## Raport z oględzin pojazdu

| Numer raportu | 219766/7/26-11401 | Data raportu | 03-07-2026 |

| Numer identyfikacyjny (VIN) | W0VEFYHZ2NJ608094 |
| Marka, model | OPEL Combo Cargo 1.5 CDTI ... |

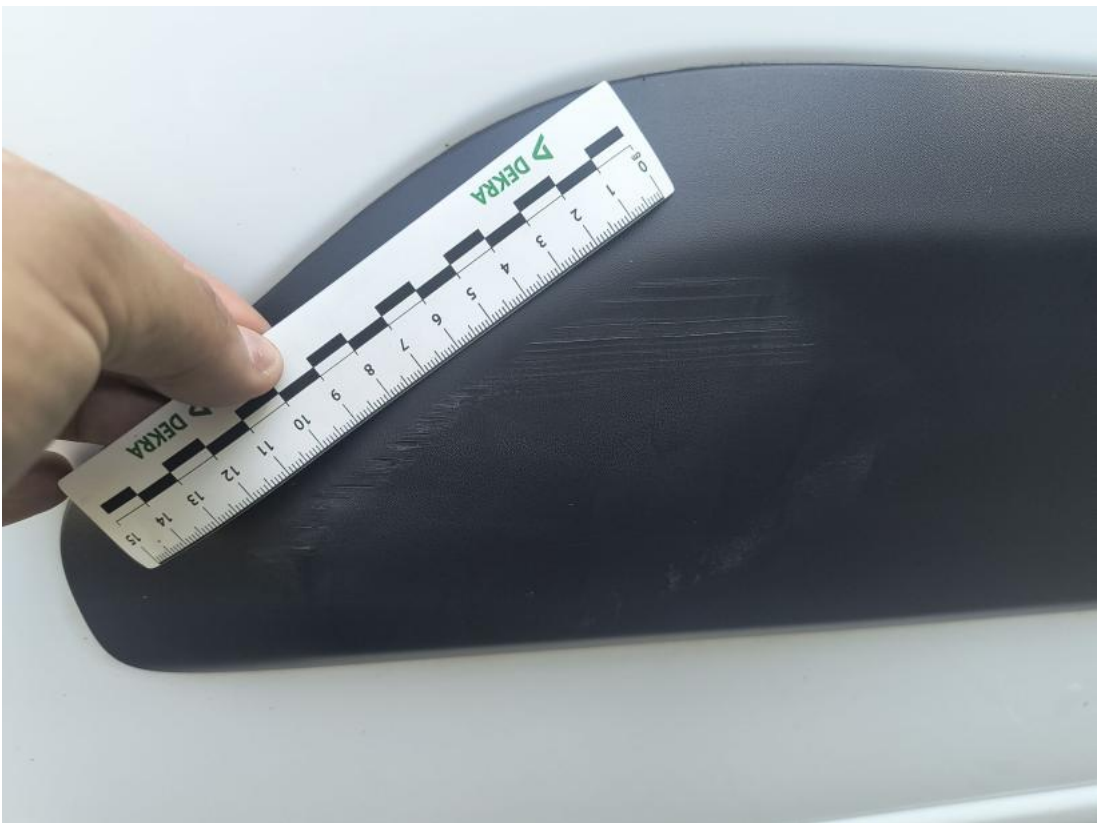
**Fot. 40**

| Poz. | Nazwa pozycji | Opis uszkodzeń | Kwalifik. | Naprawa [rbg] |
|---|---|---|---|---|
| 1 | Nakładka dolna drzwi tylnych R | zarysowanie, ubytki materiału | WY | 0.2 |

Listwa drzwi tylnych P - Rysa/odprysk 1

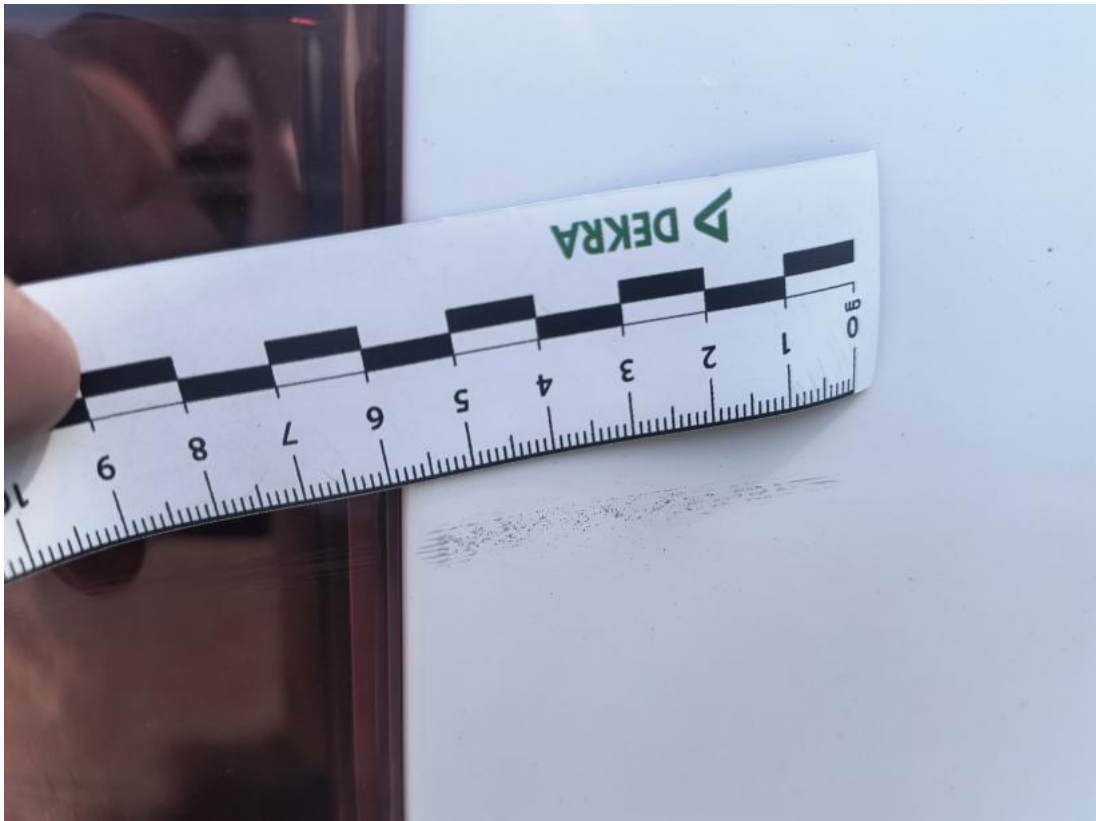
**Fot. 43**

| Poz. | Nazwa pozycji | Opis uszkodzeń | Kwalifik. | Naprawa [rbg] |
|---|---|---|---|---|
| 2 | Błotnik tylny R | rysa/odprysk, wgniecenie/odkształcenie, ślady korozji | NA | 0.7 |

Błotnik tylny P / Ściana boczna P - Rysa/odprysk 1

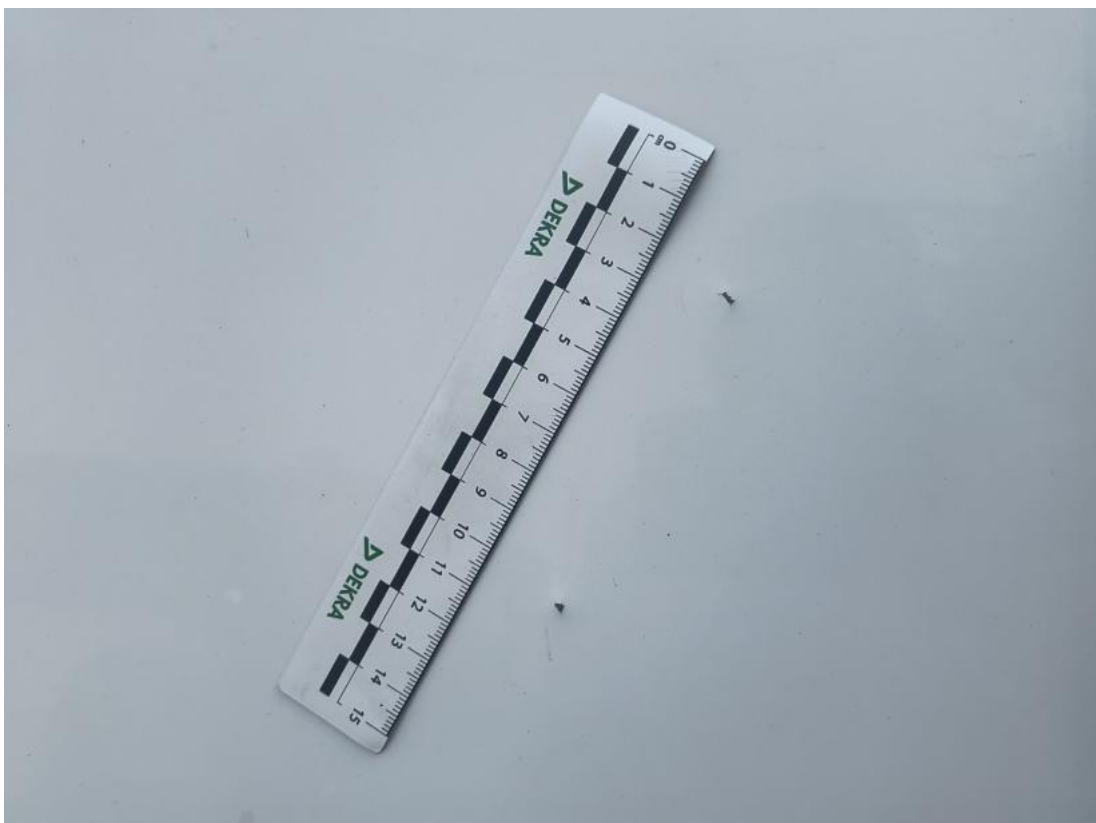
**Fot. 44**

Błotnik tylny P / Ściana boczna P - Wgniecenie/odkształcenie 1

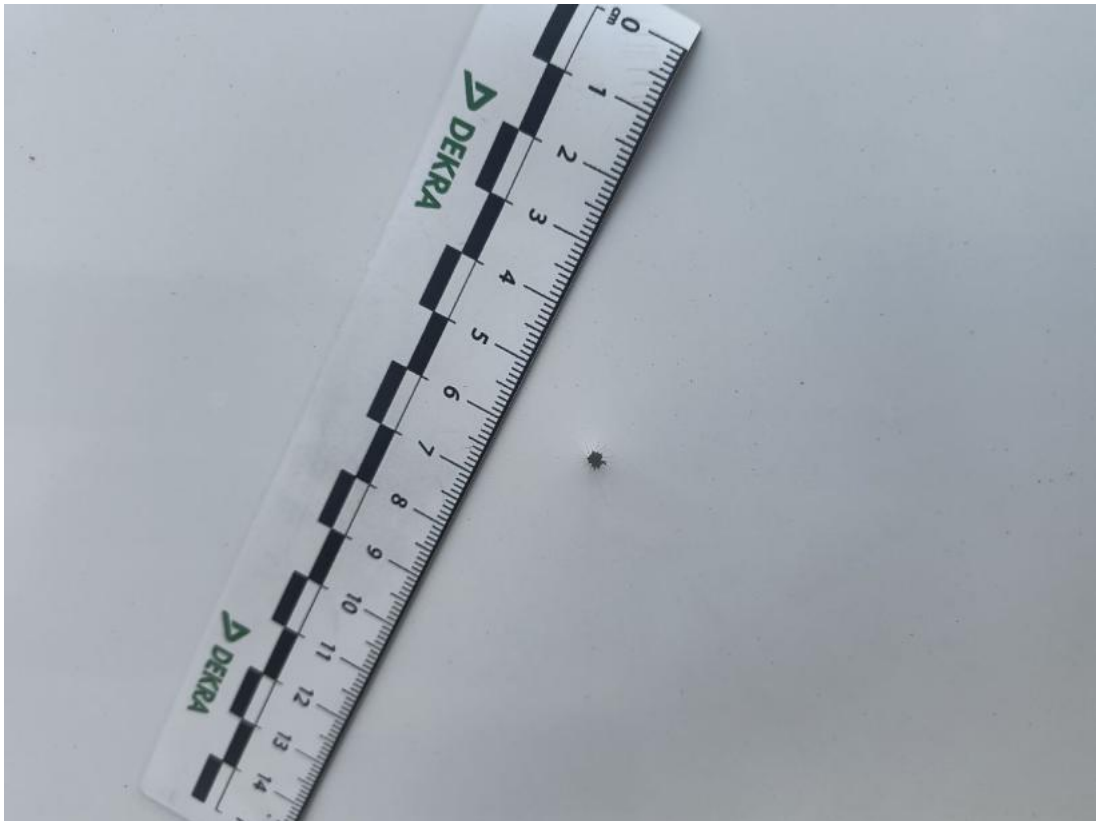
**Fot. 45**

Błotnik tylny P / Ściana boczna P - Wgniecenie/odkształcenie 2

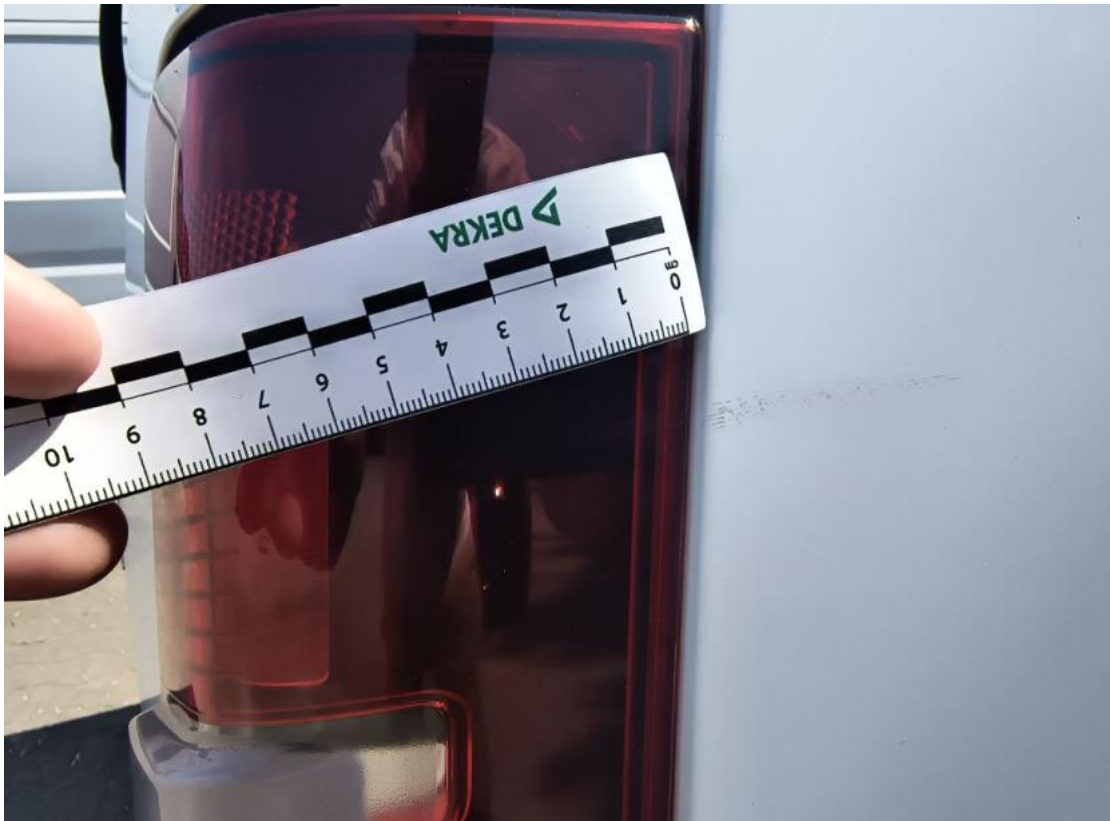
**Fot. 47**

| Poz. | Nazwa pozycji | Opis uszkodzeń | Kwalifik. | Naprawa [rbg] |
|---|---|---|---|---|
| 5 | Lampa tylna kompletna R | zarysowanie | | |

Lampa tylna zew P - Rysa/odprysk 1

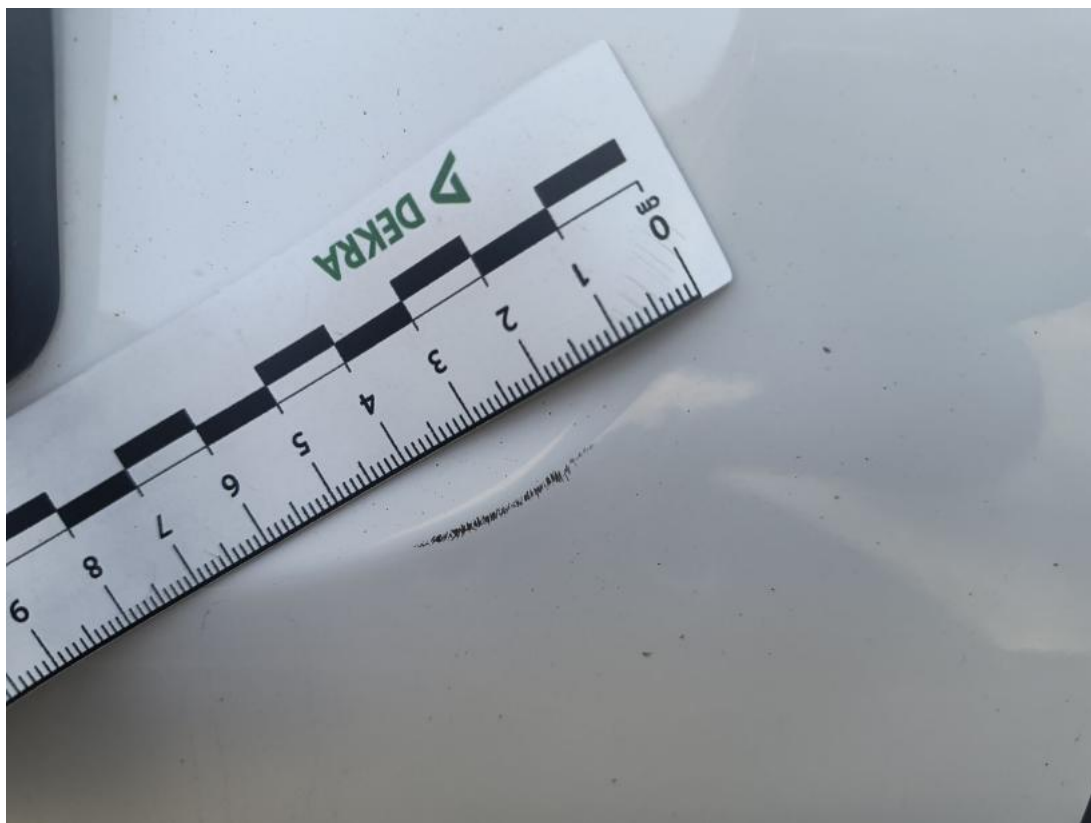
**Fot. 49**

| 6 | Drzwi tylne, skrzydło lewe L | zarysowanie | | |

Pokrywy bagażnika - Rysa/odprysk 1

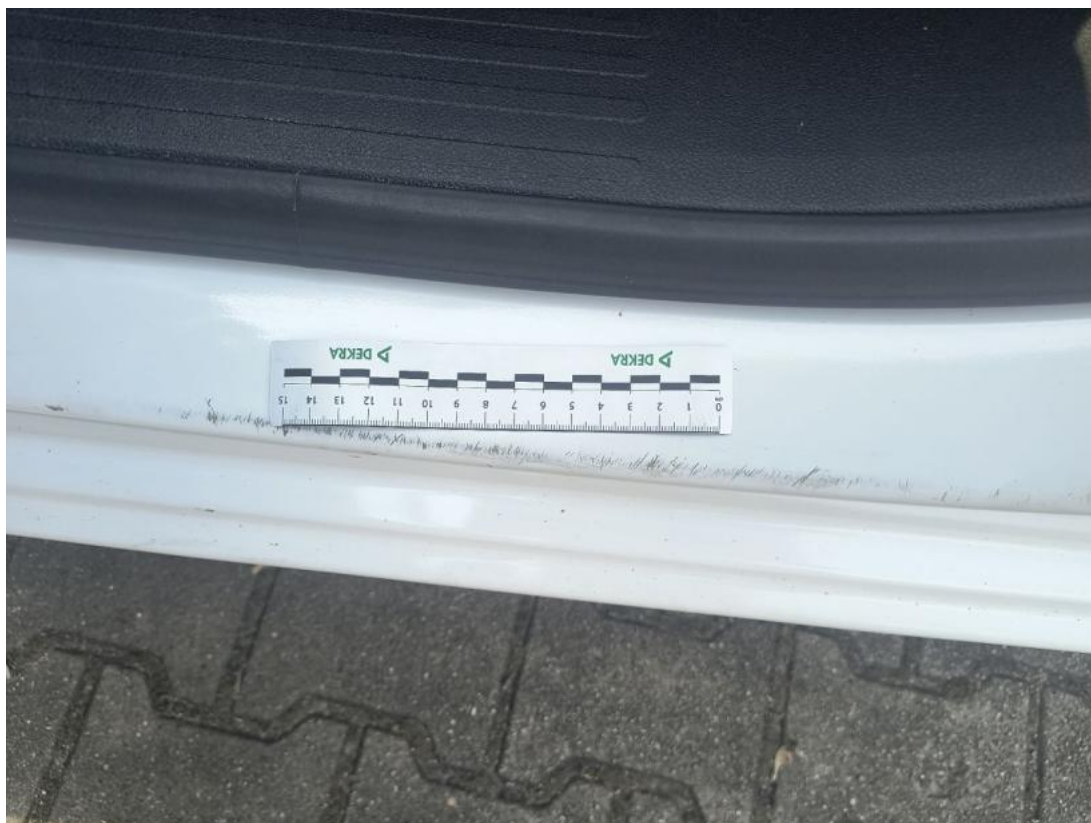
**Fot. 51**

| Poz. | Nazwa pozycji | Opis uszkodzeń | Kwalifik. | Naprawa [rbg] |
|---|---|---|---|---|
| 4 | Próg L | rysa/odprysk | | |

Próg L - Rysa/odprysk 1

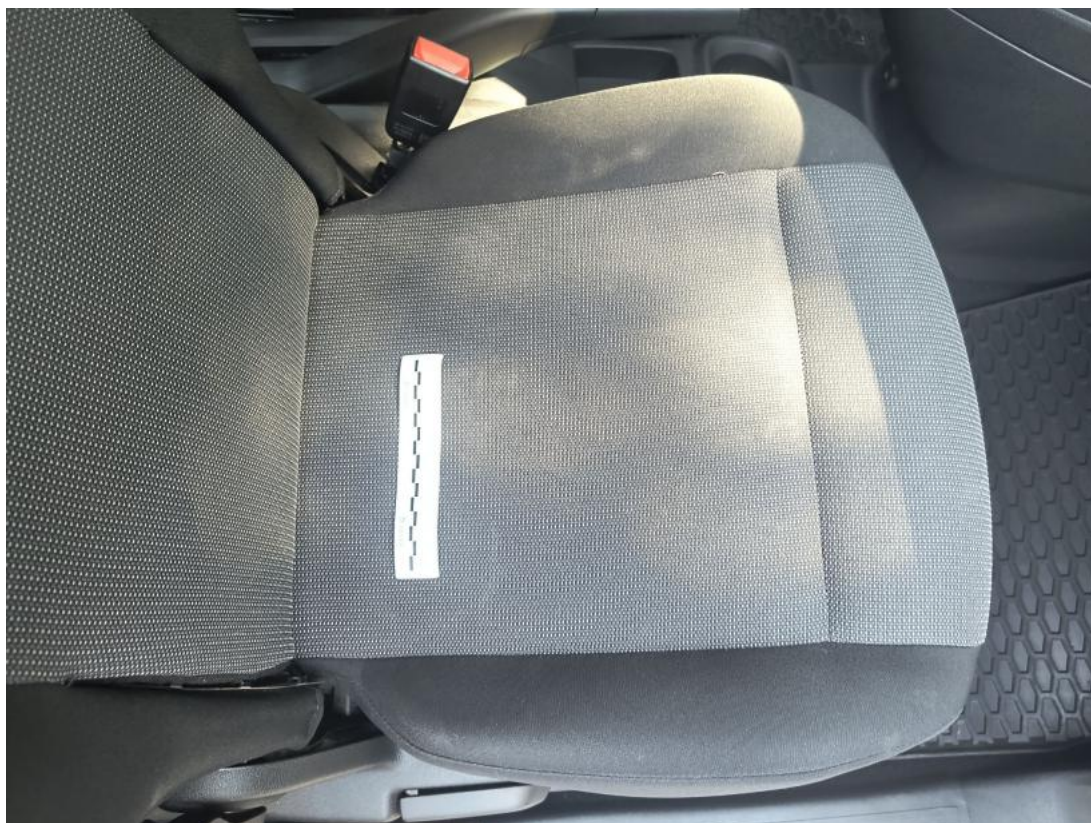
**Fot. 53**

| Poz. | Nazwa pozycji | Opis uszkodzeń | Kwalifik. | Naprawa [rbg] |
|---|---|---|---|---|
| 3 | Tapicerka siedziska 1.rząd R | zabrudzenie | NA | 0.5 |

Fotel prz. praw. - Inne 1

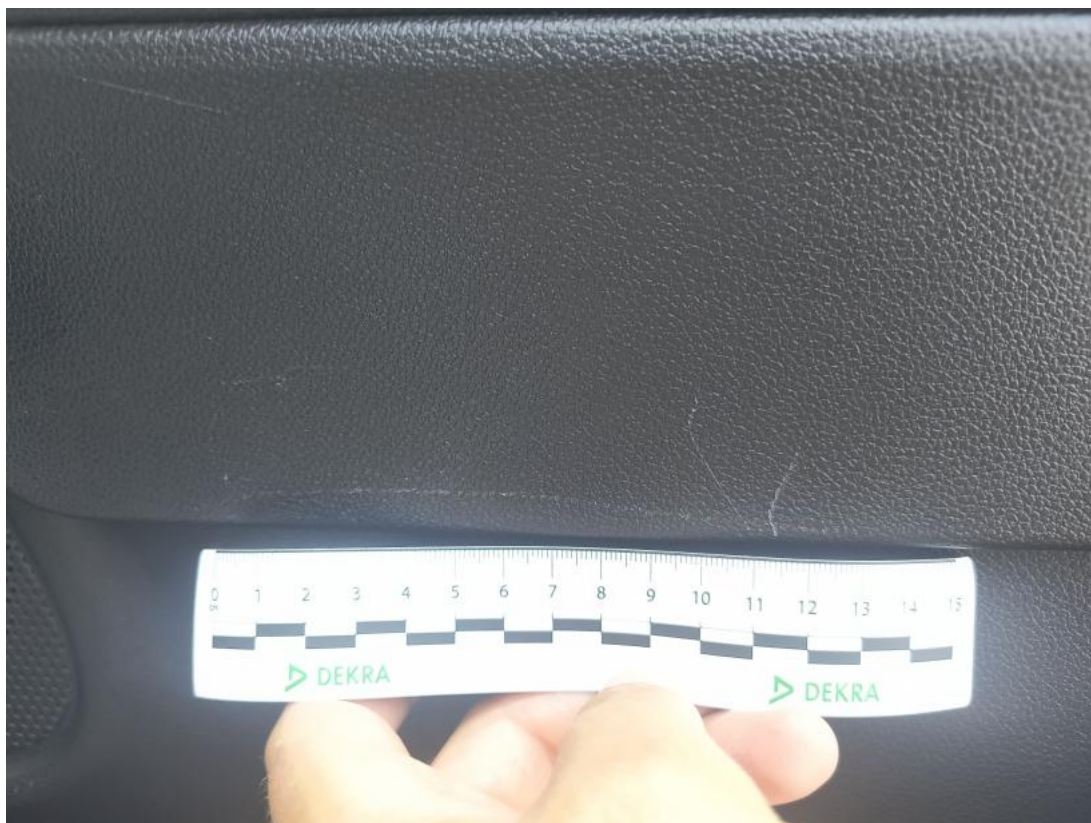
**Fot. 55**

| 8 | Tapicerki drzwi | zarysowanie | | |

Tapicerka drzwi przednich P - Rysa/odprysk 1

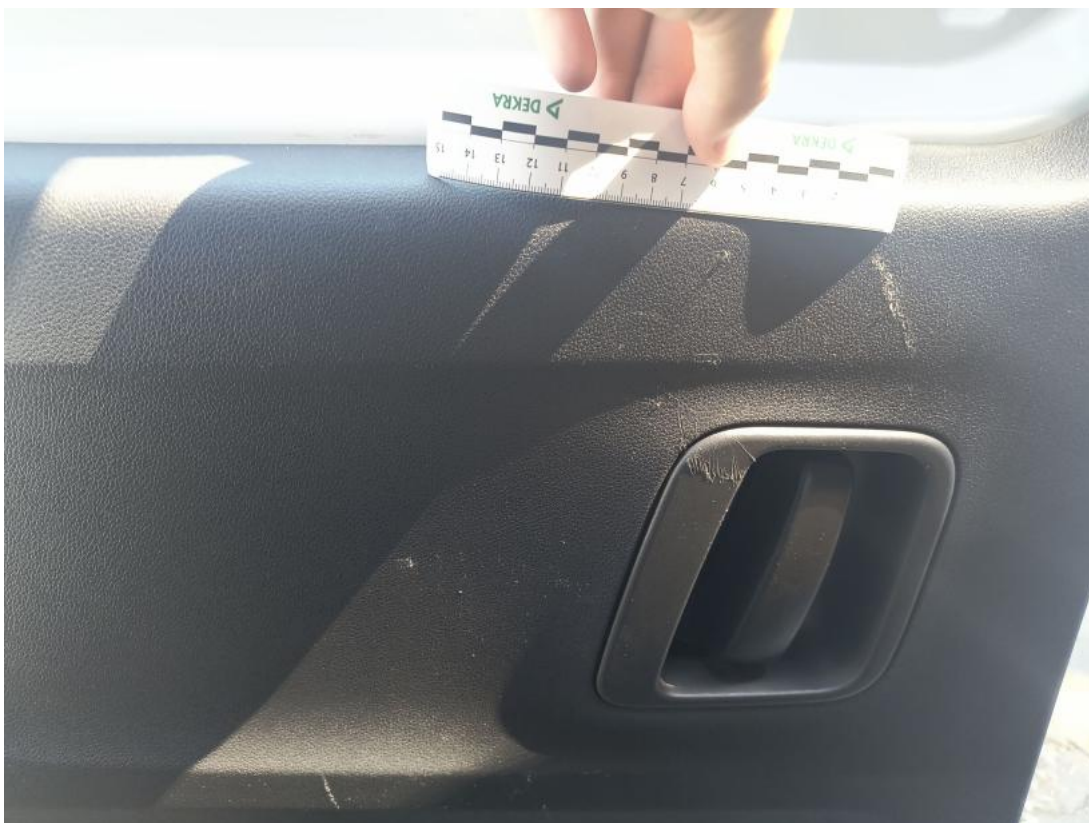
**Fot. 57**

Tapicerka drzwi tylnych L - Rysa/odprysk 1

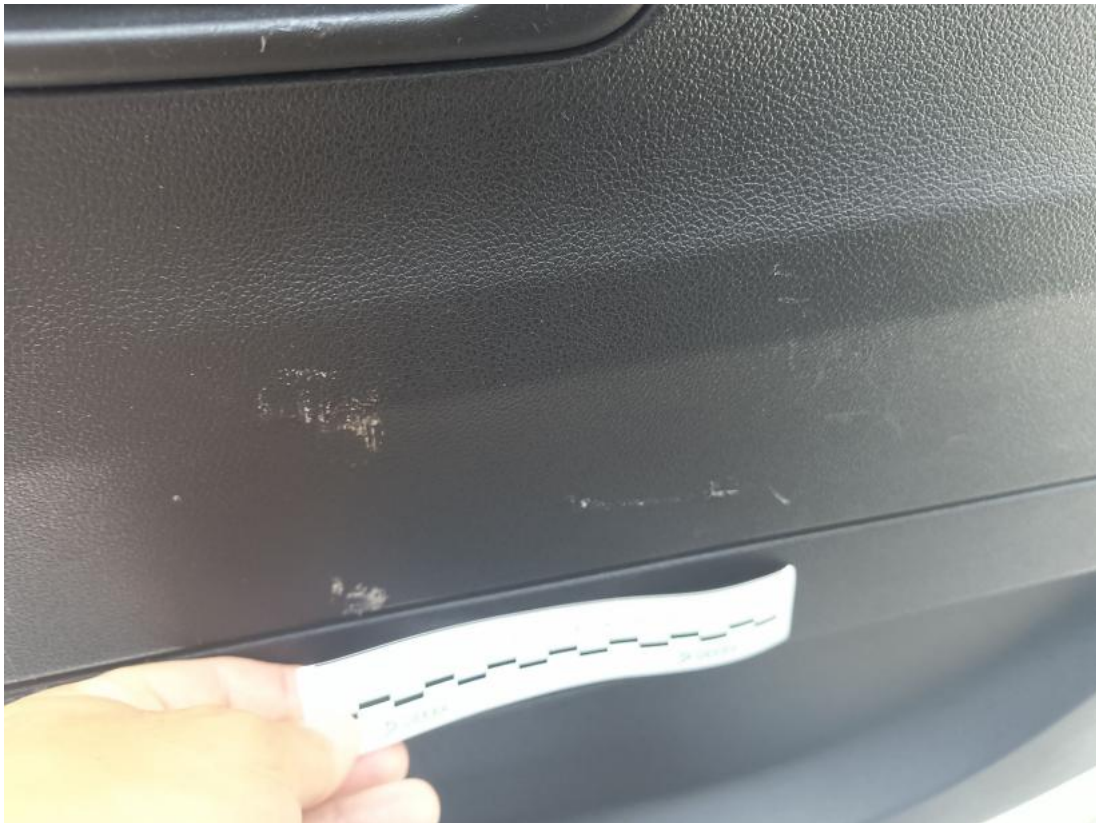
**Fot. 59**

Tapicerka drzwi tylnych P - Rysa/odprysk 1

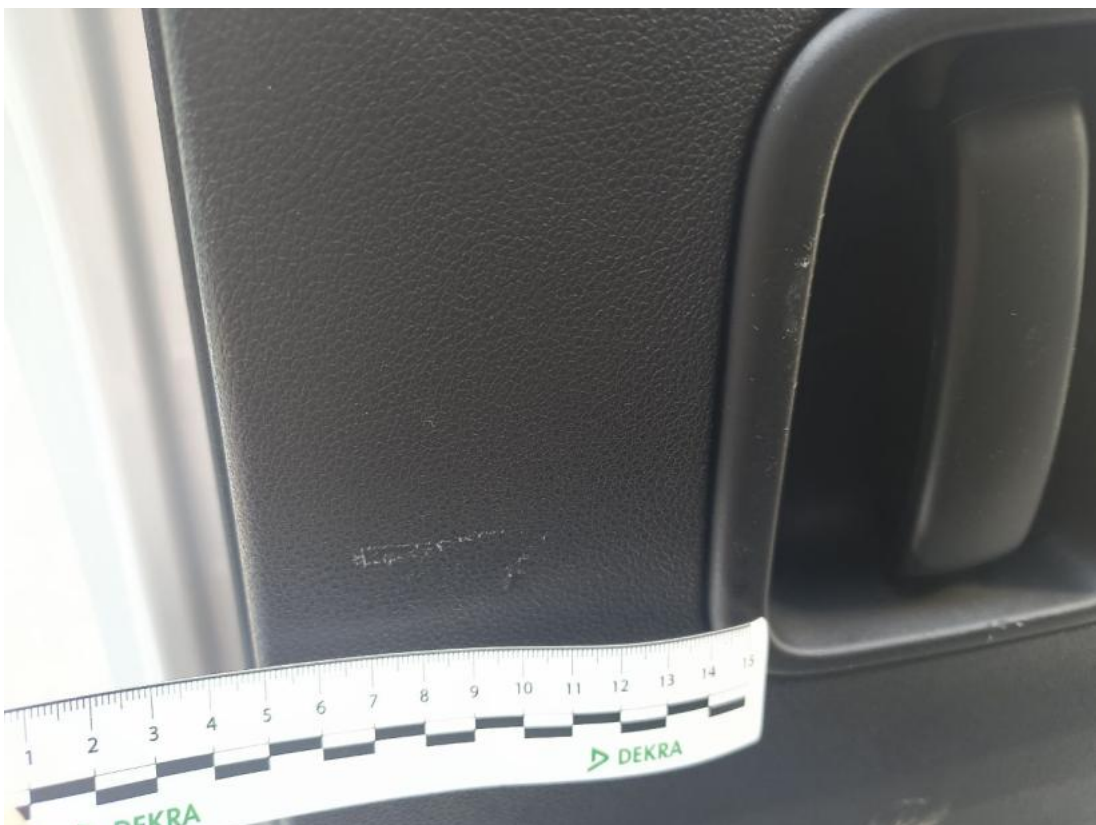
**Fot. 60**

Tapicerka drzwi tylnych P - Rysa/odprysk 2

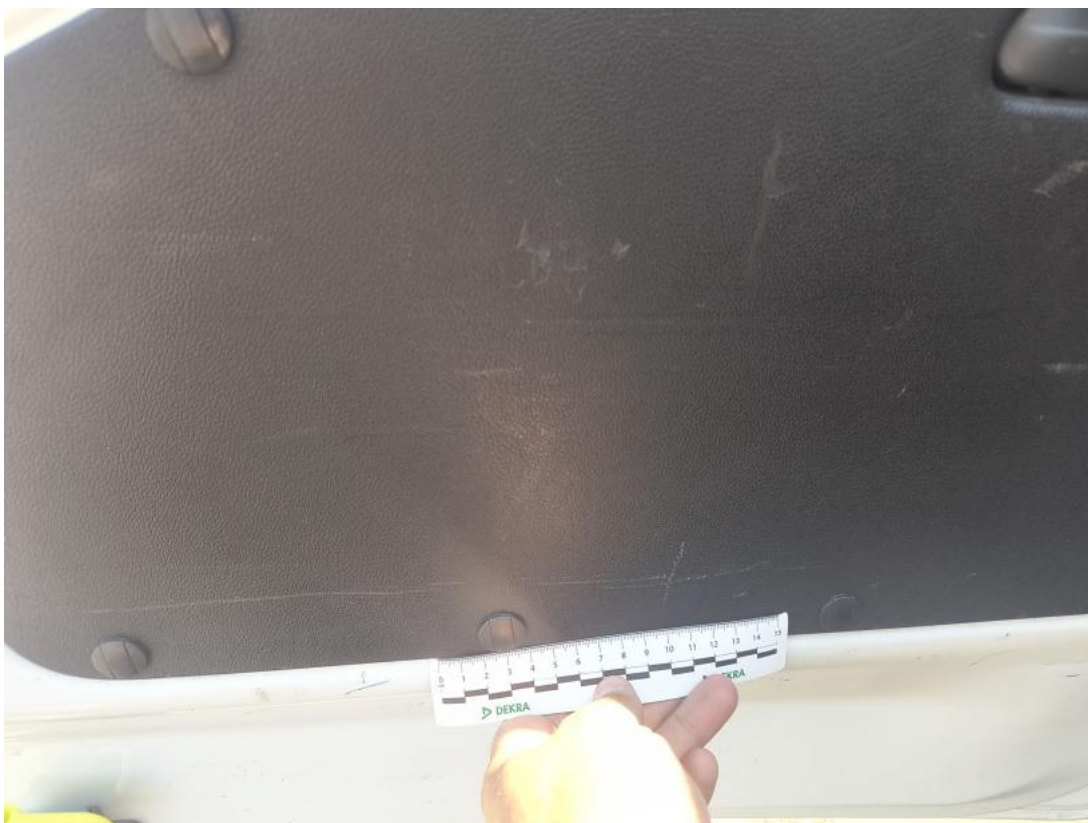
**Fot. 63**

Wykładzina pokrywy tylnej - Rysa/odprysk 1

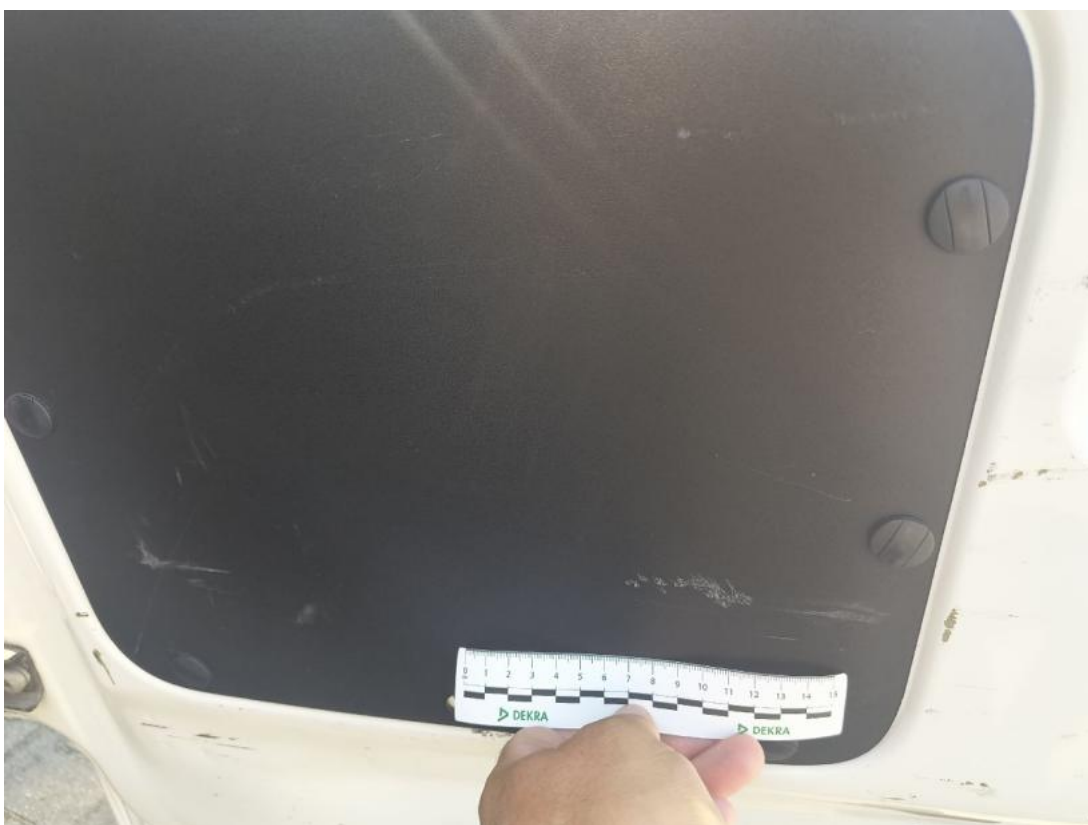
**Fot. 64**

Wykładzina pokrywy tylnej - Rysa/odprysk 2

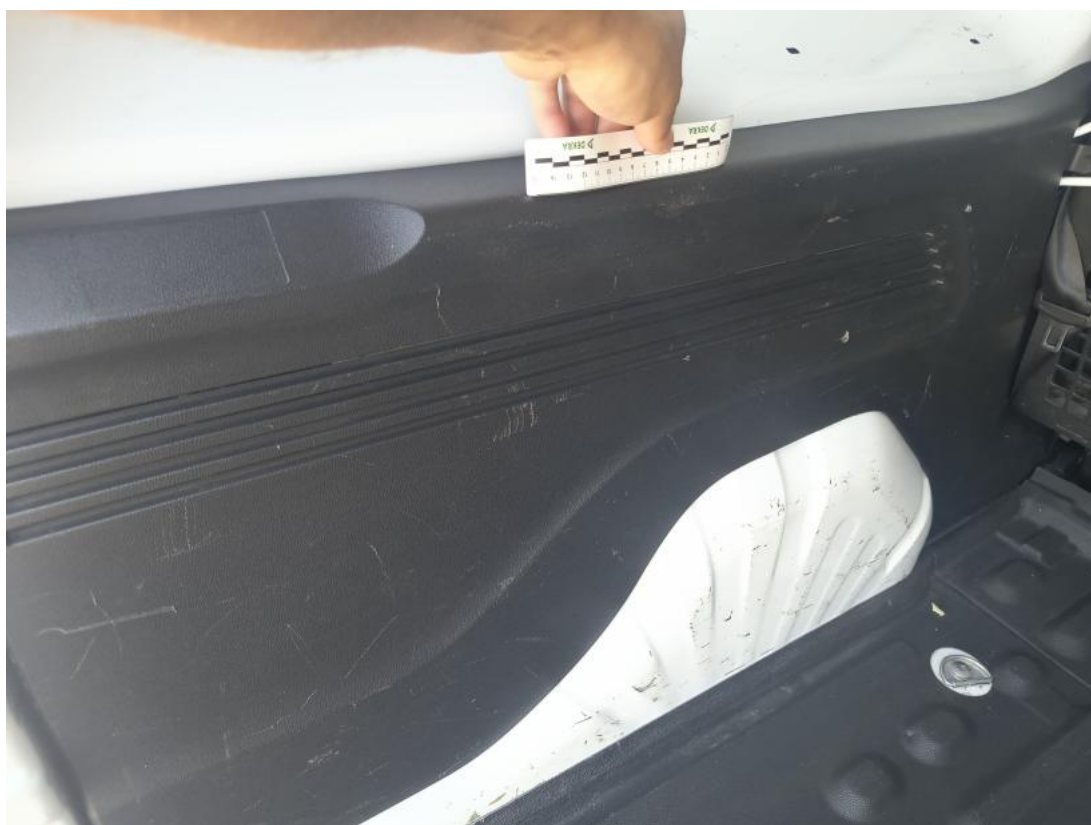
**Fot. 66**

| 7 | Przestrzeń ładunkowa | rysa/odprysk | | |

Ściana lewa - Rysa/odprysk 1

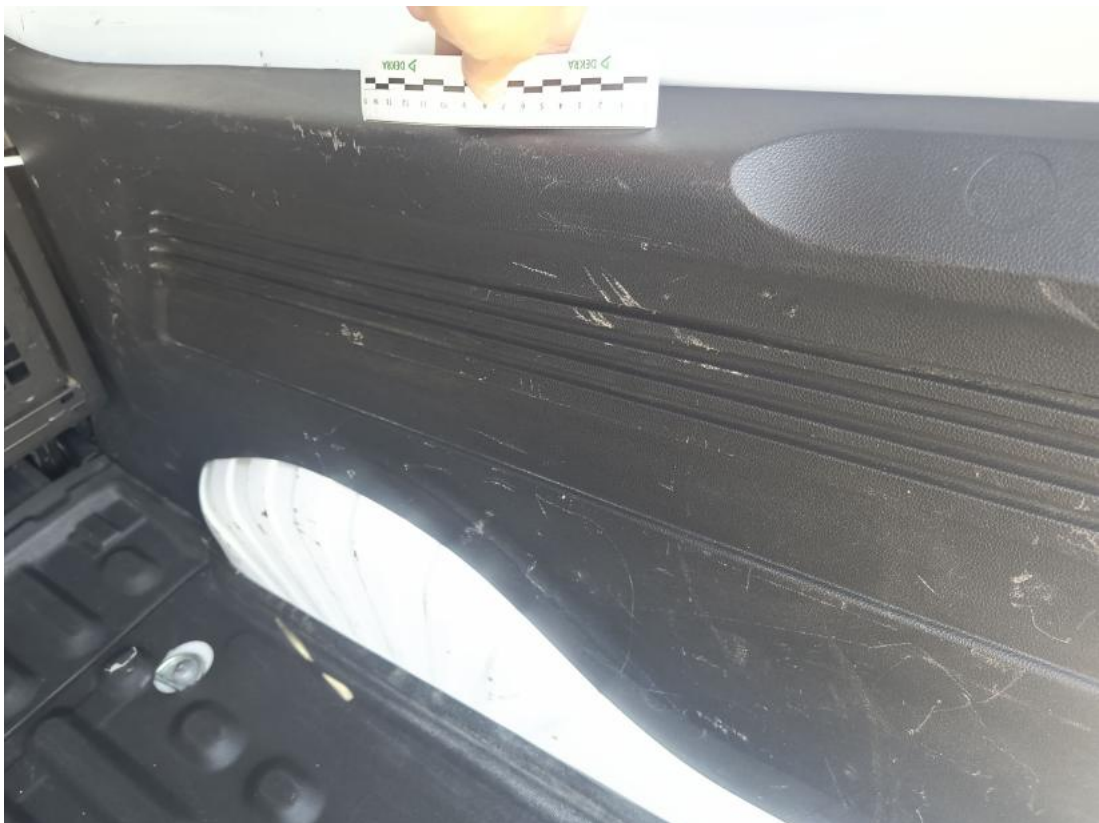
**Fot. 68**

Ściana prawa - Rysa/odprysk 1
