## Raport z oględzin pojazdu

| Numer raportu | 220385/9/26-11401 | Data raportu | 11-09-2026 |

| Marka, model | VOLKSWAGEN Golf VIII Varia... |
| Numer rejestracyjny | CT289AA |

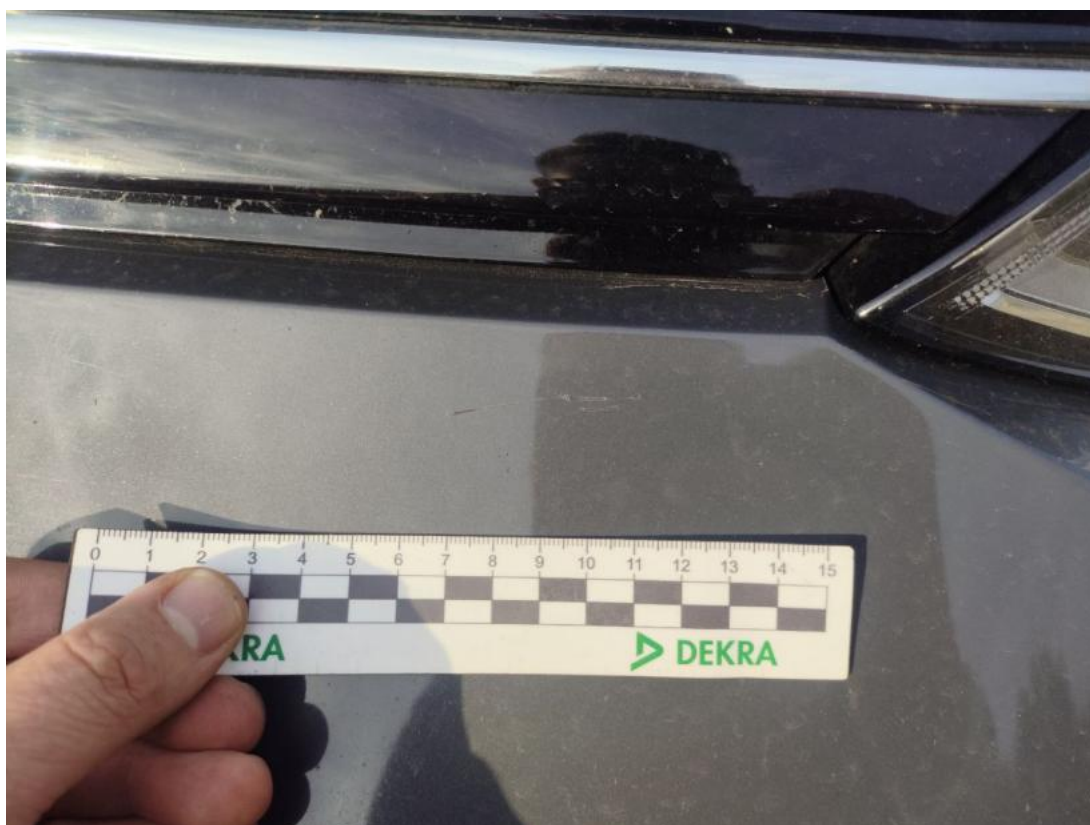
**Fot. 46**

| Poz. | Nazwa pozycji | Opis uszkodzeń | Kwalifik. | Naprawa [rbg] |
|---|---|---|---|---|
| 2 | Okladzina zderzaka przedniego | rysa/odprysk | | |

Zderzak - Rysa/odprysk 1

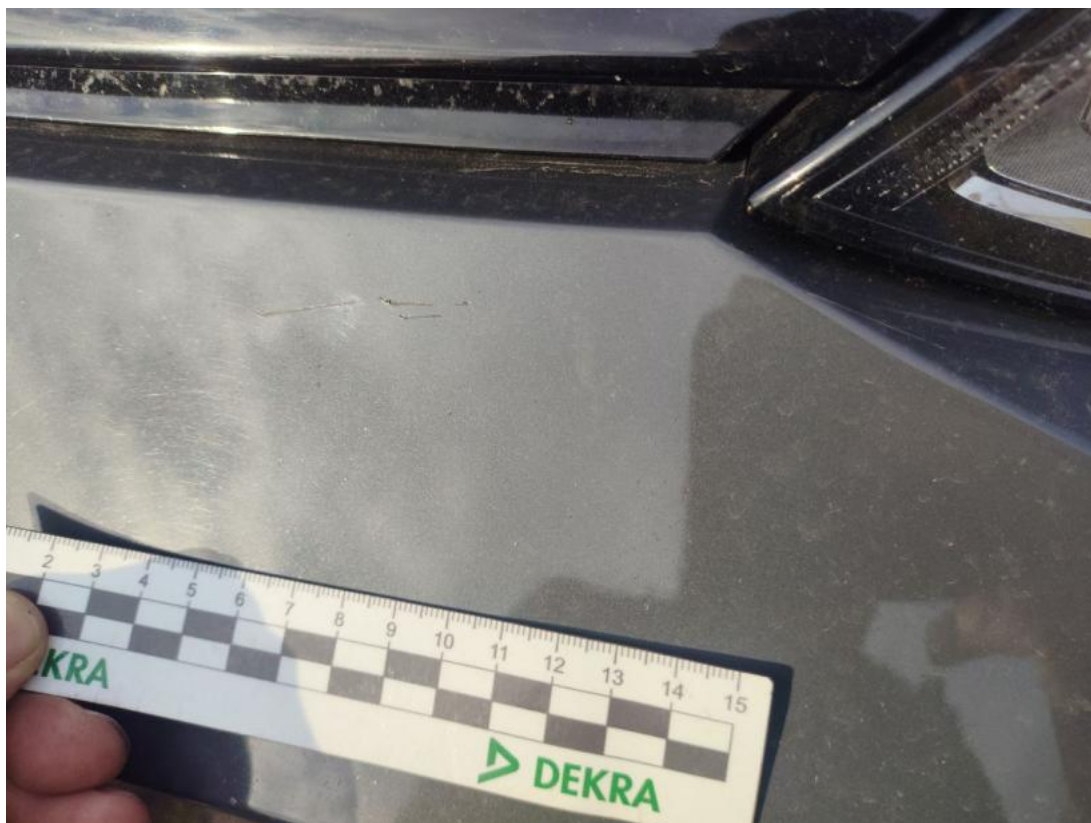
**Fot. 47**

Zderzak - Rysa/odprysk 2

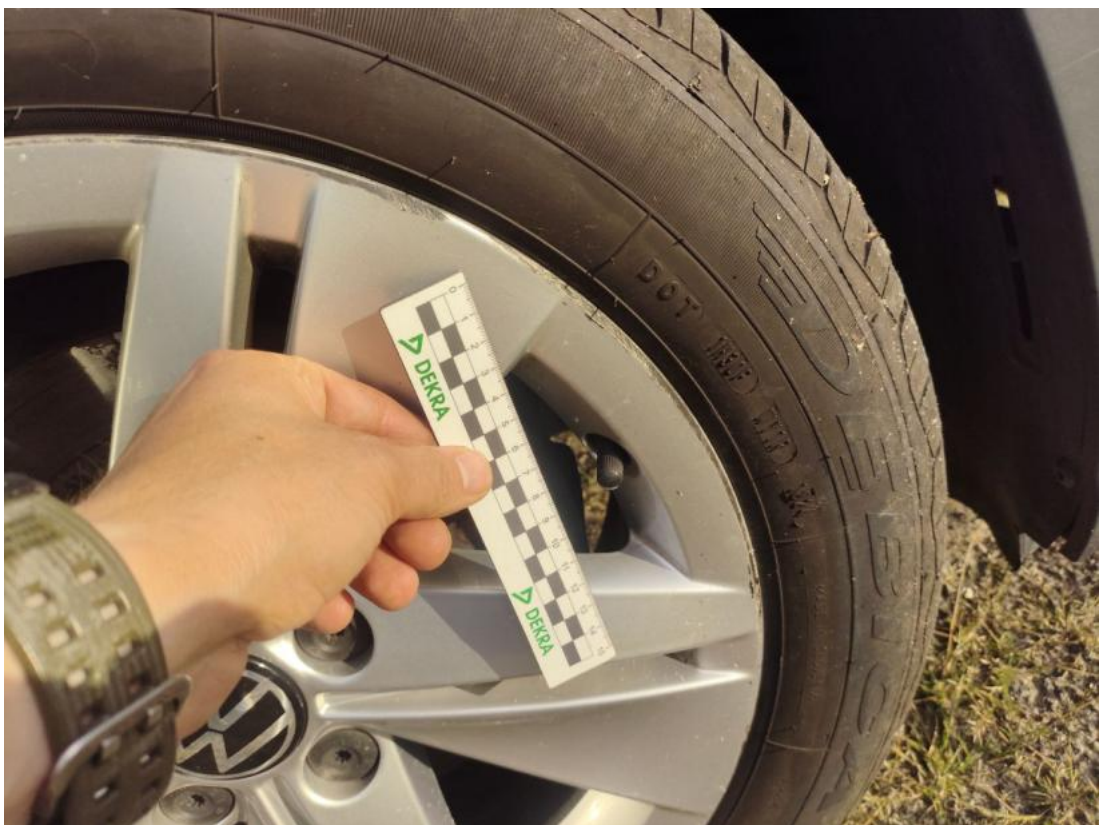
**Fot. 50**

| Poz. | Nazwa pozycji | Opis uszkodzeń | Kwalifik. | Naprawa [rbg] |
|---|---|---|---|---|
| 1 | Tarcza koła aluminiowa przód R | rysa/odprysk, wgniecenie/odkształcenie, ubytki materiału | NA | 2 |

Felga aluminiowa przednia P - Rysa/odprysk 1

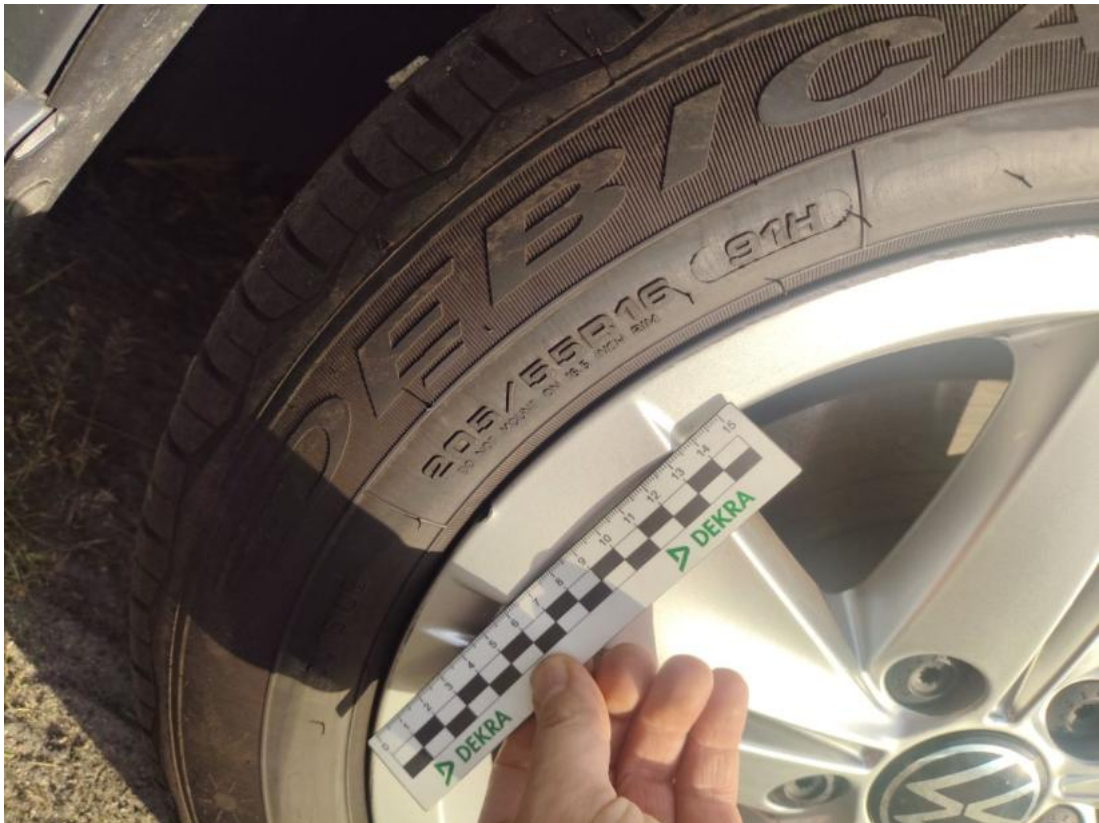
**Fot. 51**

Felga aluminiowa przednia P - Rysa/odprysk 2

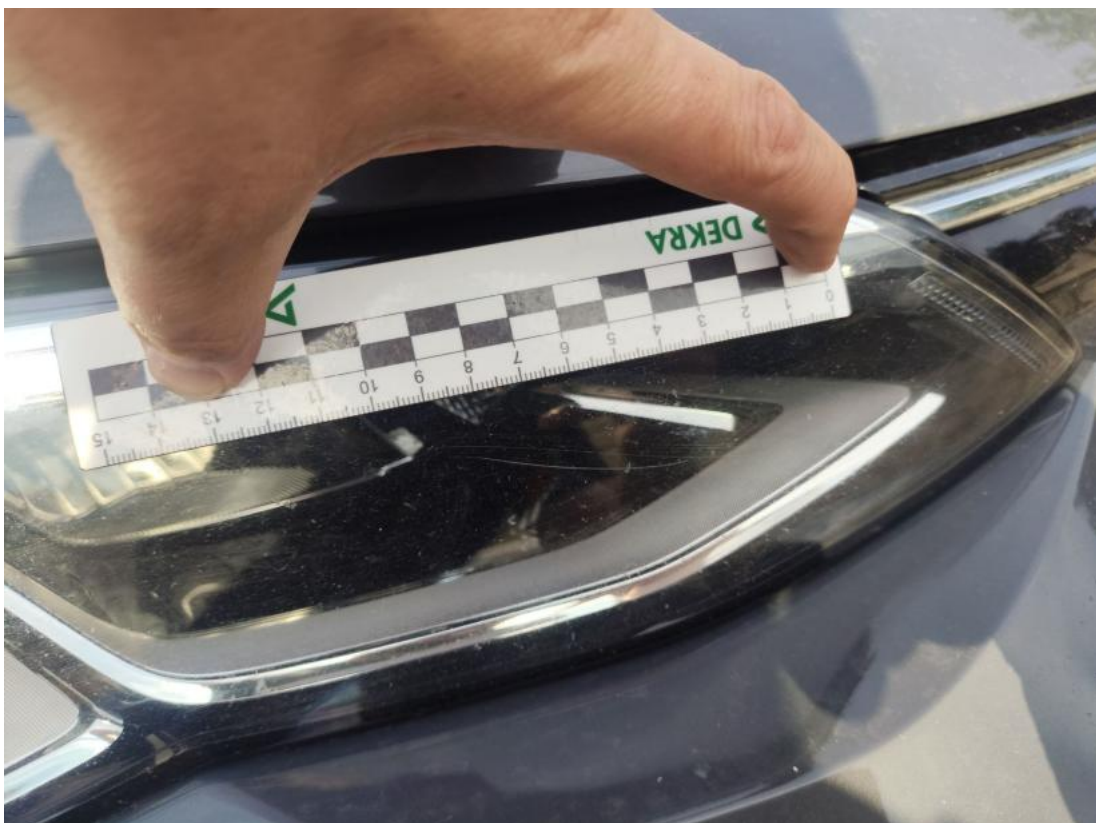
**Fot. 54**

| Poz. | Nazwa pozycji | Opis uszkodzeń | Kwalifik. | Naprawa [rbg] |
|---|---|---|---|---|
| 4 | Reflektor LED z kierunkowskazem kpl. R | rysa/odprysk | | |

Reflektor P - Rysa/odprysk 1

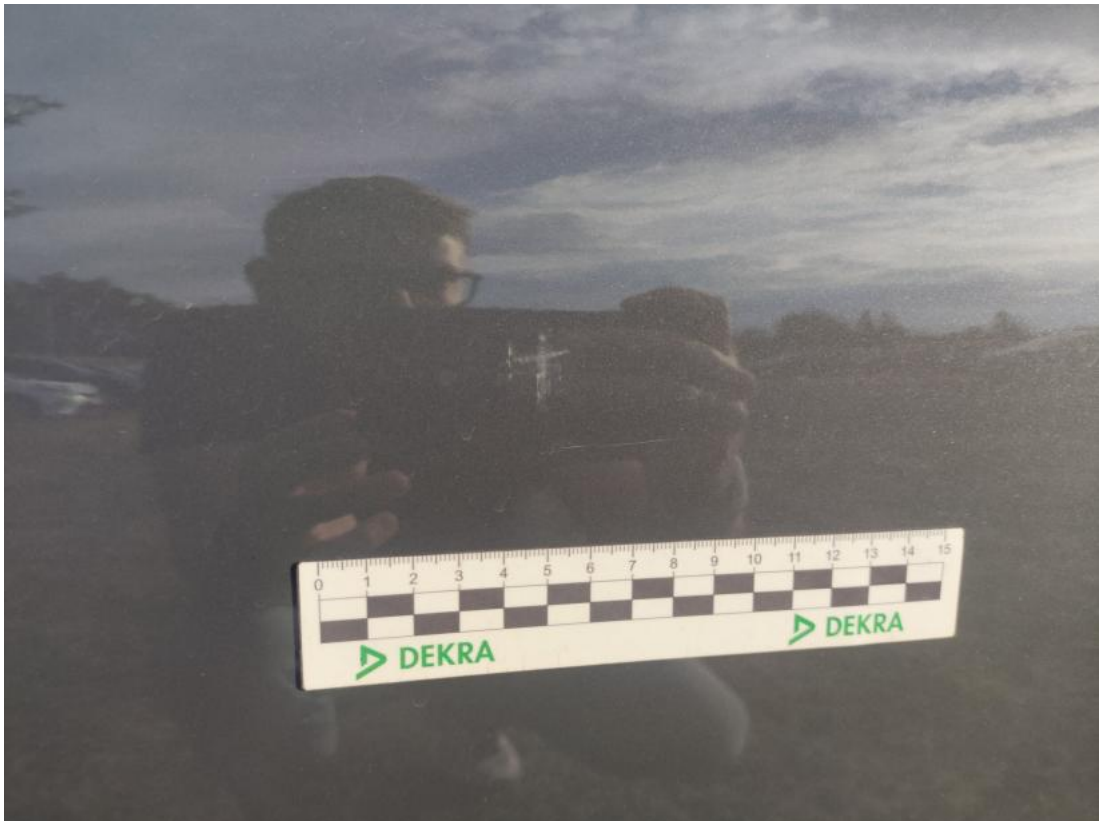
**Fot. 57**

| Poz. | Nazwa pozycji | Opis uszkodzeń | Kwalifik. | Naprawa [rbg] |
|---|---|---|---|---|
| 7 | Drzwi przednie (nieuzbrojone) R | rysa/odprysk | | |

Drzwi przednie P - Rysa/odprysk 1

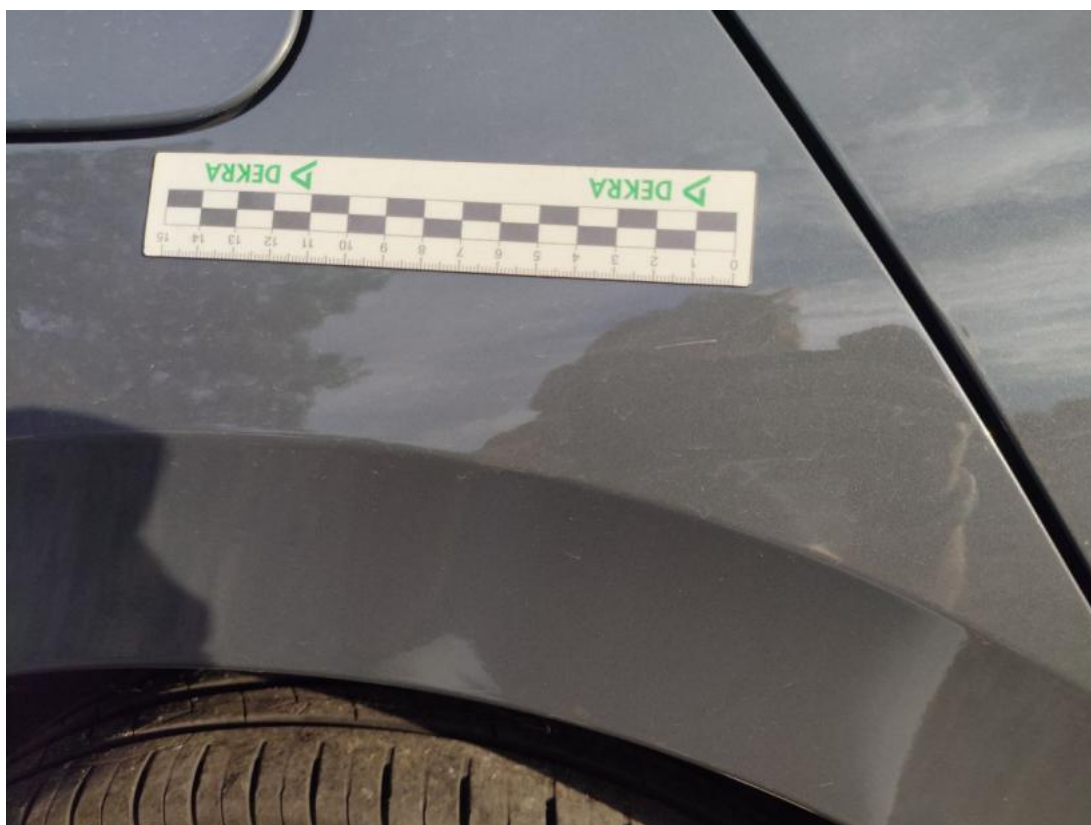
**Fot. 60**

| Poz. | Nazwa pozycji | Opis uszkodzeń | Kwalifik. | Naprawa [rbg] |
|---|---|---|---|---|
| 10 | Błotnik tylny R | rysa/odprysk | | |

Błotnik tylny P / Ściana boczna P - Rysa/odprysk 1

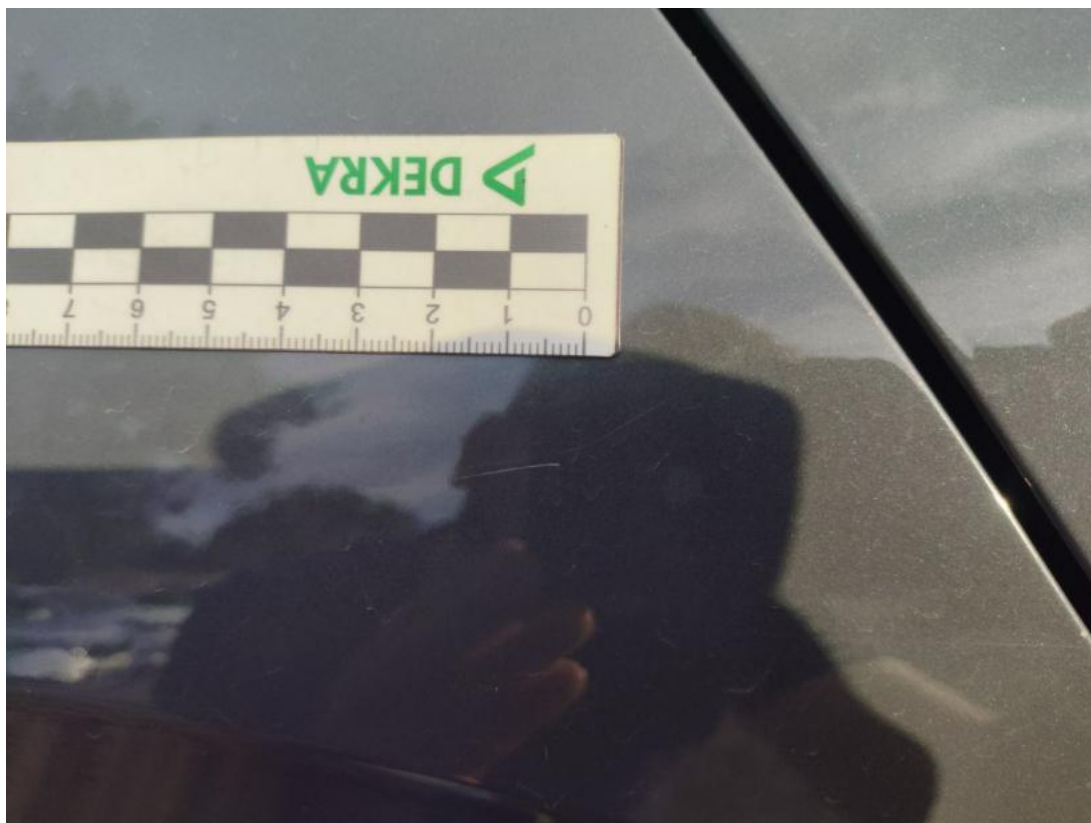
**Fot. 61**

Błotnik tylny P / Ściana boczna P - Rysa/odprysk 2

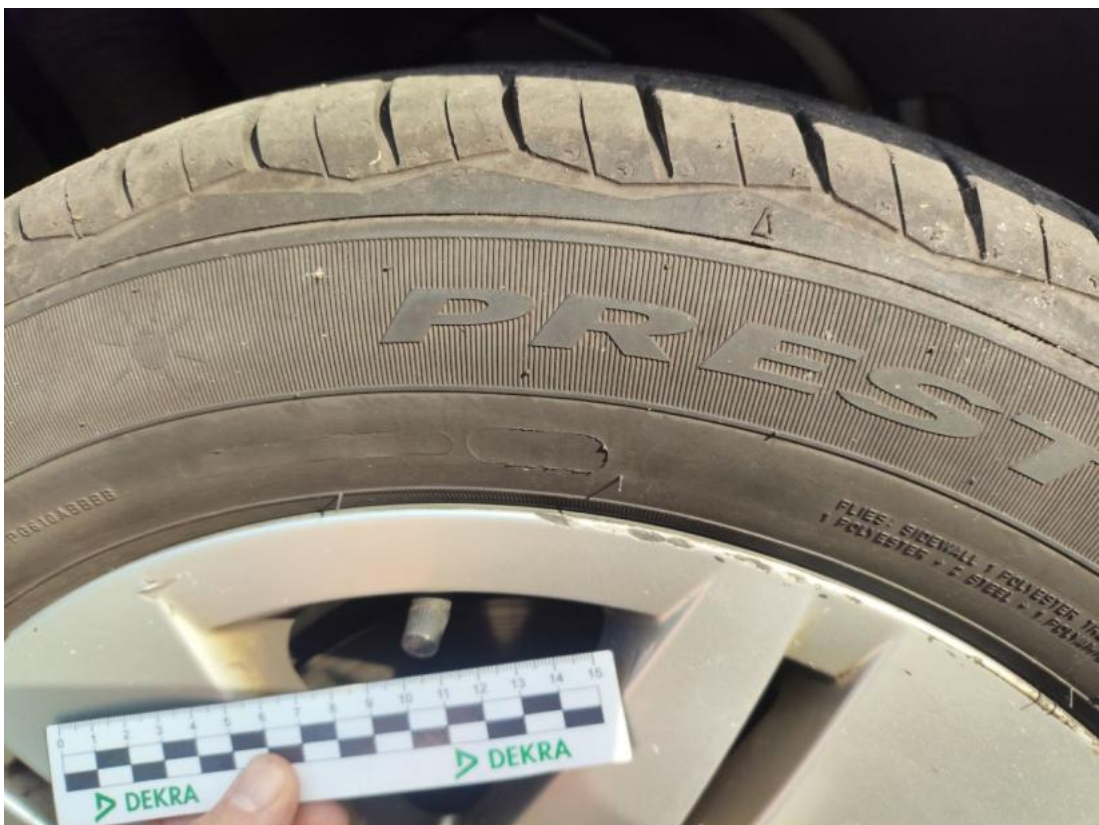
**Fot. 64**

| Poz. | Nazwa pozycji | Opis uszkodzeń | Kwalifik. | Naprawa [rbg] |
|---|---|---|---|---|
| 12 | Tarcza koła aluminiowa tył R | zarysowanie | | |

Felga aluminiowa tylna P - Rysa/odprysk 1

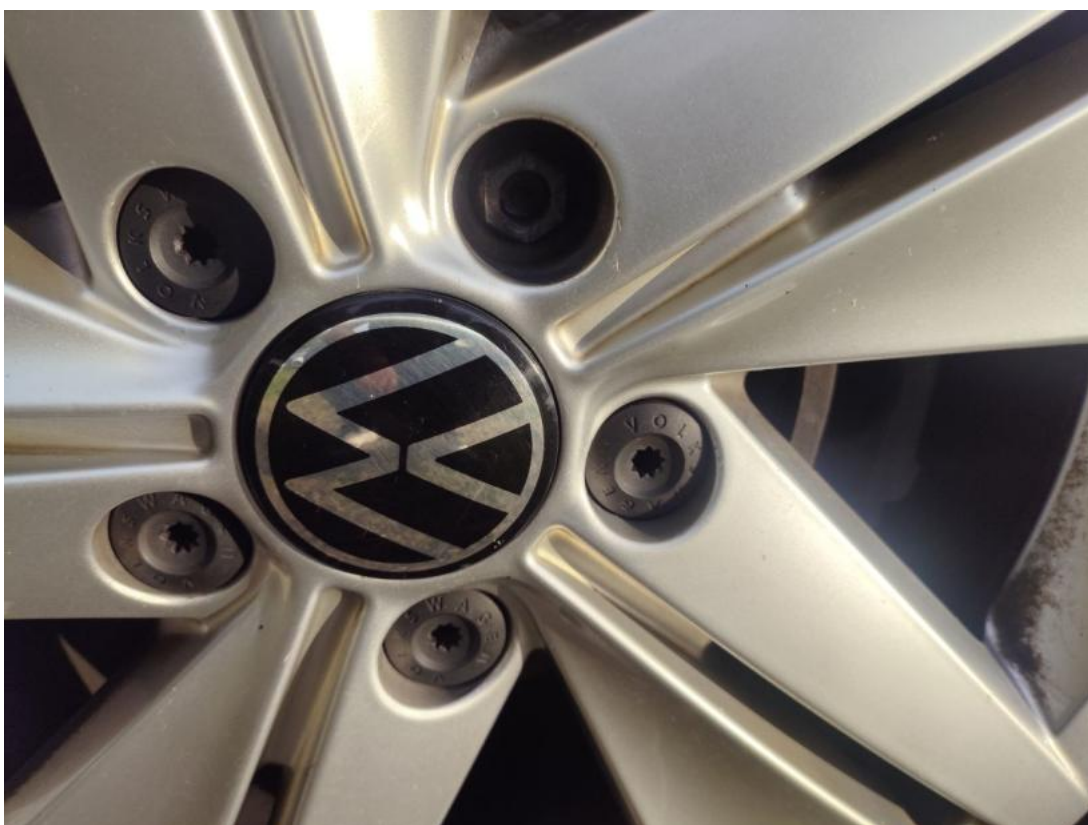
**Fot. 66**

Felga aluminiowa tylna P() - Rysa/odprysk 3

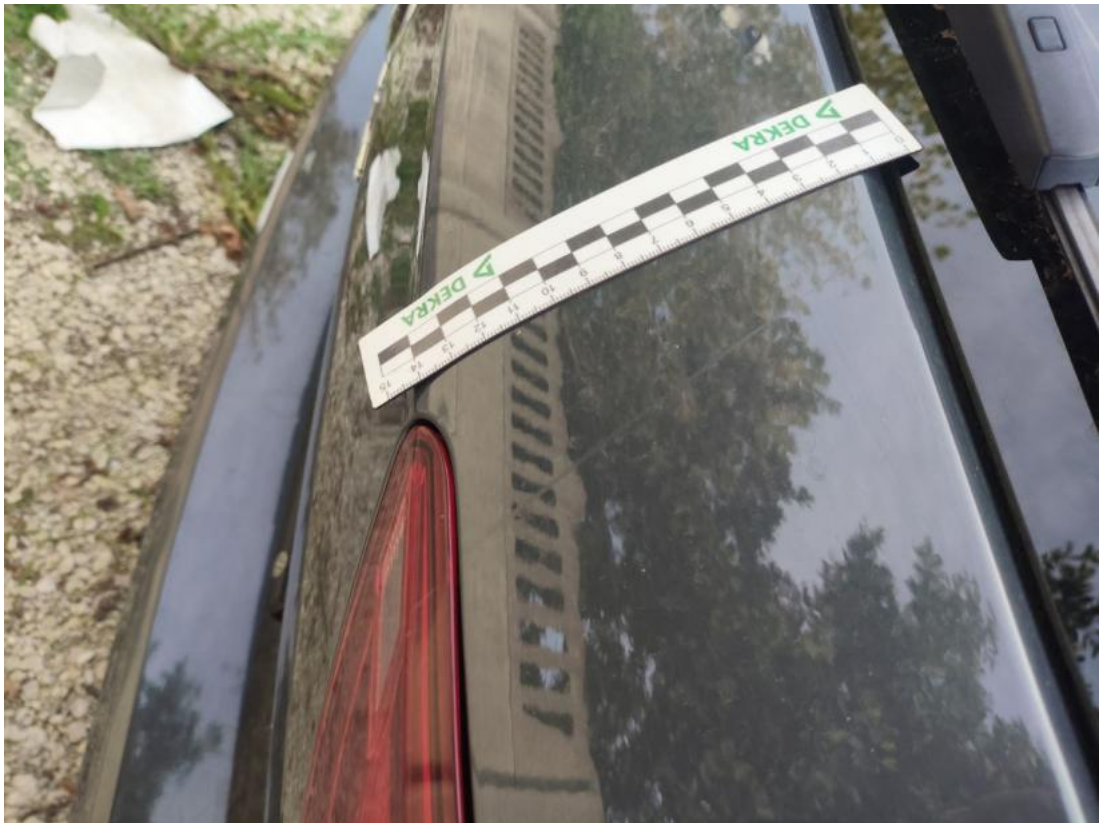
**Fot. 69**

| Poz. | Nazwa pozycji | Opis uszkodzeń | Kwalifik. | Naprawa [rbg] |
|---|---|---|---|---|
| 11 | Pokrywa tylna | rysa/odprysk | | |

Pokrywy bagażnika - Rysa/odprysk 1

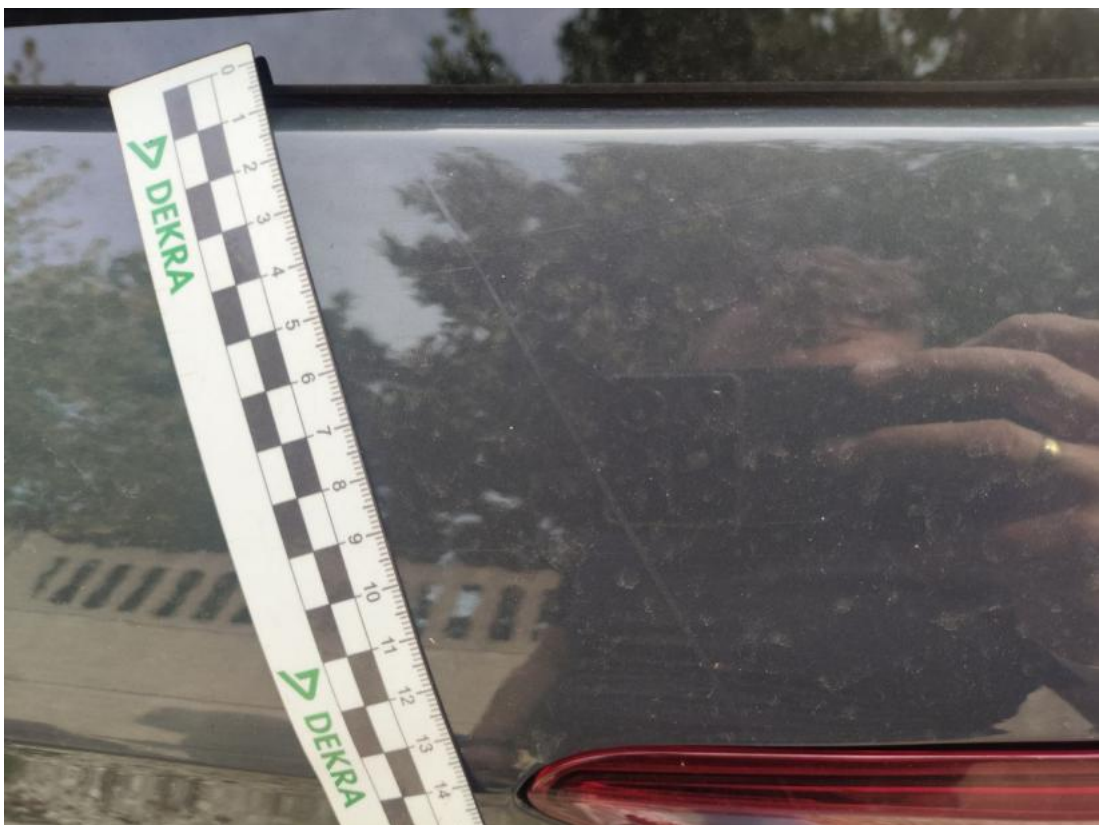
**Fot. 70**

Pokrywy bagażnika - Rysa/odprysk 2

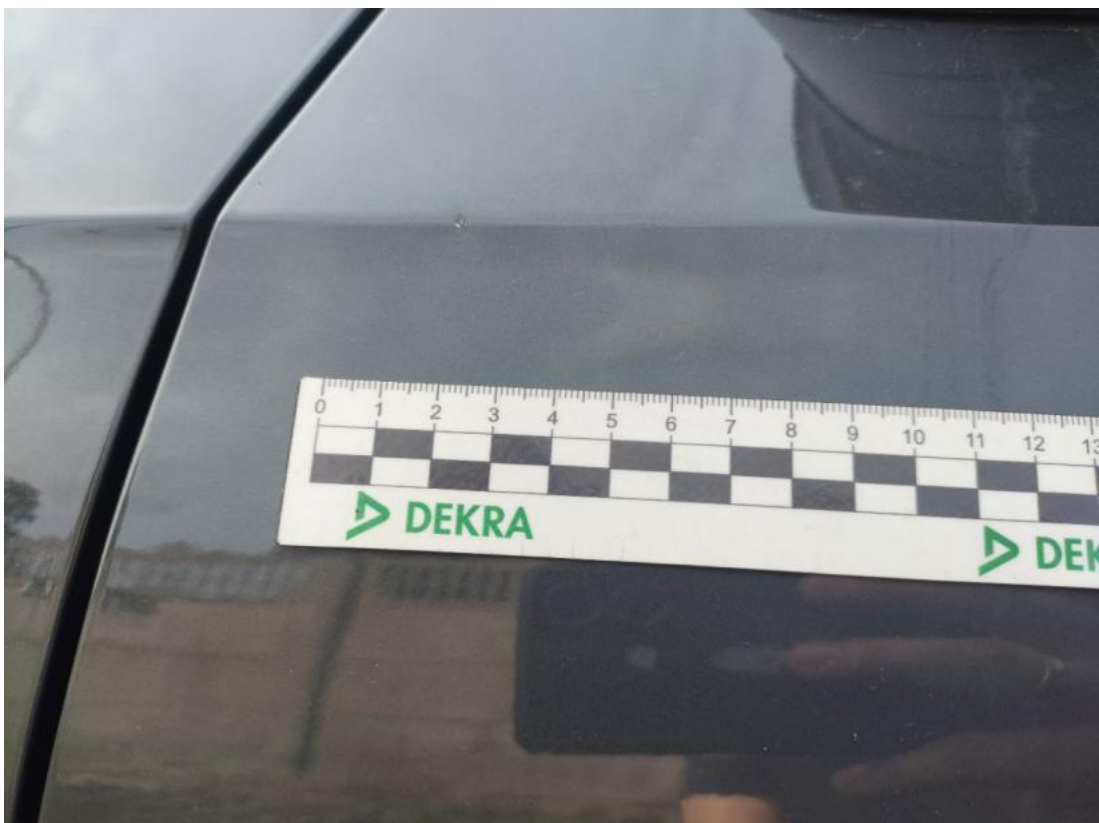
**Fot. 76**

| Poz. | Nazwa pozycji | Opis uszkodzeń | Kwalifik. | Naprawa [rbg] |
|---|---|---|---|---|
| 6 | Drzwi przednie (nieuzbrojone) L | rysa/odprysk, wgniecenie/odkształcenie | | |

Drzwi przed L - Wgniecenie/odkształcenie 1

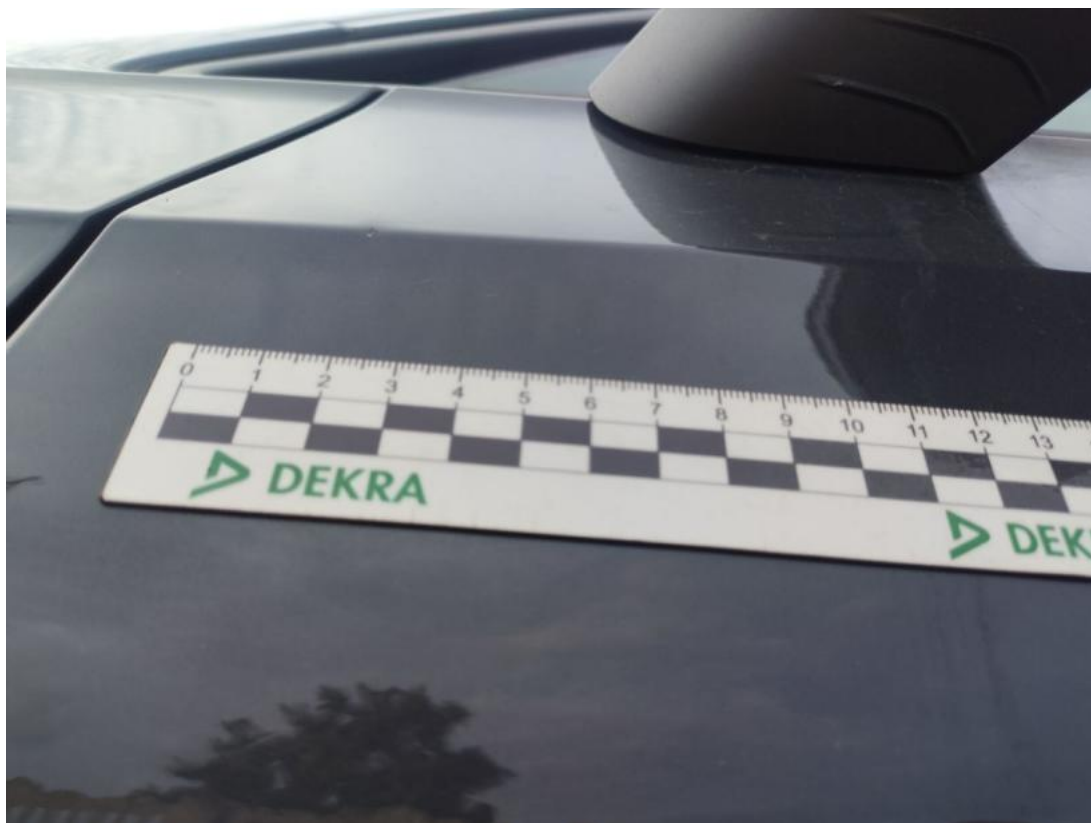
**Fot. 77**

Drzwi przed L - Wgniecenie/odkształcenie 2

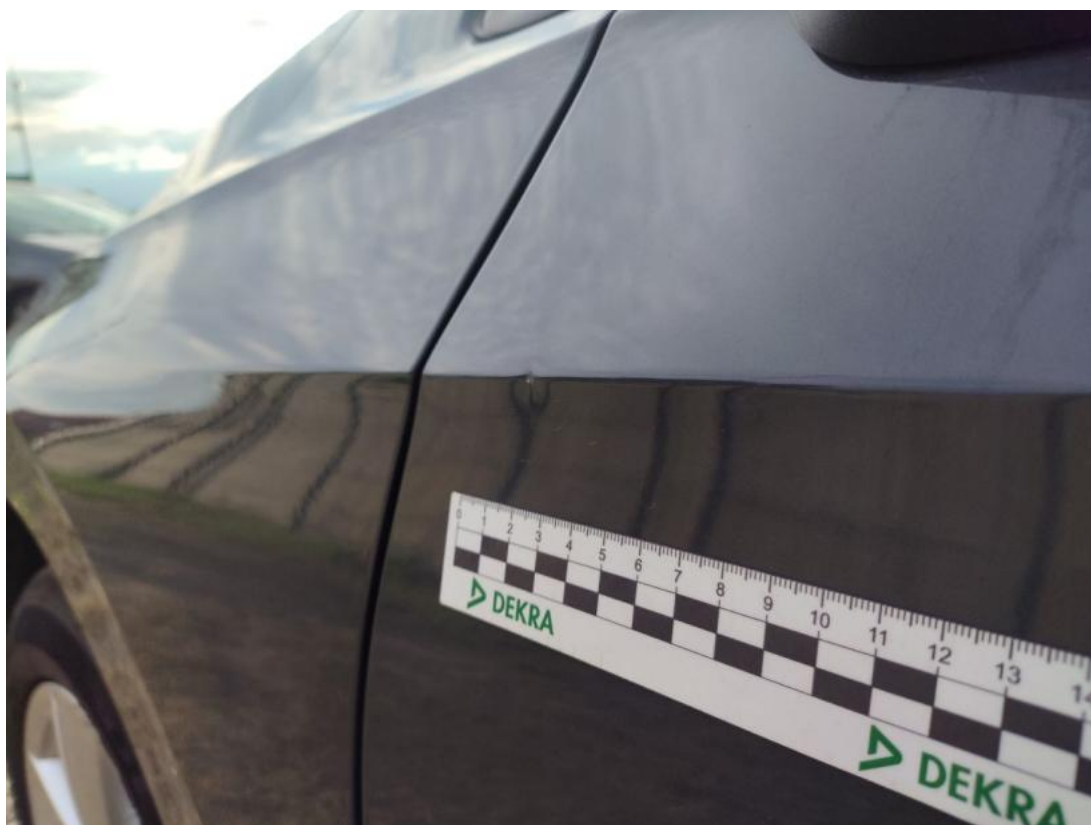
**Fot. 78**

Drzwi przed L() - Wgniecenie/odkształcenie 3

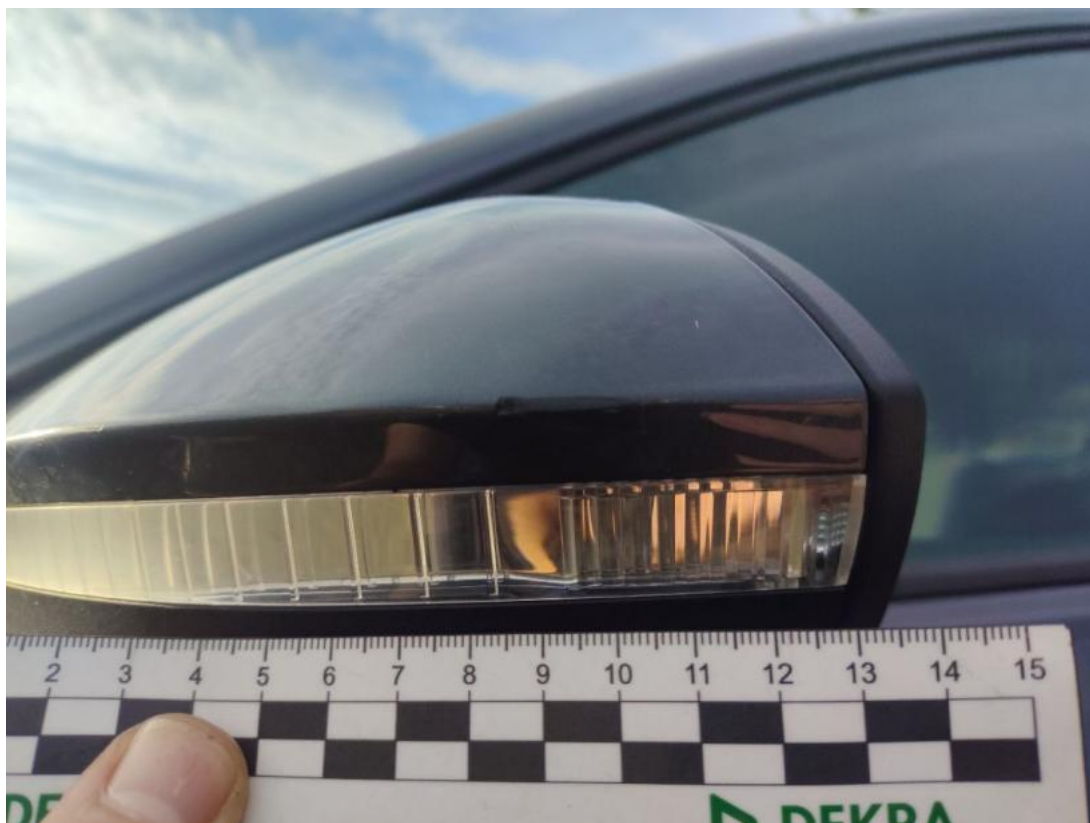
**Fot. 81**

| Poz. | Nazwa pozycji | Opis uszkodzeń | Kwalifik. | Naprawa [rbg] |
|---|---|---|---|---|
| 8 | Osłona lusterka zewnętrznego L | rysa/odprysk | | |

Lusterko zew L - Rysa/odprysk 1

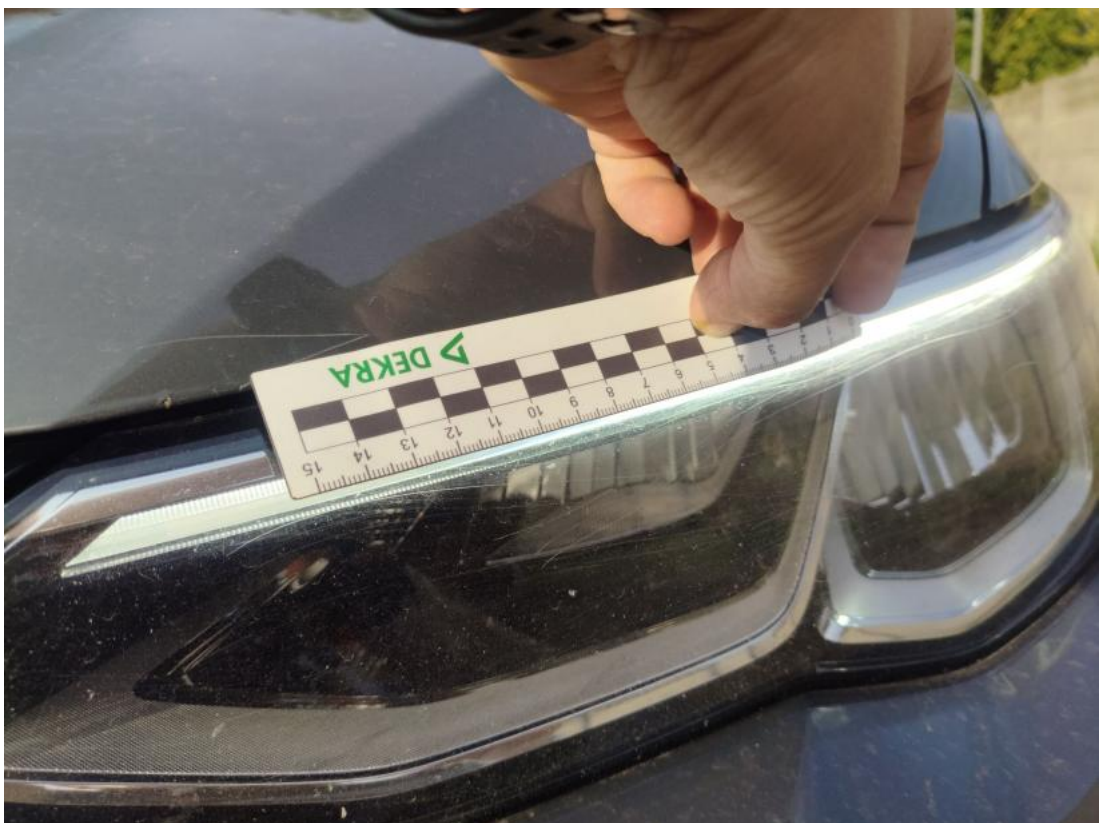
**Fot. 84**

| Poz. | Nazwa pozycji | Opis uszkodzeń | Kwalifik. | Naprawa [rbg] |
|---|---|---|---|---|
| 3 | Reflektor LED z kierunkowskazem kpl. L | zarysowanie | | |

Reflektor L - Rysa/odprysk 1
