## Raport z oględzin pojazdu

| Numer raportu | 13746/9/26-15201 | Data raportu | 22-09-2026 |

| Numer identyfikacyjny (VIN) | WVWZZZ3CZJE024975 |
| Marka, model | VOLKSWAGEN Passat Alltrac... |

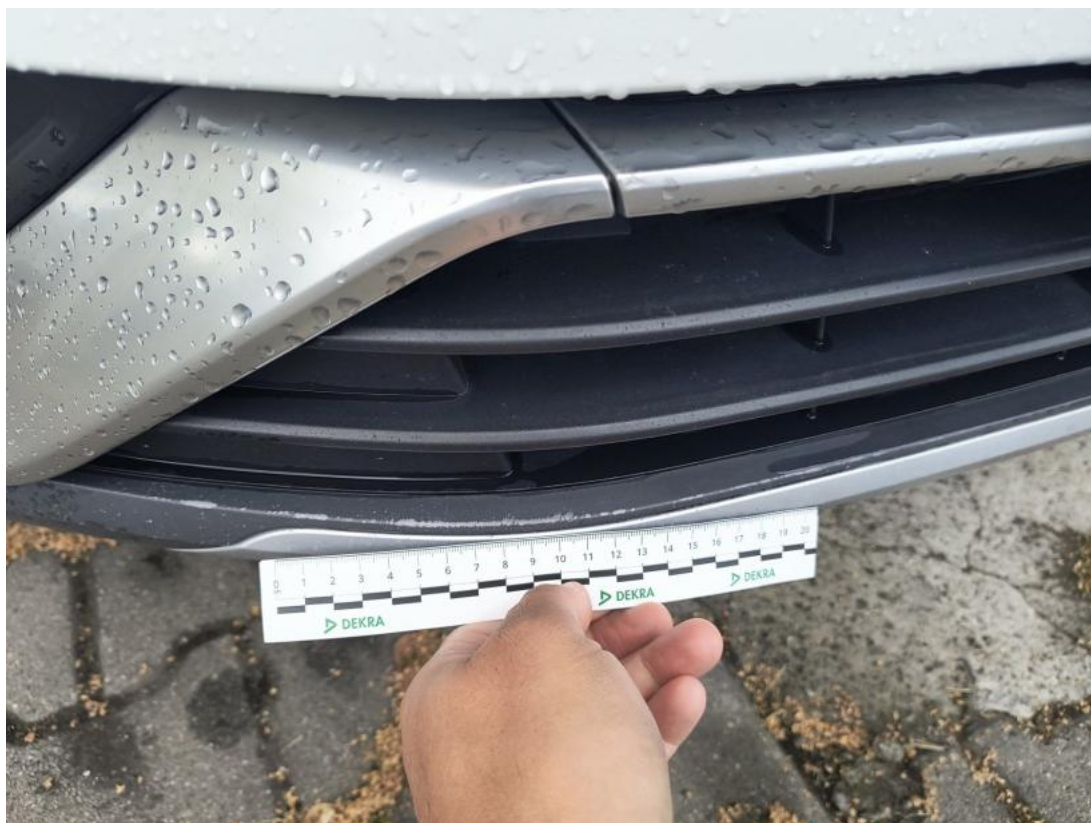
**Fot. 39**

| Poz. | Nazwa pozycji | Opis uszkodzeń | Kwalifik. | Naprawa [rbg] |
|---|---|---|---|---|
| 4 | Okładzina zderzaka przedniego | zarysowanie | | |

Zderzak - Rysa/odprysk 1

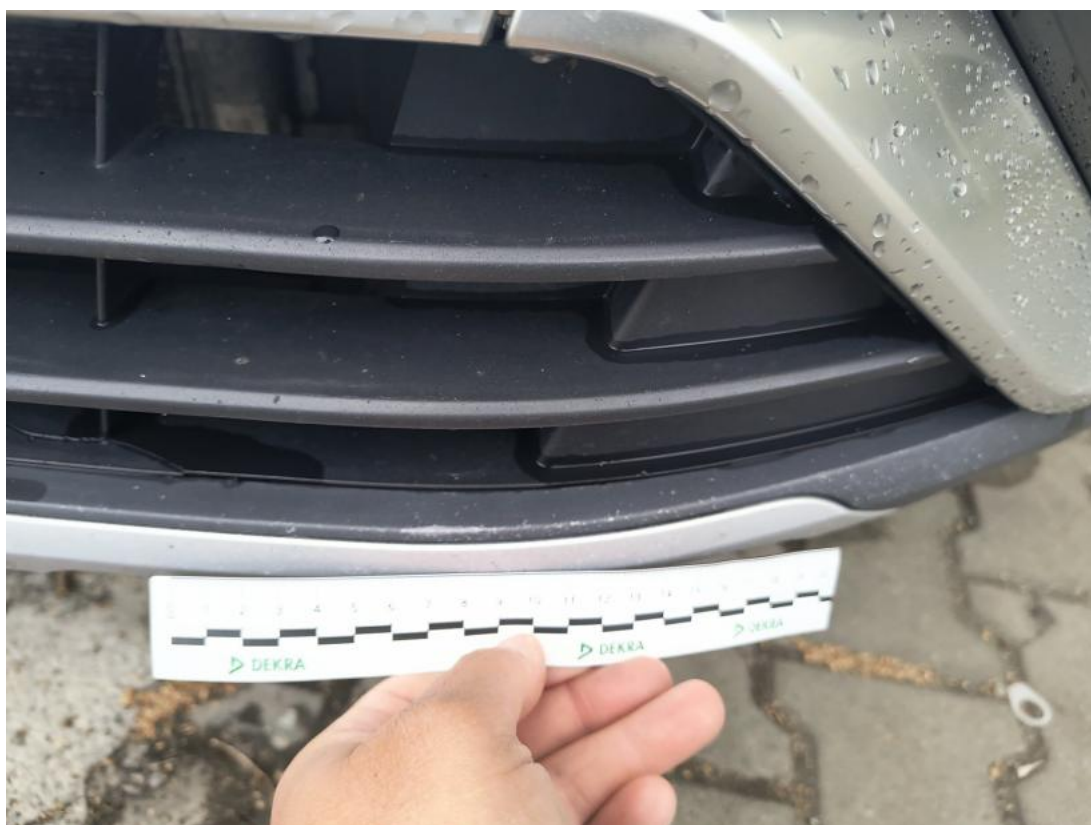
**Fot. 40**

Zderzak - Rysa/odprysk 2

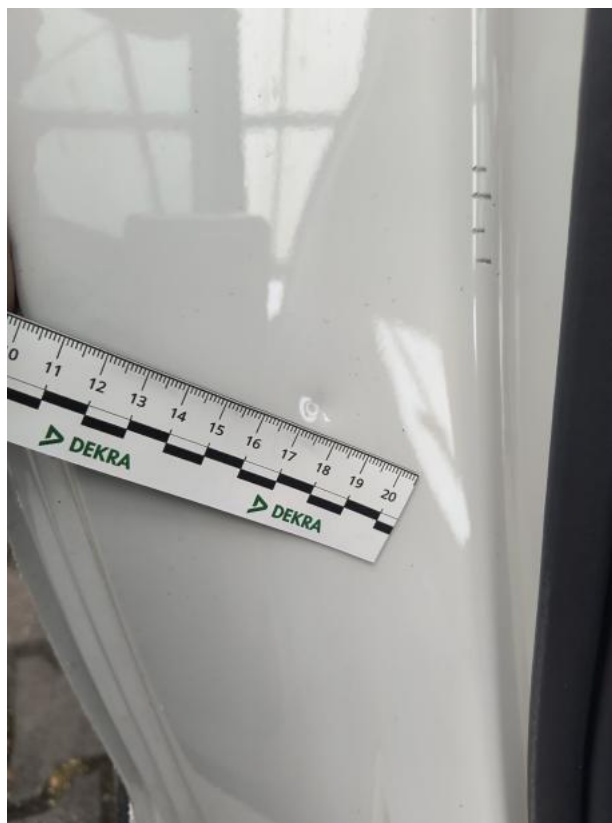
**Fot. 42**

| Poz. | Nazwa pozycji | Opis uszkodzeń | Kwalifik. | Naprawa [rbg] |
|---|---|---|---|---|
| 7 | Łotnik tylny R | wgniecenie | | |

Błotnik tylny P / Ściana boczna P - Wgniecenie/odkształcenie 1

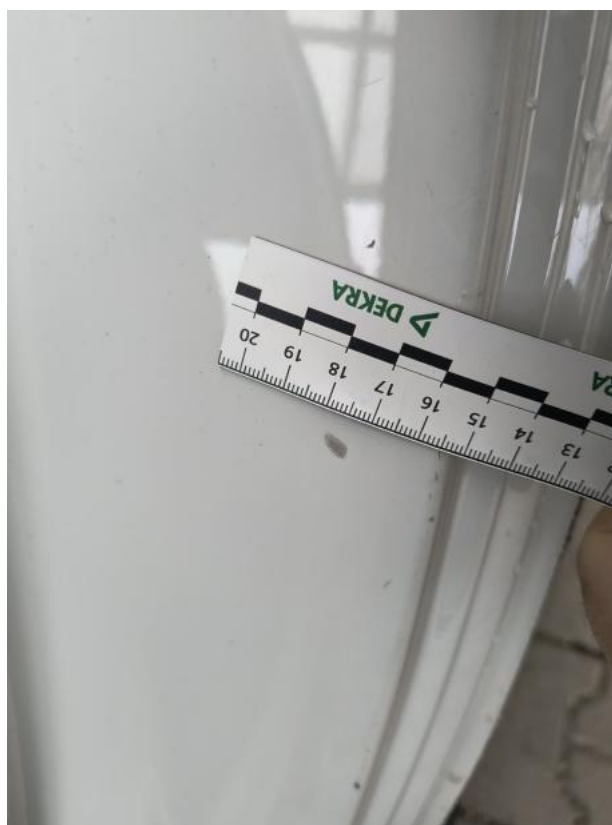
**Fot. 44**

| Poz. | Nazwa pozycji | Opis uszkodzeń | Kwalifik. | Naprawa [rbg] |
|---|---|---|---|---|
| 6 | Łotnik tylny L | zarysowanie | | |

Błotnik tylny L / Ściana boczna L - Rysa/odprysk 1

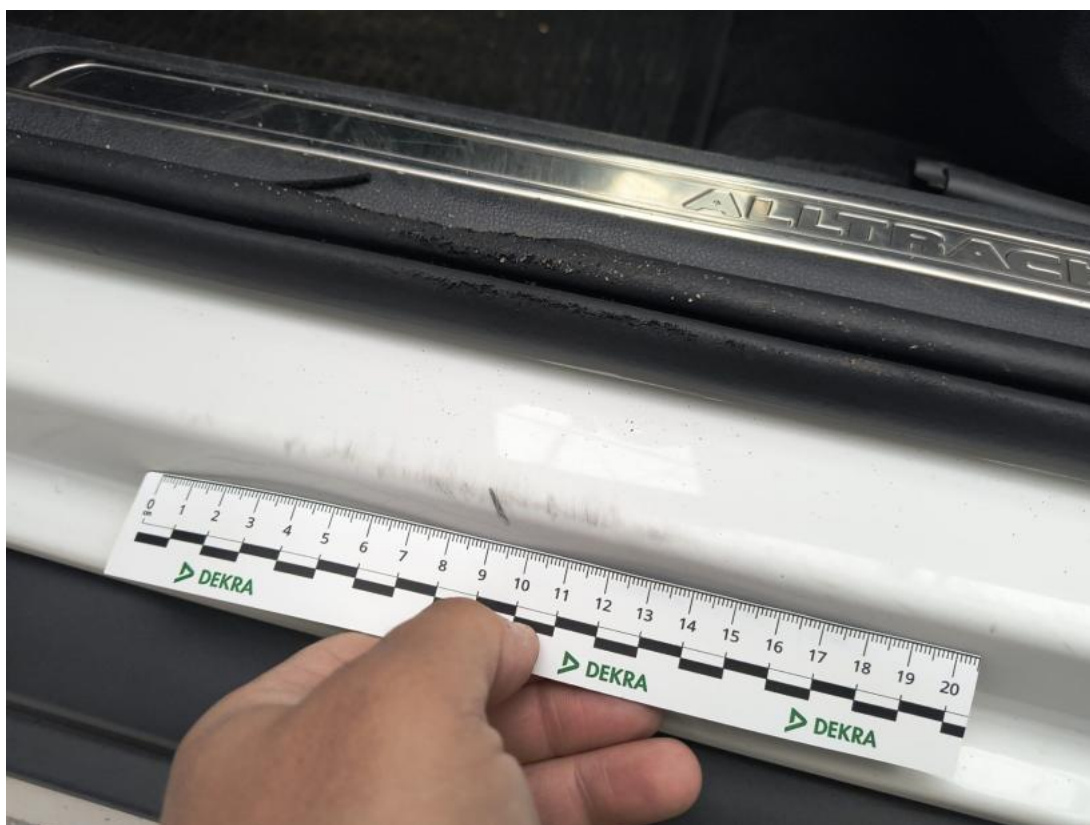
**Fot. 46**

Próg L - Rysa/odprysk 1

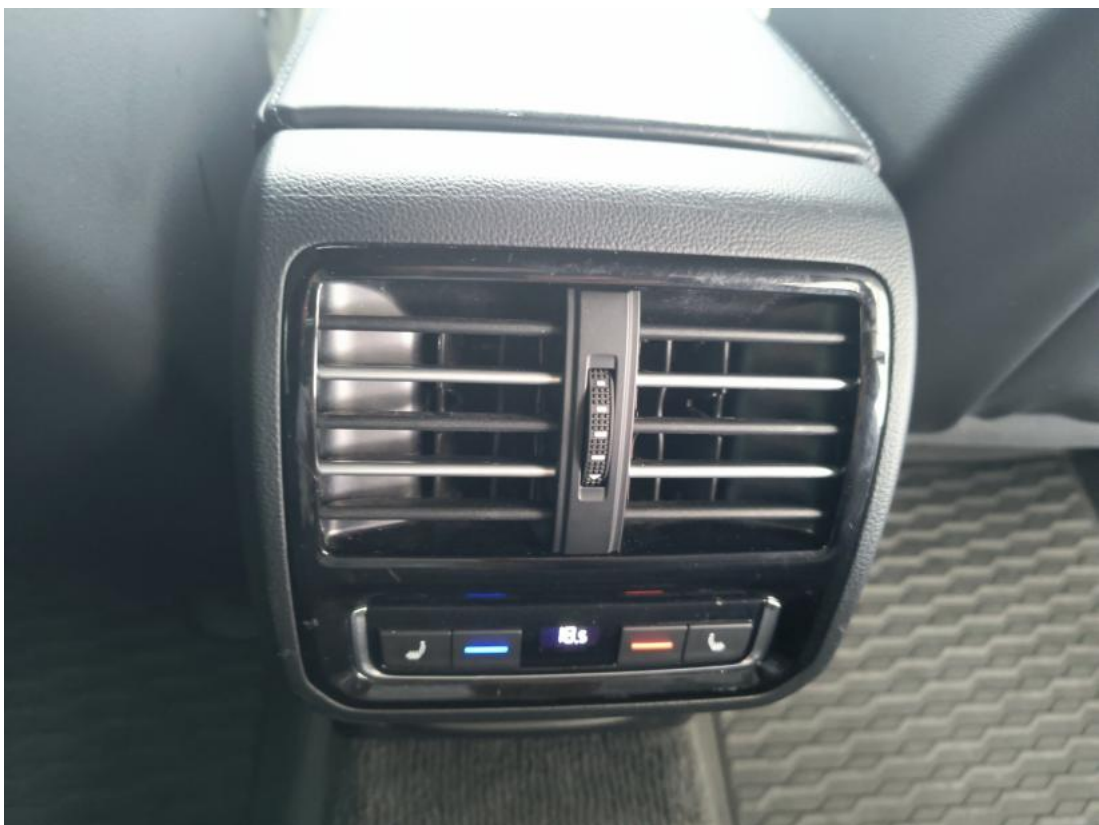
**Fot. 48**

Dysze nawiewu deski rozdzielczej - Pęknięcie/rozerwanie 1

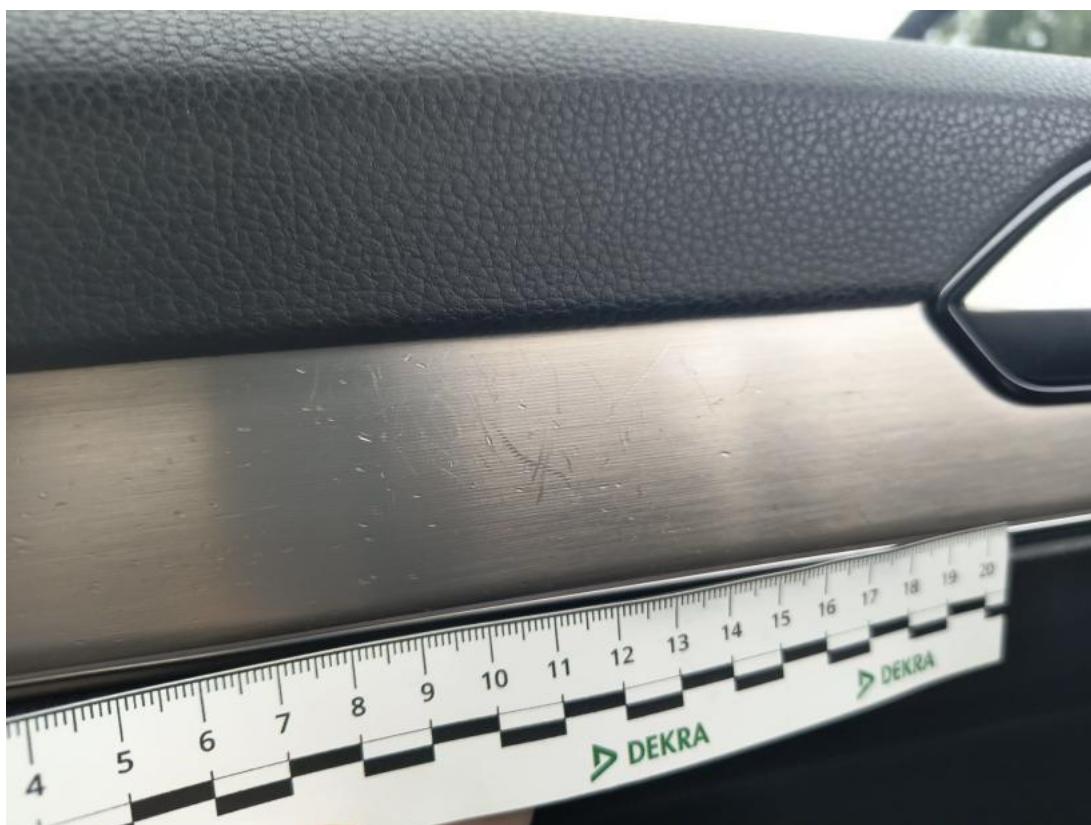
**Fot. 50**

Tapicerka drzwi przednich L - Rysa/odprysk 1

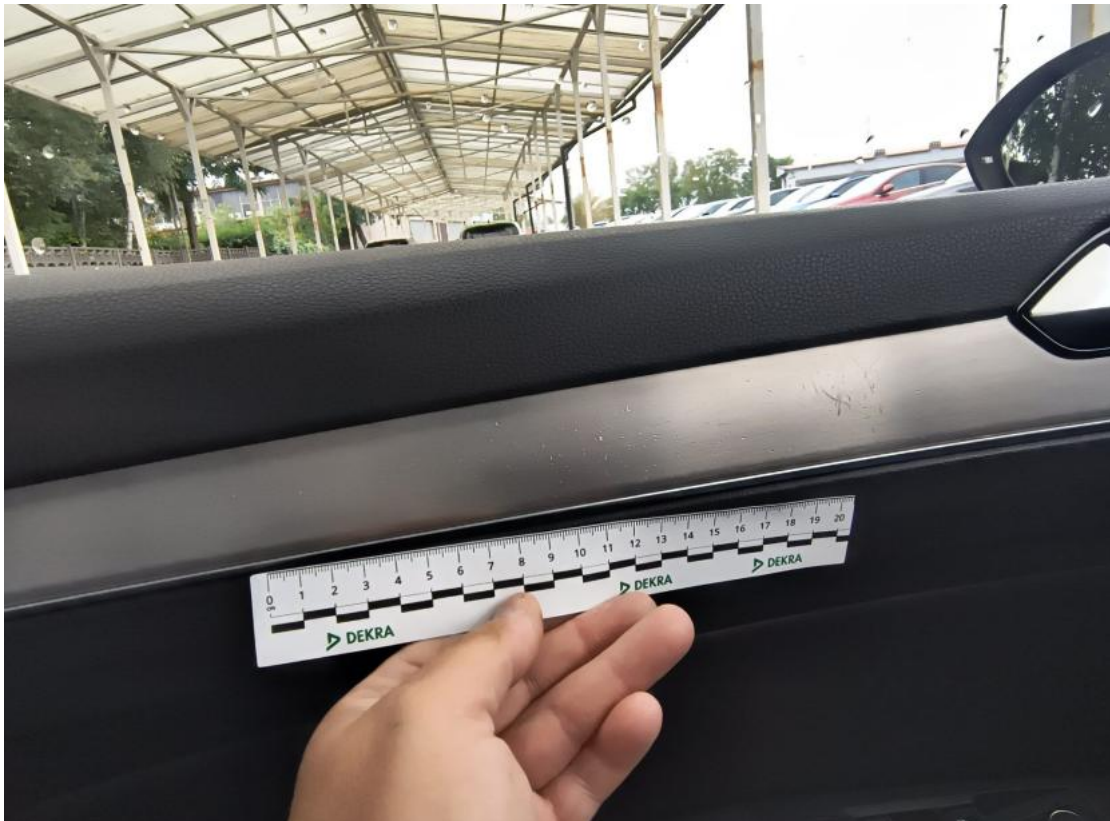
**Fot. 51**

| Poz. | Nazwa pozycji | Opis uszkodzeń | Kwalifik. | Naprawa [rbg] |
|---|---|---|---|---|
| 2 | Listwa tapicerki drzwi L | wgniecenie | WY | 0.6 |

Tapicerka drzwi przednich L - Wgniecenie/odkształcenie 1

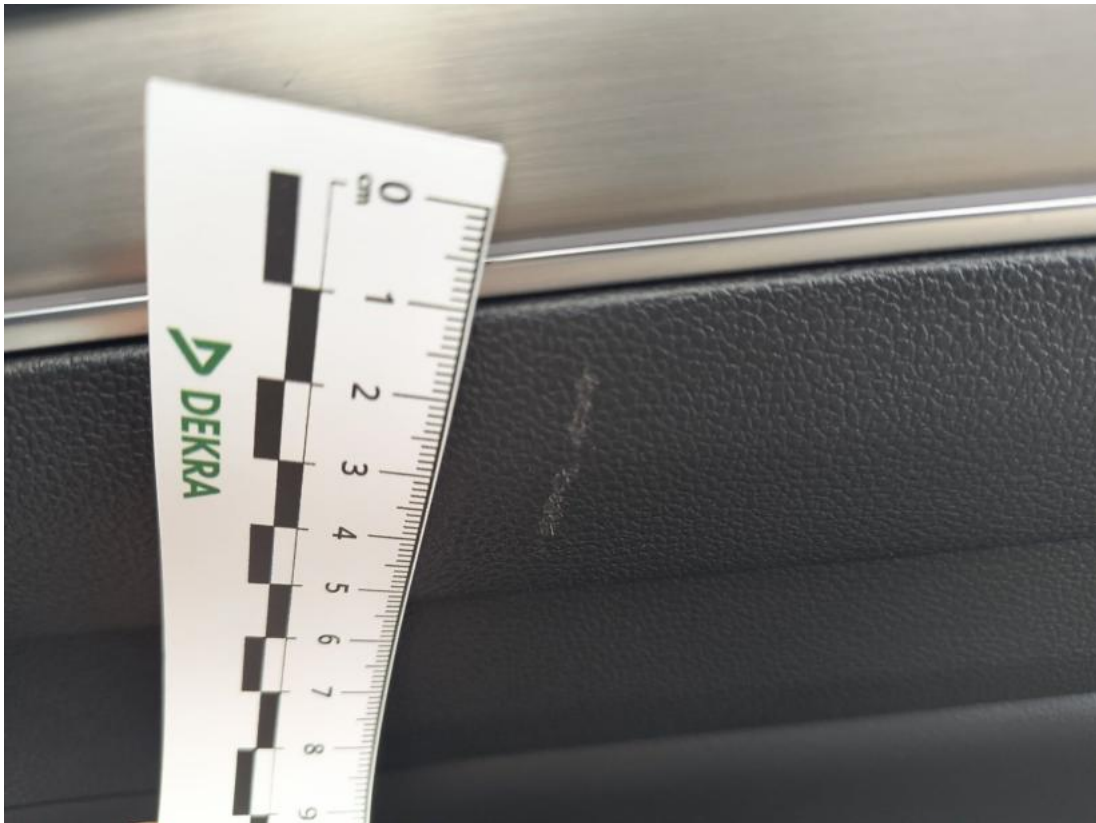
**Fot. 53**

Tapicerka drzwi tylnych P - Rysa/odprysk 1

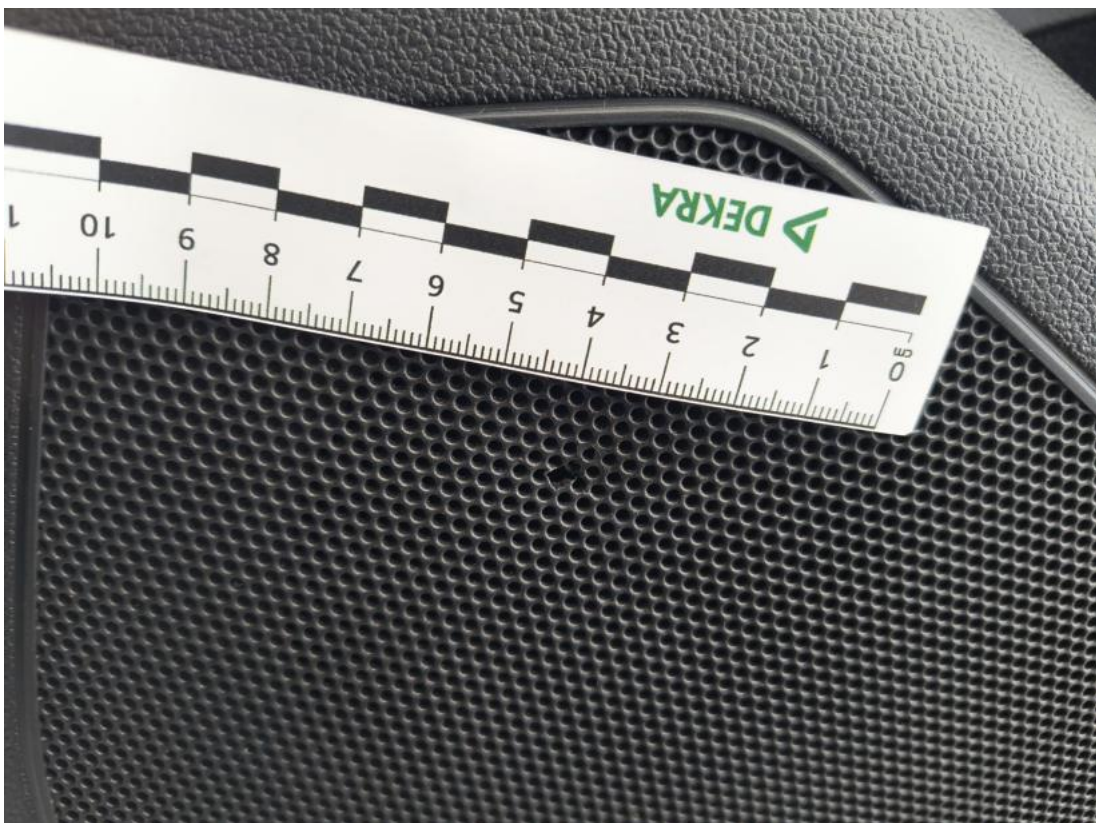
**Fot. 54**

| Poz. | Nazwa pozycji | Opis uszkodzeń | Kwalifik. | Naprawa [rbg] |
|---|---|---|---|---|
| 3 | Tapicerka drzwi tylnych R | zarysowanie, pęknięcie/rozerwanie | WY | 0.9 |

Tapicerka drzwi tylnych P - Pęknięcie/rozerwanie 1

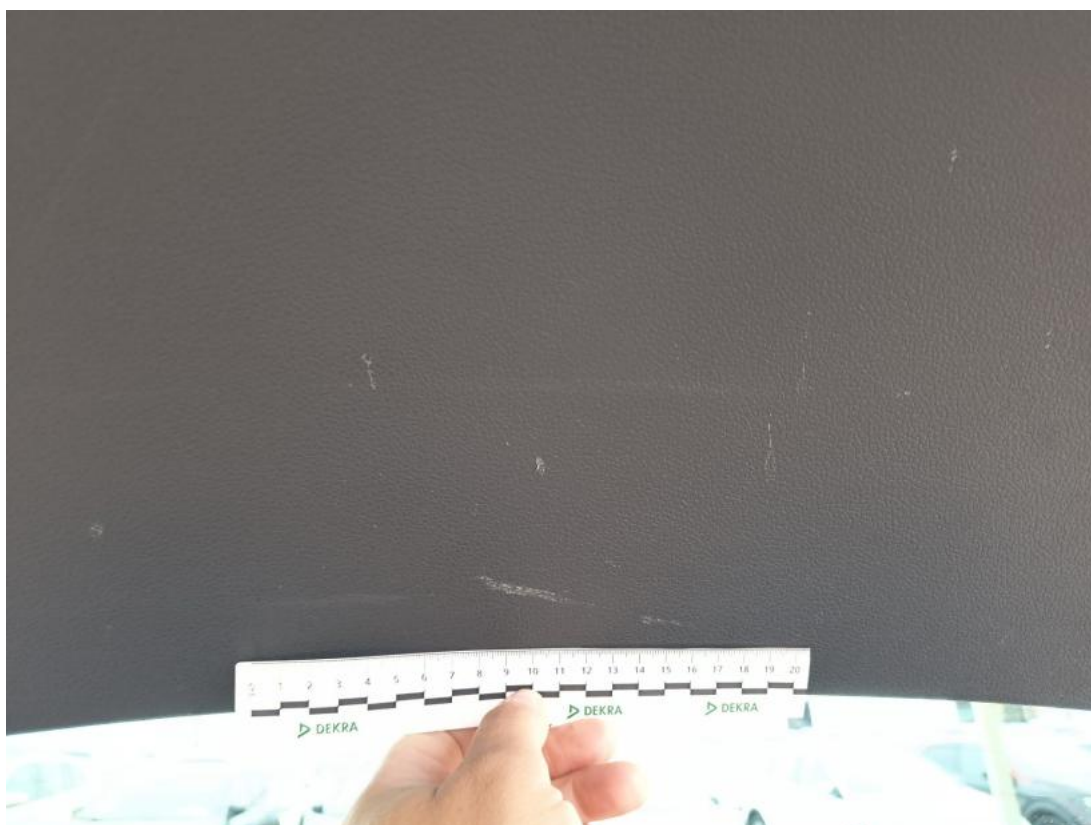
**Fot. 56**

| Poz. | Nazwa pozycji | Opis uszkodzeń | Kwalifik. | Naprawa [rbg] |
|---|---|---|---|---|
| 8 | Nakładka pokrywy tylnej dół | zarysowanie | | |

Wykładzina pokrywy tylnej - Rysa/odprysk 1
