## Raport z oględzin pojazdu

| Numer raportu | 12120/6/26-15201 | Data raportu | 23-06-2026 |

| Marka, model | VOLKSWAGEN T-Roc 21-25 |

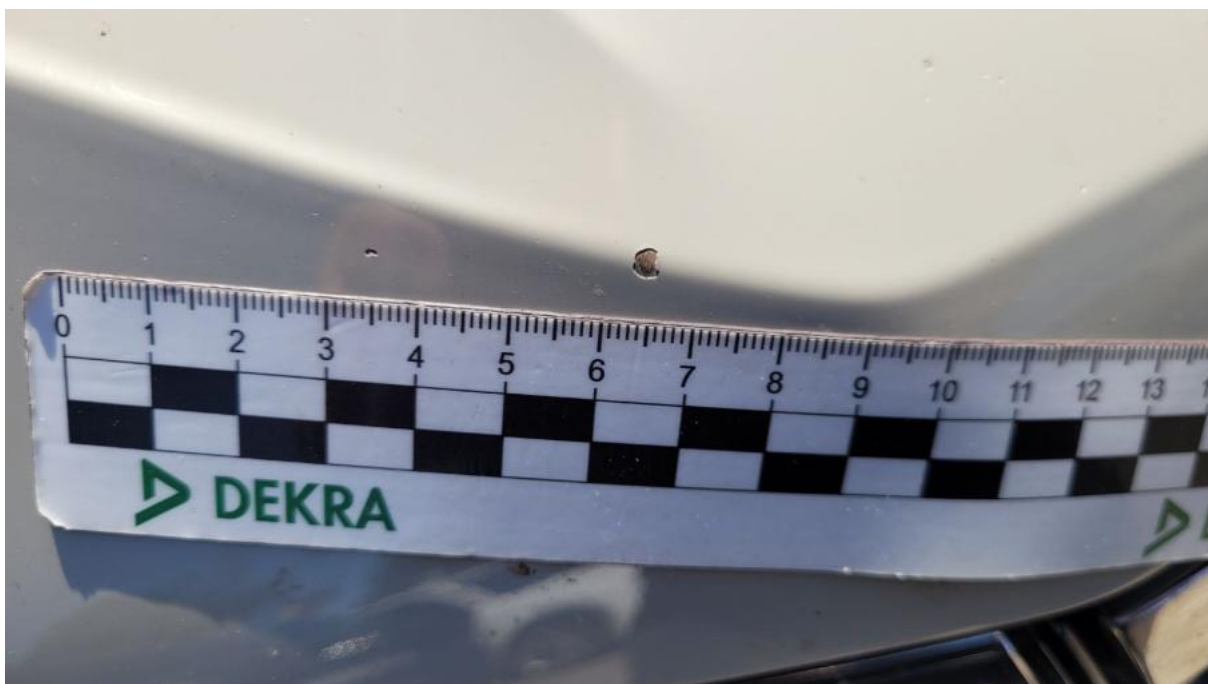
**Fot. 42**

| Poz. | Nazwa pozycji | Opis uszkodzeń | Kwalifik. | Naprawa [rbg] |
|---|---|---|---|---|
| 10 | Pokrywa przednia | odpryski lakieru | | |

Pokrywa komory silnika - Rysa/odprysk 1

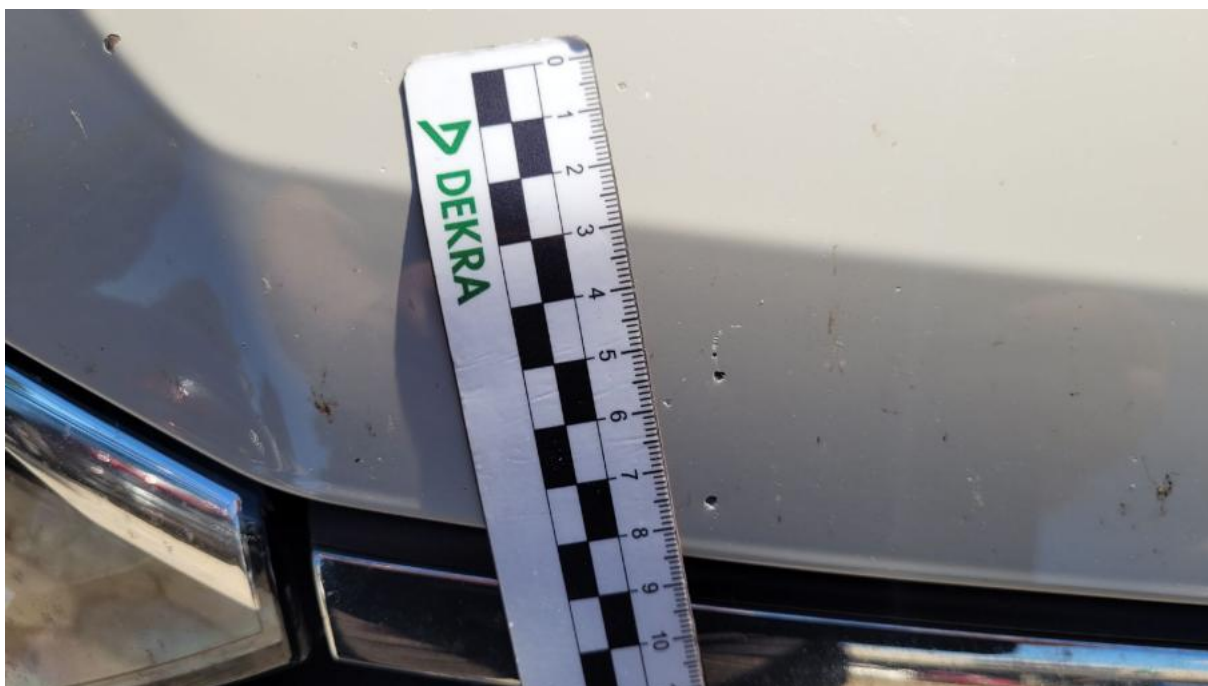
**Fot. 43**

Pokrywa komory silnika - Rysa/odprysk 2

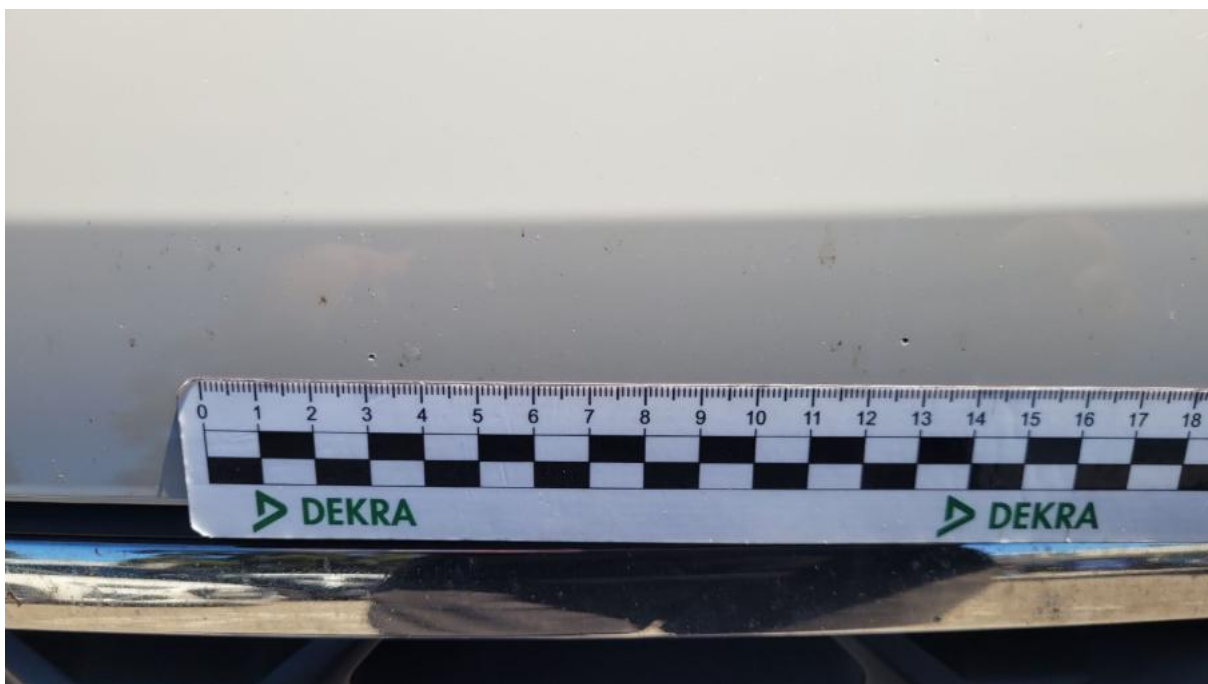
**Fot. 44**

Pokrywa komory silnika() - Rysa/odprysk 3

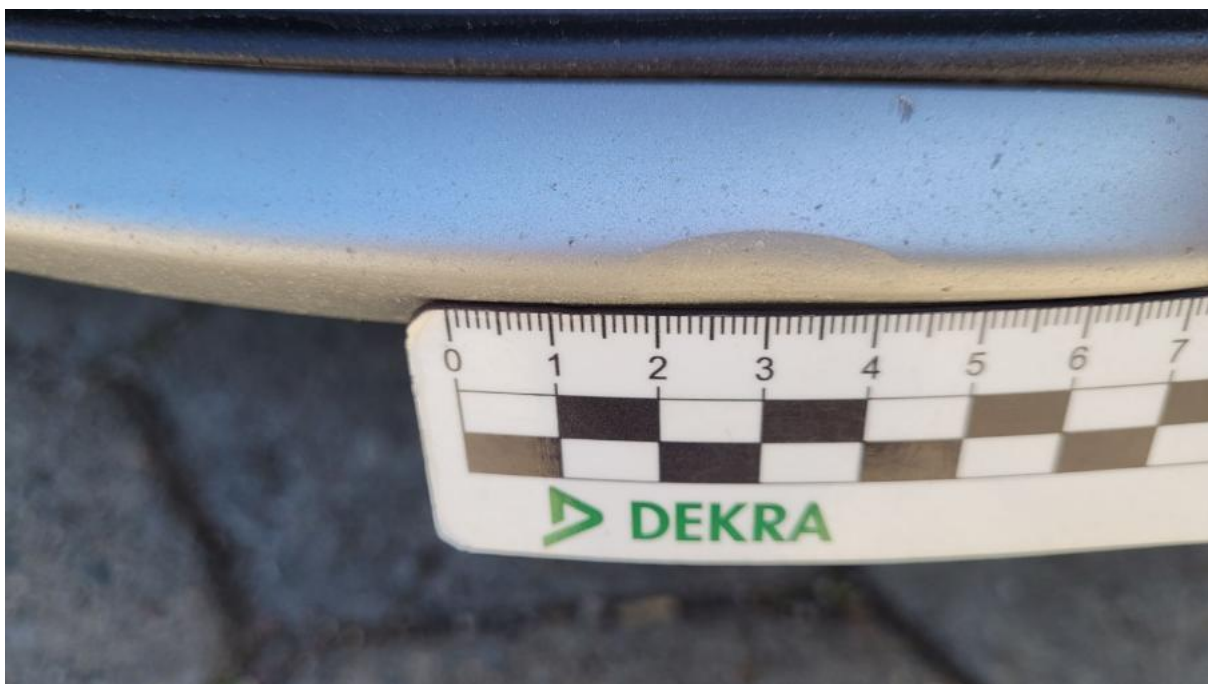
**Fot. 47**

Spoiler zderzaka przedniego - Wgniecenie/odkształcenie 1

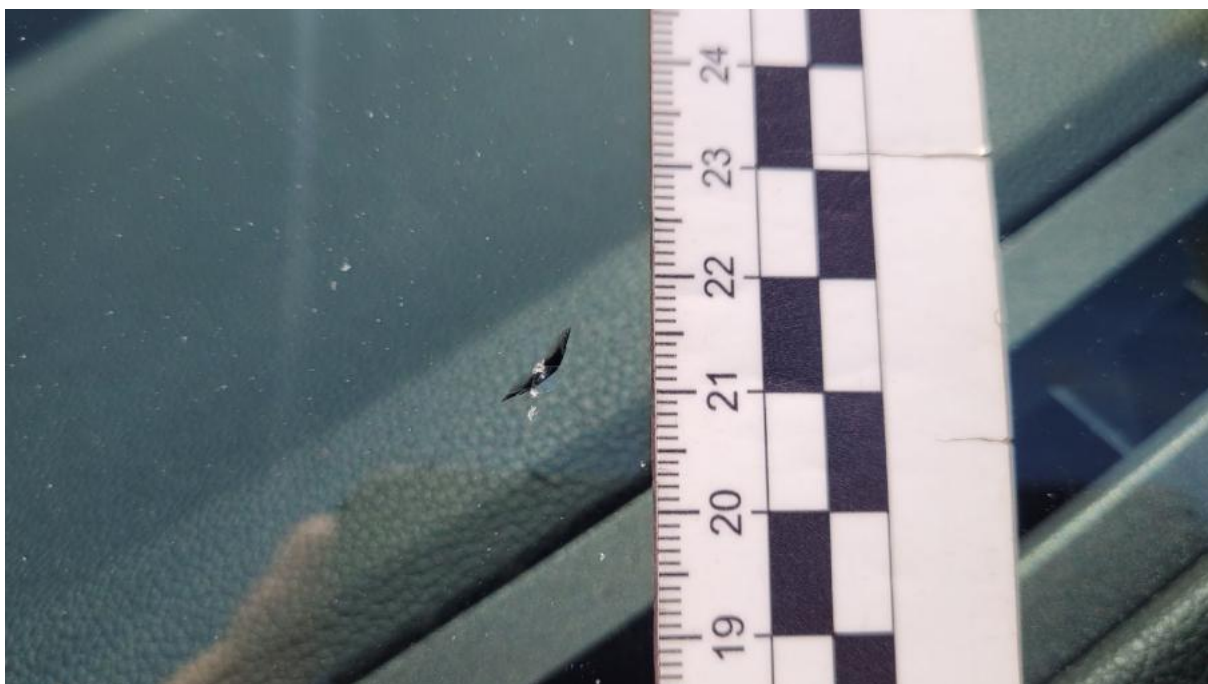
**Fot. 50**

| Poz. | Nazwa pozycji | Opis uszkodzeń | Kwalifik. | Naprawa [rbg] |
|---|---|---|---|---|
| 2 | Szyba przednia barwiona | pęknięcie | WY | 3.3 |

Szyba czołowa - Rysa/odprysk 1

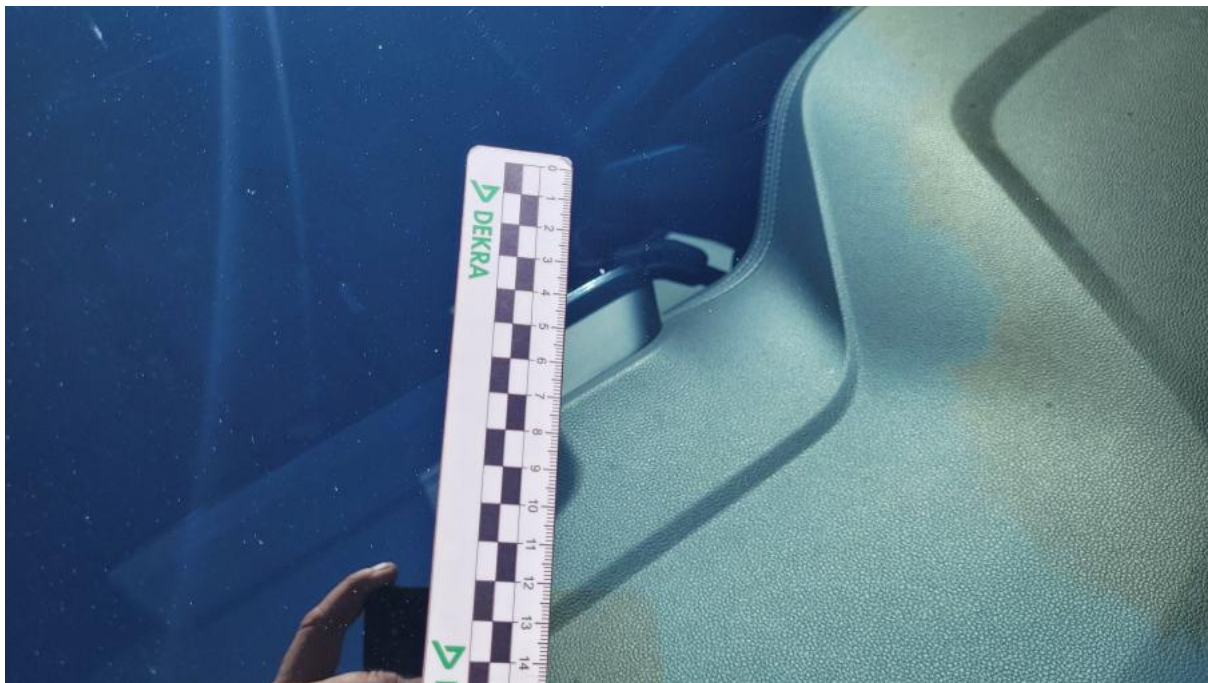
**Fot. 51**

Szyba czołowa - Rysa/odprysk 2

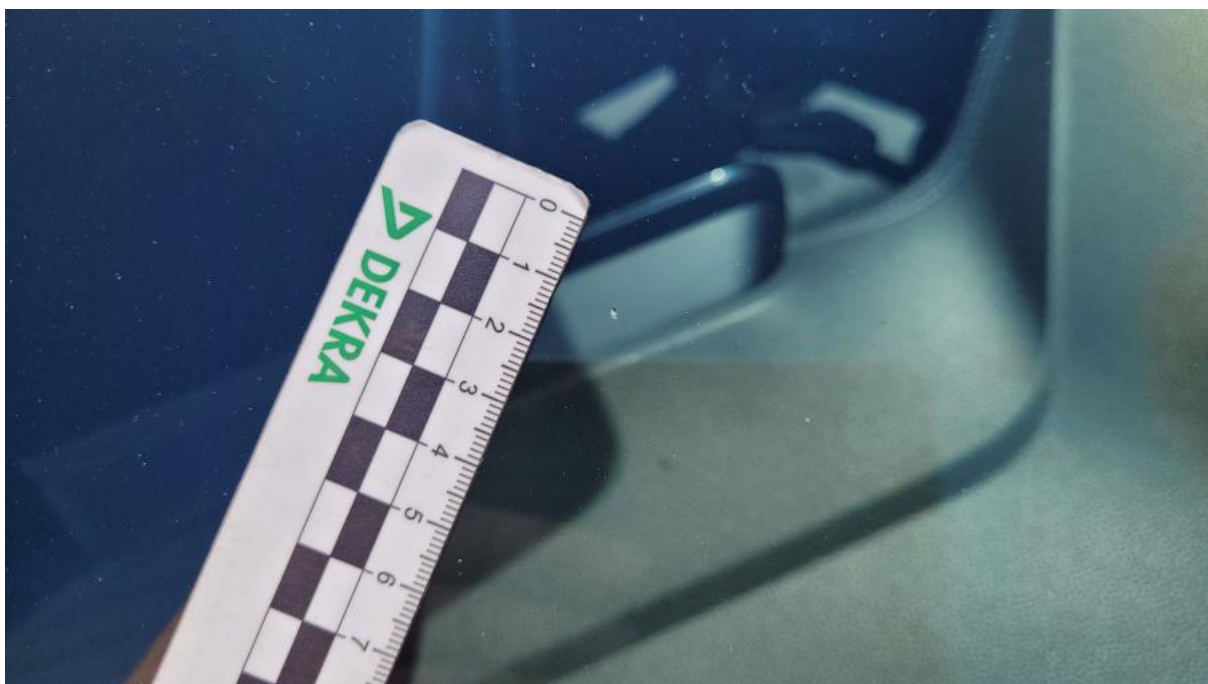
**Fot. 52**

Szyba czołowa() - Rysa/odprysk 3

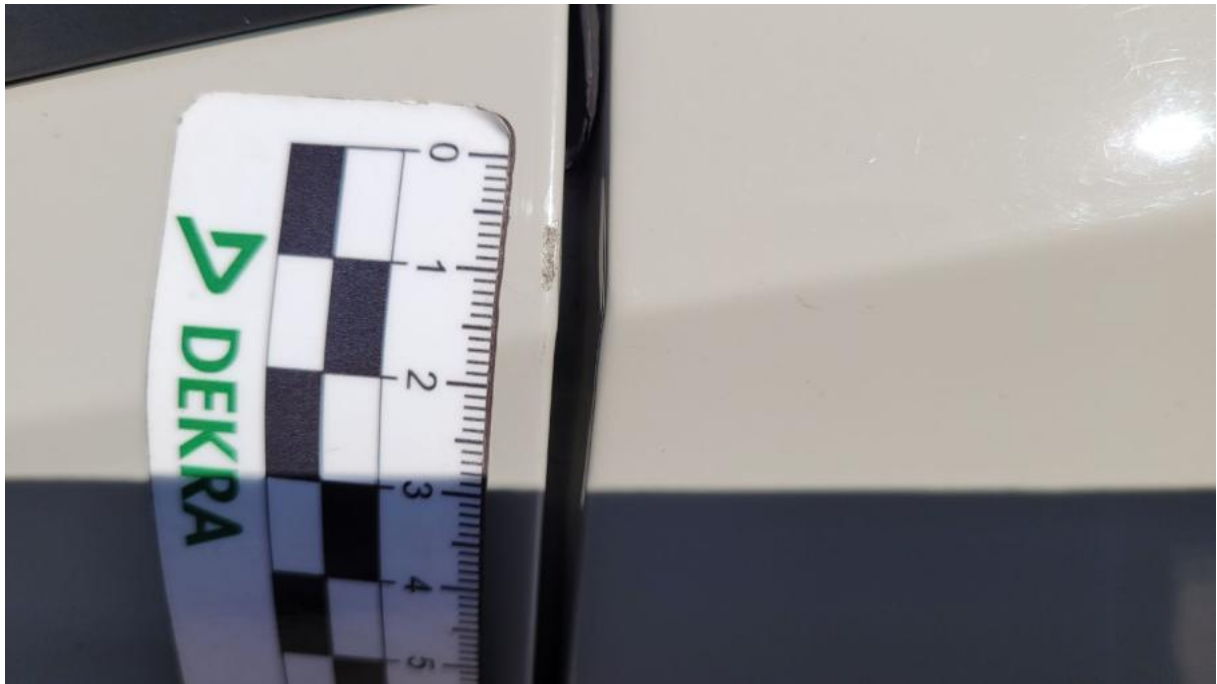
**Fot. 55**

| Poz. | Nazwa pozycji | Opis uszkodzeń | Kwalifik. | Naprawa [rbg] |
|---|---|---|---|---|
| 11 | Drzwi przednie (nieuzbrojone) L | odpryski lakieru | | |

Drzwi przed L - Rysa/odprysk 1

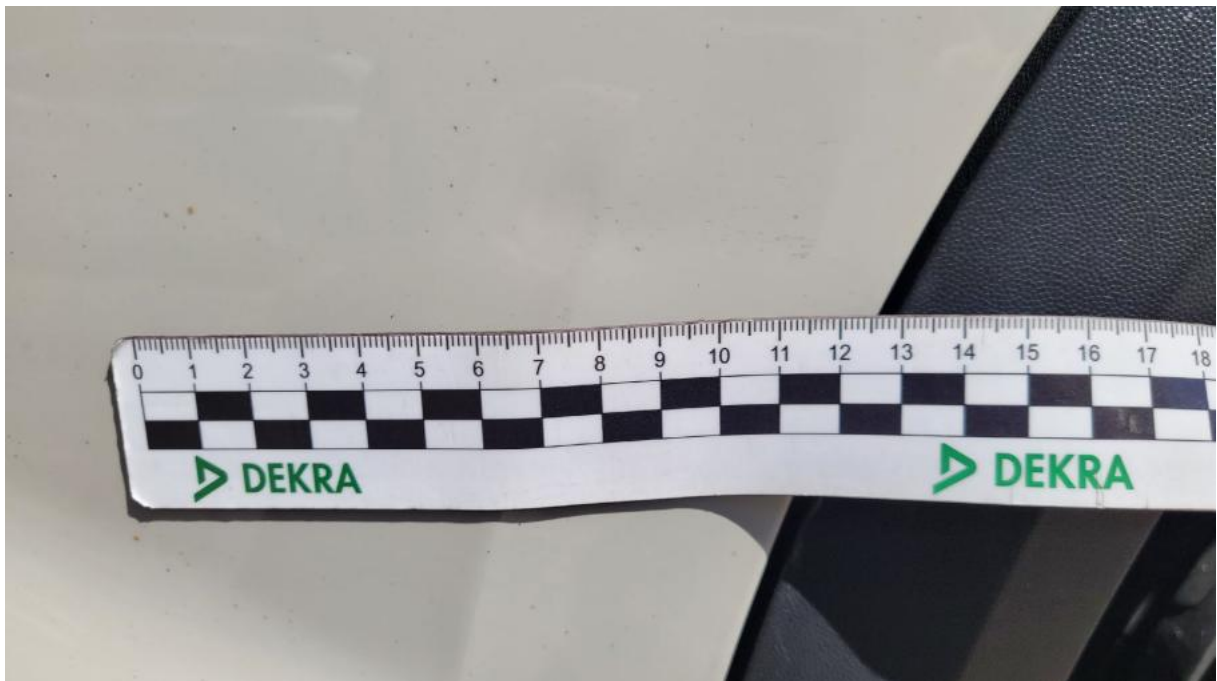
**Fot. 58**

| Poz. | Nazwa pozycji | Opis uszkodzeń | Kwalifik. | Naprawa [rbg] |
|---|---|---|---|---|
| 8 | Drzwi tylne (nieuzbrojone) L | wgniecenie | NA | 1.2 |

Drzwi tylne L - Wgniecenie/odkształcenie 1

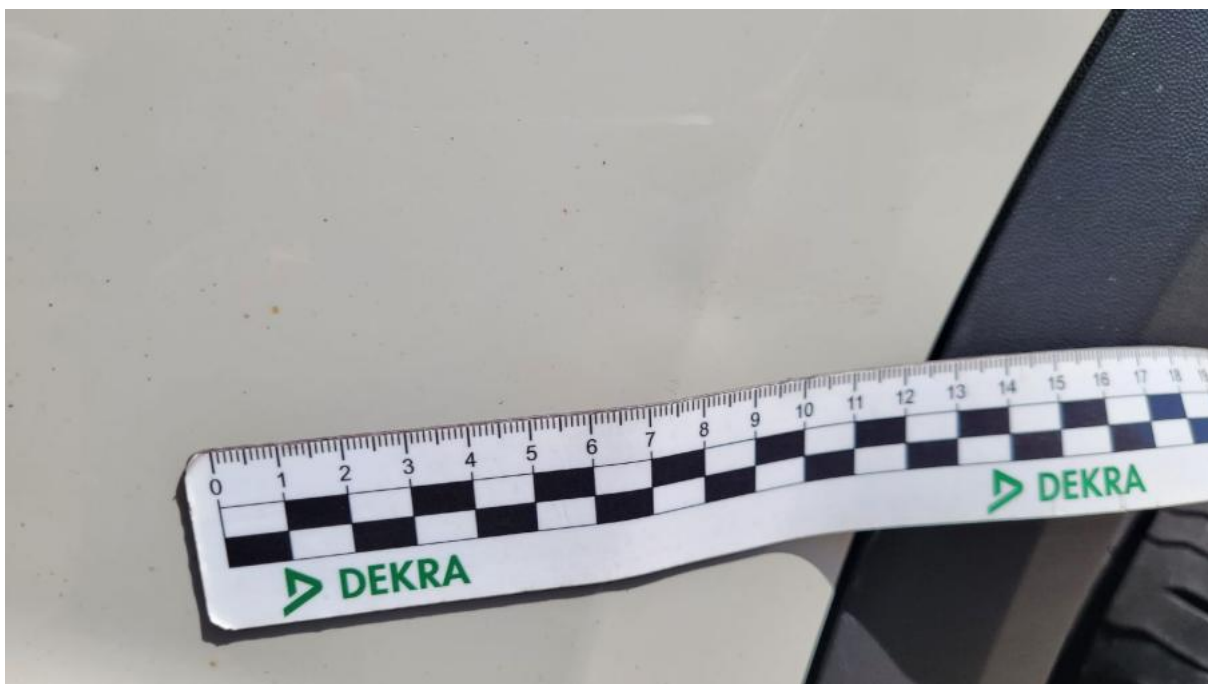
**Fot. 59**

Drzwi tylne L - Wgniecenie/odkształcenie 2

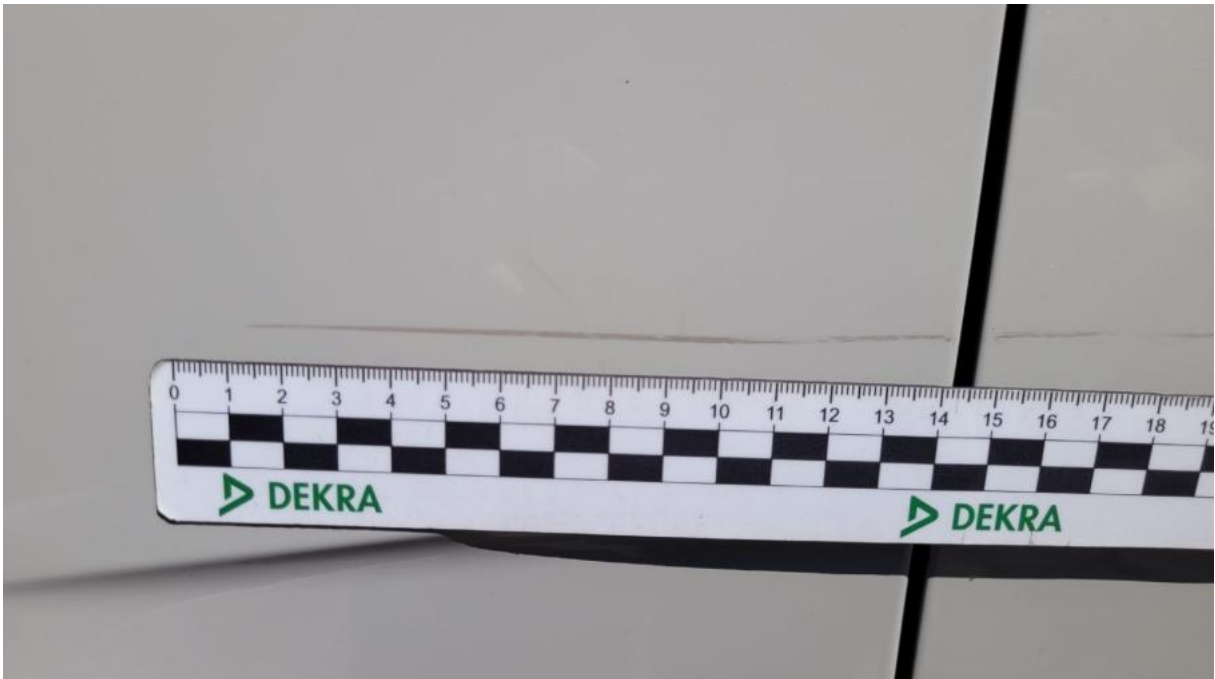
**Fot. 62**

| Poz. | Nazwa pozycji | Opis uszkodzeń | Kwalifik. | Naprawa [rbg] |
|---|---|---|---|---|
| 9 | Błotnik przedni L | zarysowanie | | |

Błotnik przedni L - Rysa/odprysk 1
