Nr zlecenia DEKRA: PKOM(DZS)/GDA/30337/26/04/07  
 Nr zlecenia/szkody:  
 Data zlecenia: 07-04-2026

## Ocena stanu technicznego pojazdu

| | <b>VOLKSWAGEN, Golf VIII Variant (CG5)(09.2020-2024), Life</b> | | | | KOM |

**Data oględzin:** 10-04-2026

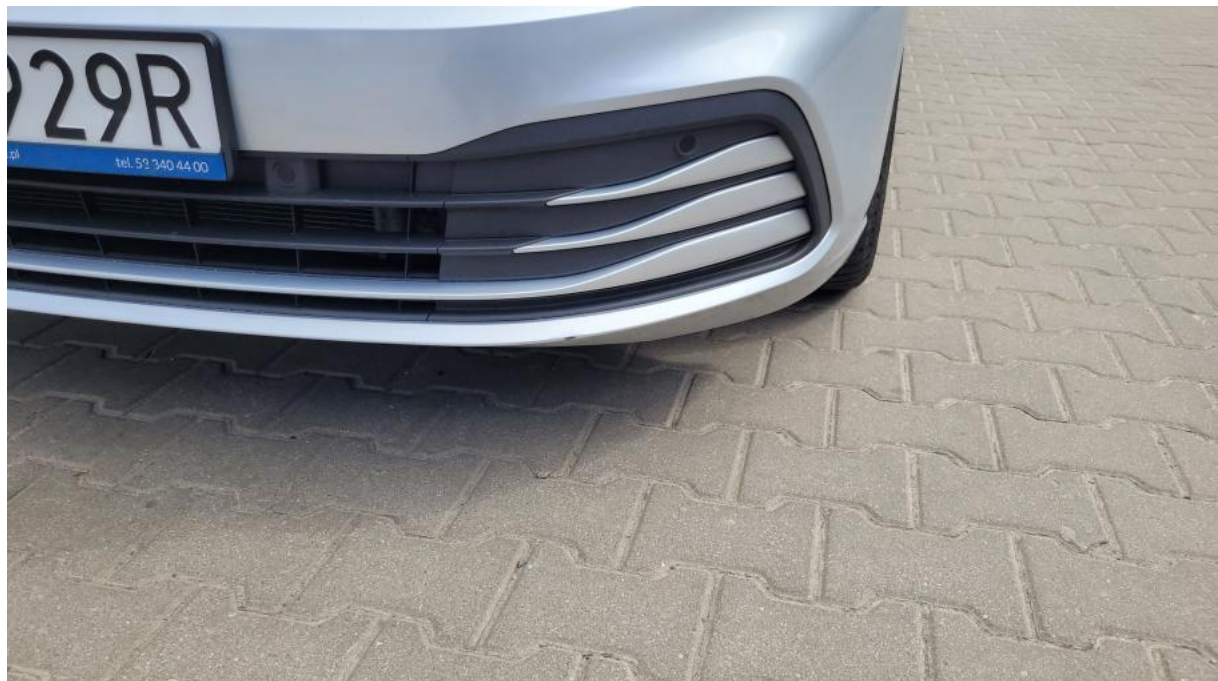
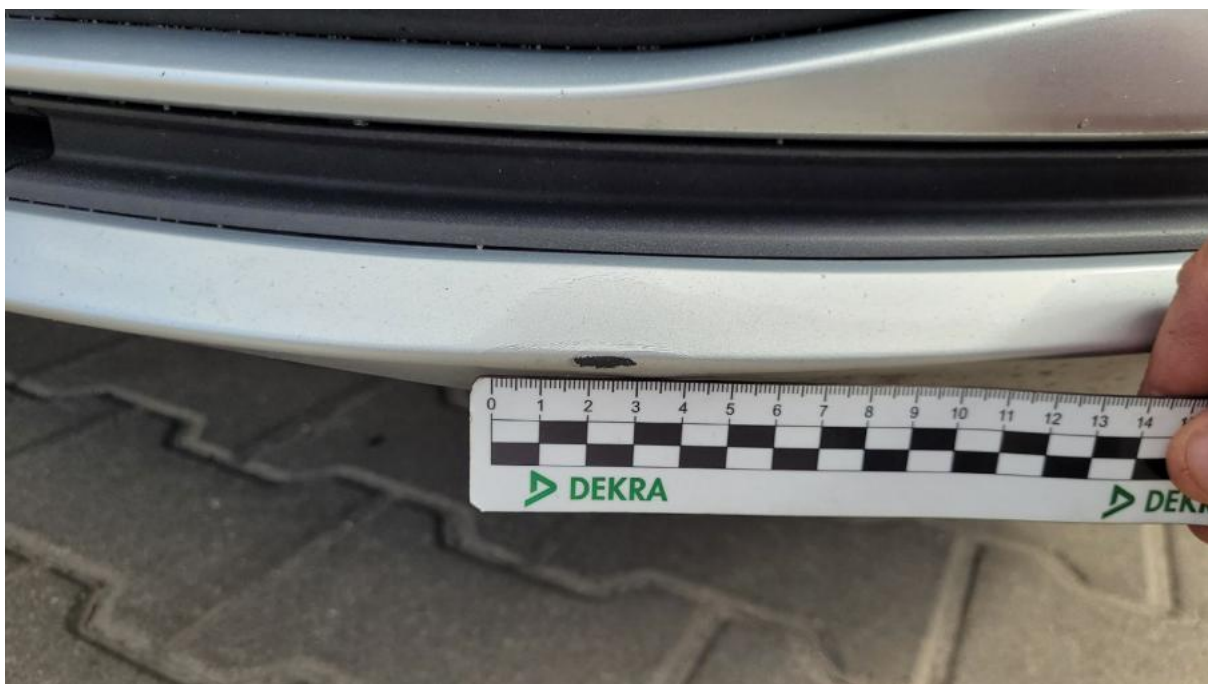
| Poz. | Nazwa części | Nr katalogowy | Opis uszkodzenia | Czas [rbg] |
|---|---|---|---|---|
| 3 | Zderzak PRZ | | wgniecenie, zarysowanie | |

**Fot. 36**  
Zderzak przedni cz dolna - zdjęcie poglądowe 1

Zderzak przedni cz dolna - zdjęcie poglądowe 2

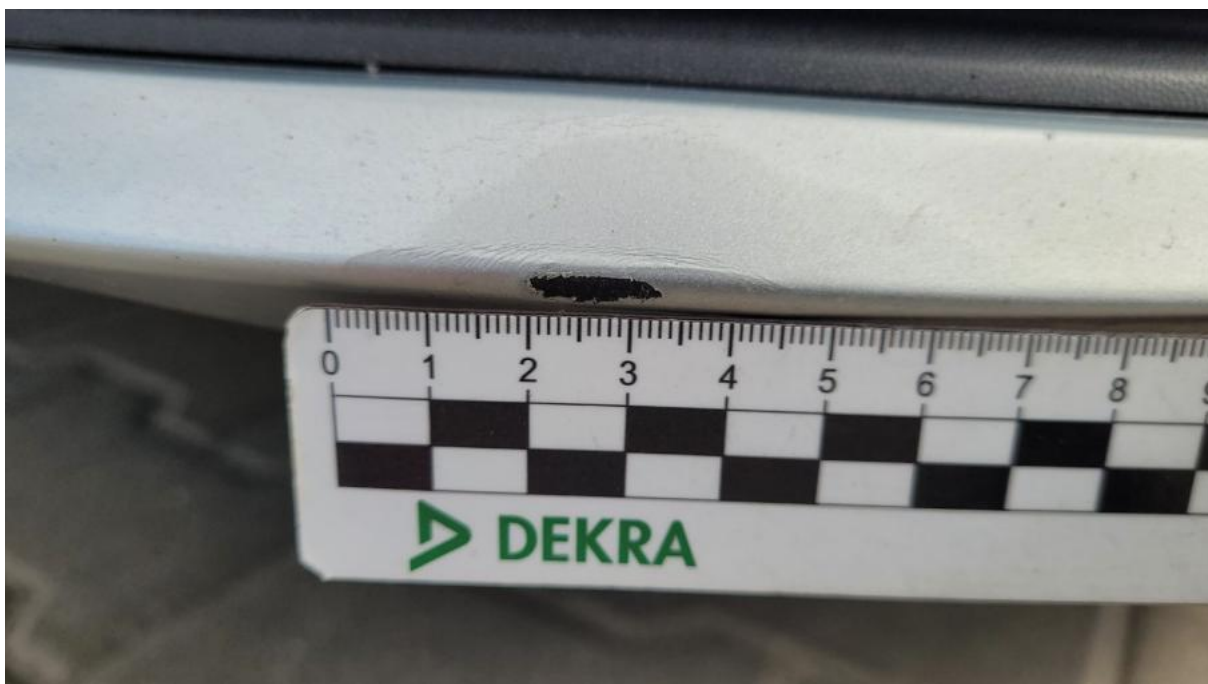
**Fot. 38**

Zderzak przedni cz dolna - Rysa/odprysk 1

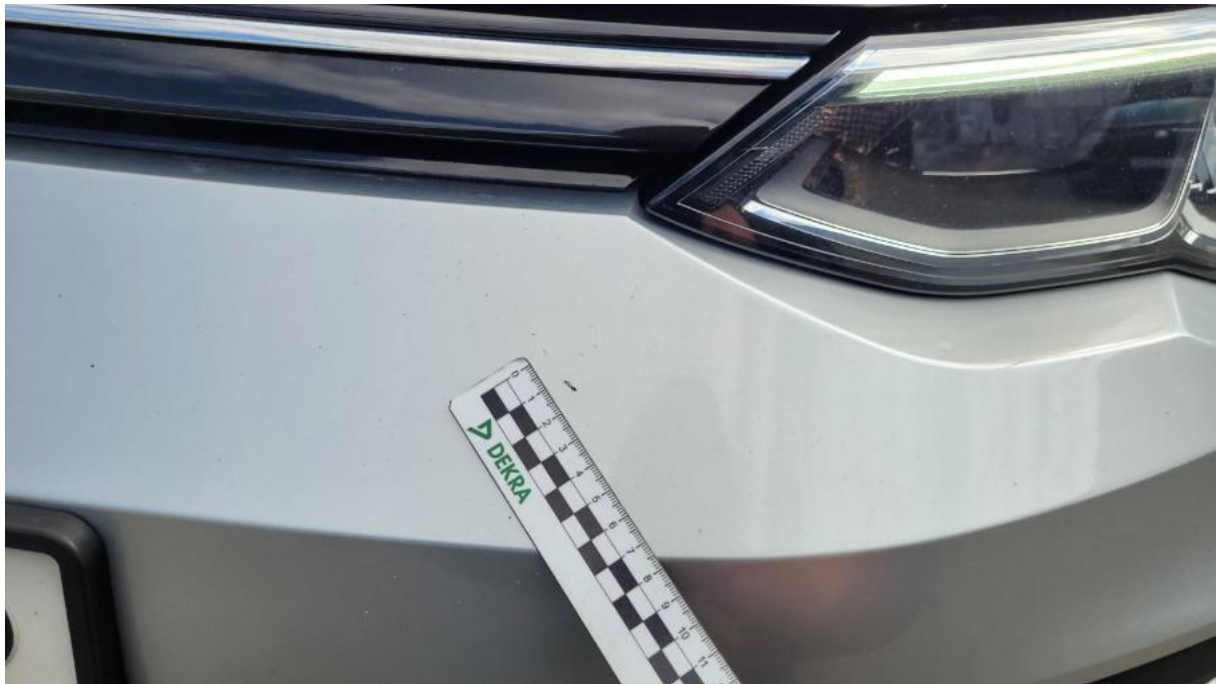
**Fot. 39**

Zderzak przedni cz dolna - Rysa/odprysk 2

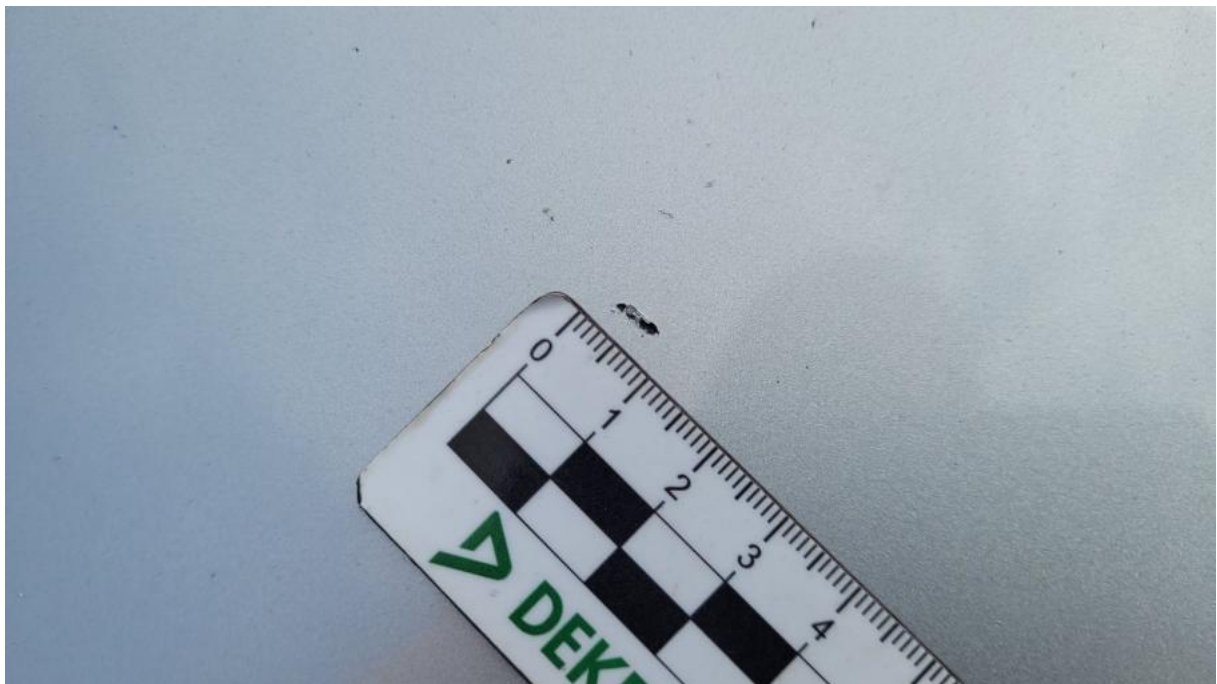
**Fot. 40**

Zderzak przedni cz dolna() - Rysa/odprysk 3

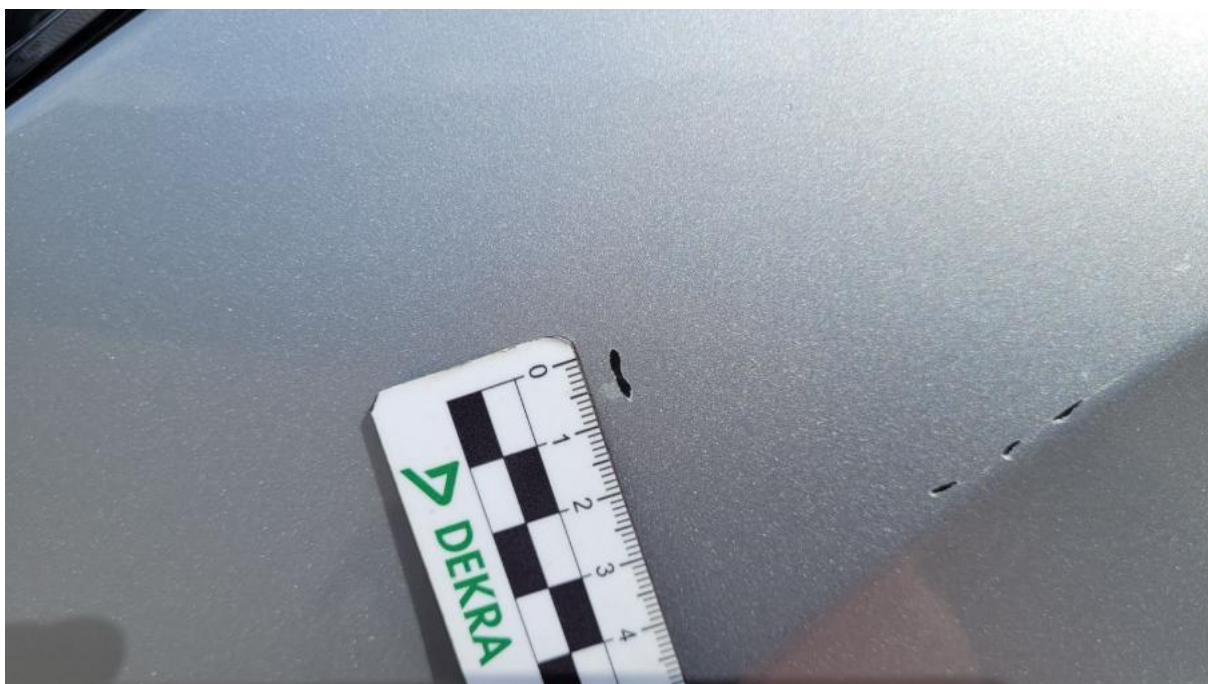
**Fot. 44**

Zderzak przedni cz L - Rysa/odprysk 2

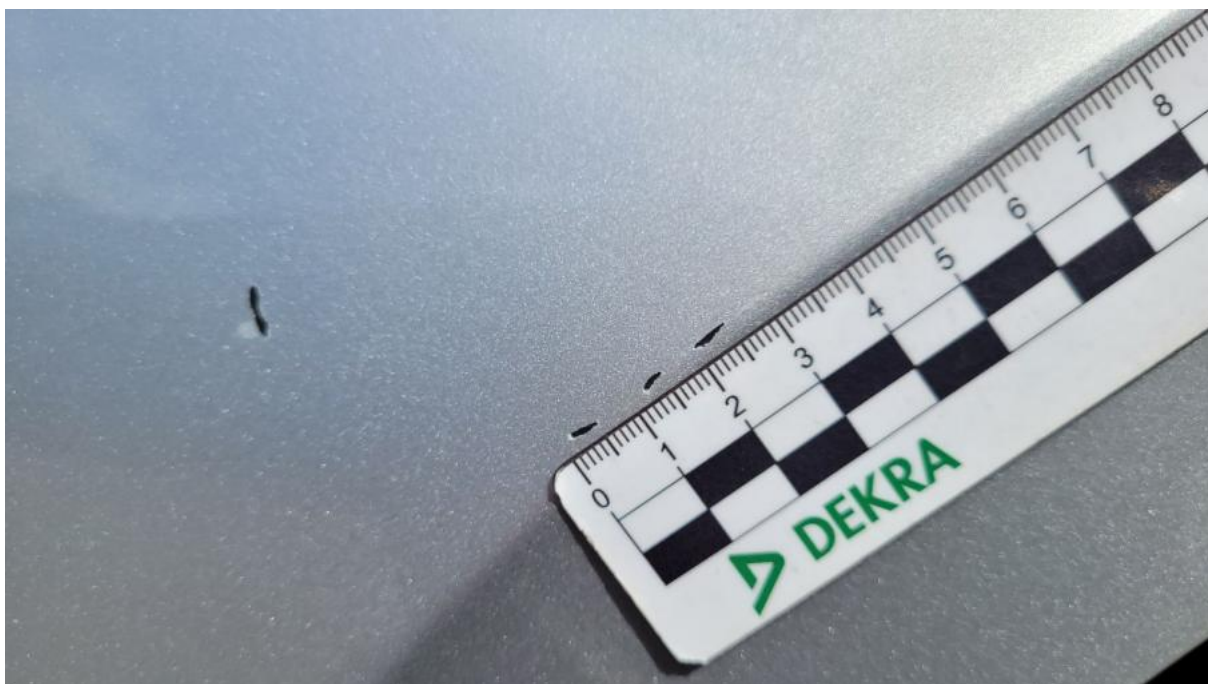
**Fot. 45**

Zderzak przedni cz L() - Rysa/odprysk 3

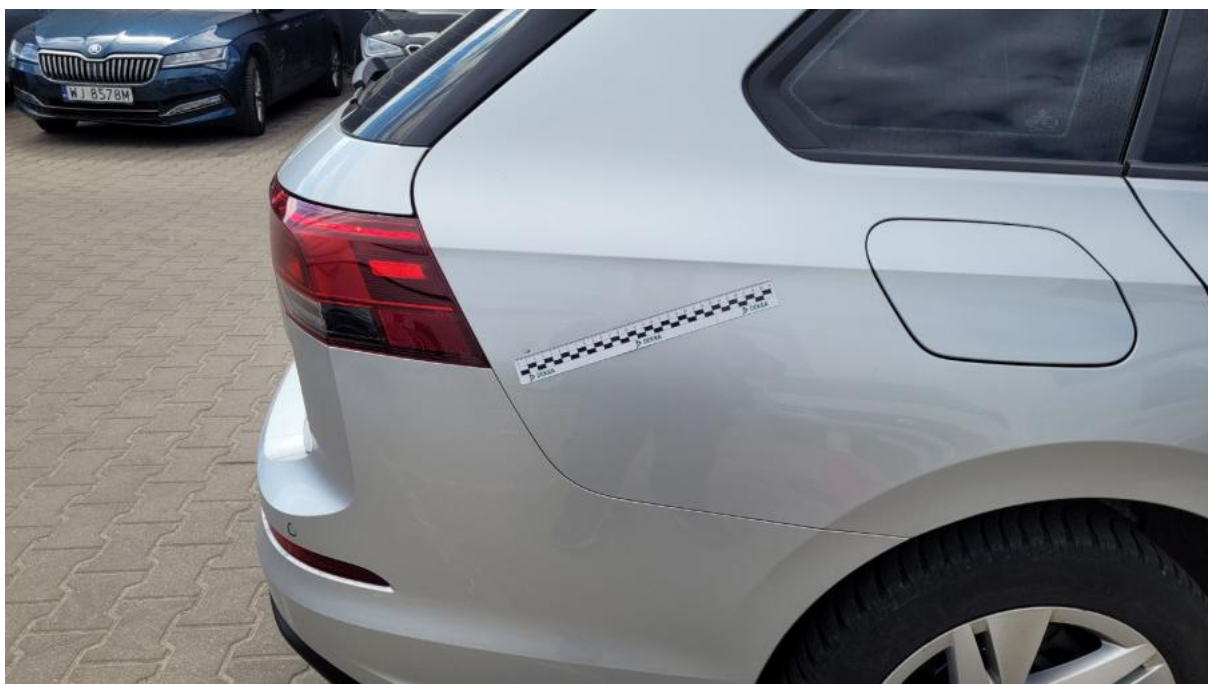
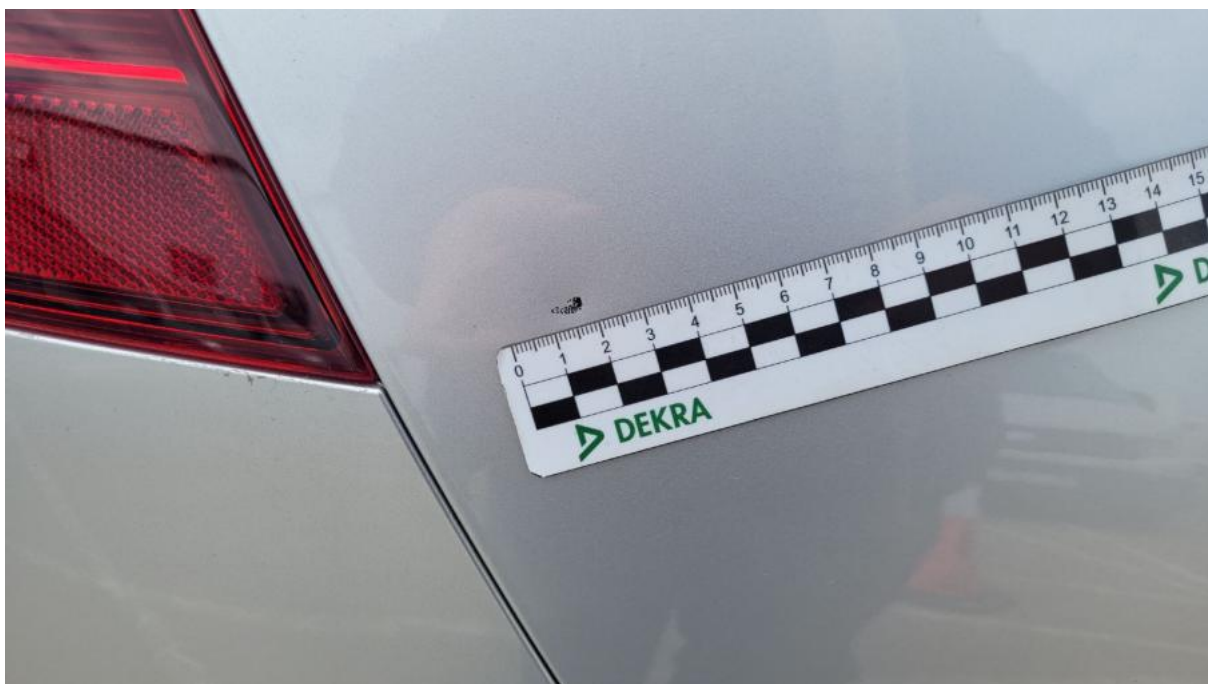
| Poz. | Nazwa części | Nr katalogowy | Opis uszkodzenia | Czas [rbg] |
|---|---|---|---|---|
| 1 | Błotnik TP | | wgniecenie, zarysowanie | |

Błotnik tylny P / Ściana boczna P - zdjęcie poglądowe 1

Błotnik tylny P / Ściana boczna P - zdjęcie poglądowe 2

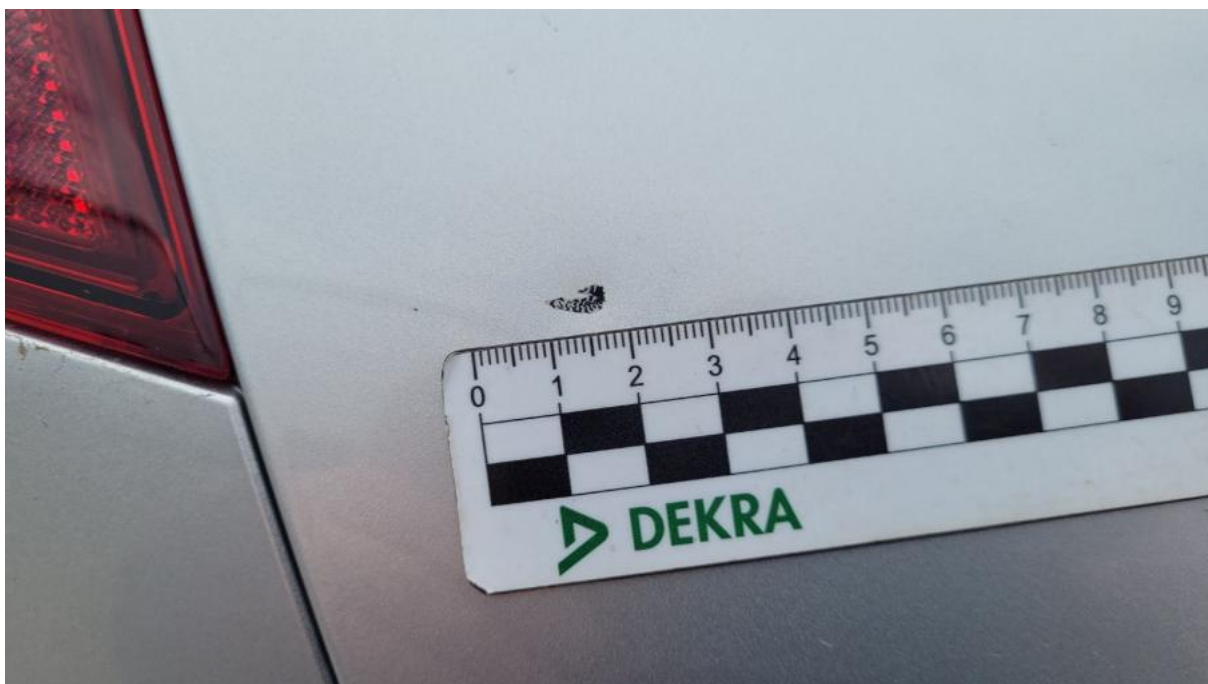
**Fot. 48**

Błotnik tylny P / Ściana boczna P - Wgniecenie/odkształcenie 1

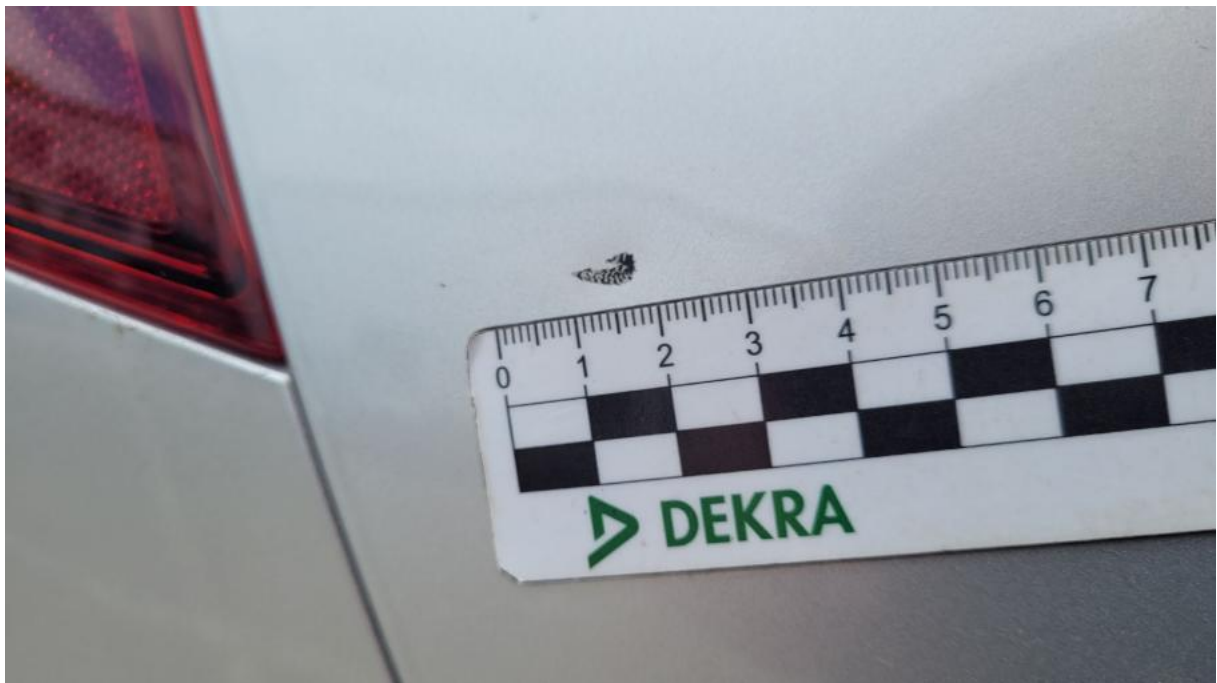
**Fot. 49**

Błotnik tylny P / Ściana boczna P - Wgniecenie/odkształcenie 2

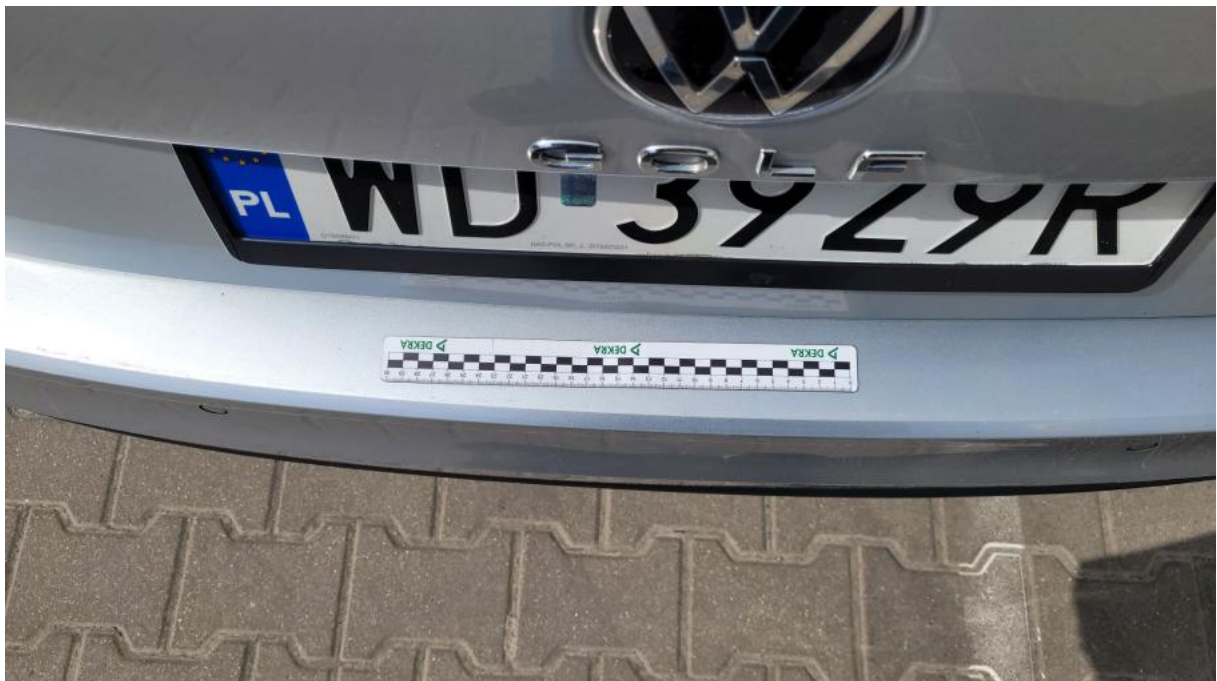
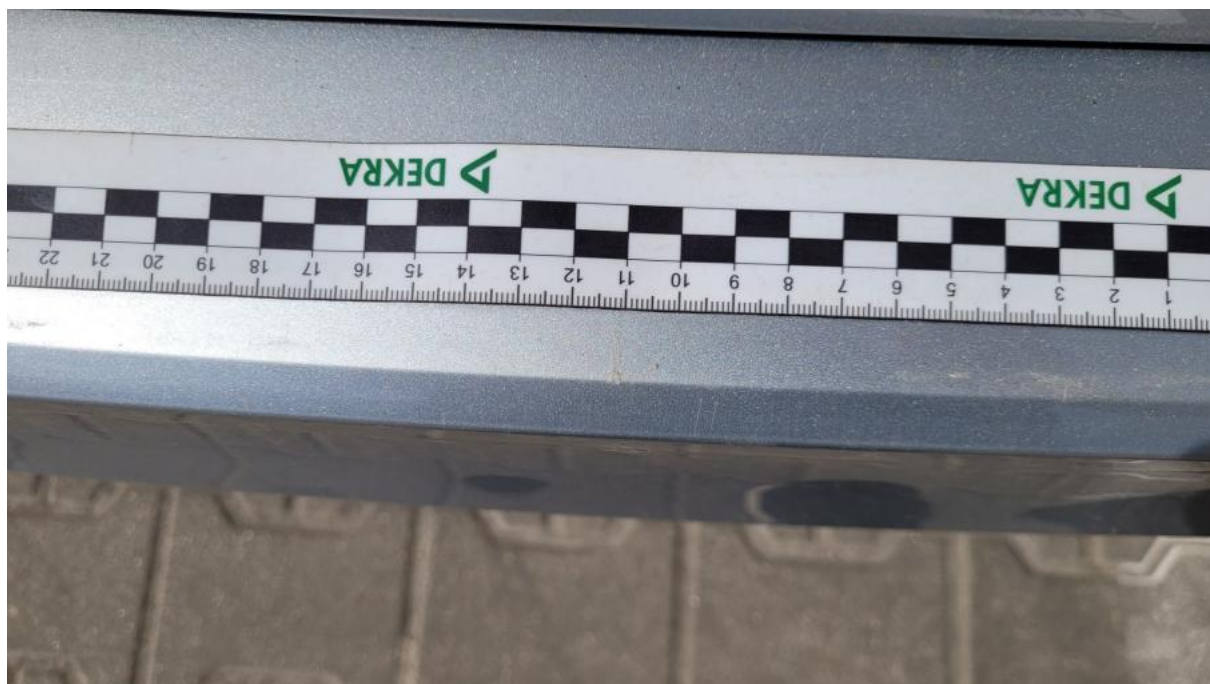
| Poz. | Nazwa części | Nr katalogowy | Opis uszkodzenia | Czas [rbg] |
|---|---|---|---|---|
| 2 | Zderzak TYŁ | | zarysowanie | |

Zderzak tylny cz górna - zdjęcie poglądowe 1

Zderzak tylny cz górna - zdjęcie poglądowe 2

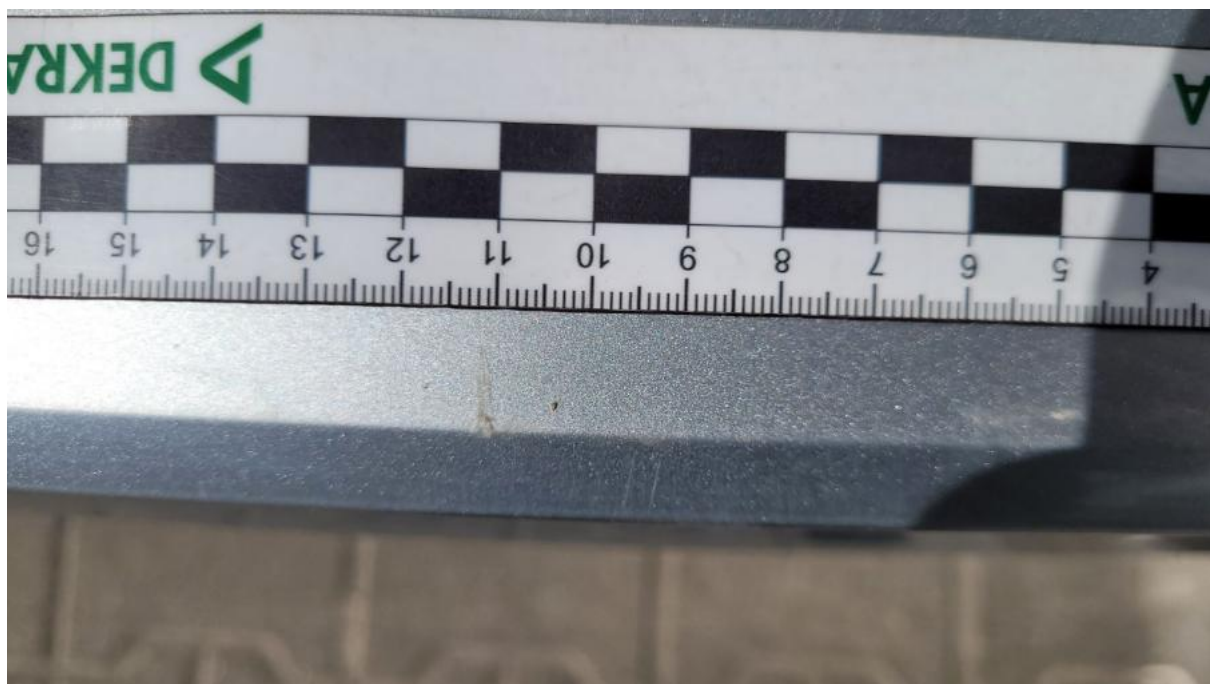
**Fot. 52**

Zderzak tylny cz górna - Rysa/odprysk 1

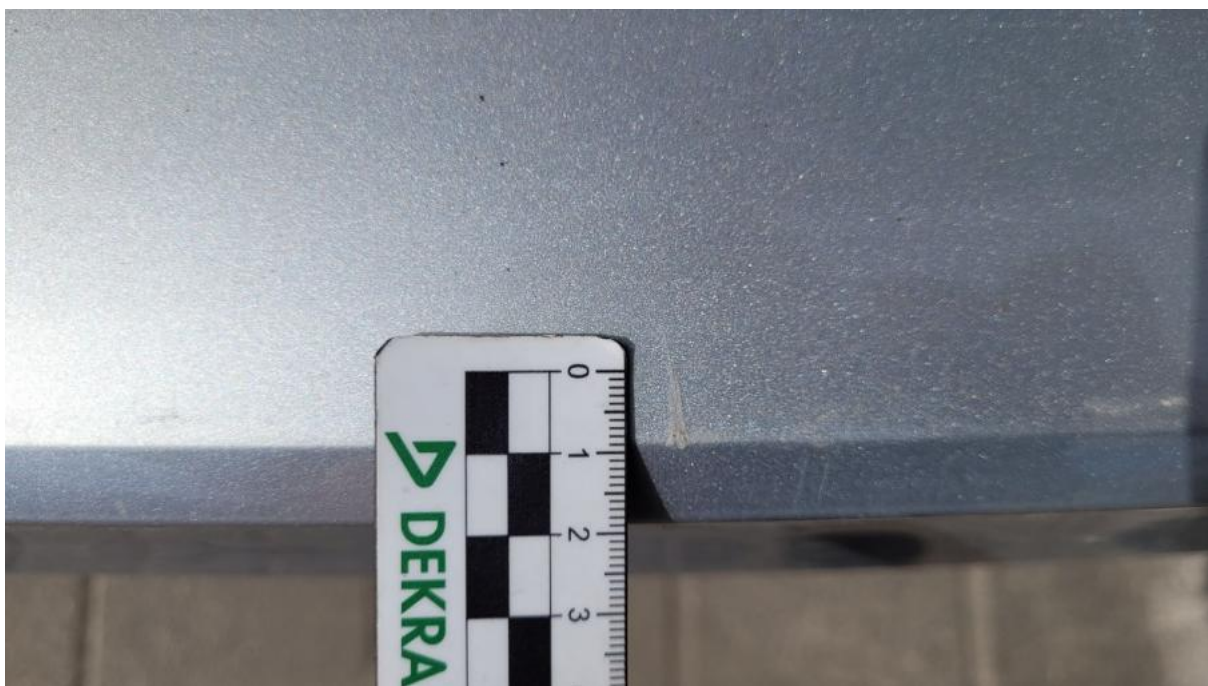
**Fot. 53**

Zderzak tylny cz górna - Rysa/odprysk 2

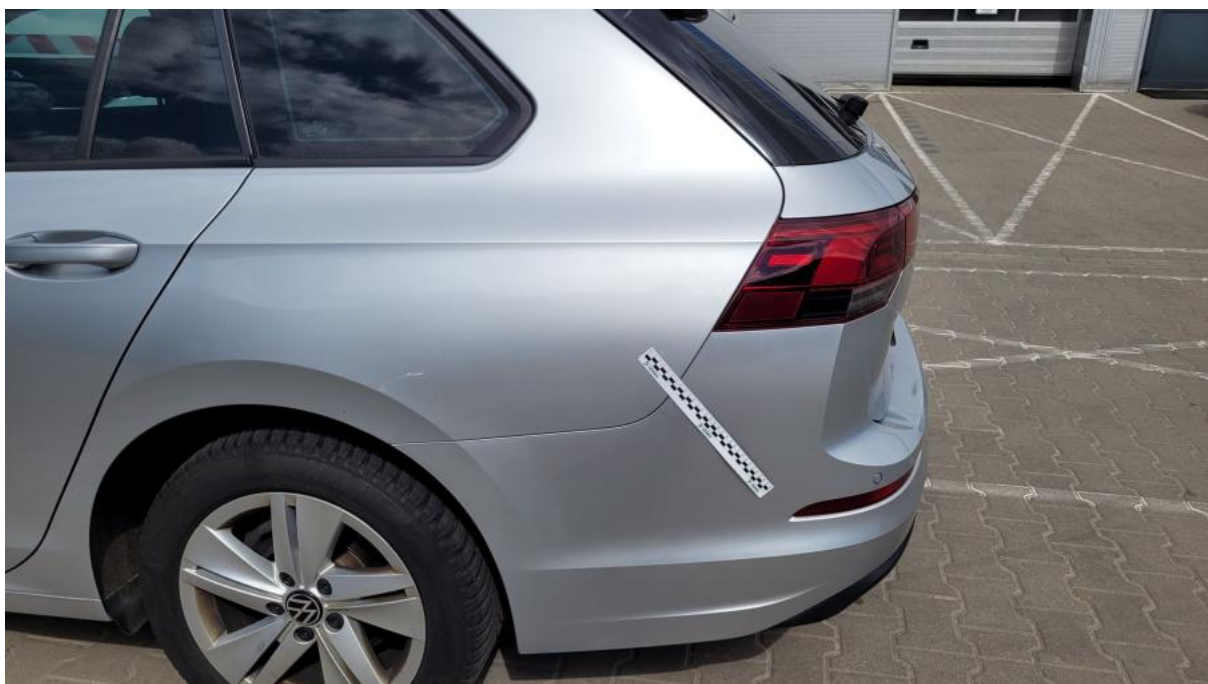
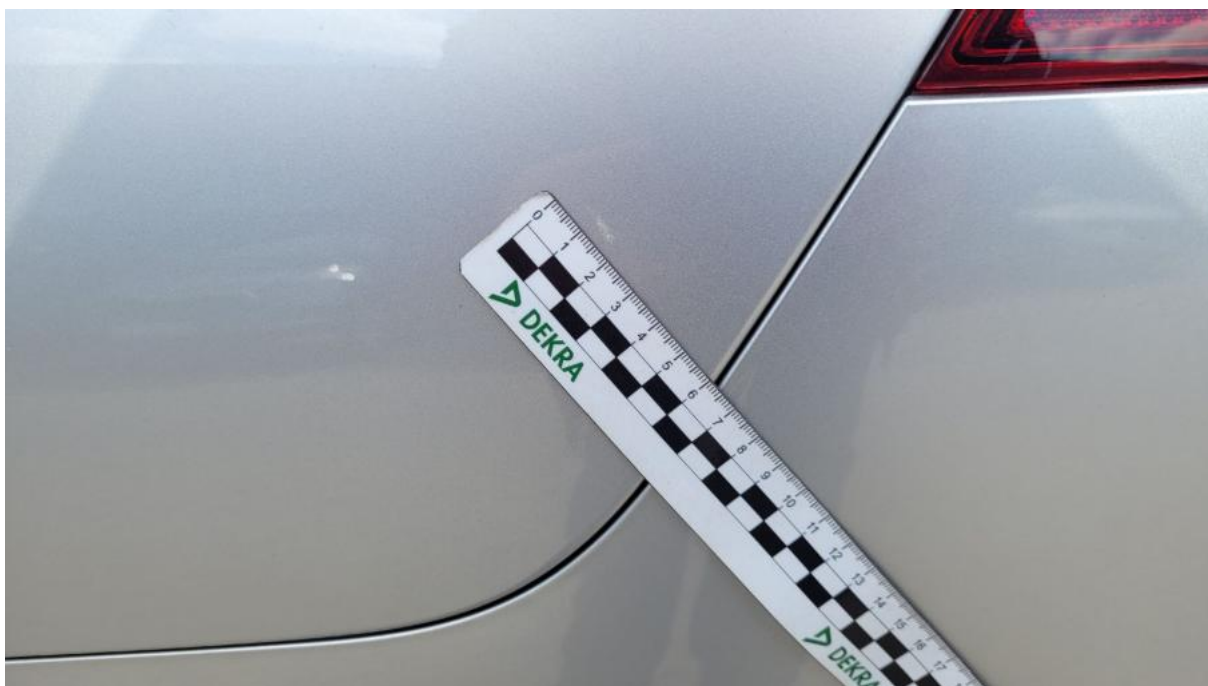
| Poz. | Nazwa części | Nr katalogowy | Opis uszkodzenia | Czas [rbg] |
|---|---|---|---|---|
| 2 | Błotnik TL | | zarysowanie | |

Błotnik tylny L / Ściana boczna L - zdjęcie poglądowe 1

Błotnik tylny L / Ściana boczna L - zdjęcie poglądowe 2

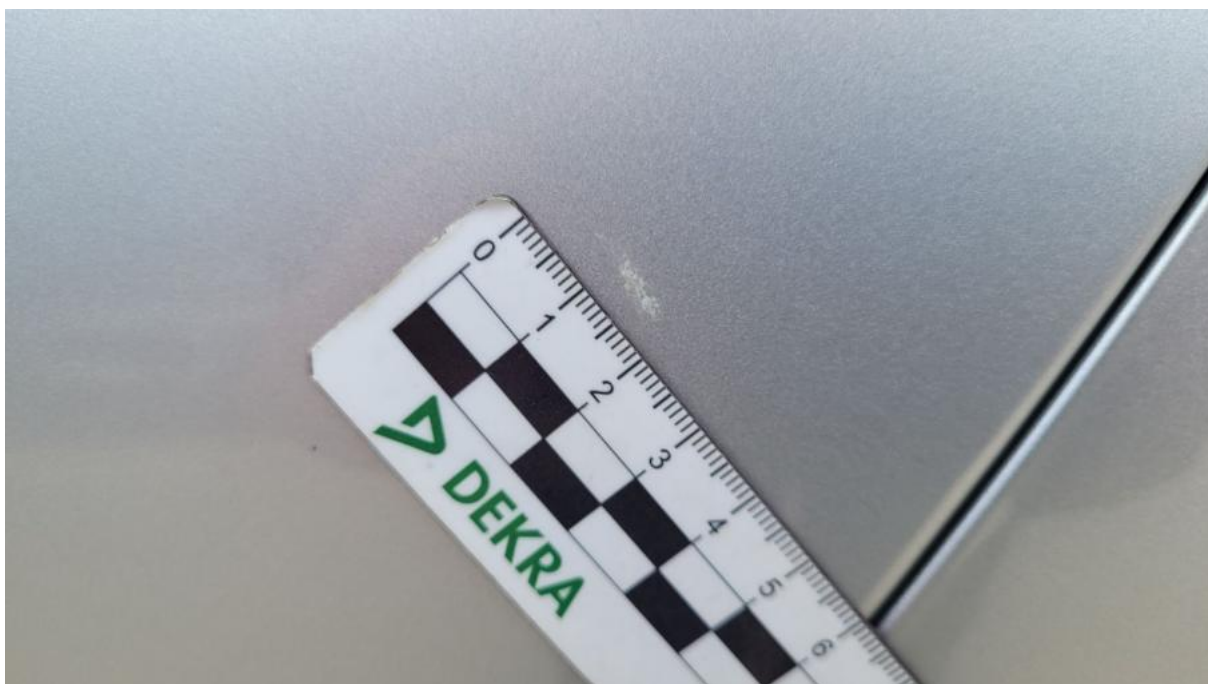
**Fot. 56**

Błotnik tylny L / Ściana boczna L - Rysa/odprysk 1

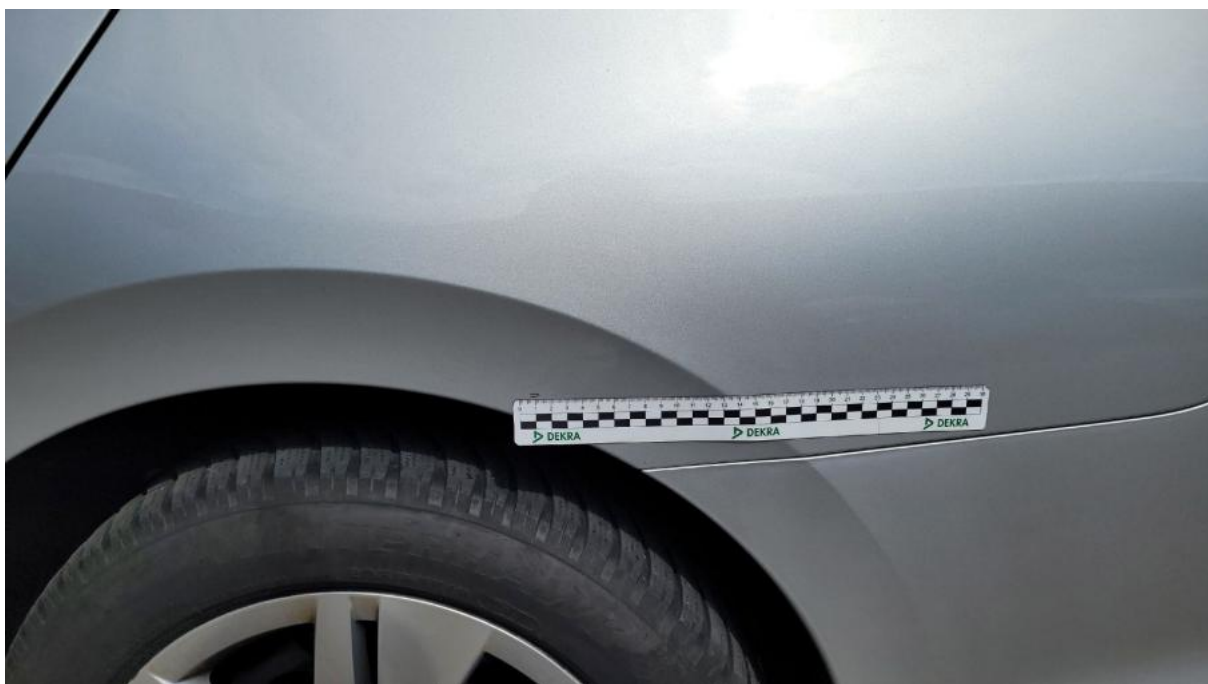
**Fot. 57**

Błotnik tylny L / Ściana boczna L - Rysa/odprysk 2

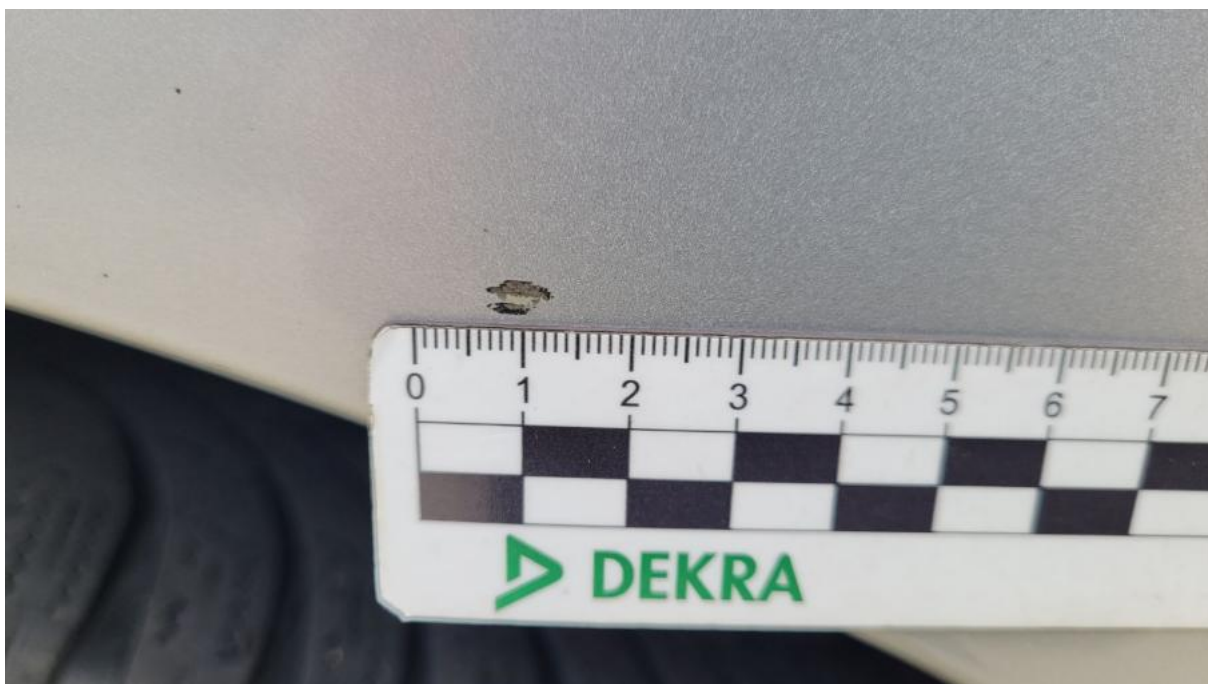
**Fot. 58**

Błotnik tylny L / Ściana boczna L() - Rysa/odprysk 3

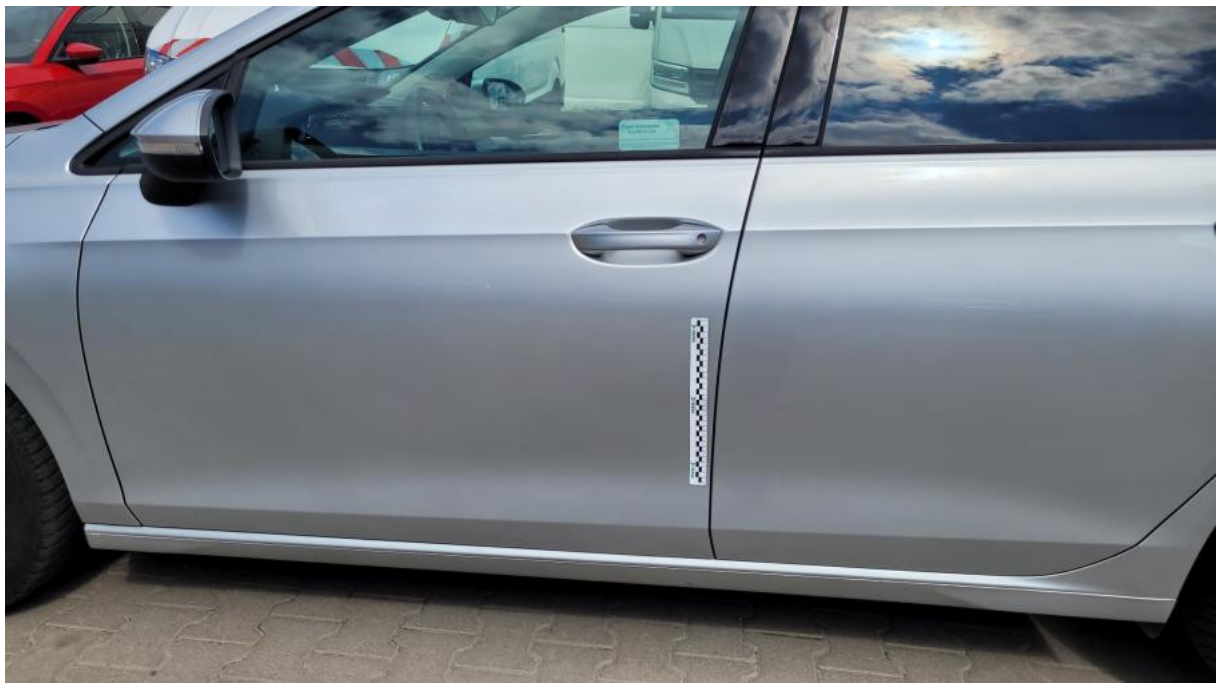
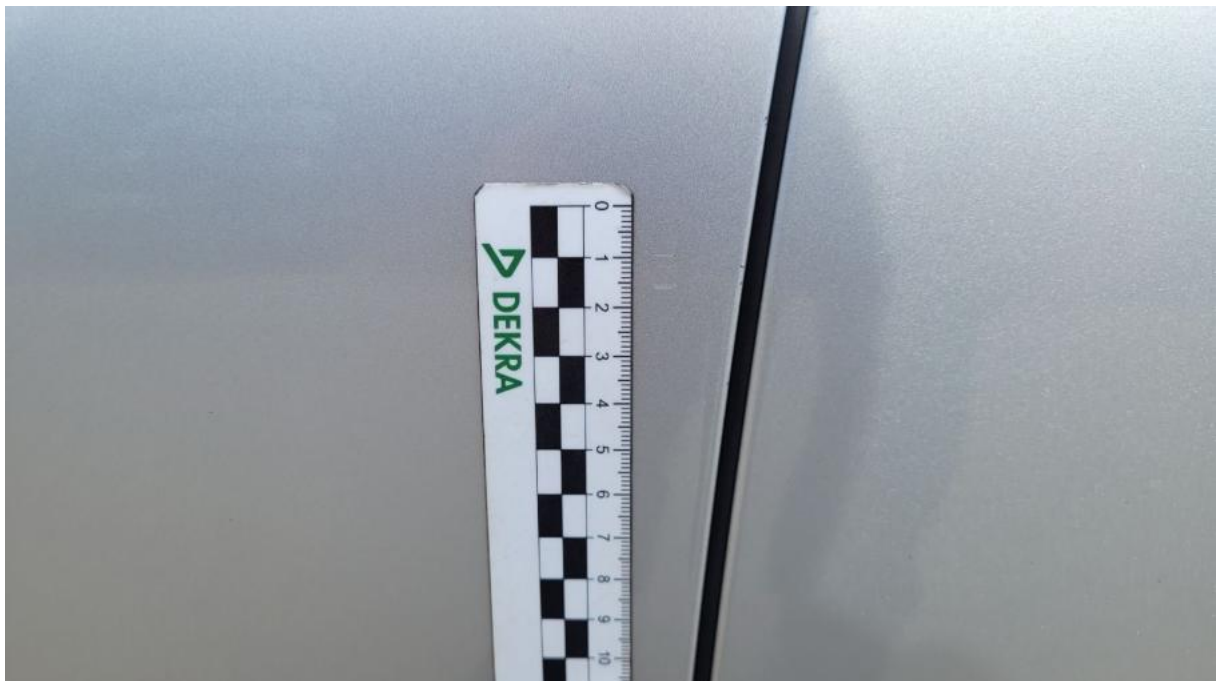
| Poz. | Nazwa części | Nr katalogowy | Opis uszkodzenia | Czas [rbg] |
|---|---|---|---|---|
| 1 | Drzwi P L | | zarysowanie | |

Drzwi przed L - zdjęcie poglądowe 1

Drzwi przed L - zdjęcie poglądowe 2

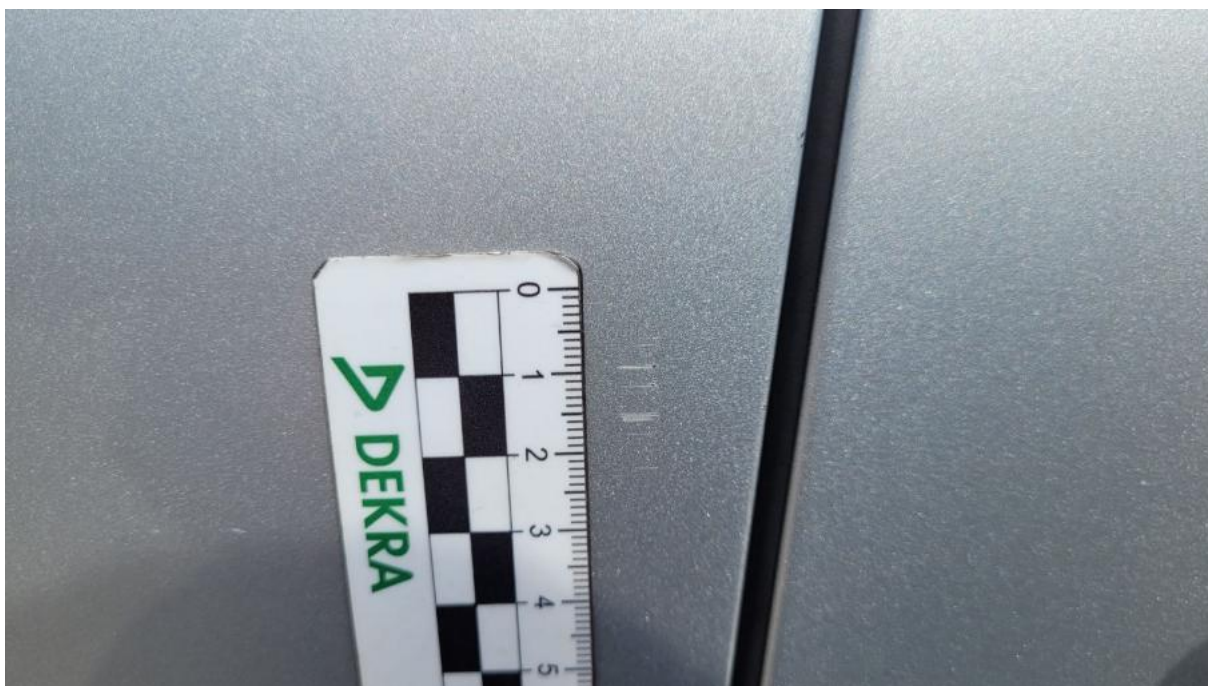
**Fot. 61**

Drzwi przed L - Rysa/odprysk 1

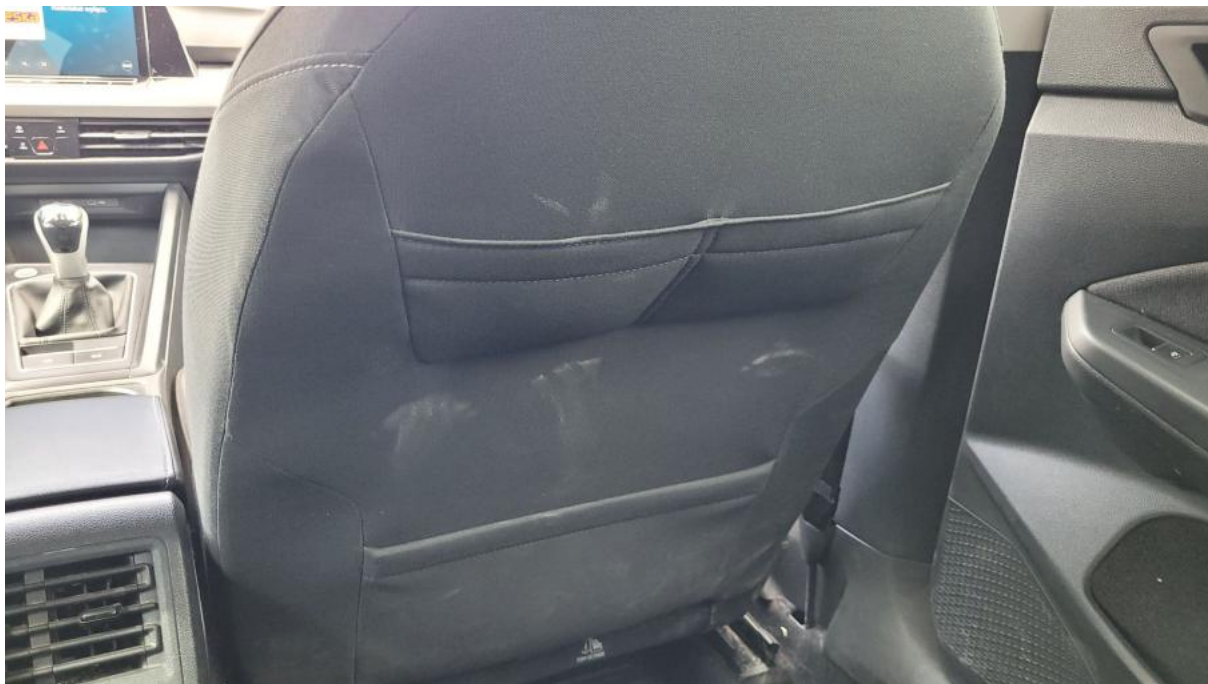
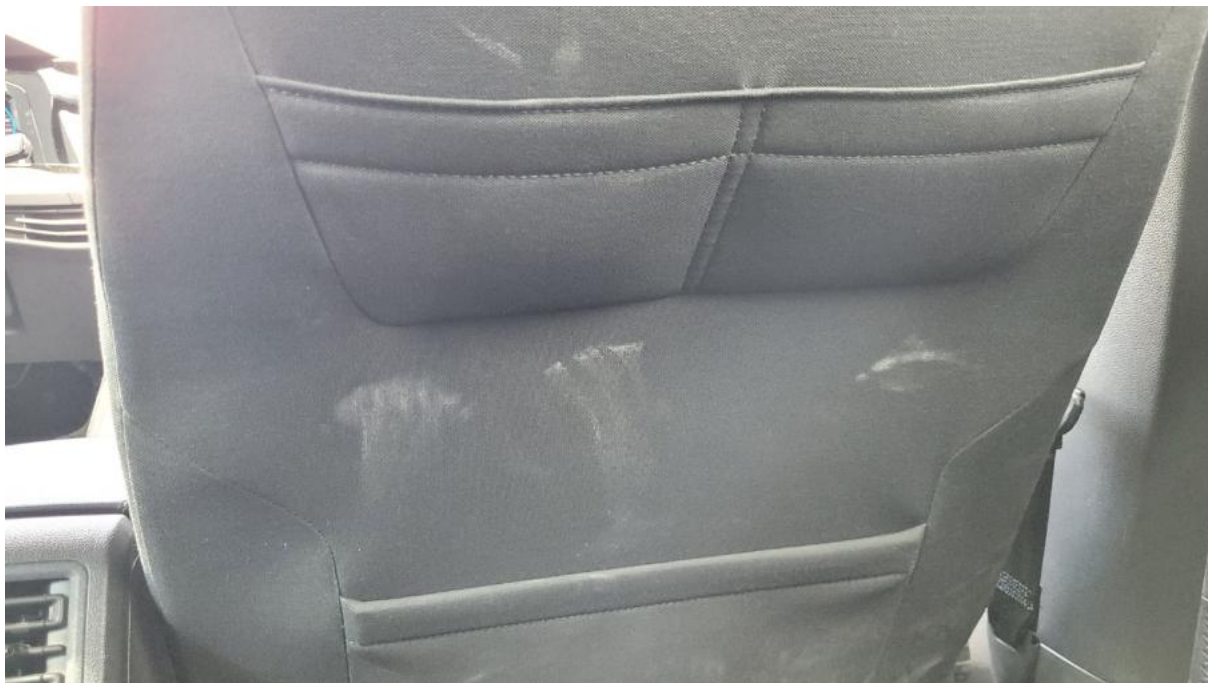
| Poz. | Nazwa części | Nr katalogowy | Opis uszkodzenia | Czas [rbg] |
|---|---|---|---|---|
| 3 | Fotel PP | | zabrudzenie | |

Fotel prz. praw. - zdjęcie poglądowe 1

Fotel prz. praw. - zdjęcie poglądowe 2

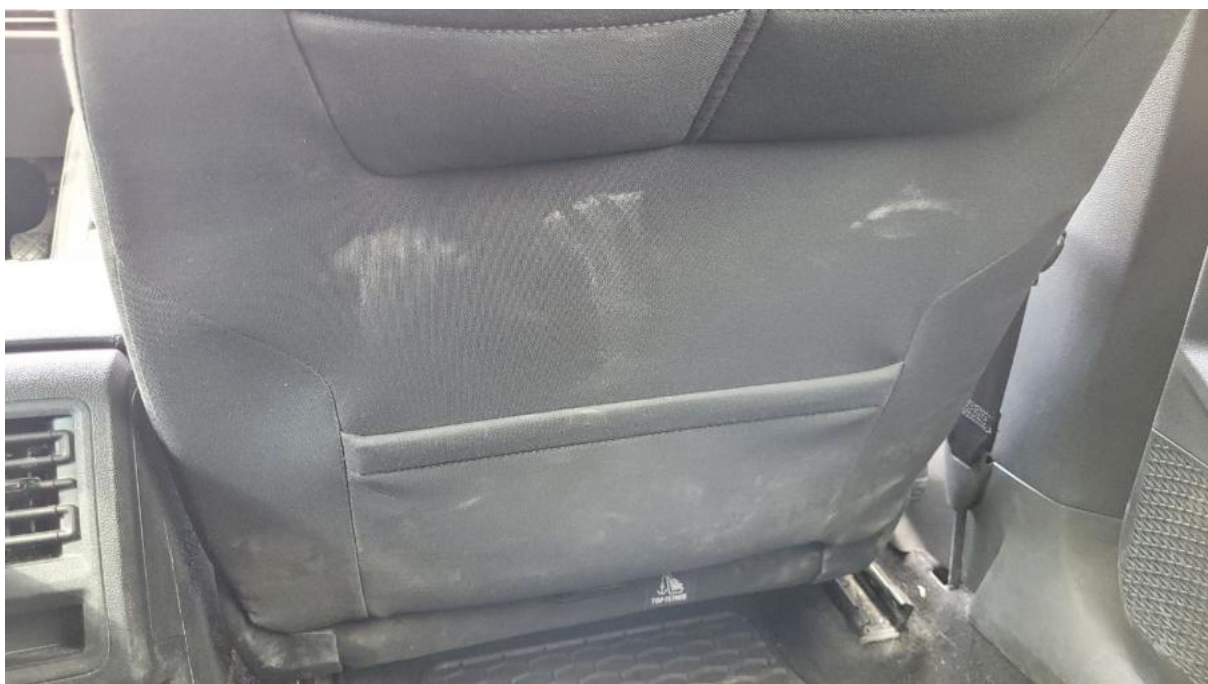
**Fot. 64**

Fotel prz. praw. - Inne 1
