Nr zlecenia DEKRA: PKOM(DZS)/GDA/30695/26/04/08  
 Nr zlecenia/szkody:  
 Data zlecenia: 08-04-2026

## Ocena stanu technicznego pojazdu

| Eurotax-Kod EC | Marka, model, typ pojazdu<br><b>TOYOTA, Proace City Verso, L1 Combi</b> | | | | Rodzaj nadwozia<br><b>KOM</b> |
| Nr rej. pojazdu<br><b>WD3677S</b> | Nr nadwozia (VIN)<br><b>YARECYHT2GJ976570</b> | | Data 1-rej./rok prod.<br><b>17-01-2022/2021</b> | Następne bad. tech.<br><b>09-01-2027</b> | Lakier<br><b>biały/2-warstwowy uni</b> |

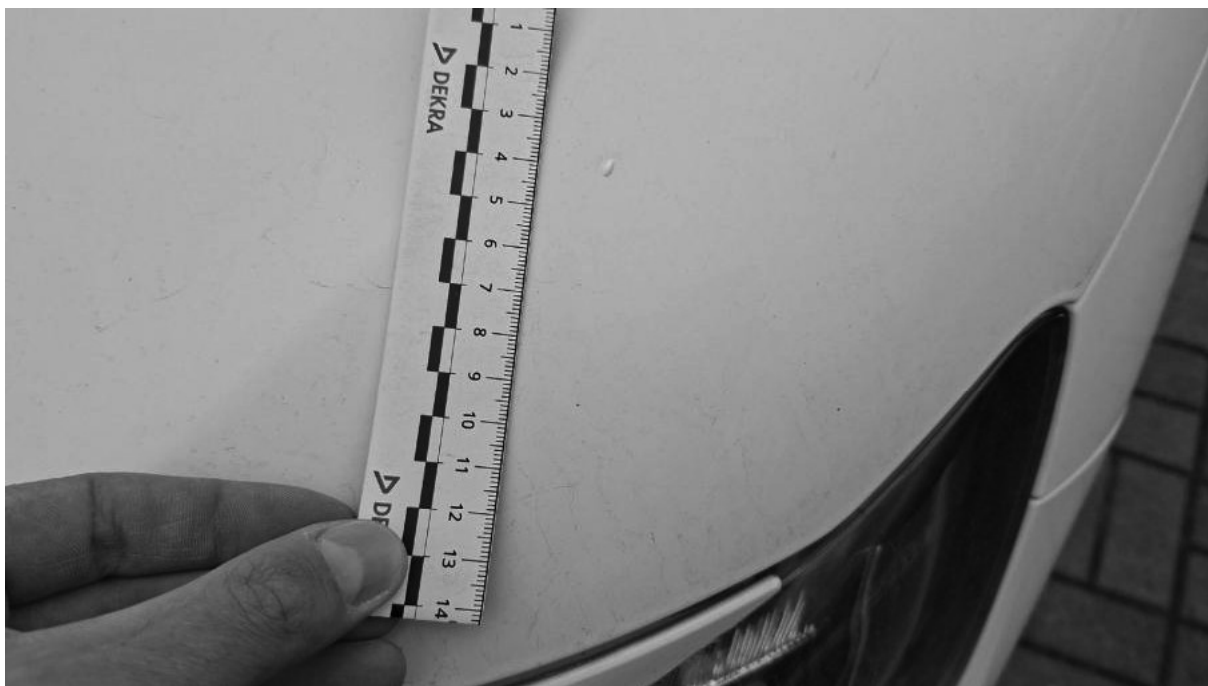
**Fot. 39**

| Poz. | Nazwa części | Nr katalogowy | Opis uszkodzenia | Czas [rbg] |
|---|---|---|---|---|
| 2 | Pokrywa | | zaprawki lakiernicze | |

Pokrywa komory silnika - Inne 1

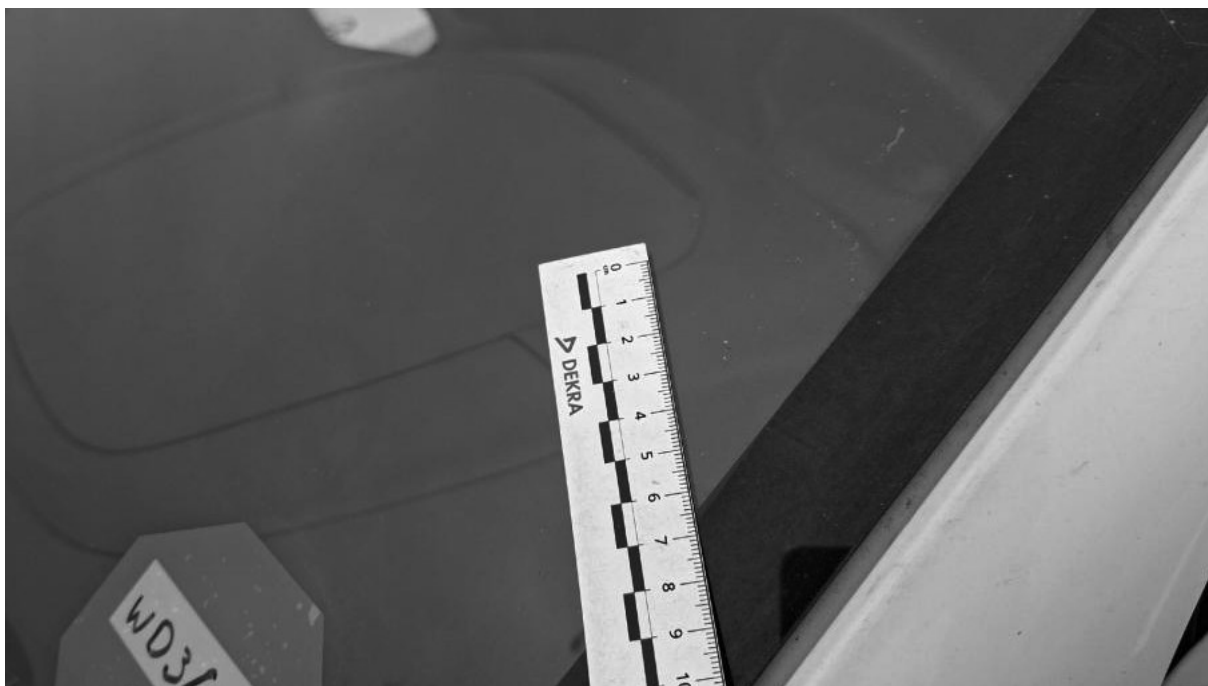
**Fot. 41**

| 10 | Szyba PRZ | | odprysk szkła | |

Szyba czołowa - Rysa/odprysk 2

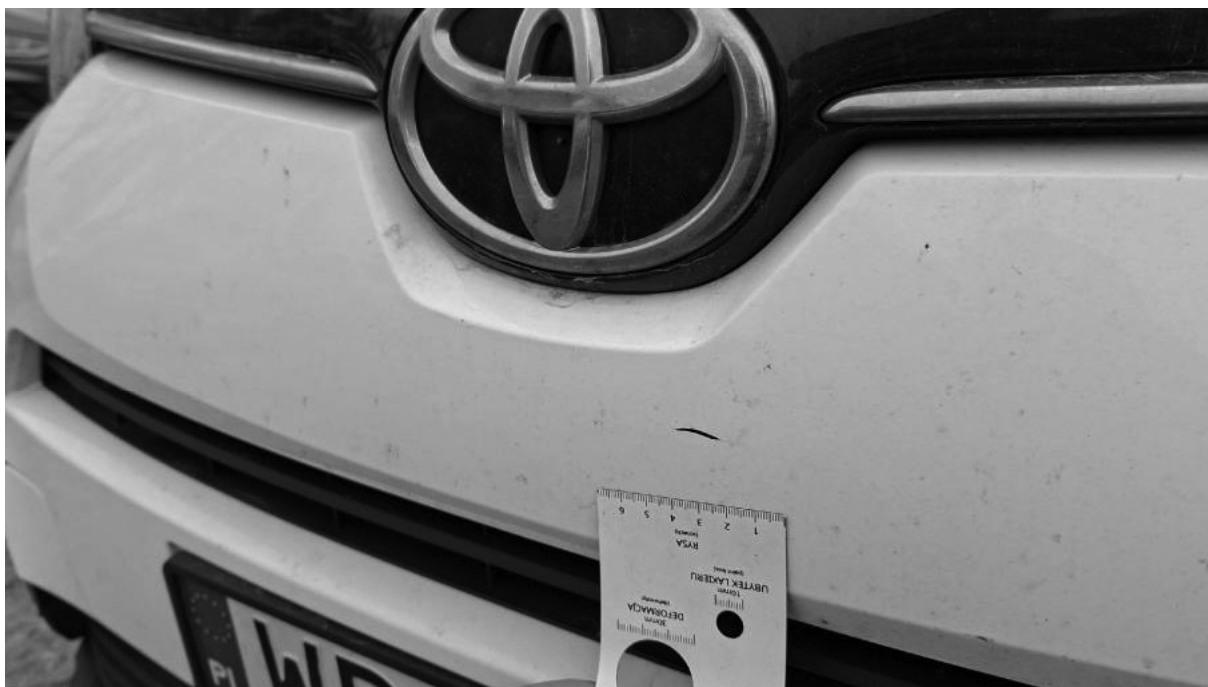
**Fot. 42**

| 11 | Zderzak PRZ | | zarysowanie | |

Zderzak - Rysa/odprysk 1

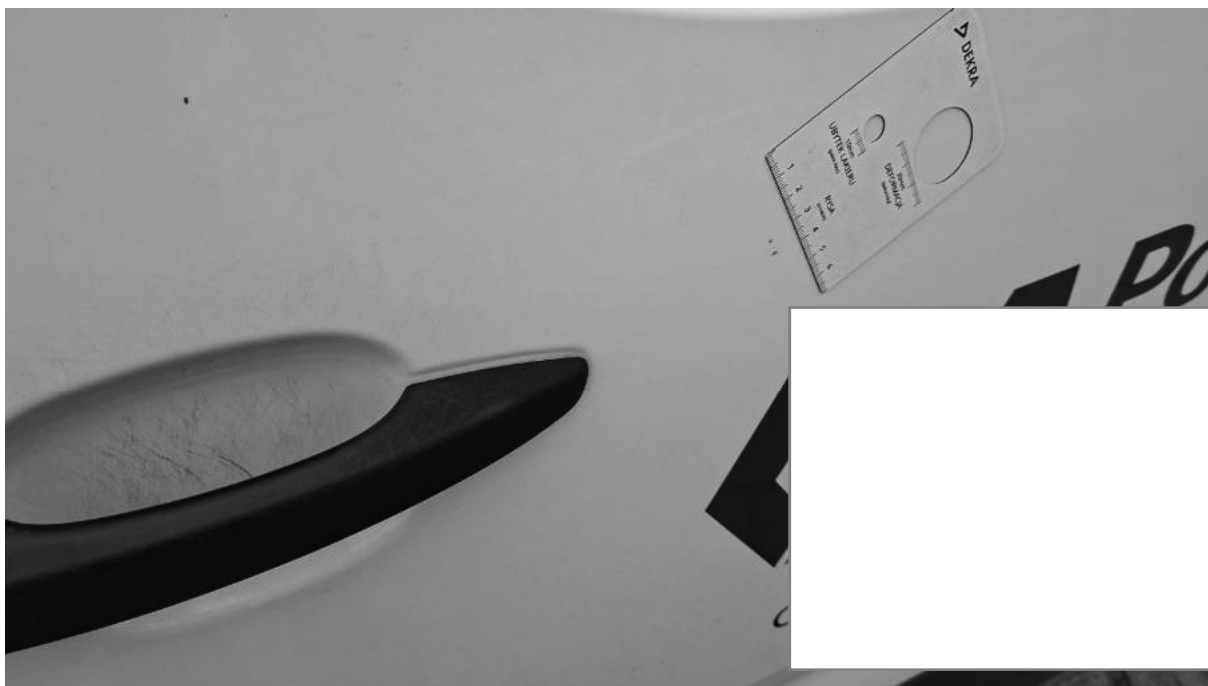
**Fot. 45**

| Poz. | Nazwa części | Nr katalogowy | Opis uszkodzenia | Czas [rbg] |
|---|---|---|---|---|
| 2 | Drzwi P P | | odpryski lakieru, wgniecenie | |

Drzwi przednie P - Rysa/odprysk 2

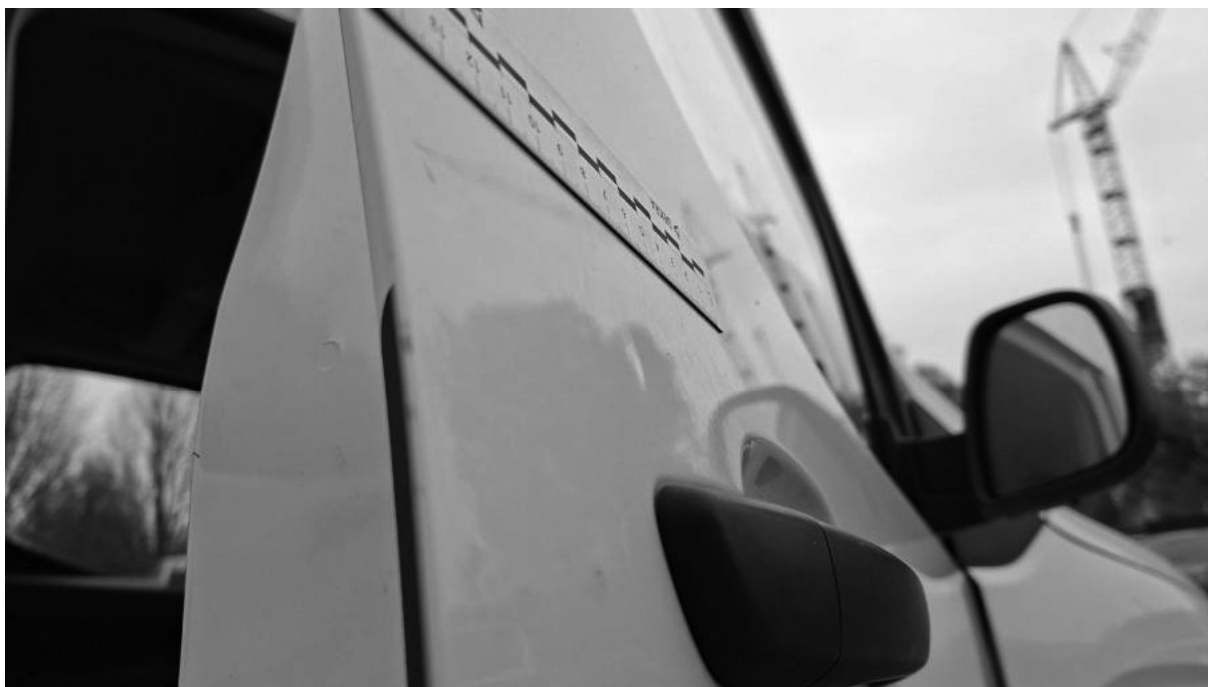
**Fot. 46**

Drzwi przednie P - Wgniecenie/odkształcenie 1

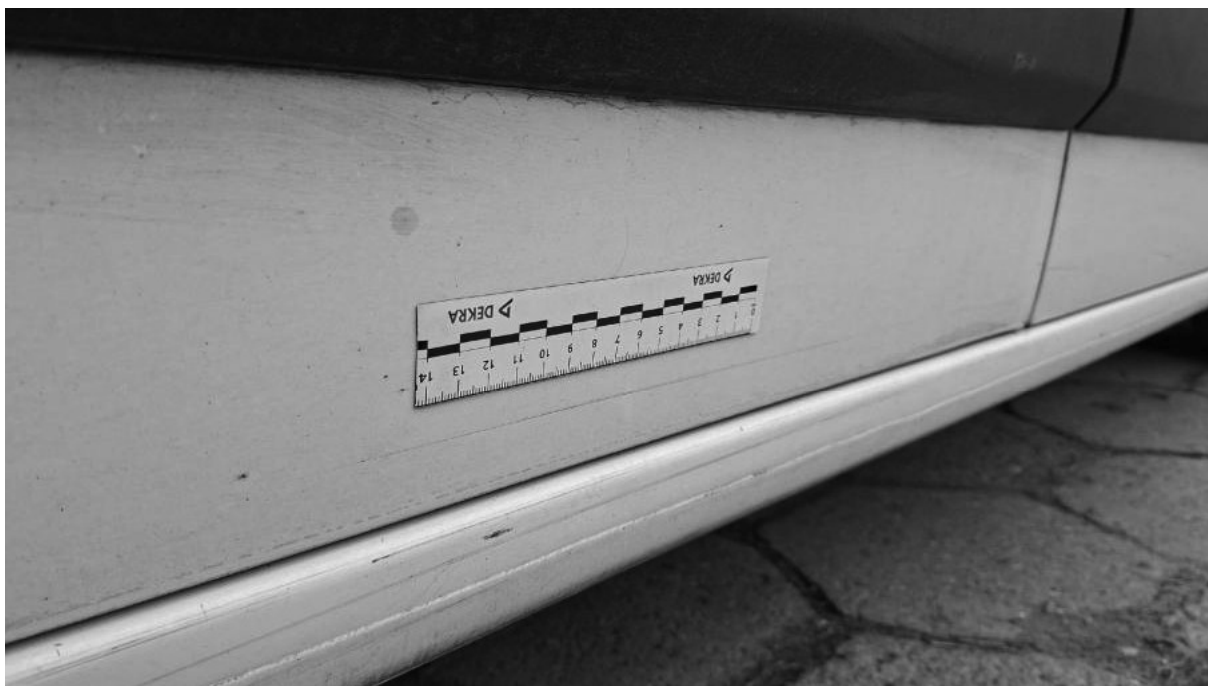
**Fot. 47**

Drzwi tylne P - Rysa/odprysk 1

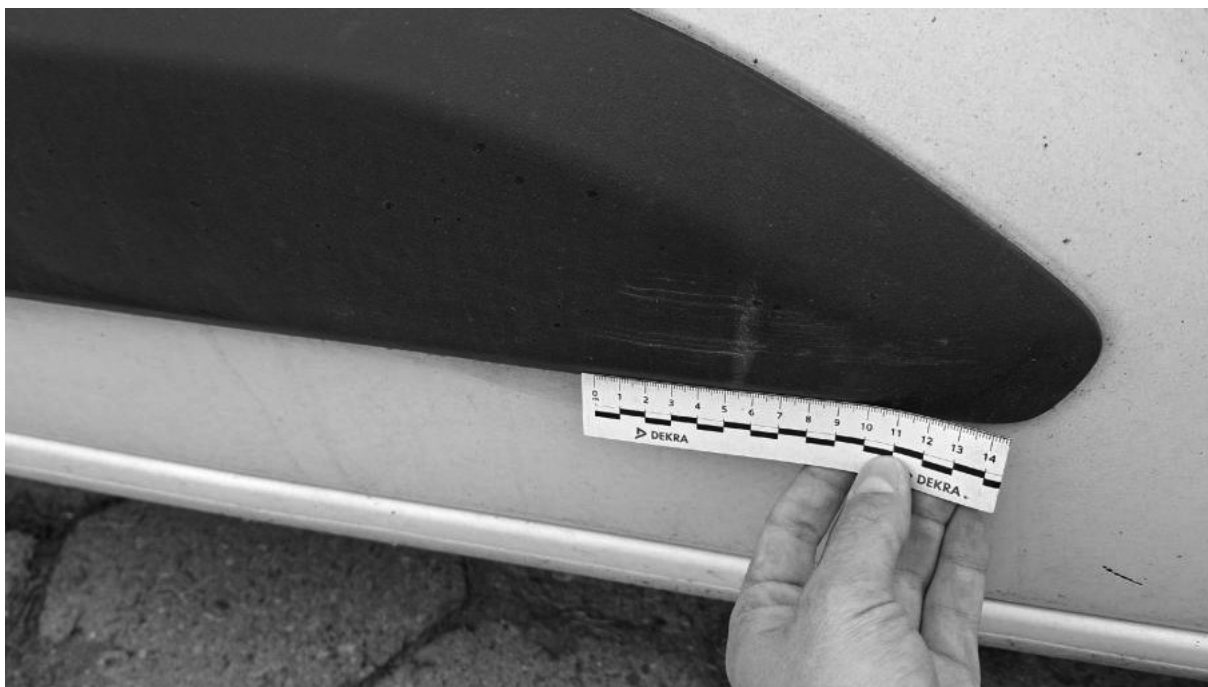
**Fot. 48**

| Poz. | Nazwa części | Nr katalogowy | Opis uszkodzenia | Czas [rbg] |
|---|---|---|---|---|
| 5 | Listwa drzwi P P | | zarysowanie | |

Listwa drzwi przednich P - Rysa/odprysk 1

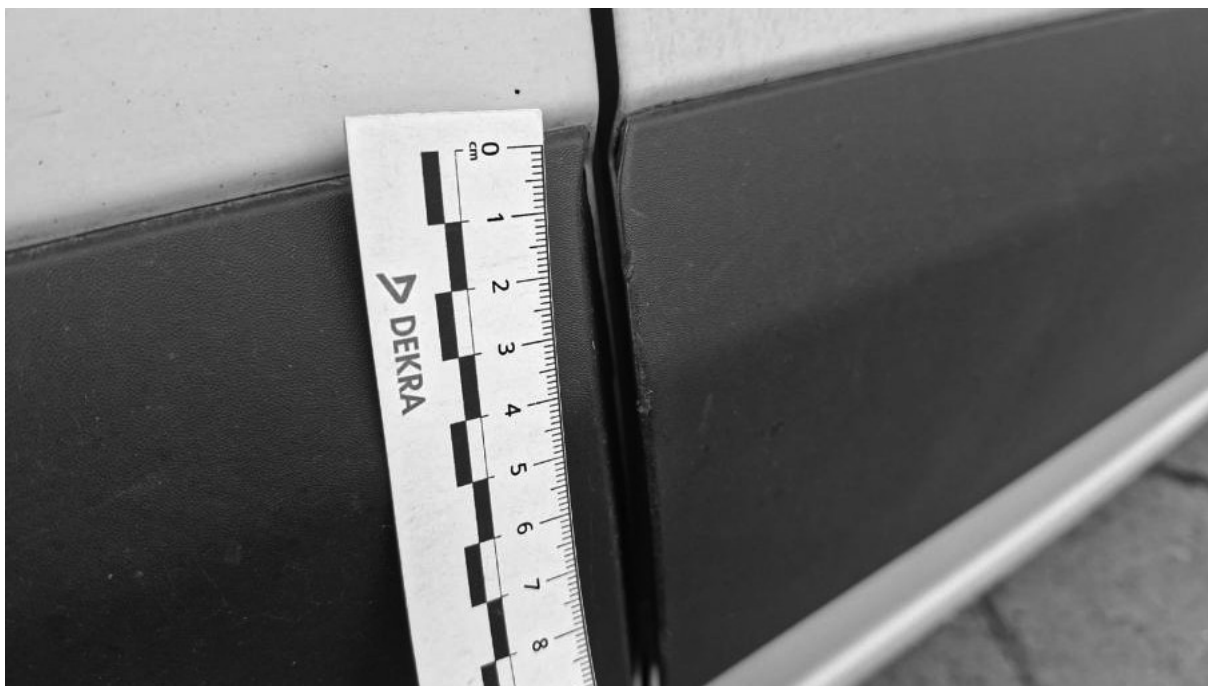
**Fot. 49**

Listwa drzwi przednich P - Rysa/odprysk 2

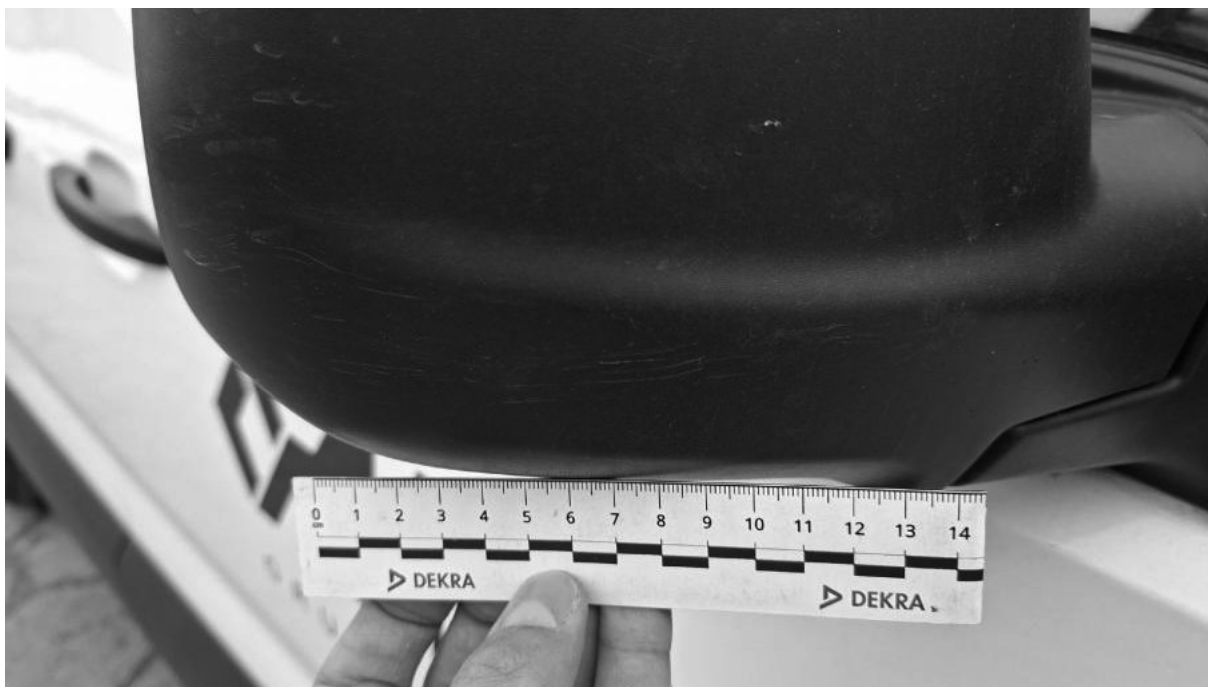
**Fot. 50**

| 12 | Lusterko zewnętrzne P | | zarysowanie | |

Lusterko zew P - Rysa/odprysk 1

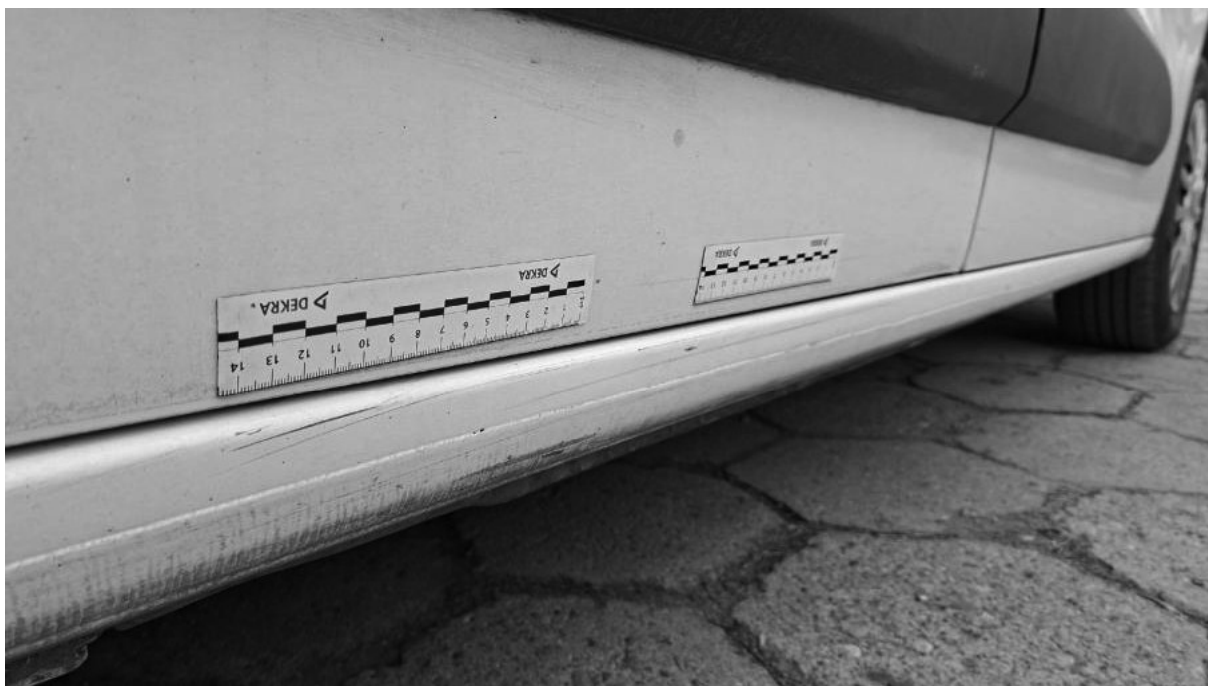
**Fot. 51**

| Poz. | Nazwa części | Nr katalogowy | Opis uszkodzenia | Czas [rbg] |
|---|---|---|---|---|
| 7 | Próg P | | zarysowanie | |

Próg P - Rysa/odprysk 1

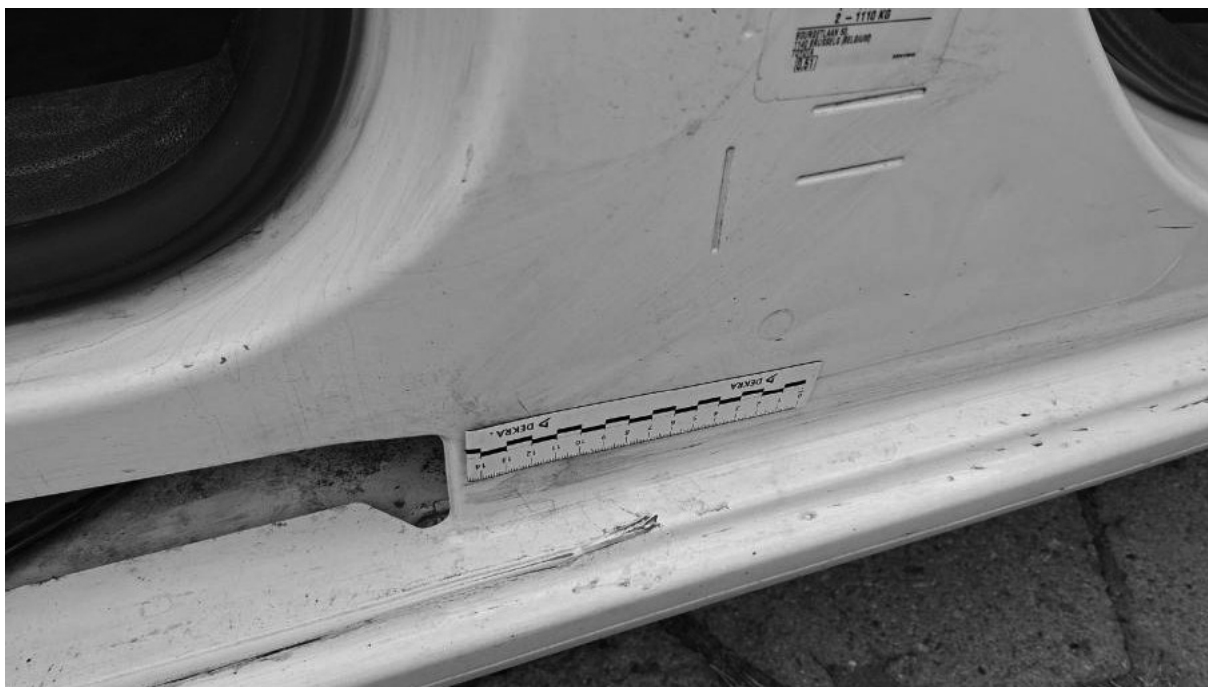
**Fot. 52**

Próg P - Rysa/odprysk 2

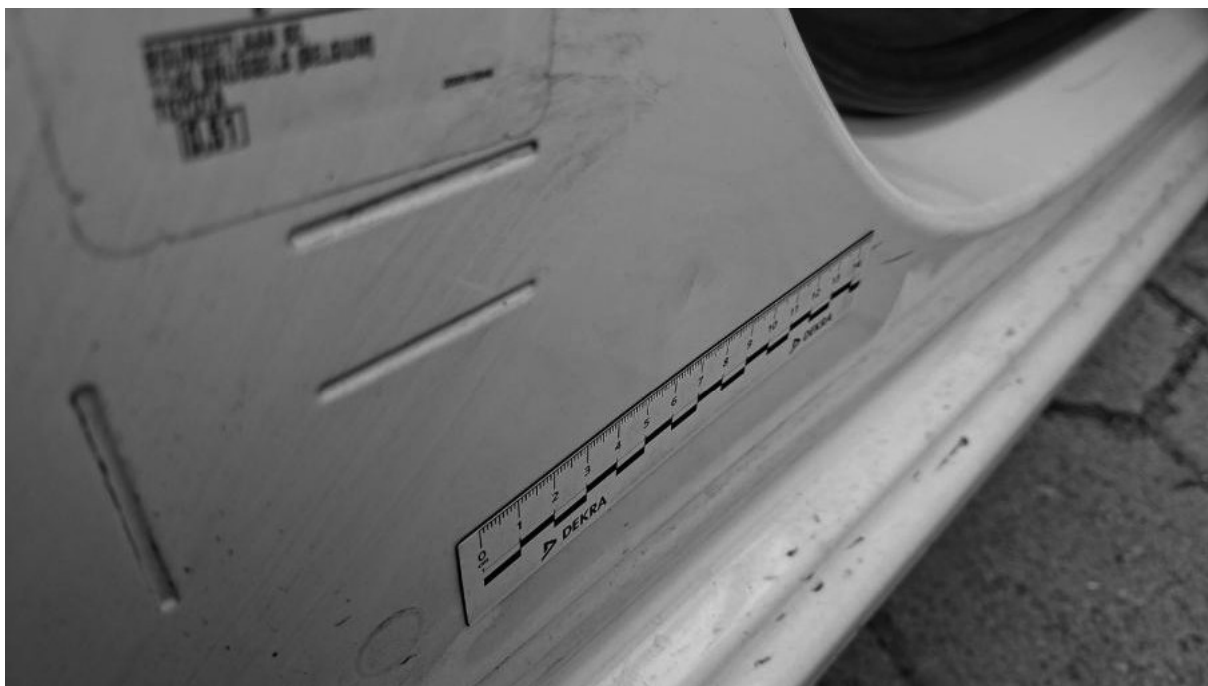
**Fot. 53**

| Poz. | Nazwa części | Nr katalogowy | Opis uszkodzenia | Czas [rbg] |
|---|---|---|---|---|
| 8 | Słupek (B) P | | wgniecenie | |

Słupek środkowy P - Wgniecenie/odkształcenie 1

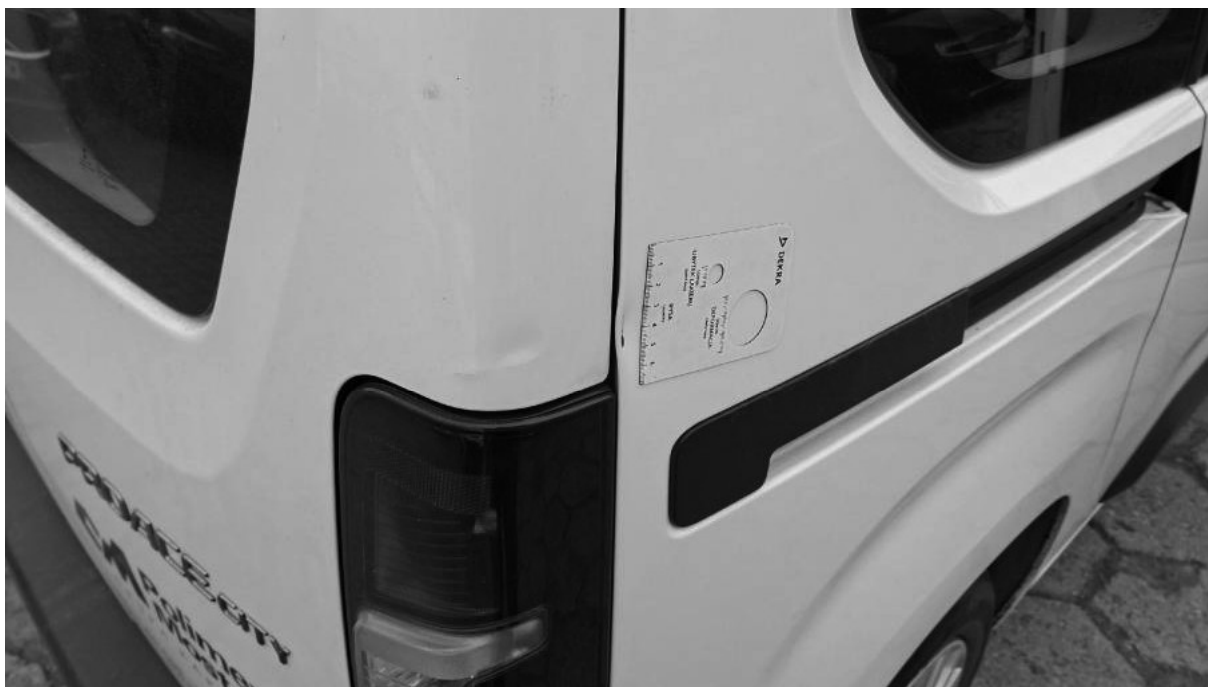
**Fot. 54**

Błotnik tylny P / Ściana boczna P - zdjęcie poglądowe 1

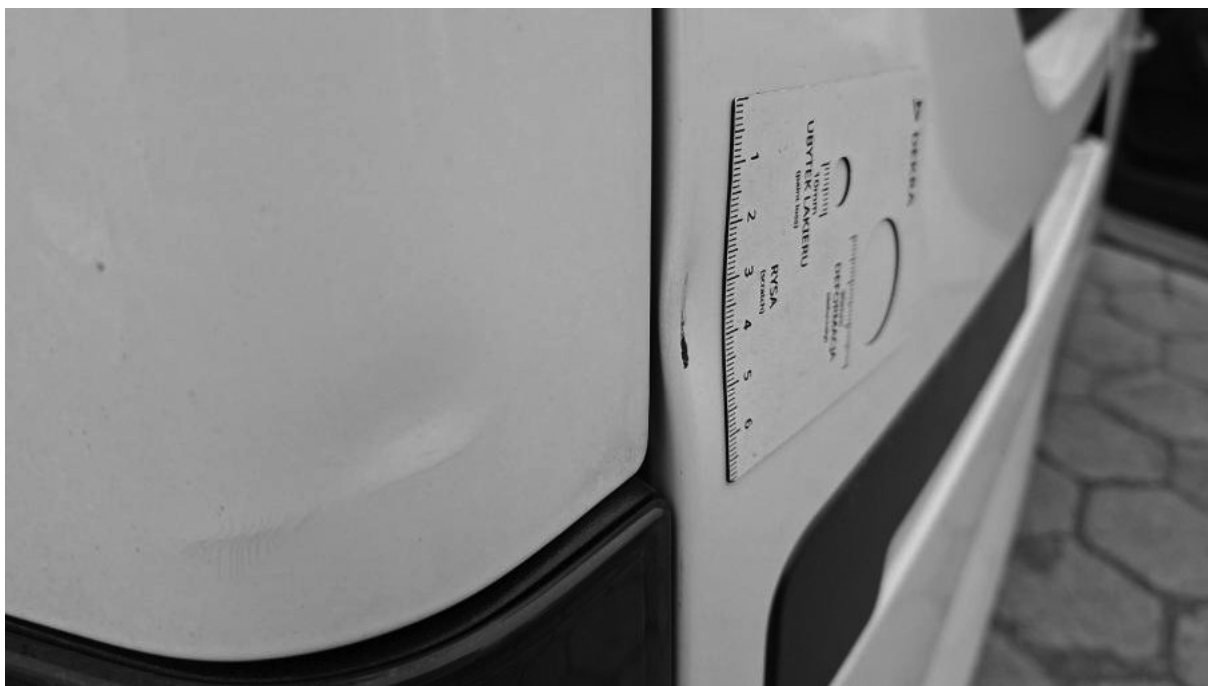
**Fot. 55**

| Poz. | Nazwa części | Nr katalogowy | Opis uszkodzenia | Czas [rbg] |
|---|---|---|---|---|
| 1 | Błotnik TP | | wgniecenie | |

Błotnik tylny P / Ściana boczna P - Wgniecenie/odkształcenie 1

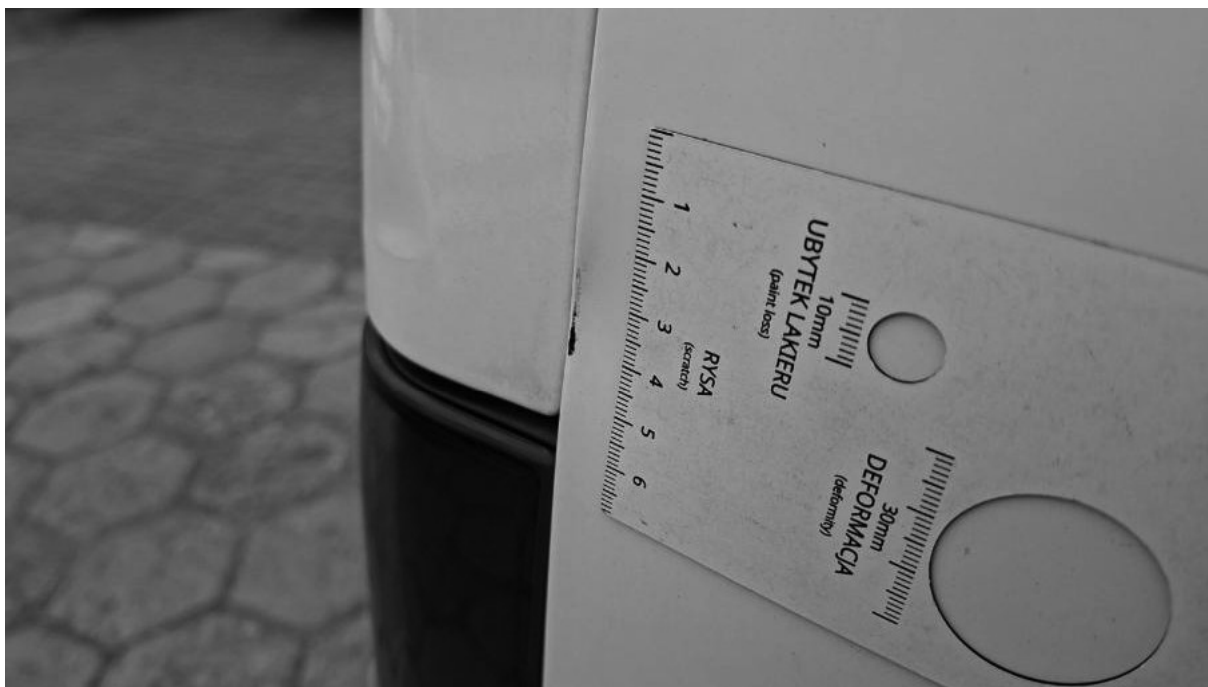
**Fot. 56**

Błotnik tylny P / Ściana boczna P - Wgniecenie/odkształcenie 2

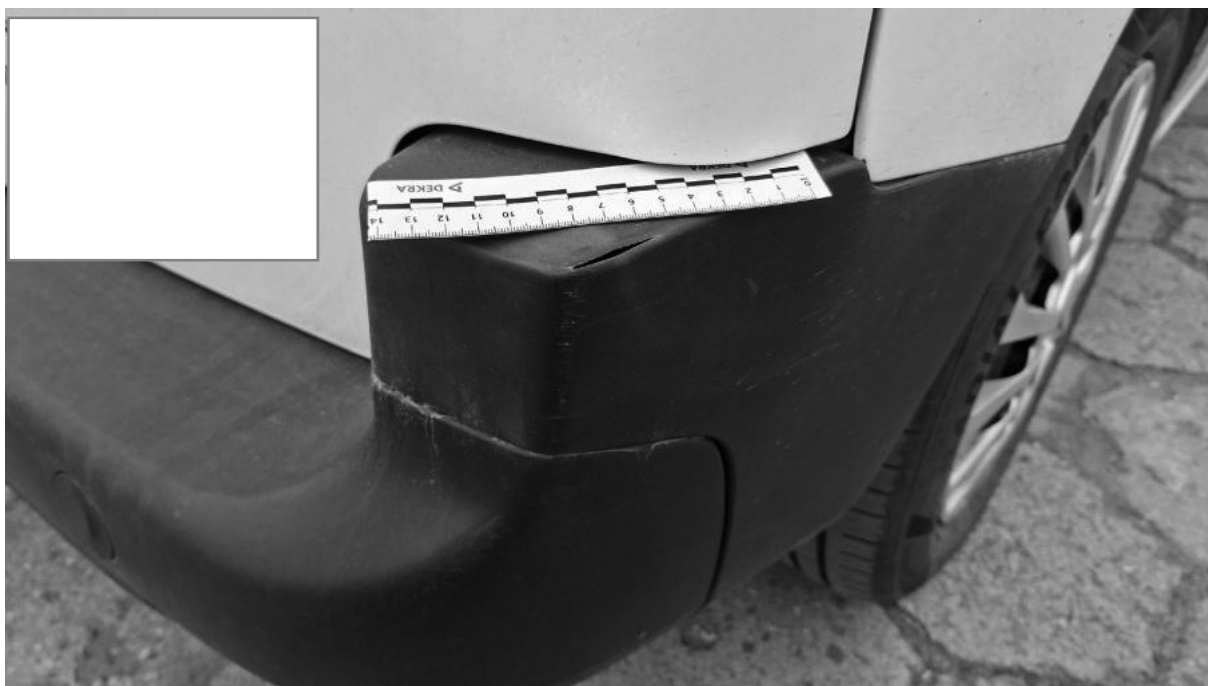
**Fot. 57**

| Poz. | Nazwa części | Nr katalogowy | Opis uszkodzenia | NS [%] |
|---|---|---|---|---|
| 2 | Zderzak TYŁ | | pęknięcie | |

Zderzak tylny cz P - Pęknięcie/rozerwanie 1

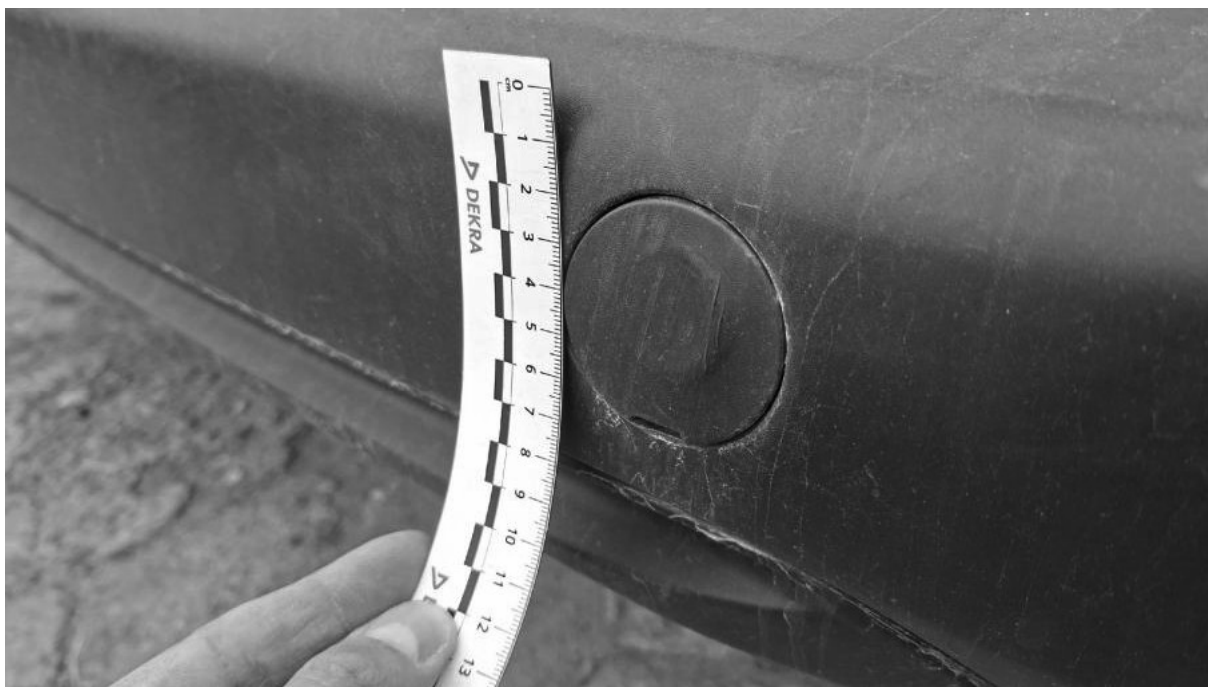
**Fot. 58**

Zderzak tylny cz śr - Rysa/odprysk 1

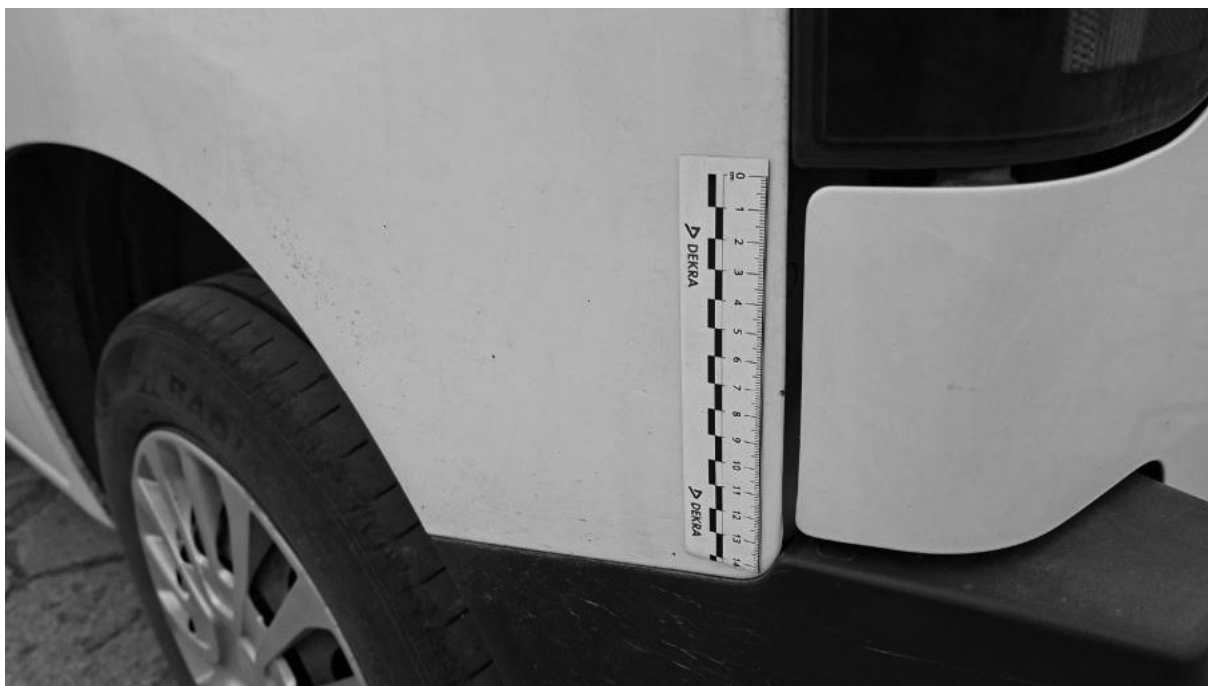
**Fot. 59**

| Poz. | Nazwa części | Nr katalogowy | Opis uszkodzenia | Czas [rbg] |
|---|---|---|---|---|
| 1 | Błotnik TL | | odpryski lakieru | |

Błotnik tylny L / Ściana boczna L - Rysa/odprysk 1

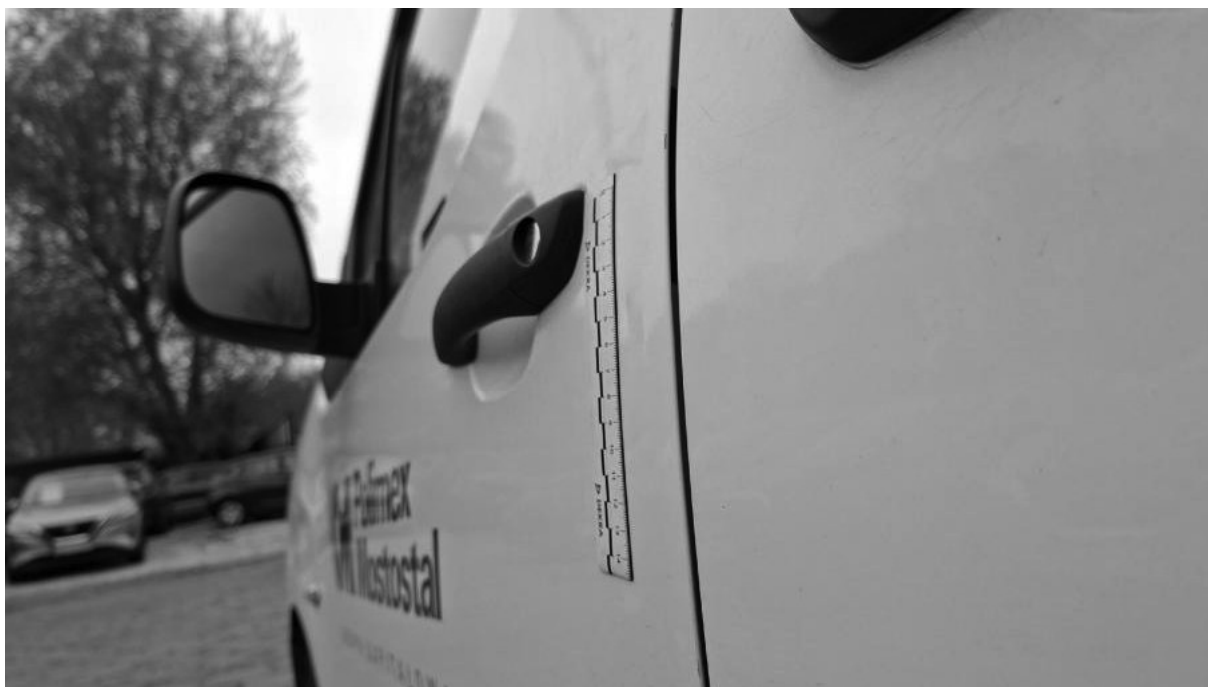
**Fot. 60**

| Poz. | Nazwa części | Nr katalogowy | Opis uszkodzenia | Czas [rbg] |
|---|---|---|---|---|
| 3 | Drzwi P L | | wgniecenie | |

Drzwi przed L - Wgniecenie/odkształcenie 1

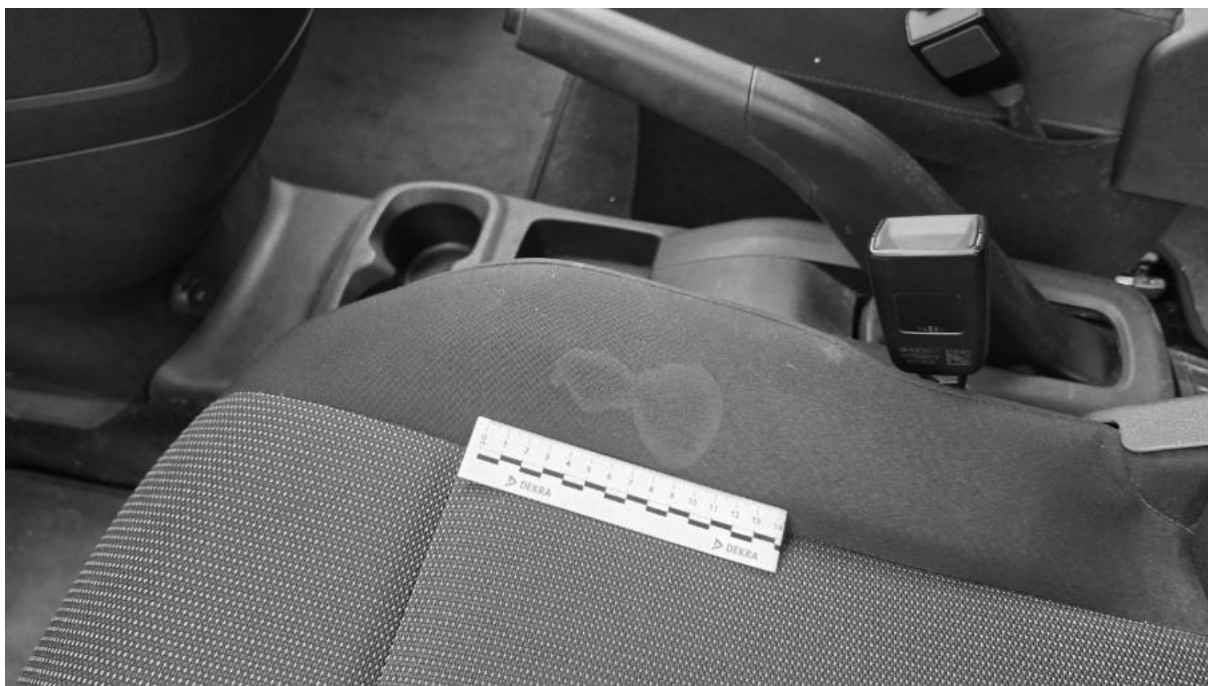
**Fot. 61**

| Poz. | Nazwa części | Nr katalogowy | Opis uszkodzenia | Czas [rbg] |
|---|---|---|---|---|
| 4 | Fotel PL | | zabrudzenie | |

Fotel prz. lew. - Inne 1

| Poz. | Nazwa części | Nr katalogowy | Opis uszkodzeń | Czas [rbg] |
|---|---|---|---|---|
| 1 | Czyszczenie tapicerki | | | |

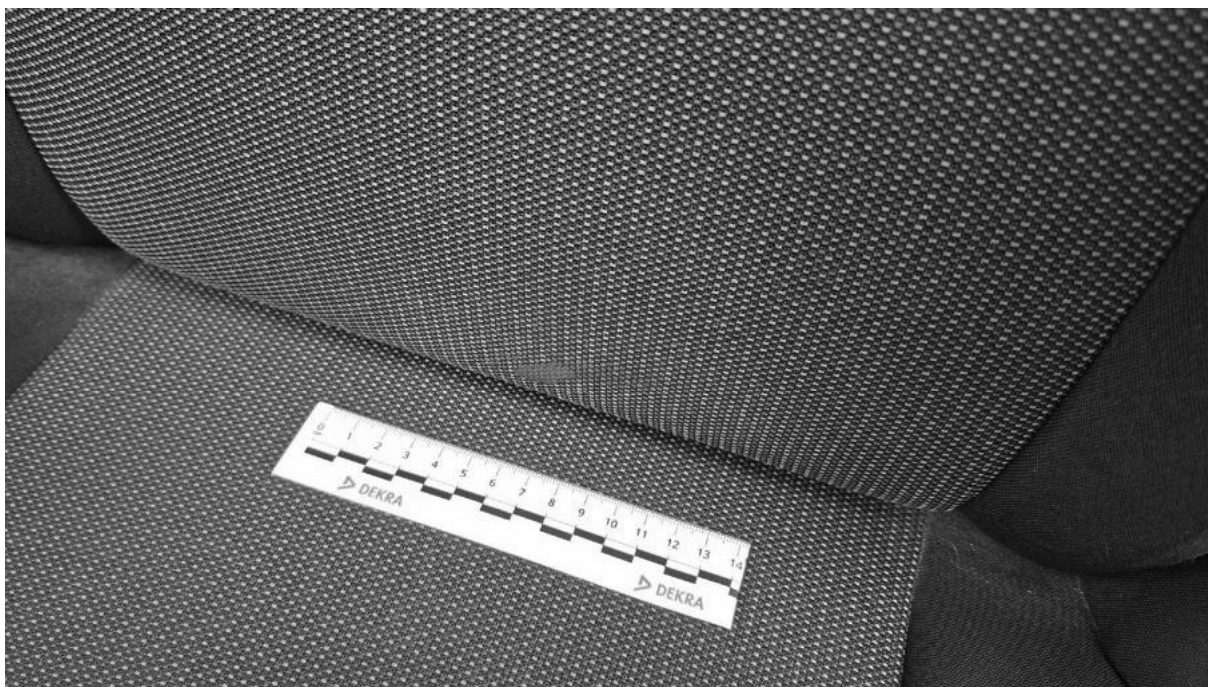
**Fot. 62**

Fotel prz. lew. - Inne 2

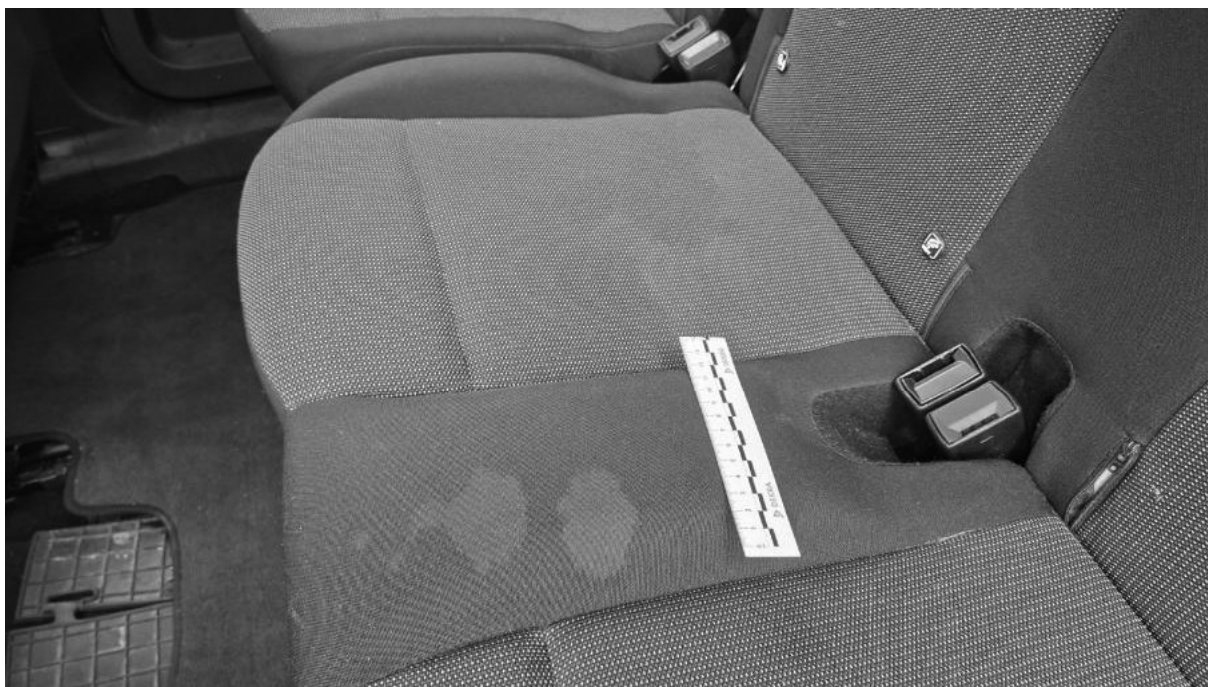
**Fot. 64**

| Poz. | Nazwa części | Nr katalogowy | Opis uszkodzenia | Czas [rbg] |
|---|---|---|---|---|
| 3 | Kanapa | | zabrudzenie | |

Kanapa tyl. - Inne 1

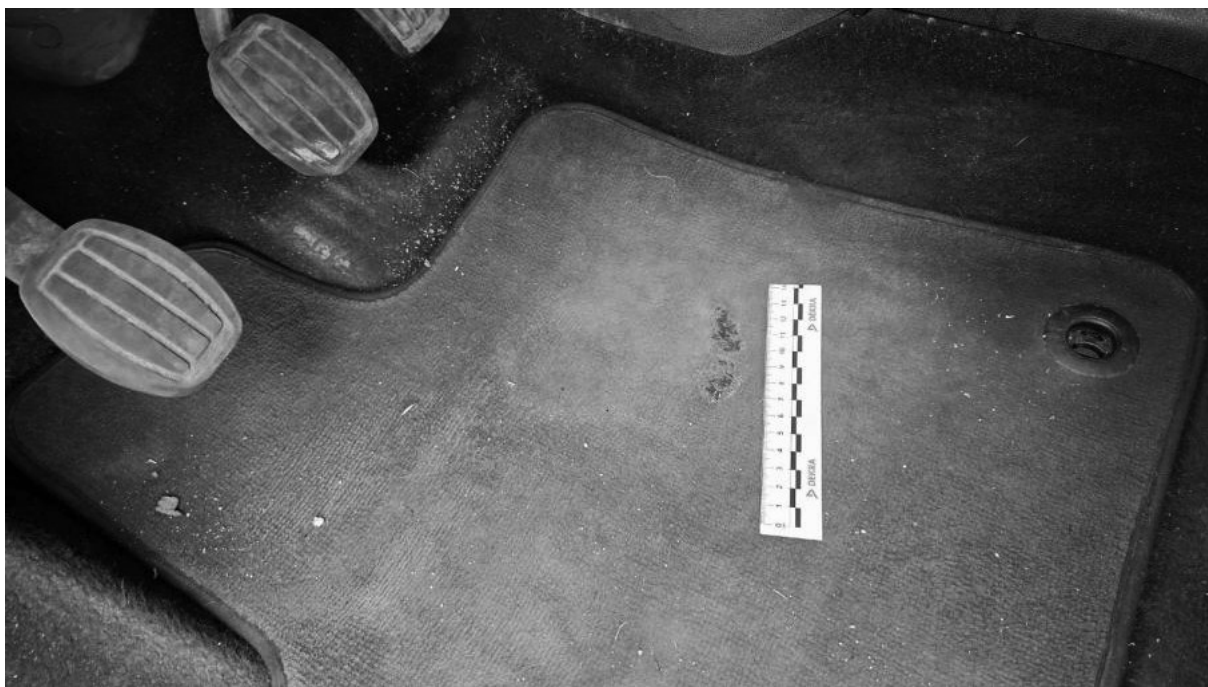
**Fot. 66**

Dywanik prze L - Pęknięcie/rozerwanie 1

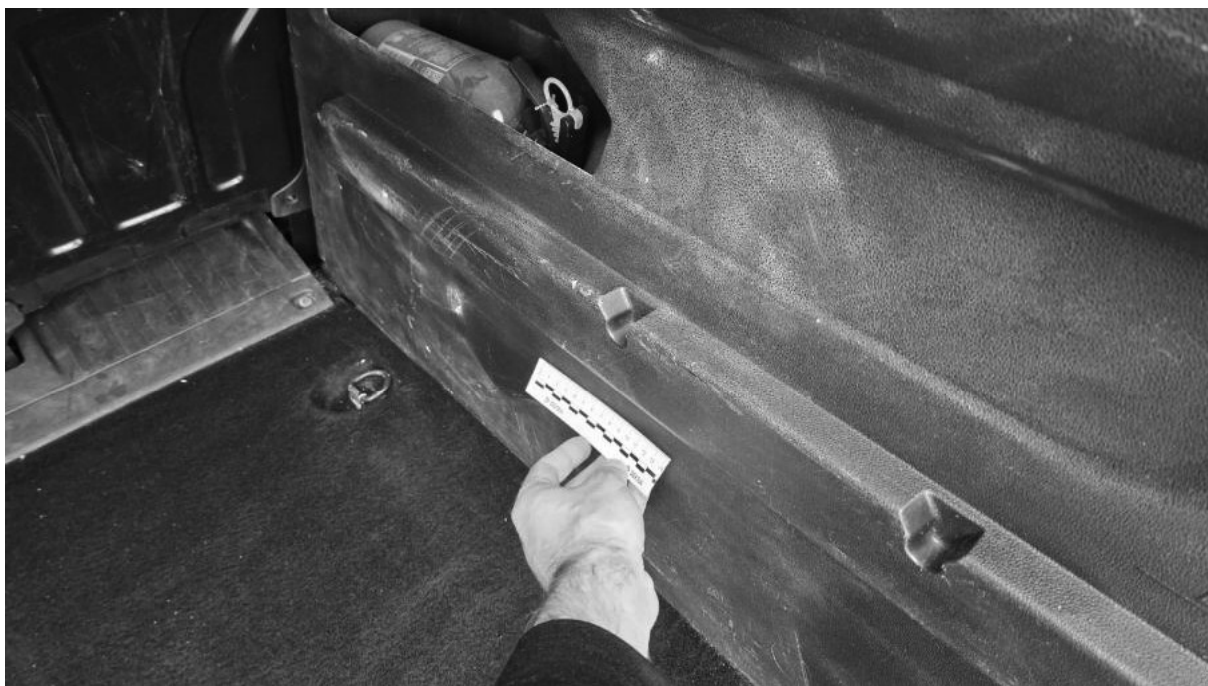
**Fot. 67**

Wykładzina przestrzeni bagażowej - Rysa/odprysk 1

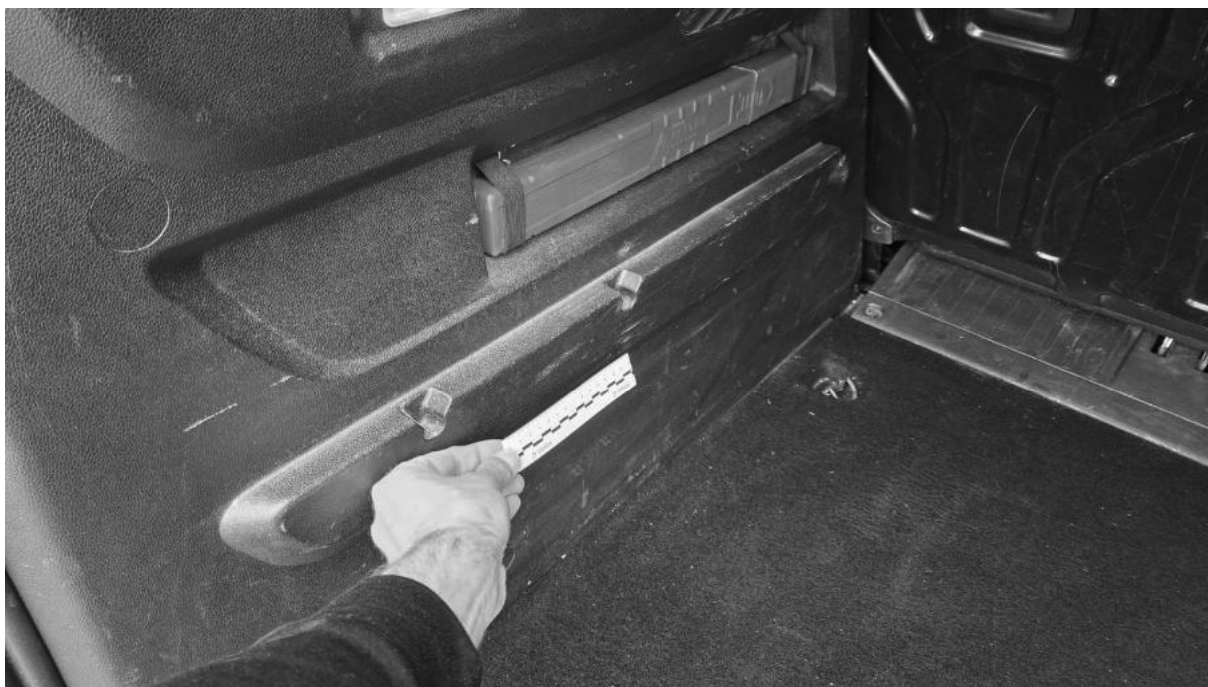
**Fot. 68**

Wykładzina przestrzeni bagażowej - Rysa/odprysk 2

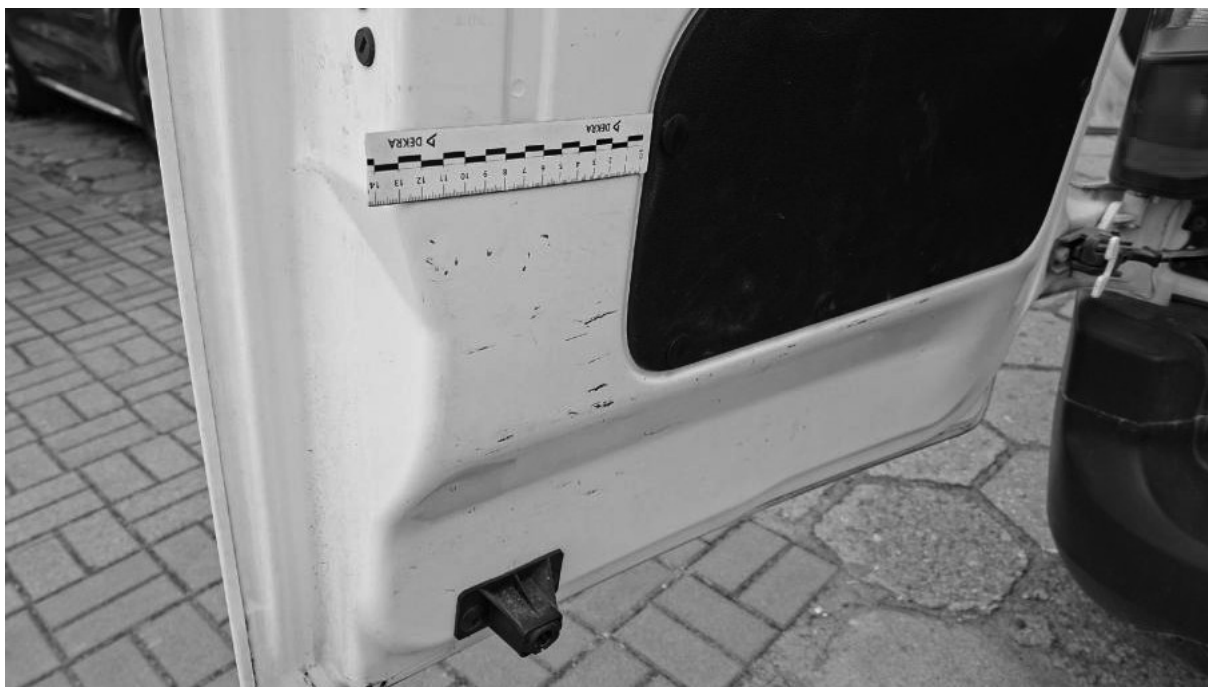
**Fot. 70**

Drzwi tyłu lewe - Rysa/odprysk 2
