Nr zlecenia DEKRA: PKOM(DZS)/GDA/30695/26/04/08  
 Nr zlecenia/szkody:  
 Data zlecenia: 08-04-2026

## Ocena stanu technicznego pojazdu

| Eurotax-Kod EC | Marka, model, typ pojazdu<br><b>TOYOTA, Proace City Verso, L1 Combi</b> | | | | Rodzaj nadwozia<br><b>KOM</b> |
| Nr rej. pojazdu<br><b>WD3677S</b> | Nr nadwozia (VIN)<br><b>YARECYHT2GJ976570</b> | | Data 1-rej./rok prod.<br><b>17-01-2022/2021</b> | Następne bad. tech.<br><b>09-01-2027</b> | Lakier<br><b>biały/2-warstwowy uni</b> |

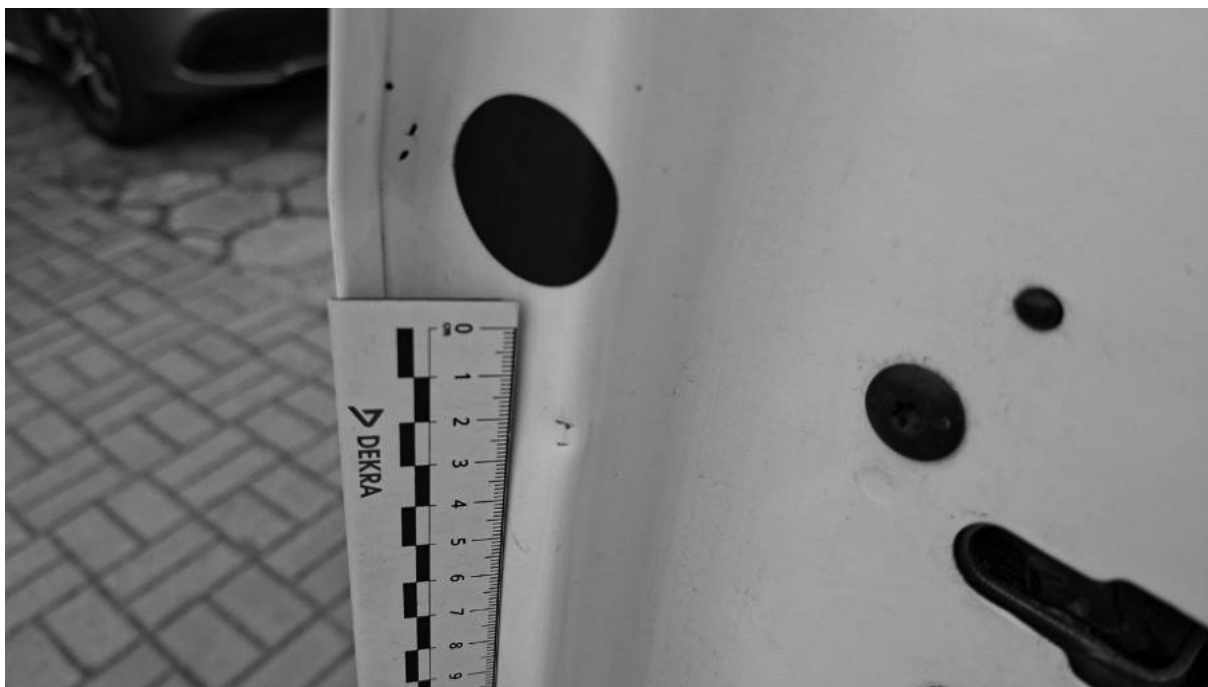
**Fot. 72**

Drzwi tyłu lewe - Wgniecenie/odkształcenie 2

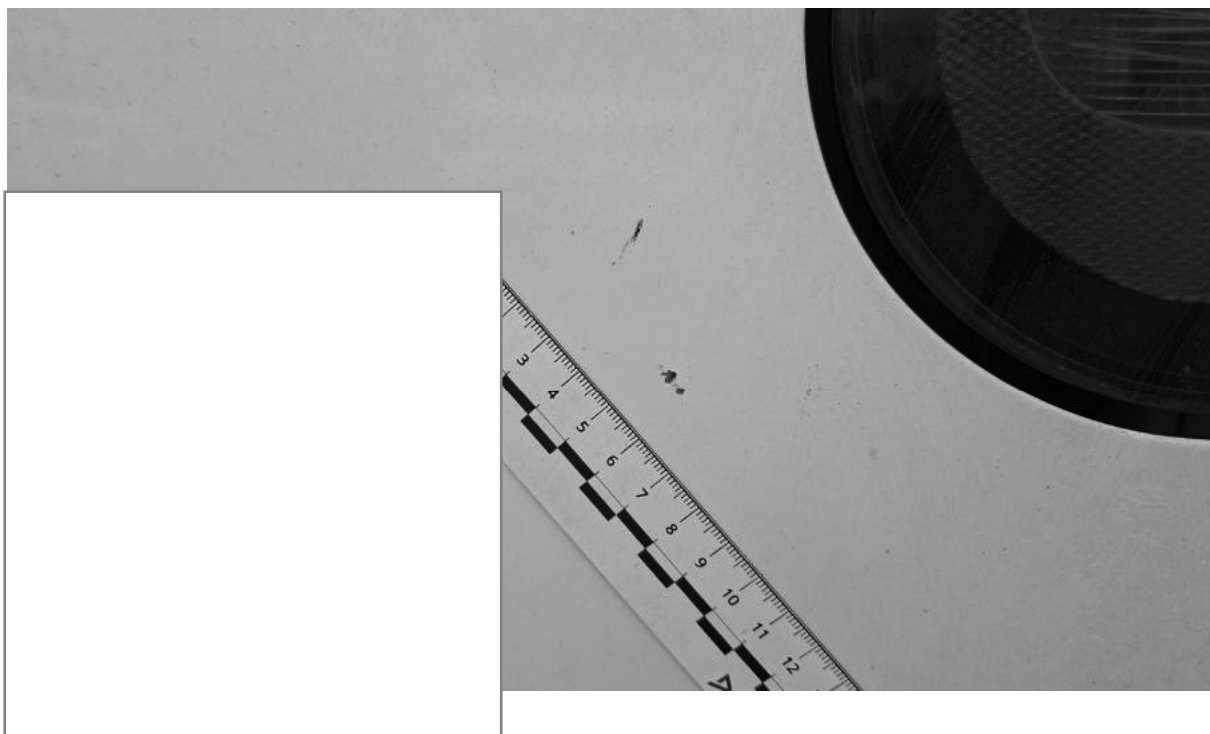
**Fot. 73**

| Poz. | Nazwa części | Nr katalogowy | Opis uszkodzenia | Czas [rbg] |
|---|---|---|---|---|
| 4 | Drzwi T P | | zarysowanie | |

Drzwi tyłu prawe - Rysa/odprysk 1

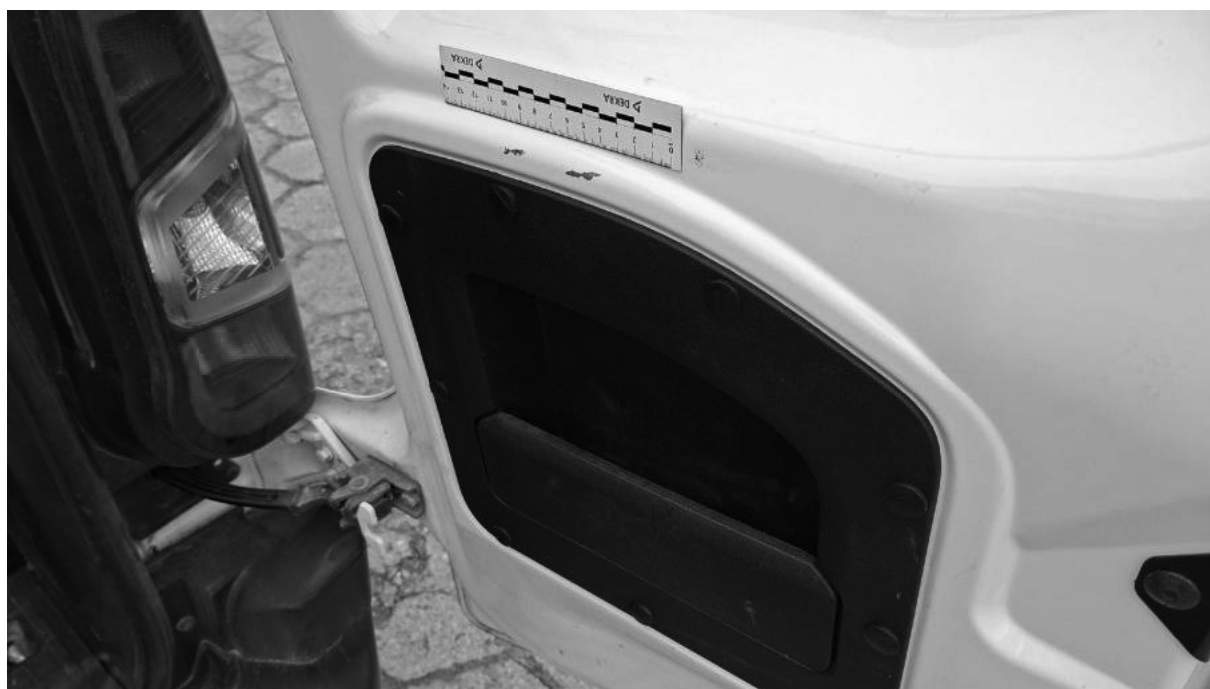
**Fot. 74**

Drzwi tyłu prawe - Rysa/odprysk 2

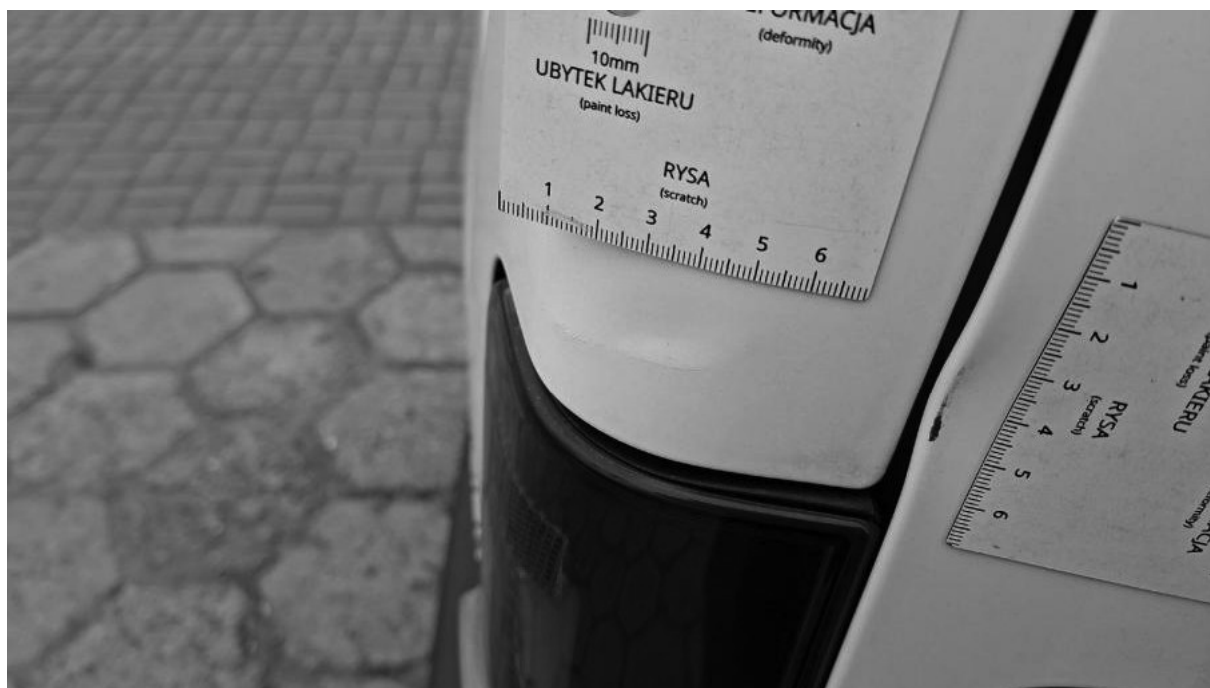
**Fot. 75**

Drzwi tyłu prawe - Wgniecenie/odkształcenie 1

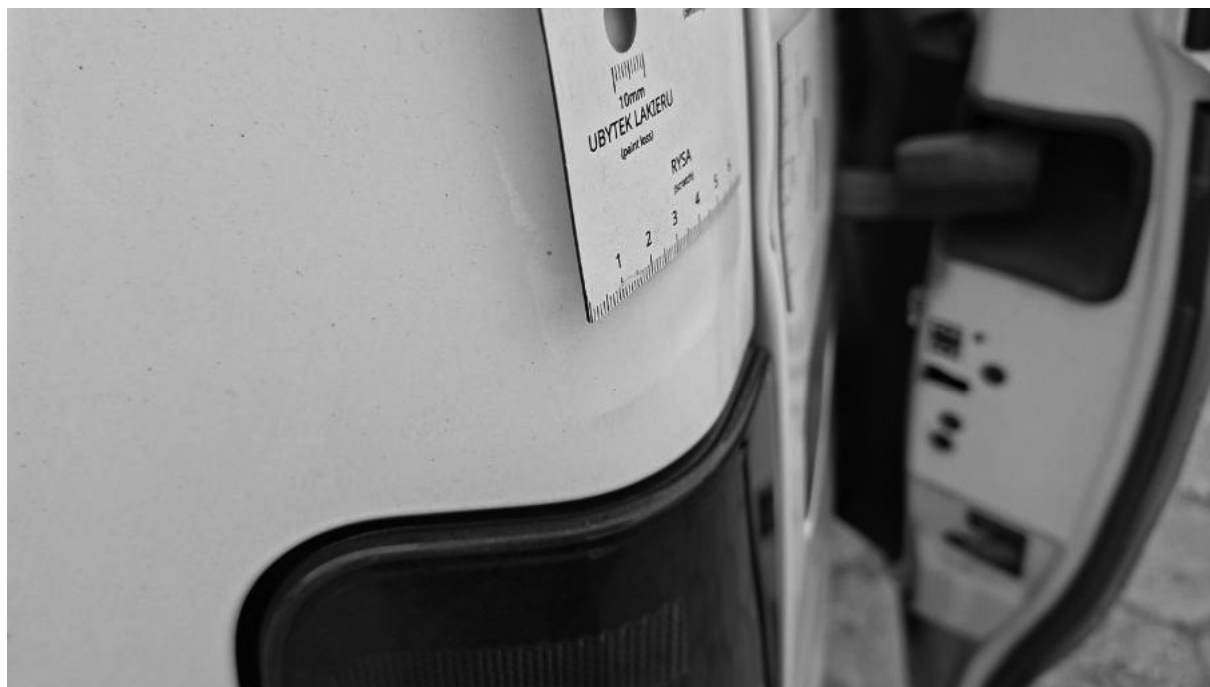
**Fot. 76**

Drzwi tyłu prawe - Wgniecenie/odkształcenie 2

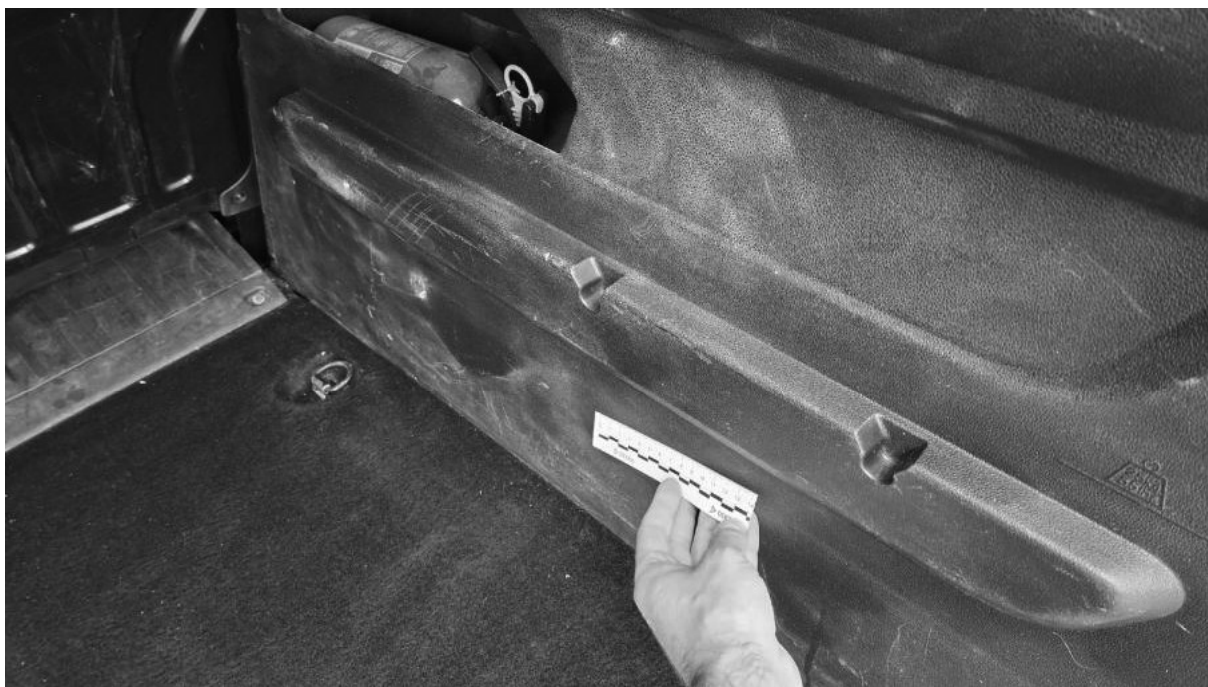
**Fot. 78**

Ściana prawa - Rysa/odprysk 1
