Nr zlecenia: 86/24/09/2026/CarArena STANDARD

## Wycena wartości

Zadanie: Określenie wartości rynkowej pojazdu

| DANE IDENTYFIKACYJNE POJAZDU | | Dane: [D] X-2026 | |
|---|---|---|---|
| Model pojazdu: | L 200 DID MR`14 E5 2.9t | Nr Info-Ekspert: | 023-01256 |

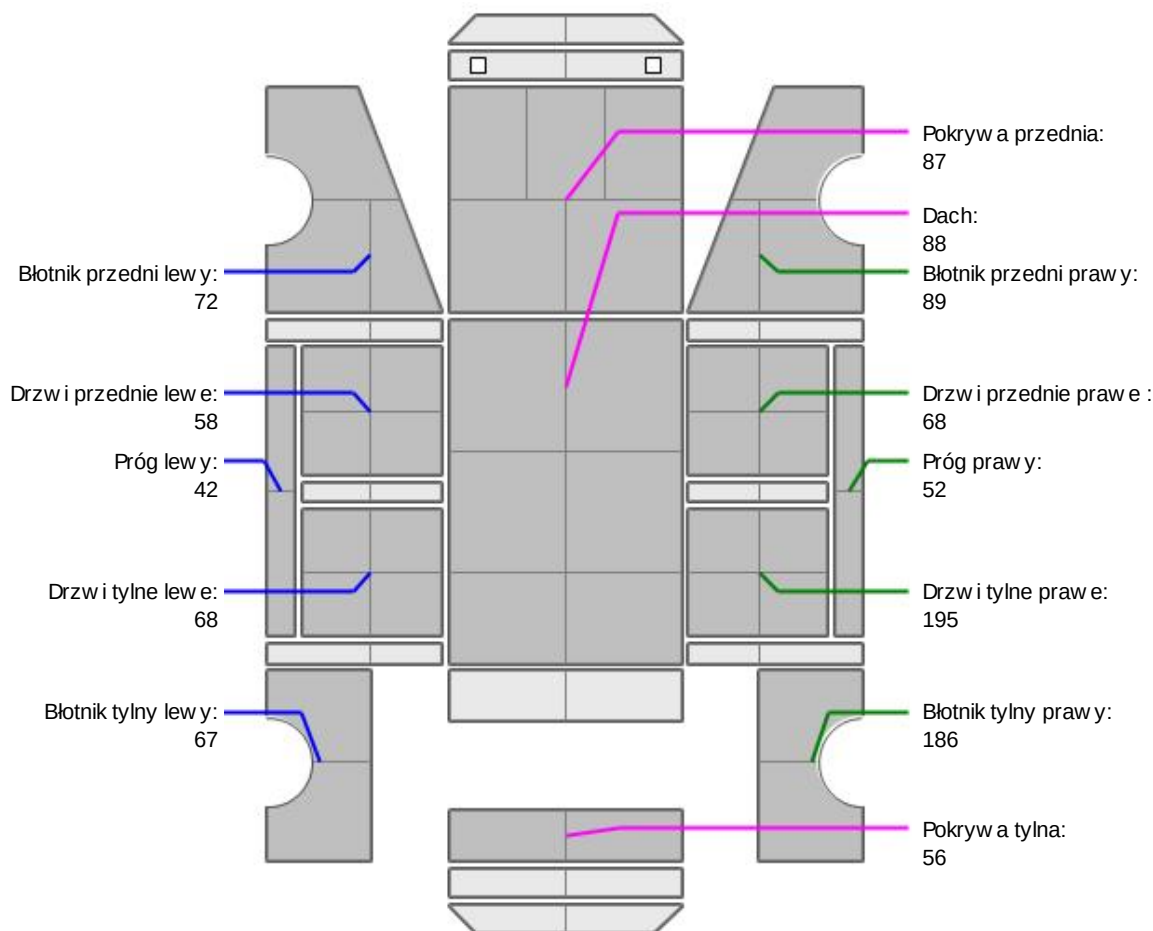
## NADWOZIE – Opis powłoki lakierowej

| L.p. | Nazwa elementu | L / P | Grubość powłoki [µm] | Opis |
|---|---|---|---|---|
| 11 | Drzwi tylne | P | 195 | |
| 12 | Błotnik tylny | P | 186 | |
