## Raport z oględzin pojazdu

| Numer raportu | 220321/9/26-11401 | Data raportu | 07-09-2026 |

| Marka, model | OPEL Movano Heavy CDTI Eu... |
| Numer rejestracyjny | CB967RT |

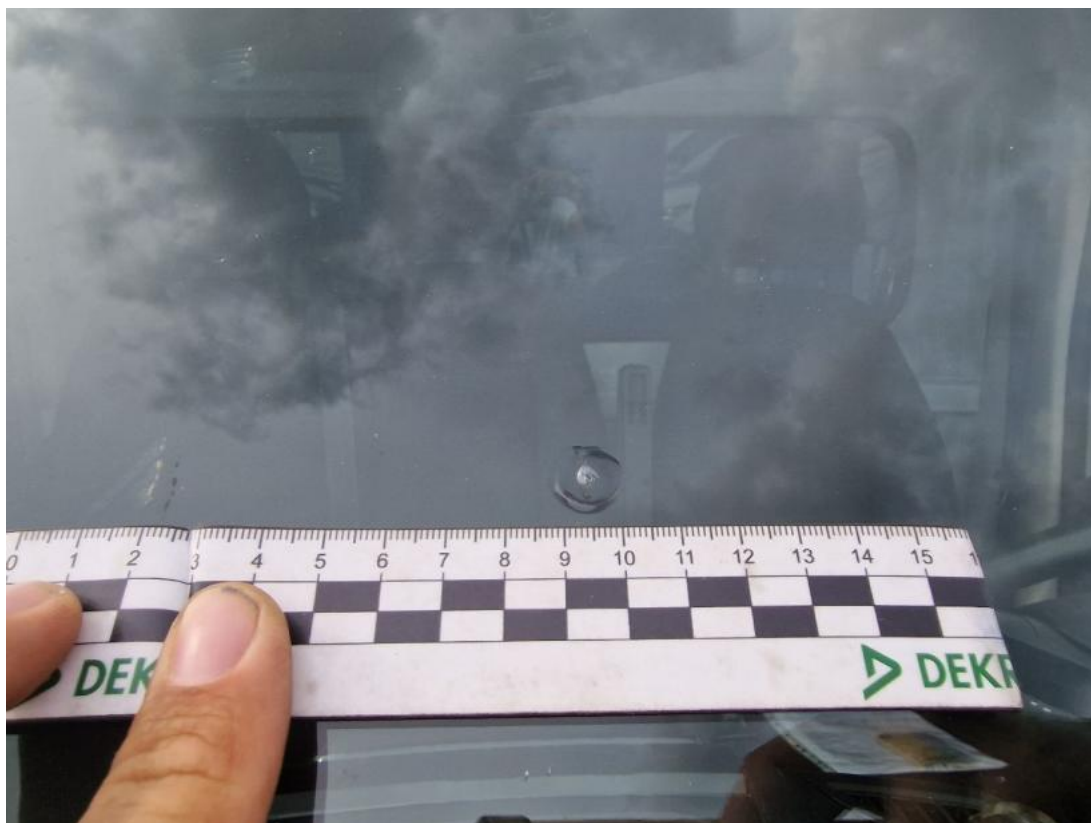
| Poz. | Nazwa pozycji | Opis uszkodzeń | Kwalifik. | Naprawa [rbg] |
|---|---|---|---|---|
| 2 | Szyba przednia barwiona | pęknięcie | WY | 3.3 |

Szyba czołowa - Rysa/odprysk 1

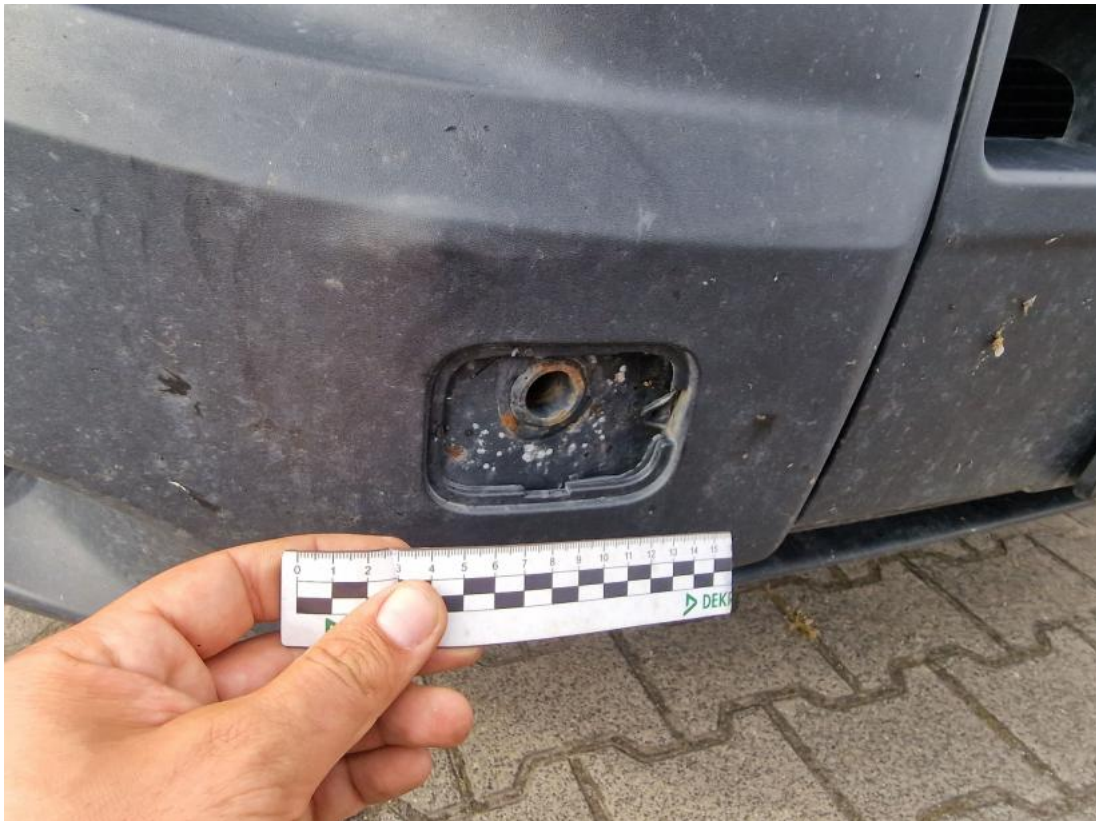
**Fot. 41**

| Poz. | Nazwa pozycji | Opis uszkodzeń | Kwalifik. | Naprawa [rbg] |
|---|---|---|---|---|
| 1 | Zaślepka haka holowniczego R | brak | WY | 0.1 |

Zaślepka prz haka hol. - Inne 1

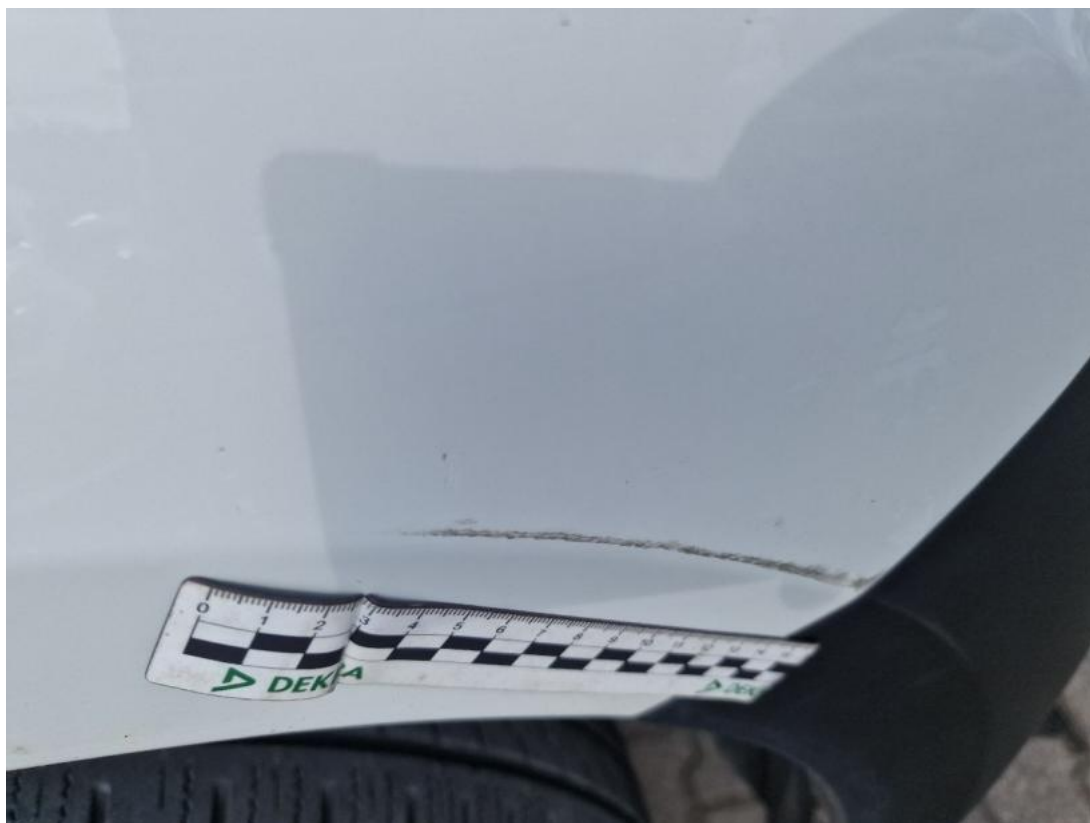
**Fot. 43**

| Poz. | Nazwa pozycji | Opis uszkodzeń | Kwalifik. | Naprawa [rbg] |
|---|---|---|---|---|
| 6 | Błotnik przedni R | rysa/odprysk | NA | 0.5 |

Błotnik przedni P - Rysa/odprysk 1

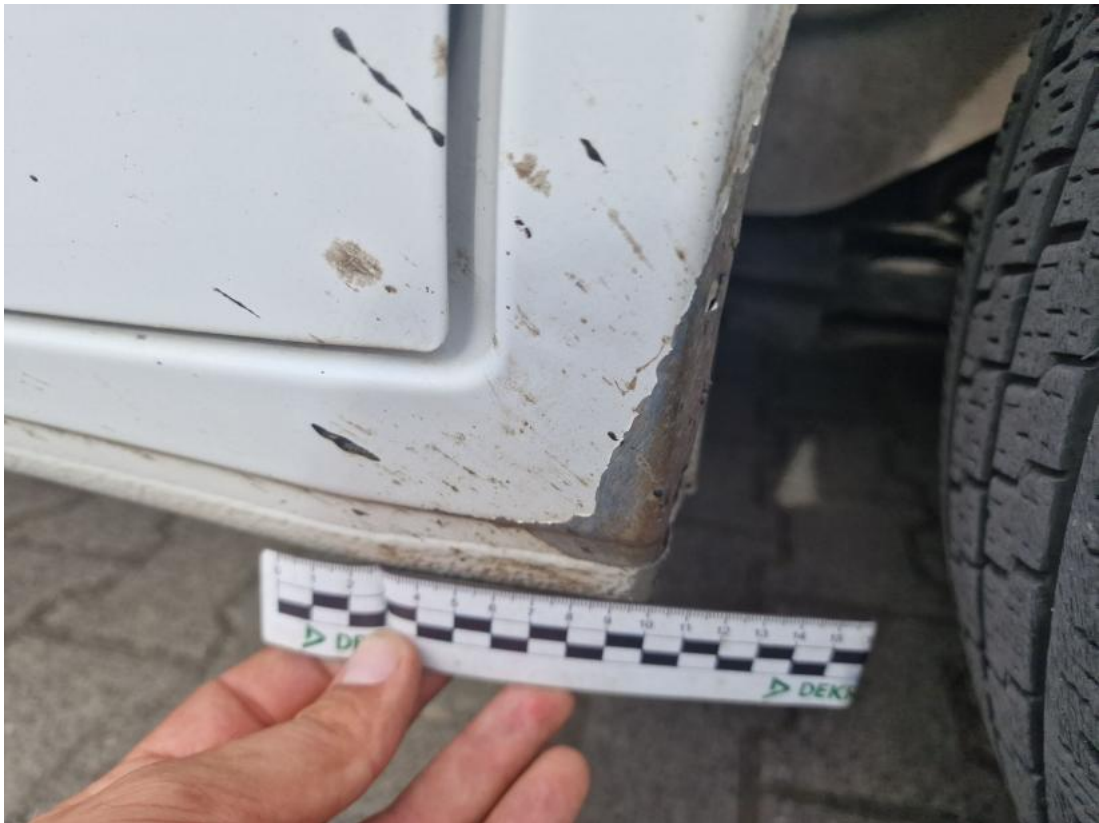
**Fot. 45**

Próg P - Inne 1

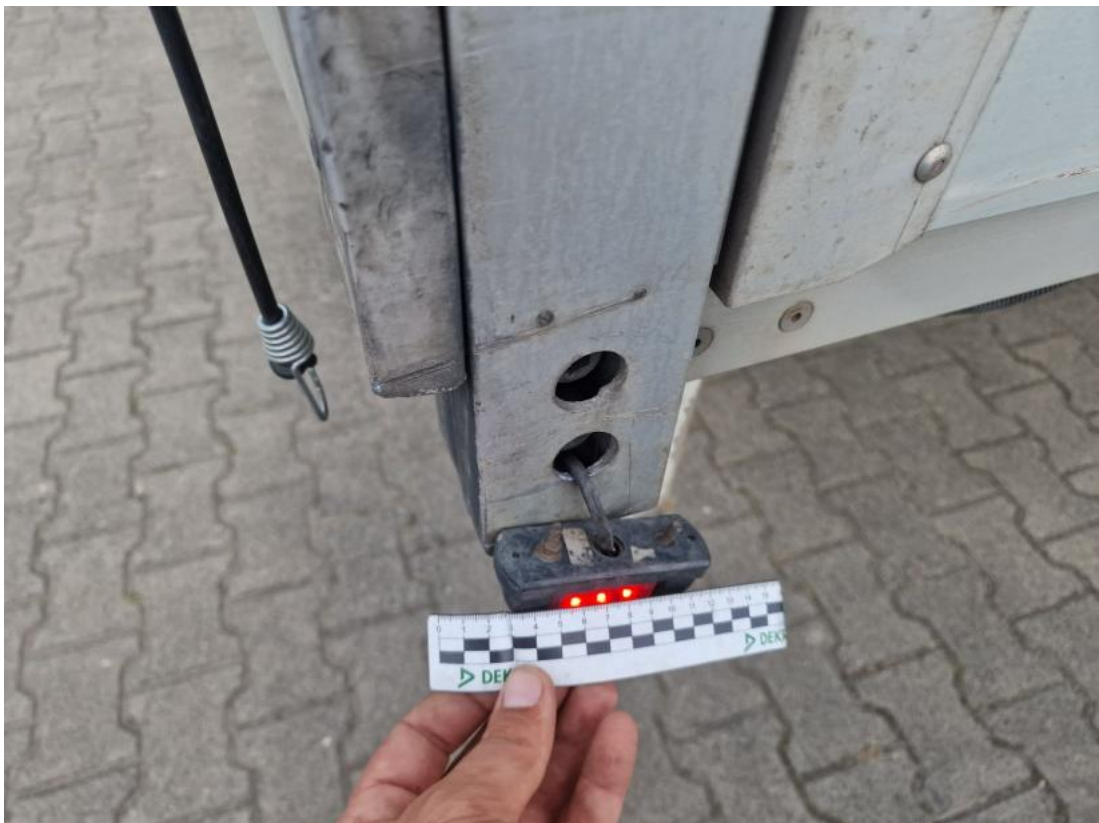
**Fot. 46**

Lampa zespolona tylna P - Pęknięcie/rozerwanie 1

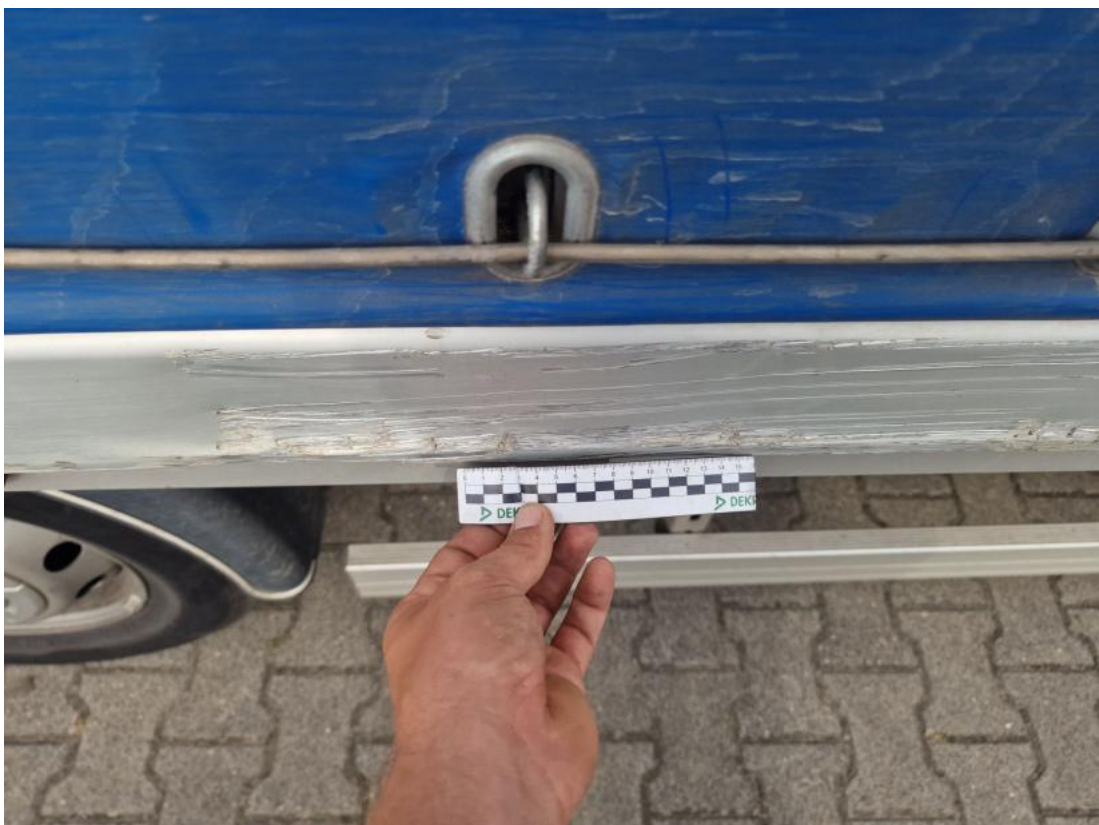
**Fot. 48**

Listwa zderzaka tylnego P - Wgniecenie/odkształcenie 1

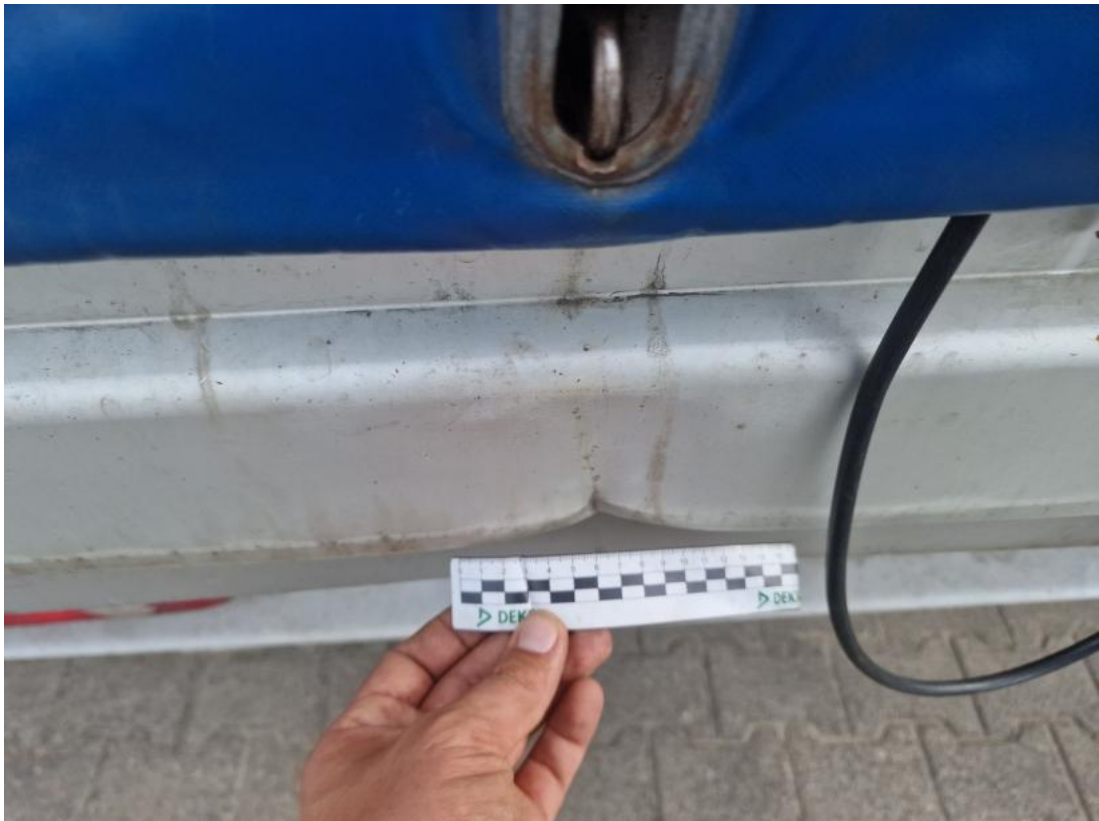
**Fot. 51**

Pas tylny - Wgniecenie/odkształcenie 1

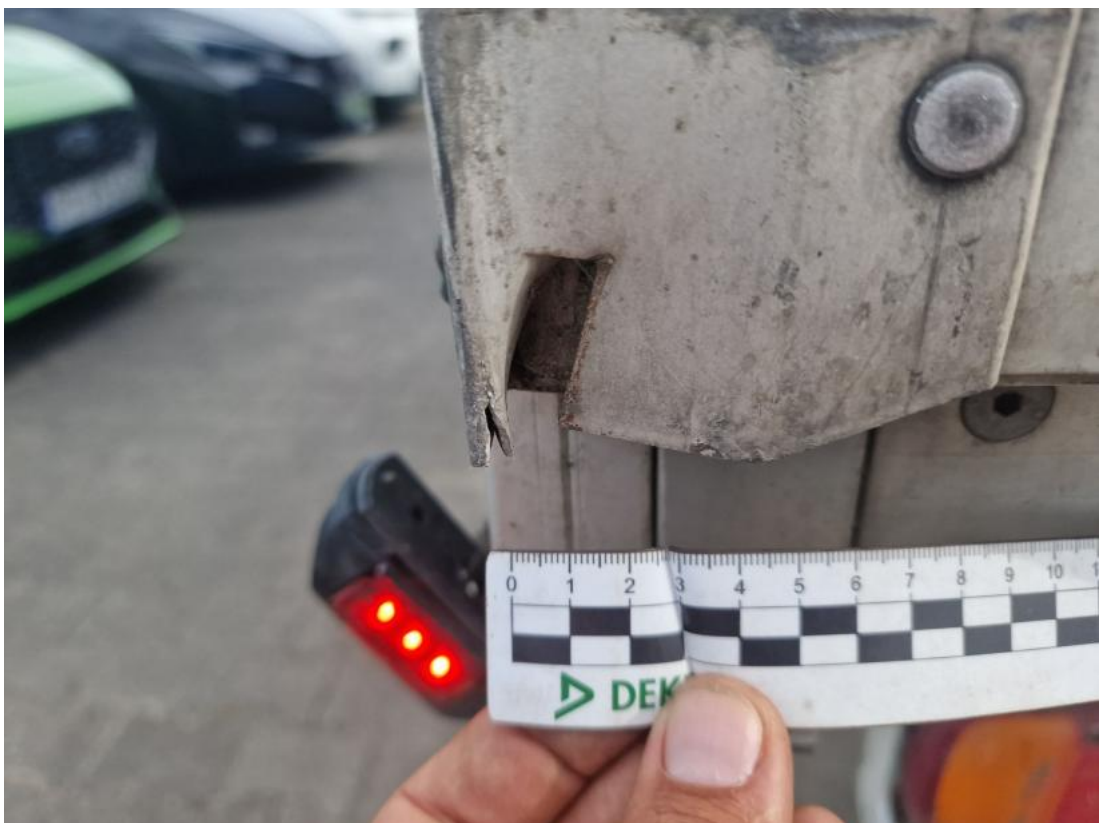
**Fot. 52**

Pas tylny - Pęknięcie/rozerwanie 1

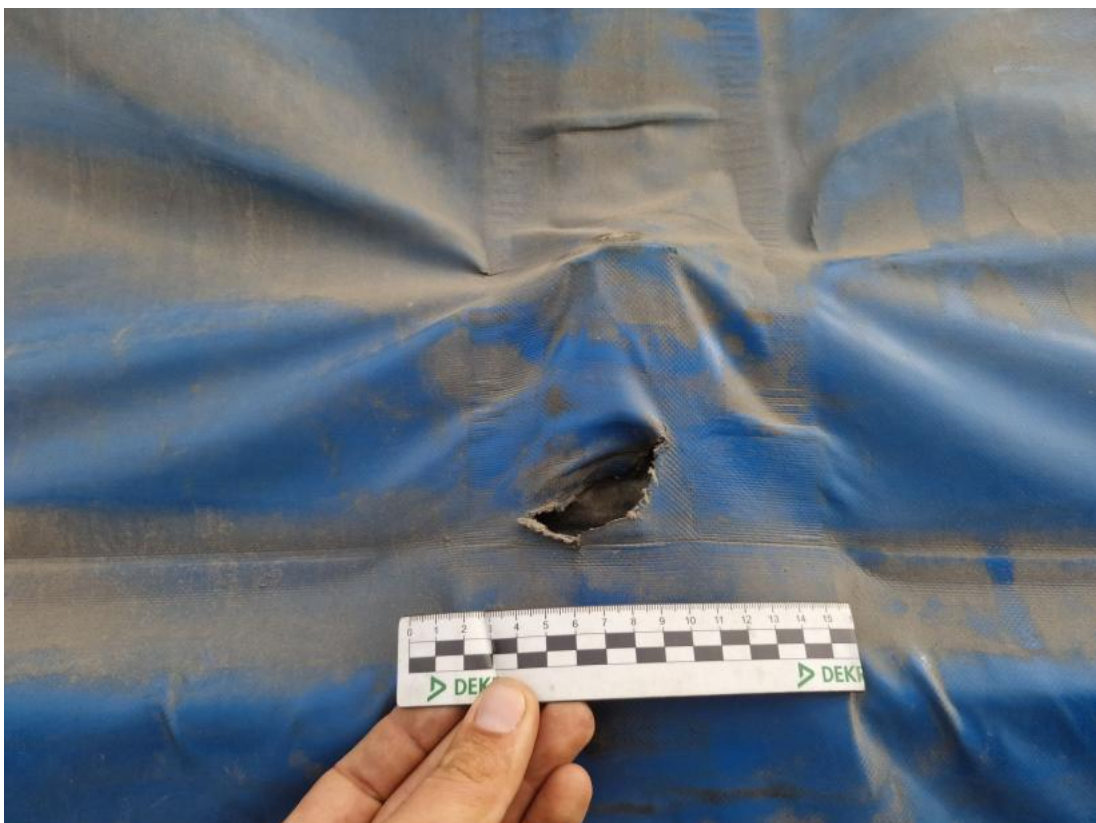
**Fot. 54**

Pokrywy bagażnika - Pęknięcie/rozerwanie 1

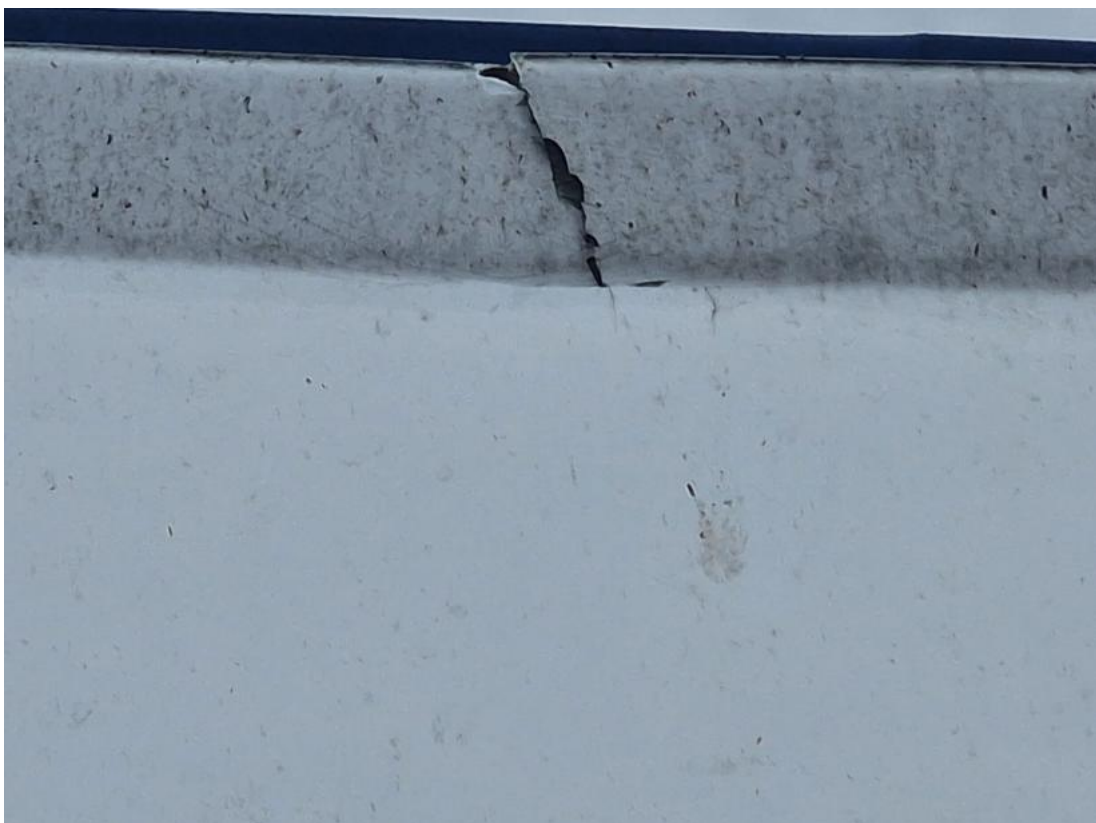
**Fot. 56**

Dach - Pęknięcie/rozerwanie 1

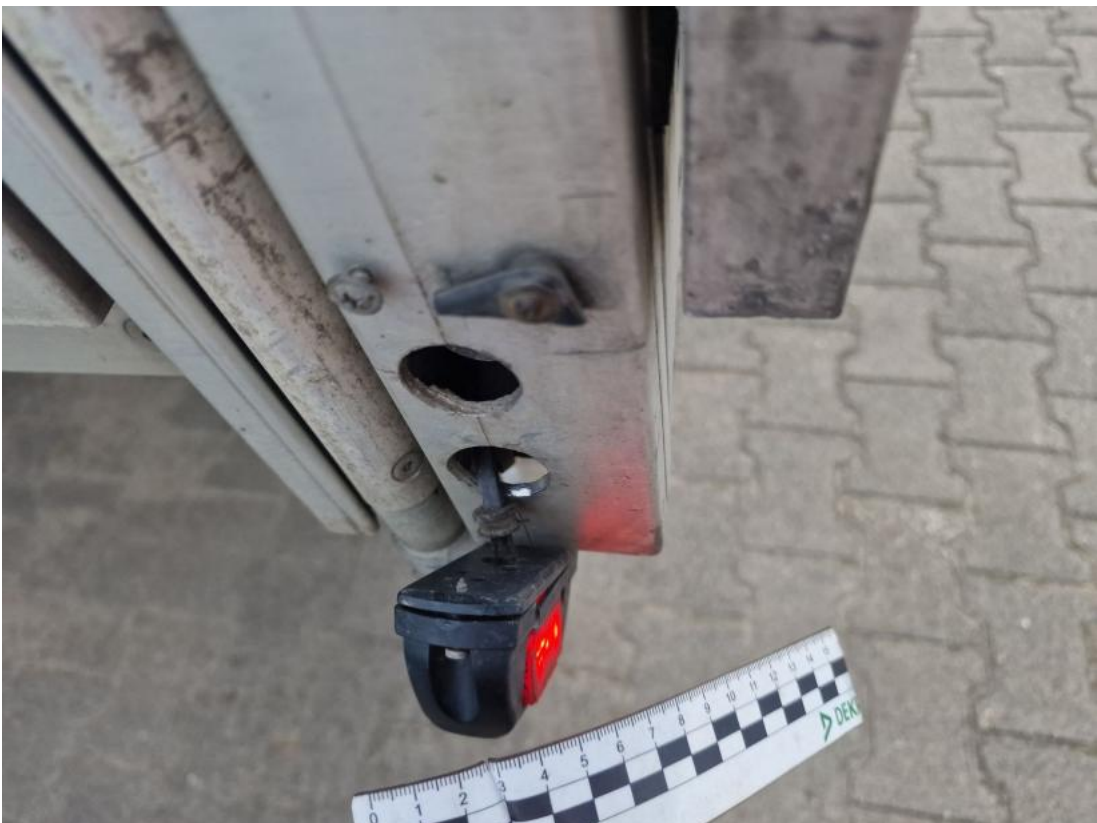
**Fot. 58**

Lampa tylna zew L - Pęknięcie/rozerwanie 1

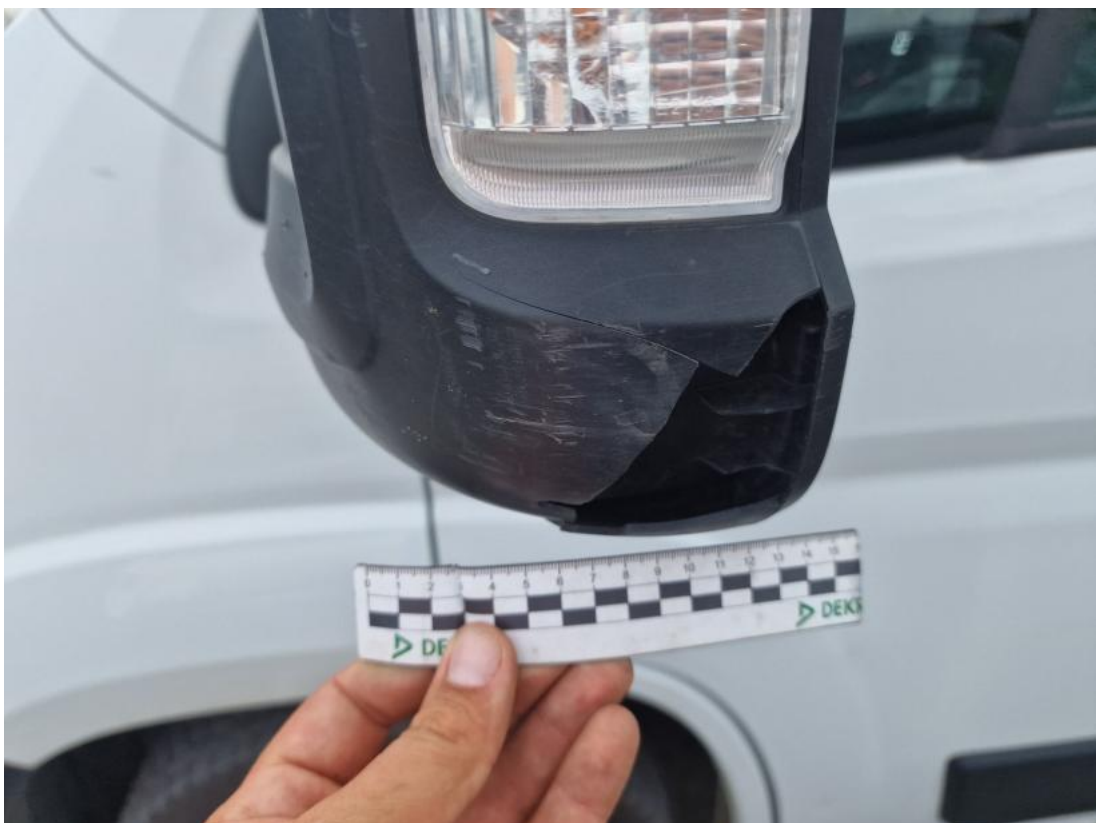
**Fot. 60**

| Poz. | Nazwa pozycji | Opis uszkodzeń | Kwalifik. | Naprawa [rbg] |
|---|---|---|---|---|
| 5 | Lusterko zewn.ustaw.elekt.r./ogrzew. L | połamane | WY | 0.8 |

Lusterko zew L - Pęknięcie/rozerwanie 1

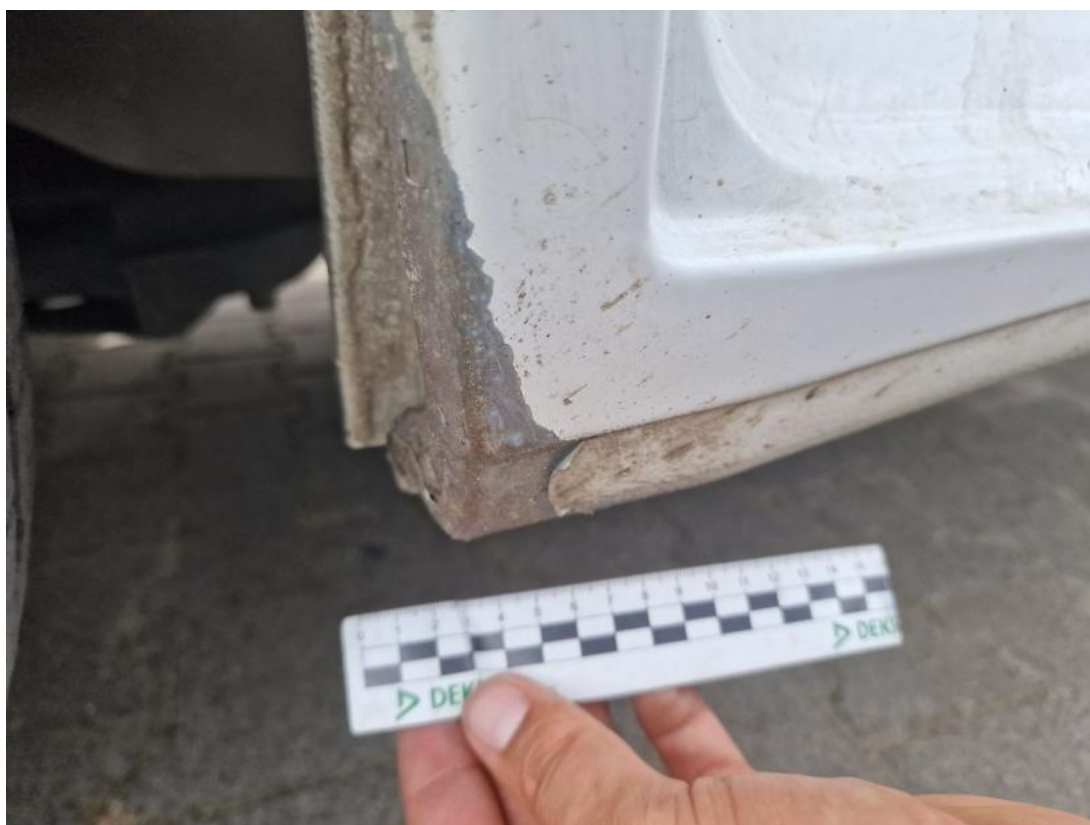
**Fot. 62**

Próg L - Inne 1

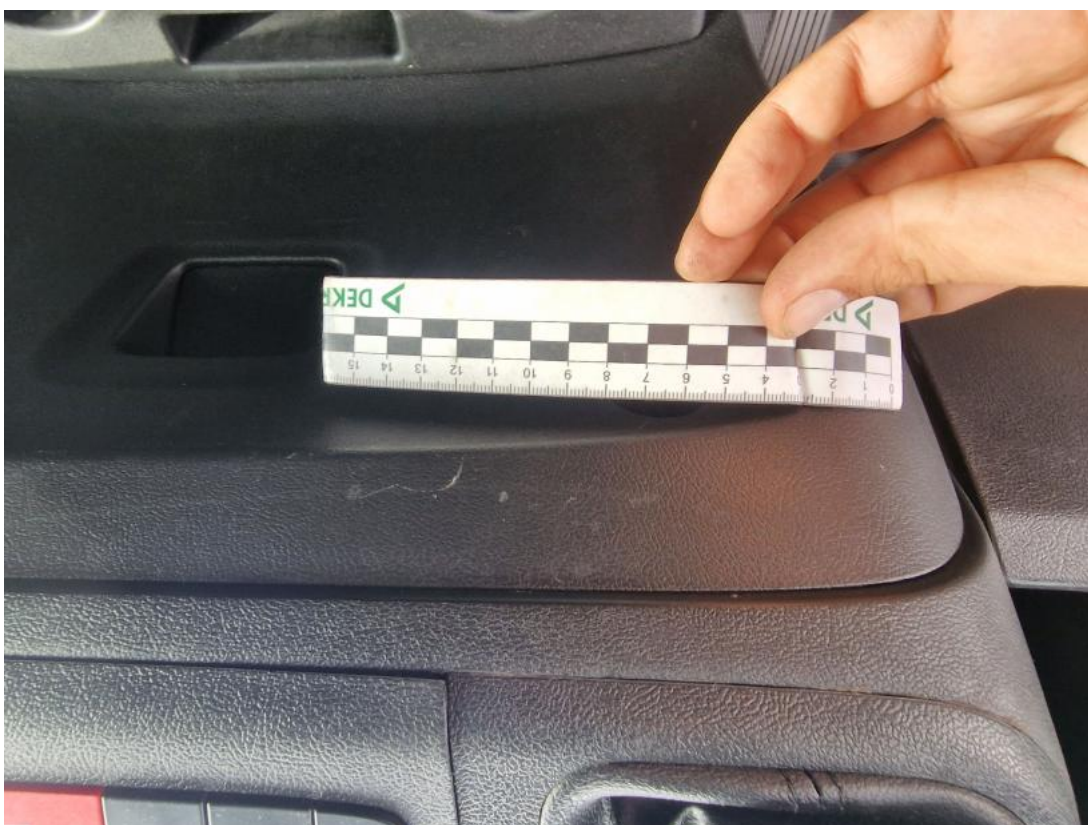
**Fot. 64**

| Poz. | Nazwa pozycji | Opis uszkodzeń | Kwalifik. | Naprawa [rbg] |
|---|---|---|---|---|
| 9 | Deska rozdzielcza | zarysowanie | | |

Konsola środkowa - Rysa/odprysk 1

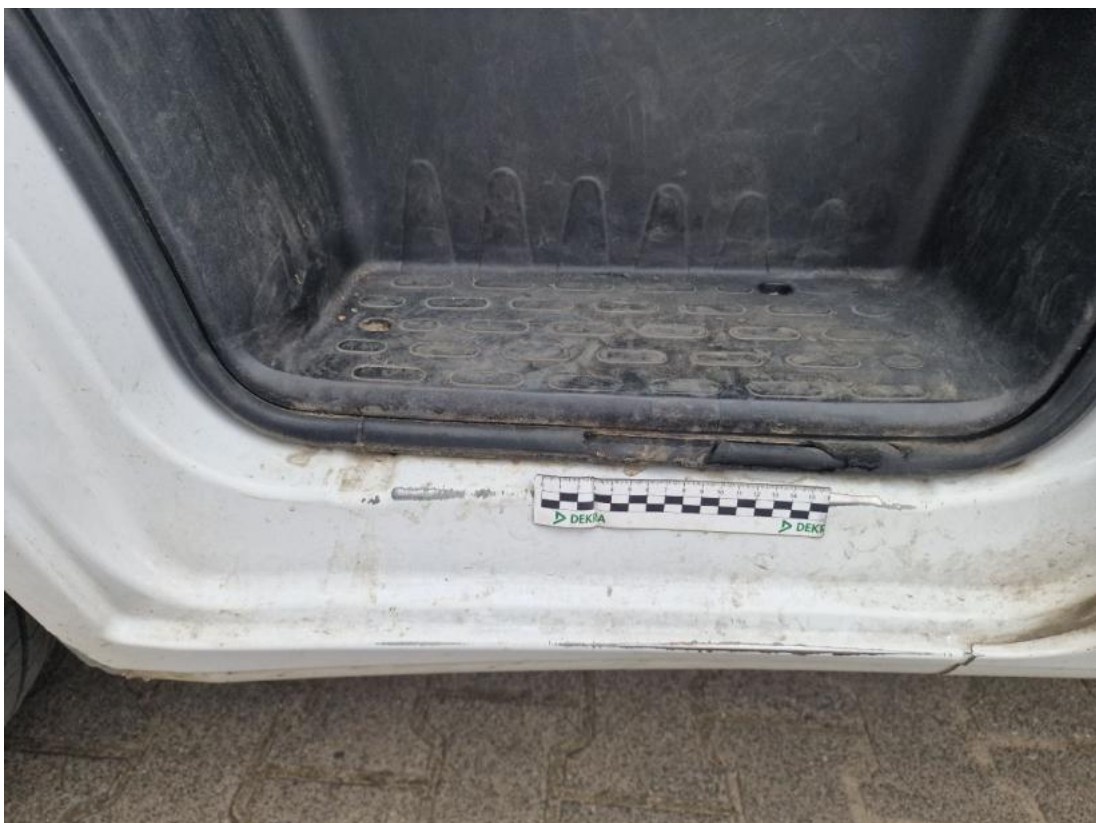
**Fot. 66**

| Poz. | Nazwa pozycji | Opis uszkodzeń | Kwalifik. | Naprawa [rbg] |
|---|---|---|---|---|
| 4 | Uszczelka drzwi przednich L | rozerwanie | WY | 0.5 |

Uszczelka drzwi przednich L - Pęknięcie/rozerwanie 1
