## Raport z oględzin pojazdu

| Numer raportu | 220417/9/26-11401 | Data raportu | 14-09-2026 |

| Marka, model | KIA Ceed Kombi 21- |
| Numer rejestracyjny | CT656AC |

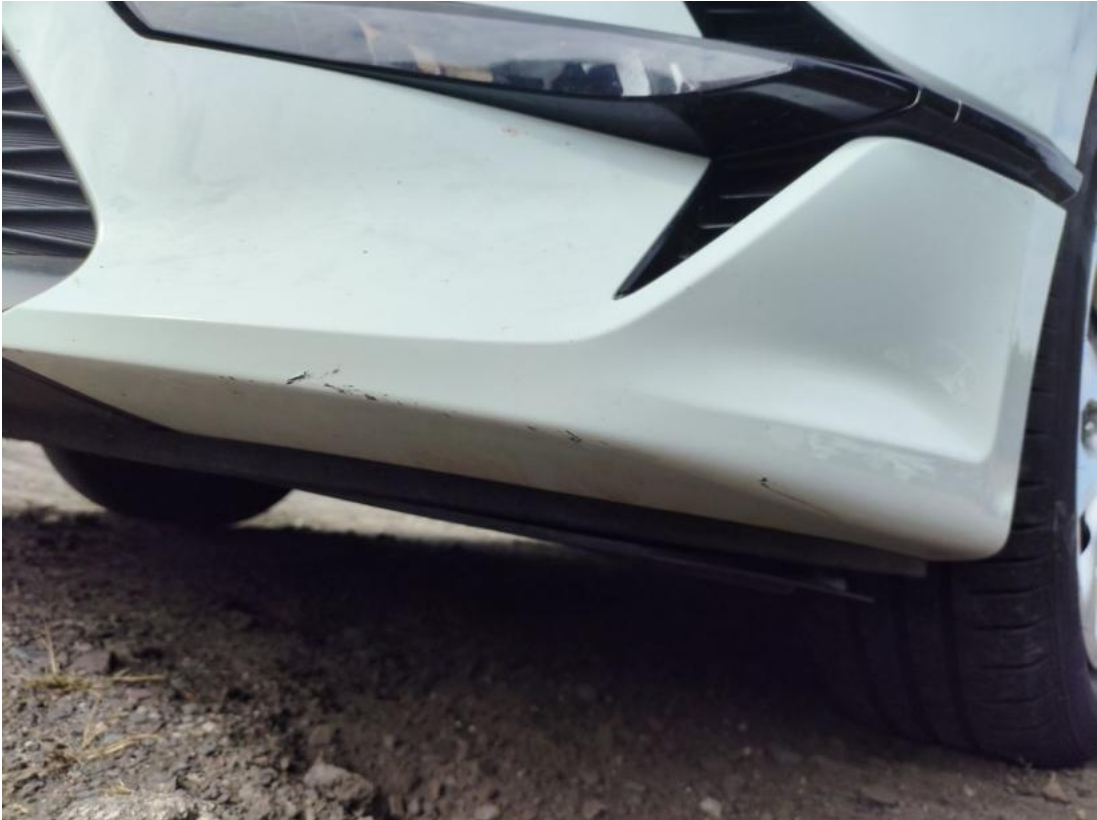
**Fot. 43**

| 5 | Okładzina zderzaka przedniego | rysa/odprysk | | |

Zderzak przedni cz L - Rysa/odprysk 1

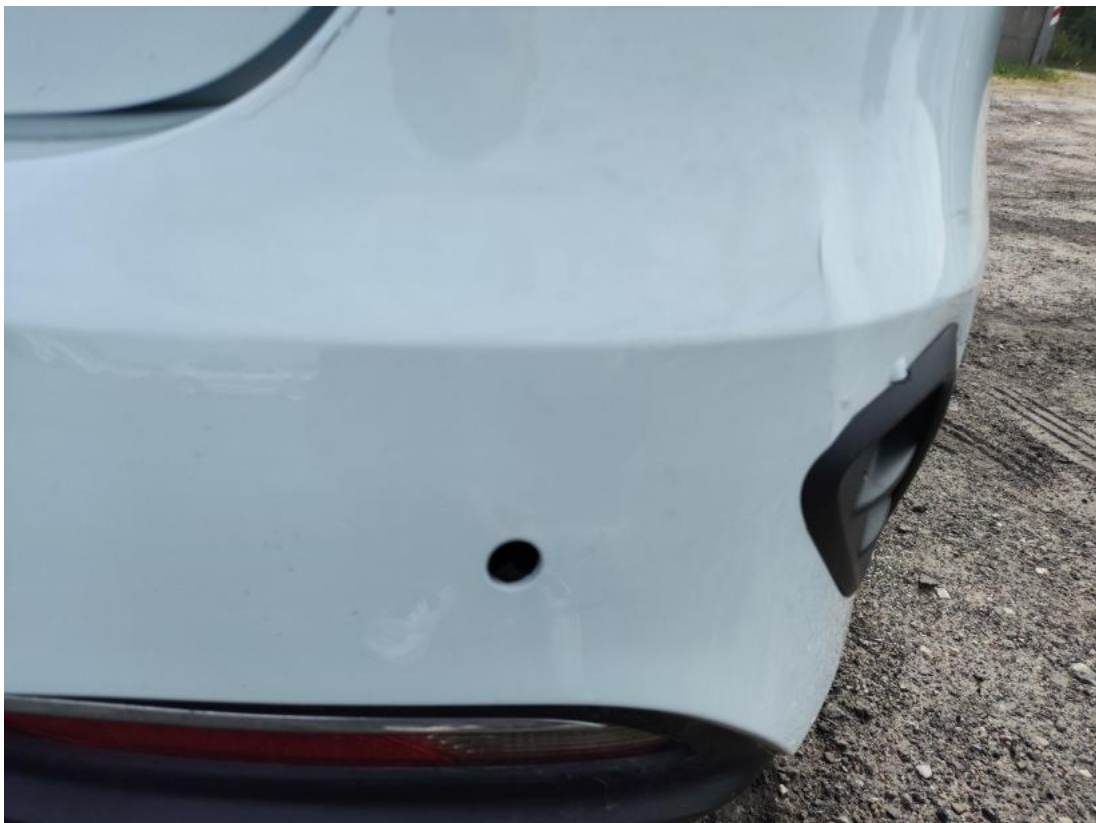
**Fot. 46**

| 3 | Czujnik odstępu tylny R | brak | WY | |

Czujniki parkowania tył - Inne 1

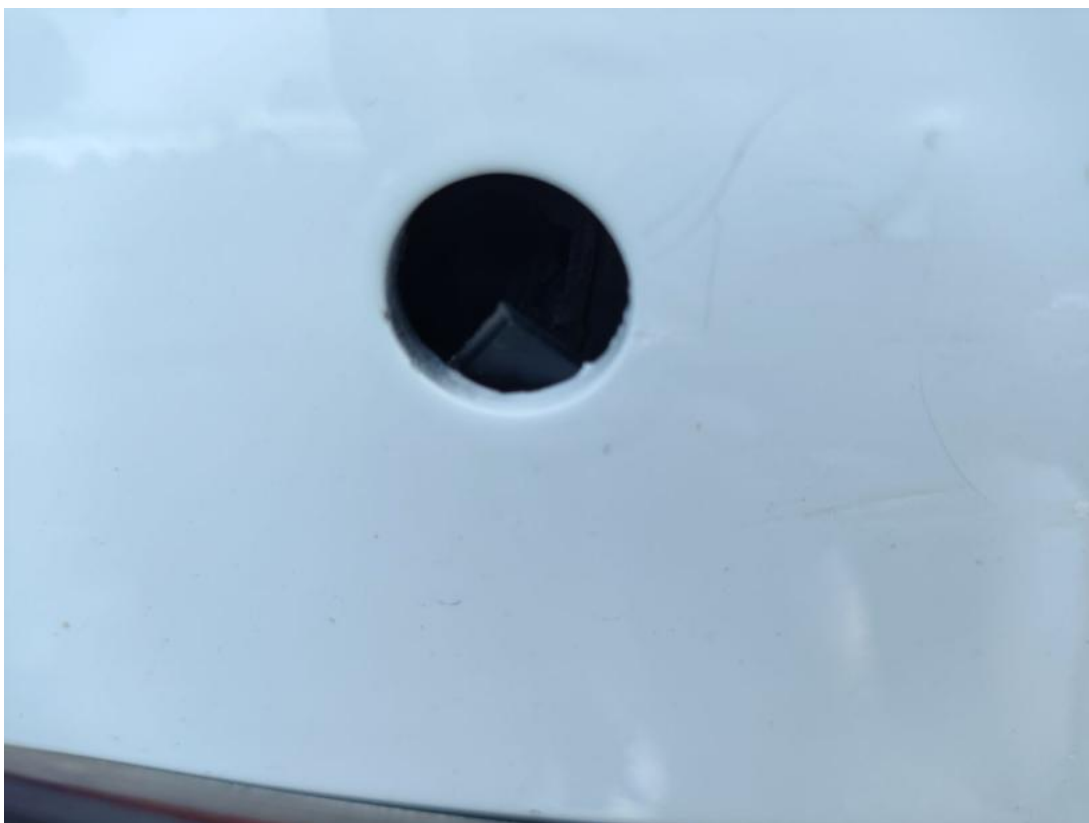
**Fot. 47**

Czujniki parkowania tył - Inne 2

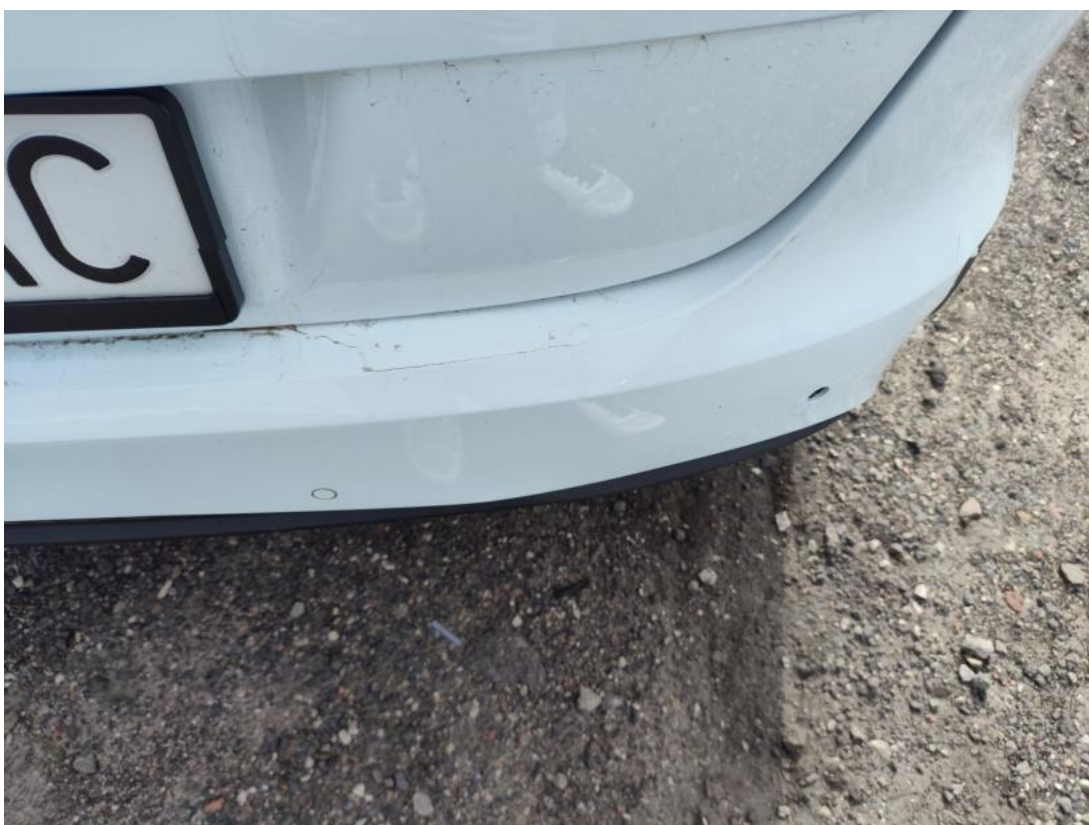
**Fot. 48**

Czujniki parkowania tył() - Inne 3

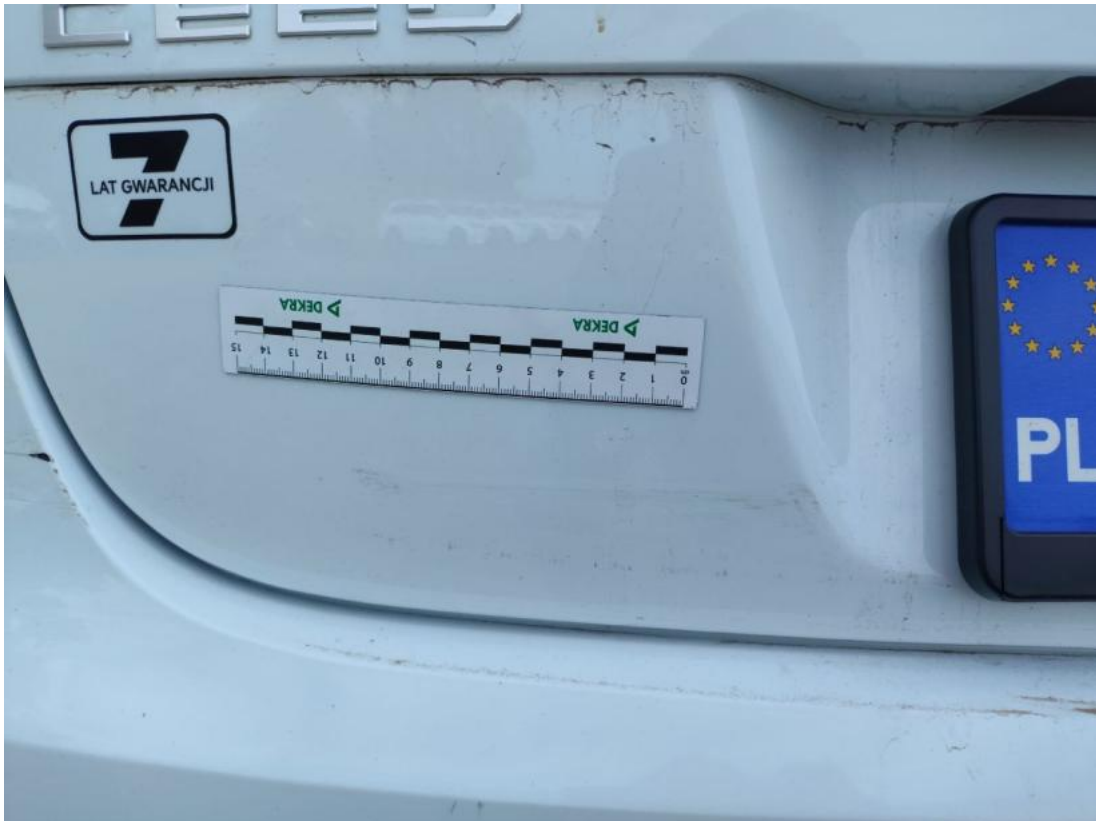
**Fot. 51**

| 4 | Pokrywa tylna | rysa/odprysk | NA | 0.5 |

Pokrywy bagażnika - Rysa/odprysk 1

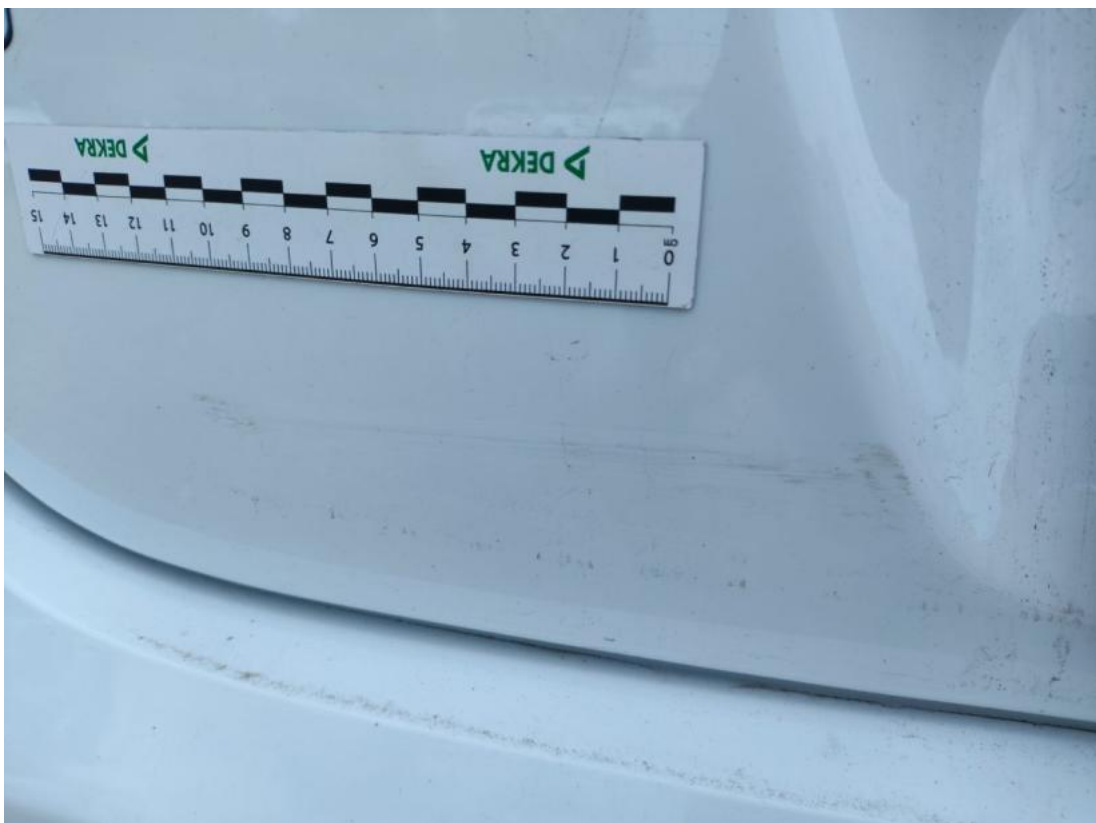
**Fot. 52**

Pokrywy bagażnika - Rysa/odprysk 2

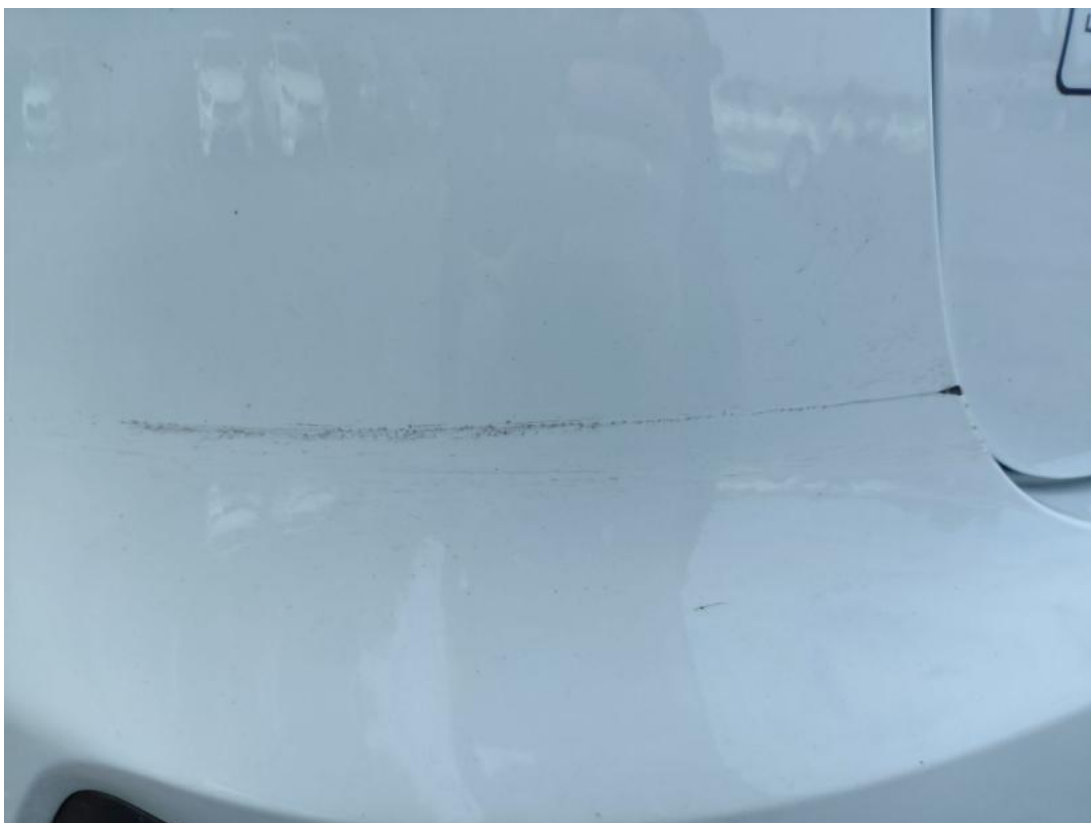
**Fot. 55**

| 2 | Okładzina zderzaka tylnego | rysa/odprysk, wgniecenie/odkształcenie, pęknięcie | WY | 1.1 |

Zderzak tylny cz L - Rysa/odprysk 1

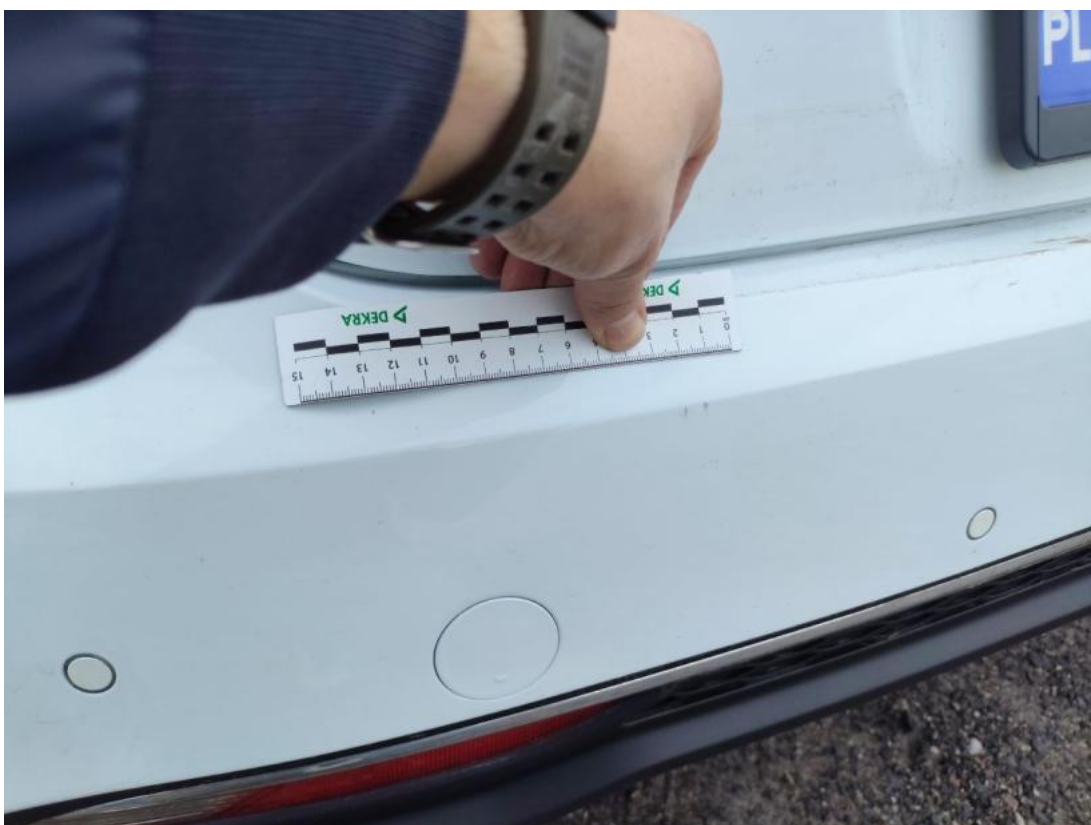
**Fot. 56**

Zderzak tylny cz L - Rysa/odprysk 2

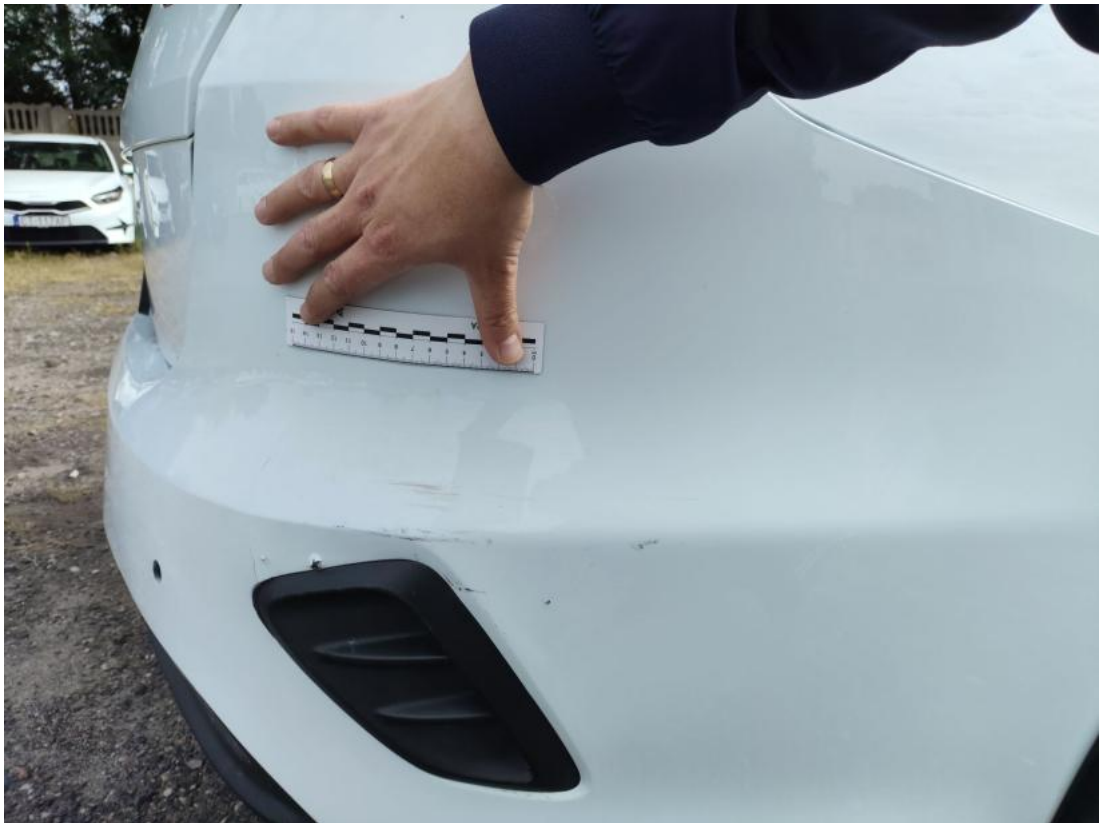
**Fot. 59**

Zderzak tylny cz P - Wgniecenie/odkształcenie 1

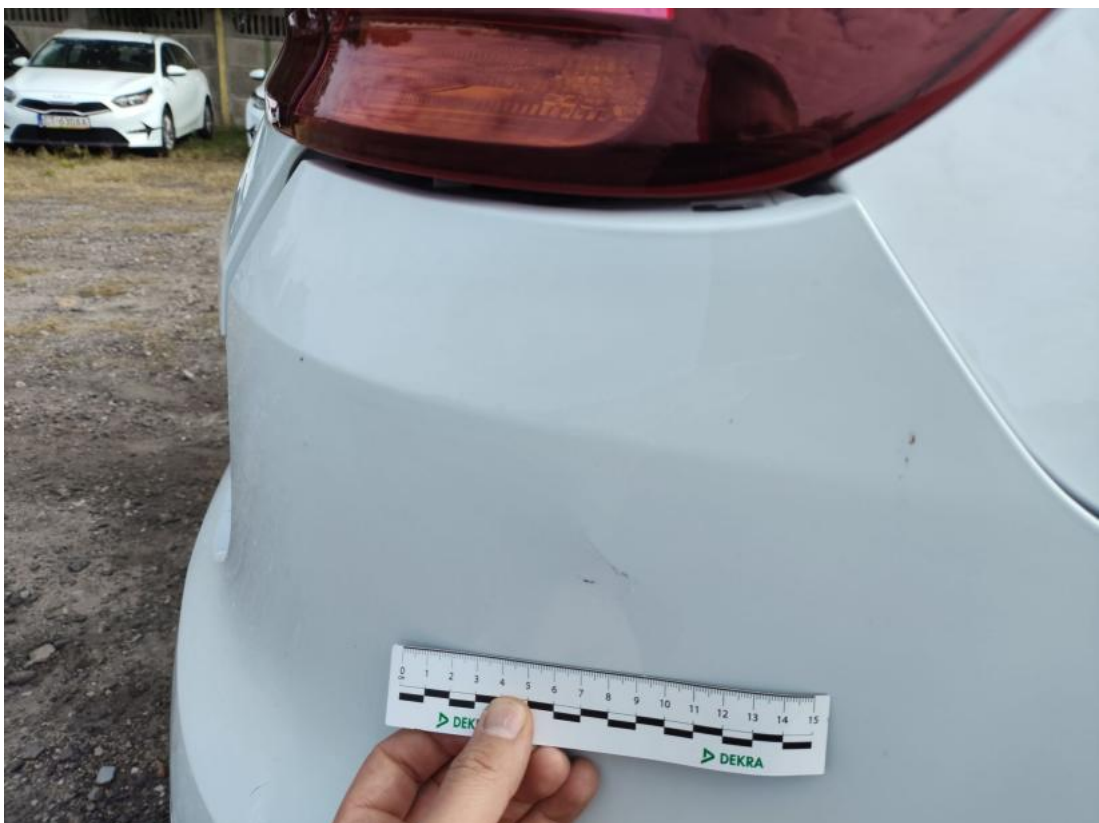
**Fot. 60**

Zderzak tylny cz P - Wgniecenie/odkształcenie 2

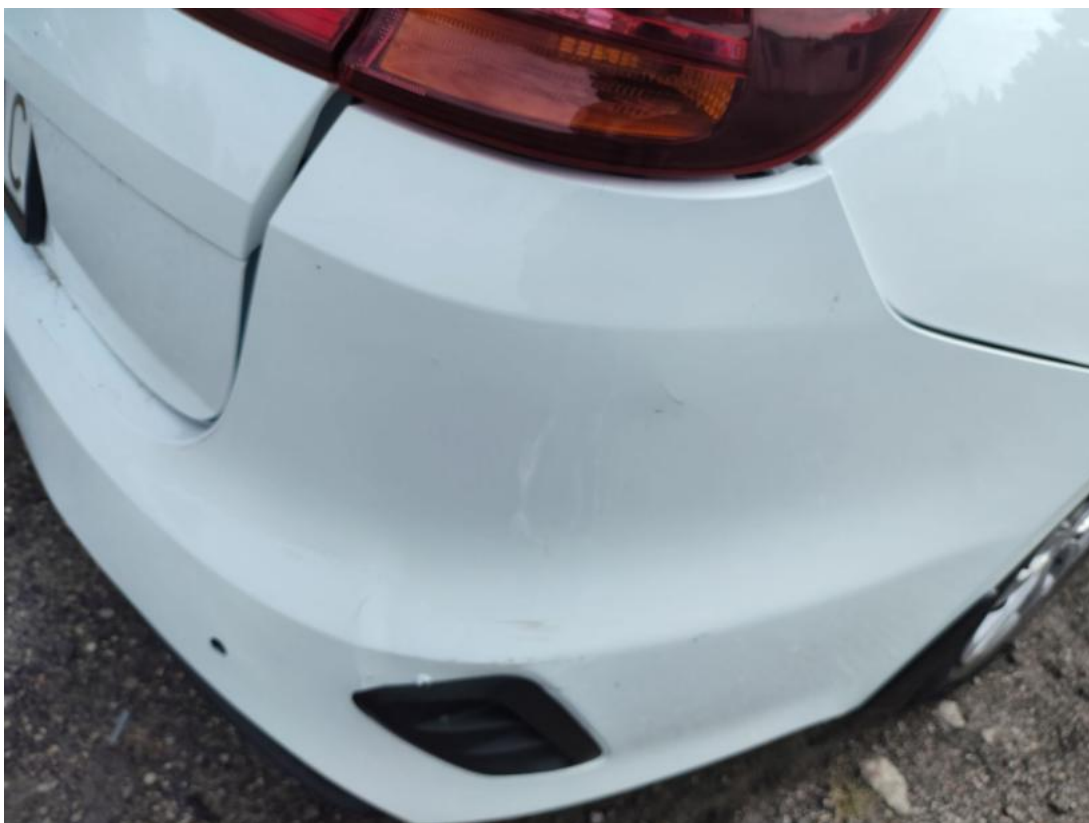
**Fot. 61**

Zderzak tylny cz P() - Wgniecenie/odkształcenie 3

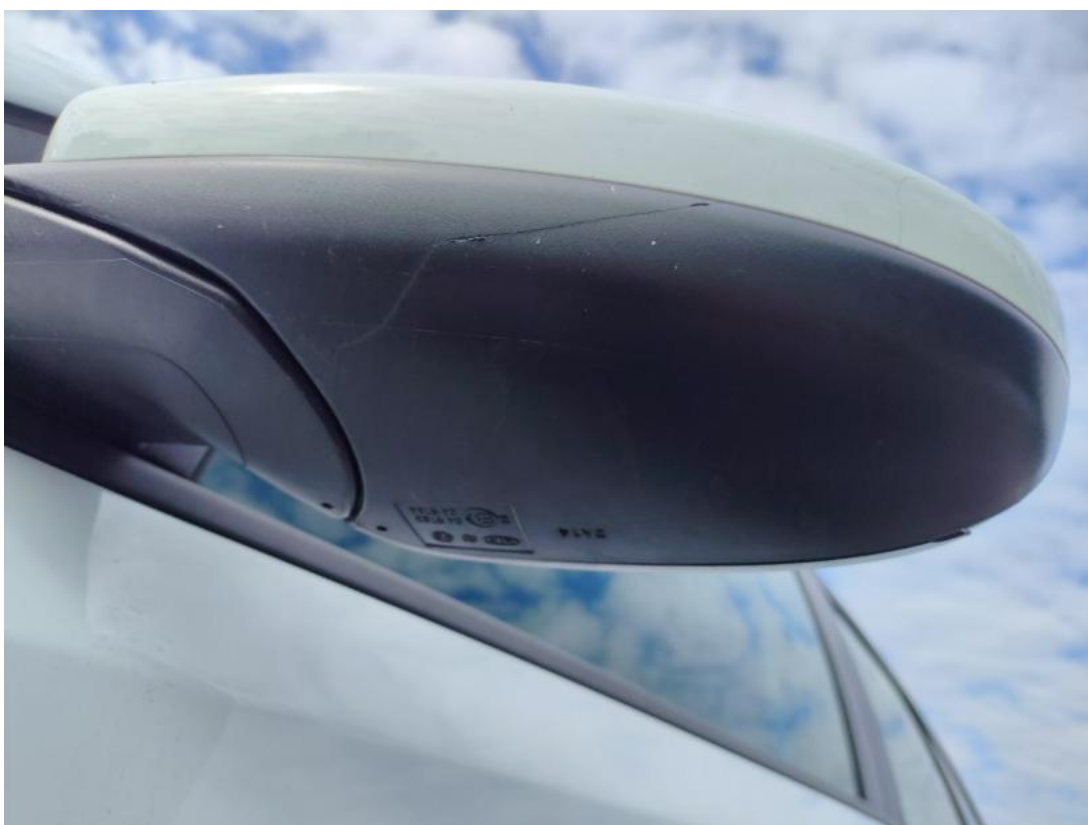
**Fot. 64**

| Poz. | Nazwa pozycji | Opis uszkodzeń | Kwalifik. | Naprawa [rbg] |
|---|---|---|---|---|
| 1 | Lusterko zewn.sterow.elekt. L | pęknięcie | WY | 0.2 |

Lusterko zew L - Pęknięcie/rozerwanie 1

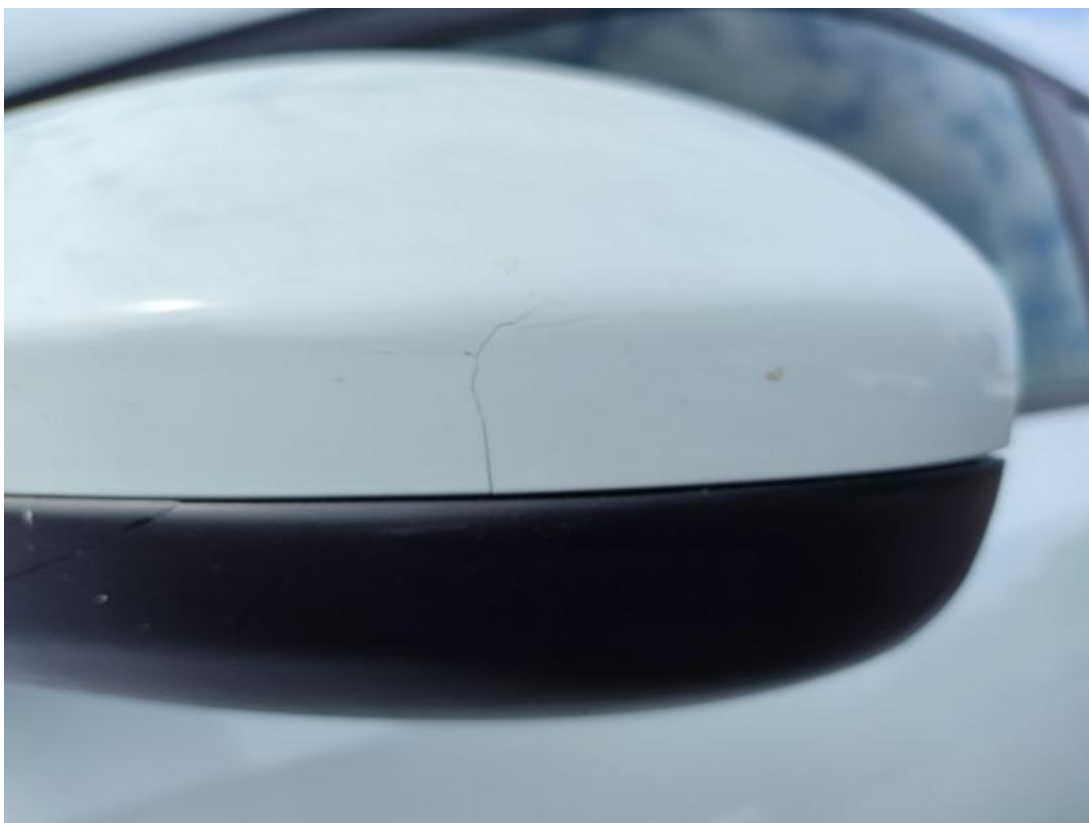
**Fot. 65**

Lusterko zew L - Pęknięcie/rozerwanie 2

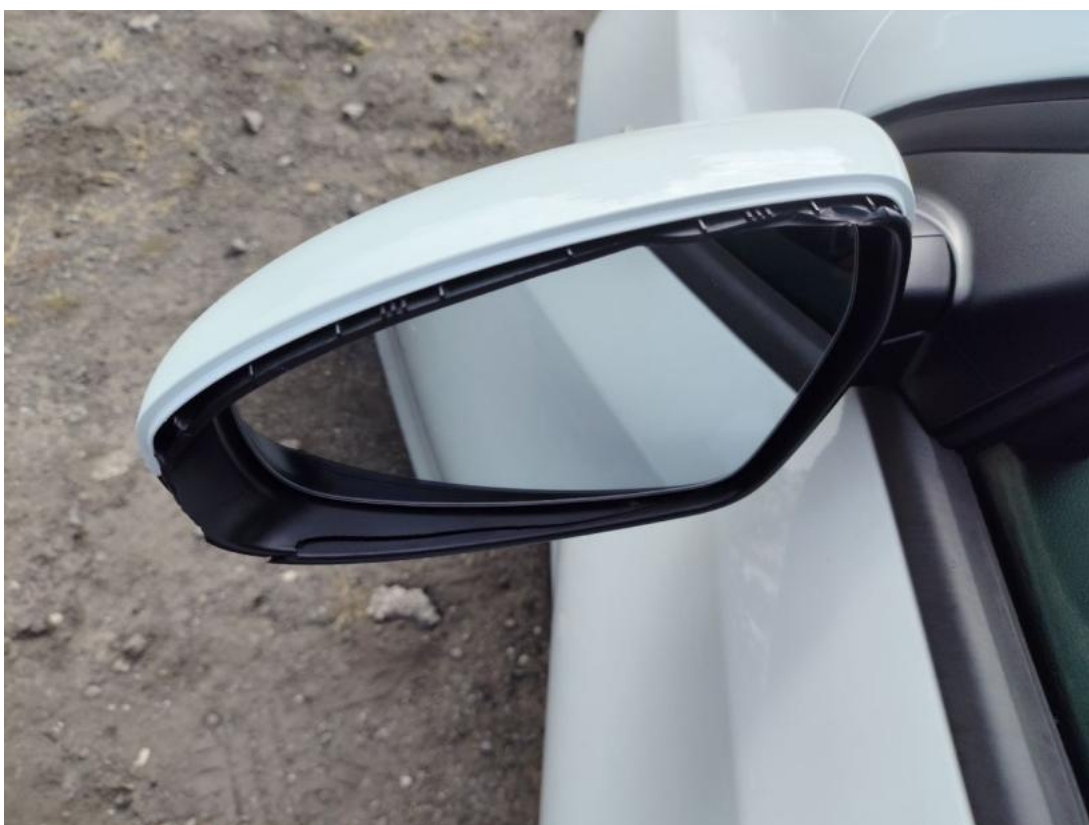
**Fot. 66**

Lusterko zew L() - Pęknięcie/rozerwanie 3
