## Raport z oględzin pojazdu

| Numer raportu | 12905/8/26-15201 | Data raportu | 03-08-2026 |

| Marka, model | FORD Transit Connect 1.5 Eco... |
| Numer rejestracyjny | WD8697R |

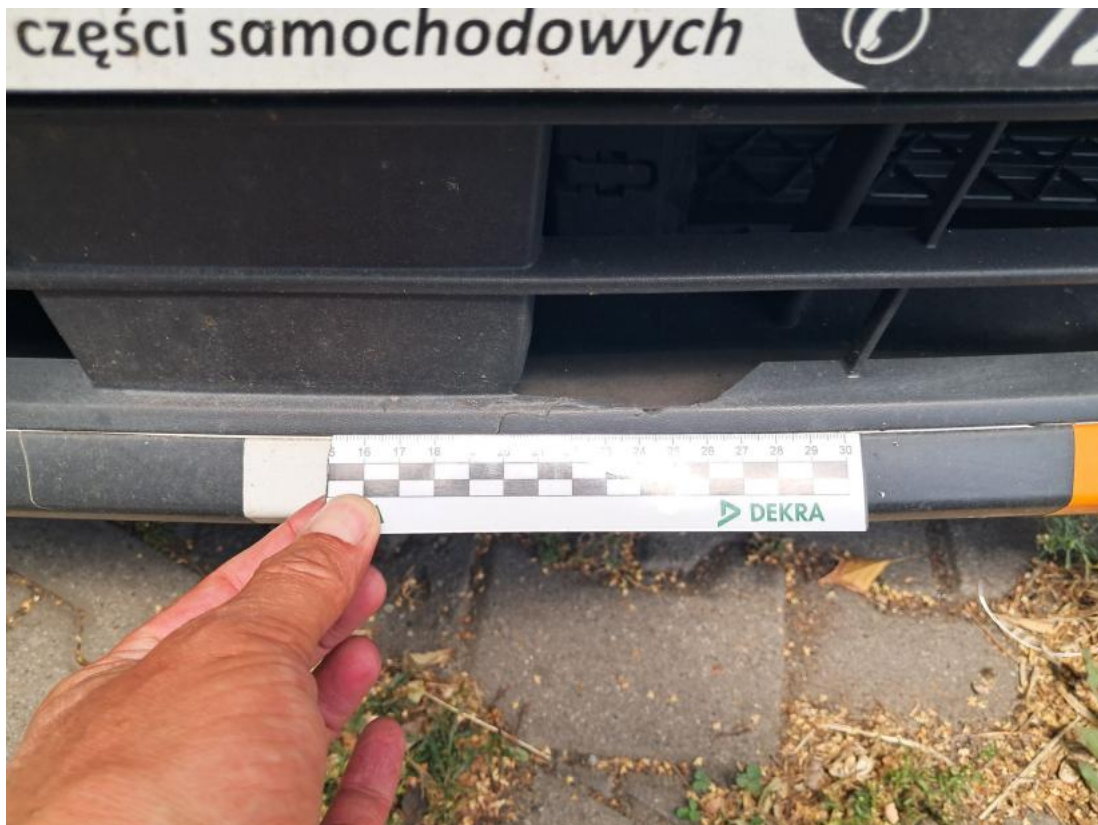
**Fot. 45**

| Poz. | Nazwa pozycji | Opis uszkodzeń | Kwalifik. | Naprawa [rbg] |
|---|---|---|---|---|
| 2 | Krata wlotu powietrza, dolna | pęknięcie | WY | |

Krata zderzaka prz. - Pęknięcie/rozerwanie 1

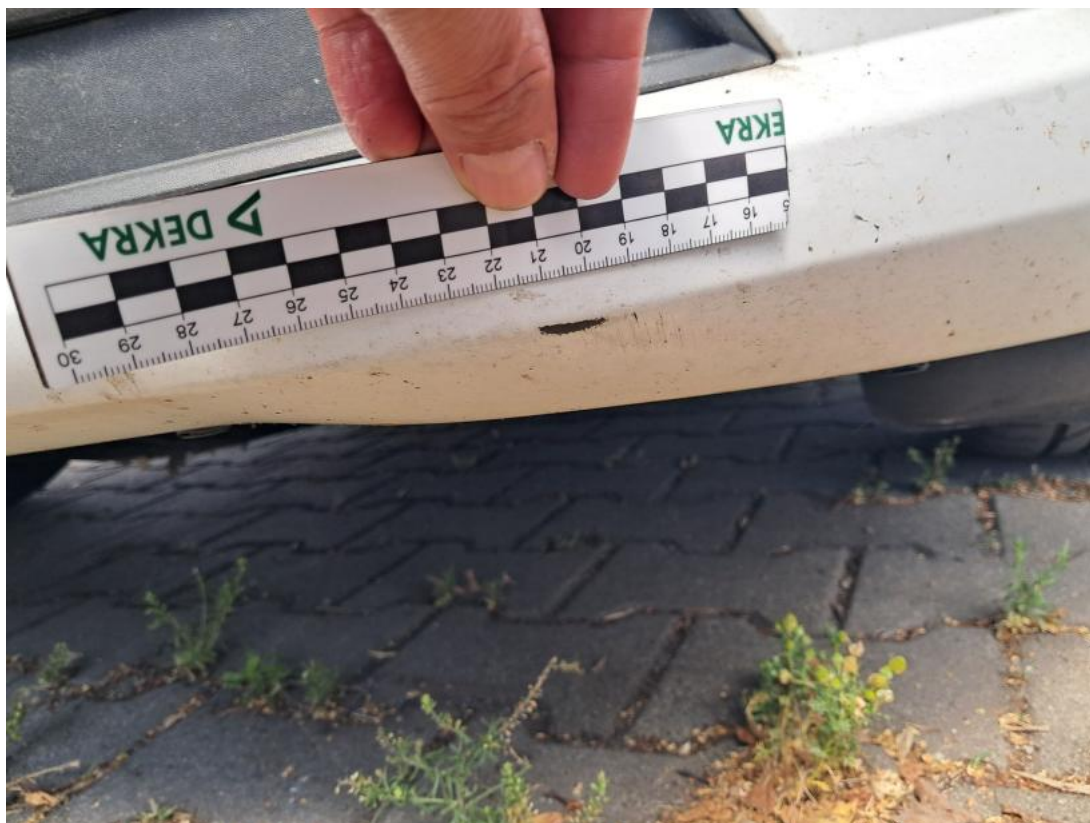
**Fot. 47**

Zderzak - Rysa/odprysk 1

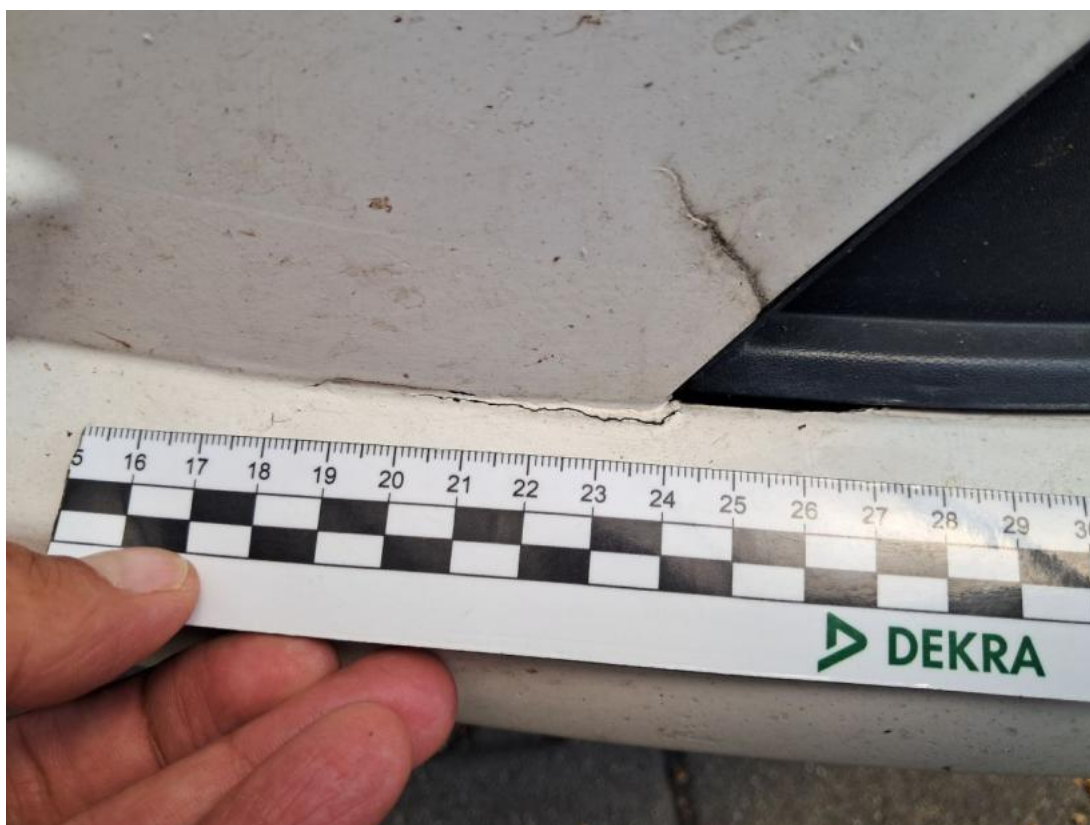
**Fot. 48**

| Poz. | Nazwa pozycji | Opis uszkodzeń | Kwalifik. | Naprawa [rbg] |
|---|---|---|---|---|
| 1 | Nakładka zderzaka przedniego, dół | pęknięcie | WY | 1.5 |

Zderzak - Pęknięcie/rozerwanie 1

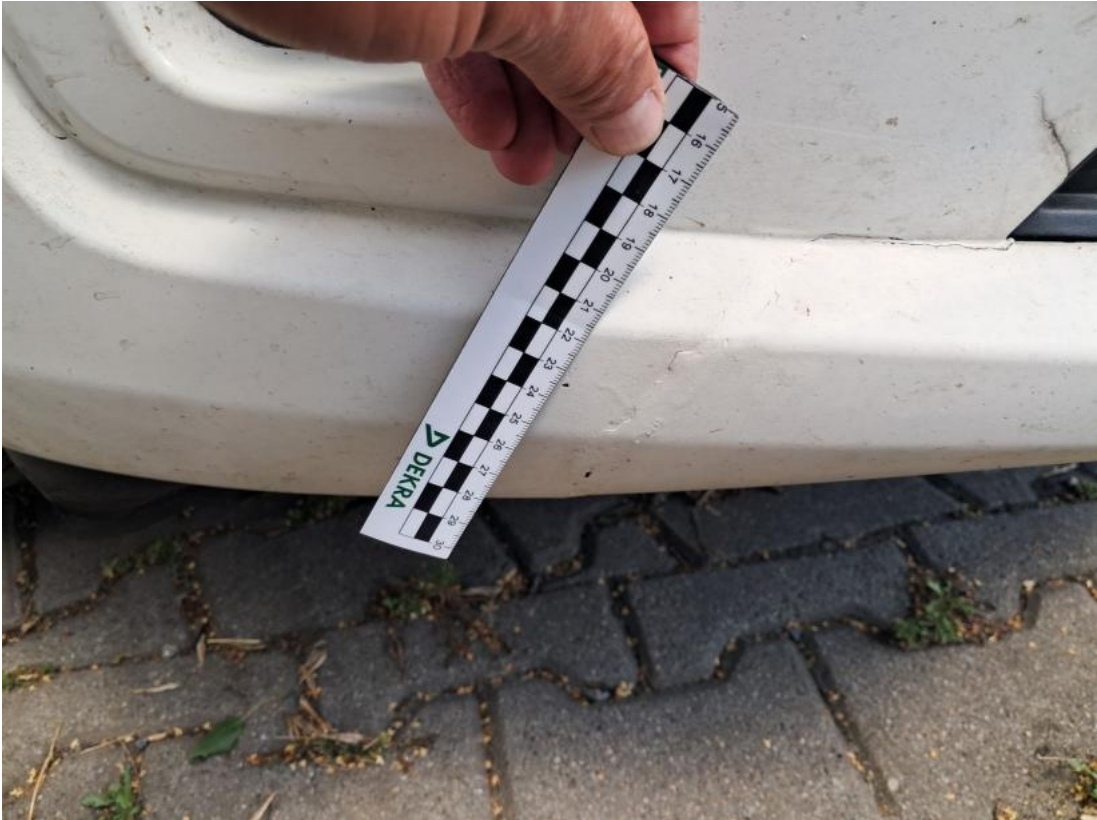
**Fot. 49**

Zderzak - Inne 1

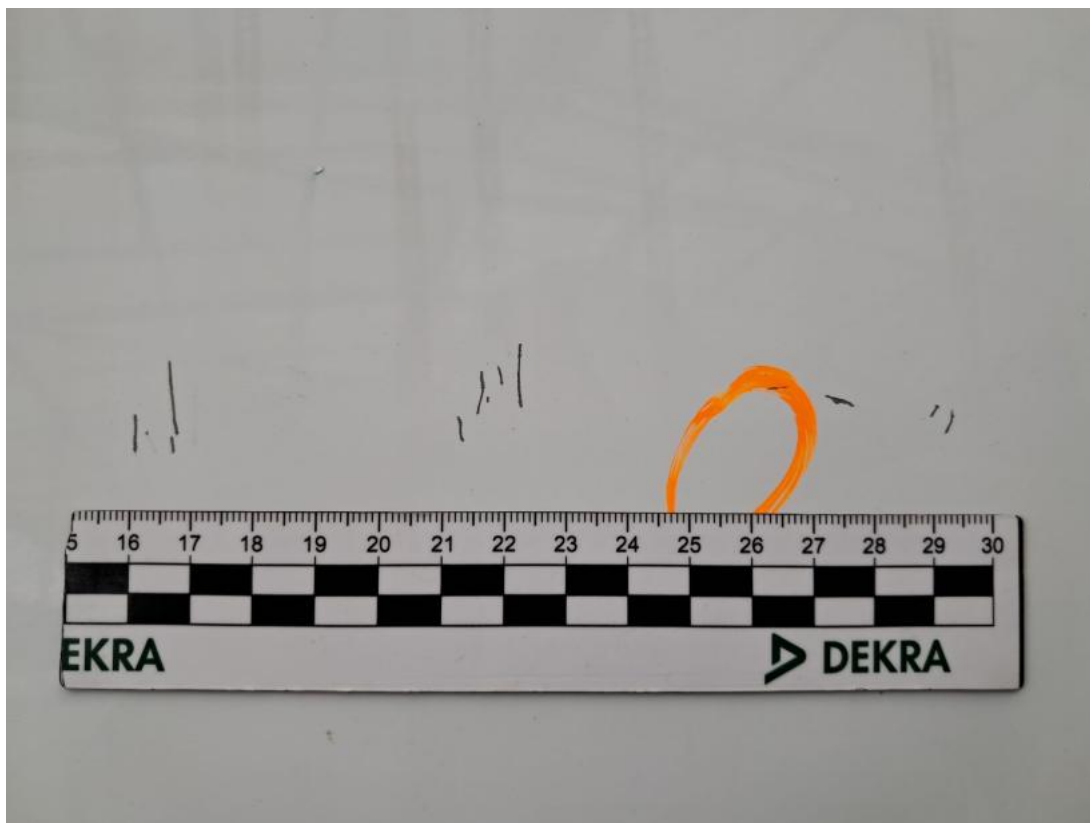
**Fot. 51**

Drzwi tylne P - Rysa/odprysk 1

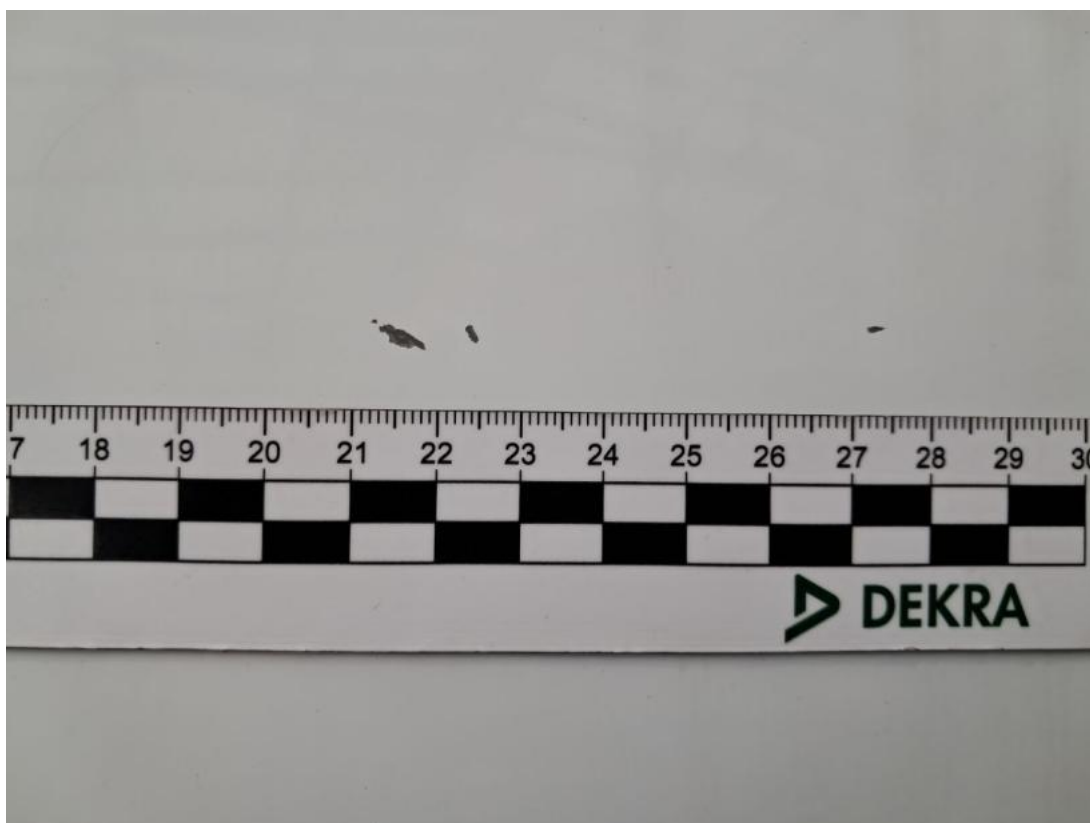
**Fot. 52**

Drzwi tylne P - Rysa/odprysk 2

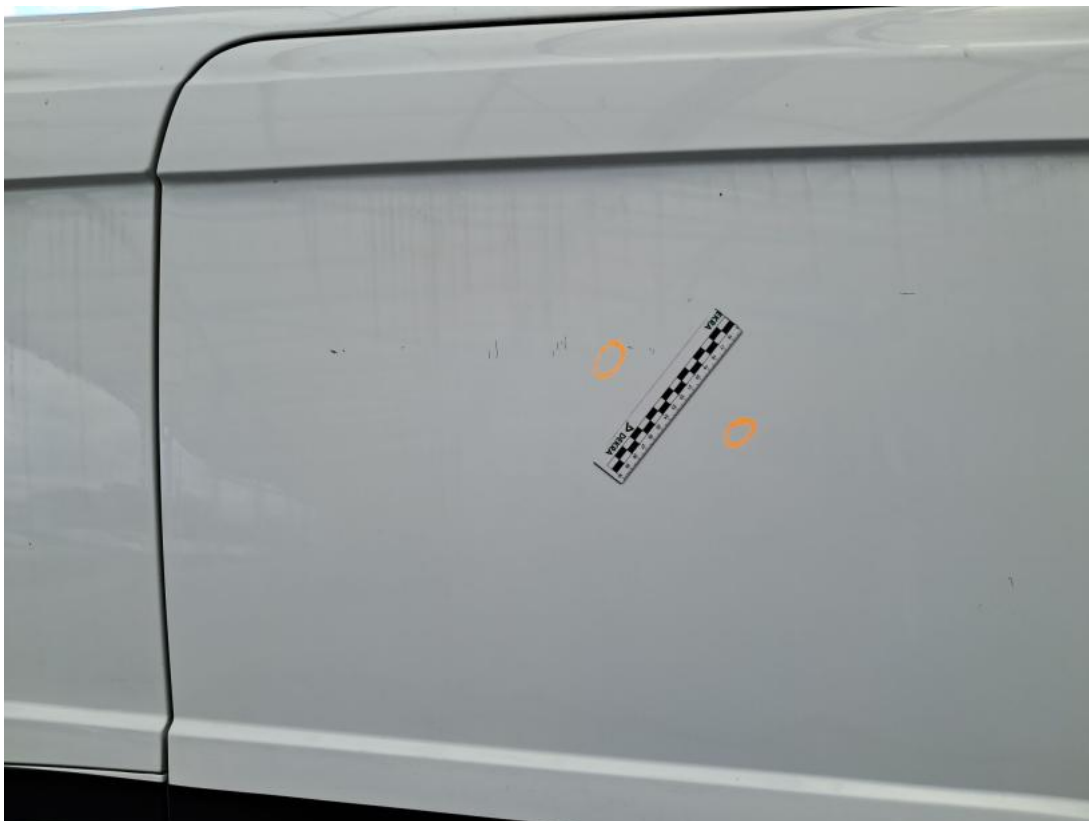
**Fot. 53**

Drzwi tylne P - Wgniecenie/odkształcenie 1

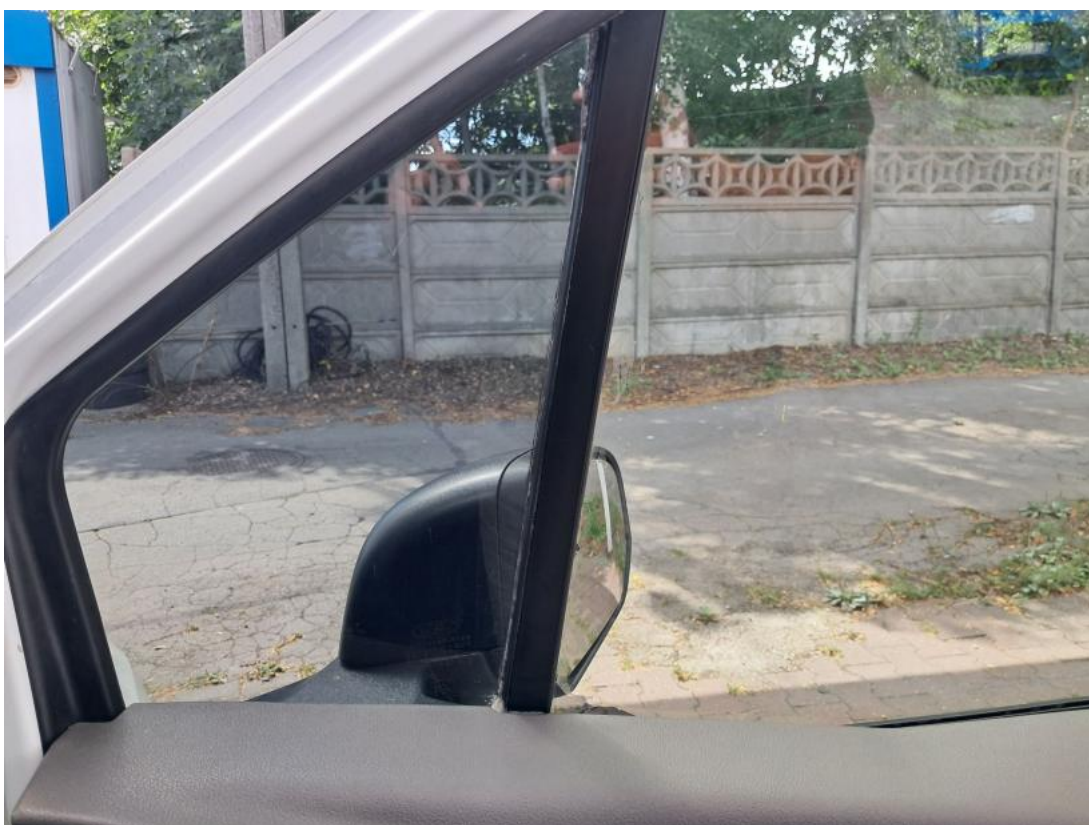
**Fot. 54**

Szyba boczna przednia P - Inne 1

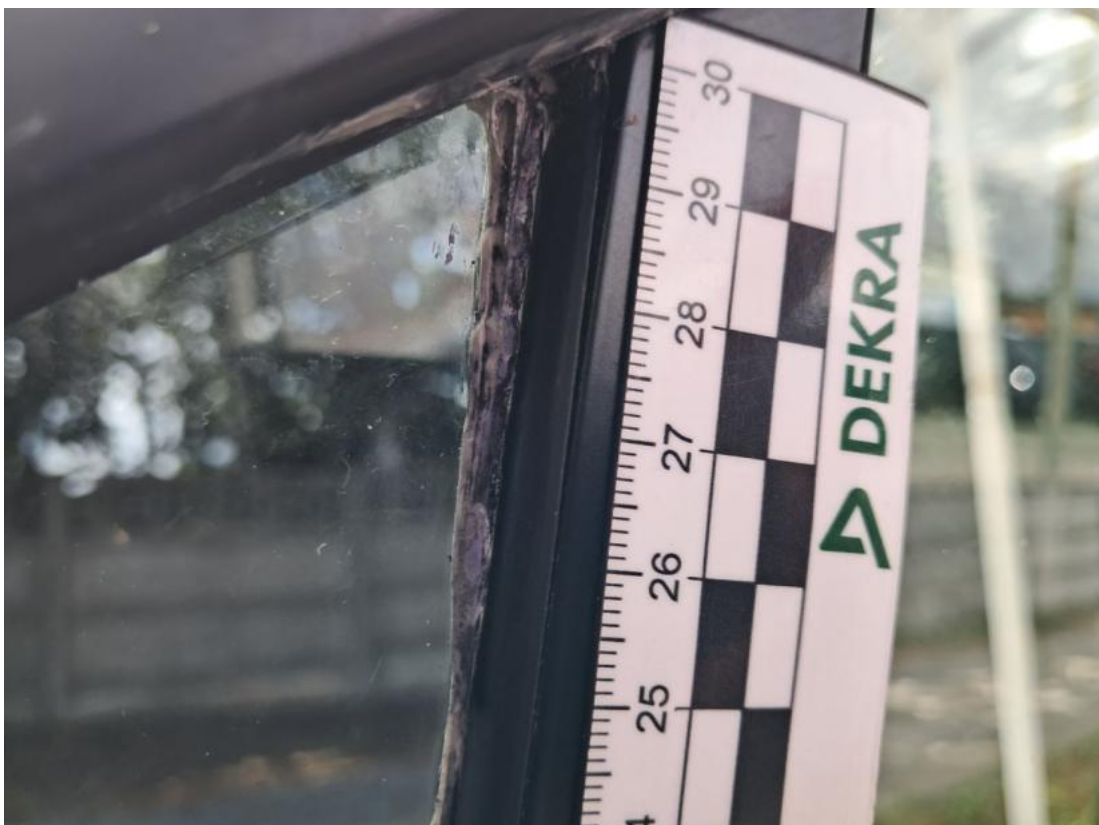
**Fot. 56**

| Poz. | Nazwa pozycji | Opis uszkodzeń | Kwalifik. | Naprawa [rbg] |
|---|---|---|---|---|
| 3 | Uszczelka szyby trójk. drzwi przed. R | inne | WY | 0.8 |

Uszczelka szyby drzwi prz P - Inne 1

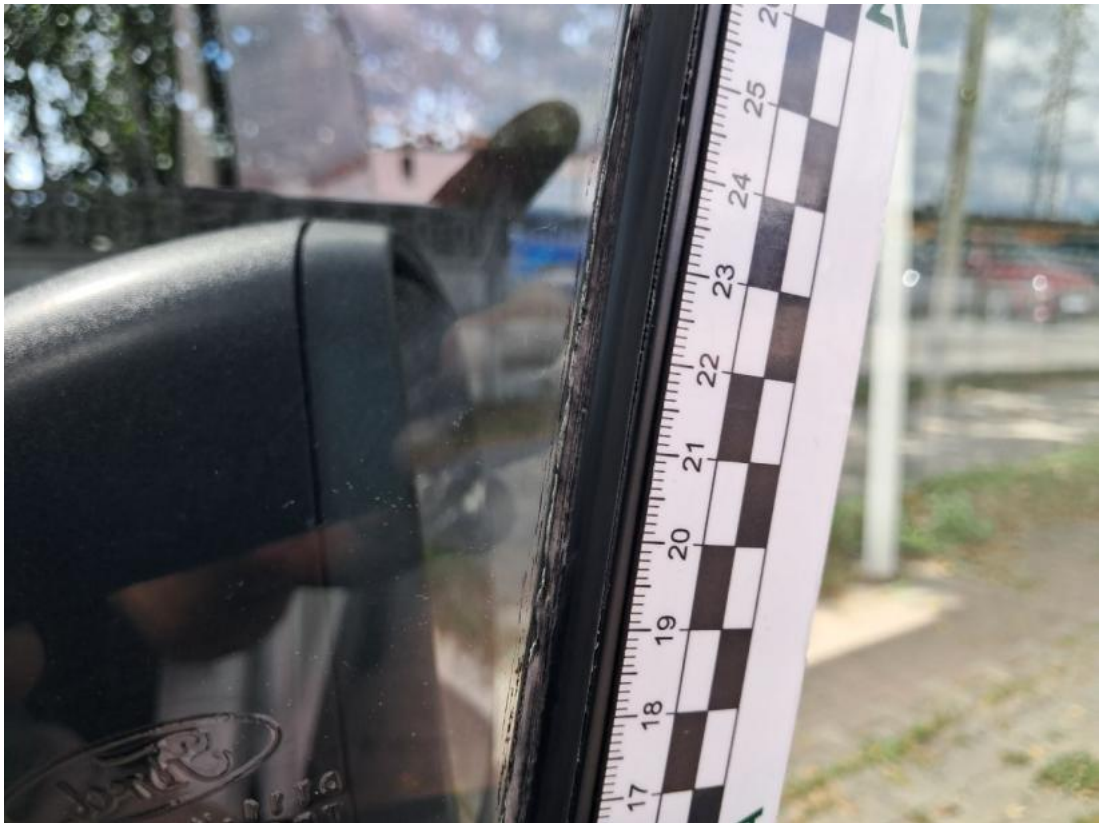
**Fot. 57**

Uszczelka szyby drzwi prz P - Inne 2

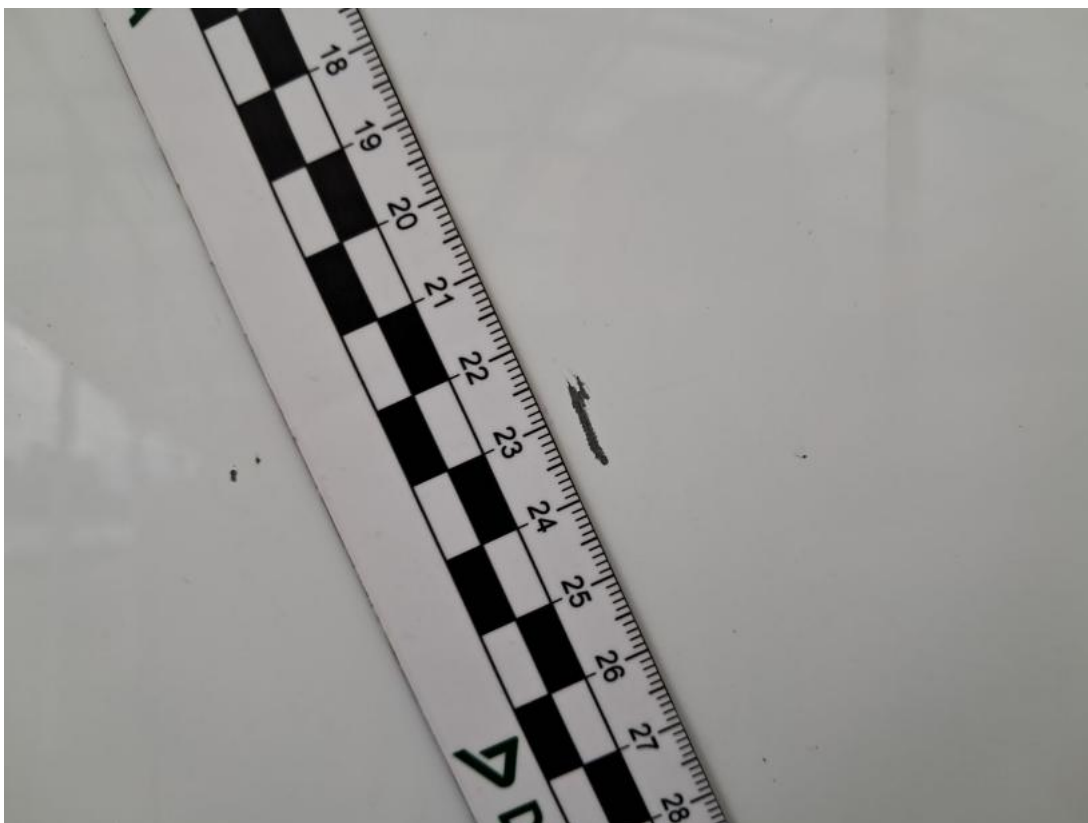
**Fot. 59**

| 11 | Błotnik tylny , część górna R | zarysowanie | | |

Błotnik tylny P / Ściana boczna P - Rysa/odprysk 1

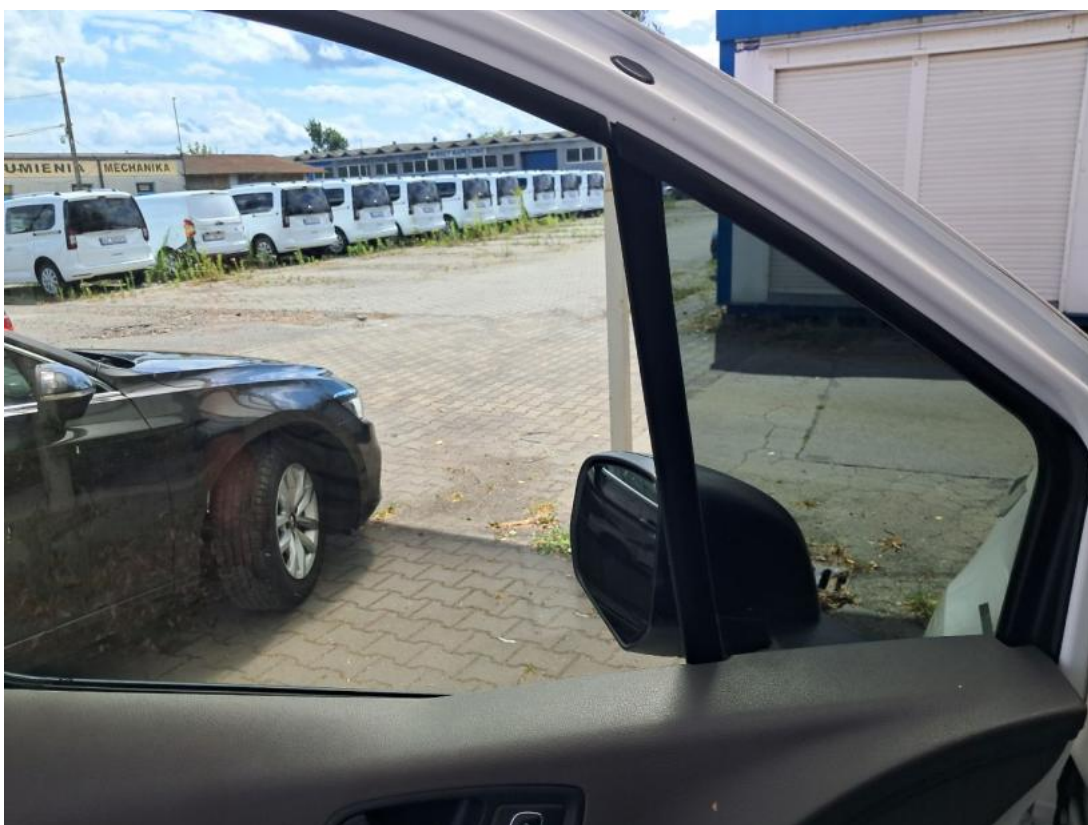
**Fot. 60**

Szyba boczna przednia L - Inne 1

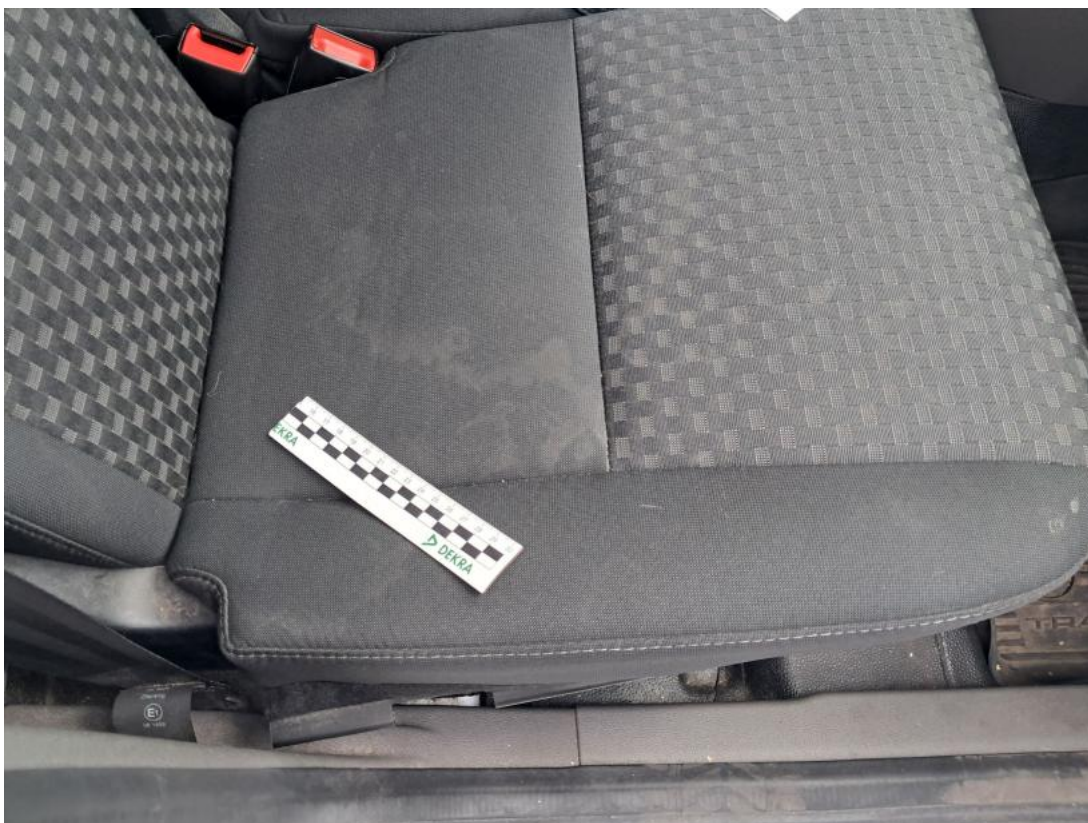
**Fot. 61**

| 10 | Tapicerka siedziska 1.rząd R | zabrudzenie | NA | |

Fotel prz. praw. - Inne 1

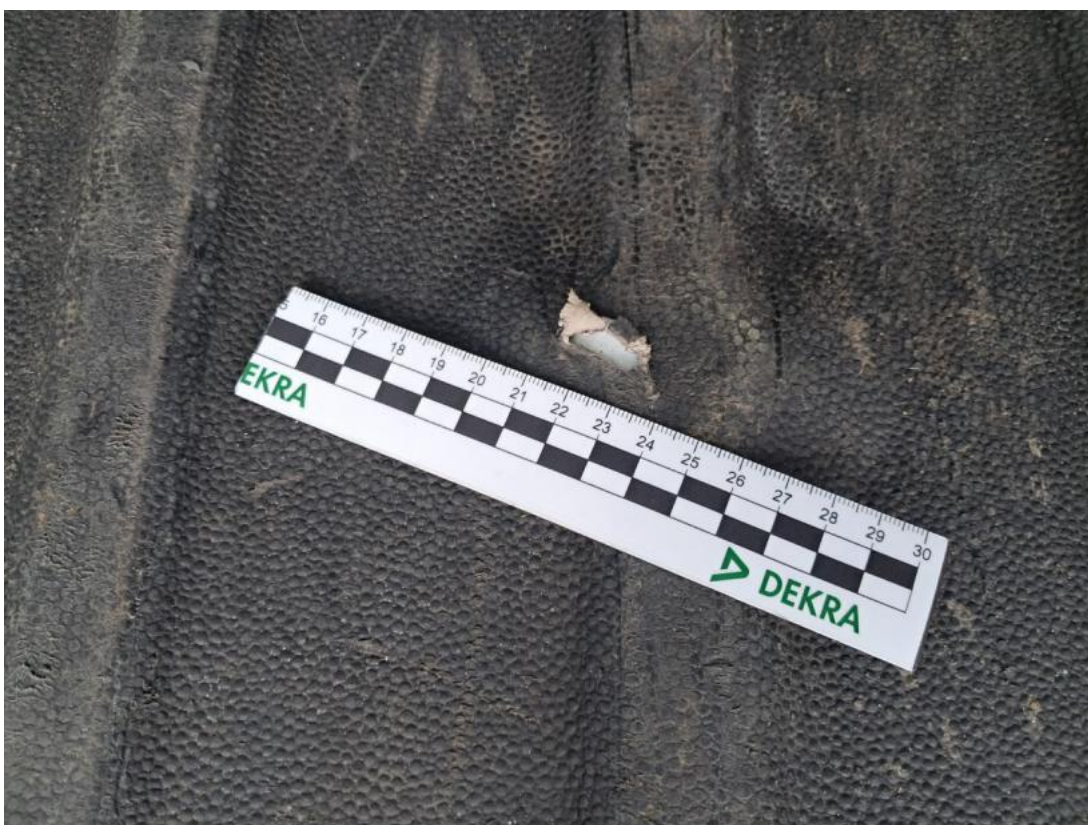
**Fot. 62**

| Poz. | Nazwa pozycji | Opis uszkodzeń | Kwalifik. | Naprawa [rbg] |
|---|---|---|---|---|
| 7 | Wykładzina bagażnika | pęknięcie/rozerwanie | WY | 0.4 |

Wykładzina podłogi bagażnika - Pęknięcie/rozerwanie 1

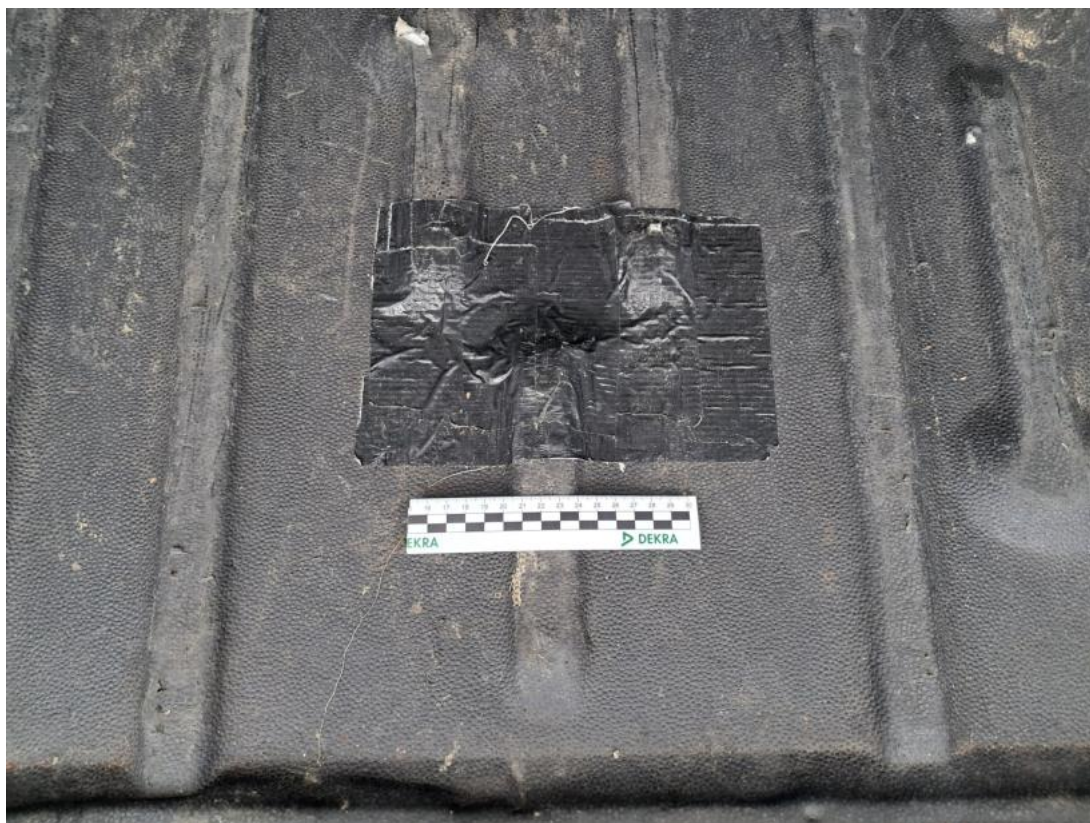
**Fot. 63**

Wykładzina podłogi bagażnika - Inne 1

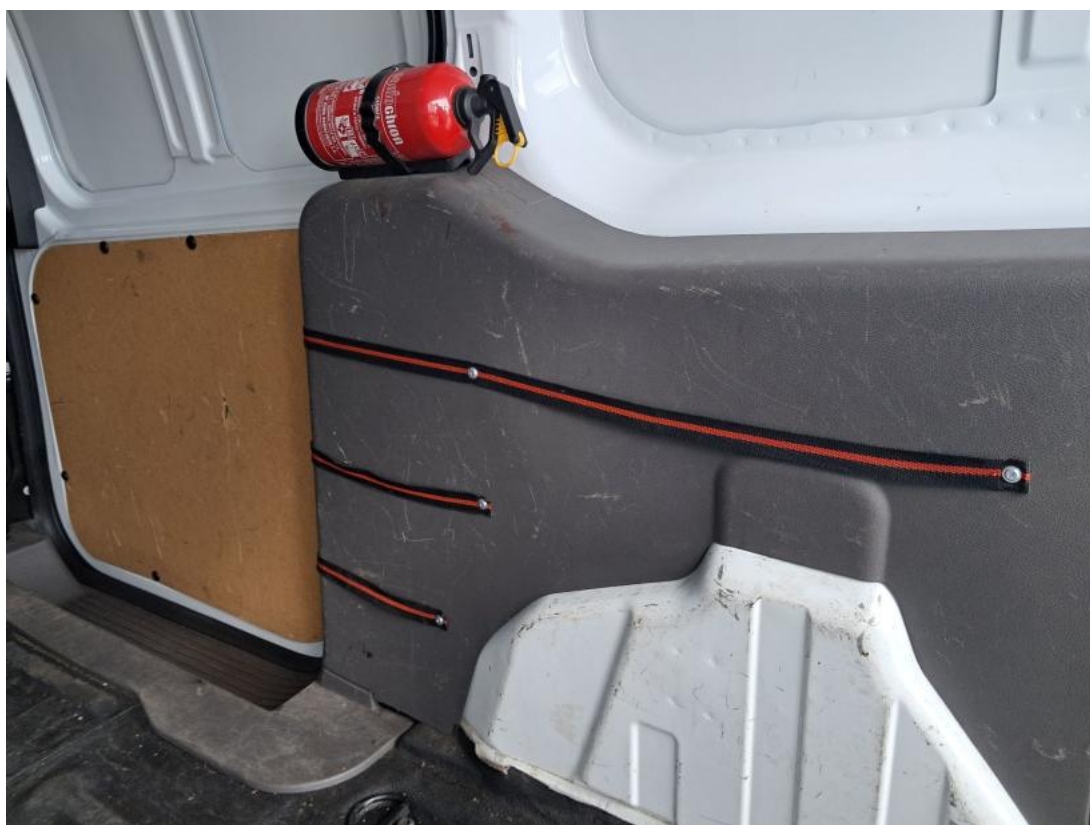
**Fot. 64**

Wykładzina przestrzeni bagażowej - Inne 1

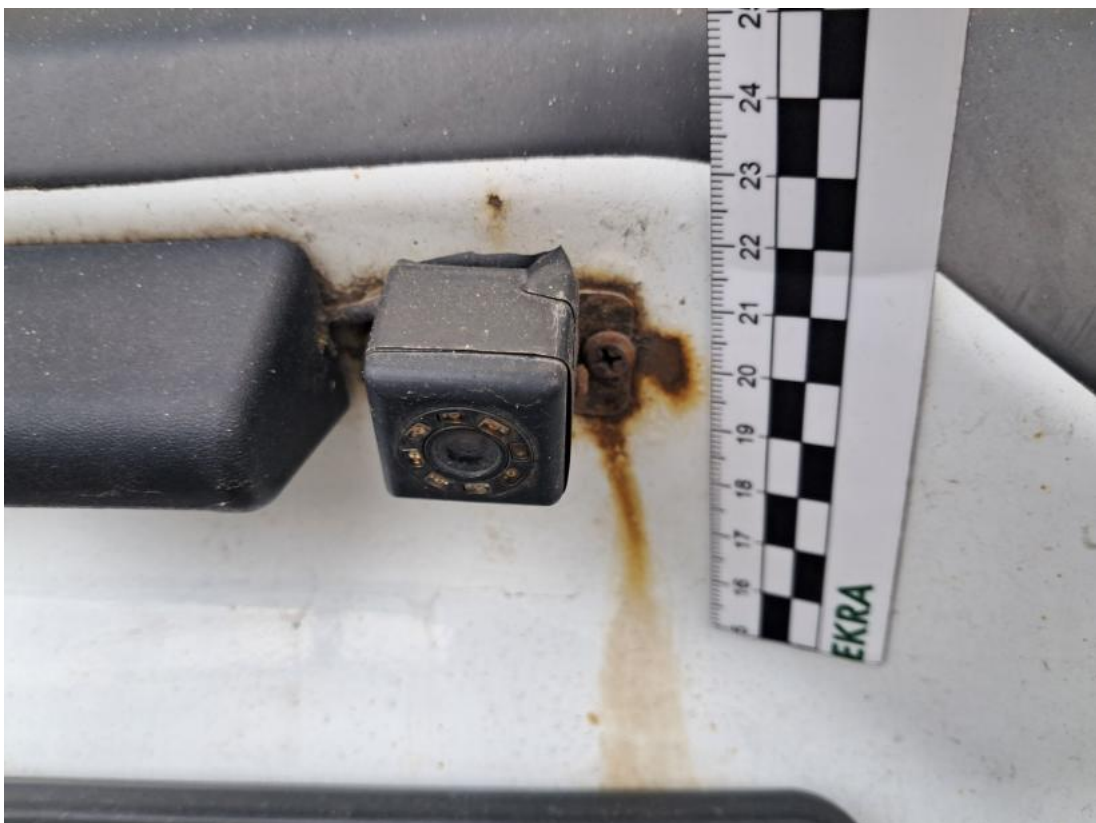
**Fot. 66**

| Poz. | Nazwa pozycji | Opis uszkodzeń | Kwalifik. | Naprawa [rbg] |
|---|---|---|---|---|
| 4 | Drzwi tylne, skrzydło lewe L | nawiercony(e) otwór/otwory, ślady korozji | WY | 1.2 |

Drzwi tyłu lewe - Inne 1

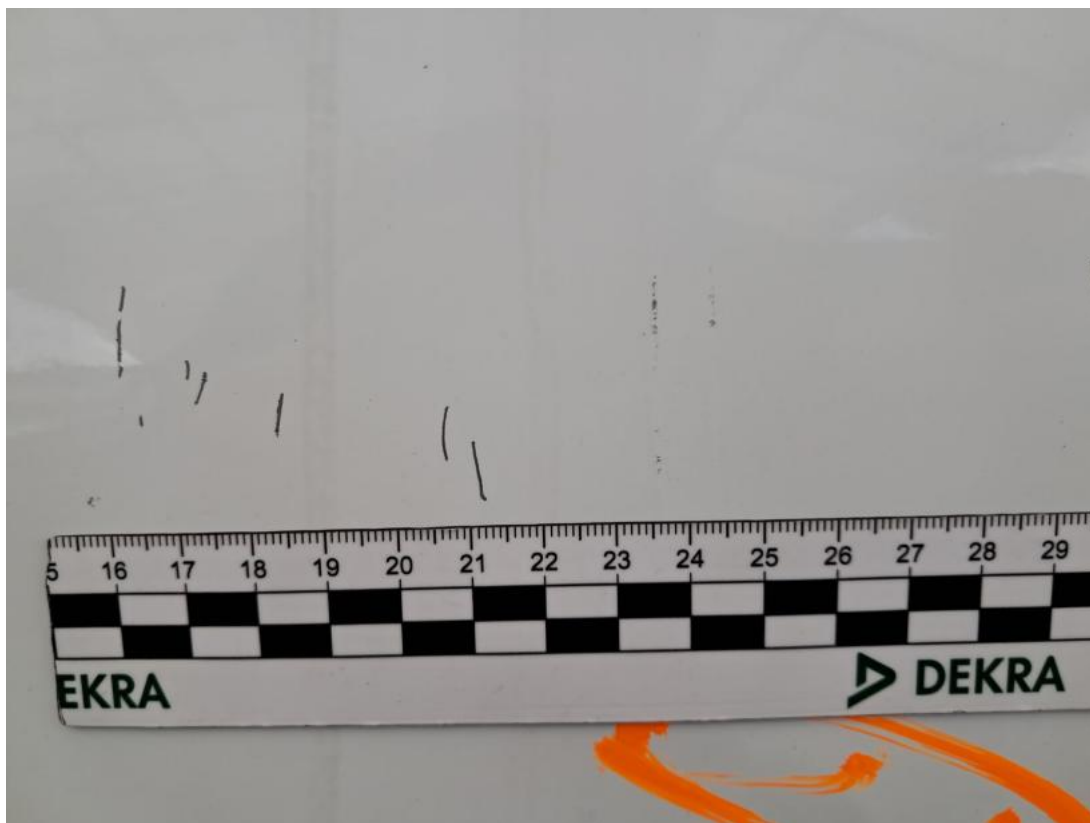
**Fot. 69**

| 9 | Błotnik tylny L | liczne, wgniecenie, odpryski lakieru | NA | 2.5 |

Ściana lewa - Rysa/odprysk 1

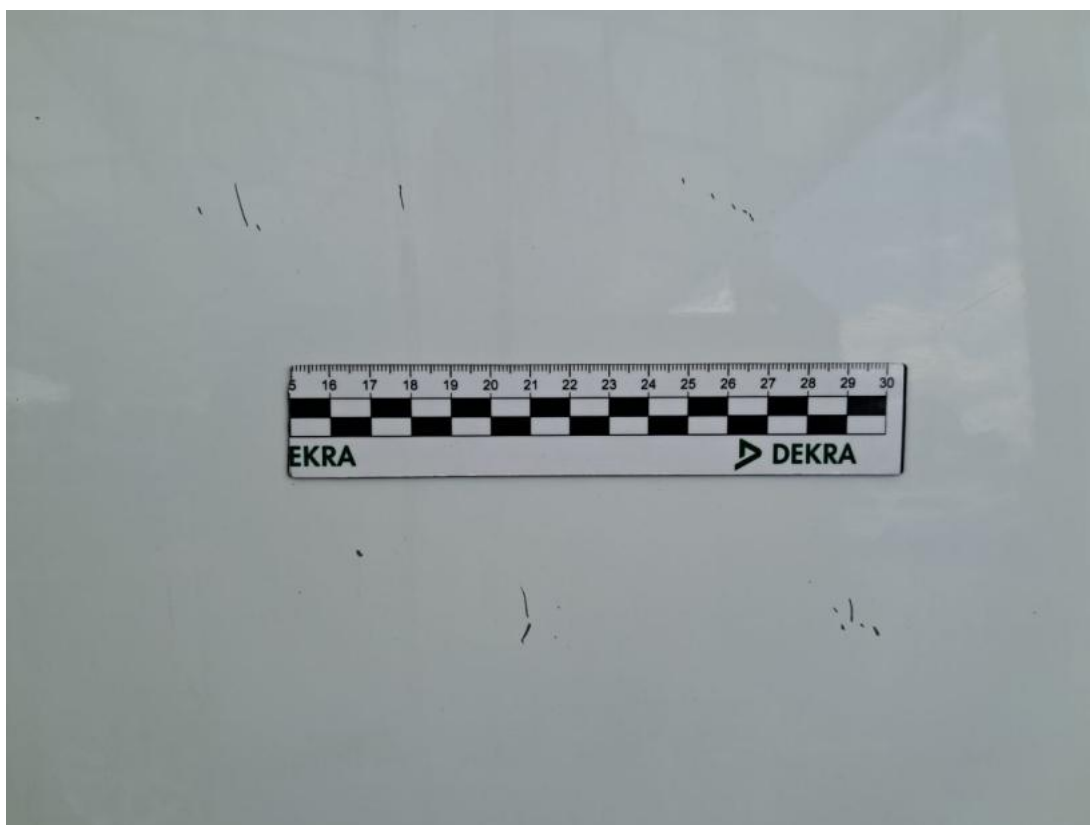
**Fot. 70**

Ściana lewa - Rysa/odprysk 2

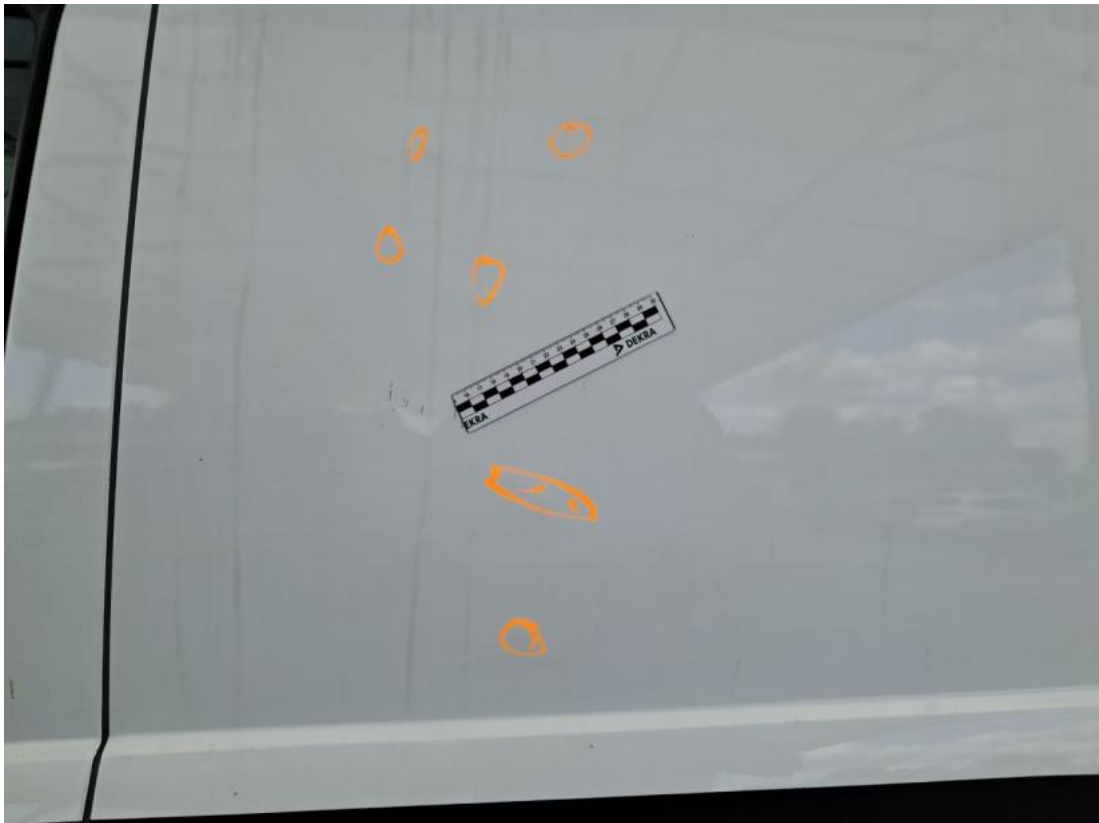
**Fot. 71**

Ściana lewa - Wgniecenie/odkształcenie 1
