## Raport z oględzin pojazdu

| Numer raportu | 434036/6/26-9573 | Data raportu | 18-06-2026 |

| Marka, model | DACIA Duster 21-24 |
| Numer rejestracyjny | WD4121R |

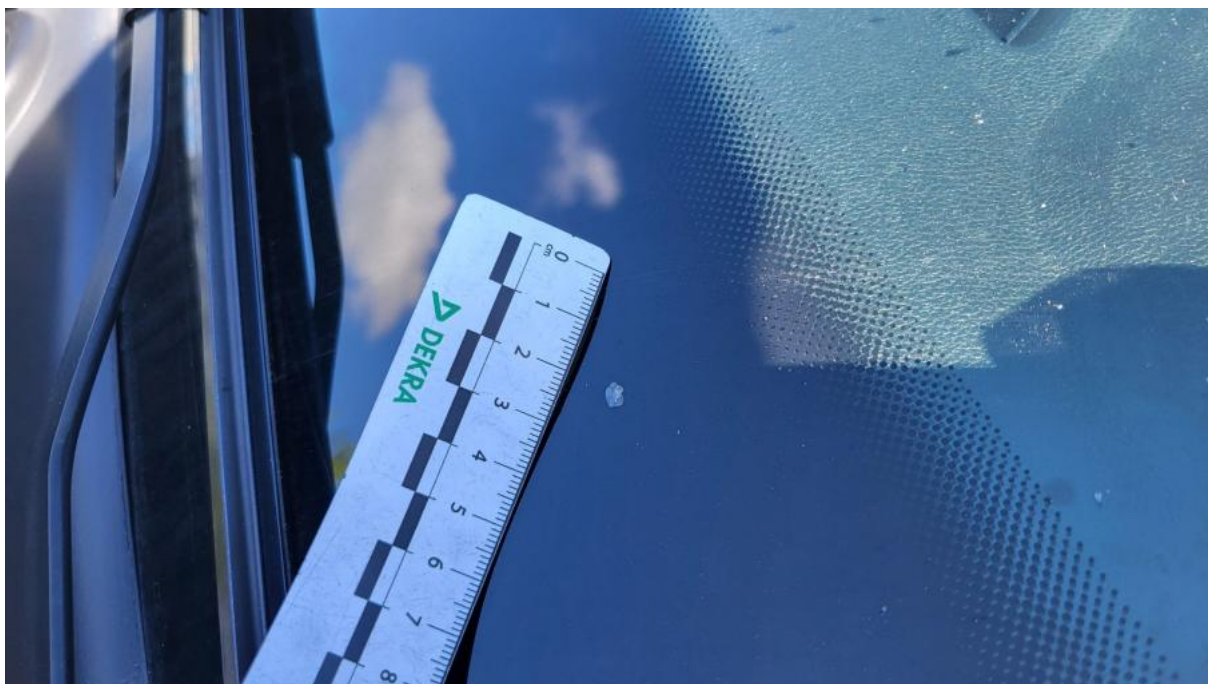
| Poz. | Nazwa pozycji | Opis uszkodzeń | Kwalifik. | Naprawa [rbg] |
|---|---|---|---|---|
| 1 | Szyba przednia barwiona | pęknięcie/rozerwanie | WY | 1.6 |

**Fot. 38**  
Szyba czołowa - Pęknięcie/rozerwanie 1

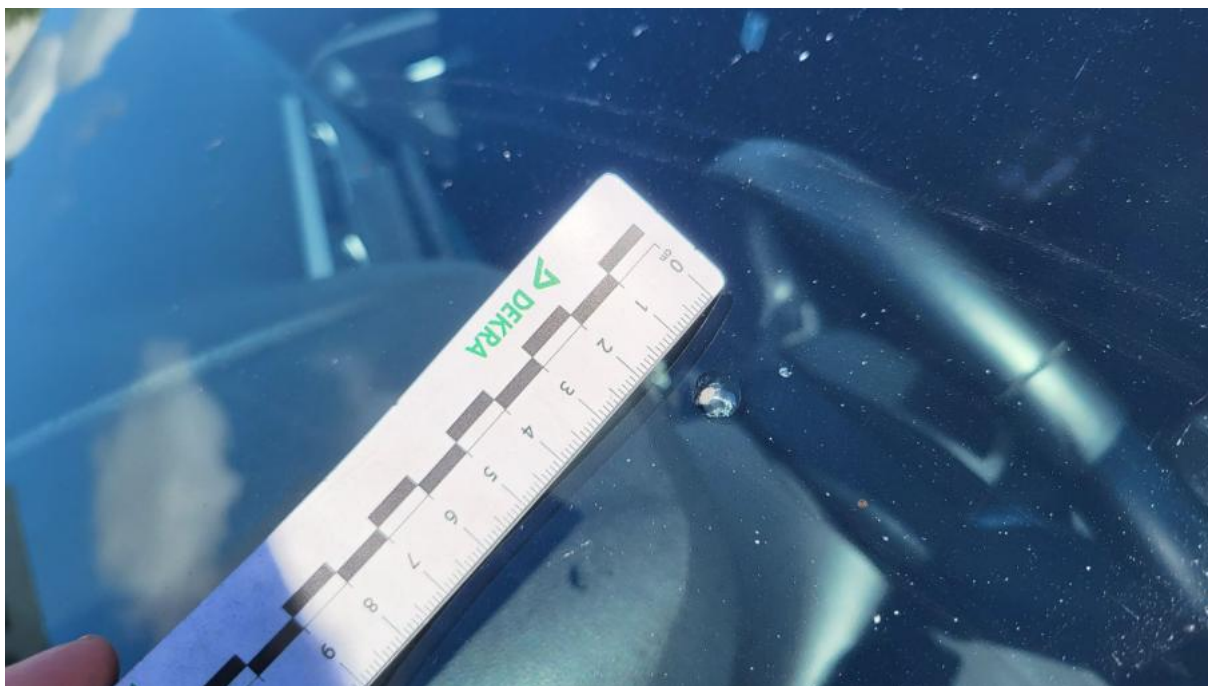
**Fot. 39**

Szyba czołowa - Pęknięcie/rozerwanie 2

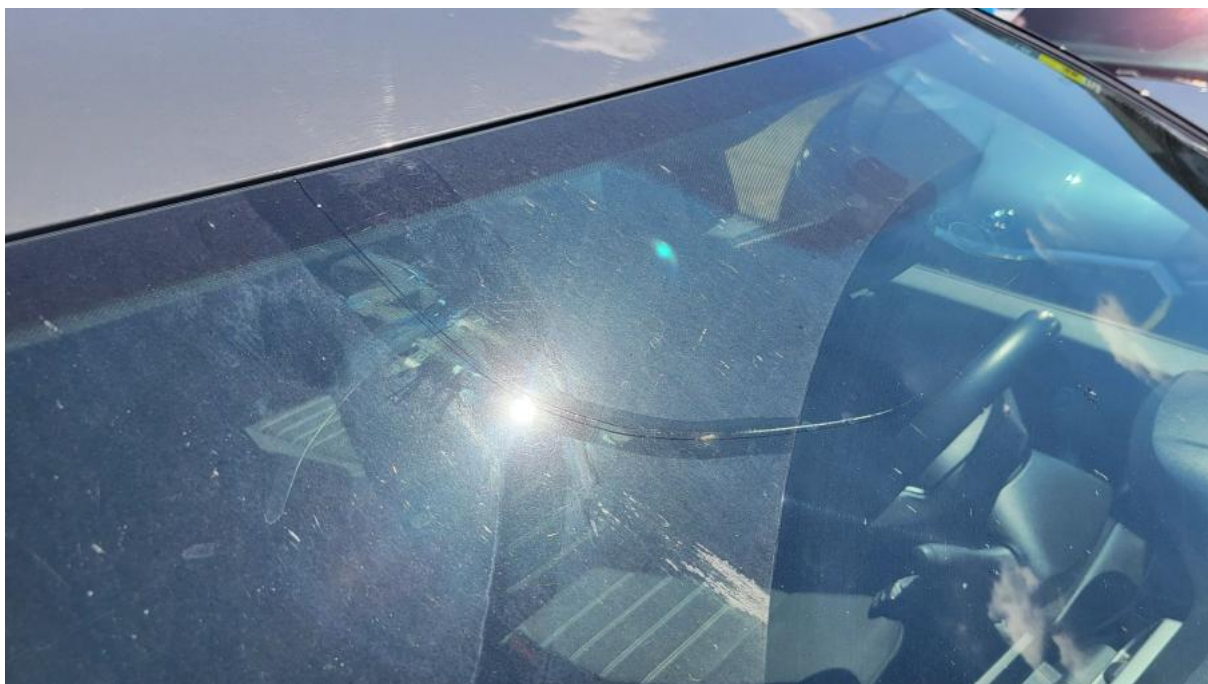
**Fot. 40**

Szyba czołowa() - Pęknięcie/rozerwanie 3

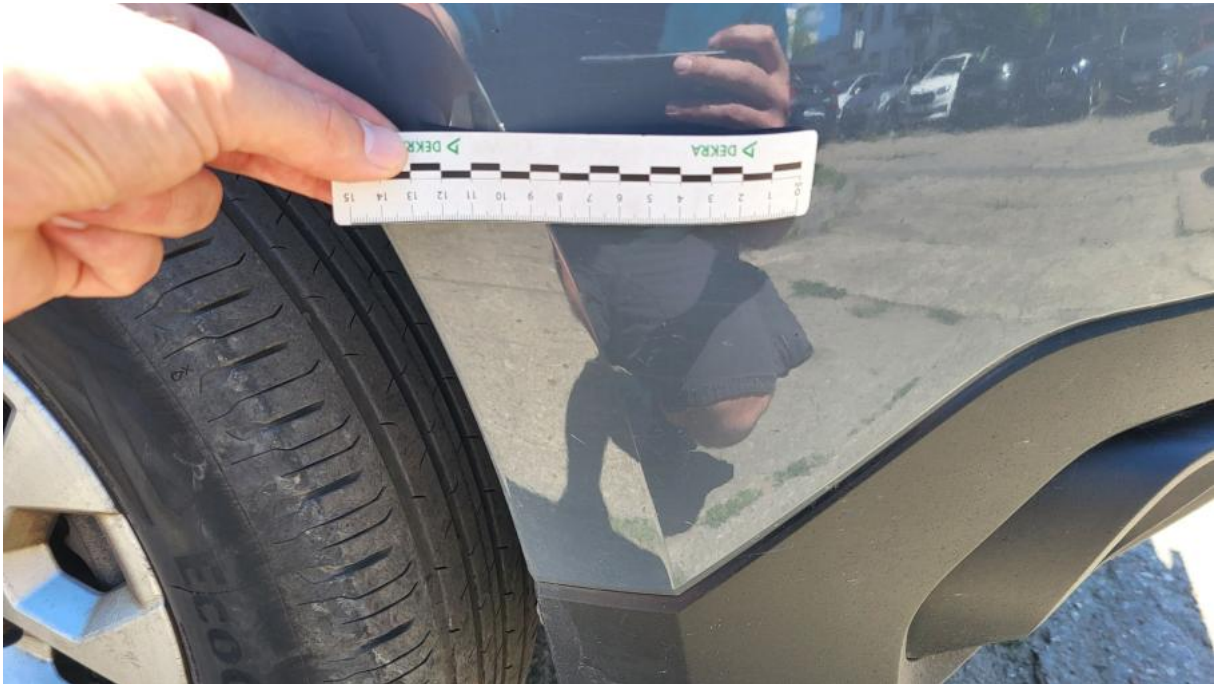
**Fot. 41**

| 5 | Okładzina zderzaka przedniego | rysa/odprysk | | |

Zderzak - Rysa/odprysk 1

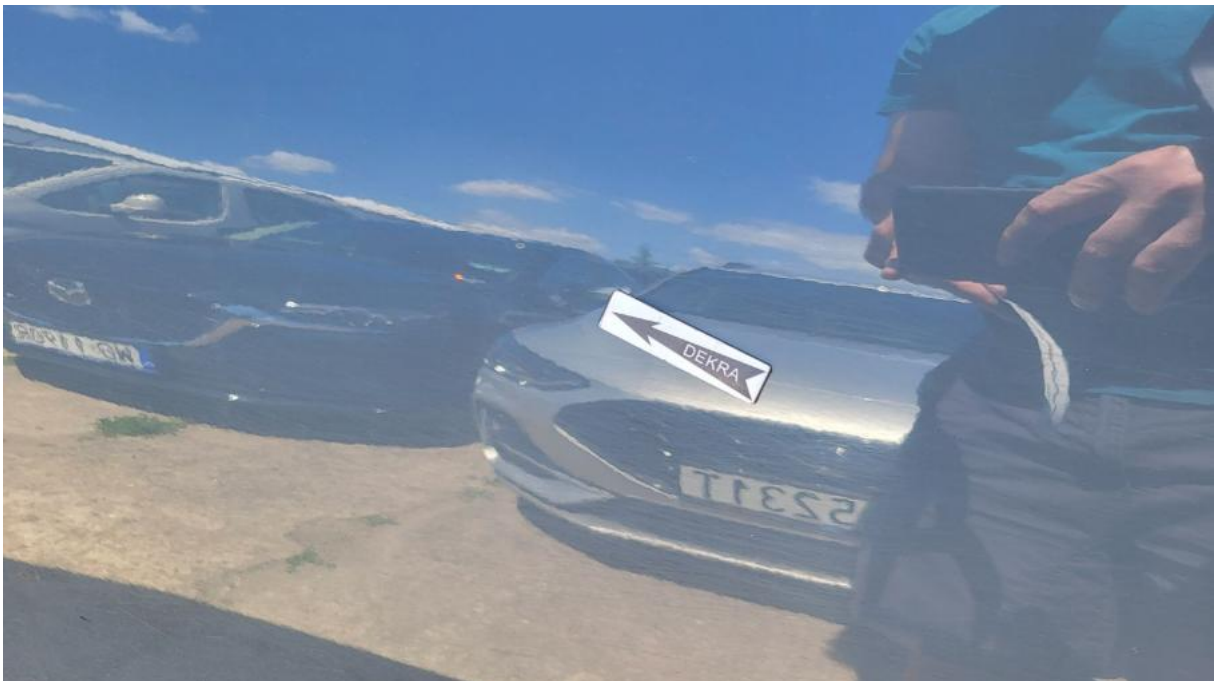
**Fot. 42**

| 7 | Drzwi przednie (nieuzbrojone) R | wgniecenie/odkształcenie | | |

Drzwi przednie P - Wgniecenie/odkształcenie 1

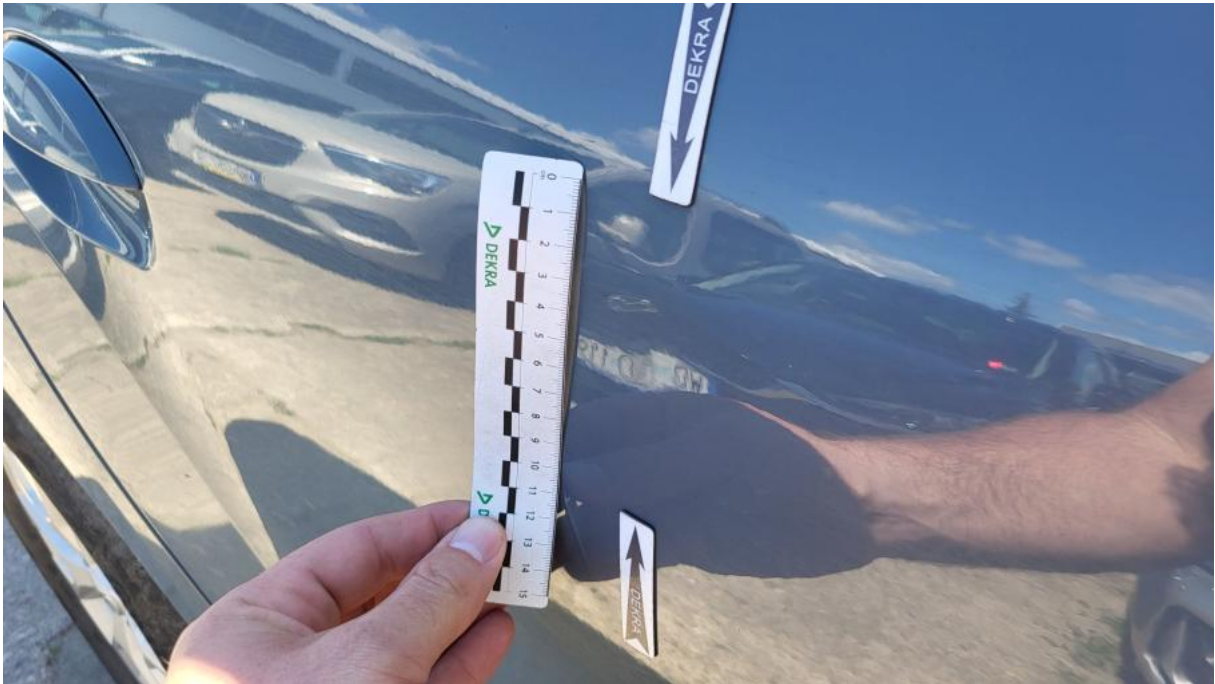
**Fot. 43**

| Poz. | Nazwa pozycji | Opis uszkodzeń | Kwalifik. | Naprawa [rbg] |
|---|---|---|---|---|
| 4 | Drzwi tylne (nieuzbrojone) R | wgniecenie/odkształcenie | NA | 1 |

Drzwi tylne P - Wgniecenie/odkształcenie 1

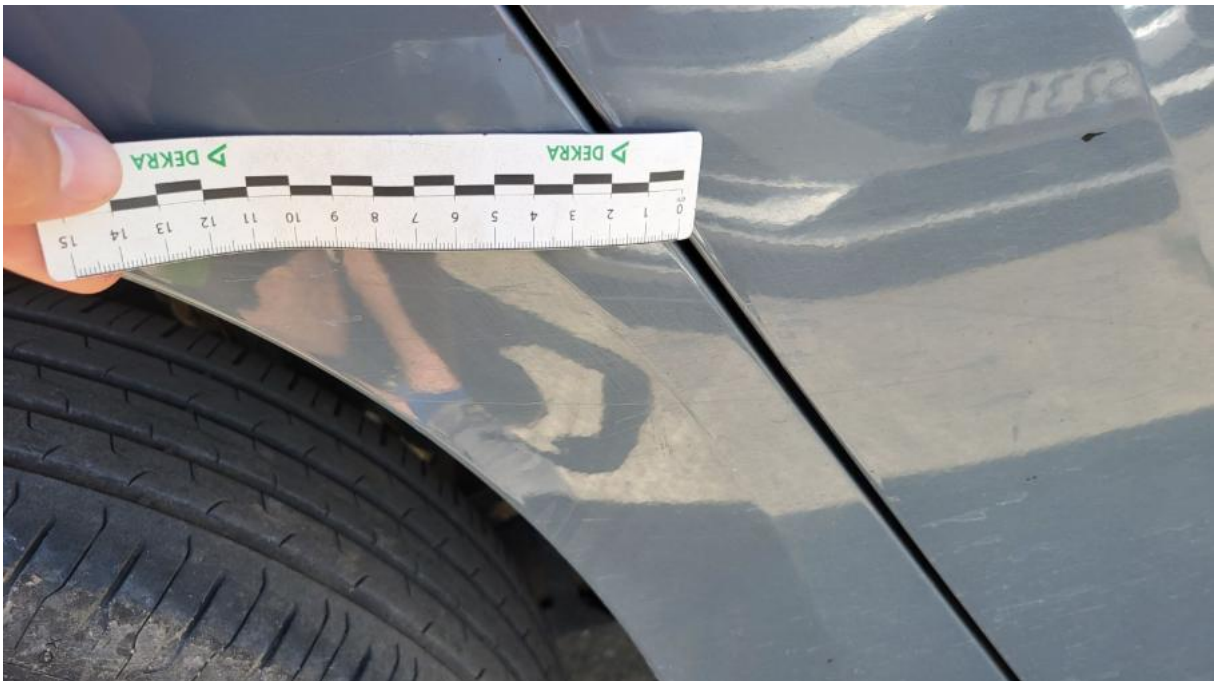
**Fot. 44**

Łotnik tylny P / Ściana boczna P - Rysa/odprysk 1

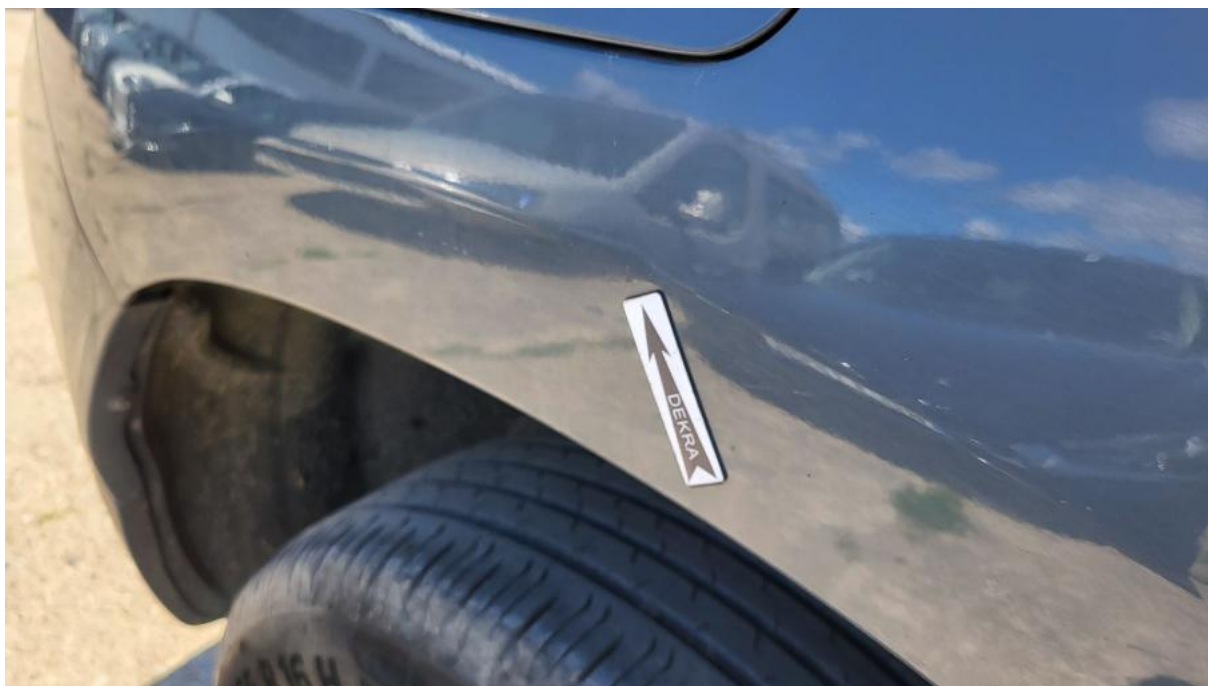
**Fot. 45**

Błotnik tylny P / Ściana boczna P - Wgniecenie/odkształcenie 1

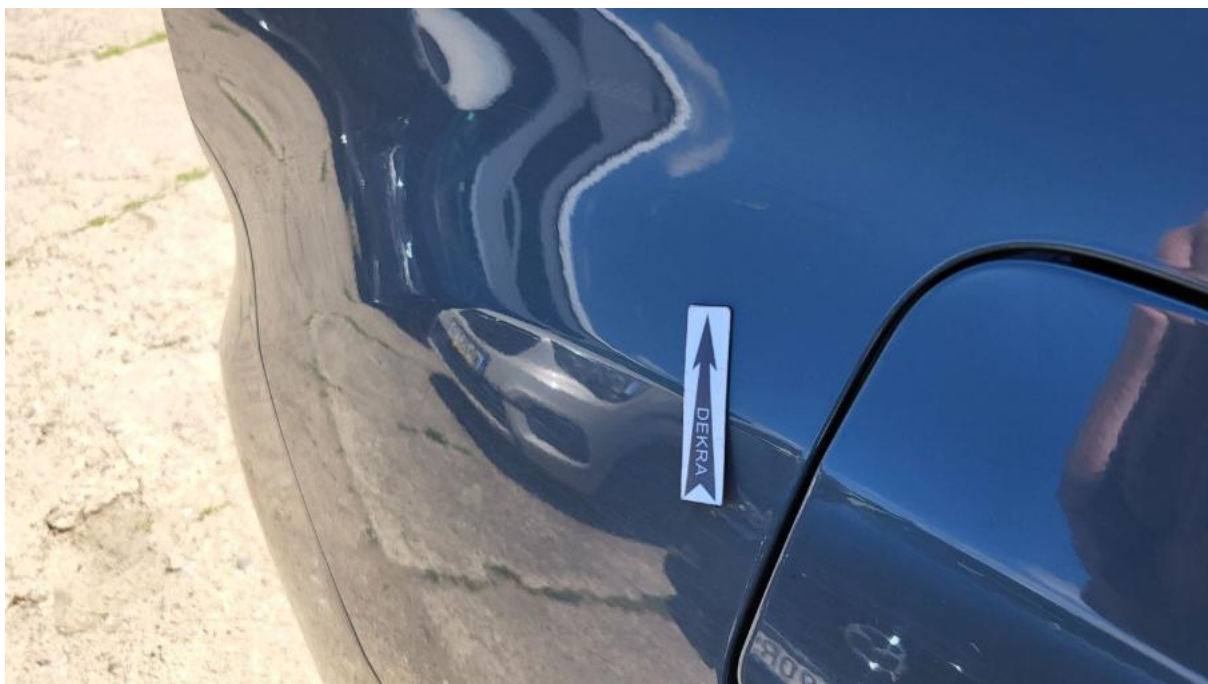
**Fot. 46**

Błotnik tylny P / Ściana boczna P - Wgniecenie/odkształcenie 2

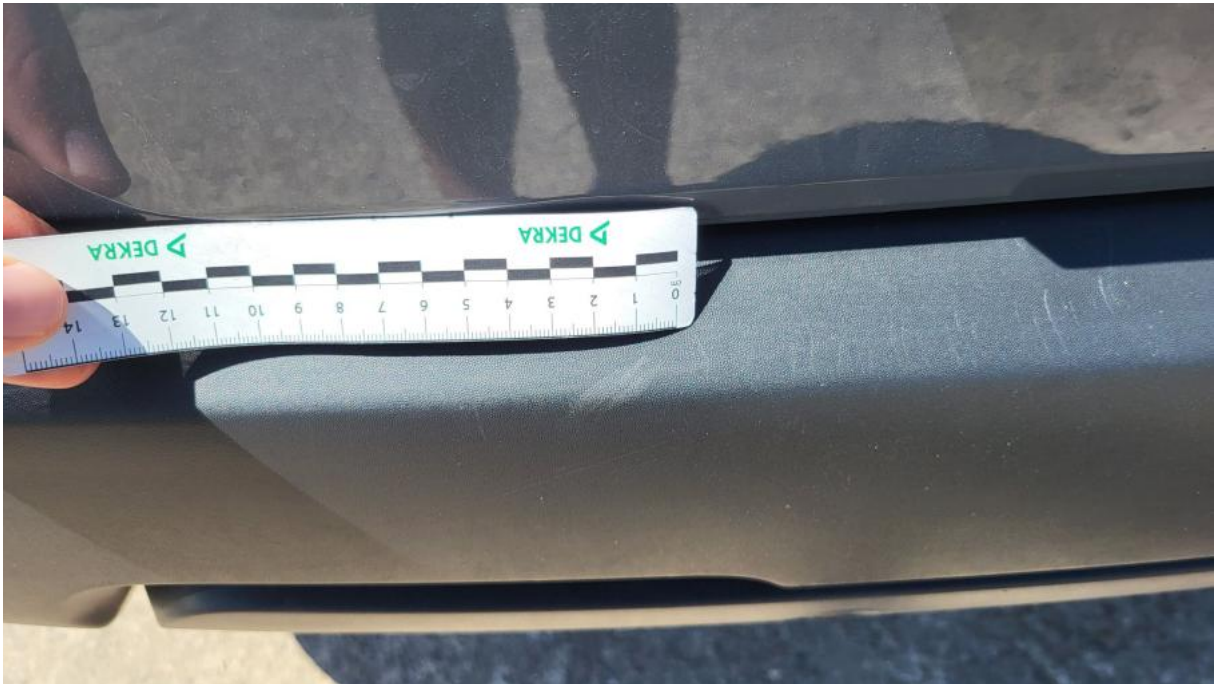
**Fot. 47**

| 9 | Przysłona zderzaka | rysa/odprysk | | |

Zderzak tylny - Rysa/odprysk 1

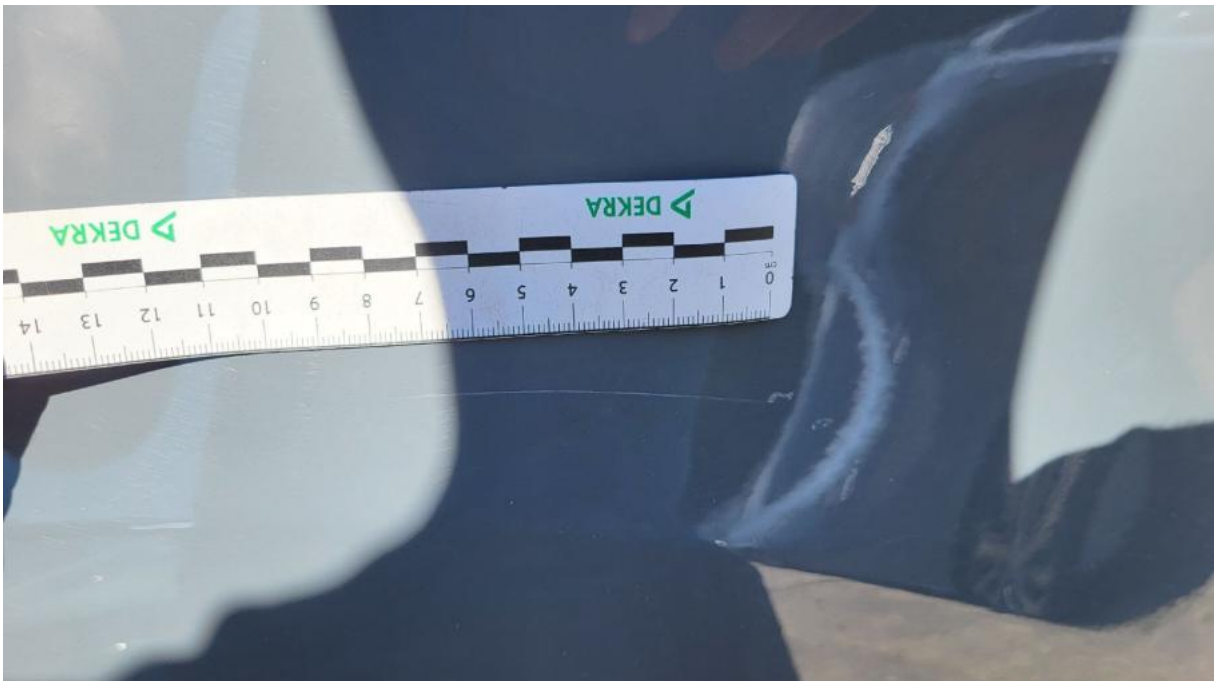
**Fot. 48**

Błotnik tylny L / Ściana boczna L - Rysa/odprysk 1

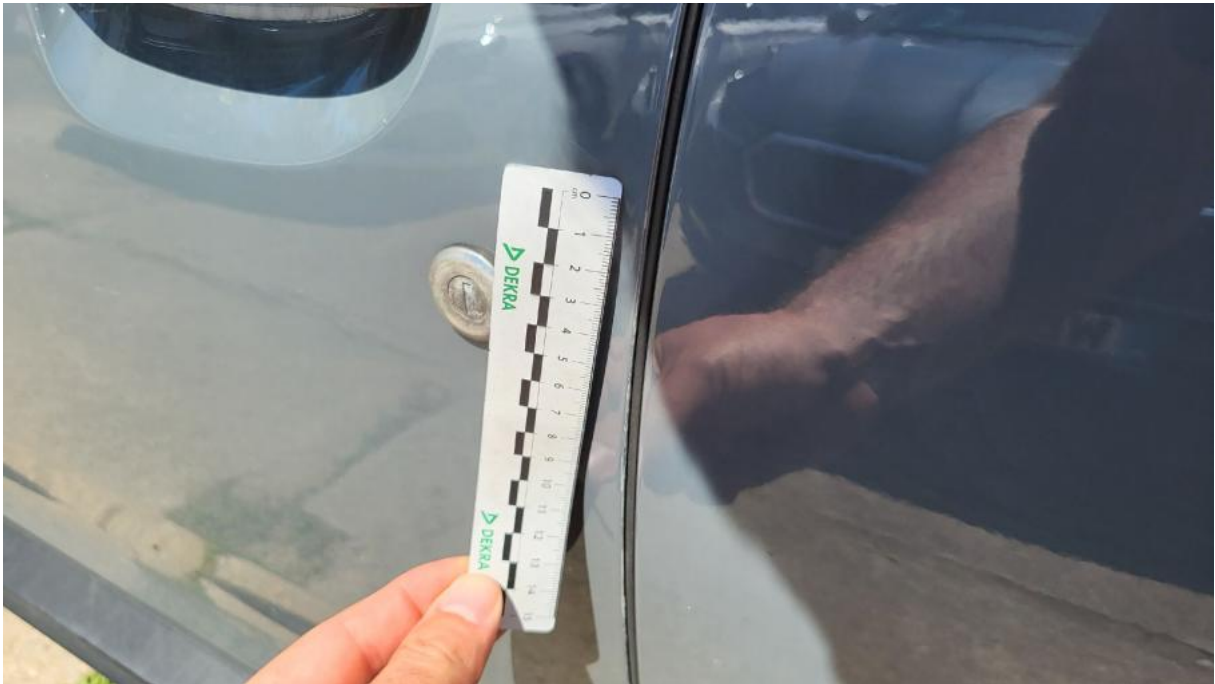
**Fot. 49**

| 6 | Drzwi przednie (nieuzbrojone) L | rysa/odprysk | | |

Drzwi przed L - Rysa/odprysk 1

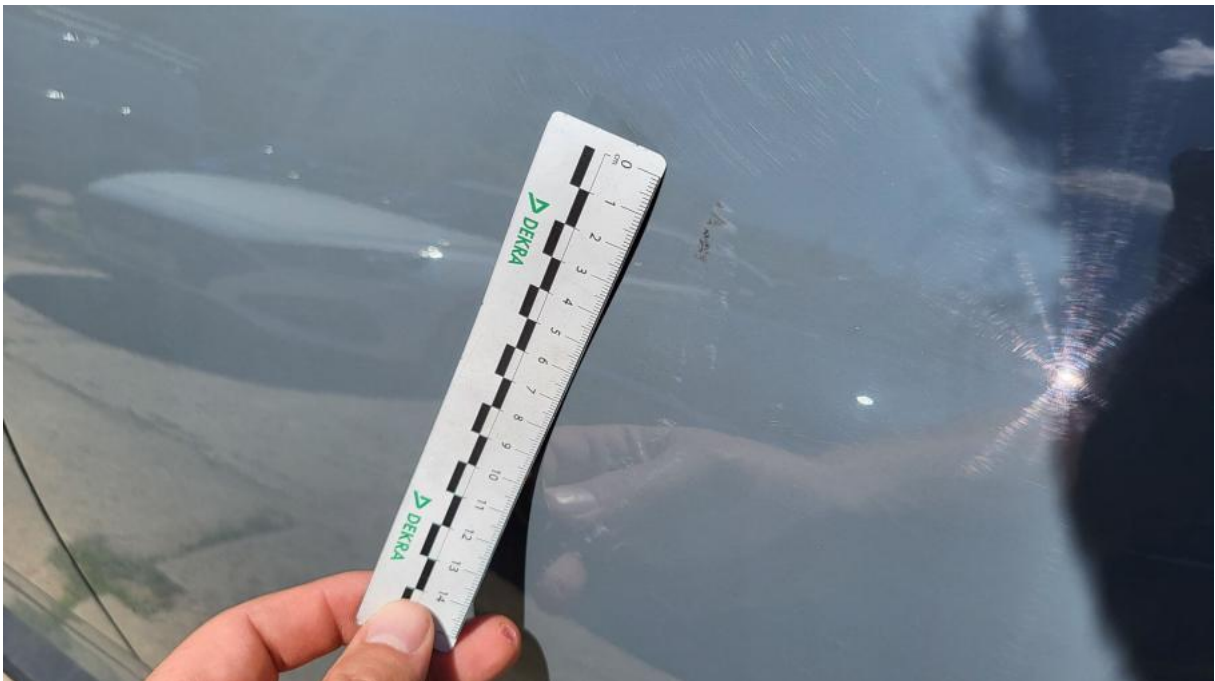
**Fot. 50**

| 8 | Drzwi tylne (nieuzbrojone) L | rysa/odprysk | | |

Drzwi tylne L - Rysa/odprysk 1

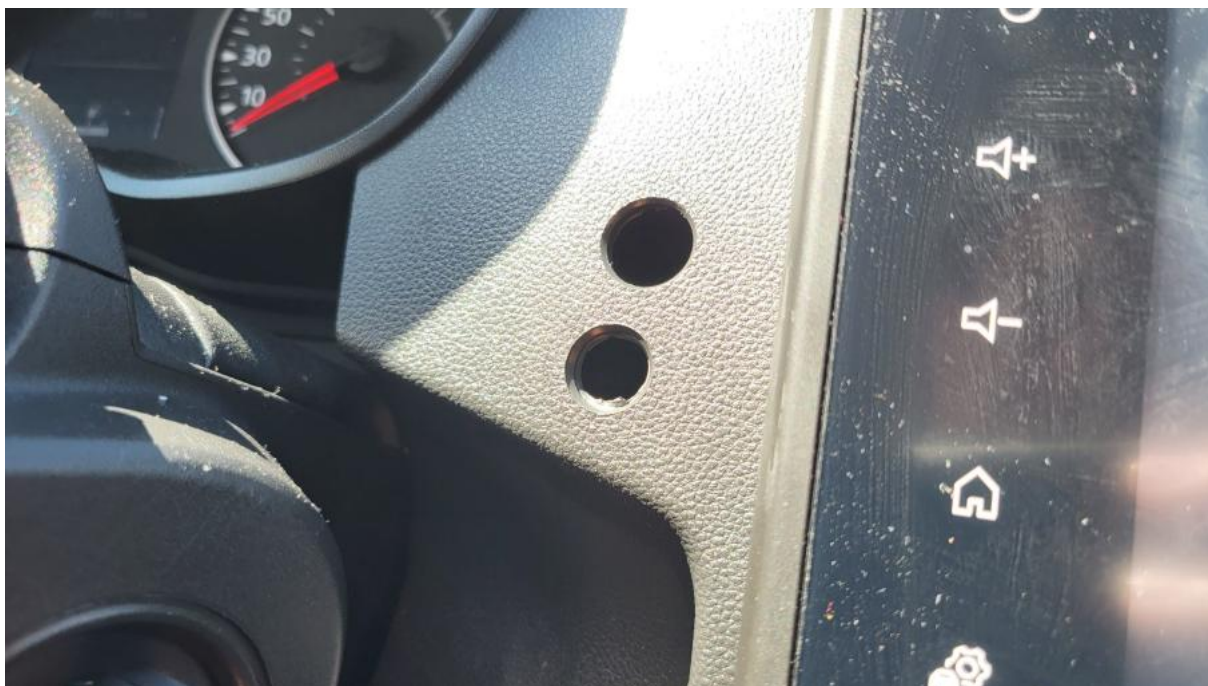
**Fot. 51**

| Poz. | Nazwa pozycji | Opis uszkodzeń | Kwalifik. | Naprawa [rbg] |
|---|---|---|---|---|
| 2 | Nakładka deski rozdzielczej boczna L | nawiercony(e) otwór/otwory | WY | 0.2 |

Deska rozdzielcza - Inne 1

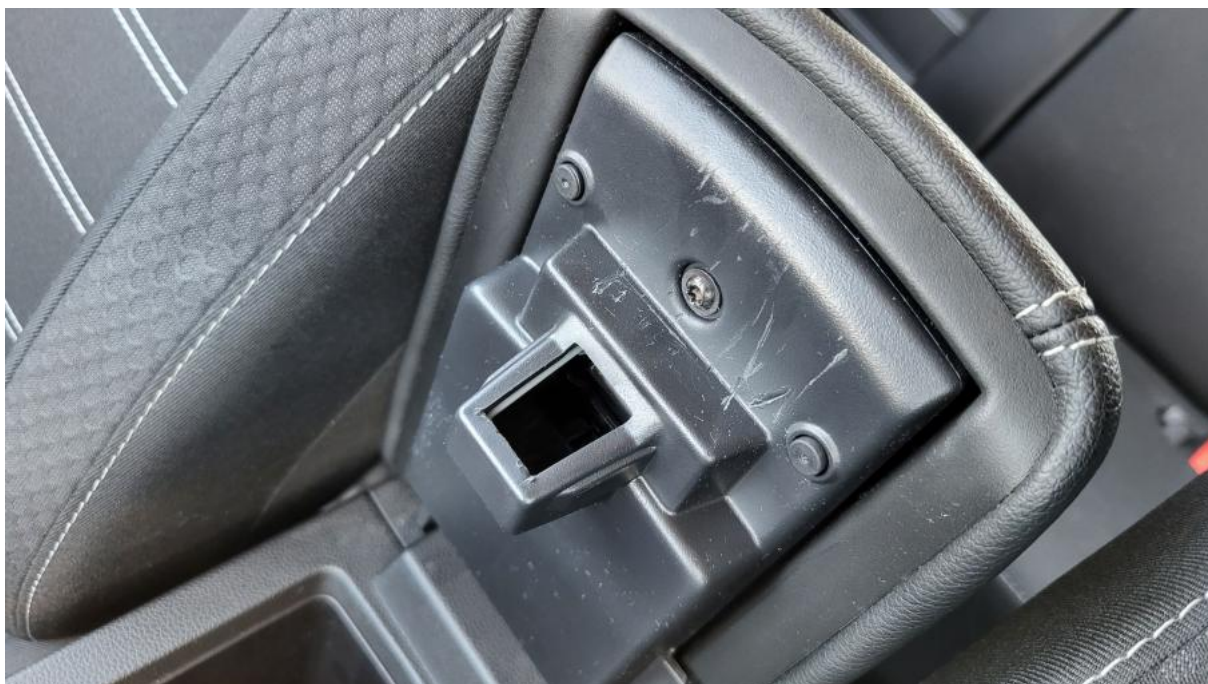
**Fot. 52**

| Poz. | Nazwa pozycji | Opis uszkodzeń | Kwalifik. | Naprawa [rbg] |
|---|---|---|---|---|
| 3 | Podłokietnik konsoli środkowej | pęknięcie/rozerwanie | WY | 0.2 |

Podłokietnik środkowy przedni - Pęknięcie/rozerwanie 1

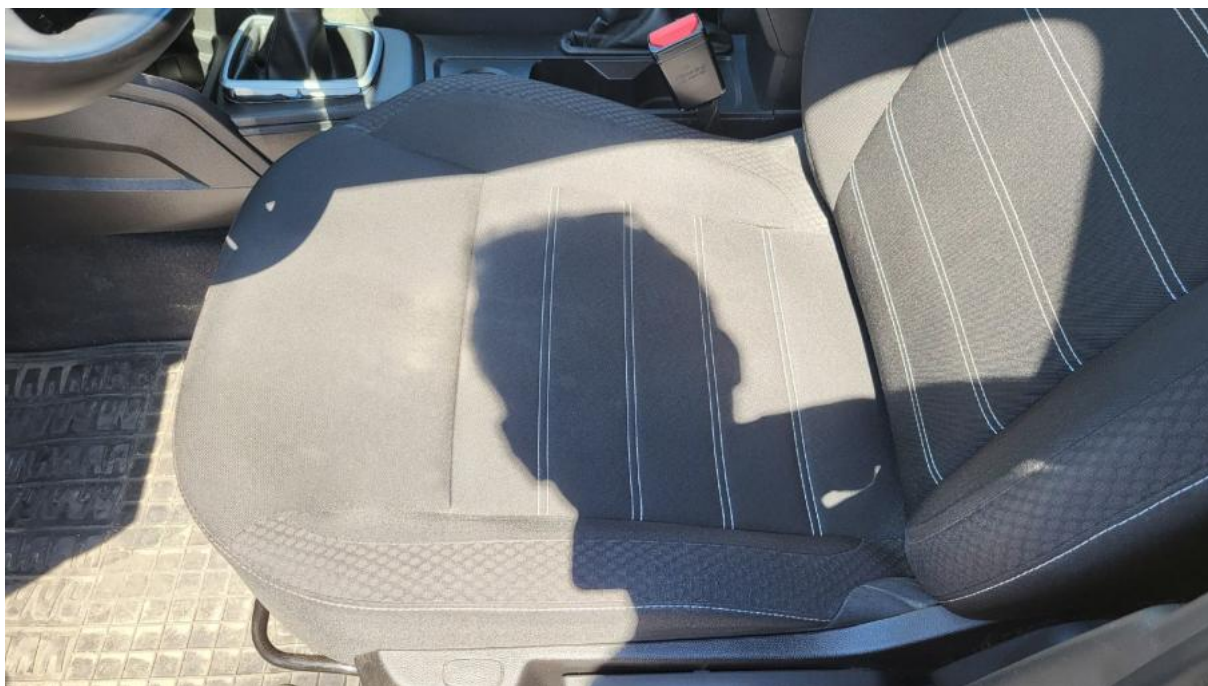
**Fot. 53**

| 12 | Tapicerka siedziska 1.rząd L | zabrudzenie | | |

Fotel prz. lew. - Inne 1

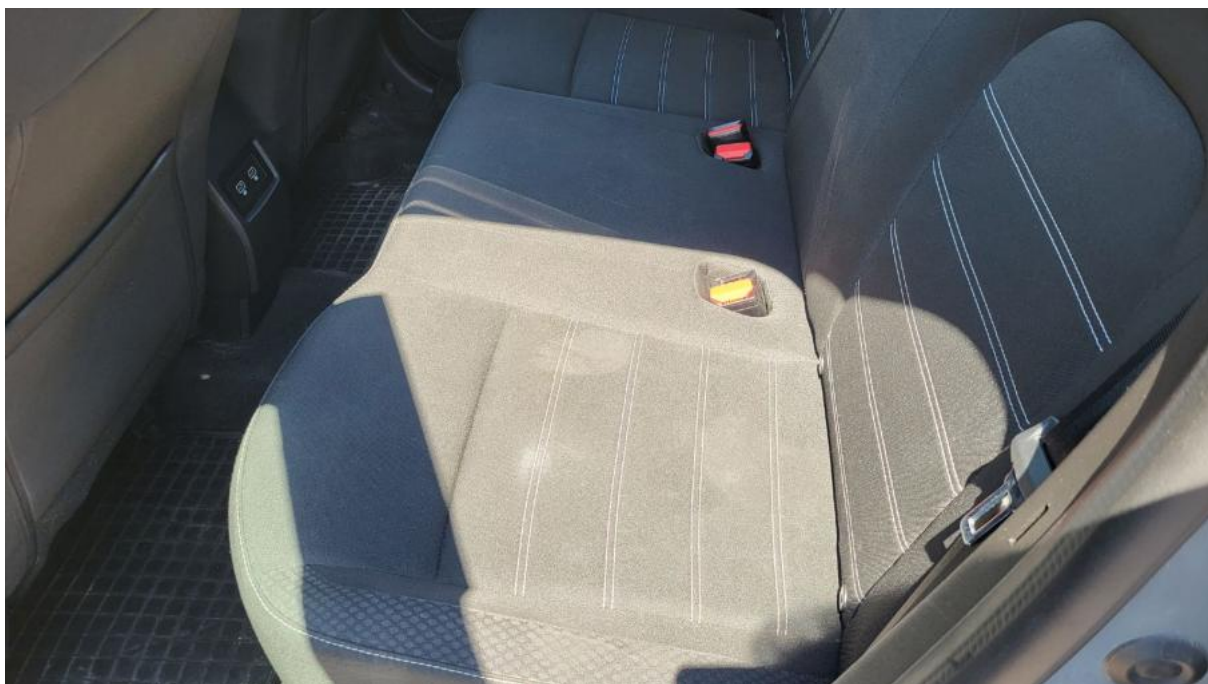
**Fot. 54**

| 13 | Tapicerka siedziska 2.rząd | zabrudzenie | | |

Kanapa tyl. - Inne 1
