## Raport z oględzin pojazdu

| Numer raportu | 13490/9/26-15201 | Data raportu | 04-09-2026 |

| Marka, model | KIA Ceed Kombi 21- |
| Numer rejestracyjny | CT837AA |

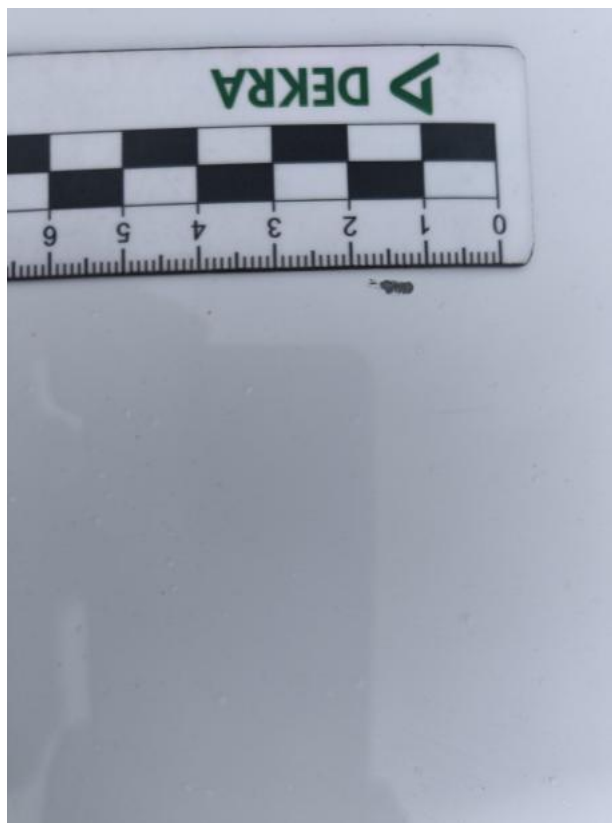
**Fot. 40**

| 3 | Pokrywa przednia | odpryski lakieru | NA | |

Pokrywa komory silnika - Rysa/odprysk 1

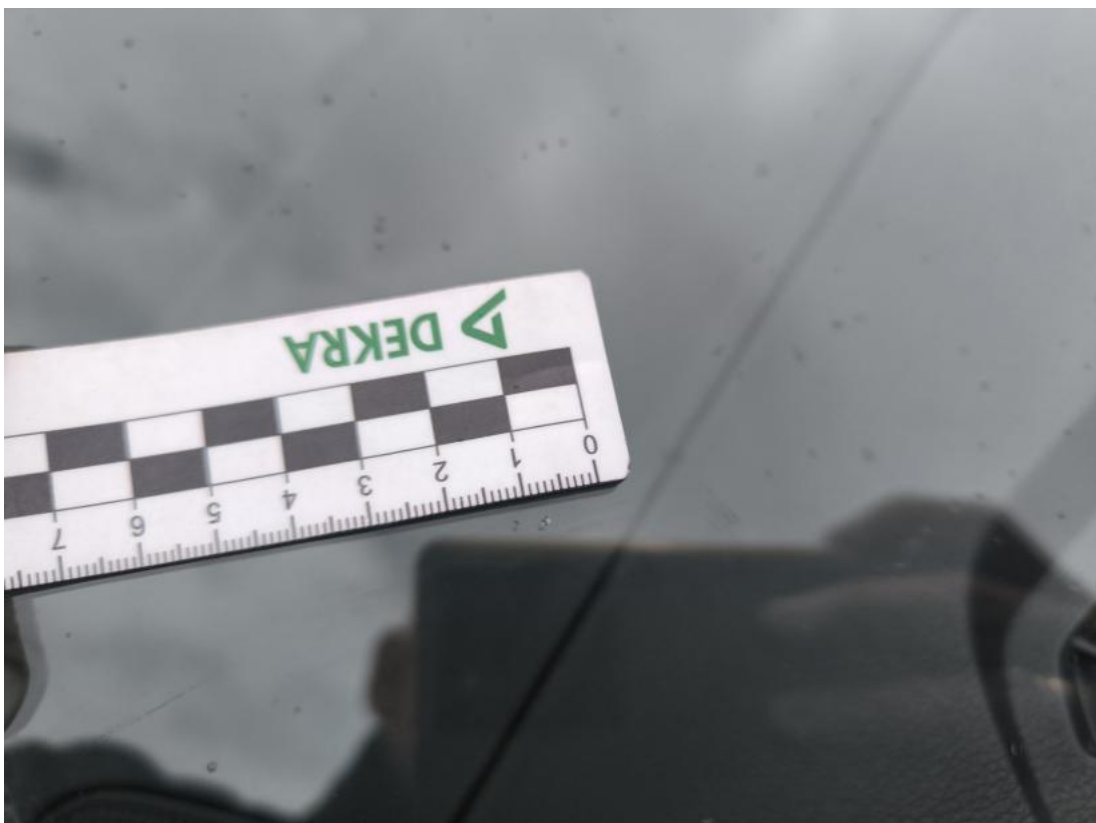
**Fot. 42**

| 6 | Szyba przednia barwiona/ogrzew. | rysa/odprysk | | |

Szyba czołowa - Rysa/odprysk 1

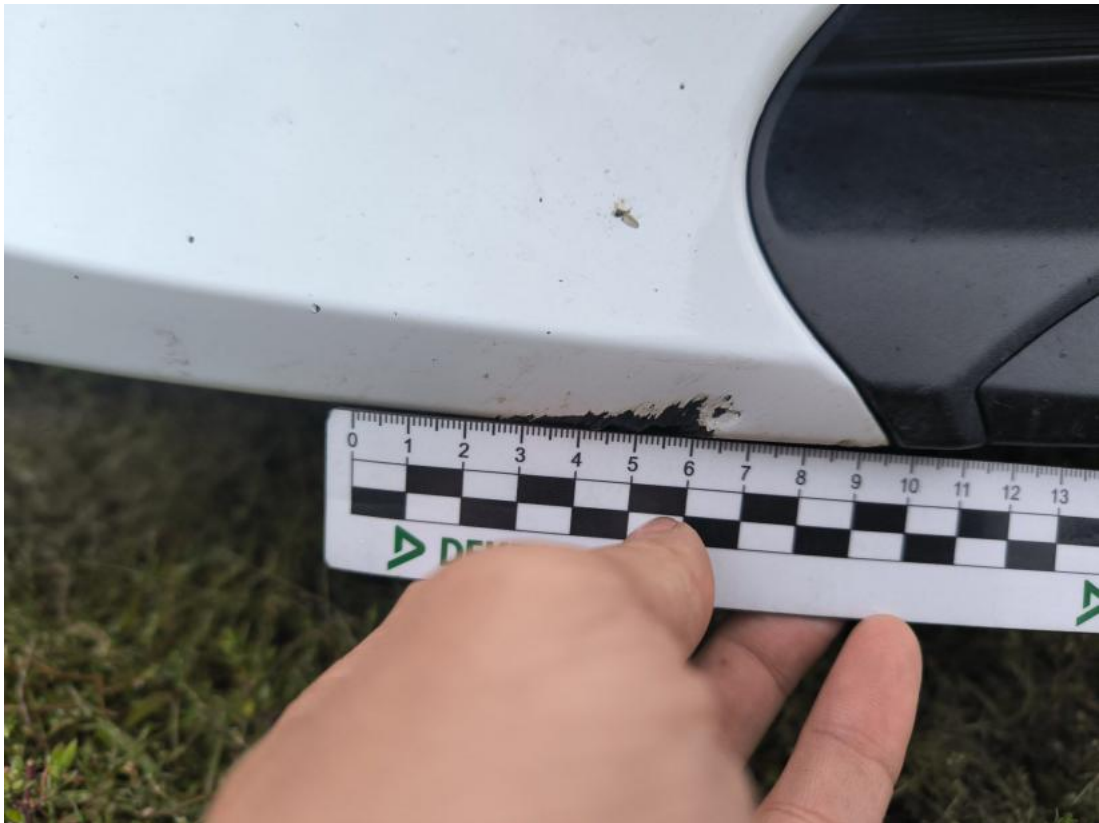
**Fot. 45**

Zderzak - Wgniecenie/odkształcenie 1

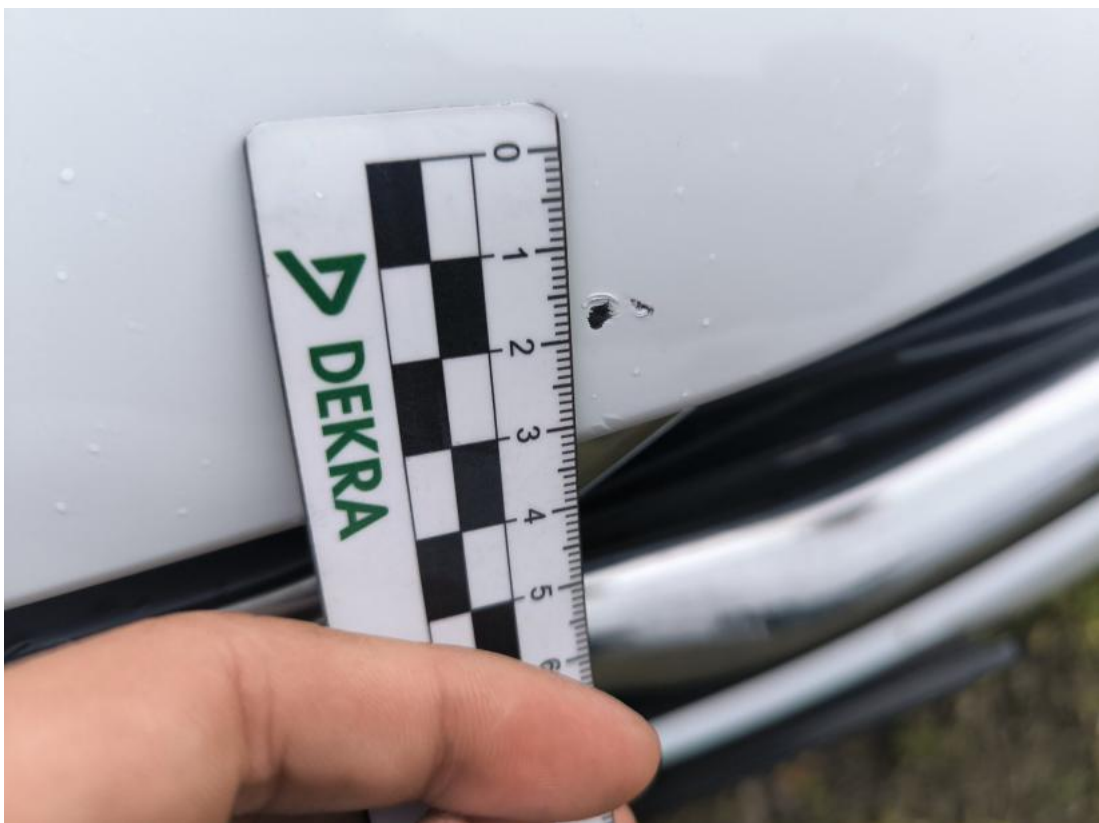
**Fot. 46**

Zderzak - Wgniecenie/odkształcenie 2

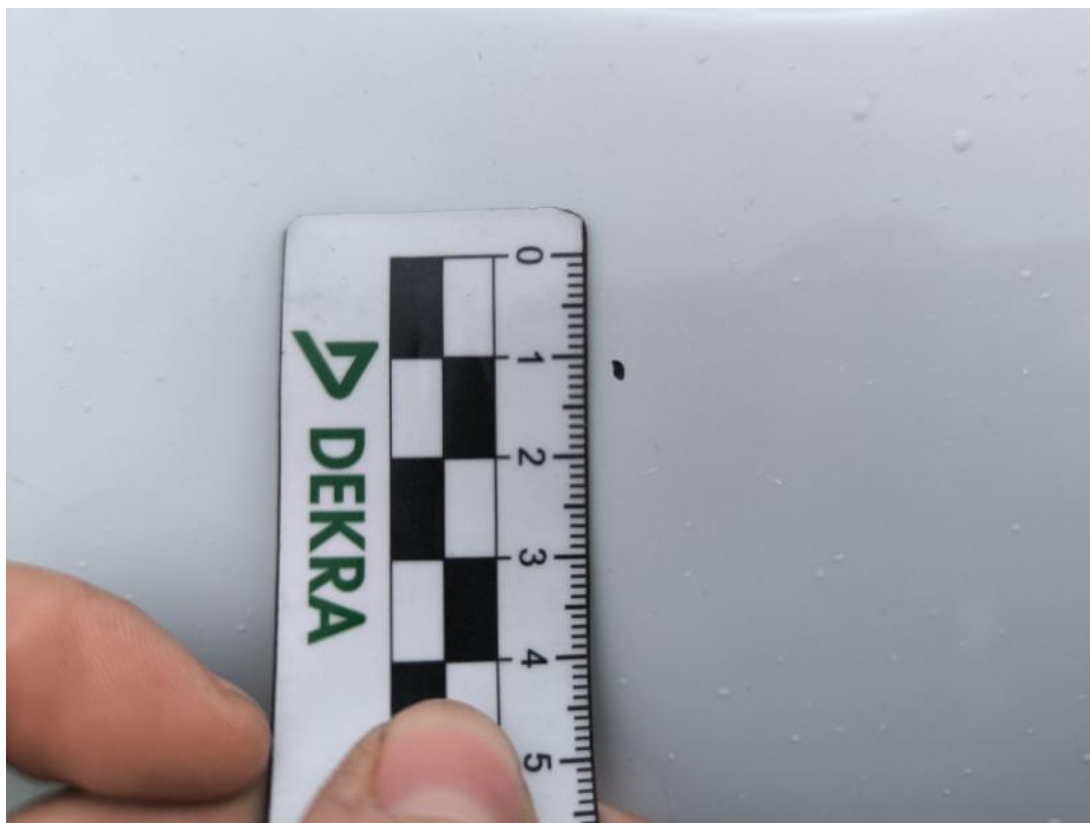
**Fot. 47**

Zderzak() - Wgniecenie/odkształcenie 3

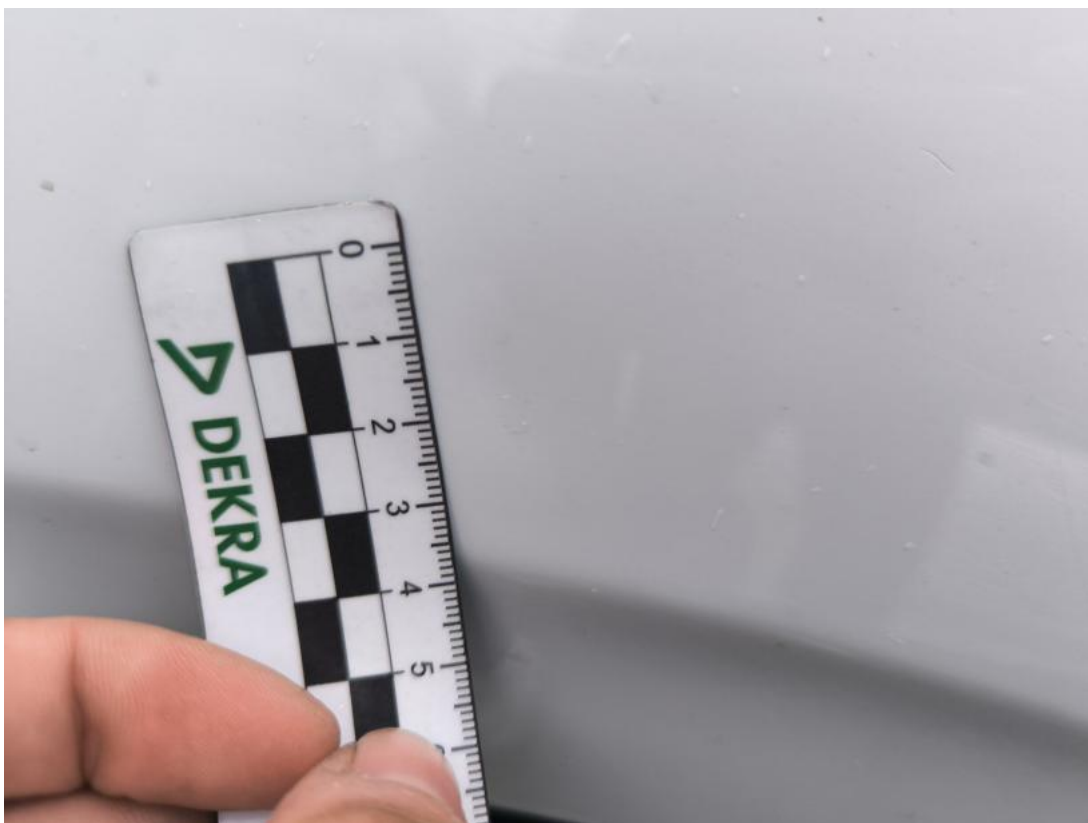
**Fot. 49**

| 4 | Światnik tylny R | zarysowanie, wgniecenie | NA | 1 |

Błotnik tylny P / Ściana boczna P - Rysa/odprysk 1

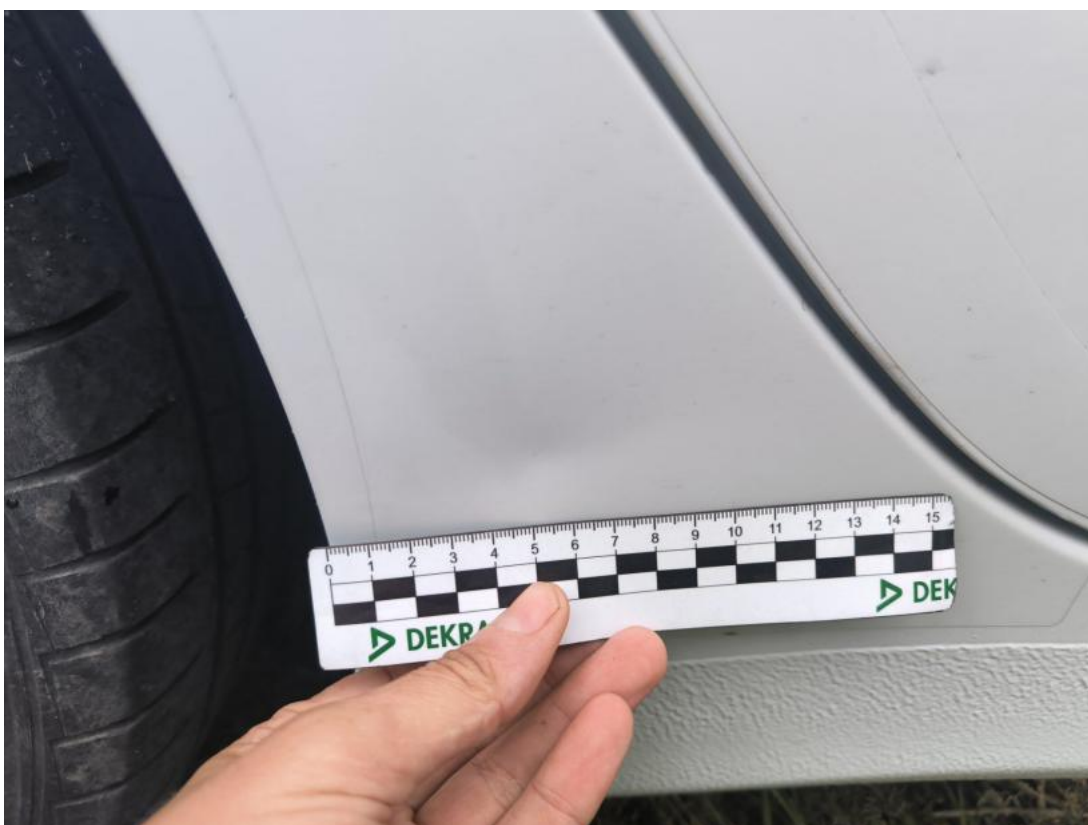
**Fot. 50**

Błotnik tylny P / Ściana boczna P() - Rysa/odprysk 3

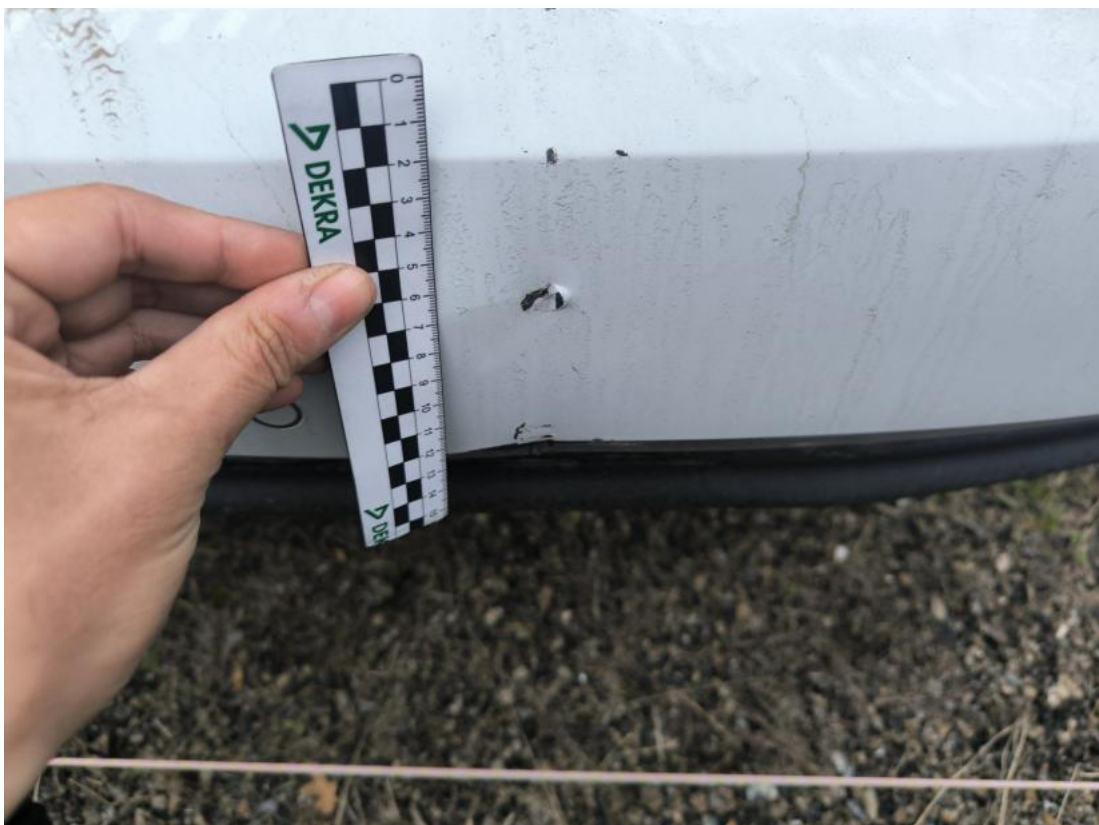
**Fot. 52**

| Poz. | Nazwa pozycji | Opis uszkodzeń | Kwalifik. | Naprawa [rbg] |
|---|---|---|---|---|
| 1 | Okładzina zderzaka tylnego | wgniecenie/odkształcenie | WY | 1.1 |

Zderzak tylny - Wgniecenie/odkształcenie 1

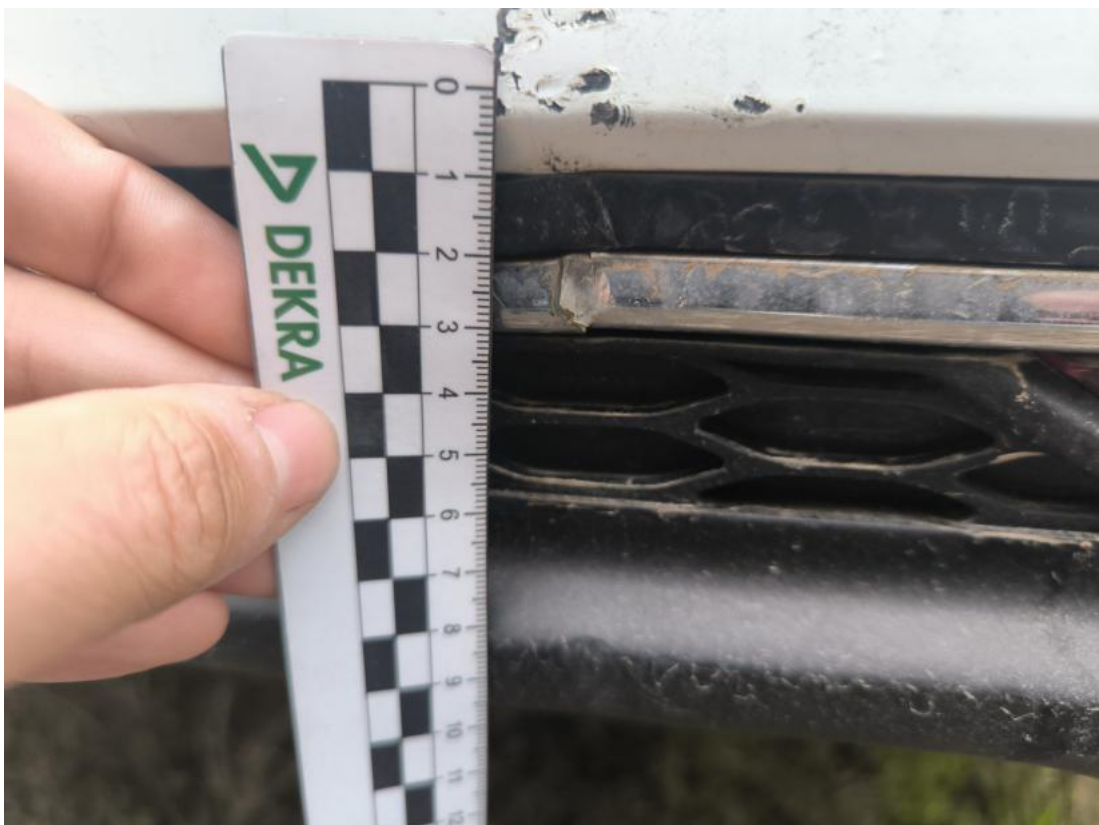
**Fot. 54**

| 2 | Spoiler zderzaka tylnego | wgniecenie/odkształcenie | WY | |

Zderzak tylny cz dolna - Wgniecenie/odkształcenie 1
