## Raport z oględzin pojazdu

| Numer raportu | 00172/9/26-201112 | Data raportu | 13-09-2026 |

| Marka, model | KIA Ceed Kombi 21- |
| Numer rejestracyjny | CT715AG |

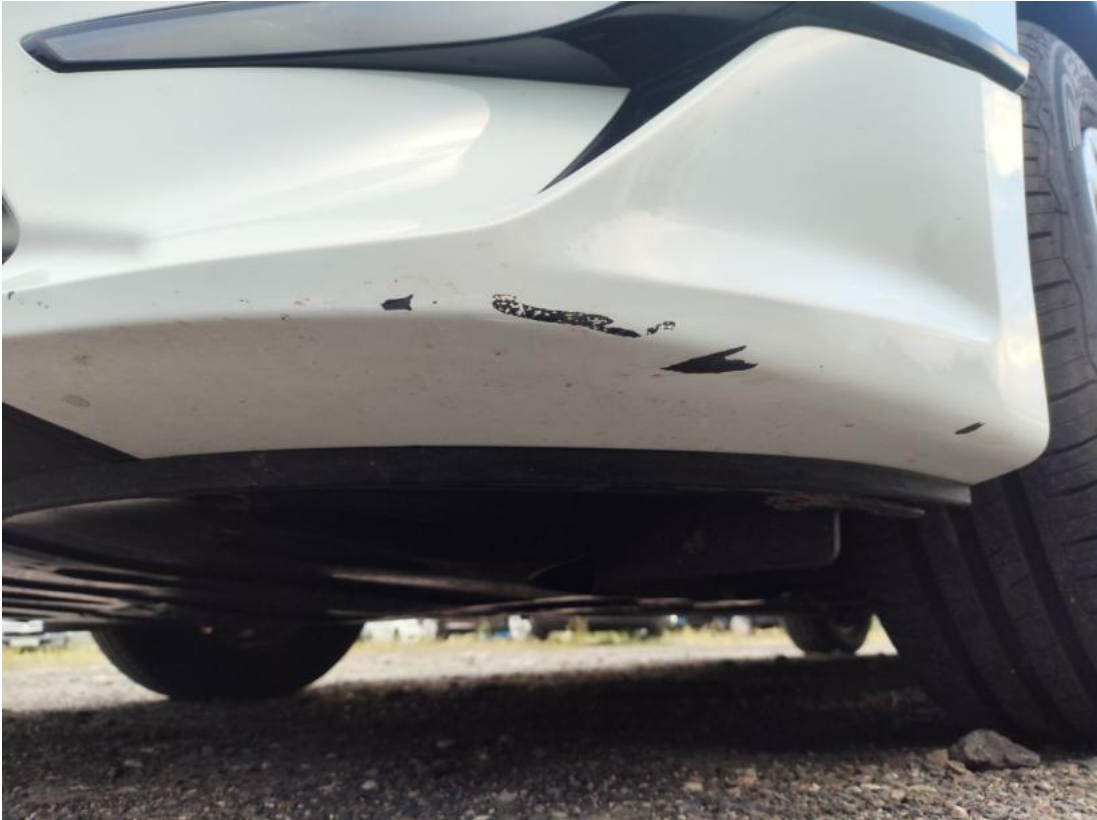
| 4 | Okładzina zderzaka przedniego | ostre, rysa/odprysk, lew., liczne, odpryski lakieru, lew.,<br>liczne, rysa/odprysk, praw. | NA | 1 |

Zderzak przedni cz L - Rysa/odprysk 1

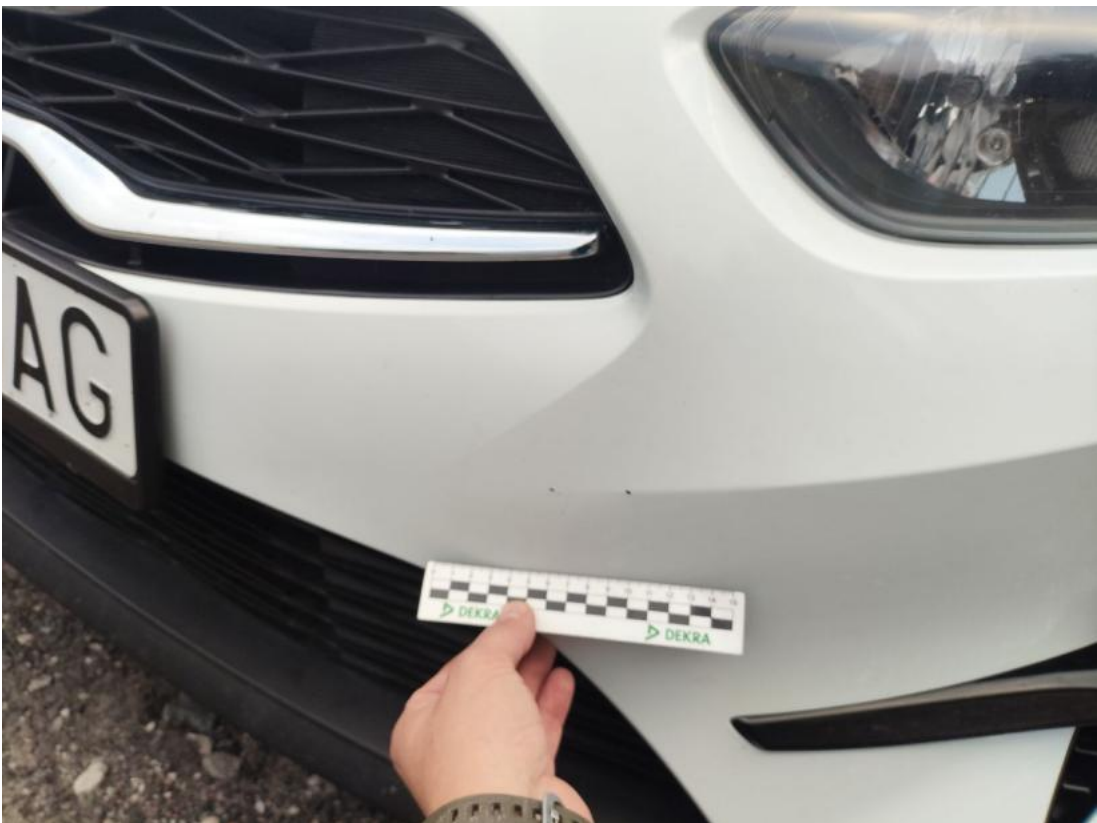
Zderzak przedni cz L - Rysa/odprysk 2

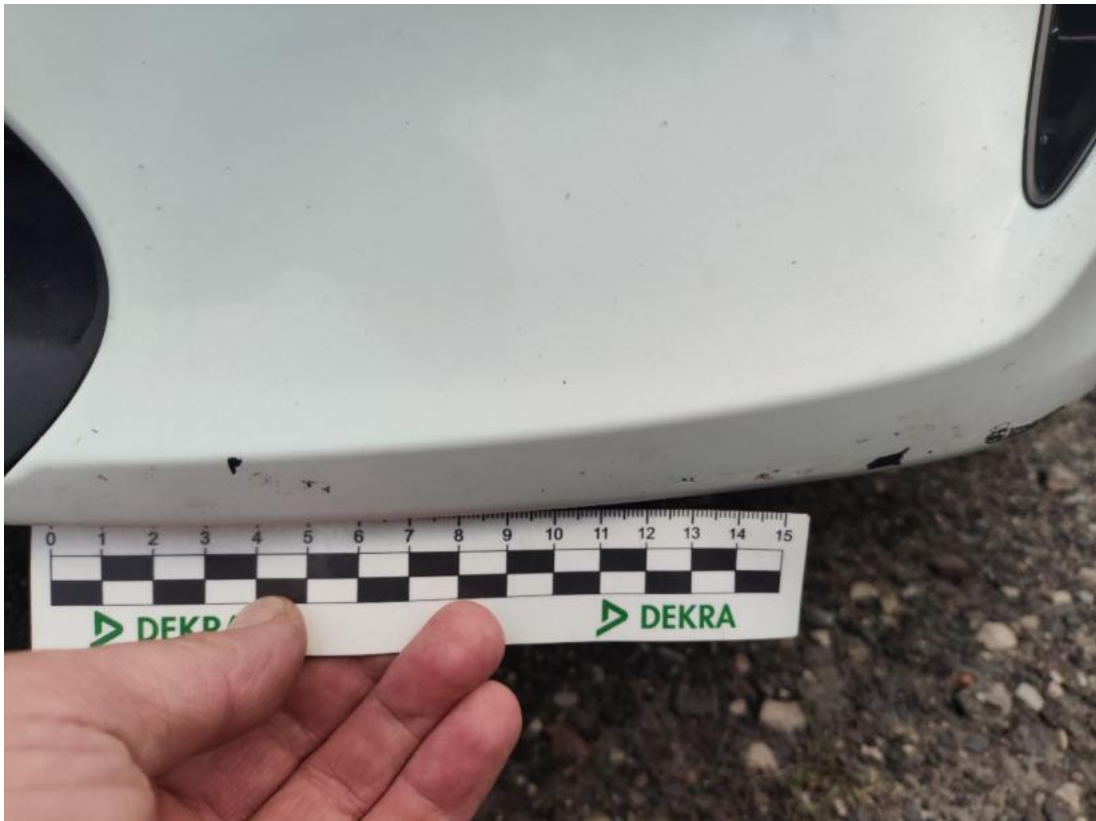
Zderzak przedni cz L() - Rysa/odprysk 3

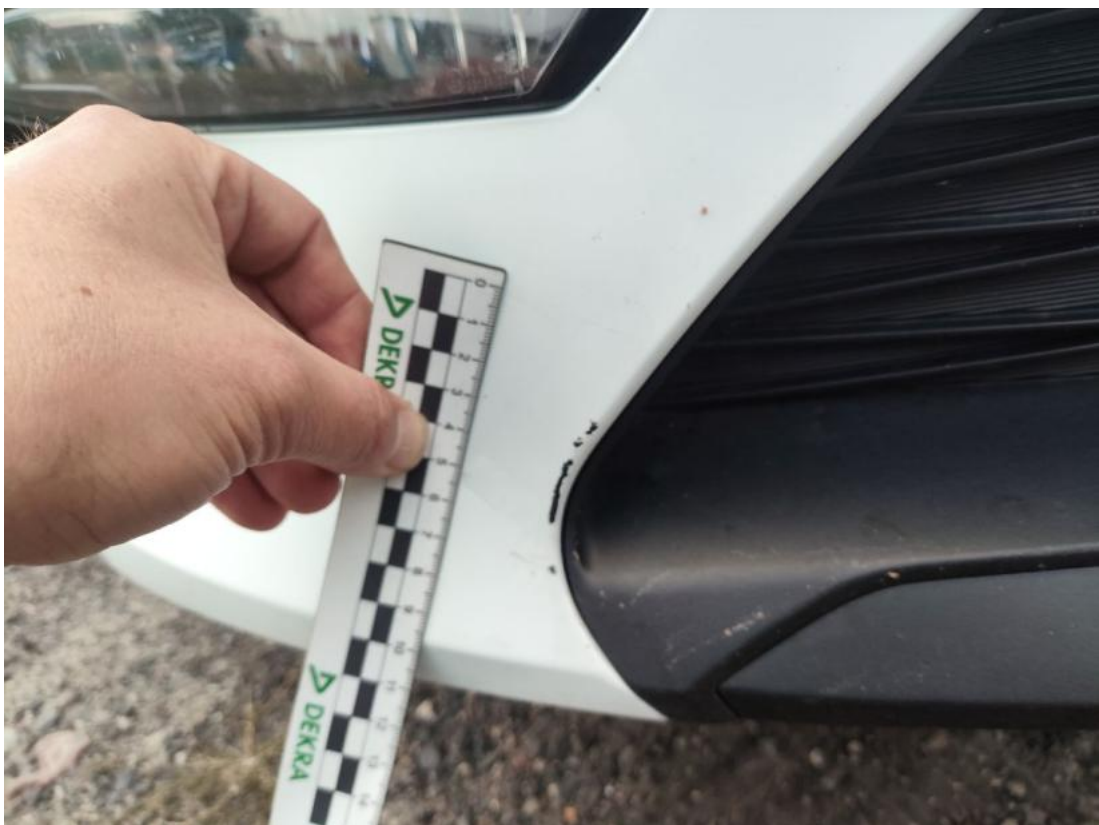
Zderzak przedni cz P - Rysa/odprysk 1

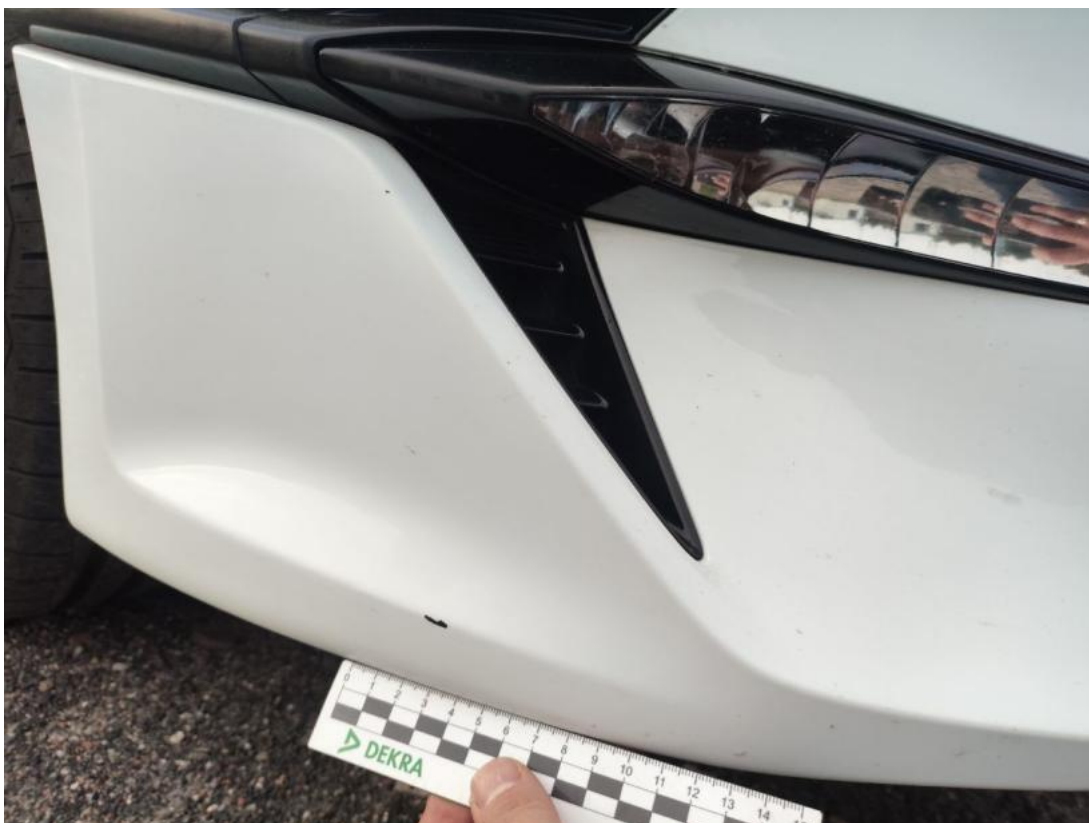
Zderzak przedni cz P - Rysa/odprysk 2

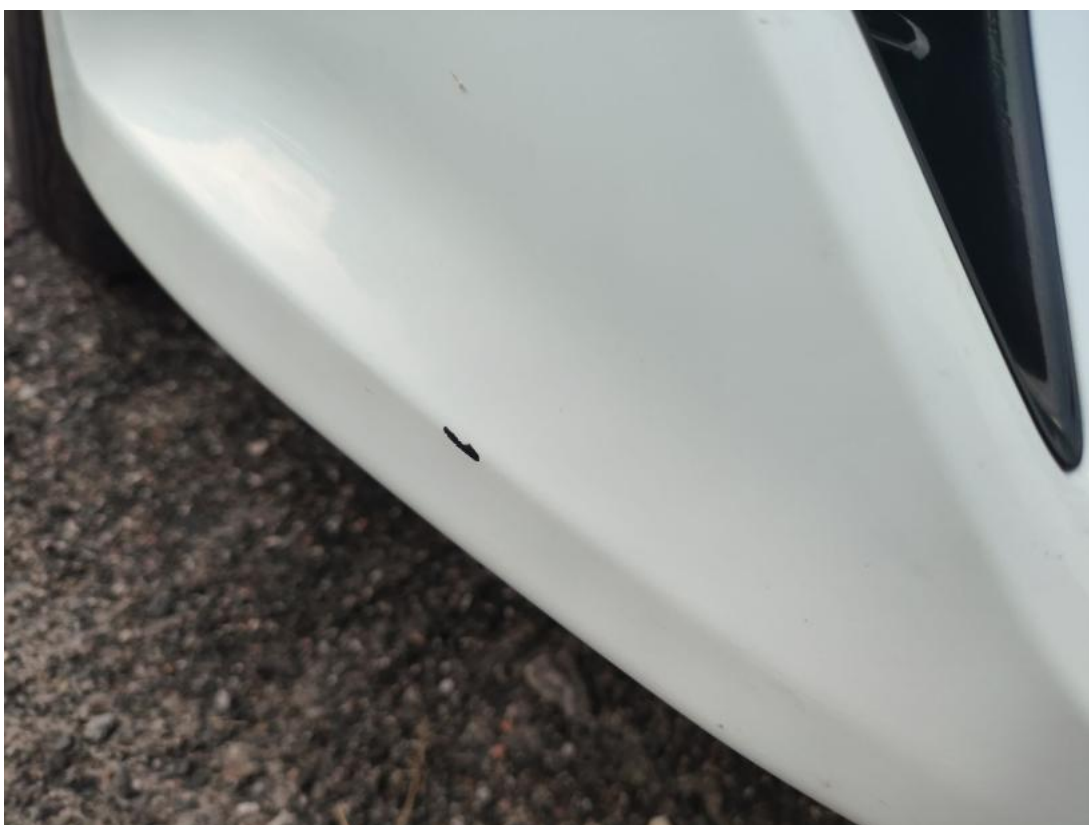
Zderzak przedni cz P() - Rysa/odprysk 3

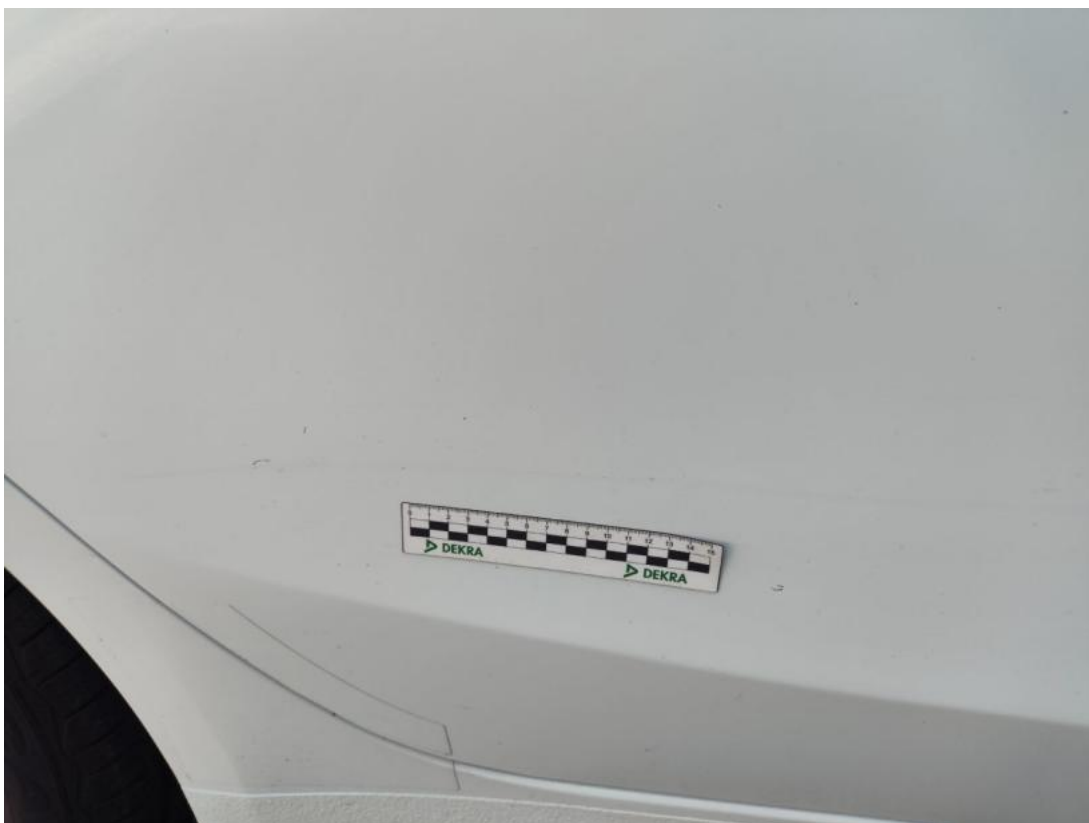
| 5 | Drzwi tylne (nieuzbrojone) R | ostre, zarysowanie | NA | 1.5 |

Drzwi tylne P - Rysa/odprysk 1

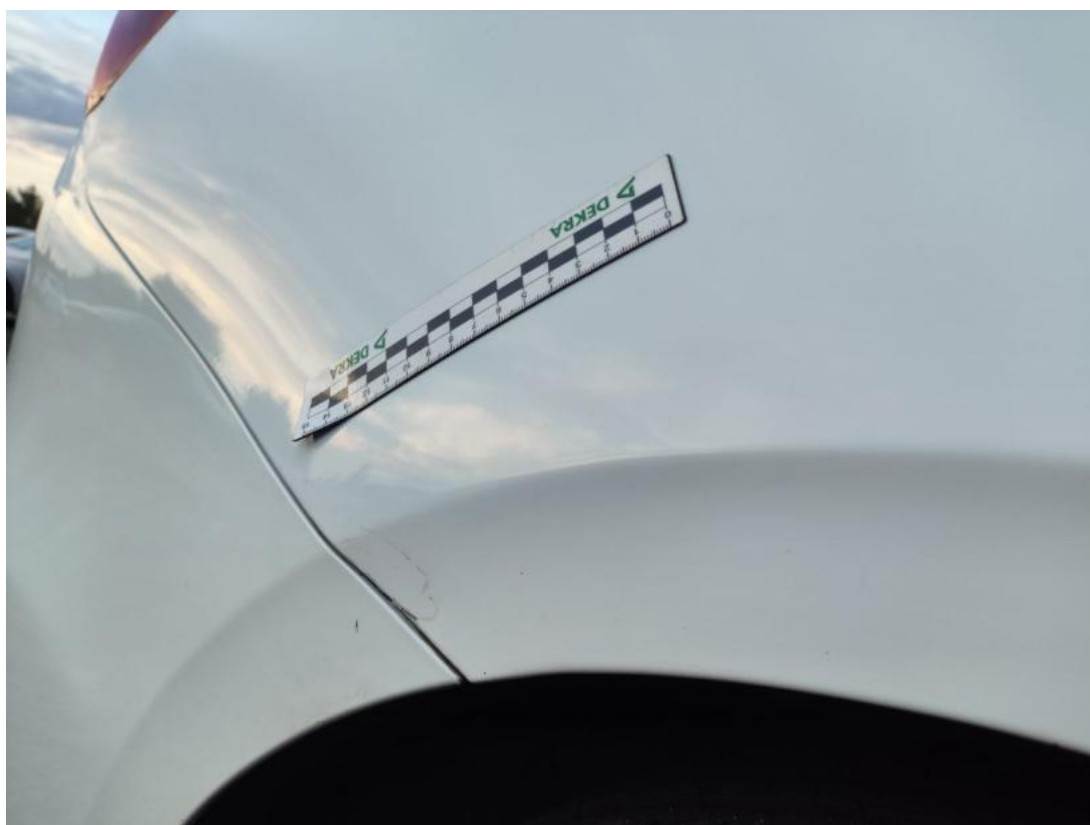
| 8 | Błotnik tylny R | głębokie, zarysowanie | NA | 1.5 |

Błotnik tylny P / Ściana boczna P - Rysa/odprysk 1

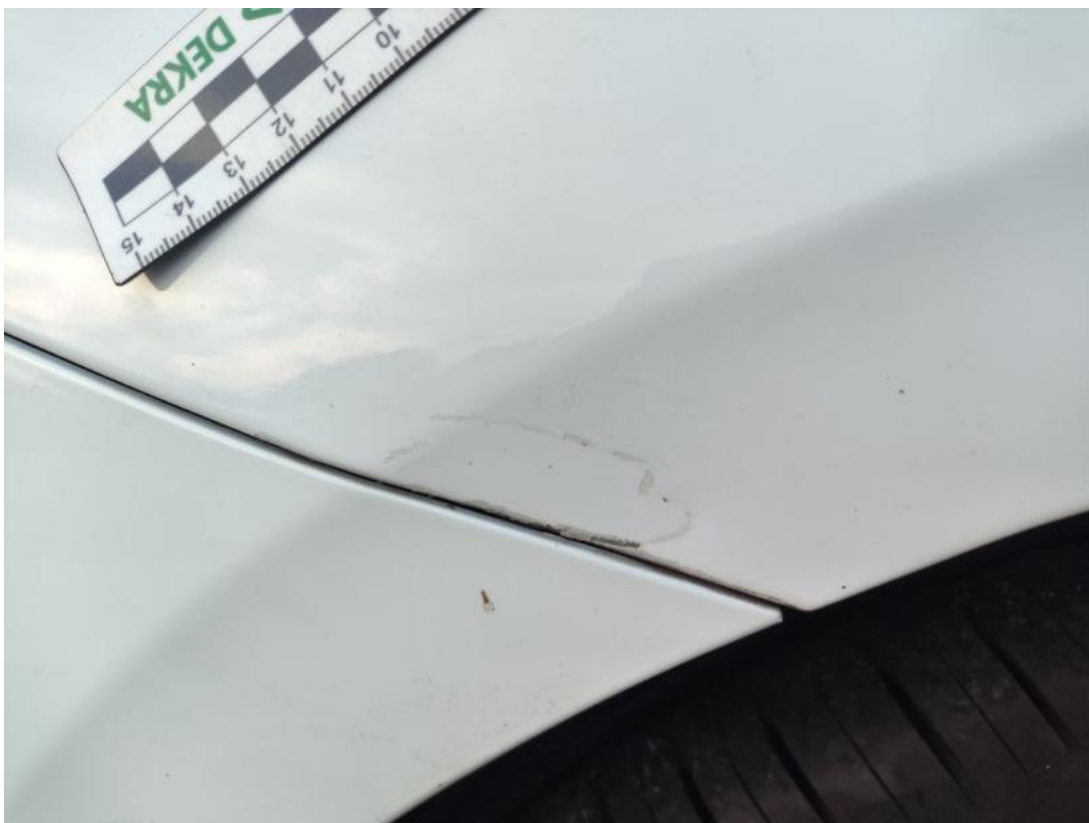
Błotnik tylny P / Ściana boczna P - Rysa/odprysk 2

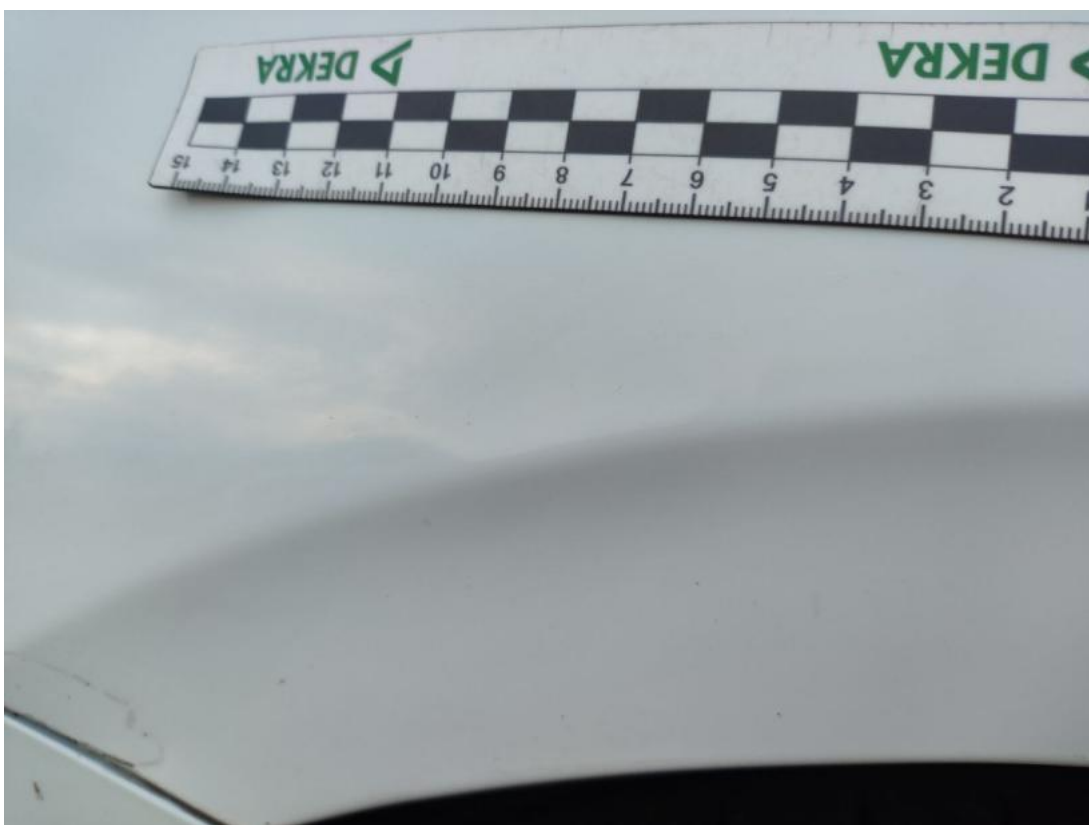
Błotnik tylny P / Ściana boczna P() - Rysa/odprysk 3

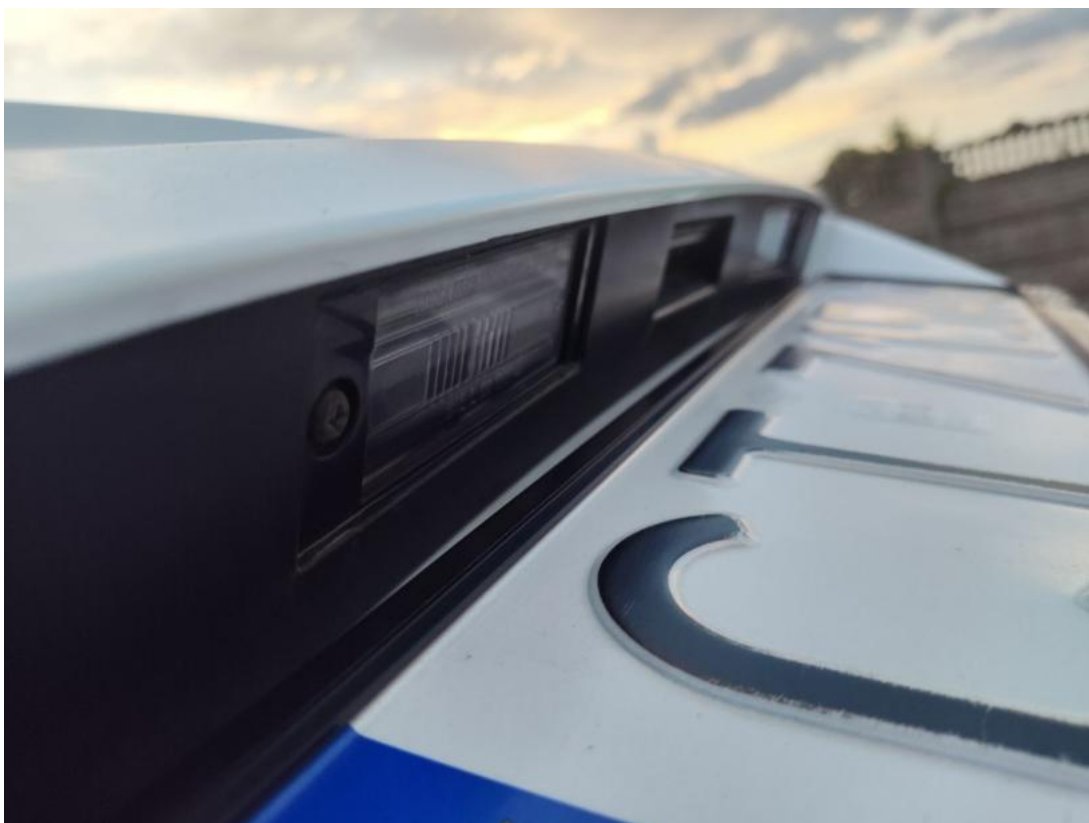
| Poz. | Nazwa pozycji | Opis uszkodzeń | Kwalifik. | Naprawa [rbg] |
|---|---|---|---|---|
| 1 | Uchwyt/Listwa uchwyty pokrywy | głębokie, wgniecenie | WY | 0.3 |

Klamka/uchwyt pokrywy tyl - Wgniecenie/odkształcenie 1

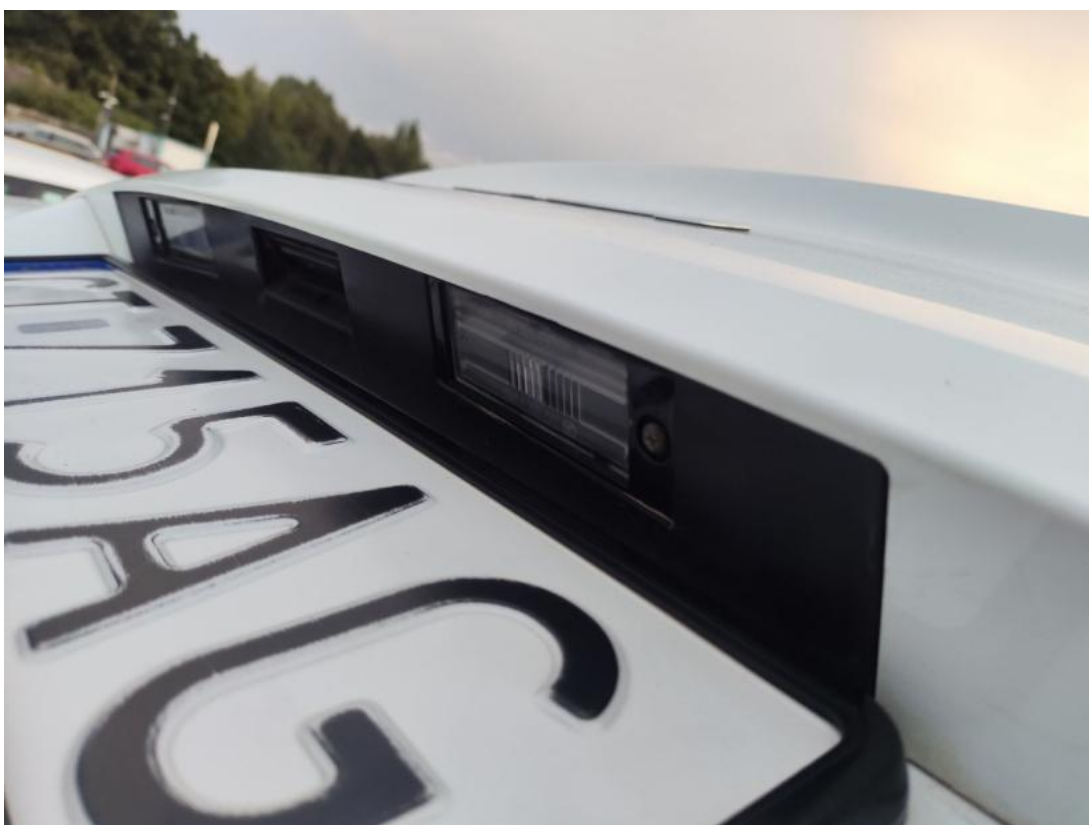
Klamka/uchwyt pokrywy tyl - Wgniecenie/odkształcenie 2

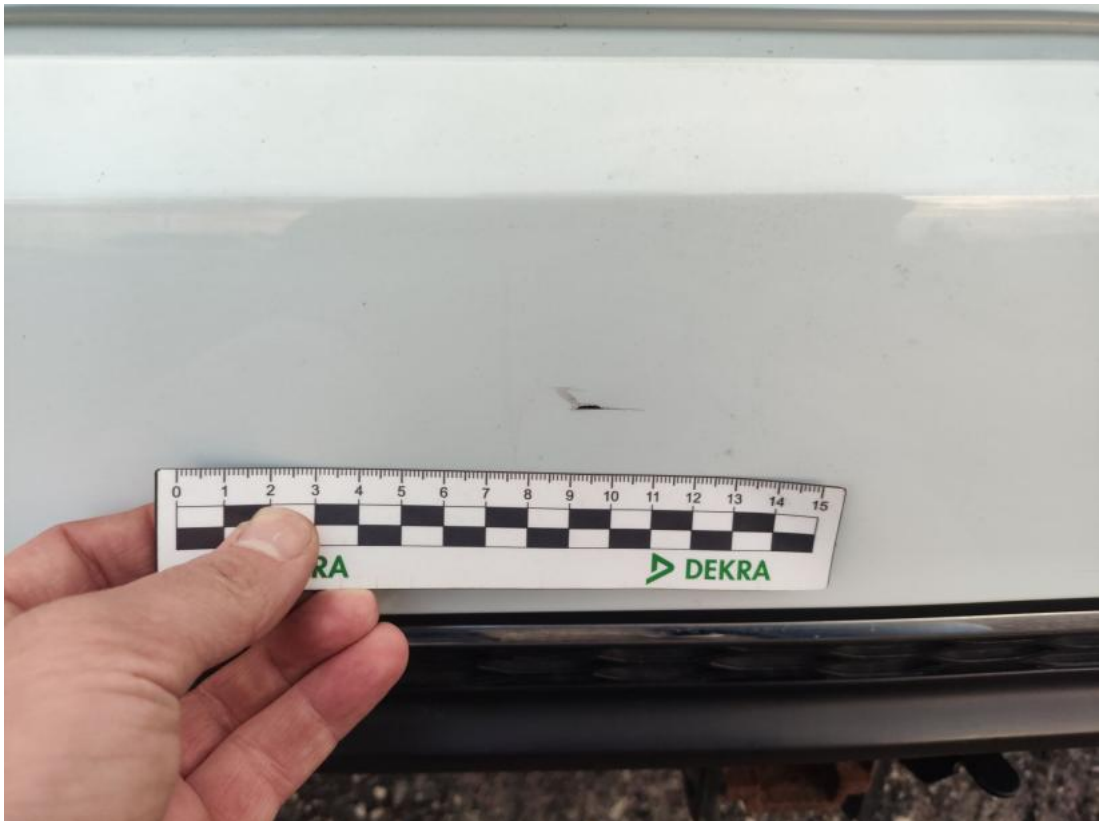
| 7 | Okładzina zderzaka tylnego | głębokie, zarysowanie | NA | 1 |

Zderzak tylny - Rysa/odprysk 1

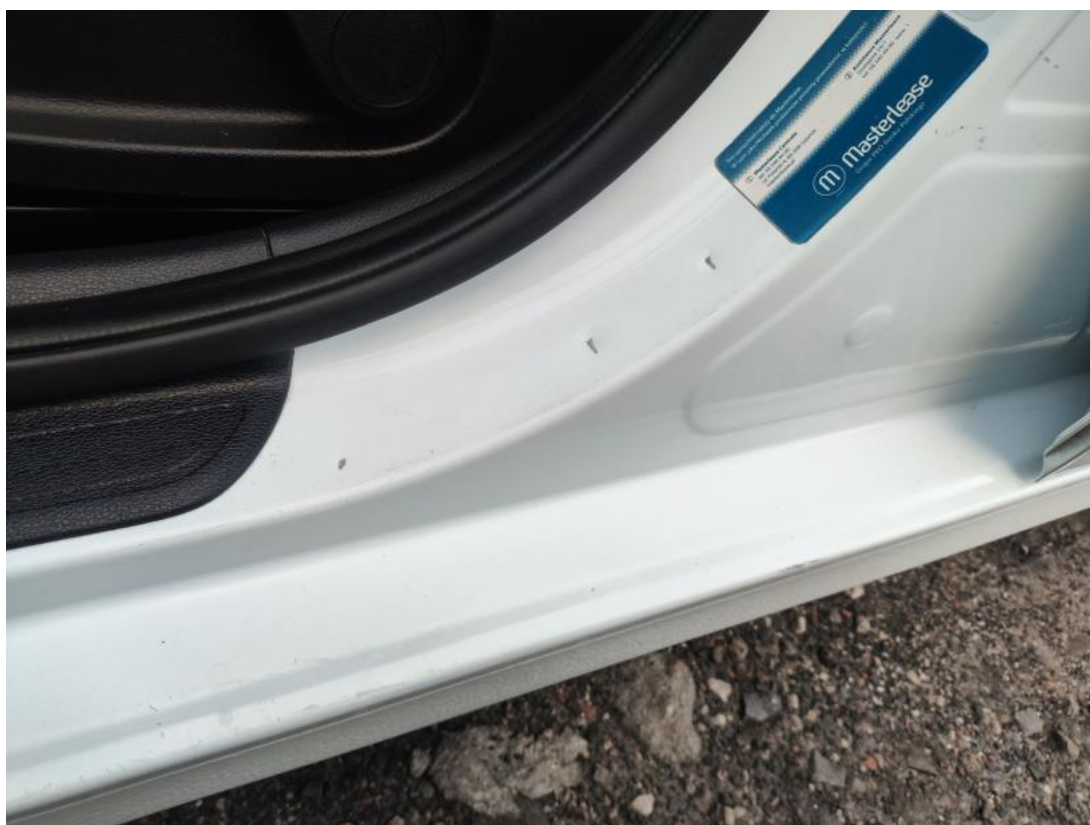
| 6 | Próg L | liczne, ubytki materiału | NA | 1.5 |

Próg L - Rysa/odprysk 1

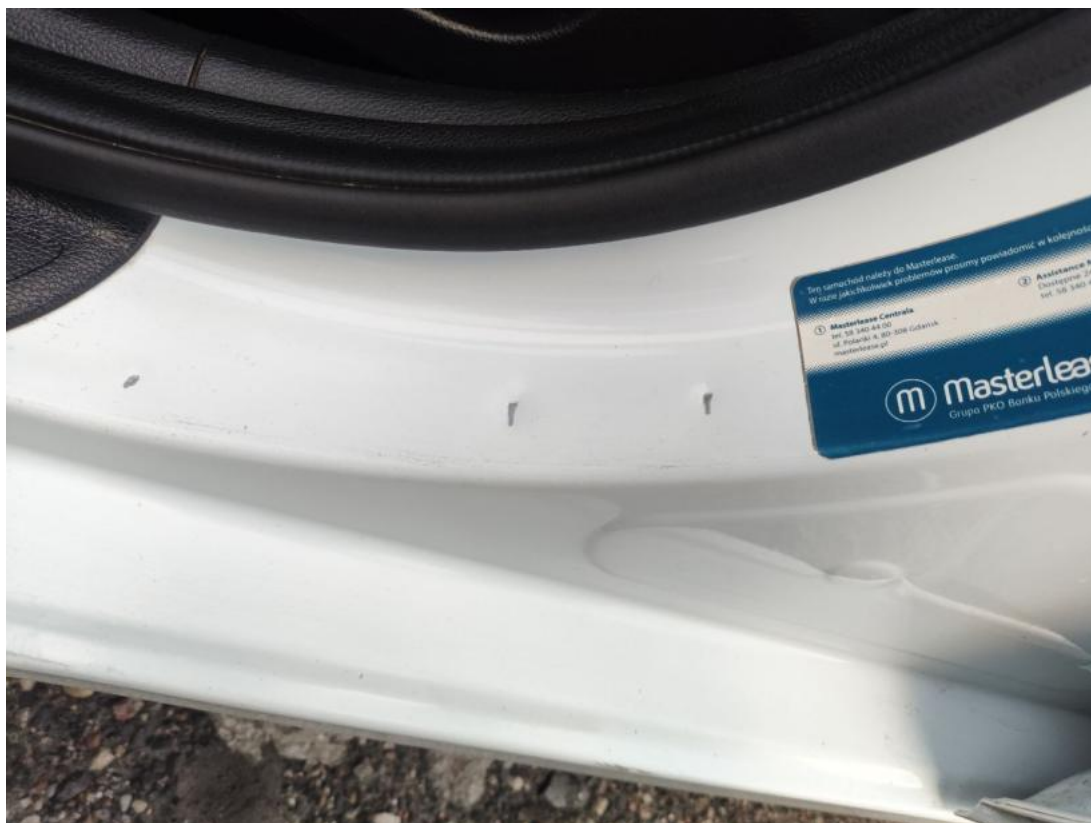
Próg L - Rysa/odprysk 2

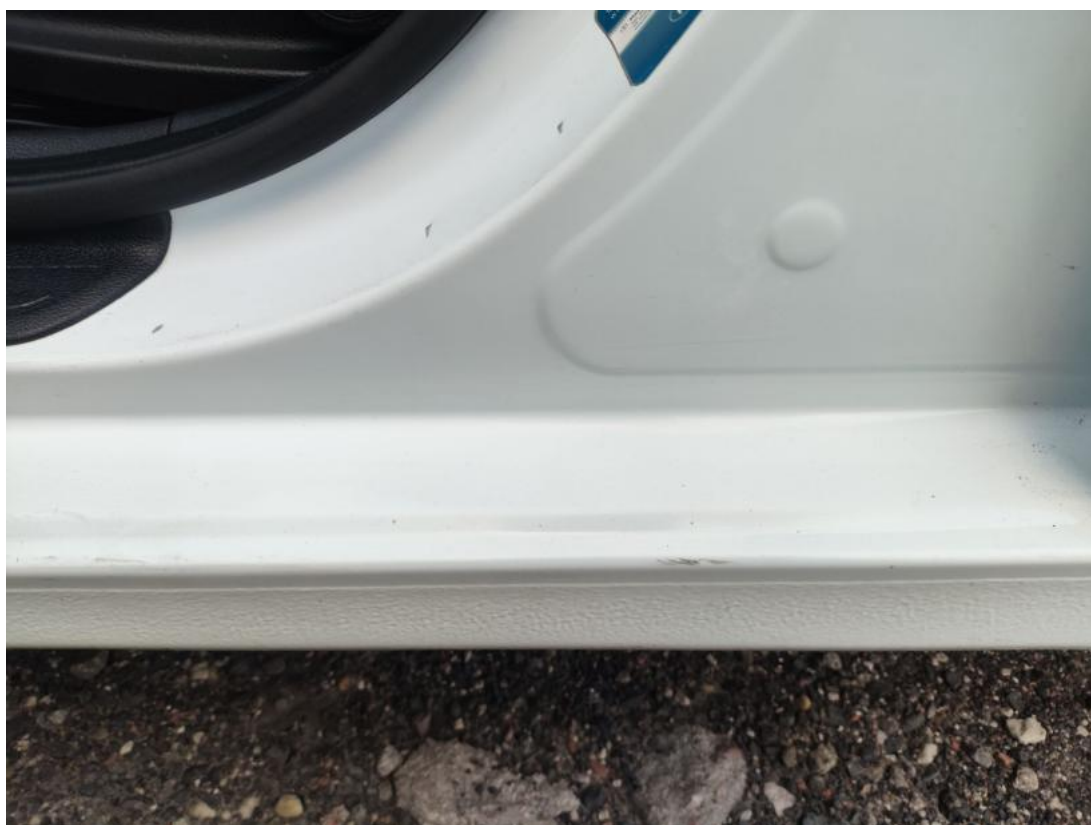
Próg L() - Rysa/odprysk 3

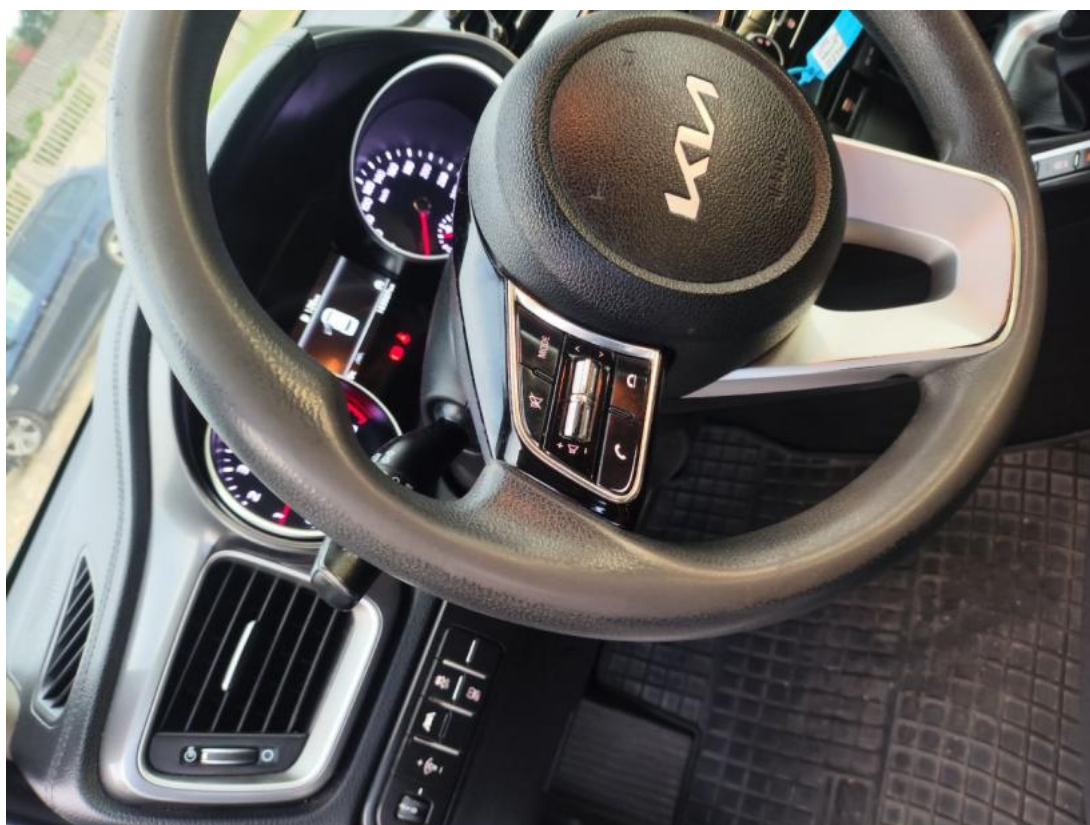
Koło kierownicy - Rysa/odprysk 2

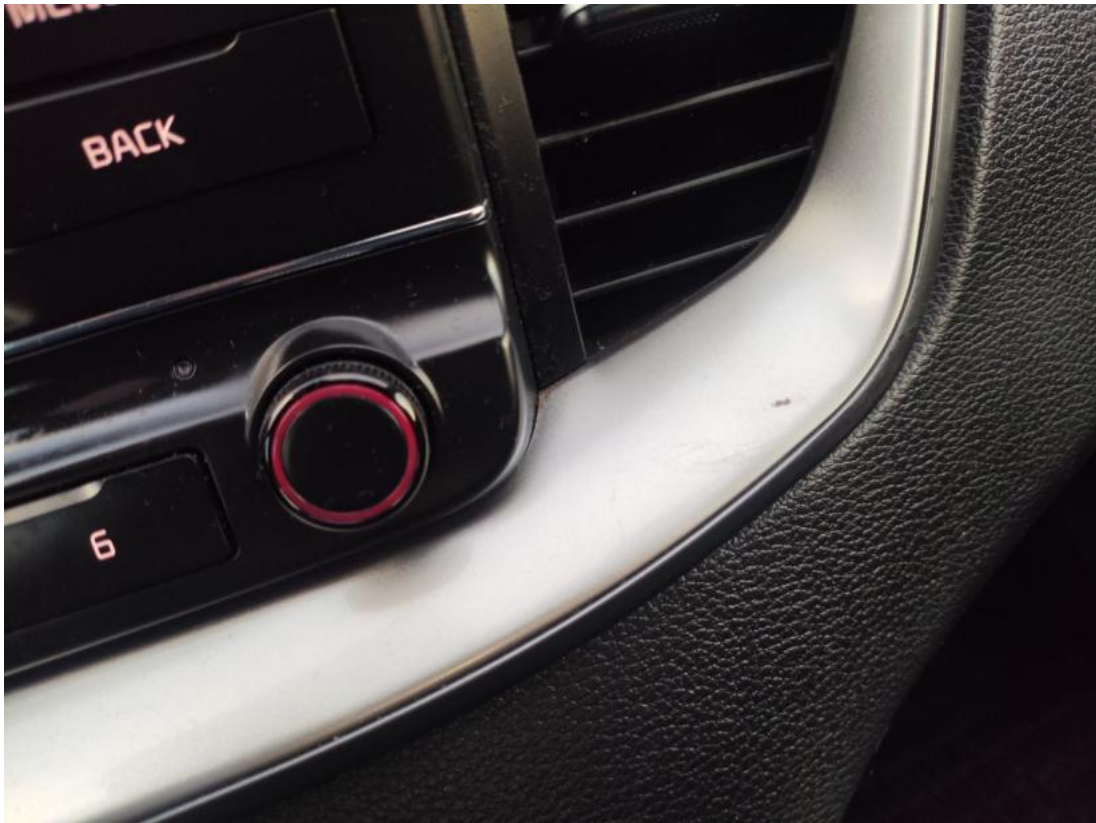
Konsola środkowa - Rysa/odprysk 1

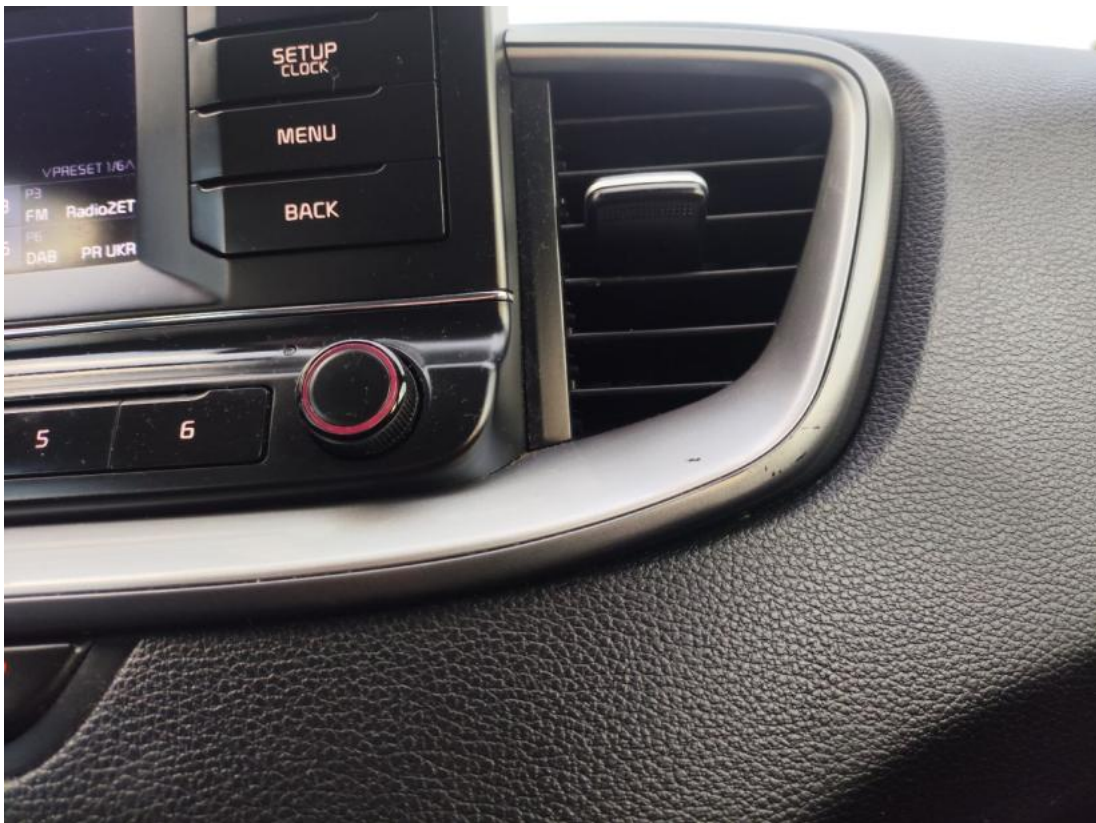
Konsola środkowa - Rysa/odprysk 2

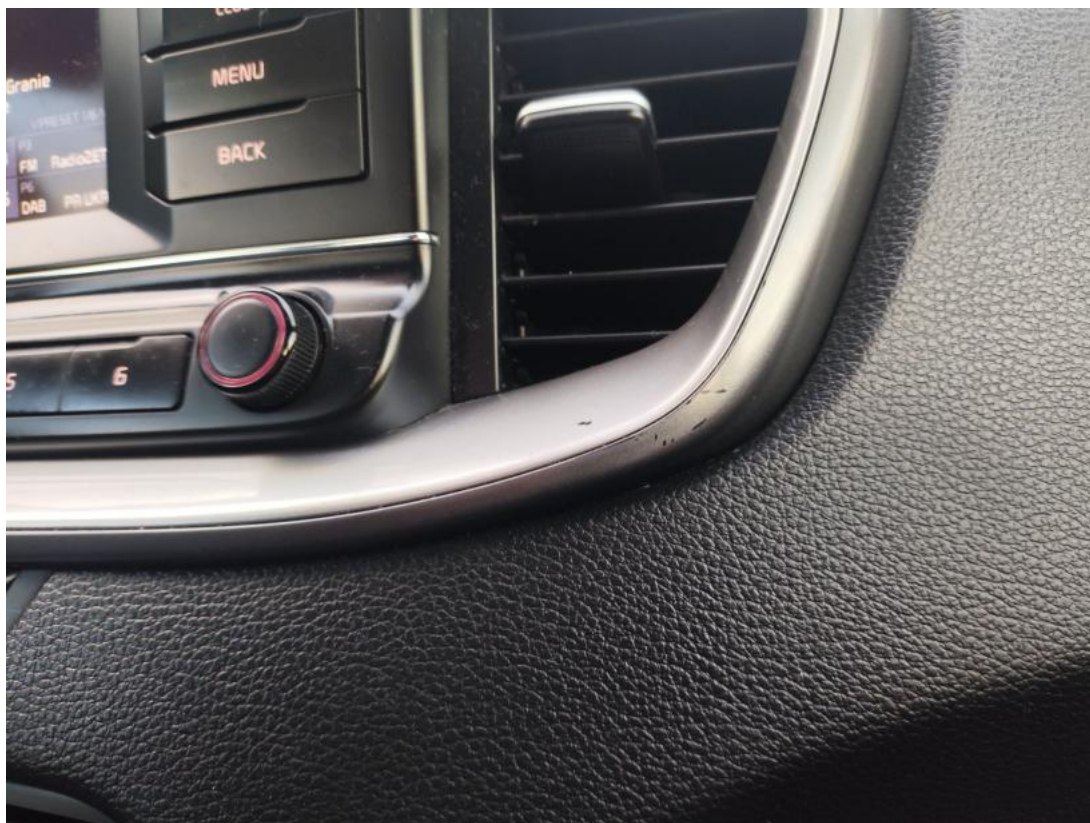
Konsola środkowa() - Rysa/odprysk 3

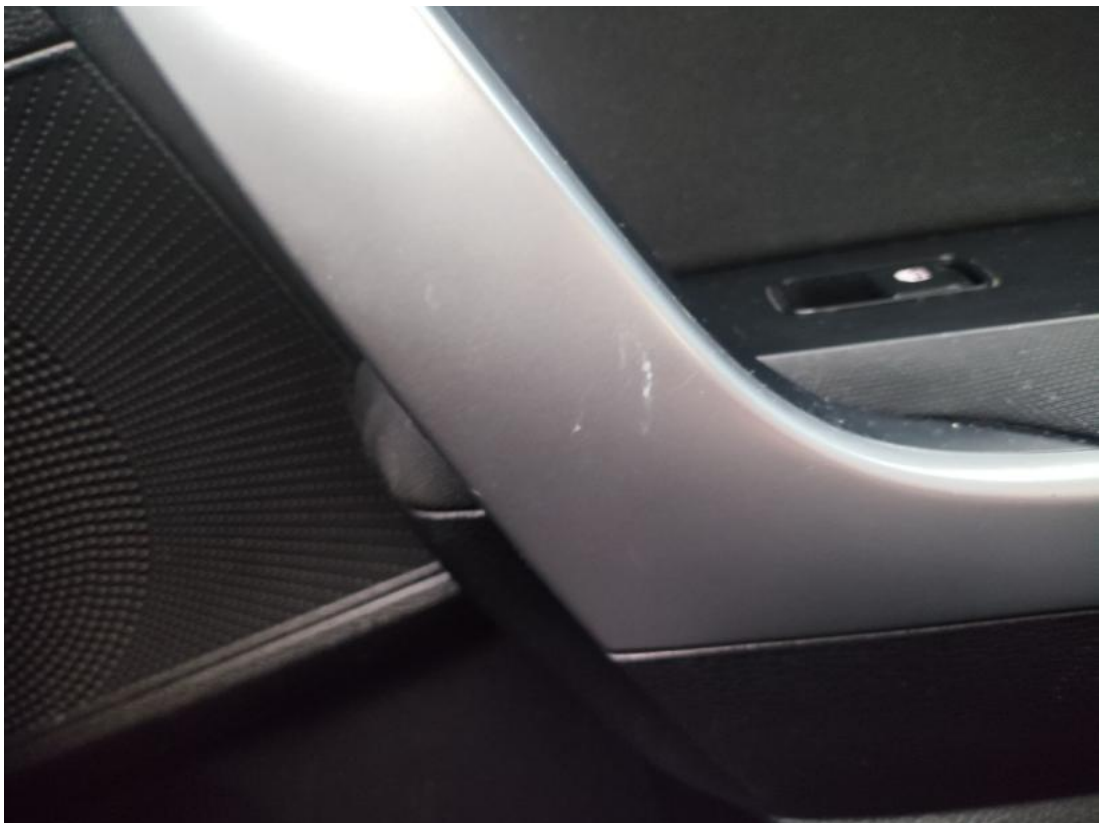
| 3 | Tapicerka drzwi, przód R | głębokie, ubytki materiału | WY | 0.3 |

Tapicerka drzwi przednich P - Rysa/odprysk 1
