## Raport z oględzin pojazdu

| Numer raportu | 13183/8/26-15201 | Data raportu | 18-08-2026 |

| Marka, model | OPEL Combo Life 18-23 |
| Numer rejestracyjny | WD9035R |

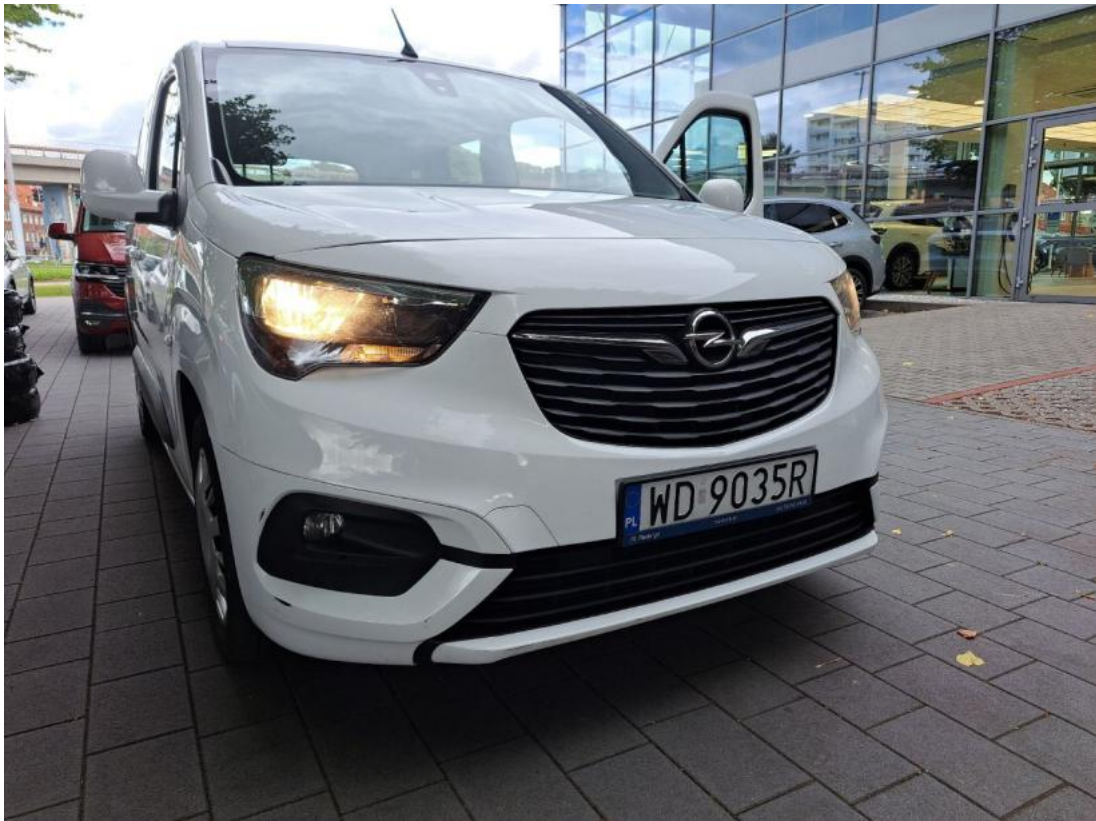
**Fot. 39**

Zderzak przedni cz P - zdjęcie poglądowe 1

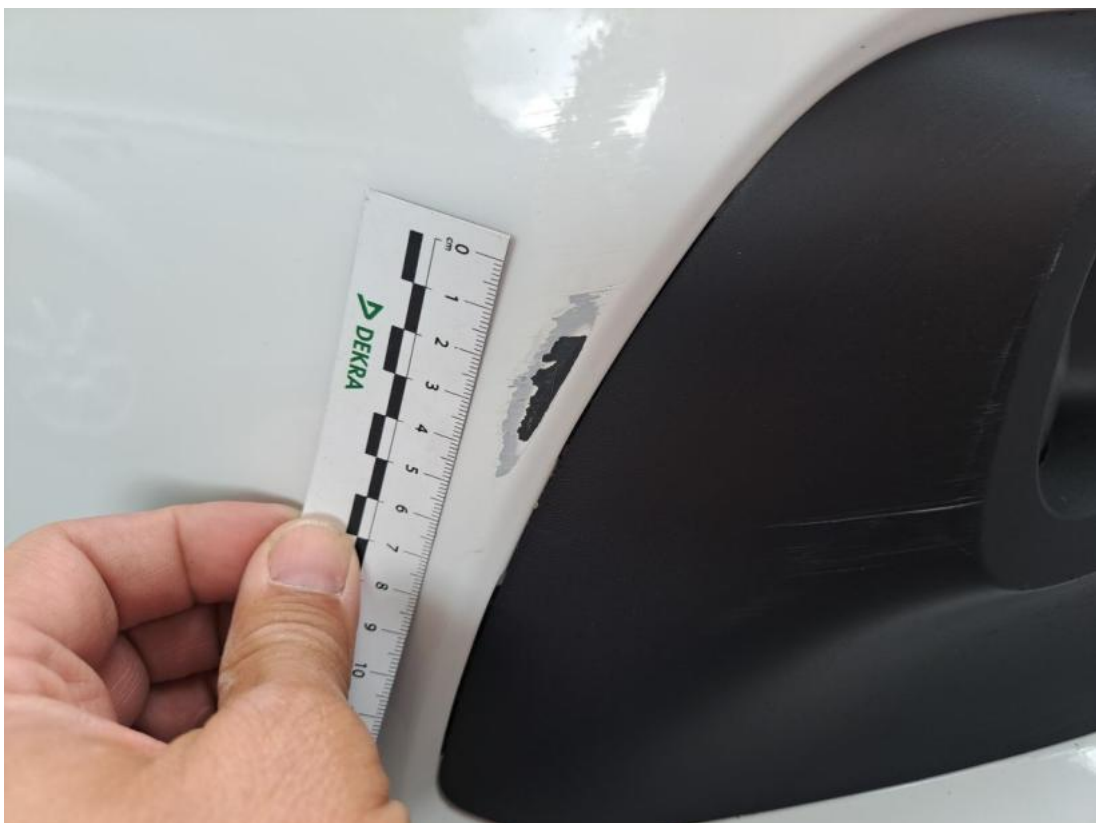
**Fot. 40**

Zderzak przedni cz P - zdjęcie poglądowe 2

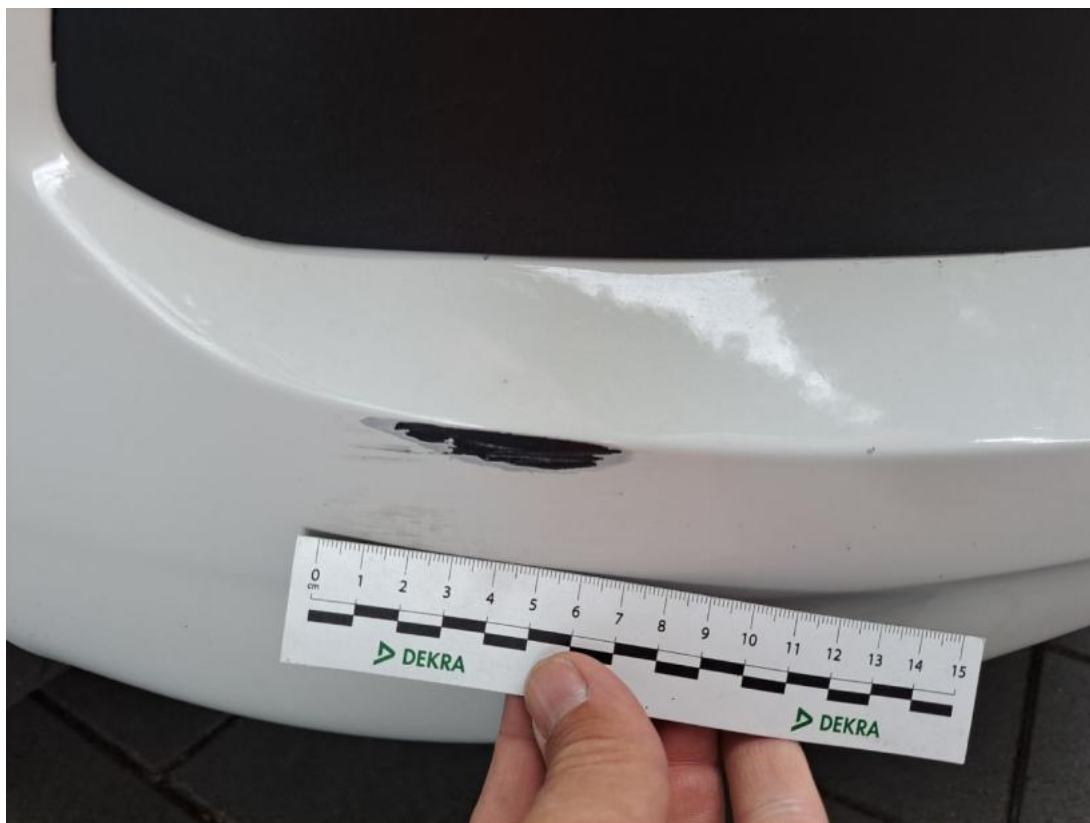
**Fot. 41**

| Poz. | Nazwa pozycji | Opis uszkodzeń | Kwalifik. | Naprawa [rbg] |
|---|---|---|---|---|
| 2 | Róg zderzaka boczny R | zarysowanie | NA | |

Zderzak przedni cz P - Rysa/odprysk 1

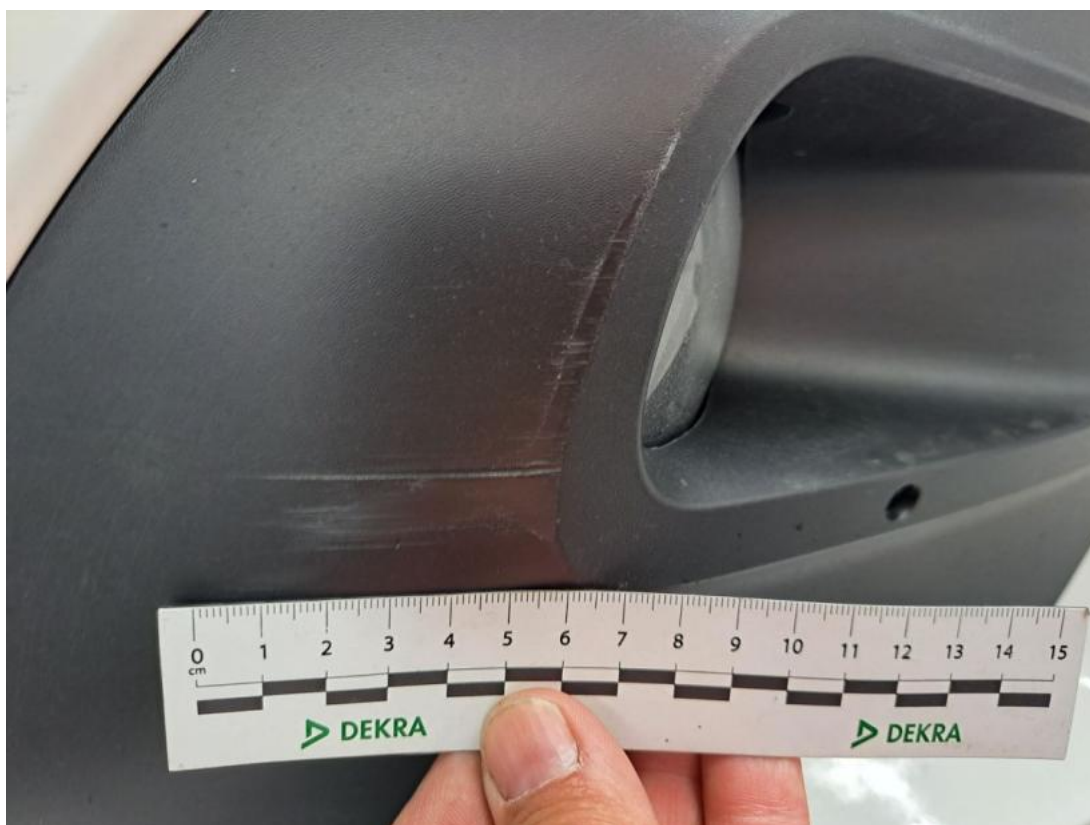
**Fot. 42**

Zderzak przedni cz P - Rysa/odprysk 2

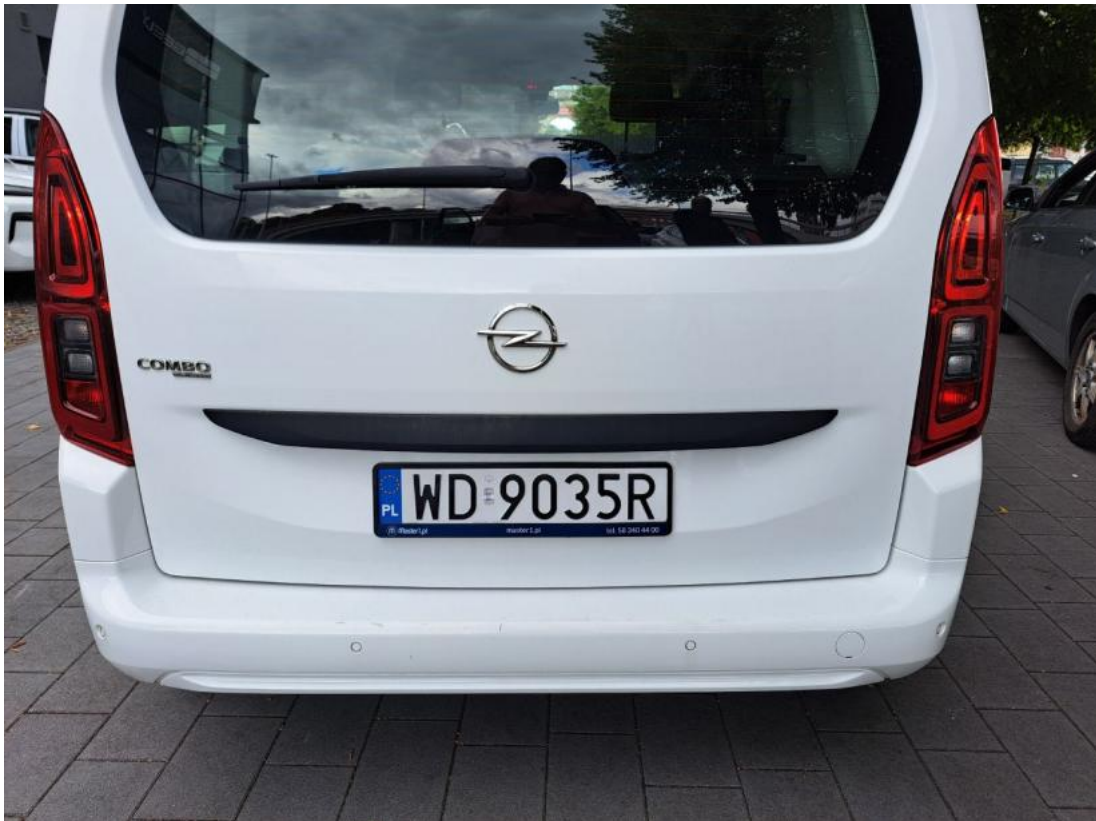
**Fot. 43**

Zderzak tylny cz śr - zdjęcie poglądowe 1

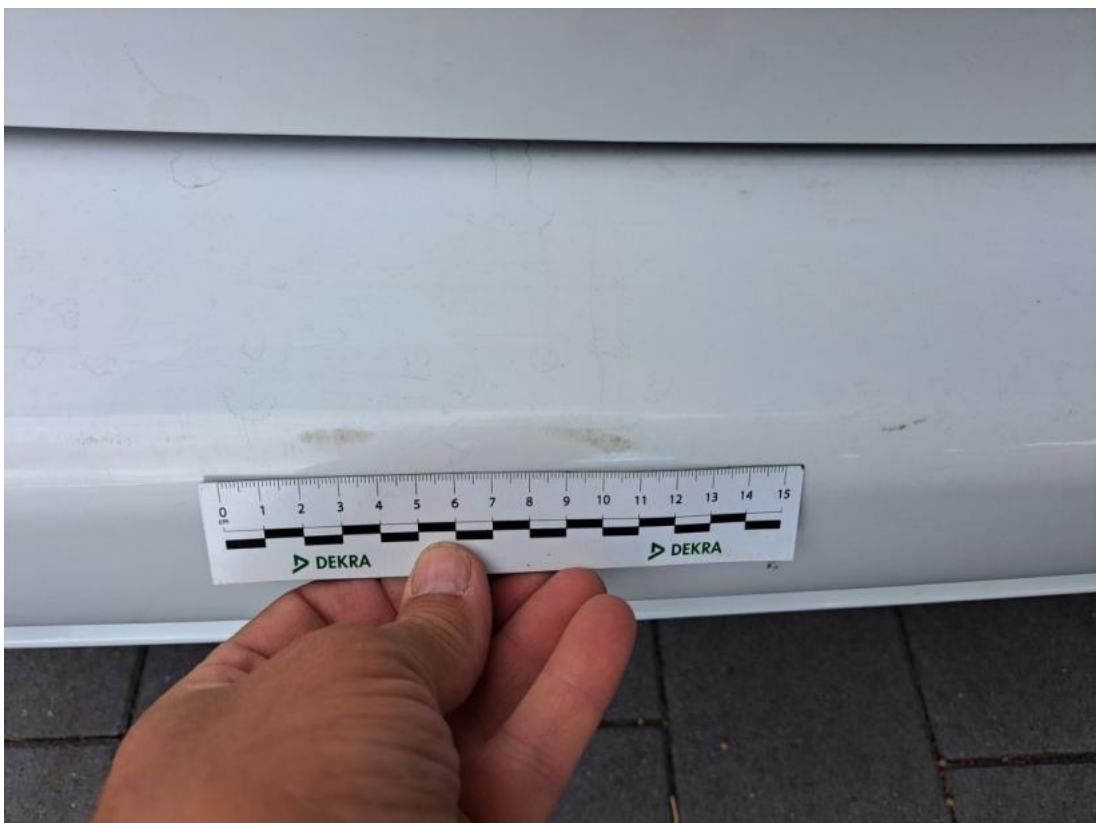
**Fot. 44**

Zderzak tylny cz śr - zdjęcie poglądowe 2

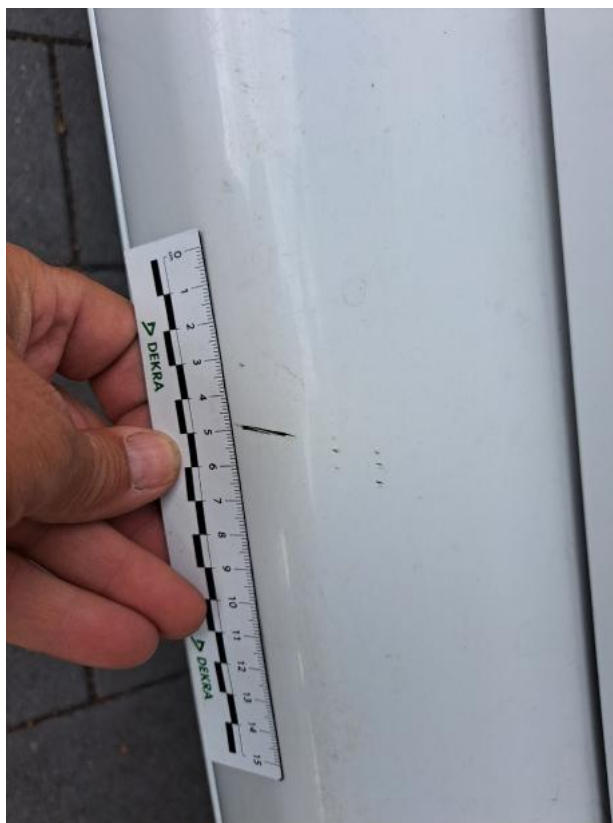
**Fot. 45**

| Poz. | Nazwa pozycji | Opis uszkodzeń | Kwalifik. | Naprawa [rbg] |
|---|---|---|---|---|
| 3 | Zderzak, środek | zarysowanie | | |

Zderzak tylny cz śr - Rysa/odprysk 1
