## Raport z oględzin pojazdu

| Numer raportu | 13756/9/26-15201 | Data raportu | 23-09-2026 |

| Marka, model | PEUGEOT Boxer 435 BlueHDi... |

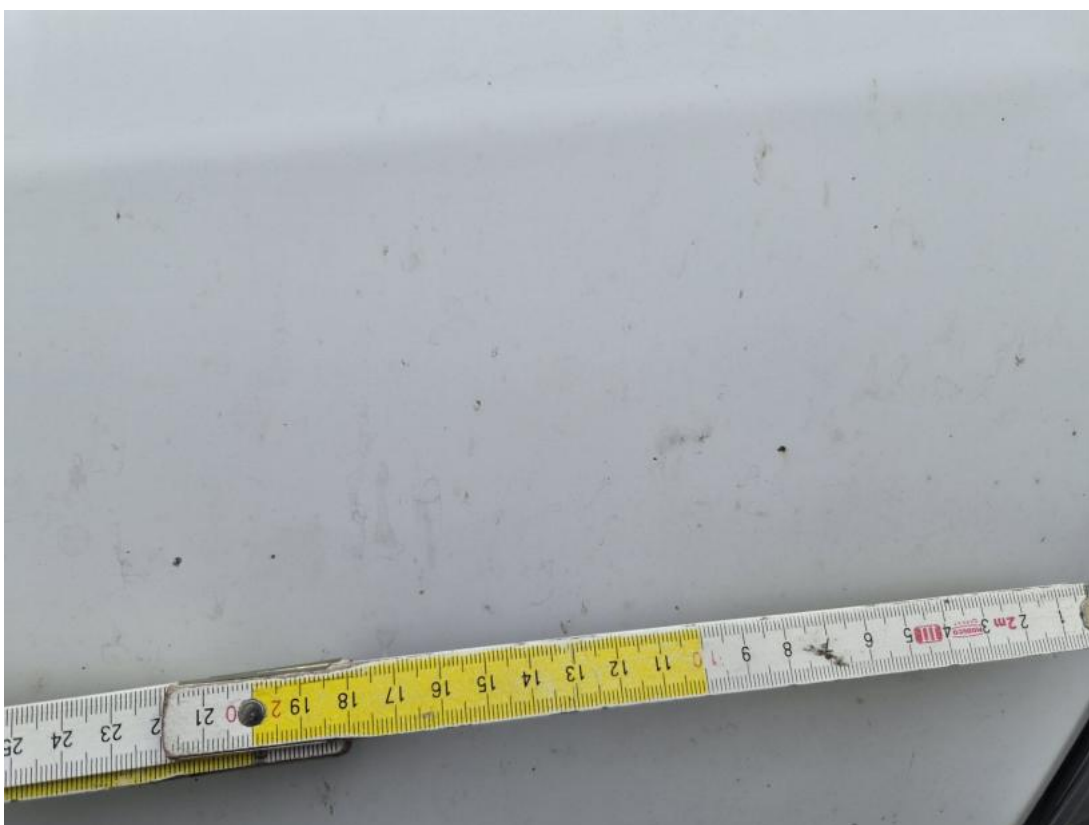
**Fot. 40**

| 20 | Pokrywa przednia | odpryski lakieru | | |

Pokrywa komory silnika - Rysa/odprysk 1

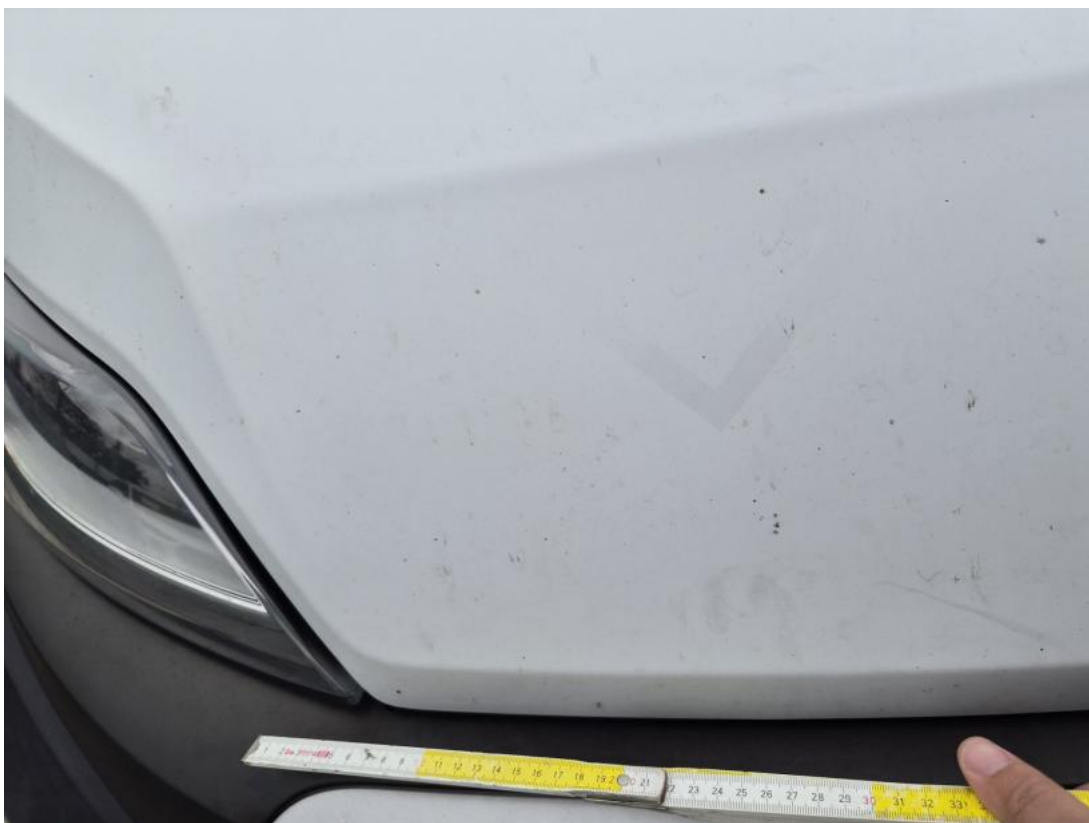
**Fot. 41**

Pokrywa komory silnika - Rysa/odprysk 2

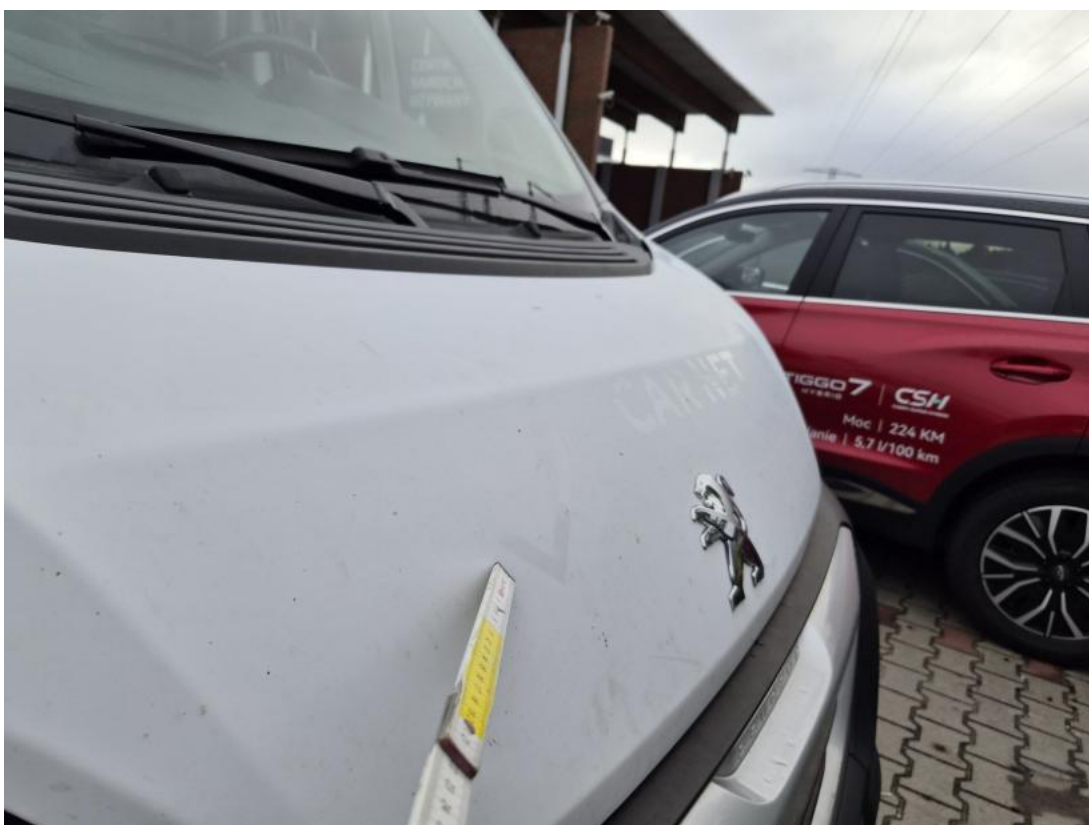
**Fot. 42**

Pokrywa komory silnika - Inne 1

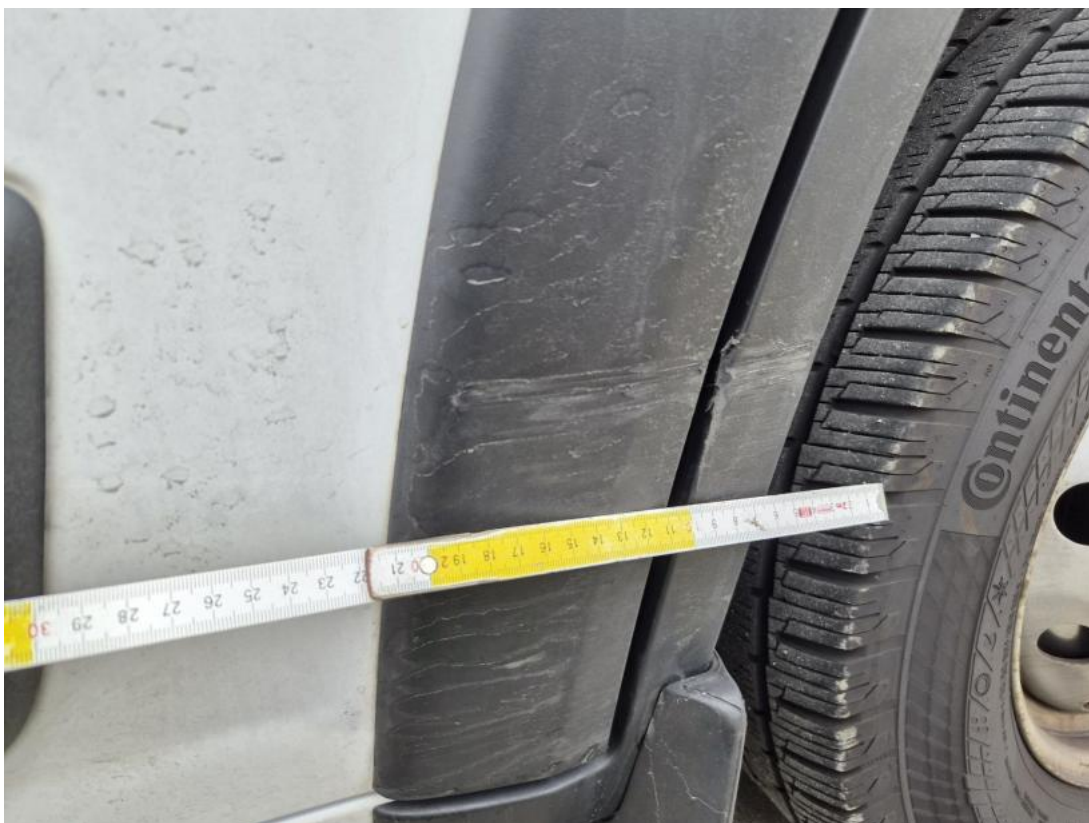
**Fot. 43**

| Poz. | Nazwa pozycji | Opis uszkodzeń | Kwalifik. | Naprawa [rbg] |
|---|---|---|---|---|
| 1 | Listwa ochronna rantu błotnika R | zarysowanie | WY | 0.8 |

Listwa krawędzi błotnika prz P - Rysa/odprysk 1

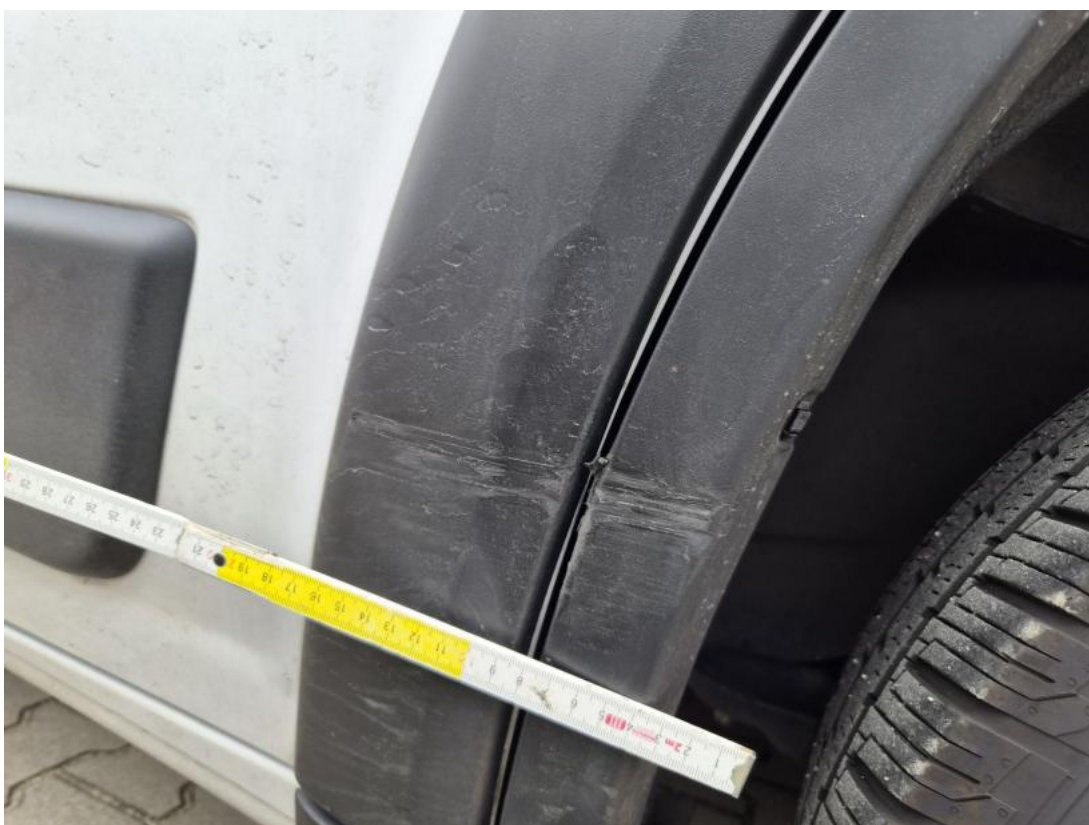
**Fot. 44**

Listwa drzwi przednich P - Rysa/odprysk 1

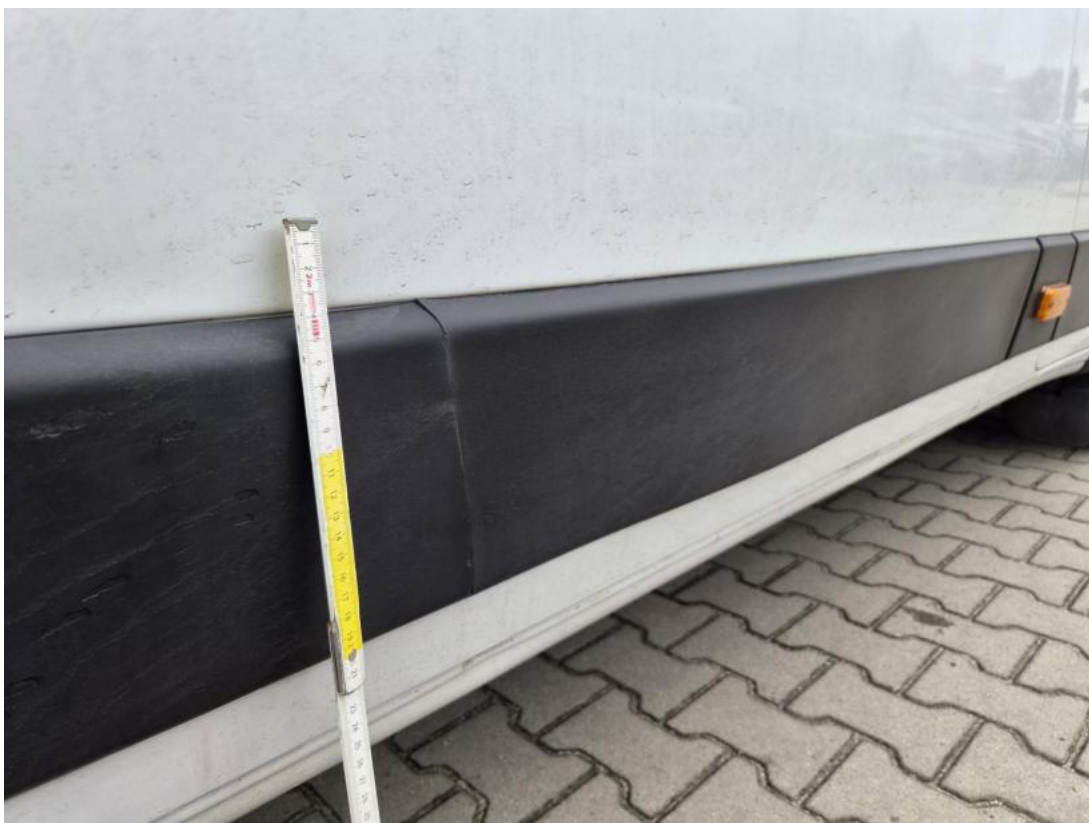
**Fot. 45**

Listwa drzwi tylnych P - Pęknięcie/rozerwanie 1

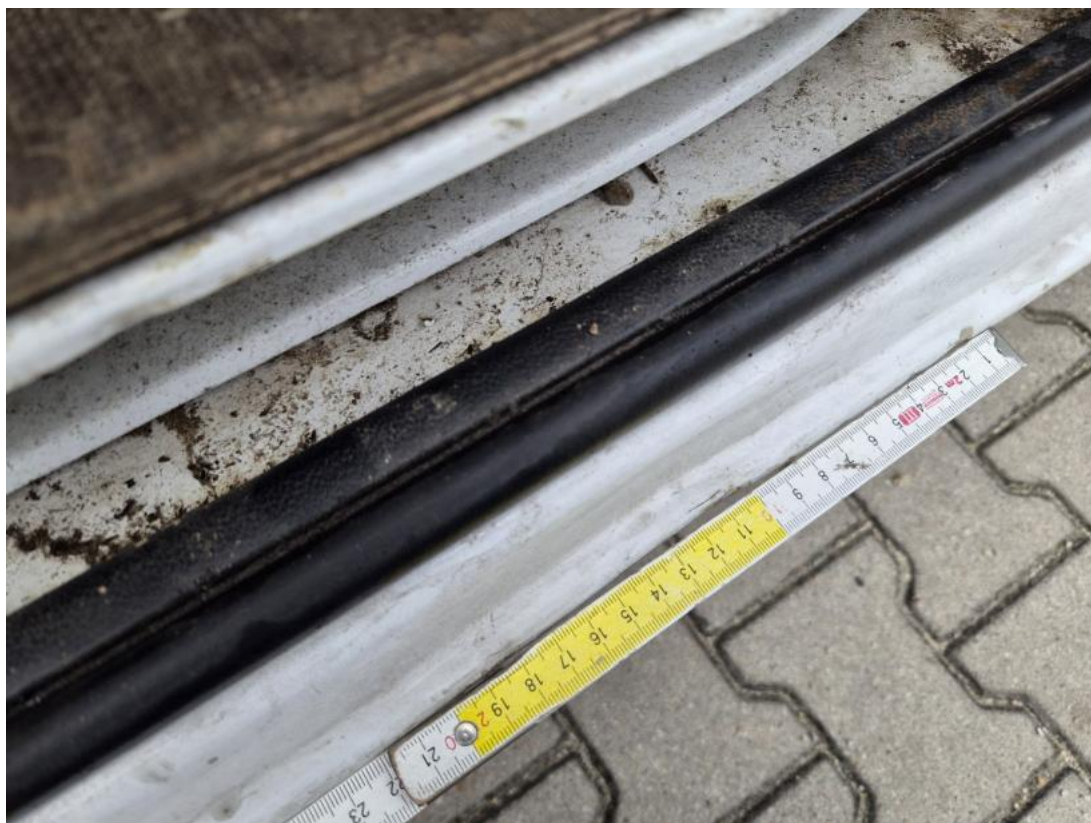
**Fot. 47**

| 18 | Próg, cz.tylna R | wgniecenie | NA | 3 |

Próg P - Wgniecenie/odkształcenie 1

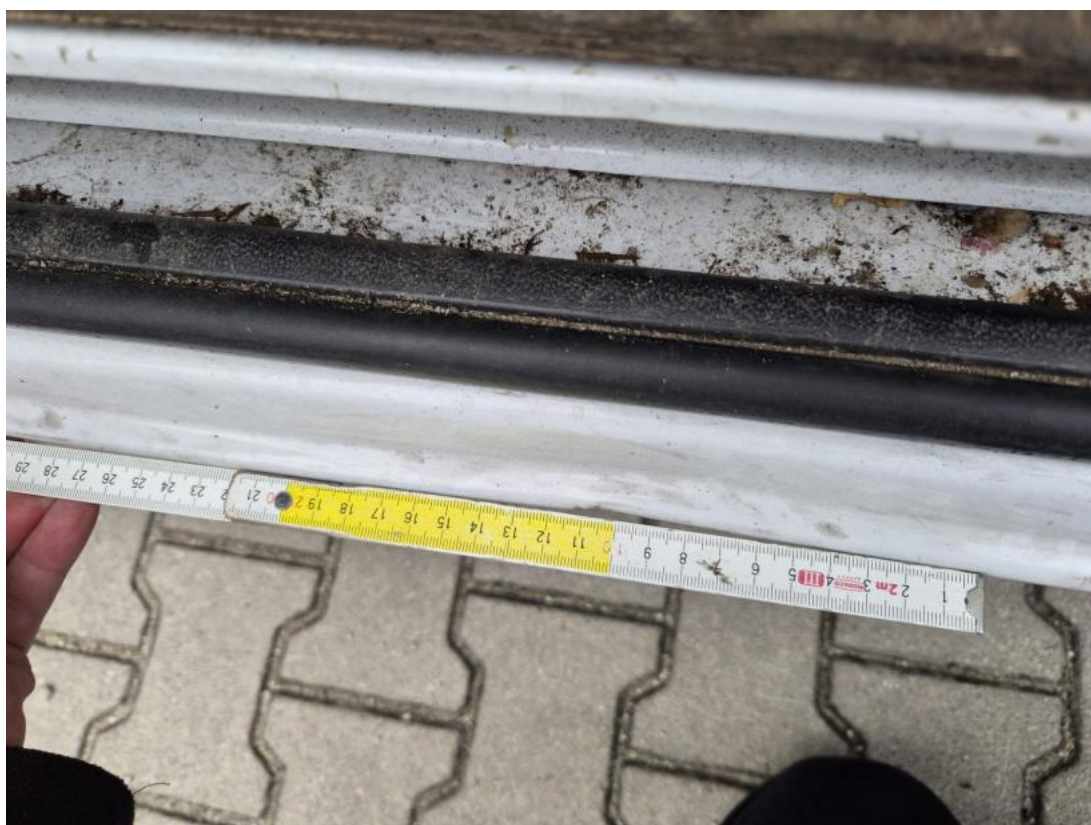
**Fot. 48**

Próg P - Wgniecenie/odkształcenie 2

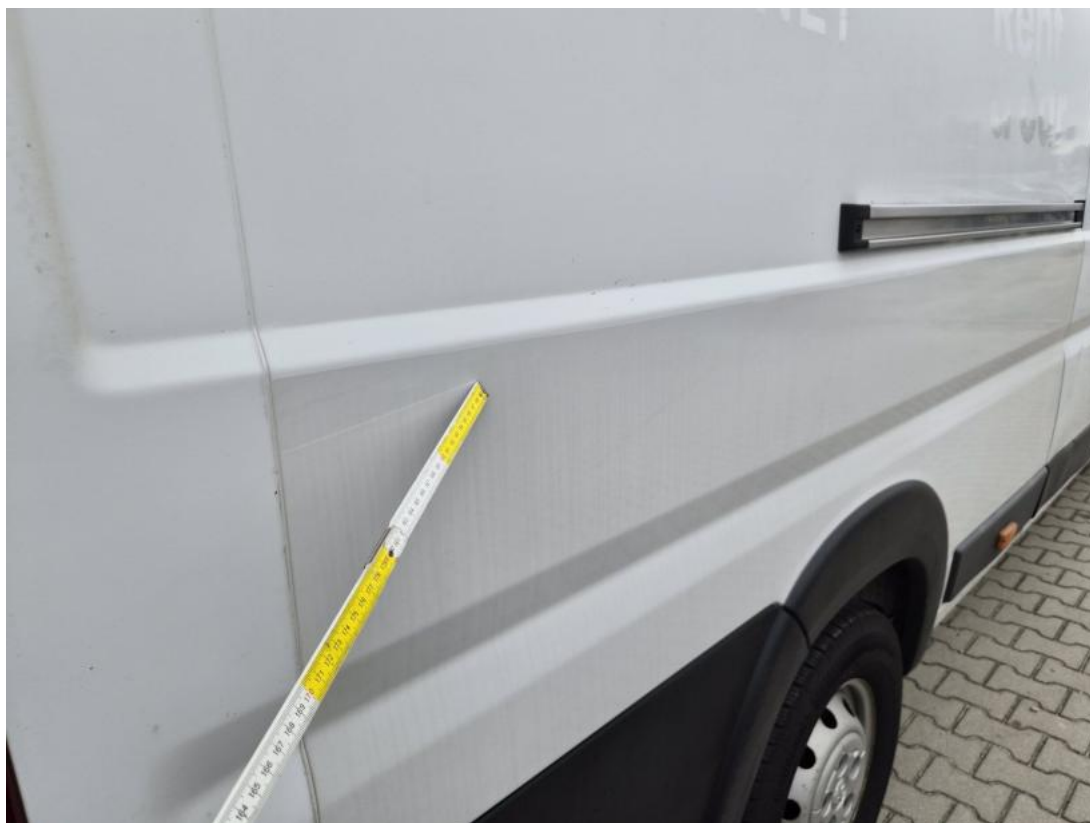
**Fot. 49**

Błotnik tylny P / Ściana boczna P - Inne 1

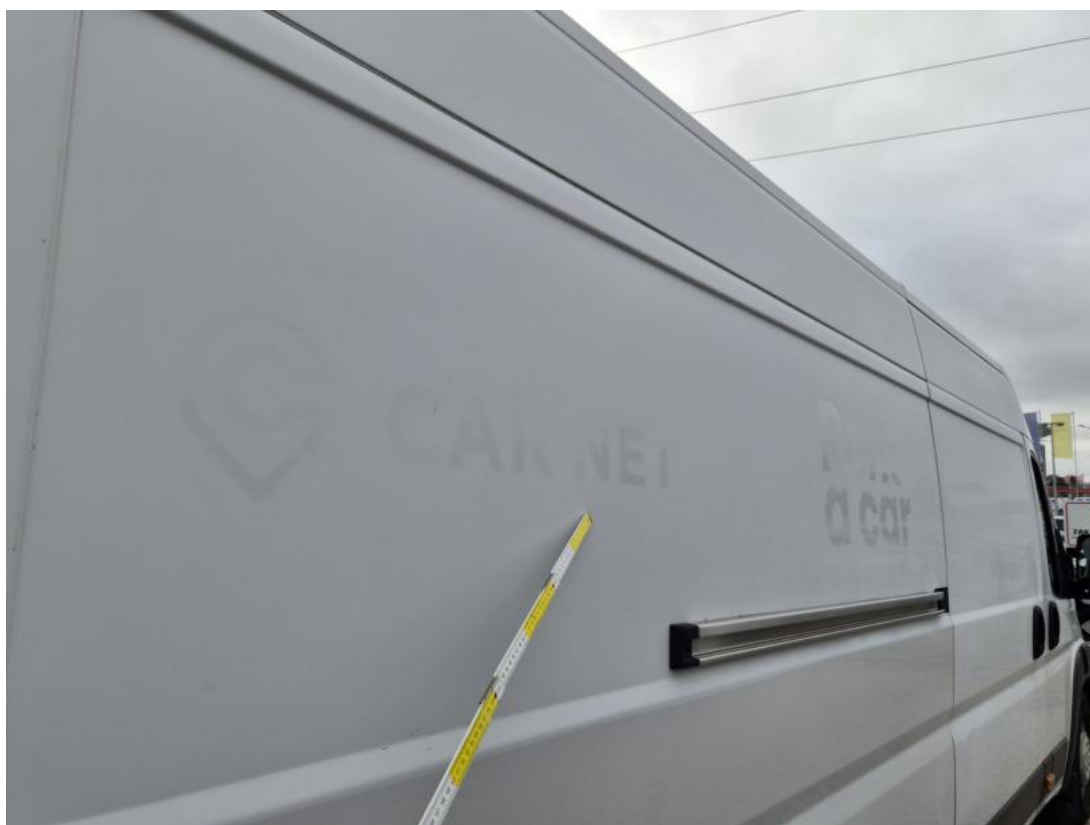
**Fot. 50**

Błotnik tylny P / Ściana boczna P - Inne 2

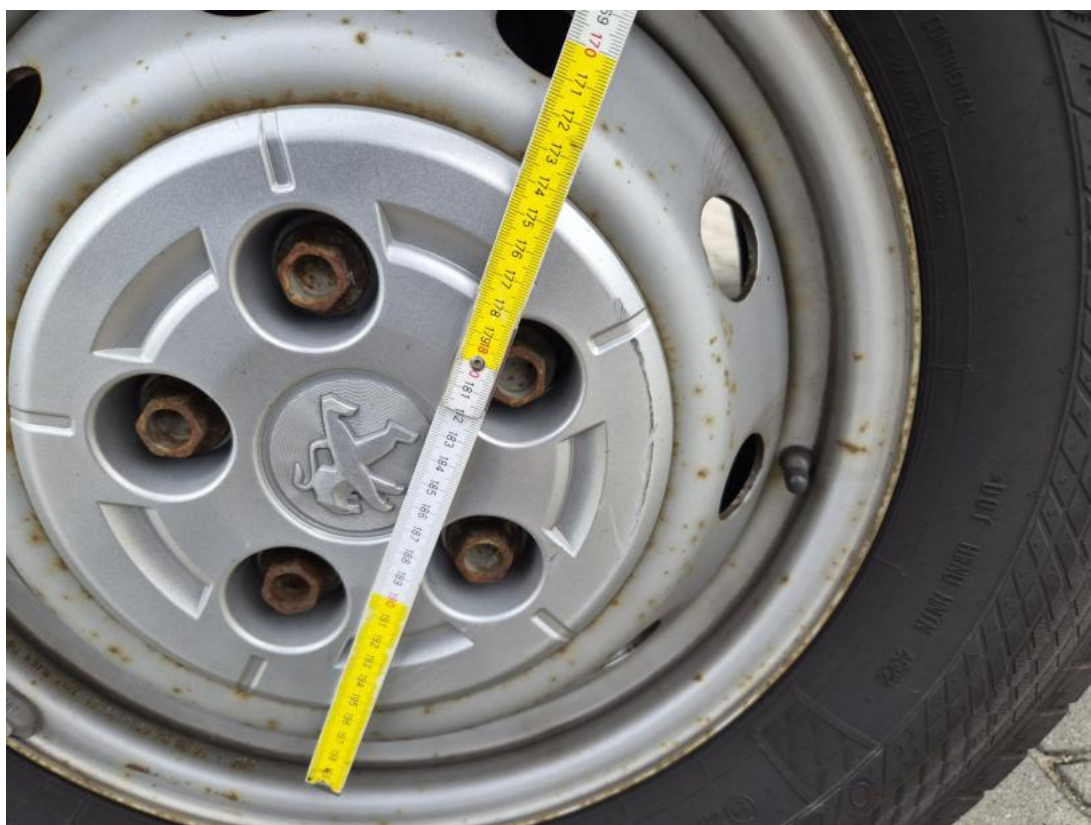
**Fot. 51**

Kołpak tylny P - Rysa/odprysk 1

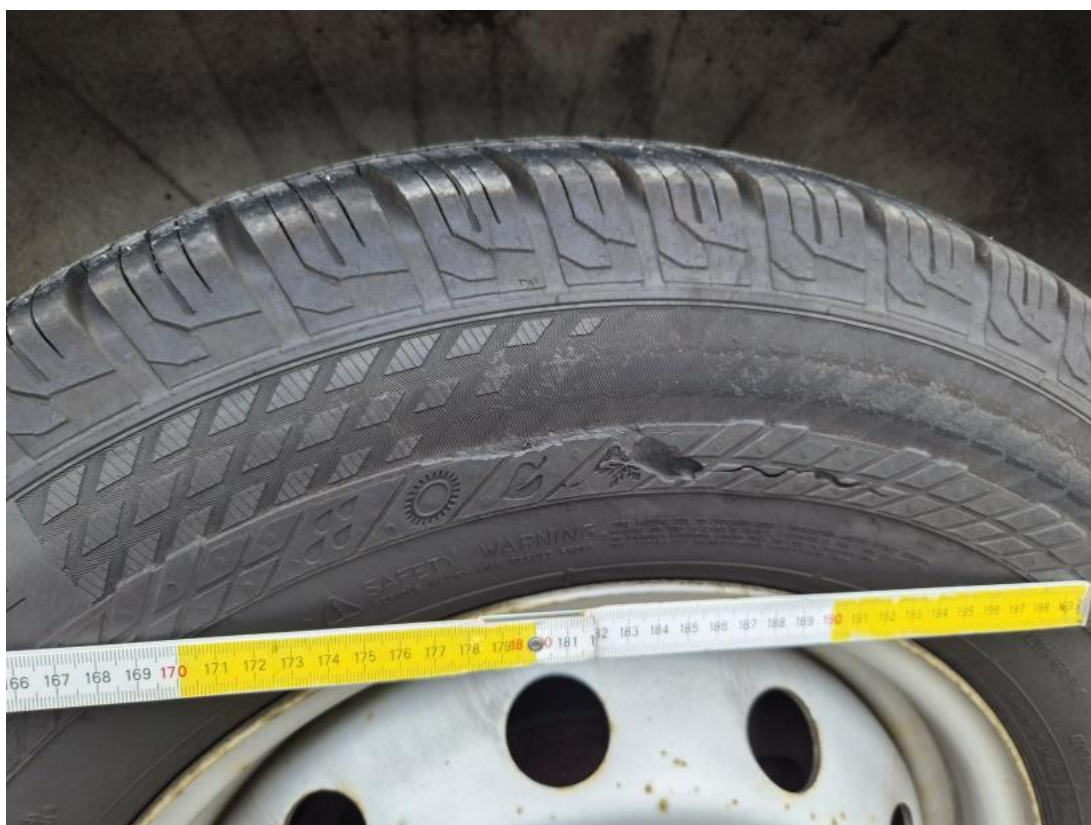
**Fot. 52**

| 16 | Opona 225 / 75 / R / 16R 0.0mm HR | pęknięcie/rozerwanie | WY | |

Opona tylna P - Pęknięcie/rozerwanie 1

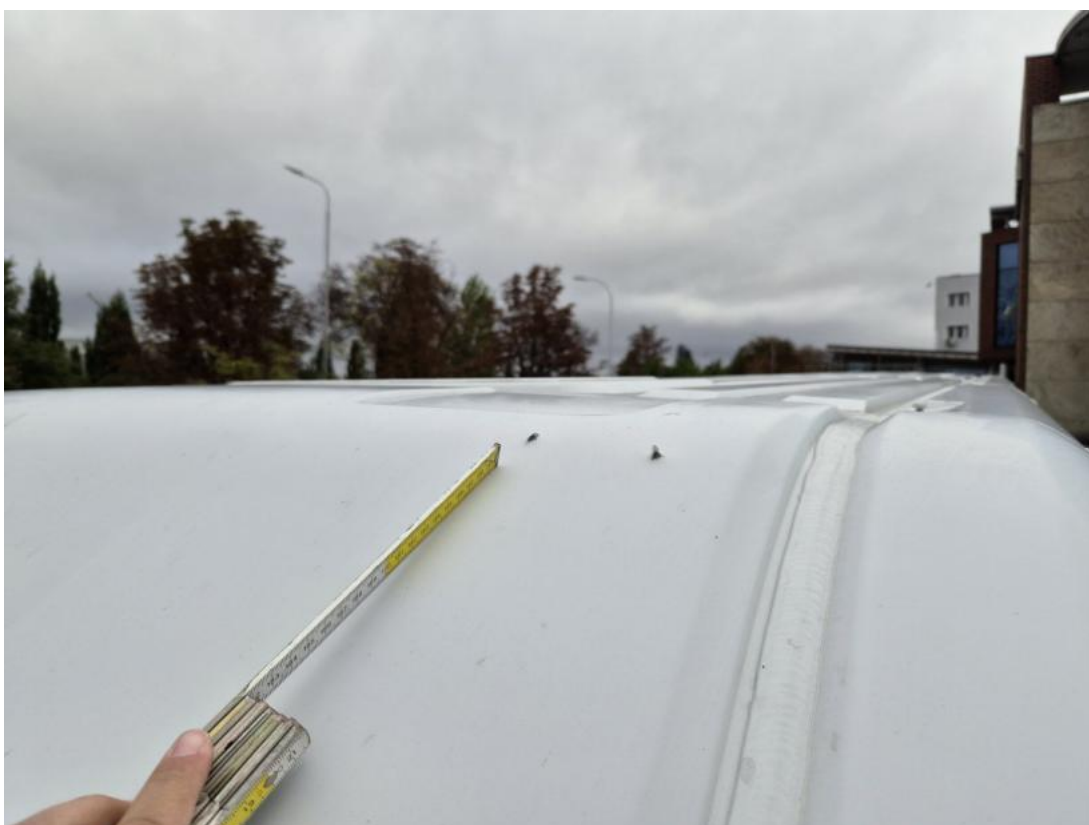
**Fot. 54**

| Poz. | Nazwa pozycji | Opis uszkodzeń | Kwalifik. | Naprawa [rbg] |
|---|---|---|---|---|
| 5 | Dach kabiny | pęknięcie/rozerwanie | WY | 13.4 |

Dach - Pęknięcie/rozerwanie 1

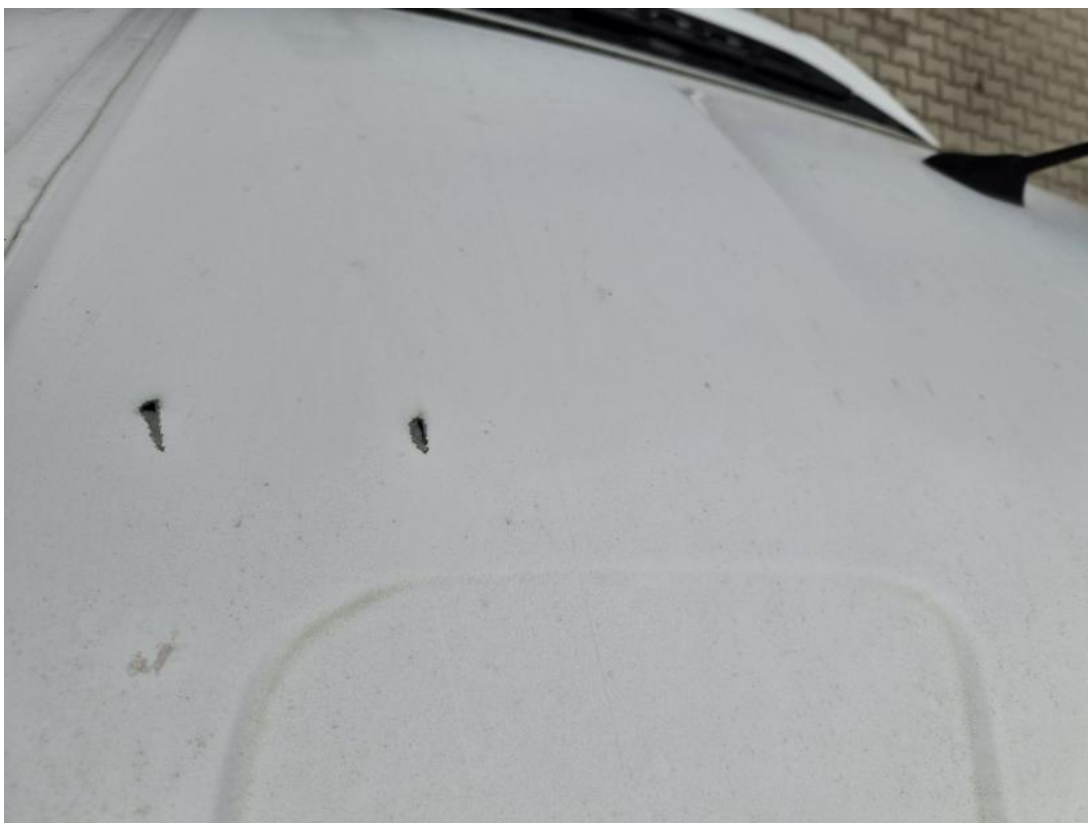
**Fot. 55**

Dach - Pęknięcie/rozerwanie 2

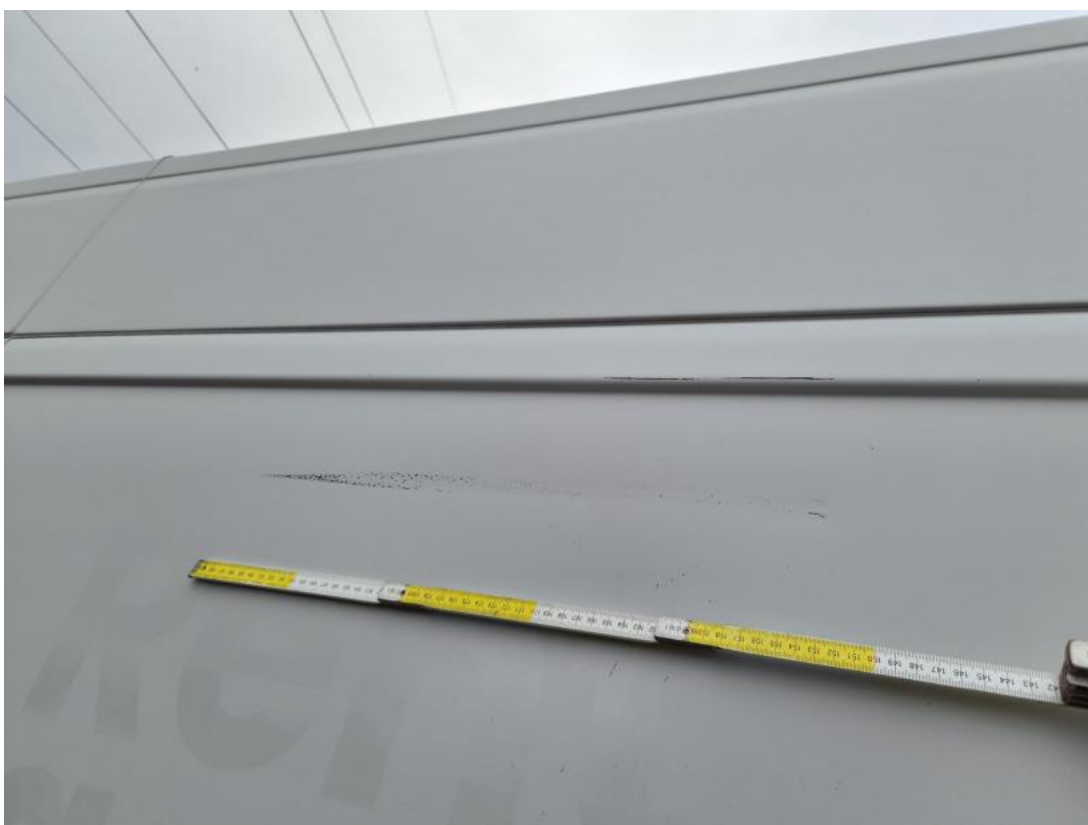
**Fot. 56**

| 19 | Błotnik tylny L | wgniecenie, zarysowanie | NA | 2.5 |

Błotnik tylny L / Ściana boczna L - Rysa/odprysk 1

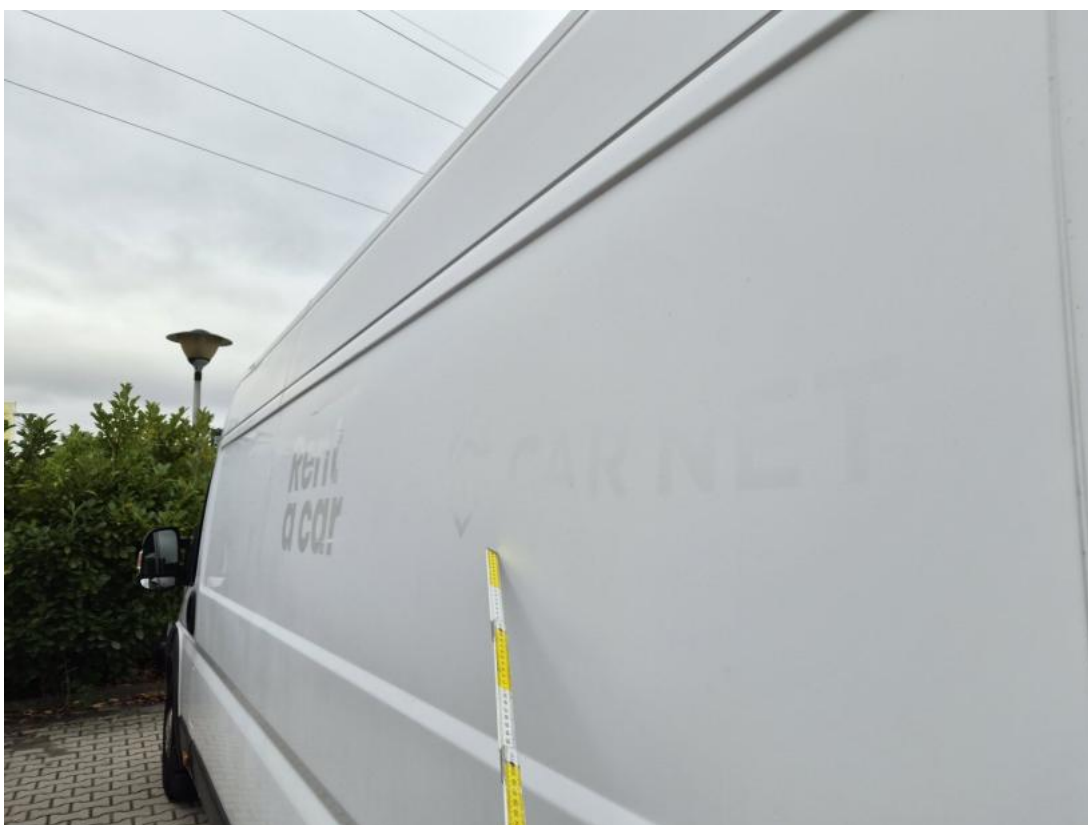
**Fot. 58**

Błotnik tylny L / Ściana boczna L - Inne 1

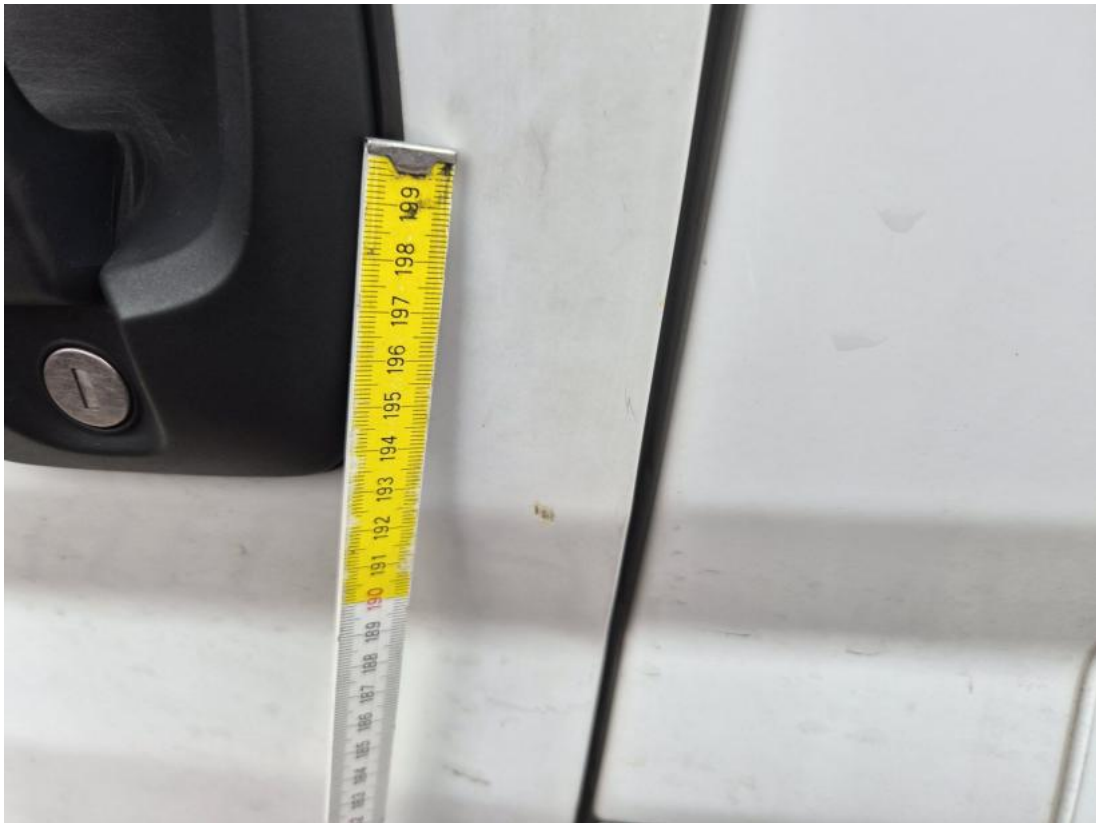
**Fot. 59**

| 21 | Drzwi przednie (nieuzbrojone) L | odpryski lakieru | | |

Drzwi przed L - Rysa/odprysk 1

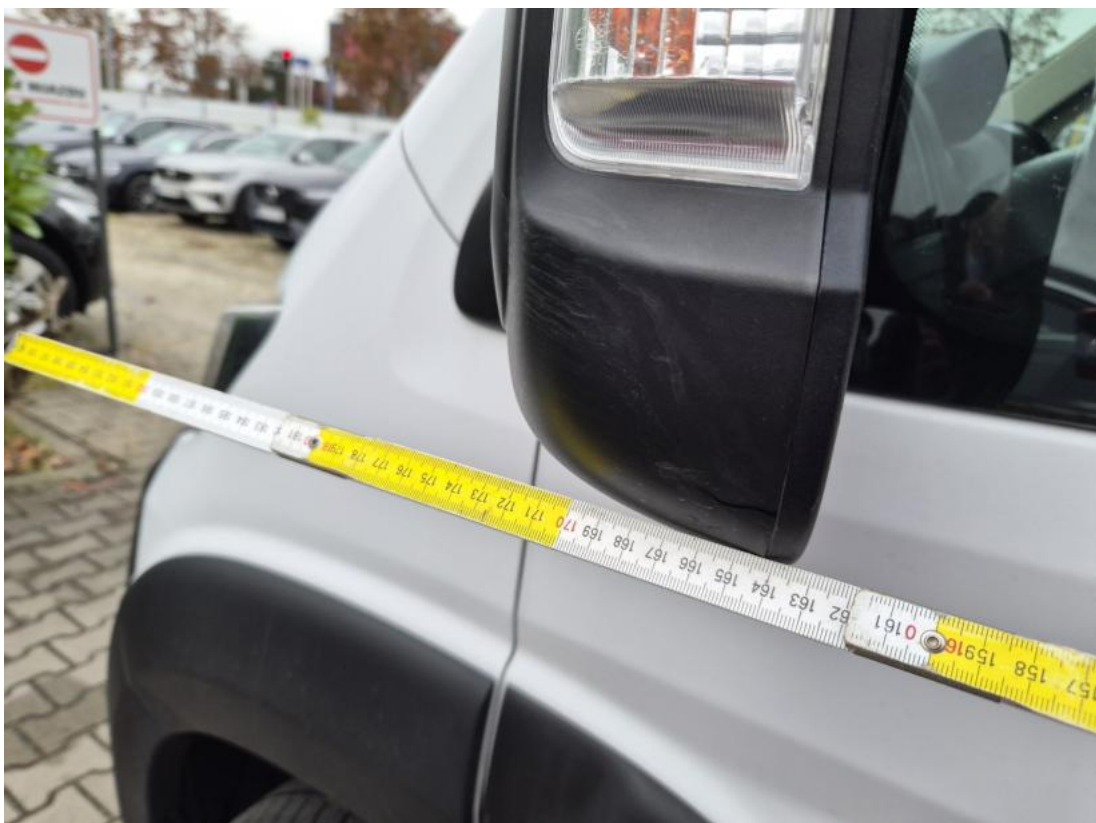
**Fot. 60**

| 22 | Lusterko zewn.sterow.elektr. L | zarysowanie | | |

Obudowa lusterka zew L - Pęknięcie/rozerwanie 1

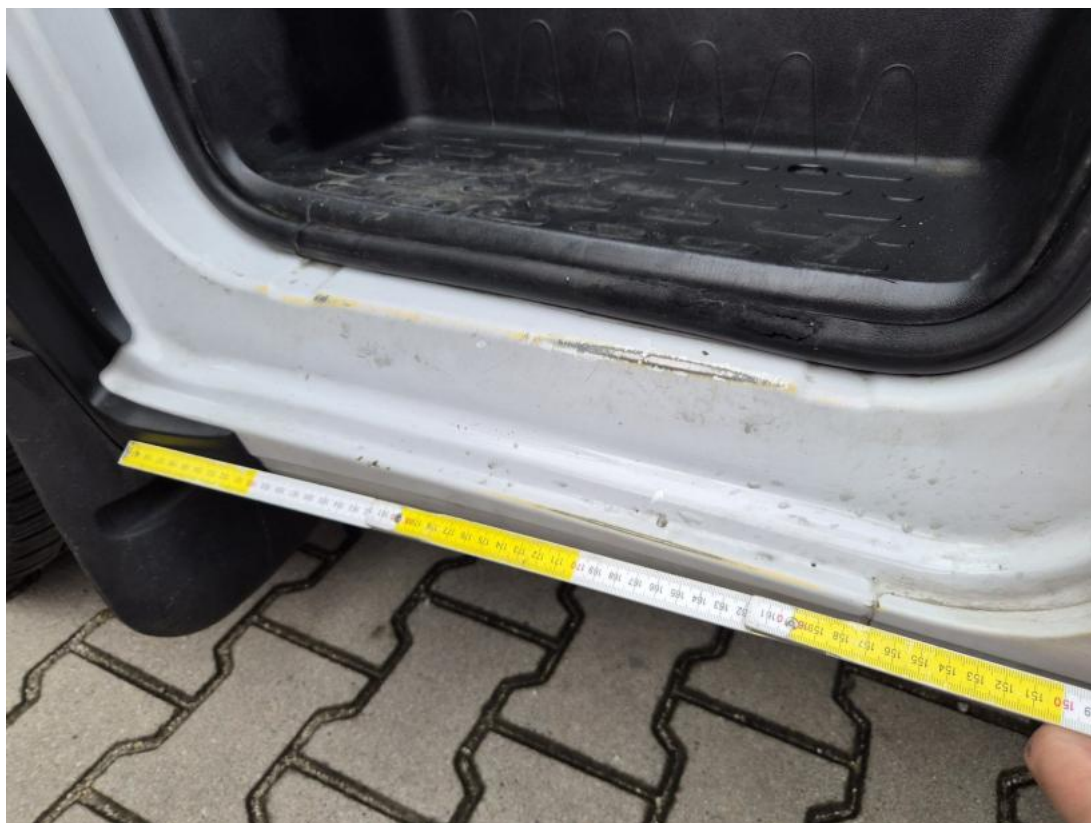
**Fot. 61**

Próg L - Inne 1

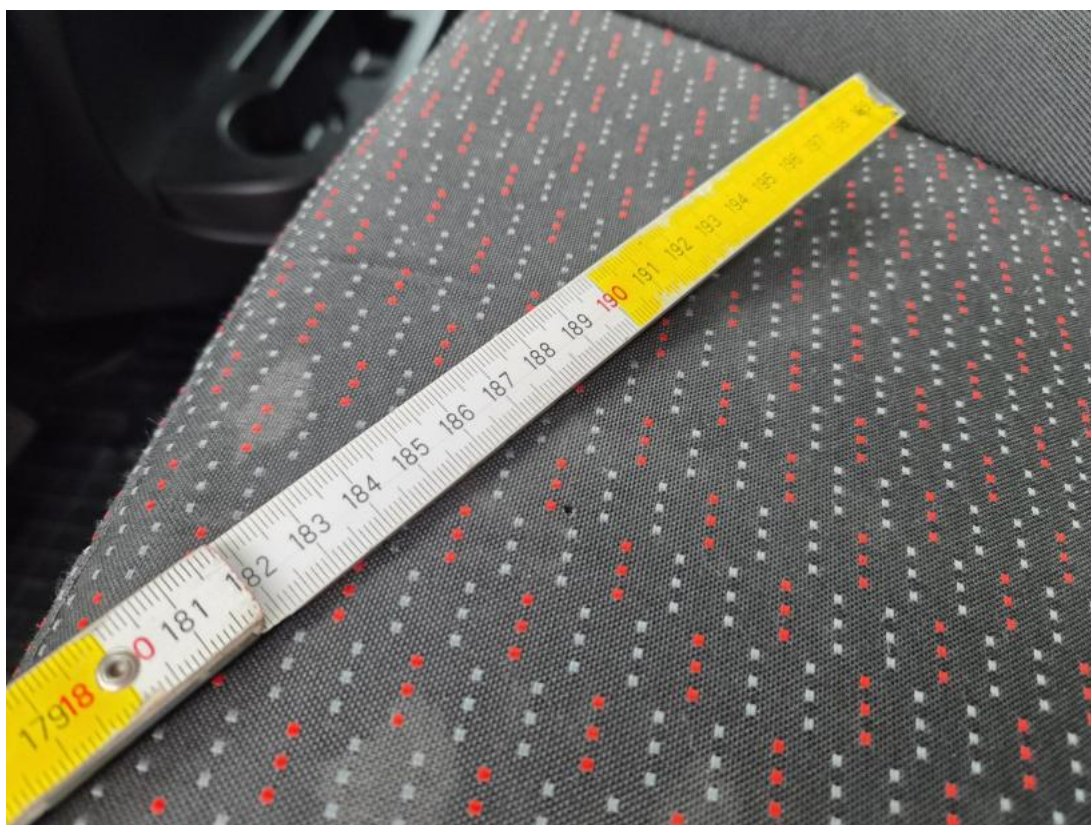
**Fot. 62**

| 15 | Tapicerka siedziska 1.rząd L | | WY | 1 |

Fotel prz. lew. - Inne 1

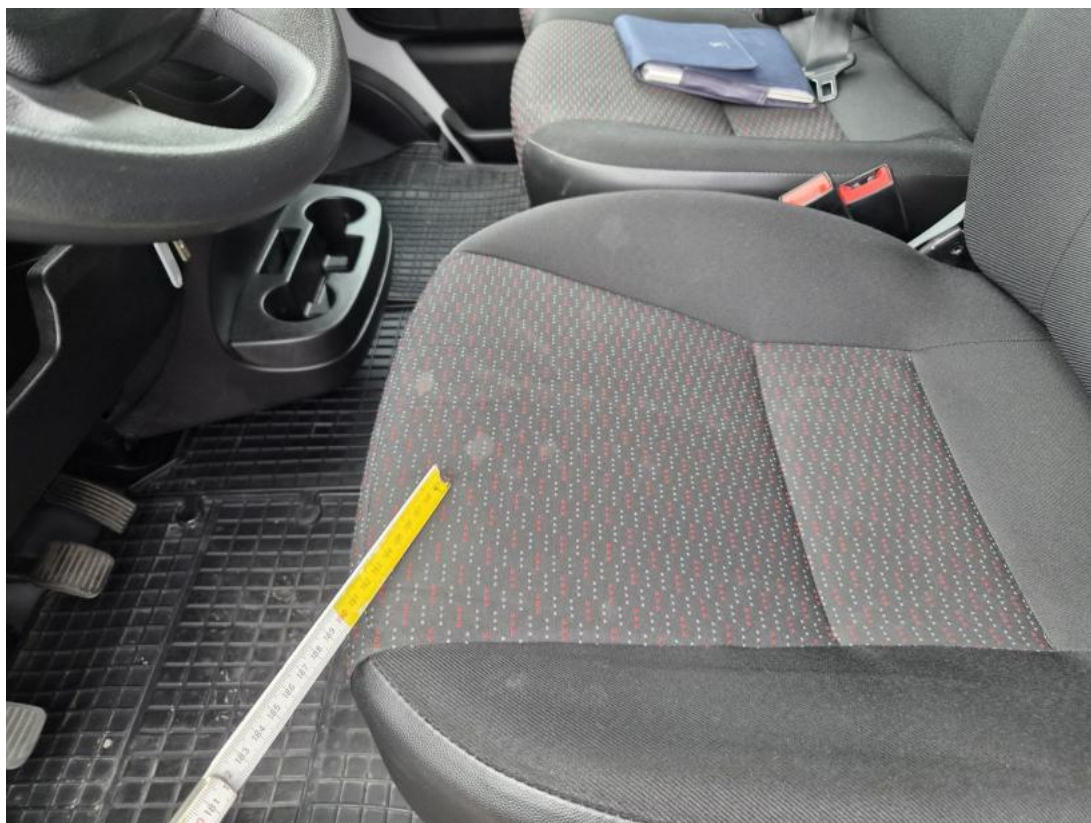
**Fot. 63**

Fotel prz. lew. - Inne 2

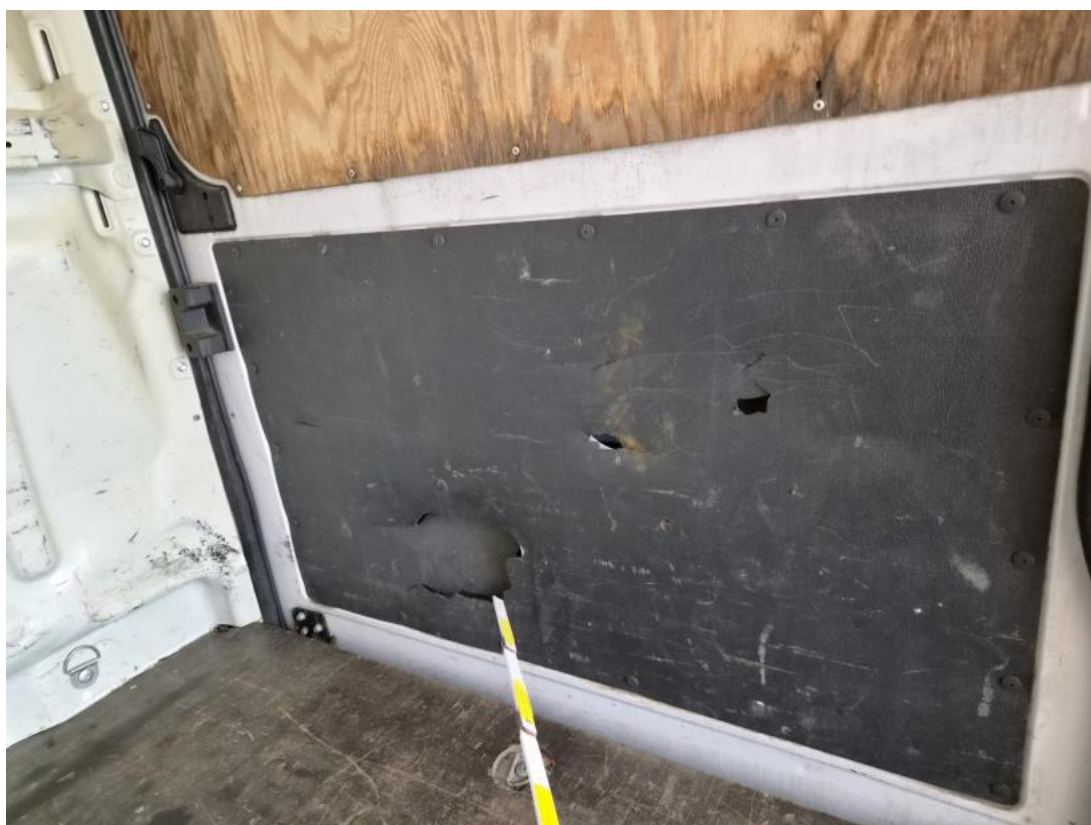
**Fot. 64**

| 12 | Tapicerka drzwi dół R | pęknięcie/rozerwanie | WY | 0.3 |

Tapicerka drzwi tylnych P - Pęknięcie/rozerwanie 1

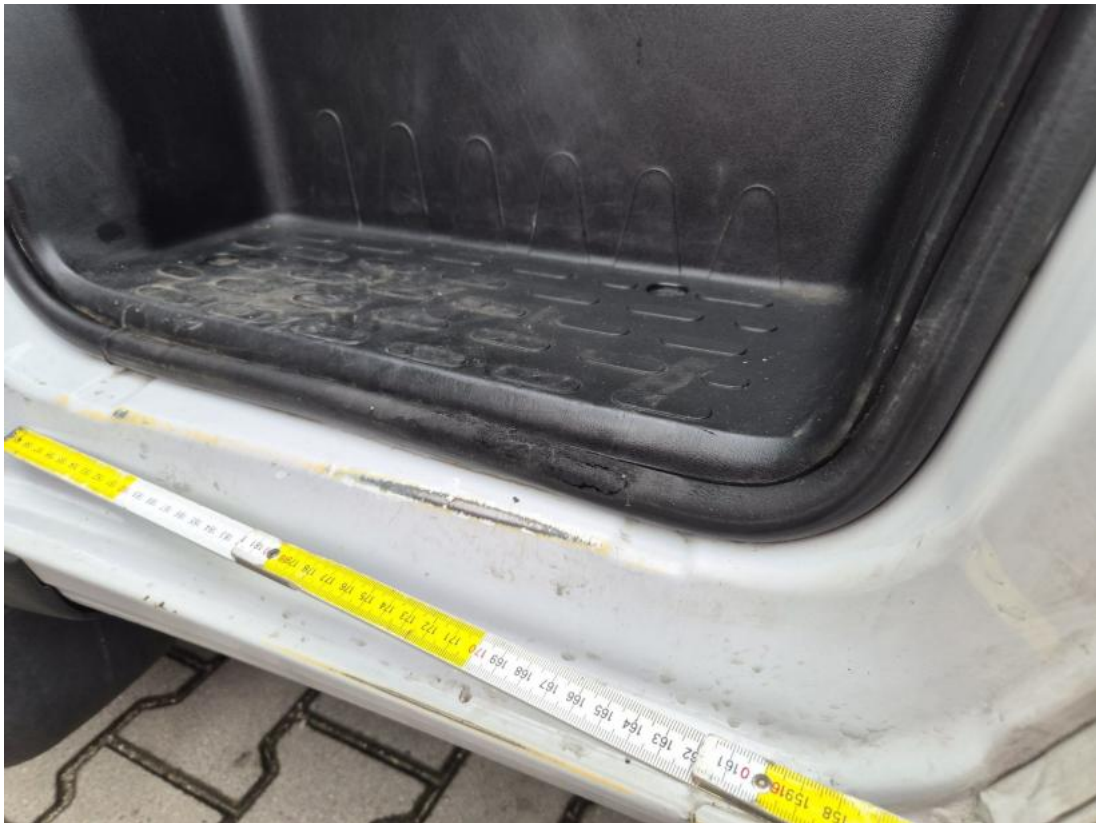
**Fot. 65**

| Poz. | Nazwa pozycji | Opis uszkodzeń | Kwalifik. | Naprawa [rbg] |
|---|---|---|---|---|
| 6 | Uszczelka drzwi przednich L | pęknięcie/rozerwanie | WY | 0.4 |

Uszczelka drzwi przednich L - Pęknięcie/rozerwanie 1

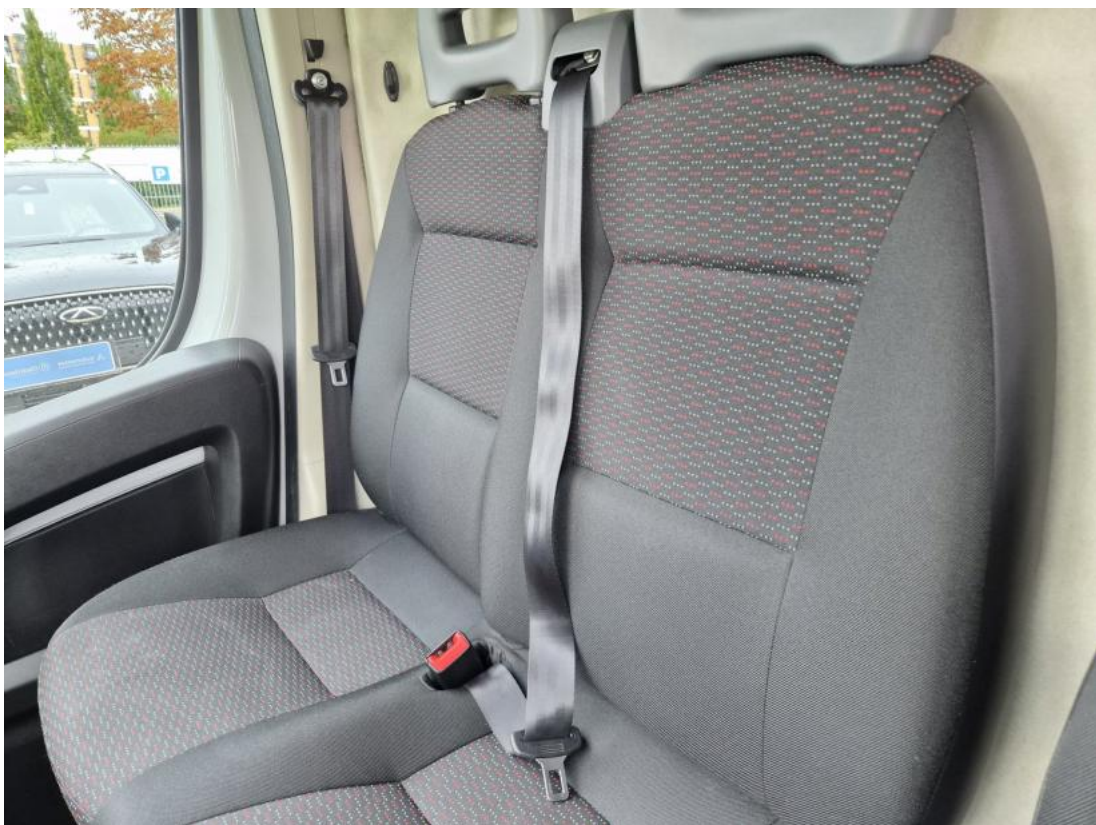
**Fot. 66**

| 9 | Pas bezp. przedni część środkowa | inne | WY | 0.4 |

Pas bezpieczeństwa przedni prawy - Inne 1

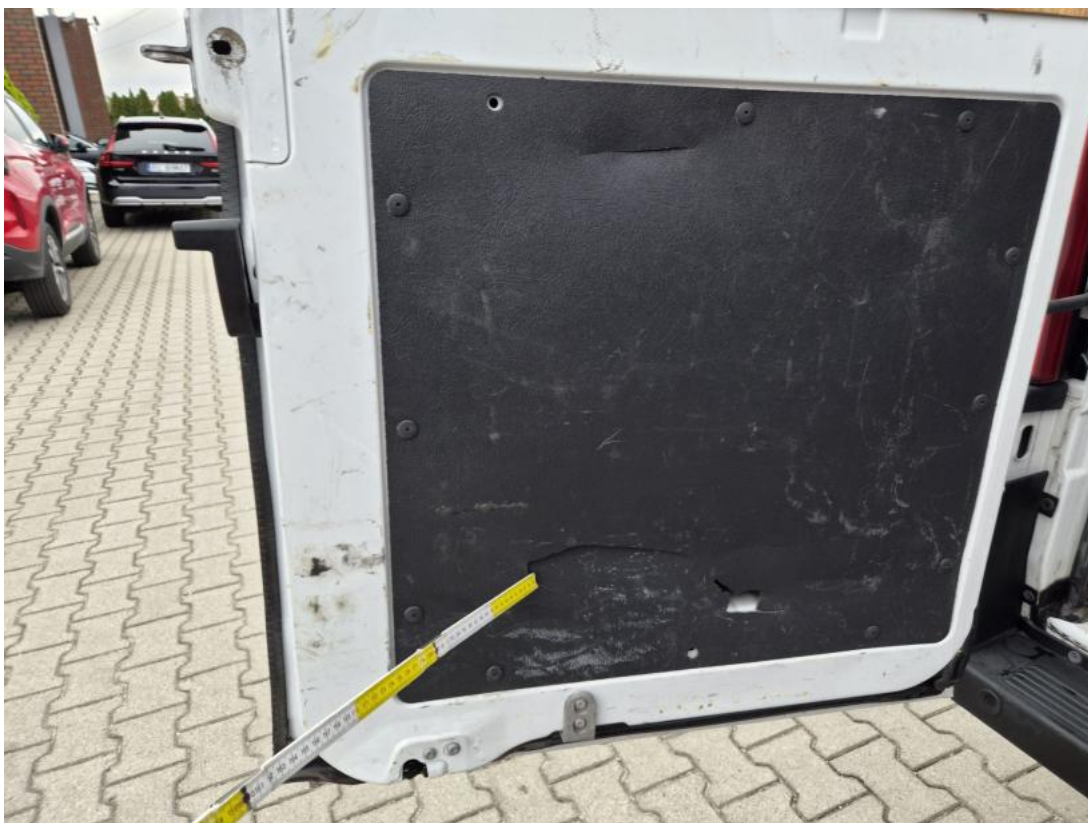
**Fot. 67**

Wykładzina pokrywy tylnej - Pęknięcie/rozerwanie 1
