## Raport z oględzin pojazdu

| Numer raportu | 13756/9/26-15201 | Data raportu | 23-09-2026 |

| Marka, model | PEUGEOT Boxer 435 BlueHDi... |

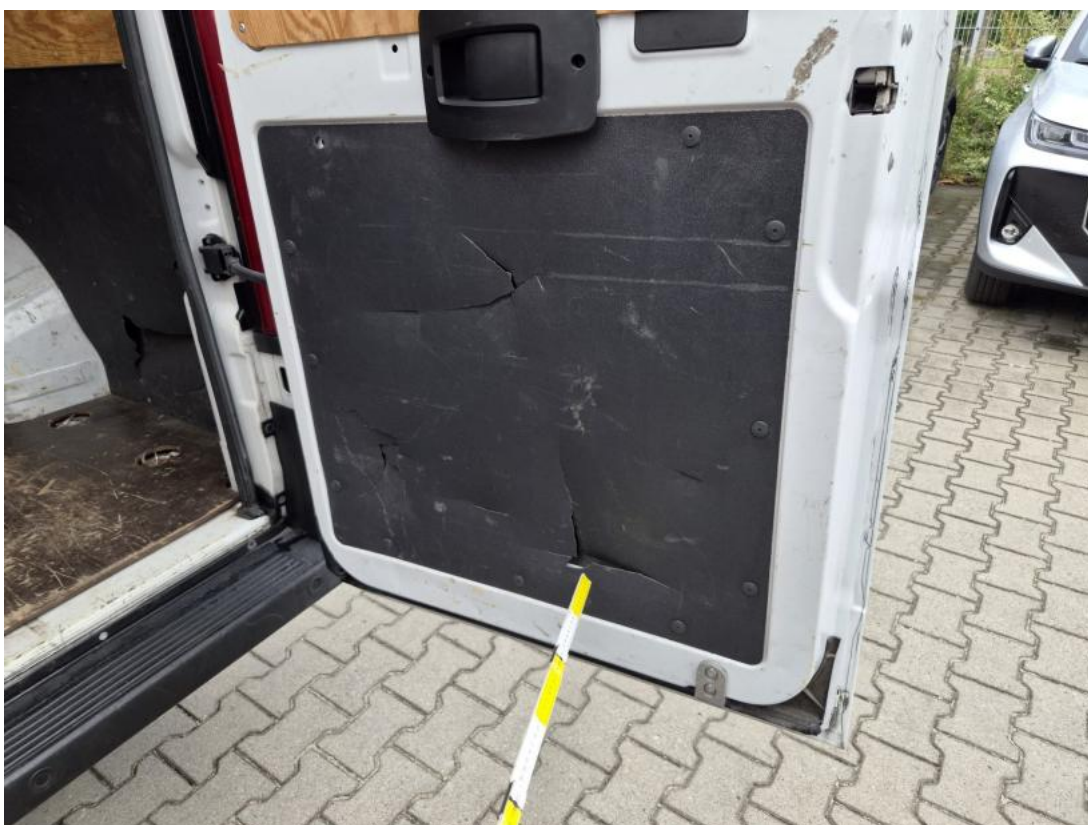
**Fot. 68**

Wykładzina pokrywy tylnej - Pęknięcie/rozerwanie 2

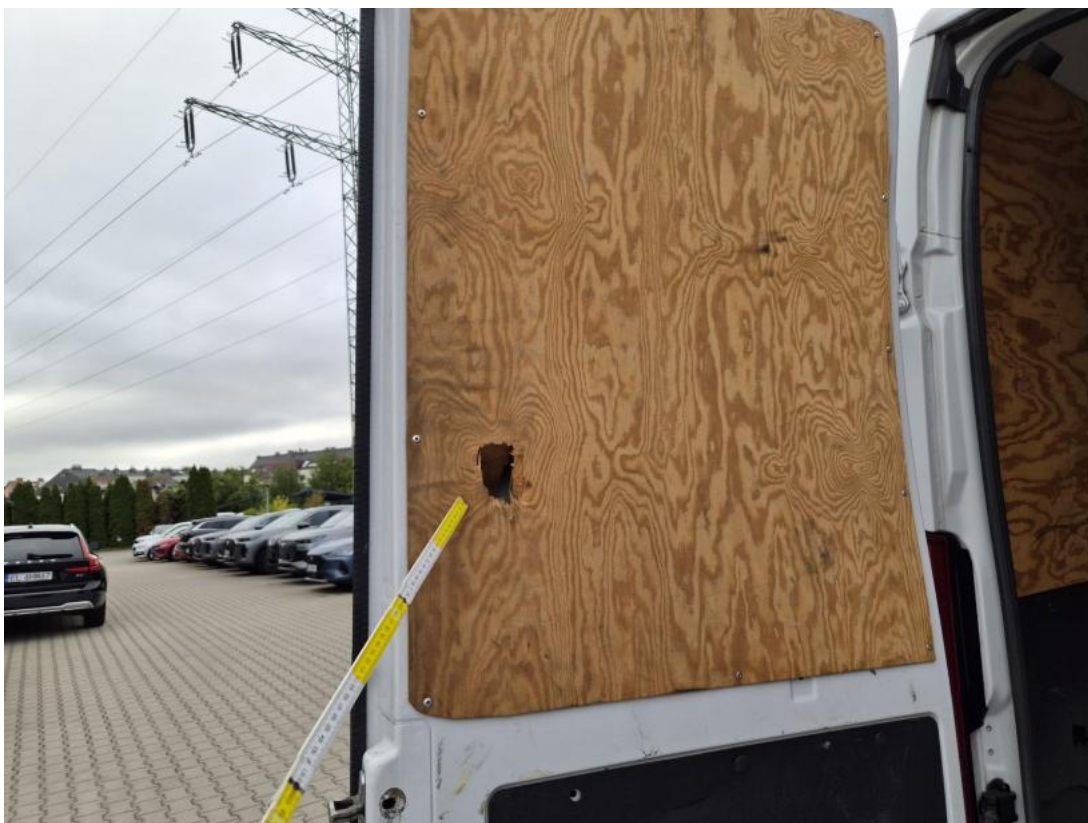
**Fot. 69**

Wykładzina pokrywy tylnej() - Pęknięcie/rozerwanie 3

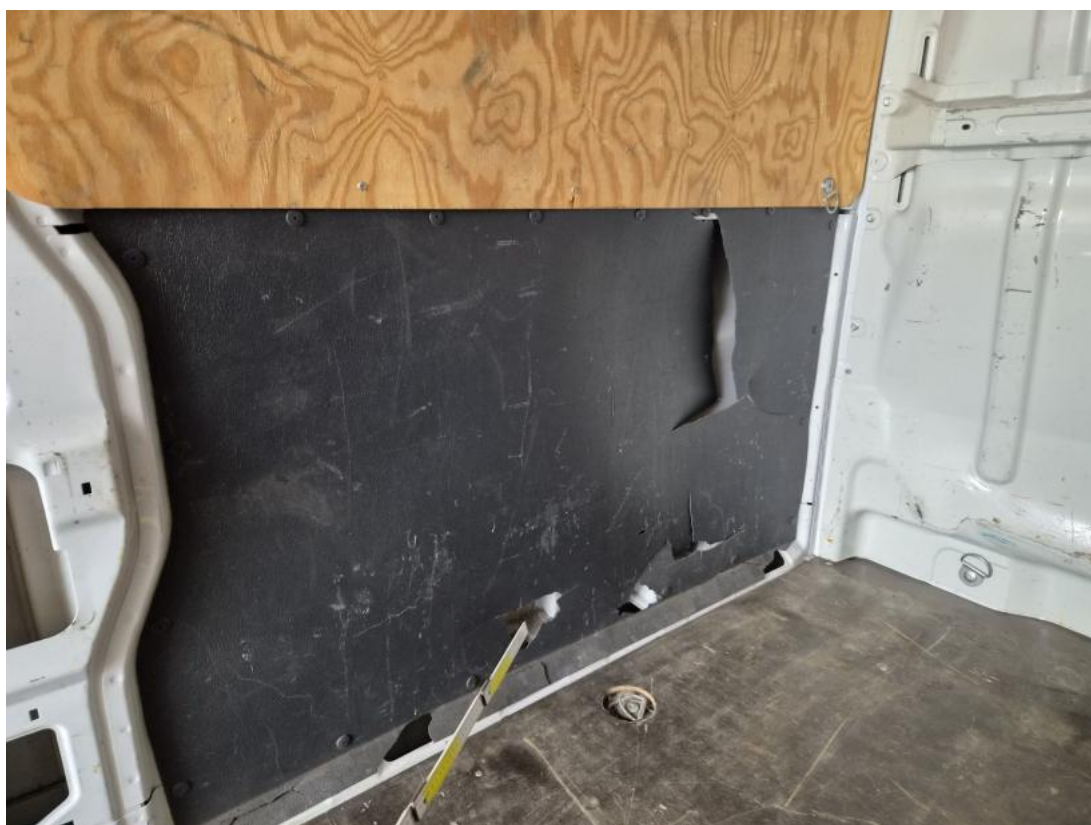
**Fot. 72**

Wykładzina przestrzeni bagażowej - Pęknięcie/rozerwanie 1

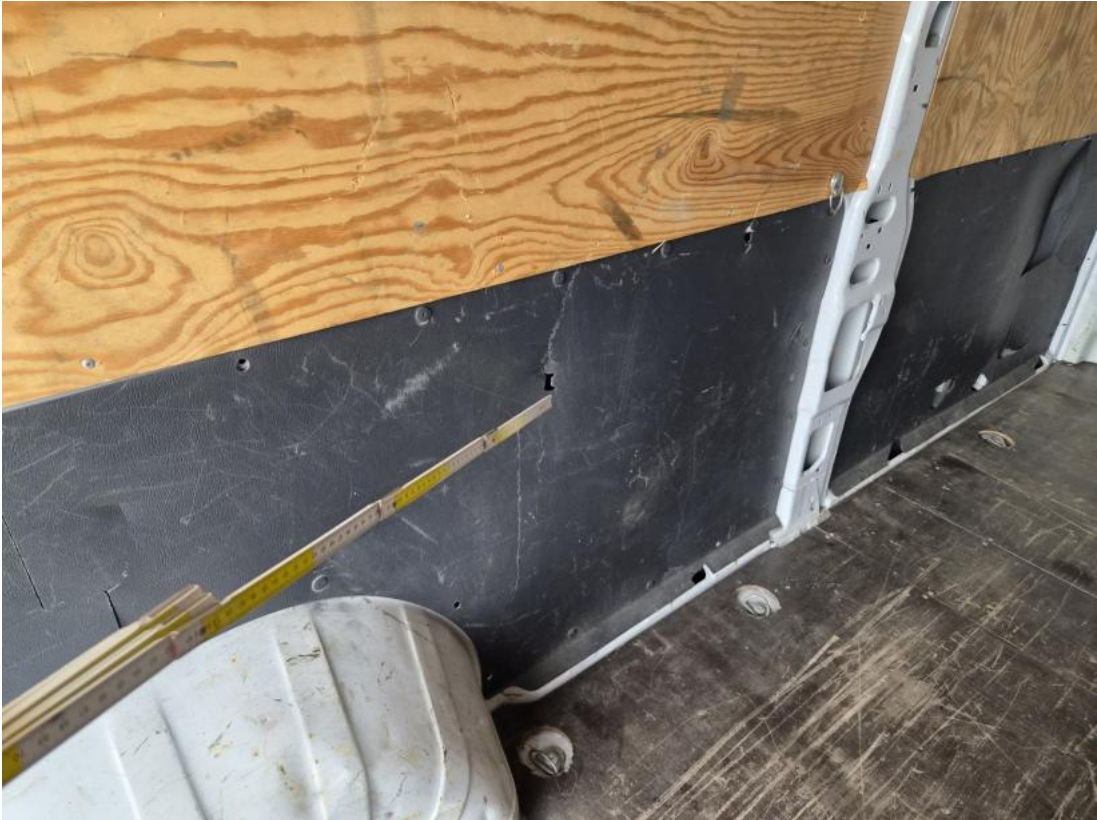
**Fot. 73**

Wykładzina przestrzeni bagażowej - Pęknięcie/rozerwanie 2

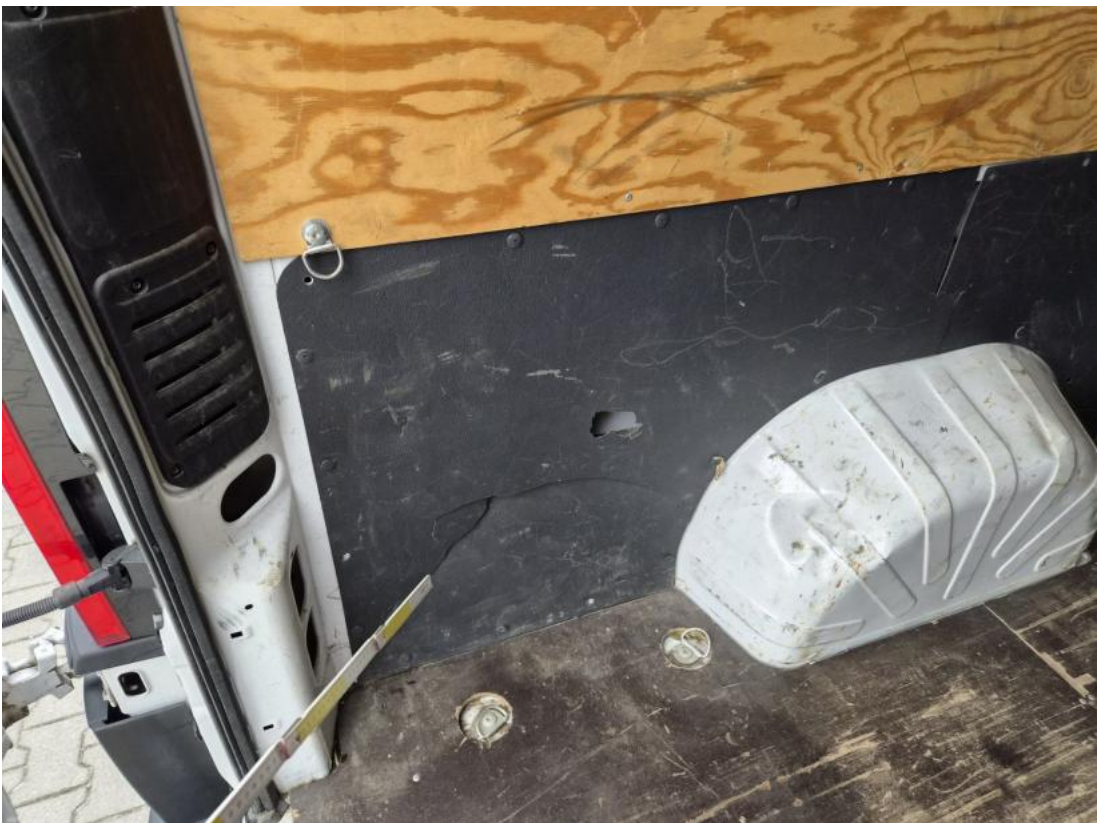
**Fot. 74**

Wykładzina przestrzeni bagażowej() - Pęknięcie/rozerwanie 3
