## Raport z oględzin pojazdu

| Numer raportu | 13860/9/26-15201 | Data raportu | 29-09-2026 |

| Numer identyfikacyjny (VIN) | <b>TMBEP6NJ9JZ158372</b> |
| Numer rejestracyjny | WU4771G |

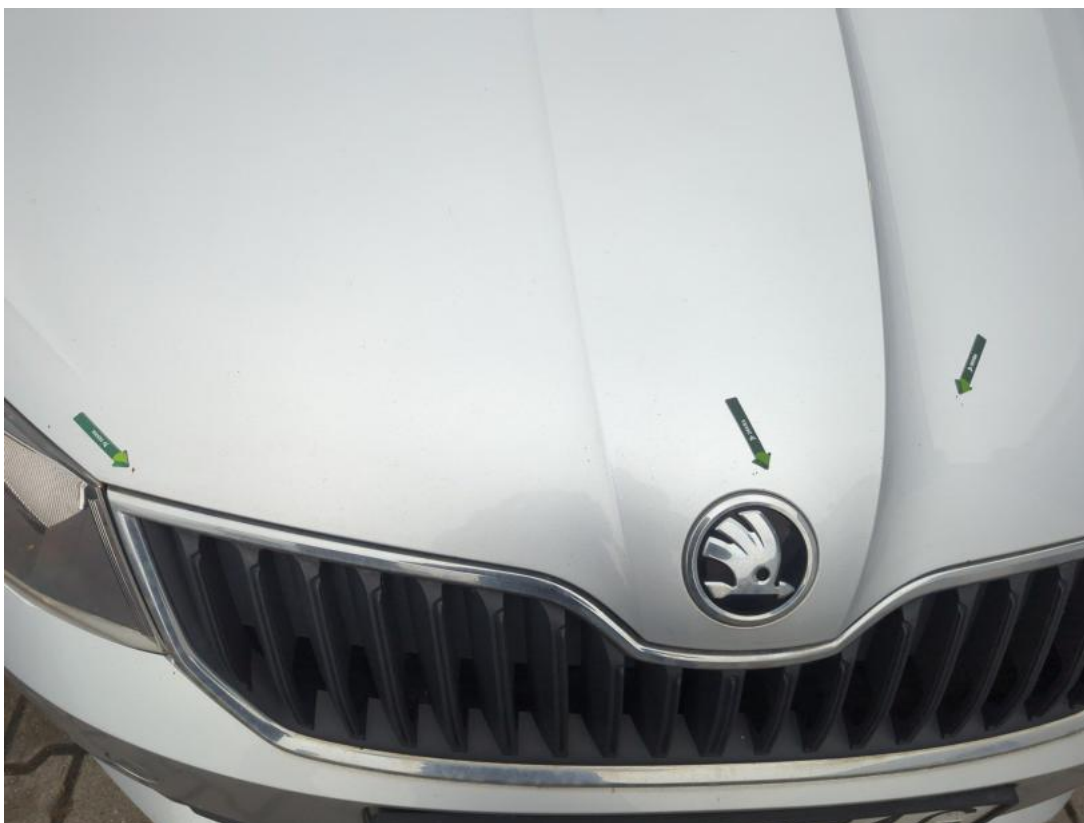
**Fot. 37**

| Poz. | Nazwa pozycji | Opis uszkodzeń | Kwalifik. | Naprawa [rbg] |
|---|---|---|---|---|
| 2 | Pokrywa przednia | odpryski lakieru | NA | |

Pokrywa komory silnika - Rysa/odprysk 1

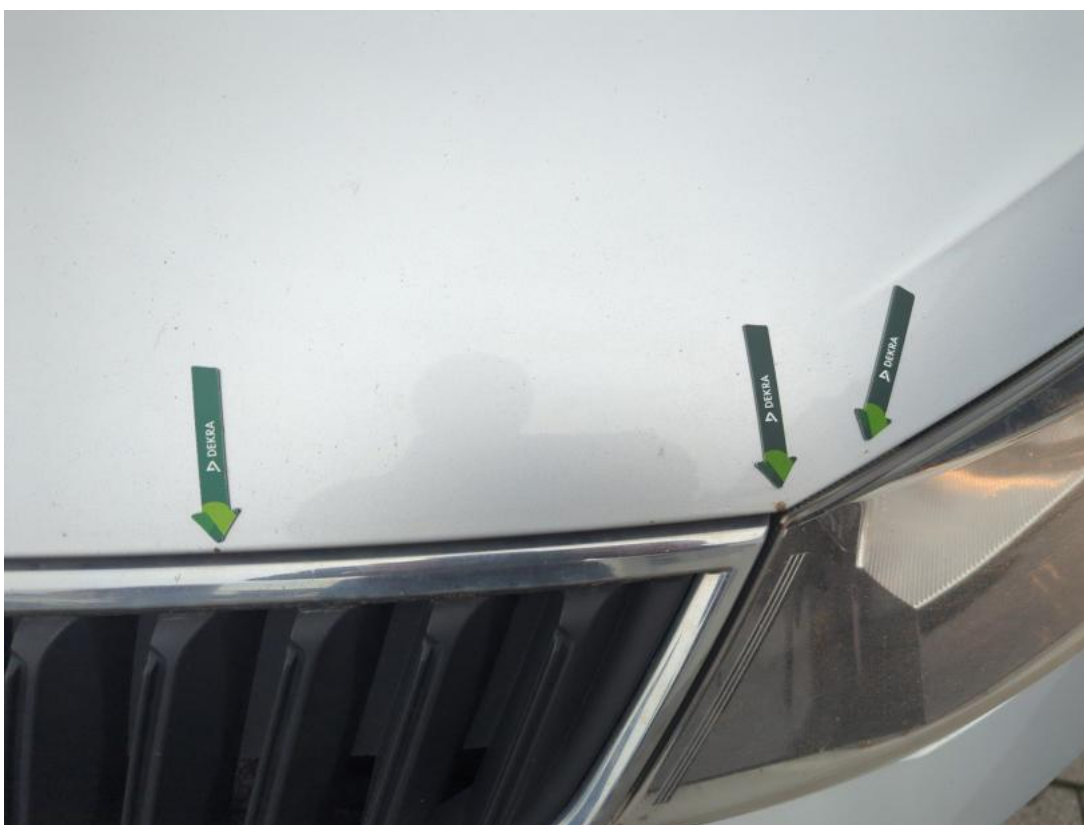
**Fot. 38**

Pokrywa komory silnika - Rysa/odprysk 2

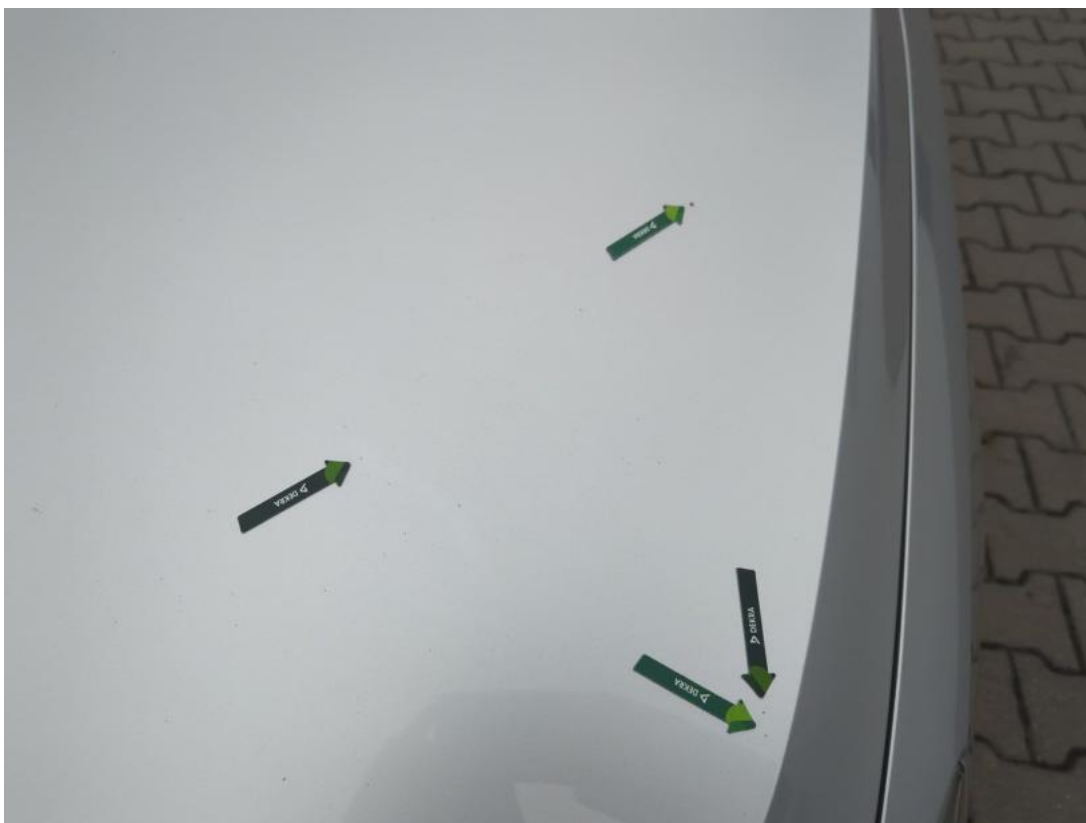
**Fot. 39**

Pokrywa komory silnika() - Rysa/odprysk 3

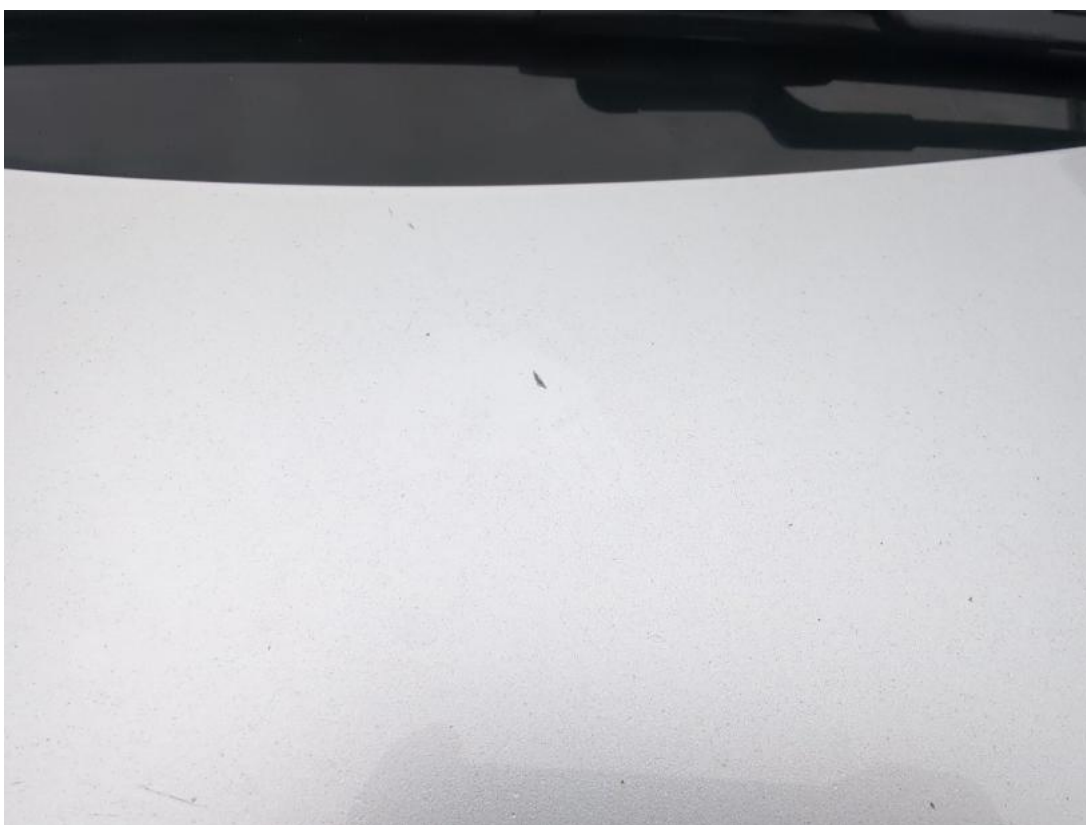
**Fot. 40**

Pokrywa komory silnika - Inne 1

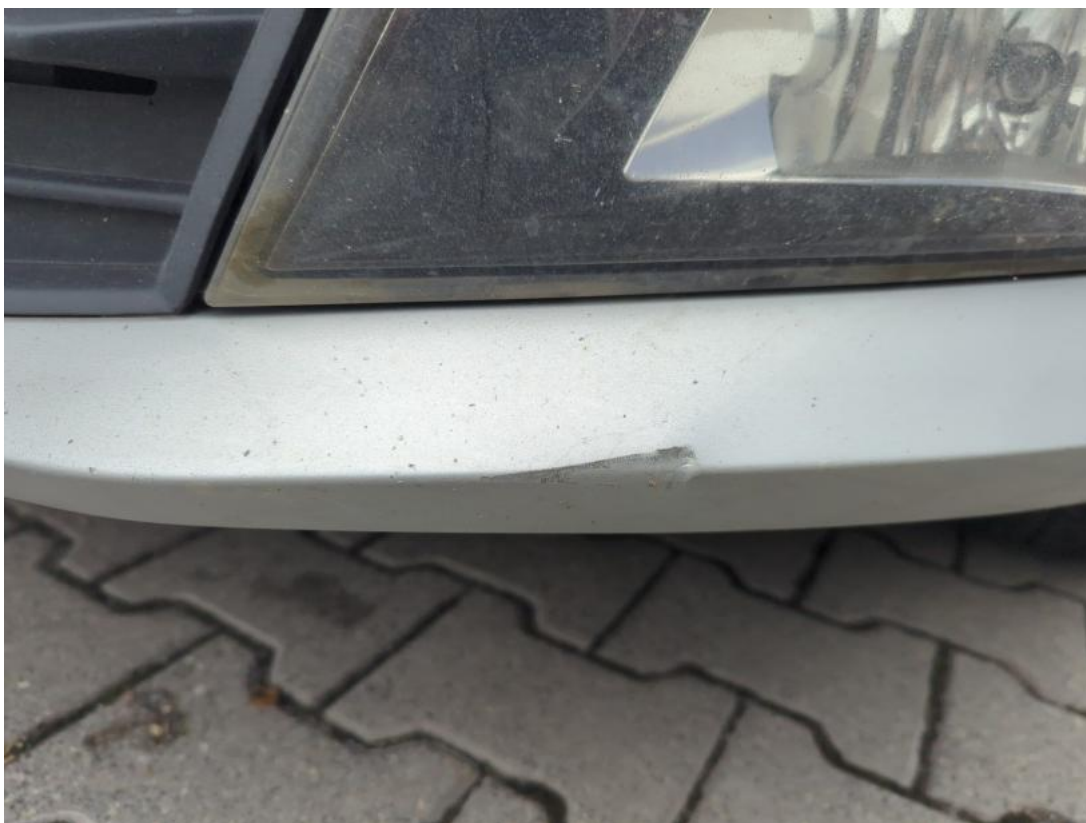
**Fot. 41**

| Poz. | Nazwa pozycji | Opis uszkodzeń | Kwalifik. | Naprawa [rbg] |
|---|---|---|---|---|
| 6 | Okładzina zderzaka przedniego | odpryski lakieru, zarysowanie | | |

Zderzak - Rysa/odprysk 1

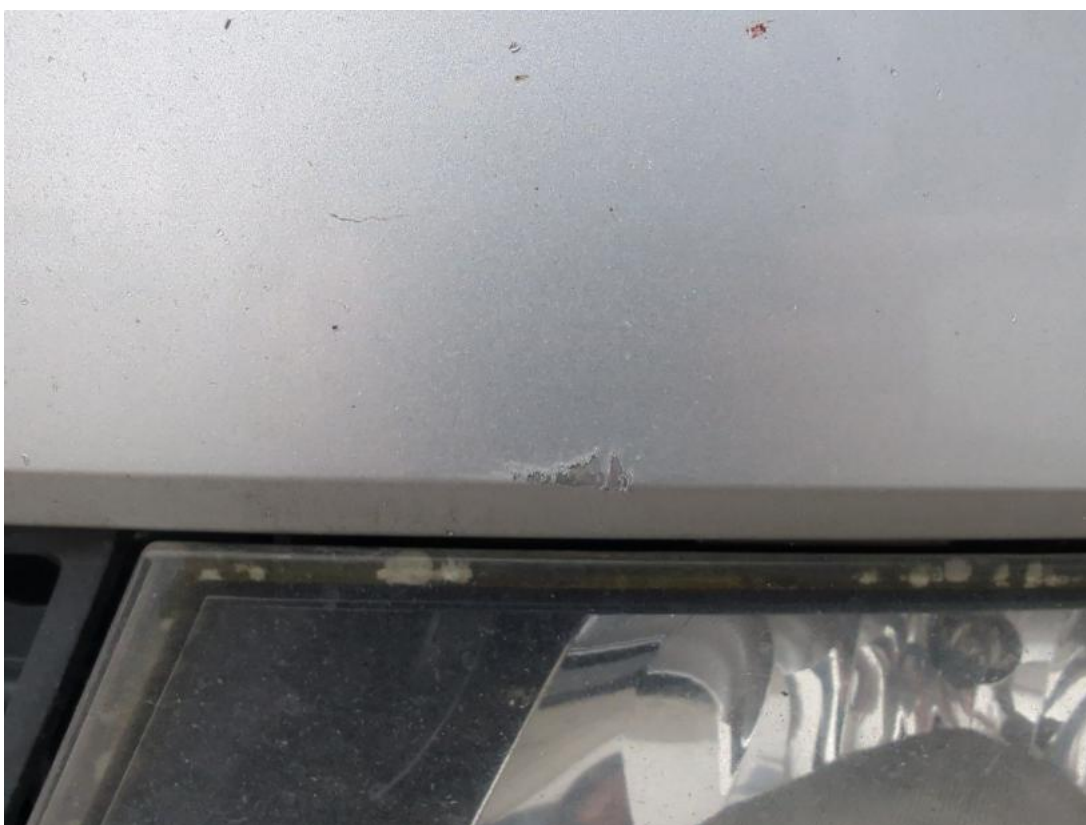
**Fot. 42**

Zderzak - Rysa/odprysk 2

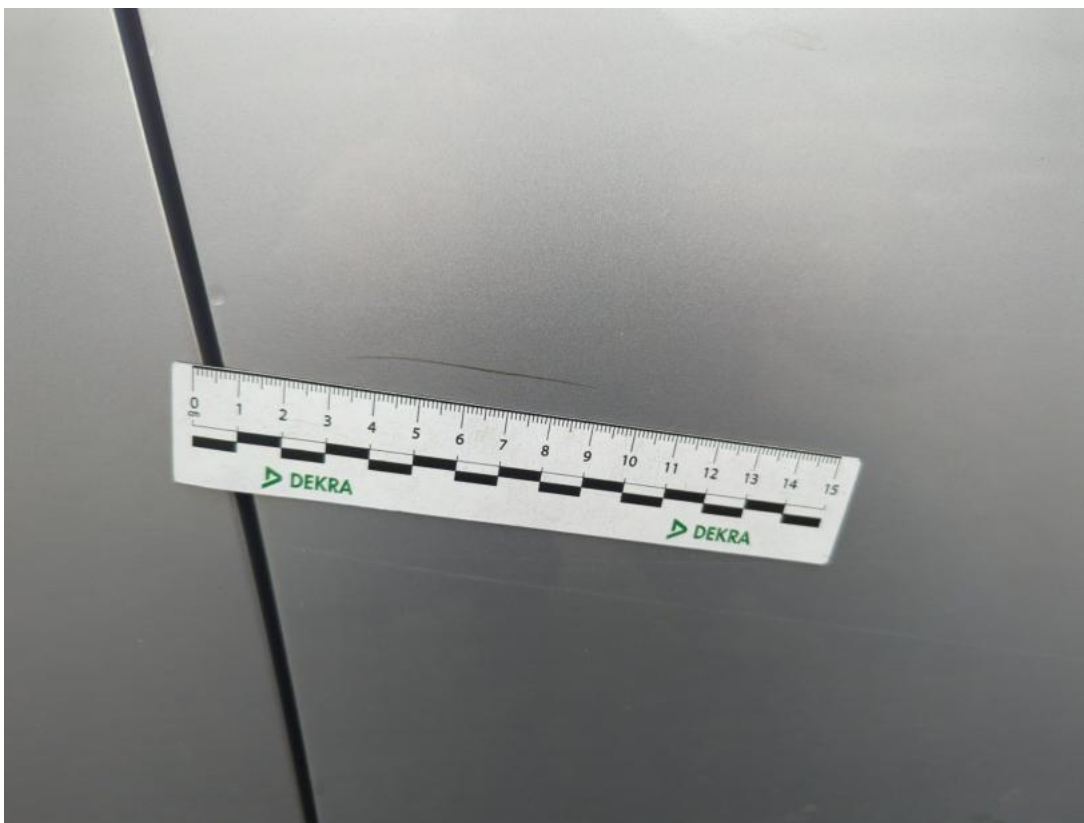
**Fot. 43**

| Poz. | Nazwa pozycji | Opis uszkodzeń | Kwalifik. | Naprawa [rbg] |
|---|---|---|---|---|
| 9 | Drzwi przednie (nieuzbrojone) R | zarysowanie | | |

Drzwi przednie P - Rysa/odprysk 1

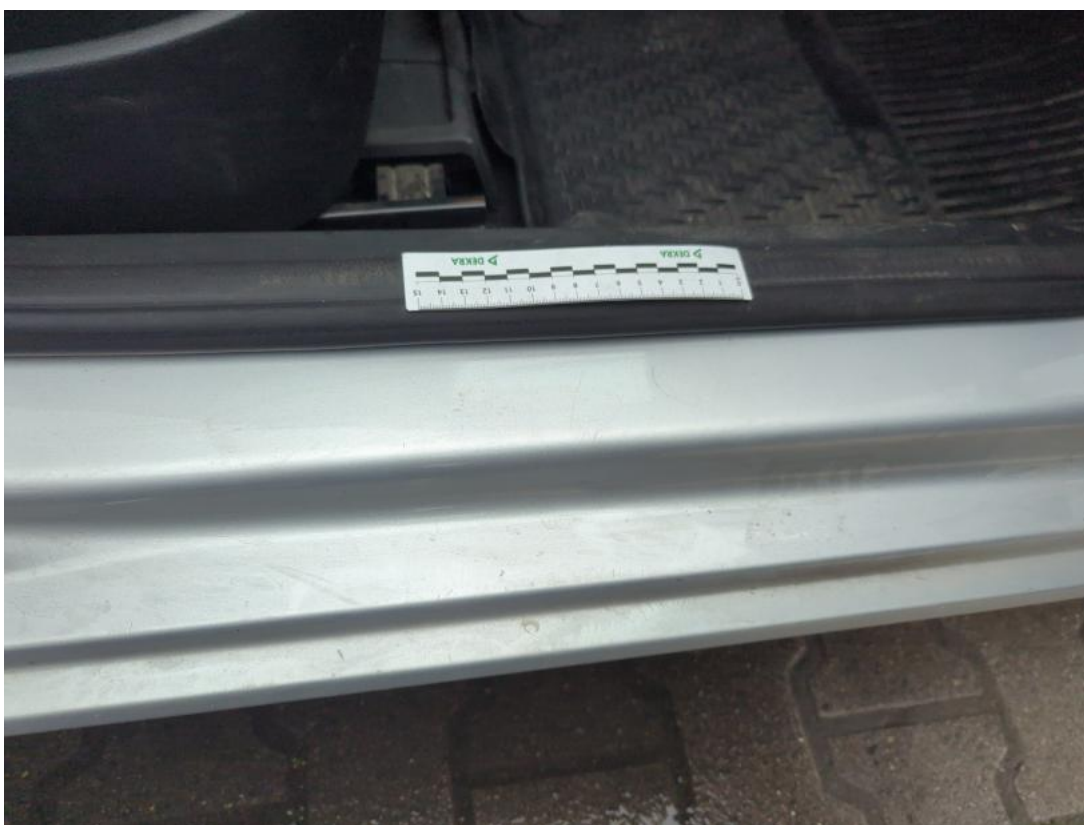
**Fot. 44**

| Poz. | Nazwa pozycji | Opis uszkodzeń | Kwalifik. | Naprawa [rbg] |
|---|---|---|---|---|
| 11 | Próg R | zarysowanie | | |

Próg P - Rysa/odprysk 1

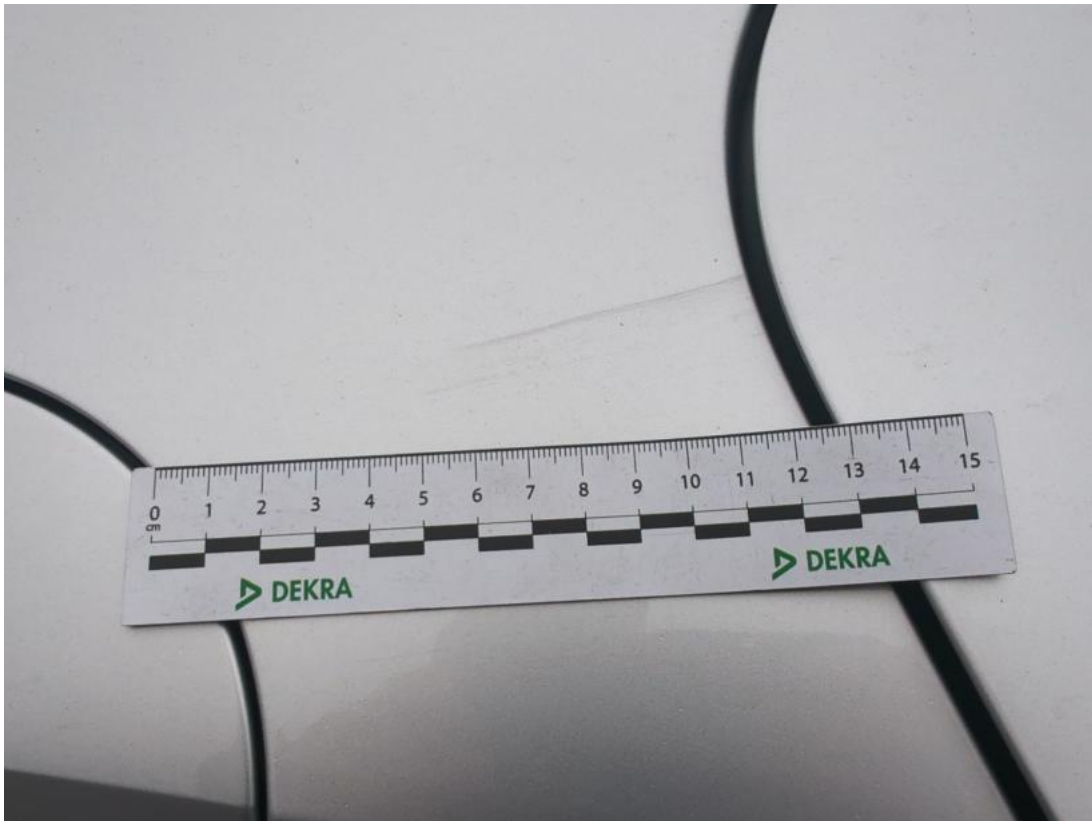
**Fot. 45**

| Poz. | Nazwa pozycji | Opis uszkodzeń | Kwalifik. | Naprawa [rbg] |
|---|---|---|---|---|
| 13 | Błotnik tylny R | zarysowanie | | |

Błotnik tylny P / Ściana boczna P - Rysa/odprysk 1

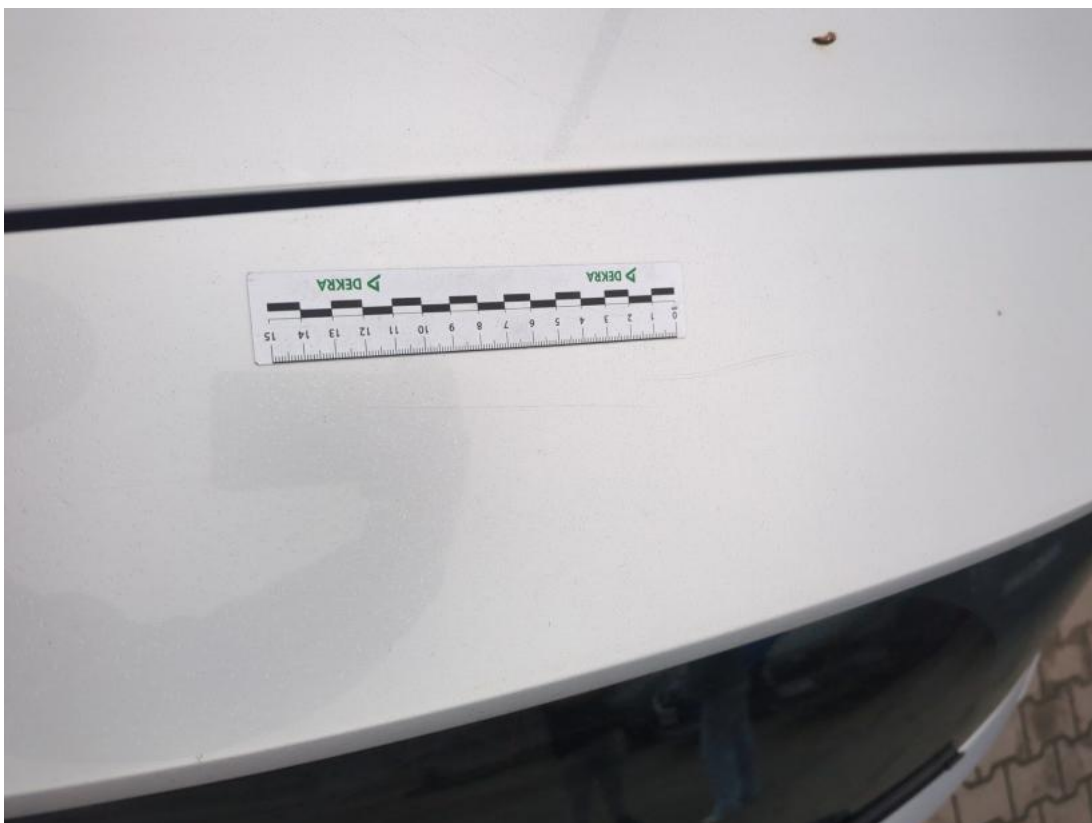
**Fot. 46**

| Poz. | Nazwa pozycji | Opis uszkodzeń | Kwalifik. | Naprawa [rbg] |
|---|---|---|---|---|
| 14 | Pokrywa tylna | rysa/odprysk | | |

Pokrywy bagażnika - Rysa/odprysk 1

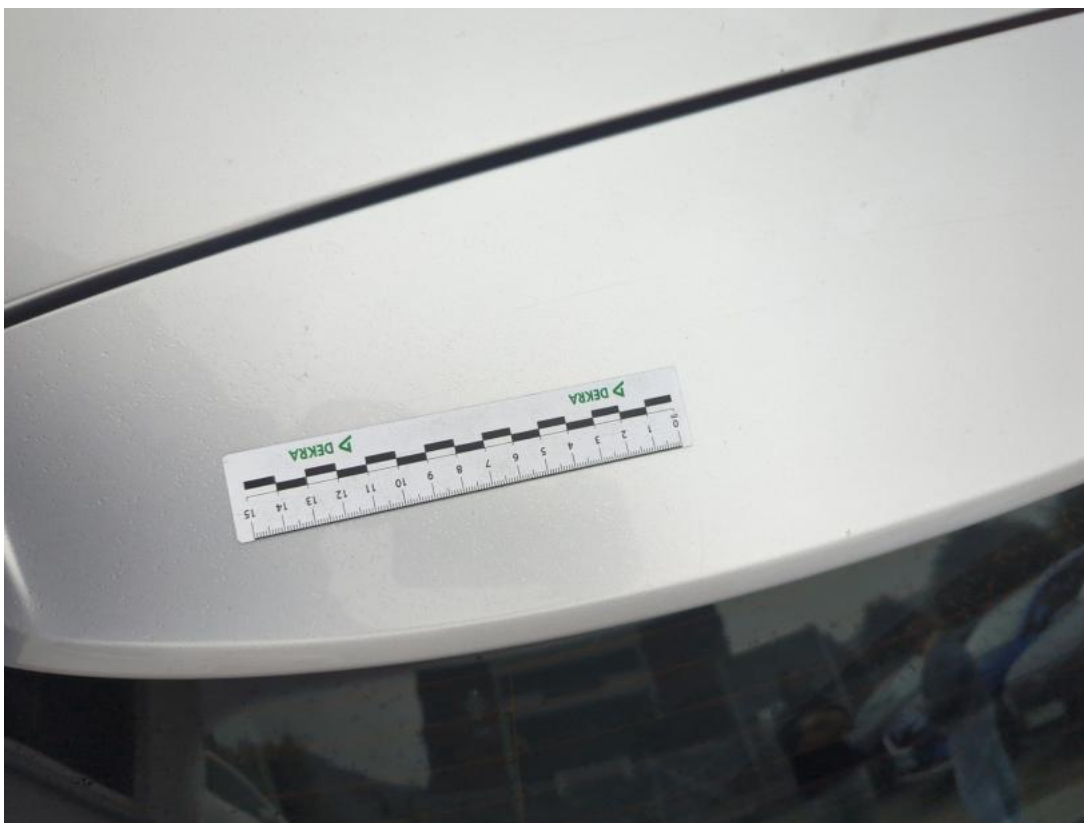
**Fot. 47**

Pokrywy bagażnika - Rysa/odprysk 2

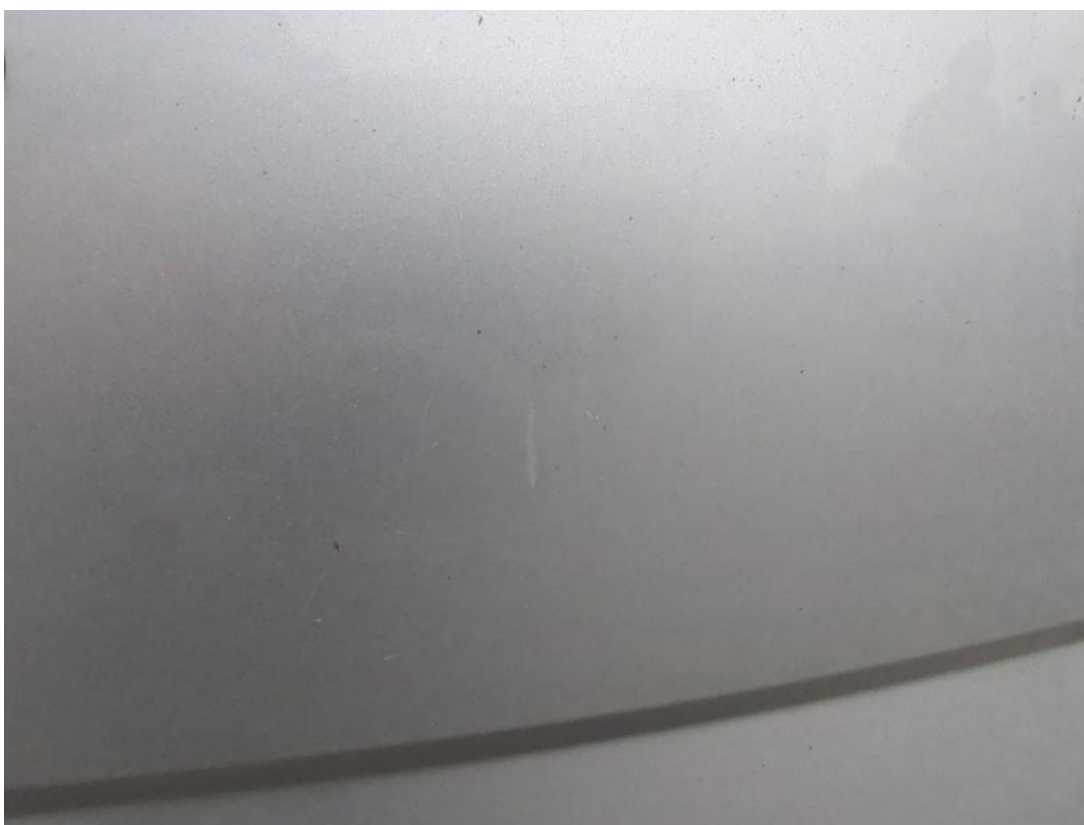
**Fot. 48**

| Poz. | Nazwa pozycji | Opis uszkodzeń | Kwalifik. | Naprawa [rbg] |
|---|---|---|---|---|
| 12 | Okładzina zderzaka tylnego | zarysowanie | | |

Zderzak tylny - Rysa/odprysk 1

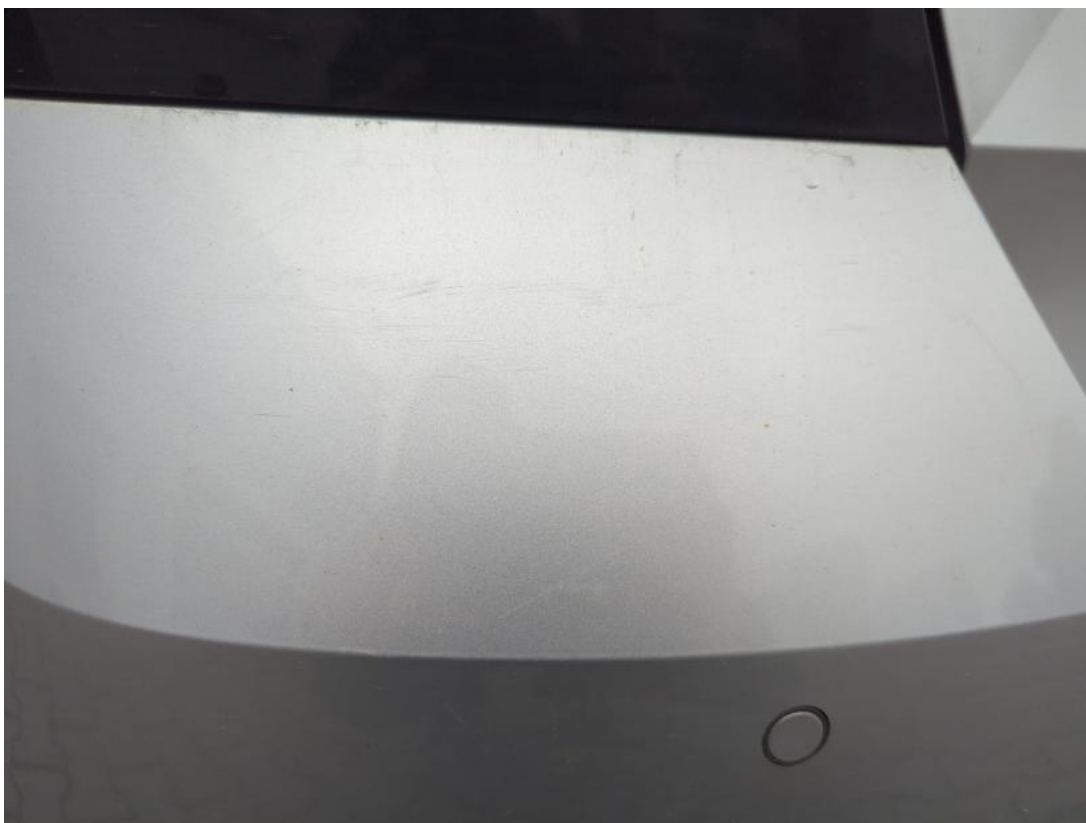
**Fot. 49**

Zderzak tylny - Rysa/odprysk 2

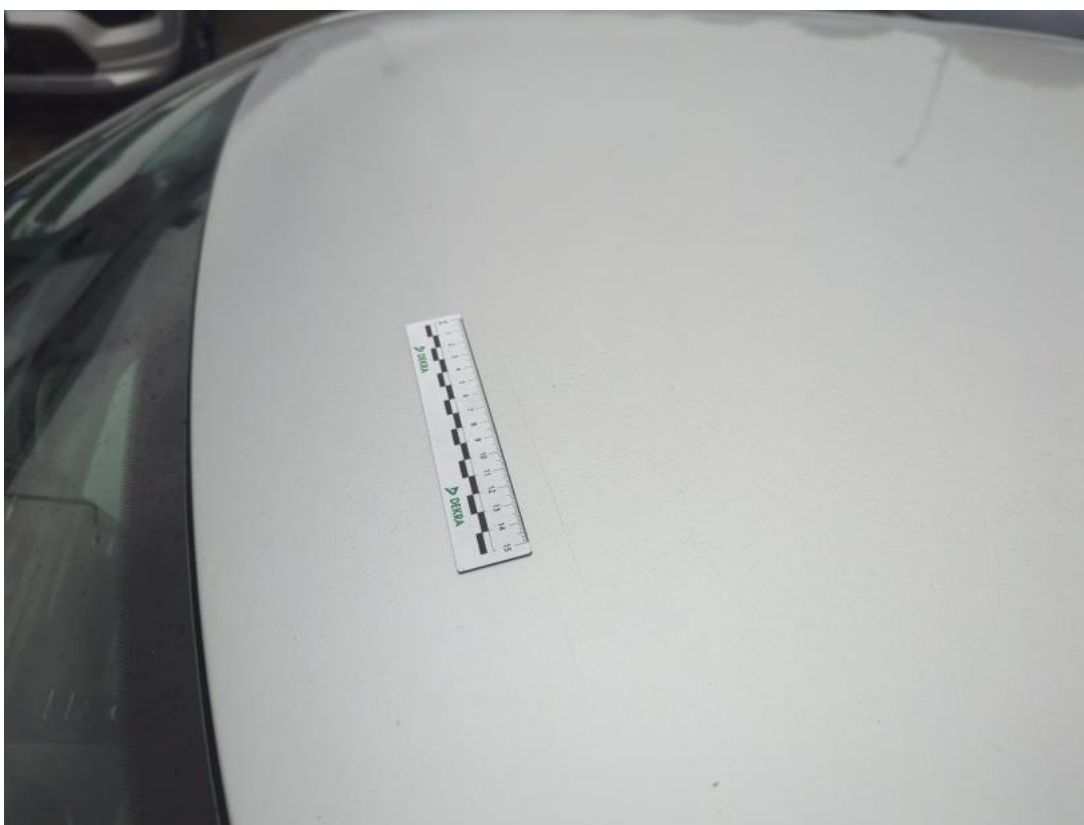
**Fot. 52**

| Poz. | Nazwa pozycji | Opis uszkodzeń | Kwalifik. | Naprawa [rbg] |
|---|---|---|---|---|
| 8 | Dach | odpryski lakieru, wgniecenie, wgniecenie, wgniecenie | | |

Dach - Rysa/odprysk 1

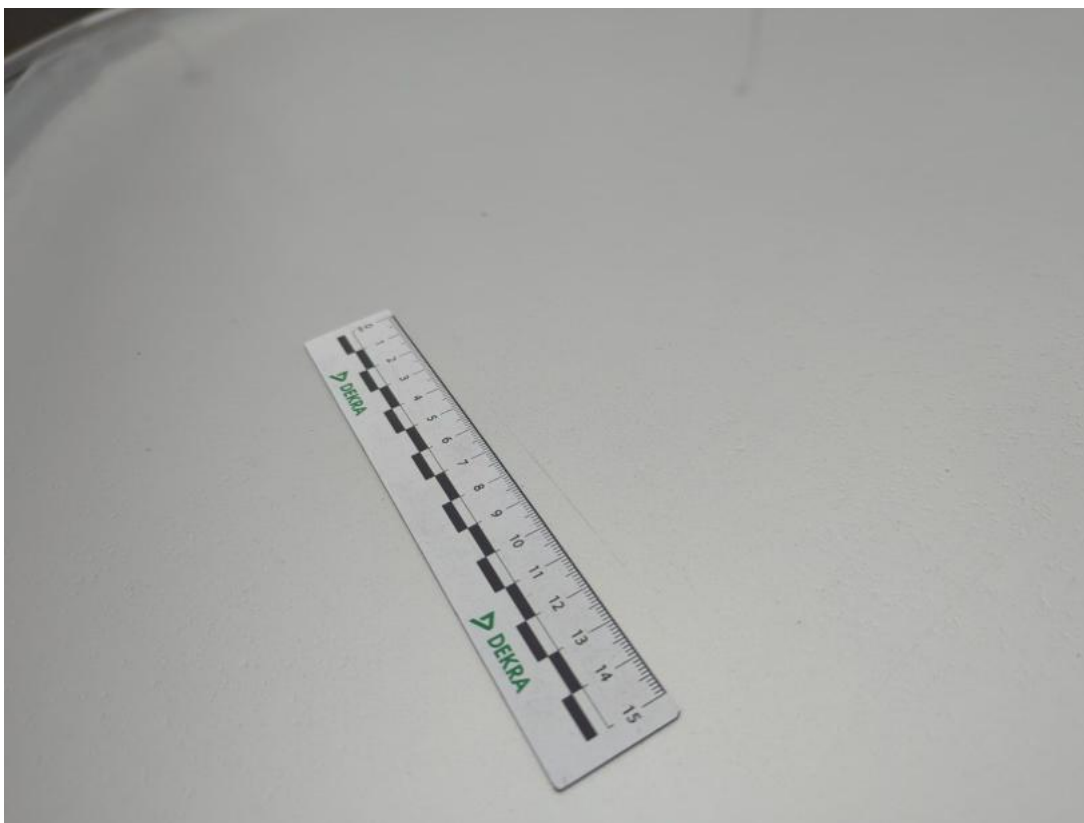
**Fot. 53**

Dach - Rysa/odprysk 2

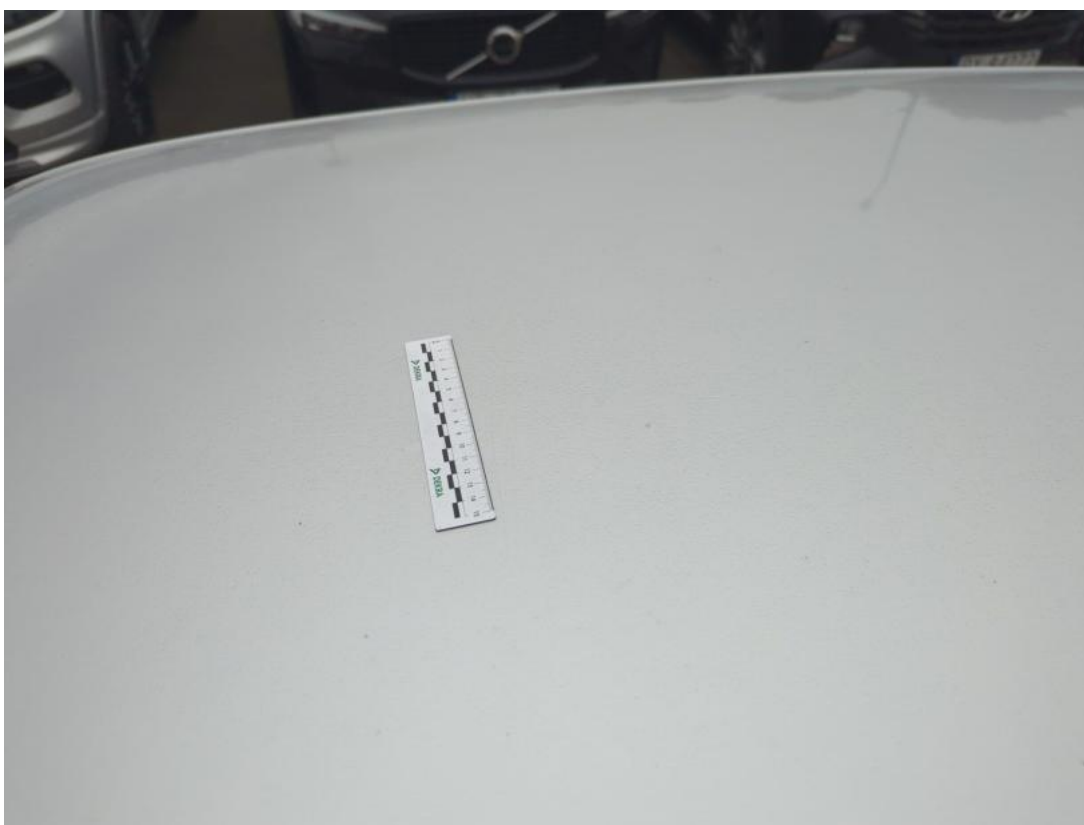
**Fot. 54**

Dach() - Rysa/odprysk 3

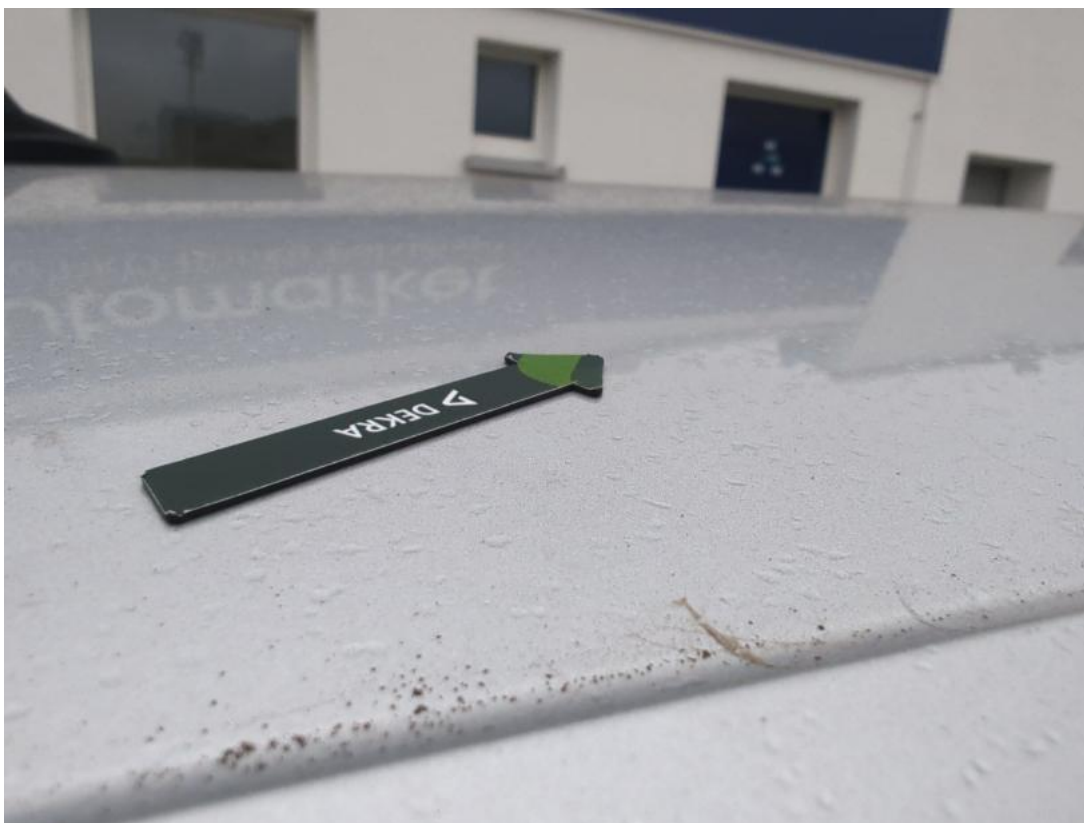
**Fot. 55**

Dach - Wgniecenie/odkształcenie 1

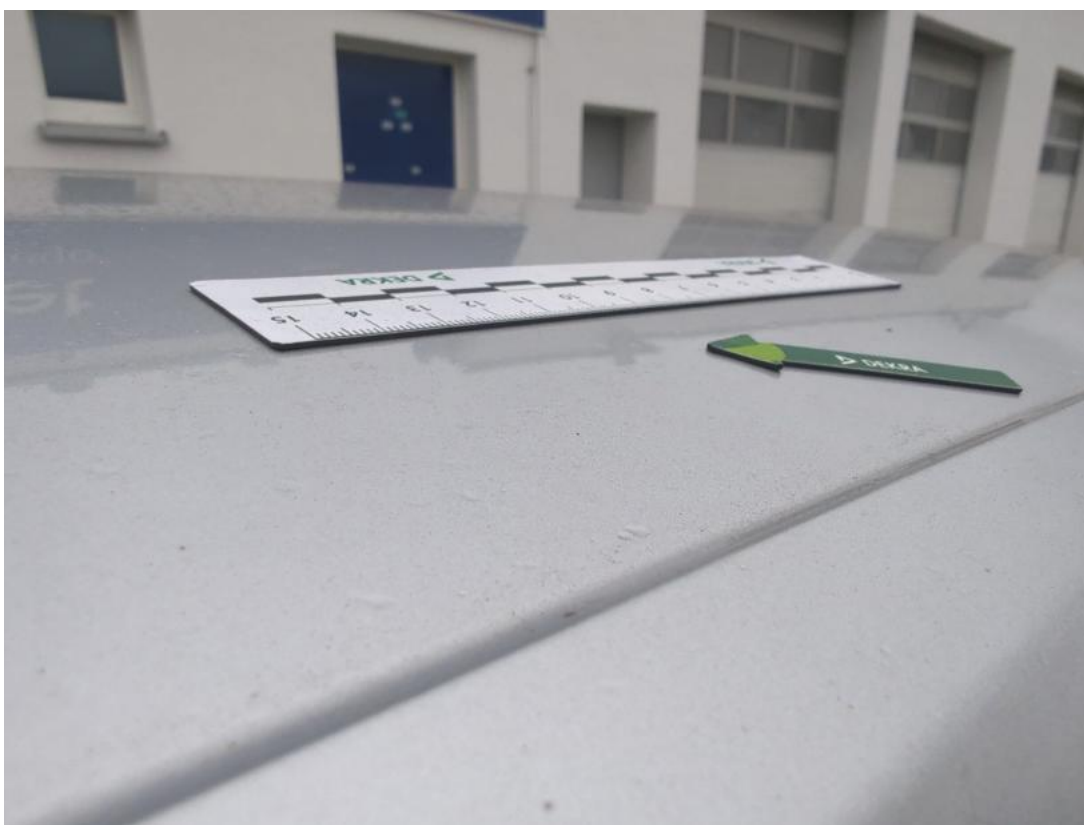
**Fot. 56**

Dach - Wgniecenie/odkształcenie 2

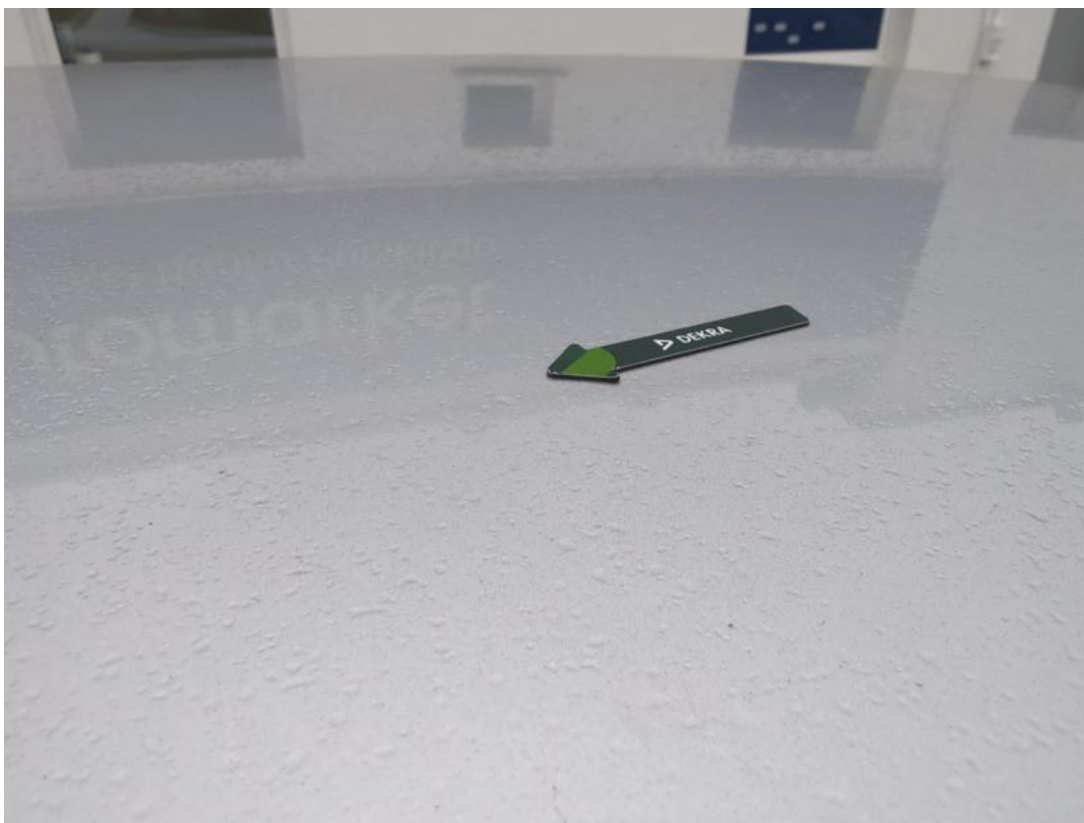
**Fot. 57**

Dach() - Wgniecenie/odkształcenie 3

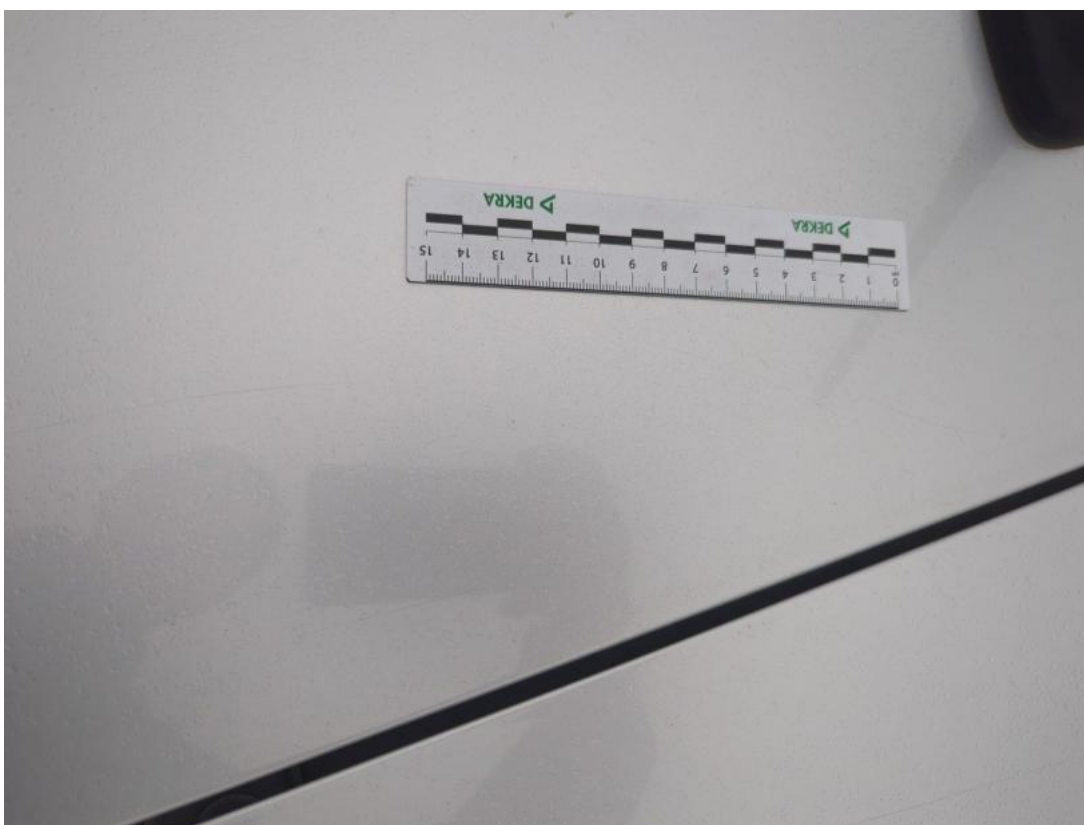
**Fot. 58**

Dach - Inne 1

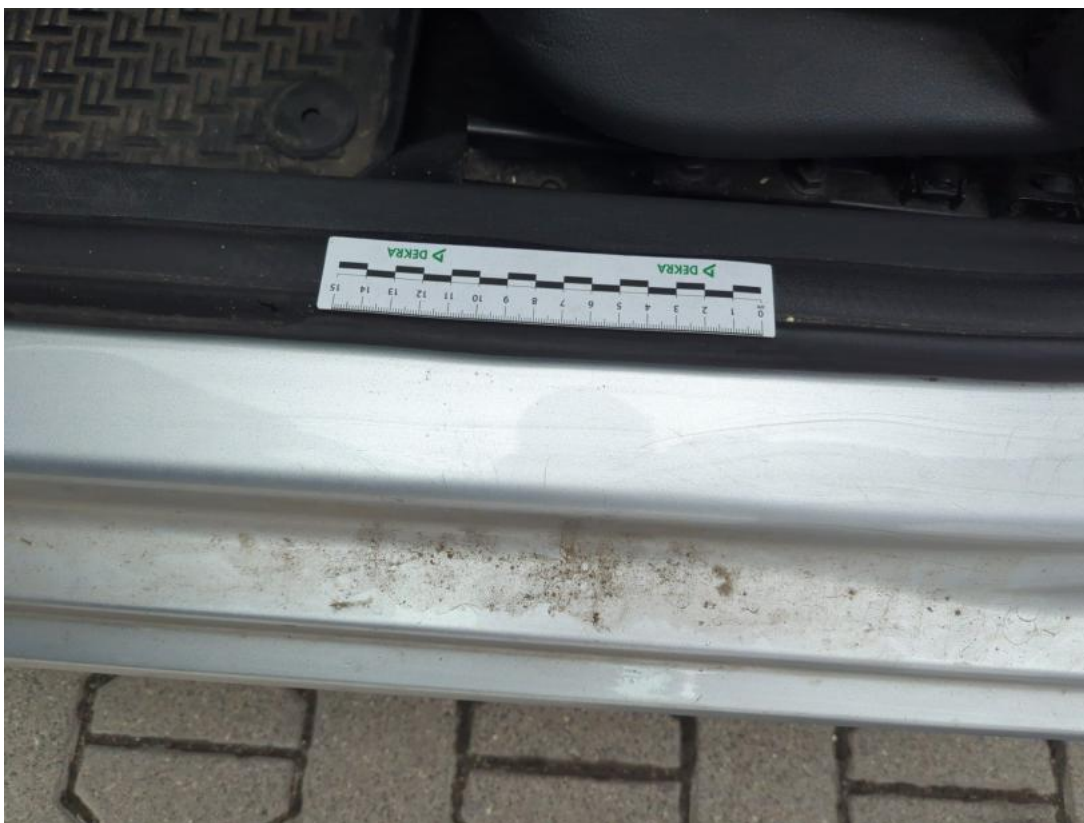
**Fot. 59**

| Poz. | Nazwa pozycji | Opis uszkodzeń | Kwalifik. | Naprawa [rbg] |
|---|---|---|---|---|
| 10 | Próg L | zarysowanie | | |

Próg L - Rysa/odprysk 1

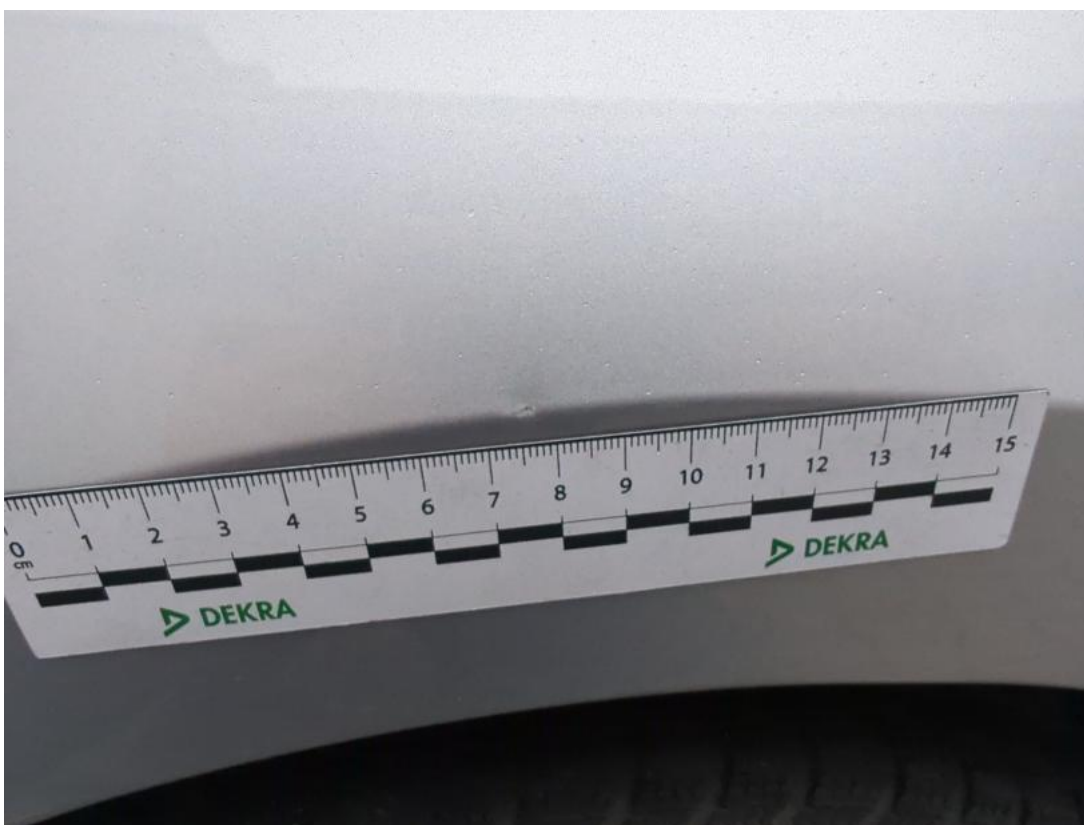
**Fot. 60**

| Poz. | Nazwa pozycji | Opis uszkodzeń | Kwalifik. | Naprawa [rbg] |
|---|---|---|---|---|
| 7 | Błotnik przedni L | wgniecenie | | |

Błotnik przedni L - Rysa/odprysk 1

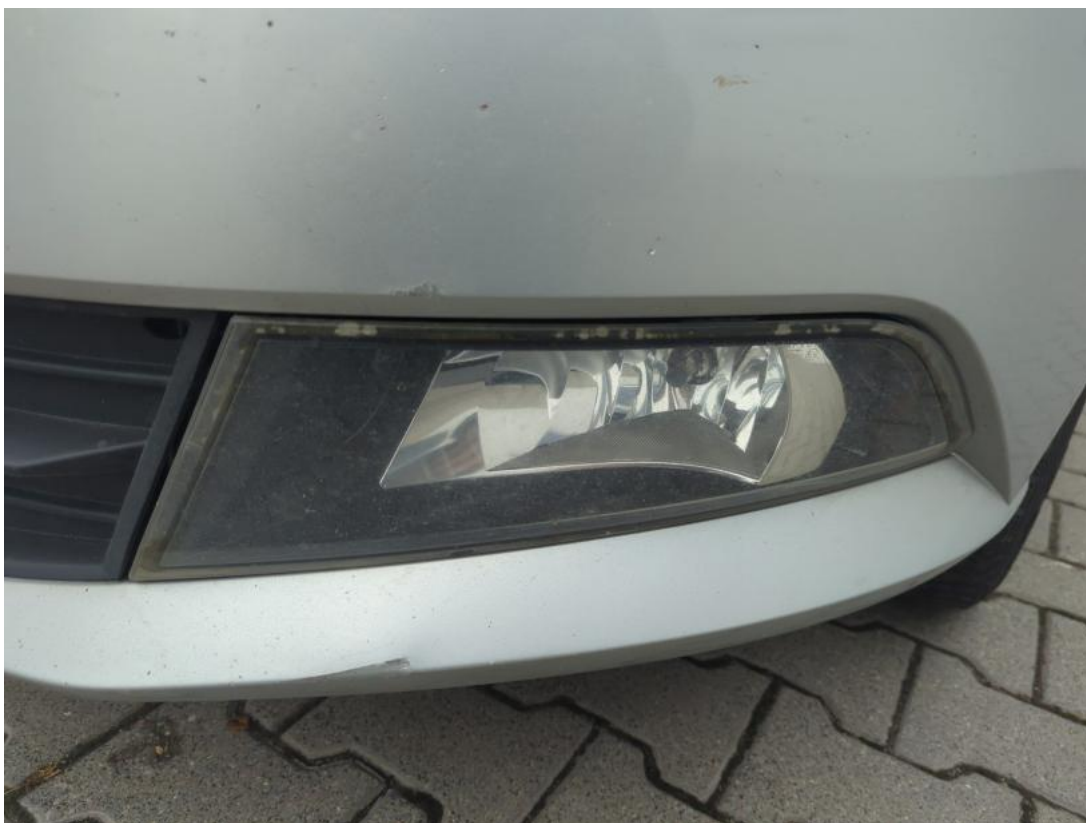
**Fot. 61**

| Poz. | Nazwa pozycji | Opis uszkodzeń | Kwalifik. | Naprawa [rbg] |
|---|---|---|---|---|
| 1 | Refl. przeciwmglowy kpl. L | inne | WY | 0.4 |

Reflektor przeciwmgielny L - Inne 1

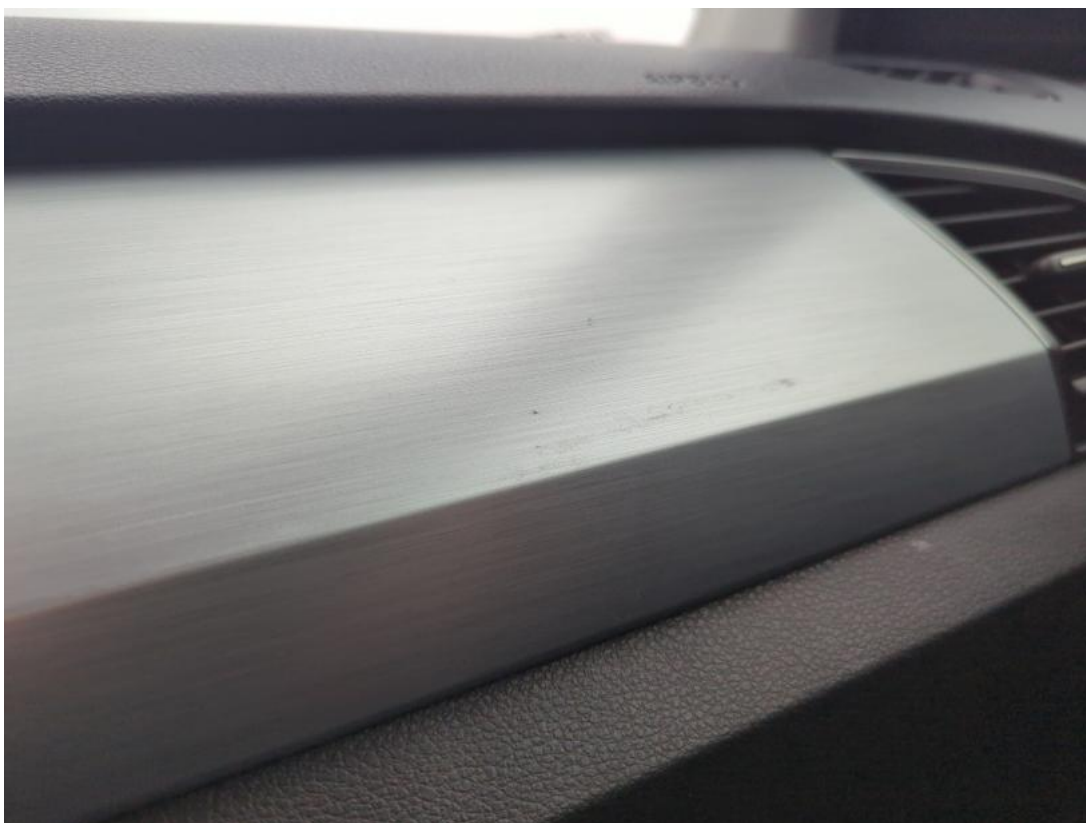
**Fot. 62**

| Poz. | Nazwa pozycji | Opis uszkodzeń | Kwalifik. | Naprawa [rbg] |
|---|---|---|---|---|
| 16 | Listwa deski rozdzielczej R | zarysowanie | | |

Deska rozdzielcza - Rysa/odprysk 1

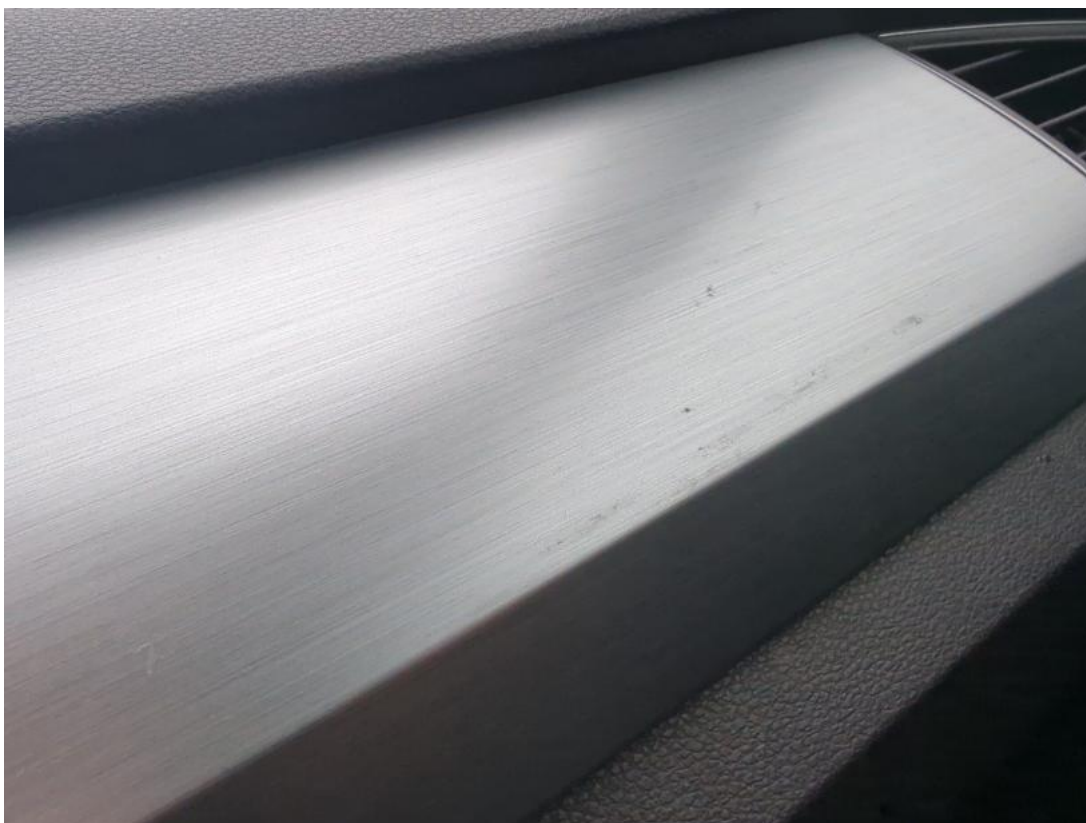
**Fot. 63**

Deska rozdzielcza - Rysa/odprysk 2
