## Raport z oględzin pojazdu

| Numer raportu | 13860/9/26-15201 | Data raportu | 29-09-2026 |

| Numer identyfikacyjny (VIN) | <b>TMBEP6NJ9JZ158372</b> |
| Numer rejestracyjny | WU4771G |

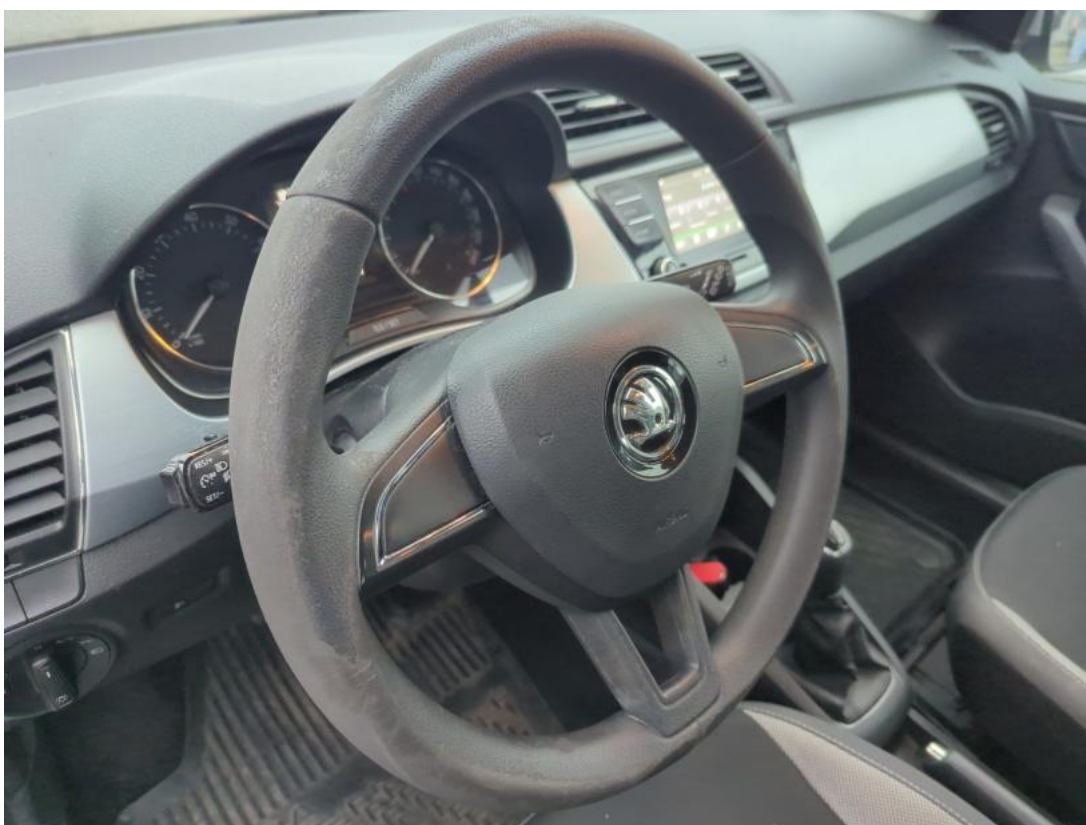
**Fot. 64**

| Poz. | Nazwa pozycji | Opis uszkodzeń | Kwalifik. | Naprawa [rbg] |
|---|---|---|---|---|
| 15 | Kierownica przystosowana do Airbag | zarysowania eksploatacyjne | | |

Koło kierownicy - Inne 1

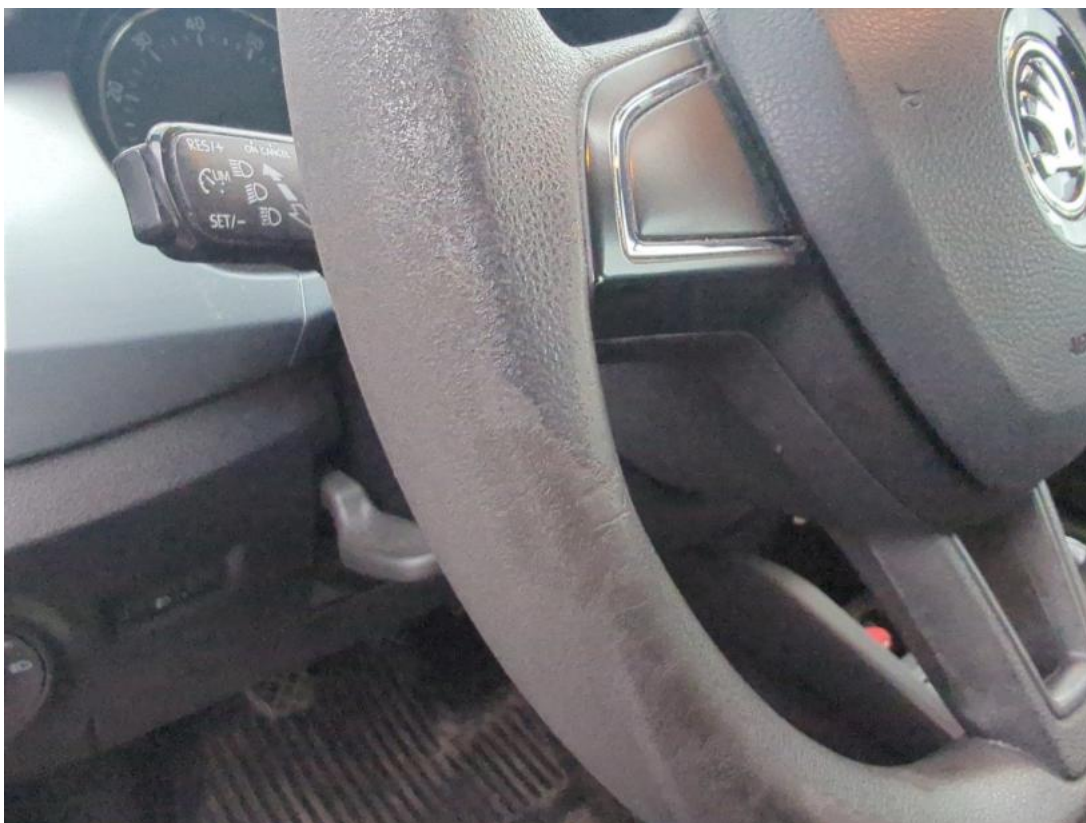
**Fot. 65**

Koło kierownicy - Inne 2

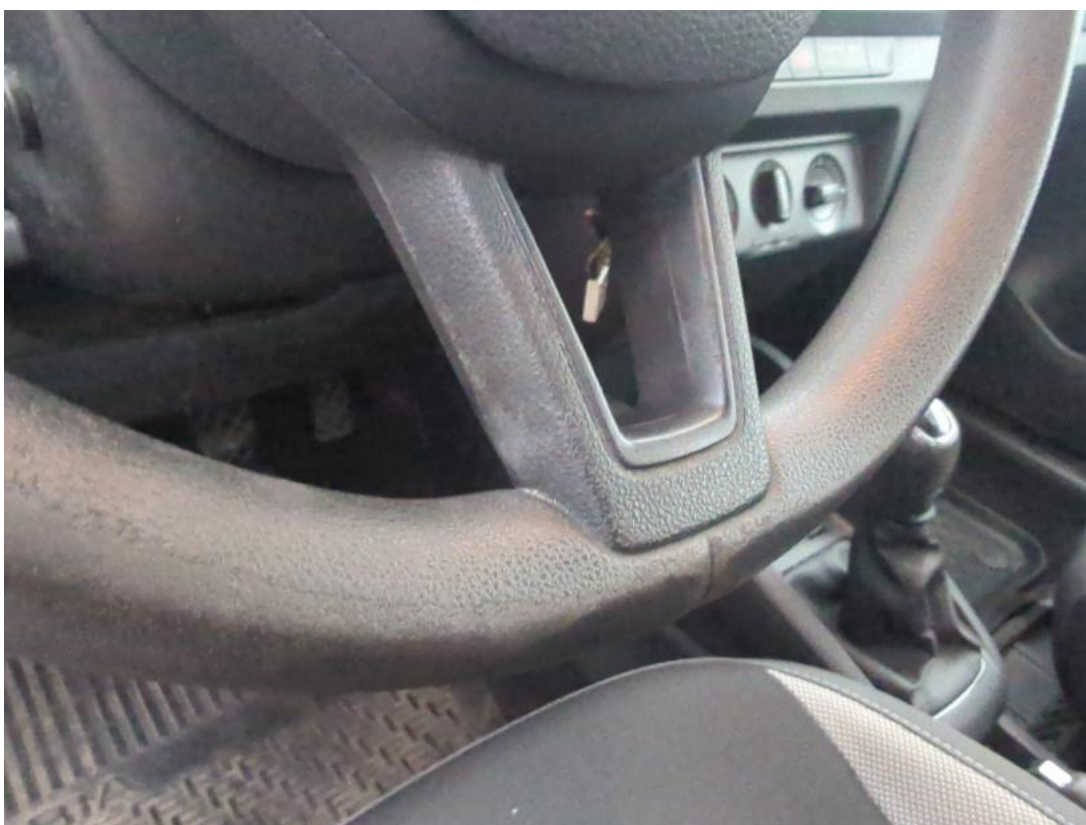
**Fot. 66**

Koło kierownicy() - Inne 3

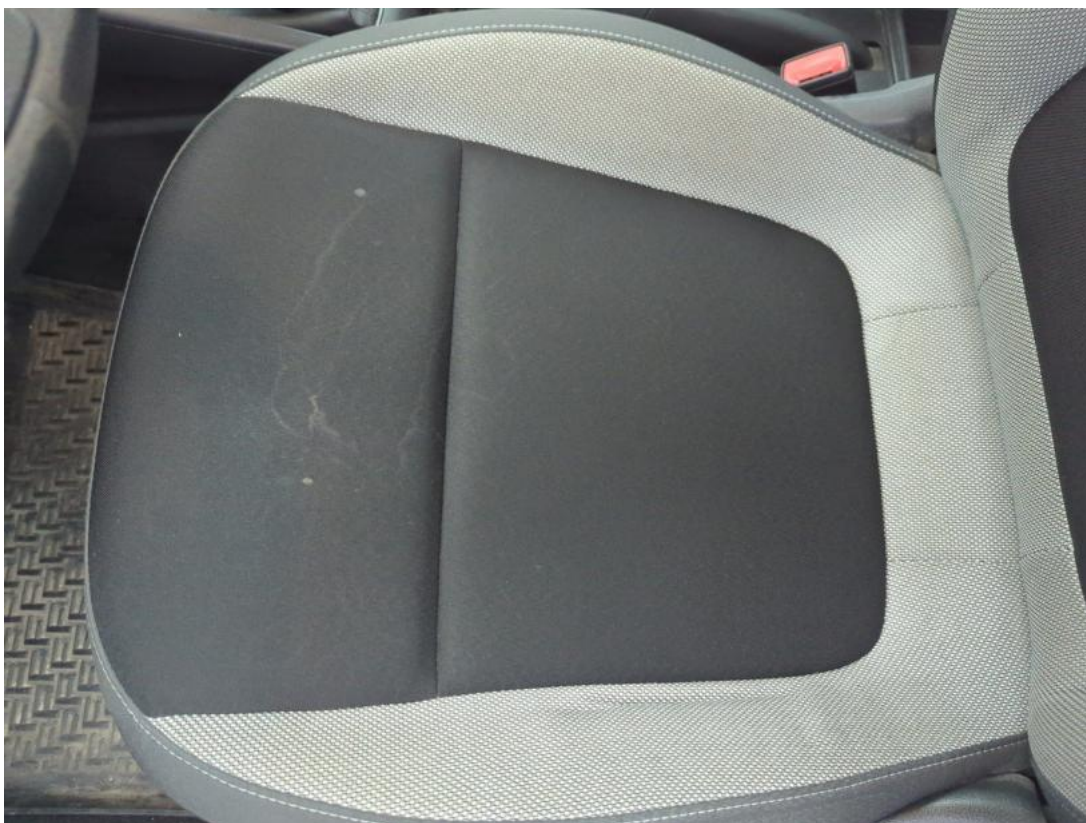
**Fot. 67**

| Poz. | Nazwa pozycji | Opis uszkodzeń | Kwalifik. | Naprawa [rbg] |
|---|---|---|---|---|
| 3 | Tapicerka siedziska 1.rząd L | zabrudzenie | NA | |

Fotel prz. lew. - Inne 1

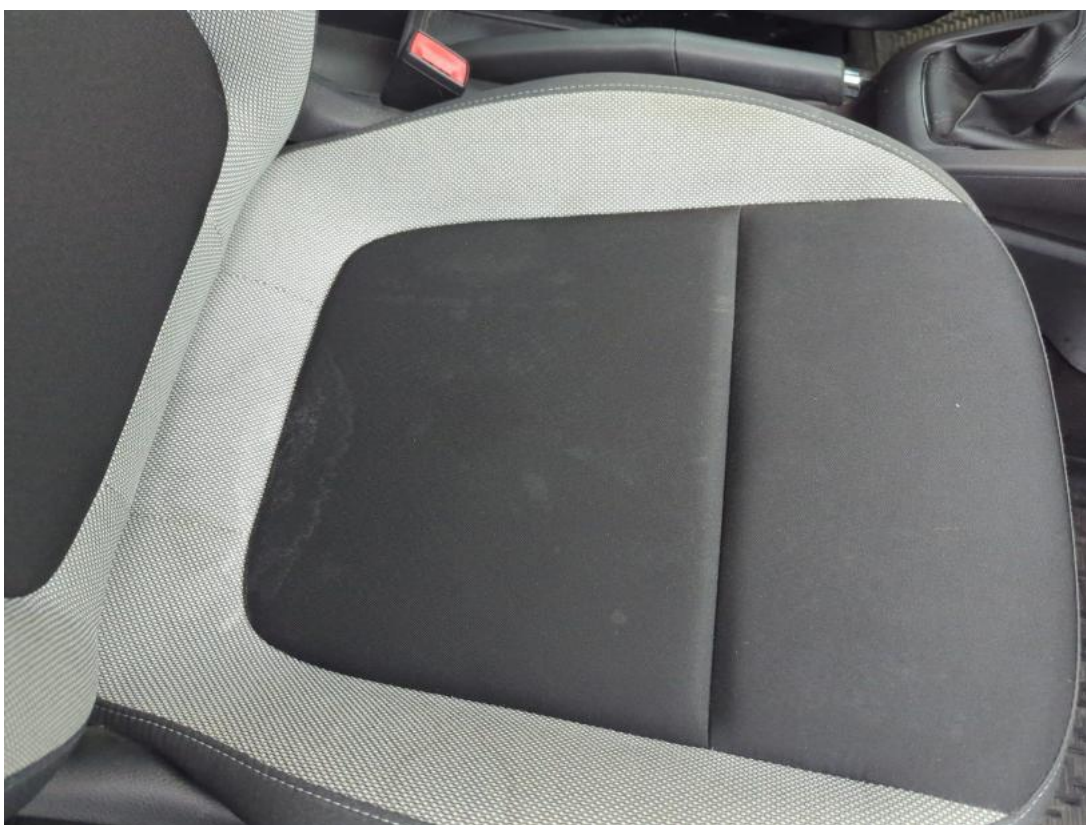
**Fot. 68**

| Poz. | Nazwa pozycji | Opis uszkodzeń | Kwalifik. | Naprawa [rbg] |
|---|---|---|---|---|
| 4 | Tapicerka siedziska 1.rząd R | zabrudzenie | NA | |

Fotel prz. praw. - Inne 1

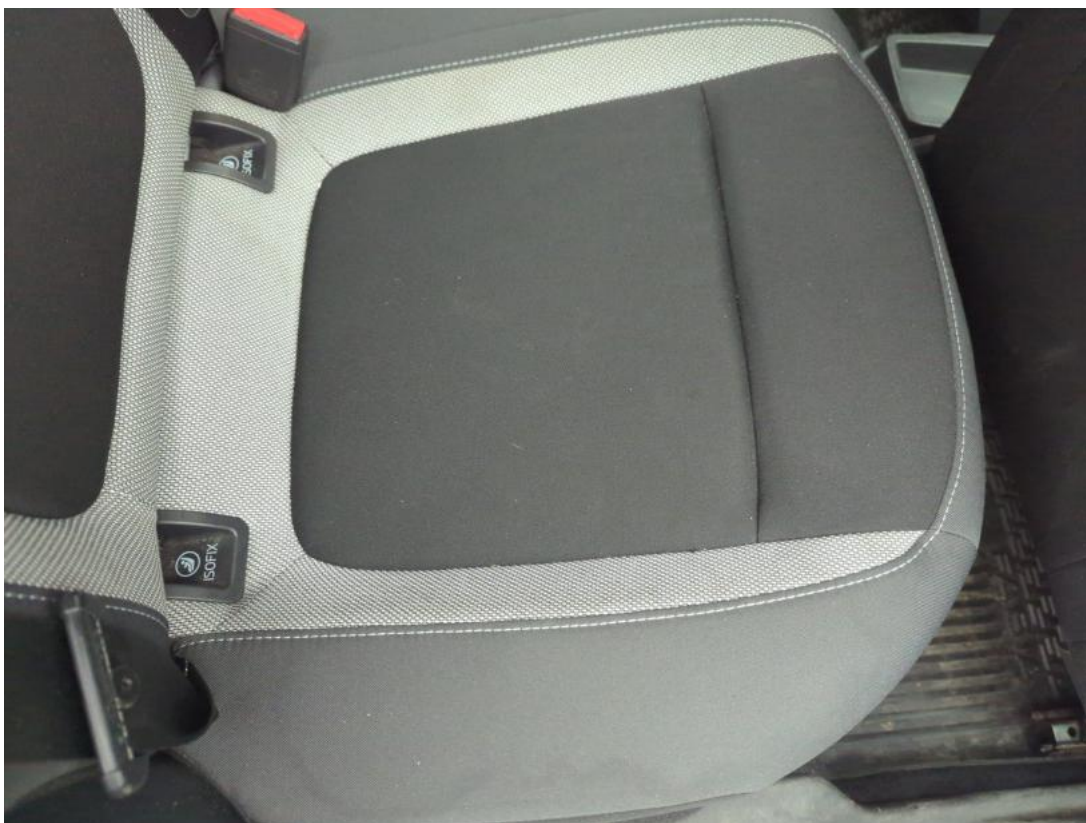
**Fot. 69**

| Poz. | Nazwa pozycji | Opis uszkodzeń | Kwalifik. | Naprawa [rbg] |
|---|---|---|---|---|
| 5 | Tapicerka siedziska 2.rząd | zabrudzenie | NA | |

Kanapa tyl. - Inne 1

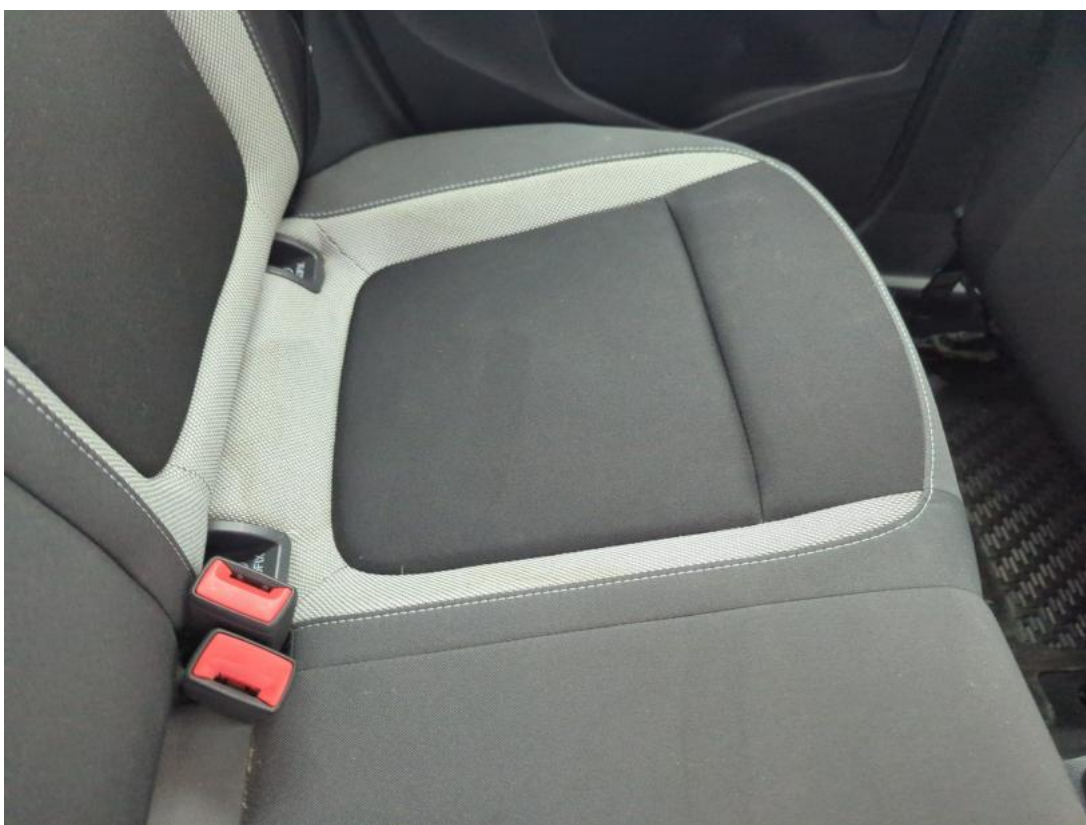
**Fot. 70**

Kanapa tyl. - Inne 2
