## Ocena stanu technicznego pojazdu

| | <b>OPEL, Astra K Sports Tourer (2016-, Enjoy Start/Stop</b> | | | | KOM |
| WD7564T | W0VBD8EVXL8037276 | | 18-11-2020/2020 | 17-11-2026 | srebrny/METALIK |

**Data oględzin:** 07-04-2026

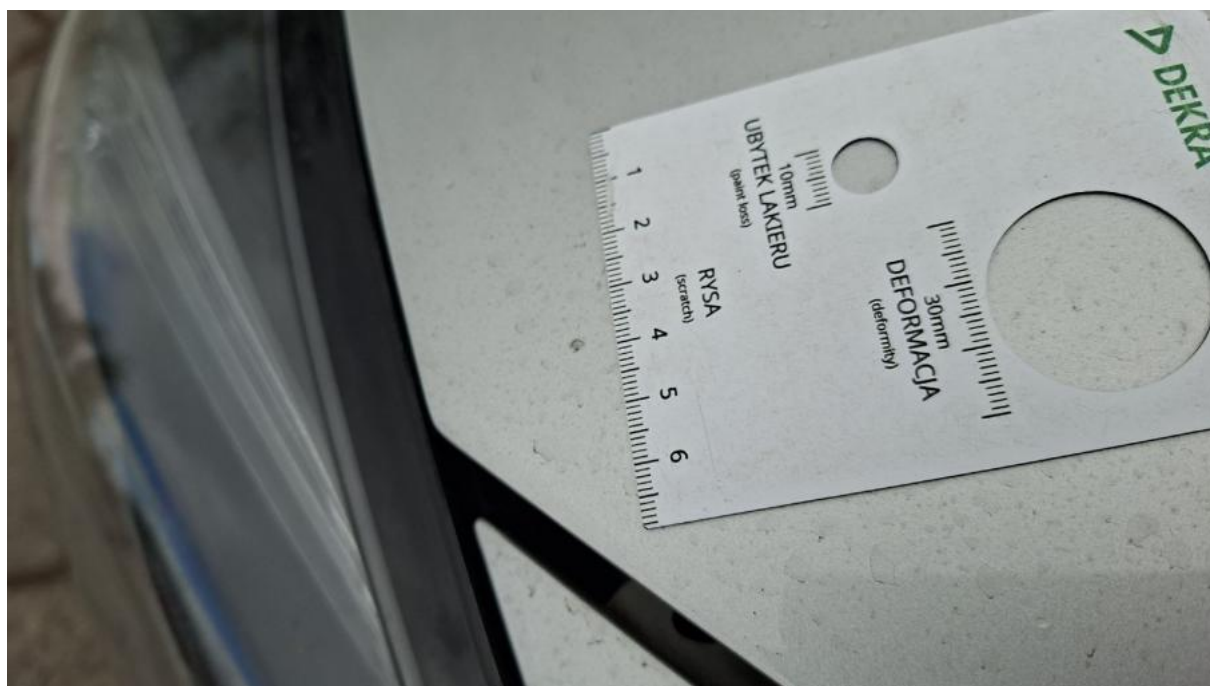
**Fot. 39**

Pokrywa komory silnika - Rysa/odprysk 1

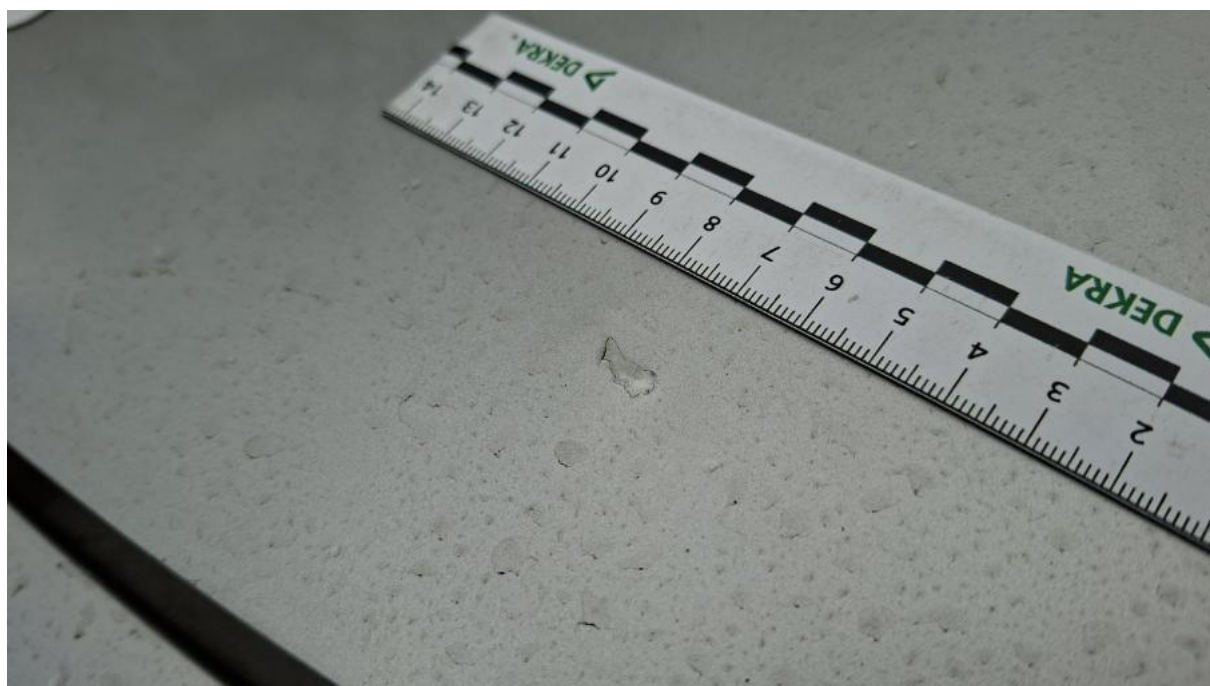
**Fot. 40**

Pokrywa komory silnika - Rysa/odprysk 2

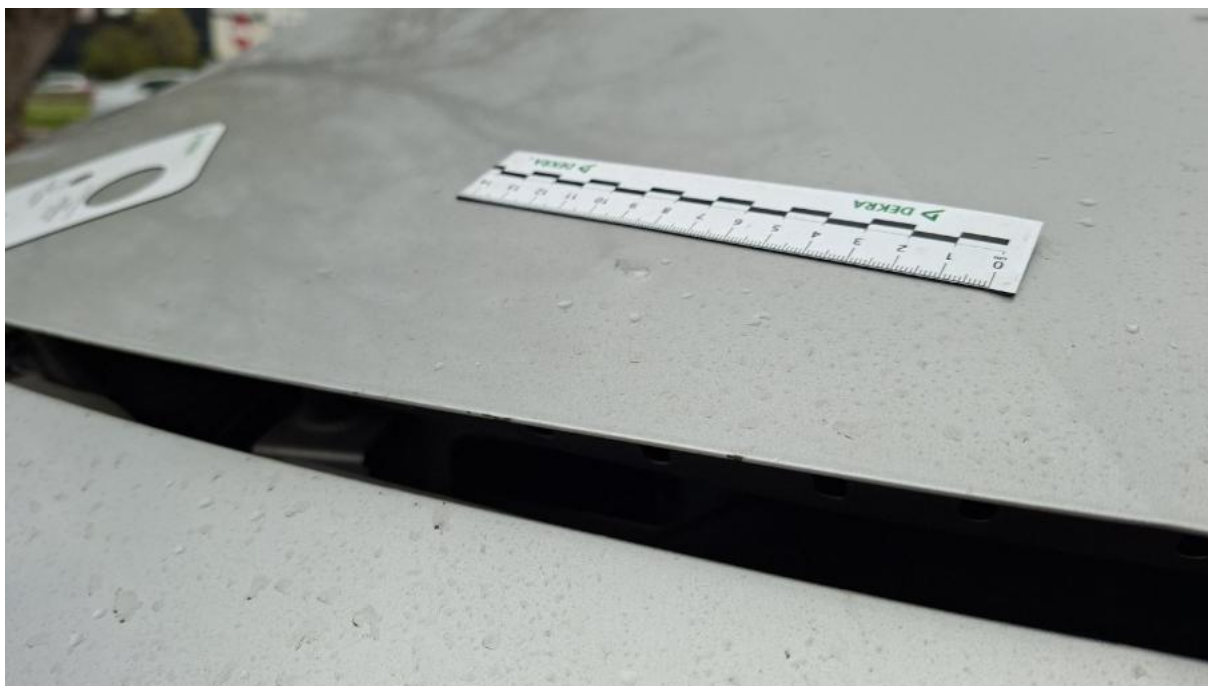
**Fot. 41**

| Poz. | Nazwa części | Nr katalogowy | Opis uszkodzenia | Czas [rbg] |
|---|---|---|---|---|
| 2 | Pokrywa | | wgniecenie, zarysowanie | |

Pokrywa komory silnika - Wgniecenie/odkształcenie 1

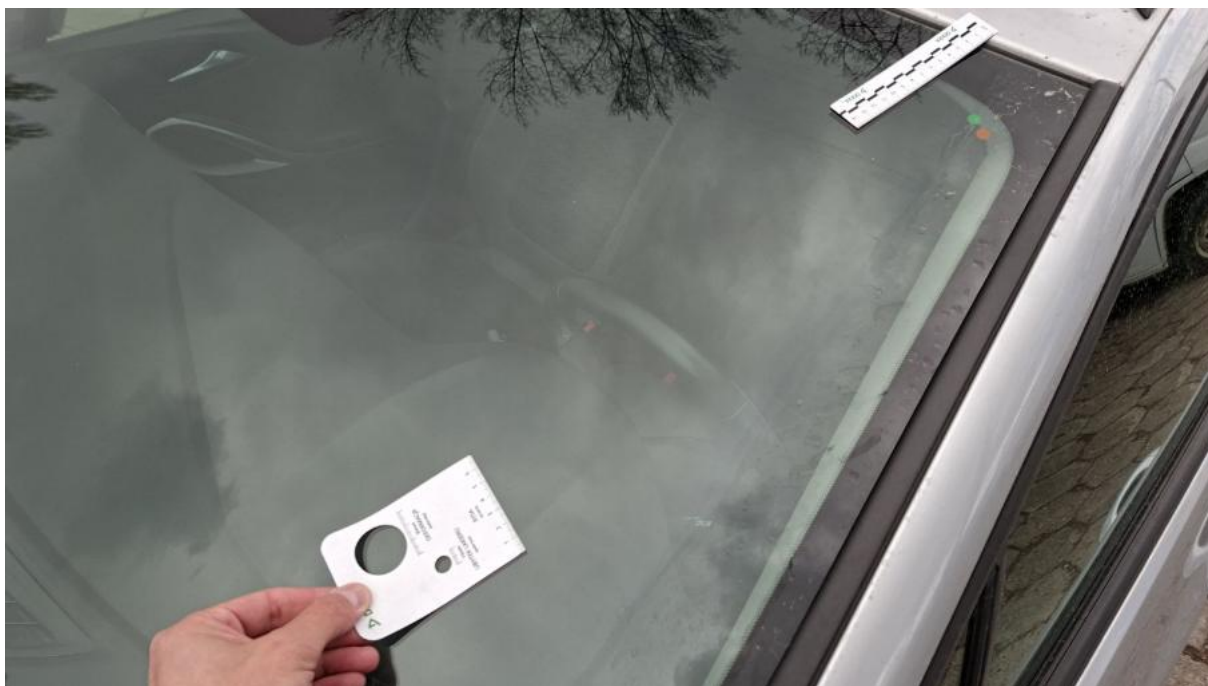
**Fot. 43**

| 8 | Szyba PRZ | | odprysk szkła | |

Szyba czołowa - Rysa/odprysk 2

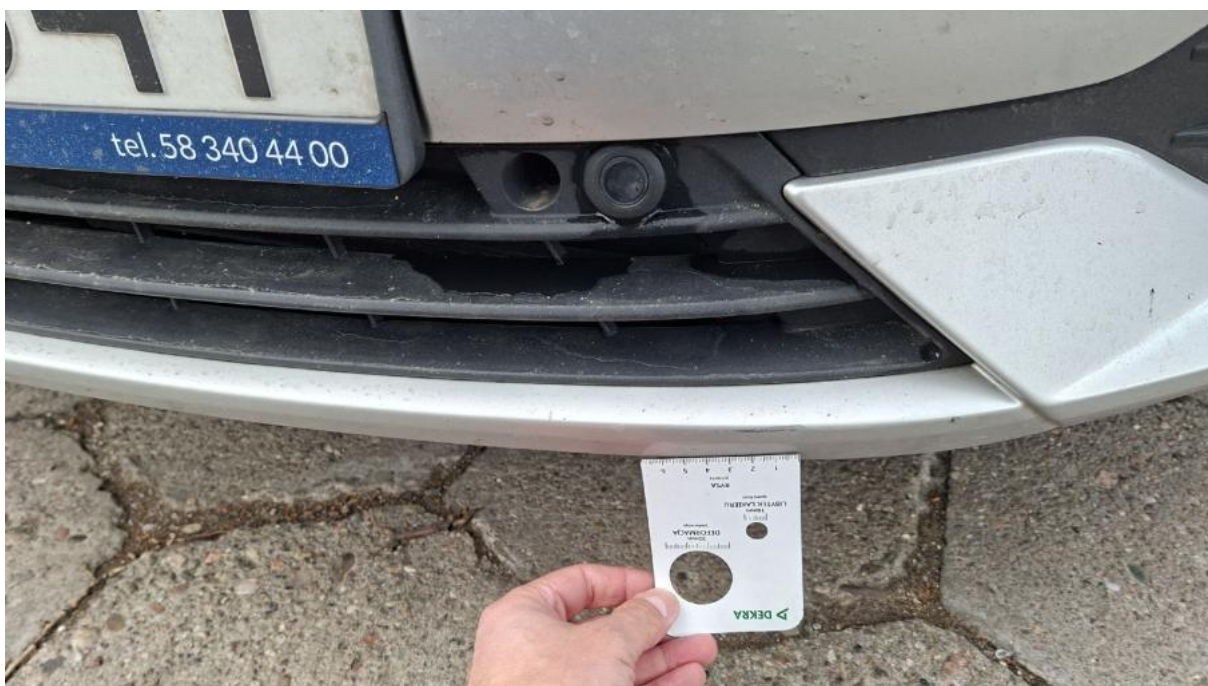
**Fot. 44**

| Poz. | Nazwa części | Nr katalogowy | Opis uszkodzenia | Czas [rbg] |
|---|---|---|---|---|
| 4 | Zderzak PRZ | | nieprawidłowy montaż, odpryski lakieru, zarysowanie | |

Zderzak przedni cz dolna - Rysa/odprysk 1

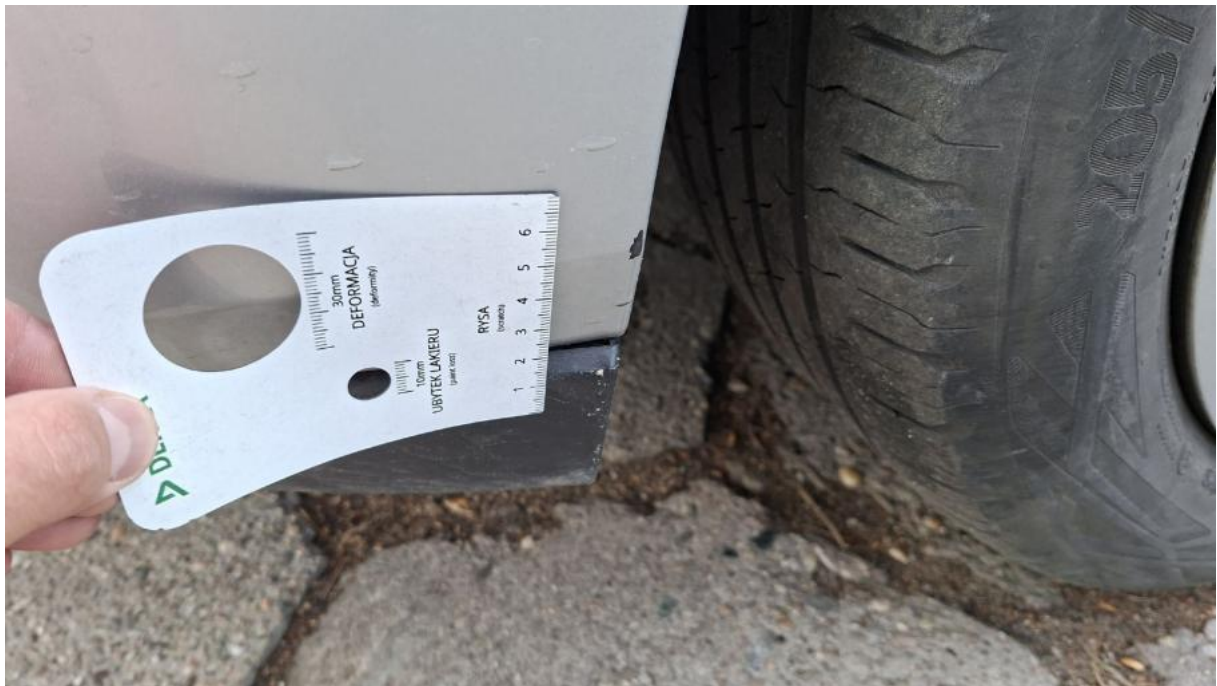
**Fot. 45**

Zderzak przedni cz L - Rysa/odprysk 1

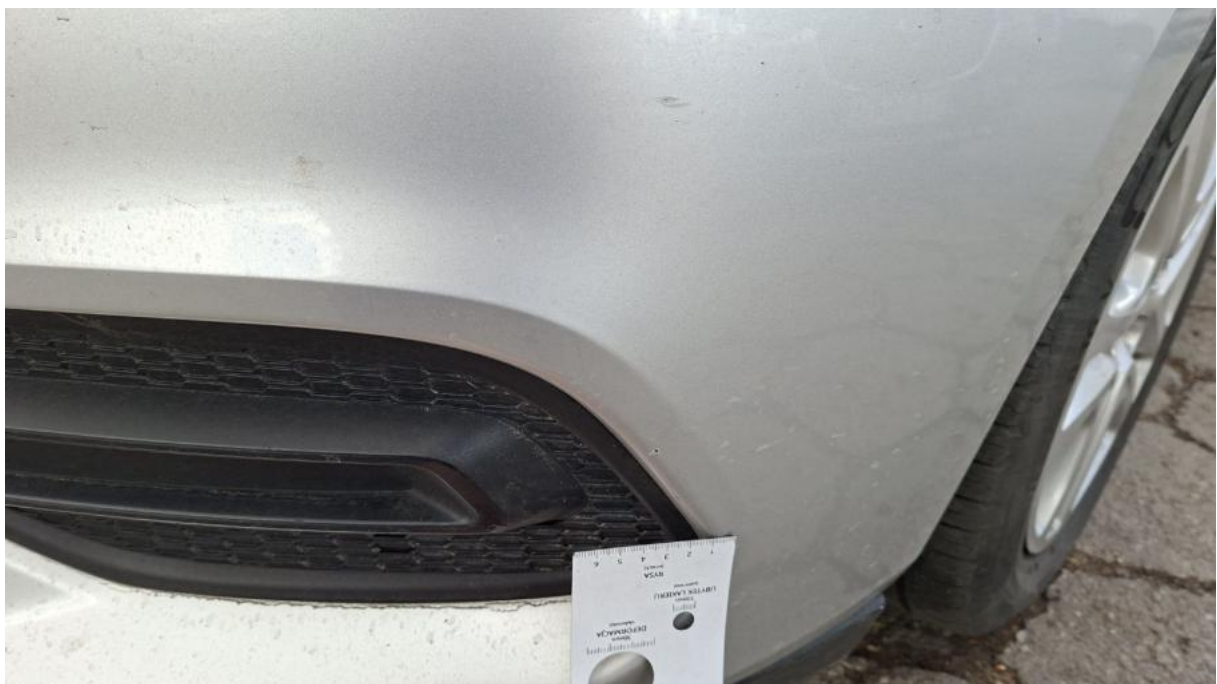
**Fot. 46**

Zderzak przedni cz L - Rysa/odprysk 2

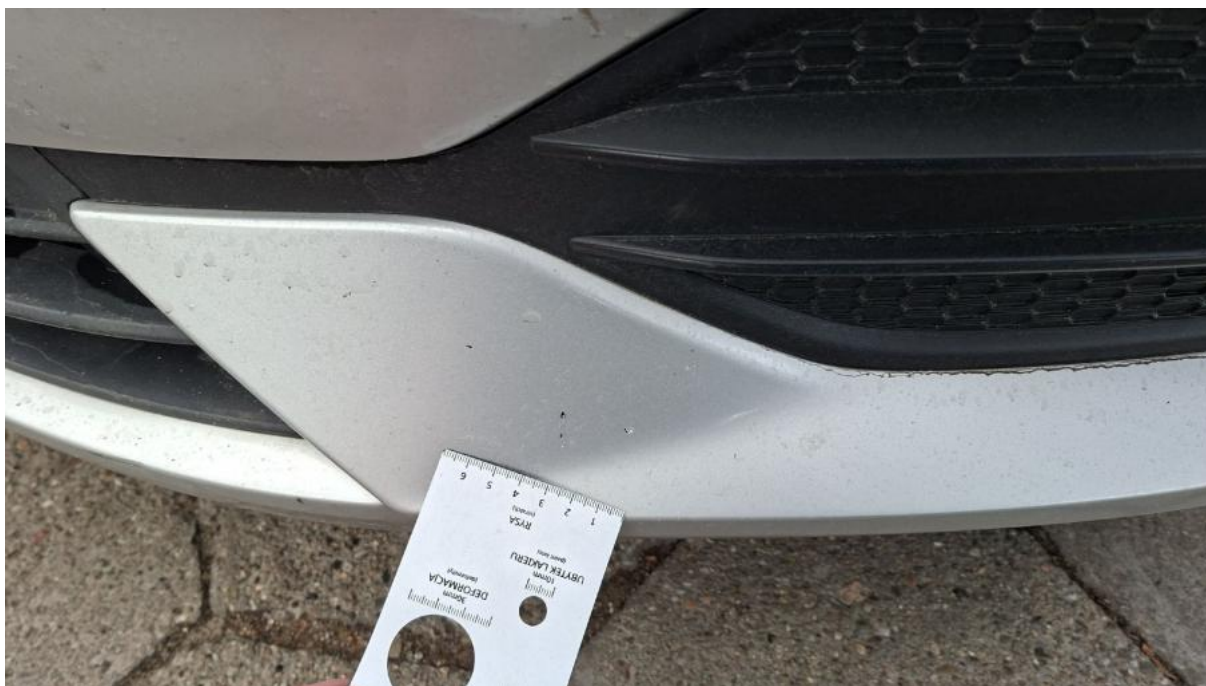
**Fot. 47**

Zderzak przedni cz L() - Rysa/odprysk 3

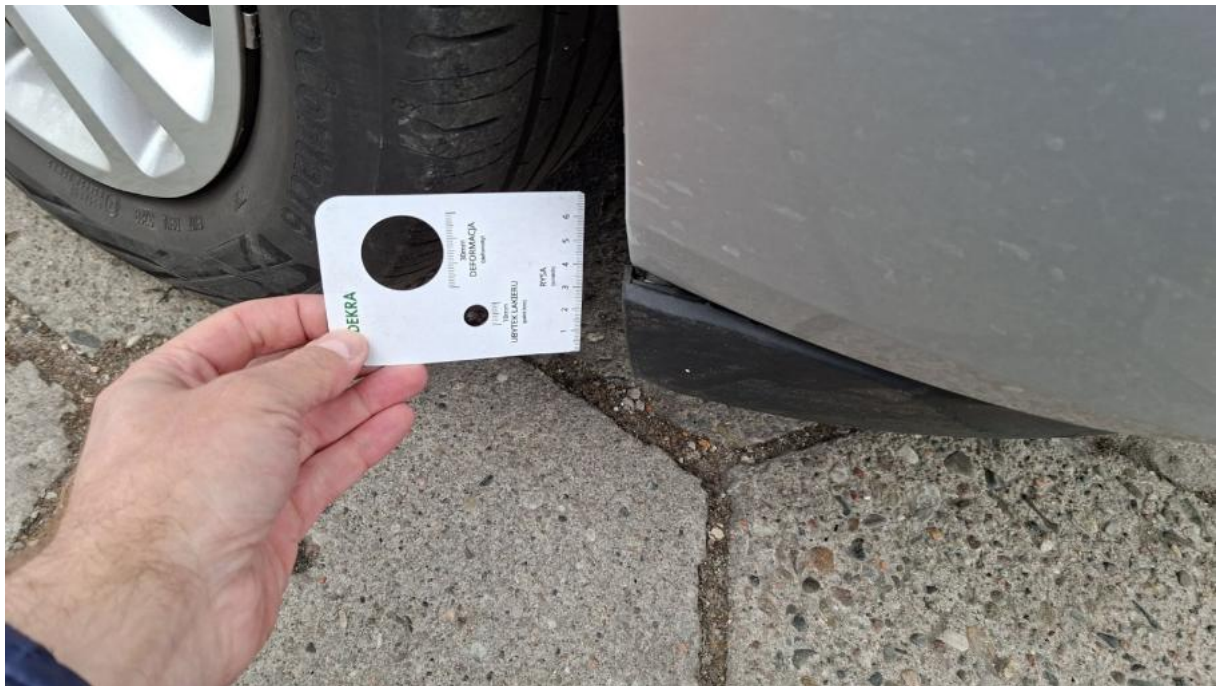
**Fot. 49**

Zderzak przedni cz P - Inne 1

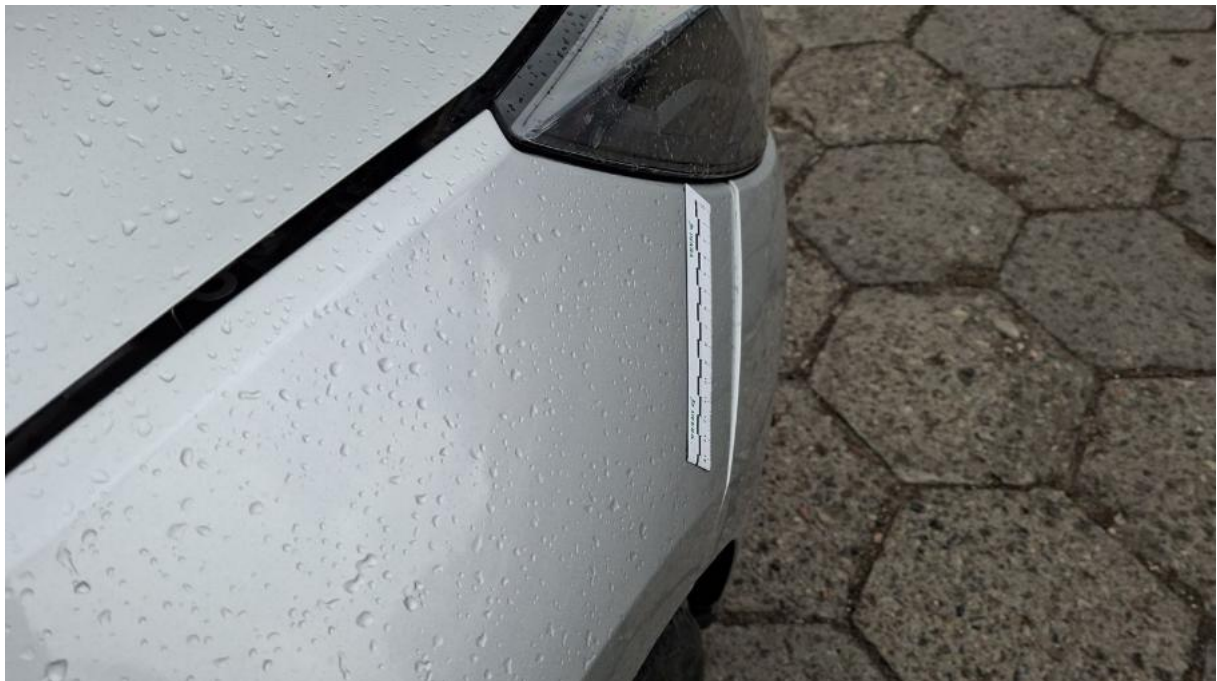
**Fot. 50**

Zderzak przedni cz P - Inne 2

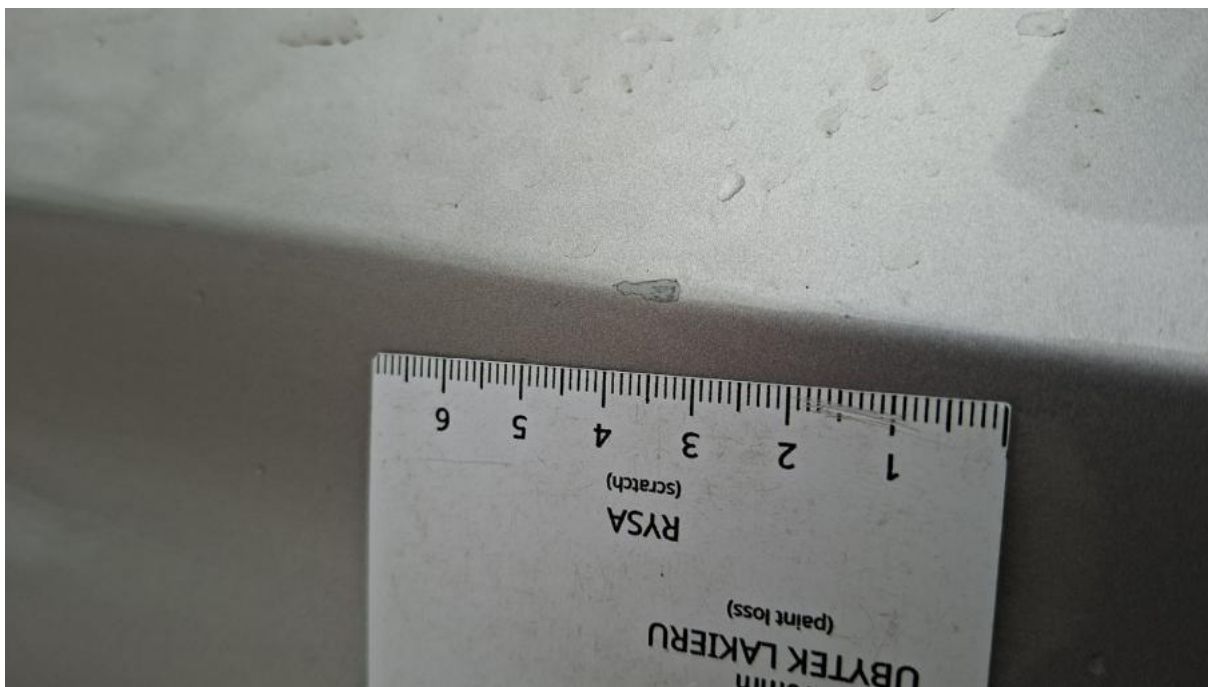
**Fot. 52**

| Poz. | Nazwa części | Nr katalogowy | Opis uszkodzenia | Czas [rbg] |
|---|---|---|---|---|
| 2 | Drzwi P P | | zarysowanie | |

Drzwi przednie P - Rysa/odprysk 1

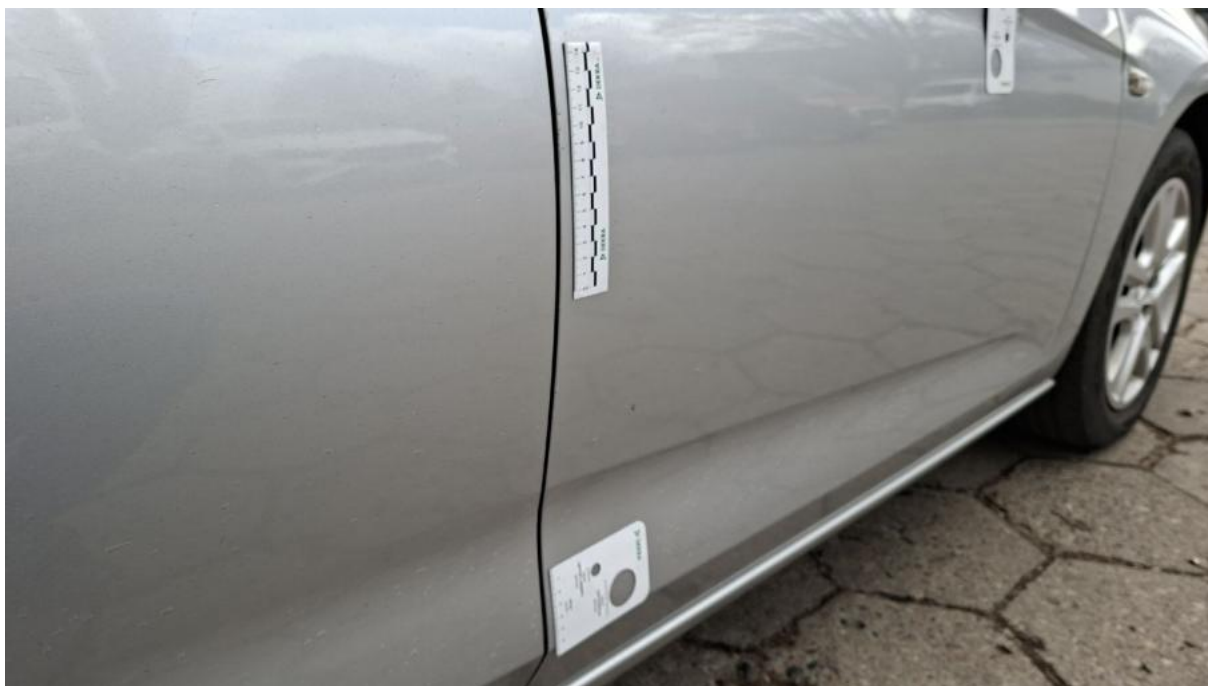
**Fot. 53**

Drzwi przednie P - Rysa/odprysk 2

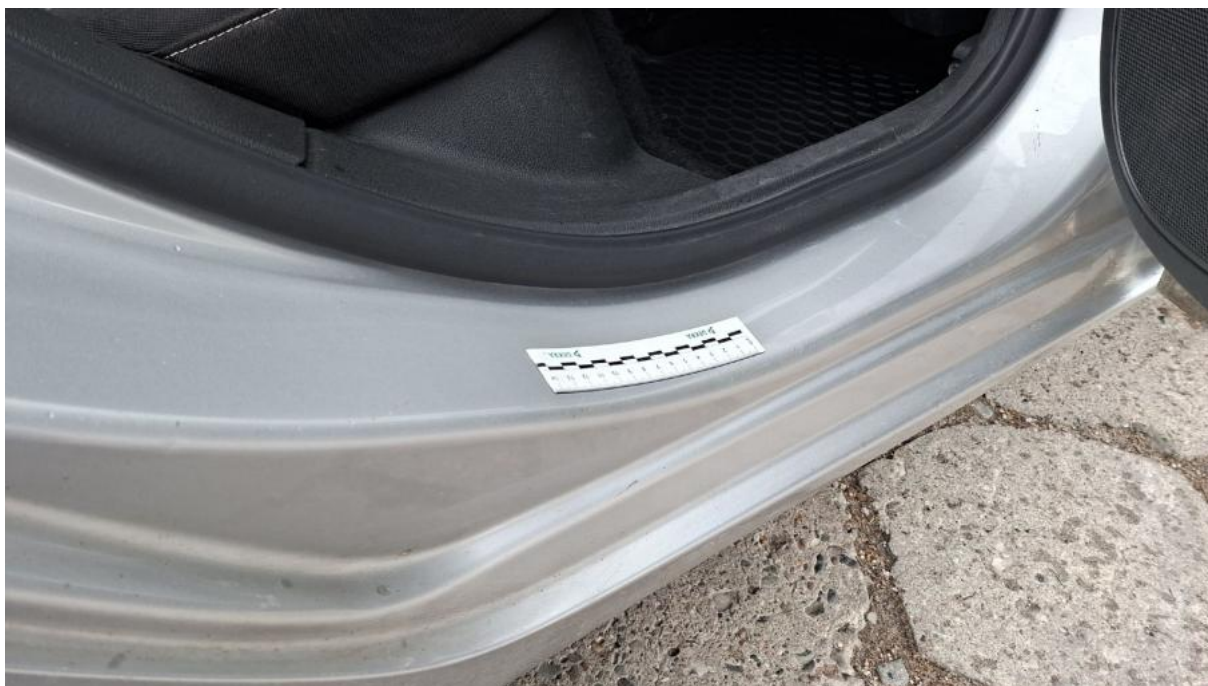
**Fot. 55**

Próg P - Rysa/odprysk 1

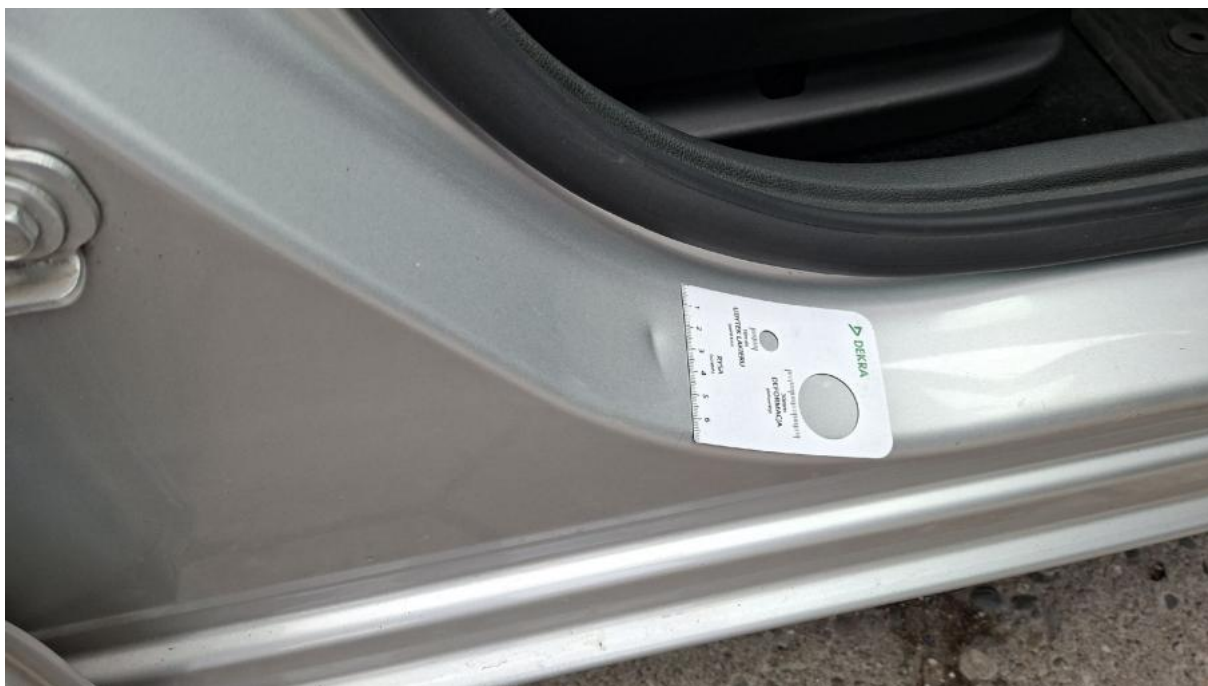
**Fot. 57**

| Poz. | Nazwa części | Nr katalogowy | Opis uszkodzenia | Czas [rbg] |
|---|---|---|---|---|
| 3 | Słupek (B) P | | wgniecenie | |

Słupek środkowy P - Wgniecenie/odkształcenie 1

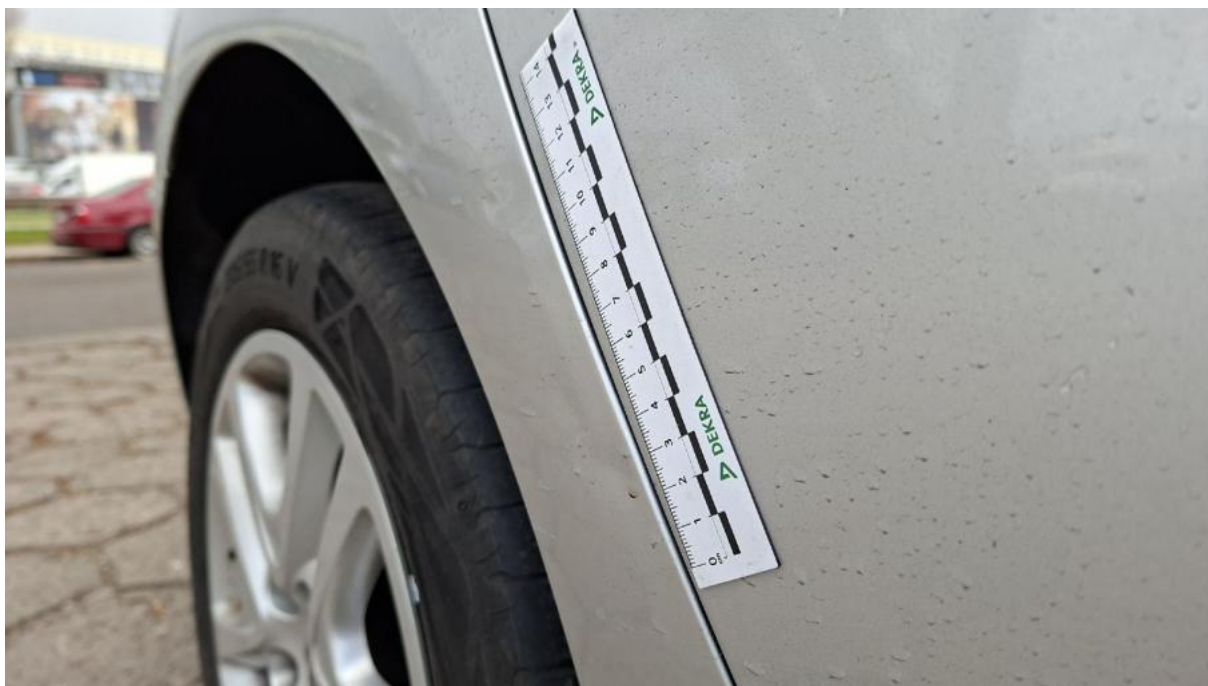
**Fot. 59**

| Poz. | Nazwa części | Nr katalogowy | Opis uszkodzenia | Czas [rbg] |
|---|---|---|---|---|
| 1 | Błotnik TP | | wgniecenie | |

Błotnik tylny P / Ściana boczna P - Wgniecenie/odkształcenie 1

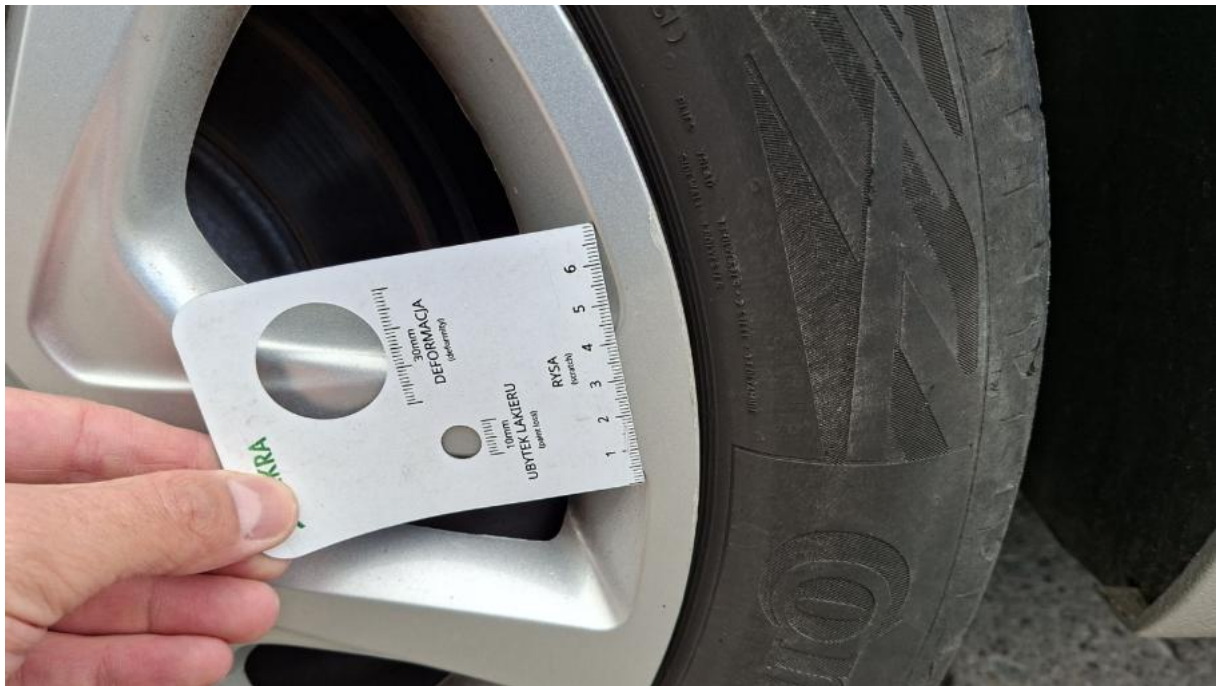
**Fot. 61**

Felga aluminiowa tylna P - Rysa/odprysk 1

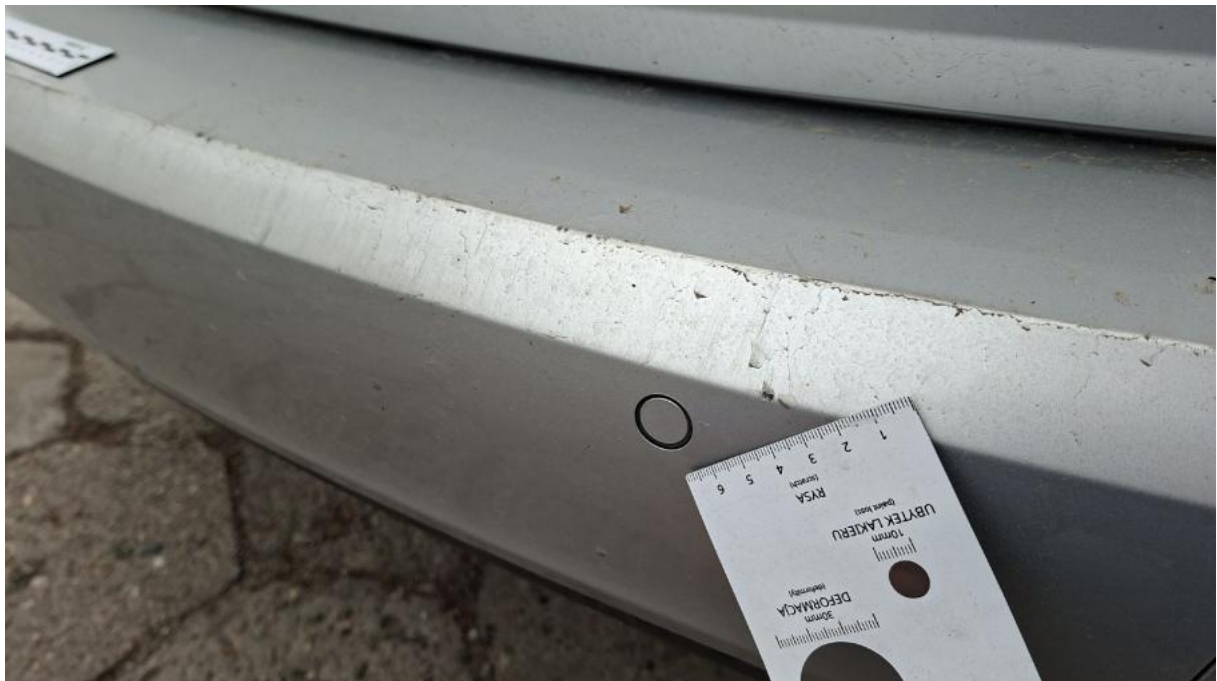
**Fot. 62**

| Poz. | Nazwa części | Nr katalogowy | Opis uszkodzenia | Czas [rbg] |
|---|---|---|---|---|
| 5 | Zderzak TYŁ | | zarysowanie | |

Zderzak tylny - Rysa/odprysk 1

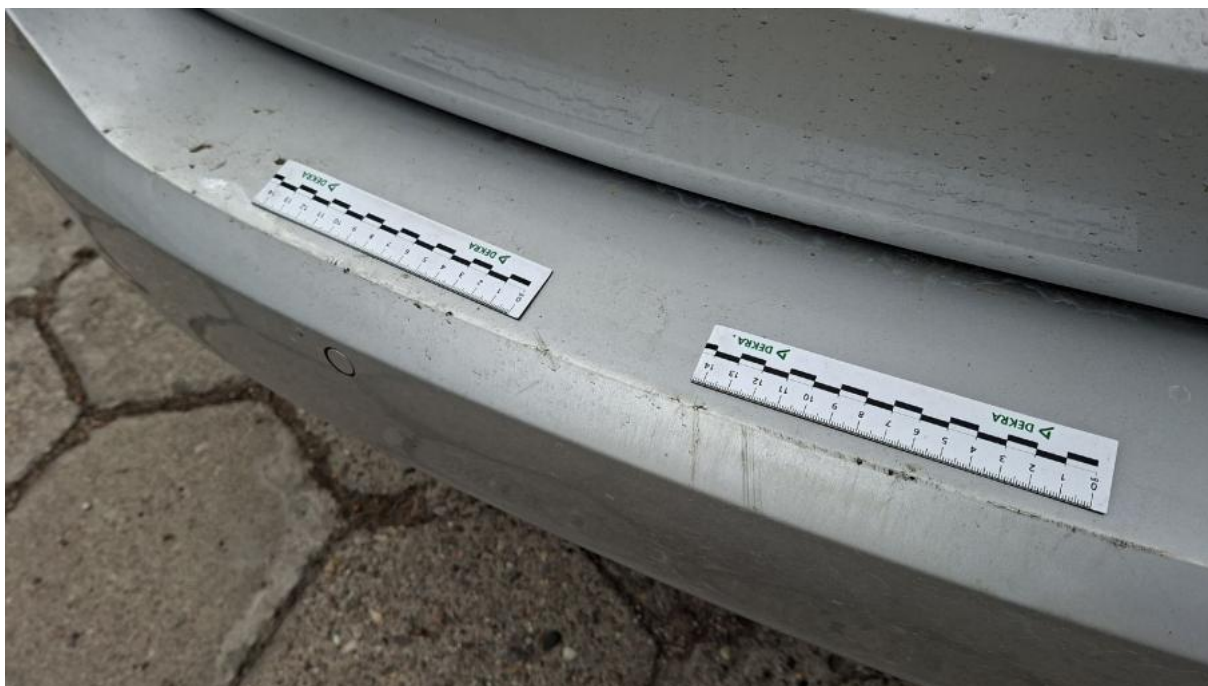
**Fot. 63**

Zderzak tylny - Rysa/odprysk 2

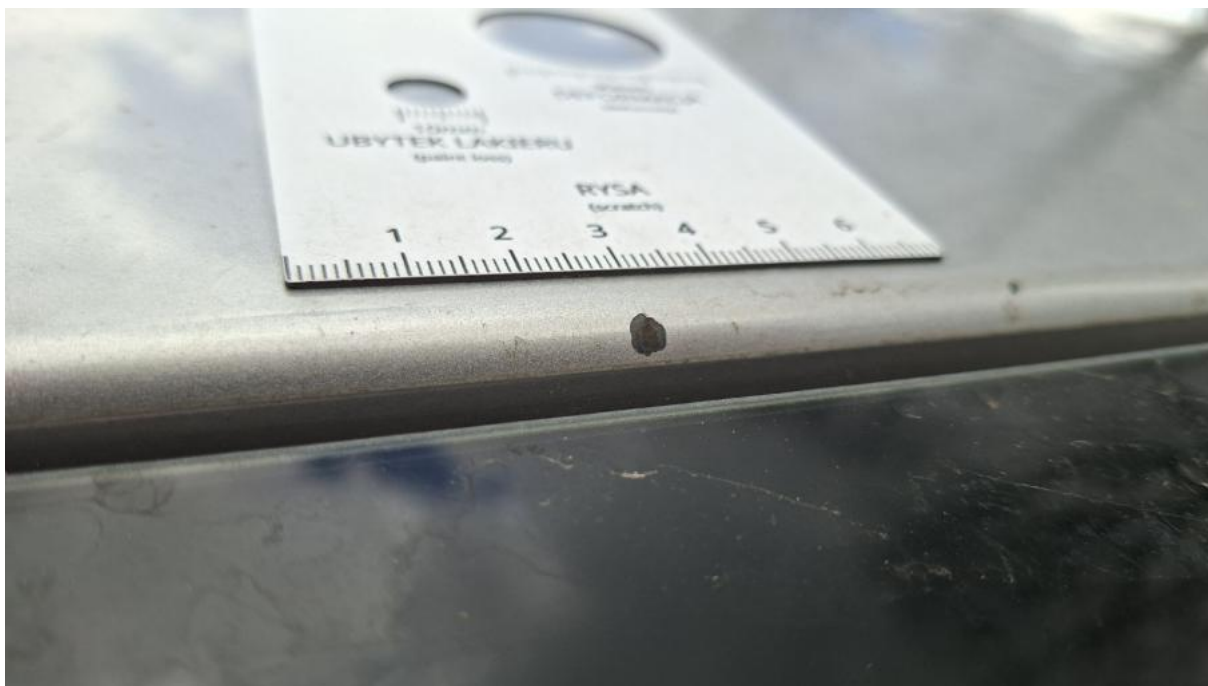
**Fot. 65**

| Poz. | Nazwa części | Nr katalogowy | Opis uszkodzenia | Czas [rbg] |
|---|---|---|---|---|
| 6 | Dach | | korozja | |

Dach - Rysa/odprysk 1

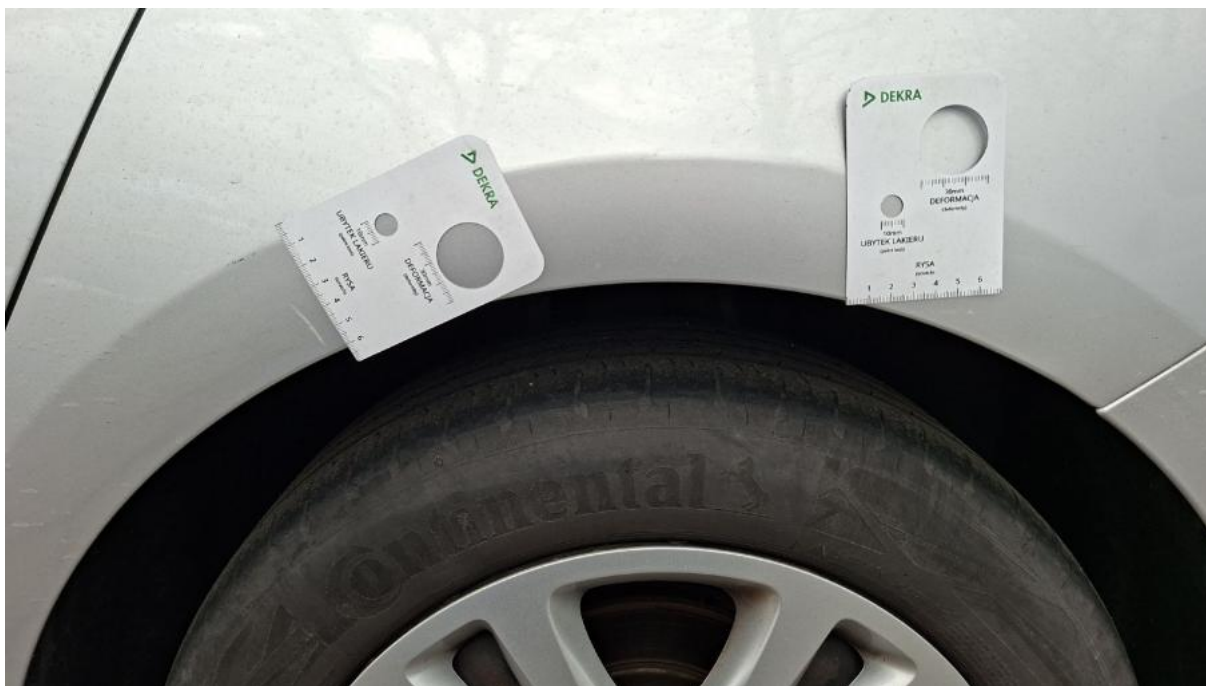
**Fot. 67**

| Poz. | Nazwa części | Nr katalogowy | Opis uszkodzenia | Czas [rbg] |
|---|---|---|---|---|
| 1 | Błotnik TL | | zarysowanie | |

Błotnik tylny L / Ściana boczna L - Rysa/odprysk 1

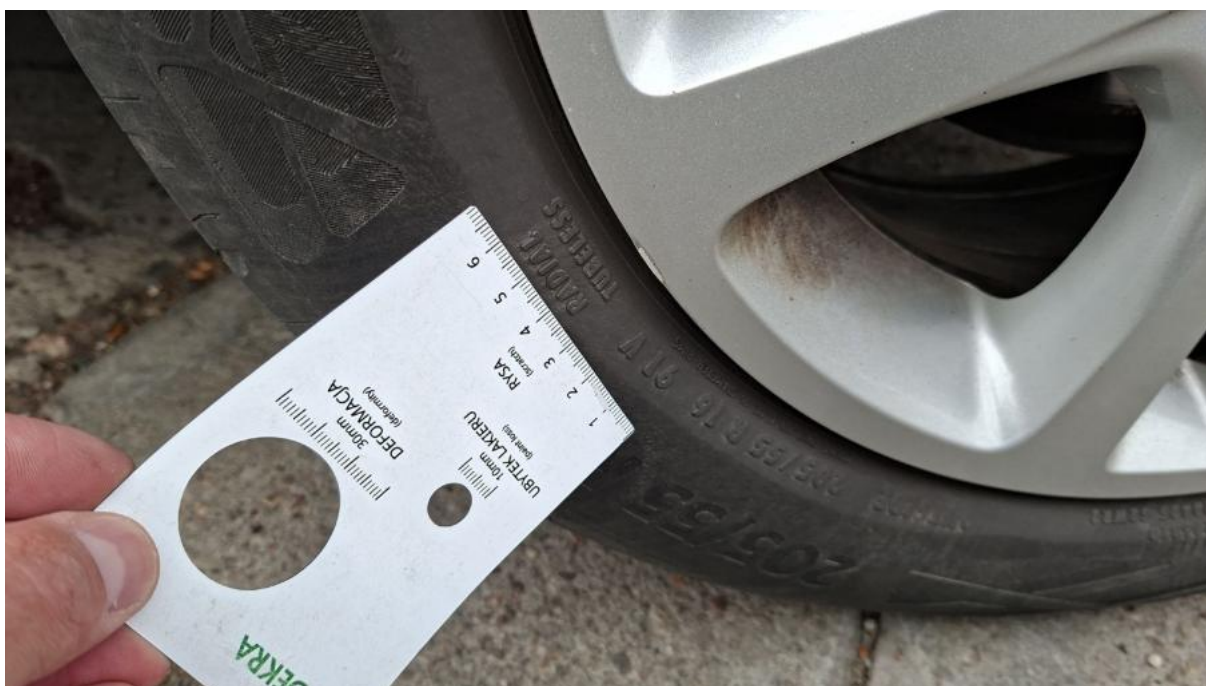
**Fot. 68**

Felga aluminiowa tylna L - Rysa/odprysk 1

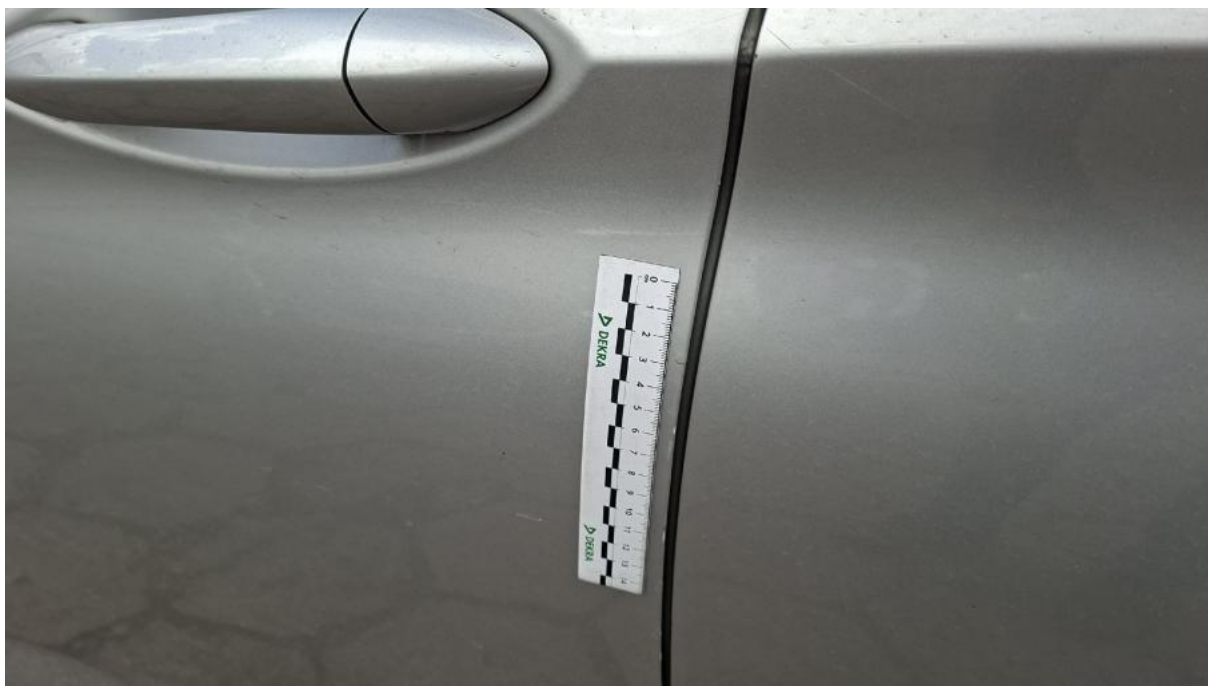
**Fot. 69**

| Poz. | Nazwa części | Nr katalogowy | Opis uszkodzenia | Czas [rbg] |
|---|---|---|---|---|
| 3 | Drzwi P L | | zarysowanie | |

Drzwi przed L - Rysa/odprysk 1

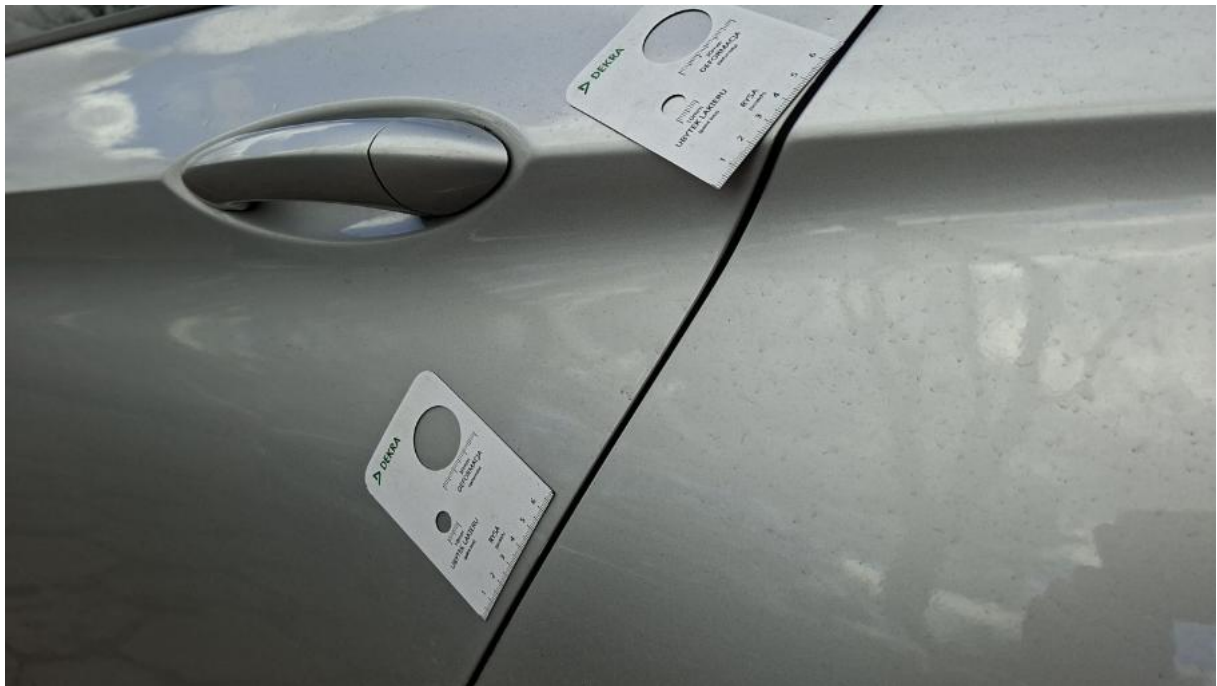
**Fot. 71**

| 4 | Drzwi T L | | zarysowanie | |

Drzwi tylne L - Rysa/odprysk 1

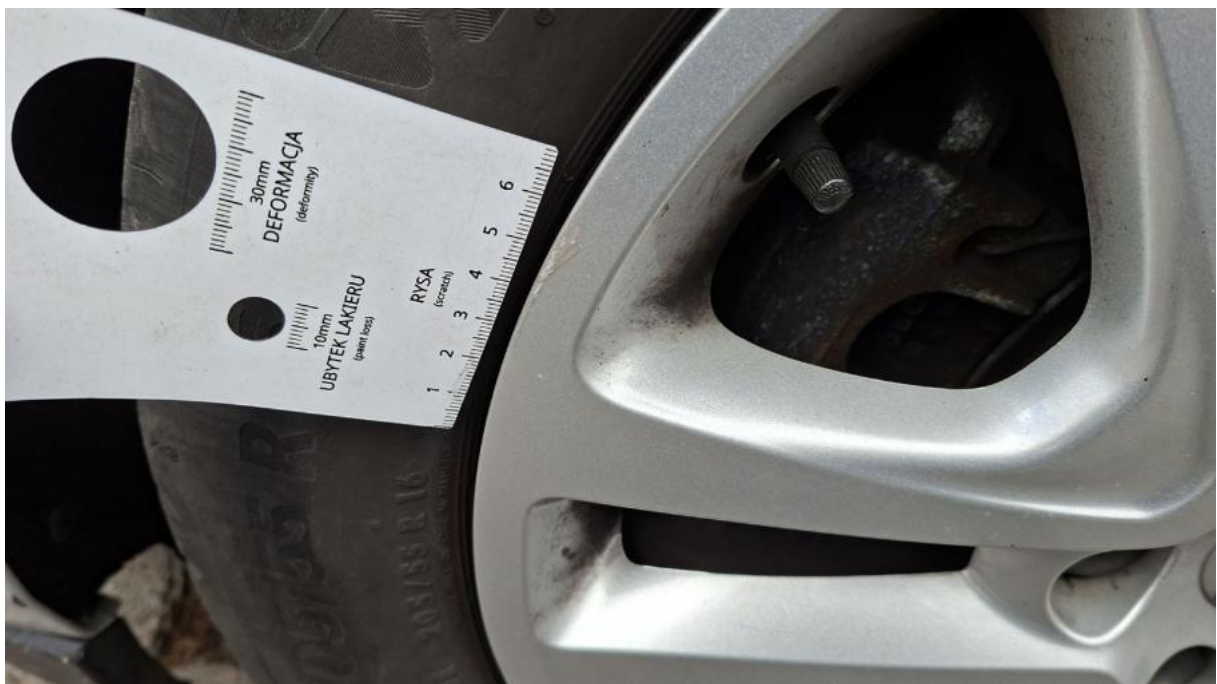
**Fot. 72**

Felga Aluminiowa przednia L - Rysa/odprysk 1

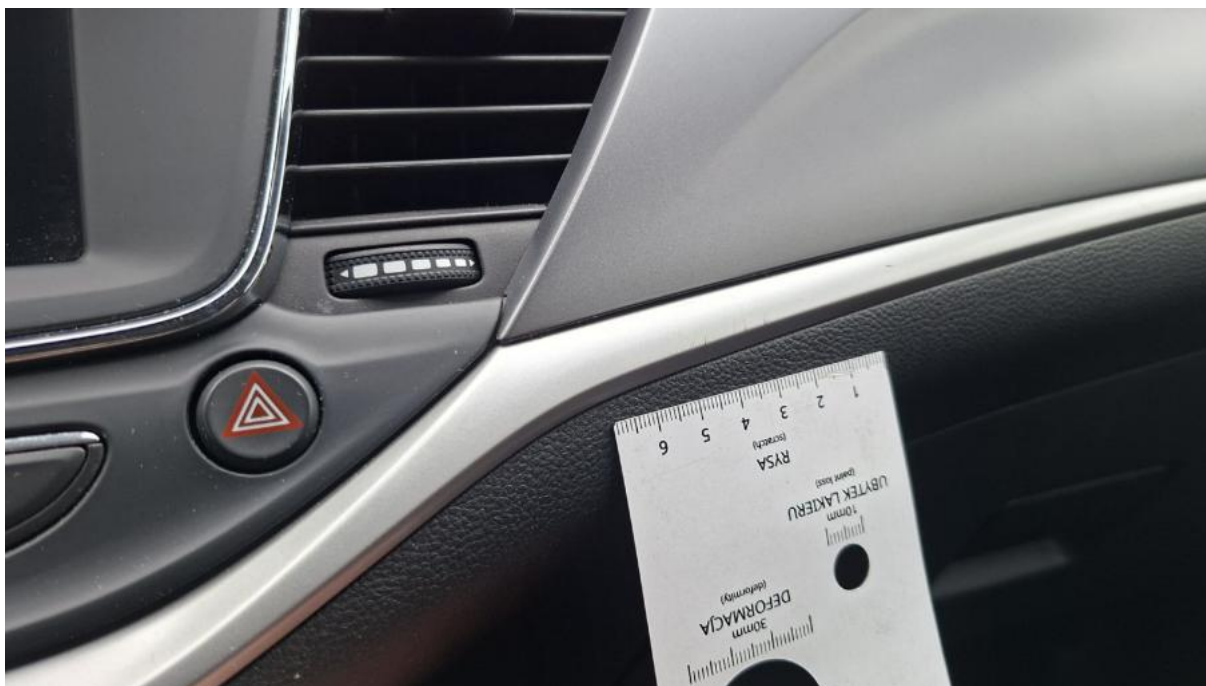
**Fot. 73**

| 10 | Deska rozdzielcza | | zarysowanie | |

Deska rozdzielcza - Rysa/odprysk 1

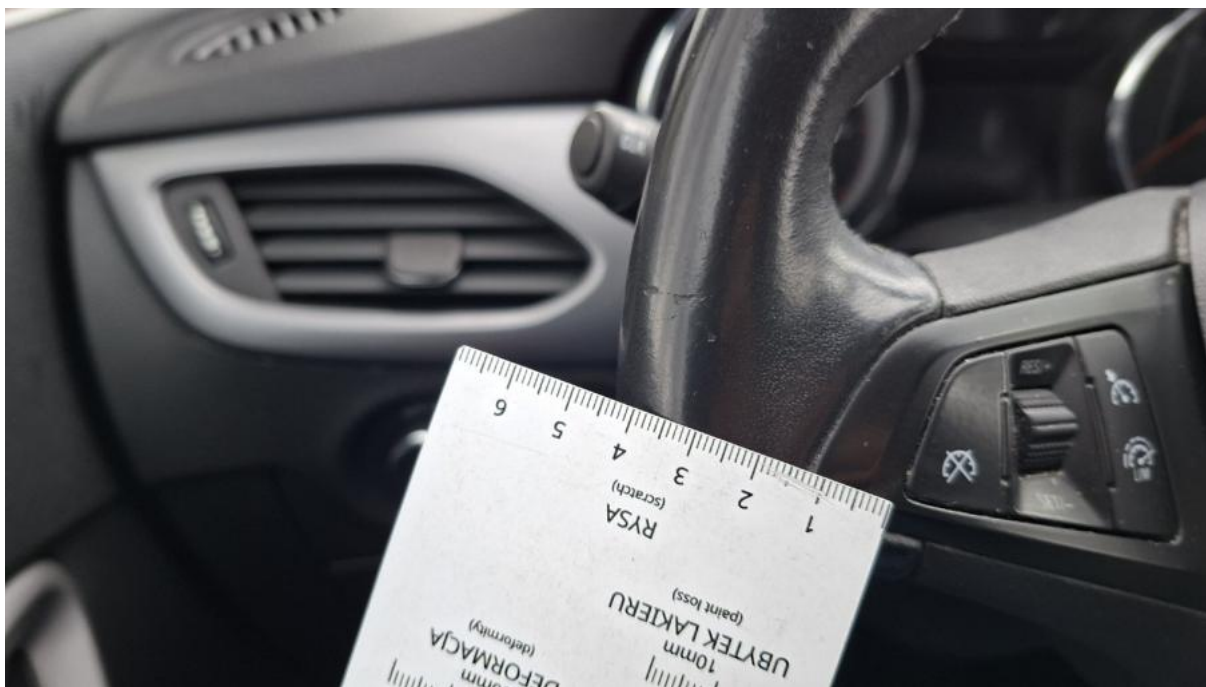
**Fot. 74**

| 11 | Kierownica | | nadmierne zużycie | |

Koło kierownicy - Rysa/odprysk 1

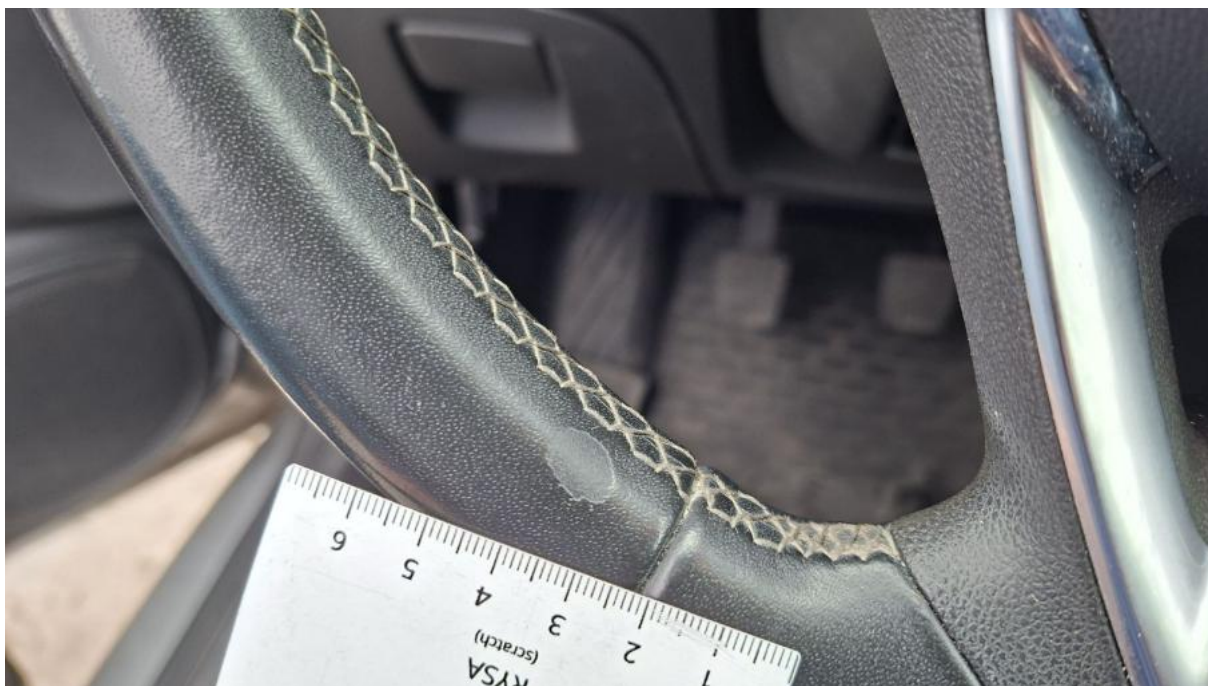
**Fot. 75**

Koło kierownicy - Rysa/odprysk 2
