## Ocena stanu technicznego pojazdu

| | <b>OPEL, Astra K Sports Tourer (2016-, Enjoy Start/Stop</b> | | | | KOM |
| WD7564T | W0VBD8EVXL8037276 | | 18-11-2020/2020 | 17-11-2026 | srebrny/METALIK |

**Data oględzin:** 07-04-2026

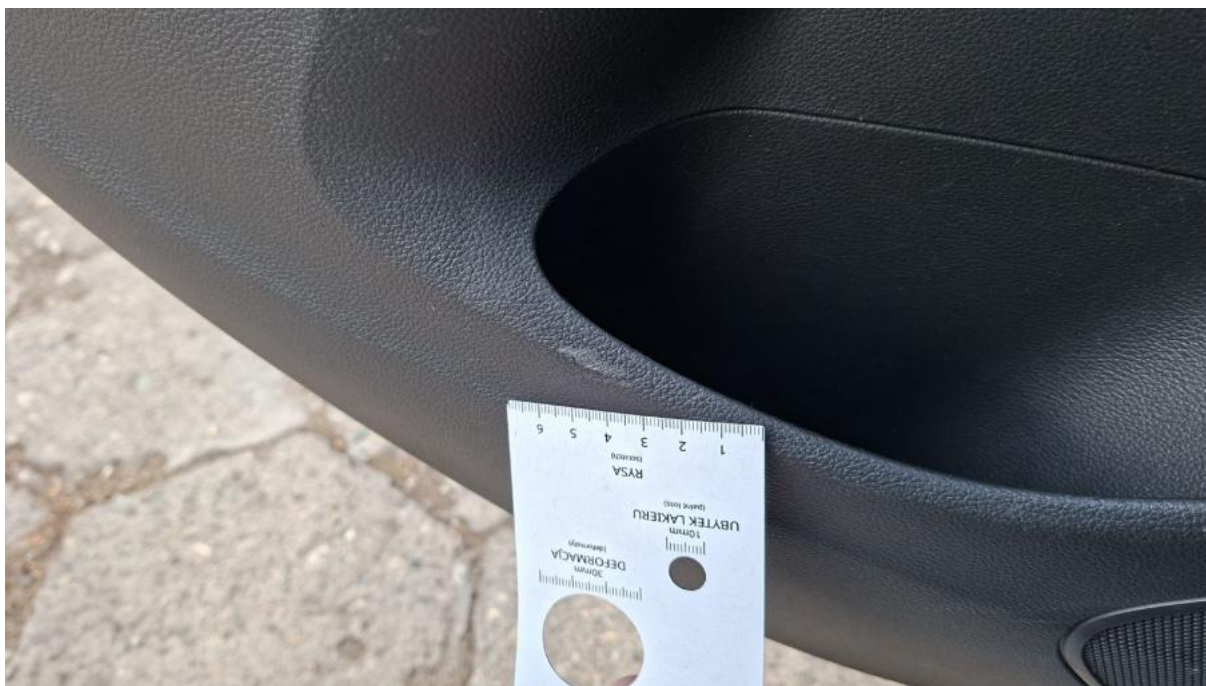
**Fot. 77**

| 13 | Tapicerka drzwi TL | | zarysowanie | |

Tapicerka drzwi tylnych L - Rysa/odprysk 2

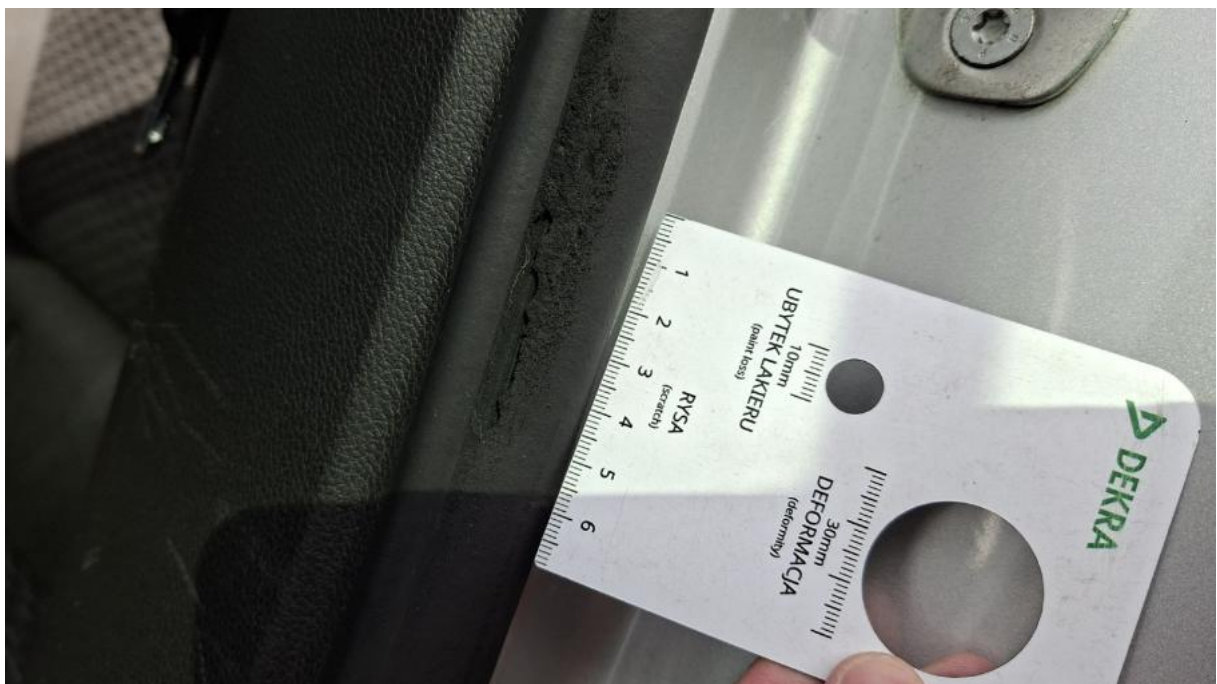
**Fot. 80**

| Poz. | Nazwa części | Nr katalogowy | Opis uszkodzenia | NS [%] |
|---|---|---|---|---|
| 1 | Uszczelka otworu drzwi T L | 39034145 | rozerwanie | |

Uszczelka drzwi tylnych L - Pęknięcie/rozerwanie 1

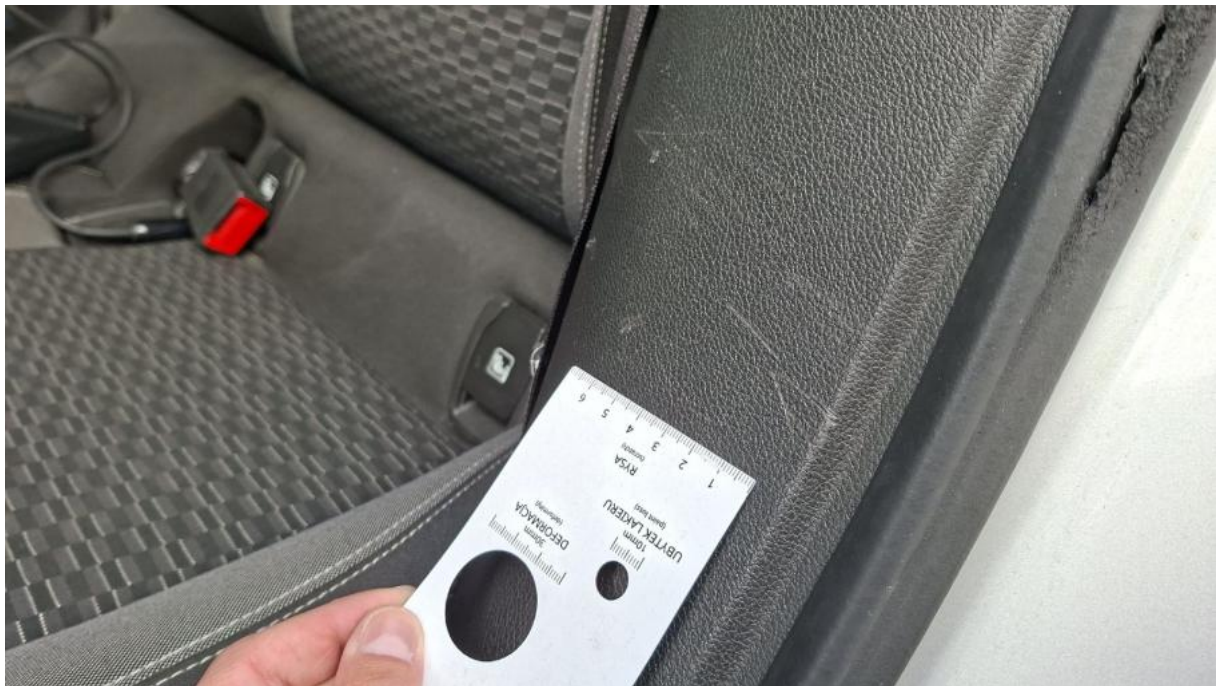
**Fot. 81**

Wykładzina(y) słupka tylnego L - Rysa/odprysk 1

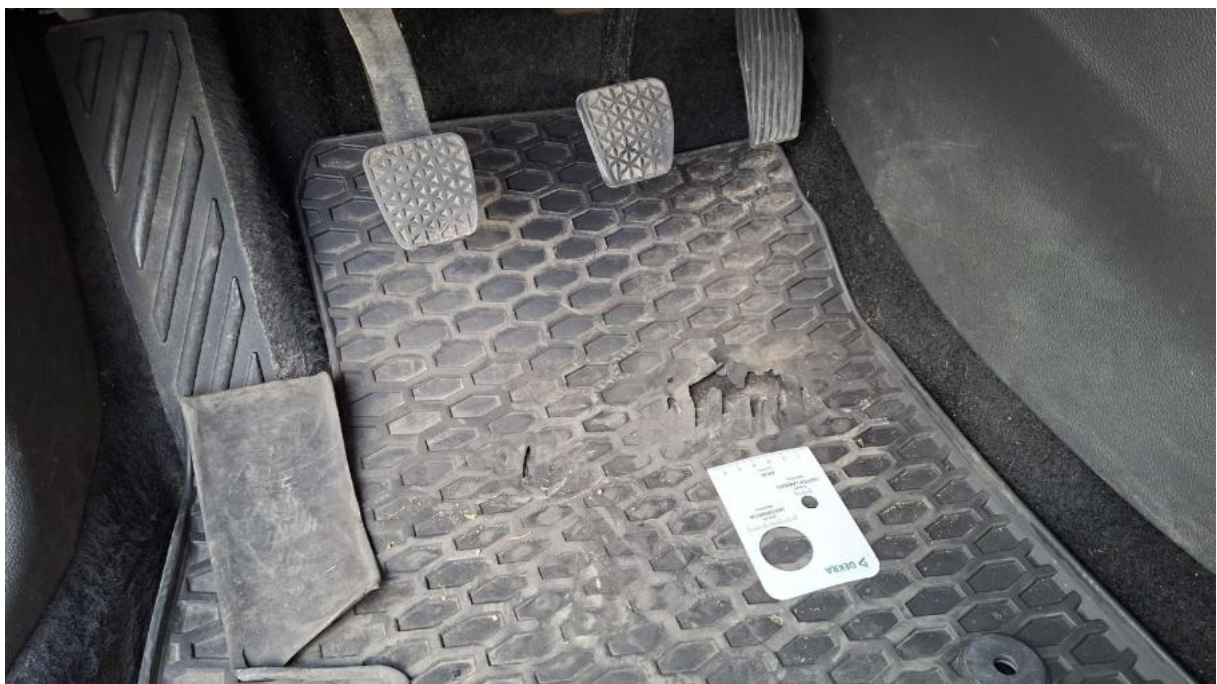
**Fot. 82**

| Poz. | Nazwa części | Nr katalogowy | Opis uszkodzeń | Czas [rbg] |
|---|---|---|---|---|
| 1 | Dywanik kierowcy | | rozerwanie | |

Dywanik prze L - Pęknięcie/rozerwanie 1

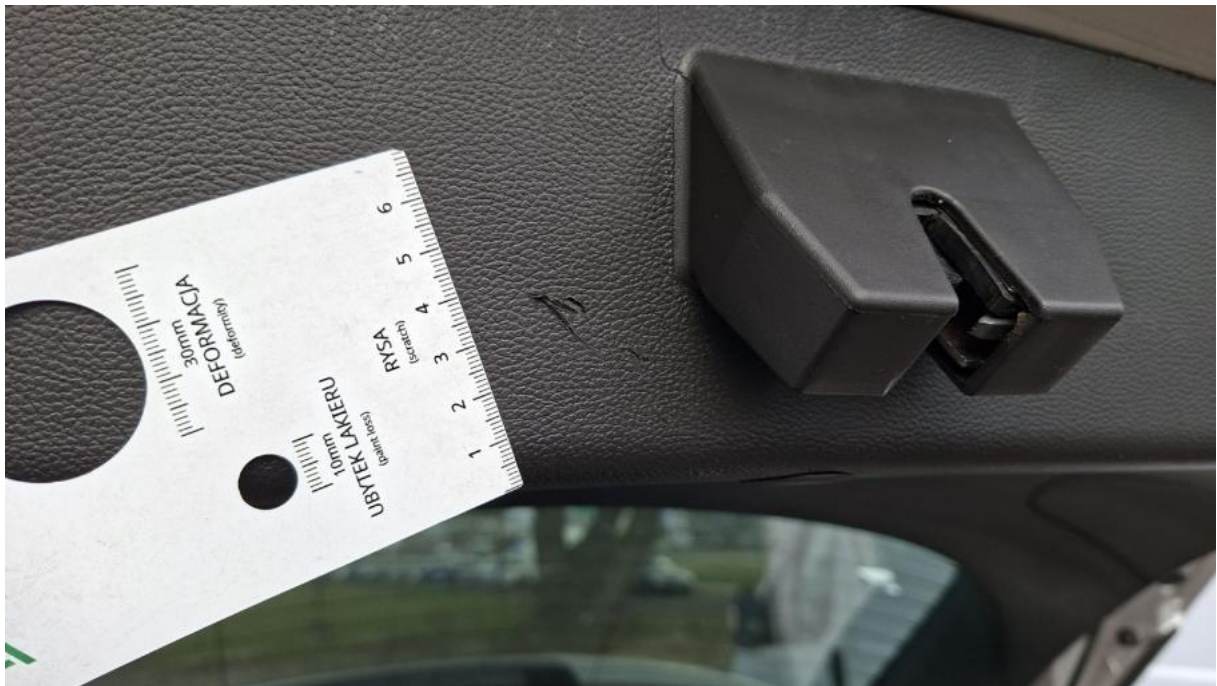
**Fot. 83**

| 14 | Wykładzina pokrywy T | | zarysowanie | |

Wykładzina pokrywy tylnej - Rysa/odprysk 1

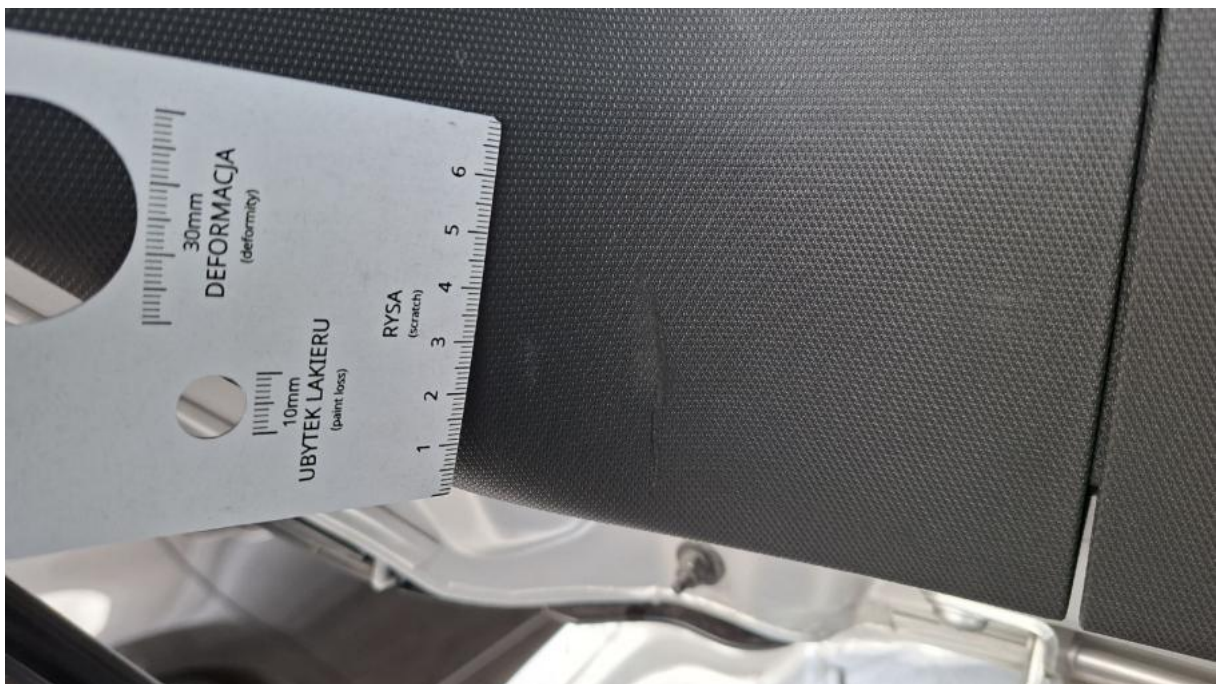
**Fot. 84**

Wykładzina pokrywy tylnej - Rysa/odprysk 2

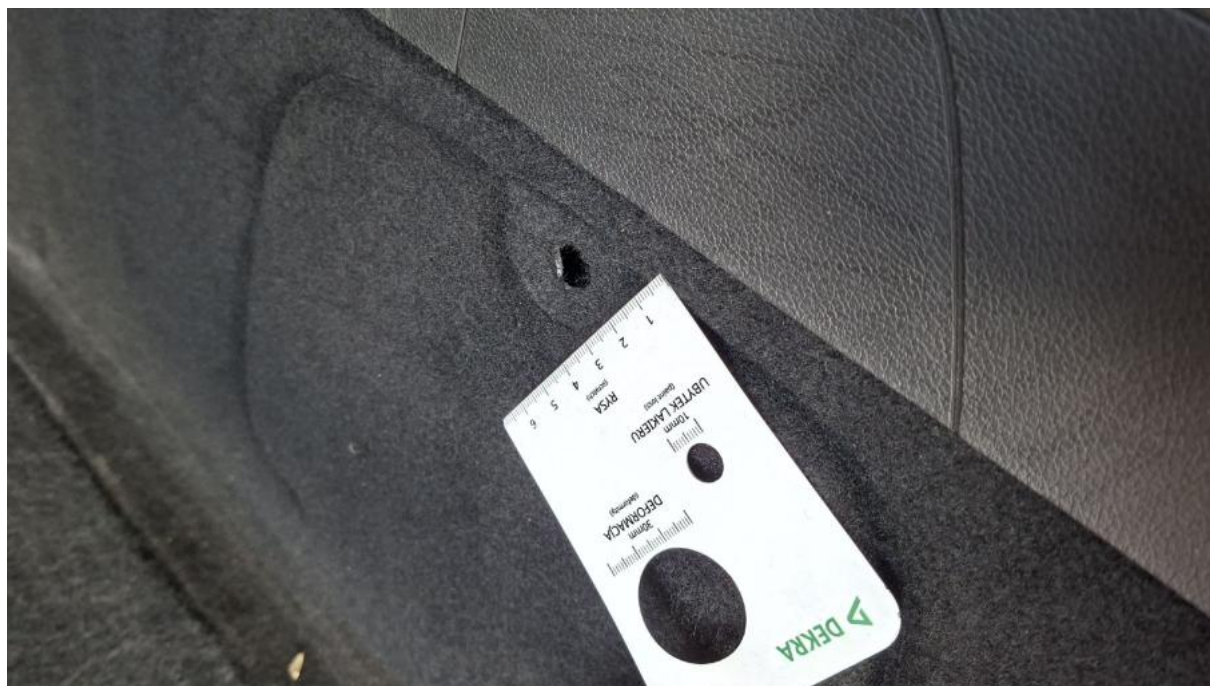
**Fot. 85**

Wykładzina przestrzeni bagażowej - Inne 1
