## Raport z oględzin pojazdu

| Numer raportu | 13739/9/26-15201 | Data raportu | 22-09-2026 |

| Marka, model | OPEL Insignia B Grand Sport ... |
| Numer rejestracyjny | WD0210R |

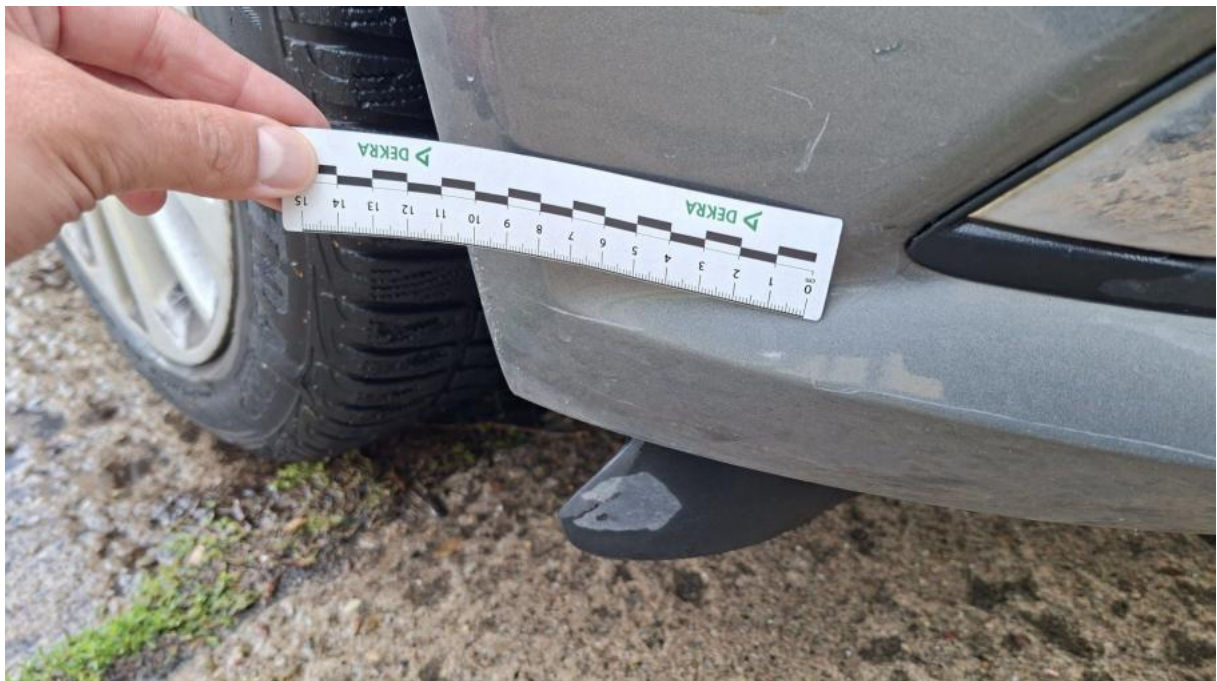
**Fot. 40**

| Poz. | Nazwa pozycji | Opis uszkodzeń | Kwalifik. | Naprawa [rbg] |
|---|---|---|---|---|
| 8 | Okładzina zderzaka przedniego | zarysowanie | | |

Zderzak przedni cz dolna - Rysa/odprysk 1

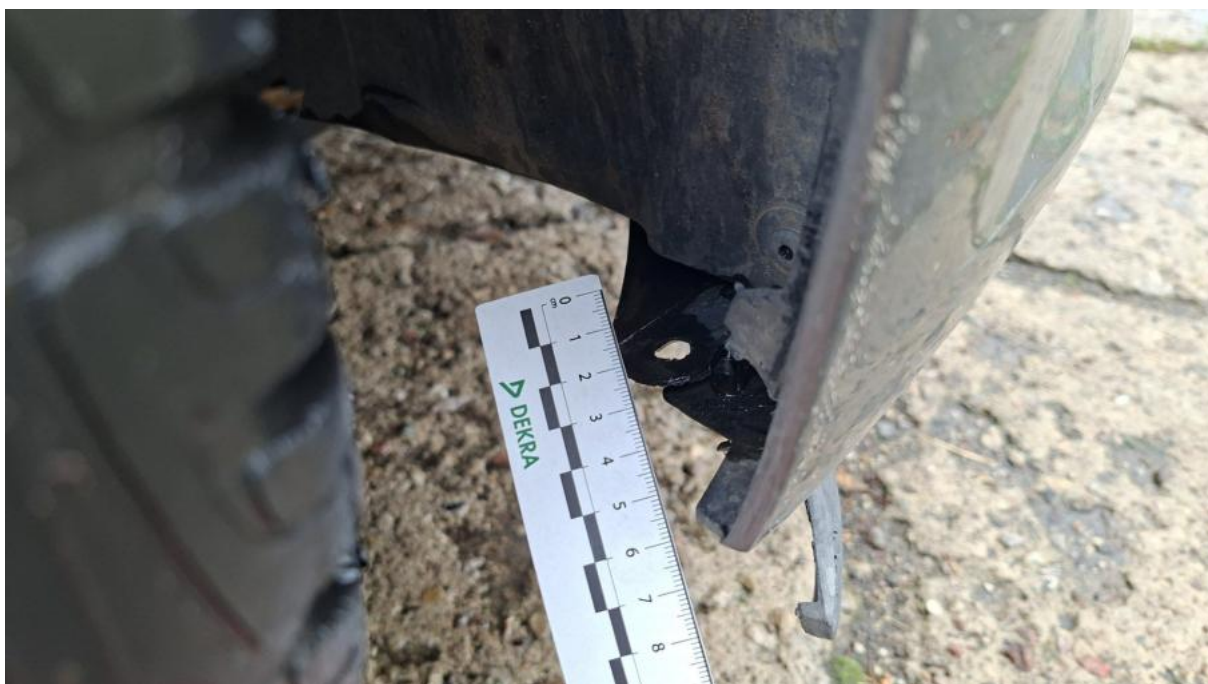
**Fot. 42**

Zderzak przedni cz P - Inne 1

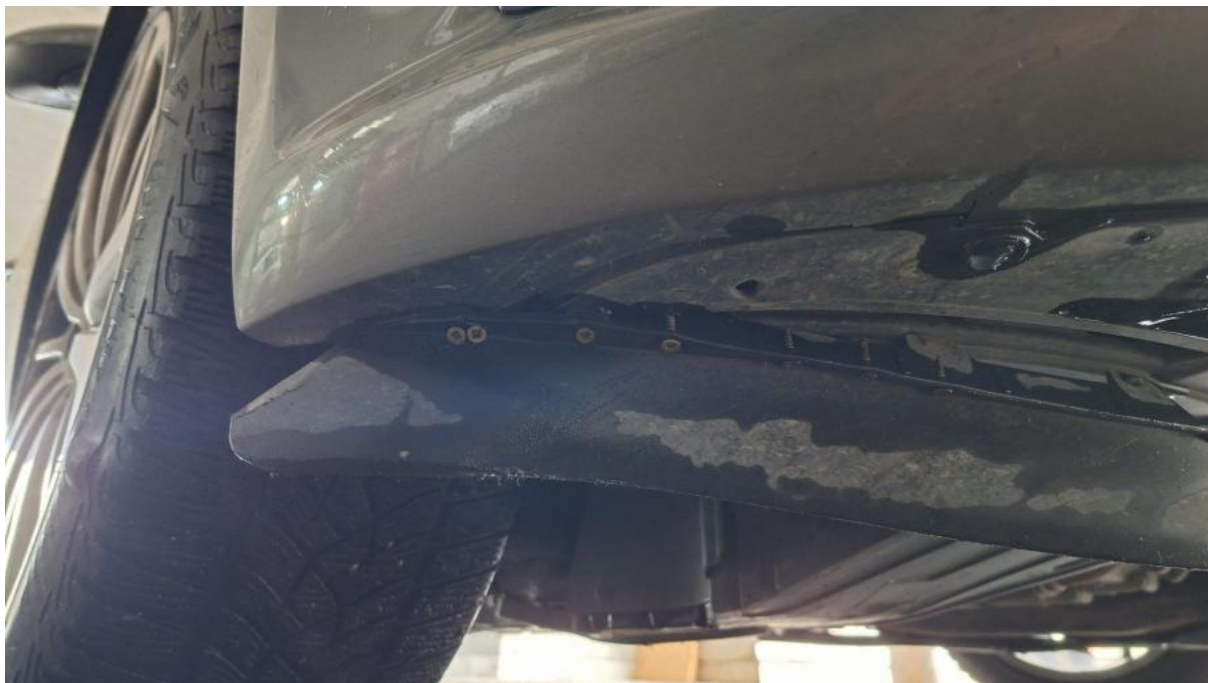
**Fot. 43**

Zderzak przedni cz P - Inne 2

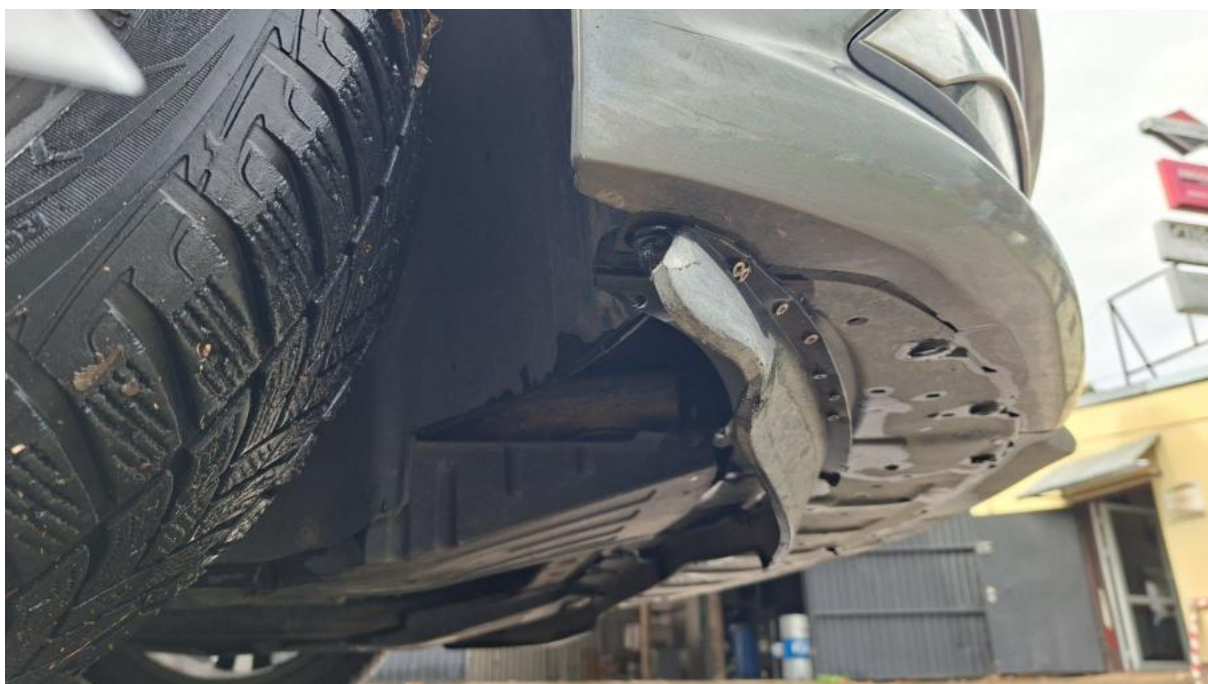
**Fot. 44**

Zderzak przedni cz P() - Inne 3

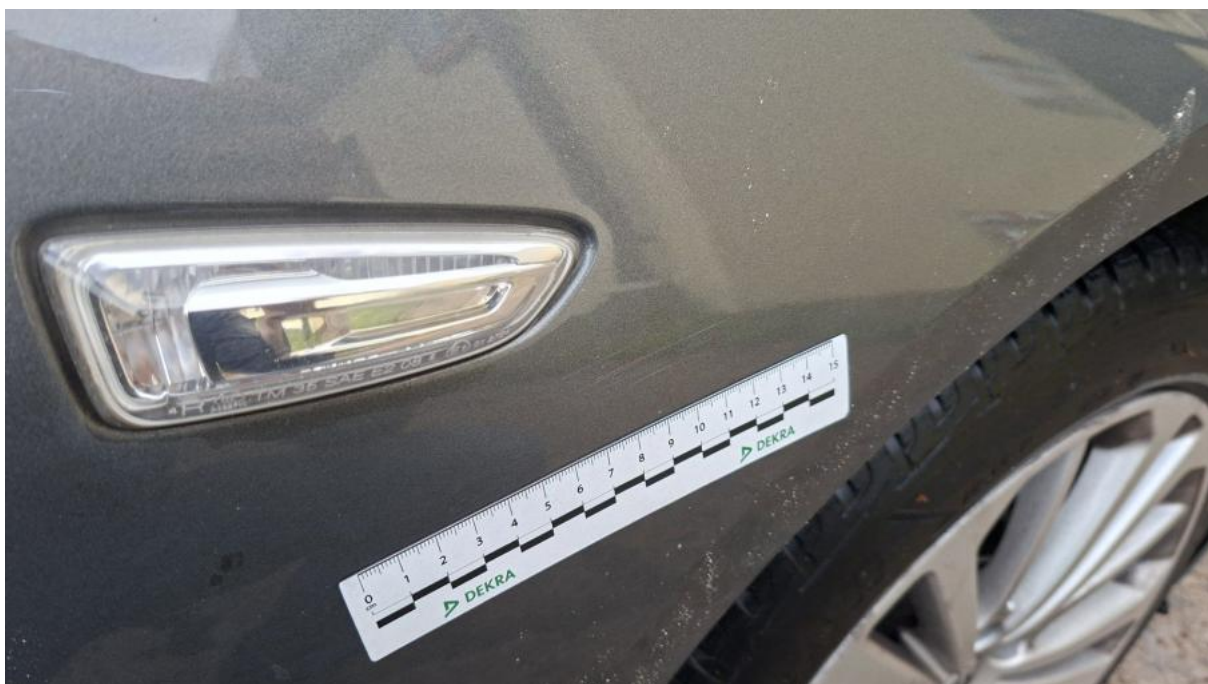
**Fot. 45**

| Poz. | Nazwa pozycji | Opis uszkodzeń | Kwalifik. | Naprawa [rbg] |
|---|---|---|---|---|
| 9 | Błotnik przedni R | zarysowanie | | |

Błotnik przedni P - Rysa/odprysk 1

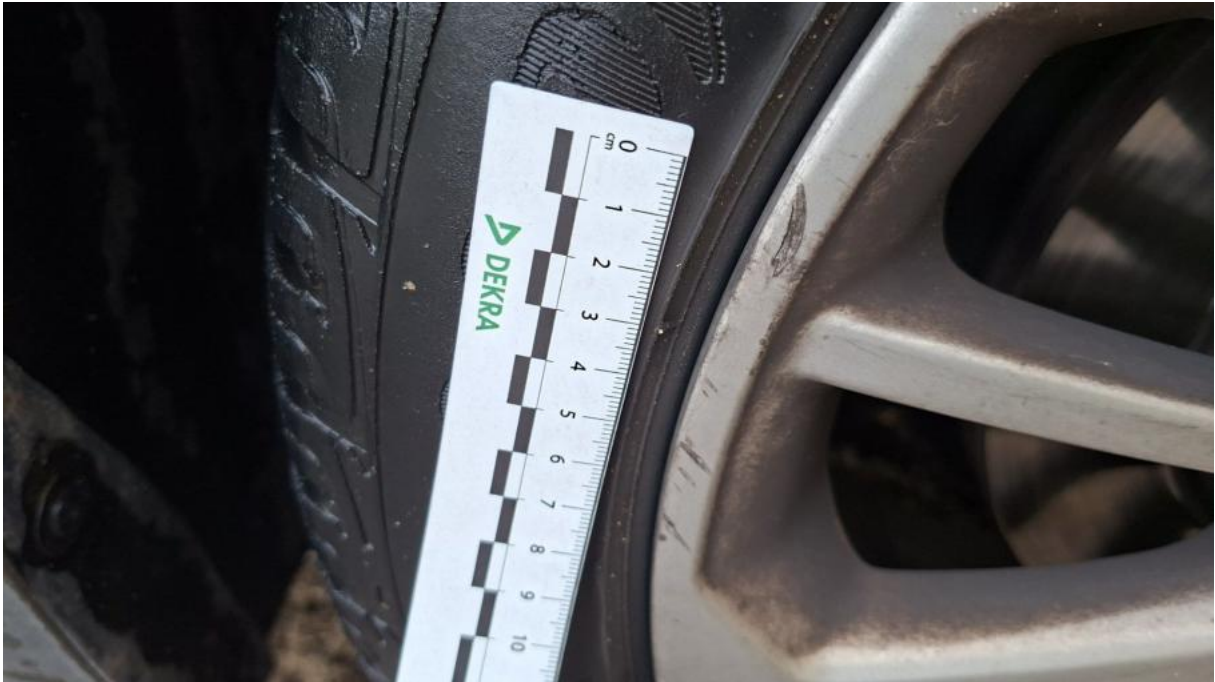
**Fot. 47**

| Poz. | Nazwa pozycji | Opis uszkodzeń | Kwalifik. | Naprawa [rbg] |
|---|---|---|---|---|
| 18 | Tarcza koła aluminiowa przód R | zarysowanie | | |

Felga aluminiowa przednia P - Rysa/odprysk 1

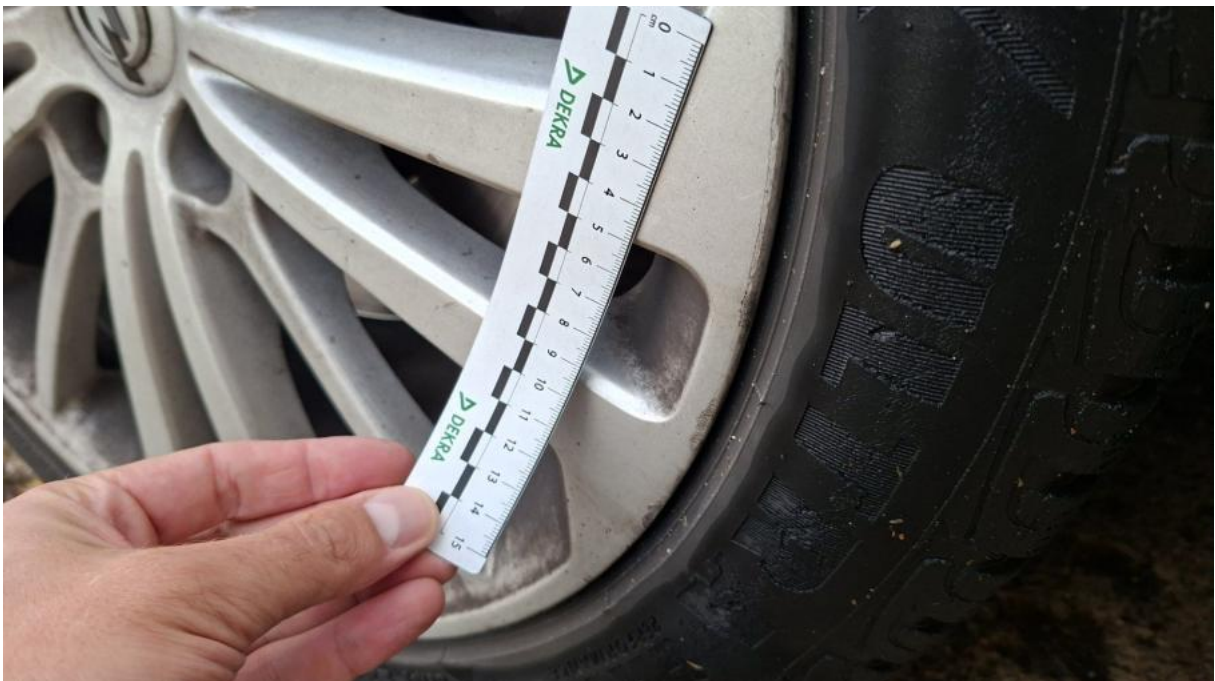
**Fot. 48**

Felga aluminiowa przednia P - Rysa/odprysk 2

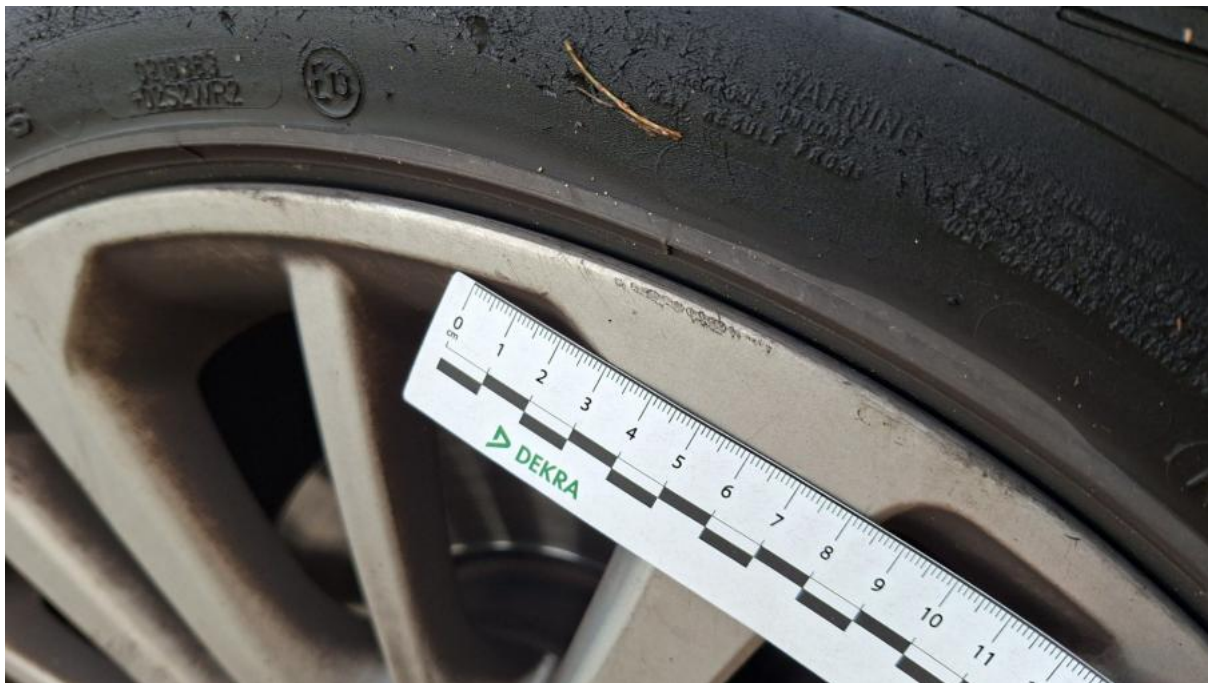
**Fot. 49**

Felga aluminiowa przednia P() - Rysa/odprysk 3

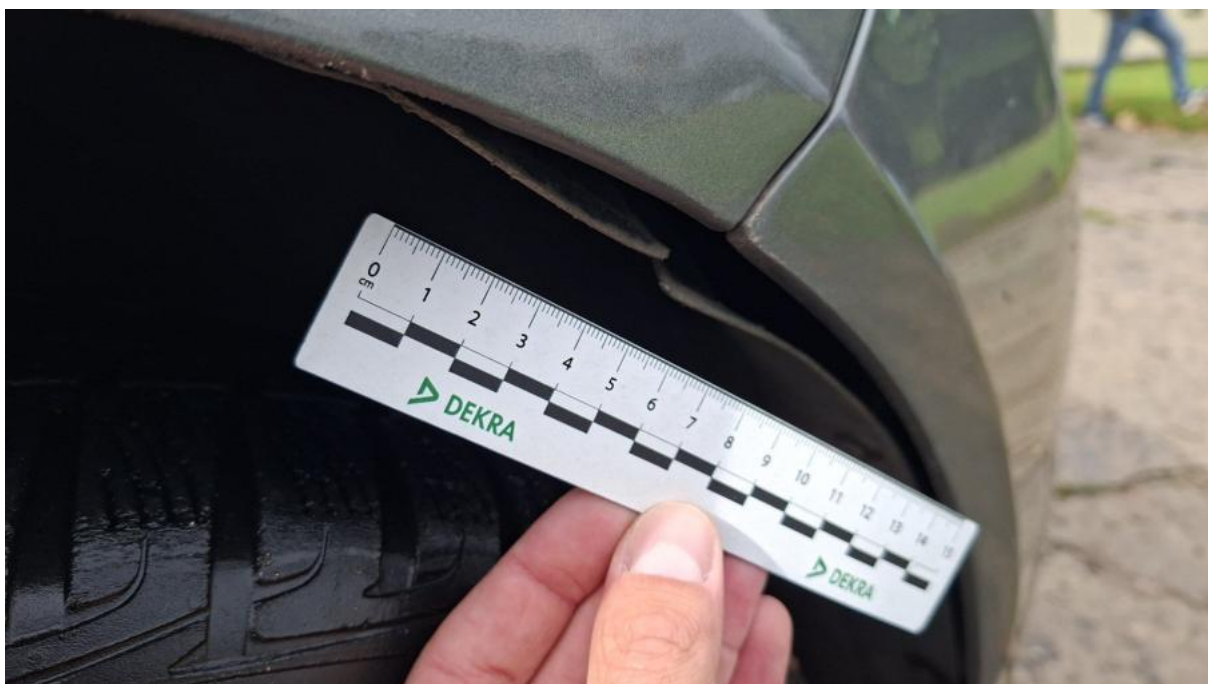
**Fot. 50**

| Poz. | Nazwa pozycji | Opis uszkodzeń | Kwalifik. | Naprawa [rbg] |
|---|---|---|---|---|
| 2 | Nadkole wewn. R | pęknięcie | WY | 0.4 |

Nadkole przednie P - Inne 1

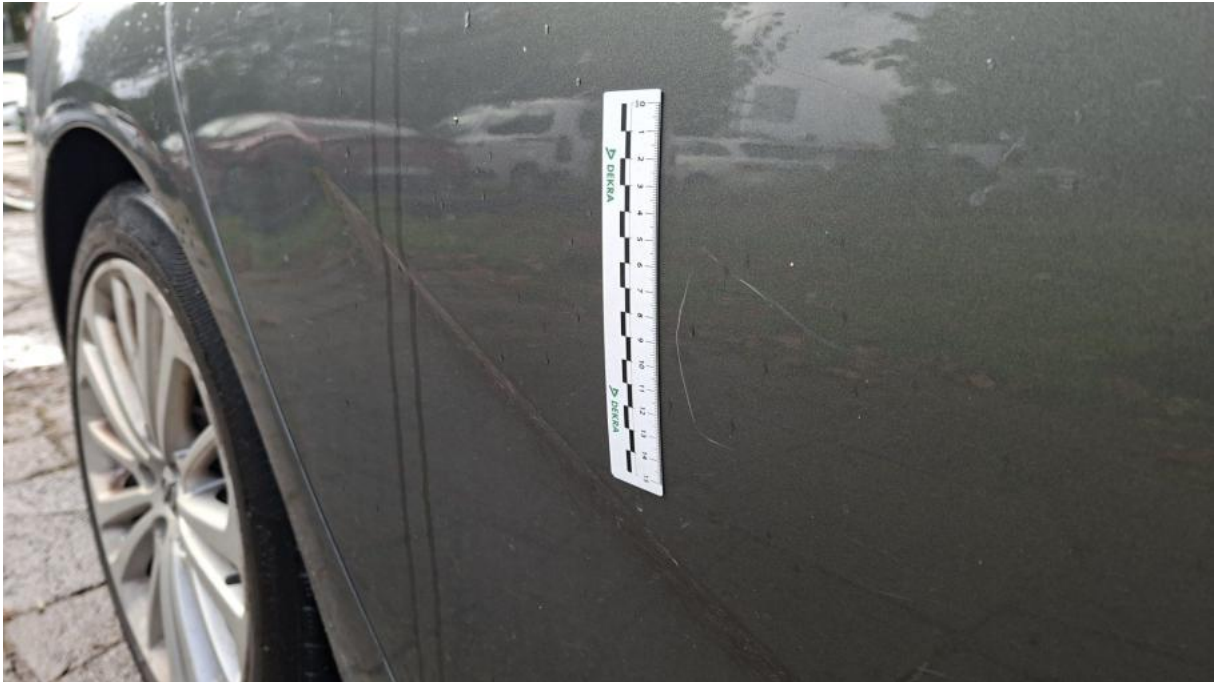
**Fot. 51**

| Poz. | Nazwa pozycji | Opis uszkodzeń | Kwalifik. | Naprawa [rbg] |
|---|---|---|---|---|
| 13 | Drzwi tylne (nieuzbrojone) R | zarysowanie | | |

Drzwi tylne P - Rysa/odprysk 1

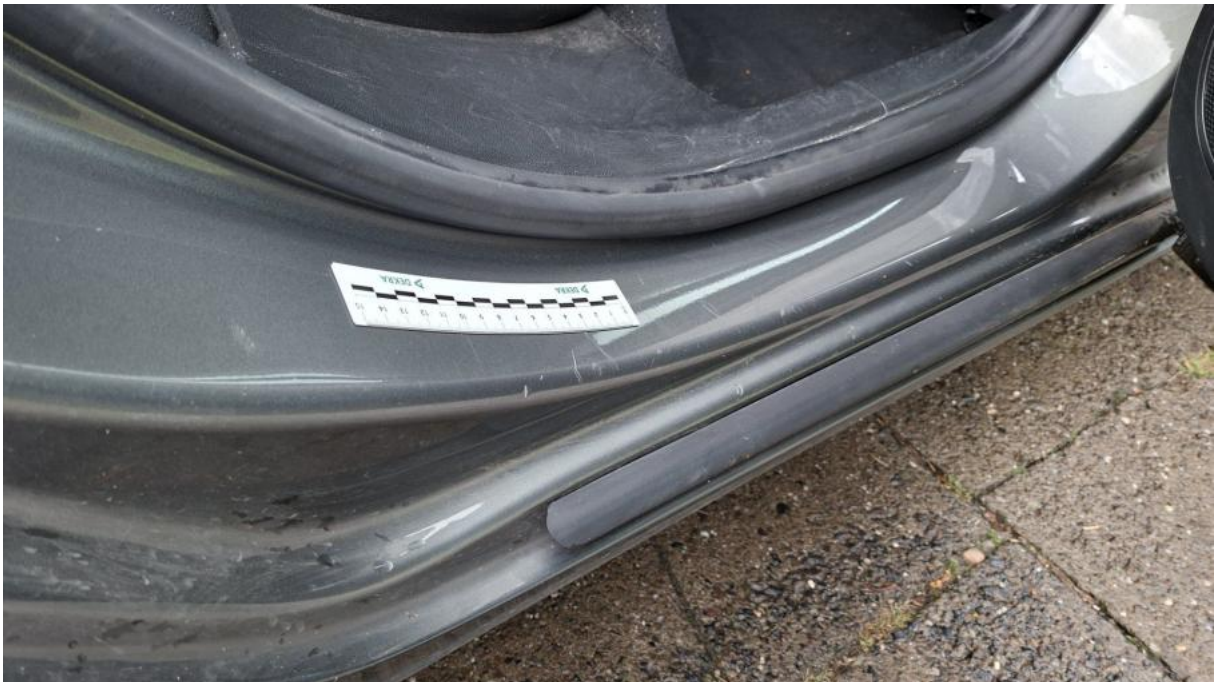
**Fot. 52**

| Poz. | Nazwa pozycji | Opis uszkodzeń | Kwalifik. | Naprawa [rbg] |
|---|---|---|---|---|
| 15 | Próg R | zarysowanie | | |

Próg P - Rysa/odprysk 1

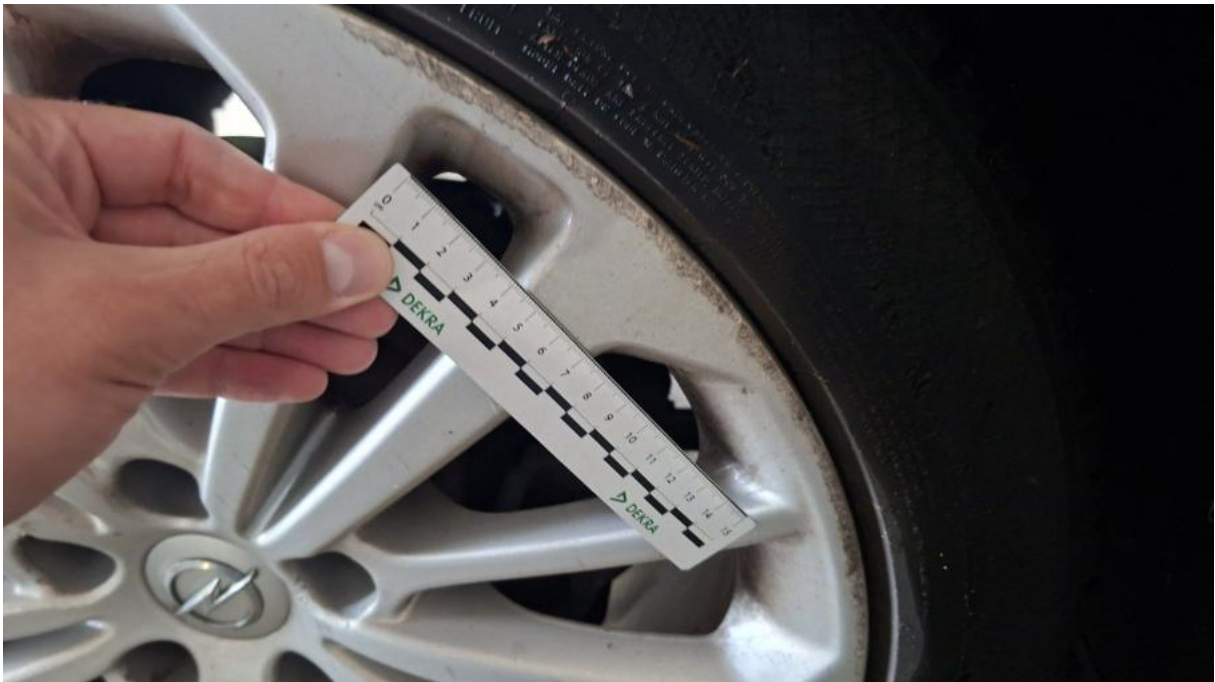
**Fot. 54**

| Poz. | Nazwa pozycji | Opis uszkodzeń | Kwalifik. | Naprawa [rbg] |
|---|---|---|---|---|
| 5 | Tarcza koła aluminiowa tył R | zarysowanie | WY | |

Felga aluminiowa tylna P - Rysa/odprysk 1

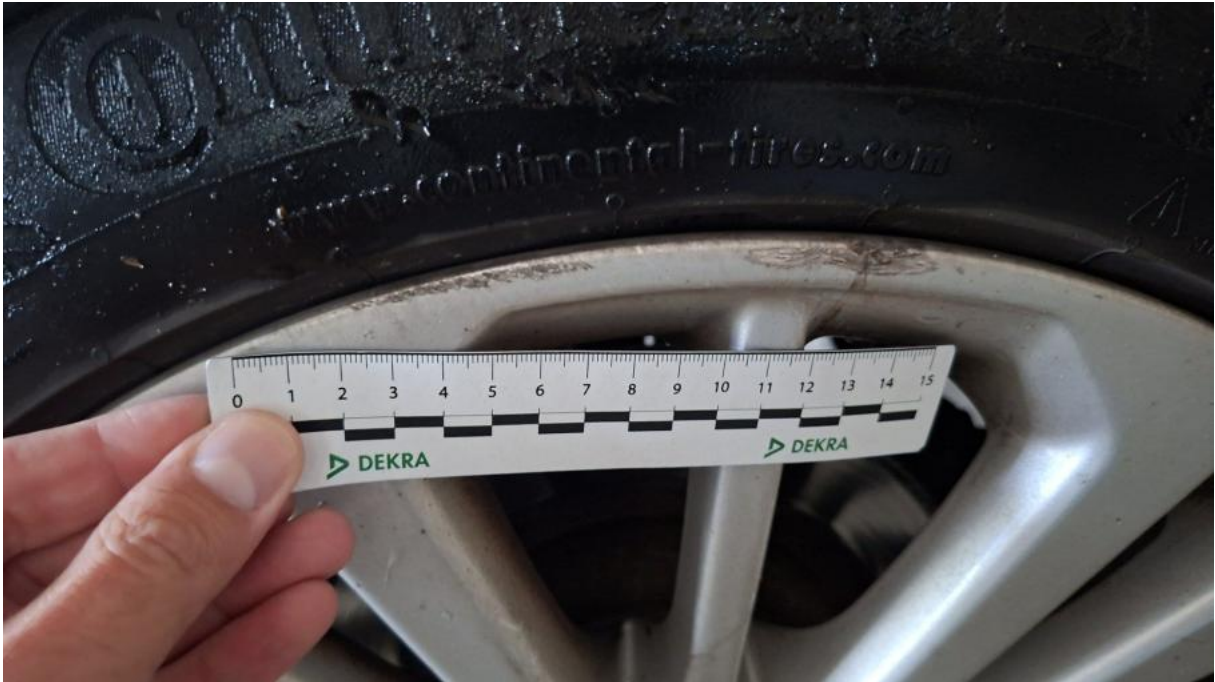
**Fot. 55**

Felga aluminiowa tylna P - Rysa/odprysk 2

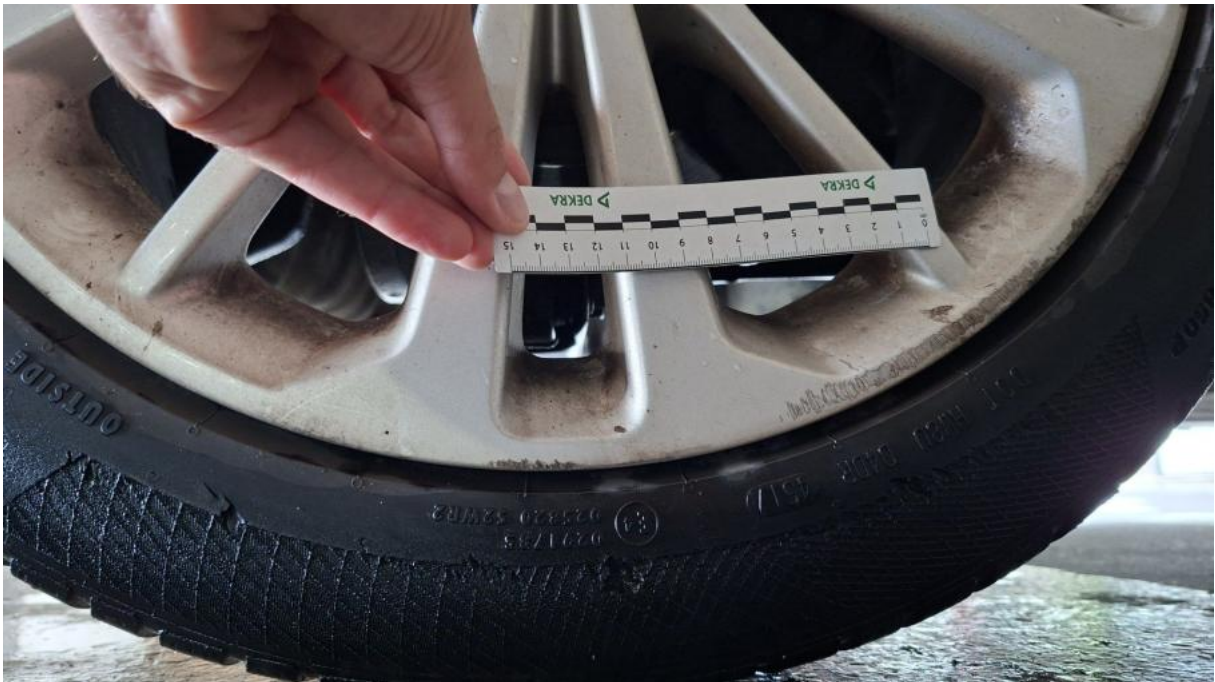
**Fot. 56**

Felga aluminiowa tylna P() - Rysa/odprysk 3

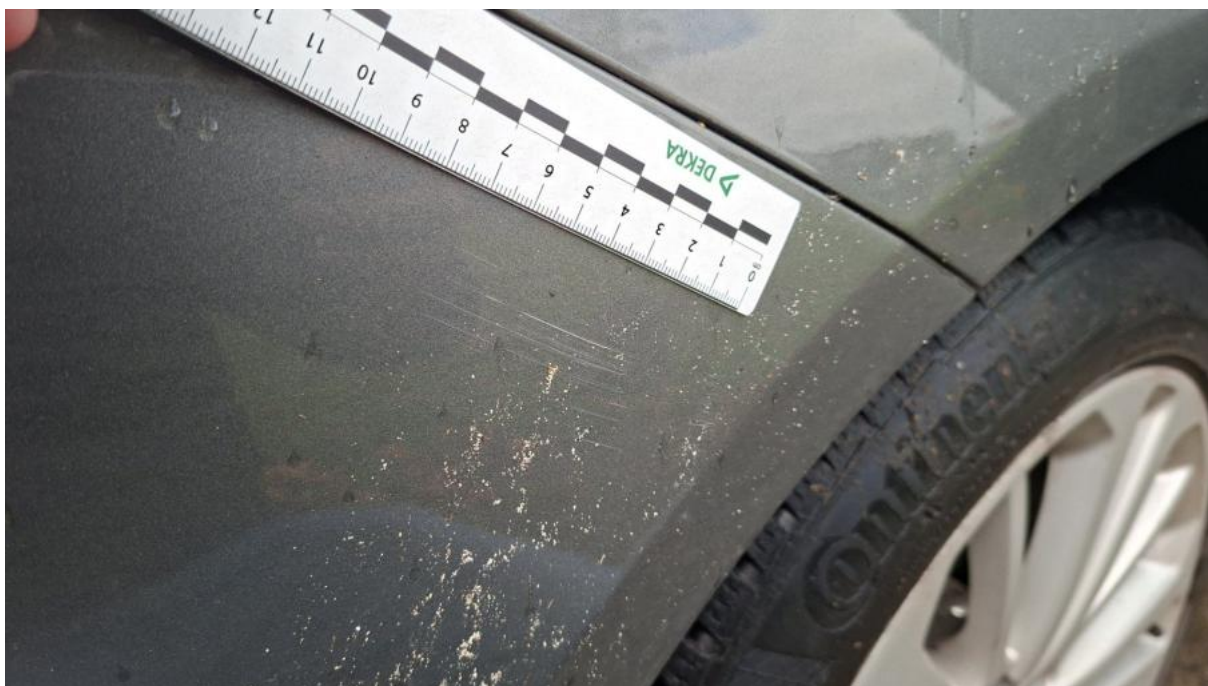
**Fot. 57**

| Poz. | Nazwa pozycji | Opis uszkodzeń | Kwalifik. | Naprawa [rbg] |
|---|---|---|---|---|
| 16 | Okładzina zderzaka tylnego | zarysowanie | | |

Zderzak tylny cz P - Rysa/odprysk 1

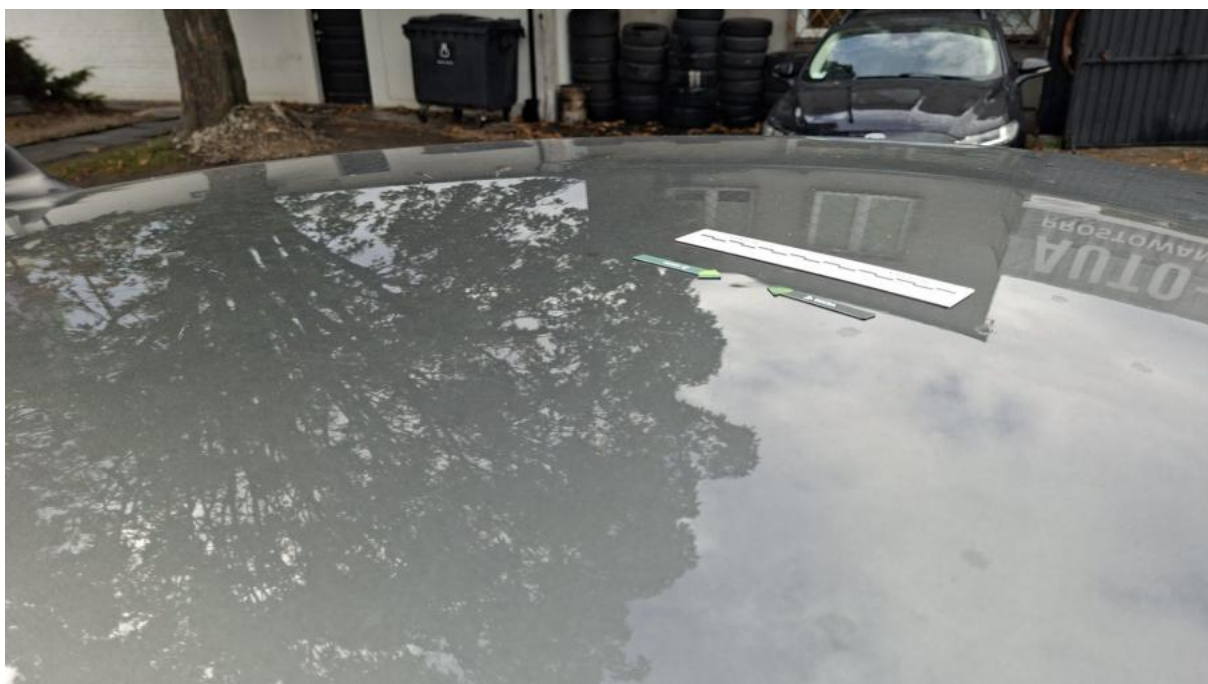
**Fot. 58**

| Poz. | Nazwa pozycji | Opis uszkodzeń | Kwalifik. | Naprawa [rbg] |
|---|---|---|---|---|
| 10 | Dach | wgniecenie | | |

Dach - Wgniecenie/odkształcenie 1

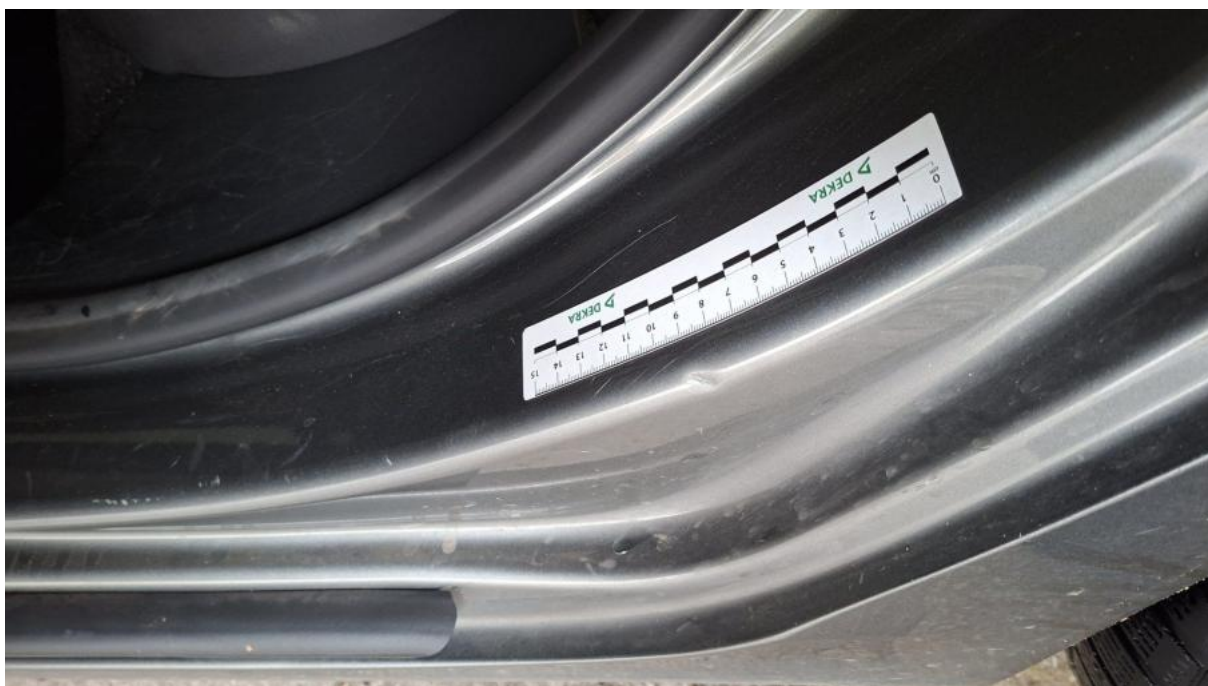
**Fot. 59**

| Poz. | Nazwa pozycji | Opis uszkodzeń | Kwalifik. | Naprawa [rbg] |
|---|---|---|---|---|
| 17 | Błotnik tylny L | wgniecenie | | |

Błotnik tylny L / Ściana boczna L - Wgniecenie/odkształcenie 1

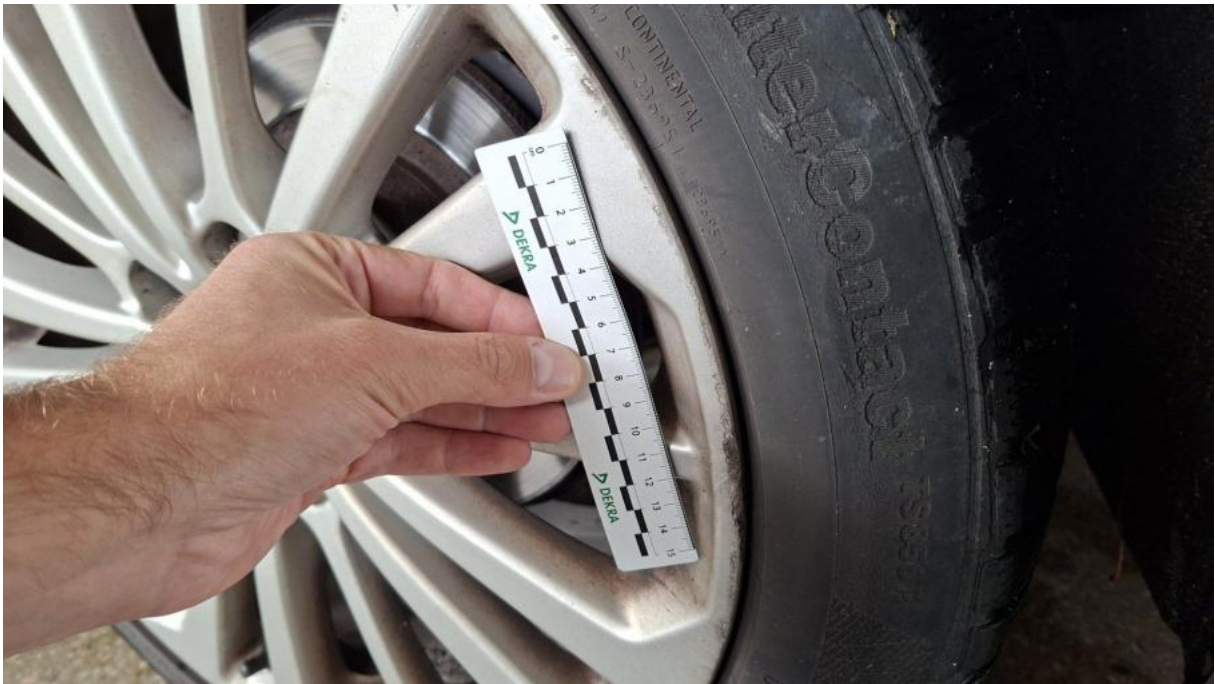
**Fot. 61**

| Poz. | Nazwa pozycji | Opis uszkodzeń | Kwalifik. | Naprawa [rbg] |
|---|---|---|---|---|
| 4 | Tarcza koła aluminiowa tył L | zarysowanie | WY | |

Felga aluminiowa tylna L - Rysa/odprysk 1

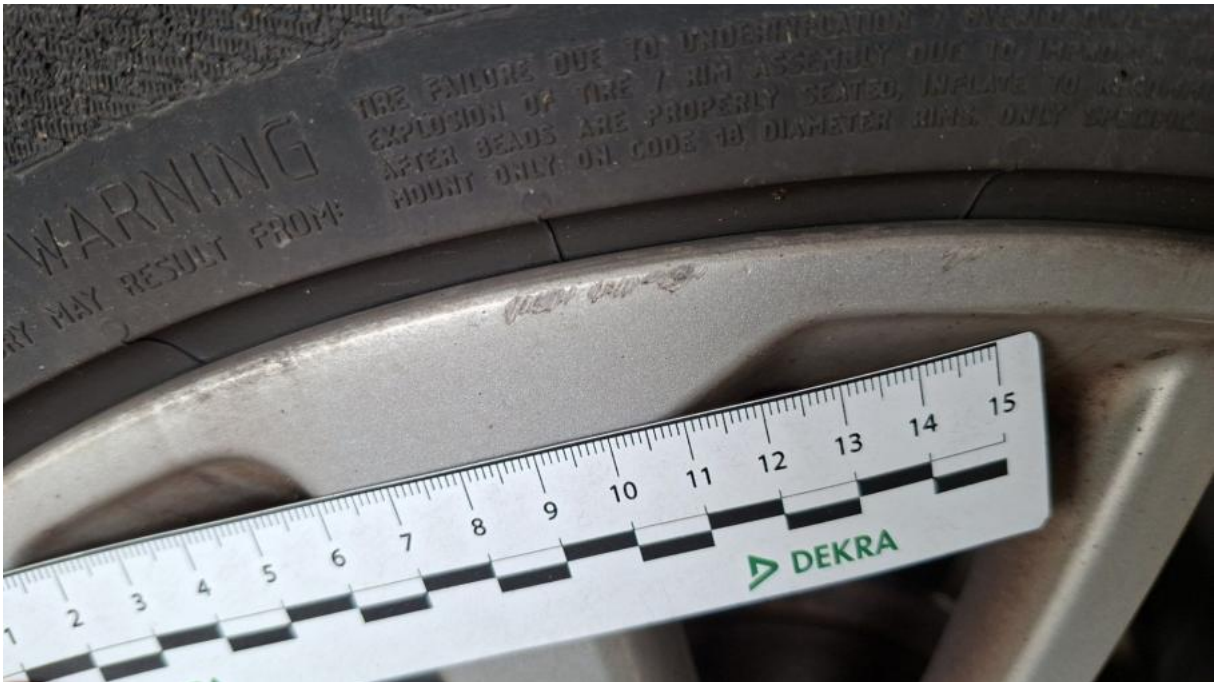
**Fot. 62**

Felga aluminiowa tylna L - Rysa/odprysk 2

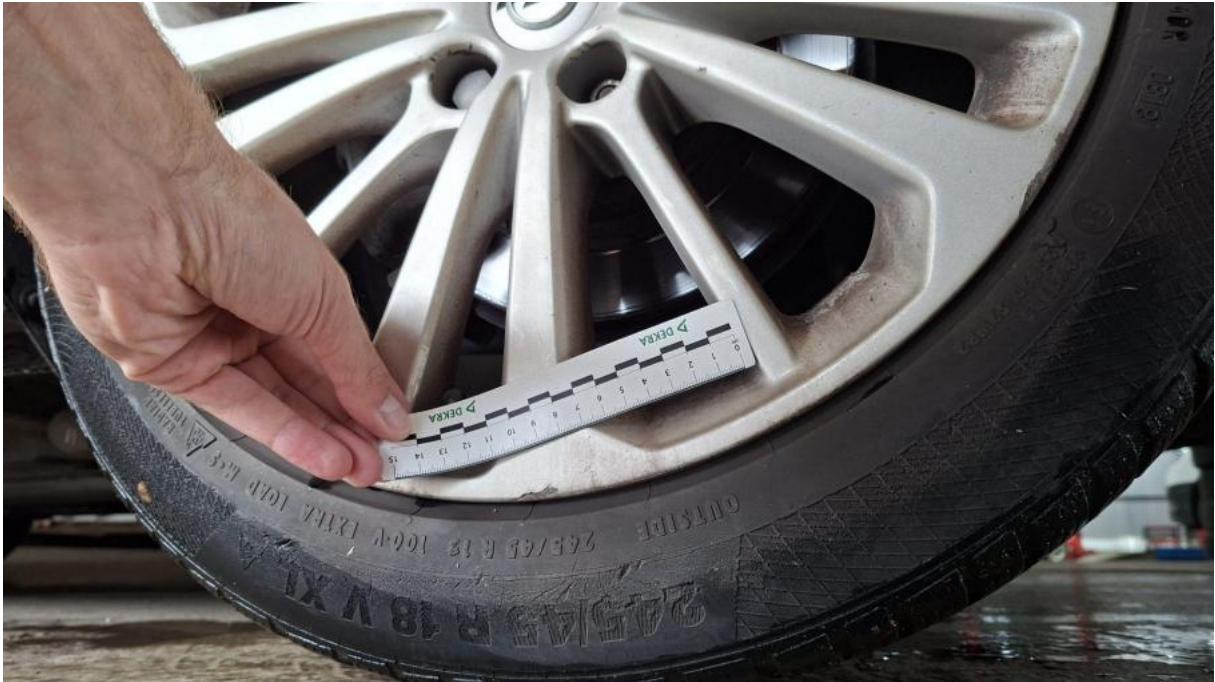
**Fot. 63**

Felga aluminiowa tylna L() - Rysa/odprysk 3

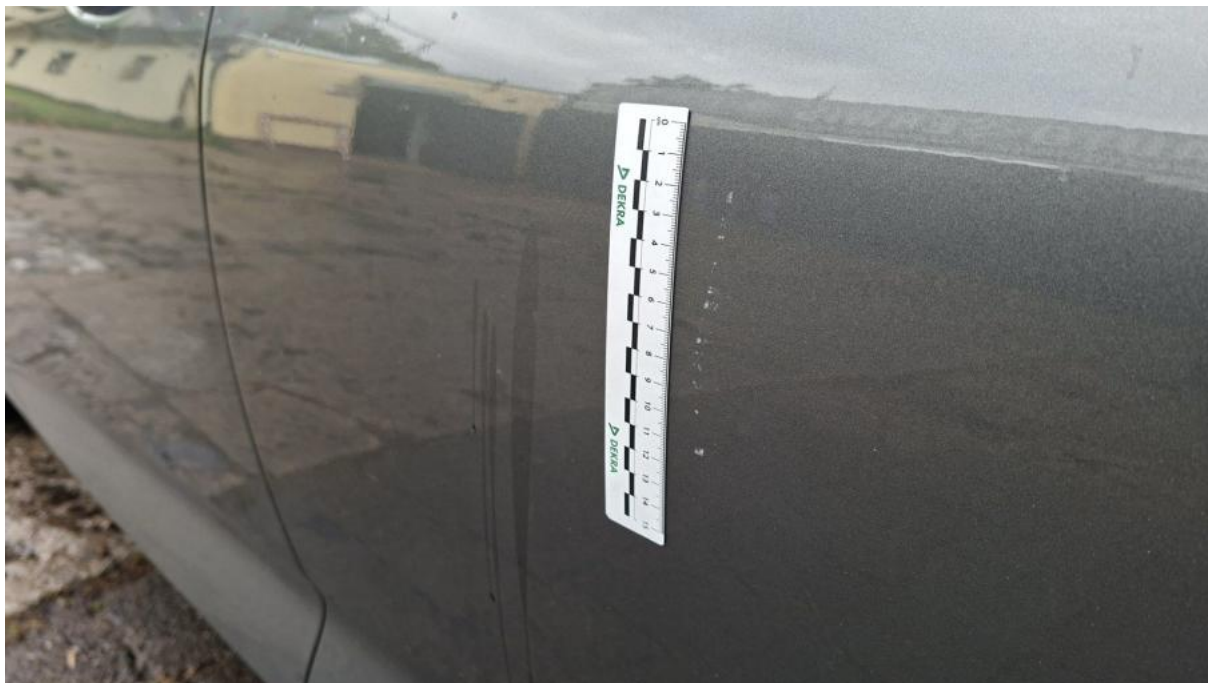
**Fot. 65**

| Poz. | Nazwa pozycji | Opis uszkodzeń | Kwalifik. | Naprawa [rbg] |
|---|---|---|---|---|
| 7 | Drzwi tylne (nieuzbrojone) L | zarysowanie | NA | |

Drzwi tylne L - Rysa/odprysk 1

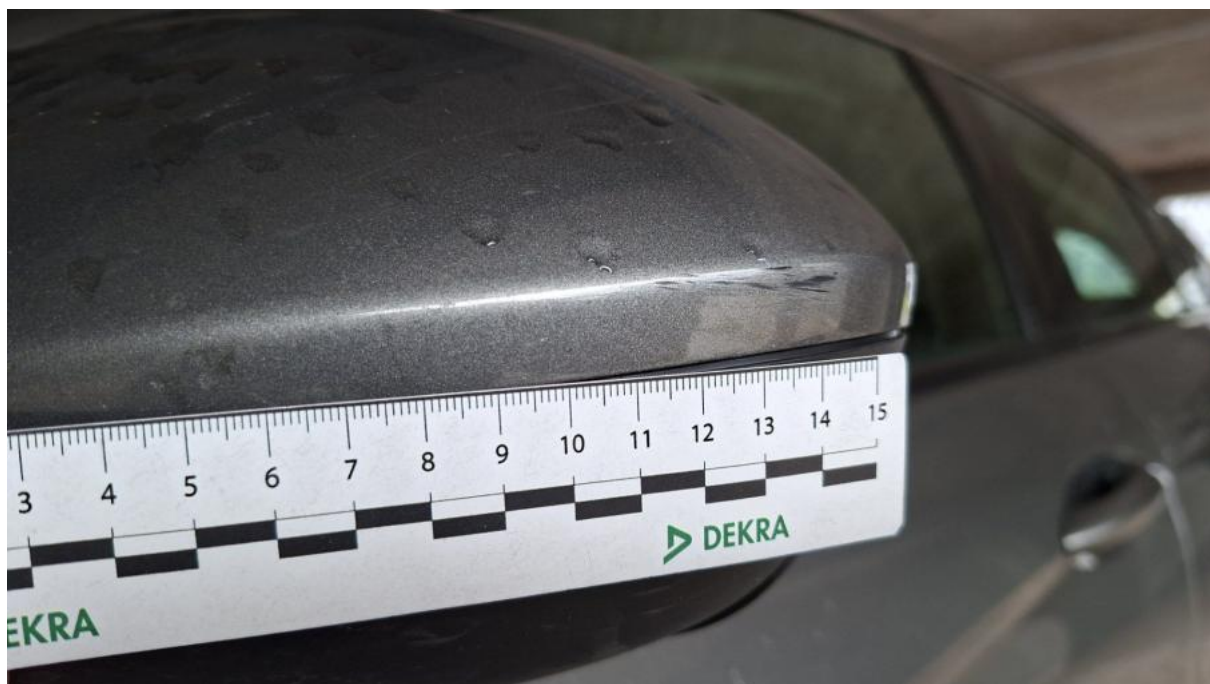
**Fot. 66**

| Poz. | Nazwa pozycji | Opis uszkodzeń | Kwalifik. | Naprawa [rbg] |
|---|---|---|---|---|
| 12 | Oslona lusterka zewnętrznego L | zarysowanie | | |

Lusterko zew L - Rysa/odprysk 1

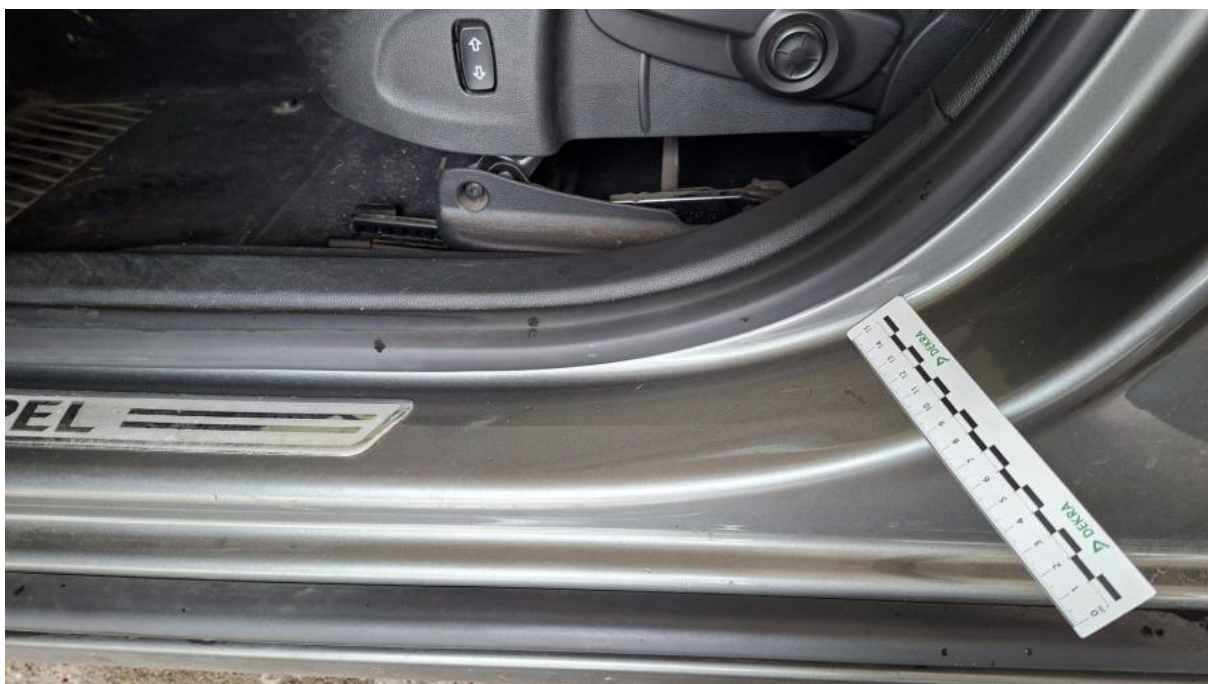
**Fot. 67**

| Poz. | Nazwa pozycji | Opis uszkodzeń | Kwalifik. | Naprawa [rbg] |
|---|---|---|---|---|
| 14 | Próg L | zarysowanie | | |

Próg L - Rysa/odprysk 1

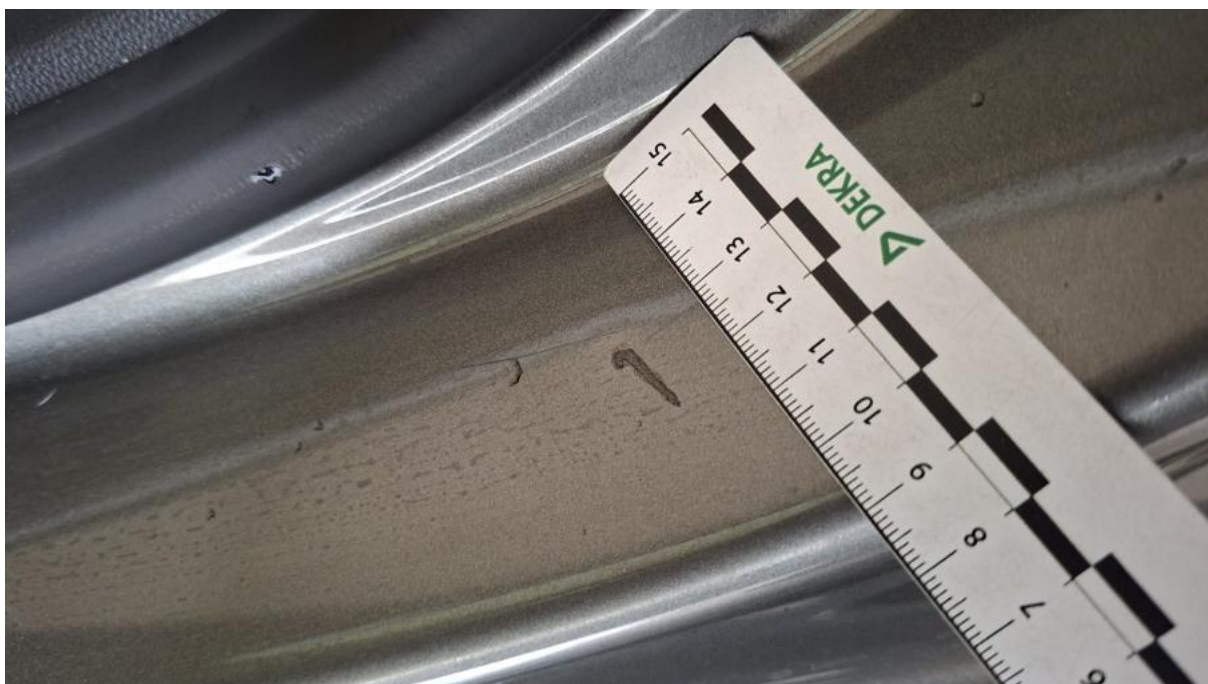
**Fot. 68**

Próg L - Rysa/odprysk 2

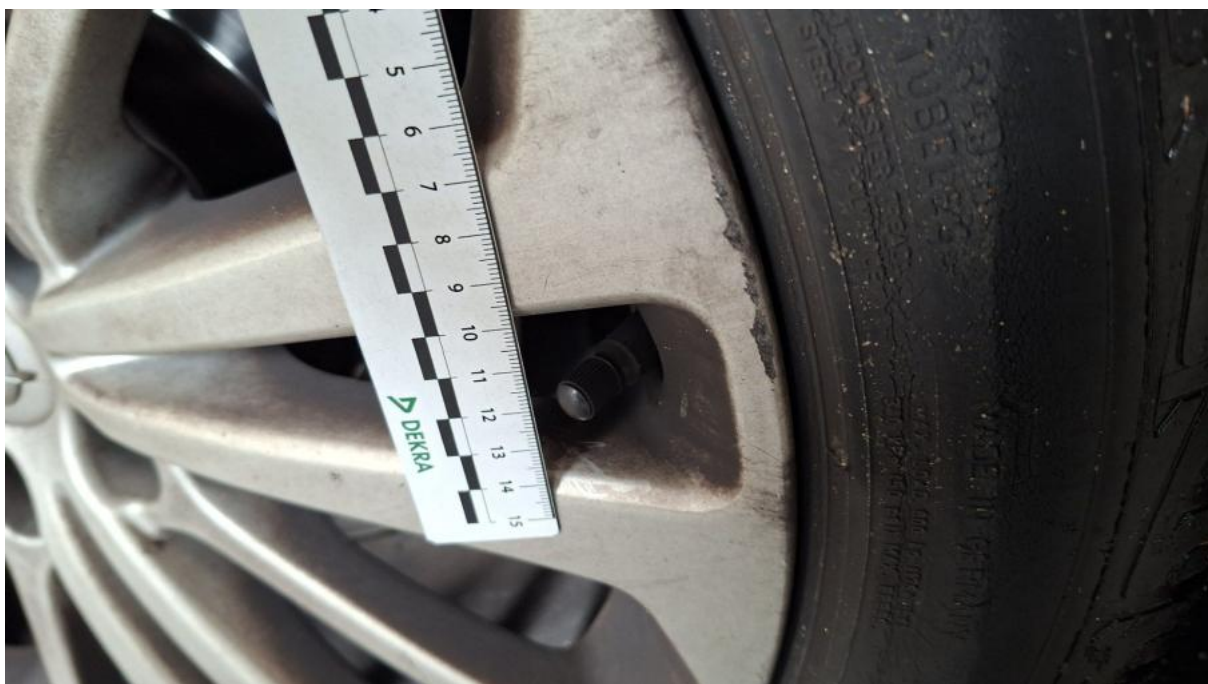
**Fot. 70**

| Poz. | Nazwa pozycji | Opis uszkodzeń | Kwalifik. | Naprawa [rbg] |
|---|---|---|---|---|
| 3 | Tarcza koła aluminiowa przód L | zarysowanie | WY | 0.4 |

Felga Aluminiowa przednia L - Rysa/odprysk 1

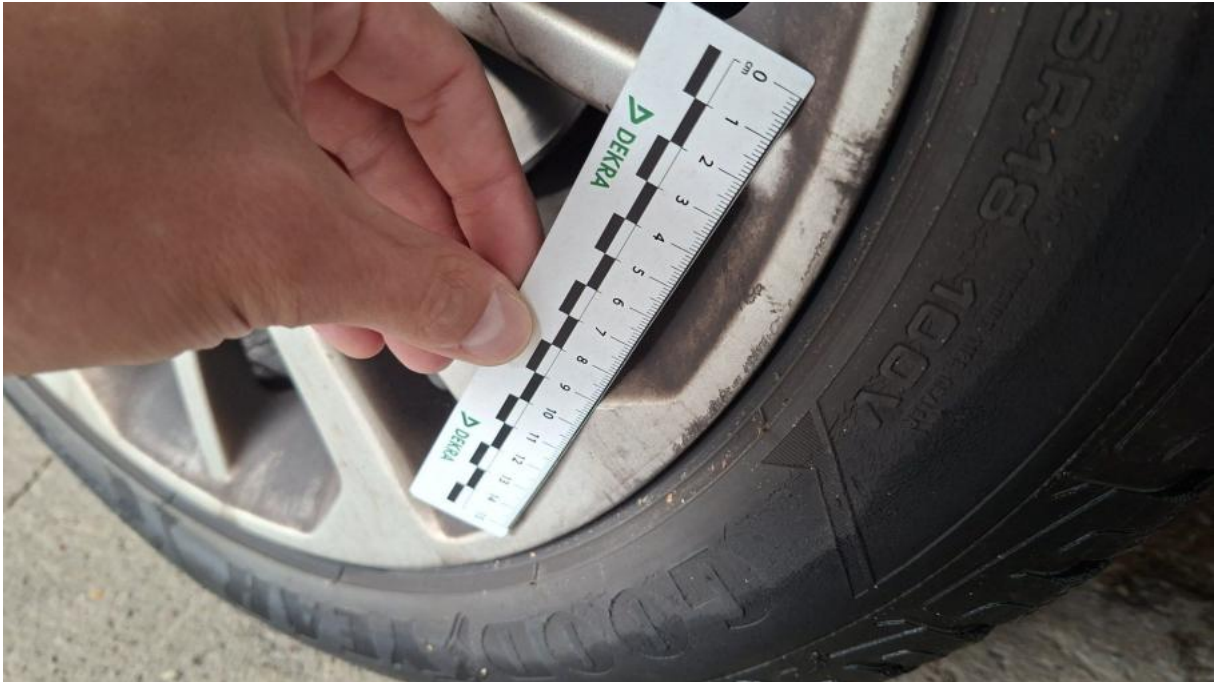
**Fot. 71**

Felga Aluminiowa przednia L - Rysa/odprysk 2
