## Raport z oględzin pojazdu

| Numer raportu | 13739/9/26-15201 | Data raportu | 22-09-2026 |

| Marka, model | OPEL Insignia B Grand Sport ... |
| Numer rejestracyjny | WD0210R |

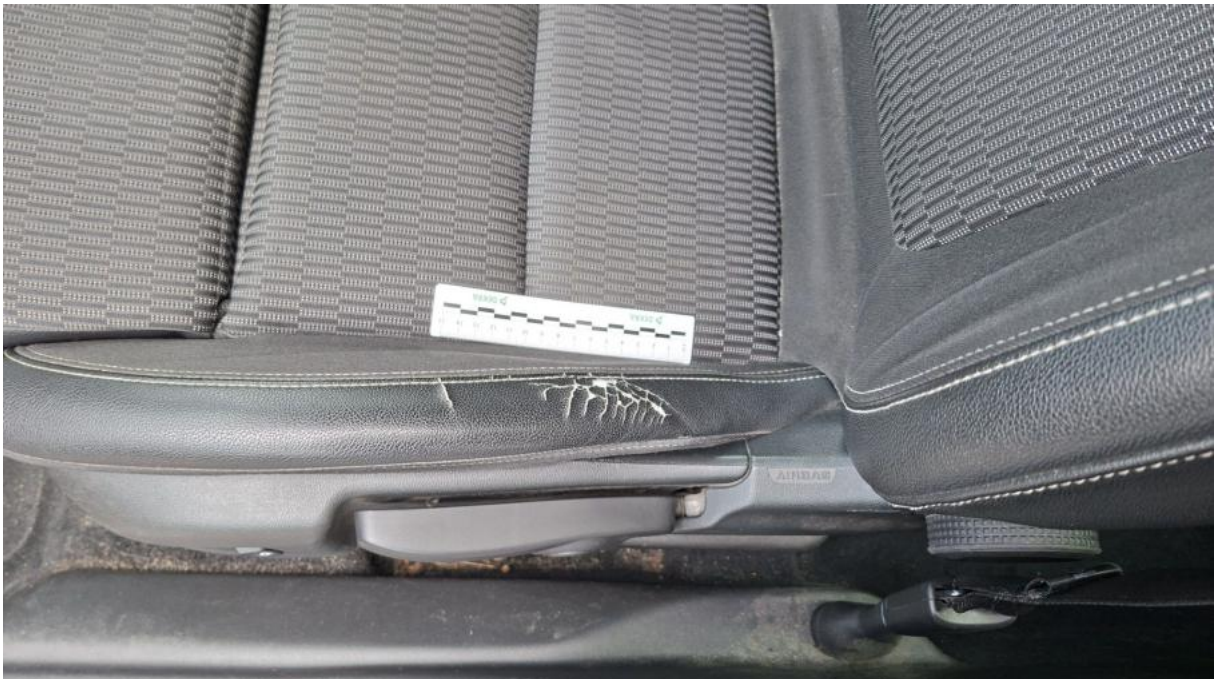
**Fot. 72**

| Poz. | Nazwa pozycji | Opis uszkodzeń | Kwalifik. | Naprawa [rbg] |
|---|---|---|---|---|
| 6 | Tapicerka siedziska 1.rząd L | pęknięcie/rozerwanie | WY | 0.7 |

Fotel prz. lew. - Pęknięcie/rozerwanie 1

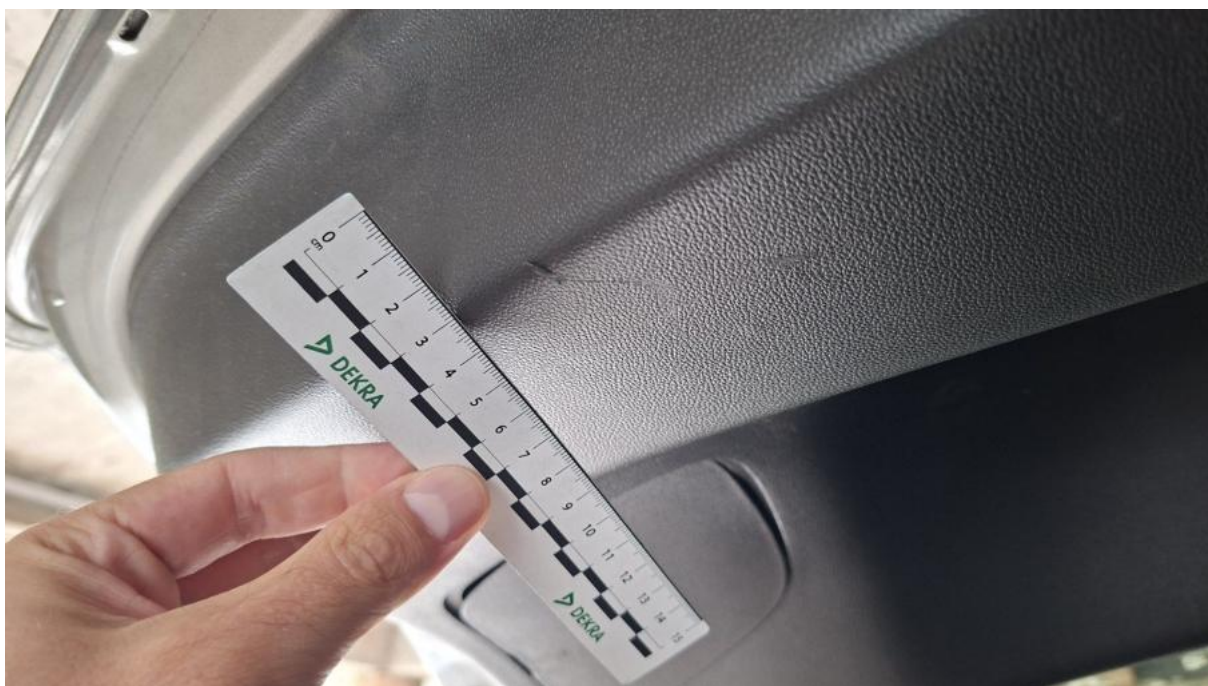
**Fot. 73**

| Poz. | Nazwa pozycji | Opis uszkodzeń | Kwalifik. | Naprawa [rbg] |
|---|---|---|---|---|
| 19 | Nakładka pokrywy tylnej dół | zarysowanie | | |

Wykładzina pokrywy tylnej - Rysa/odprysk 1
