## Raport z oględzin pojazdu

| Numer raportu | 08038/6/26-15501 | Data raportu | 09-06-2026 |

| Marka, model | HYUNDAI i30 20-24 |
| Numer rejestracyjny | WD6314S |

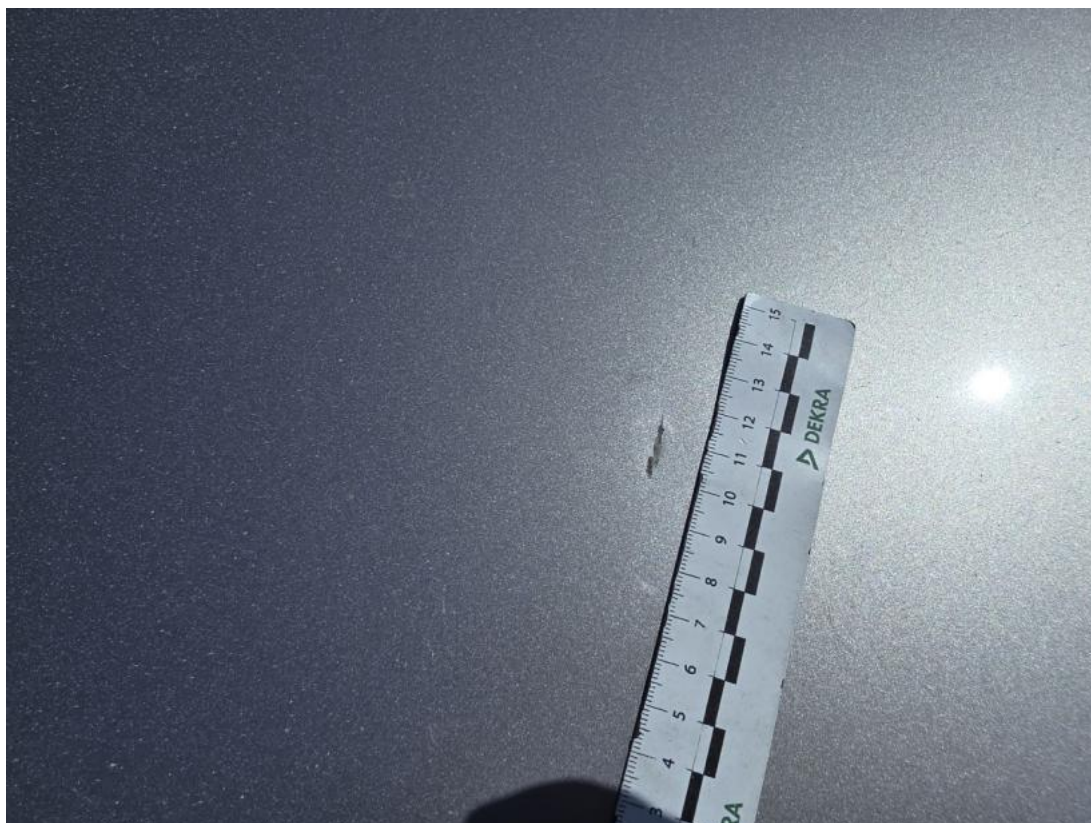
**Fot. 35**

| 2 | Pokrywa przednia | wgniecenie, zarysowanie | NA | 0.5 |

Pokrywa komory silnika - Rysa/odprysk 1

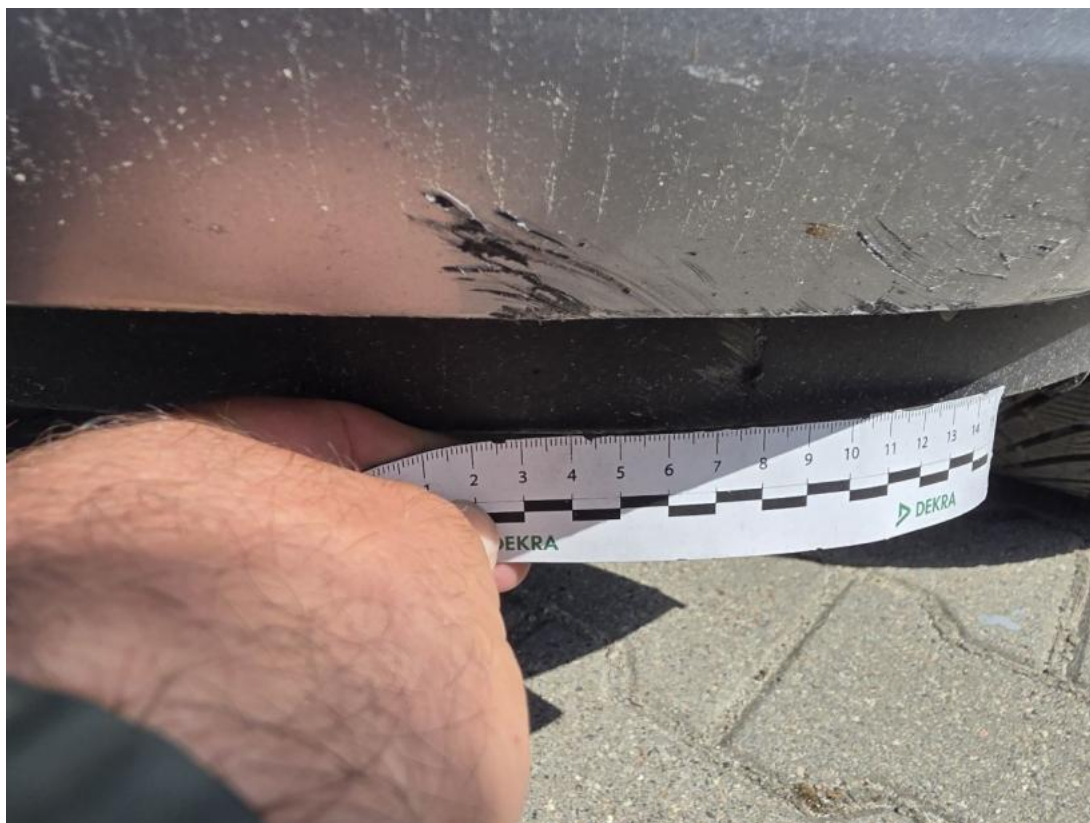
**Fot. 37**

| 5 | Okładzina zderzaka przedniego | zarysowanie | | |

Spoiler zderzaka przedniego - Rysa/odprysk 1

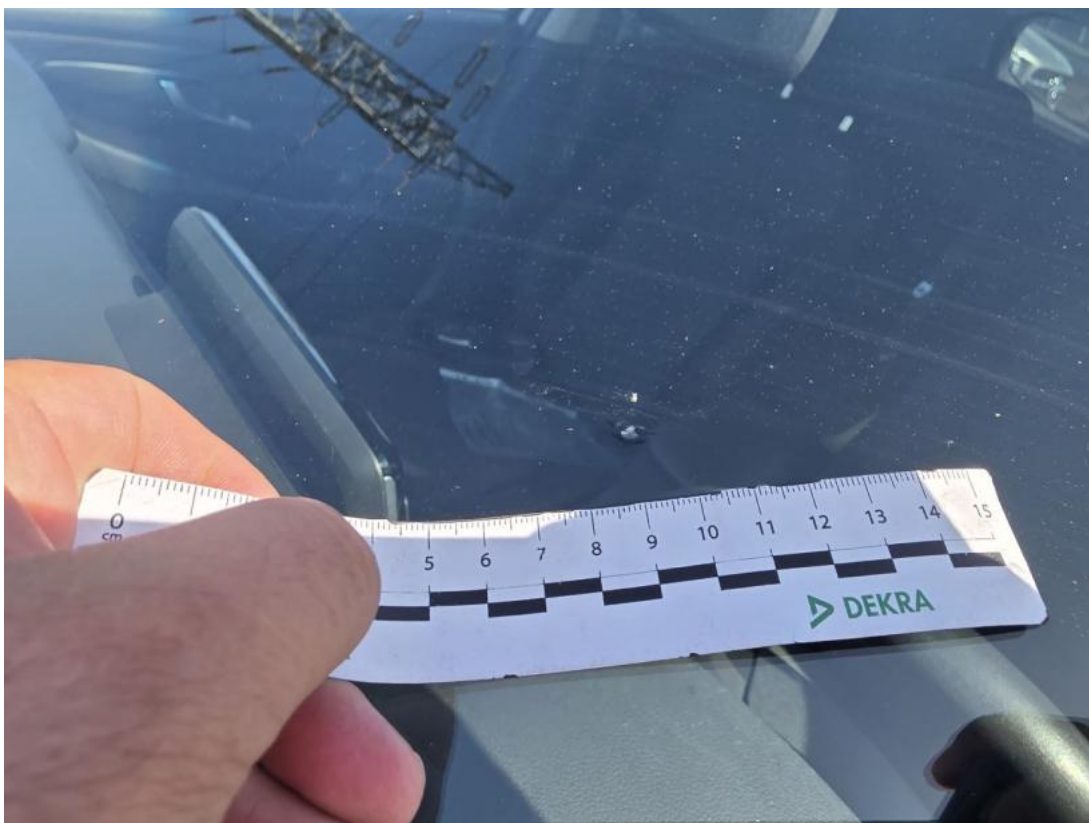
**Fot. 39**

| 1 | Szyba przednia barwiona | pęknięcie | WY | 2 |

Szyba czołowa - Pęknięcie/rozerwanie 1

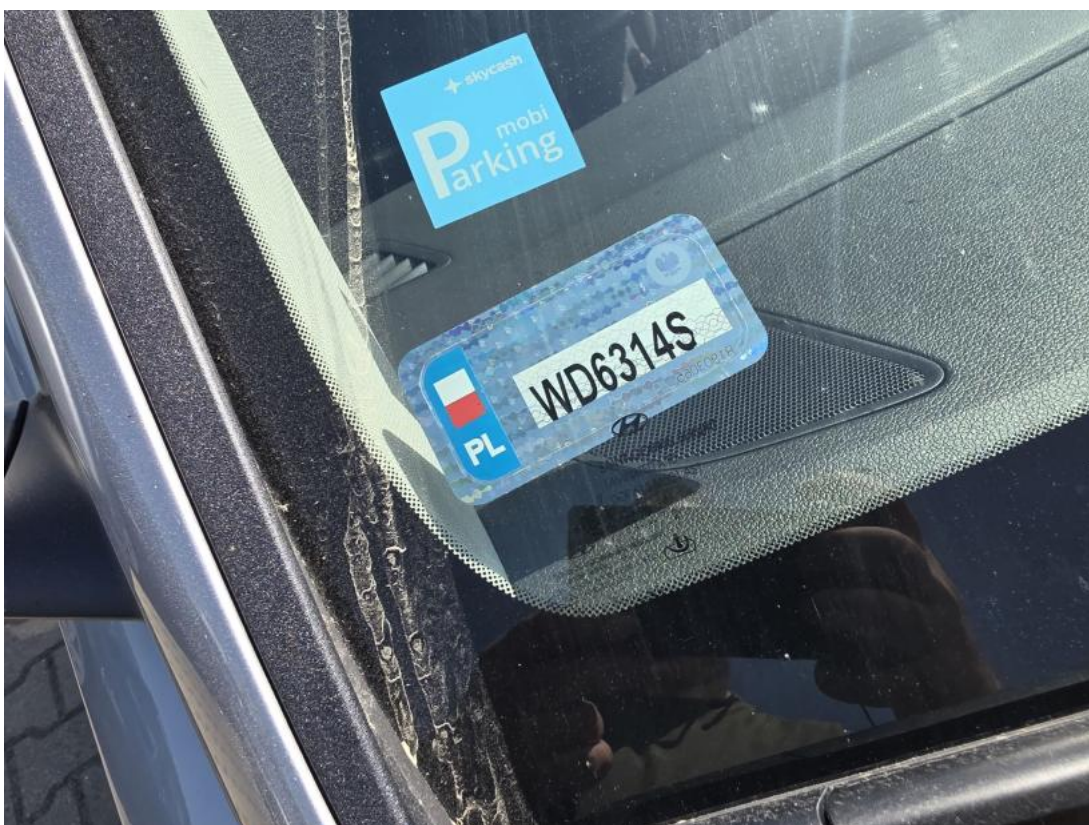
**Fot. 40**

Szyba czołowa - Pęknięcie/rozerwanie 2

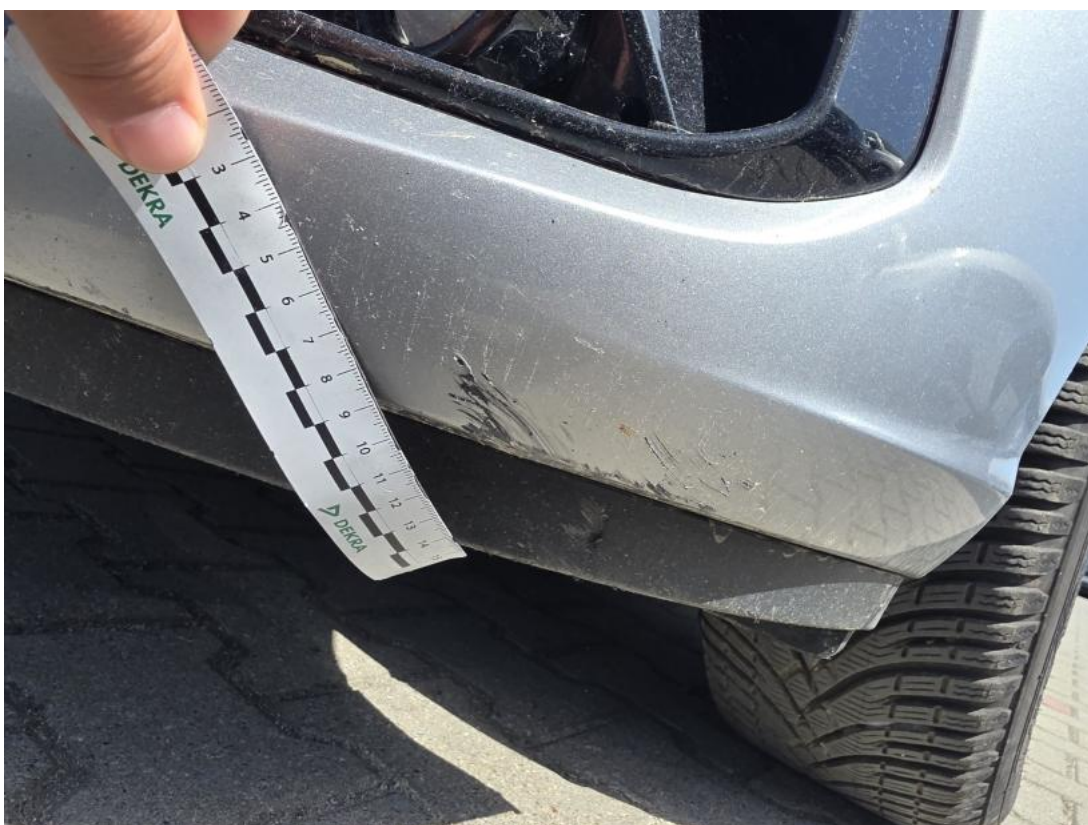
**Fot. 42**

Zderzak - Rysa/odprysk 1

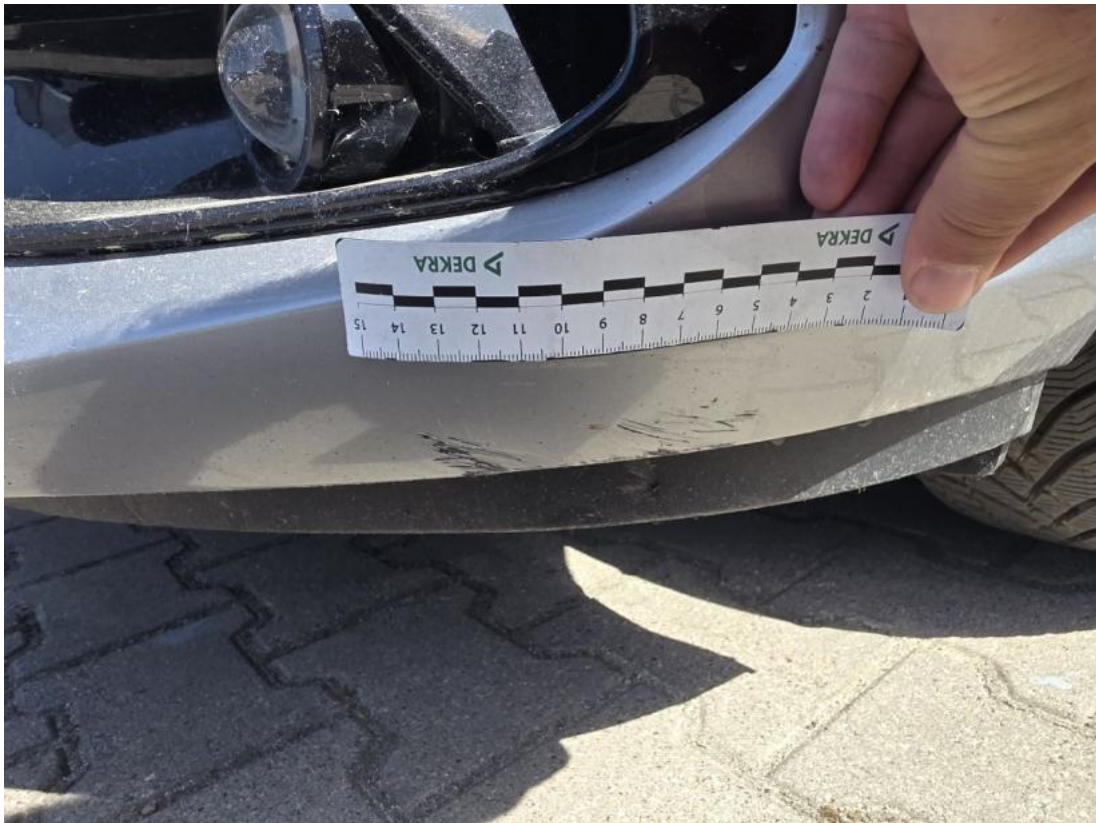
**Fot. 43**

Zderzak - Rysa/odprysk 2

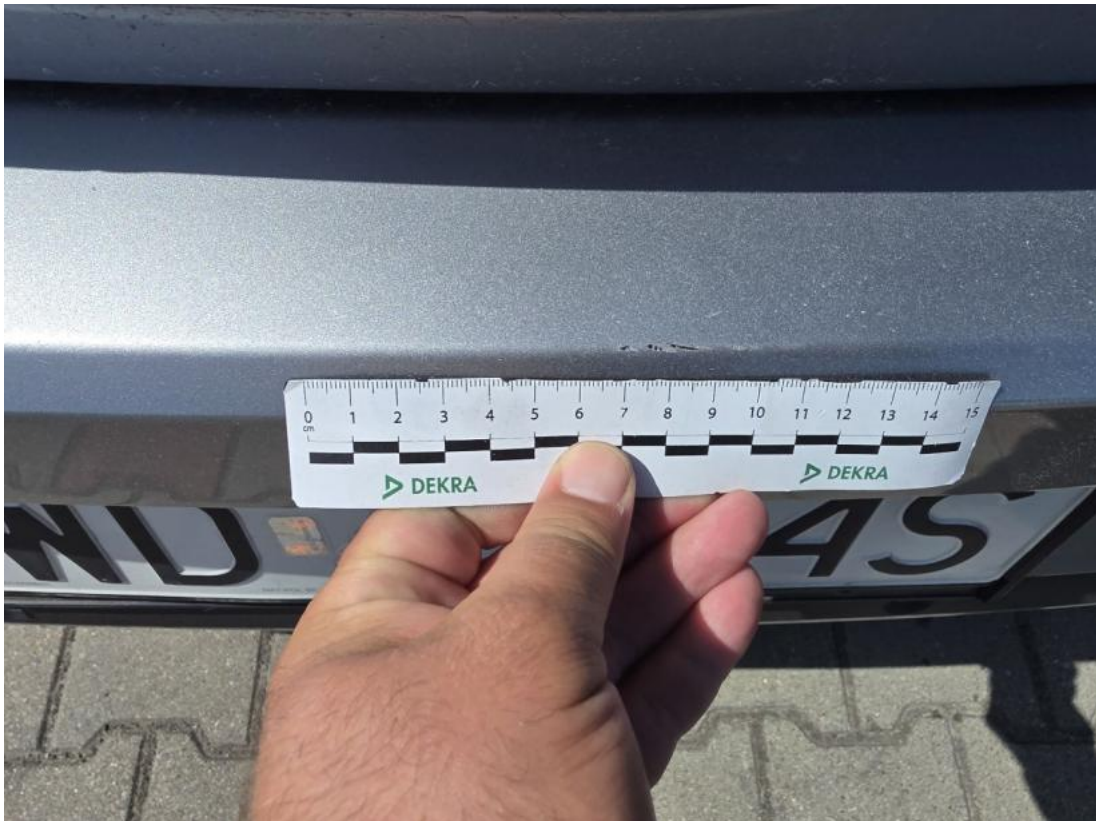
**Fot. 45**

| 7 | Okładzina zderzaka tylnego | zarysowanie | | |

Zderzak tylny - Rysa/odprysk 1

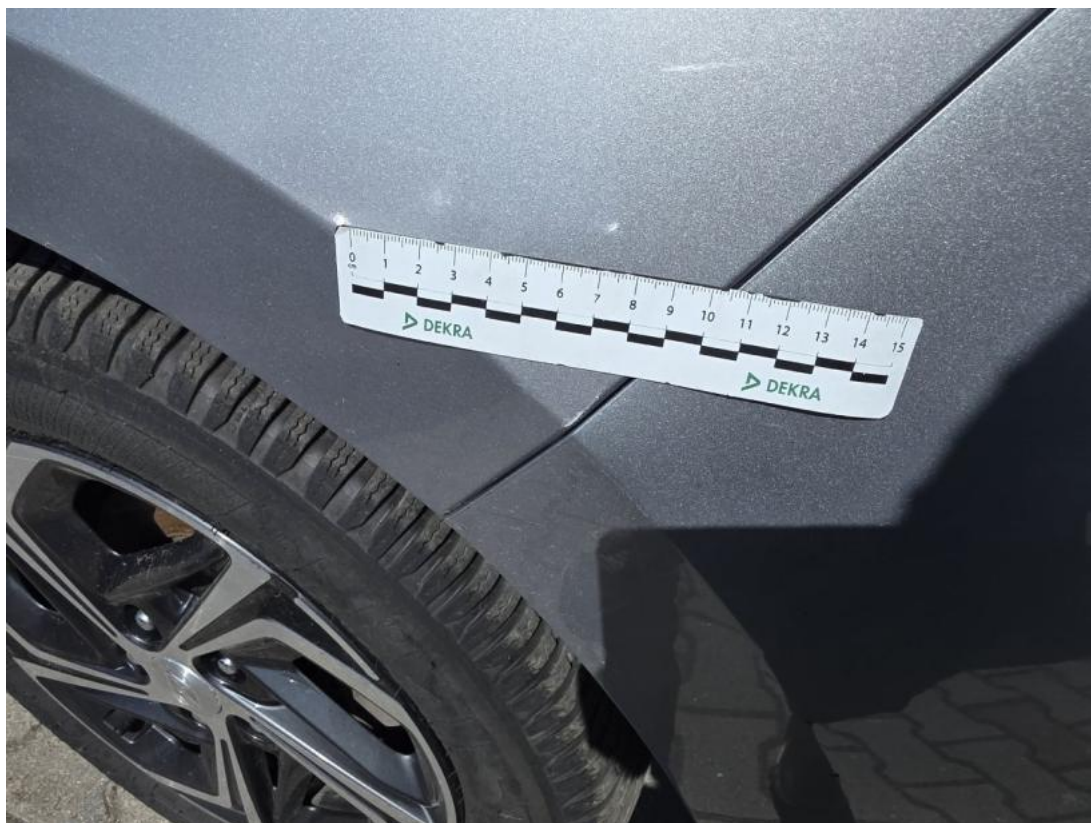
**Fot. 47**

| 8 | Błotnik tylny L | zarysowanie | | |

Błotnik tylny L / Ściana boczna L - Rysa/odprysk 1

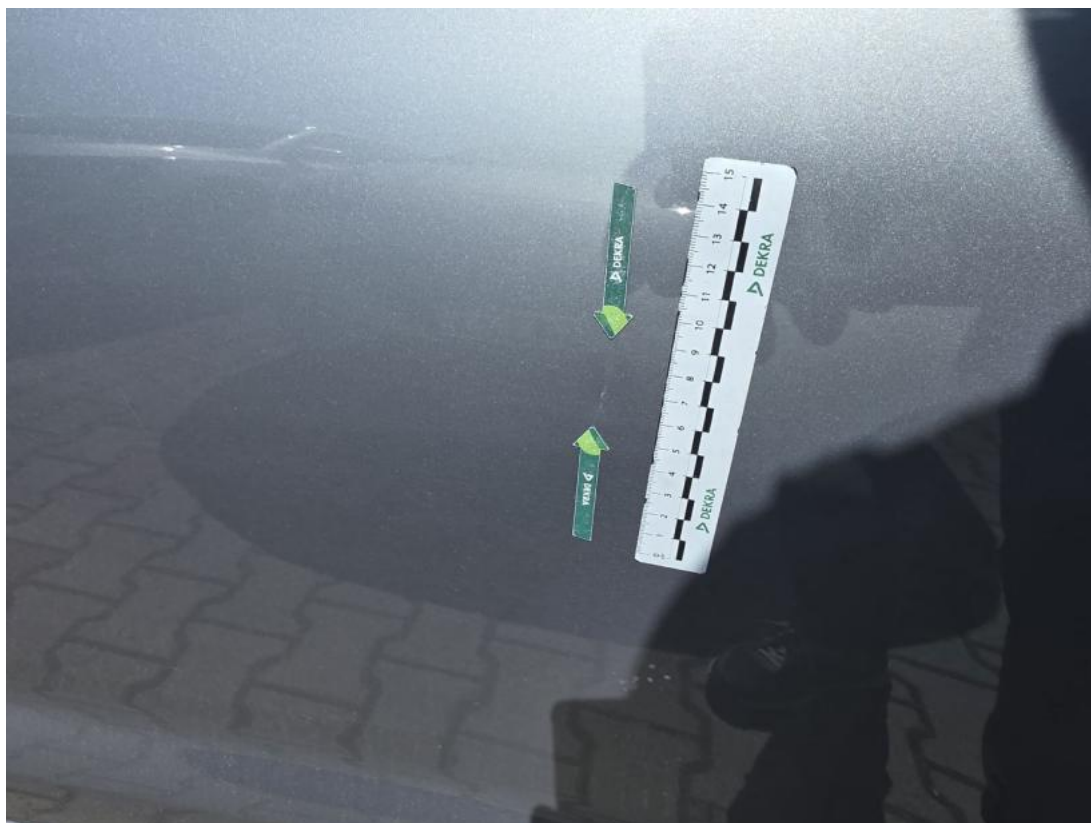
**Fot. 49**

| 3 | Drzwi tylne (nieuzbrojone) L | wgniecenie | NA | 0.5 |

Drzwi tylne L - Wgniecenie/odkształcenie 1

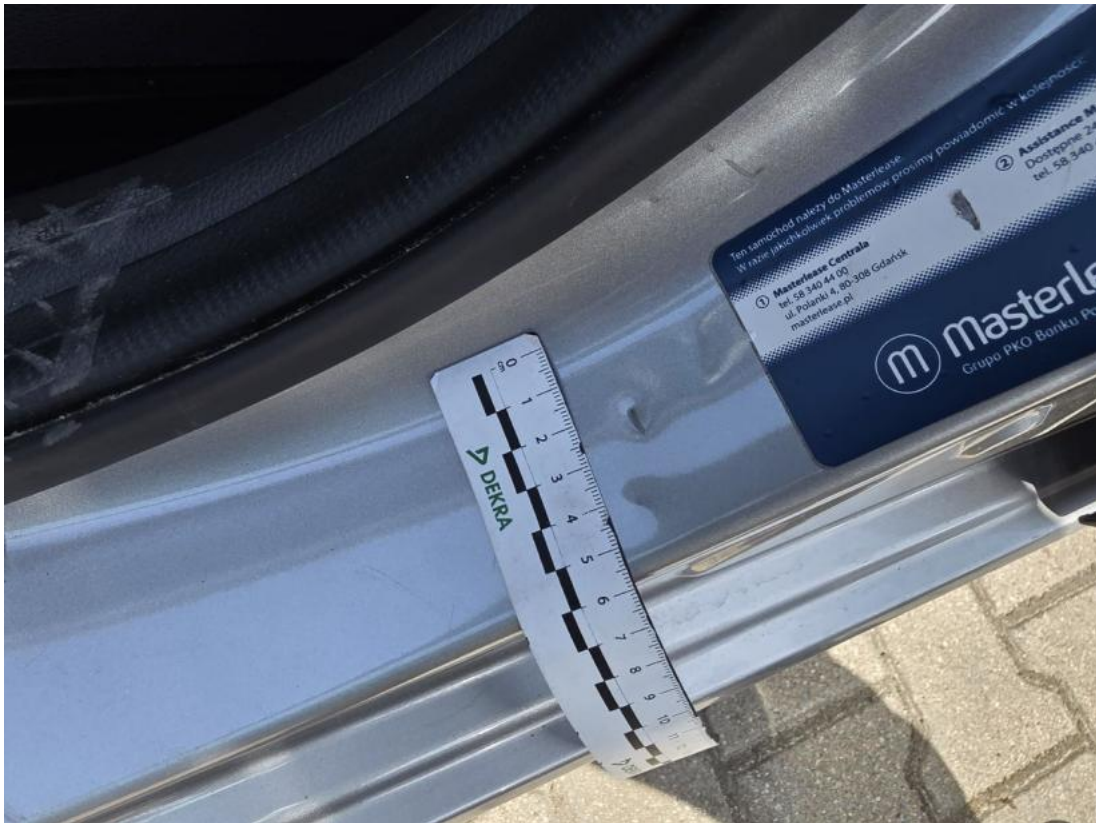
**Fot. 51**

| 4 | Próg L | wgniecenie, zarysowanie | NA | 0.5 |

Próg L - Rysa/odprysk 1

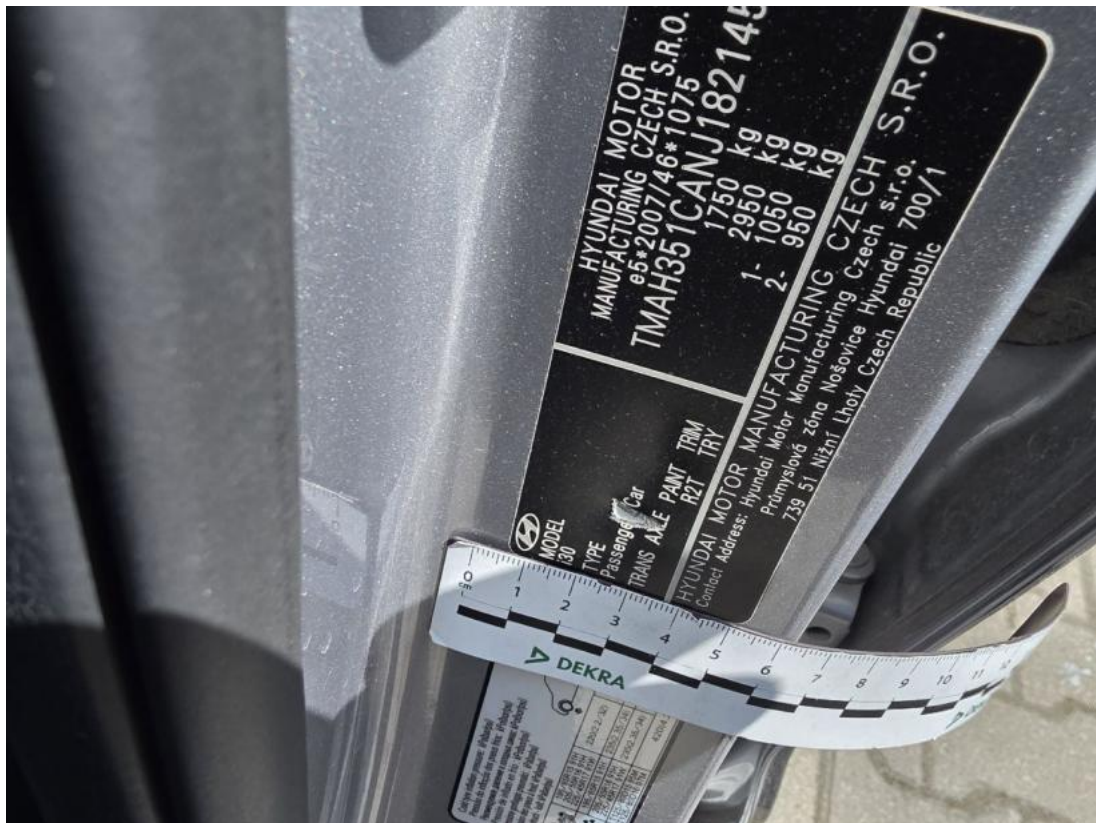
**Fot. 53**

| 6 | Rama drzwi, przód L | wgniecenie | | |

Słupek środkowy L - Wgniecenie/odkształcenie 1

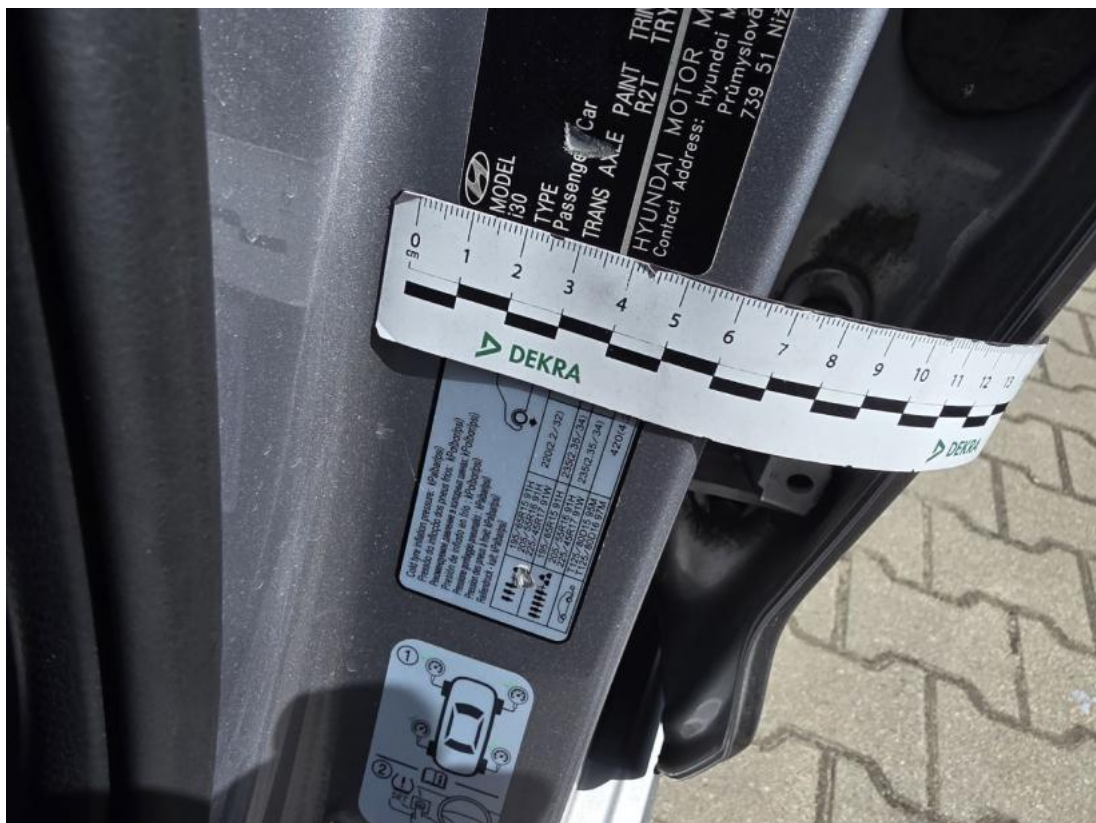
**Fot. 54**

Słupek środkowy L - Wgniecenie/odkształcenie 2
