## Raport z oględzin pojazdu

| Numer raportu | 09381/9/26-15501 | Data raportu | 06-09-2026 |

| Numer identyfikacyjny (VIN) | <b>ZFA26300006J11350</b> |
| Marka, model | FIAT Doblo Cargo 1.3 MJ Euro... |

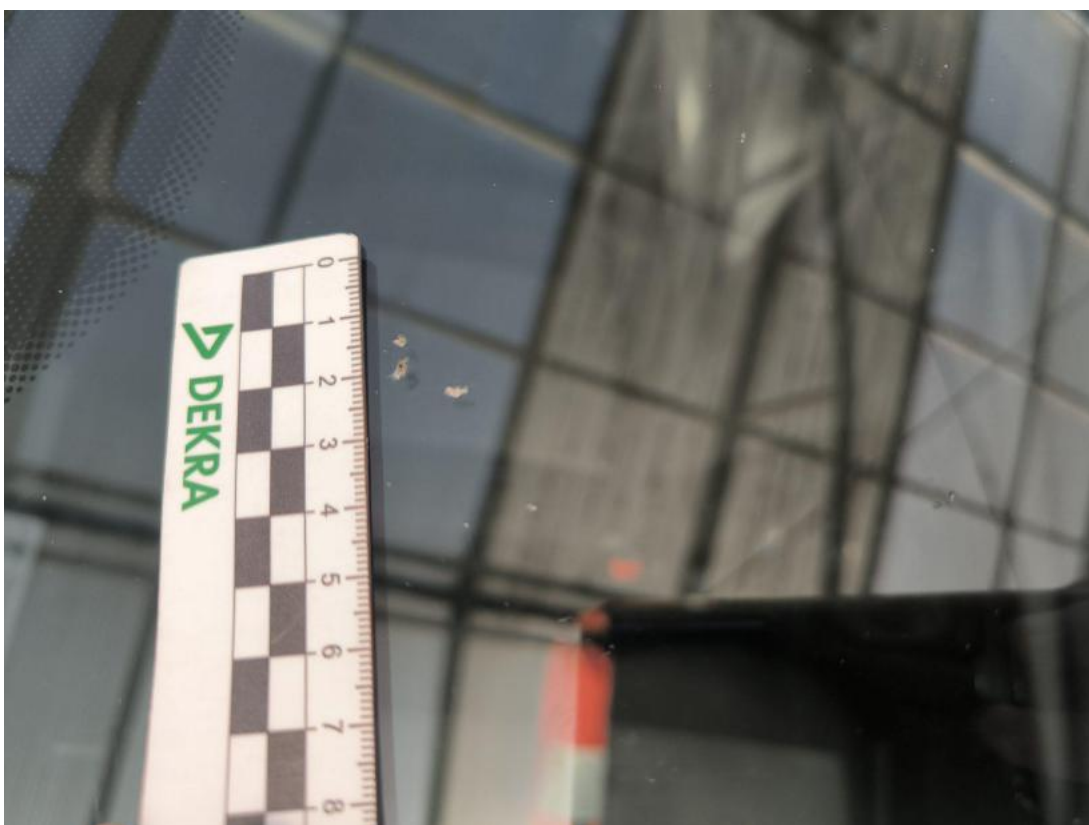
**Fot. 36**

| Poz. | Nazwa pozycji | Opis uszkodzeń | Kwalifik. | Naprawa [rbg] |
|---|---|---|---|---|
| 1 | Szyba przednia atermiczna | pęknięcie | WY | 1.7 |

Szyba czołowa - Pęknięcie/rozerwanie 1

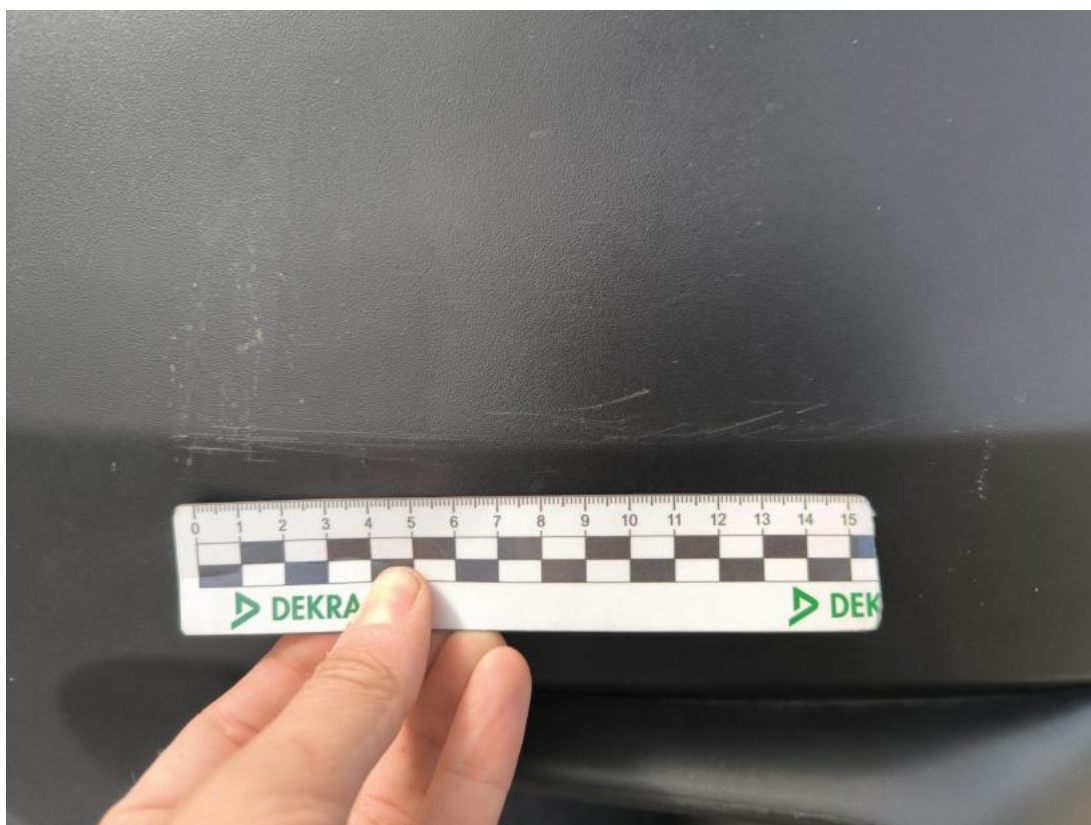
**Fot. 38**

| 15 | Okładzina zderzaka przedniego | zarysowanie | | |

Zderzak - Rysa/odprysk 1

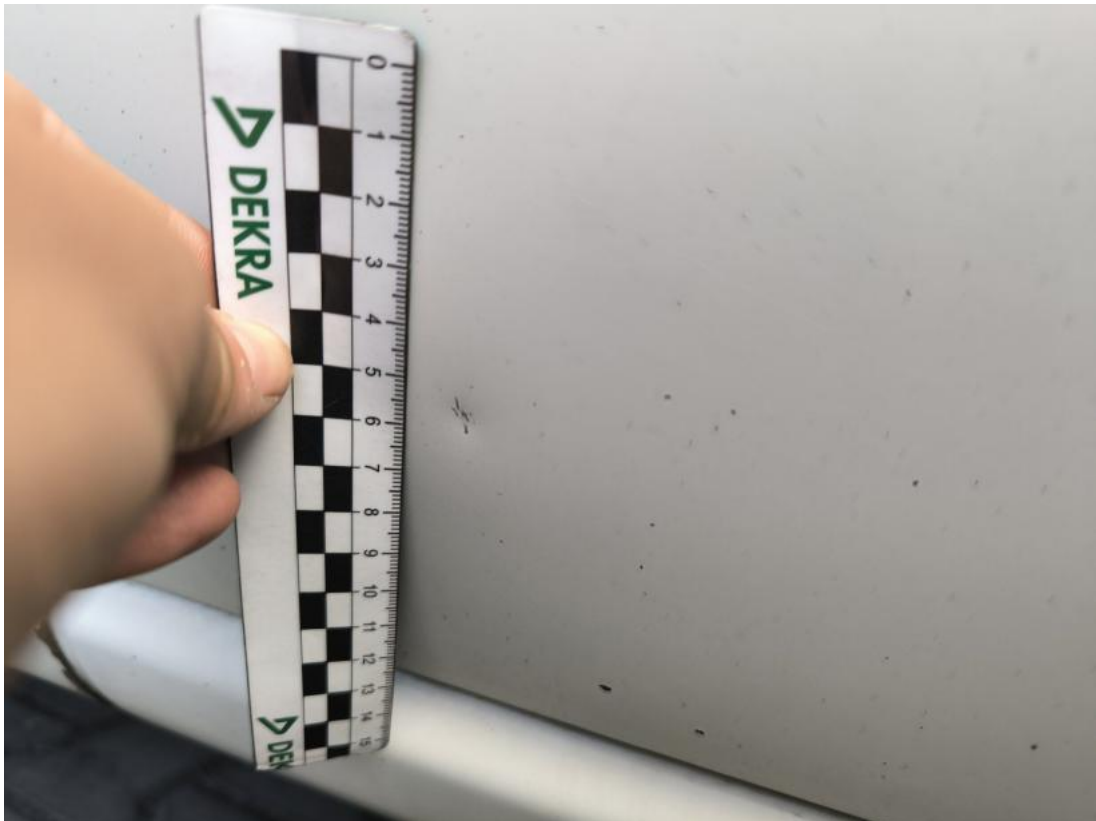
**Fot. 39**

| Poz. | Nazwa pozycji | Opis uszkodzeń | Kwalifik. | Naprawa [rbg] |
|---|---|---|---|---|
| 9 | Poszycie drzwi przednich R | wgniecenie, odpryski lakieru, ślady korozji | NA | 1.6 |

Drzwi przednie P - Wgniecenie/odkształcenie 1

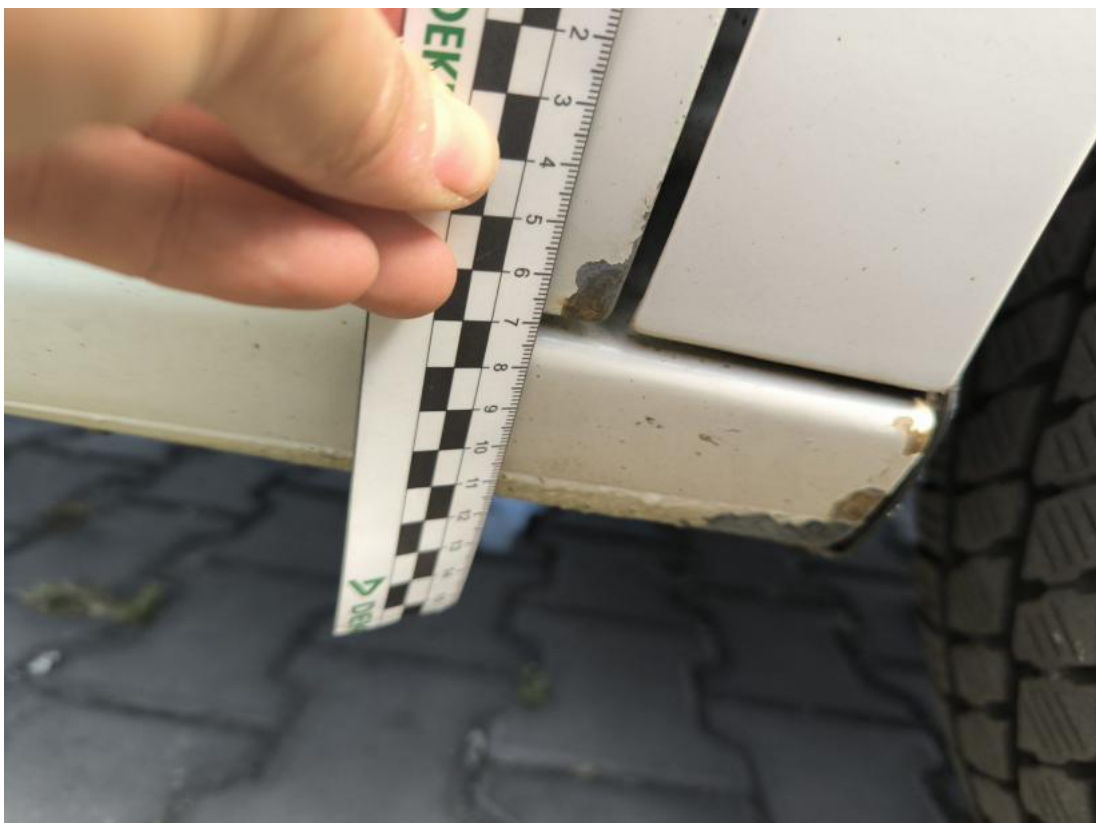
**Fot. 40**

Drzwi przednie P - Inne 1

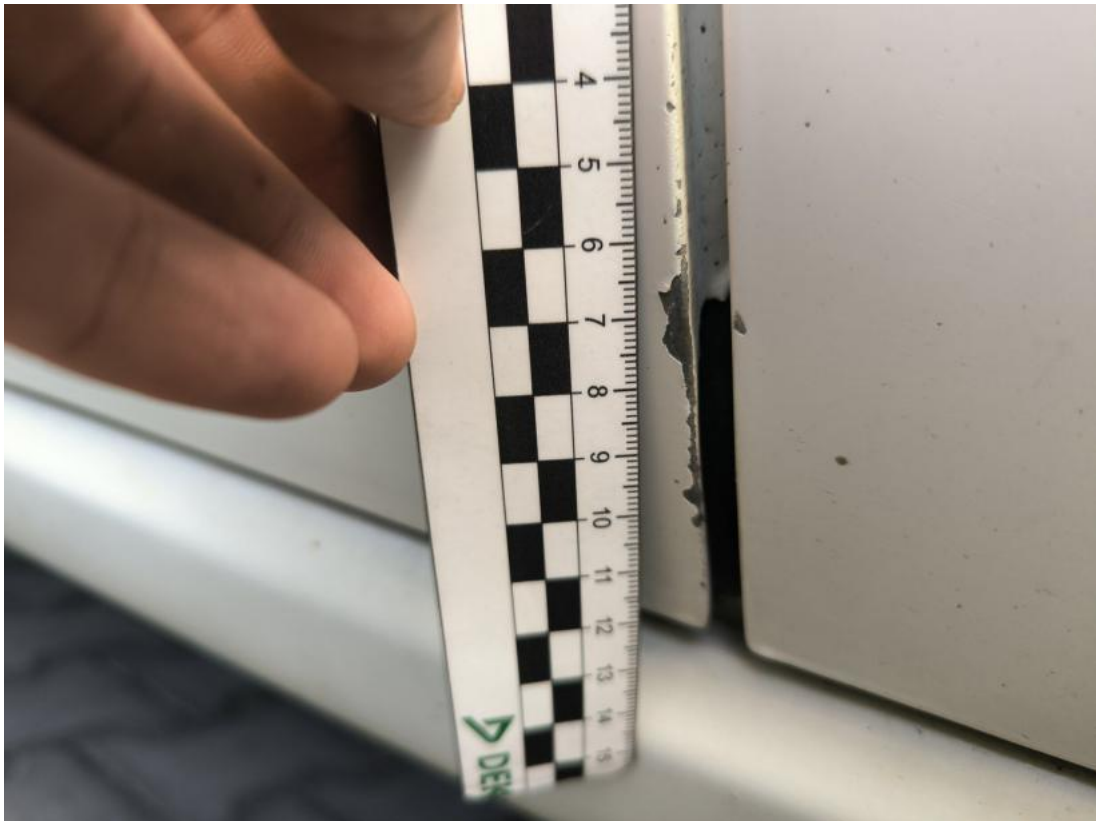
**Fot. 41**

| 10 | Poszycie drzwi tylnych R | odpryski lakieru | NA | 0.5 |

Drzwi tylne P - Rysa/odprysk 1

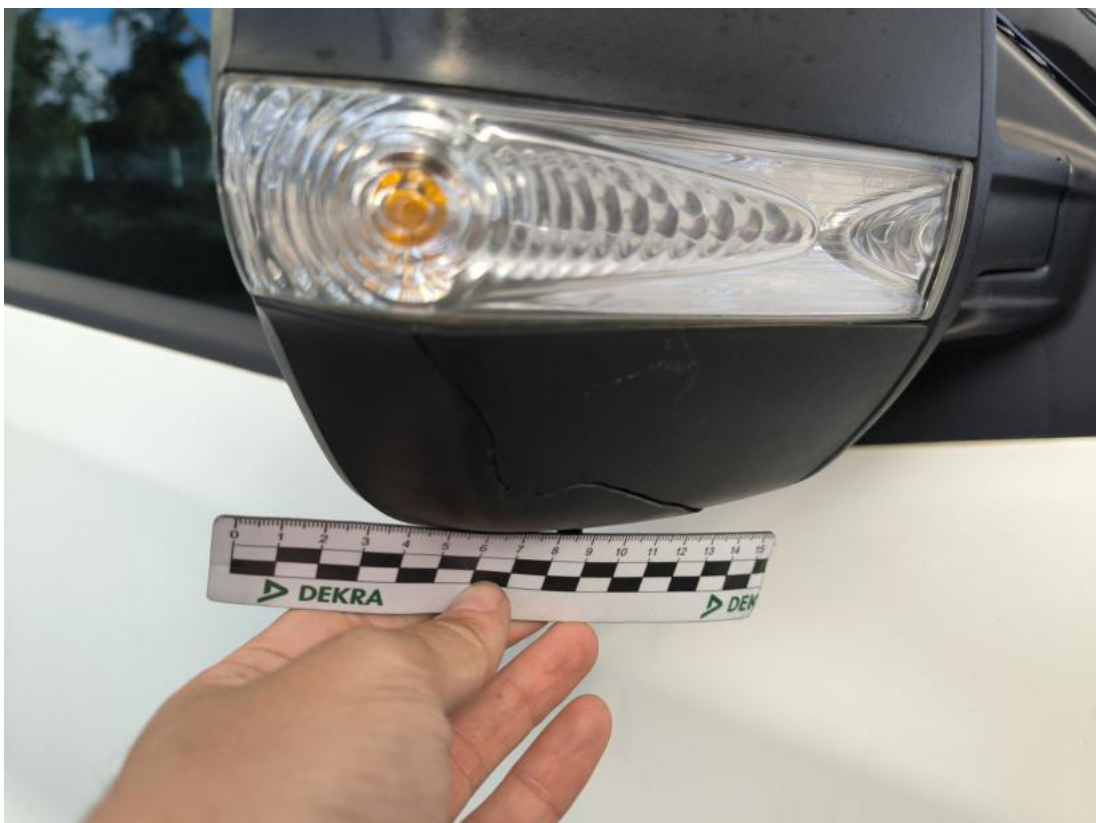
**Fot. 42**

| Poz. | Nazwa pozycji | Opis uszkodzeń | Kwalifik. | Naprawa [rbg] |
|---|---|---|---|---|
| 3 | Osona lusterka zewnętrznego R | pęknięcie | WY | 0.1 |

Lusterko zew P - Pęknięcie/rozerwanie 1

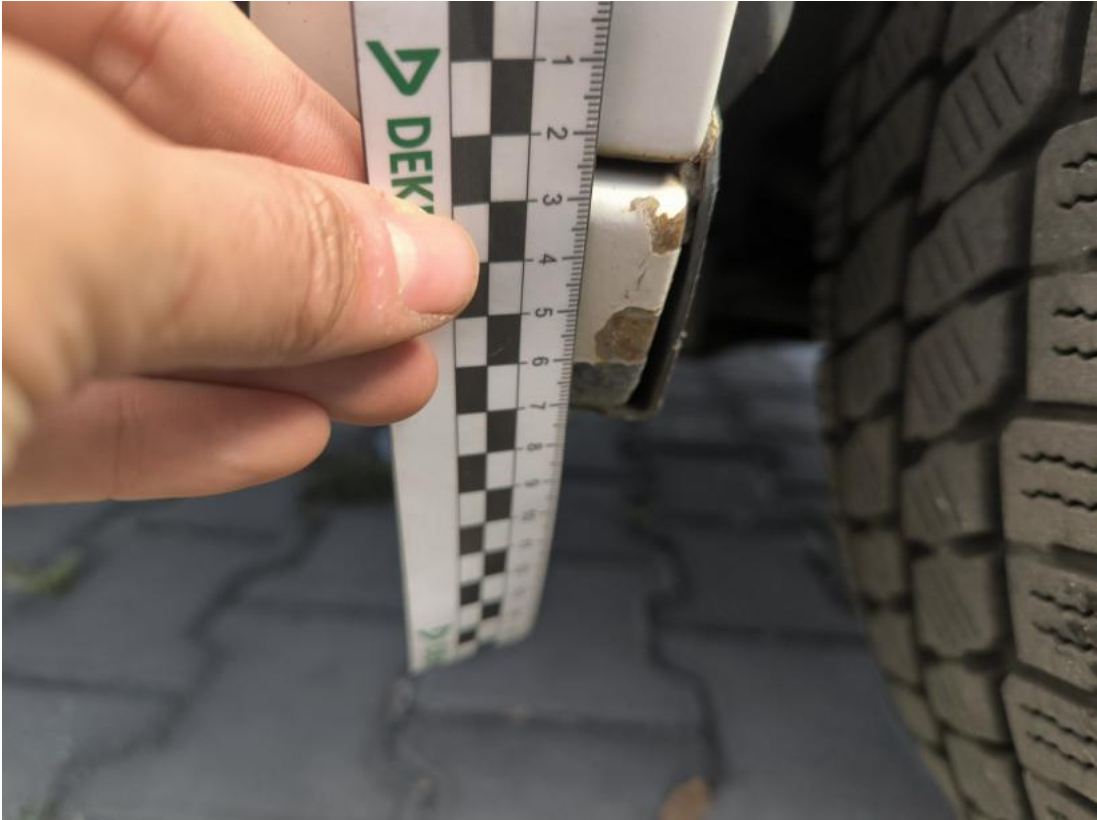
**Fot. 43**

Próg P - Inne 1

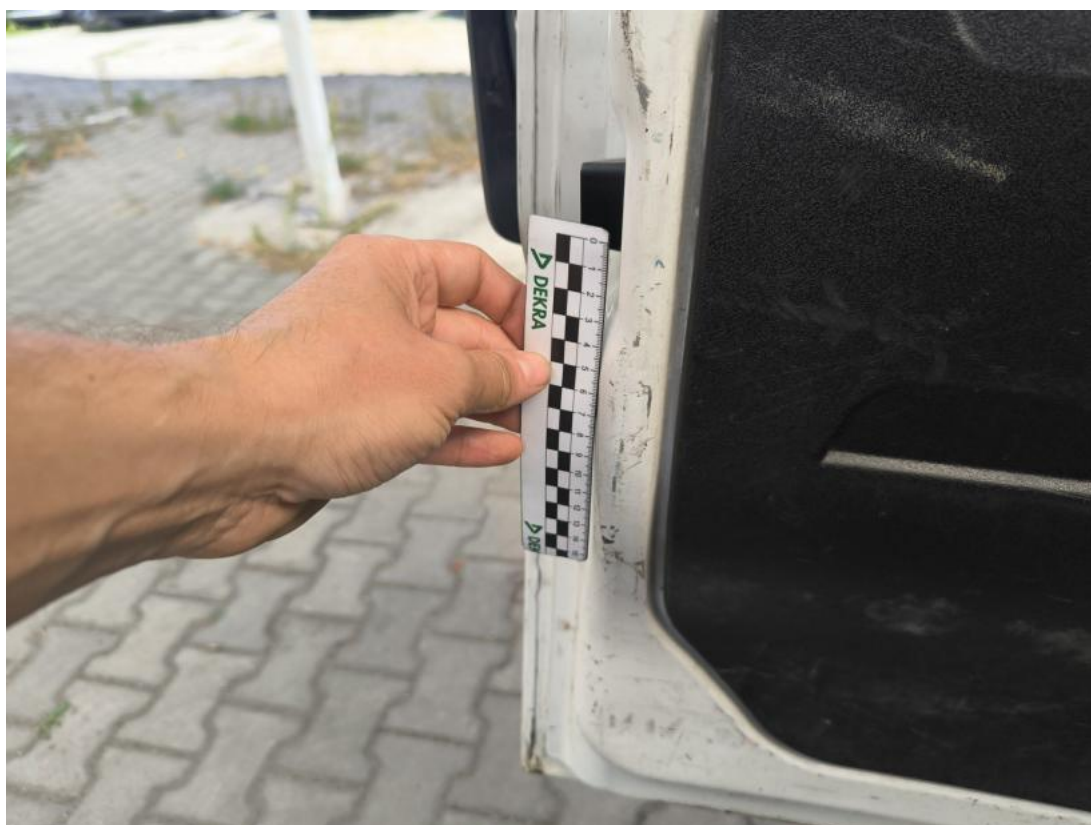
**Fot. 46**

Pokrywy bagażnika - Rysa/odprysk 1

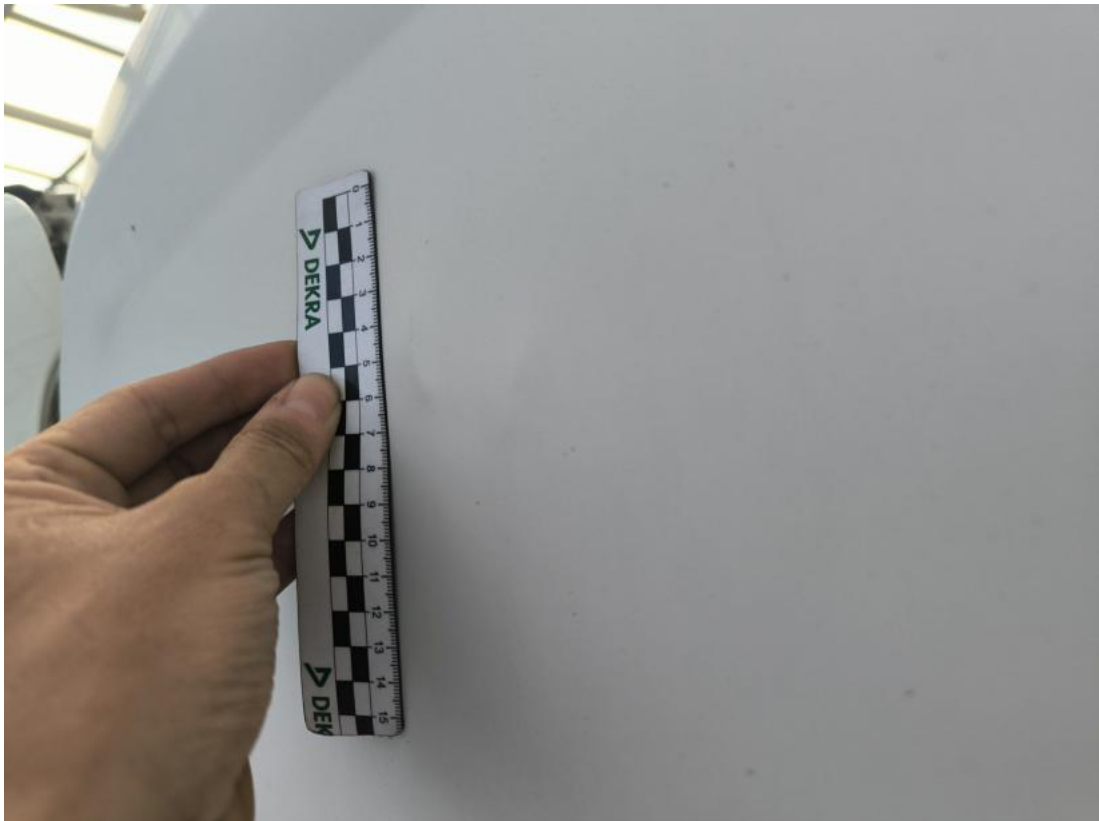
**Fot. 47**

Pokrywy bagażnika - Wgniecenie/odkształcenie 1

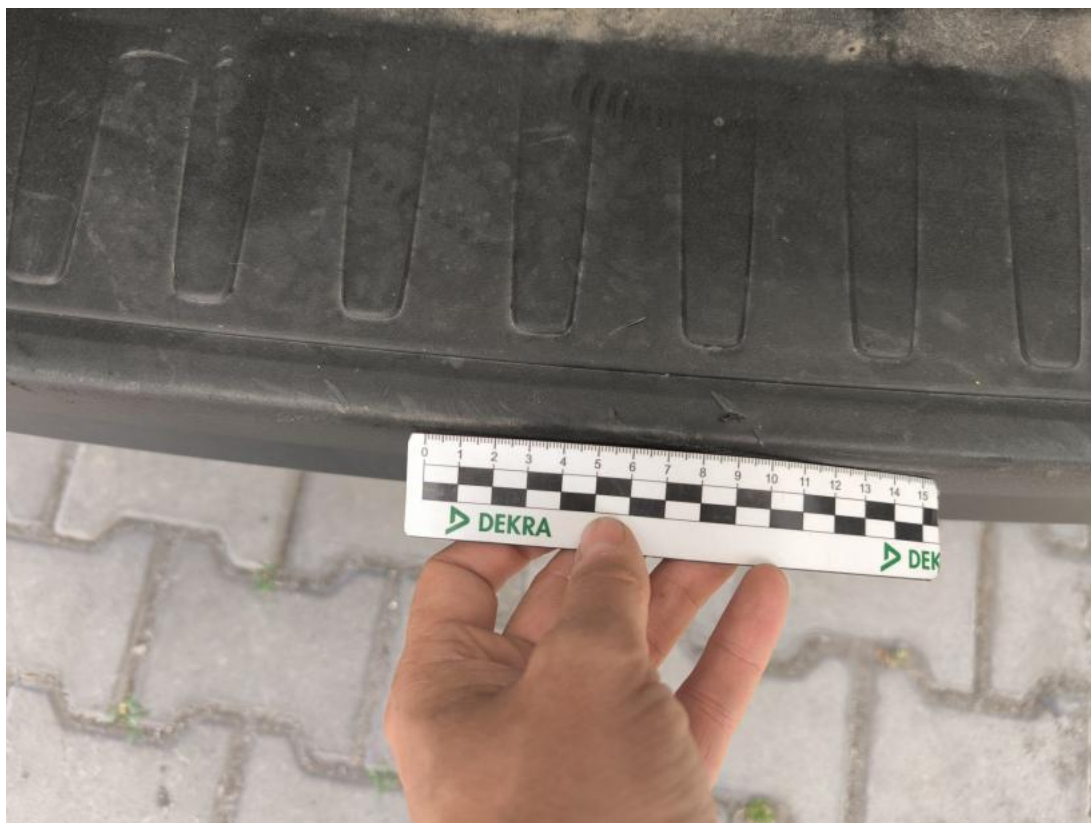
**Fot. 49**

| 16 | Okładzina zderzaka tylnego | zarysowanie | | |

Zderzak tylny - Rysa/odprysk 1

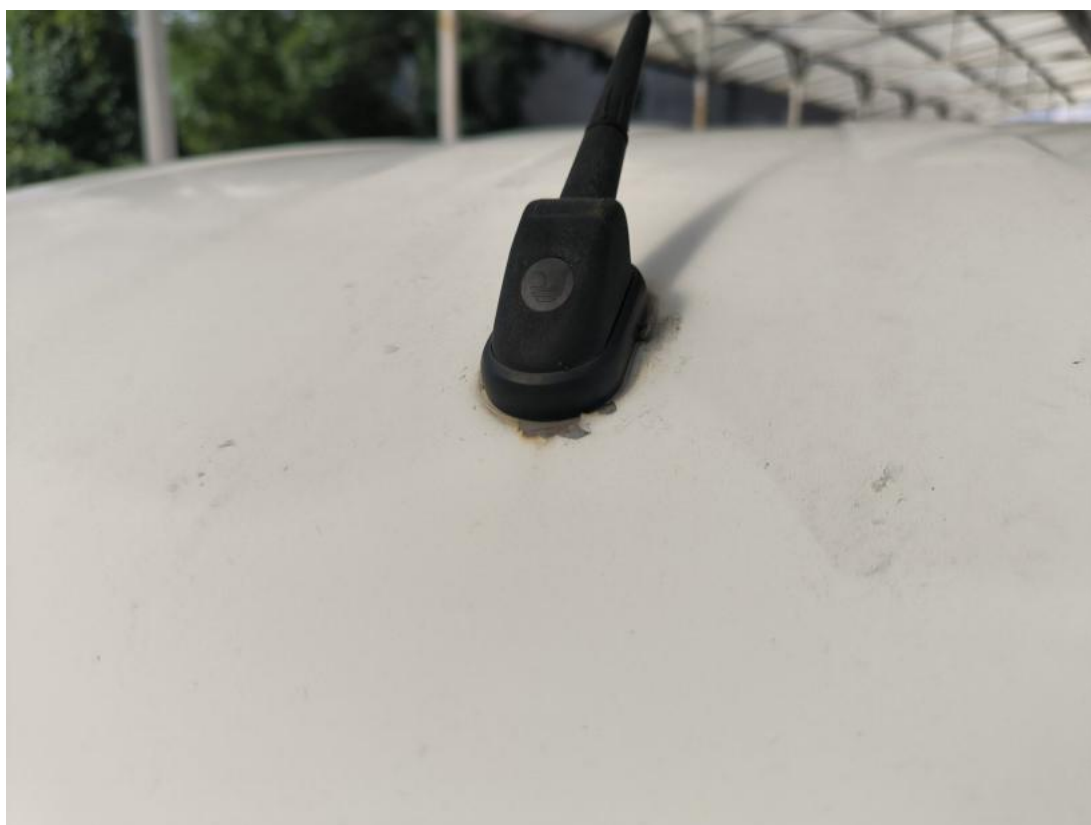
**Fot. 50**

| Poz. | Nazwa pozycji | Opis uszkodzeń | Kwalifik. | Naprawa [rbg] |
|---|---|---|---|---|
| 7 | Dach | odpryski lakieru, ślady korozji | NA | 0.7 |

Dach - Inne 1

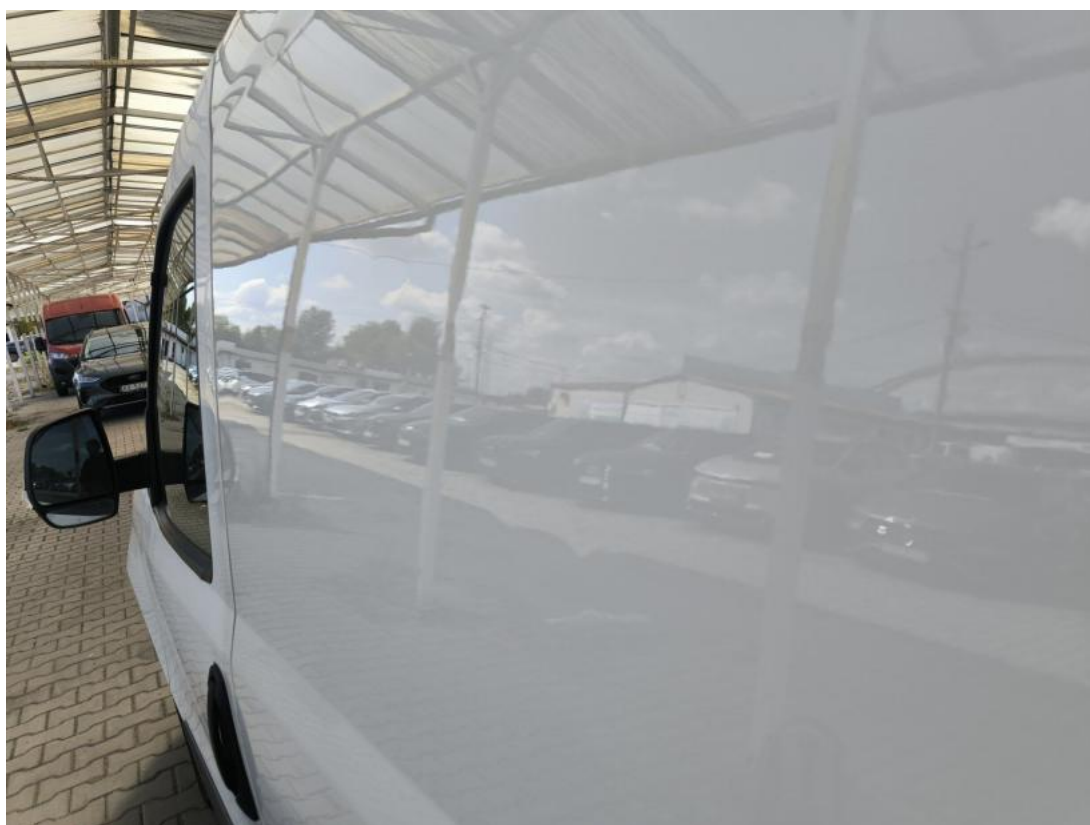
**Fot. 52**

| 17 | Tylny panel boczny z ramą drzwi L | wgniecenie | | |

Błotnik tylny L / Ściana boczna L - Wgniecenie/odkształcenie 1

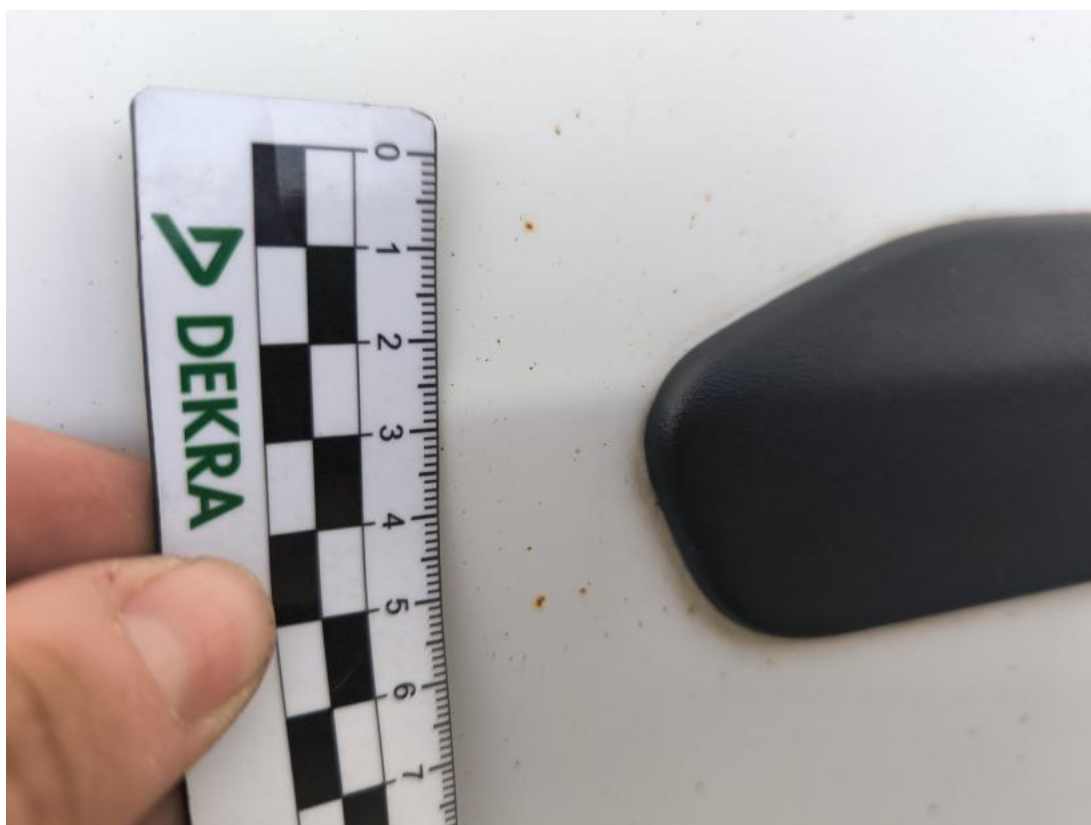
**Fot. 54**

| Poz. | Nazwa pozycji | Opis uszkodzeń | Kwalifik. | Naprawa [rbg] |
|---|---|---|---|---|
| 8 | Poszycie drzwi przednich L | odpryski lakieru, ślady korozji, inne | NA | 1.6 |

Drzwi przed L - Inne 1

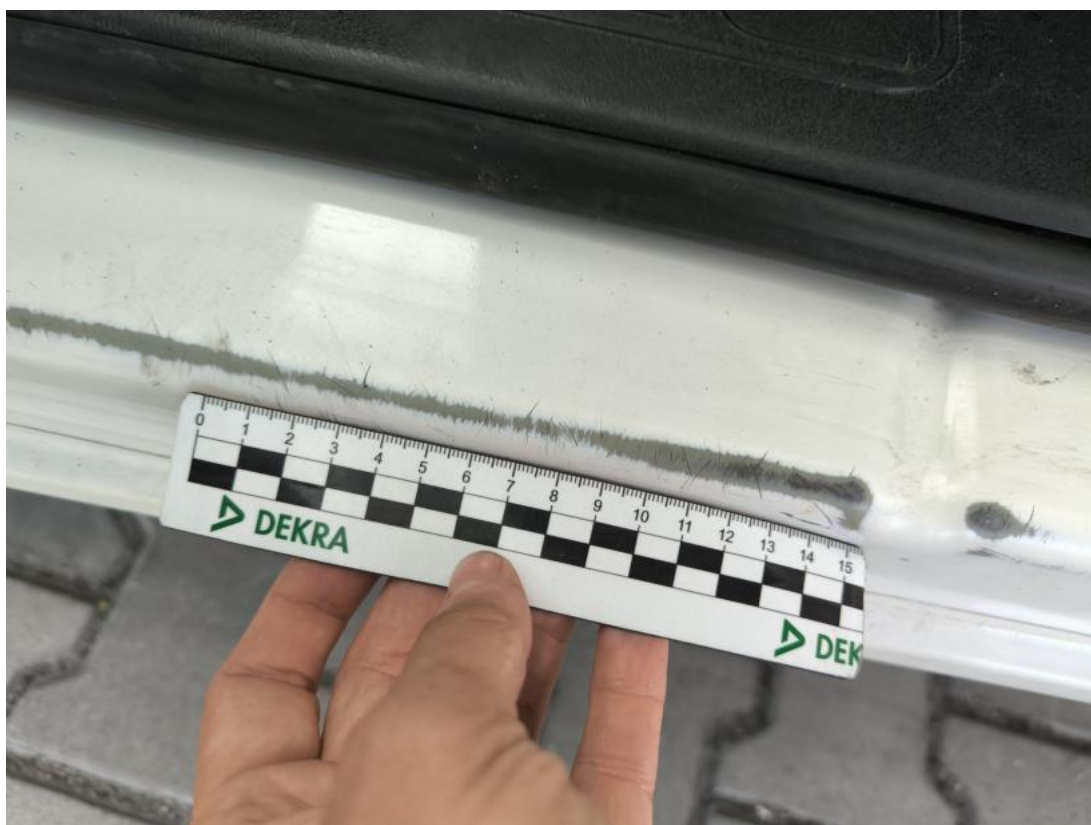
**Fot. 56**

Próg L - Rysa/odprysk 1

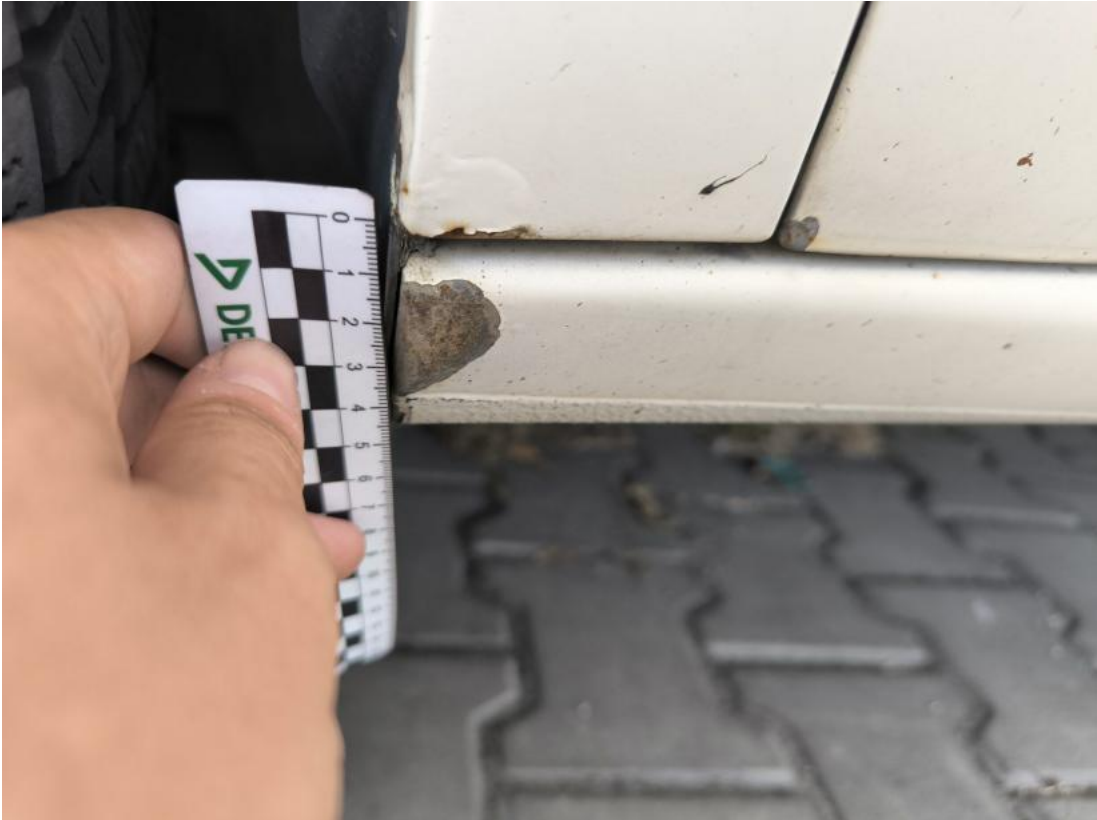
**Fot. 57**

Próg L() - Rysa/odprysk 3

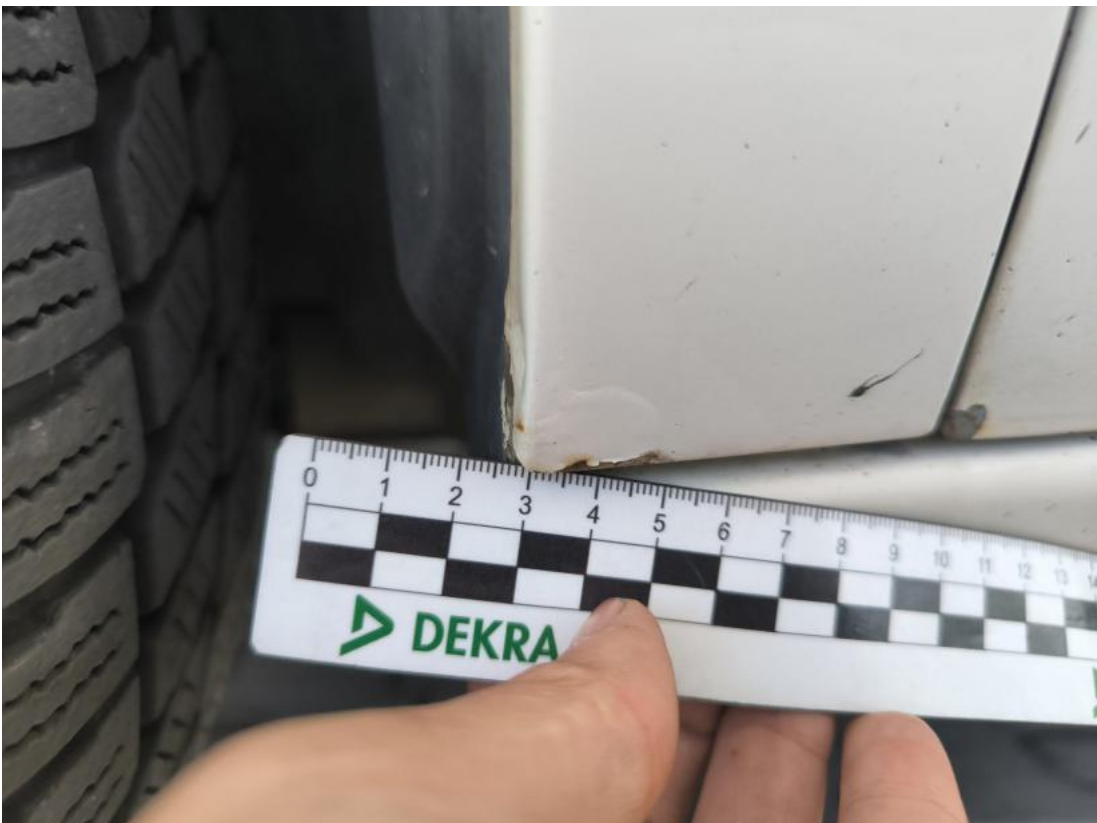
**Fot. 58**

| Poz. | Nazwa pozycji | Opis uszkodzeń | Kwalifik. | Naprawa [rbg] |
|---|---|---|---|---|
| 6 | Błotnik przedni L | odpryski lakieru, ślady korozji | NA | 0.4 |

Błotnik przedni L - Inne 1

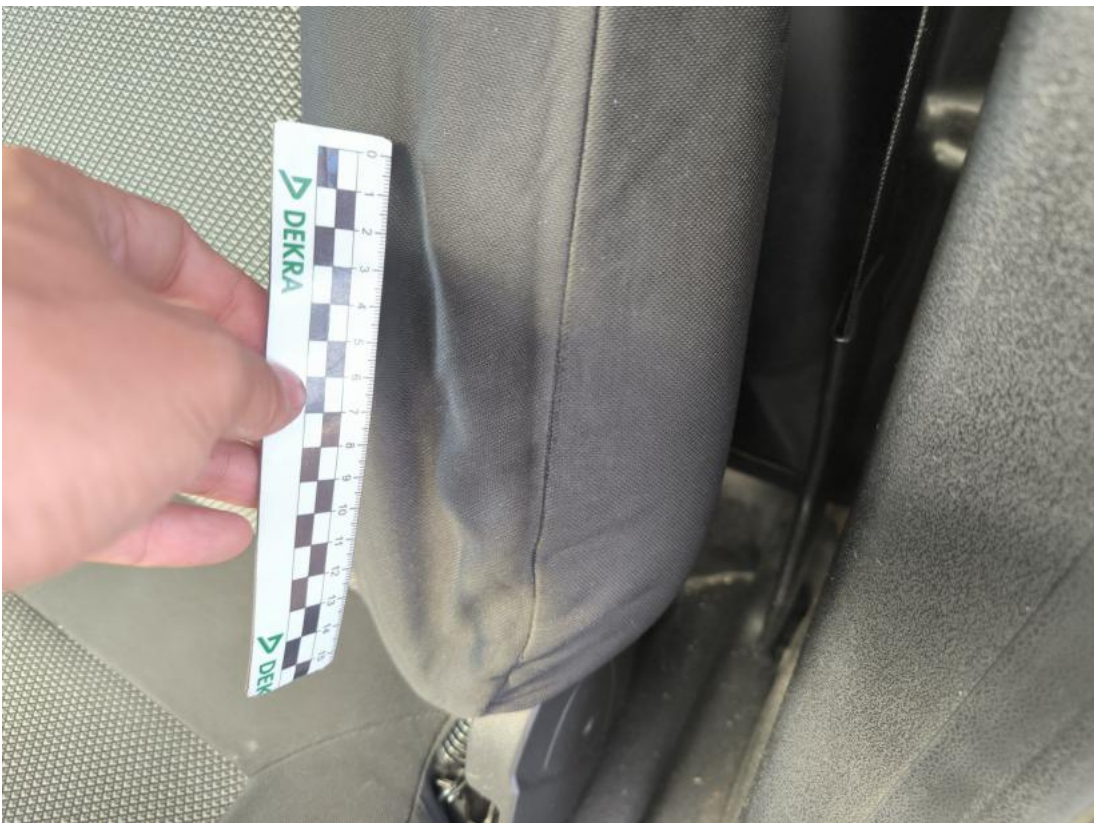
**Fot. 60**

Fotel prz. praw. - Wgniecenie/odkształcenie 1

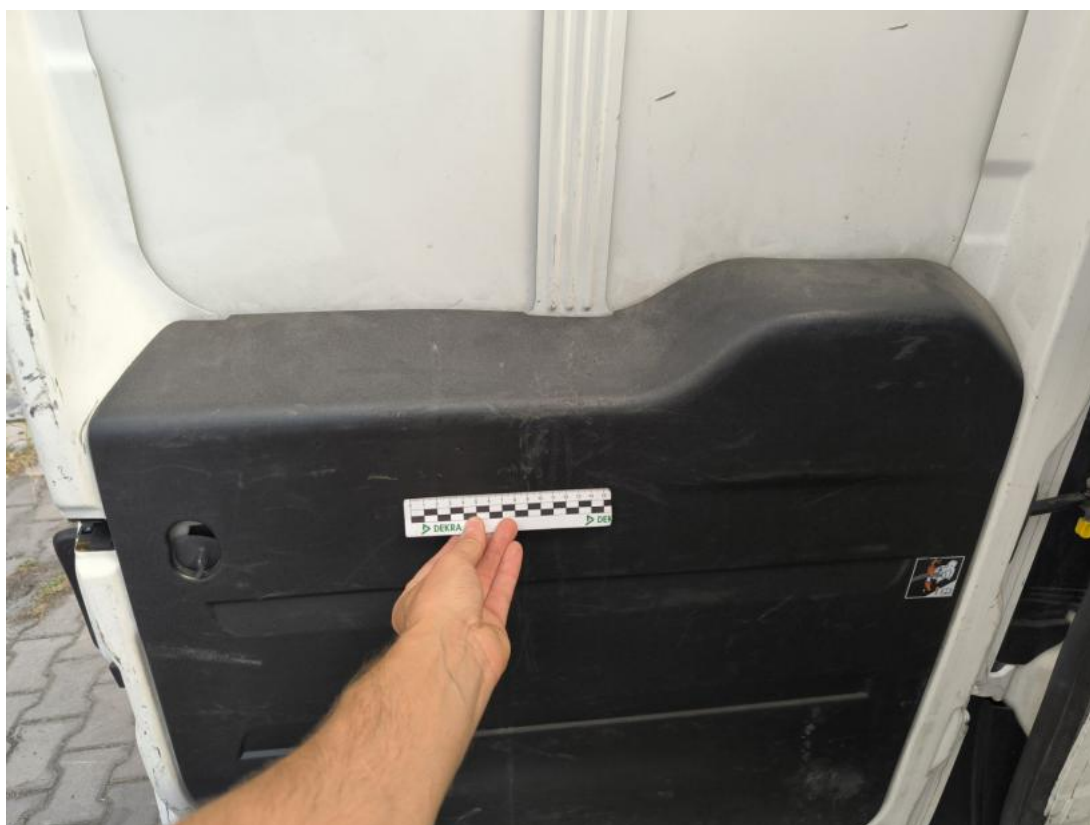
**Fot. 62**

Wykładzina pokrywy tylnej - Rysa/odprysk 1

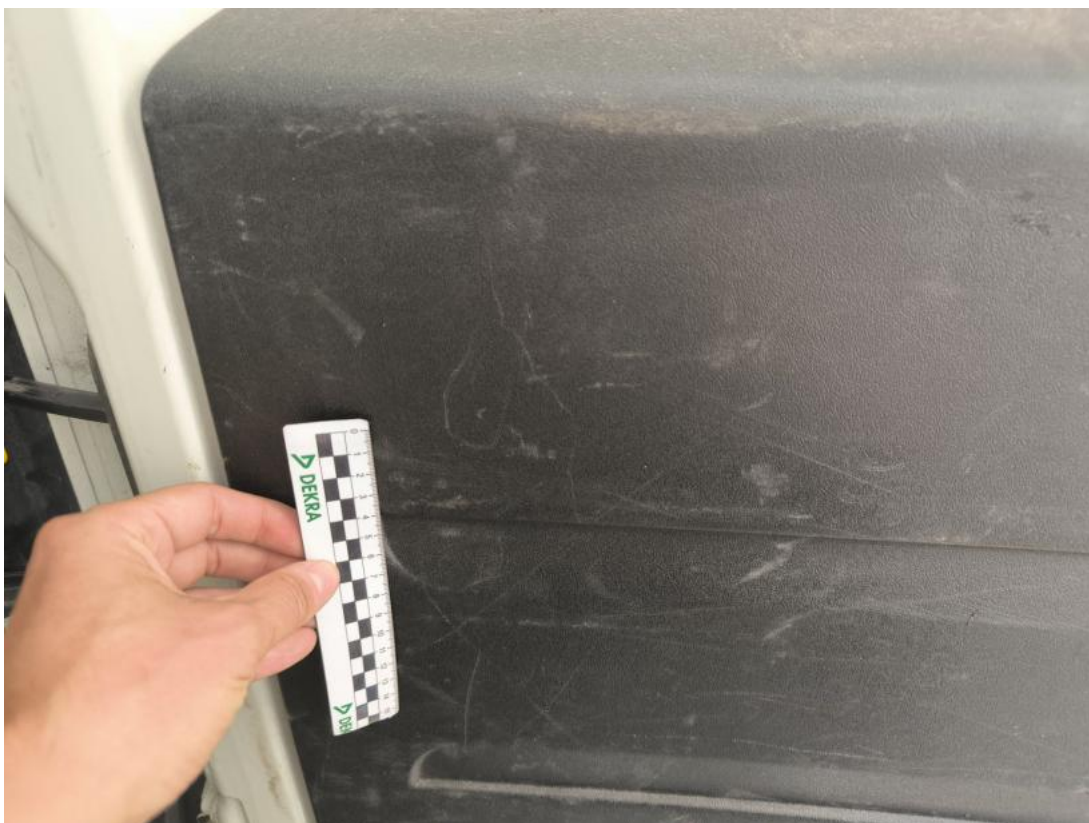
**Fot. 63**

Wykładzina pokrywy tylnej - Rysa/odprysk 2

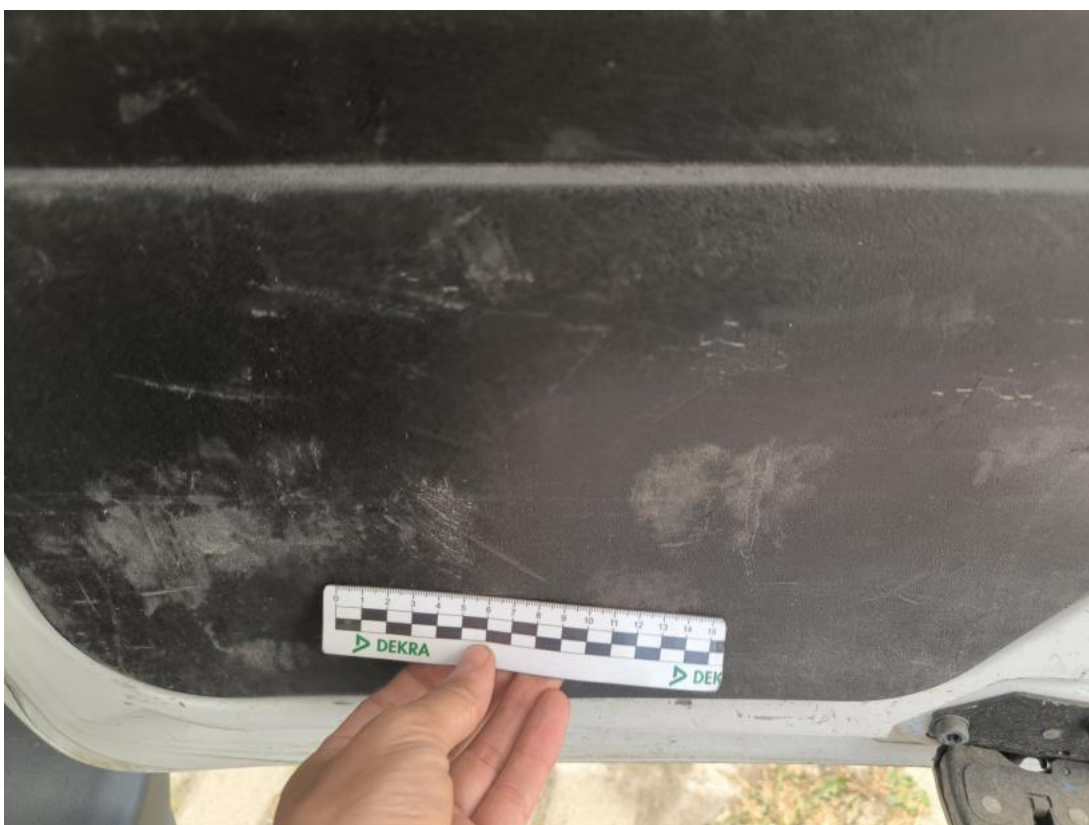
**Fot. 64**

Wykładzina pokrywy tylnej() - Rysa/odprysk 3
