## Raport z oględzin pojazdu

| Numer raportu | 213148/9/26-3705 | Data raportu | 15-09-2026 |

| Marka, model | FORD Focus Hatchback 18-21 |
| Numer rejestracyjny | GD2K612 |

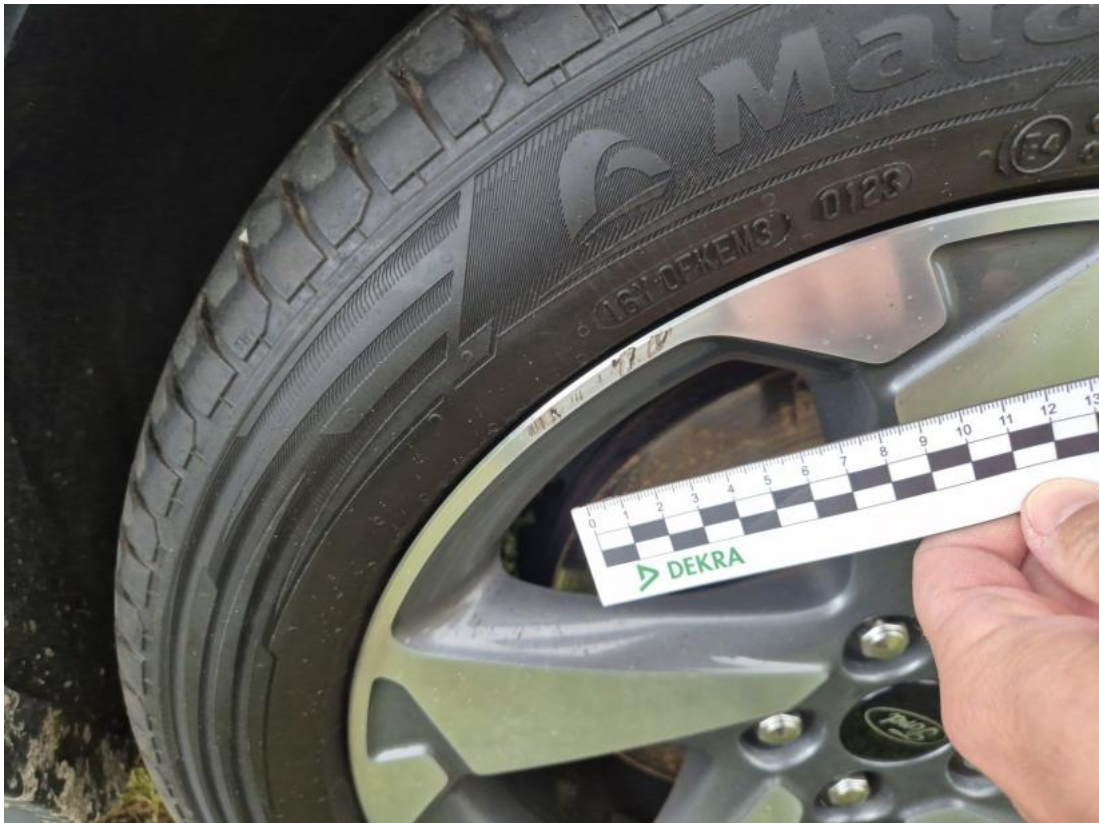
**Fot. 41**

| Poz. | Nazwa pozycji | Opis uszkodzeń | Kwalifik. | Naprawa [rbg] |
|---|---|---|---|---|
| 7 | Tarcza koła aluminiowa przód R | zarysowania eksploatacyjne | | |

Felga aluminiowa przednia P - Rysa/odprysk 1

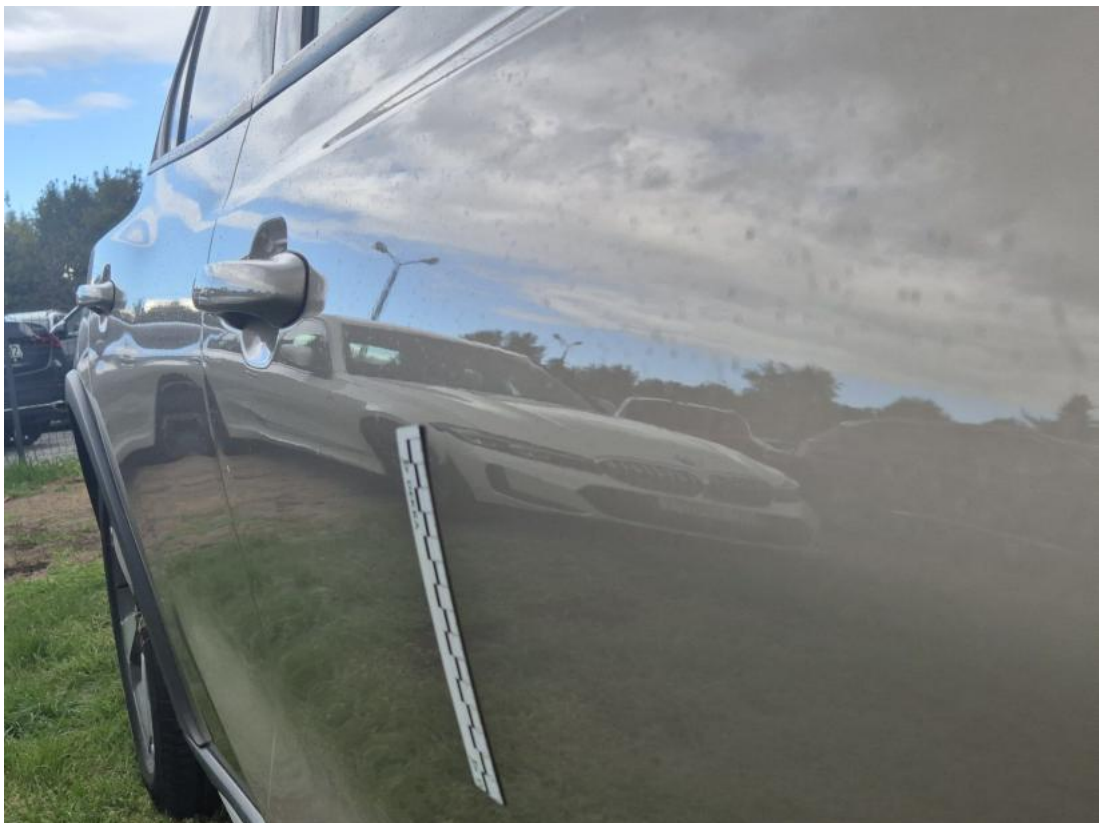
**Fot. 42**

| Poz. | Nazwa pozycji | Opis uszkodzeń | Kwalifik. | Naprawa [rbg] |
|---|---|---|---|---|
| 3 | Drzwi przednie (nieuzbrojone) R | wgniecenie | | |

Drzwi przednie P - Wgniecenie/odkształcenie 1

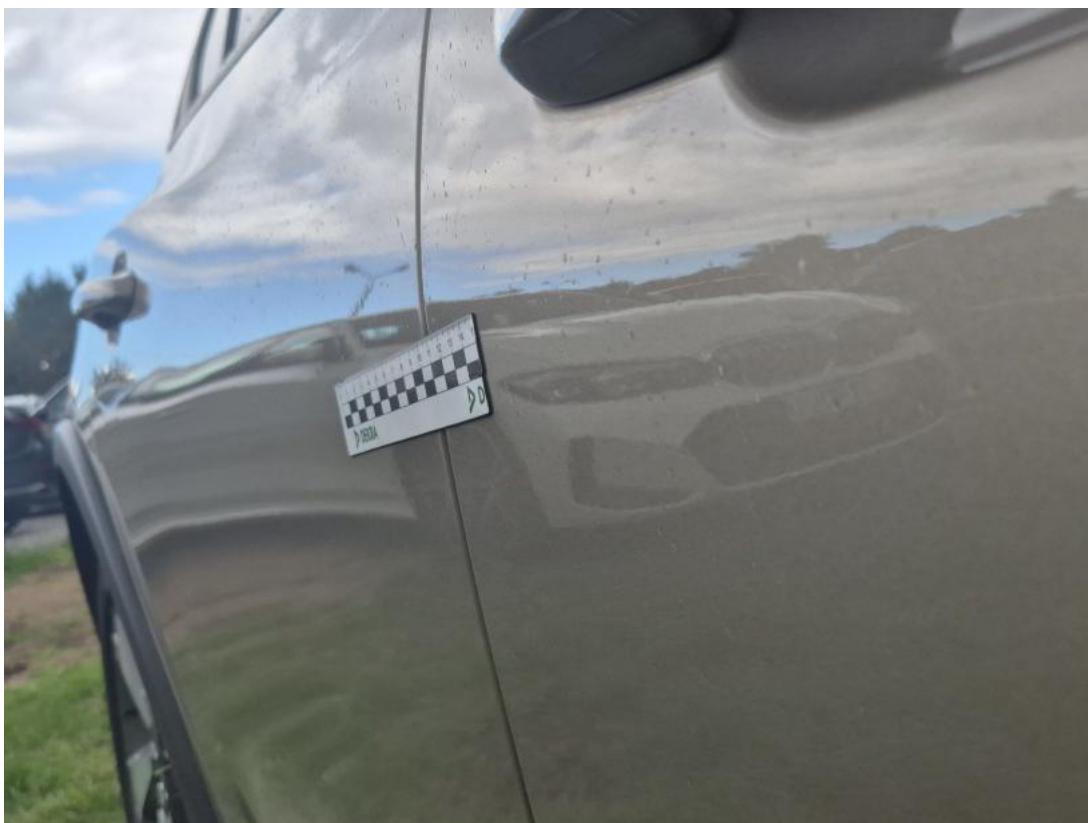
**Fot. 43**

| Poz. | Nazwa pozycji | Opis uszkodzeń | Kwalifik. | Naprawa [rbg] |
|---|---|---|---|---|
| 4 | Drzwi tylne (nieuzbrojone) R | wgniecenie | | |

Drzwi tylne P - Wgniecenie/odkształcenie 1

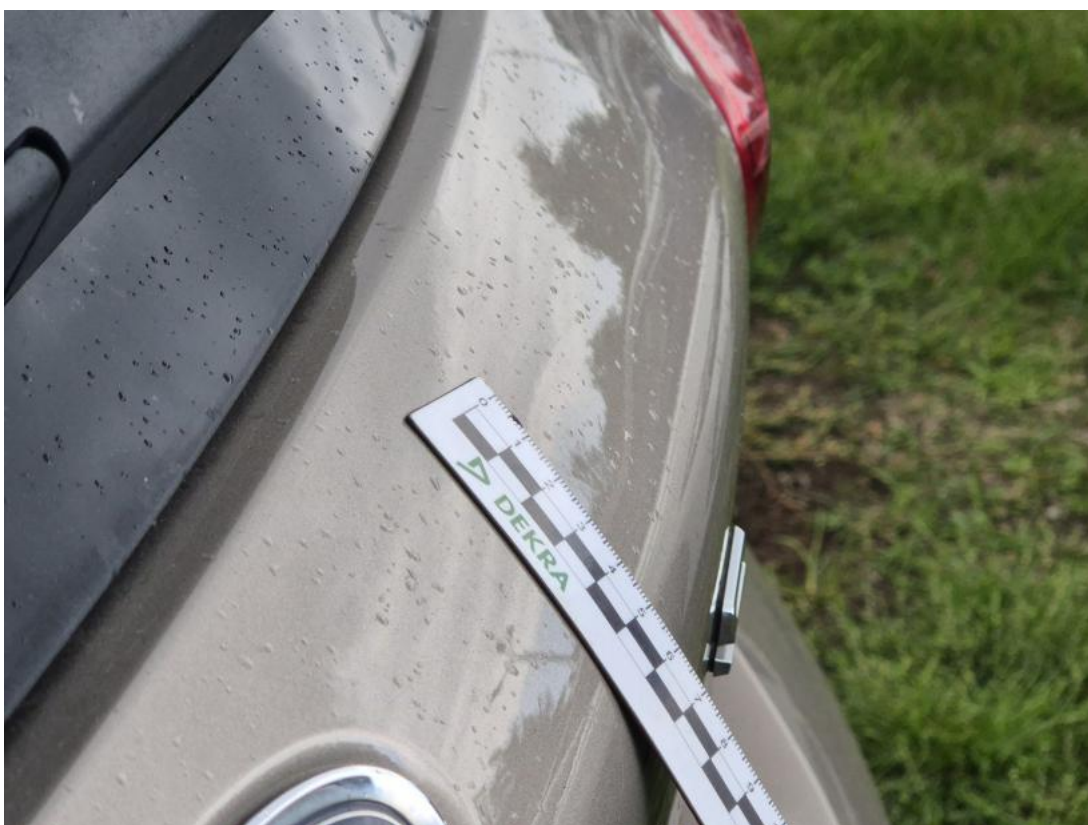
**Fot. 44**

| Poz. | Nazwa pozycji | Opis uszkodzeń | Kwalifik. | Naprawa [rbg] |
|---|---|---|---|---|
| 6 | Pokrywa tylna | wgniecenie | | |

Pokrywy bagażnika - Wgniecenie/odkształcenie 1

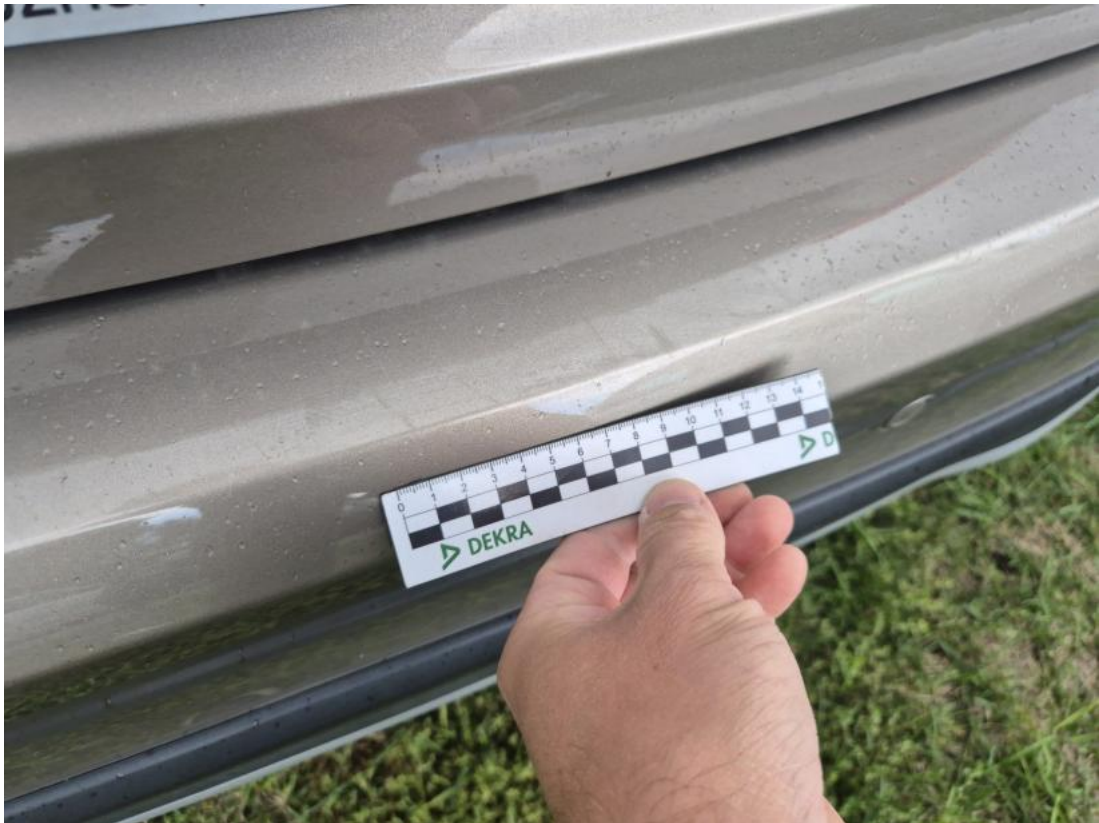
**Fot. 45**

| Poz. | Nazwa pozycji | Opis uszkodzeń | Kwalifik. | Naprawa [rbg] |
|---|---|---|---|---|
| 5 | Okładzina zderzaka tylnego | zarysowania eksploatacyjne | | |

Zderzak tylny - Rysa/odprysk 1

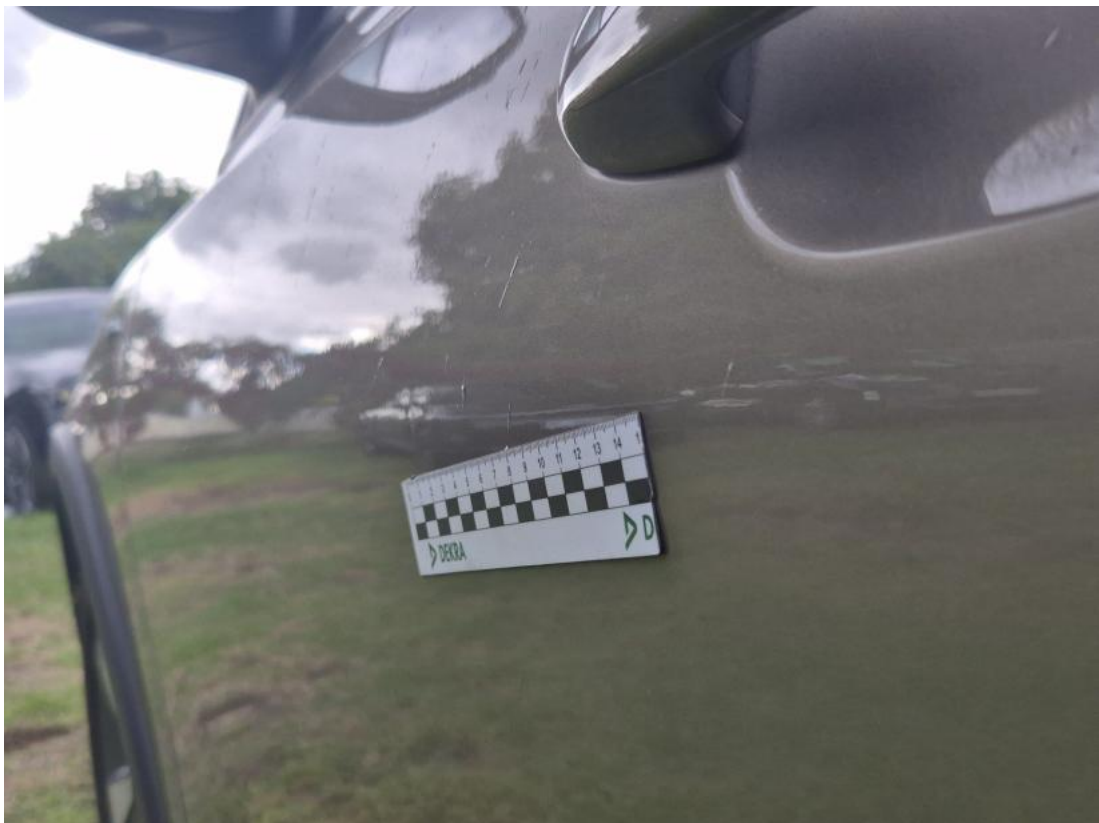
**Fot. 46**

| Poz. | Nazwa pozycji | Opis uszkodzeń | Kwalifik. | Naprawa [rbg] |
|---|---|---|---|---|
| 2 | Drzwi przednie (nieuzbrojone) L | wgniecenie | | |

Drzwi przed L - Wgniecenie/odkształcenie 1

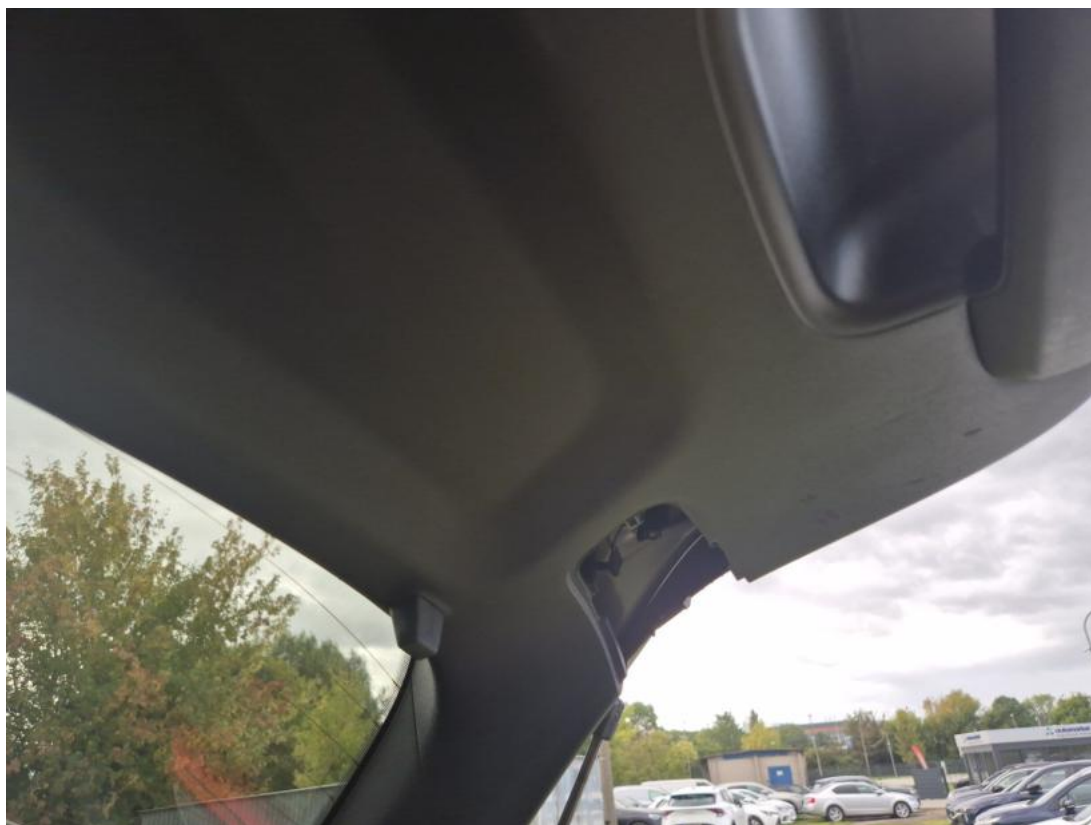
**Fot. 47**

| Poz. | Nazwa pozycji | Opis uszkodzeń | Kwalifik. | Naprawa [rbg] |
|---|---|---|---|---|
| 1 | Nakładka pokrywy tylnej dół | ubytki materiału | WY | 0.4 |

Wykładzina pokrywy tylnej - Inne 1
