## Raport z oględzin pojazdu

| Numer raportu | 13211/8/26-15201 | Data raportu | 20-08-2026 |

| Marka, model | OPEL Astra V Sports Tourer 1... |
| Numer rejestracyjny | WD9511R |

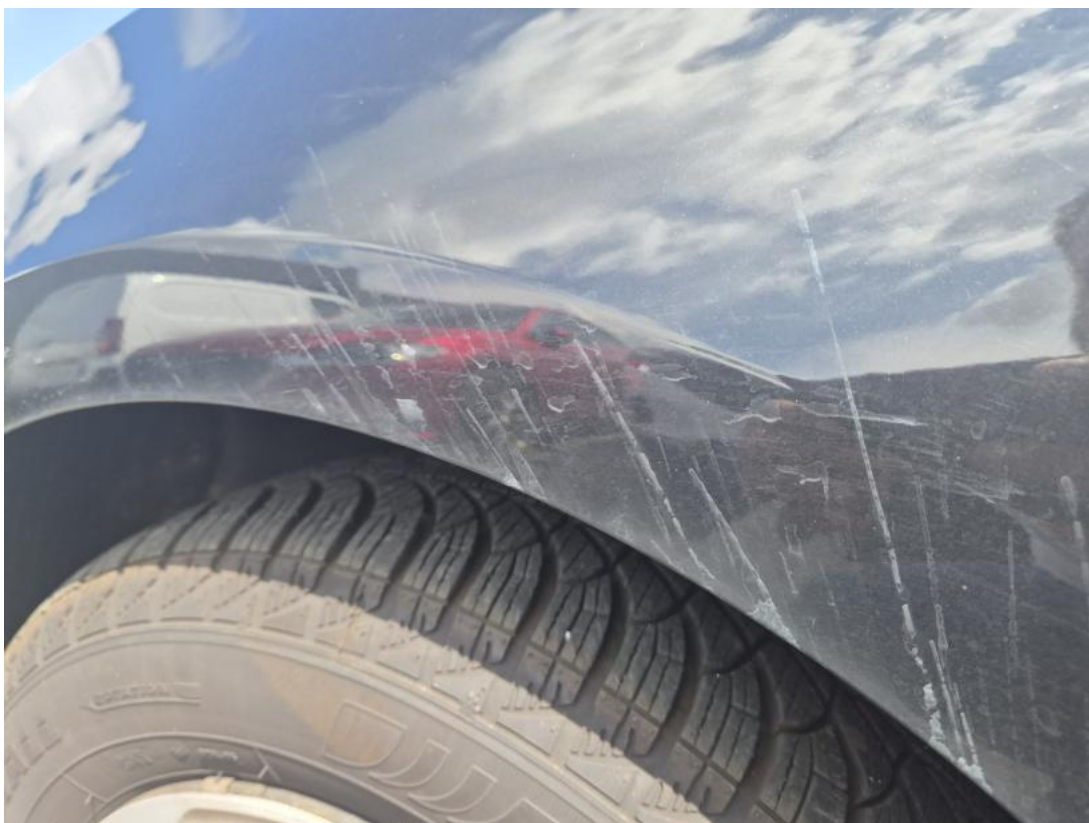
**Fot. 37**

Stan zabrudzenia karoserii

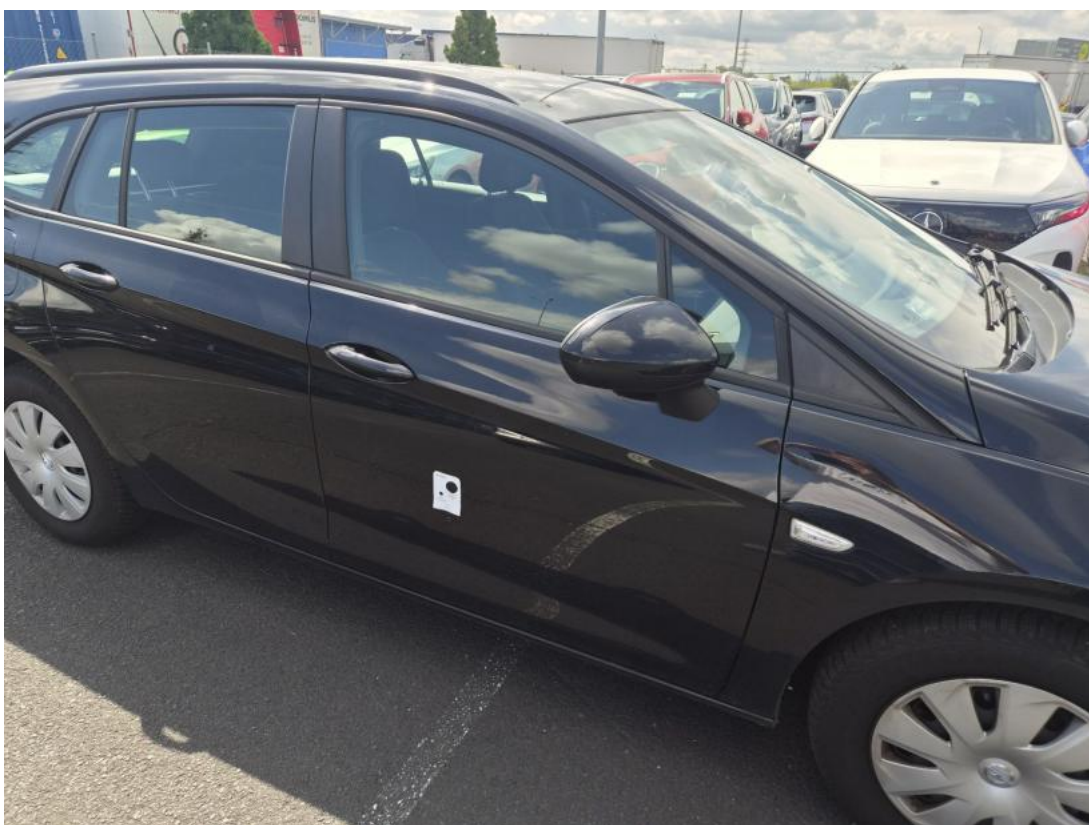
**Fot. 38**

| Poz. | Nazwa pozycji | Opis uszkodzeń | Kwalifik. | Naprawa [rbg] |
|---|---|---|---|---|
| 2 | Drzwi przednie (nieuzbrojone) R | odpryski lakieru | | |

Drzwi przednie P - zdjęcie pogładowe 1

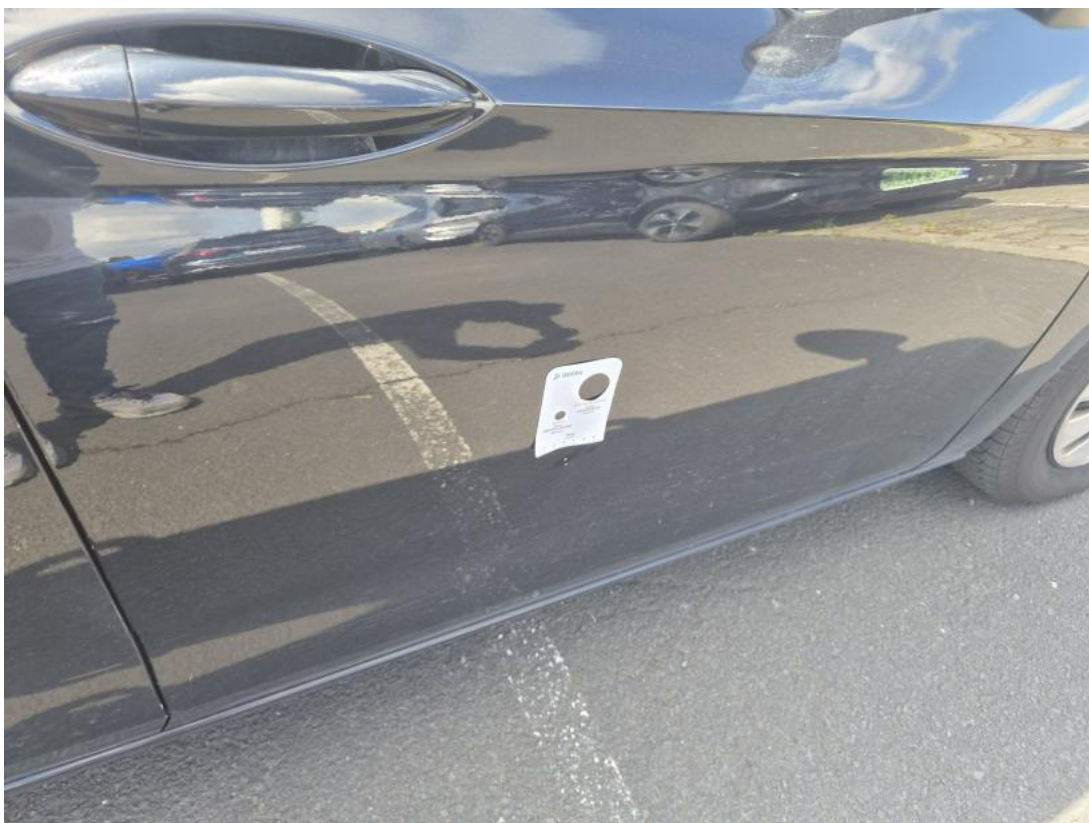
**Fot. 39**

Drzwi przednie P - zdjęcie poglądowe 2

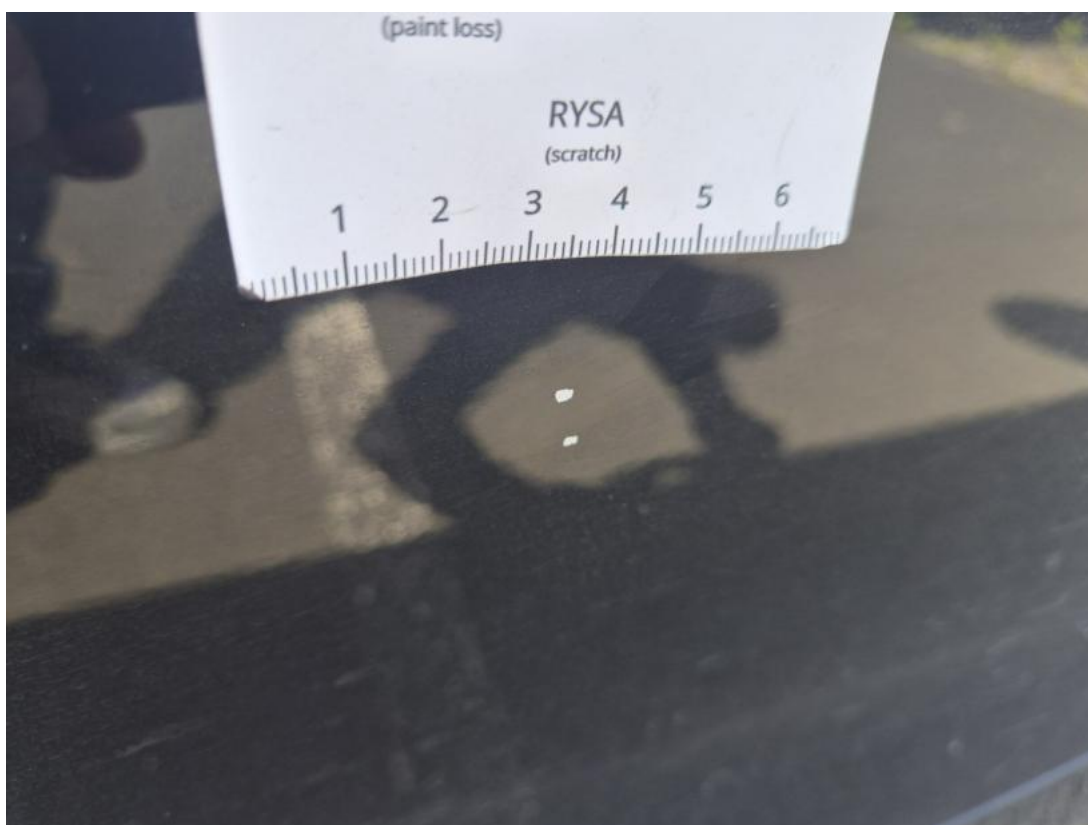
**Fot. 40**

Drzwi przednie P - Rysa/odprysk 1

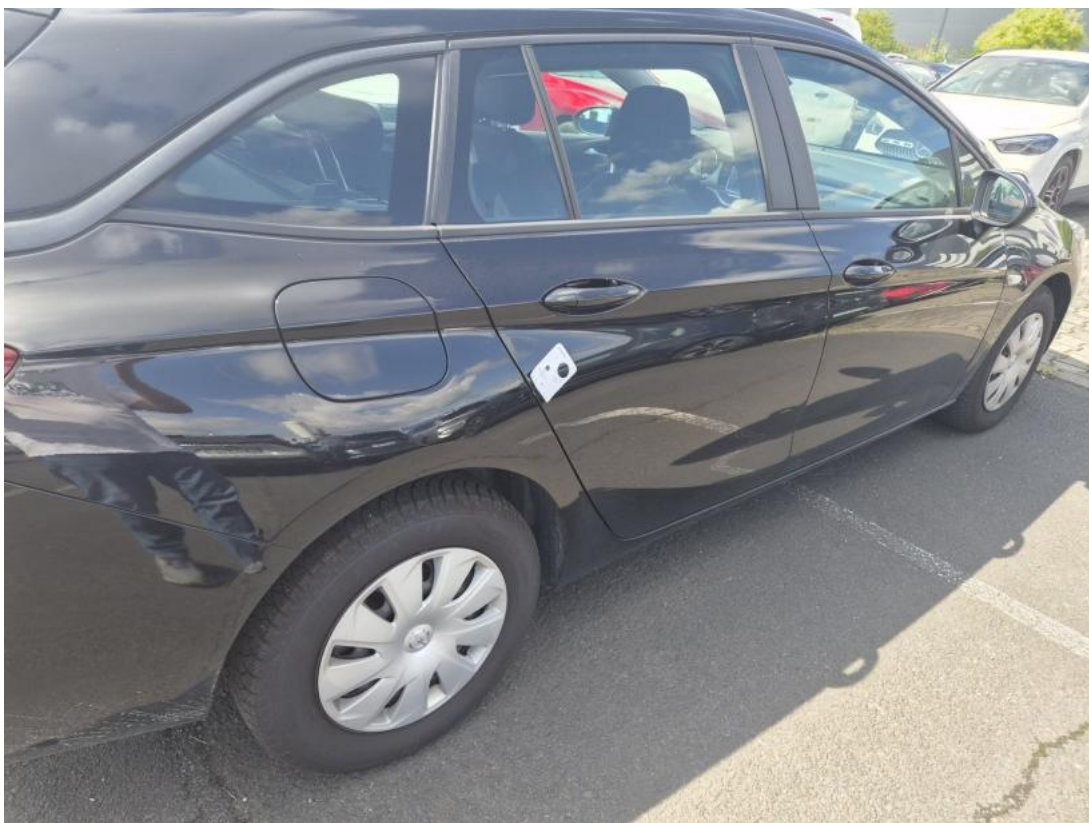
**Fot. 41**

| Poz. | Nazwa pozycji | Opis uszkodzeń | Kwalifik. | Naprawa [rbg] |
|---|---|---|---|---|
| 4 | Drzwi tylne (nieuzbrojone) R | odpryski lakieru | | |

Drzwi tylne P - zdjęcie pogładowe 1

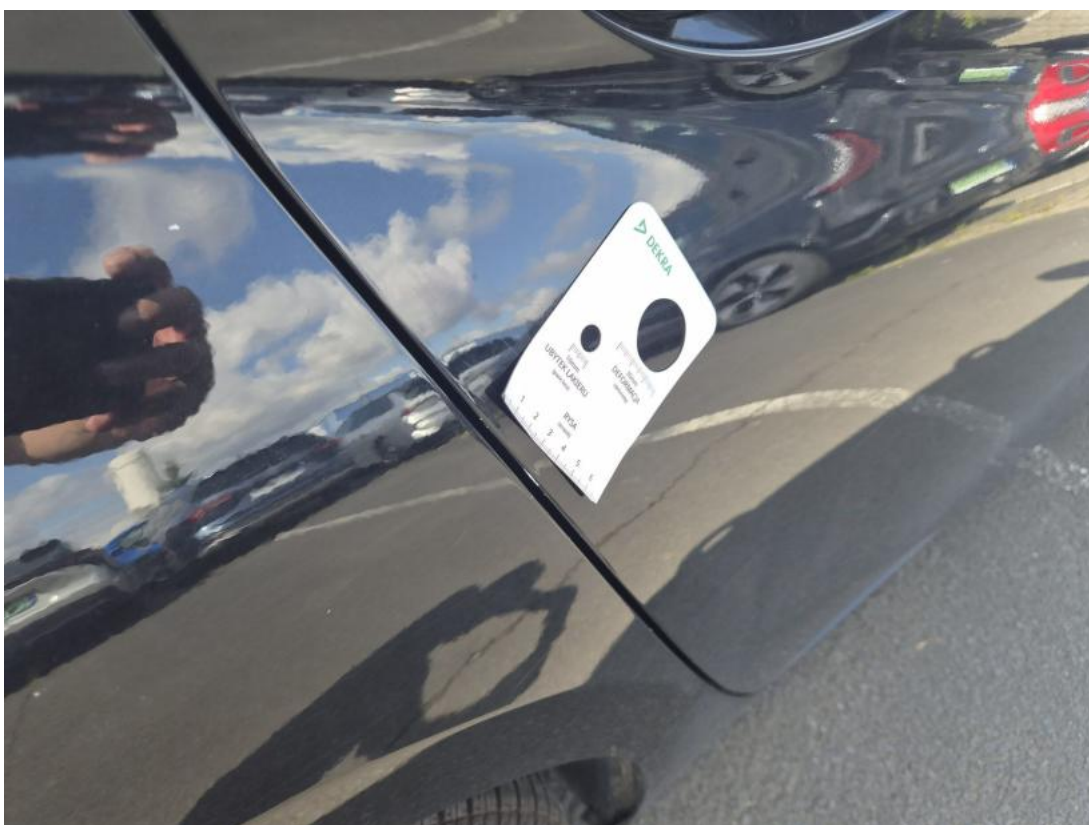
**Fot. 42**

Drzwi tylne P - zdjęcie pogładowe 2

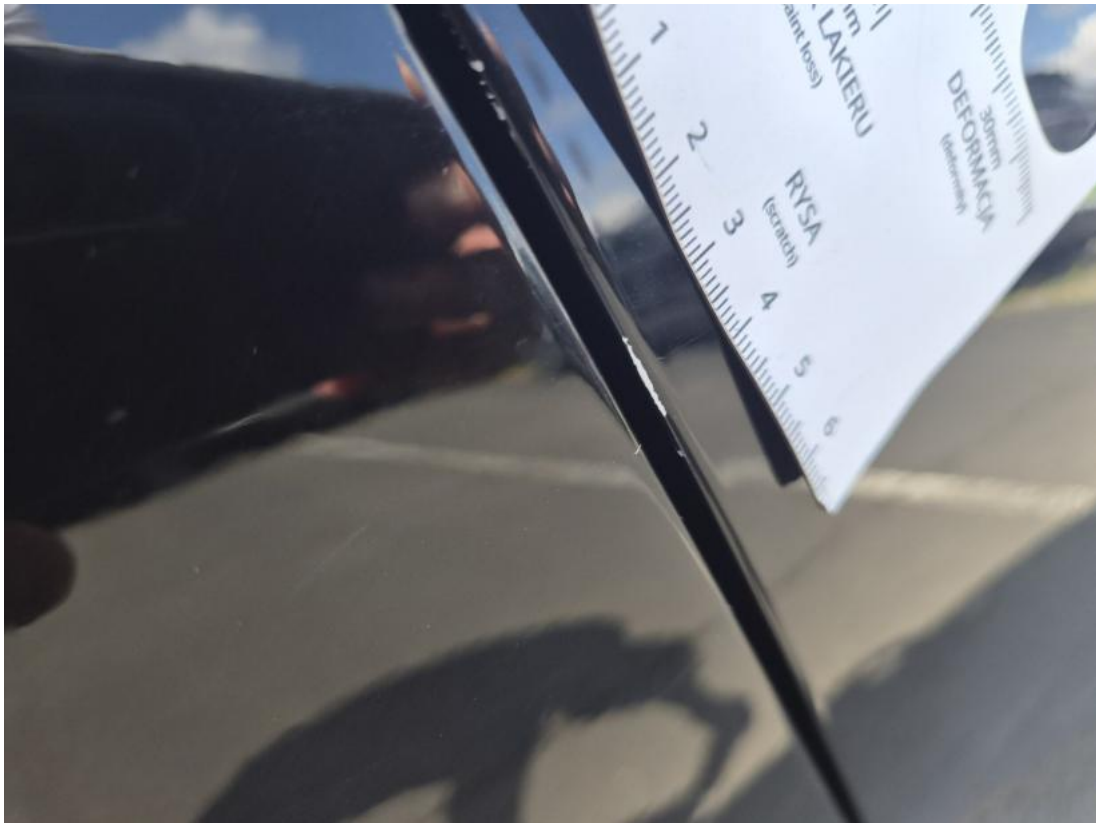
**Fot. 43**

Drzwi tylne P - Rysa/odprysk 1

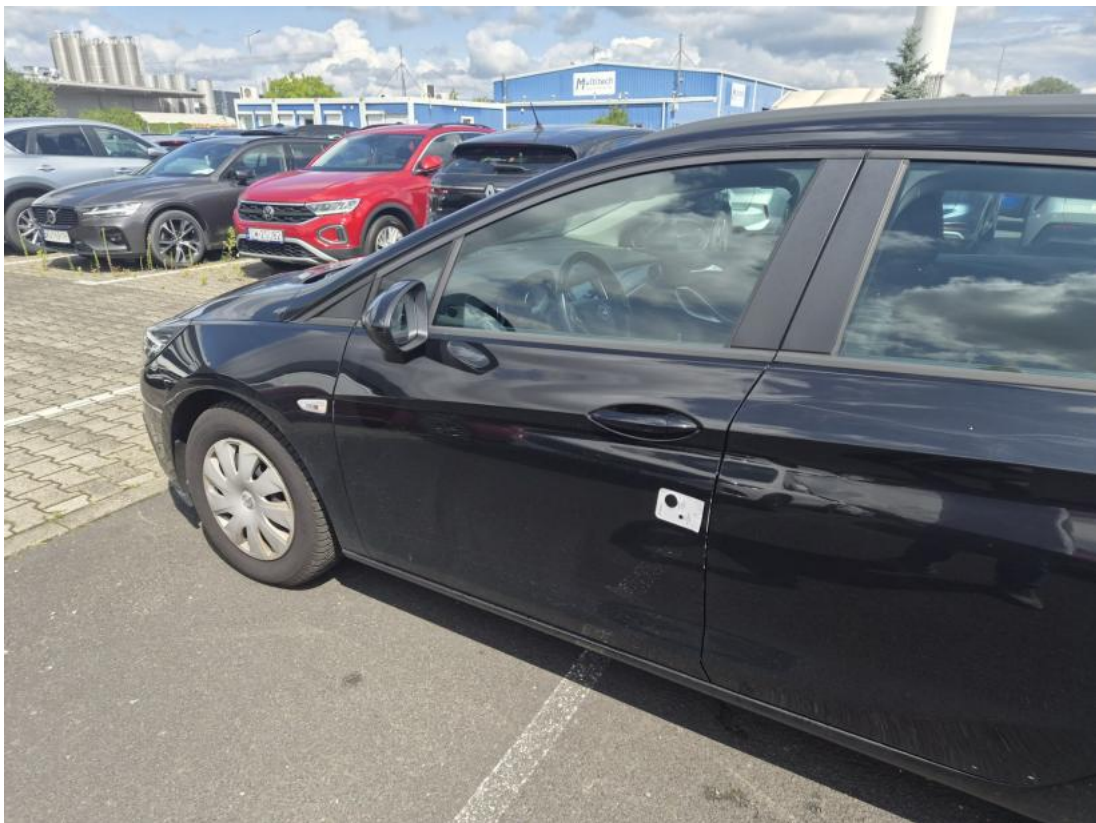
**Fot. 44**

| Poz. | Nazwa pozycji | Opis uszkodzeń | Kwalifik. | Naprawa [rbg] |
|---|---|---|---|---|
| 1 | Drzwi przednie (nieuzbrojone) L | odpryski lakieru | | |

Drzwi przed L - zdjęcie poglądowe 1

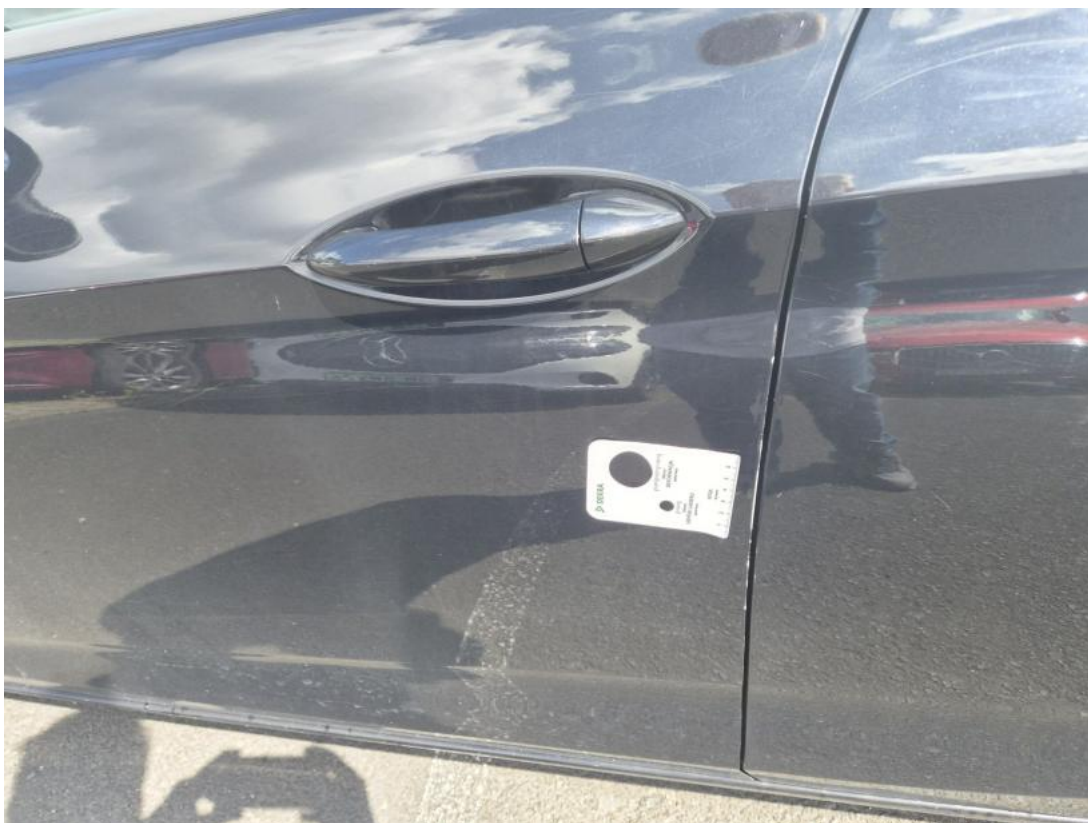
**Fot. 45**

Drzwi przed L - zdjęcie poglądowe 2

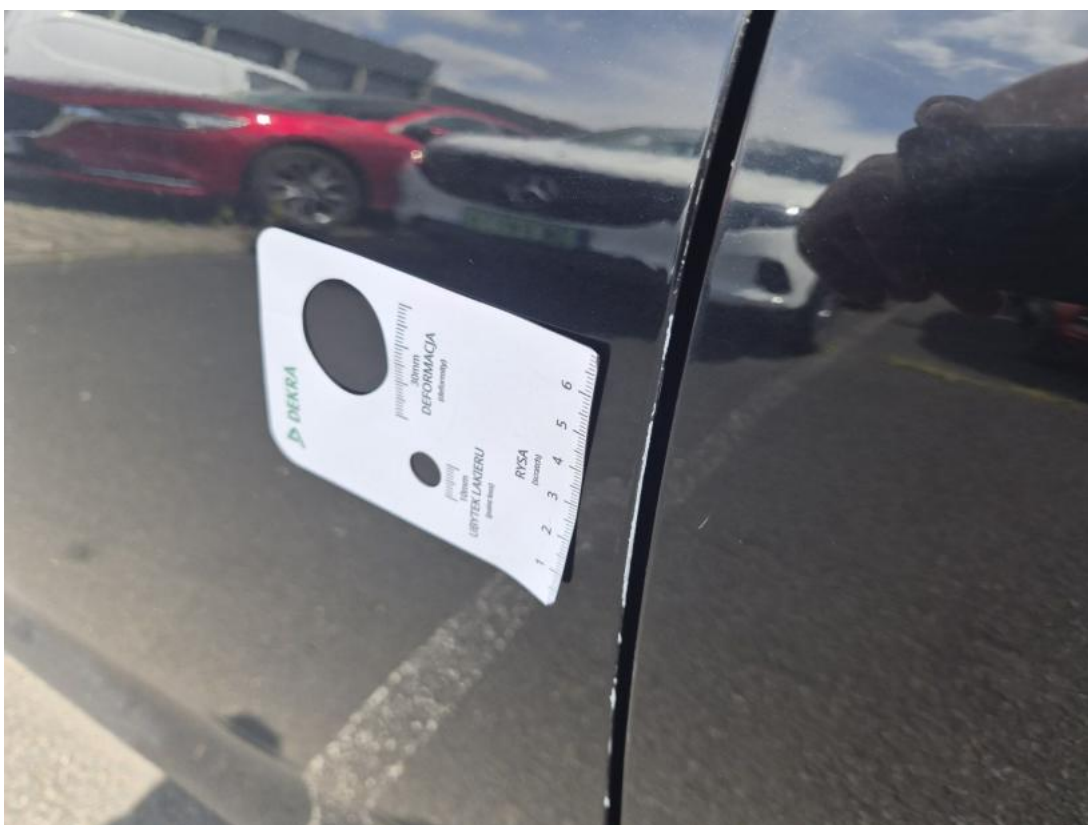
**Fot. 46**

Drzwi przed L - Rysa/odprysk 1

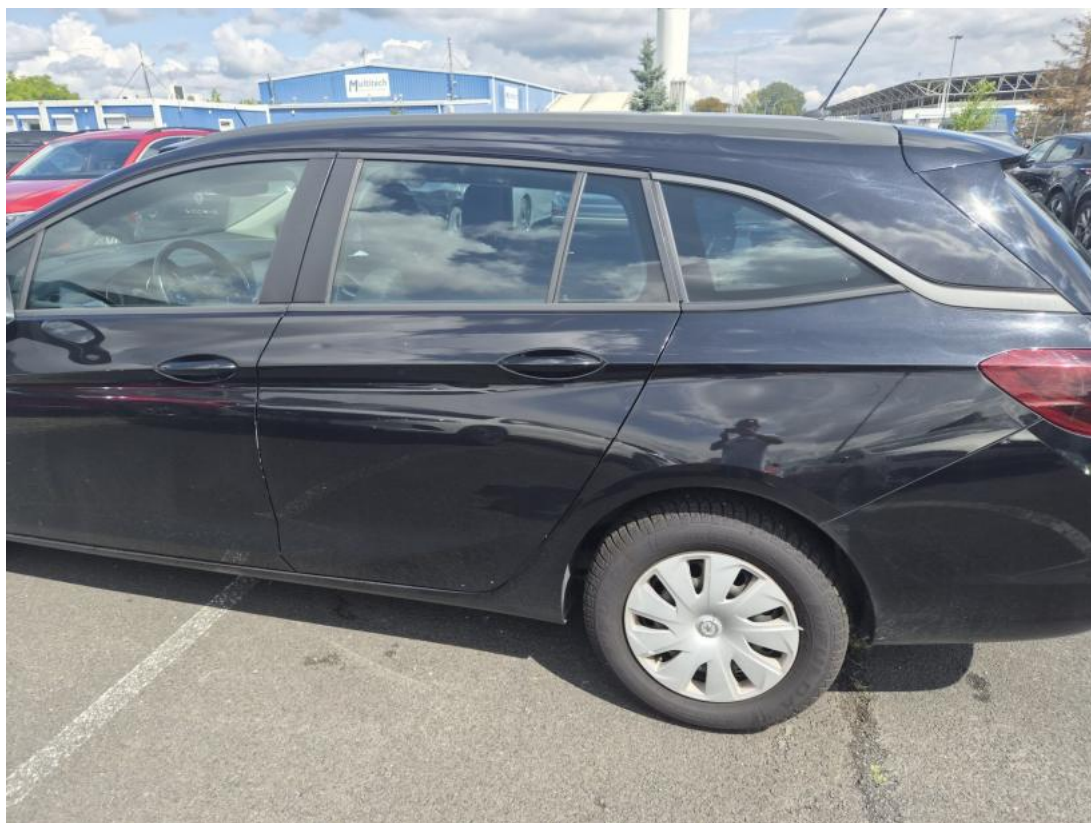
**Fot. 47**

| Poz. | Nazwa pozycji | Opis uszkodzeń | Kwalifik. | Naprawa [rbg] |
|---|---|---|---|---|
| 3 | Drzwi tylne (nieuzbrojone) L | odpryski lakieru | | |

Drzwi tylne L - zdjęcie pogładowe 1

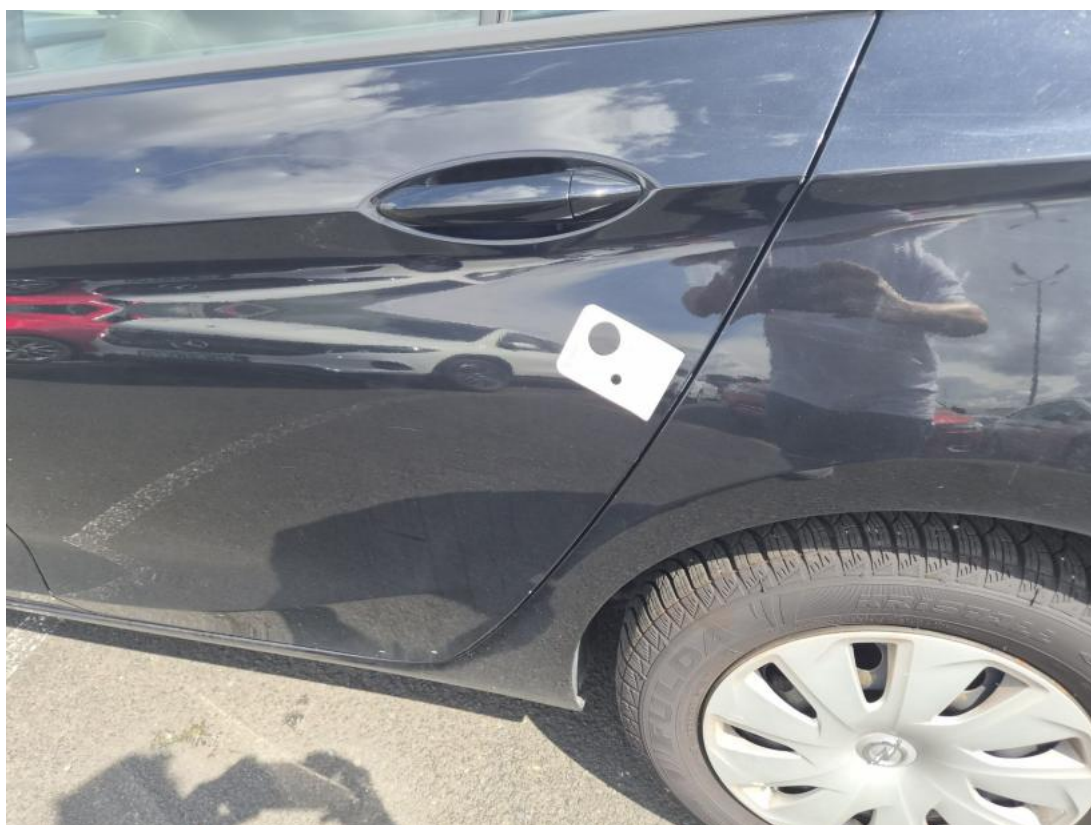
**Fot. 48**

Drzwi tylne L - zdjęcie pogładowe 2

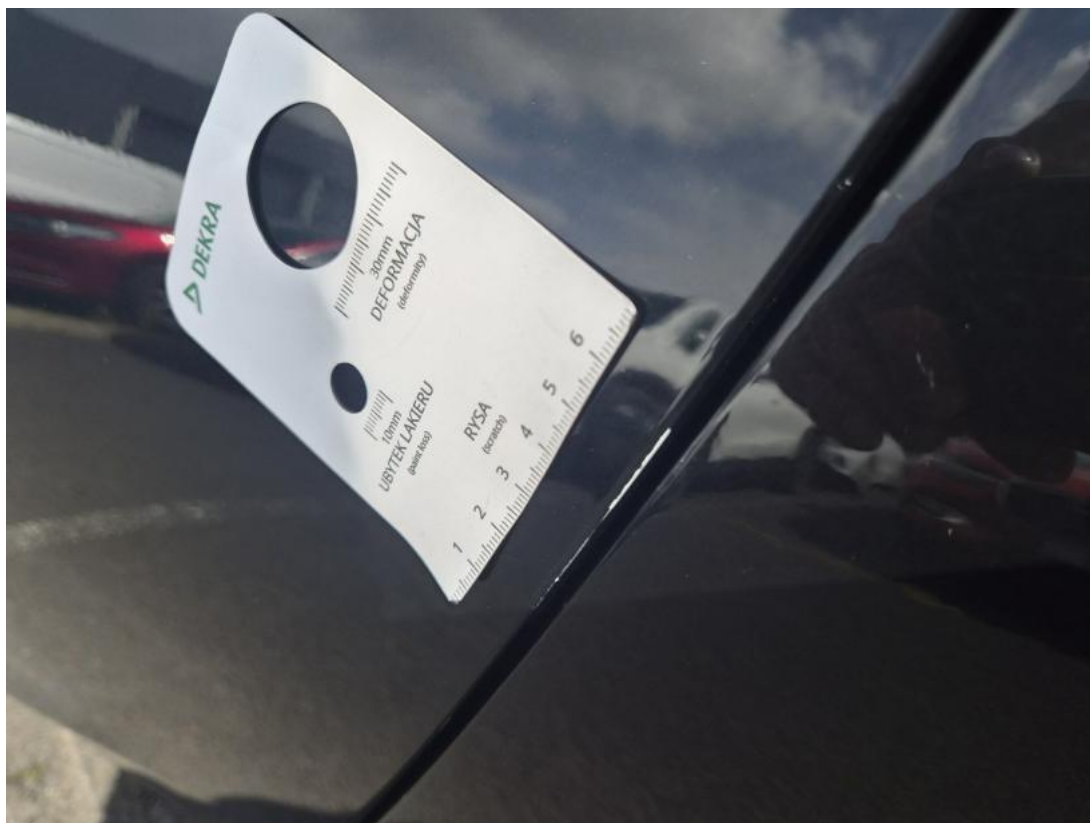
**Fot. 49**

Drzwi tylne L - Rysa/odprysk 1
