## Raport z oględzin pojazdu

| Numer raportu | 13688/9/26-15201 | Data raportu | 17-09-2026 |

| Numer identyfikacyjny (VIN) | <b>TMBAP6NH0K4049082</b> |
| Marka, model | SKODA Rapid Liftback 17-19 |

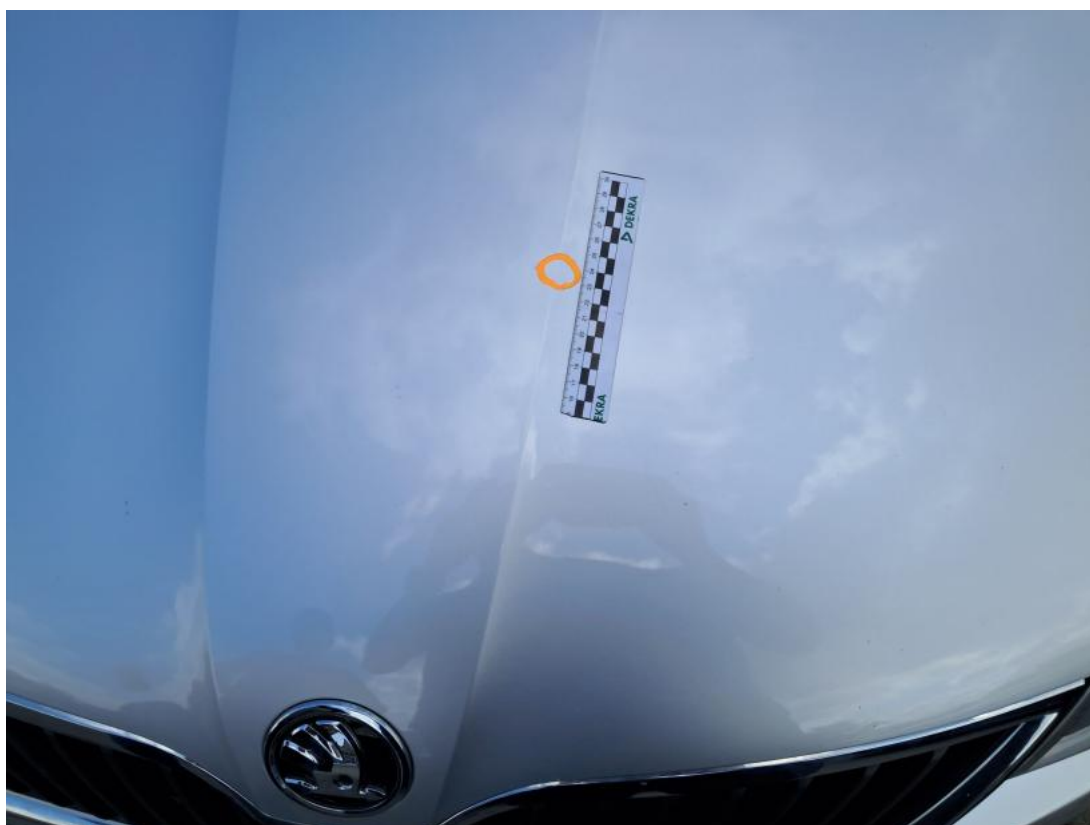
**Fot. 12**

| Poz. | Nazwa pozycji | Opis uszkodzeń | Kwalifik. | Naprawa [rbg] |
|---|---|---|---|---|
| 5 | Pokrywa przednia | wgniecenie | | |

Pokrywa komory silnika - Wgniecenie/odkształcenie 1

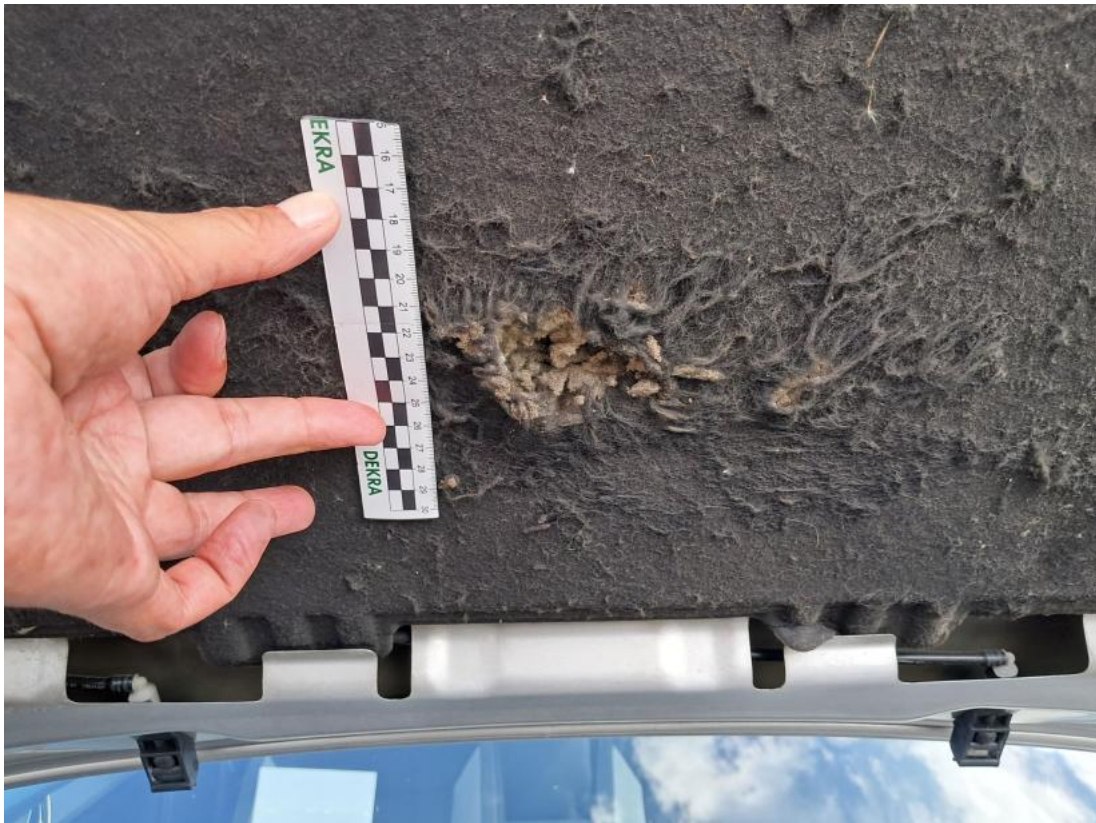
**Fot. 43**

| Poz. | Nazwa pozycji | Opis uszkodzeń | Kwalifik. | Naprawa [rbg] |
|---|---|---|---|---|
| 1 | Wykładzina tłumiąca pokrywy przedniej | pęknięcie/rozerwanie | WY | 0.2 |

Wykładzina pokrywy komory silnika - Pęknięcie/rozerwanie 1

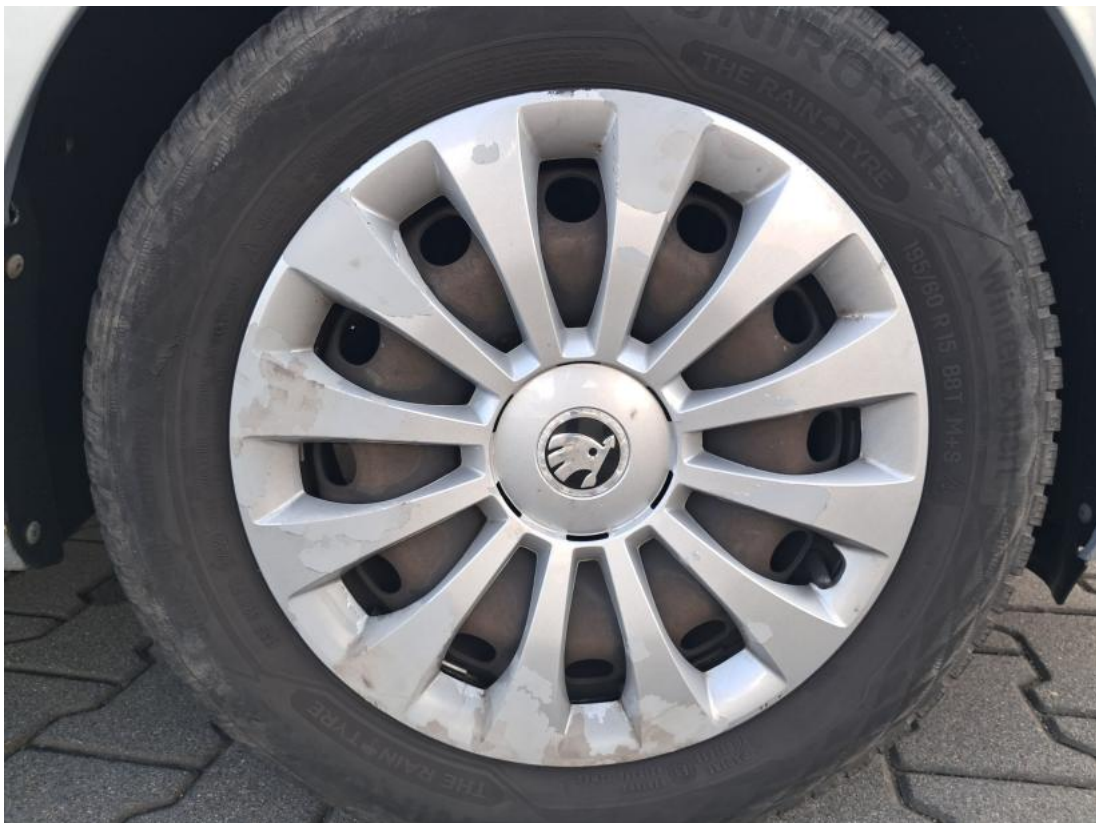
**Fot. 44**

| Poz. | Nazwa pozycji | Opis uszkodzeń | Kwalifik. | Naprawa [rbg] |
|---|---|---|---|---|
| 11 | Kołpak koła przód R | odpryski lakieru | | |

Kółpak przedni P - Inne 1

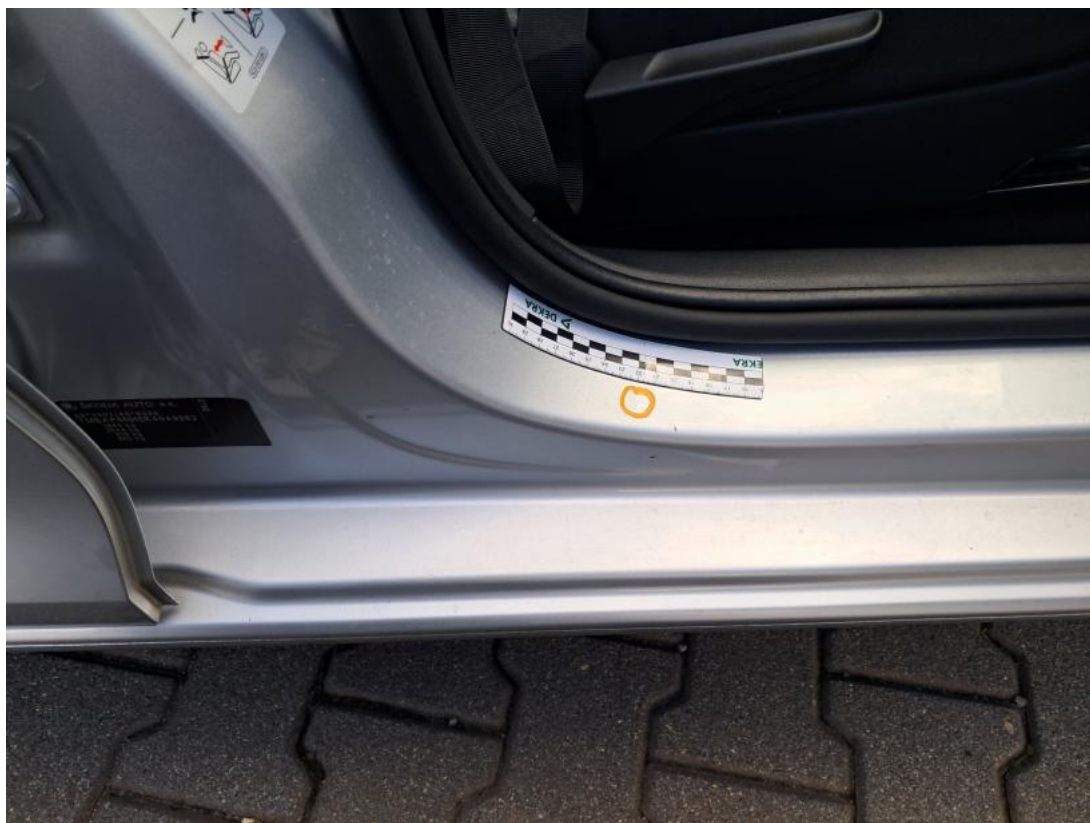
**Fot. 45**

| Poz. | Nazwa pozycji | Opis uszkodzeń | Kwalifik. | Naprawa [rbg] |
|---|---|---|---|---|
| 7 | Próg R | wgniecenie | | |

Próg P - Wgniecenie/odkształcenie 1

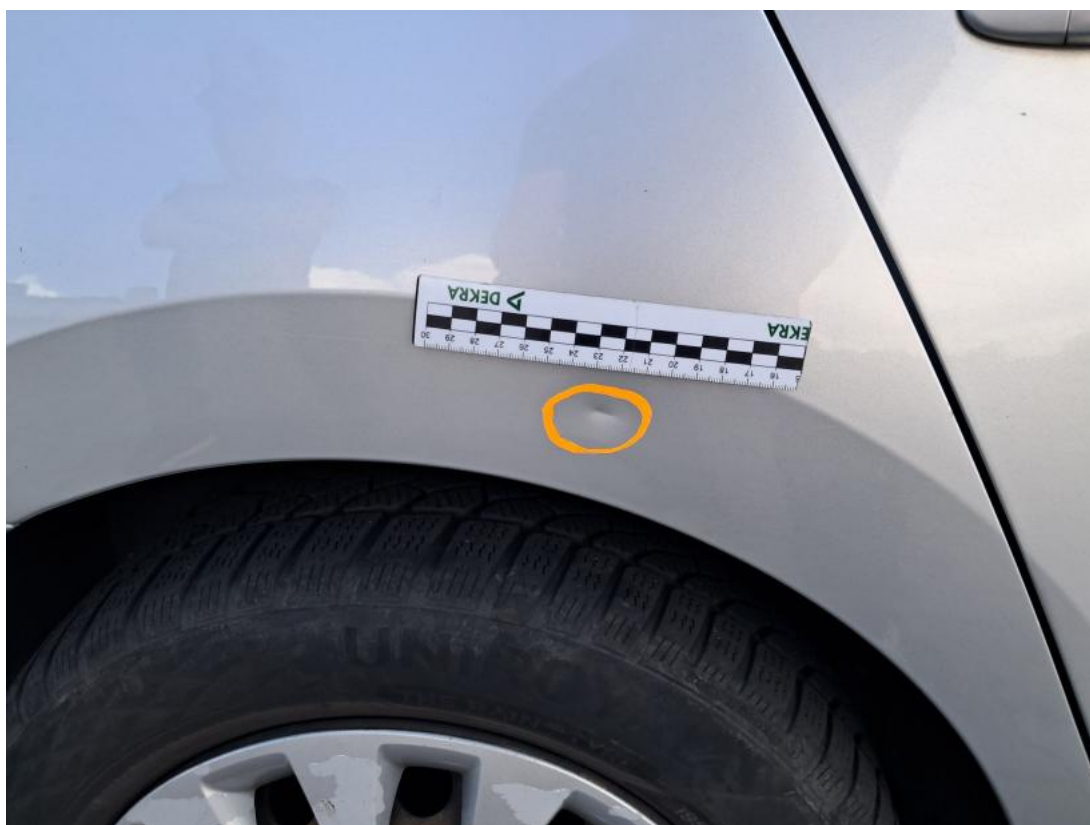
**Fot. 46**

| Poz. | Nazwa pozycji | Opis uszkodzeń | Kwalifik. | Naprawa [rbg] |
|---|---|---|---|---|
| 9 | Błotnik tylny R | wgniecenie, wgniecenie | | |

Błotnik tylny P / Ściana boczna P - Wgniecenie/odkształcenie 1

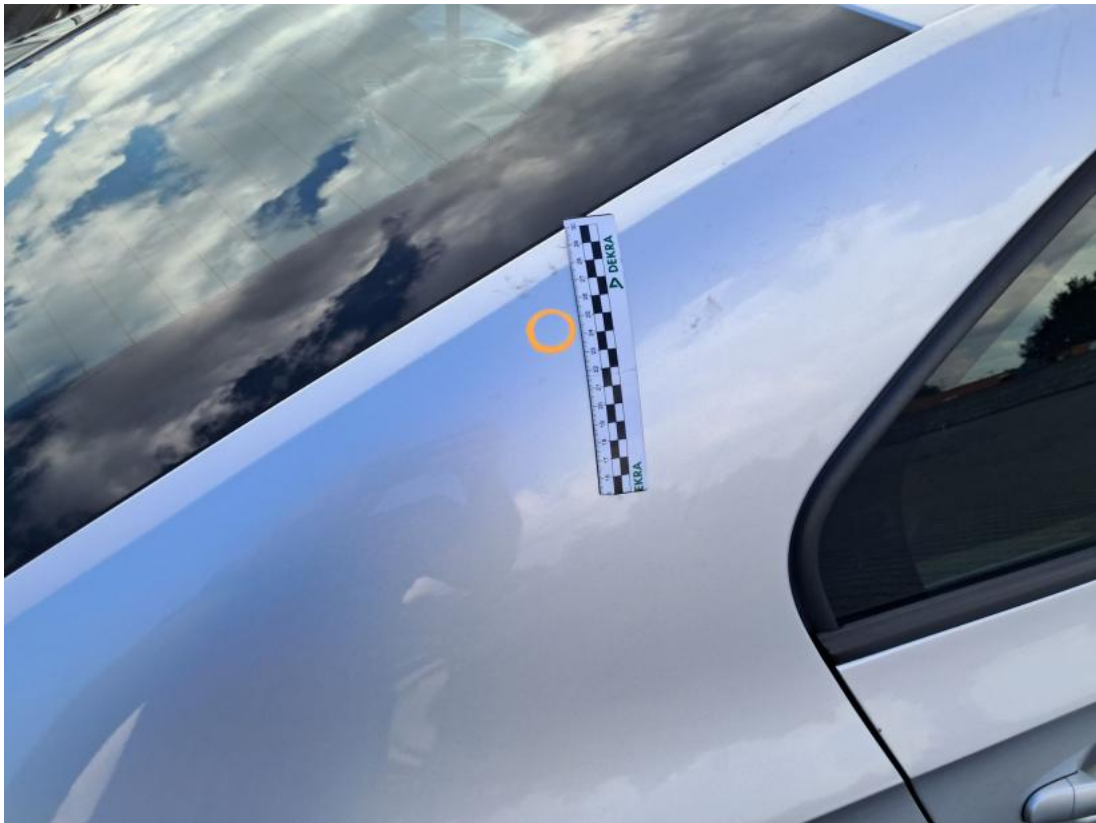
**Fot. 47**

Błotnik tylny P / Ściana boczna P - Wgniecenie/odkształcenie 2

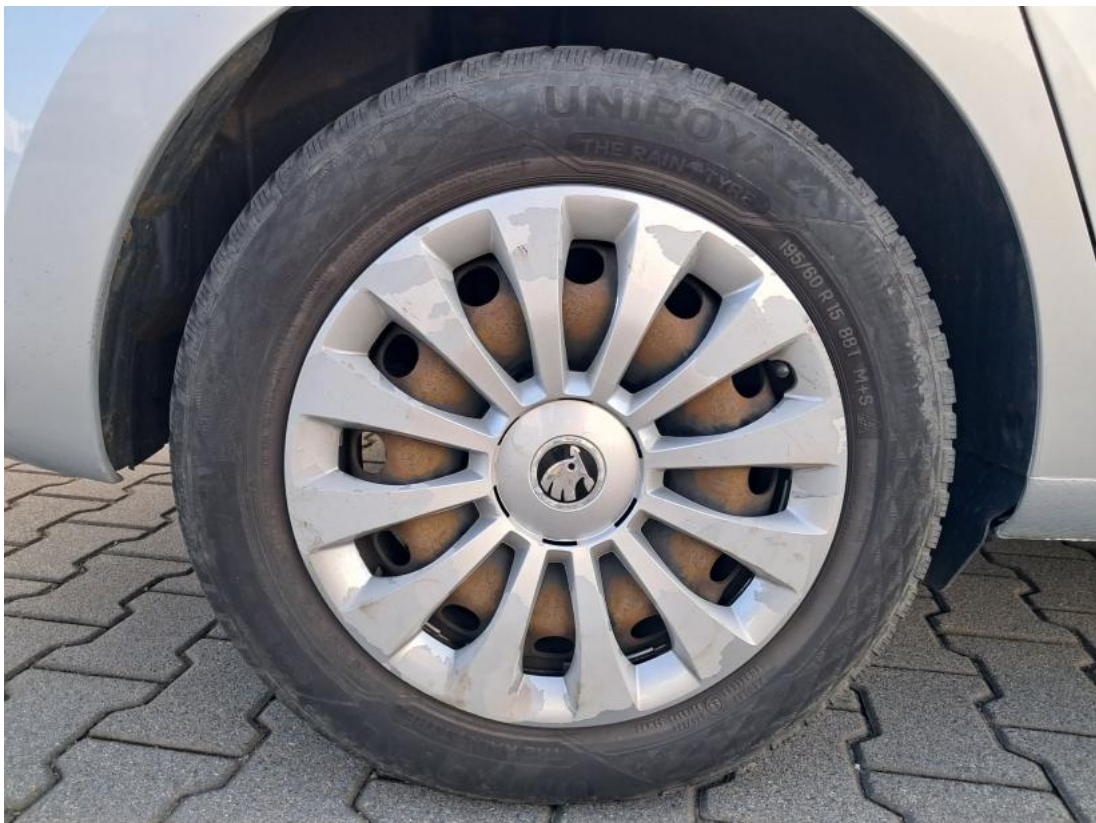
**Fot. 48**

| Poz. | Nazwa pozycji | Opis uszkodzeń | Kwalifik. | Naprawa [rbg] |
|---|---|---|---|---|
| 13 | Kołpak koła tył R | odpryski lakieru | | |

Kołpak tylny P - Inne 1

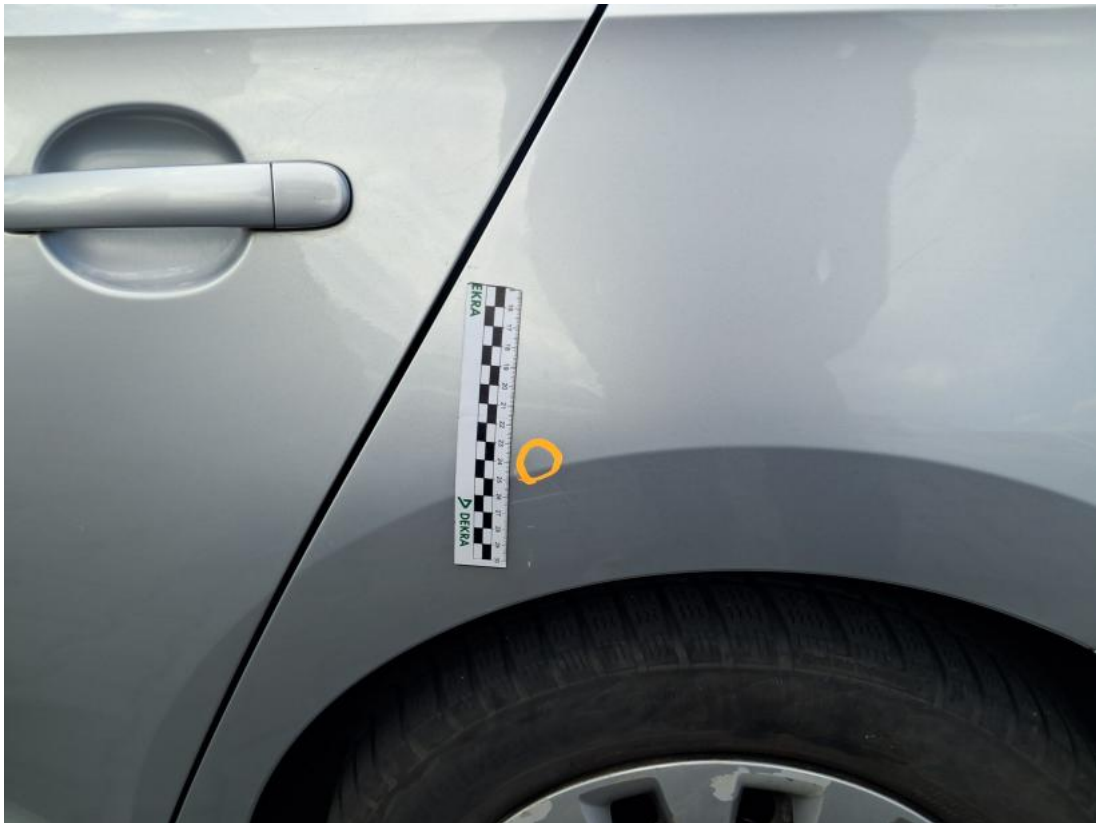
**Fot. 49**

| Poz. | Nazwa pozycji | Opis uszkodzeń | Kwalifik. | Naprawa [rbg] |
|---|---|---|---|---|
| 8 | Błotnik tylny L | wgniecenie | | |

Błotnik tylny L / Ściana boczna L - Wgniecenie/odkształcenie 1

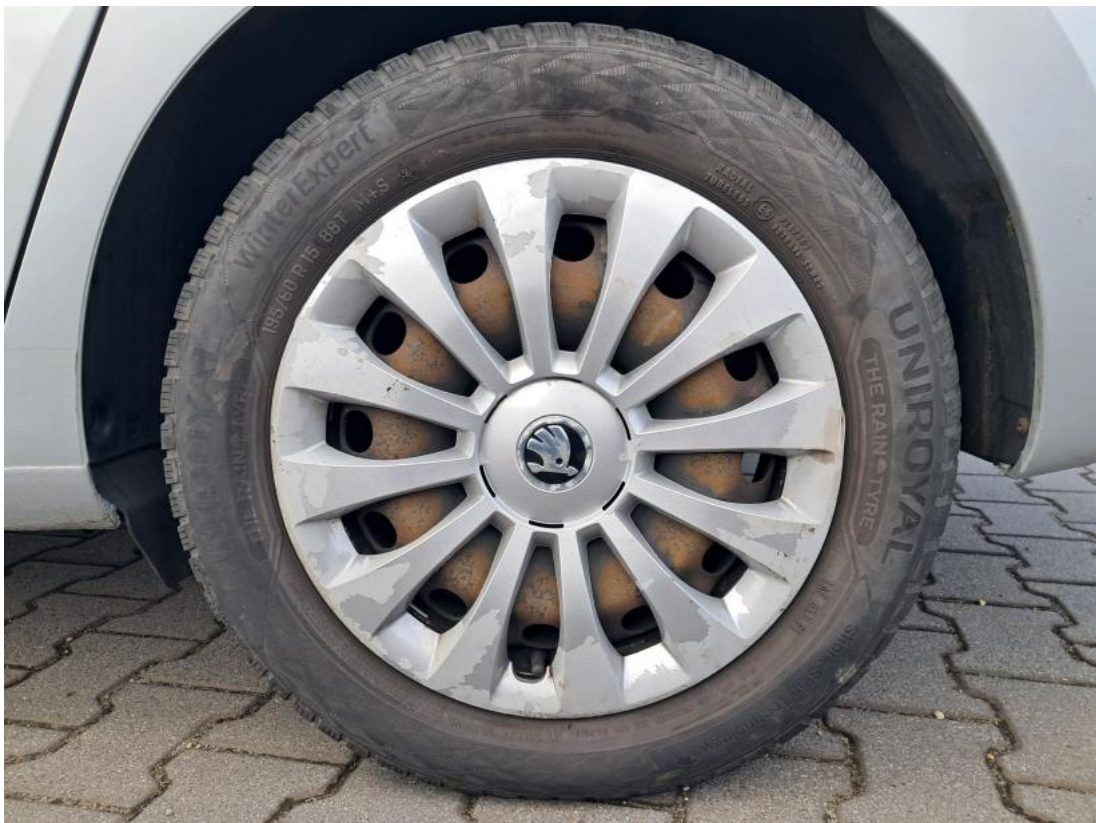
**Fot. 50**

| Poz. | Nazwa pozycji | Opis uszkodzeń | Kwalifik. | Naprawa [rbg] |
|---|---|---|---|---|
| 12 | Kołpak koła tył L | odpryski lakieru | | |

Kotłak tylny L - Inne 1

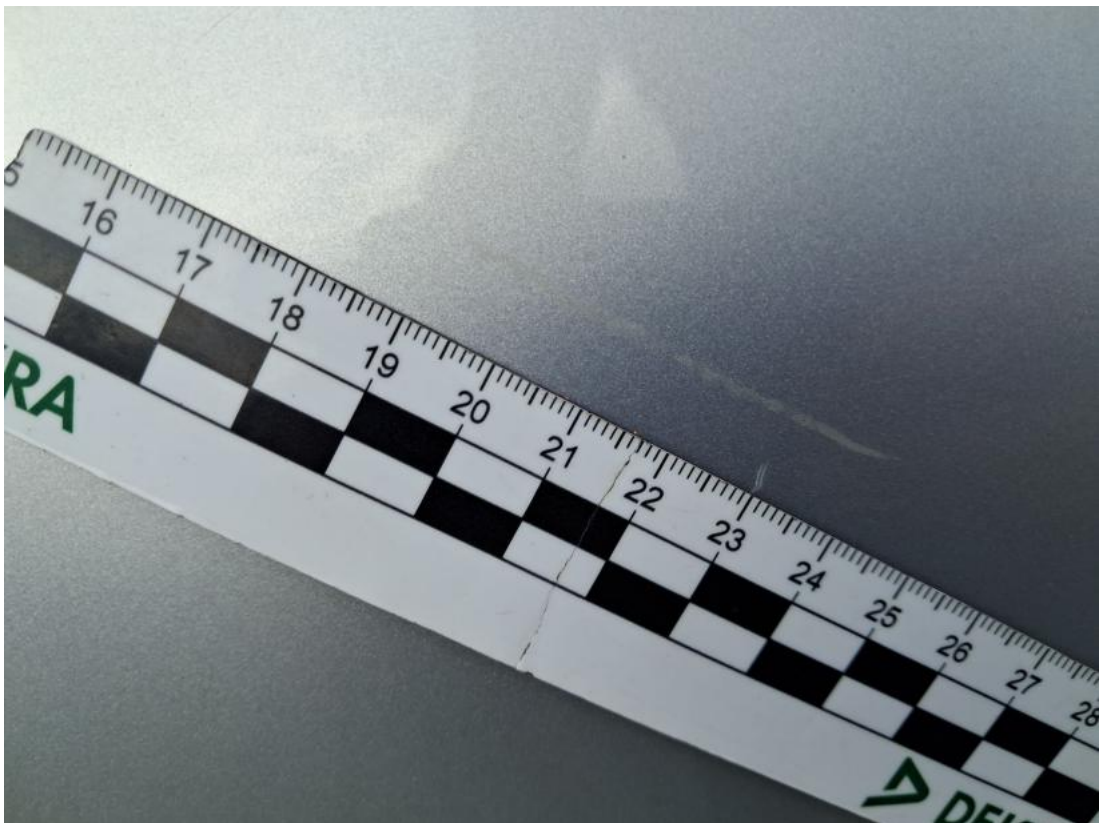
**Fot. 52**

| Poz. | Nazwa pozycji | Opis uszkodzeń | Kwalifik. | Naprawa [rbg] |
|---|---|---|---|---|
| 6 | Drzwi przednie (nieuzbrojone) L | zarysowanie | | |

Drzwi przed L - Rysa/odprysk 1

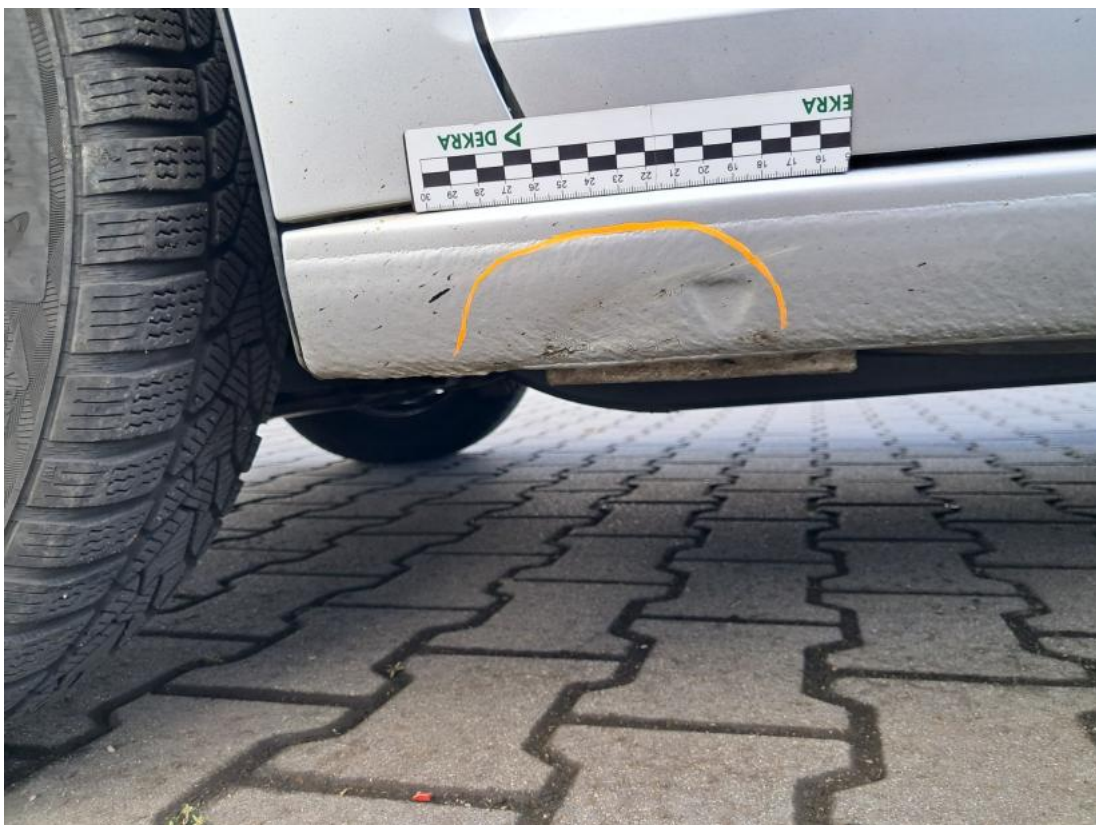
**Fot. 54**

| Poz. | Nazwa pozycji | Opis uszkodzeń | Kwalifik. | Naprawa [rbg] |
|---|---|---|---|---|
| 3 | Próg L | wgniecenie | NA | 1.5 |

Próg L - Wgniecenie/odkształcenie 1

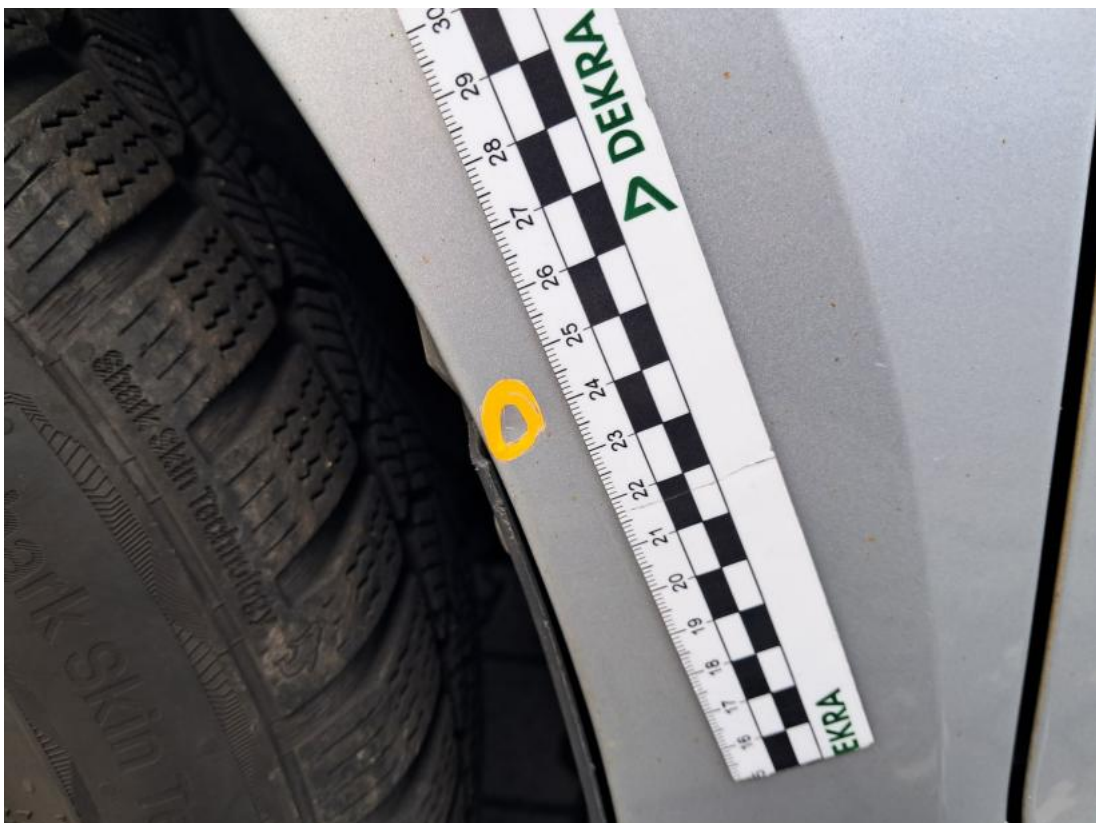
**Fot. 56**

| Poz. | Nazwa pozycji | Opis uszkodzeń | Kwalifik. | Naprawa [rbg] |
|---|---|---|---|---|
| 4 | Błotnik przedni L | wgniecenie | | |

Błotnik przedni L - Wgniecenie/odkształcenie 1

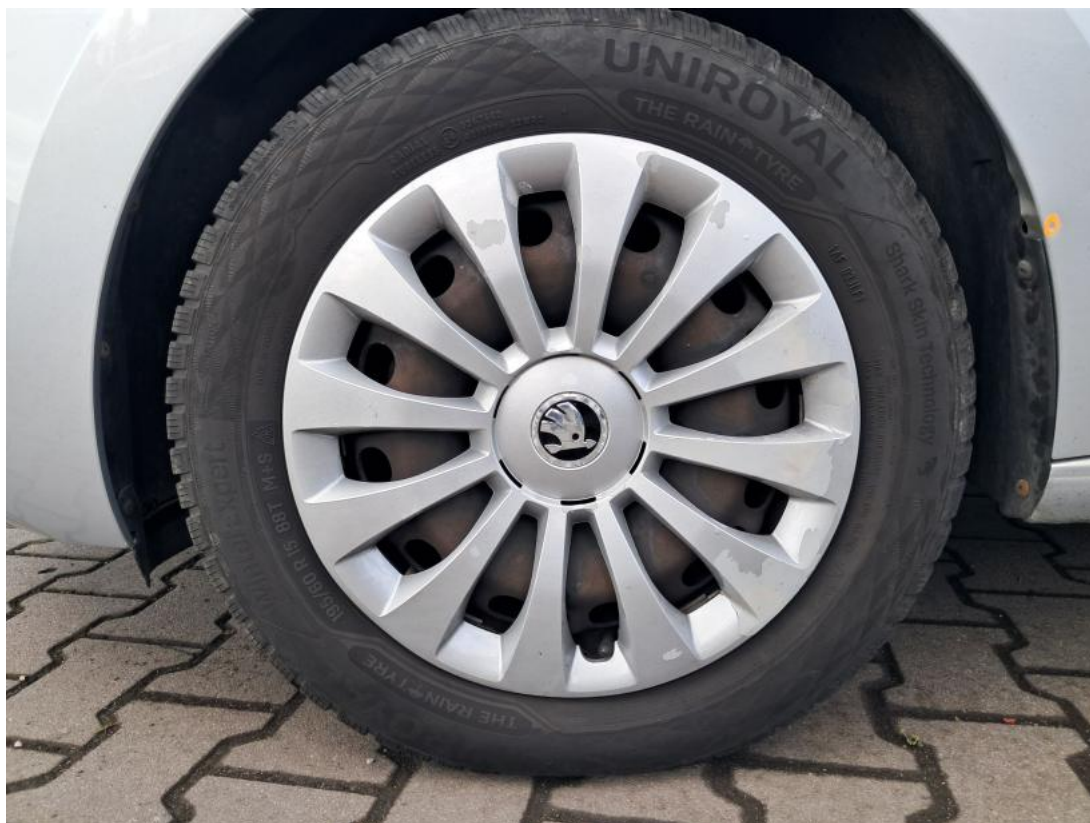
**Fot. 57**

| Poz. | Nazwa pozycji | Opis uszkodzeń | Kwalifik. | Naprawa [rbg] |
|---|---|---|---|---|
| 10 | Kołpak koła przód L | odpryski lakieru | | |

Kołpak przedni L - Inne 1

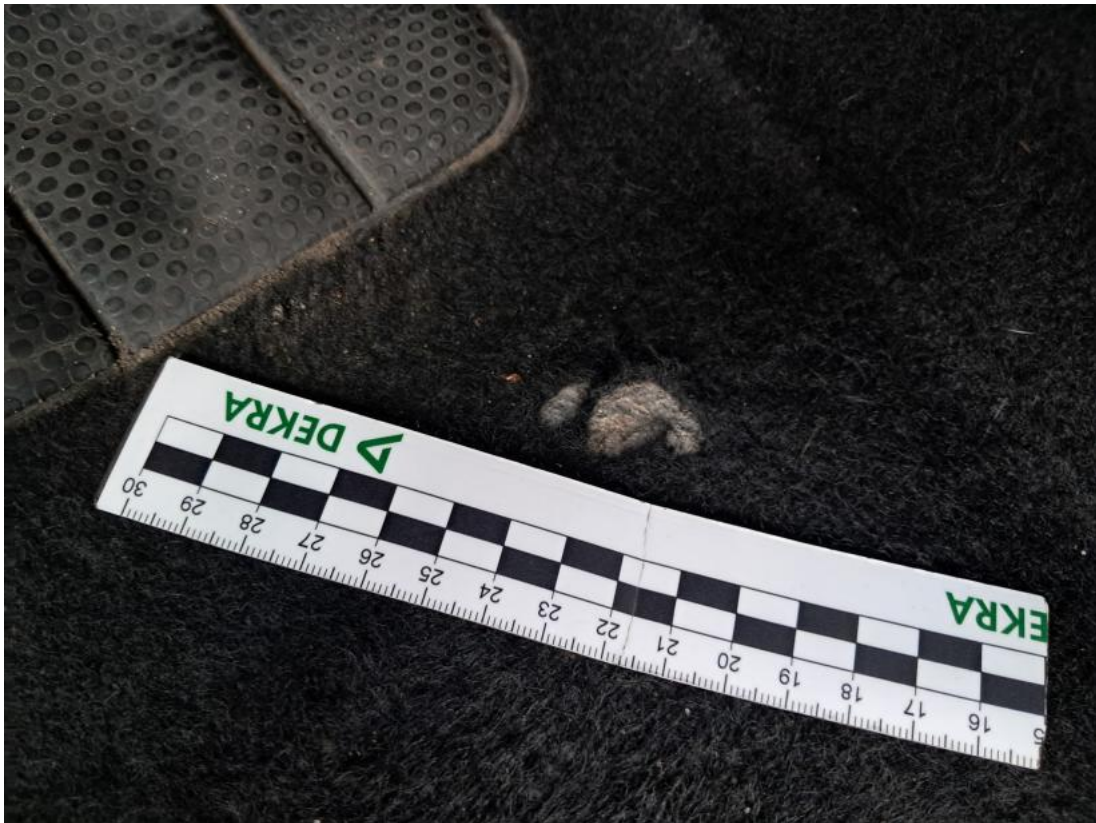
**Fot. 59**

| Poz. | Nazwa pozycji | Opis uszkodzeń | Kwalifik. | Naprawa [rbg] |
|---|---|---|---|---|
| 2 | Dywaniki podłogi komplet | pęknięcie/rozerwanie | WY | 1.6 |

Wykładzina podłogi - Pęknięcie/rozerwanie 1
