## Raport z oględzin pojazdu

| Numer raportu | 220238/8/26-11401 | Data raportu | 27-08-2026 |

| Numer identyfikacyjny (VIN) | WBA31DY020FN14335 |
| Marka, model | BMW Seria 3 [G20] 18-22 |

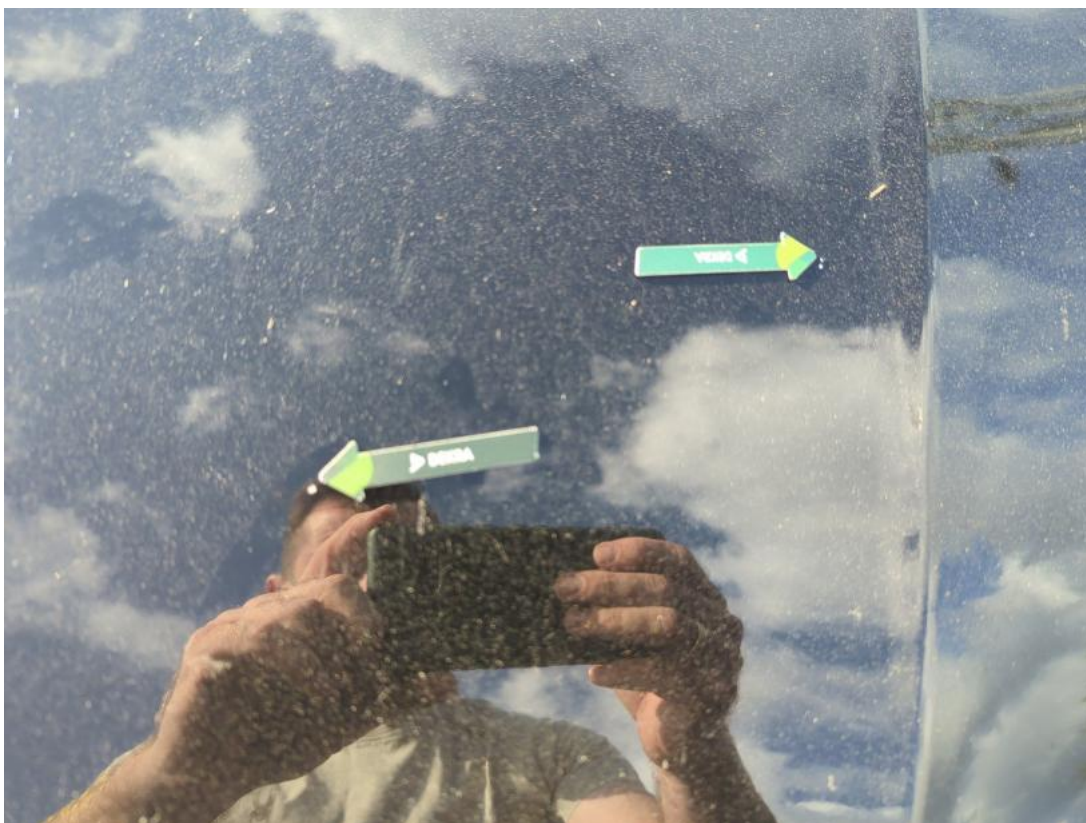
**Fot. 39**

| Poz. | Nazwa pozycji | Opis uszkodzeń | Kwalifik. | Naprawa [rbg] |
|---|---|---|---|---|
| 6 | Pokrywa przednia | rysa/odprysk | | |

Pokrywa komory silnika - Rysa/odprysk 1

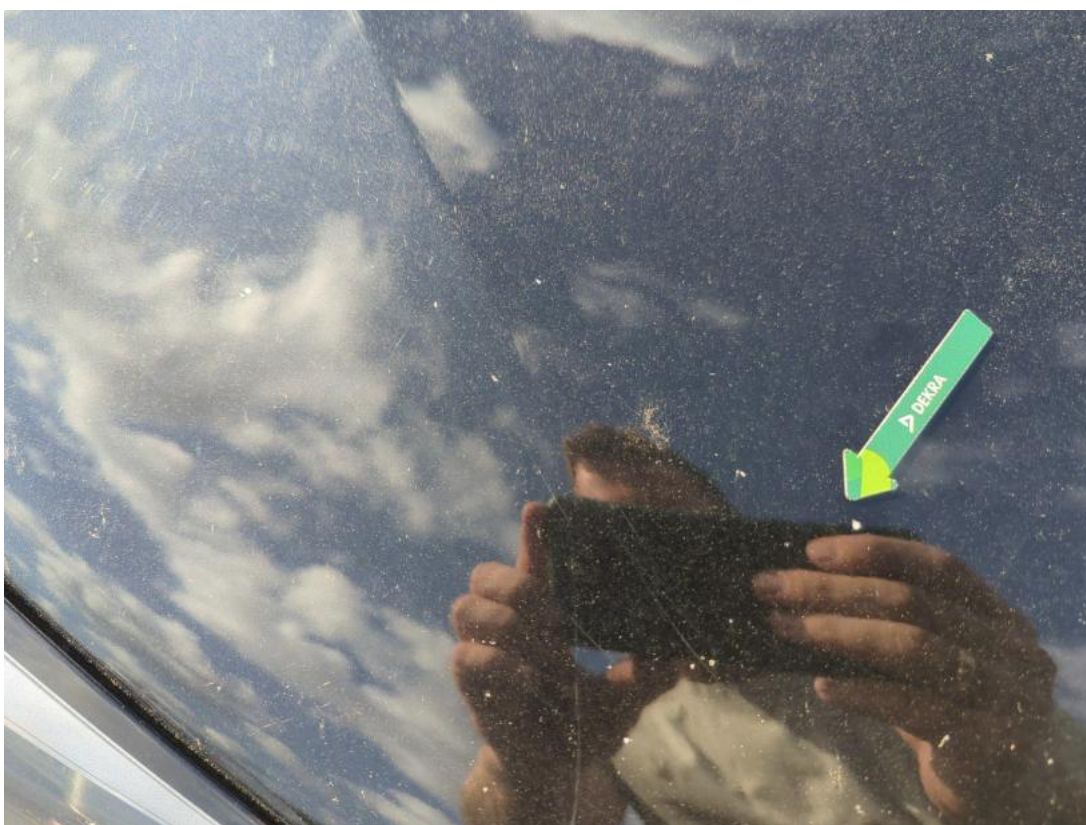
**Fot. 40**

Pokrywa komory silnika - Rysa/odprysk 2

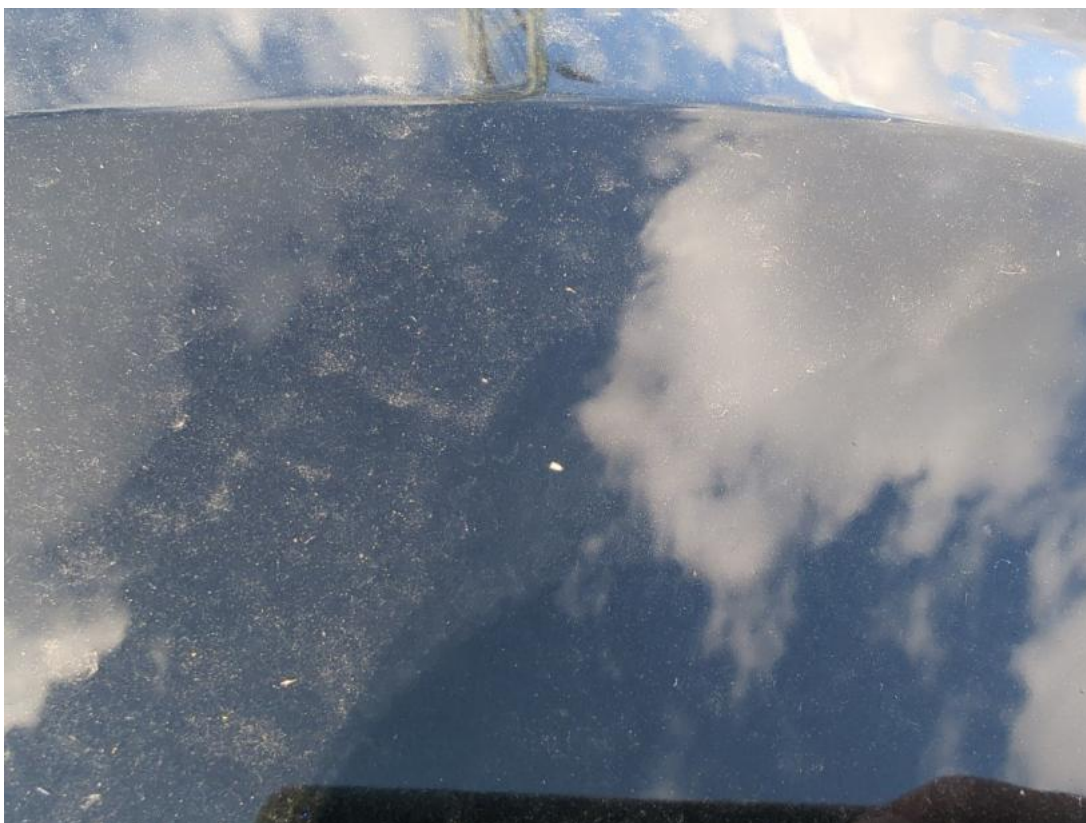
**Fot. 41**

Pokrywa komory silnika() - Rysa/odprysk 3

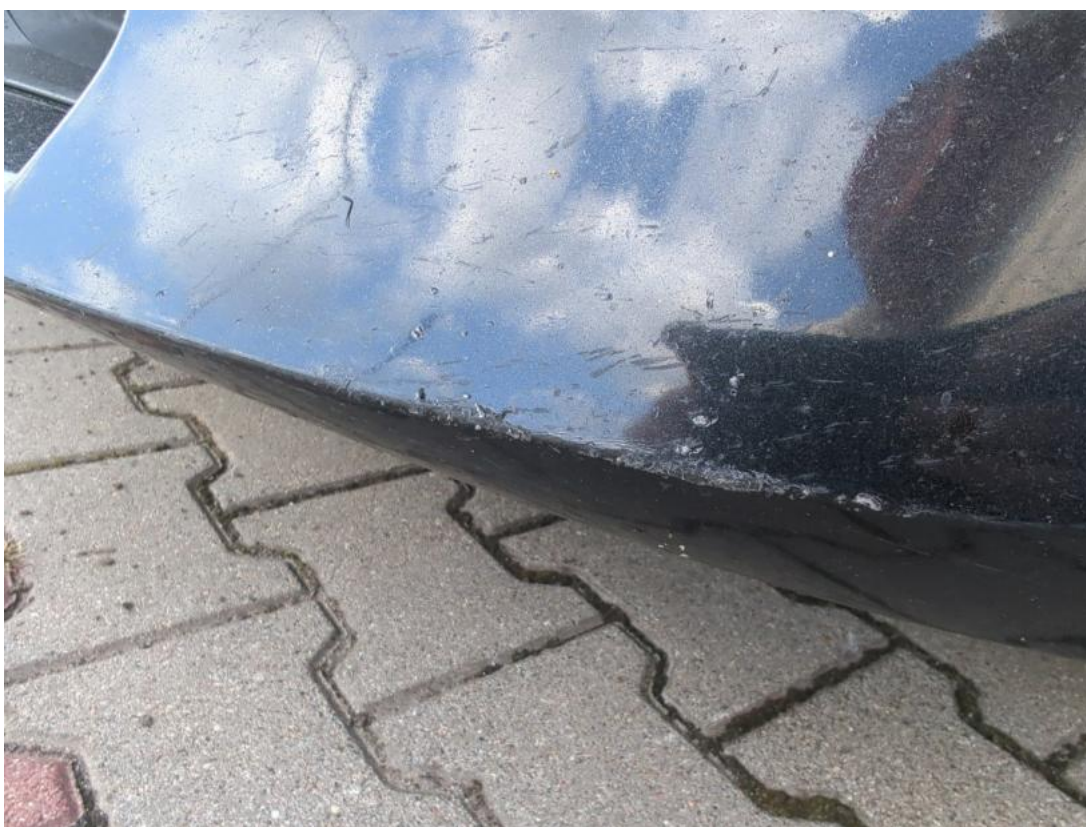
**Fot. 44**

| Poz. | Nazwa pozycji | Opis uszkodzeń | Kwalifik. | Naprawa [rbg] |
|---|---|---|---|---|
| 2 | Okładzina zderzaka przedniego | rysa/odprysk | NA | 1 |

Zderzak - Rysa/odprysk 1

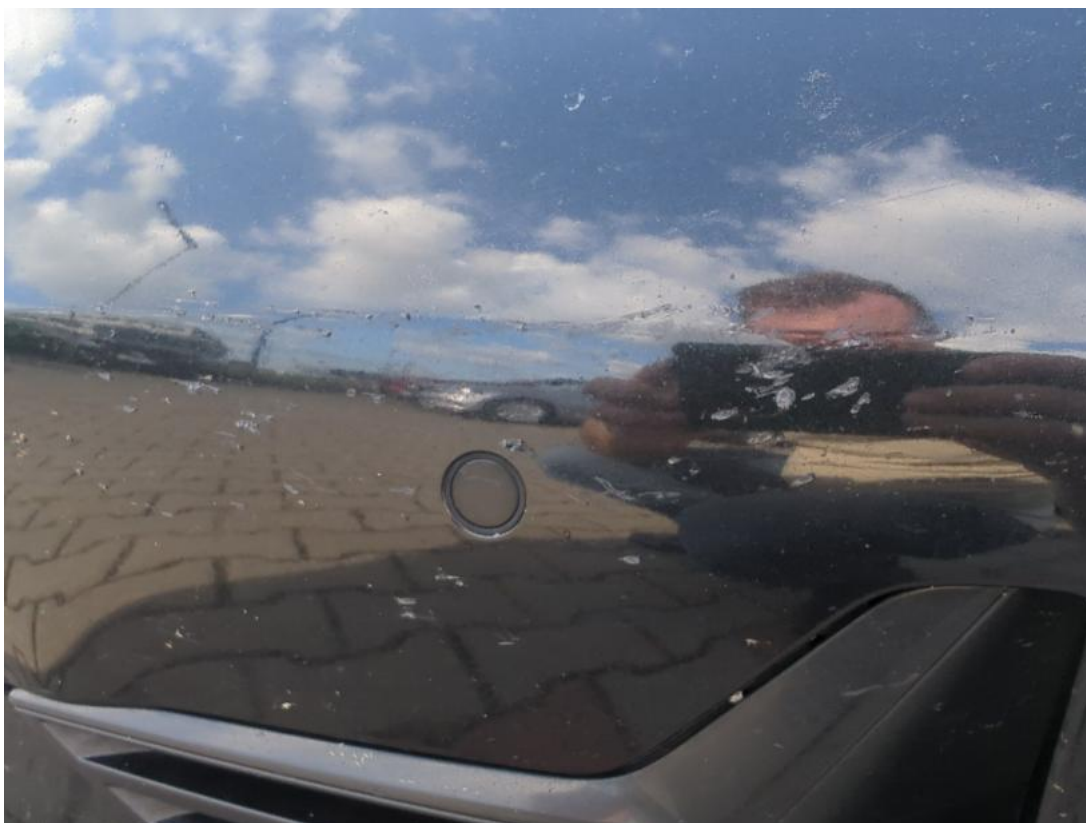
**Fot. 45**

Zderzak - Rysa/odprysk 2

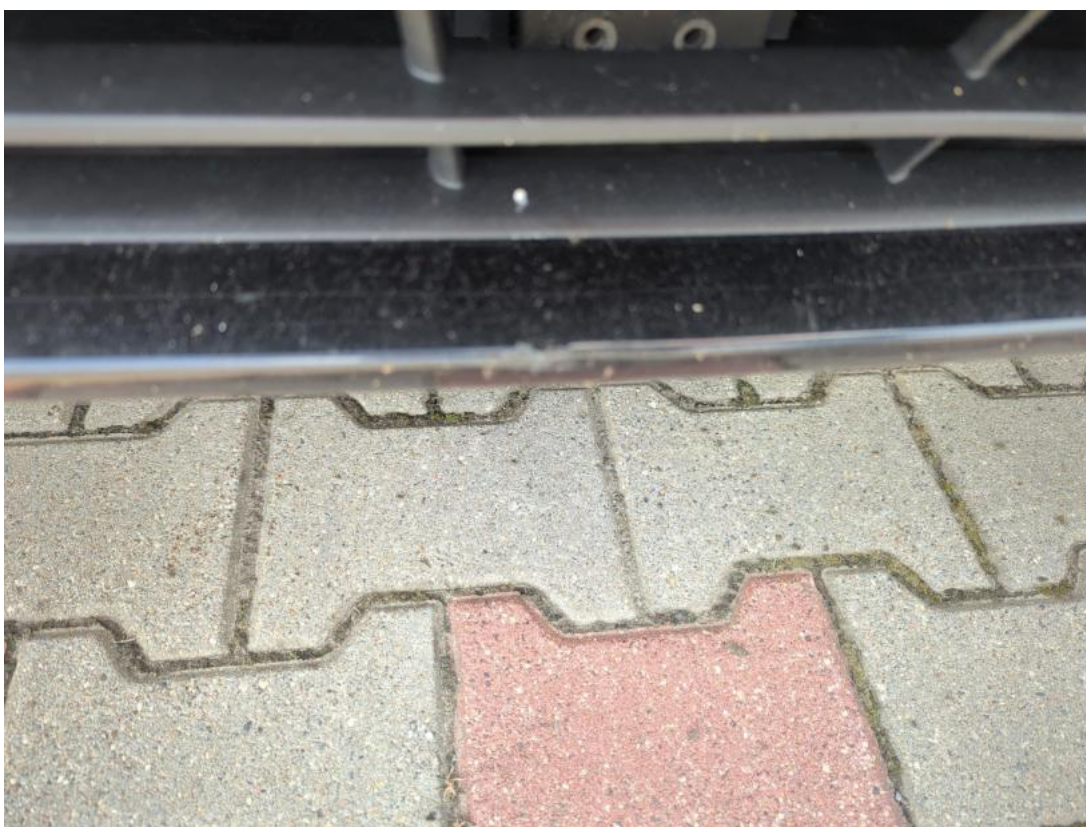
**Fot. 46**

Zderzak() - Rysa/odprysk 3

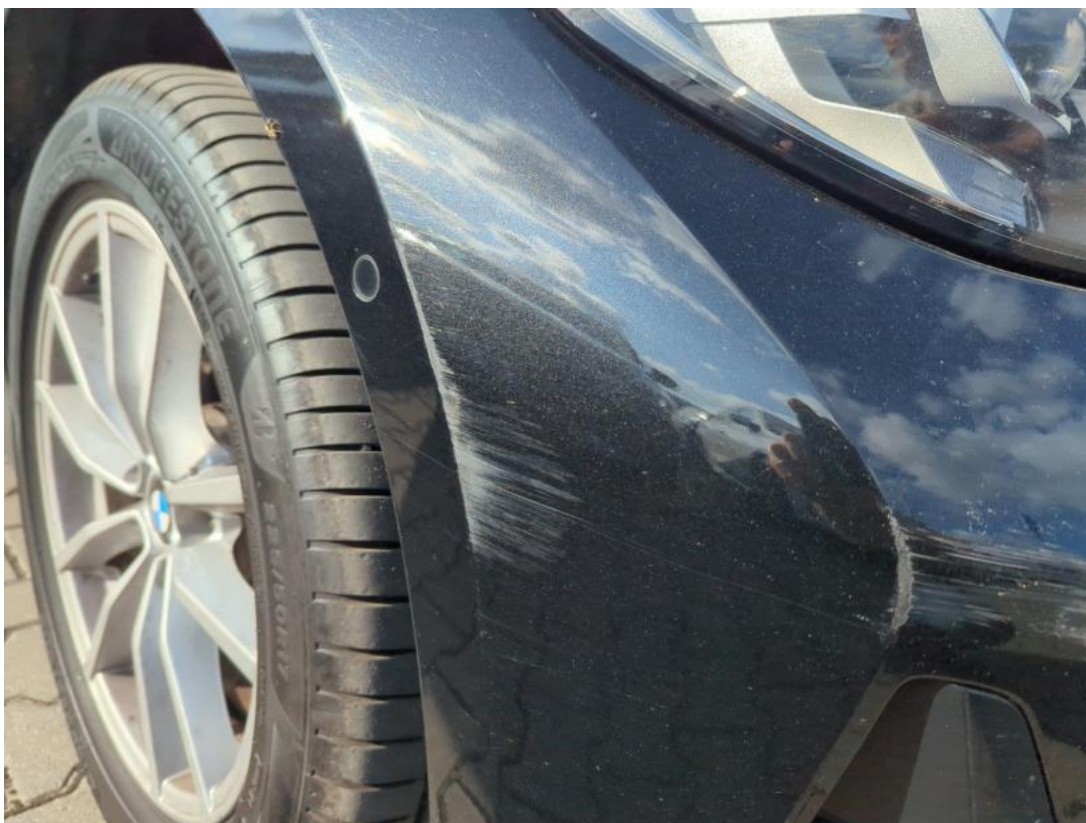
**Fot. 47**

Zderzak - Inne 1

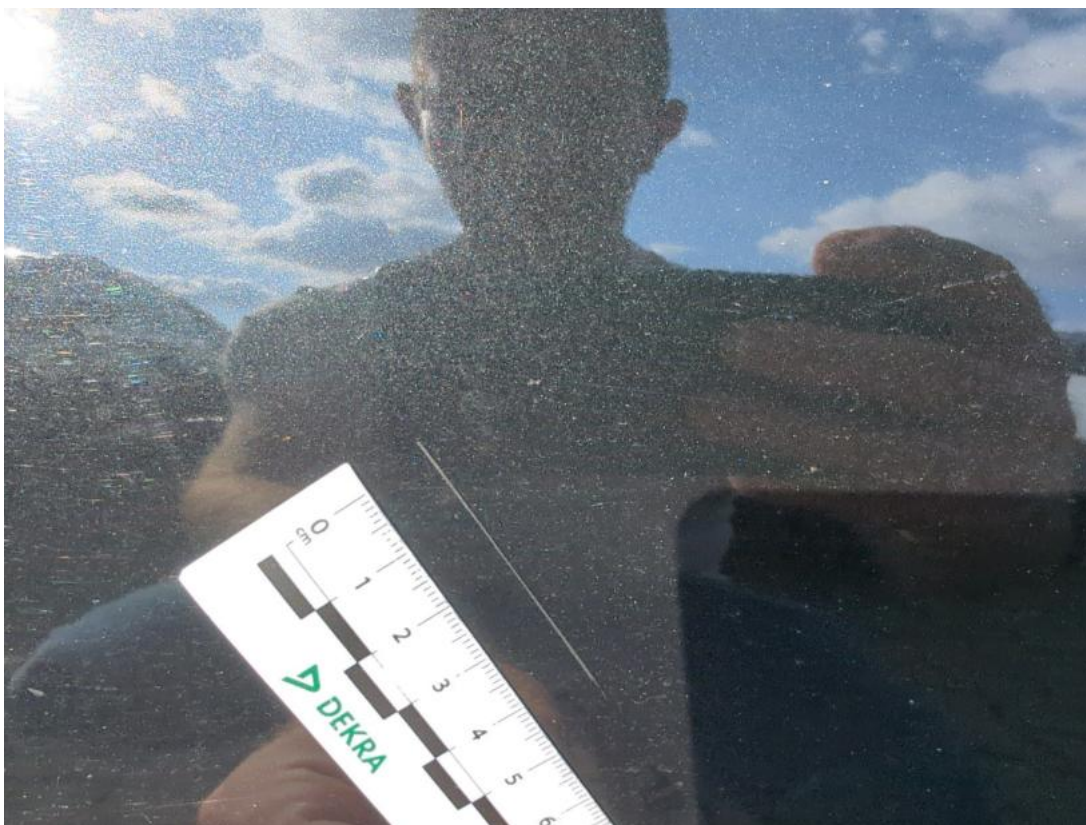
**Fot. 49**

| Poz. | Nazwa pozycji | Opis uszkodzeń | Kwalifik. | Naprawa [rbg] |
|---|---|---|---|---|
| 5 | Łotnik przedni R | rysa/odprysk | | |

Błotnik przedni P - Rysa/odprysk 1

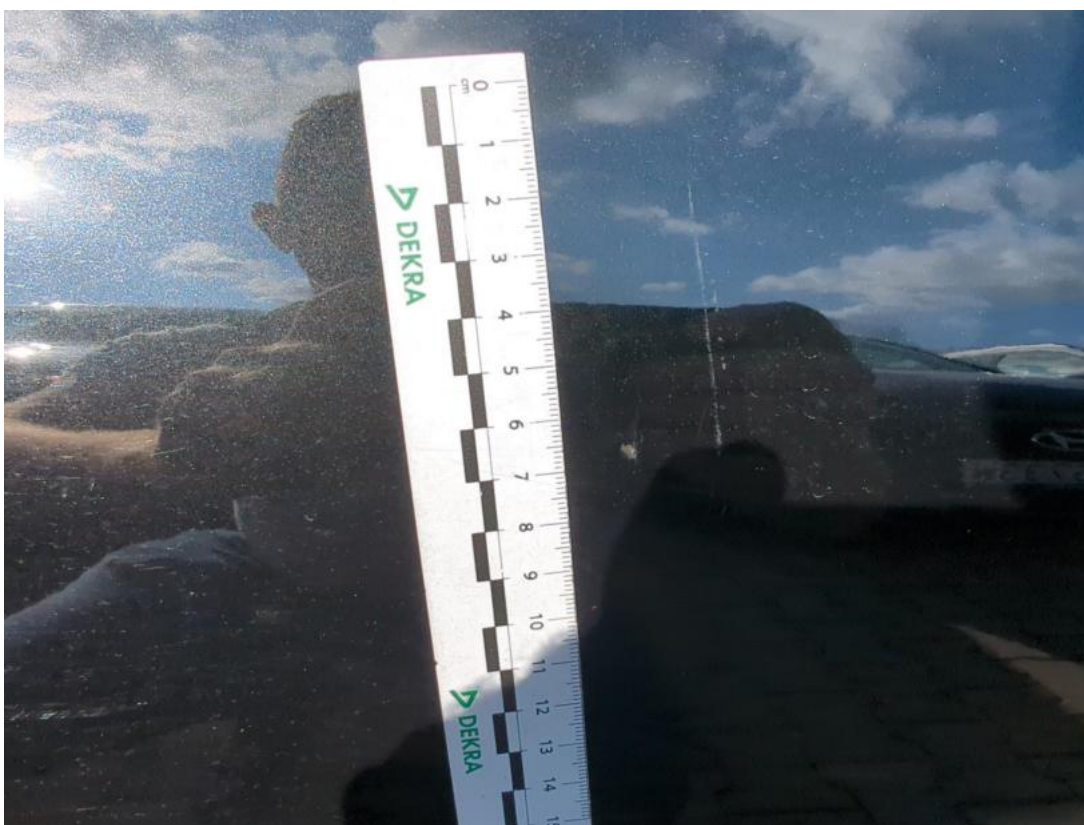
**Fot. 52**

| Poz. | Nazwa pozycji | Opis uszkodzeń | Kwalifik. | Naprawa [rbg] |
|---|---|---|---|---|
| 8 | Drzwi przednie (nieuzbrojone) R | rysa/odprysk | | |

Drzwi przednie P - Rysa/odprysk 1

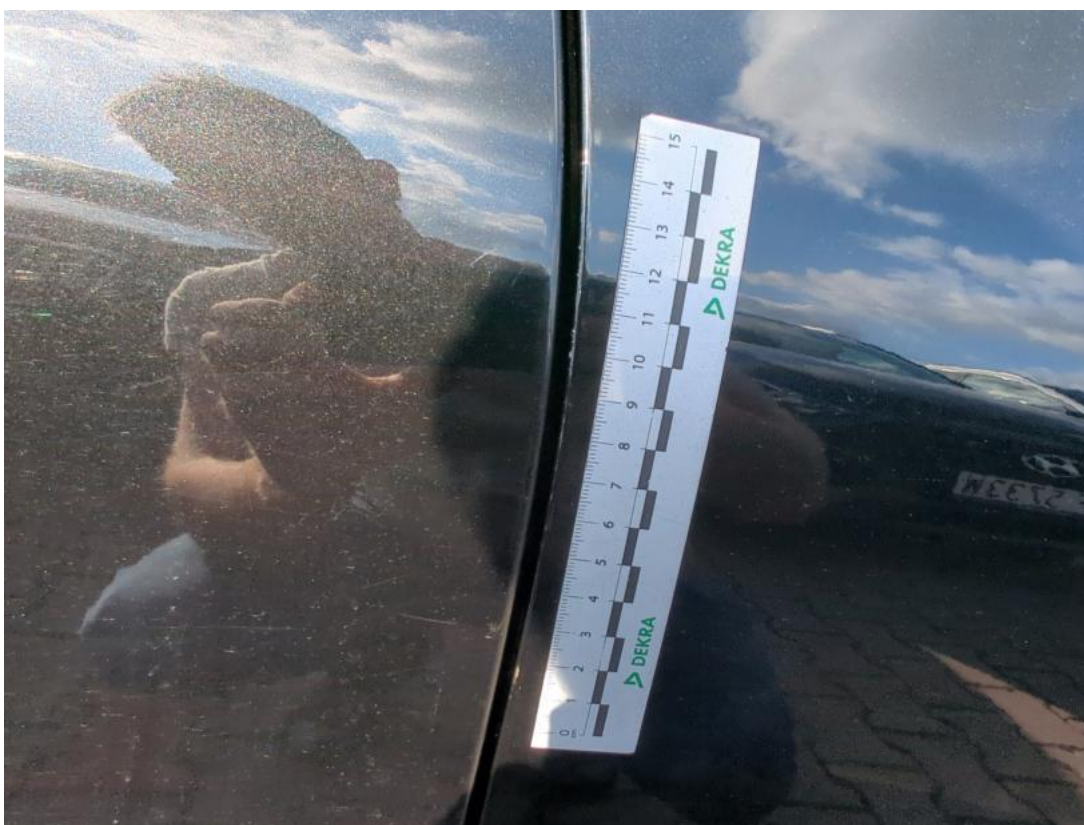
**Fot. 54**

Drzwi przednie P() - Rysa/odprysk 3

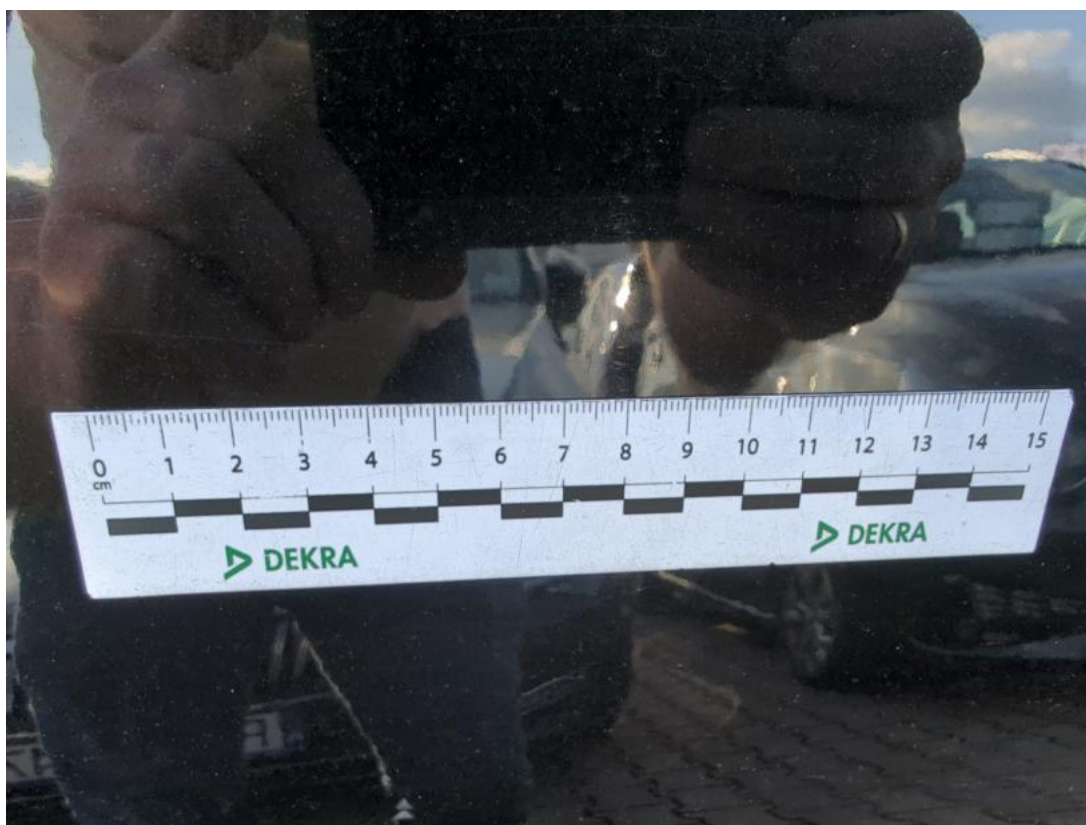
**Fot. 57**

| Poz. | Nazwa pozycji | Opis uszkodzeń | Kwalifik. | Naprawa [rbg] |
|---|---|---|---|---|
| 4 | Drzwi tylne (nieuzbrojone) R | rysa/odprysk | | |

Drzwi tylne P - Rysa/odprysk 1

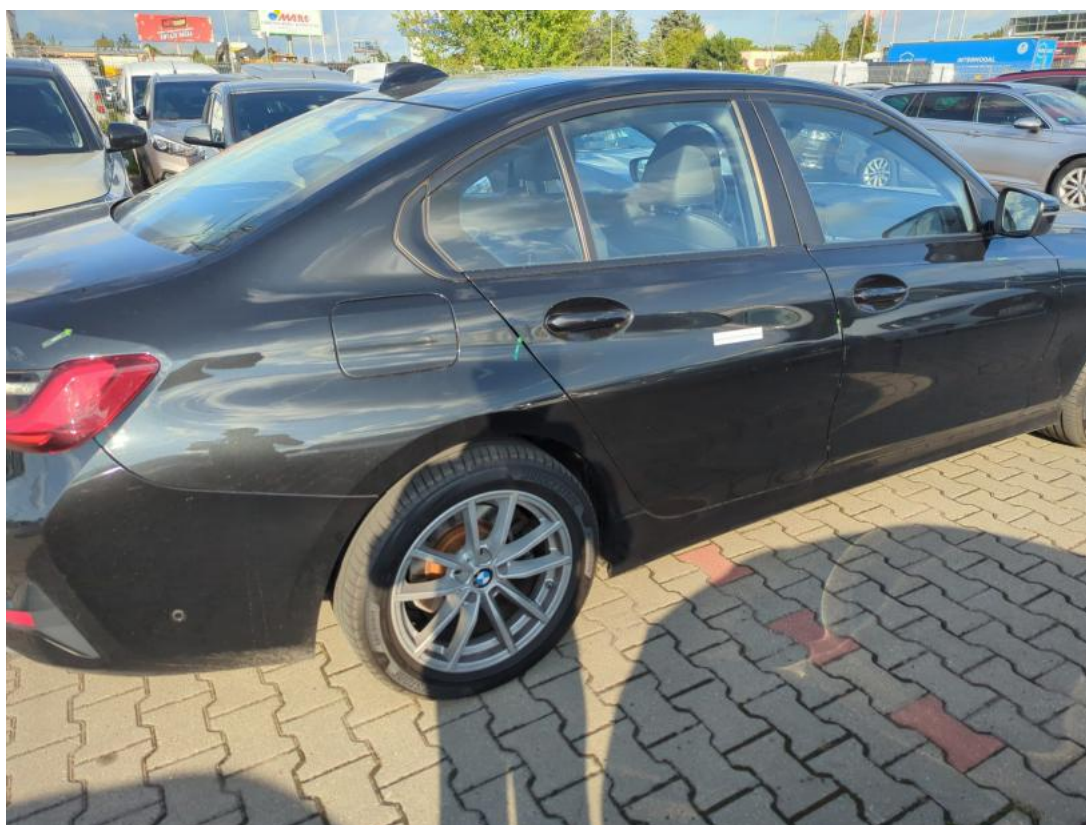
**Fot. 58**

Drzwi tylne P - Rysa/odprysk 2

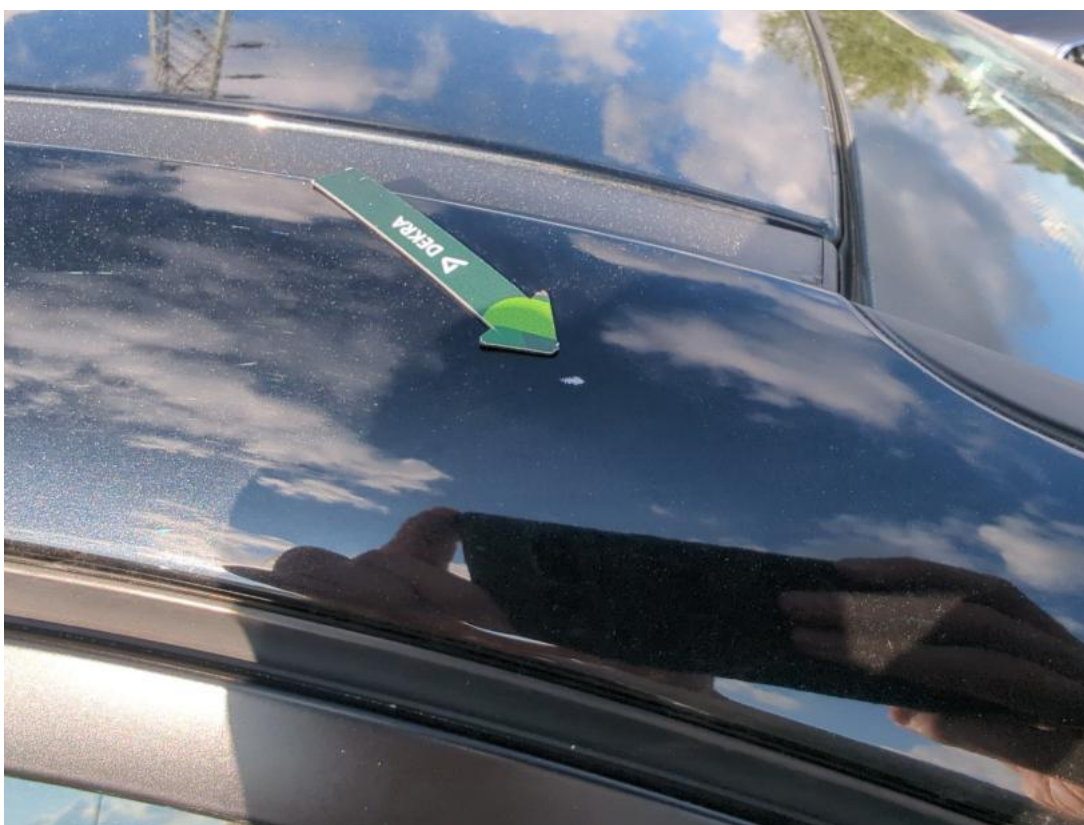
**Fot. 60**

Słupek przedni P - Rysa/odprysk 1

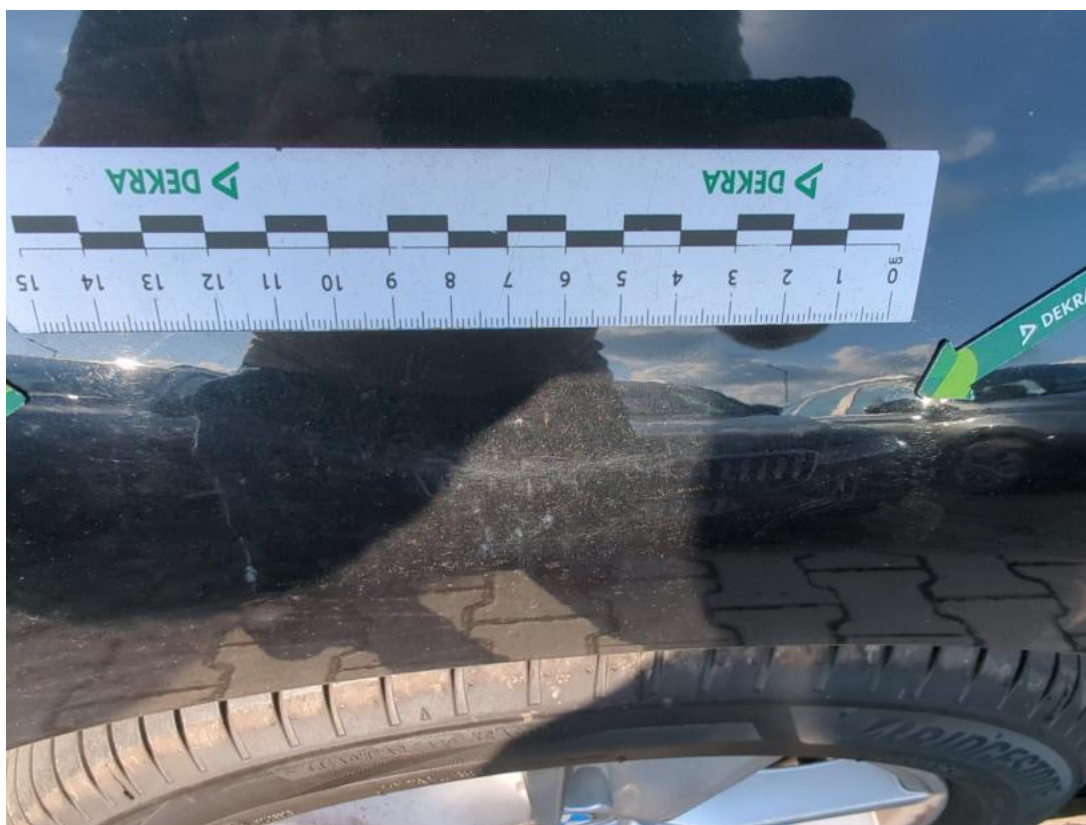
**Fot. 63**

| Poz. | Nazwa pozycji | Opis uszkodzeń | Kwalifik. | Naprawa [rbg] |
|---|---|---|---|---|
| 12 | Łotnik tylny R | rysa/odprysk | | |

Błotnik tylny P / Ściana boczna P - Rysa/odprysk 1

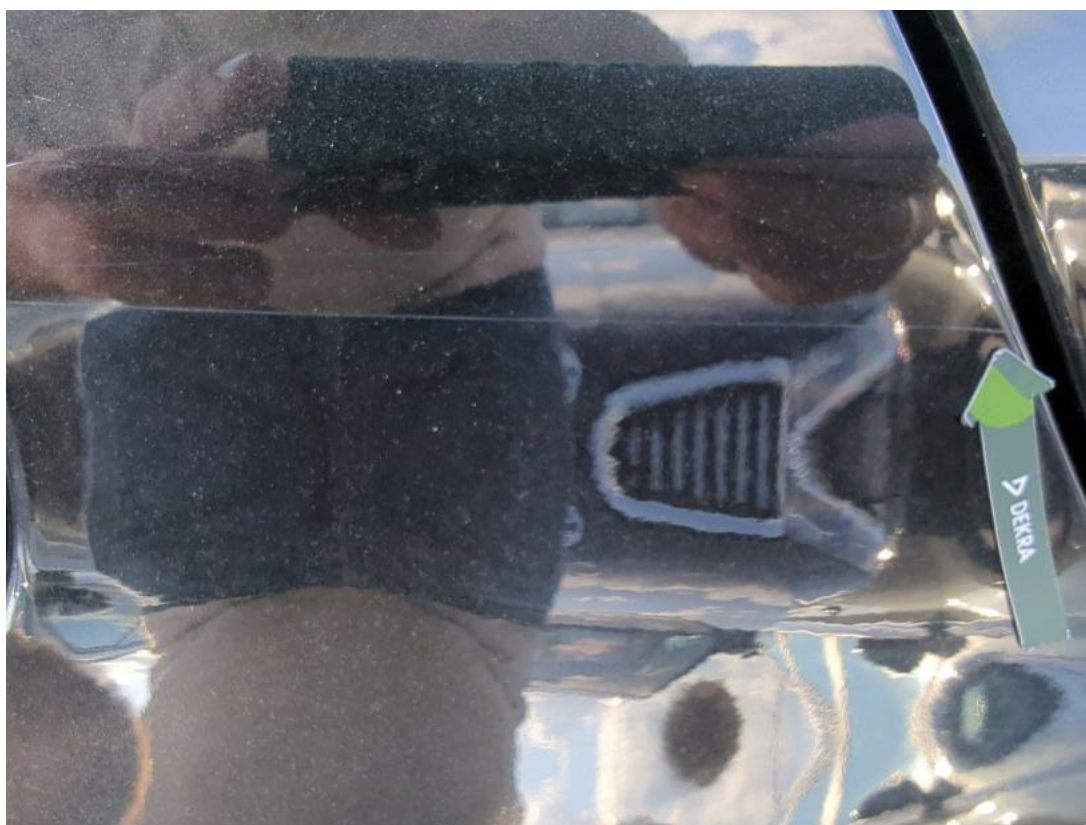
**Fot. 64**

Błotnik tylny P / Ściana boczna P - Rysa/odprysk 2

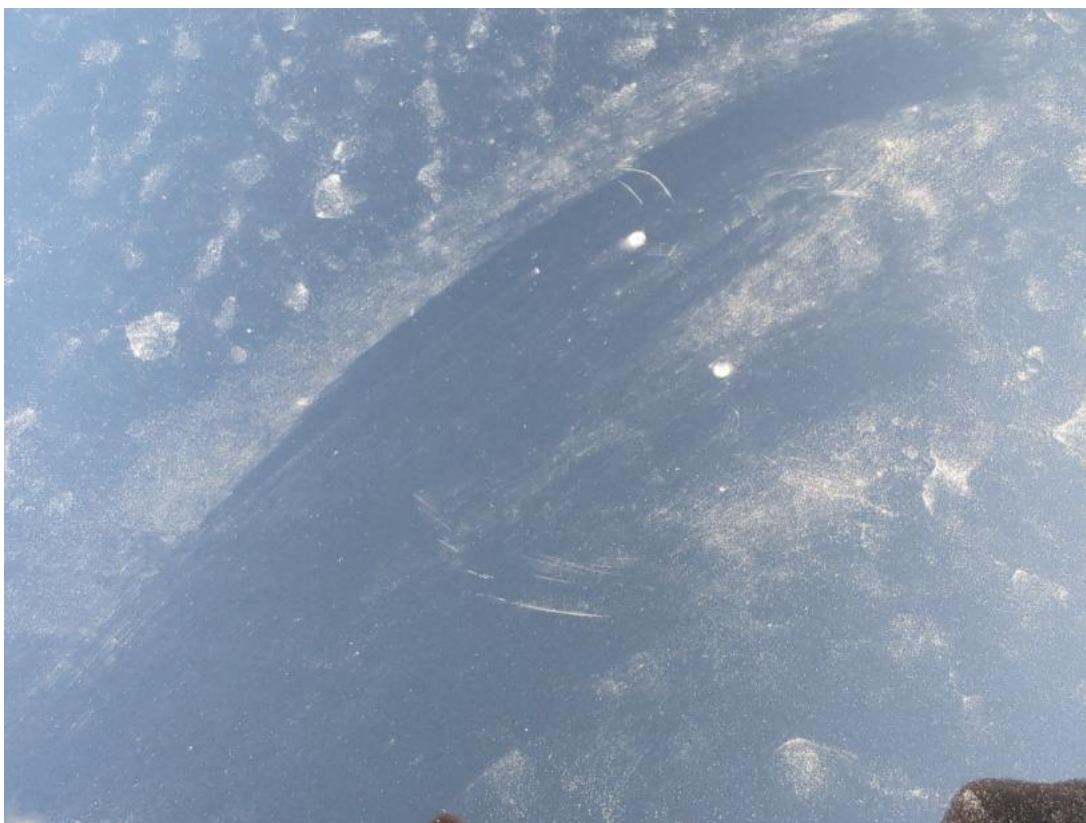
**Fot. 65**

| Poz. | Nazwa pozycji | Opis uszkodzeń | Kwalifik. | Naprawa [rbg] |
|---|---|---|---|---|
| 13 | Pokrywa tylna | rysa/odprysk | | |

Pokrywy bagażnika - Rysa/odprysk 1

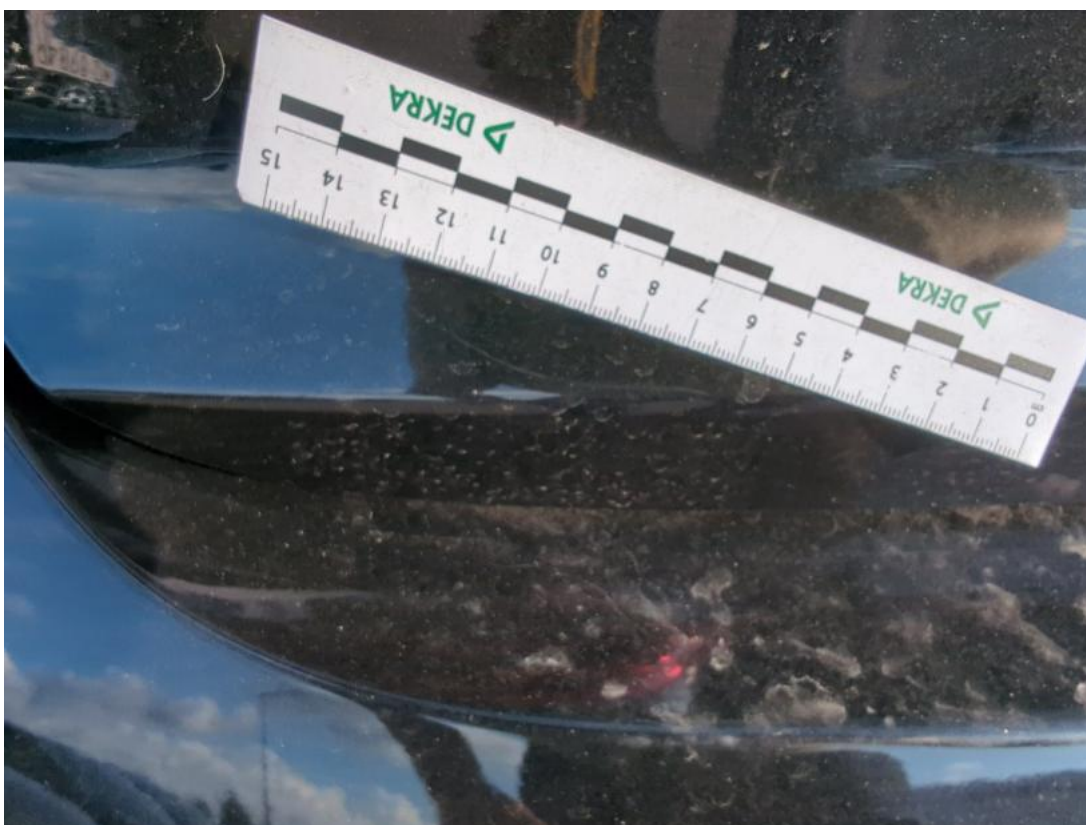
**Fot. 66**

Pokrywy bagażnika - Rysa/odprysk 2

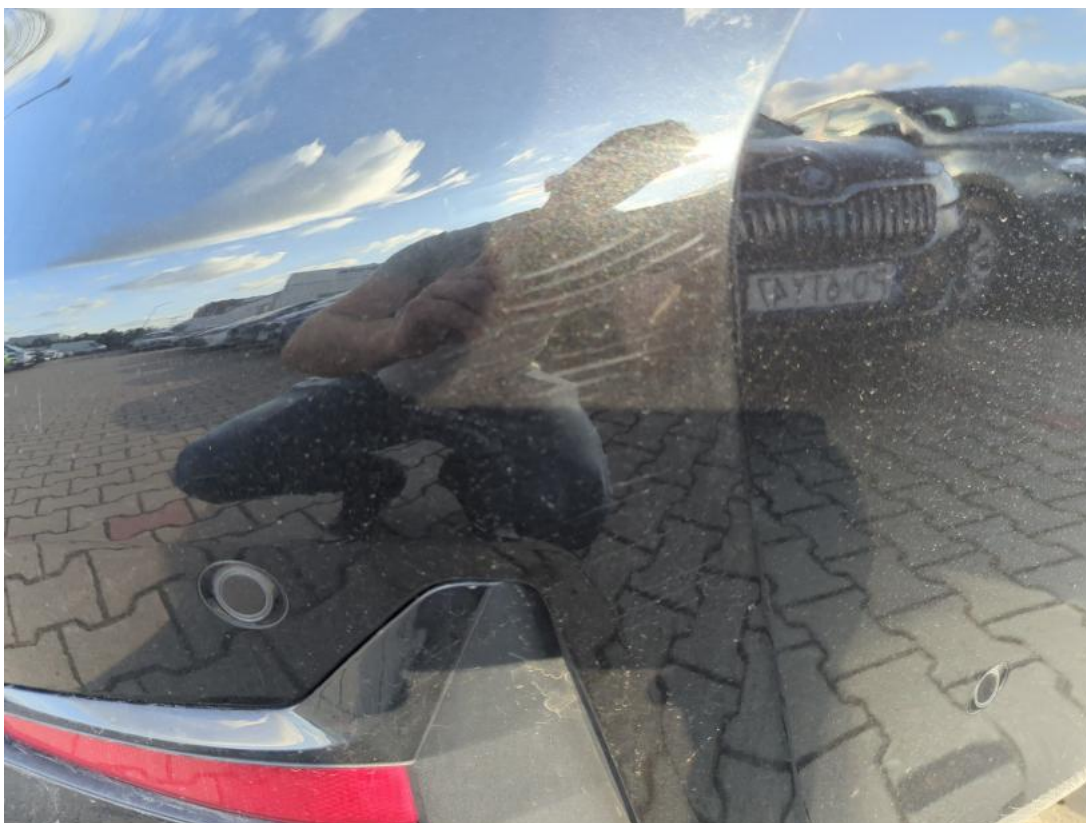
**Fot. 69**

| Poz. | Nazwa pozycji | Opis uszkodzeń | Kwalifik. | Naprawa [rbg] |
|---|---|---|---|---|
| 3 | Okładzina zderzaka tylnego | rysa/odprysk, wgniecenie/odkształcenie | NA | 1.2 |

Zderzak tylny - Rysa/odprysk 1

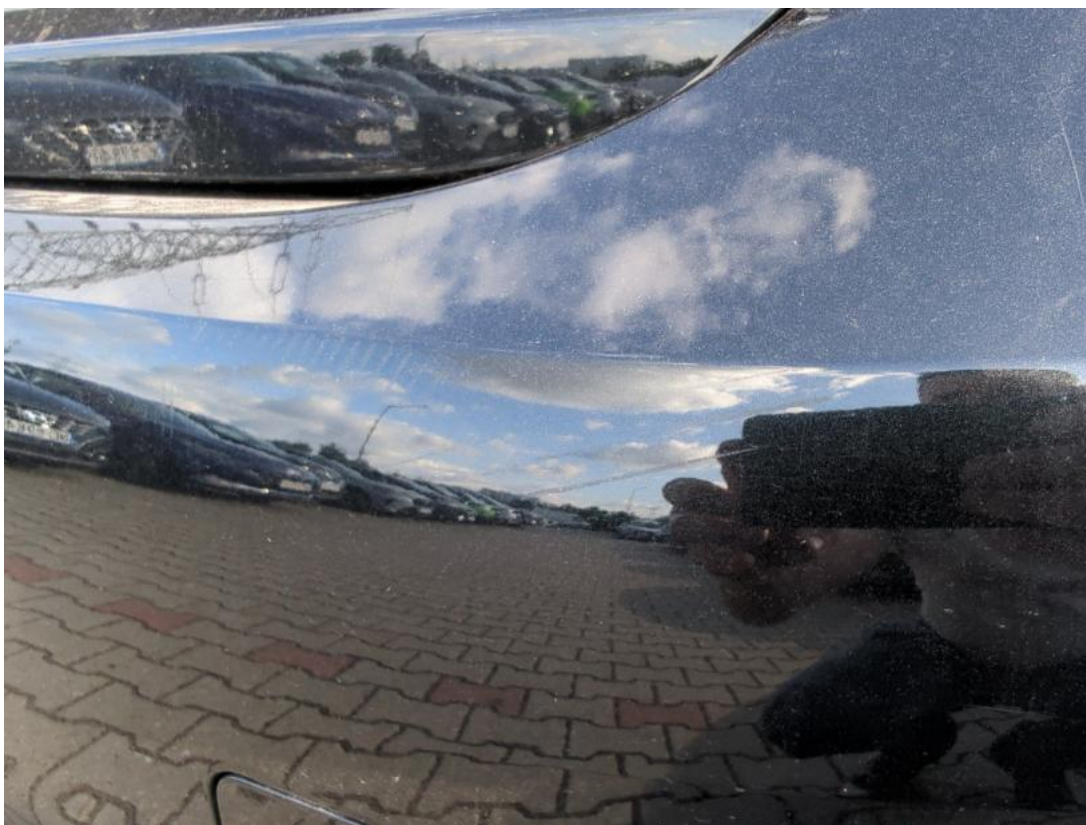
**Fot. 70**

Zderzak tylny - Rysa/odprysk 2

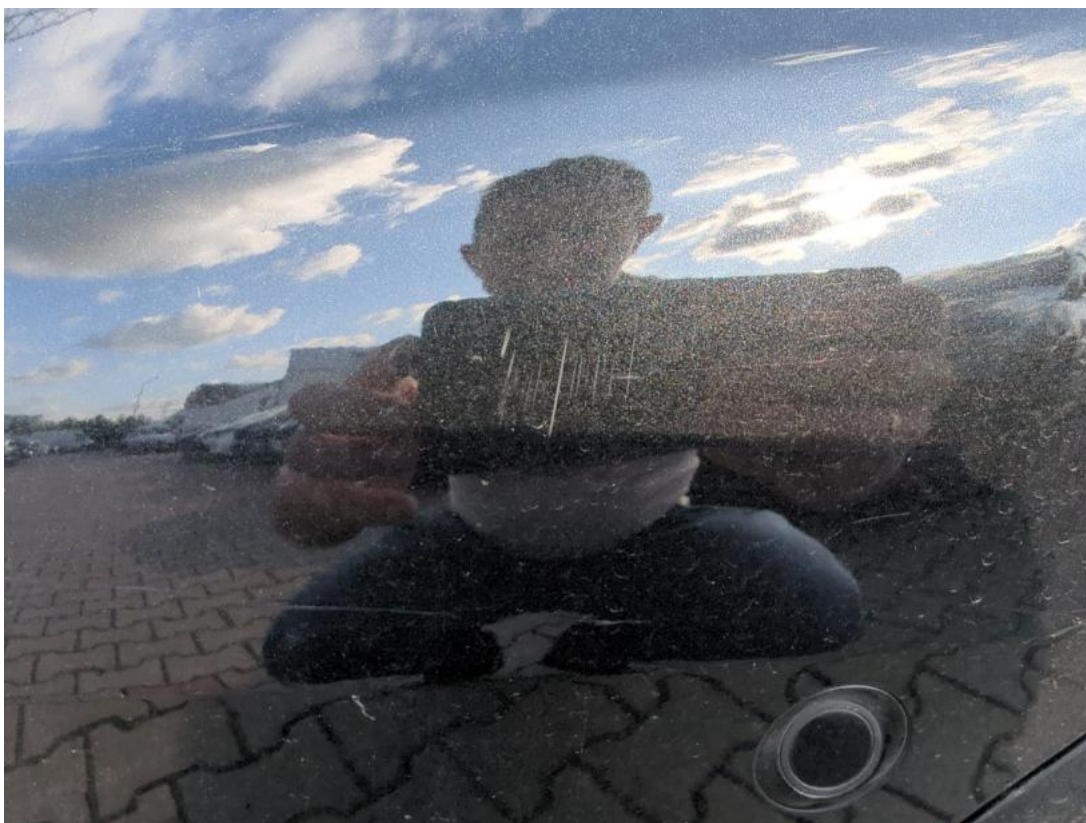
**Fot. 71**

Zderzak tylny() - Rysa/odprysk 3

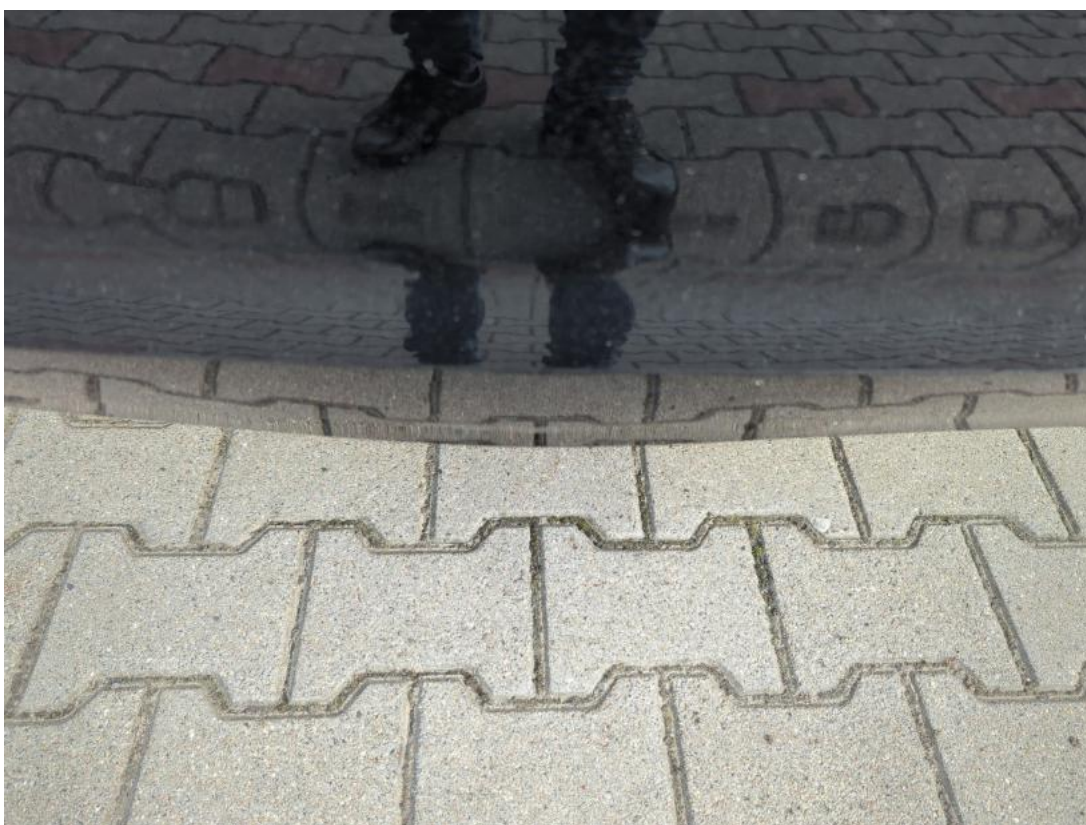
**Fot. 72**

Zderzak tylny - Wgniecenie/odkształcenie 1

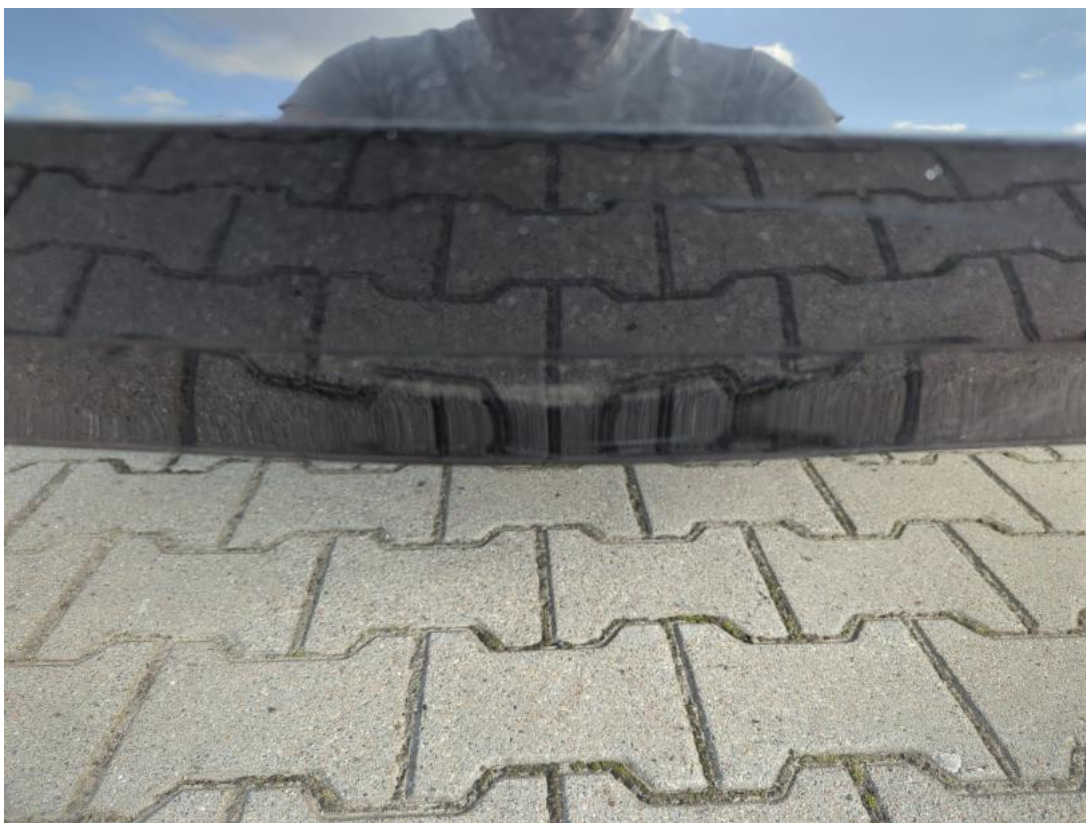
**Fot. 73**

Zderzak tylny - Wgniecenie/odkształcenie 2

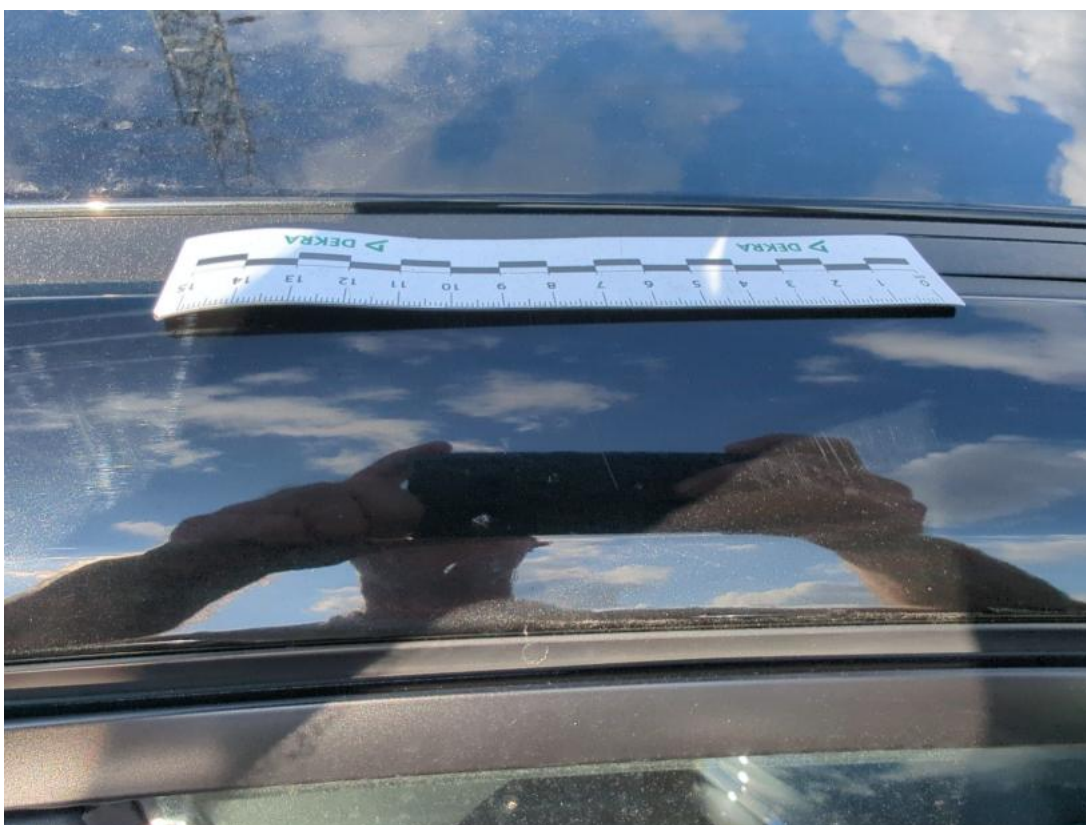
**Fot. 74**

Rama dachu P - Rysa/odprysk 1

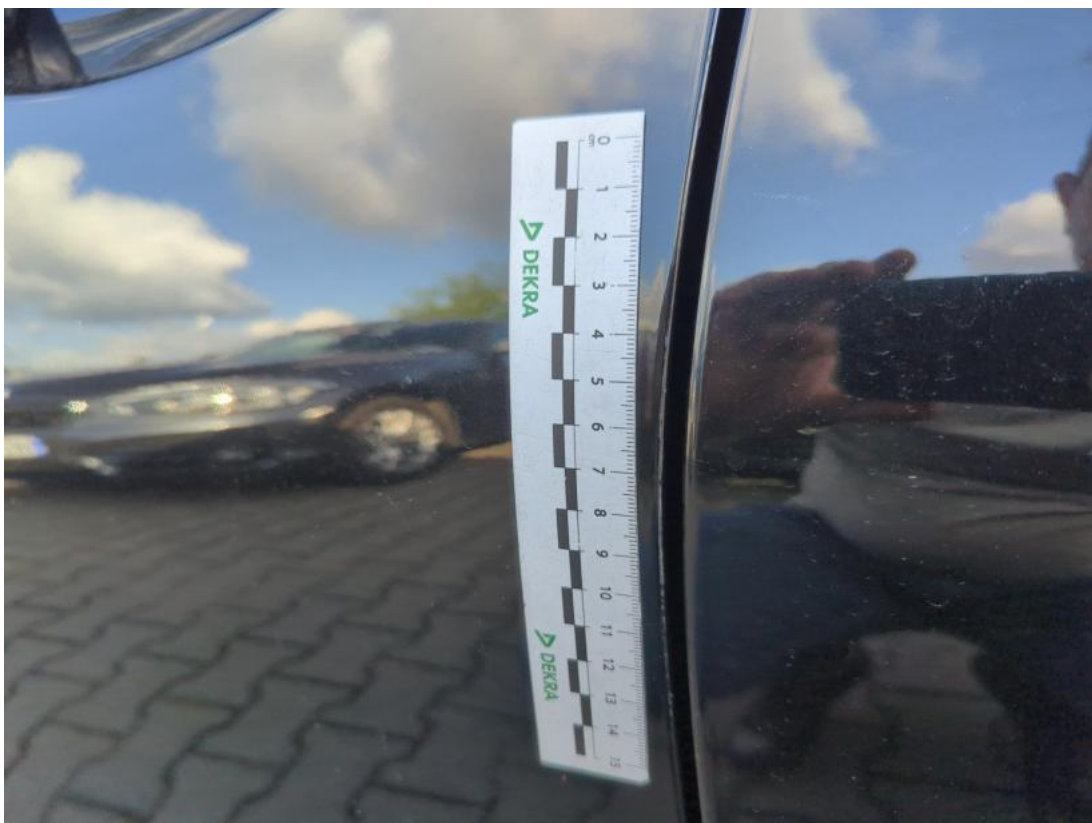
**Fot. 78**

| Poz. | Nazwa pozycji | Opis uszkodzeń | Kwalifik. | Naprawa [rbg] |
|---|---|---|---|---|
| 7 | Drzwi przednie (nieuzbrojone) L | rysa/odprysk | | |

Drzwi przed L - Rysa/odprysk 1

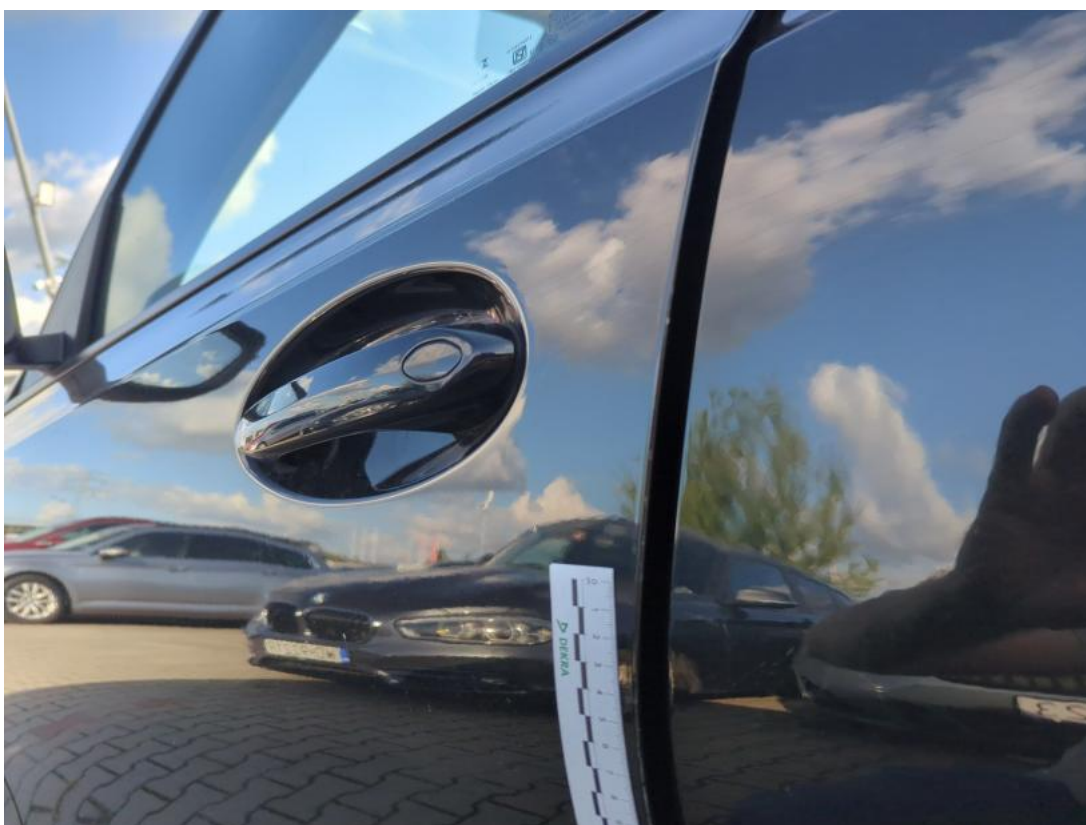
**Fot. 80**

Drzwi przed L() - Rysa/odprysk 3
