## Raport z oględzin pojazdu

| Numer raportu | 220238/8/26-11401 | Data raportu | 27-08-2026 |

| Numer identyfikacyjny (VIN) | WBA31DY020FN14335 |
| Marka, model | BMW Seria 3 [G20] 18-22 |

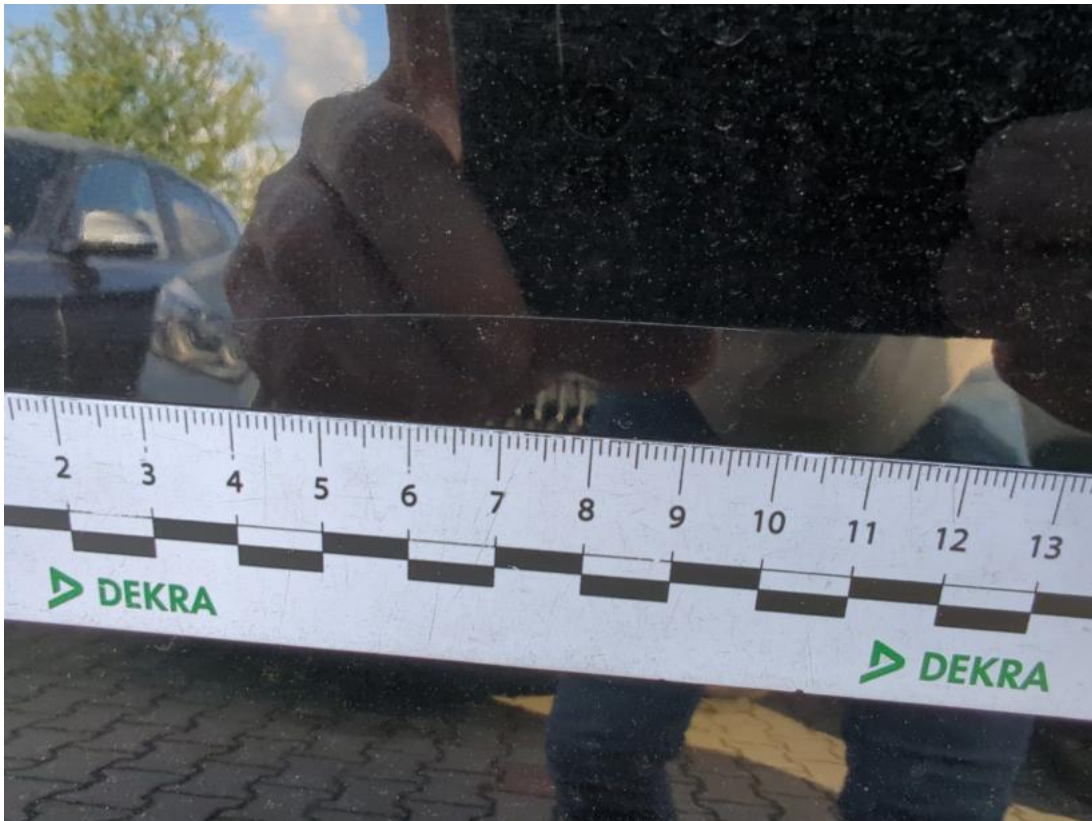
**Fot. 81**

| Poz. | Nazwa pozycji | Opis uszkodzeń | Kwalifik. | Naprawa [rbg] |
|---|---|---|---|---|
| 9 | Drzwi tylne (nieuzbrojone) L | rysa/odprysk | | |

Drzwi tylne L - Rysa/odprysk 1

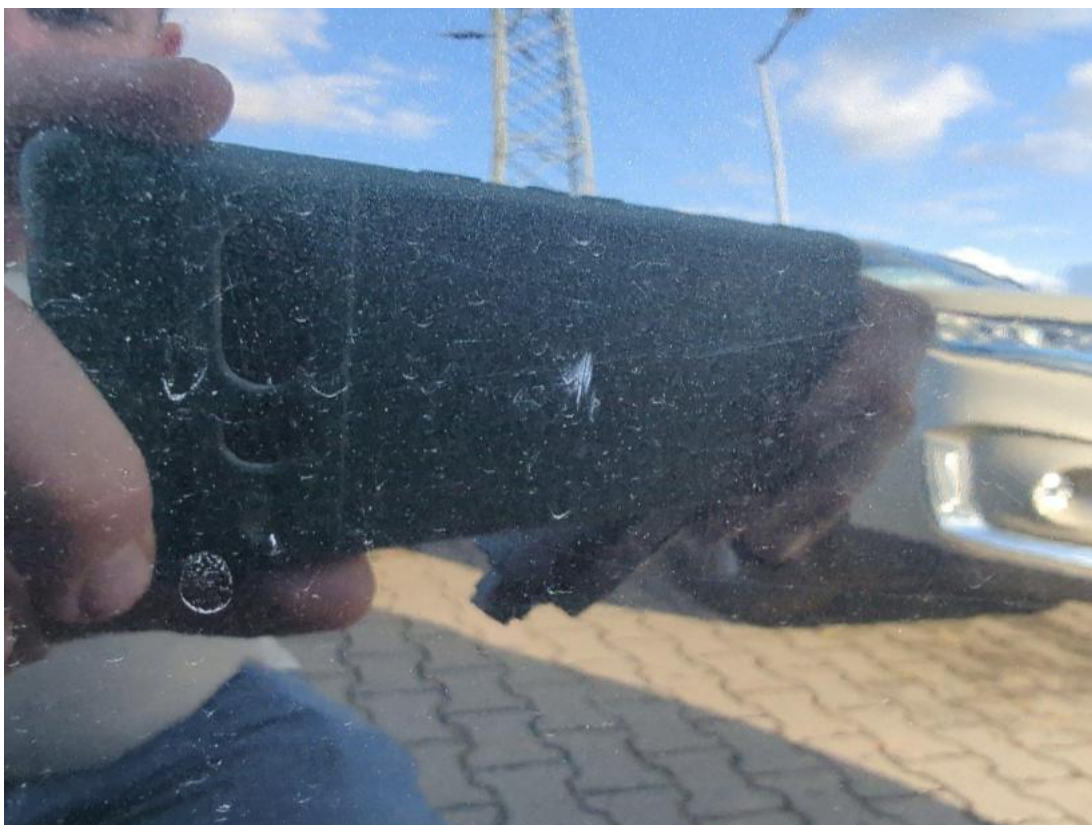
**Fot. 82**

Drzwi tylne L - Rysa/odprysk 2

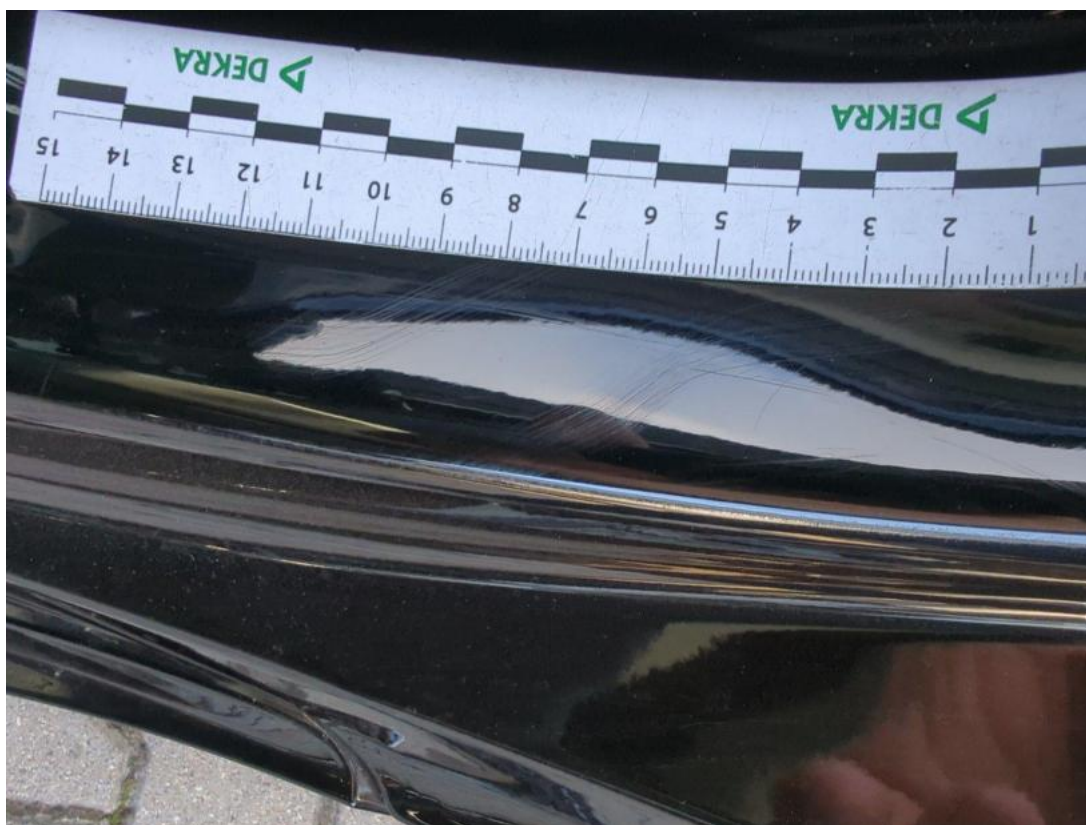
**Fot. 83**

Próg L - Rysa/odprysk 1

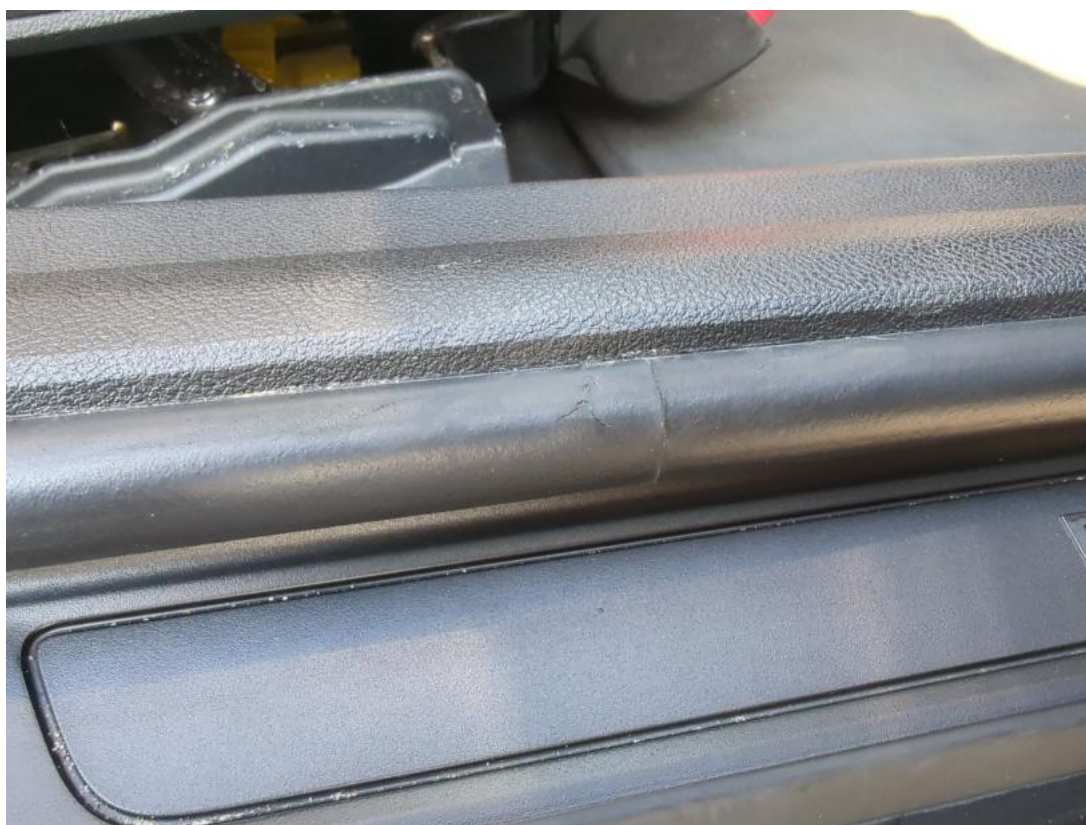
**Fot. 84**

| Poz. | Nazwa pozycji | Opis uszkodzeń | Kwalifik. | Naprawa [rbg] |
|---|---|---|---|---|
| 1 | Uszczelka drzwi wewnętrz. R | rozerwanie | WY | 0.3 |

Uszczelka drzwi przednich P - Pęknięcie/rozerwanie 1
