## Raport z oględzin pojazdu

| Numer raportu | 13773/9/26-15201 | Data raportu | 24-09-2026 |

| Marka, model | HYUNDAI Tucson 15-19 |
| Numer rejestracyjny | PO2HM44 |

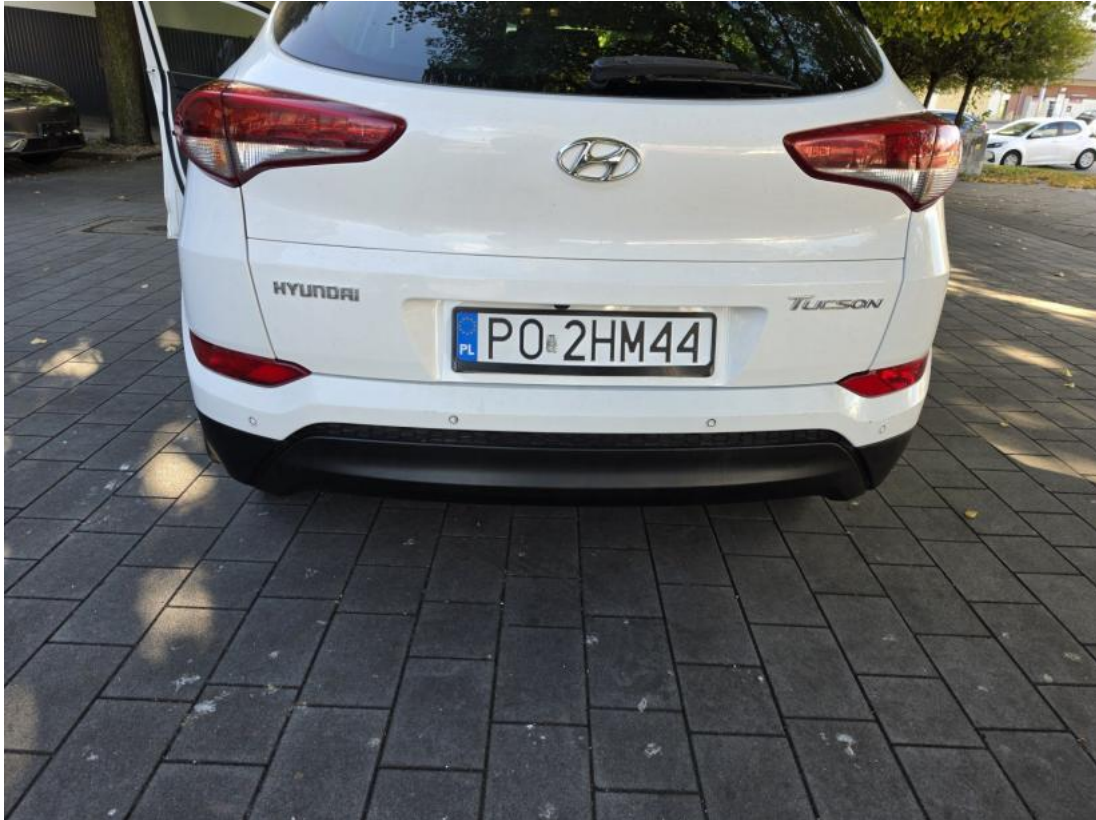
**Fot. 39**

Zderzak tylny cz śr - zdjęcie pogładowe 1

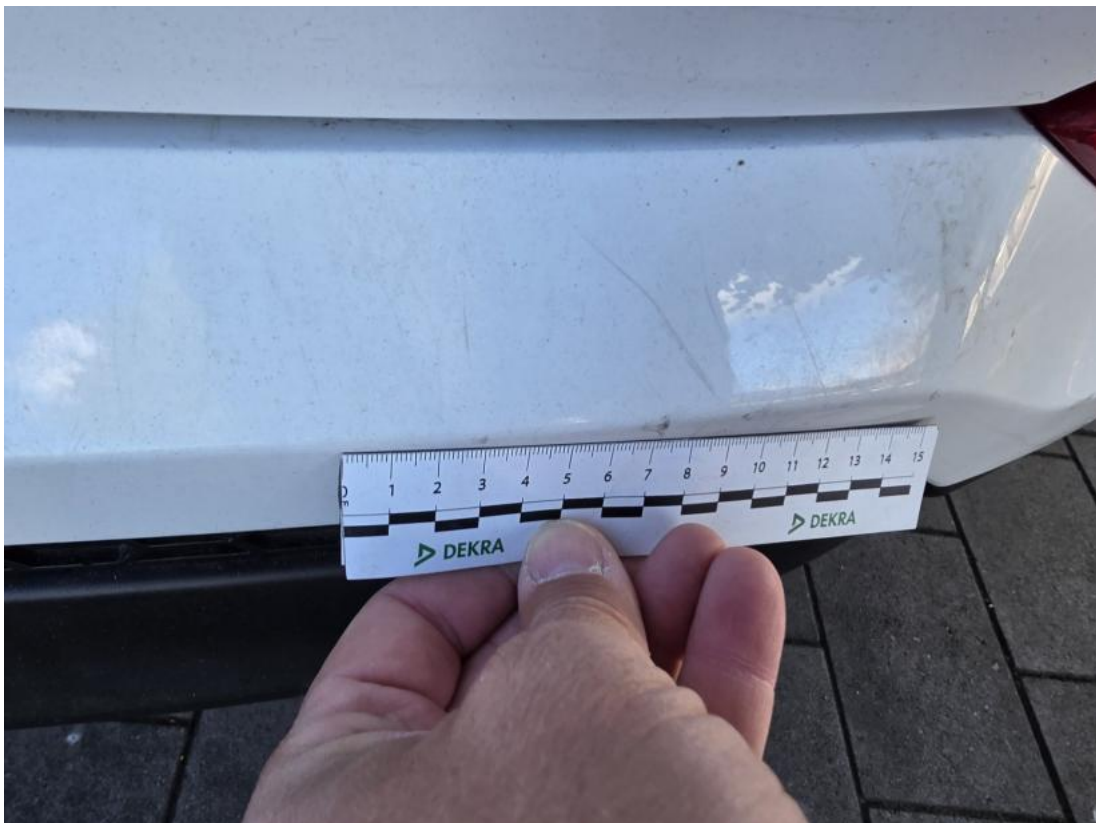
**Fot. 40**

Zderzak tylny cz śr - zdjęcie pogładowe 2

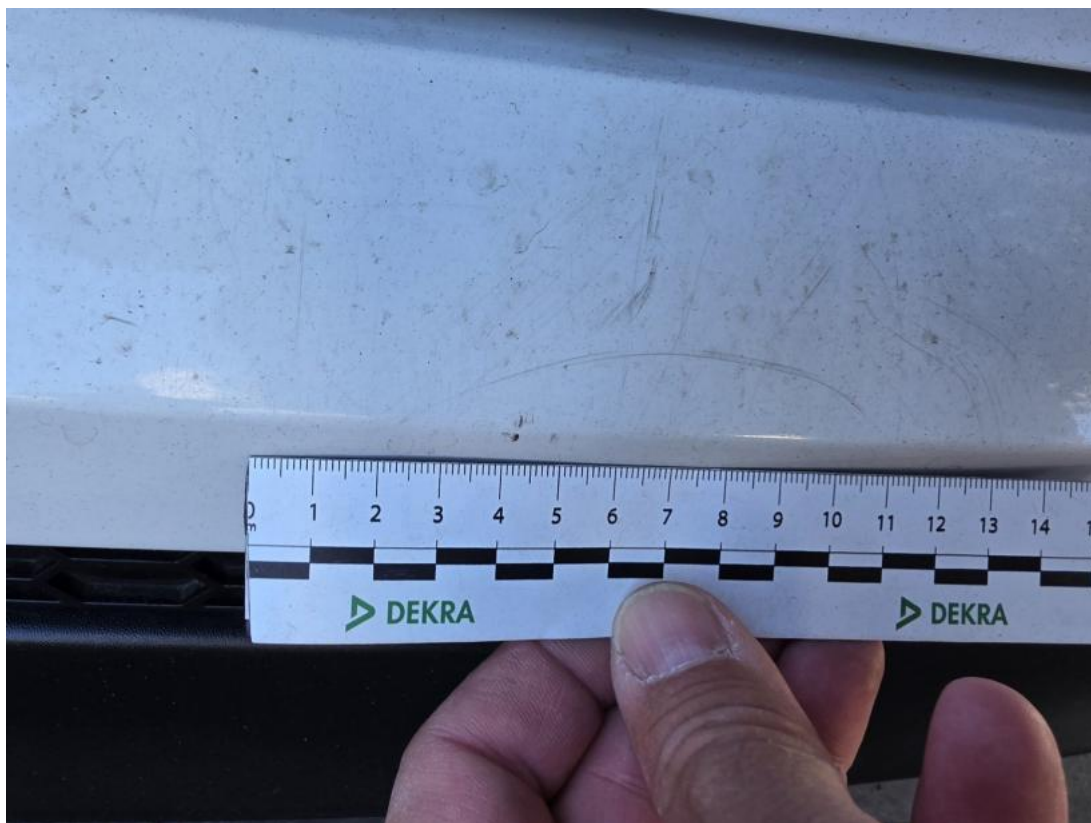
**Fot. 41**

| Poz. | Nazwa pozycji | Opis uszkodzeń | Kwalifik. | Naprawa [rbg] |
|---|---|---|---|---|
| 1 | Nakładka zderzaka tylnego, góra | odpryski lakieru, zarysowanie | | |

Zderzak tylny cz śr - Rysa/odprysk 1

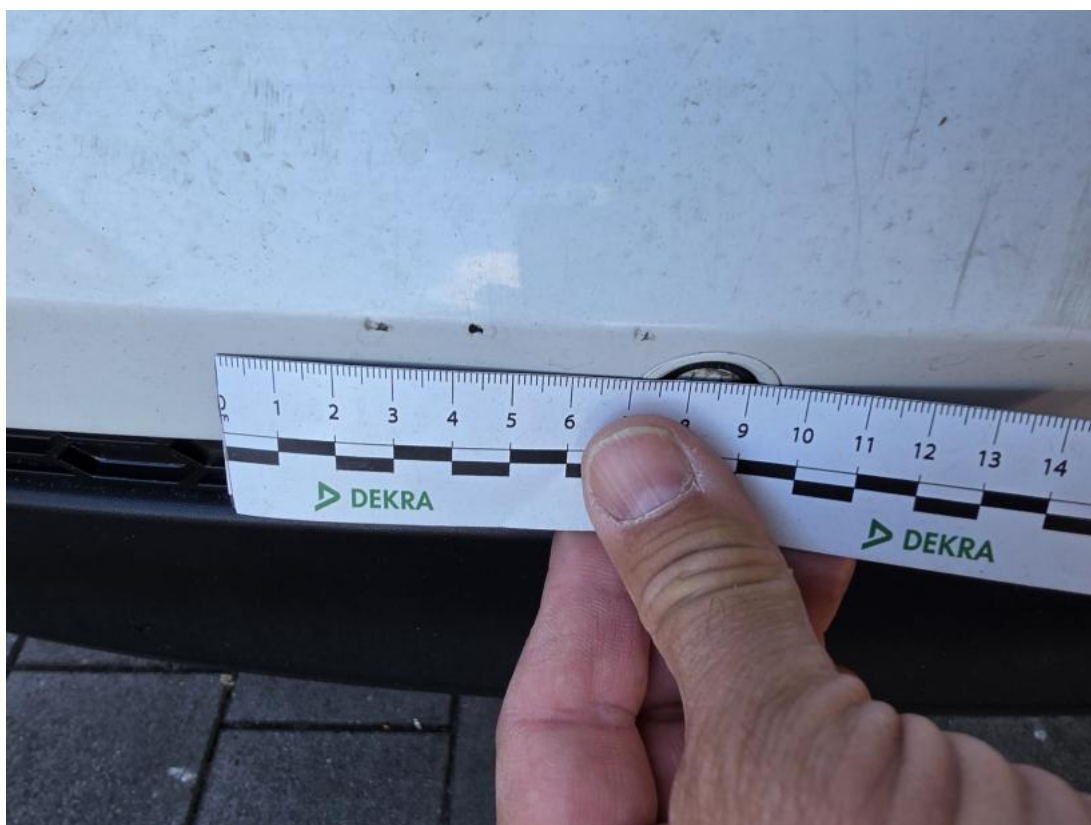
**Fot. 42**

Zderzak tylny cz śr - Rysa/odprysk 2
