## Raport z oględzin pojazdu

| Numer raportu | 445049/10/26-9573 | Data raportu | 05-10-2026 |

| Marka, model | SKODA Fabia III Kombi 18-22 |
| Numer rejestracyjny | WD5640S |

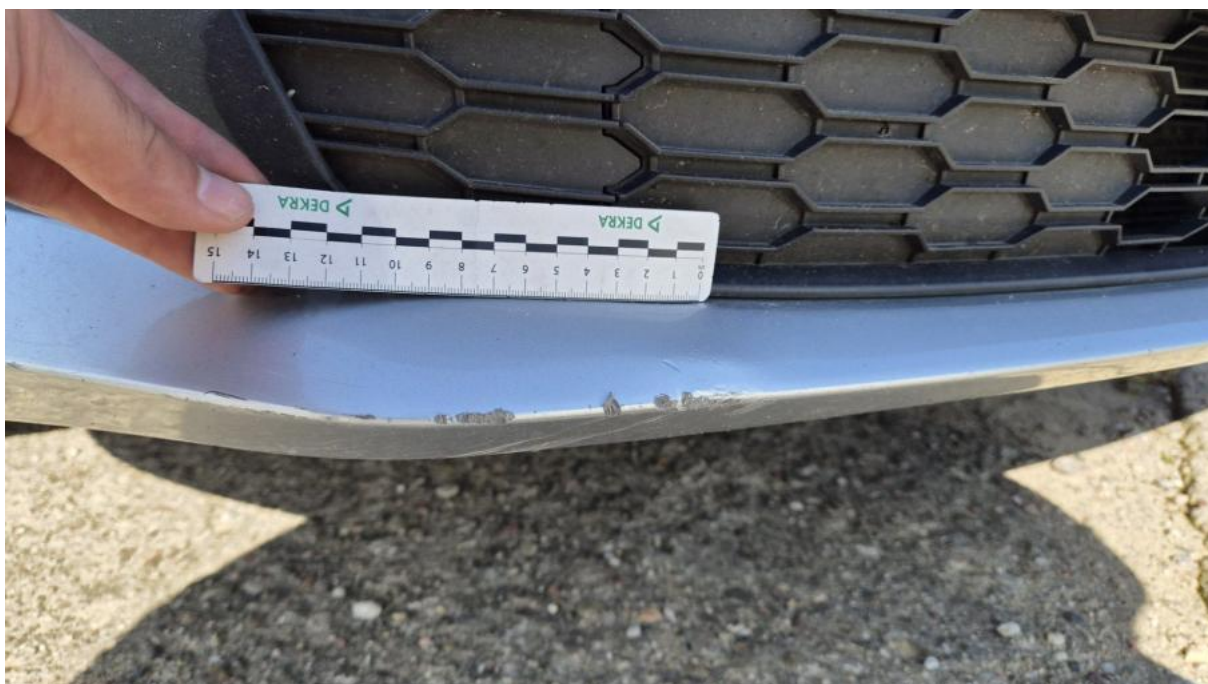
| Poz. | Nazwa pozycji | Opis uszkodzeń | Kwalifik. | Naprawa [rbg] |
|---|---|---|---|---|
| 2 | Okładzina zderzaka przedniego | wgniecenie/odkształcenie | NA | 1 |

**Fot. 36**  
Zderzak - Wgniecenie/odkształcenie 1

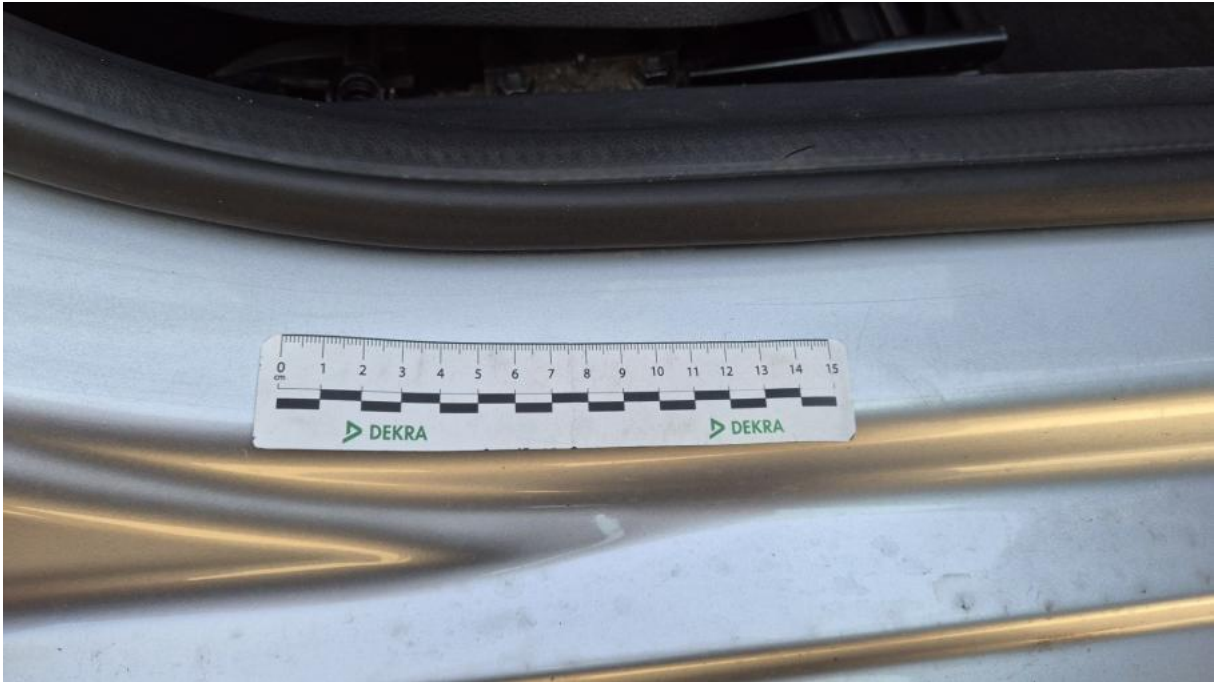
**Fot. 37**

| Poz. | Nazwa pozycji | Opis uszkodzeń | Kwalifik. | Naprawa [rbg] |
|---|---|---|---|---|
| 4 | Próg R | rysa/odprysk, ślady korozji | NA | 0.5 |

Próg P - Rysa/odprysk 1

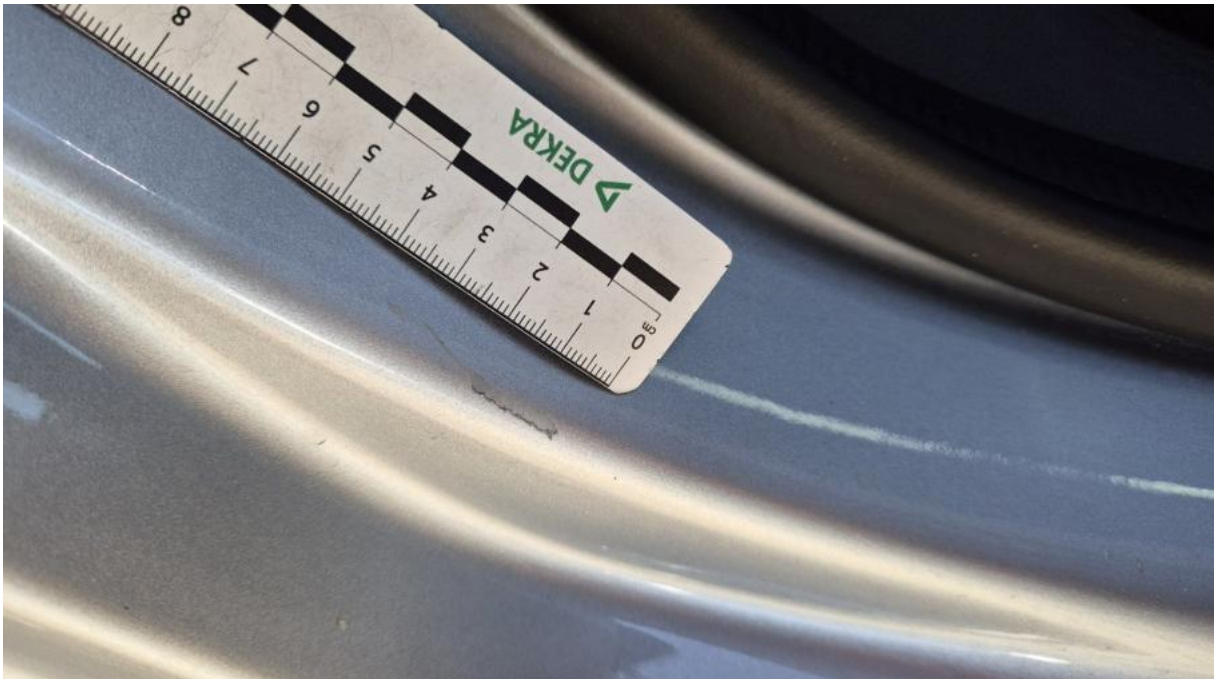
**Fot. 38**

Próg P - Rysa/odprysk 2

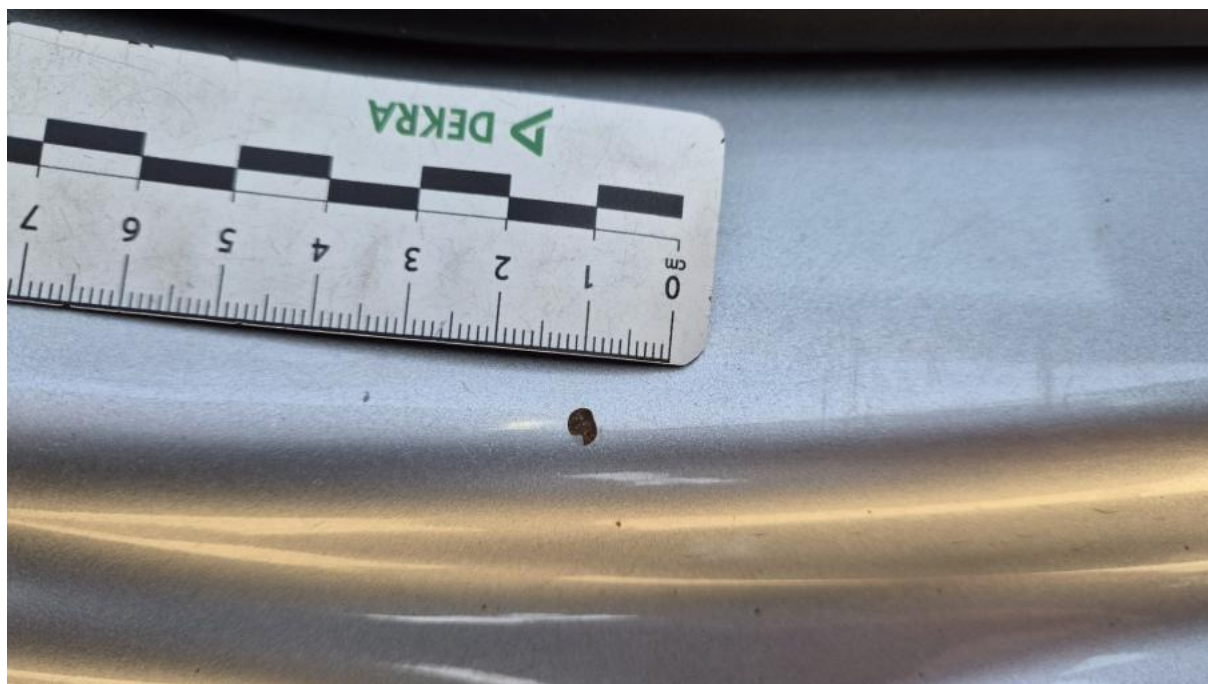
**Fot. 39**

Próg P - Inne 1

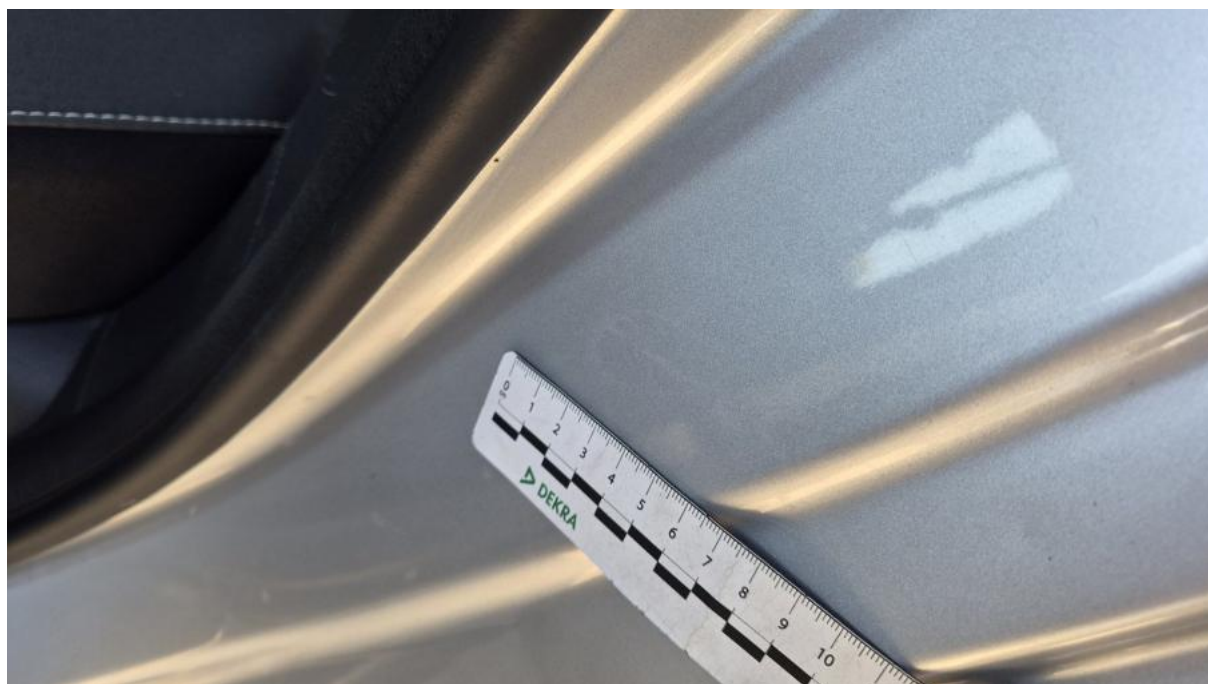
**Fot. 40**

| Poz. | Nazwa pozycji | Opis uszkodzeń | Kwalifik. | Naprawa [rbg] |
|---|---|---|---|---|
| 8 | Łotnik tylny L | rysa/odprysk, wgniecenie/odkształcenie | | |

Błotnik tylny L / Ściana boczna L - Rysa/odprysk 1

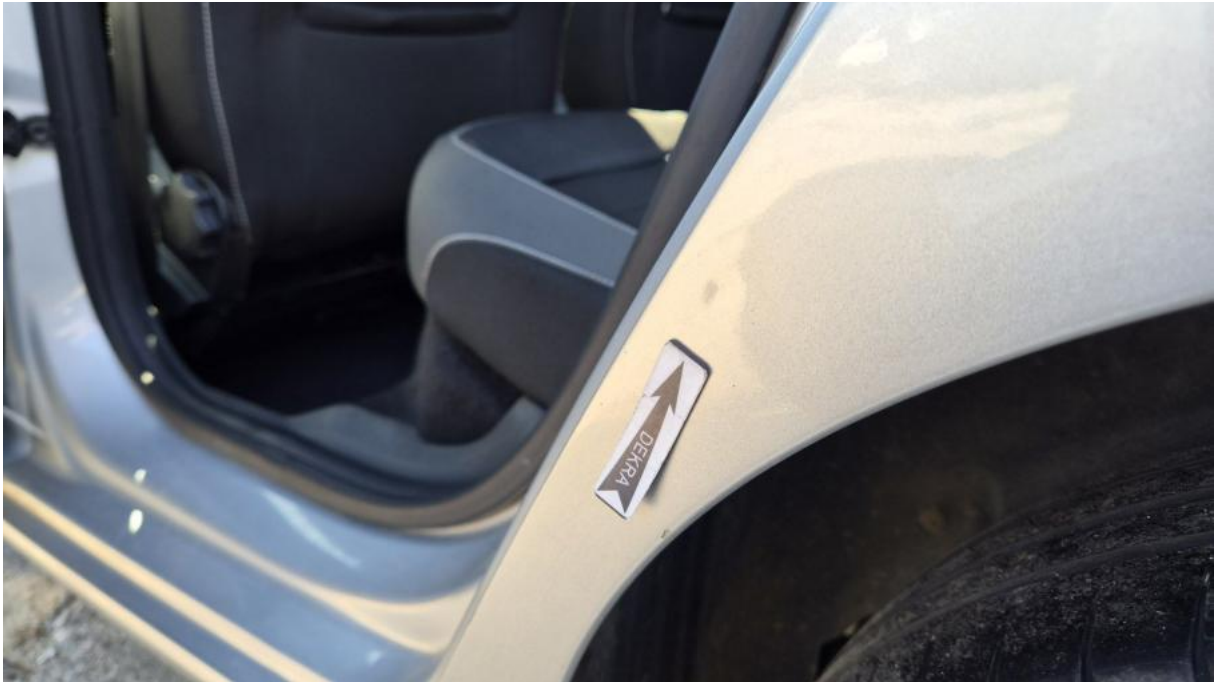
**Fot. 41**

Błotnik tylny L / Ściana boczna L - Wgniecenie/odkształcenie 1

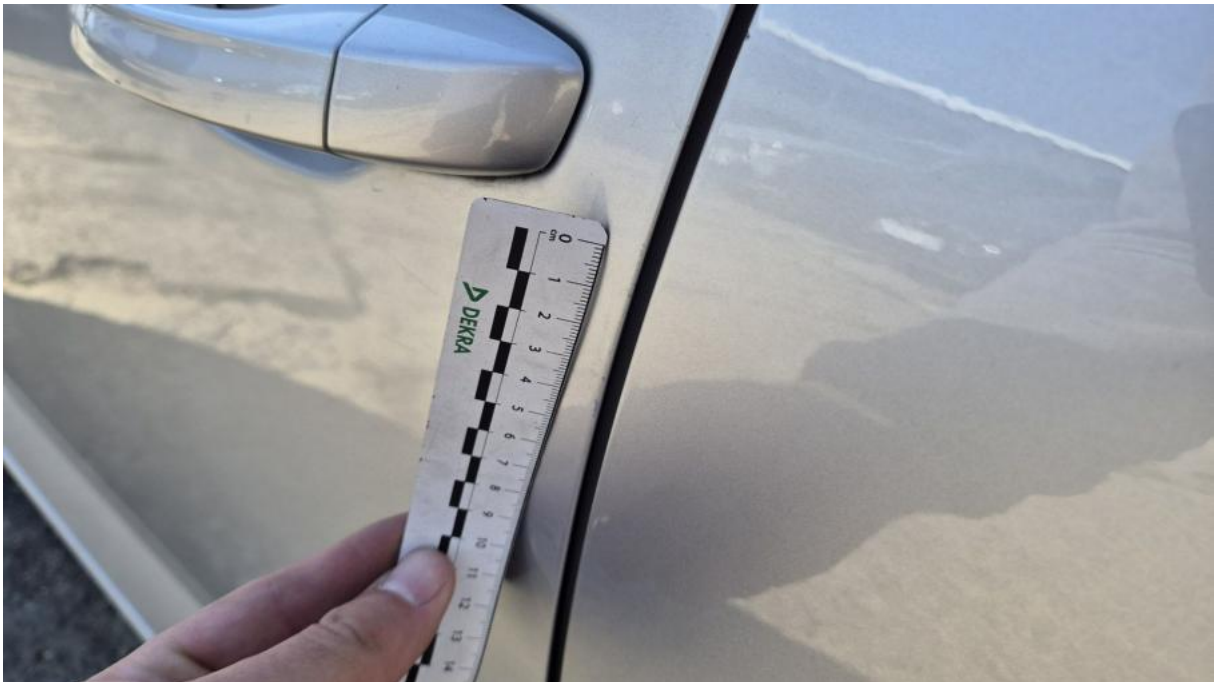
**Fot. 42**

| Poz. | Nazwa pozycji | Opis uszkodzeń | Kwalifik. | Naprawa [rbg] |
|---|---|---|---|---|
| 6 | Drzwi przednie (nieuzbrojone) L | rysa/odprysk | | |

Drzwi przed L - Rysa/odprysk 1

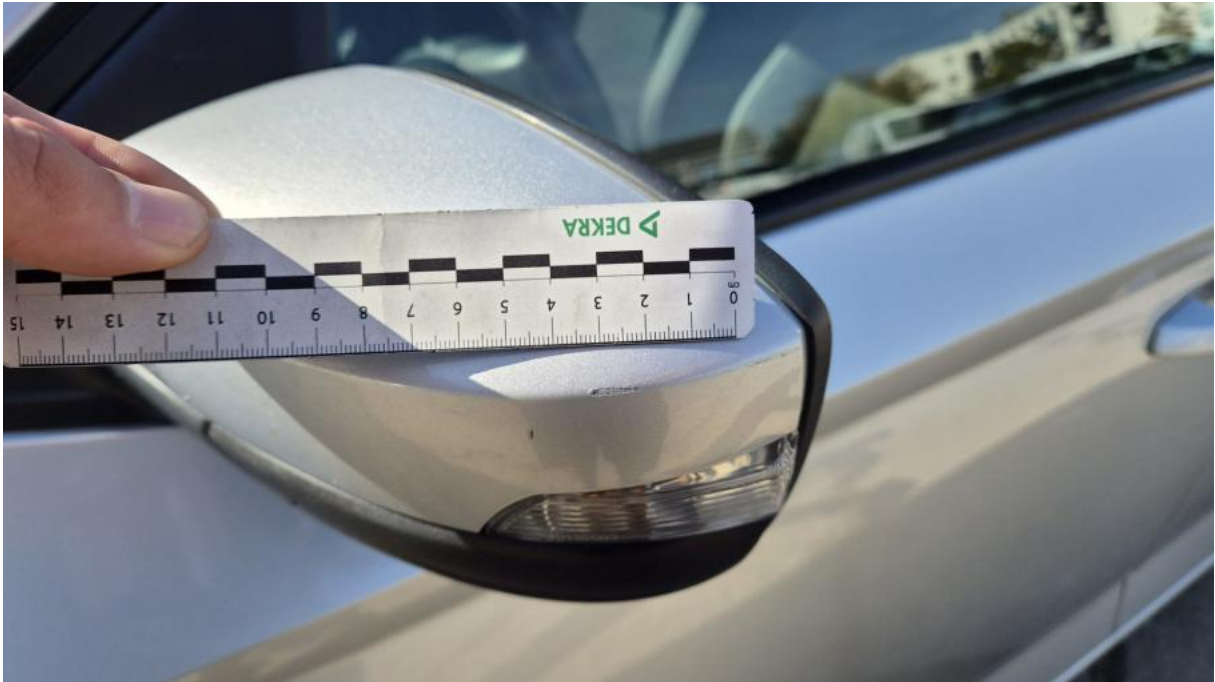
**Fot. 43**

| Poz. | Nazwa pozycji | Opis uszkodzeń | Kwalifik. | Naprawa [rbg] |
|---|---|---|---|---|
| 7 | Ośłona lusterka zewnętrznego L | rysa/odprysk | | |

Lusterko zew L - Rysa/odprysk 1

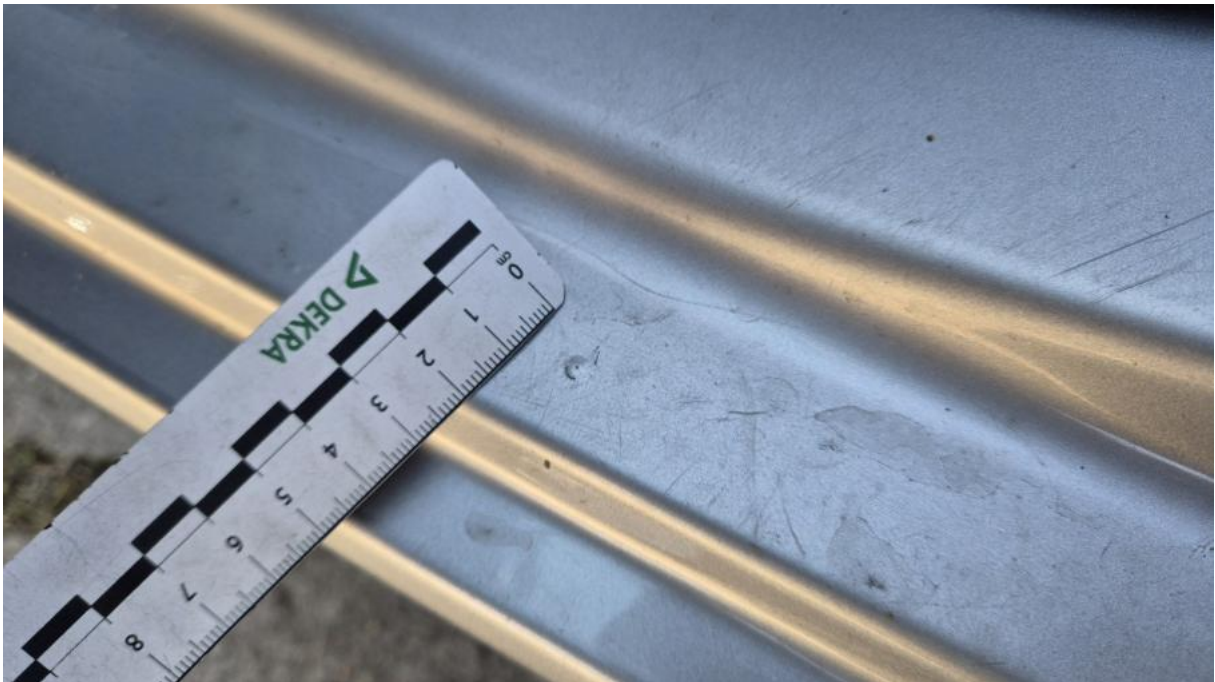
**Fot. 44**

| Poz. | Nazwa pozycji | Opis uszkodzeń | Kwalifik. | Naprawa [rbg] |
|---|---|---|---|---|
| 3 | Próg L | ślady korozji | NA | 0.5 |

Próg L - Inne 1

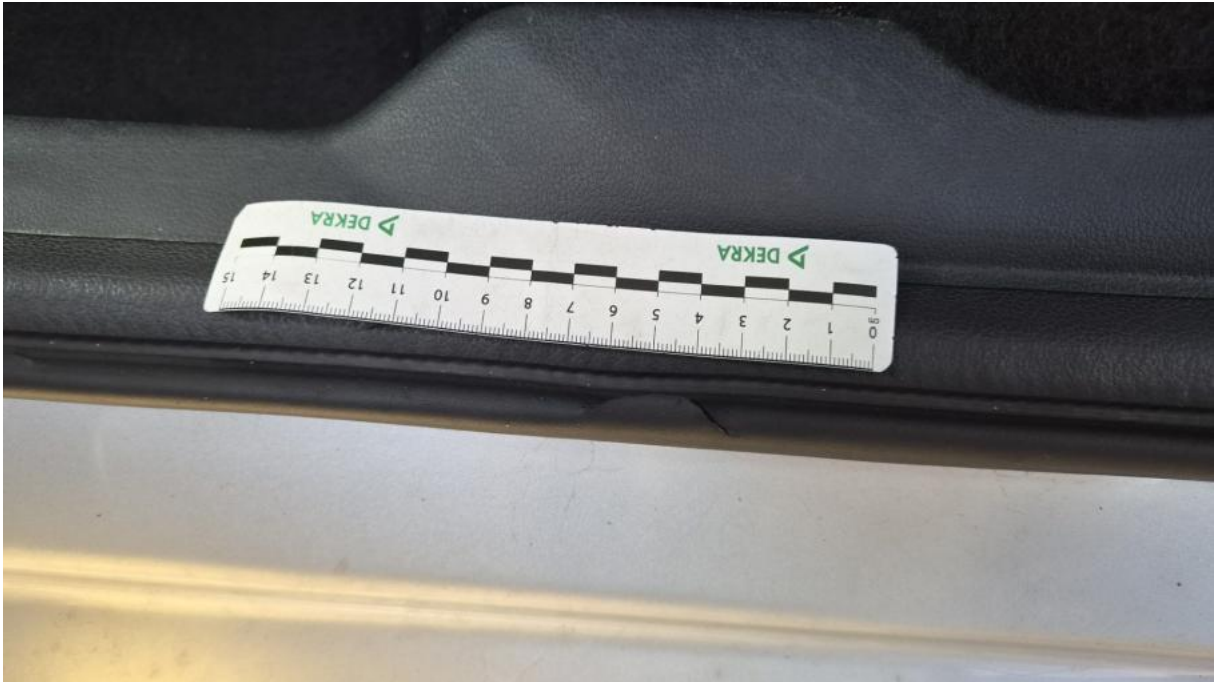
**Fot. 45**

| Poz. | Nazwa pozycji | Opis uszkodzeń | Kwalifik. | Naprawa [rbg] |
|---|---|---|---|---|
| 1 | Uszczelka wew. drzwi tylnych L | pęknięcie/rozerwanie | WY | 0.4 |

Uszczelka drzwi tylnych L - Pęknięcie/rozerwanie 1
