## Raport z oględzin pojazdu

| Numer raportu | 445047/10/26-9573 | Data raportu | 05-10-2026 |

| Marka, model | SKODA Fabia III Kombi 18-22 |
| Numer rejestracyjny | WD5650S |

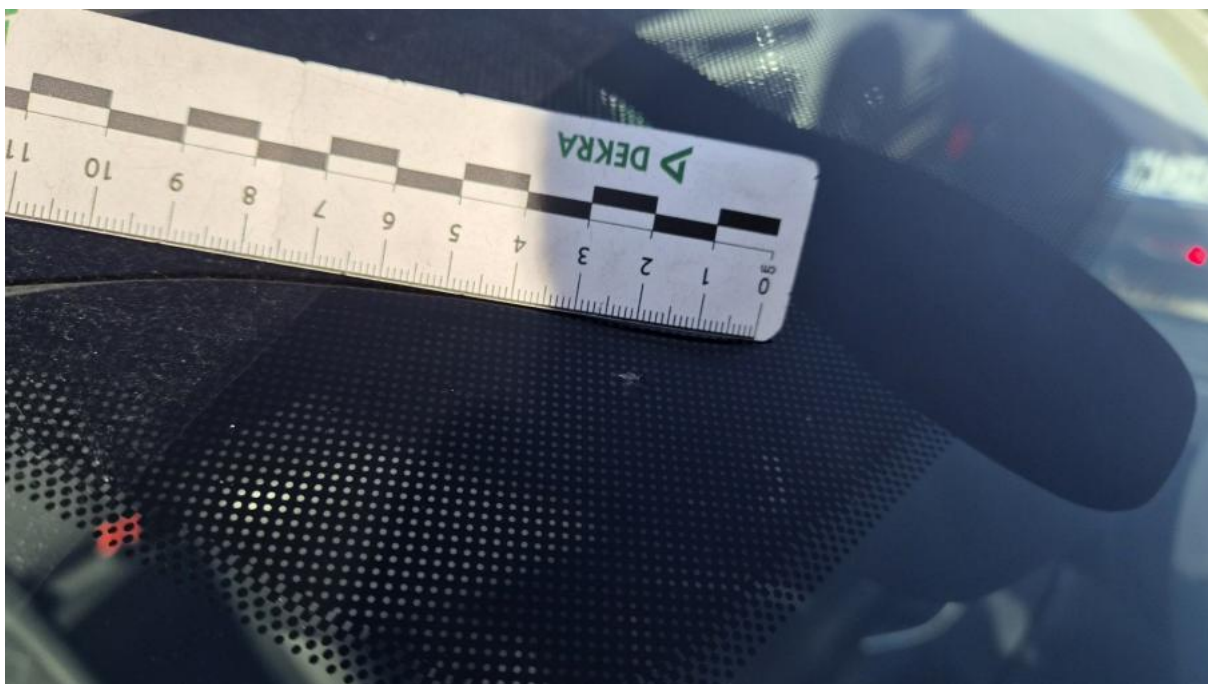
| Poz. | Nazwa pozycji | Opis uszkodzeń | Kwalifik. | Naprawa [rbg] |
|---|---|---|---|---|
| 1 | Szyba przednia barwiona | pęknięcie/rozerwanie | WY | 2.3 |

**Fot. 36**  
Szyba czołowa - Pęknięcie/rozerwanie 1

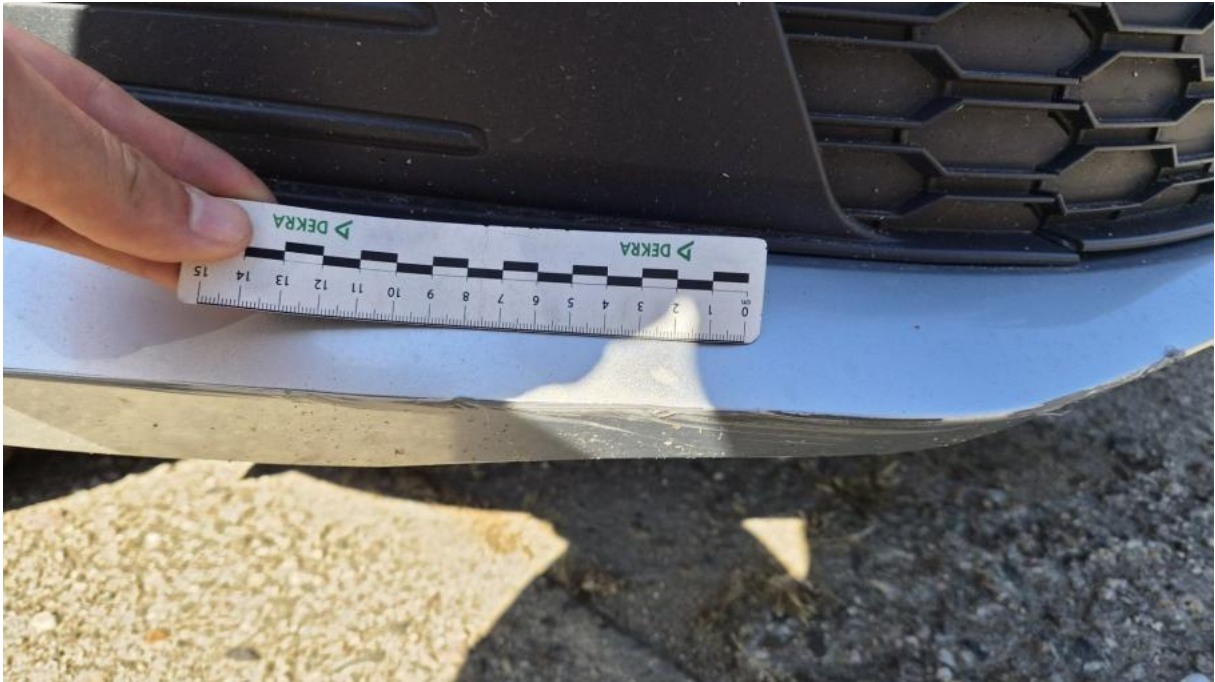
**Fot. 37**

| Poz. | Nazwa pozycji | Opis uszkodzeń | Kwalifik. | Naprawa [rbg] |
|---|---|---|---|---|
| 2 | Okladzina zderzaka przedniego | rysa/odprysk, wgniecenie/odkształcenie | NA | 0.5 |

Zderzak - Rysa/odprysk 1

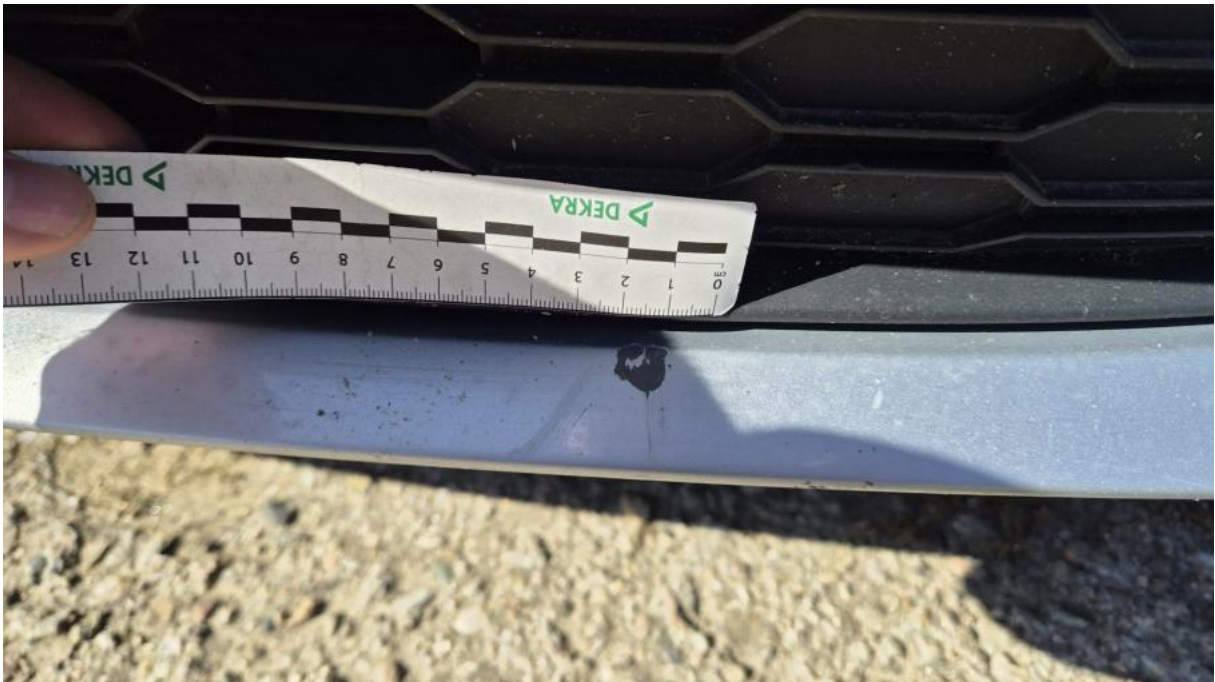
**Fot. 38**

Zderzak - Rysa/odprysk 2

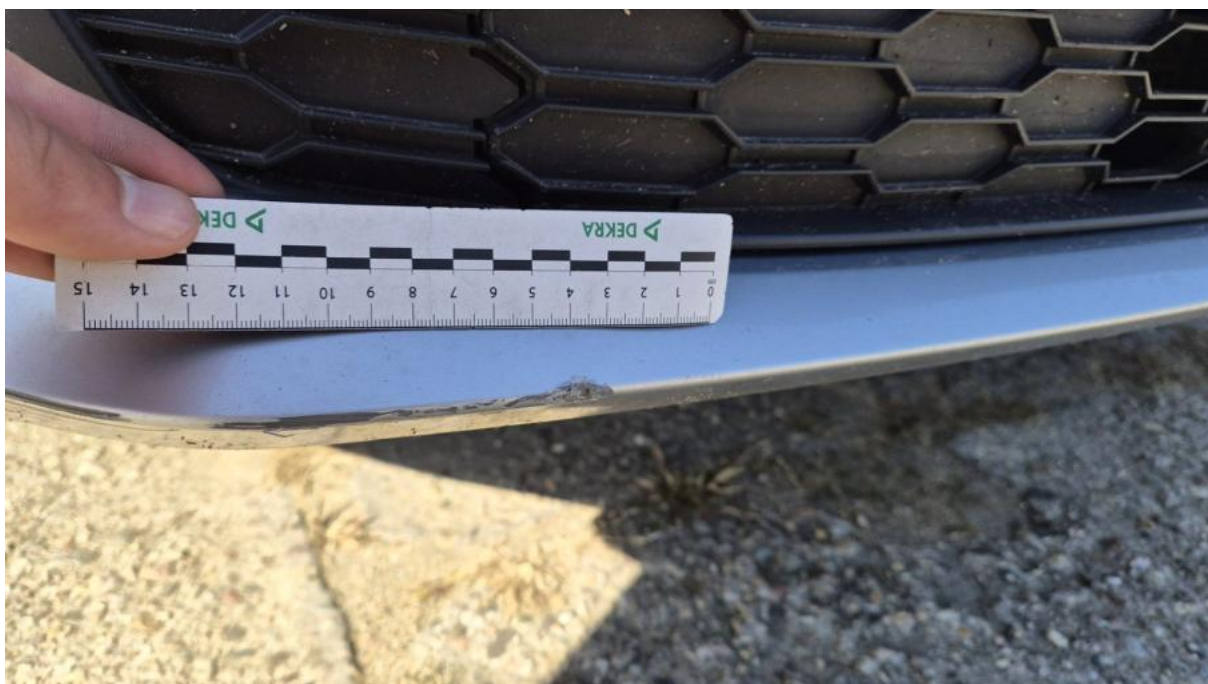
**Fot. 39**

Zderzak - Wgniecenie/odkształcenie 1

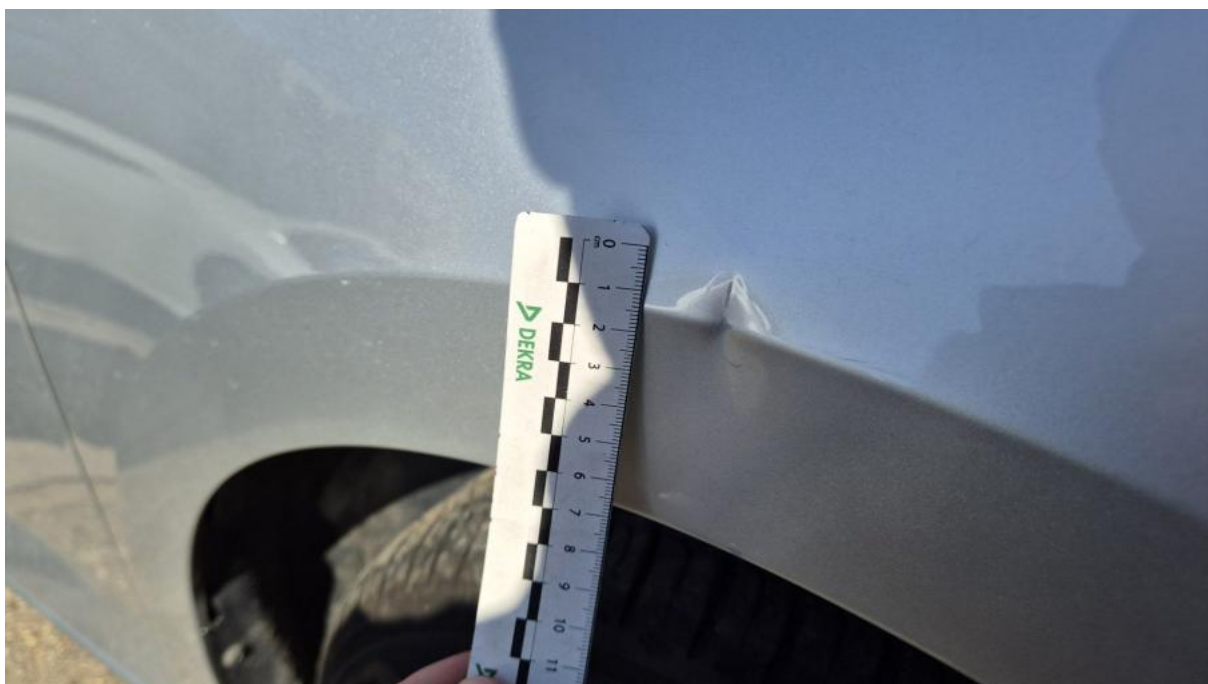
**Fot. 40**

| Poz. | Nazwa pozycji | Opis uszkodzeń | Kwalifik. | Naprawa [rbg] |
|---|---|---|---|---|
| 3 | Błotnik przedni R | wgniecenie/odkształcenie | NA | 1 |

Łotnik przedni P - Wgniecenie/odkształcenie 1

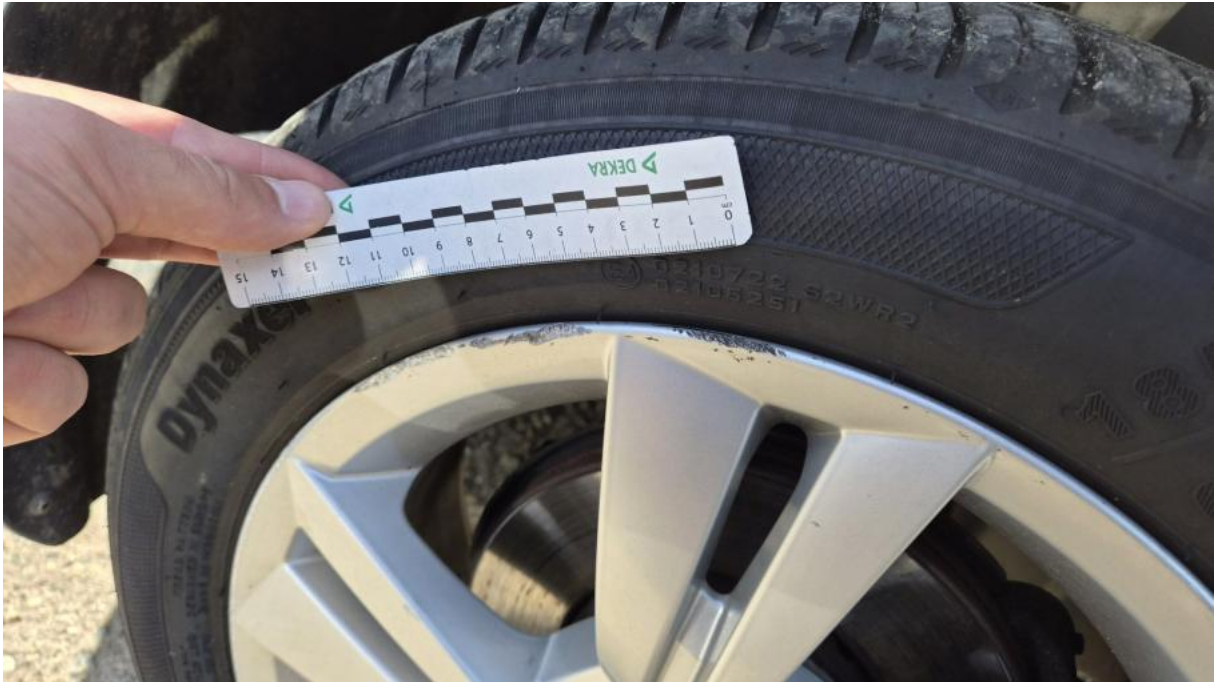
**Fot. 41**

| Poz. | Nazwa pozycji | Opis uszkodzeń | Kwalifik. | Naprawa [rbg] |
|---|---|---|---|---|
| 9 | Felga przednia R | rysa/odprysk | | |

Felga aluminiowa przednia P - Rysa/odprysk 1

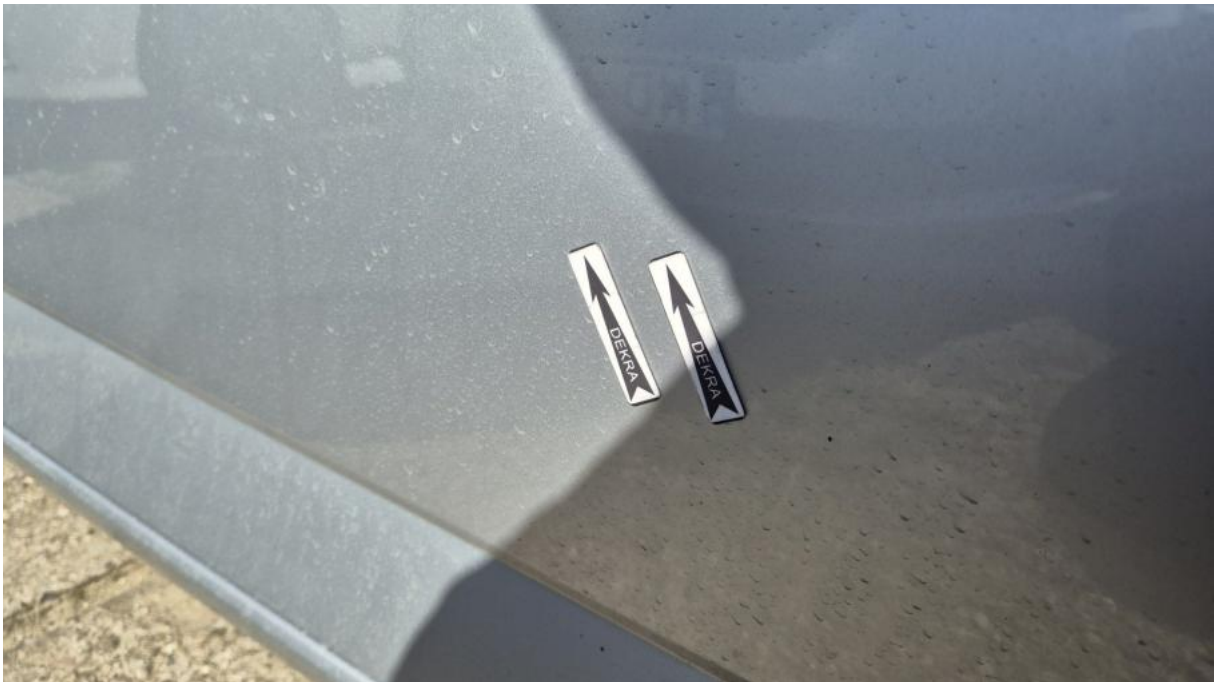
**Fot. 42**

| Poz. | Nazwa pozycji | Opis uszkodzeń | Kwalifik. | Naprawa [rbg] |
|---|---|---|---|---|
| 6 | Drzwi przednie (nieuzbrojone) R | wgniecenie/odkształcenie | | |

Drzwi przednie P - Wgniecenie/odkształcenie 1

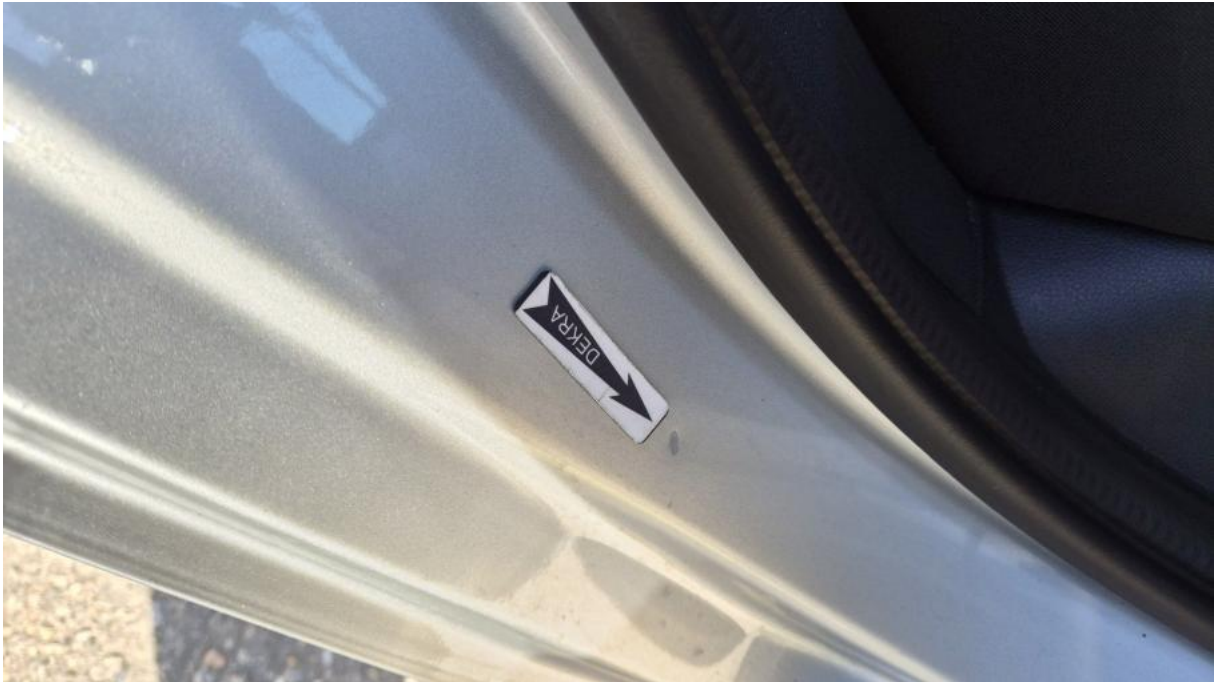
**Fot. 43**

| Poz. | Nazwa pozycji | Opis uszkodzeń | Kwalifik. | Naprawa [rbg] |
|---|---|---|---|---|
| 8 | Błotnik tylny R | wgniecenie/odkształcenie | | |

Błotnik tylny P / Ściana boczna P - Wgniecenie/odkształcenie 1

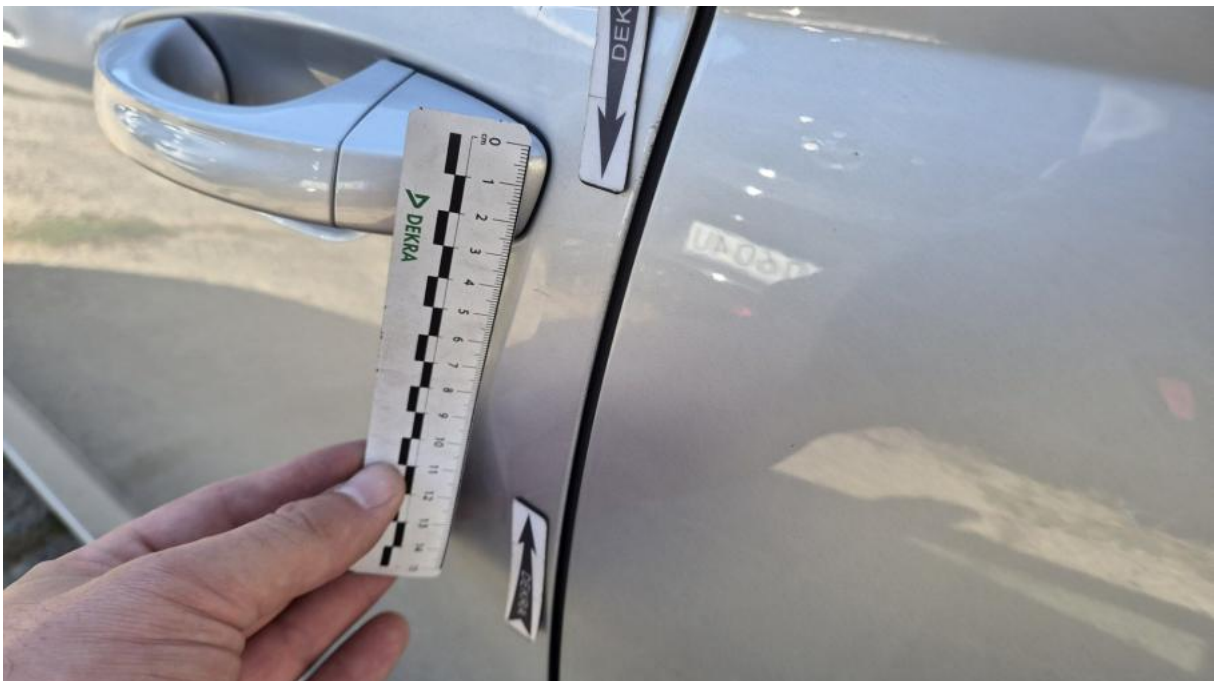
**Fot. 44**

| Poz. | Nazwa pozycji | Opis uszkodzeń | Kwalifik. | Naprawa [rbg] |
|---|---|---|---|---|
| 4 | Drzwi przednie (nieuzbrojone) L | wgniecenie/odkształcenie | NA | 1 |

Drzwi przed L - Wgniecenie/odkształcenie 1

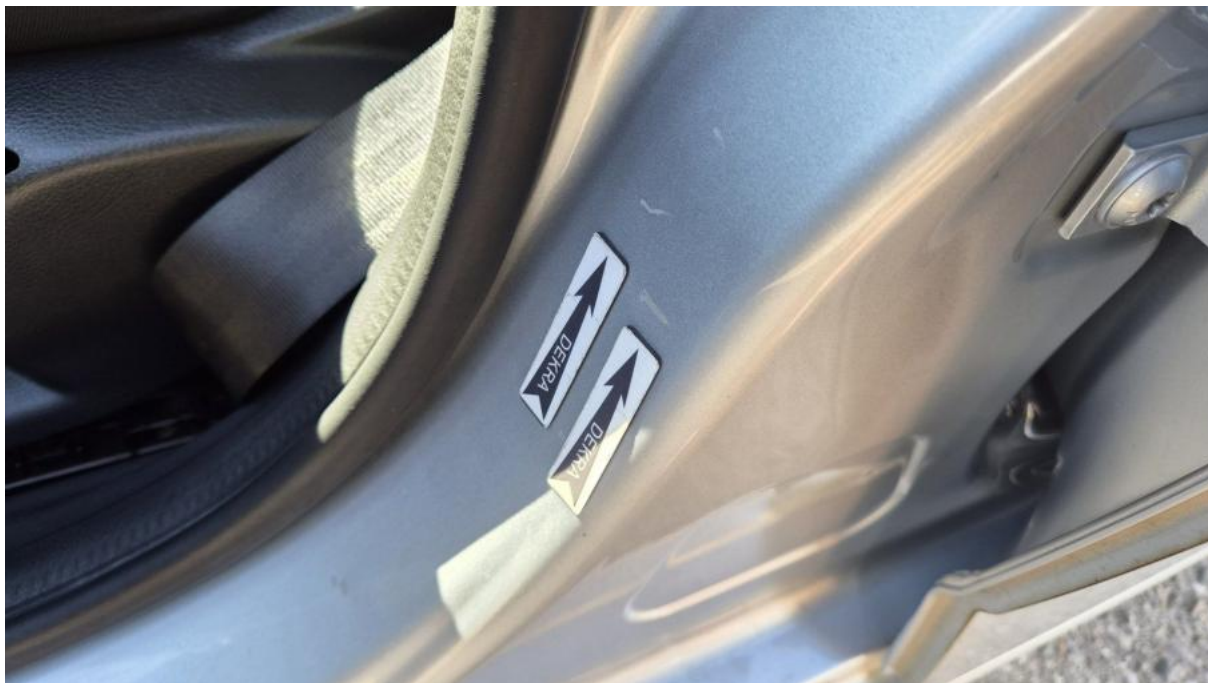
**Fot. 45**

| Poz. | Nazwa pozycji | Opis uszkodzeń | Kwalifik. | Naprawa [rbg] |
|---|---|---|---|---|
| 7 | Słupki środkowy (B) L | wgniecenie/odkształcenie | | |

Słupek środkowy L - Wgniecenie/odkształcenie 1
