## Raport z oględzin pojazdu

| Numer raportu | 13971/10/26-15201 | Data raportu | 07-10-2026 |

| Marka, model | OPEL Corsa E Hatchback 14-19 |
| Numer rejestracyjny | WD0041U |

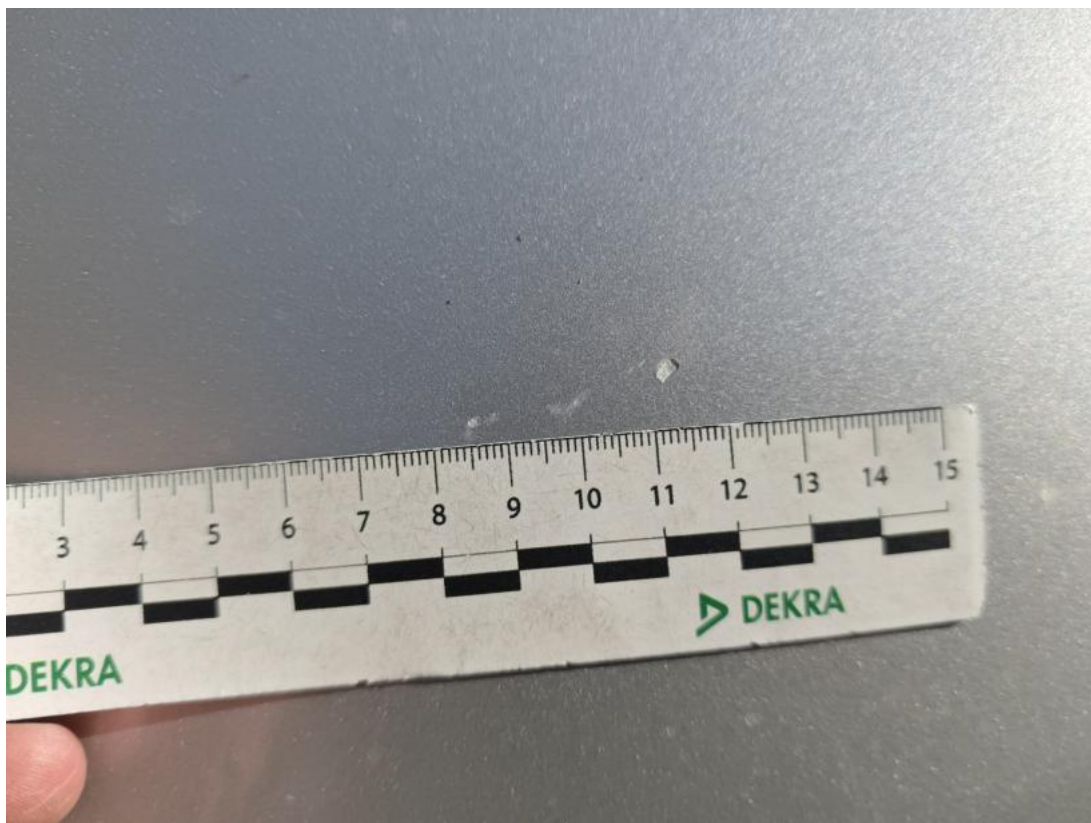
**Fot. 37**

| Poz. | Nazwa pozycji | Opis uszkodzeń | Kwalifik. | Naprawa [rbg] |
|---|---|---|---|---|
| 3 | Pokrywa przednia | zarysowanie | NA | |

Pokrywa komory silnika - Rysa/odprysk 1

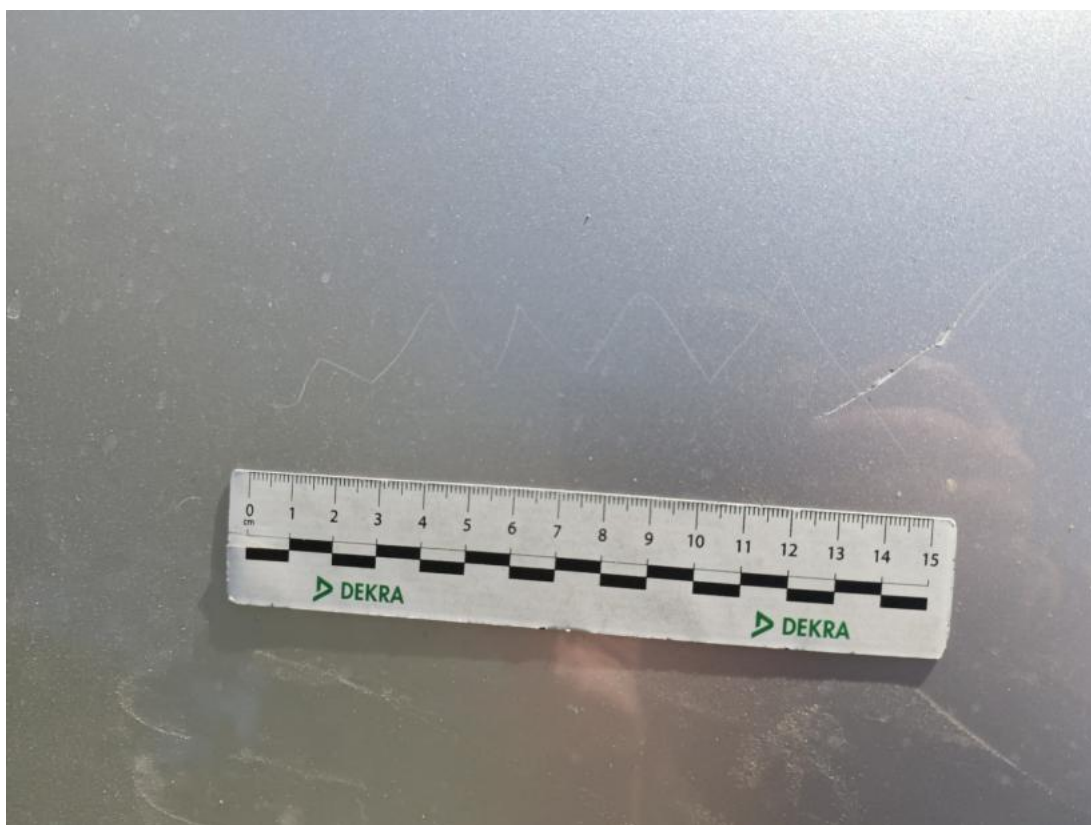
**Fot. 38**

Pokrywa komory silnika - Rysa/odprysk 2

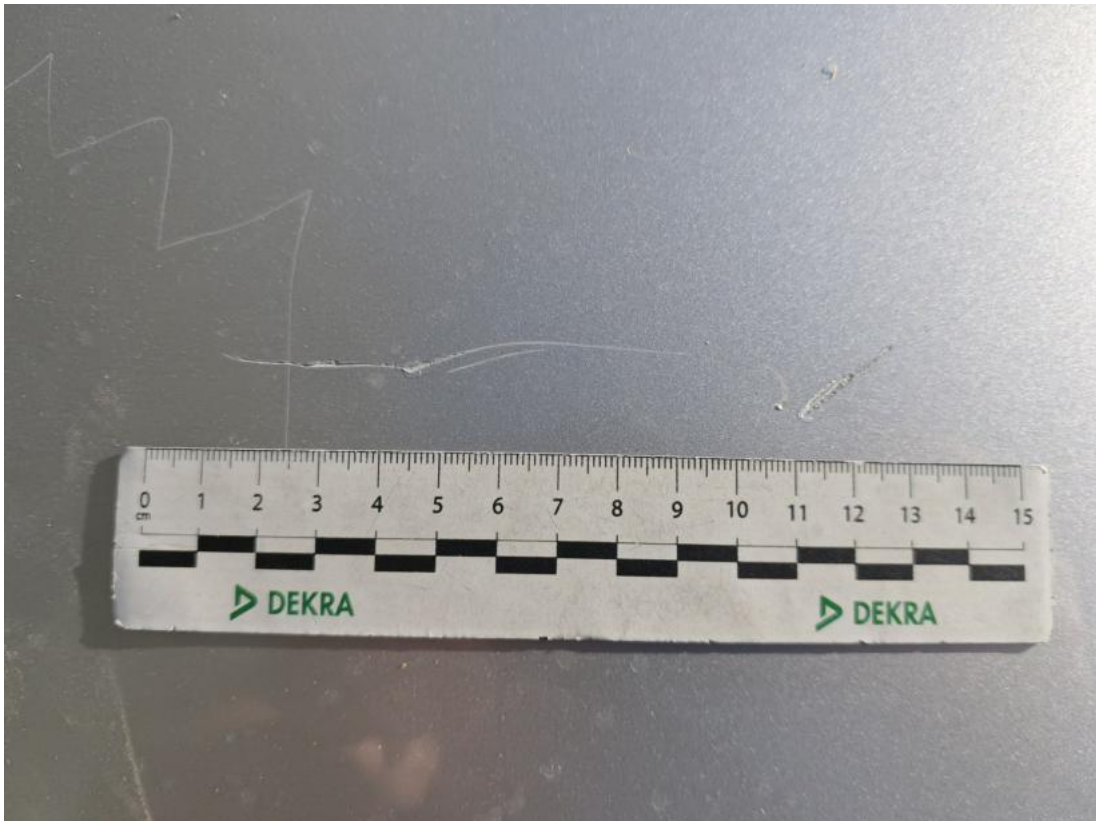
**Fot. 39**

Pokrywa komory silnika() - Rysa/odprysk 3

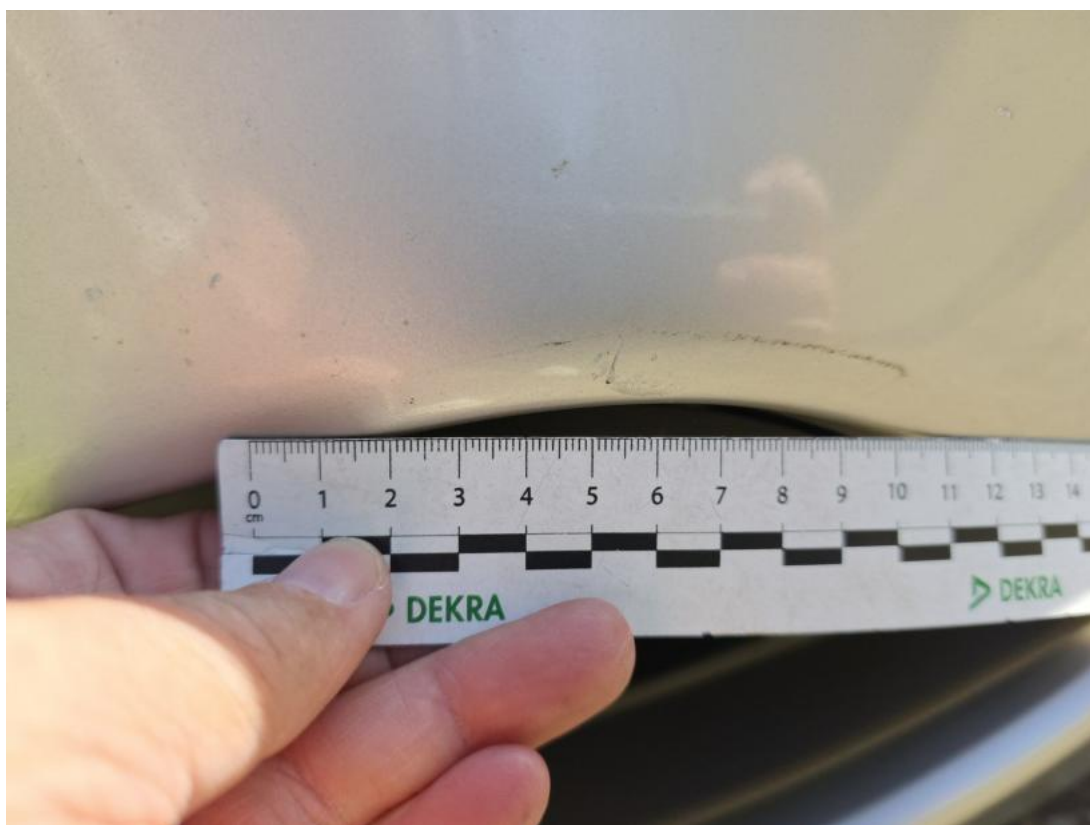
**Fot. 42**

| Poz. | Nazwa pozycji | Opis uszkodzeń | Kwalifik. | Naprawa [rbg] |
|---|---|---|---|---|
| 1 | Okładzina zderzaka przedniego | pęknięcie, pęknięcia powłoki lakierowej | WY | 1.5 |

Zderzak - Rysa/odprysk 1

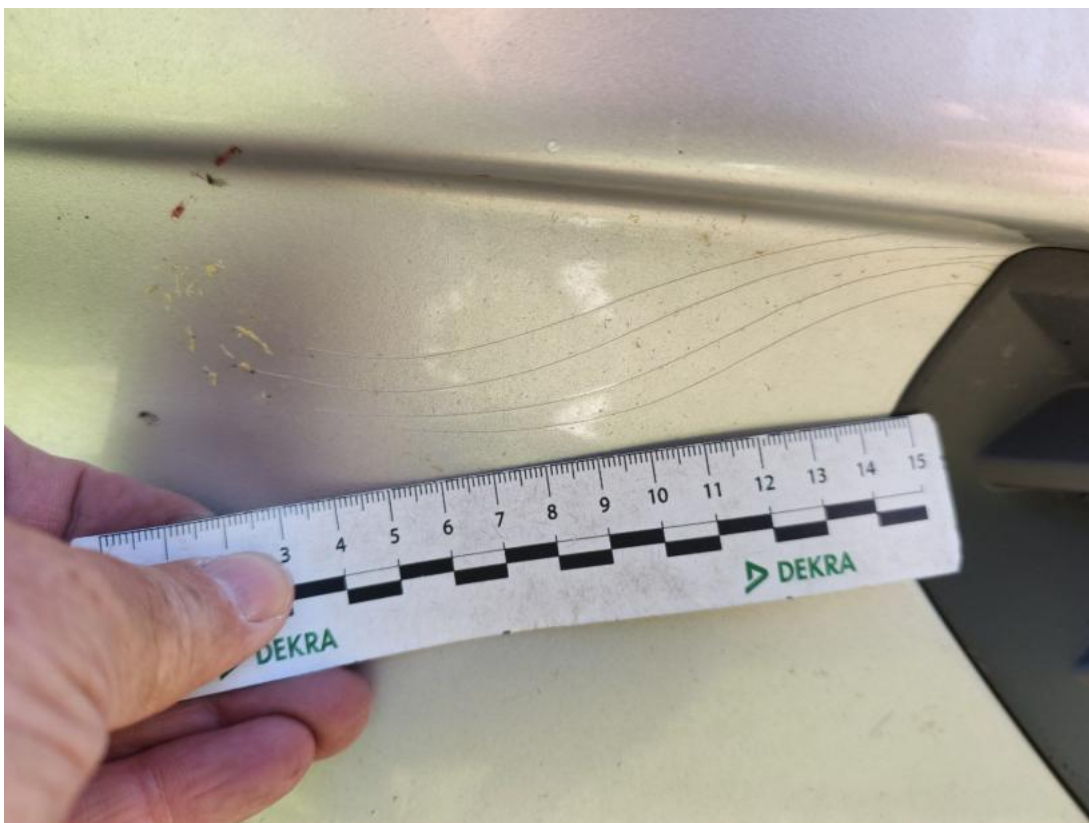
**Fot. 43**

Zderzak - Rysa/odprysk 2

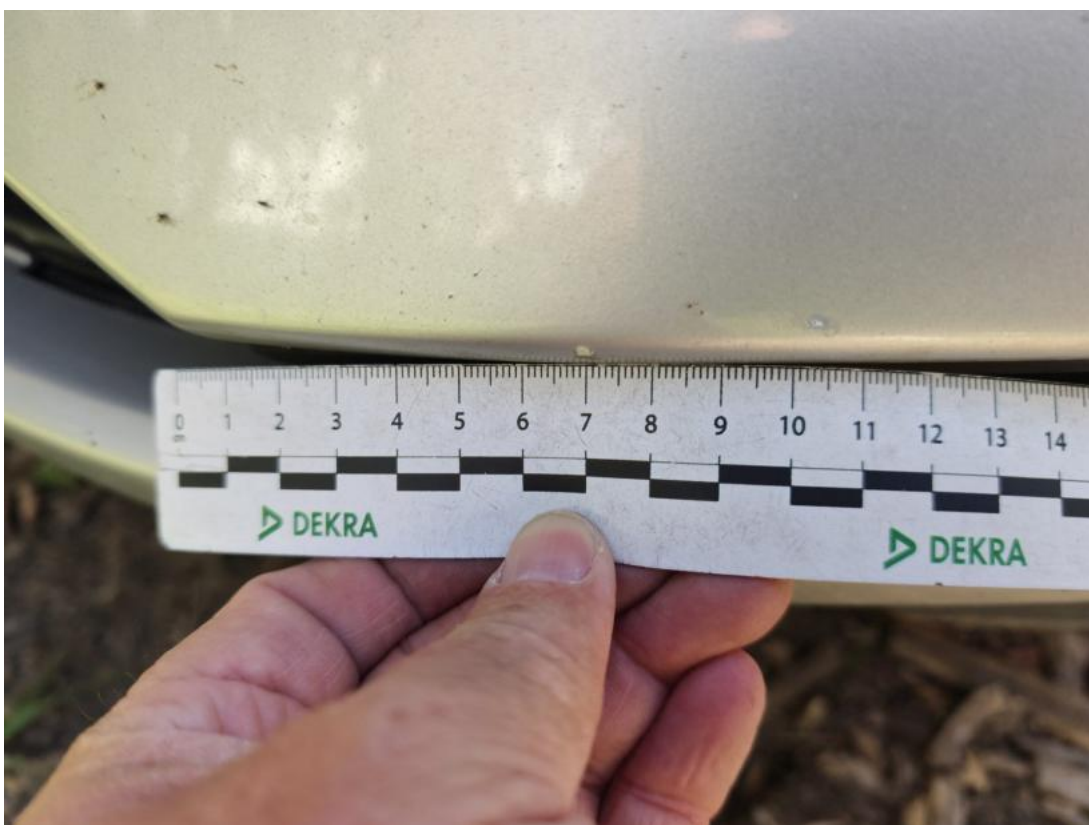
**Fot. 44**

Zderzak() - Rysa/odprysk 3

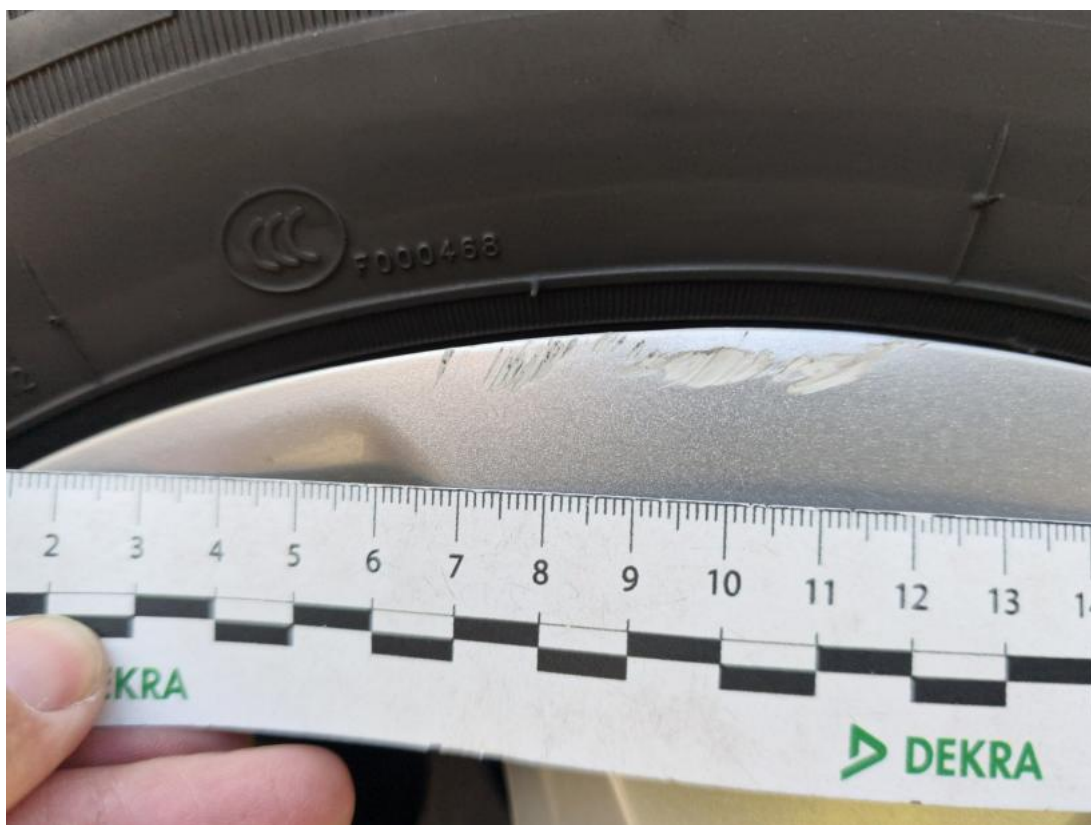
**Fot. 45**

| 15 | Kołpak koła przód R | zarysowanie | | |

Kołpak przedni P - Rysa/odprysk 1

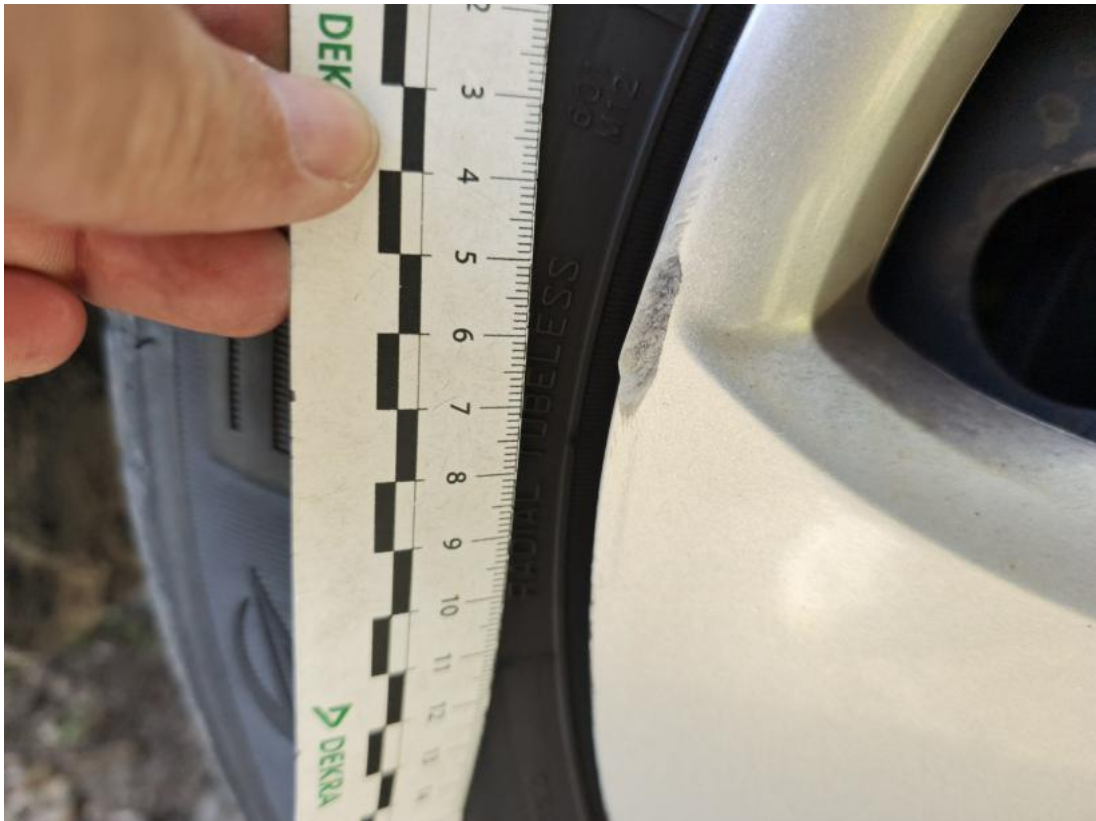
**Fot. 47**

Kołpak przedni P() - Rysa/odprysk 3

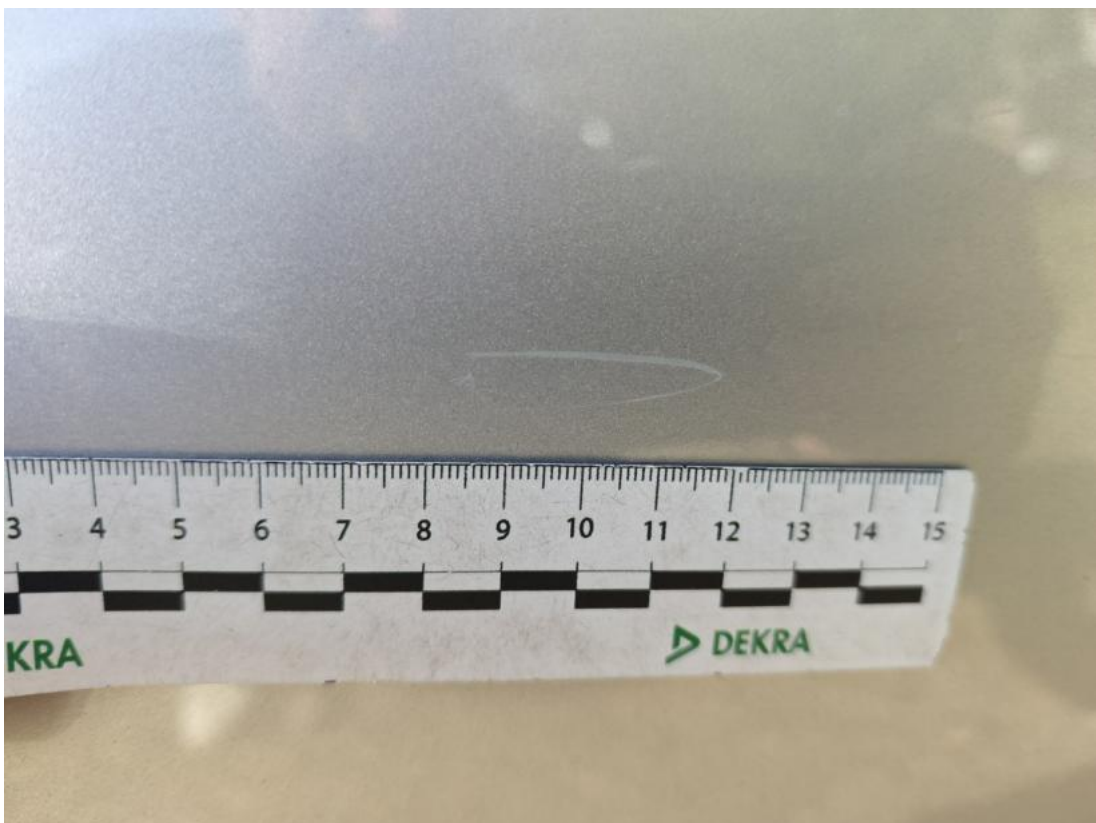
**Fot. 48**

| Poz. | Nazwa pozycji | Opis uszkodzeń | Kwalifik. | Naprawa [rbg] |
|---|---|---|---|---|
| 4 | Drzwi tylne (nieuzbrojone) R | zarysowanie | NA | |

Drzwi tylne P - Rysa/odprysk 1

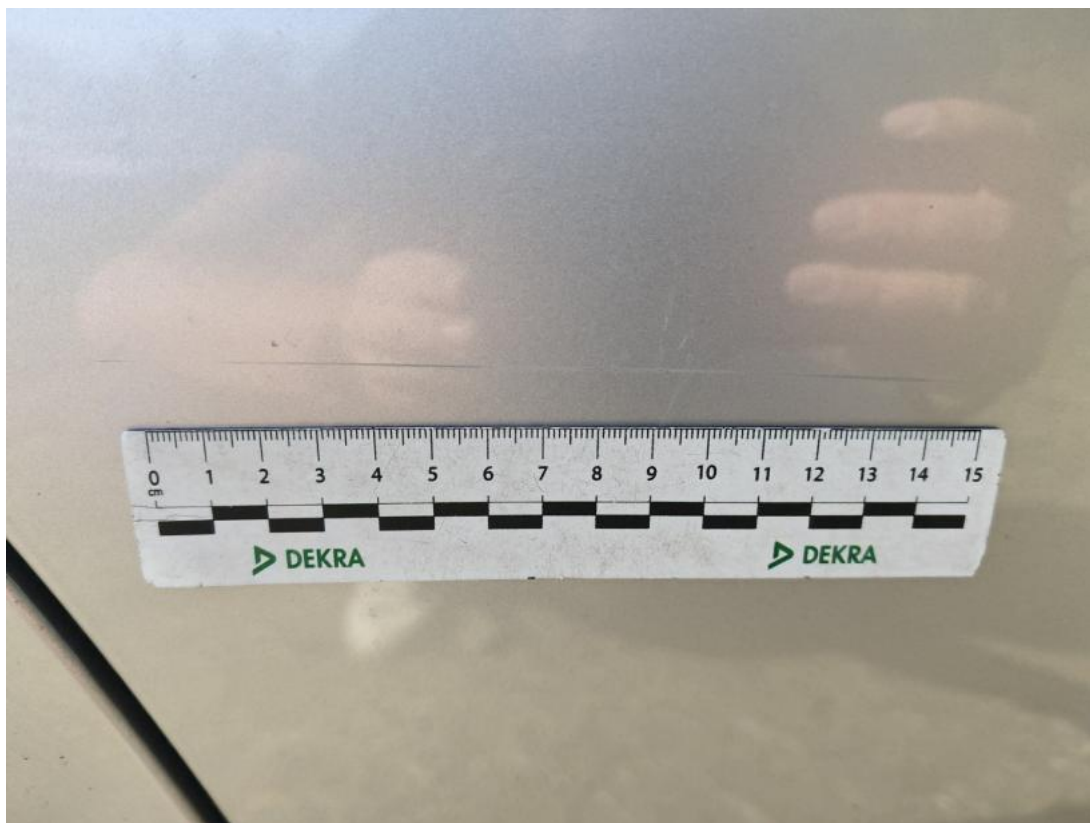
**Fot. 49**

Drzwi tylne P() - Rysa/odprysk 3

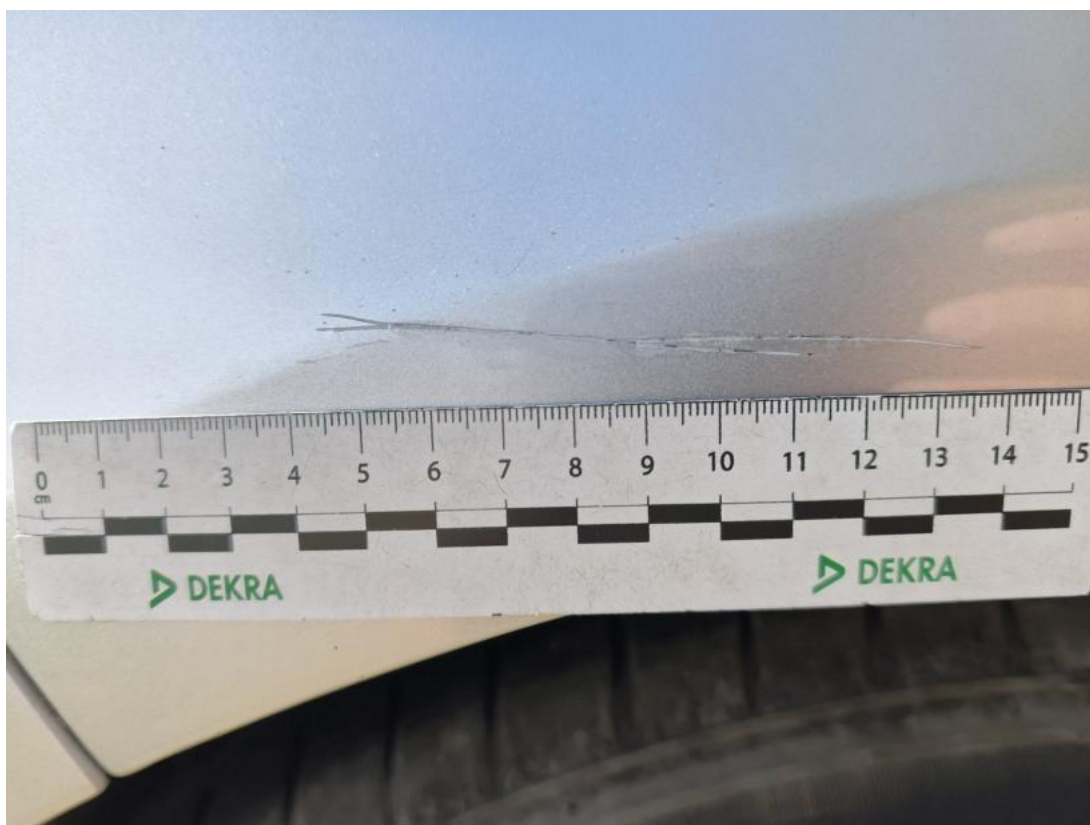
**Fot. 50**

| 12 | Błotnik tylny R | zarysowanie | | |

Błotnik tylny P / Ściana boczna P - Rysa/odprysk 1

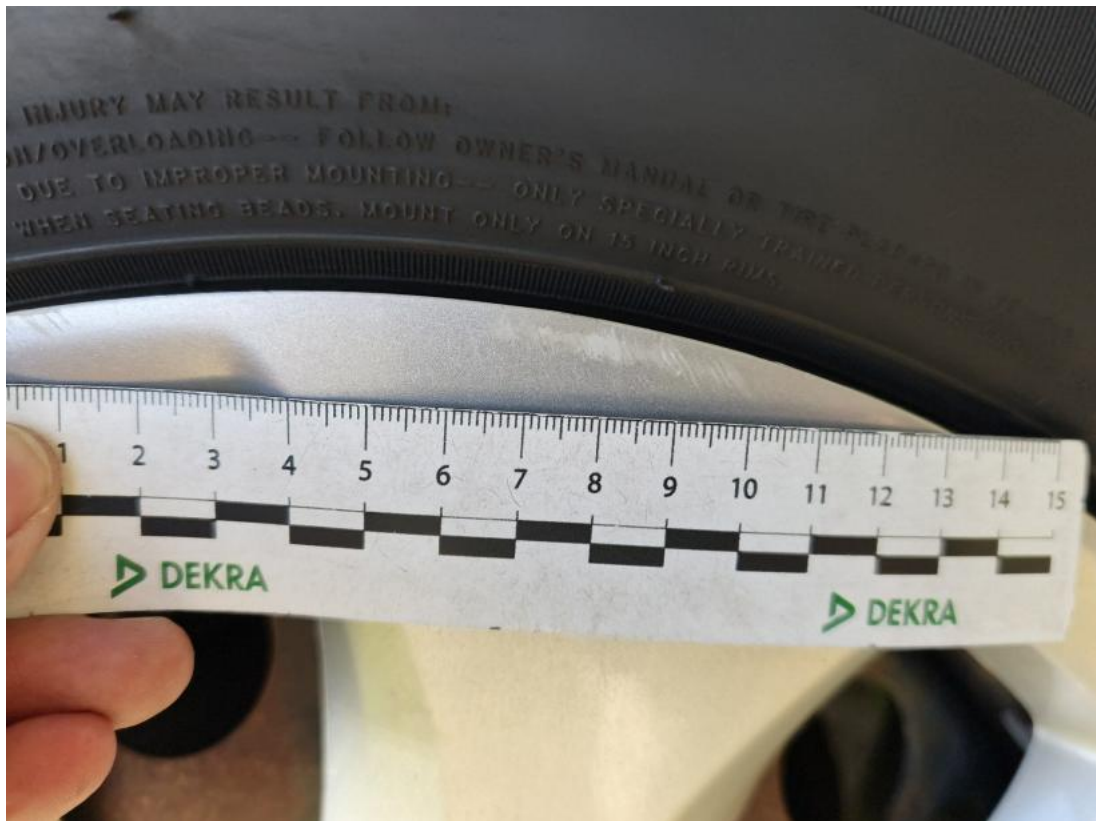
**Fot. 51**

| 16 | Kołpak koła tył R | zarysowanie | | |

Kołpak tylny P - Rysa/odprysk 1

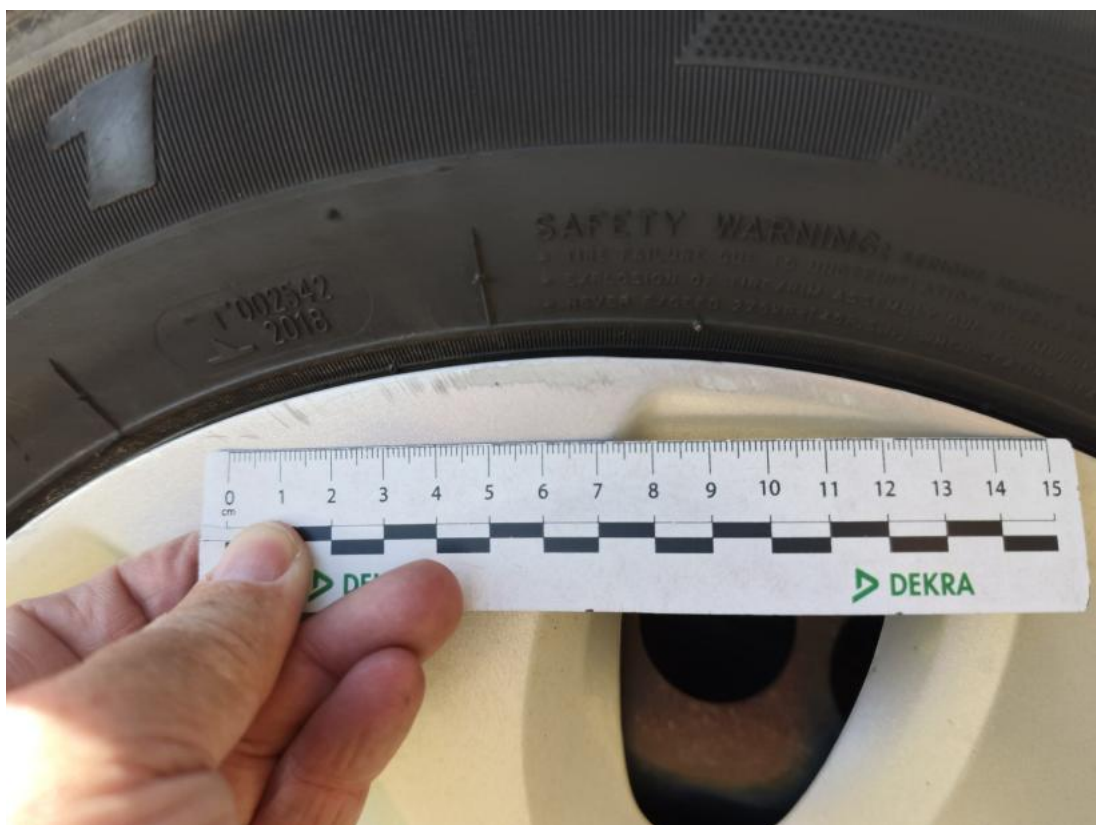
**Fot. 52**

Kołpak tylny P() - Rysa/odprysk 3

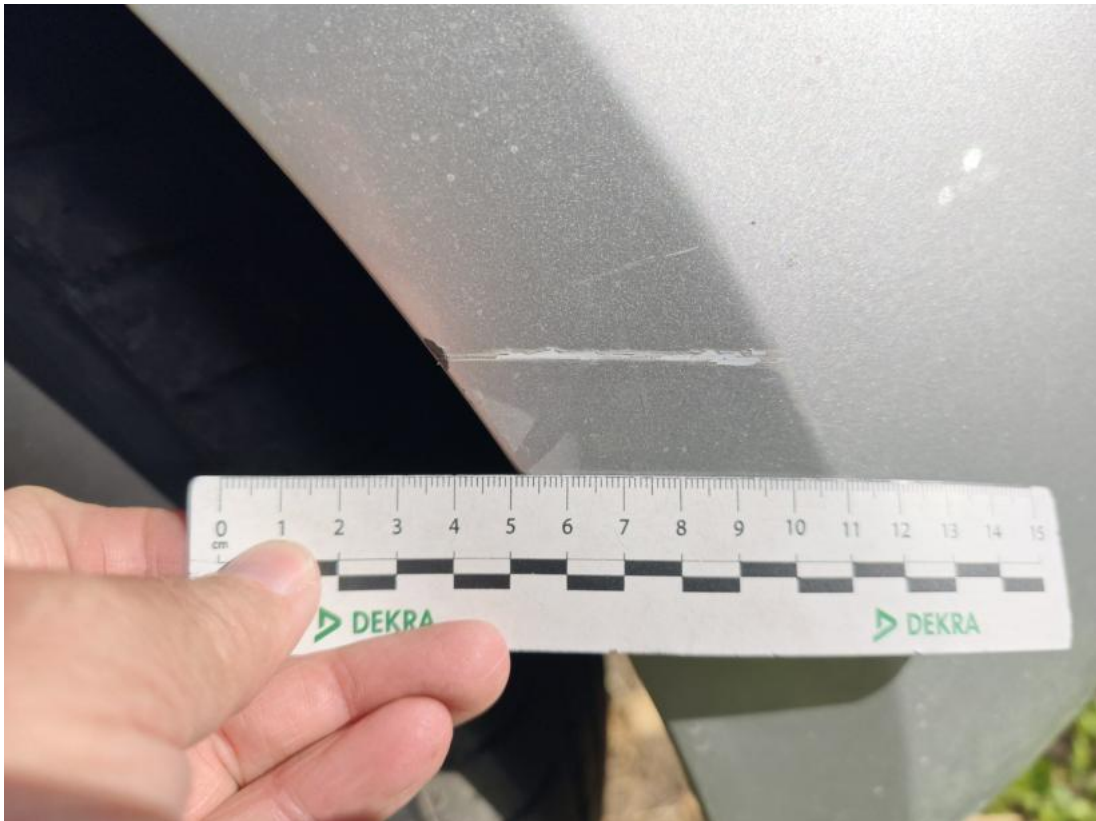
**Fot. 53**

| 11 | Okladzina zderzaka tylnego | zarysowanie | | |

Zderzak tylny - Rysa/odprysk 1

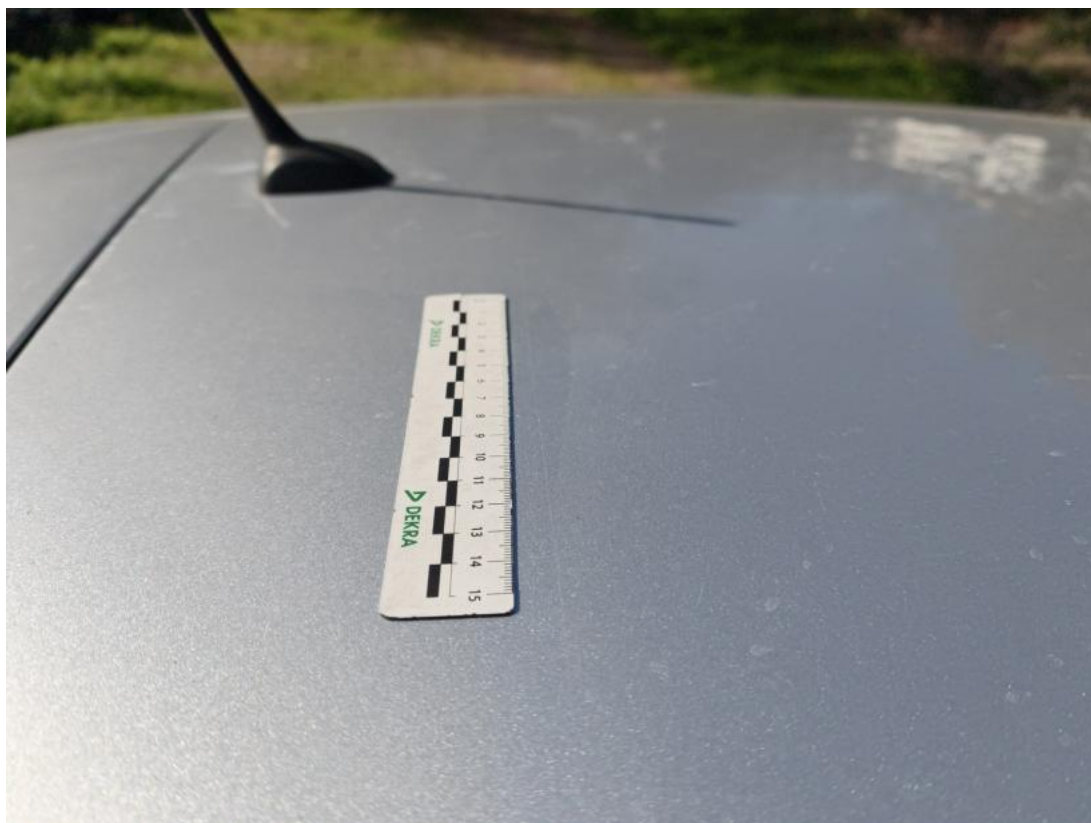
**Fot. 55**

| Poz. | Nazwa pozycji | Opis uszkodzeń | Kwalifik. | Naprawa [rbg] |
|---|---|---|---|---|
| 7 | Dach | rysa/odprysk | | |

Dach - Rysa/odprysk 1

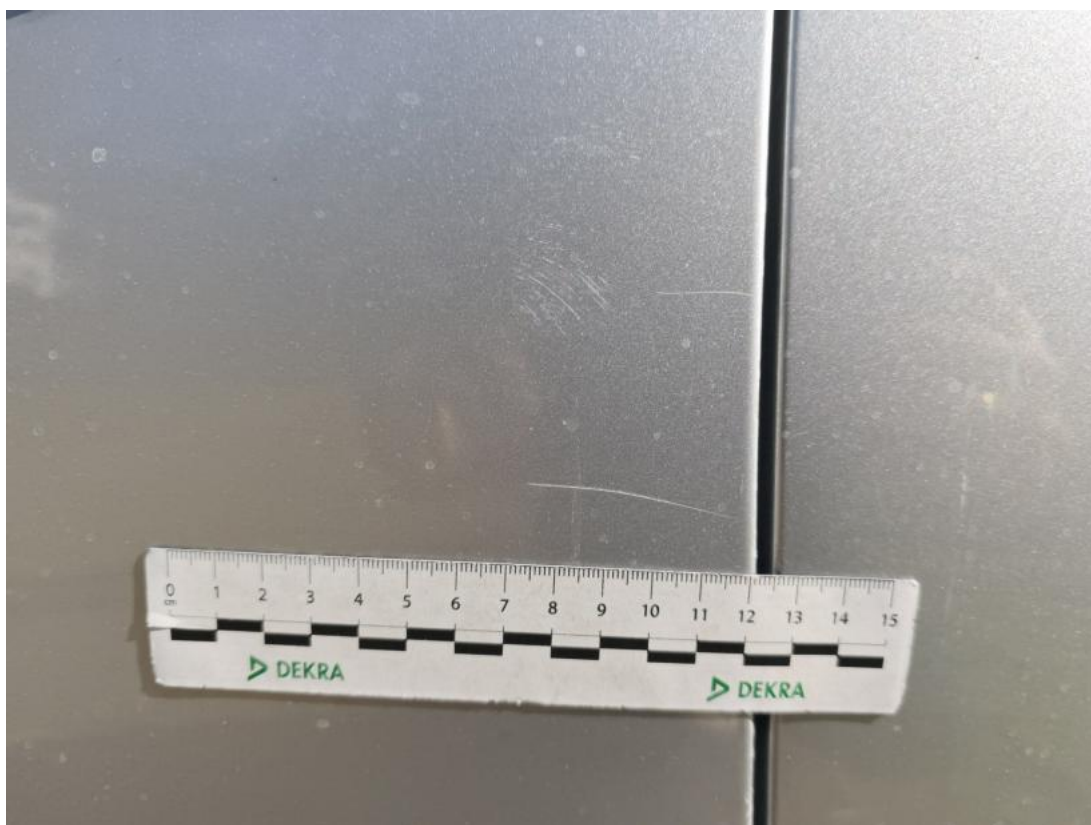
**Fot. 56**

| 8 | Drzwi przednie (nieuzbrojone) L | zarysowanie, odpryski lakieru | | |

Drzwi przed L - Rysa/odprysk 1

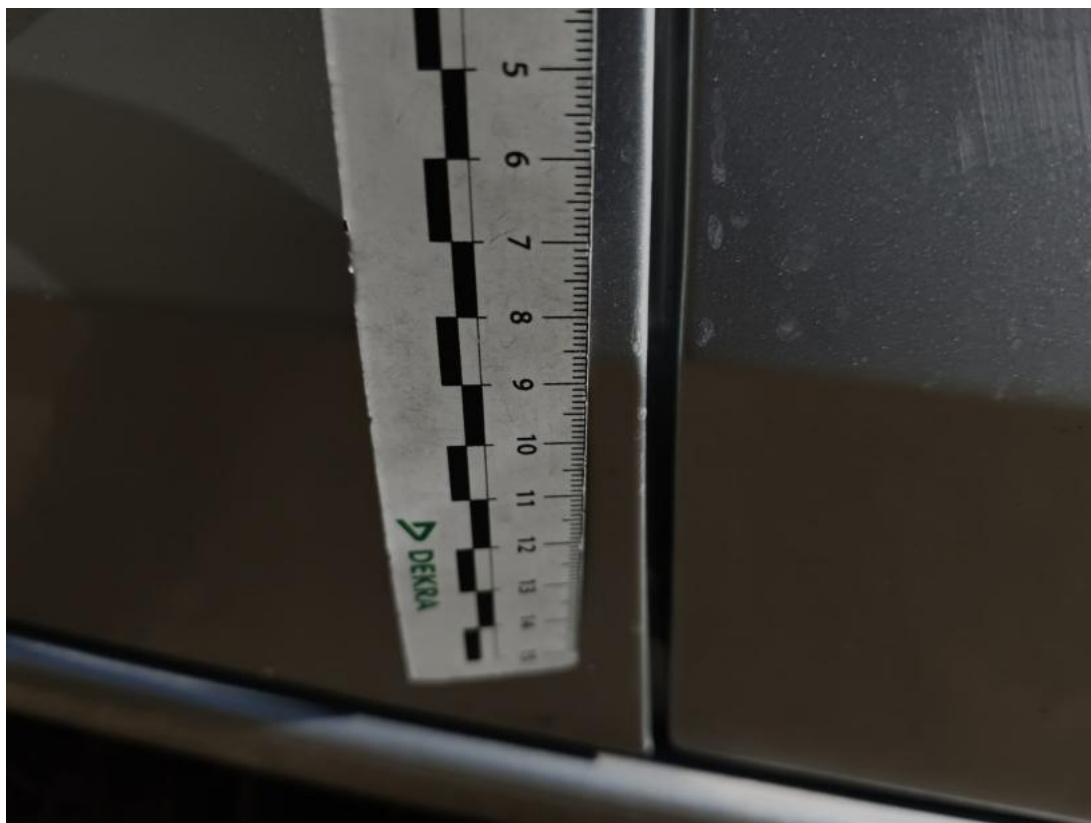
**Fot. 57**

Drzwi przed L() - Rysa/odprysk 3

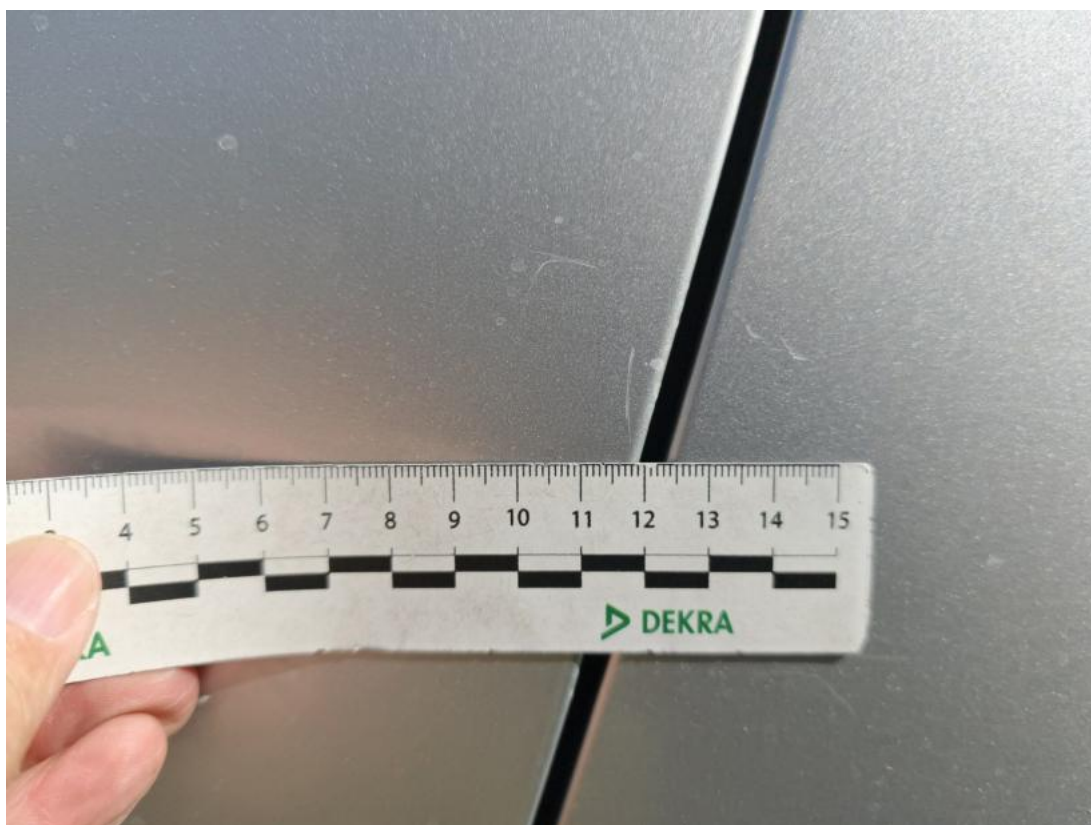
**Fot. 58**

| 9 | Drzwi tylne (nieuzbrojone) L | zarysowanie | | |

Drzwi tylne L - Rysa/odprysk 1

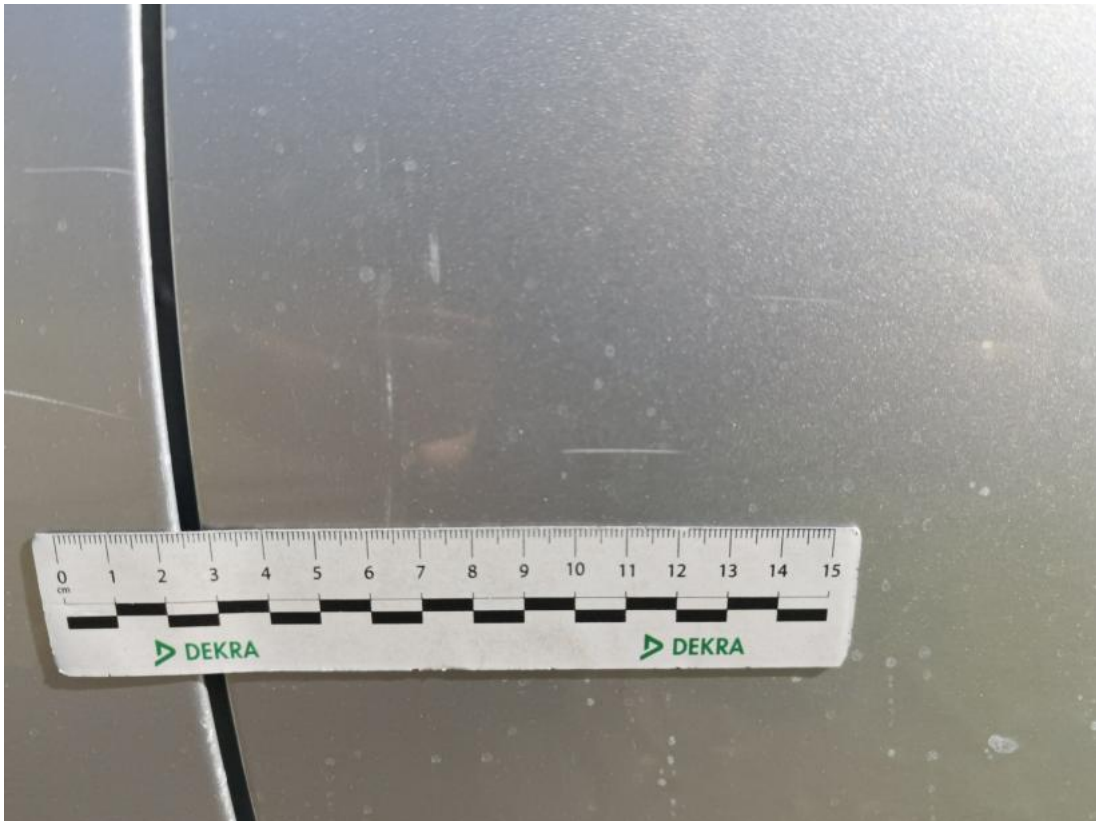
**Fot. 59**

Drzwi tylne L - Rysa/odprysk 2

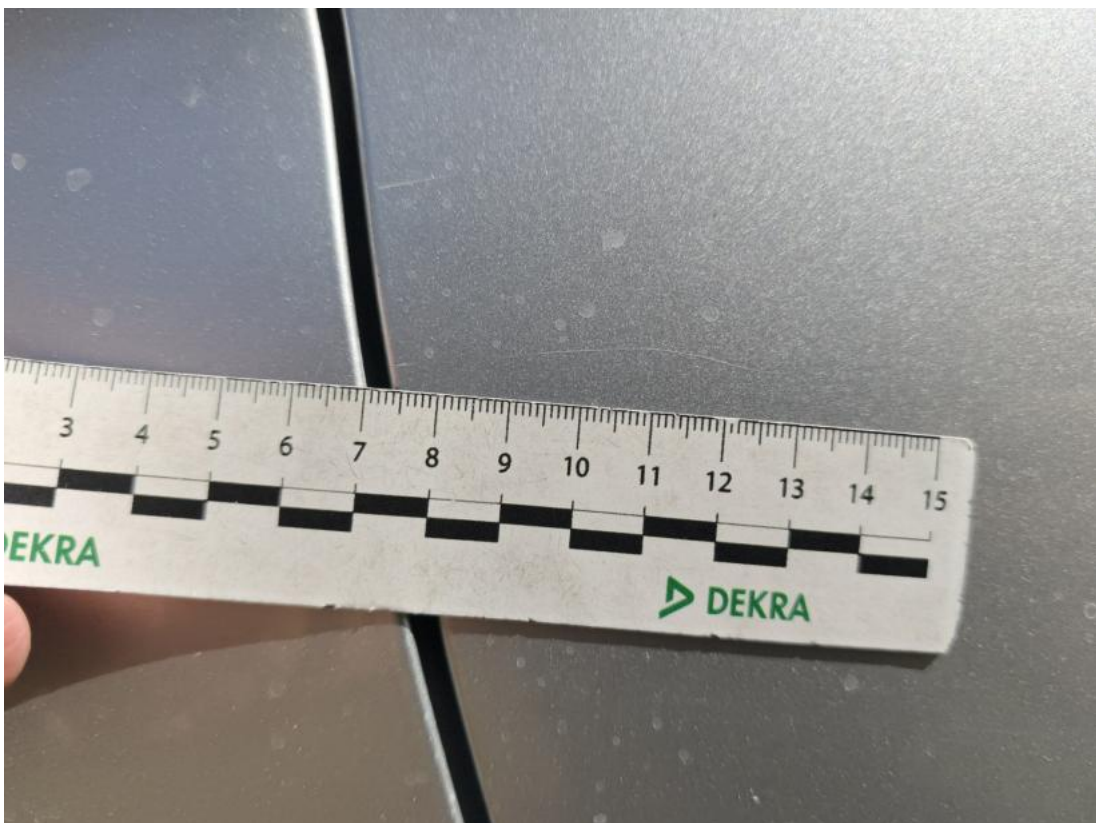
**Fot. 60**

Drzwi tylne L() - Rysa/odprysk 3

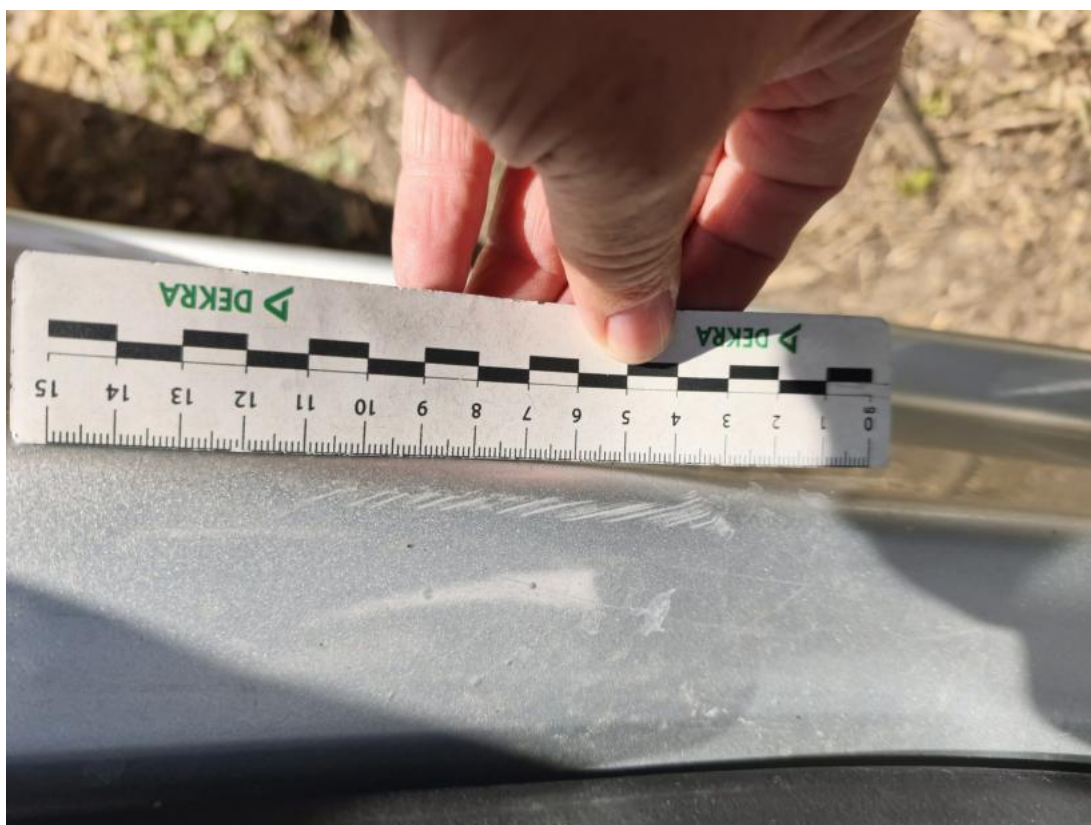
**Fot. 62**

| 10 | Próg L | zarysowanie | | |

Próg L - Rysa/odprysk 1

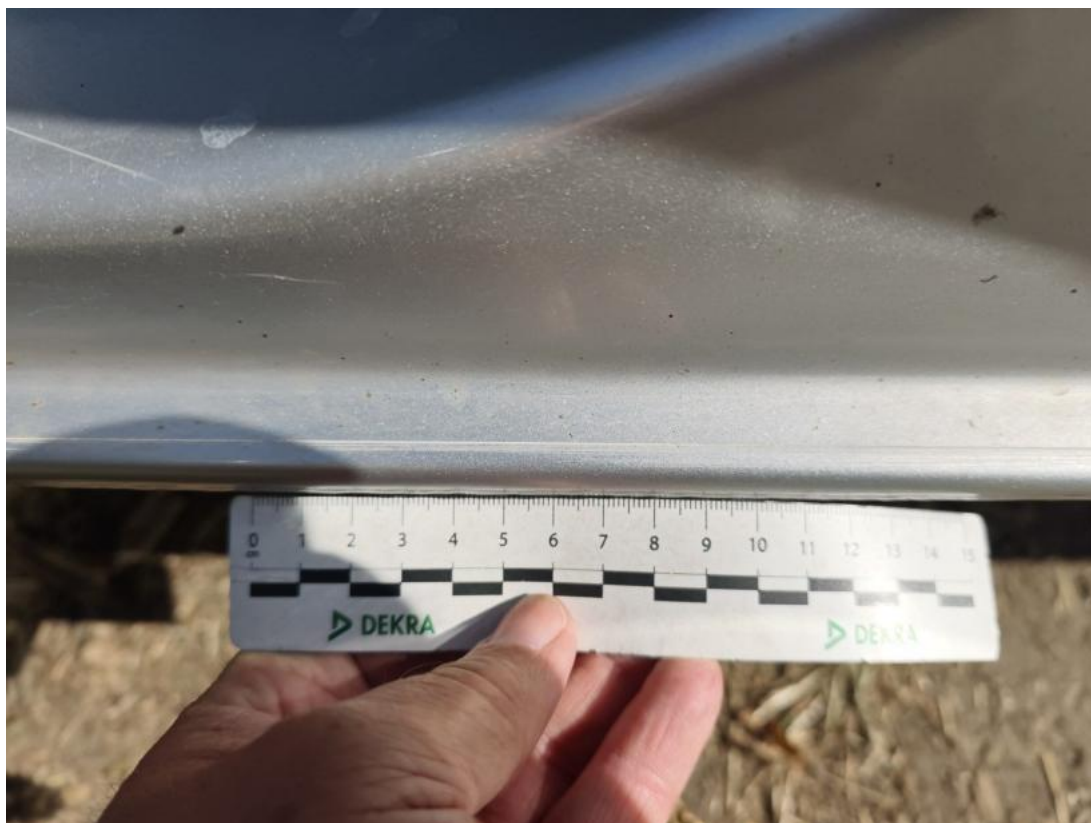
**Fot. 63**

Próg L - Rysa/odprysk 2

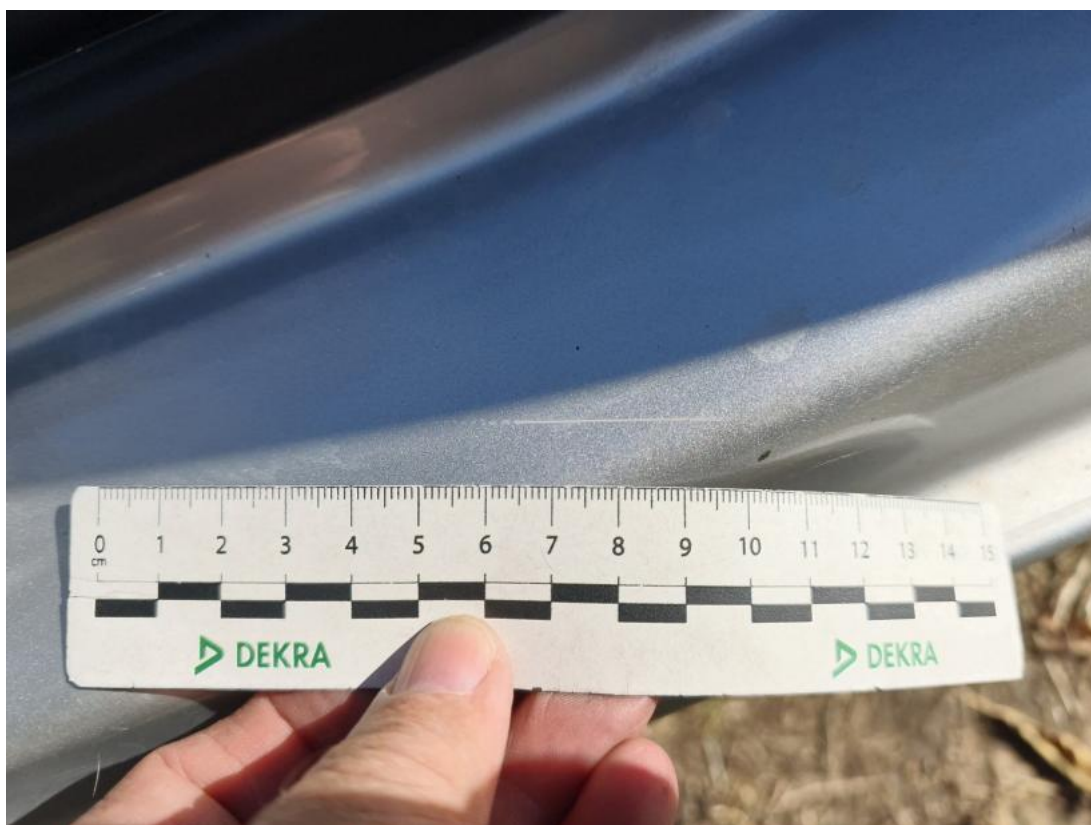
**Fot. 64**

Próg L() - Rysa/odprysk 3

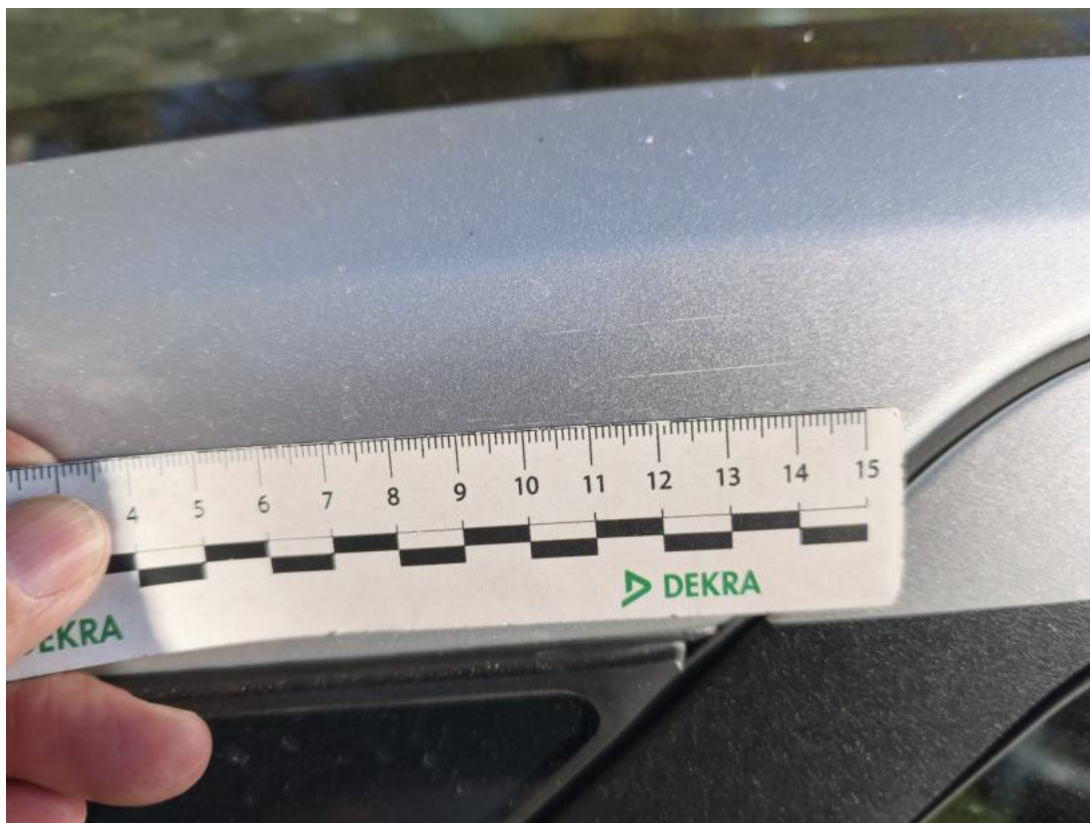
**Fot. 65**

| Poz. | Nazwa pozycji | Opis uszkodzeń | Kwalifik. | Naprawa [rbg] |
|---|---|---|---|---|
| 6 | Słupek przedni (A) z progiem L | zarysowanie | | |

Słupek przedni L - Rysa/odprysk 1

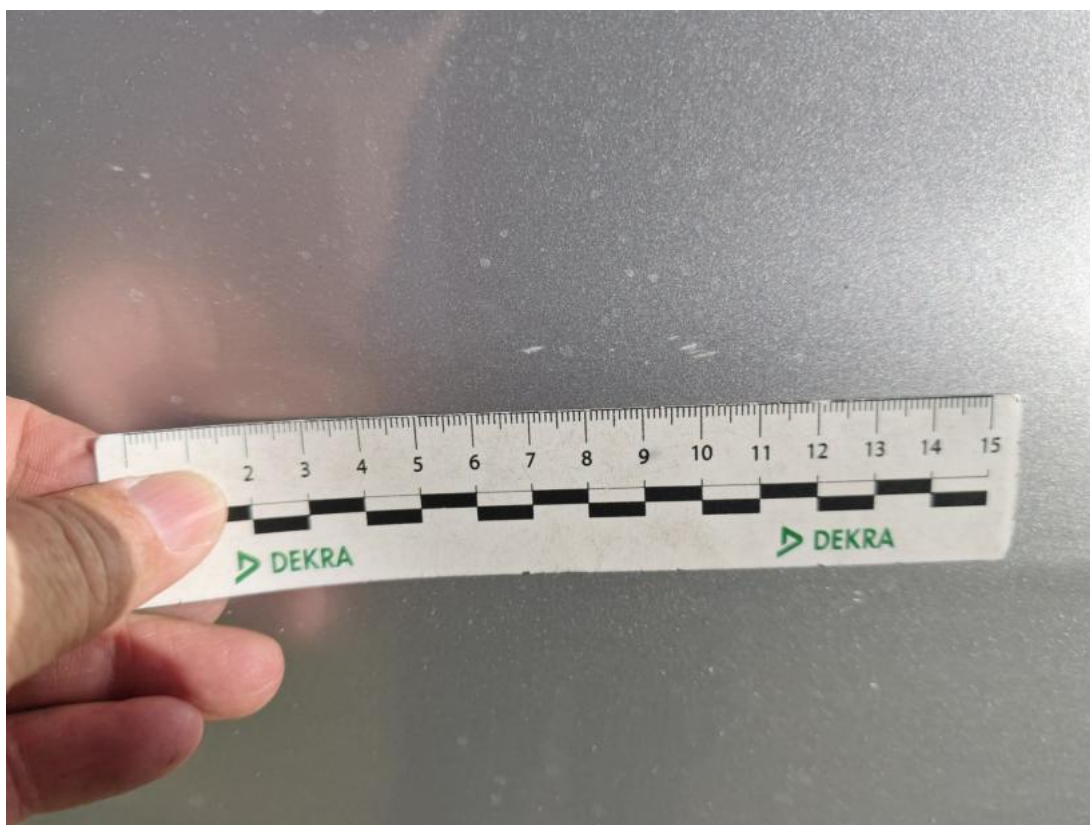
**Fot. 66**

| Poz. | Nazwa pozycji | Opis uszkodzeń | Kwalifik. | Naprawa [rbg] |
|---|---|---|---|---|
| 5 | Błotnik przedni L | odpryski lakieru | | |

Błotnik przedni L - Rysa/odprysk 1
