## Raport z oględzin pojazdu

| Numer raportu | 13971/10/26-15201 | Data raportu | 07-10-2026 |

| Marka, model | OPEL Corsa E Hatchback 14-19 |
| Numer rejestracyjny | WD0041U |

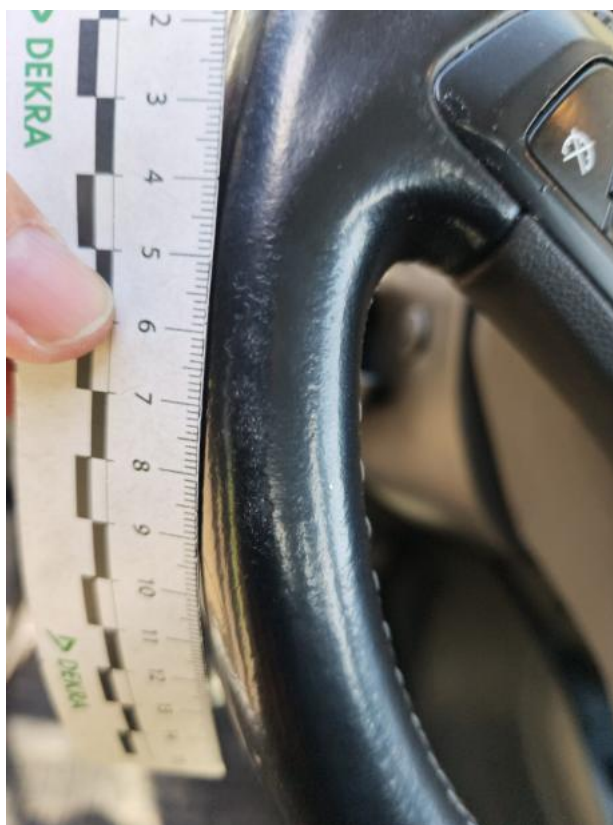
**Fot. 68**

| 13 | Kierownica przystosowana do Airbag | zarysowanie | | |

Koło kierownicy - Rysa/odprysk 1

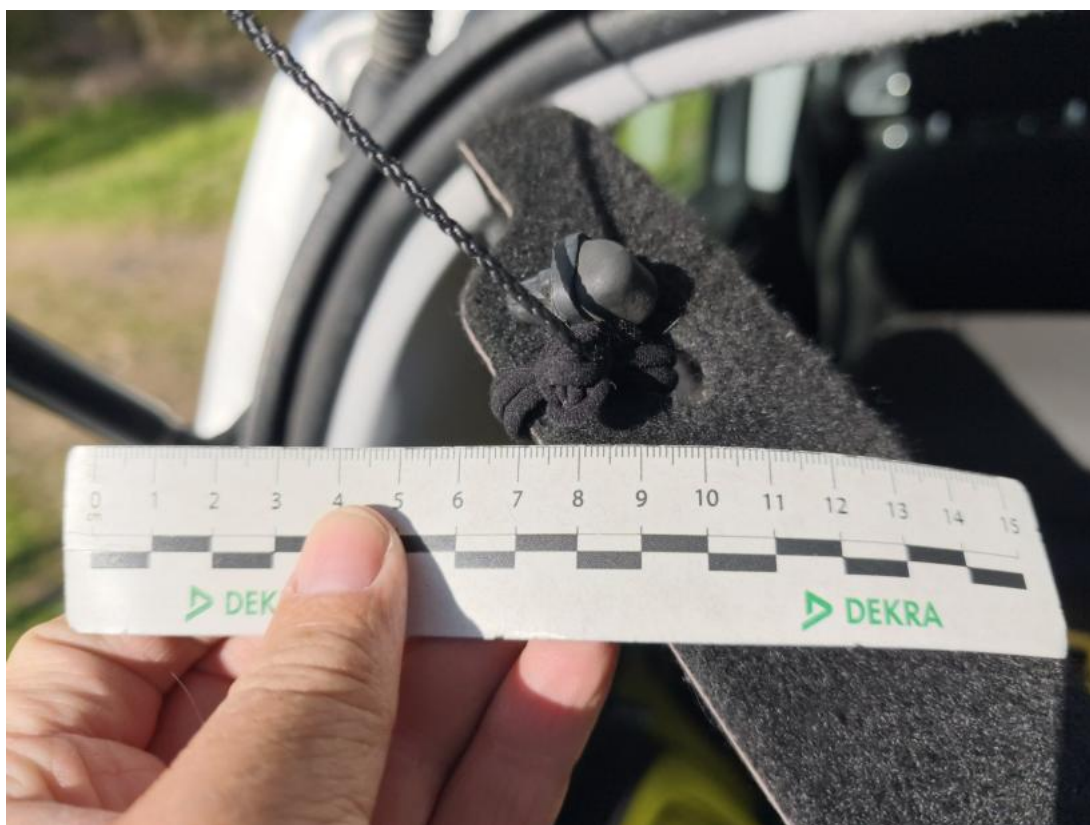
**Fot. 70**

| Poz. | Nazwa pozycji | Opis uszkodzeń | Kwalifik. | Naprawa [rbg] |
|---|---|---|---|---|
| 2 | Obicie półki tylnej | pęknięcie/rozerwanie | WY | 0.1 |

Półka/roleta tylna - Pęknięcie/rozerwanie 1

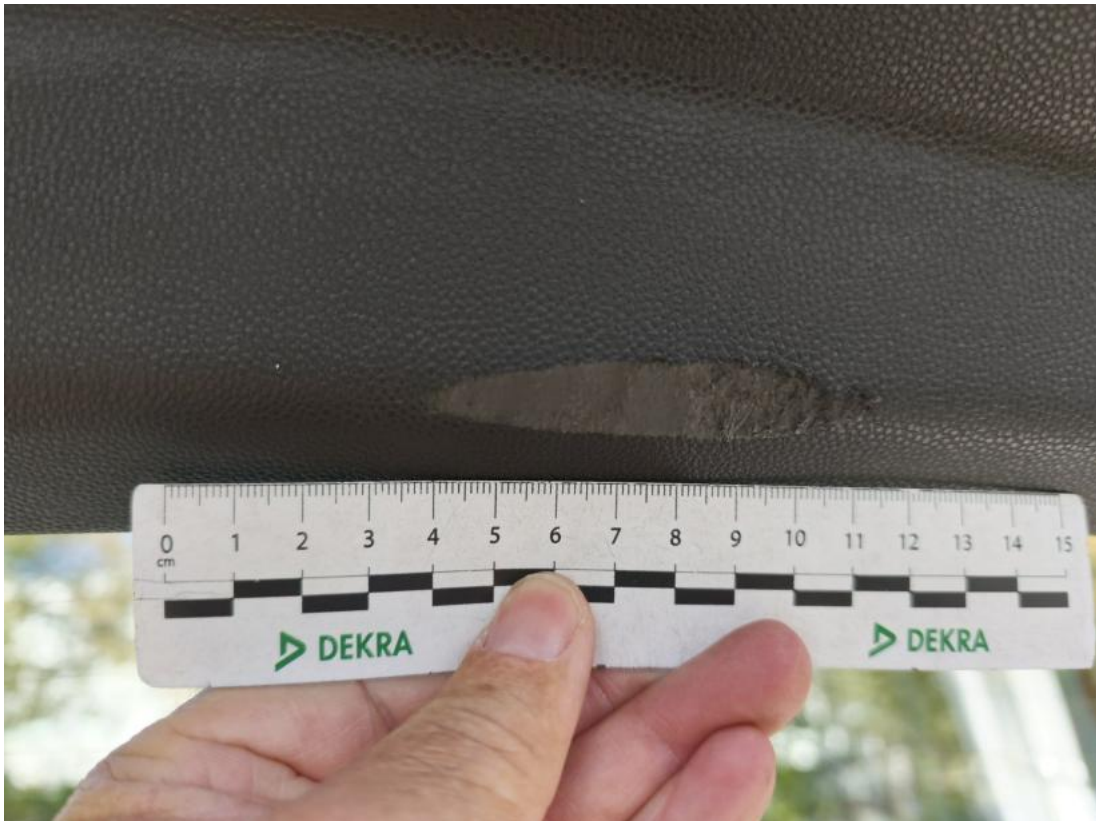
**Fot. 71**

| 19 | Komplet nakładek pokrywy tylnej | zarysowanie | | |

Wykładzina pokrywy tylnej - Rysa/odprysk 1

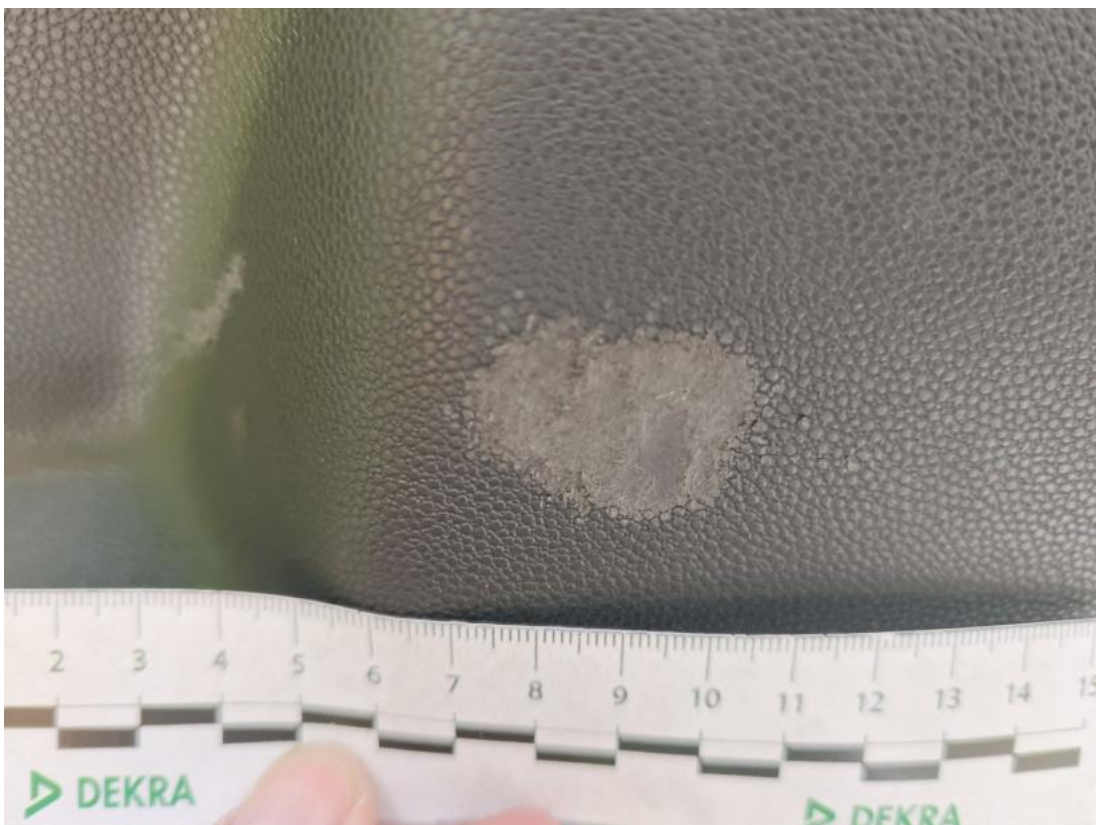
**Fot. 72**

Wykładzina pokrywy tylnej - Rysa/odprysk 2

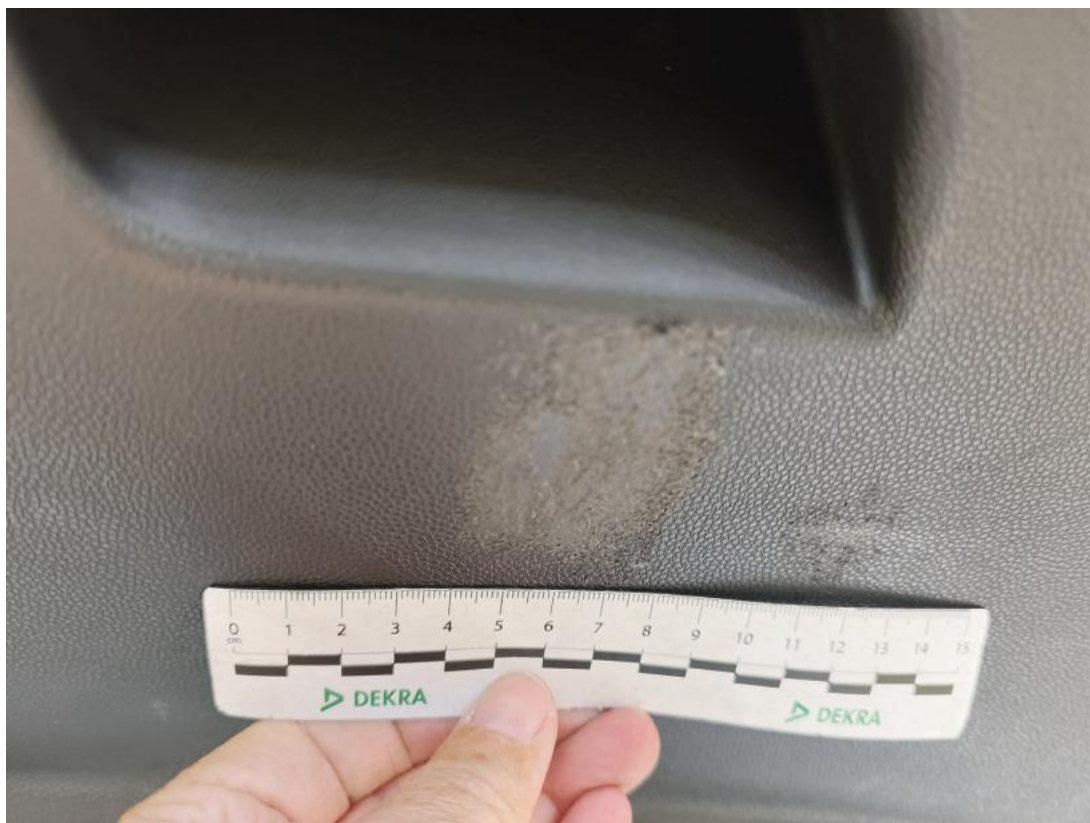
**Fot. 73**

Wykładzina pokrywy tylnej() - Rysa/odprysk 3

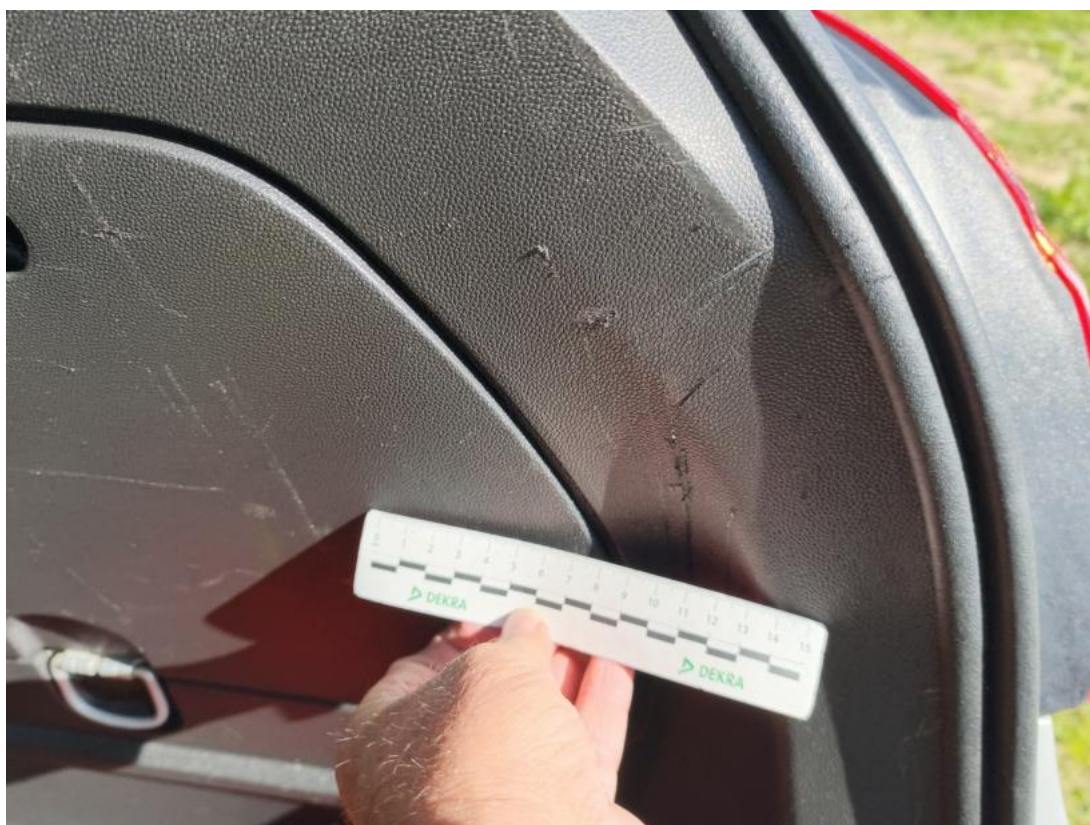
**Fot. 74**

Wykładzina przestrzeni bagażowej - Rysa/odprysk 1

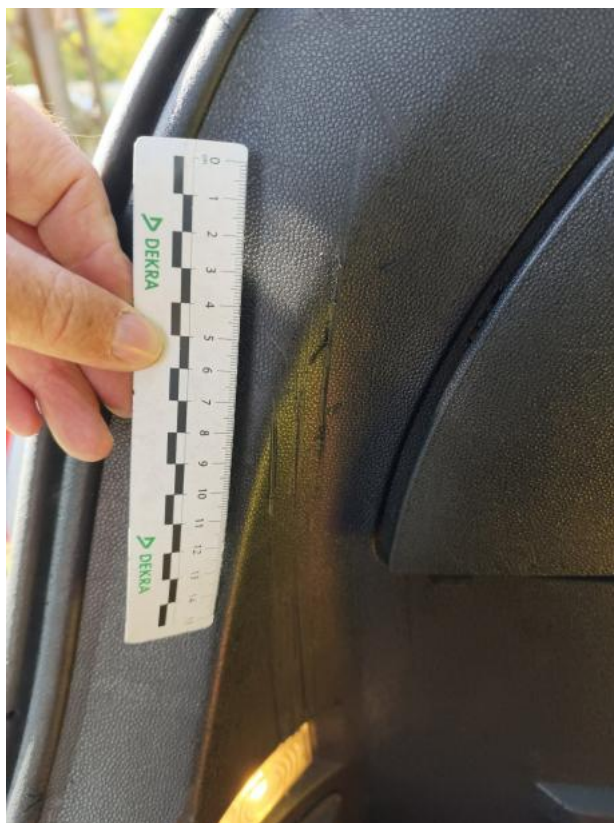
**Fot. 75**

Wykładzina przestrzeni bagażowej - Rysa/odprysk 2

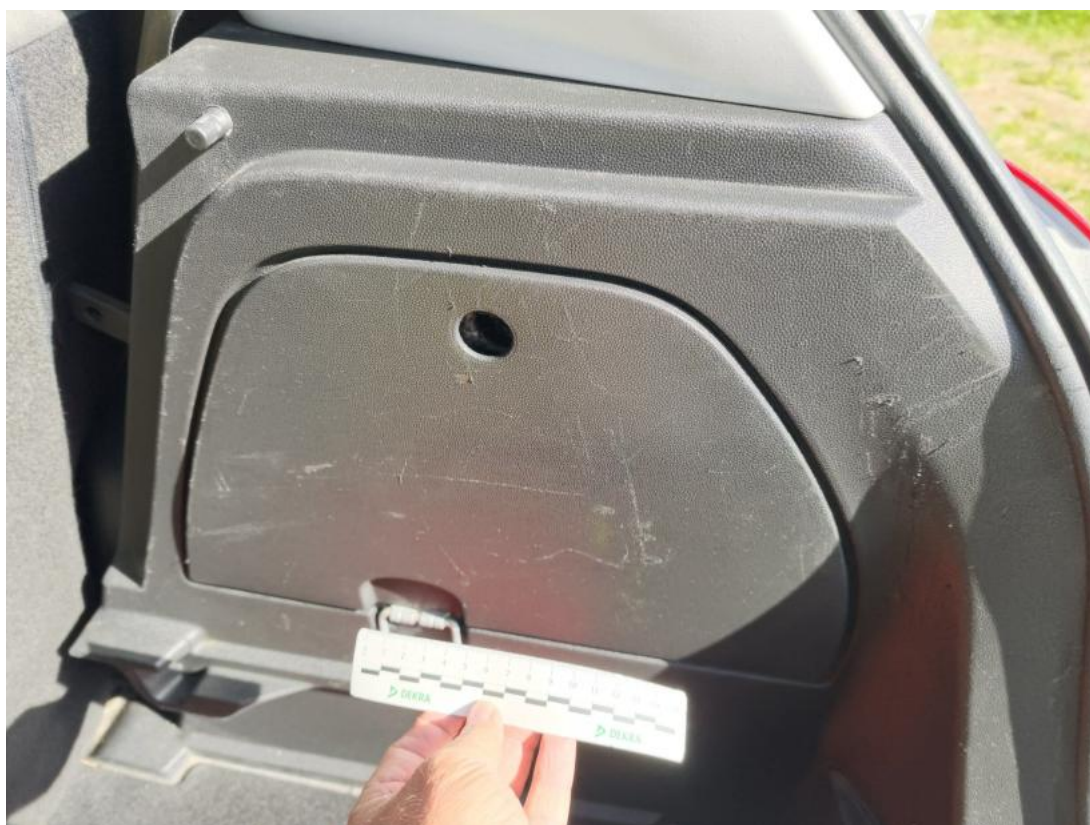
**Fot. 76**

Wykładzina przestrzeni bagażowej() - Rysa/odprysk 3
