## Raport z oględzin pojazdu

| Numer raportu | 444900/10/26-9573 | Data raportu | 02-10-2026 |

| Marka, model | DACIA Duster 21-24 |
| Numer rejestracyjny | WD4096R |

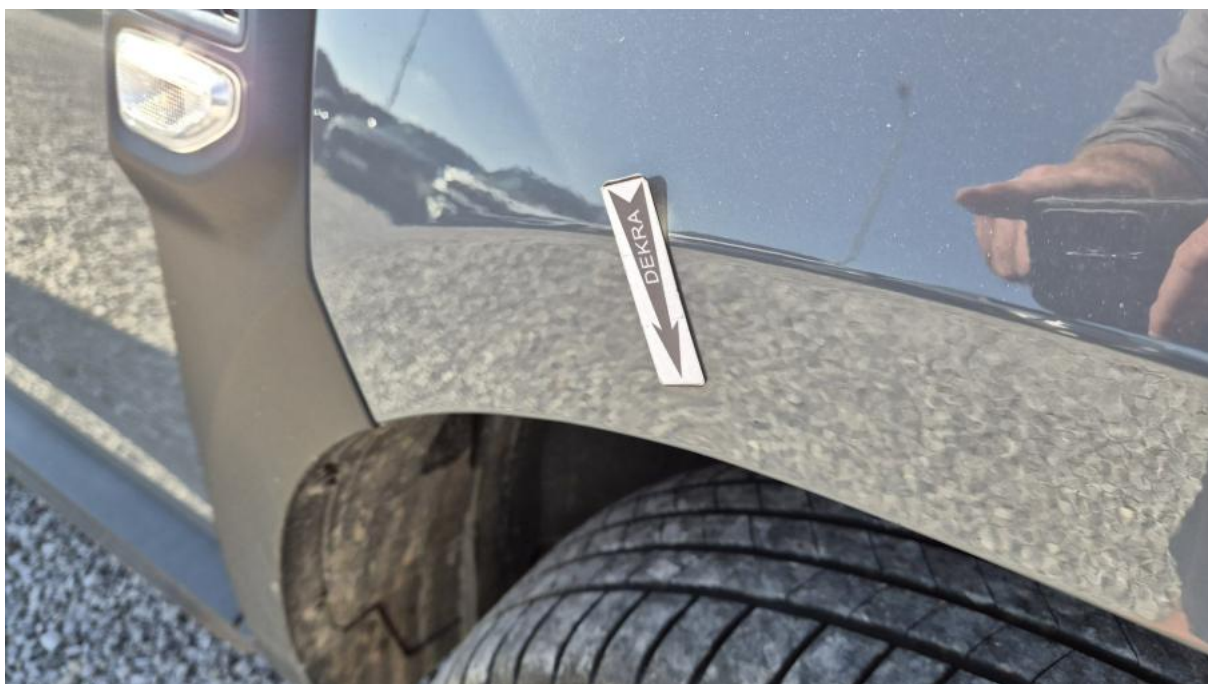
| 7 | Błotnik przedni R | wgniecenie/odkształcenie | | |

**Fot. 38**  
Błotnik przedni P - Wgniecenie/odkształcenie 1

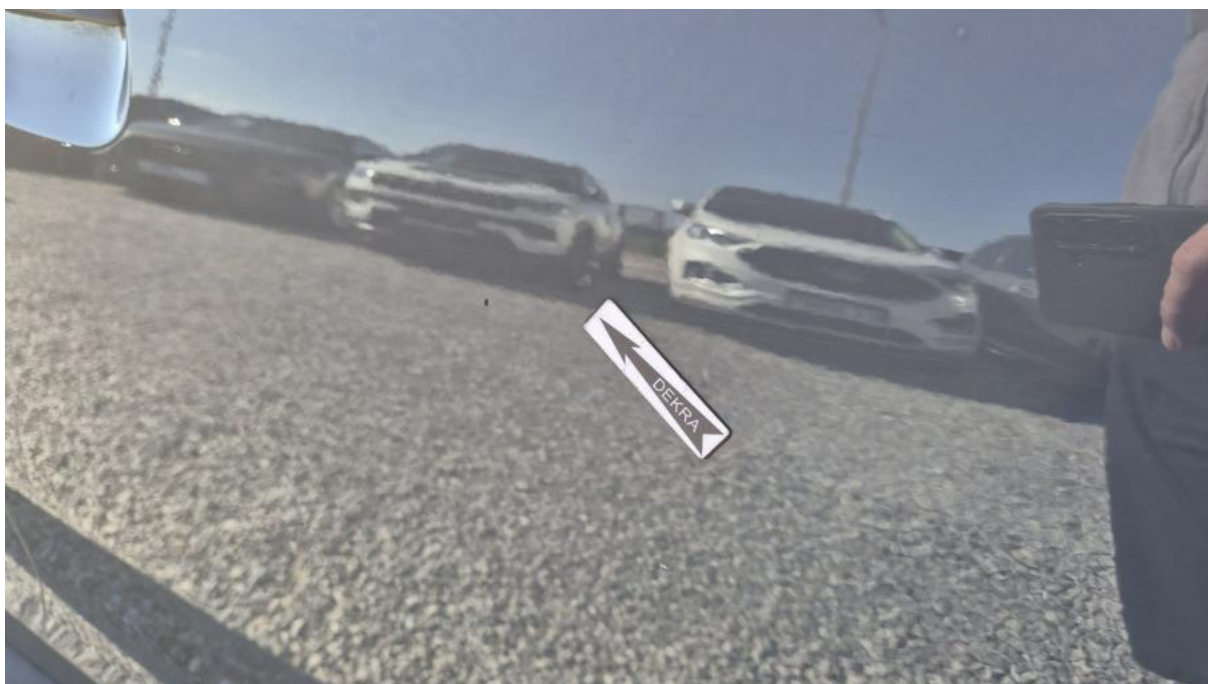
**Fot. 39**

| 3 | Drzwi przednie (nieuzbrojone) R | wgniecenie/odkształcenie | NA | 1 |

Drzwi przednie P - Wgniecenie/odkształcenie 1

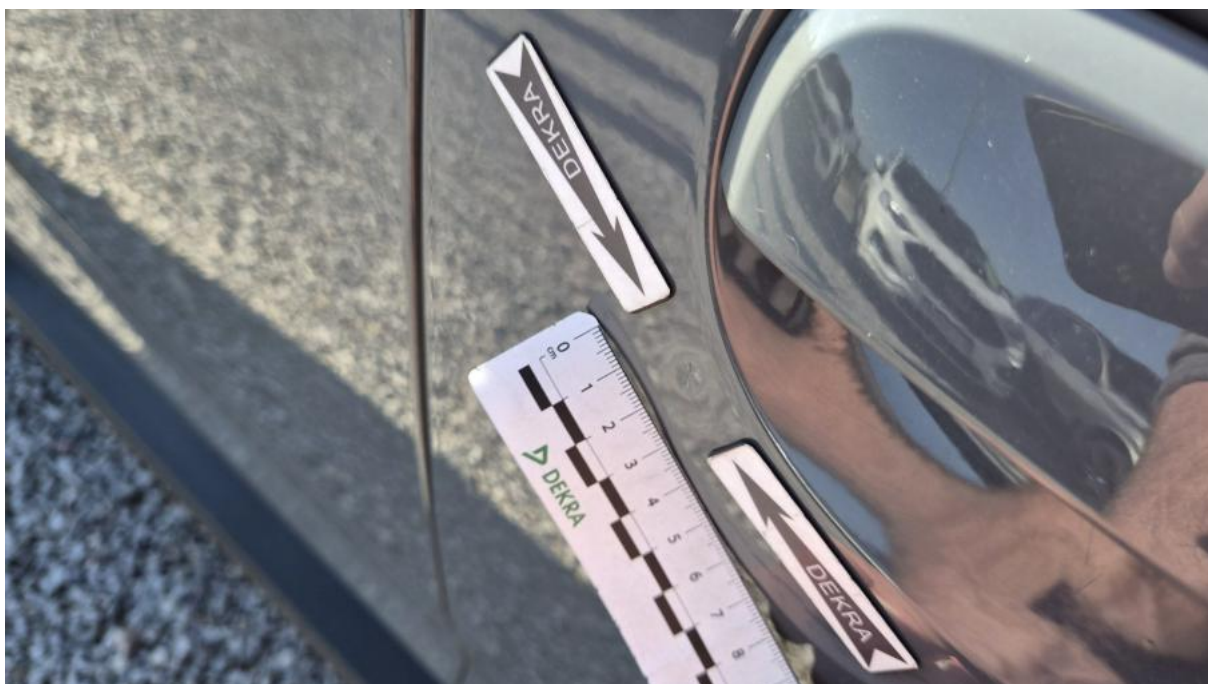
**Fot. 40**

Drzwi przednie P - Wgniecenie/odkształcenie 2

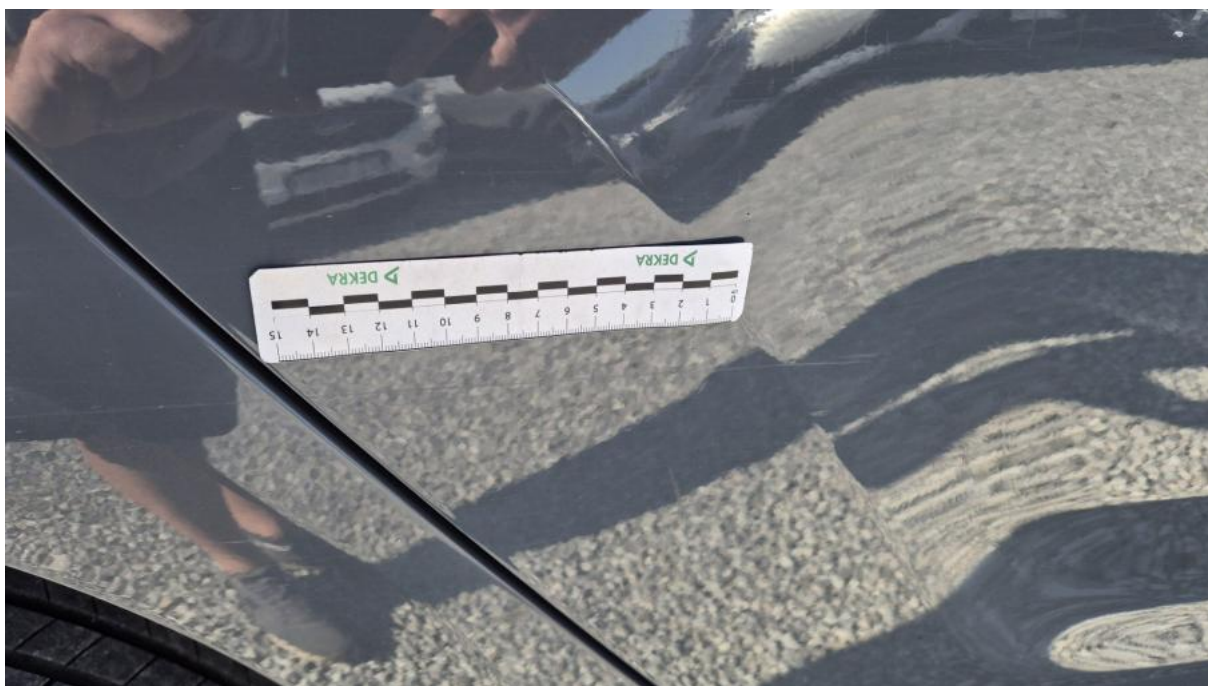
**Fot. 41**

| 4 | Drzwi tylne (nieuzbrojone) R | rysa/odprysk | NA | 0.5 |

Drzwi tylne P - Rysa/odprysk 1

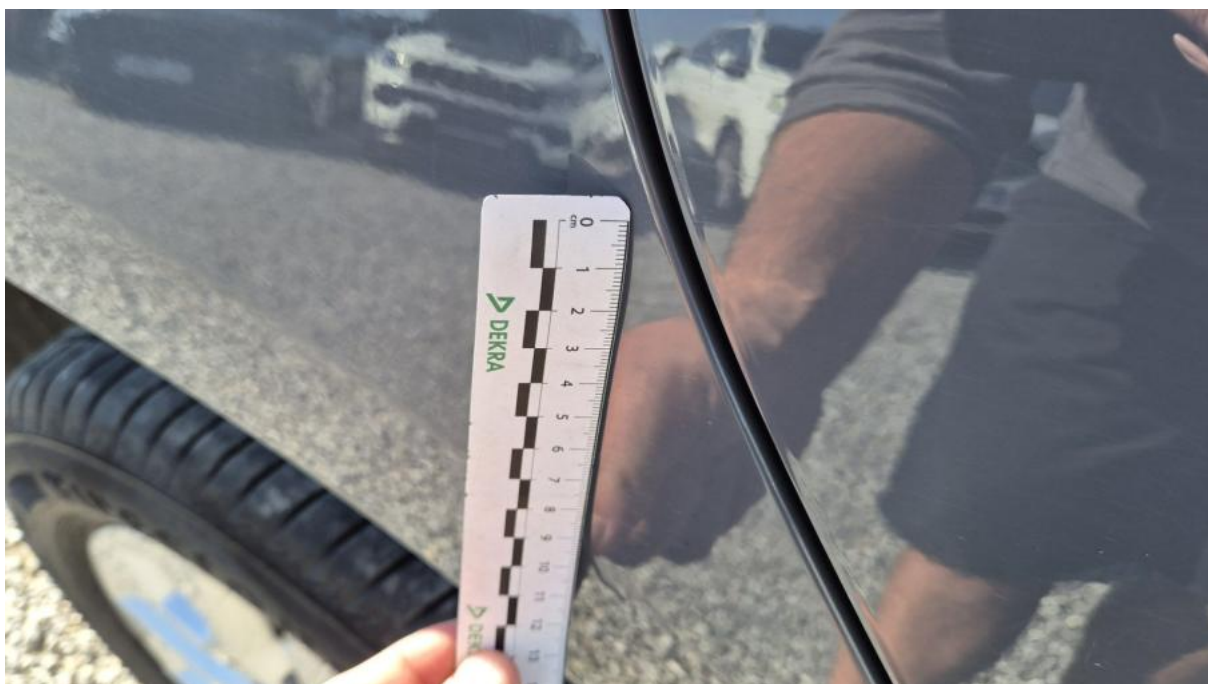
**Fot. 42**

| 6 | Błotnik tylny R | rysa/odprysk, wgniecenie/odkształcenie | NA | 1 |

Błotnik tylny P / Ściana boczna P - Rysa/odprysk 1

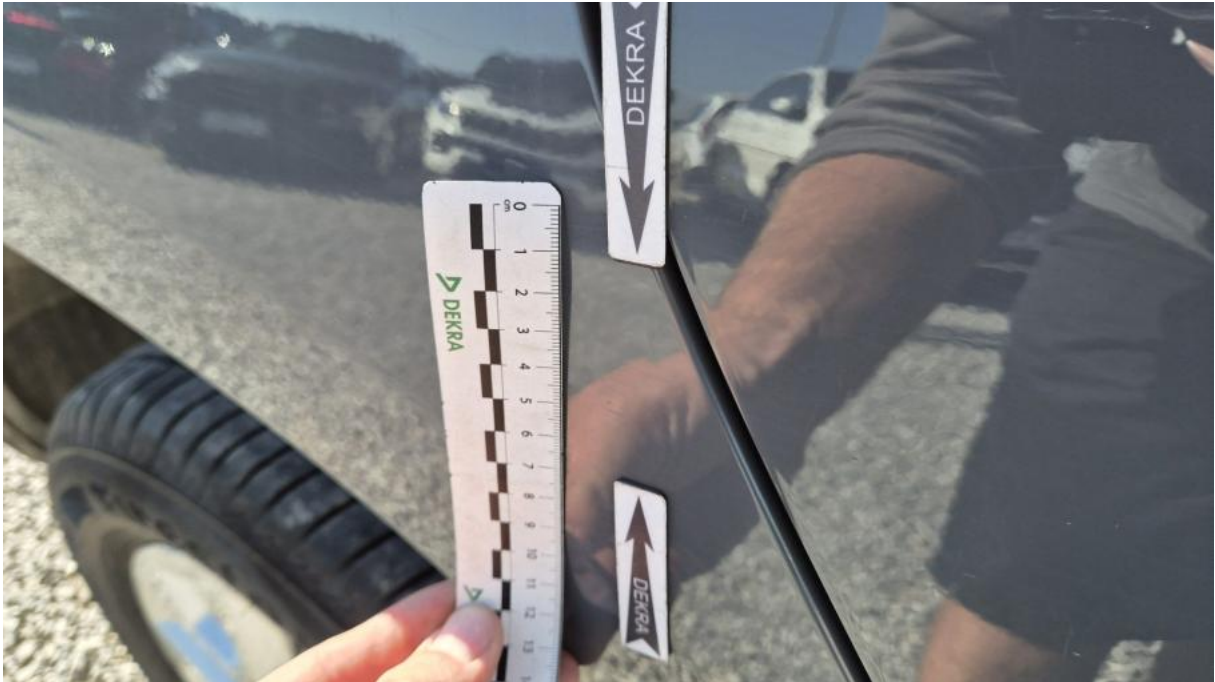
**Fot. 43**

Błotnik tylny P / Ściana boczna P - Wgniecenie/odkształcenie 1

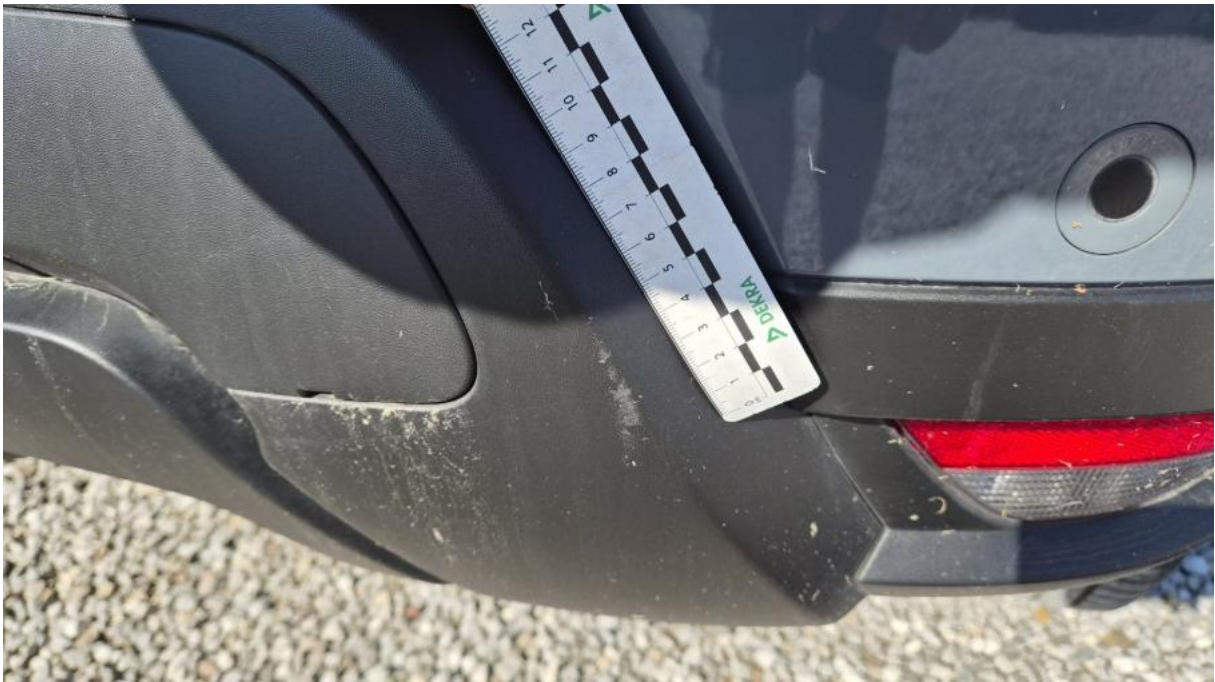
**Fot. 44**

| 9 | Przysłona zderzaka | rysa/odprysk | | |

Zderzak tylny cz śr - Rysa/odprysk 1

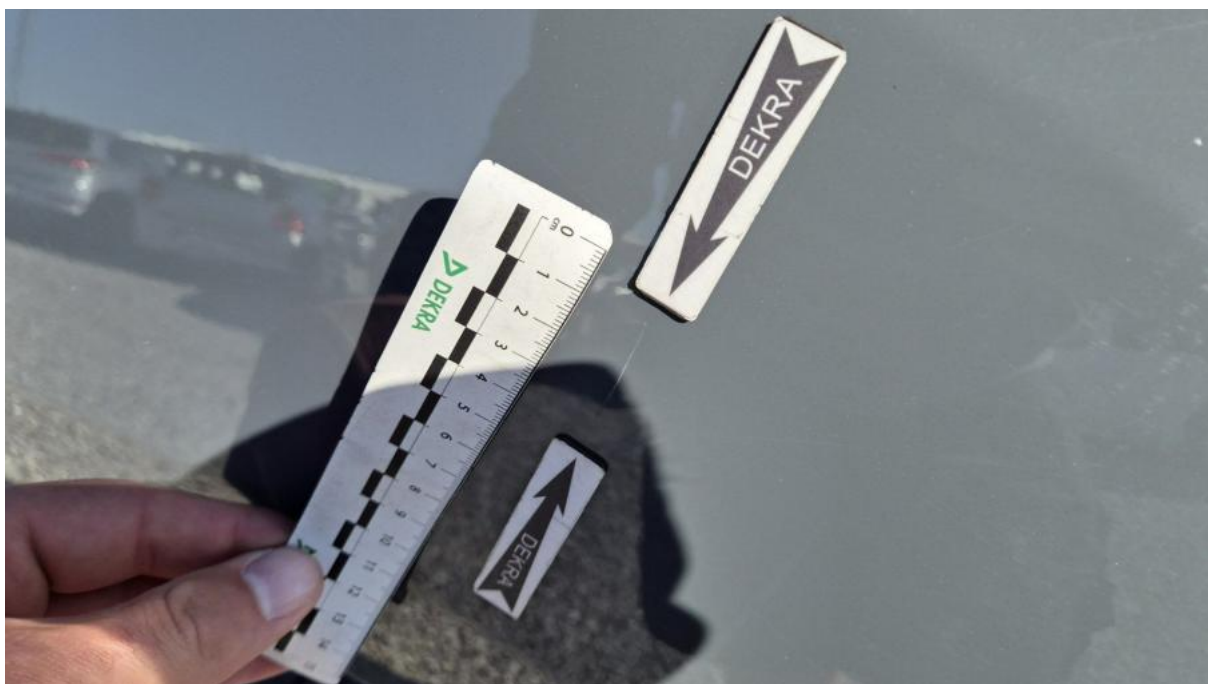
**Fot. 45**

| 5 | Błotnik tylny L | wgniecenie/odkształcenie | NA | 1 |

Błotnik tylny L / Ściana boczna L - Wgniecenie/odkształcenie 1

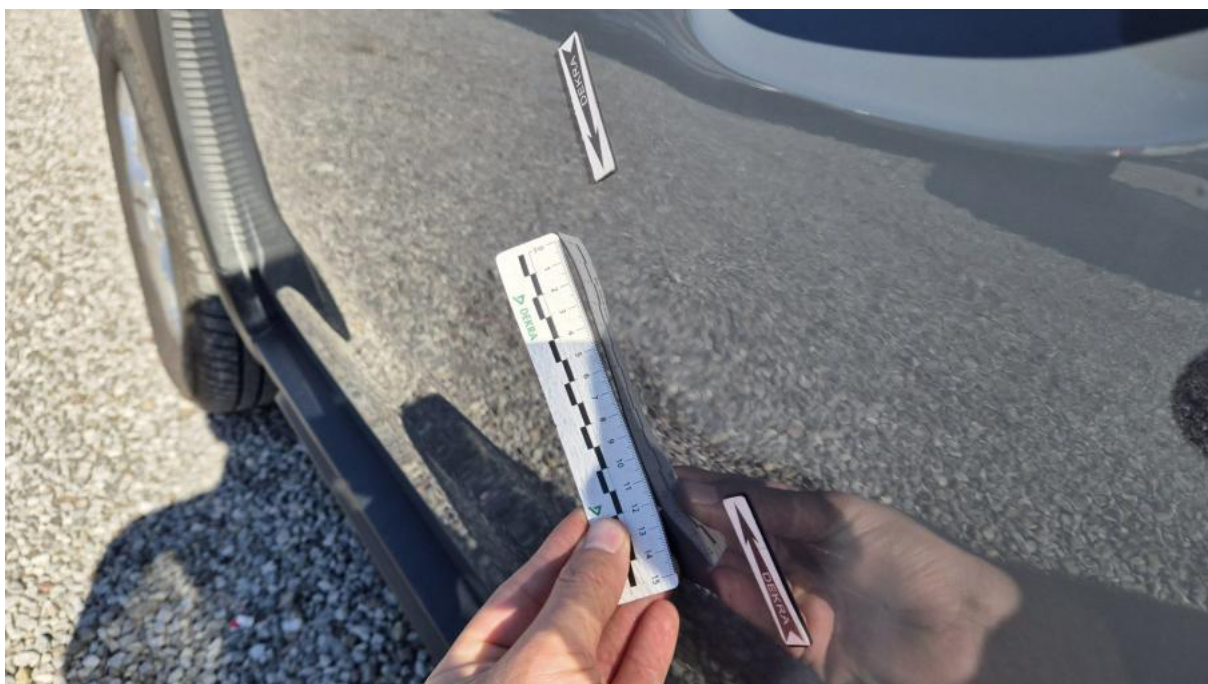
**Fot. 46**

| 2 | Drzwi przednie (nieuzbrojone) L | wgniecenie/odkształcenie | NA | 1.5 |

Drzwi przed L - Wgniecenie/odkształcenie 1

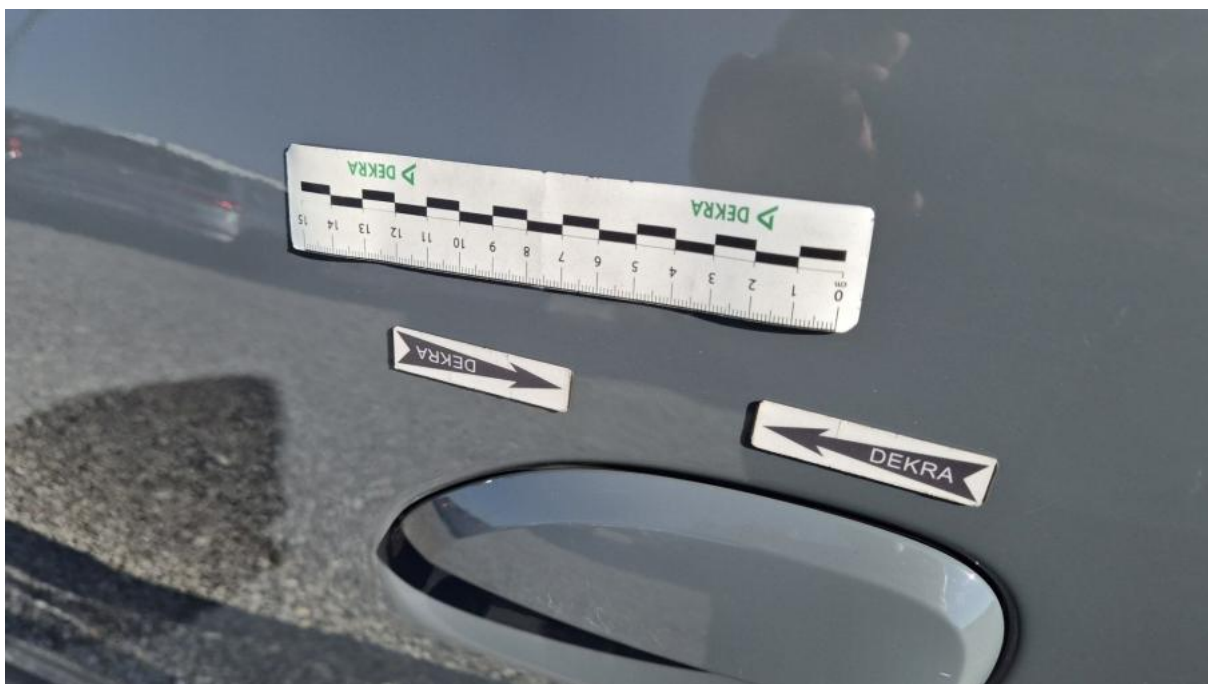
**Fot. 47**

Drzwi przed L - Wgniecenie/odkształcenie 2

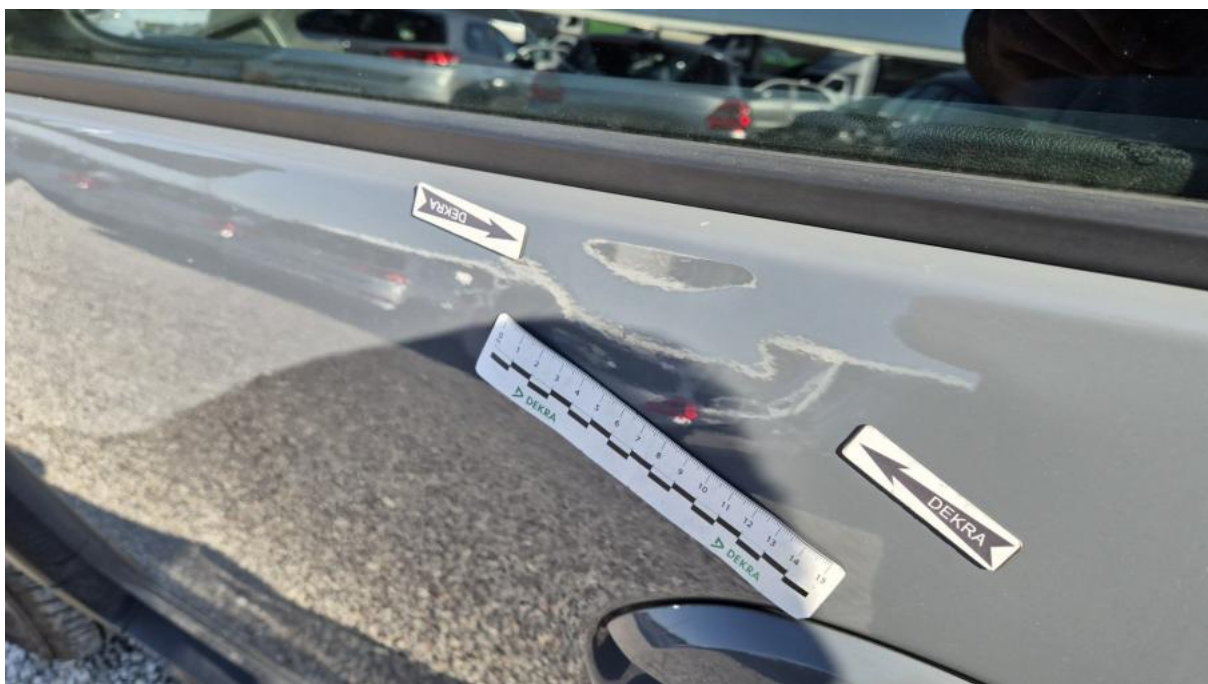
**Fot. 48**

Drzwi przed L() - Wgniecenie/odkształcenie 3

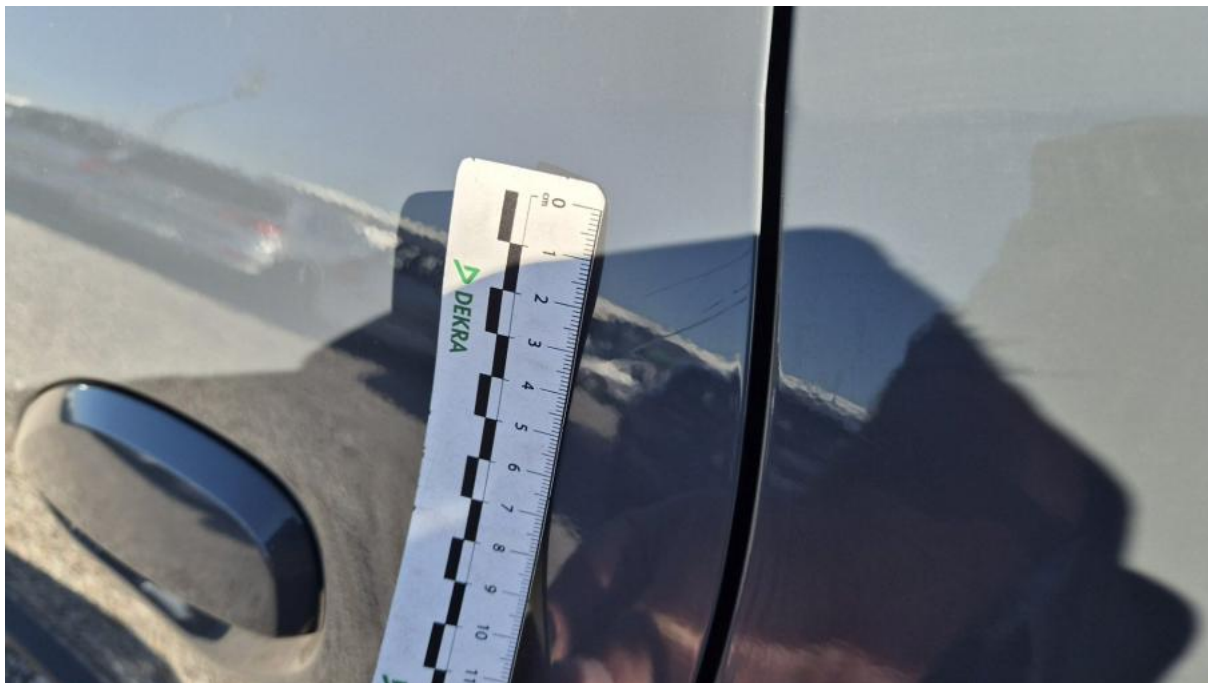
**Fot. 49**

| 8 | Drzwi tylne (nieuzbrojone) L | rysa/odprysk | | |

Drzwi tylne L - Rysa/odprysk 1

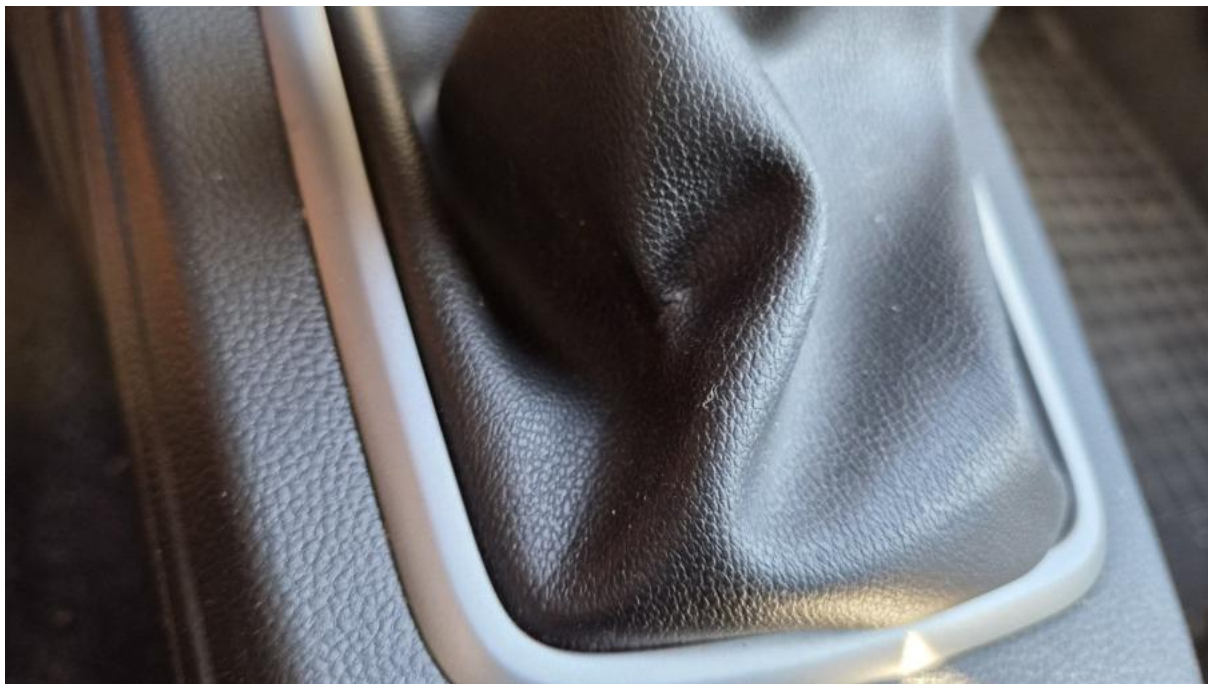
**Fot. 50**

| 1 | Mieszek dźwigni zmiany biegów | pęknięcie/rozerwanie | WY | 0.1 |

Mieszek dźwigni zmiany biegów - Pęknięcie/rozerwanie 1
