## Raport z oględzin pojazdu

| Numer raportu | 13766/9/26-15201 | Data raportu | 23-09-2026 |

| Marka, model | KIA Ceed Kombi 21- |
| Numer rejestracyjny | CT124AF |

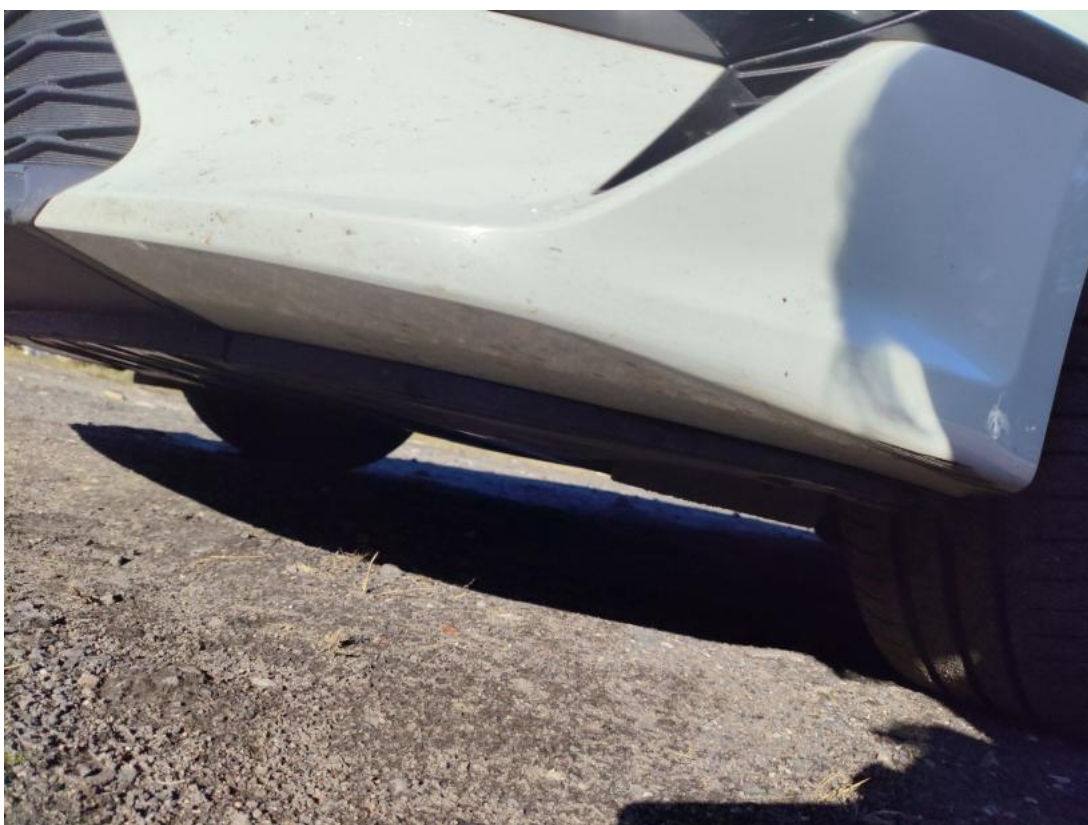
**Fot. 42**

| Poz. | Nazwa pozycji | Opis uszkodzeń | Kwalifik. | Naprawa [rbg] |
|---|---|---|---|---|
| 1 | Okładzina zderzaka przedniego | pęknięcie | WY | 1.4 |

Zderzak przedni cz L - Rysa/odprysk 2

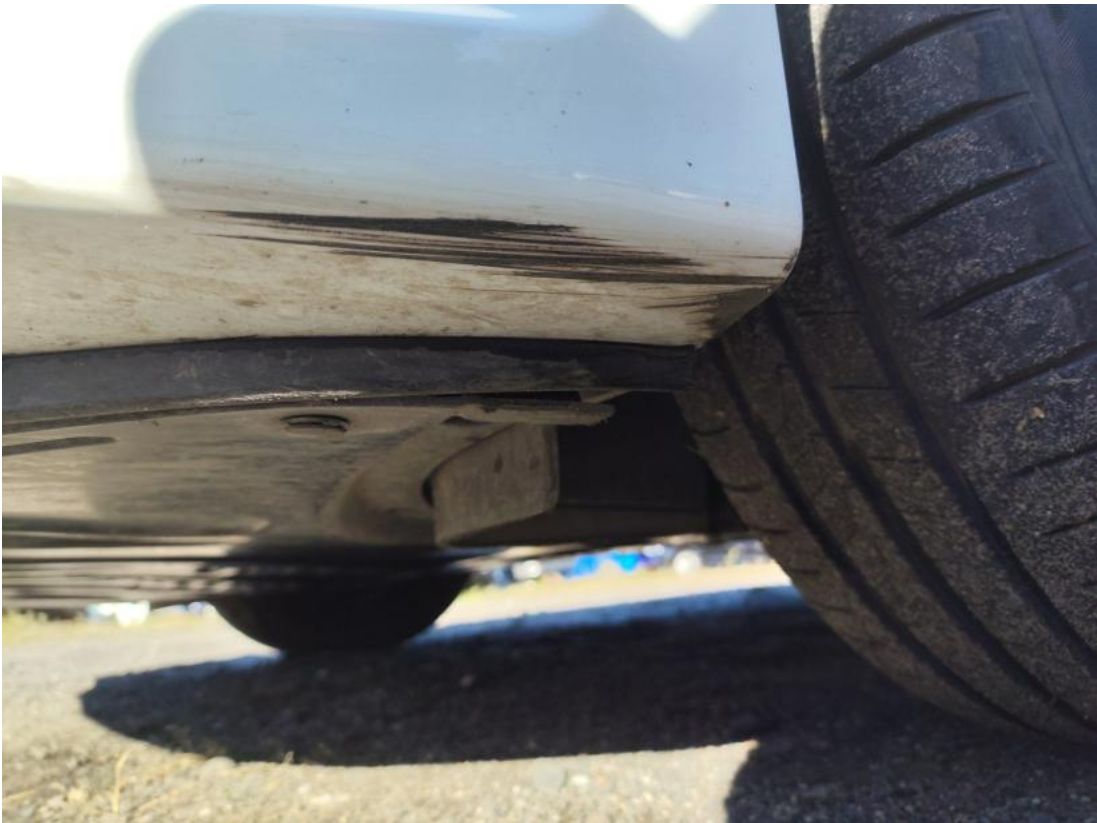
**Fot. 43**

Zderzak przedni cz L() - Rysa/odprysk 3

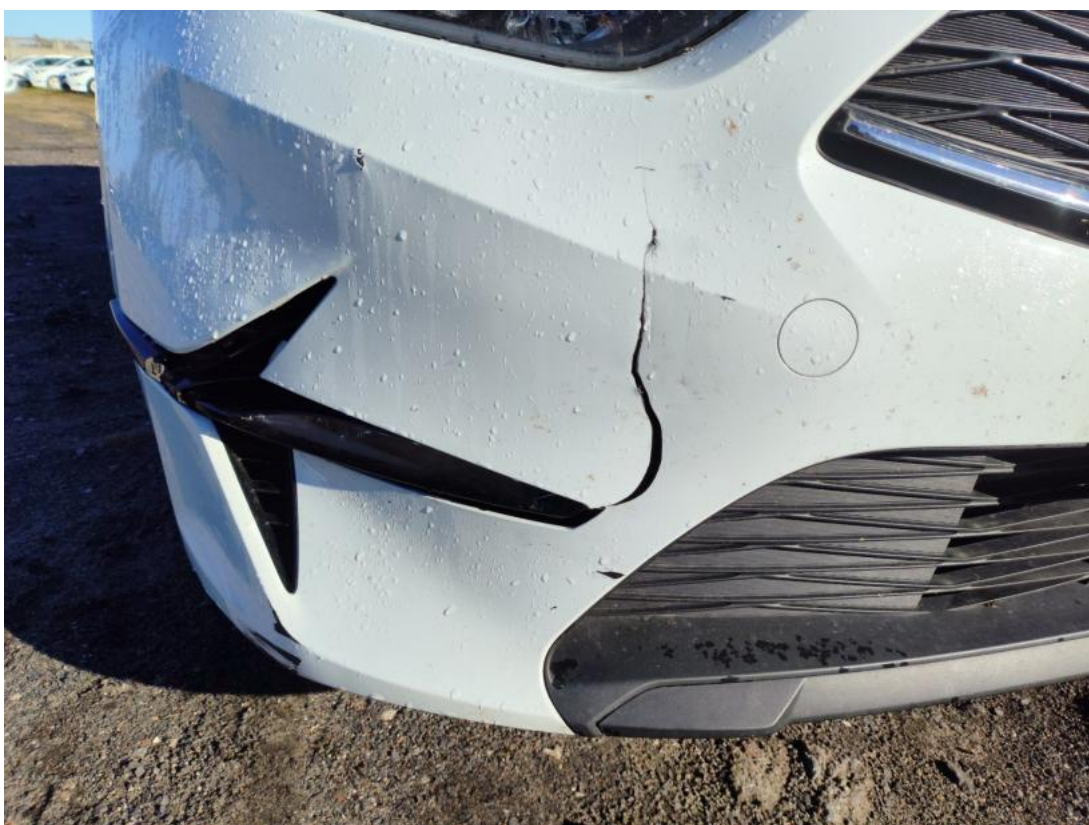
**Fot. 46**

Zderzak przedni cz P - Pęknięcie/rozerwanie 1

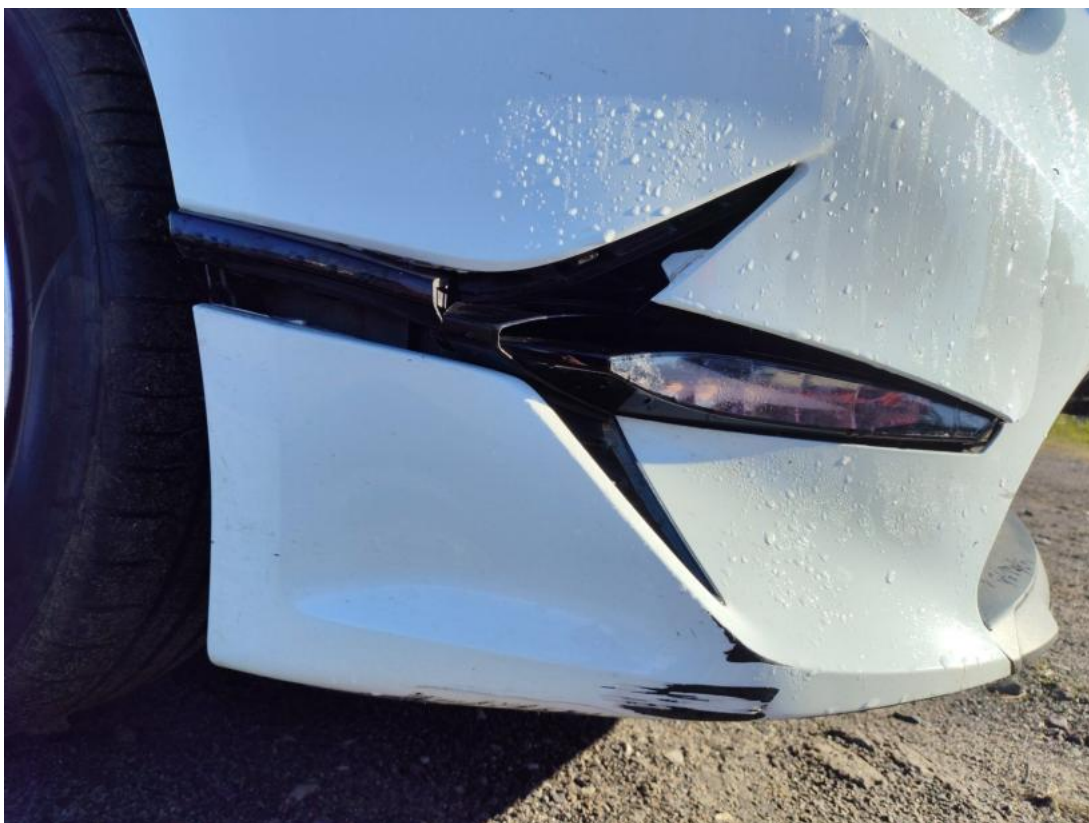
**Fot. 47**

Zderzak przedni cz P - Pęknięcie/rozerwanie 2

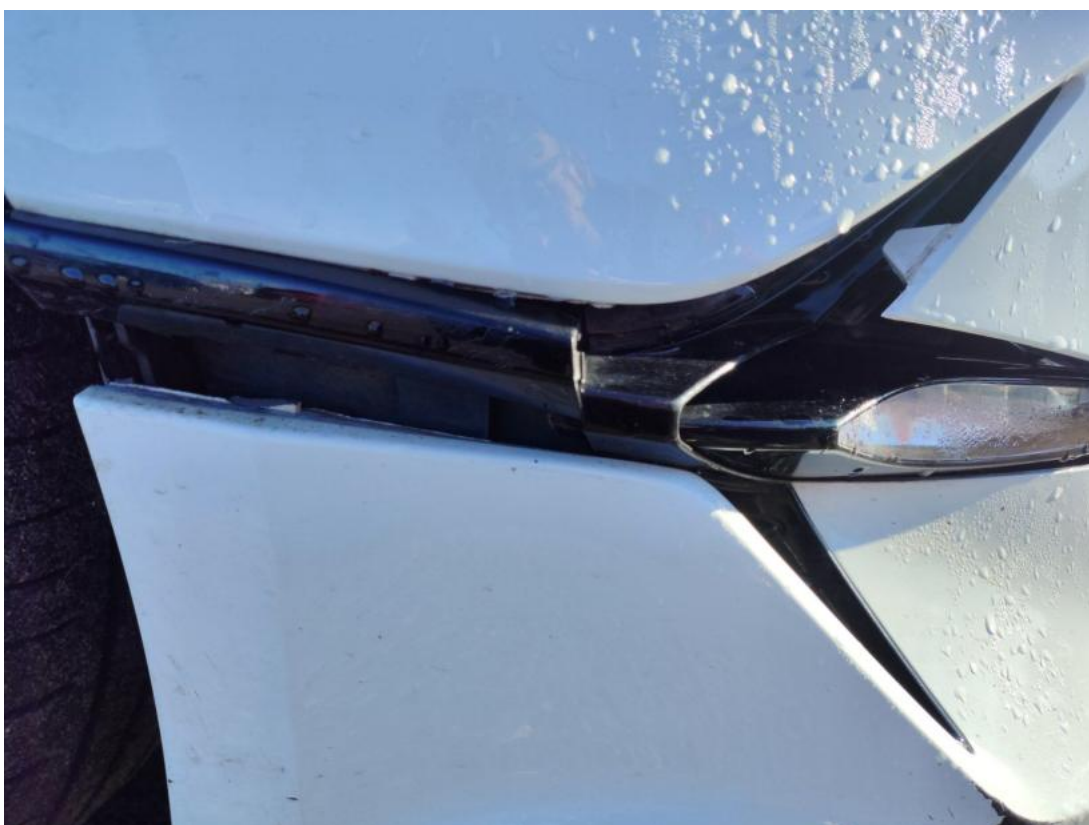
**Fot. 48**

Zderzak przedni cz P() - Pęknięcie/rozerwanie 3

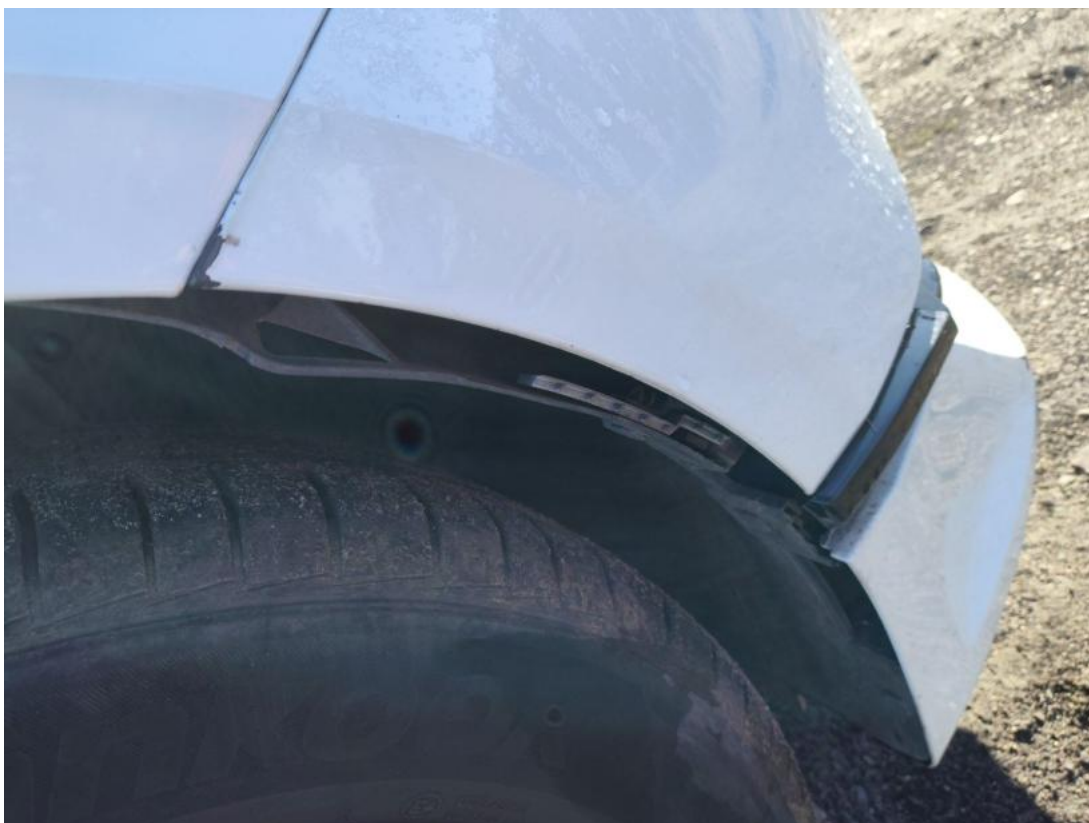
**Fot. 51**

| 2 | Nadkole wewn. R | pęknięcie | WY | |

Nadkole przednie P - Wgniecenie/odkształcenie 1

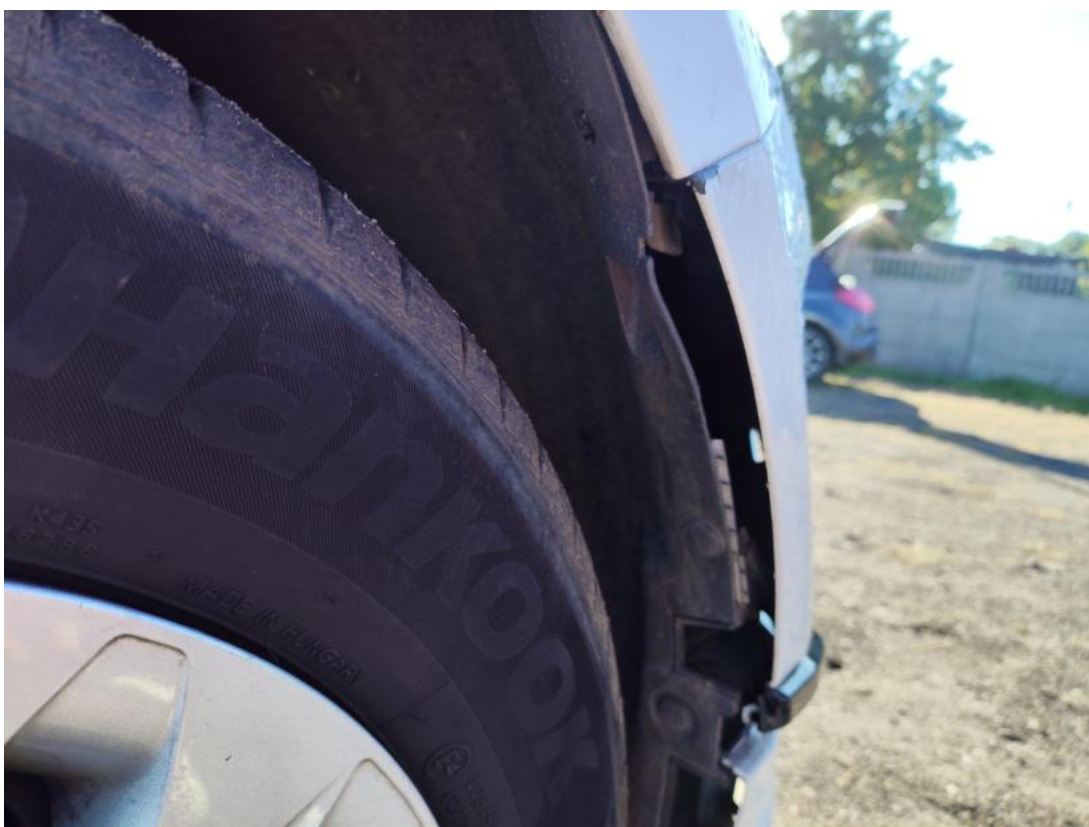
**Fot. 52**

Nadkole przednie P - Wgniecenie/odkształcenie 2

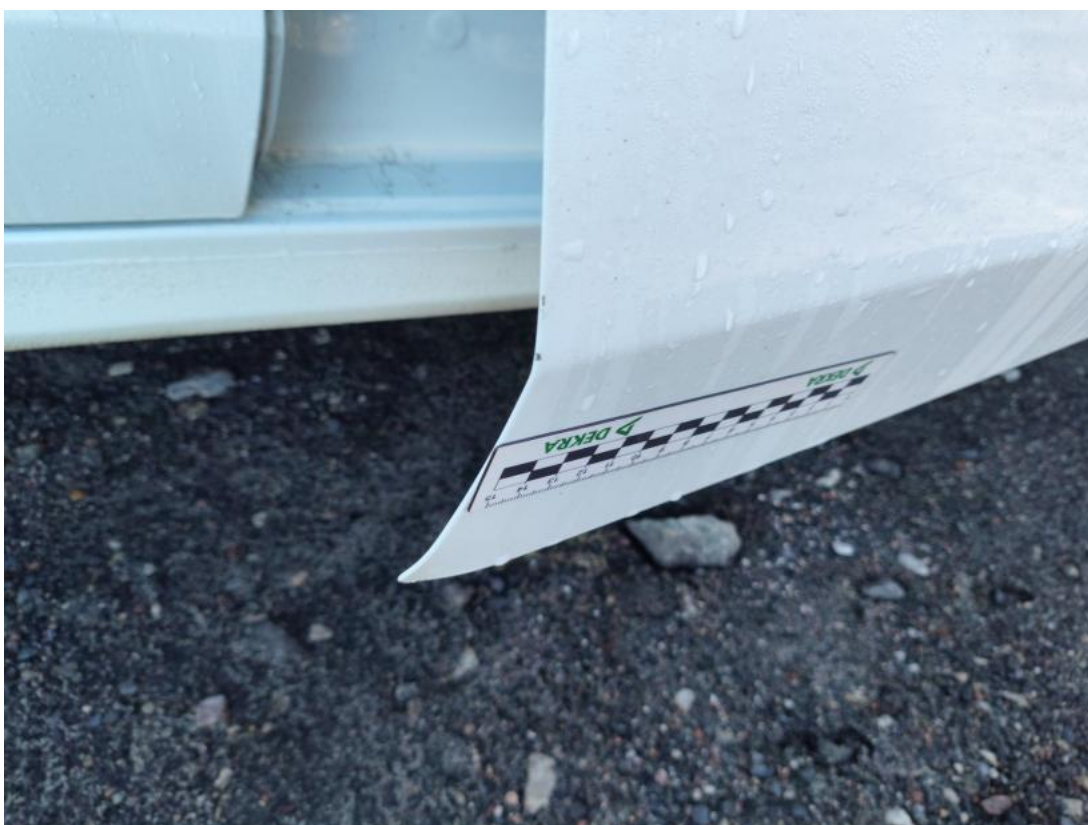
**Fot. 56**

| 7 | Drzwi przednie (nieuzbrojone) R | wgniecenie | NA | 1 |

Drzwi przednie P - Wgniecenie/odkształcenie 2

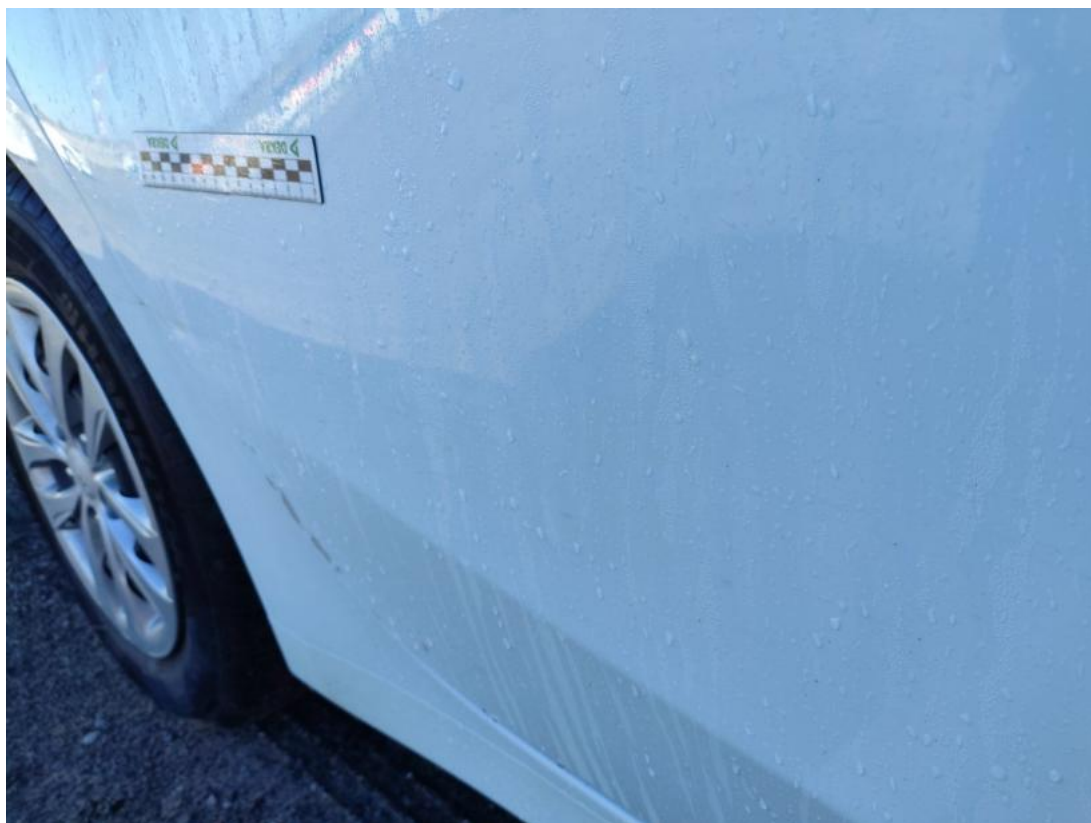
**Fot. 59**

| 3 | Drzwi tylne (nieuzbrojone) R | zarysowanie | WY | 1.4 |

Drzwi tylne P - Rysa/odprysk 1

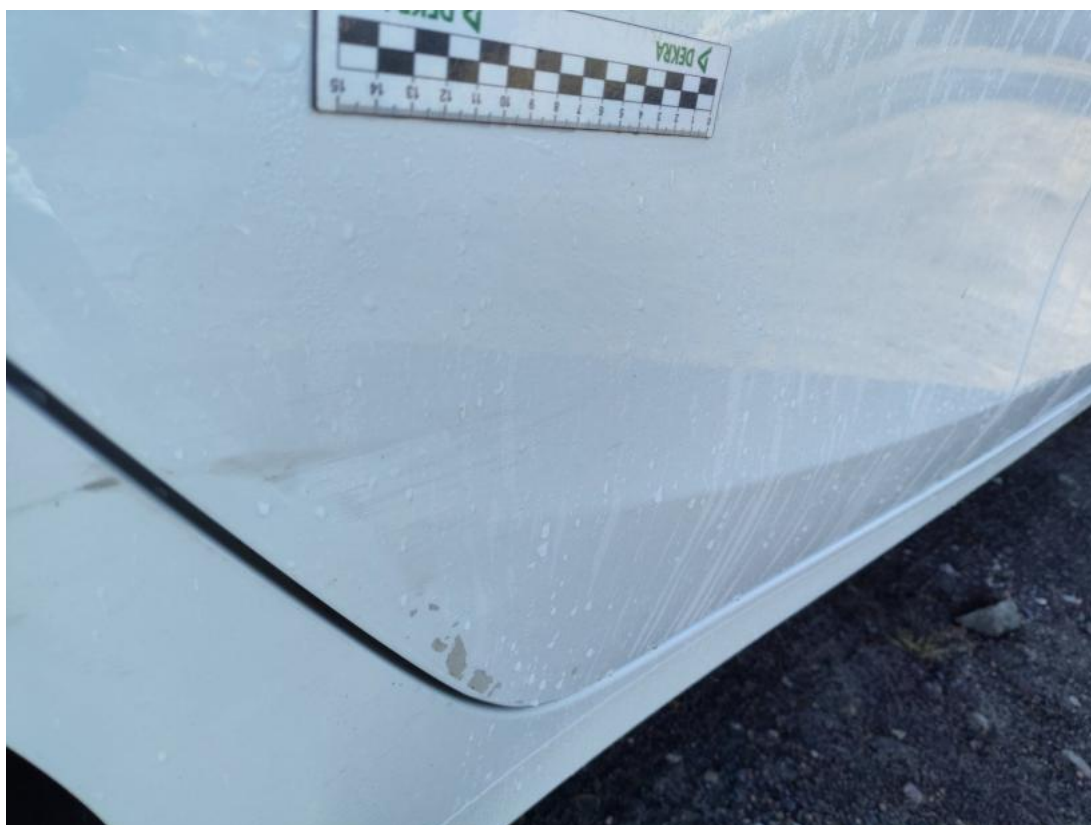
**Fot. 60**

Drzwi tylne P - Rysa/odprysk 2

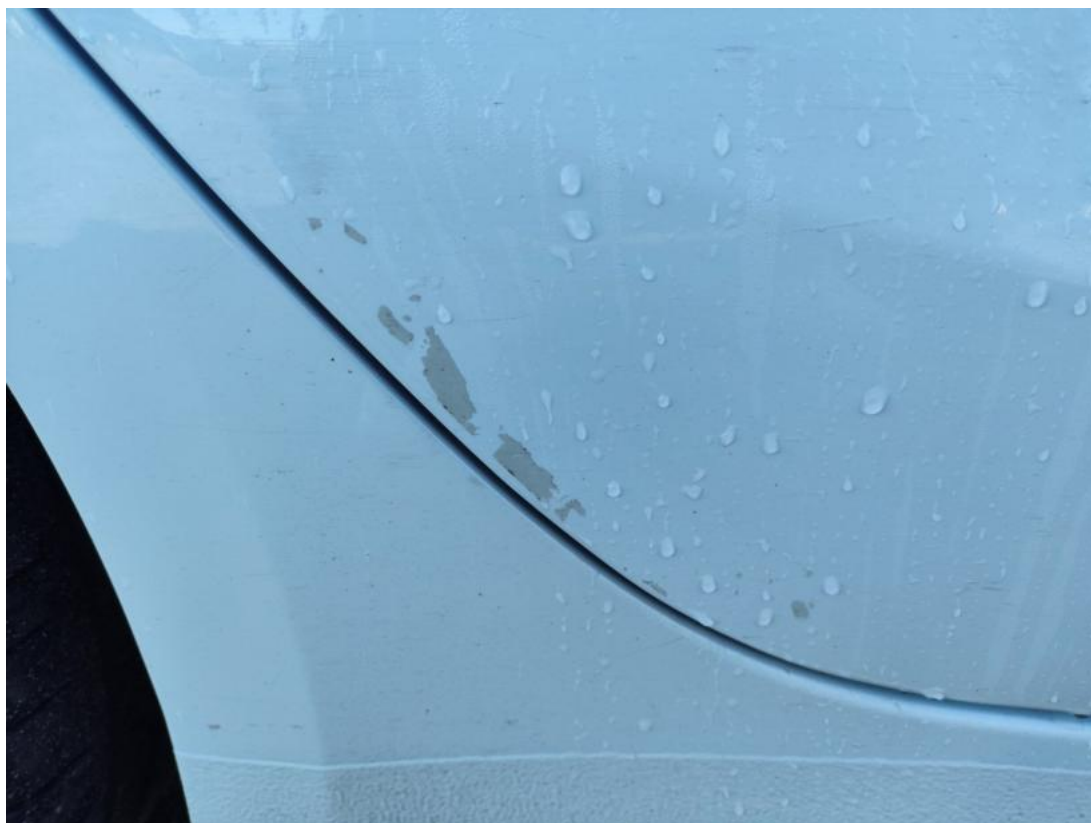
**Fot. 61**

Drzwi tylne P() - Rysa/odprysk 3

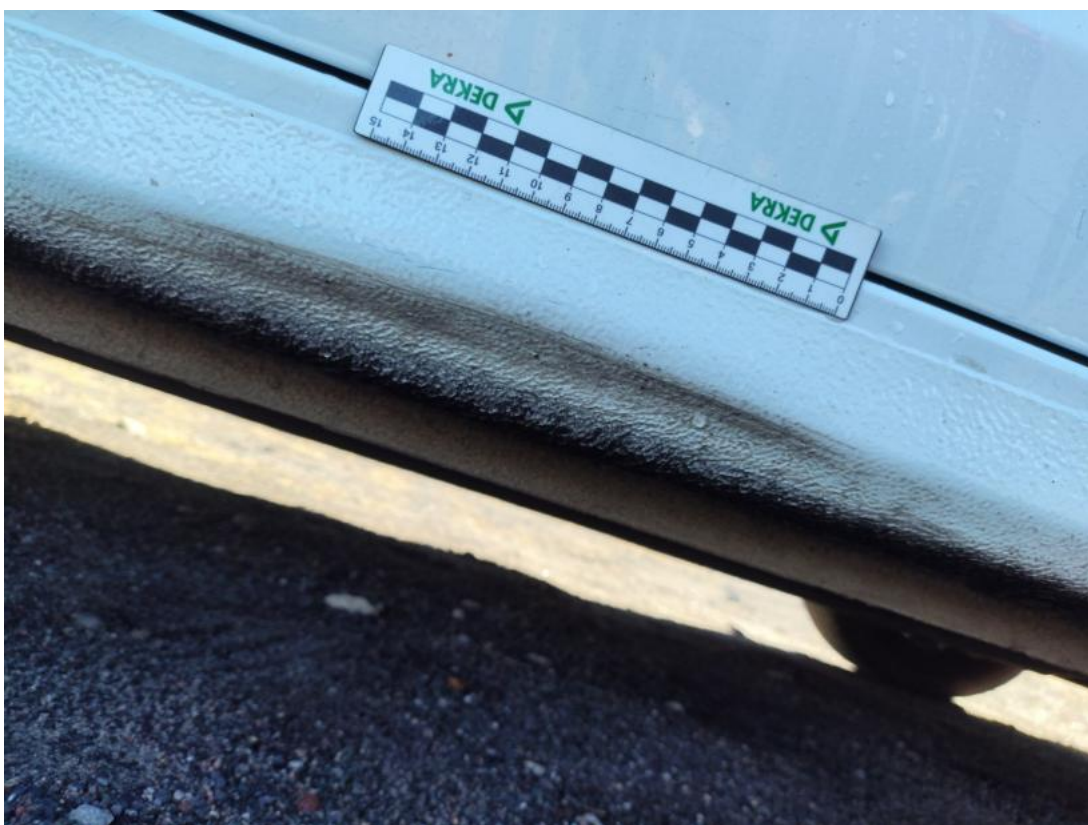
**Fot. 64**

| 8 | Próg R | wgniecenie | NA | 2 |

Próg P - Wgniecenie/odkształcenie 1

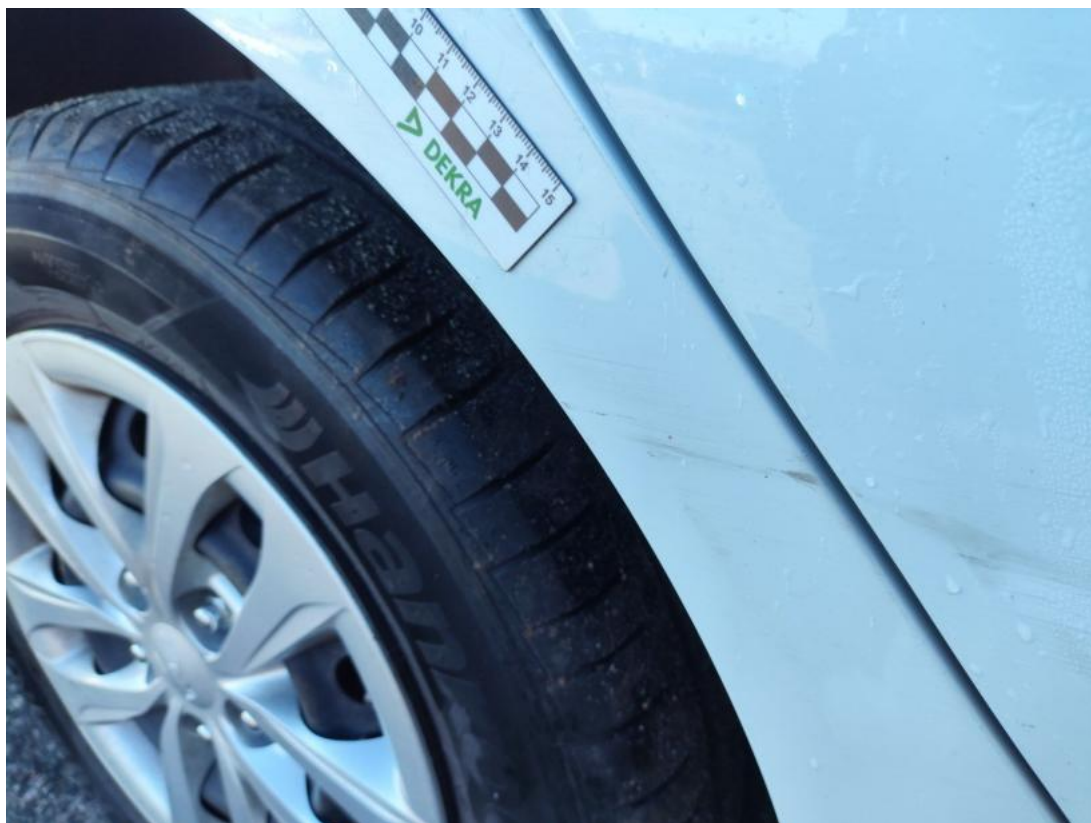
**Fot. 67**

| 9 | Światnik tylny R | zarysowanie | NA | |

Błotnik tylny P / Ściana boczna P - Rysa/odprysk 1

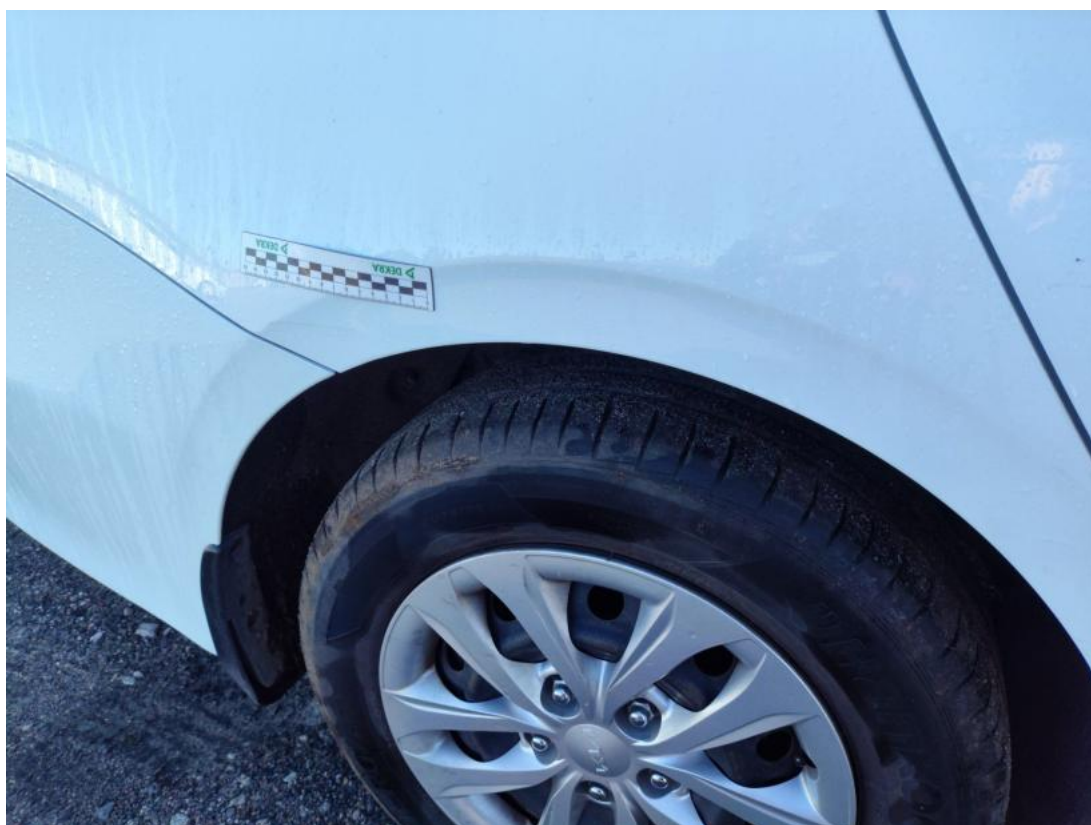
**Fot. 68**

Błotnik tylny P / Ściana boczna P - Rysa/odprysk 2

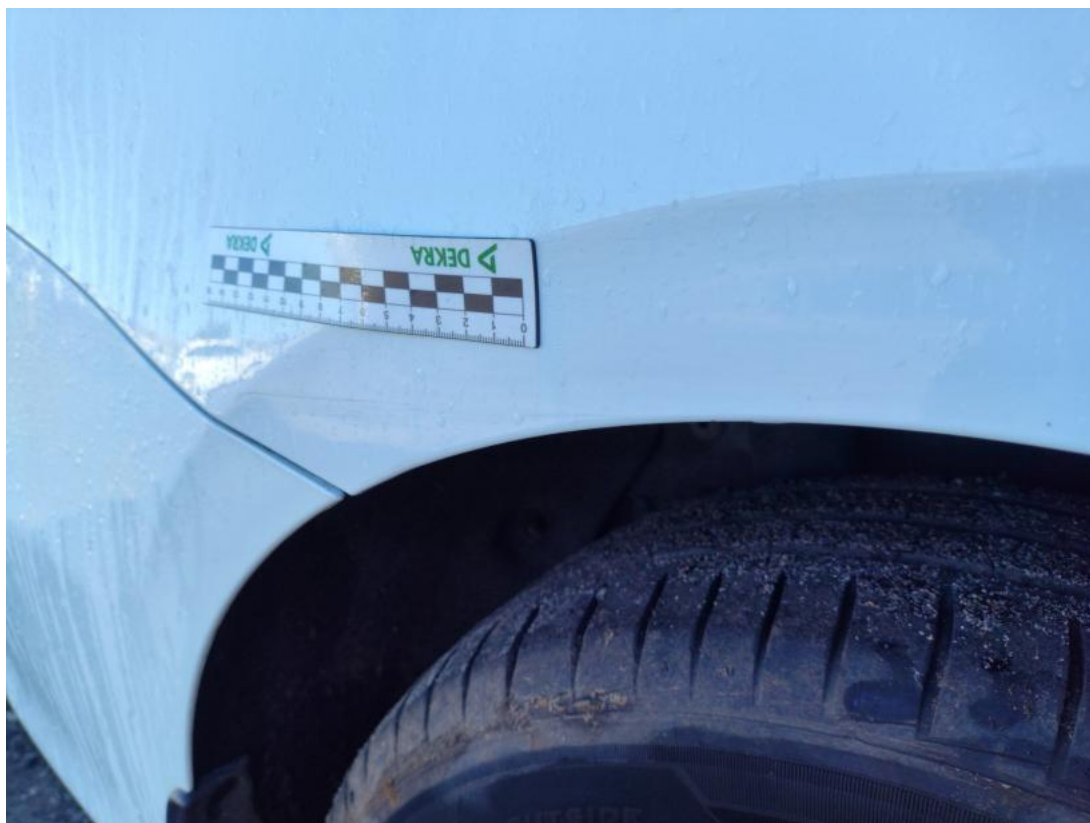
**Fot. 69**

Błotnik tylny P / Ściana boczna P() - Rysa/odprysk 3

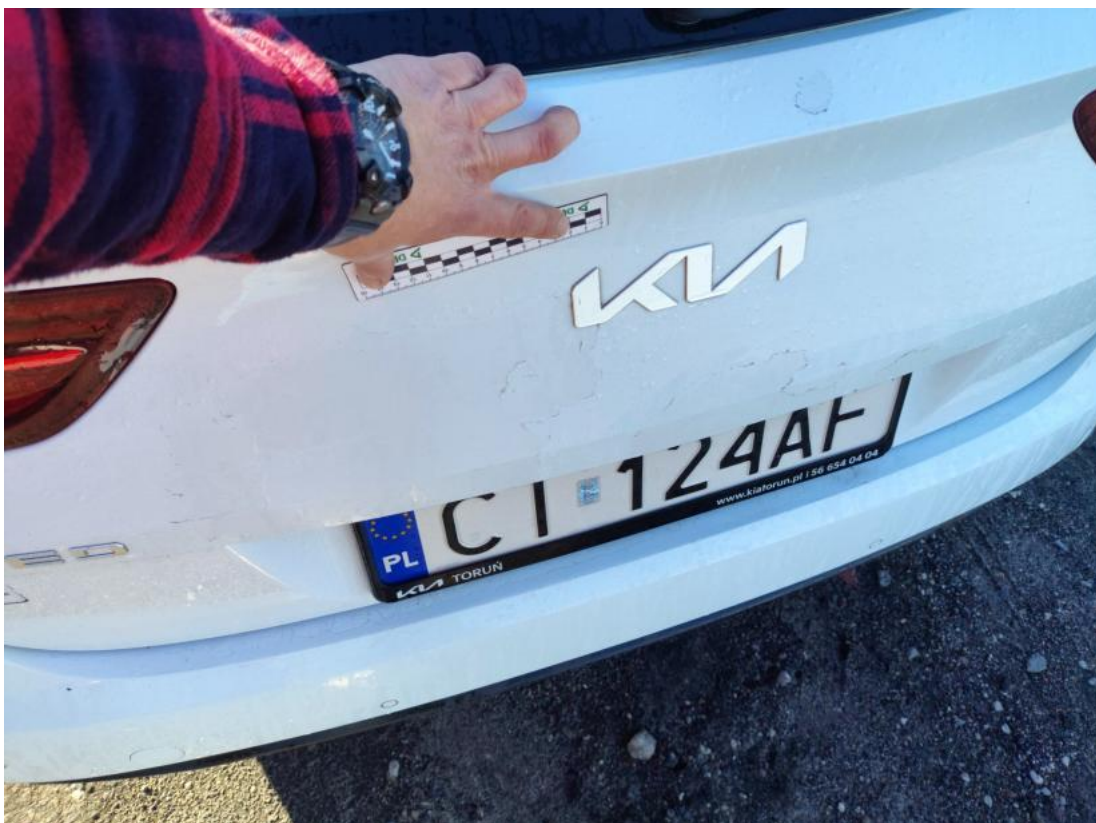
**Fot. 72**

| 10 | Przysłona pokrywy tylnej | zarysowanie | NA | |

Pokrywy bagażnika - Rysa/odprysk 1

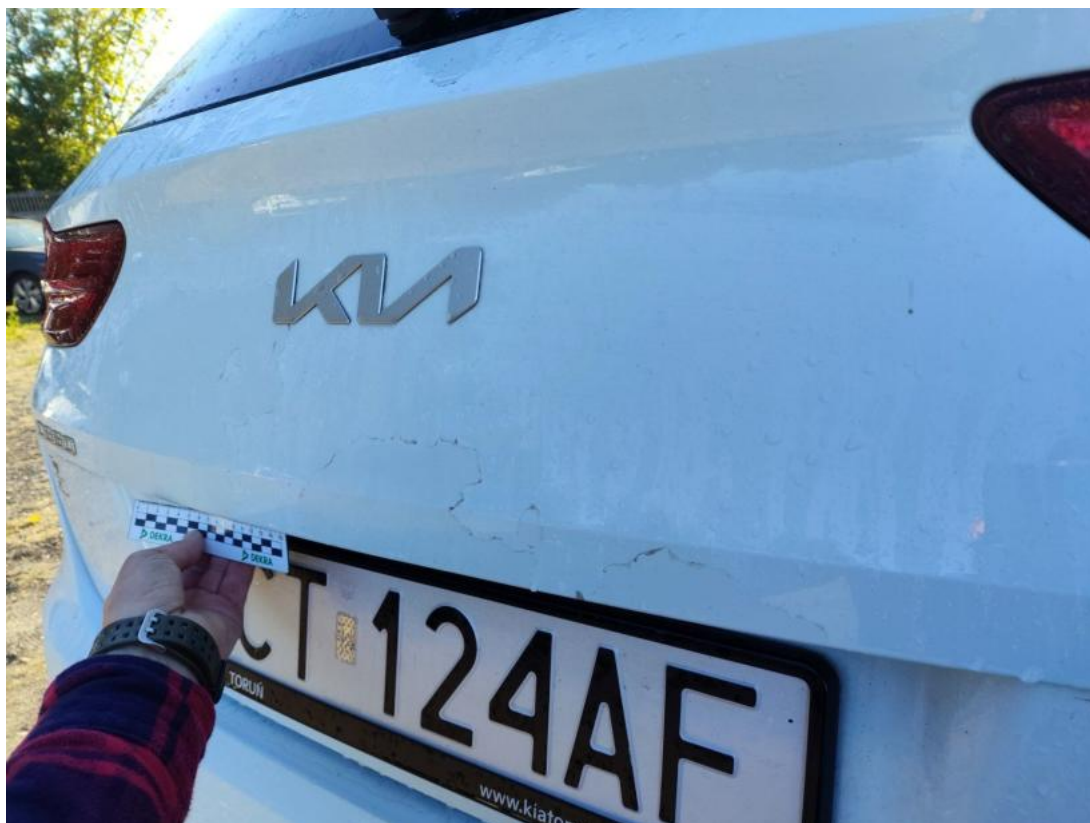
**Fot. 73**

Pokrywy bagażnika - Rysa/odprysk 2

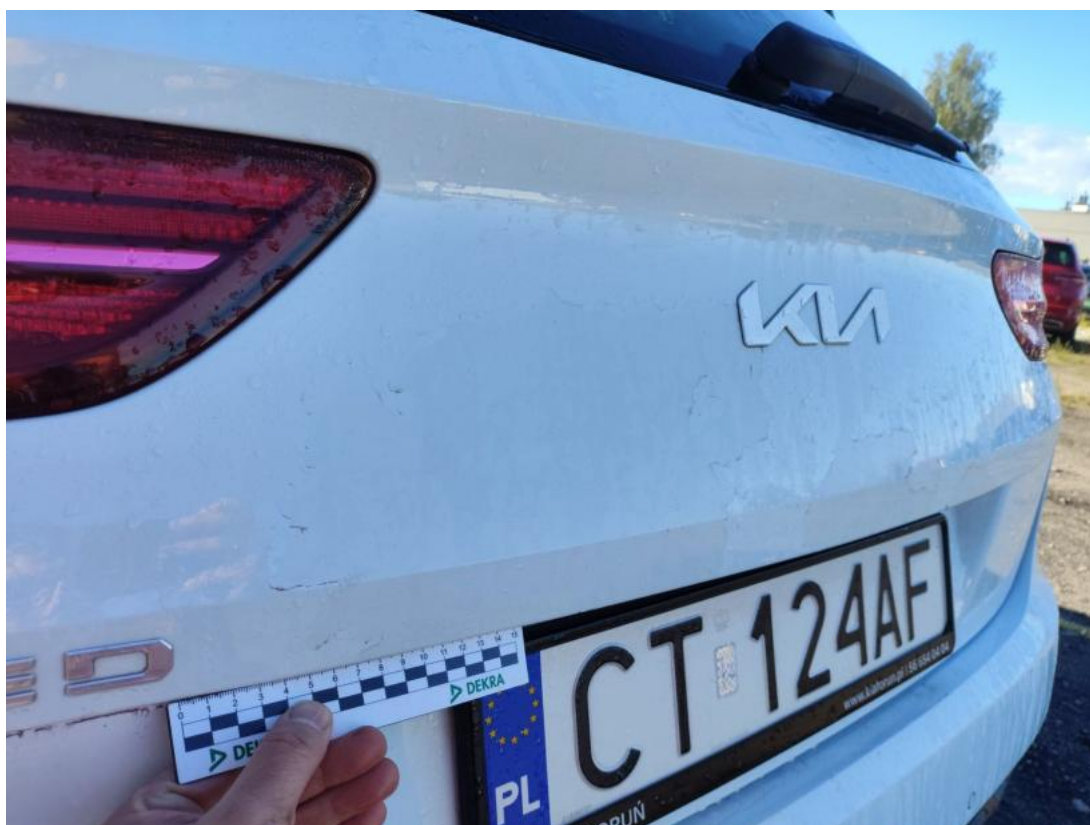
**Fot. 74**

Pokrywy bagażnika() - Rysa/odprysk 3

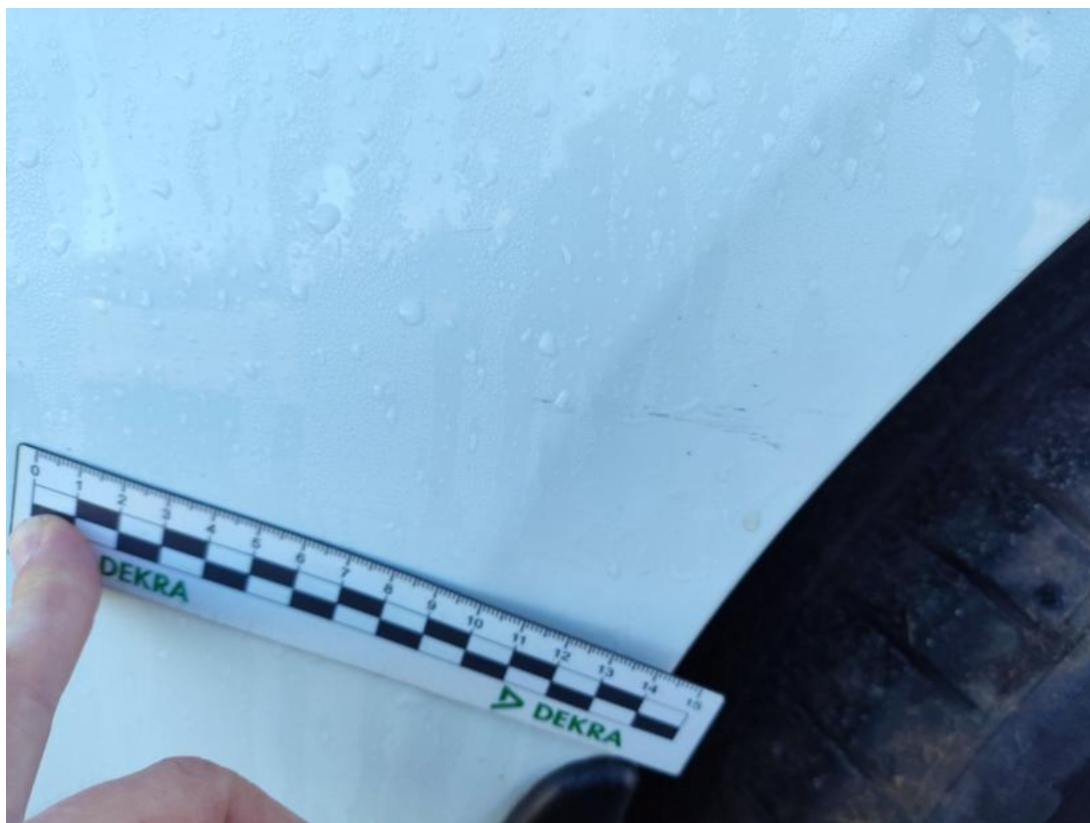
**Fot. 77**

| 11 | Okładzina zderzaka tylnego | zarysowanie | | |

Zderzak tylny cz P - Rysa/odprysk 1

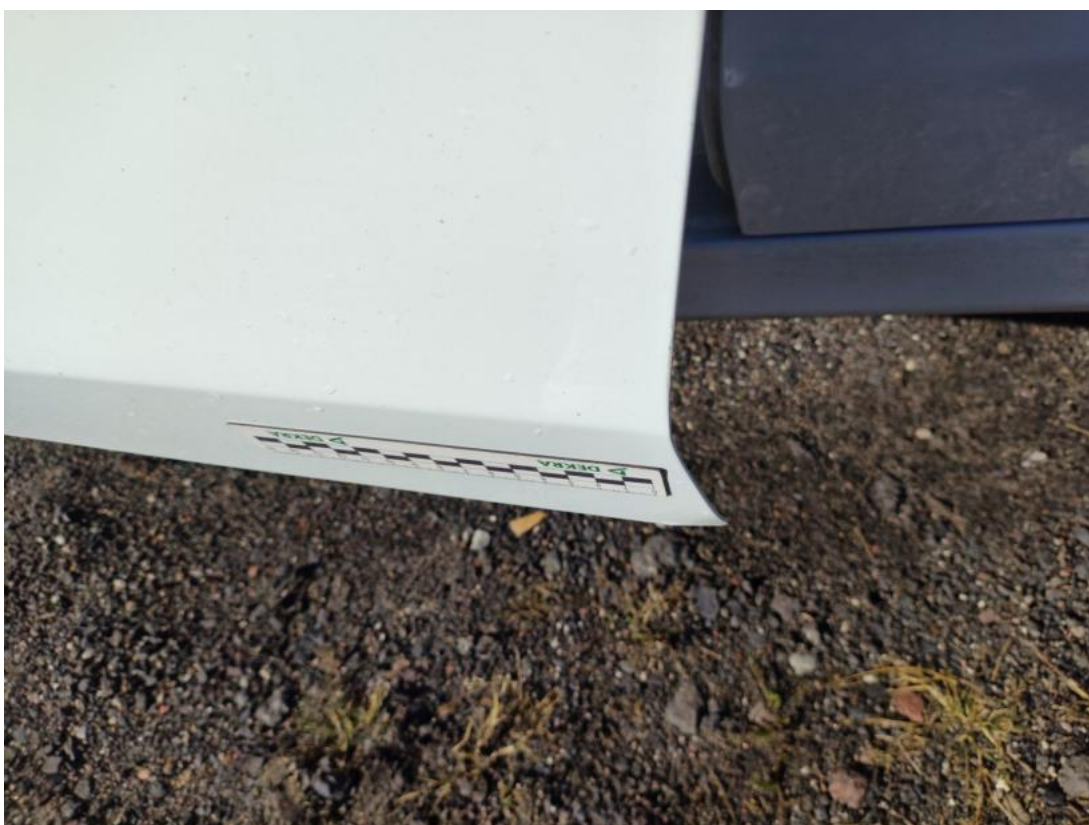
**Fot. 80**

| 6 | Drzwi przednie (nieuzbrojone) L | wgniecenie | NA | 1 |

Drzwi przed L - Wgniecenie/odkształcenie 1
