## Raport z oględzin pojazdu

| Numer raportu | 444809/10/26-9570 | Data raportu | 01-10-2026 |

| Marka, model | VOLVO V40 Cross Country 16-19 |
| Numer rejestracyjny | WD8853S |

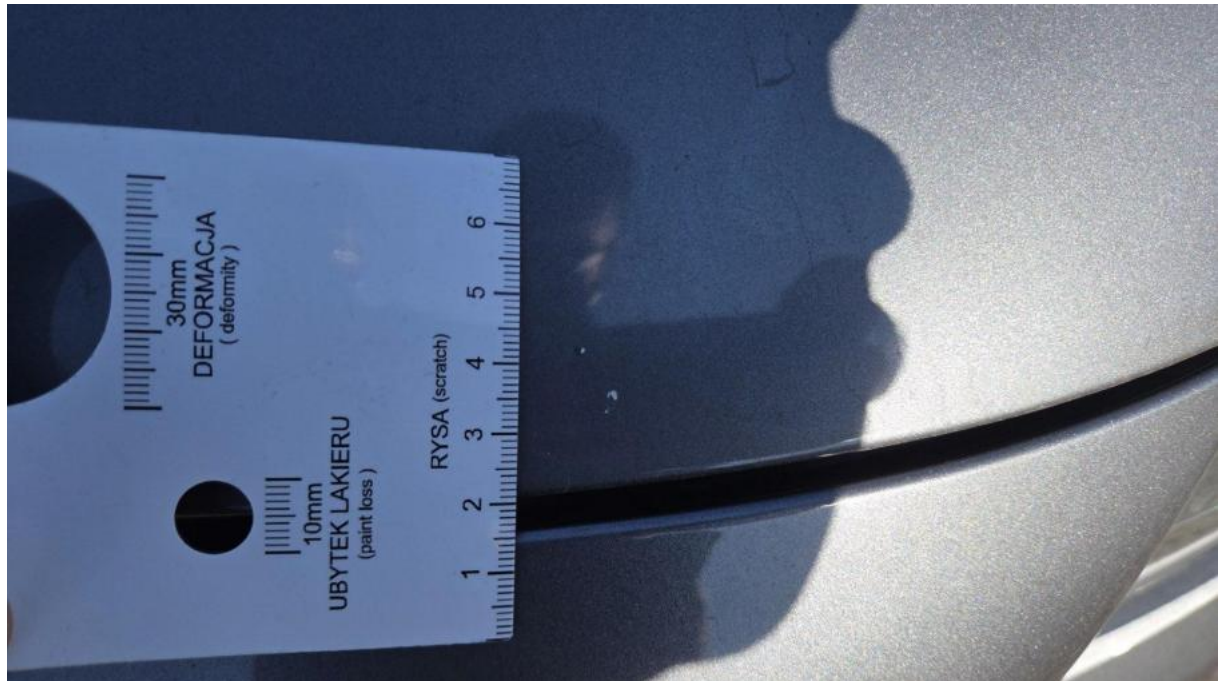
**Fot. 39**

| 5 | Pokrywa przednia | rysa/odprysk | | |

Pokrywa komory silnika - Rysa/odprysk 1

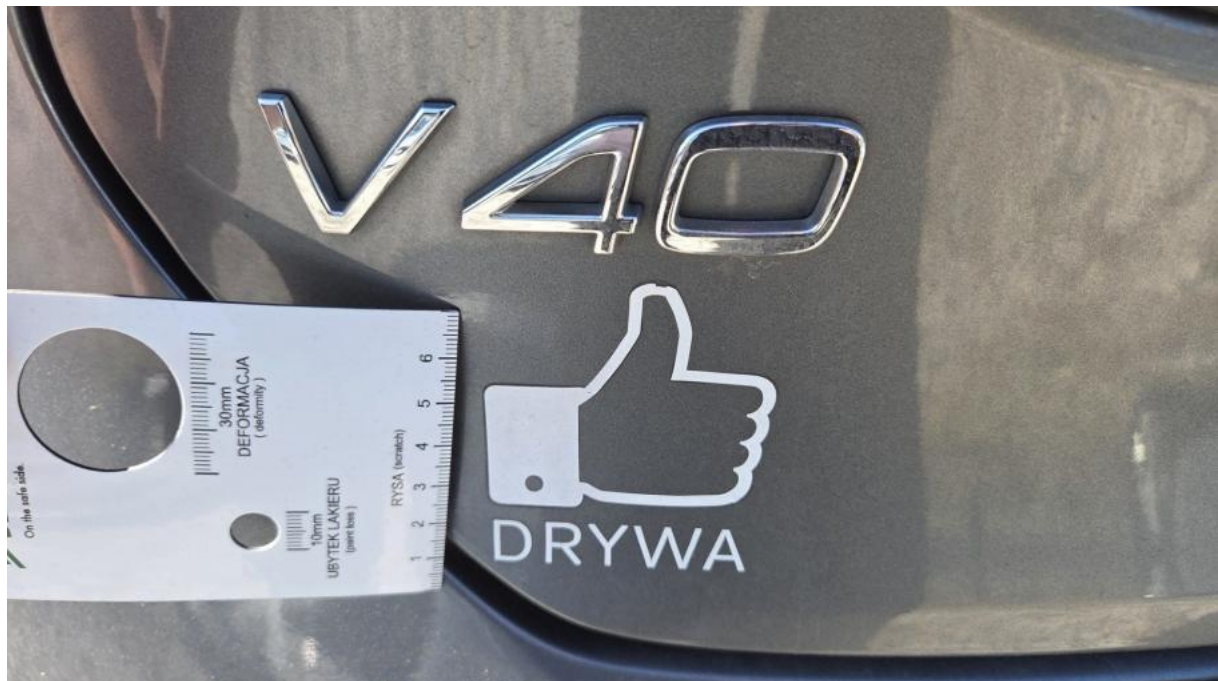
**Fot. 40**

| 4 | Pokrywa tylna | nieoryginalna naklejka | NA | 0.2 |

Pokrywy bagażnika - Inne 1

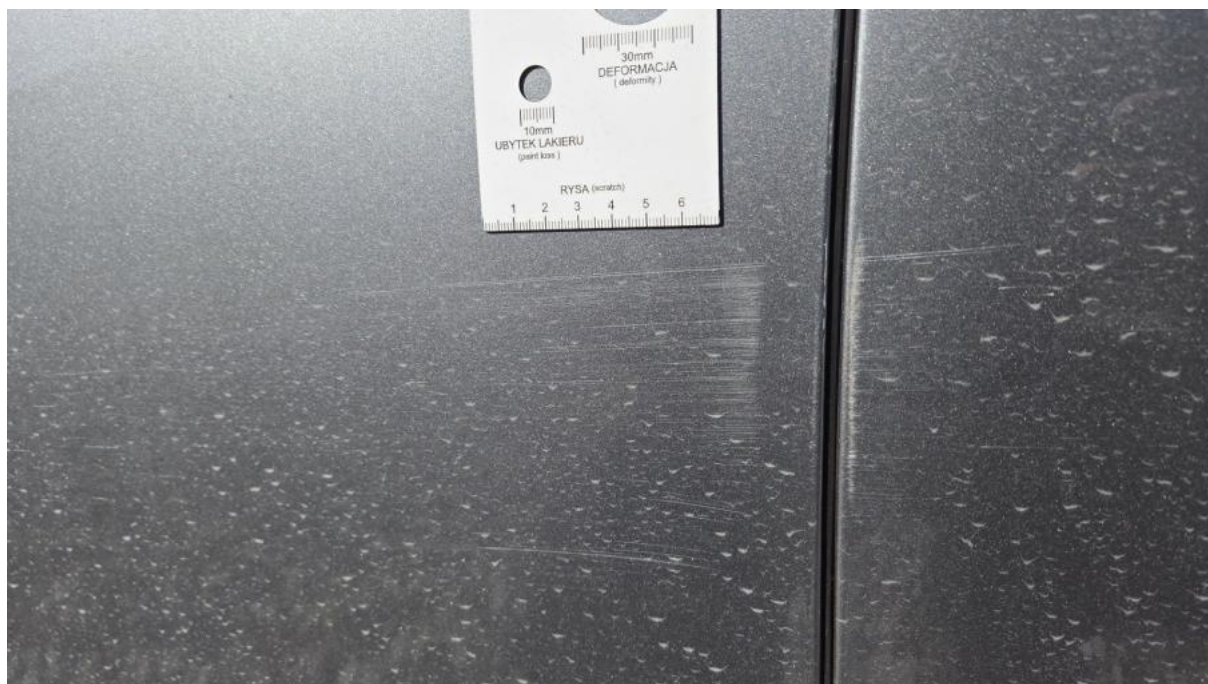
**Fot. 41**

| Poz. | Nazwa pozycji | Opis uszkodzeń | Kwalifik. | Naprawa [rbg] |
|---|---|---|---|---|
| 2 | Poszycie drzwi przednich L | zarysowanie | NA | 1 |

Drzwi przed L - Rysa/odprysk 1

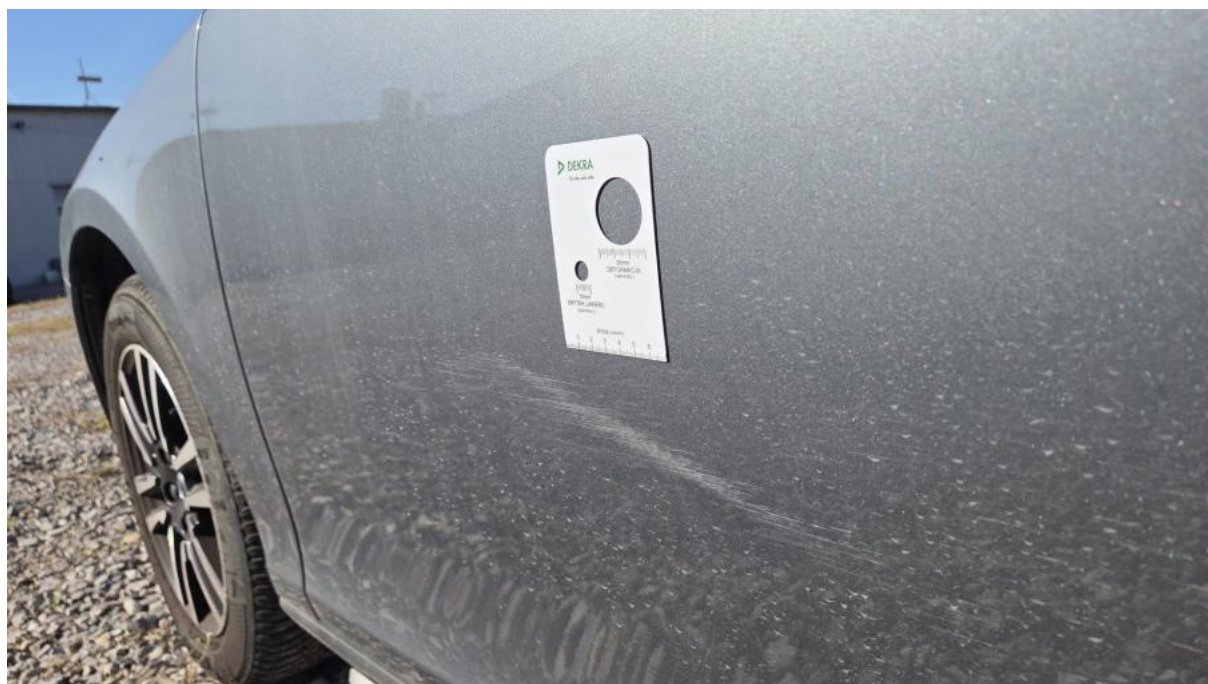
**Fot. 42**

Drzwi przed L - Rysa/odprysk 2

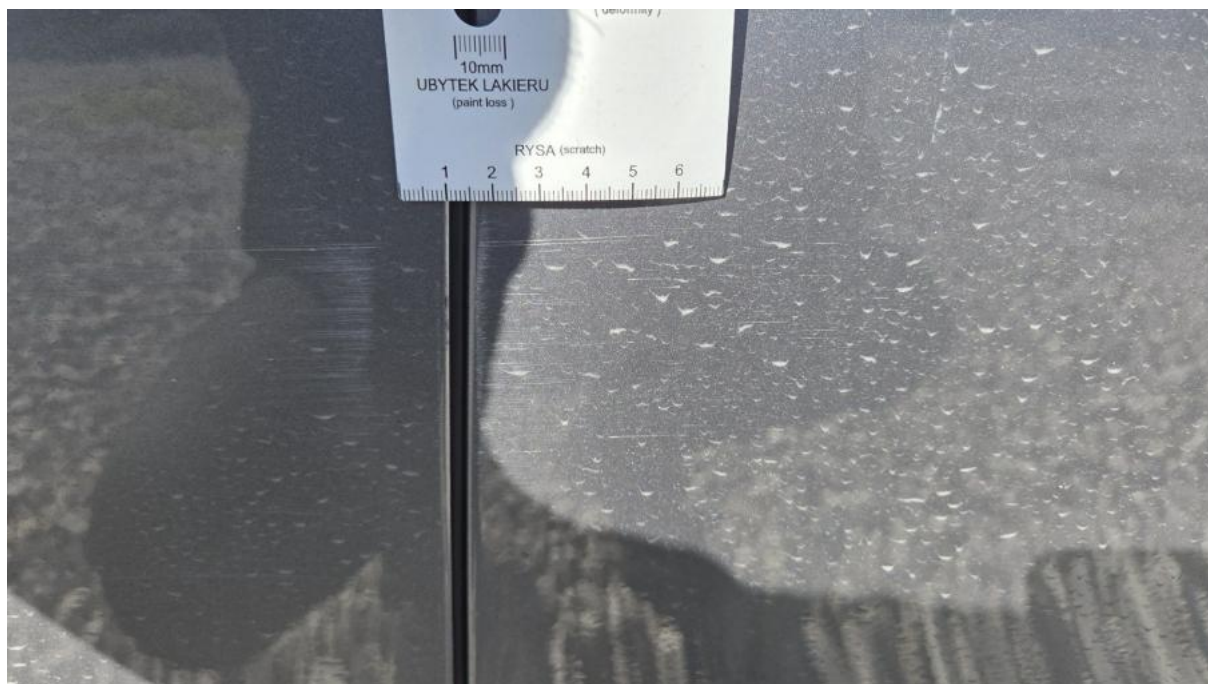
**Fot. 43**

| 3 | Poszycie drzwi tylnych L | zarysowanie | NA | 0.5 |

Drzwi tylne L - Rysa/odprysk 1
