## Raport z oględzin pojazdu

| Numer raportu | 13822/9/26-15201 | Data raportu | 27-09-2026 |

| Marka, model | KIA Ceed Kombi 21- |
| Numer rejestracyjny | CT628AA |

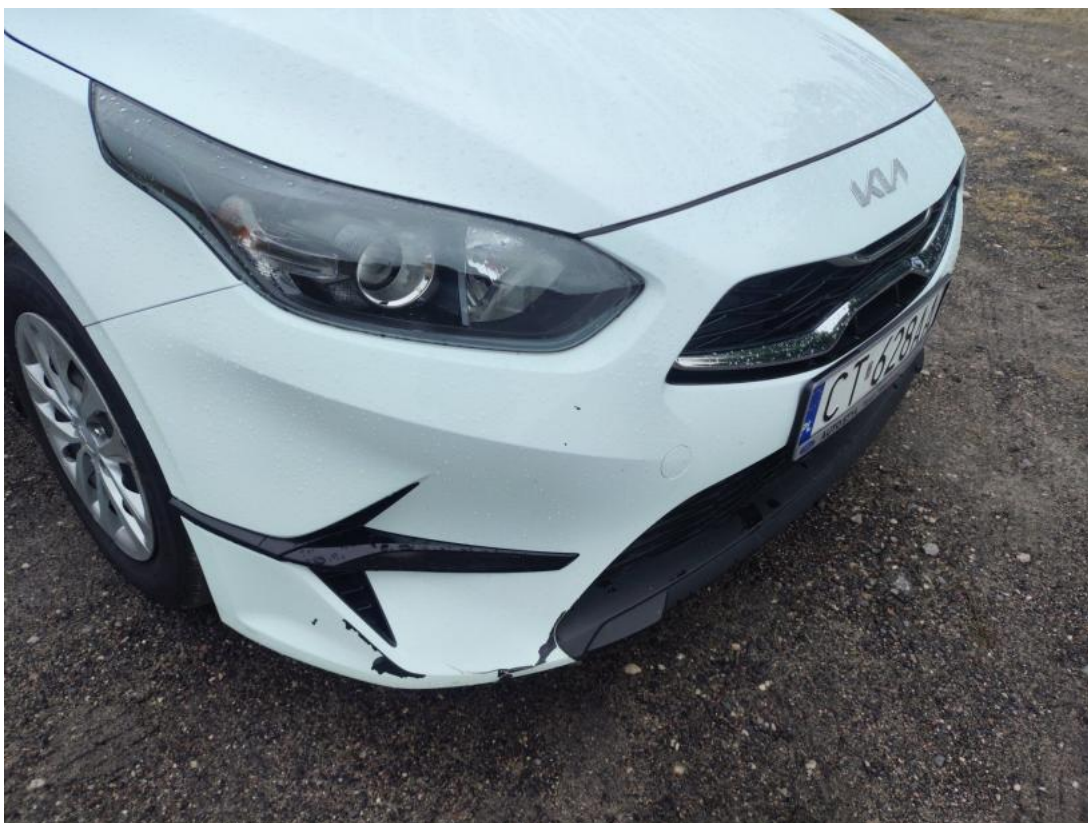
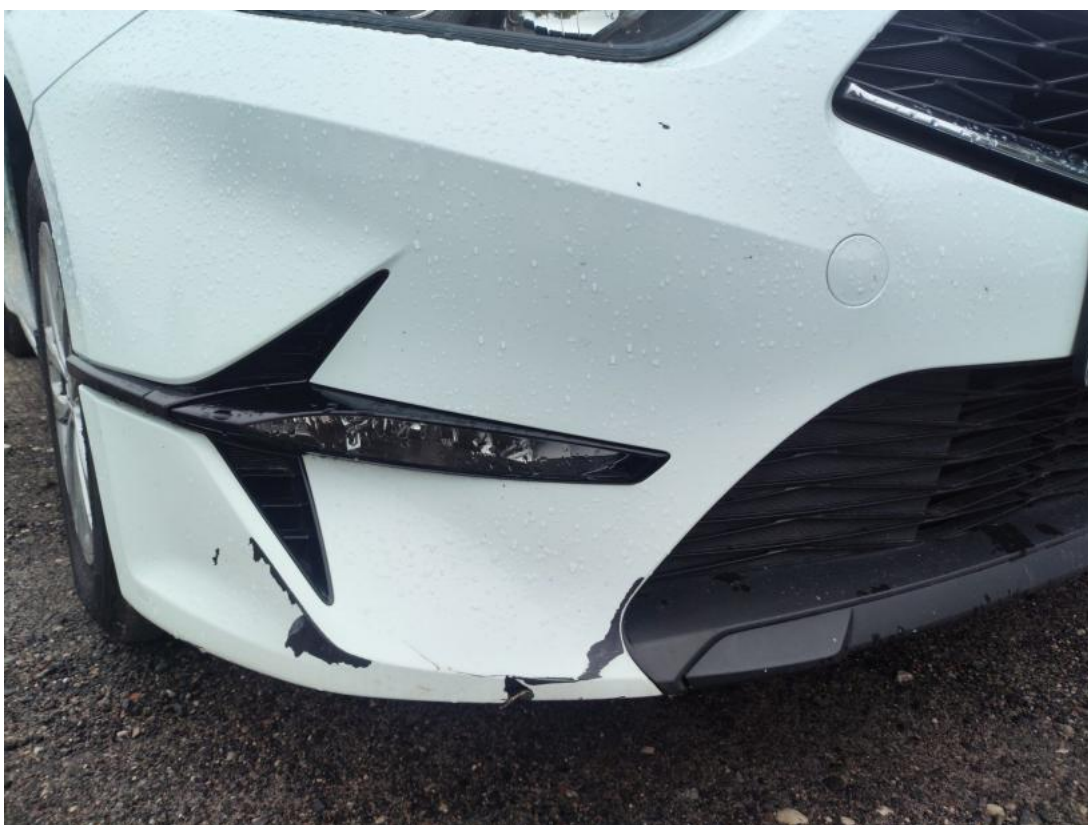
Zderzak przedni cz P - zdjęcie poglądowe 1

Zderzak przedni cz P - zdjęcie poglądowe 2

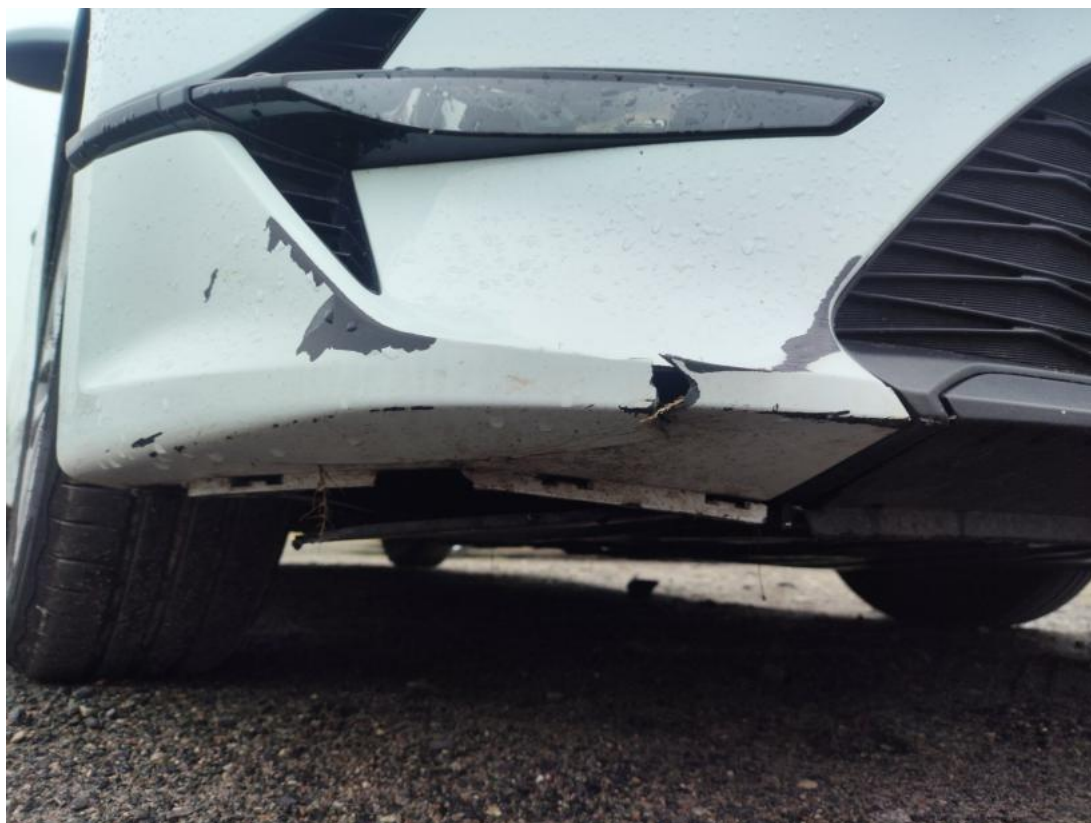
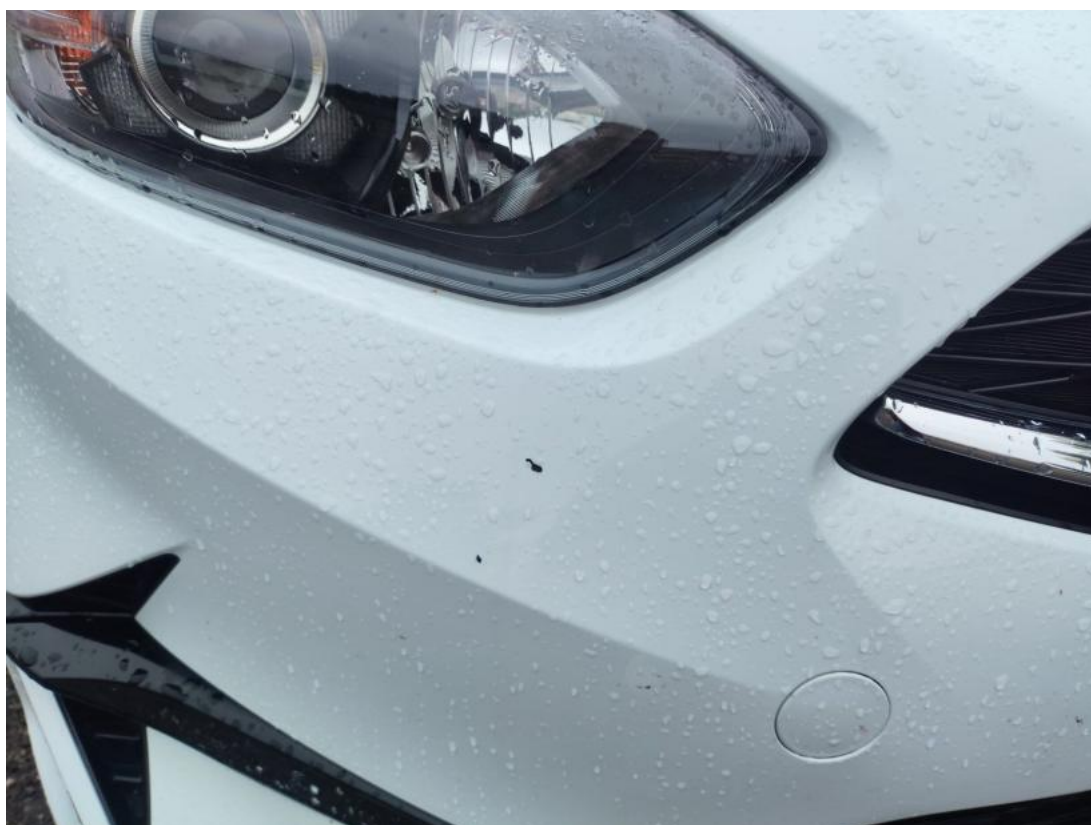
| Poz. | Nazwa pozycji | Opis uszkodzeń | Kwalifik. | Naprawa [rbg] |
|---|---|---|---|---|
| 1 | Okładzina zderzaka przedniego | pęknięcie | WY | 1.4 |

Zderzak przedni cz P - Pęknięcie/rozerwanie 1

Zderzak przedni cz P - Pęknięcie/rozerwanie 2

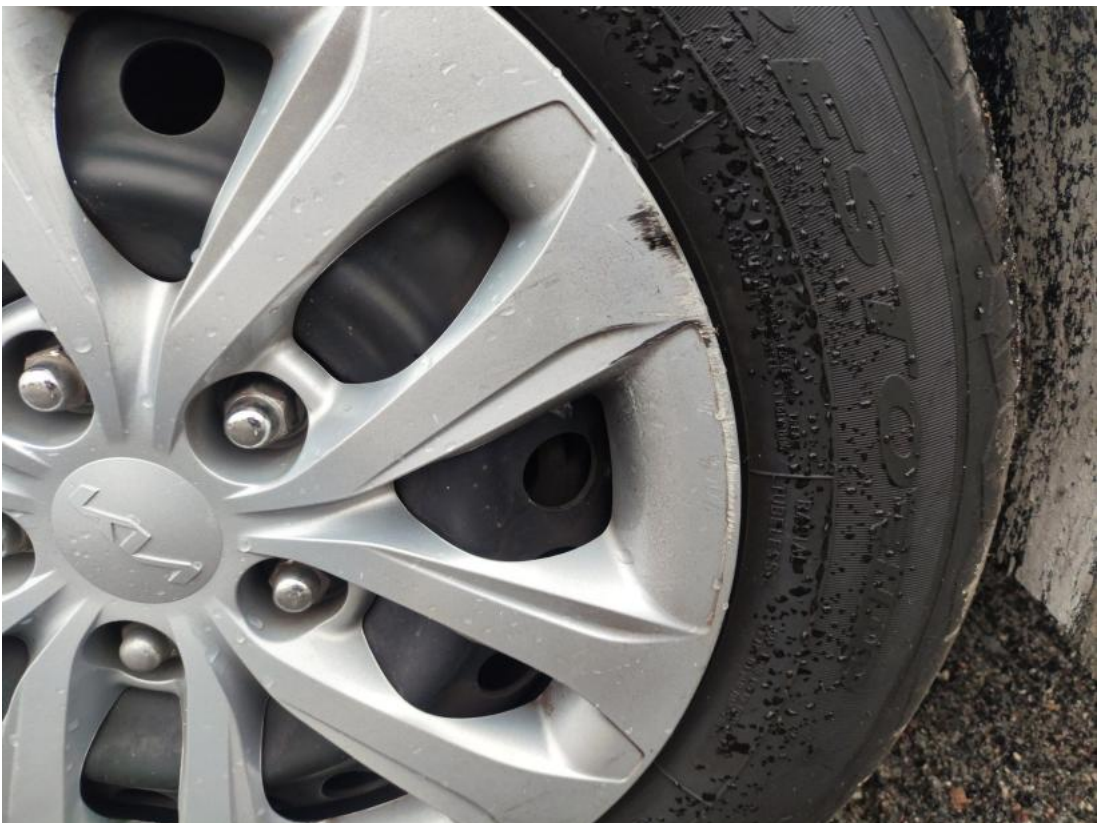
| 11 | Kolpak koła przód R | zarysowanie | | |

Kołpak przedni P - Rysa/odprysk 1

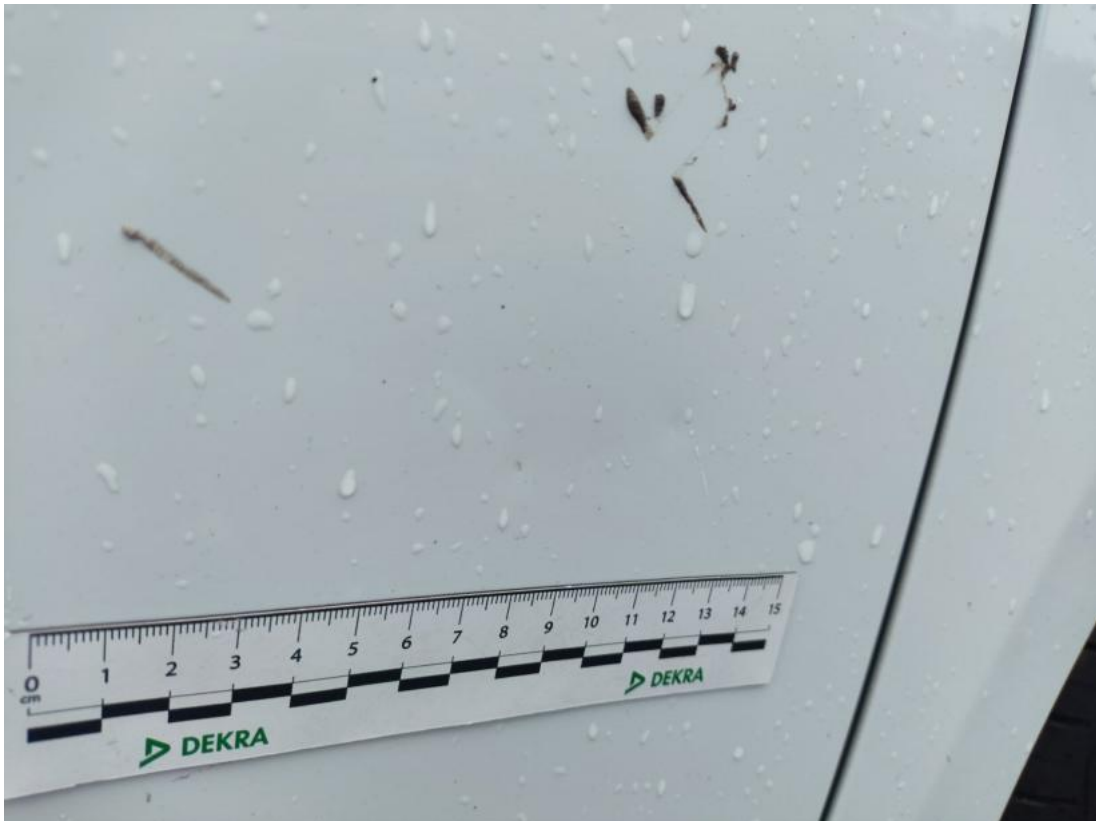
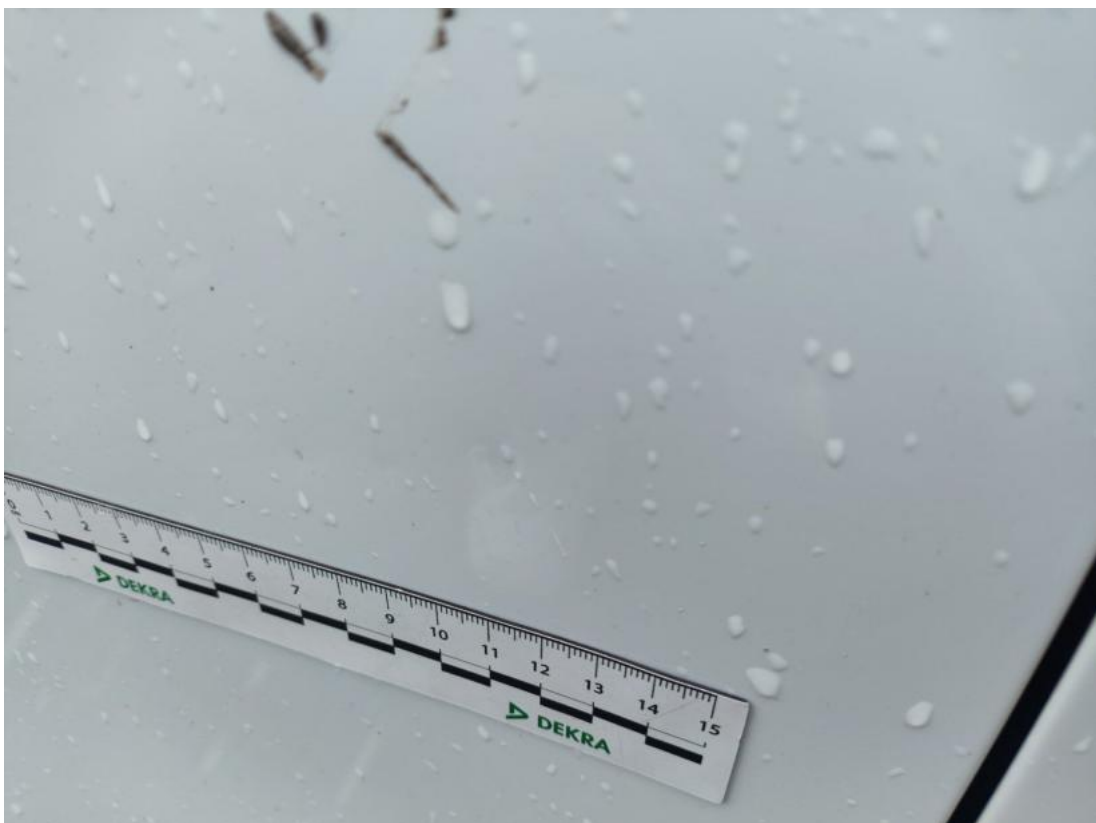
| 4 | Drzwi przednie (nieuzbrojone) R | zarysowania eksploatacyjne, wgniecenie | NA | 1.2 |

Drzwi przednie P - Wgniecenie/odkształcenie 1

Drzwi przednie P - Wgniecenie/odkształcenie 2

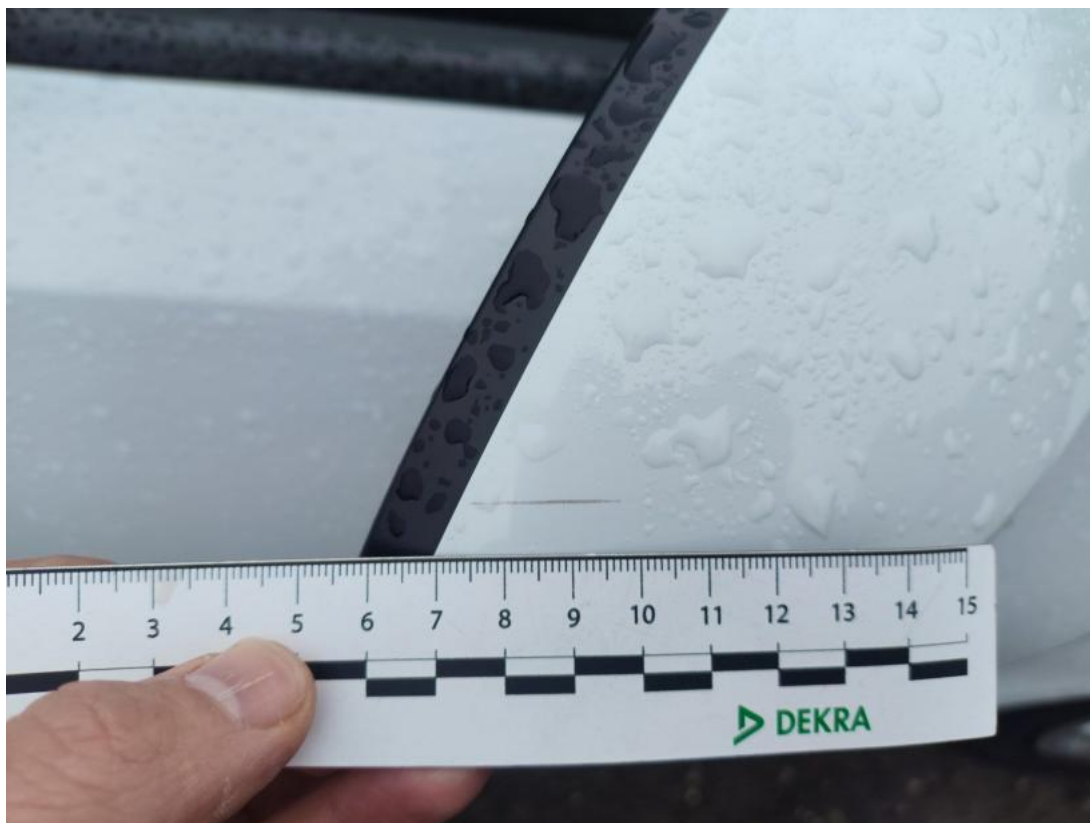
| 9 | Oslona lusterka zewnętrznego R | zarysowanie | | |

Lusterko zew P - Rysa/odprysk 1

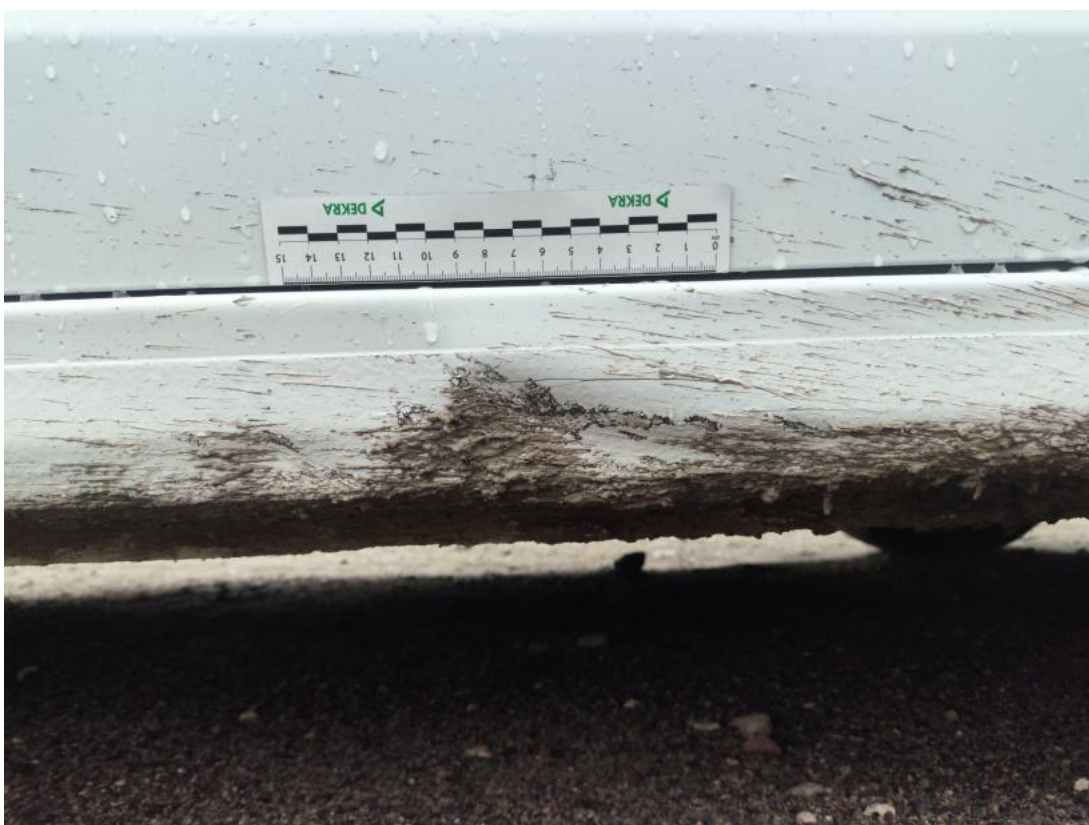
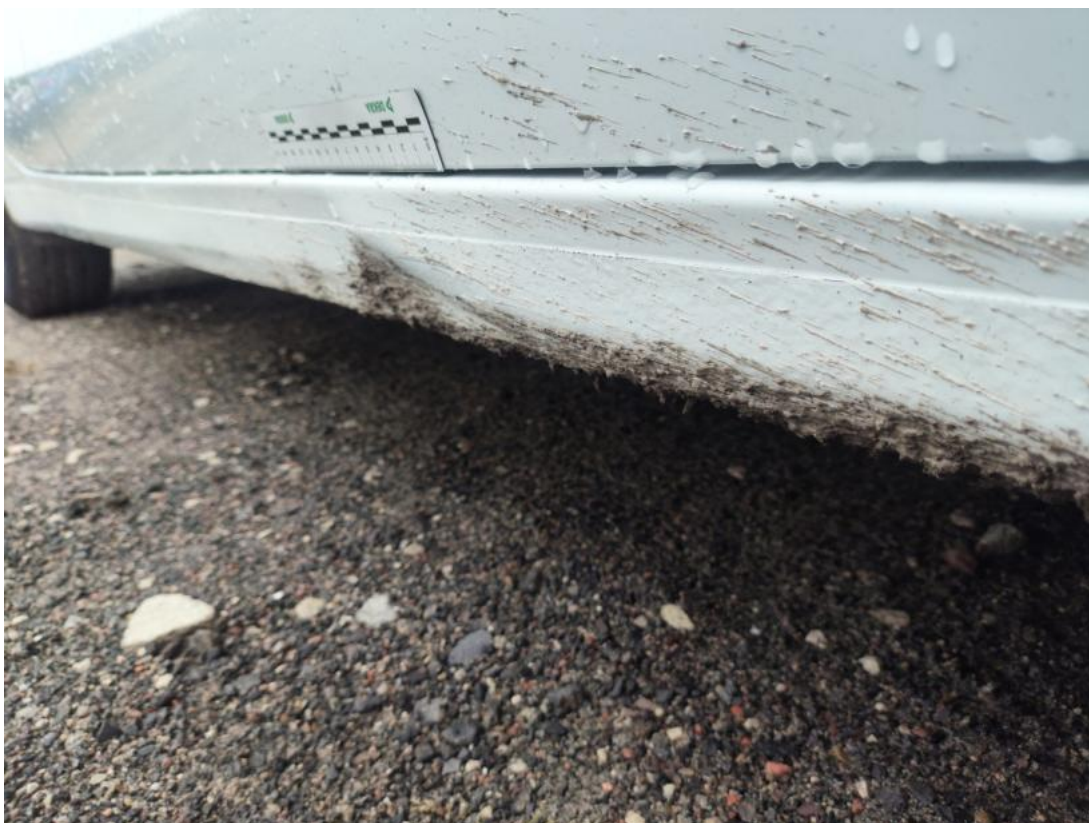
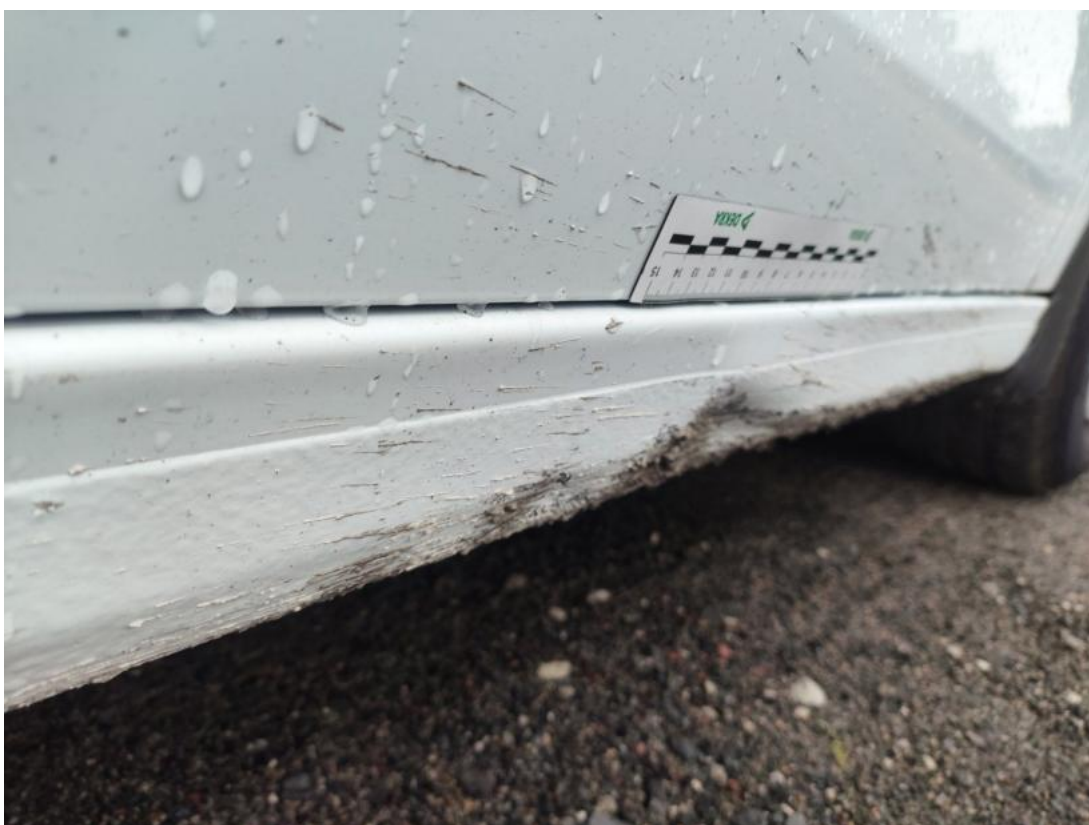
| 5 | Próg R | wgniecenie | NA | 2 |

Próg P - Wgniecenie/odkształcenie 1

Próg P - Wgniecenie/odkształcenie 2

Próg P() - Wgniecenie/odkształcenie 3

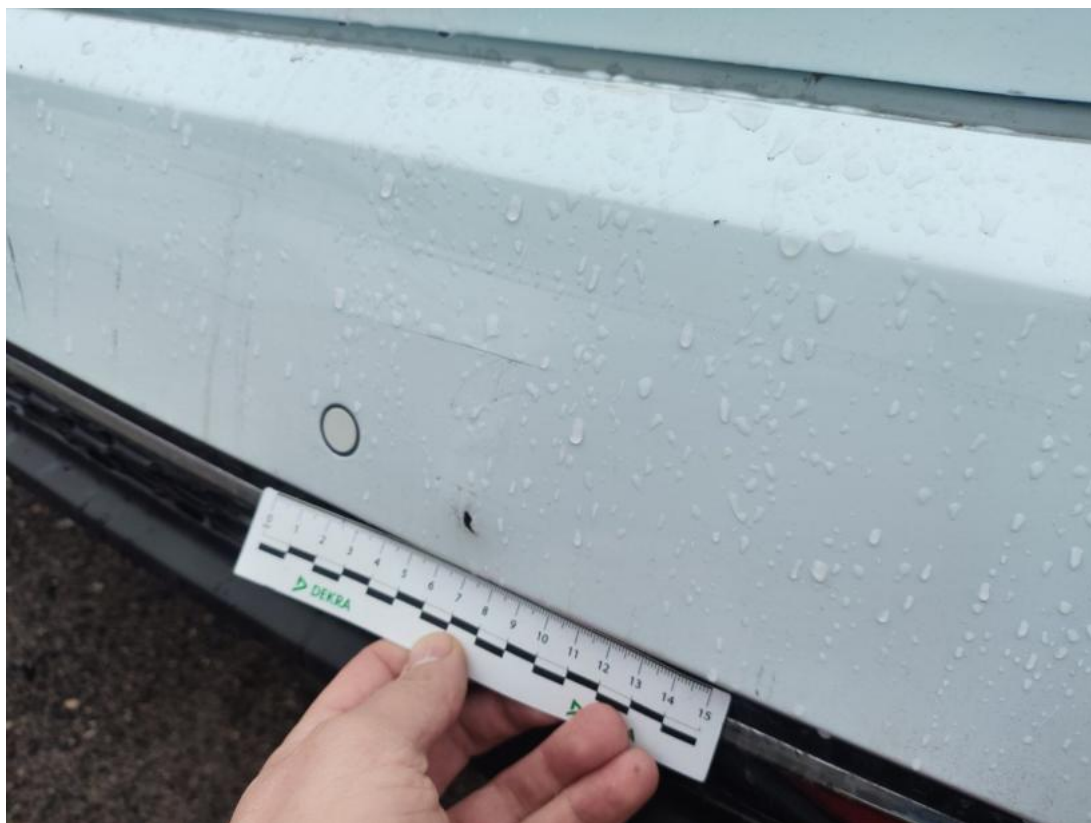
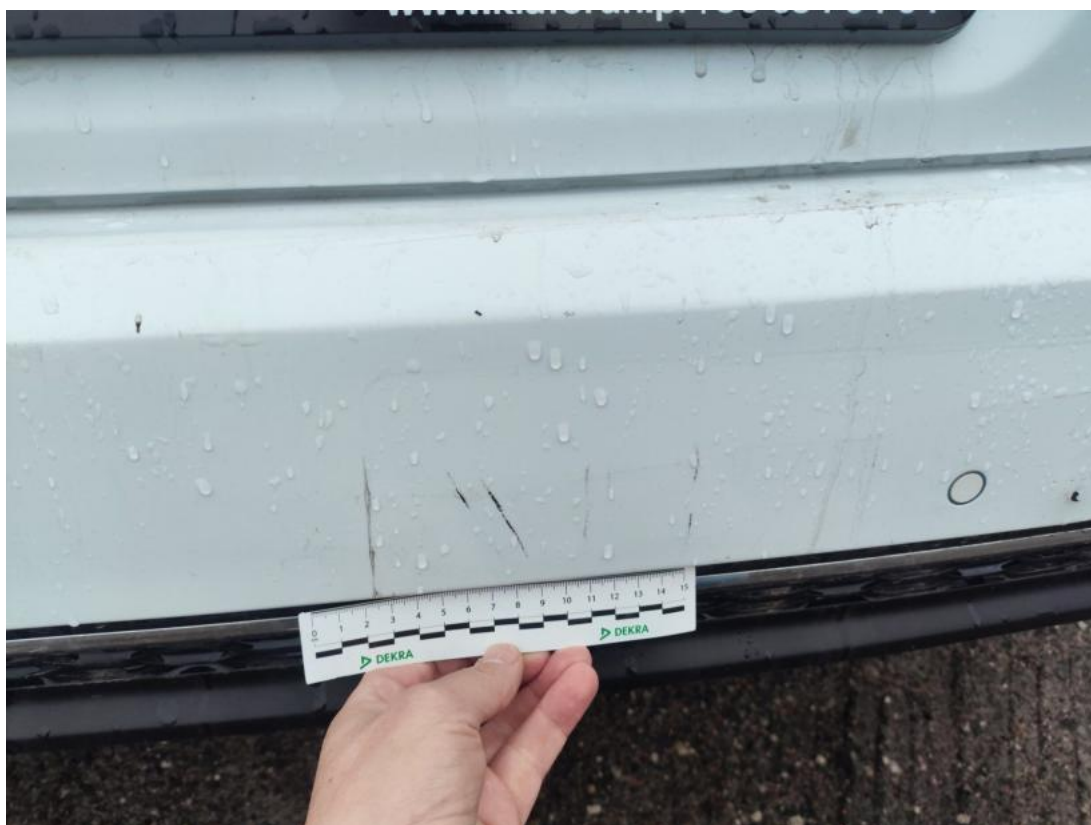
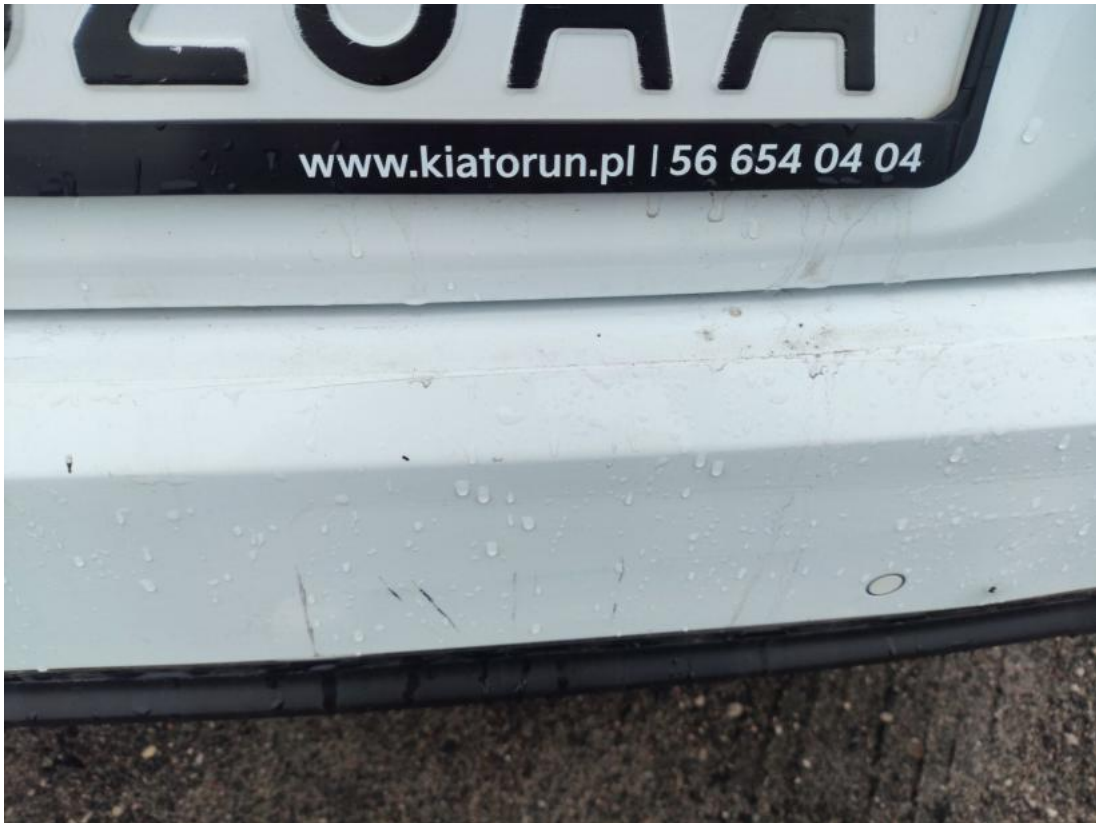
| 2 | Okladzina zderzaka tylnego | wgniecenie/odkształcenie | WY | 1.1 |

Zderzak tylny - Wgniecenie/odkształcenie 1

Zderzak tylny - Wgniecenie/odkształcenie 2

Zderzak tylny() - Wgniecenie/odkształcenie 3

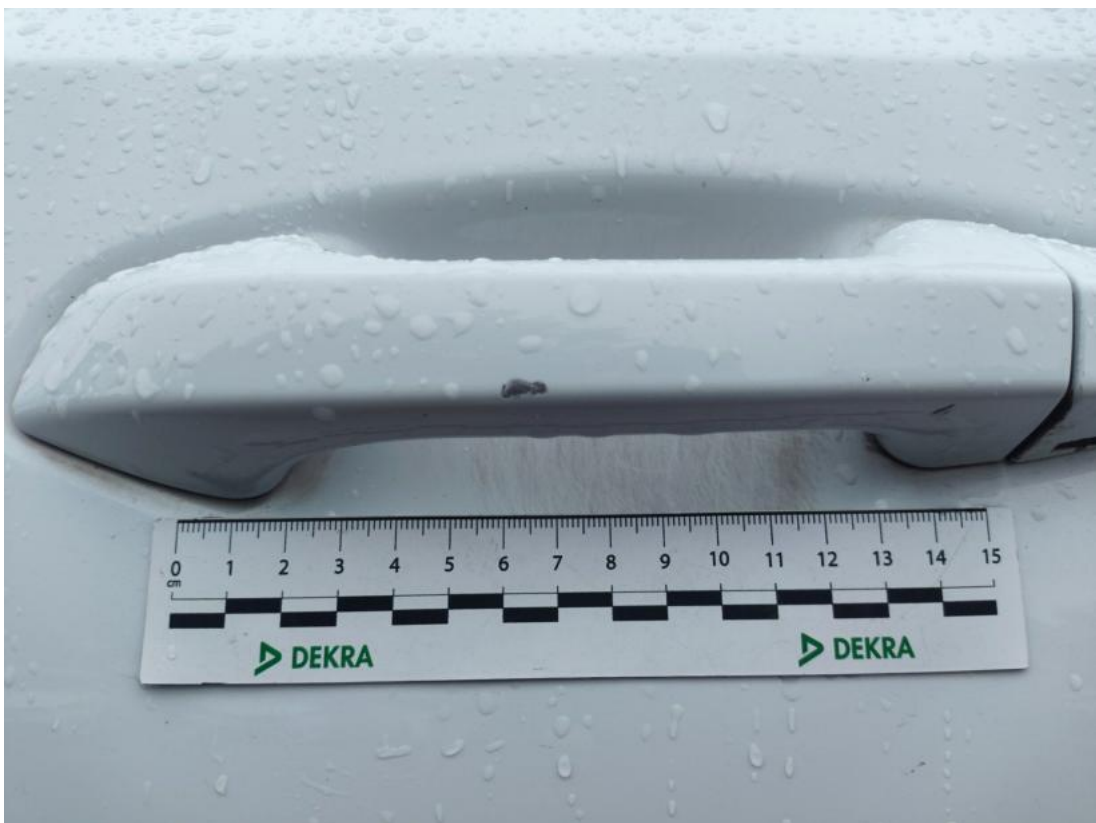
| 8 | Klamka zewnętrzna drzwi przednich R | rysa/odprysk | | |

Klamka drzwi prz L - Rysa/odprysk 1

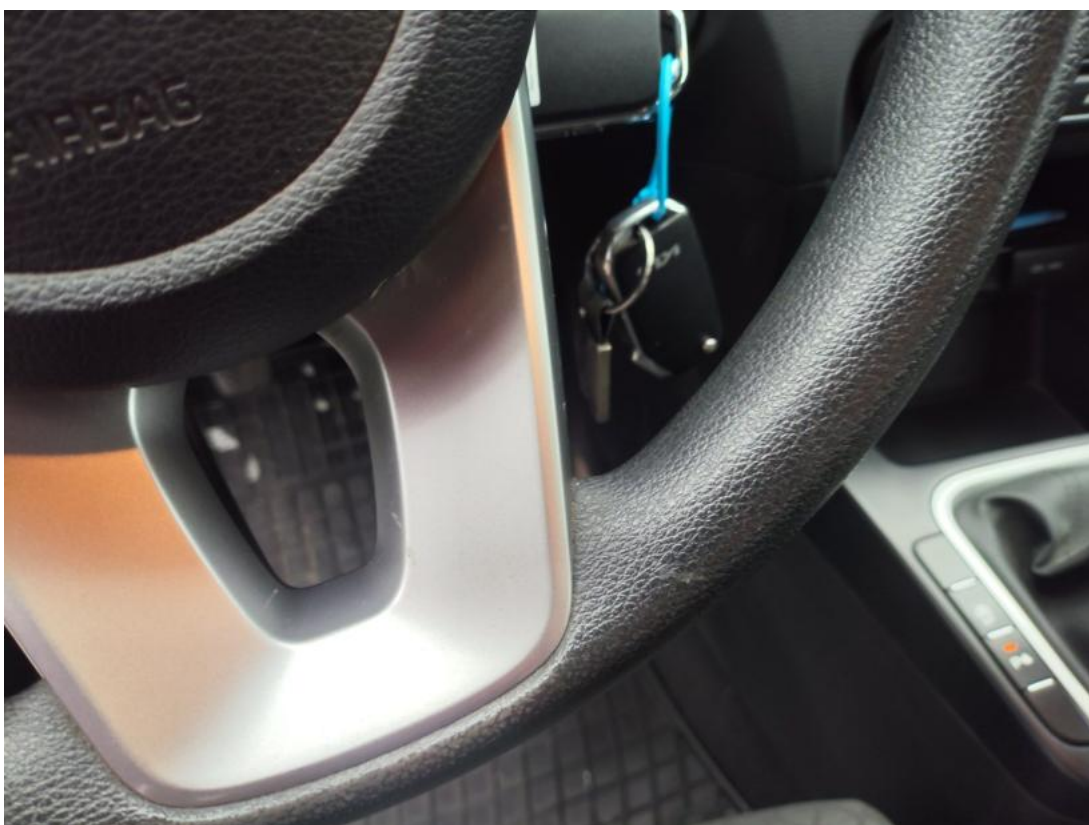
| 10 | Kierownica przystosowana do Airbag | zarysowania eksploatacyjne | | |

Koło kierownicy - Inne 1

Koło kierownicy - Inne 2

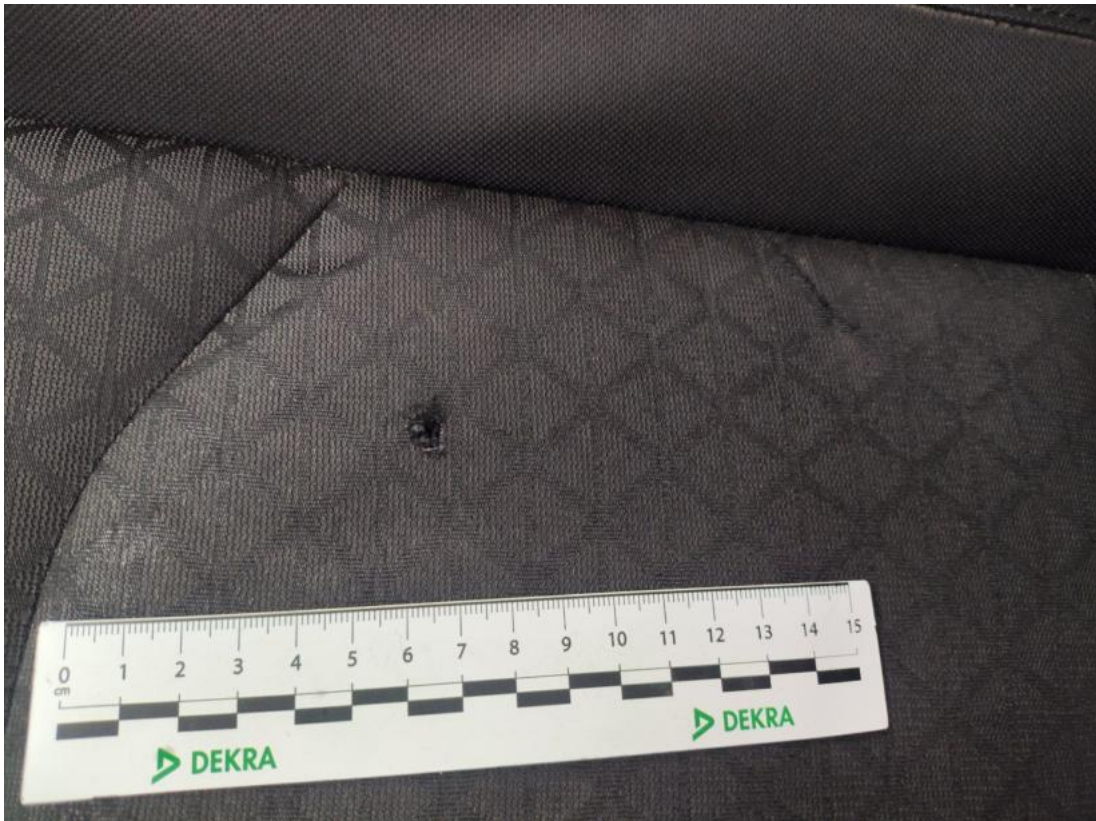
| 3 | Tapicerka siedziska 1.rząd L | pęknięcie/rozerwanie | WY | 0.8 |

Fotel prz. lew. - Pęknięcie/rozerwanie 1

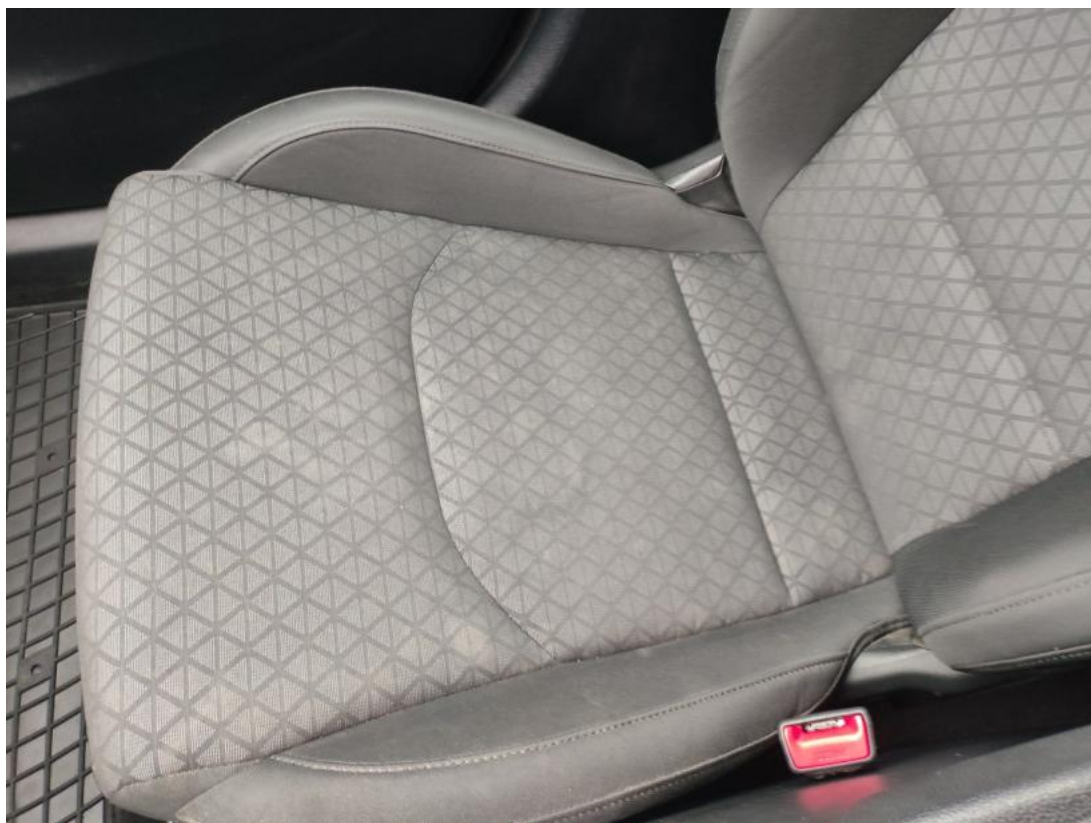
| 6 | Tapicerka siedziska 1.rząd R | zabrudzenie | NA | |

Fotel prz. praw. - Inne 1

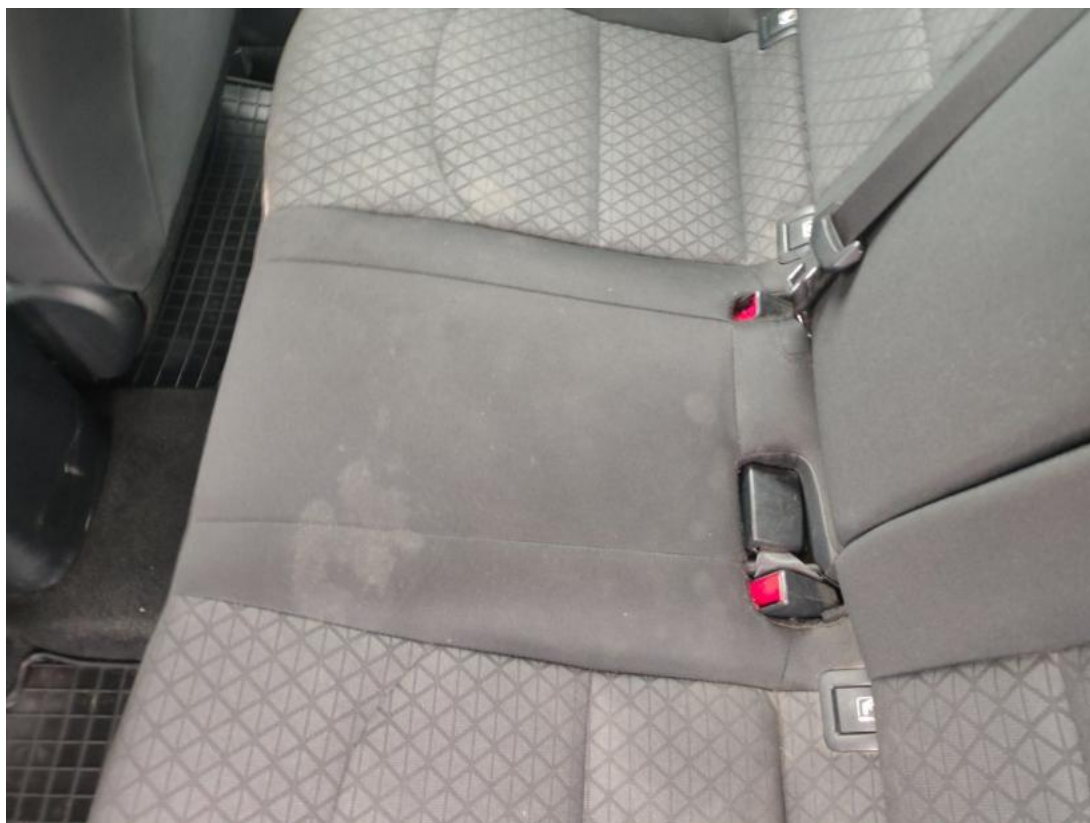
| 7 | Tapicerka siedziska 2.rząd | zabrudzenie | NA | |

Kanapa tyl. - Inne 1
