## Raport z oględzin pojazdu

| Numer raportu | 14096/10/26-15201 | Data raportu | 15-10-2026 |

| Numer identyfikacyjny (VIN) | <b>TMBAP6NH7K4050360</b> |
| Numer rejestracyjny | KK6001C |

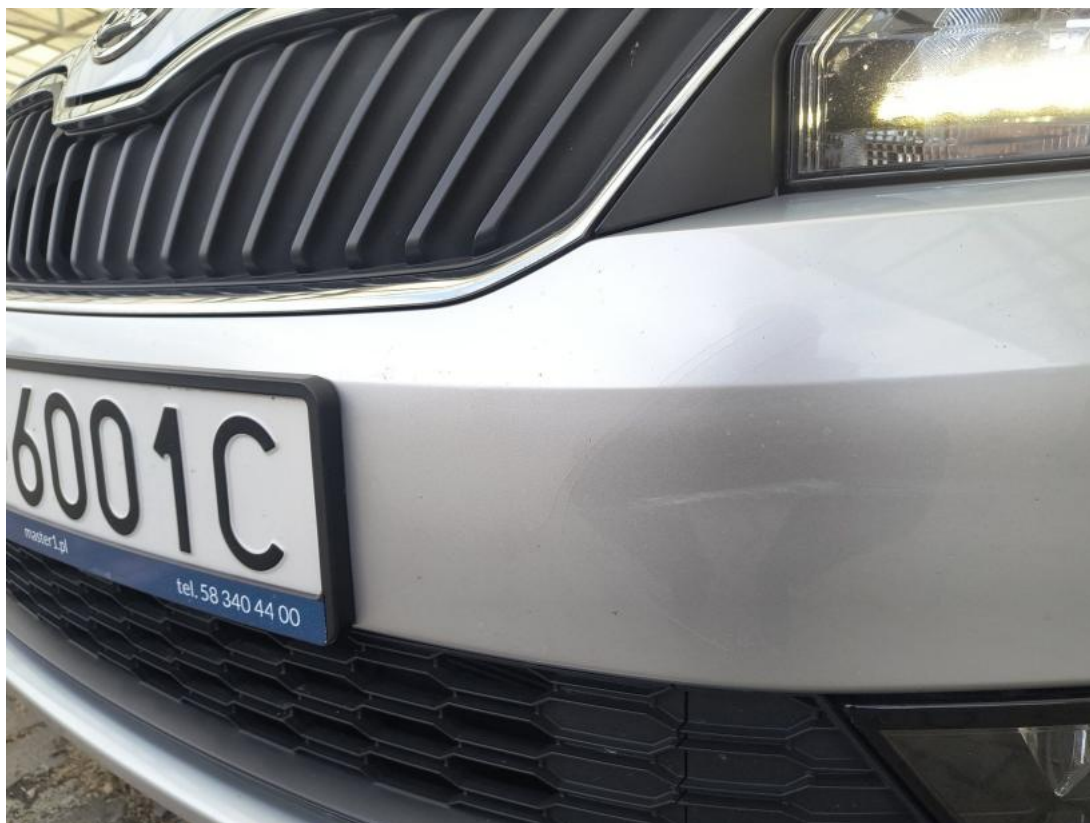
**Fot. 37**

| Poz. | Nazwa pozycji | Opis uszkodzeń | Kwalifik. | Naprawa [rbg] |
|---|---|---|---|---|
| 2 | Okładzina zderzaka przedniego | zarysowanie | | |

Zderzak - zdjęcie pogładowe 1

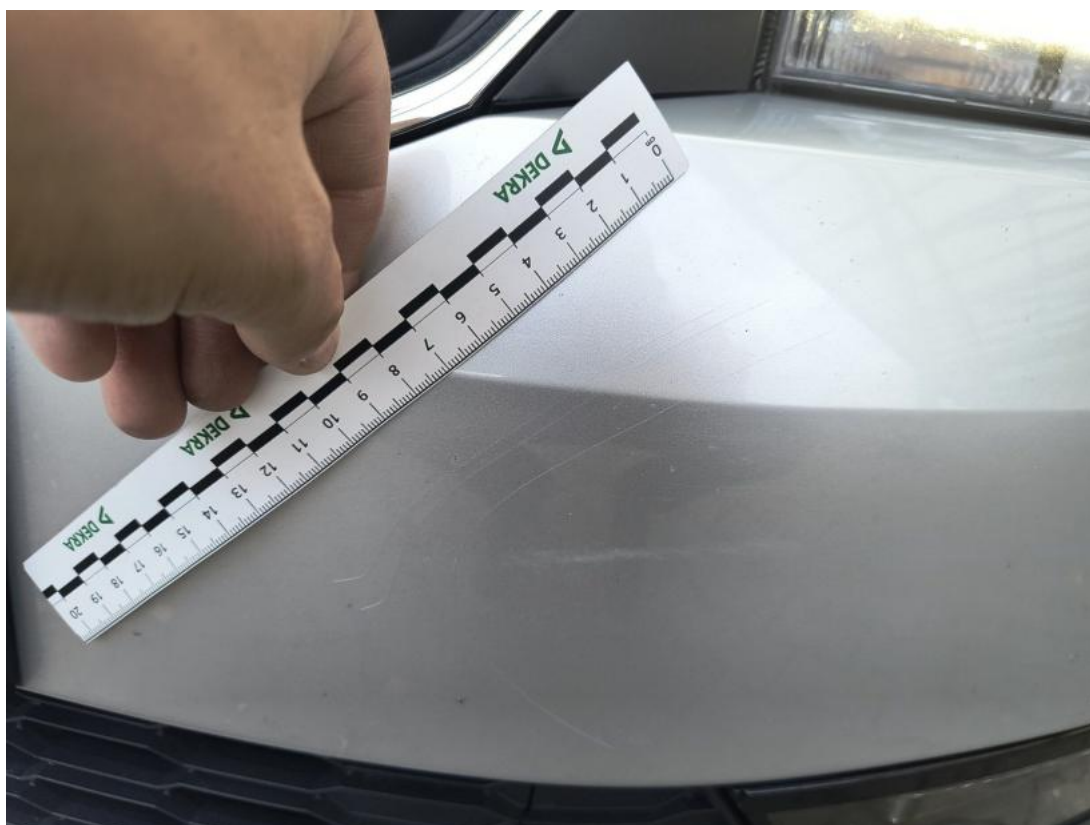
**Fot. 38**

Zderzak - Pęknięcie/rozerwanie 1

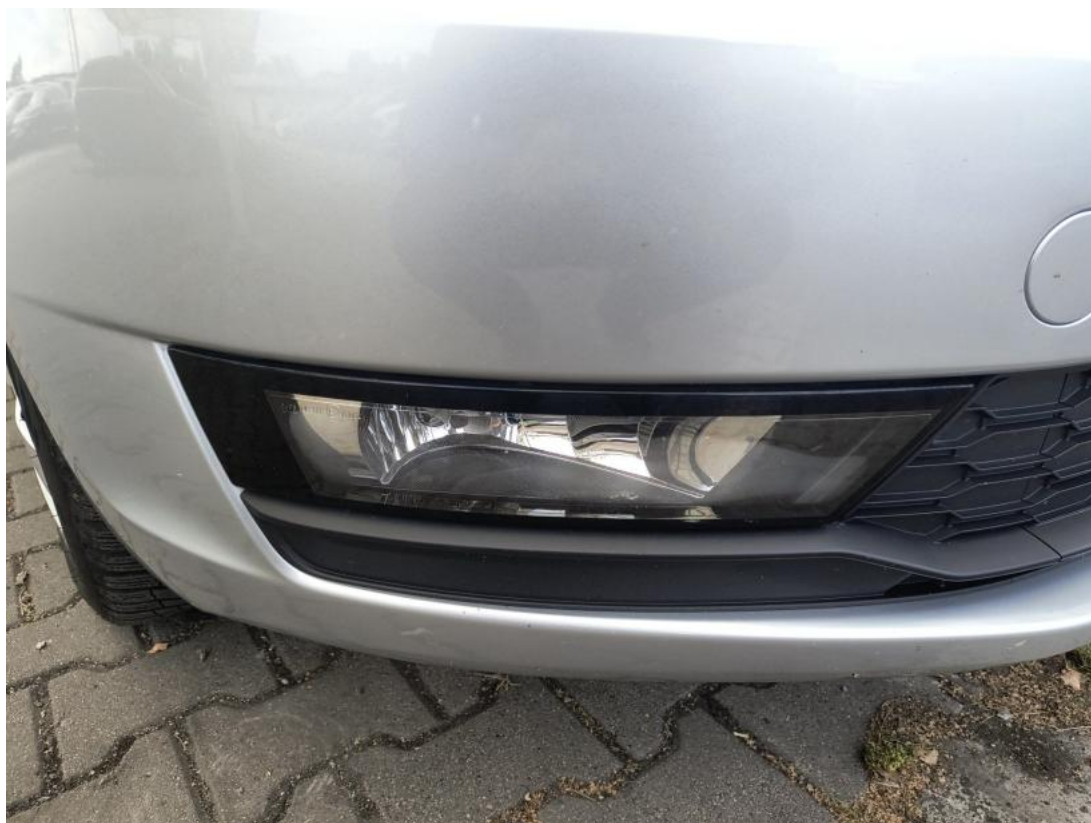
**Fot. 39**

| Poz. | Nazwa pozycji | Opis uszkodzeń | Kwalifik. | Naprawa [rbg] |
|---|---|---|---|---|
| 1 | Refl. przeciwmgłowy kpl. R | pęknięcie | WY | 0.4 |

Reflektor przeciwmgielny P - zdjęcie pogładowe 1

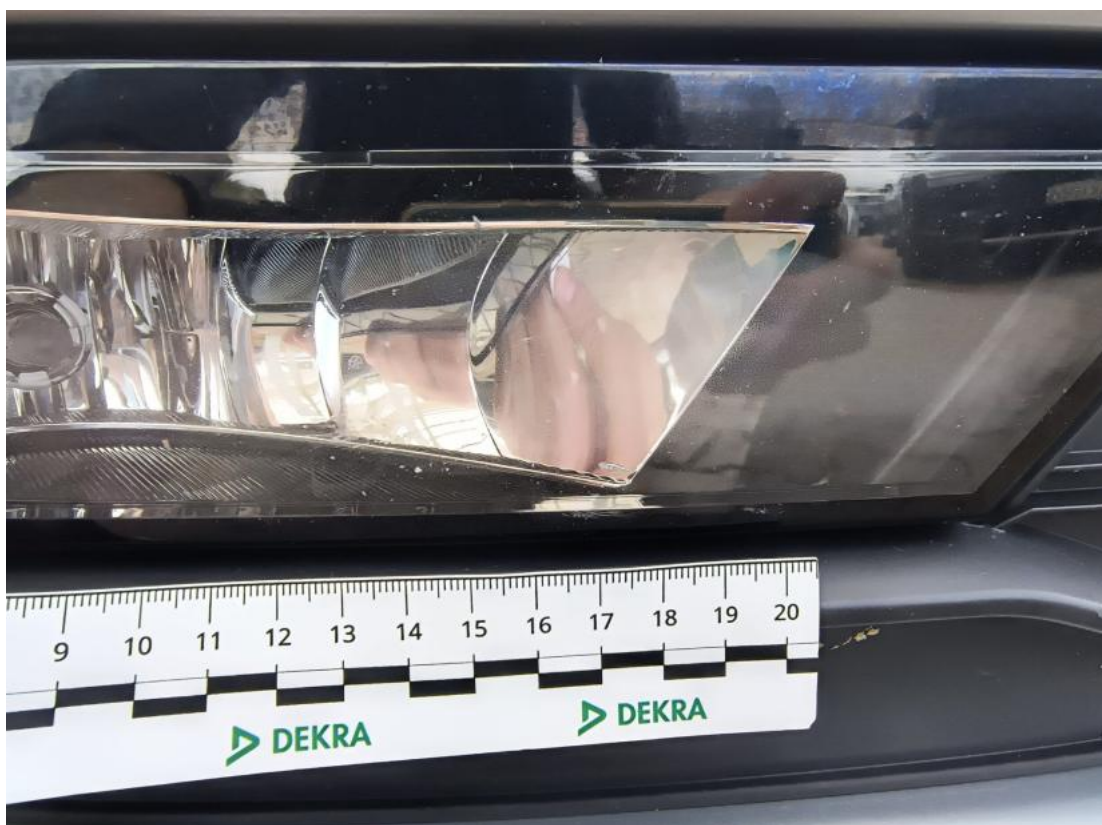
**Fot. 40**

Reflektor przeciwmgielny P - Pęknięcie/rozerwanie 1

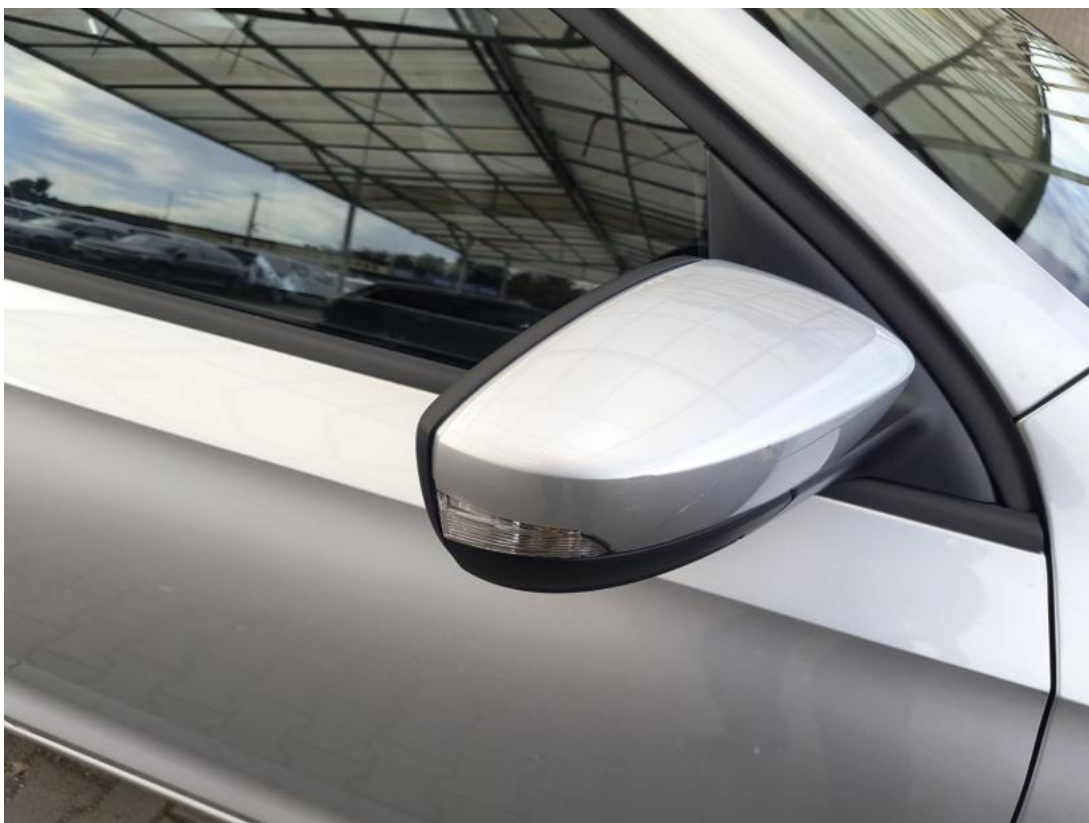
**Fot. 41**

| Poz. | Nazwa pozycji | Opis uszkodzeń | Kwalifik. | Naprawa [rbg] |
|---|---|---|---|---|
| 3 | Ostona lusterka zewnętrznego R | zarysowanie | | |

Obudowa lusterka zew P - zdjęcie poglądowe 1

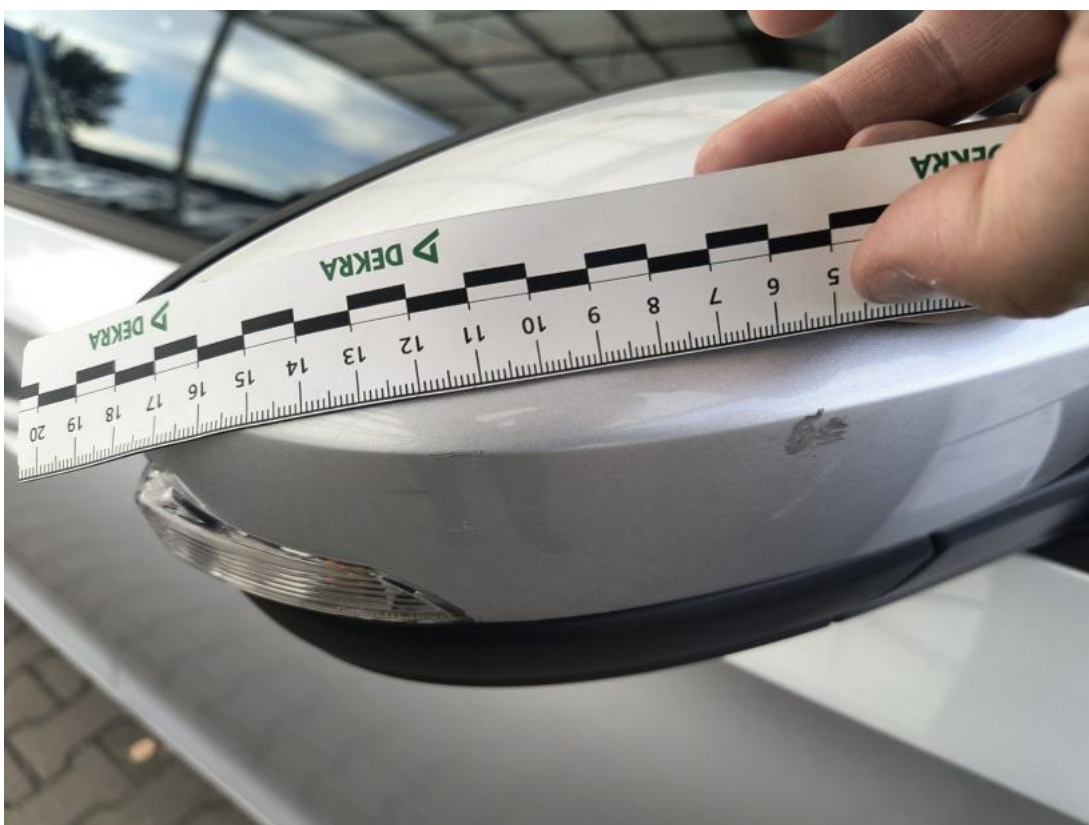
**Fot. 42**

Obudowa lusterka zew P - Rysa/odprysk 1

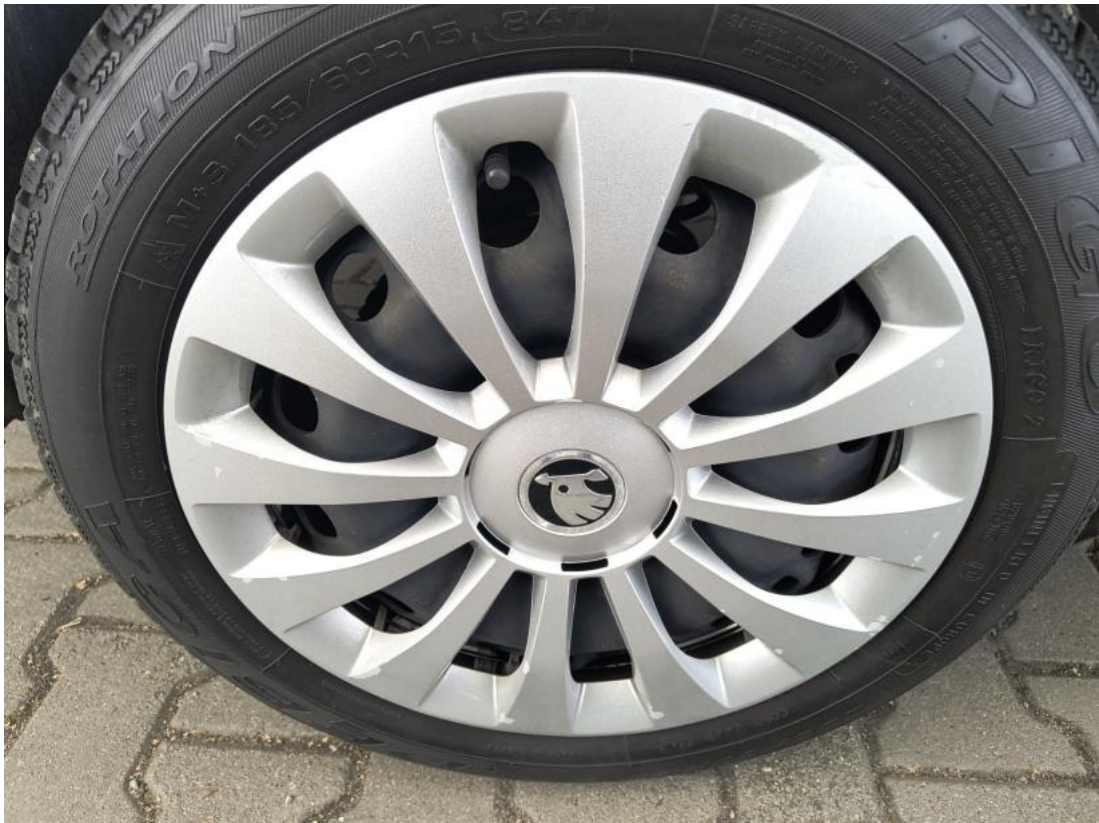
**Fot. 43**

| Poz. | Nazwa pozycji | Opis uszkodzeń | Kwalifik. | Naprawa [rbg] |
|---|---|---|---|---|
| 4 | Kołpak koła tył R | zarysowanie | | |

Kołpak tylny P - zdjęcie pogładowe 1

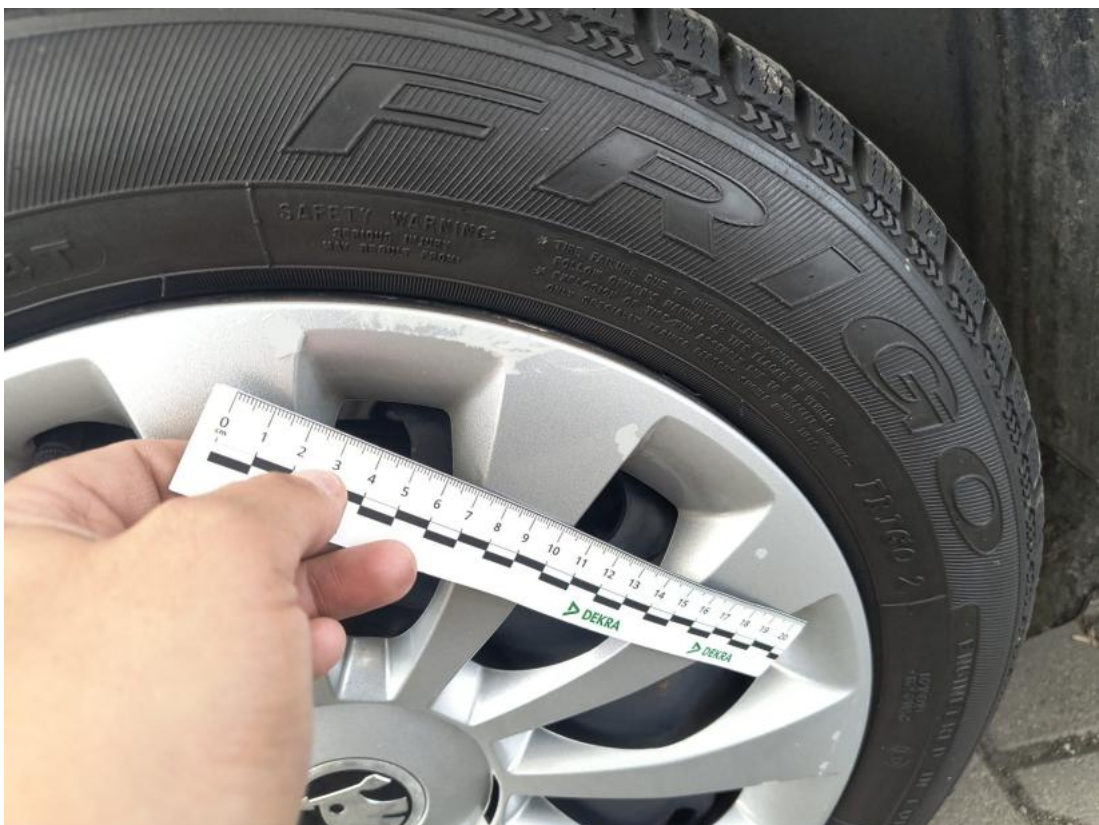
**Fot. 44**

Kołpak tylny P - Rysa/odprysk 1

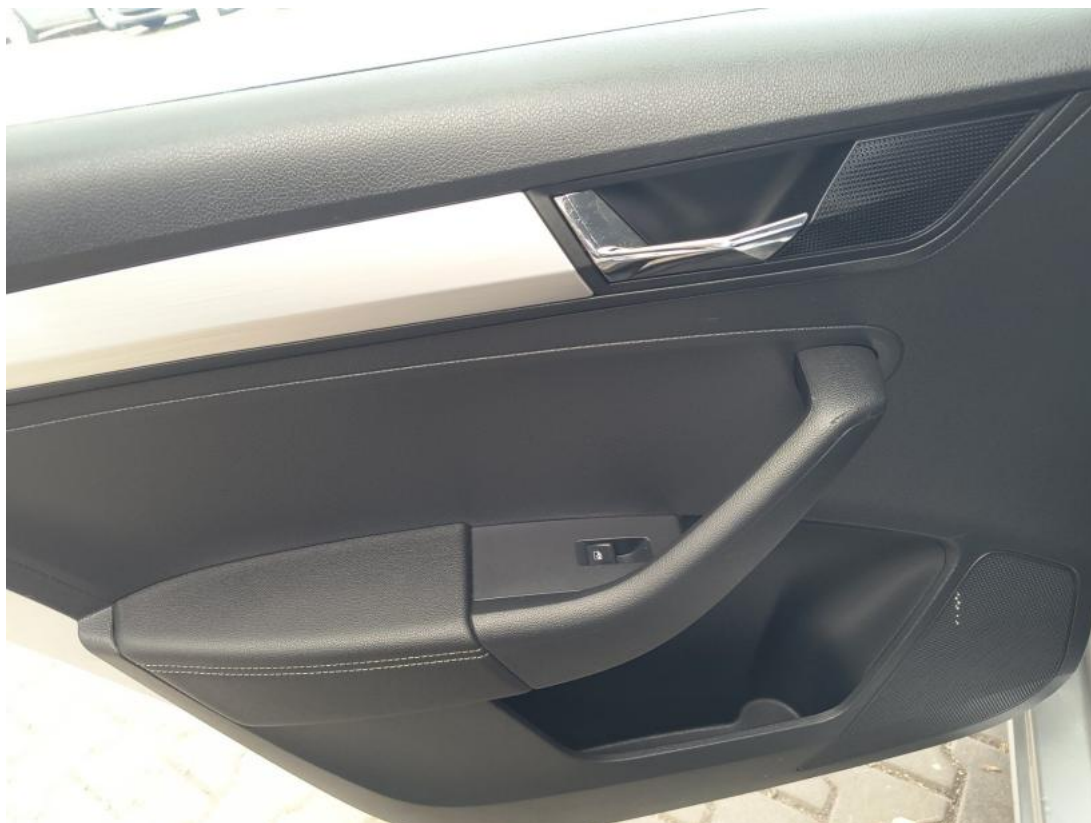
**Fot. 45**

| Poz. | Nazwa pozycji | Opis uszkodzeń | Kwalifik. | Naprawa [rbg] |
|---|---|---|---|---|
| 5 | Tapicerka drzwi tylnych L | zarysowanie | | |

Tapicerka drzwi tylnych L - zdjęcie poglądowe 1

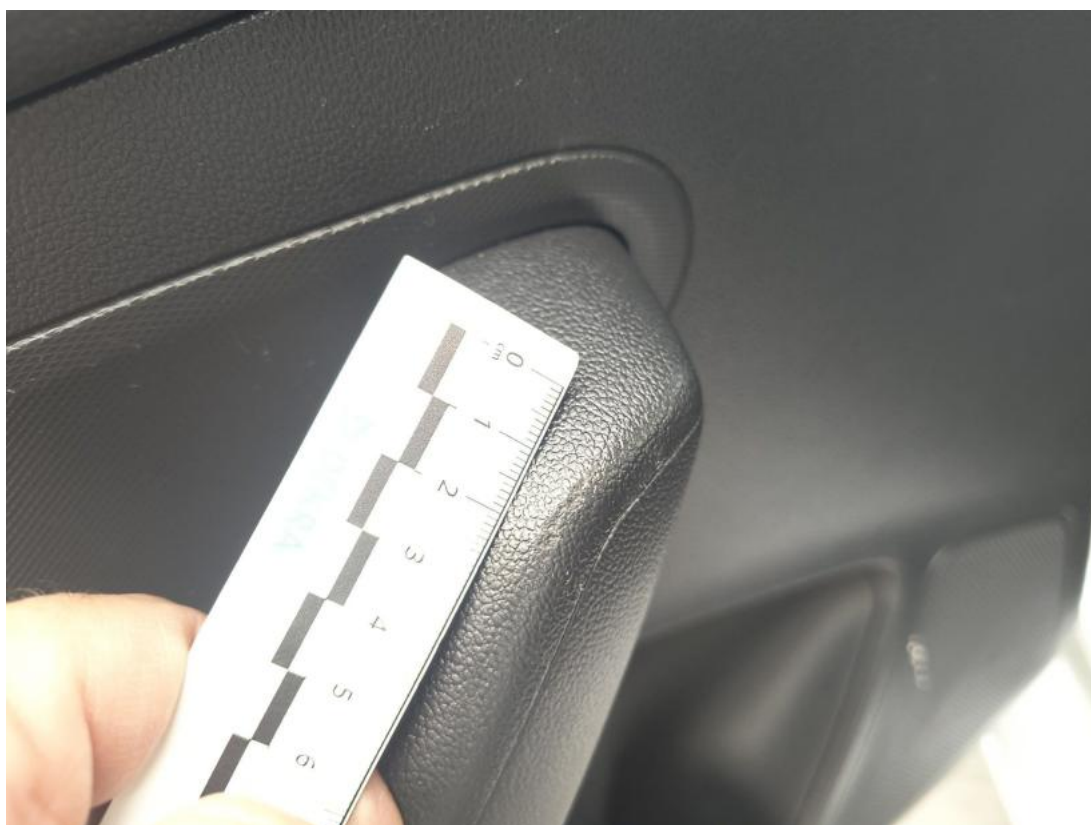
**Fot. 46**

Tapicerka drzwi tylnych L - Rysa/odprysk 1
