## Raport z oględzin pojazdu

| Numer raportu | 14016/10/26-15201 | Data raportu | 10-10-2026 |

| Marka, model | HYUNDAI i30 20-24 |
| Numer rejestracyjny | WD8196S |

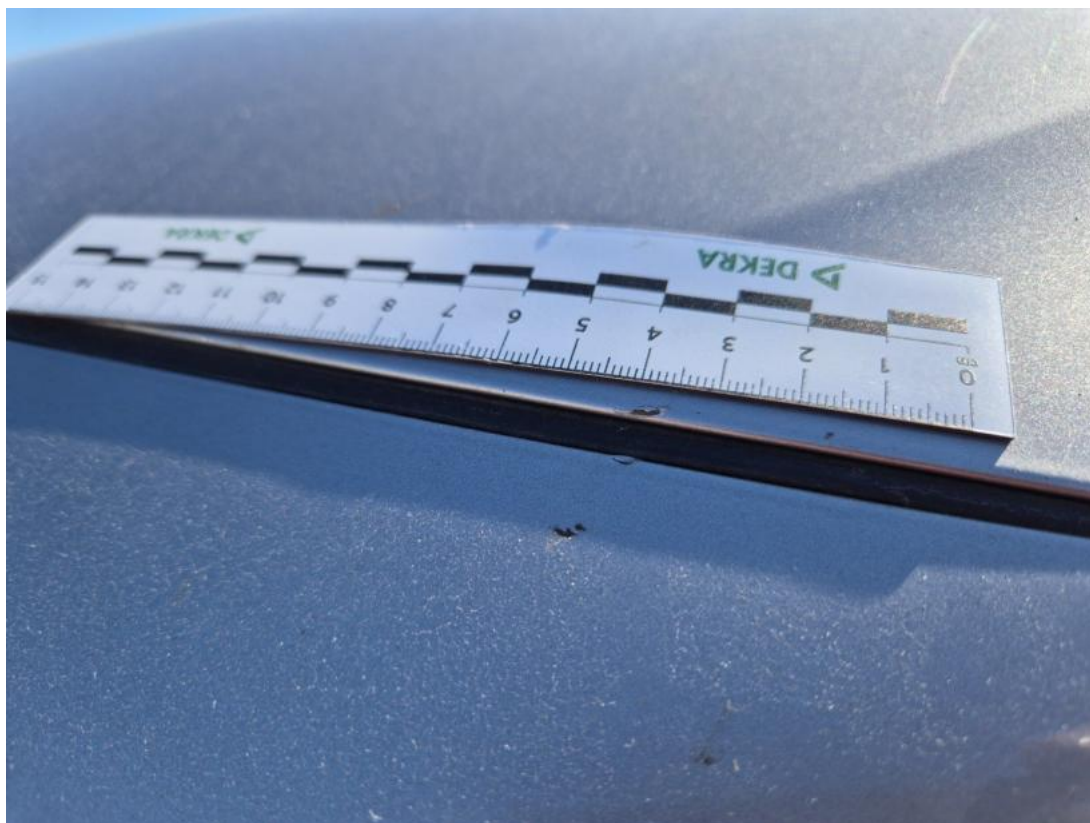
**Fot. 41**

| Poz. | Nazwa pozycji | Opis uszkodzeń | Kwalifik. | Naprawa [rbg] |
|---|---|---|---|---|
| 4 | Pokrywa przednia | odpryski lakieru, wgniecenie | NA | 1 |

Pokrywa komory silnika - Rysa/odprysk 1

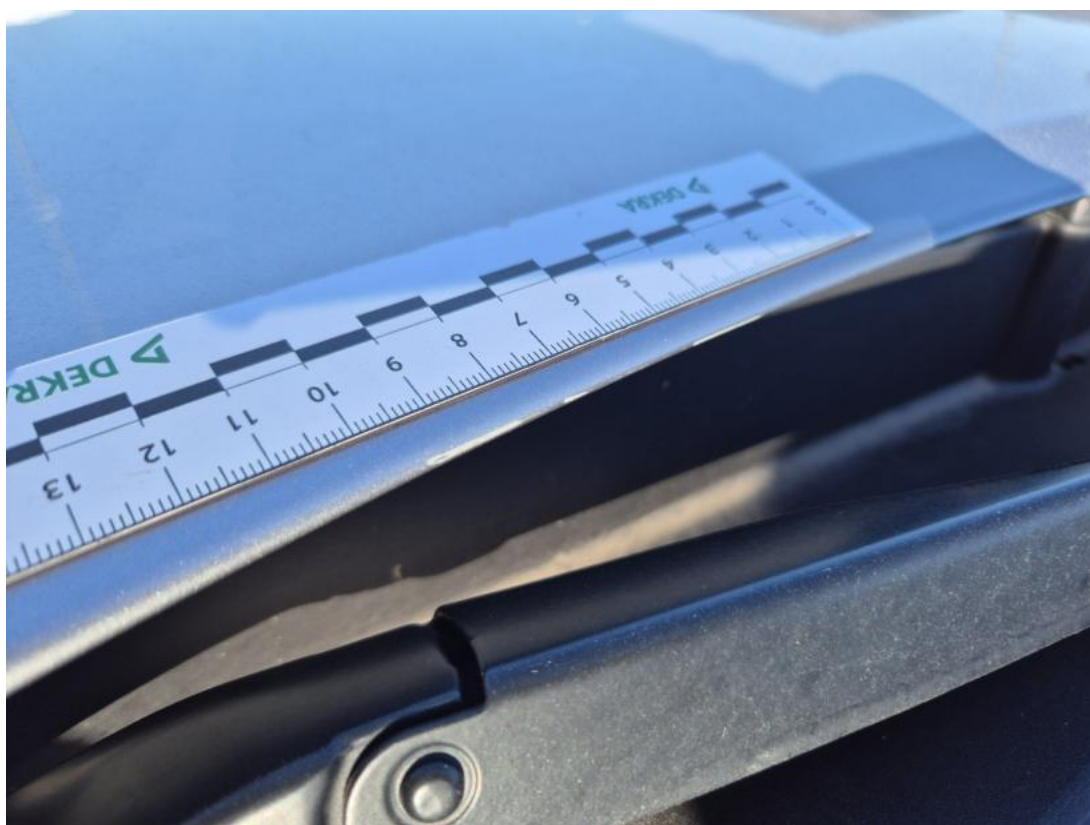
**Fot. 42**

Pokrywa komory silnika - Rysa/odprysk 2

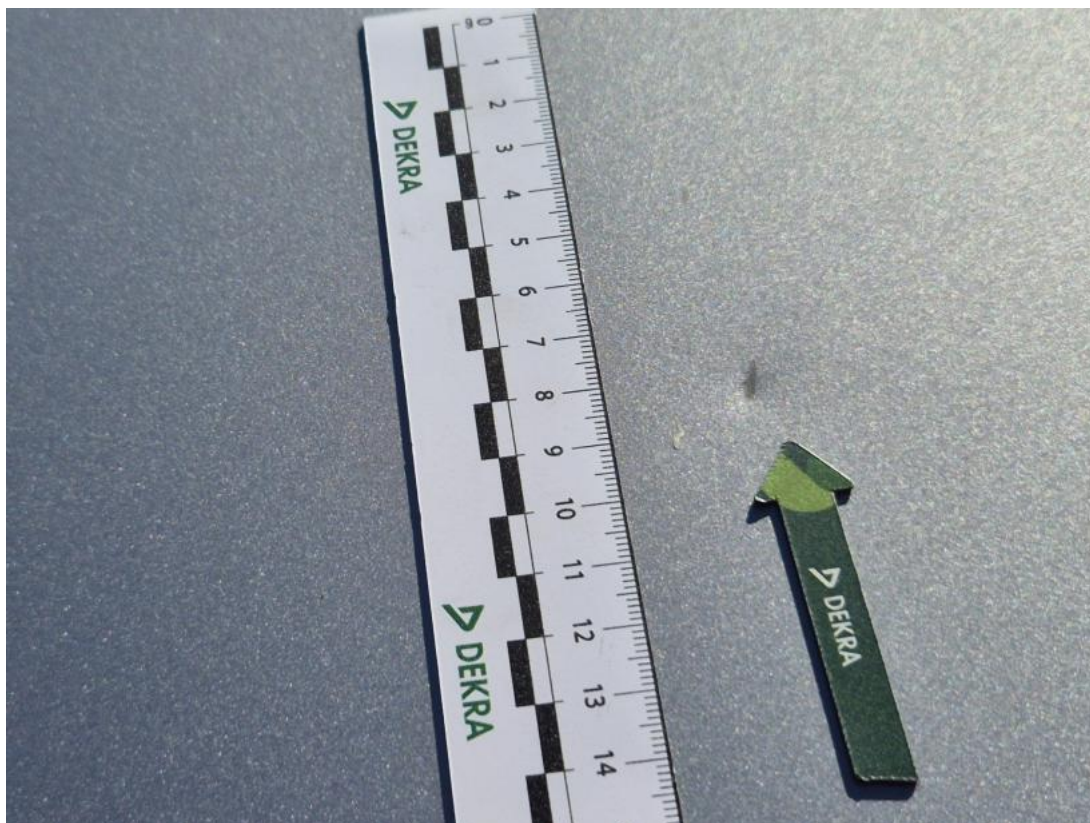
**Fot. 43**

Pokrywa komory silnika - Wgniecenie/odkształcenie 1

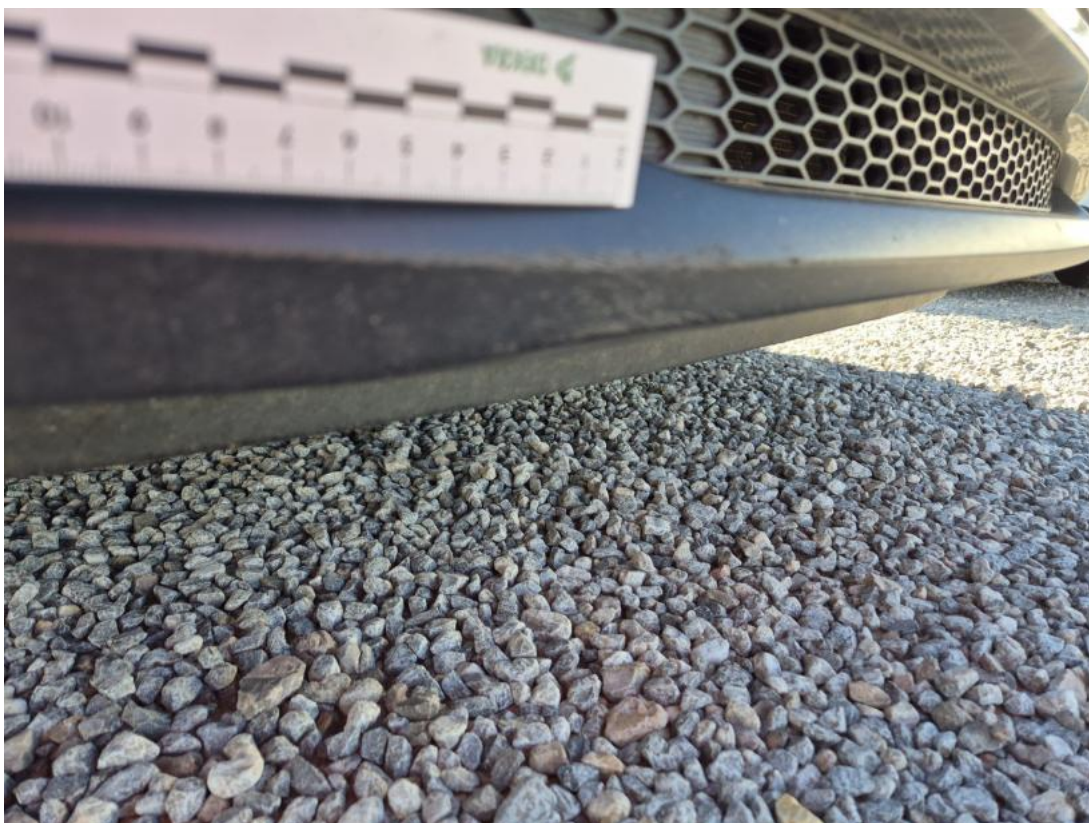
**Fot. 45**

| Poz. | Nazwa pozycji | Opis uszkodzeń | Kwalifik. | Naprawa [rbg] |
|---|---|---|---|---|
| 6 | Okladzina zderzaka przedniego | odpryski lakieru | | |

Spoiler zderzaka przedniego - Rysa/odprysk 1

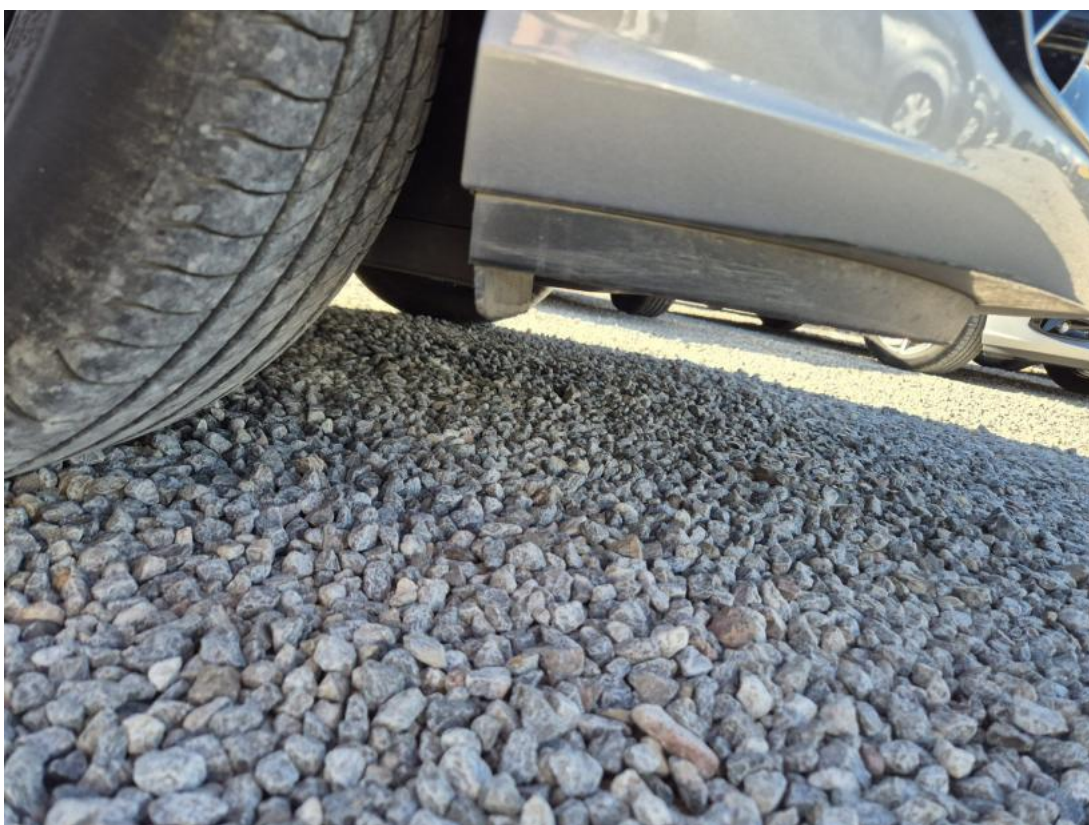
**Fot. 46**

Spoiler zderzaka przedniego - Rysa/odprysk 2

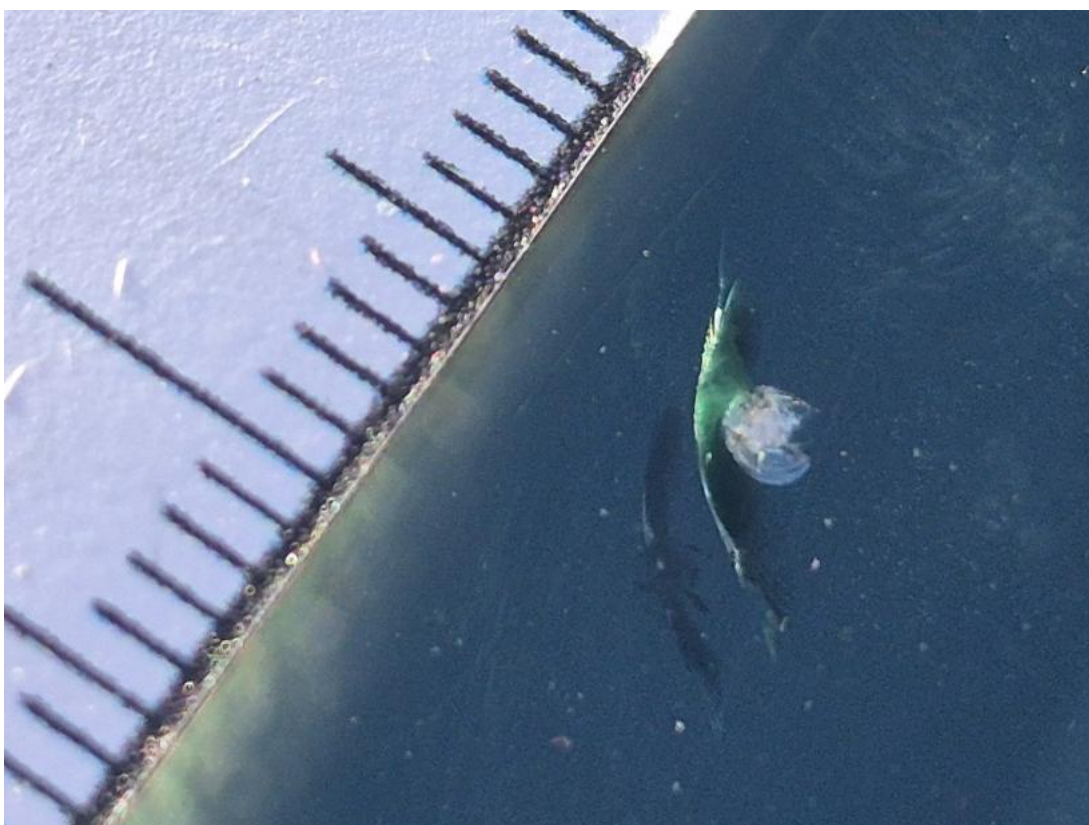
**Fot. 48**

| Poz. | Nazwa pozycji | Opis uszkodzeń | Kwalifik. | Naprawa [rbg] |
|---|---|---|---|---|
| 1 | Szyba przednia barwiona | pęknięcie | WY | 2 |

Szyba czołowa - Pęknięcie/rozerwanie 1

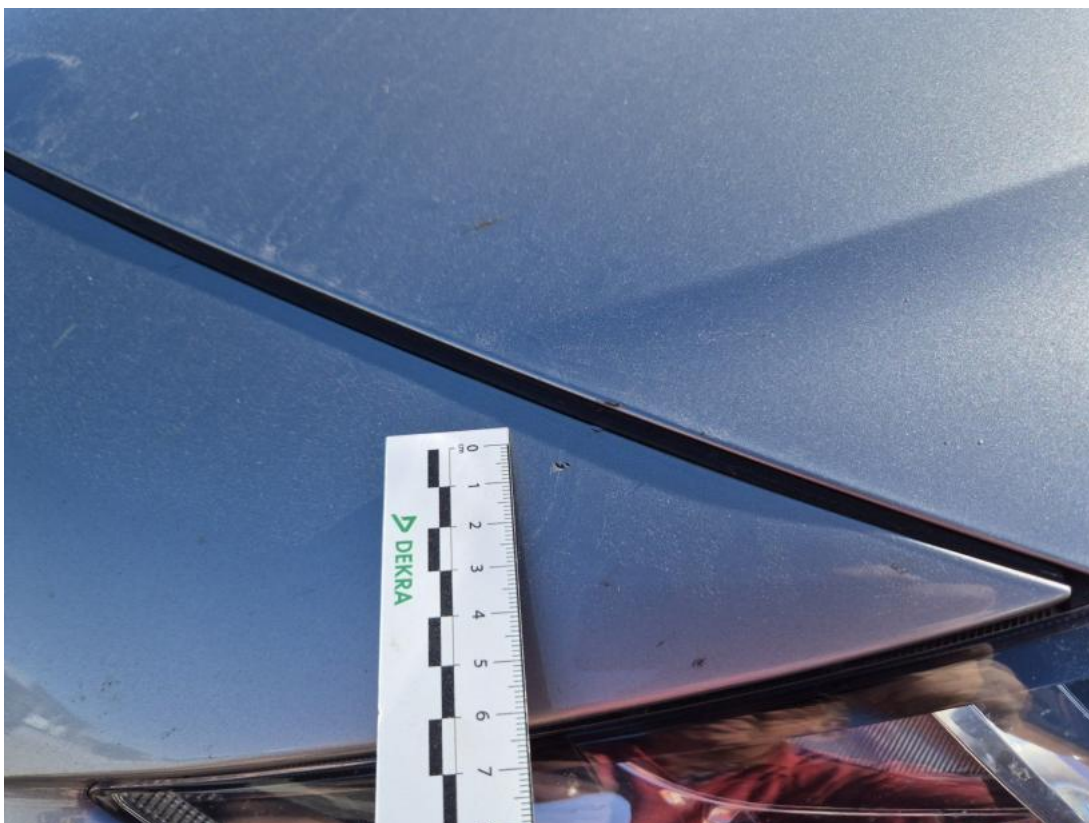
**Fot. 49**

Zderzak - Rysa/odprysk 1

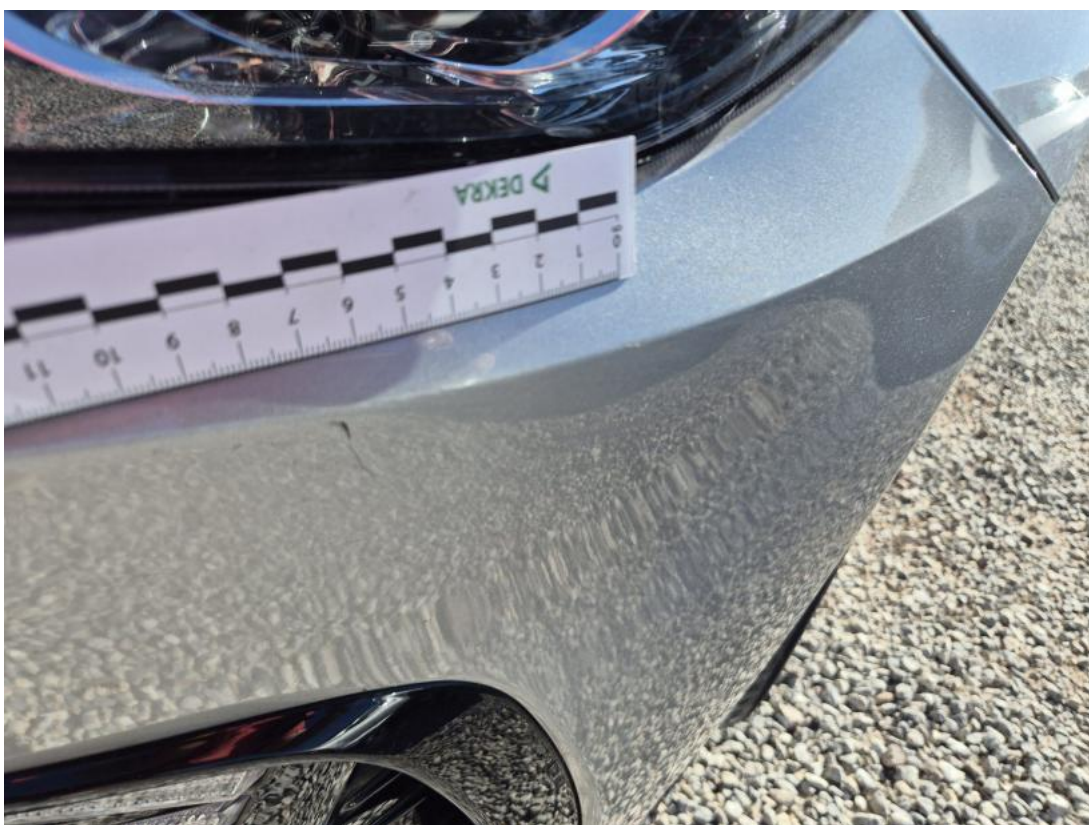
**Fot. 50**

Zderzak - Rysa/odprysk 2

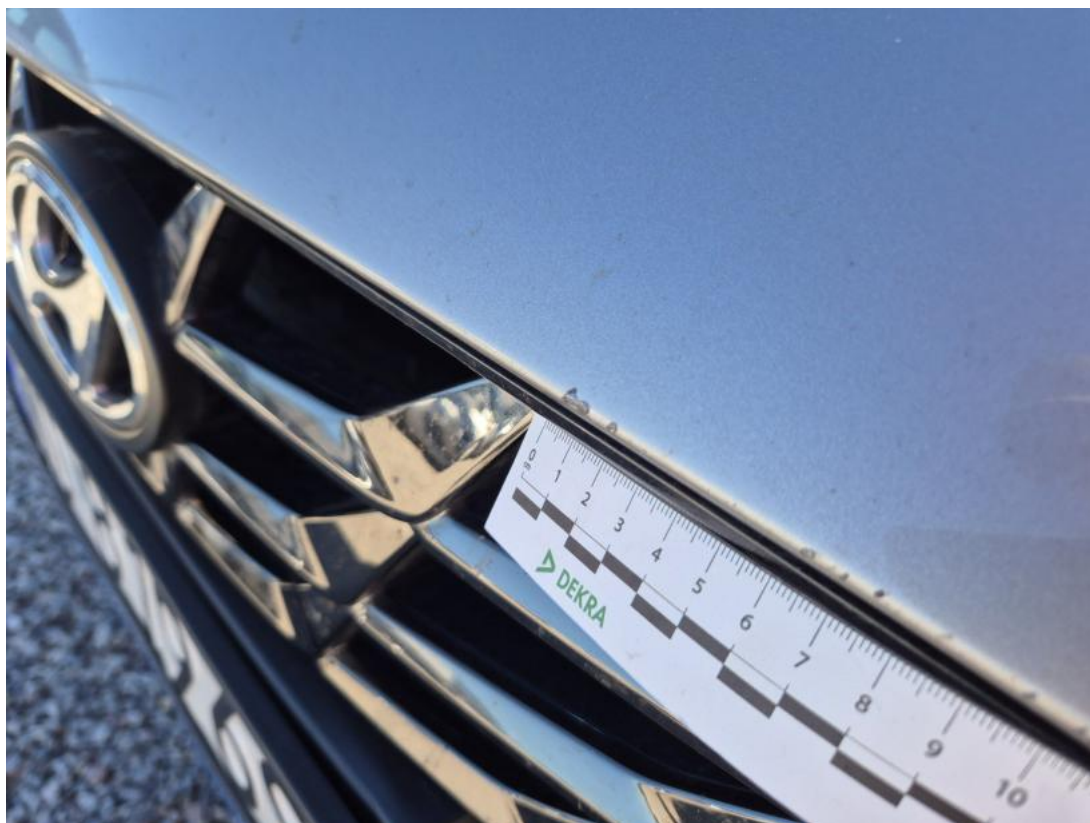
**Fot. 51**

Zderzak() - Rysa/odprysk 3

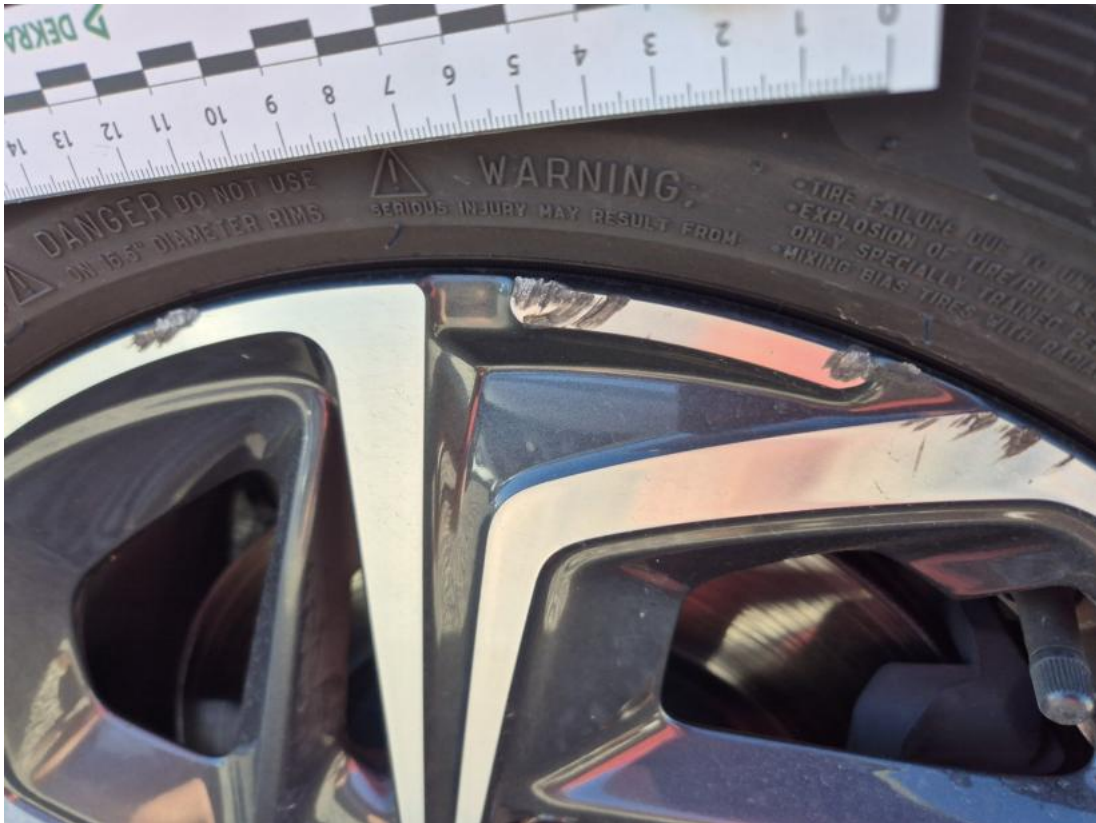
**Fot. 53**

| Poz. | Nazwa pozycji | Opis uszkodzeń | Kwalifik. | Naprawa [rbg] |
|---|---|---|---|---|
| 3 | Tarcza koła aluminiowa przód R | zarysowanie | WY | 0.4 |

Felga aluminiowa przednia P - Rysa/odprysk 1

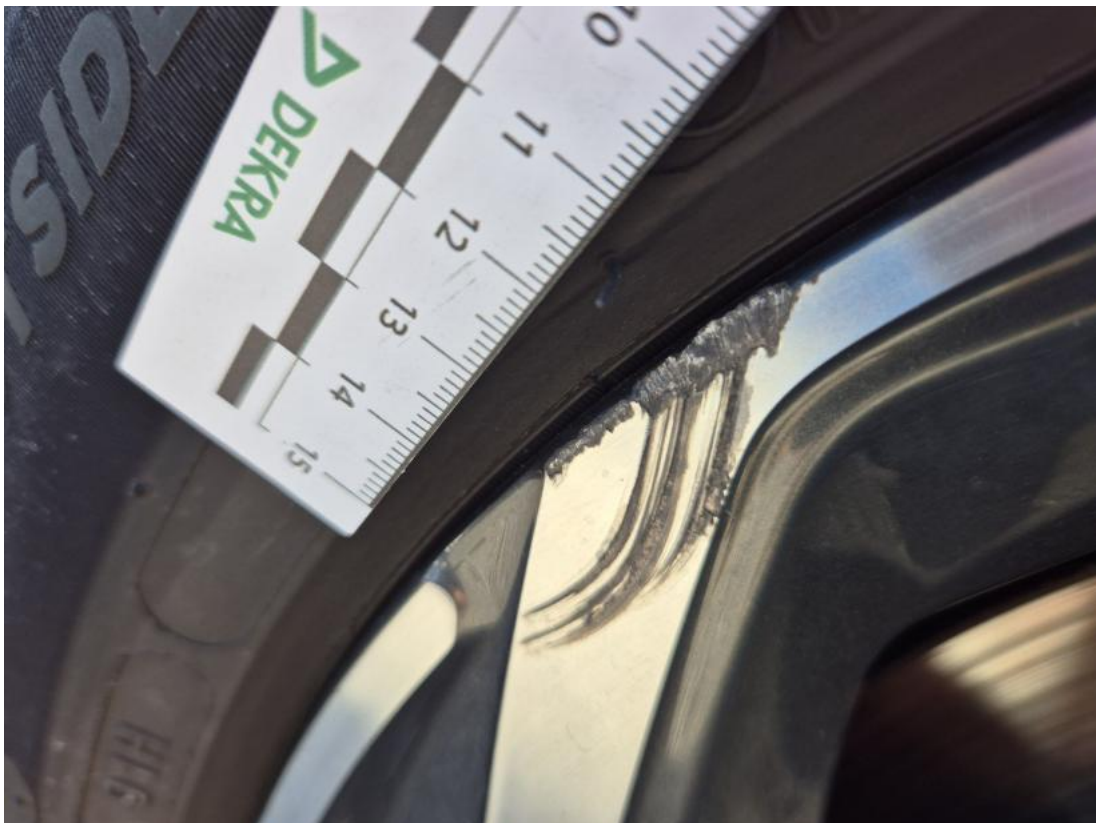
**Fot. 54**

Felga aluminiowa przednia P - Rysa/odprysk 2

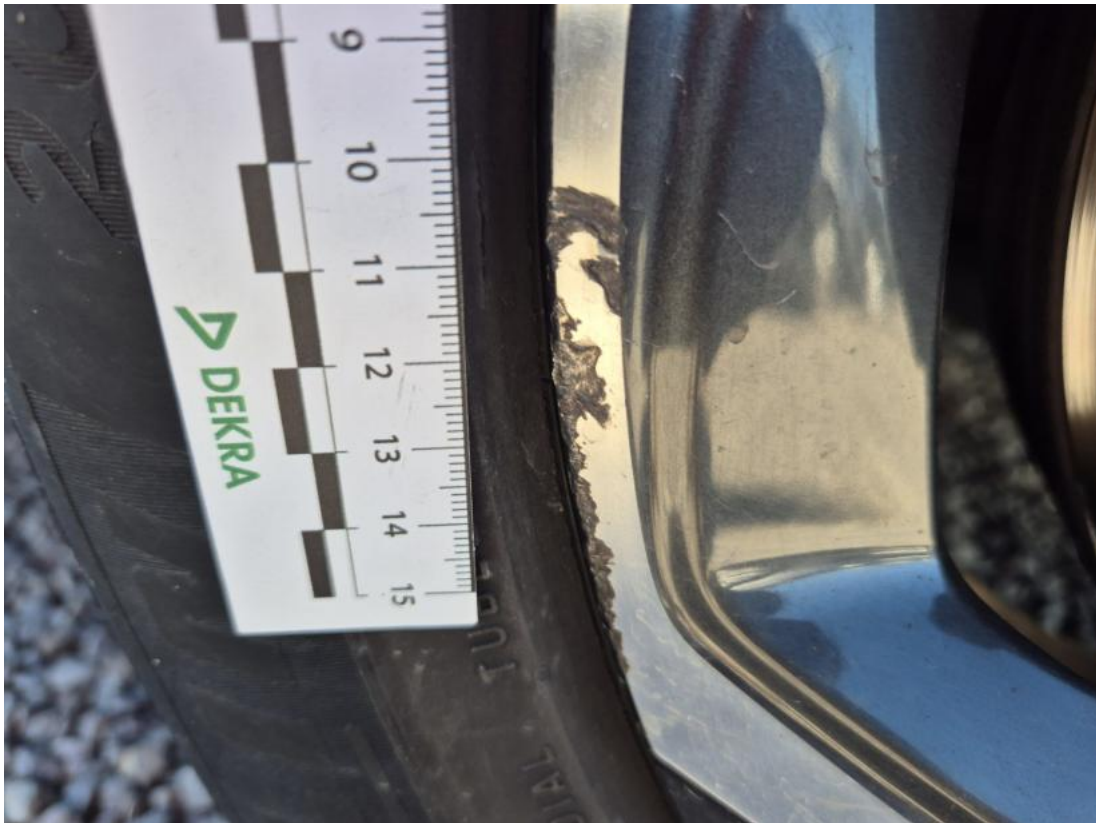
**Fot. 55**

Felga aluminiowa przednia P() - Rysa/odprysk 3

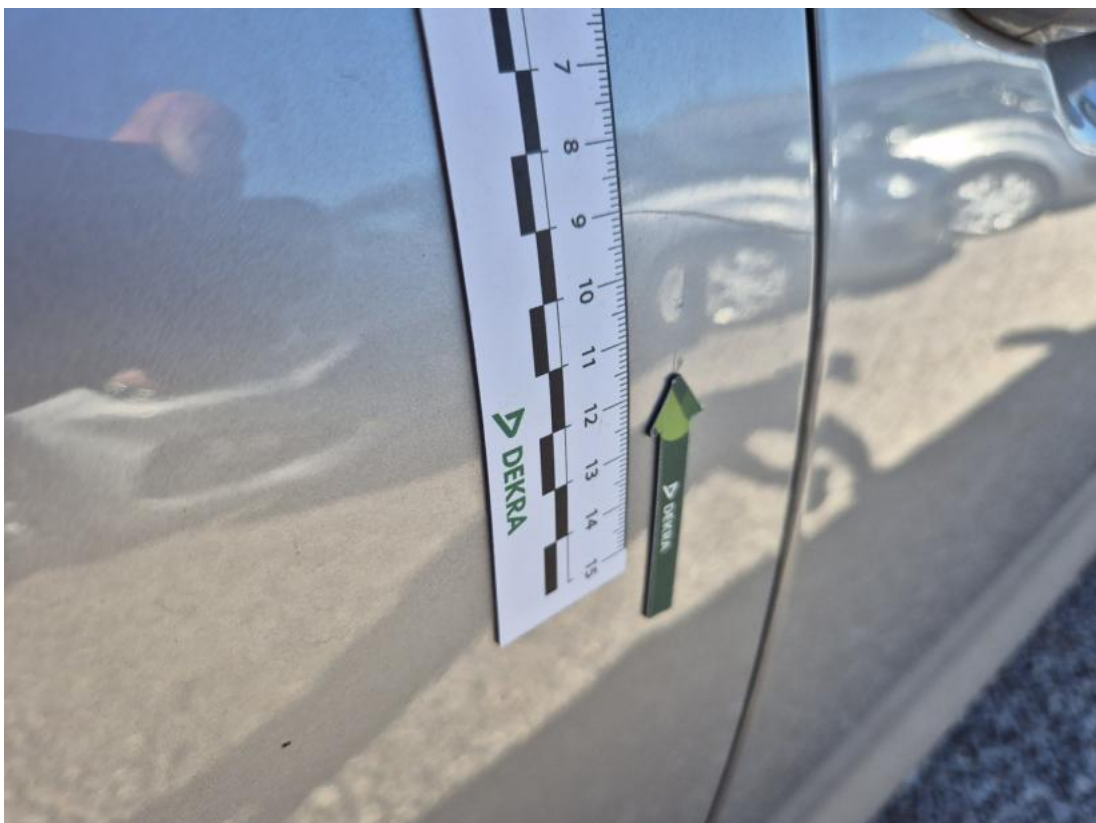
**Fot. 56**

| Poz. | Nazwa pozycji | Opis uszkodzeń | Kwalifik. | Naprawa [rbg] |
|---|---|---|---|---|
| 10 | Drzwi tylne (nieuzbrojone) R | wgniecenie | | |

Drzwi tylne P - Wgniecenie/odkształcenie 1

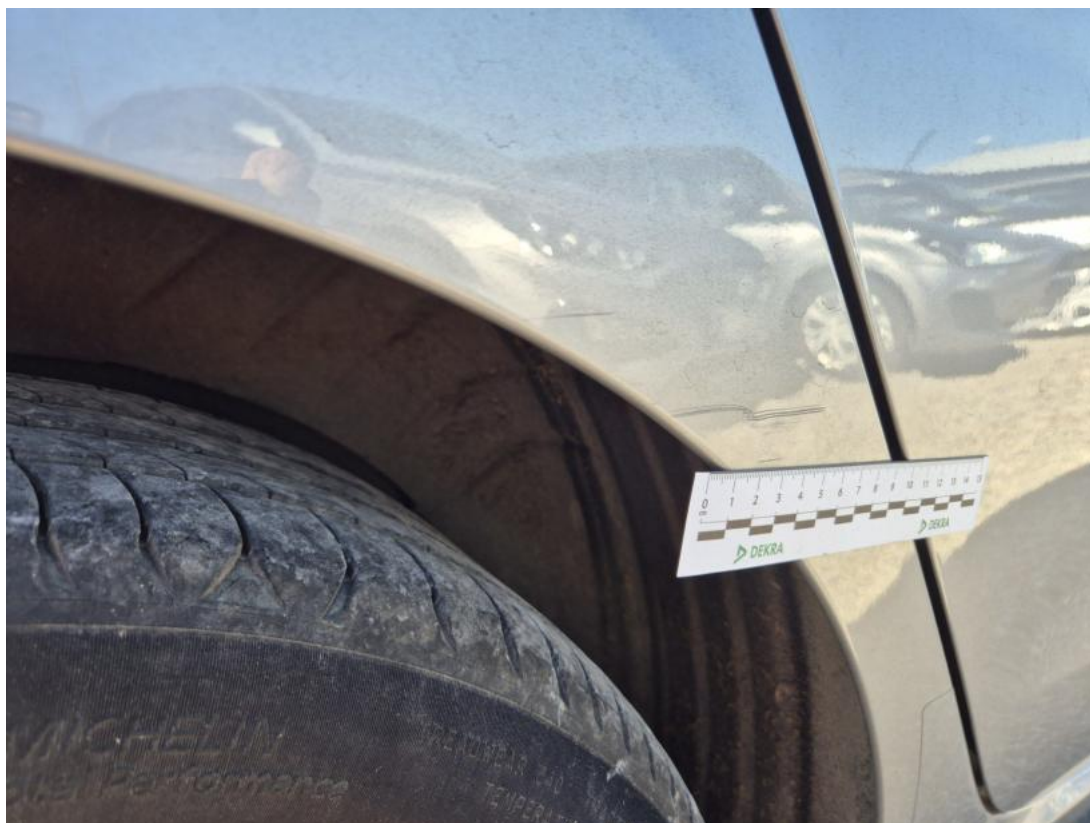
**Fot. 57**

| Poz. | Nazwa pozycji | Opis uszkodzeń | Kwalifik. | Naprawa [rbg] |
|---|---|---|---|---|
| 11 | Błotnik tylny R | wgniecenie, zarysowanie | | |

Błotnik tylny P / Ściana boczna P - Rysa/odprysk 1

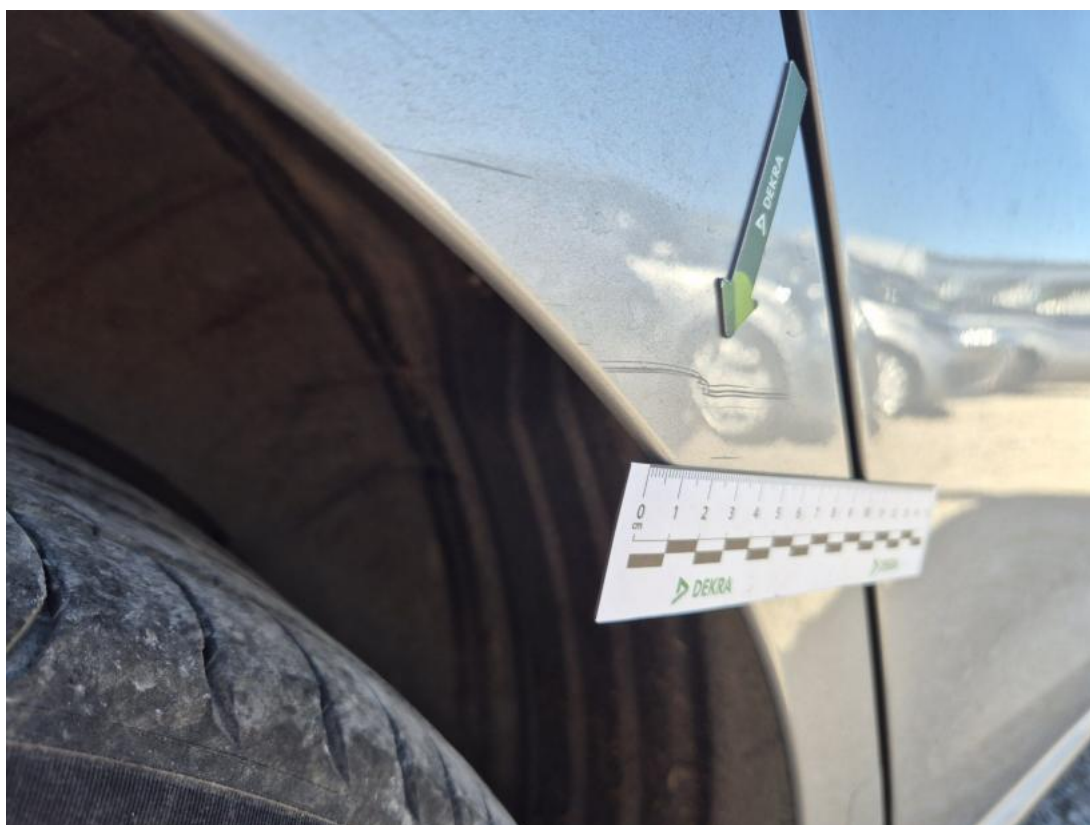
**Fot. 58**

Błotnik tylny P / Ściana boczna P - Wgniecenie/odkształcenie 1

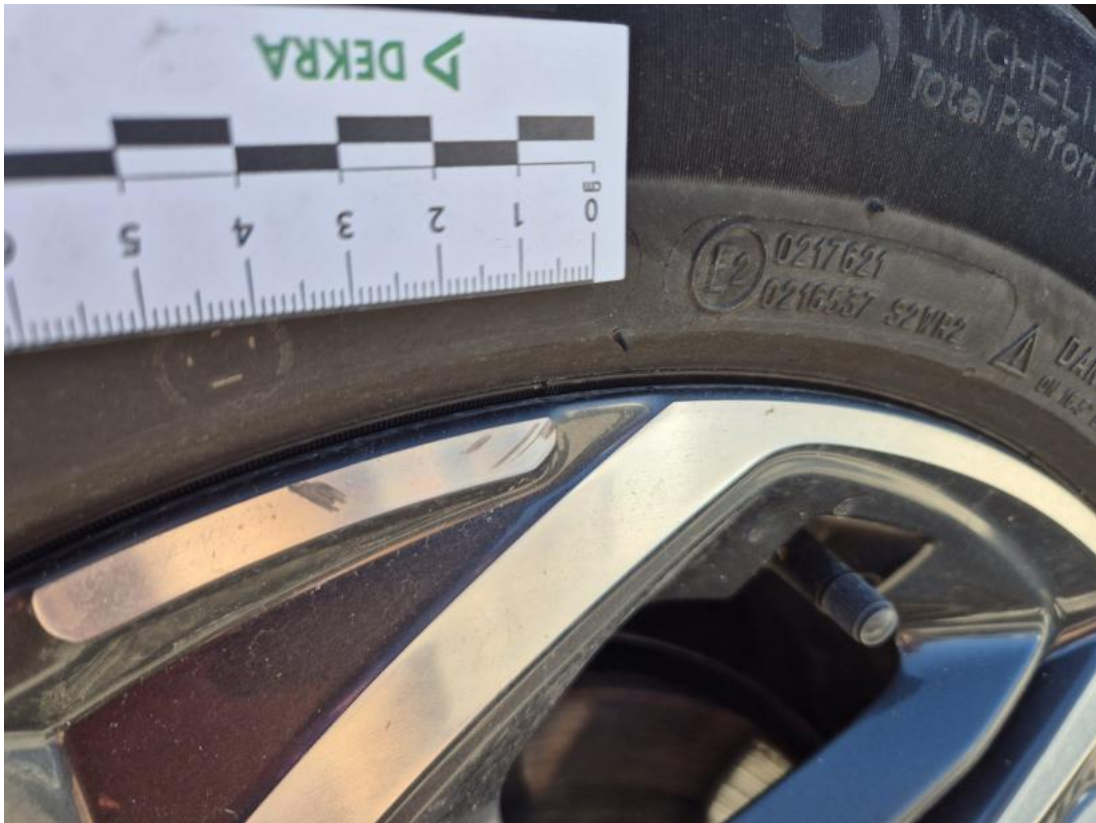
**Fot. 59**

| Poz. | Nazwa pozycji | Opis uszkodzeń | Kwalifik. | Naprawa [rbg] |
|---|---|---|---|---|
| 13 | Tarcza koła aluminiowa tył R | zarysowanie | | |

Felga aluminiowa tylna P - Rysa/odprysk 1

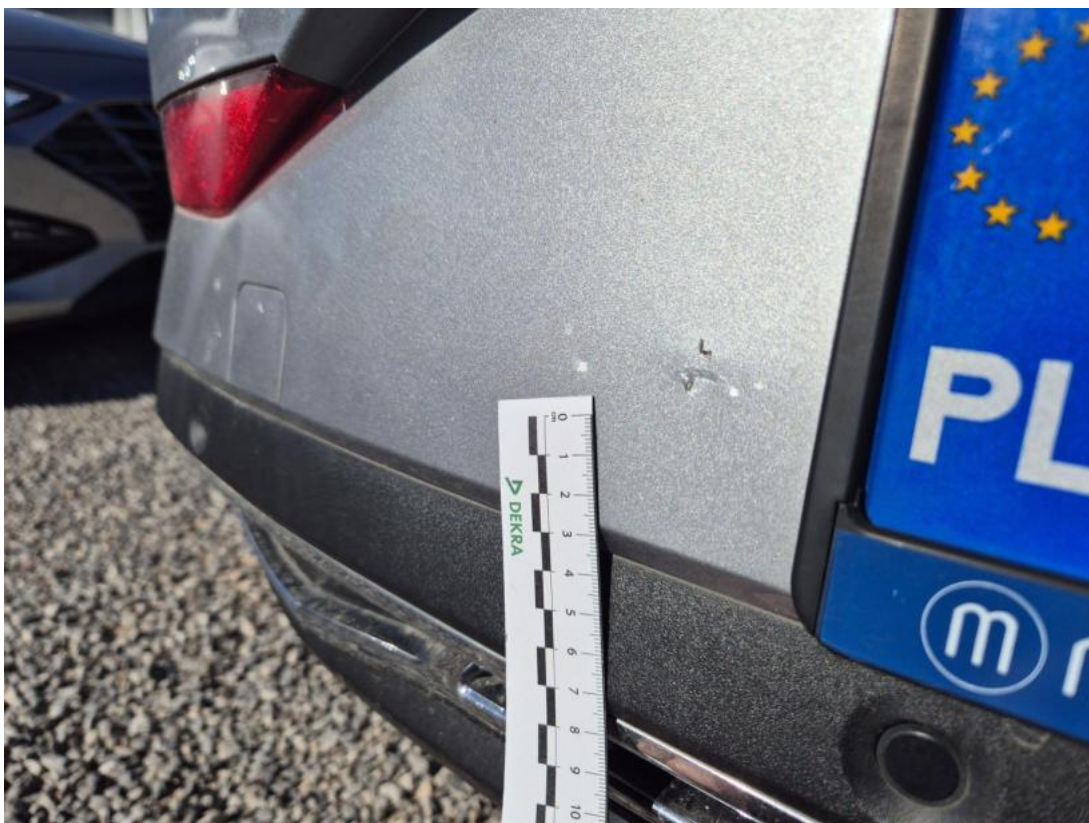
**Fot. 63**

| Poz. | Nazwa pozycji | Opis uszkodzeń | Kwalifik. | Naprawa [rbg] |
|---|---|---|---|---|
| 2 | Okladzina zderzaka tylnego | wgniecenie/odkształcenie | WY | 0.9 |

Zderzak tylny - Wgniecenie/odkształcenie 1

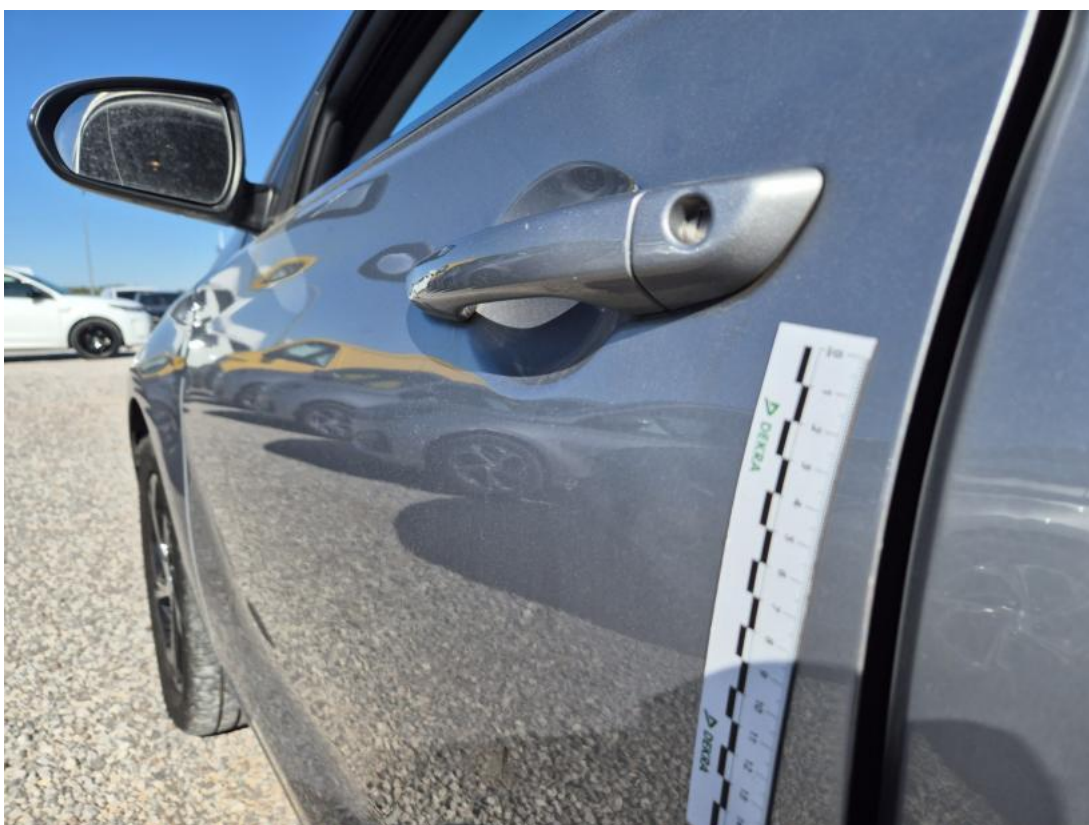
**Fot. 64**

| Poz. | Nazwa pozycji | Opis uszkodzeń | Kwalifik. | Naprawa [rbg] |
|---|---|---|---|---|
| 9 | Drzwi przednie (nieuzbrojone) L | odpryski lakieru | | |

Drzwi przed L - Rysa/odprysk 1

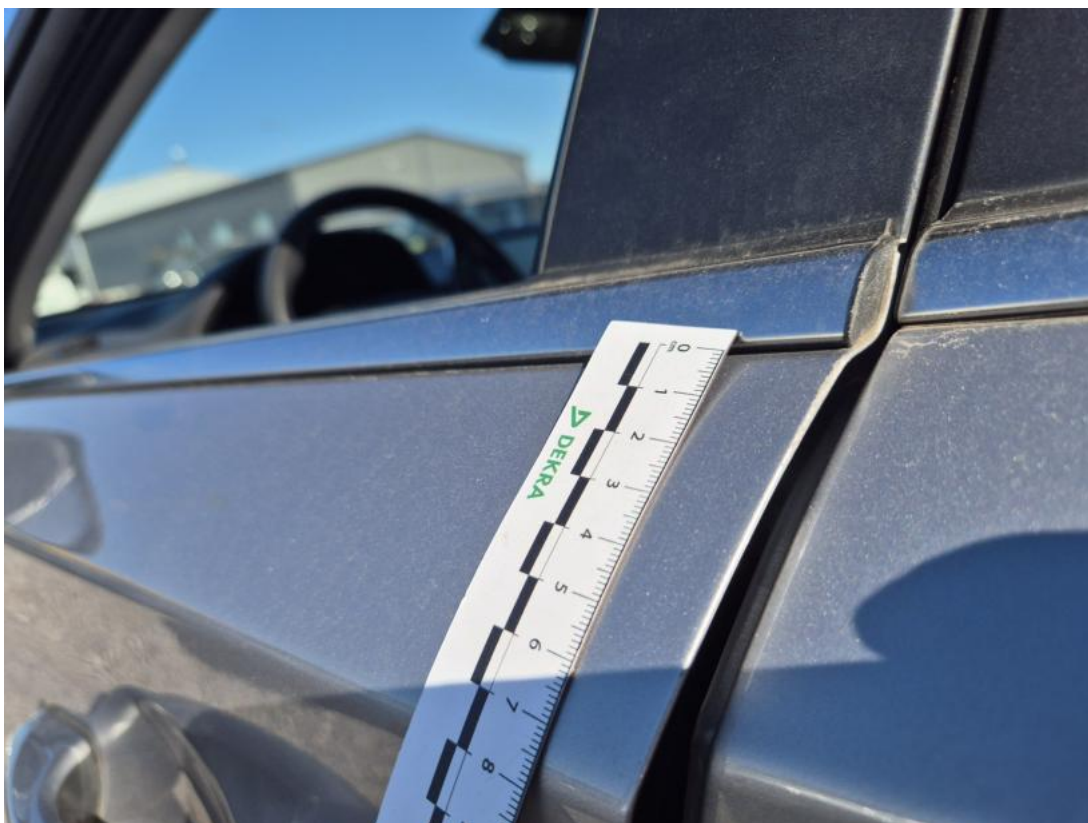
**Fot. 65**

Drzwi przed L - Rysa/odprysk 2

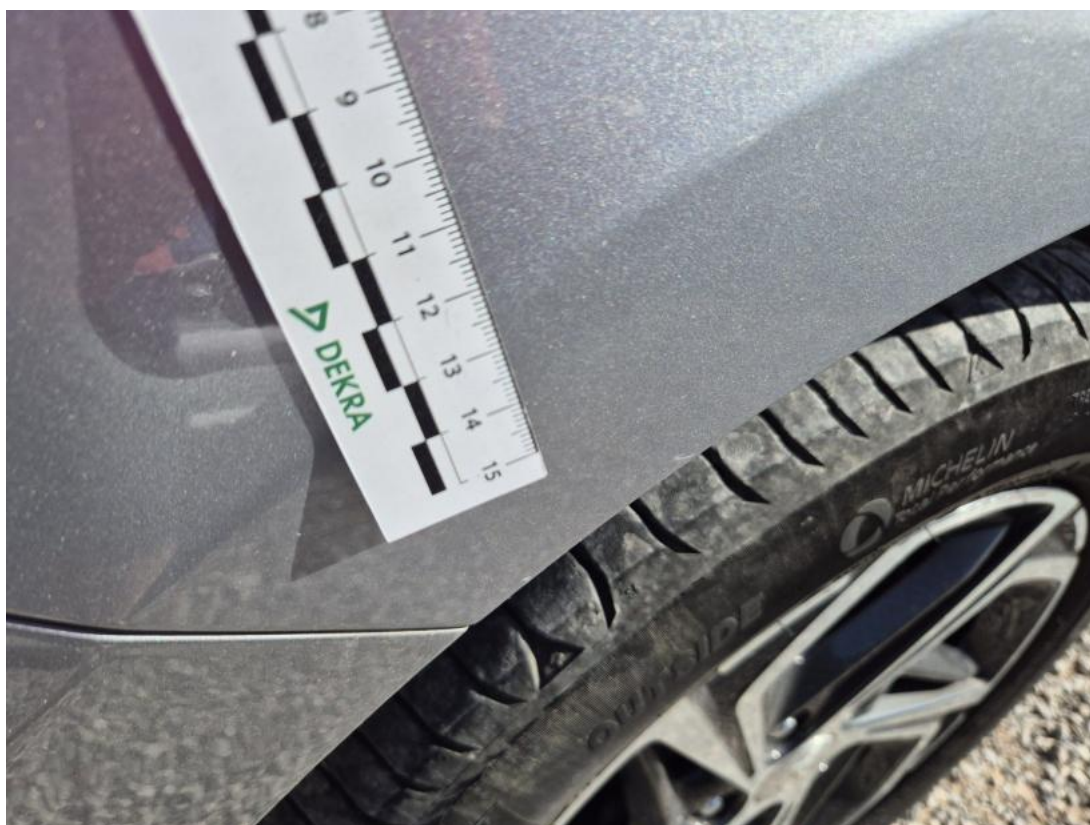
**Fot. 68**

| Poz. | Nazwa pozycji | Opis uszkodzeń | Kwalifik. | Naprawa [rbg] |
|---|---|---|---|---|
| 8 | Błotnik przedni L | zarysowanie | | |

Błotnik przedni L - Rysa/odprysk 1

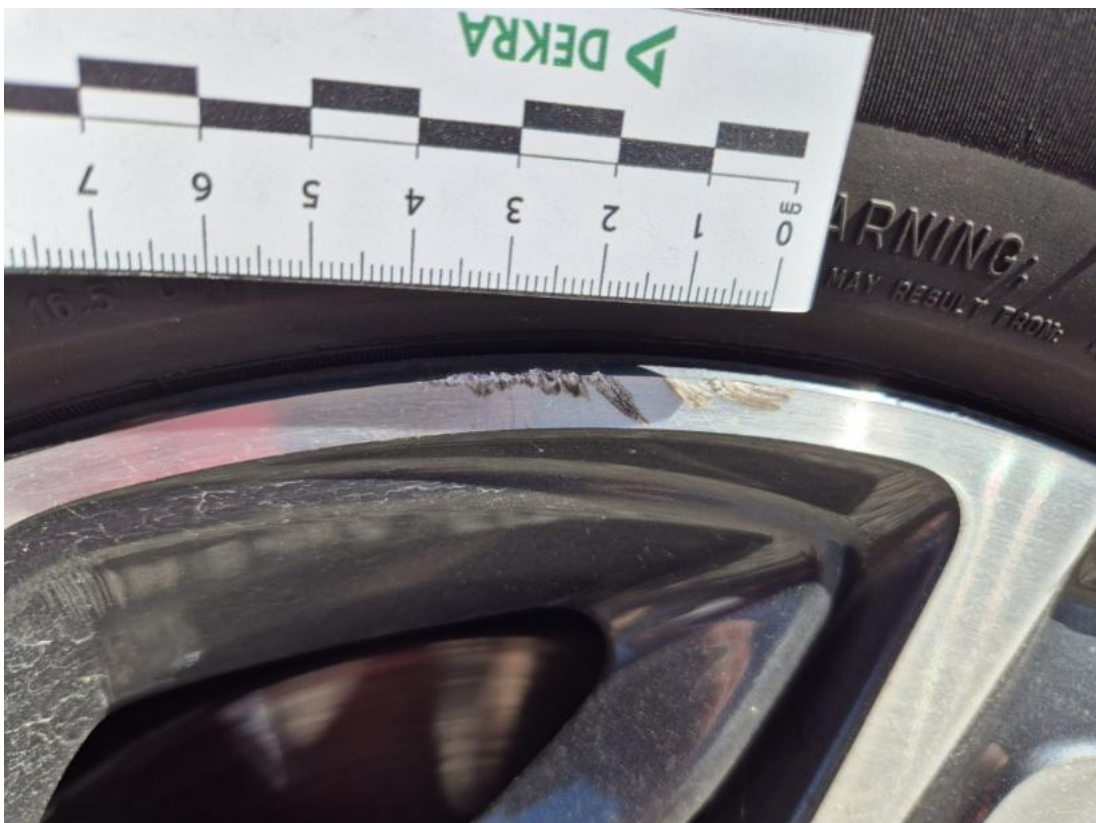
**Fot. 70**

| Poz. | Nazwa pozycji | Opis uszkodzeń | Kwalifik. | Naprawa [rbg] |
|---|---|---|---|---|
| 12 | Tarcza koła aluminiowa przód L | zarysowanie | | |

Felga Aluminiowa przednia L - Rysa/odprysk 1
