## Raport z oględzin pojazdu

| Numer raportu | 220595/10/26-11401 | Data raportu | 20-10-2026 |

| Marka, model | HYUNDAI i30 20-24 |
| Numer rejestracyjny | WJ9174K |

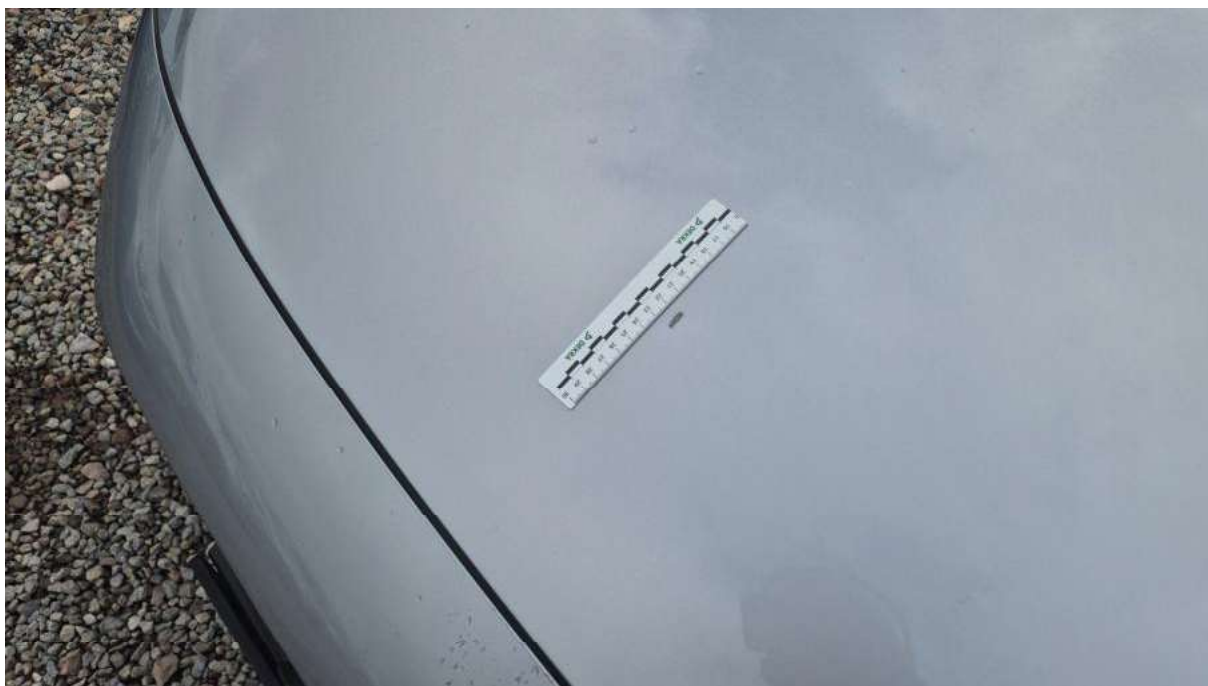
**Fot. 39**

| Poz. | Nazwa pozycji | Opis uszkodzeń | Kwalifik. | Naprawa [rbg] |
|---|---|---|---|---|
| 4 | Pokrywa przednia | rysa/odprysk, wgniecenie/odkształcenie | NA | 0.8 |

Pokrywa komory silnika - Rysa/odprysk 1

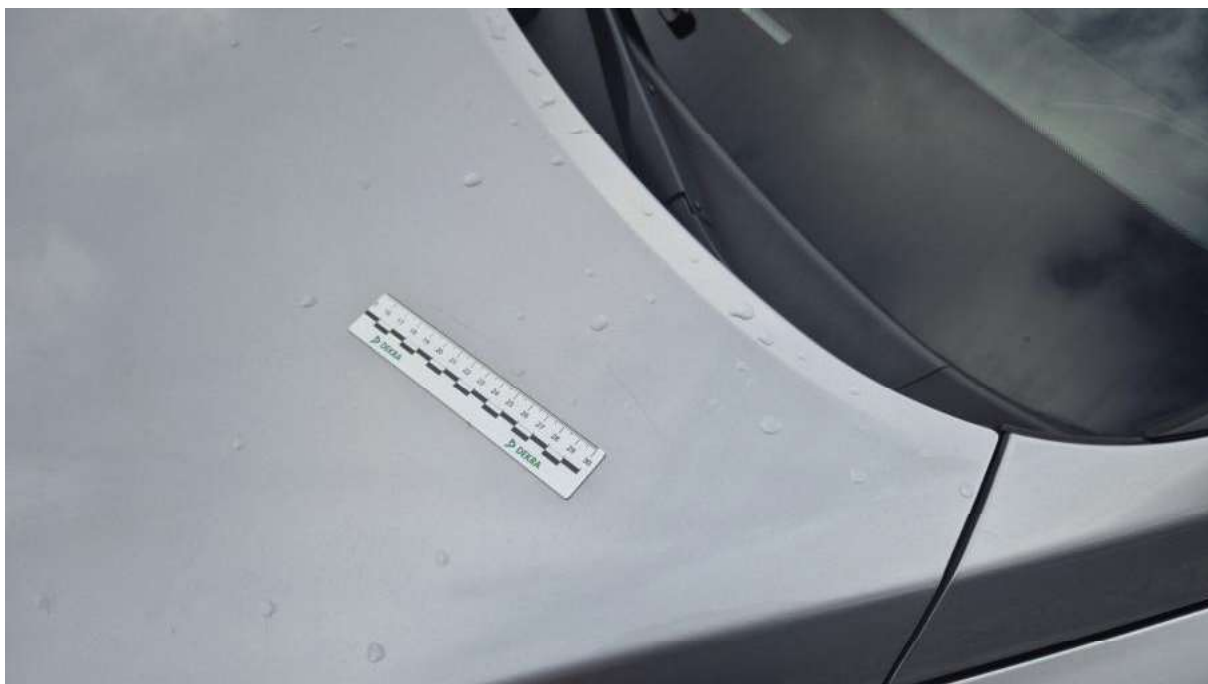
**Fot. 40**

Pokrywa komory silnika - Rysa/odprysk 2

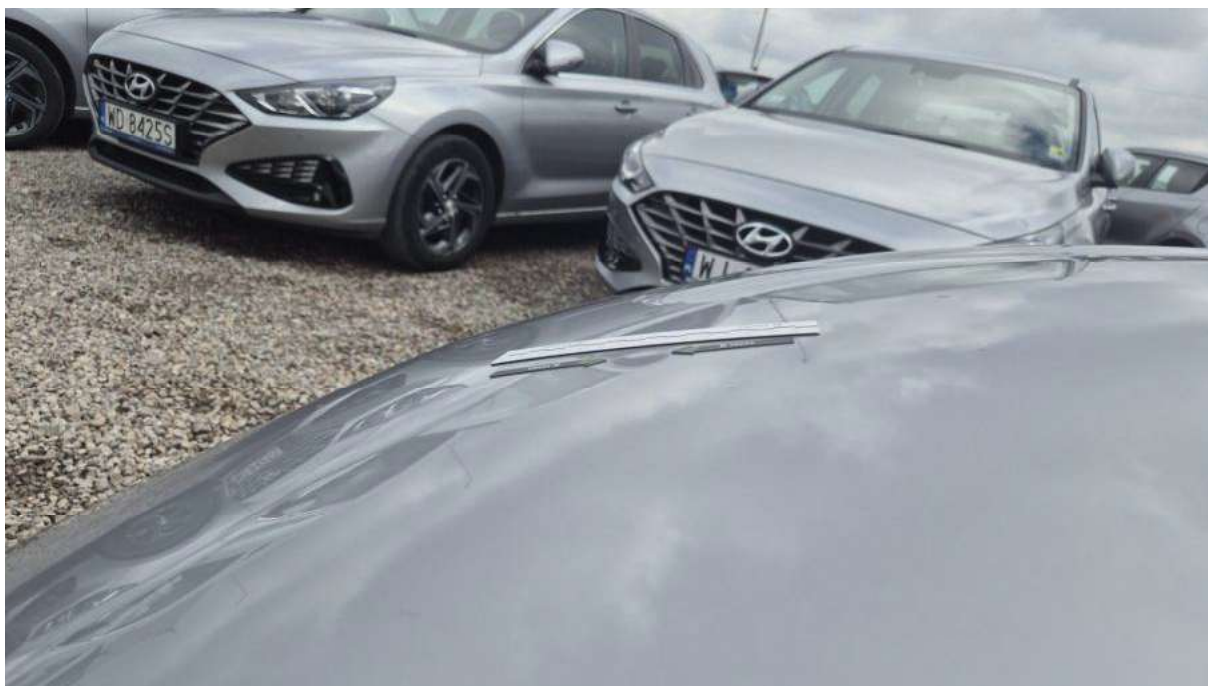
**Fot. 41**

Pokrywa komory silnika - Wgniecenie/odkształcenie 1

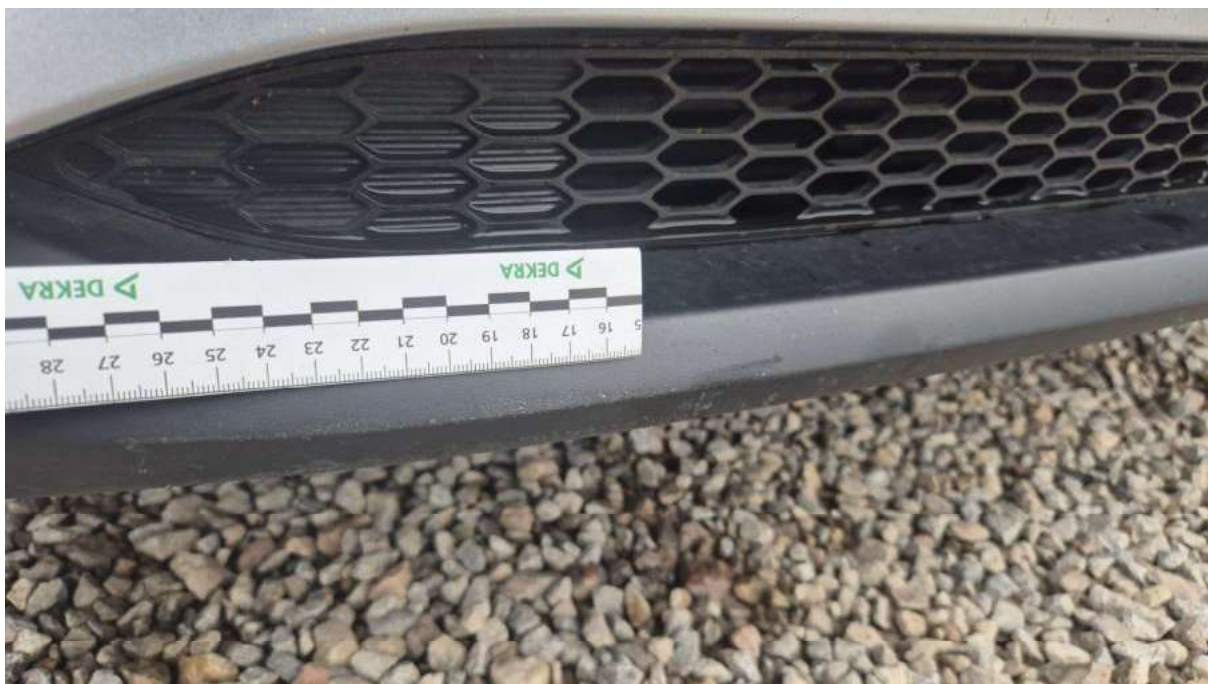
**Fot. 42**

| Poz. | Nazwa pozycji | Opis uszkodzeń | Kwalifik. | Naprawa [rbg] |
|---|---|---|---|---|
| 3 | Okładzina zderzaka przedniego | rysa/odprysk, wgniecenie/odkształcenie | NA | 1.3 |

Spoiler zderzaka przedniego - Rysa/odprysk 1

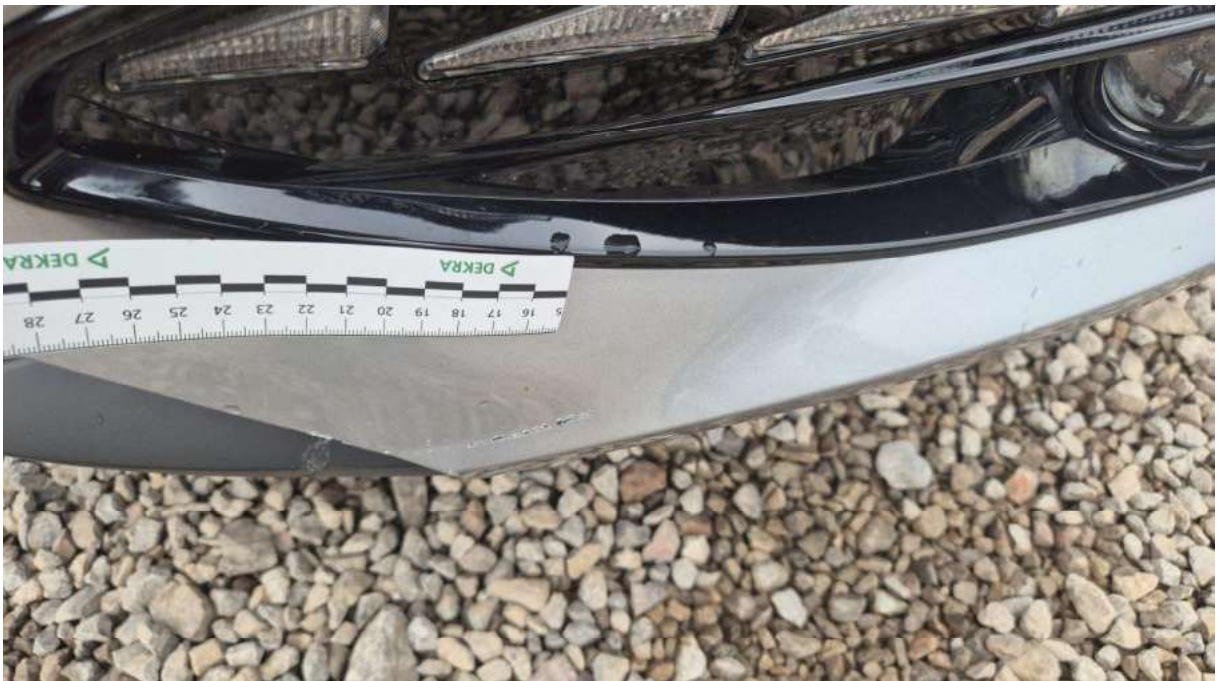
**Fot. 44**

Zderzak - Wgniecenie/odkształcenie 1

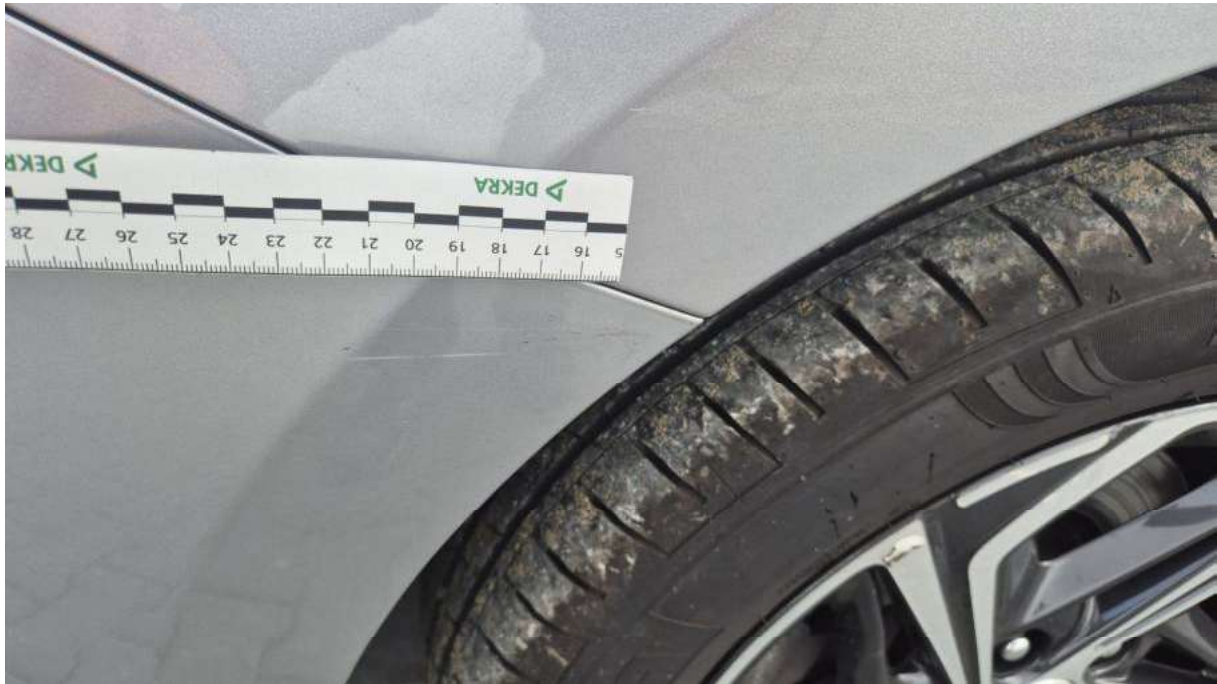
**Fot. 45**

Zderzak - Wgniecenie/odkształcenie 2

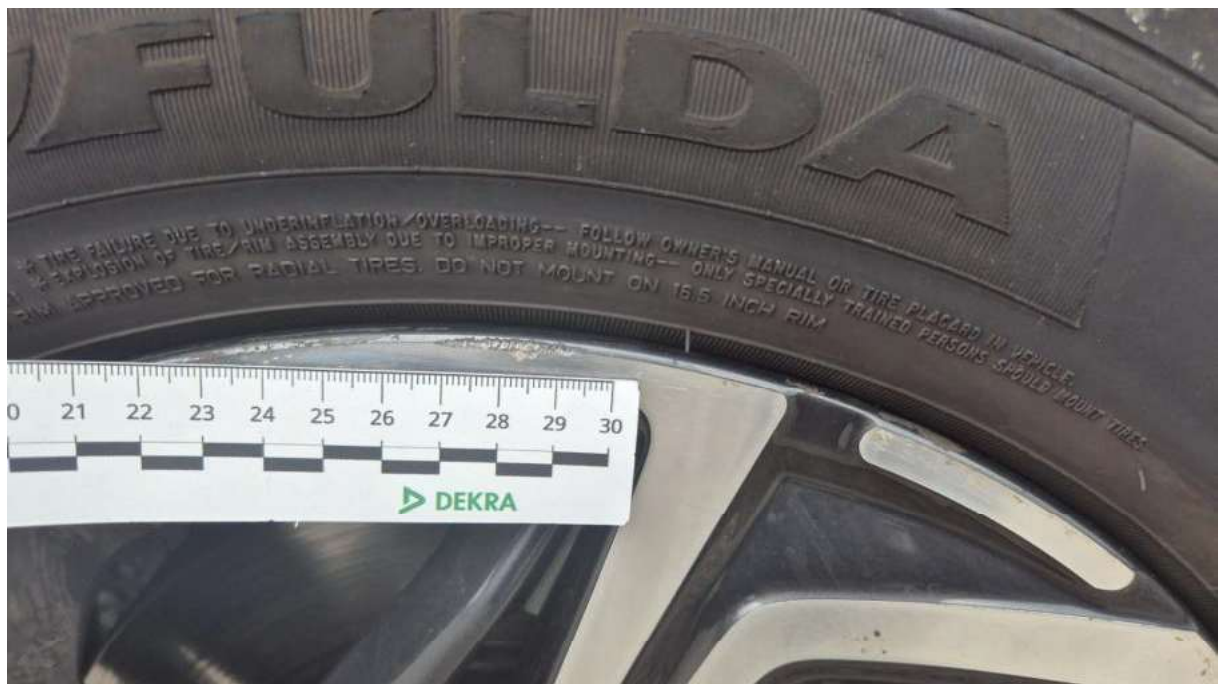
**Fot. 46**

| Poz. | Nazwa pozycji | Opis uszkodzeń | Kwalifik. | Naprawa [rbg] |
|---|---|---|---|---|
| 18 | Tarcza koła aluminiowa przód R | rysa/odprysk | | |

Felga aluminiowa przednia P - Rysa/odprysk 1

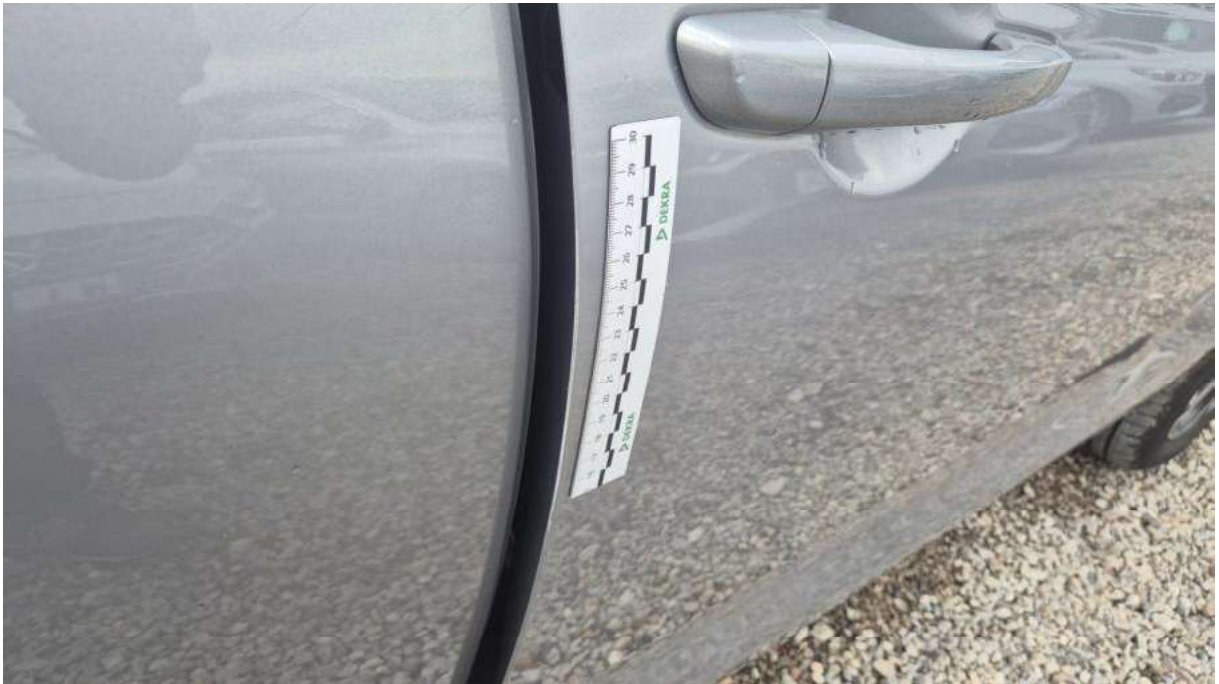
**Fot. 47**

| Poz. | Nazwa pozycji | Opis uszkodzeń | Kwalifik. | Naprawa [rbg] |
|---|---|---|---|---|
| 13 | Drzwi przednie (nieuzbrojone) R | rysa/odprysk | | |

Drzwi przednie P - Rysa/odprysk 1

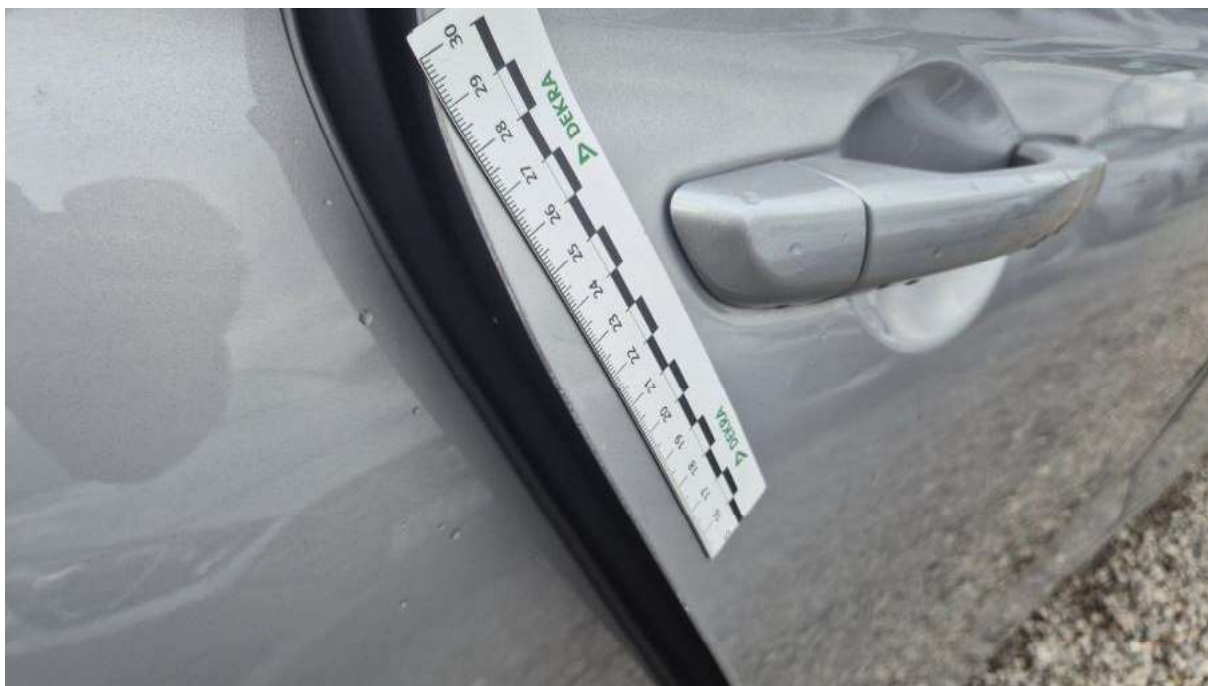
**Fot. 49**

| Poz. | Nazwa pozycji | Opis uszkodzeń | Kwalifik. | Naprawa [rbg] |
|---|---|---|---|---|
| 7 | Drzwi tylne (nieuzbrojone) R | rysa/odprysk, wgniecenie/odkształcenie | NA | 0.8 |

Drzwi tylne P - Rysa/odprysk 1

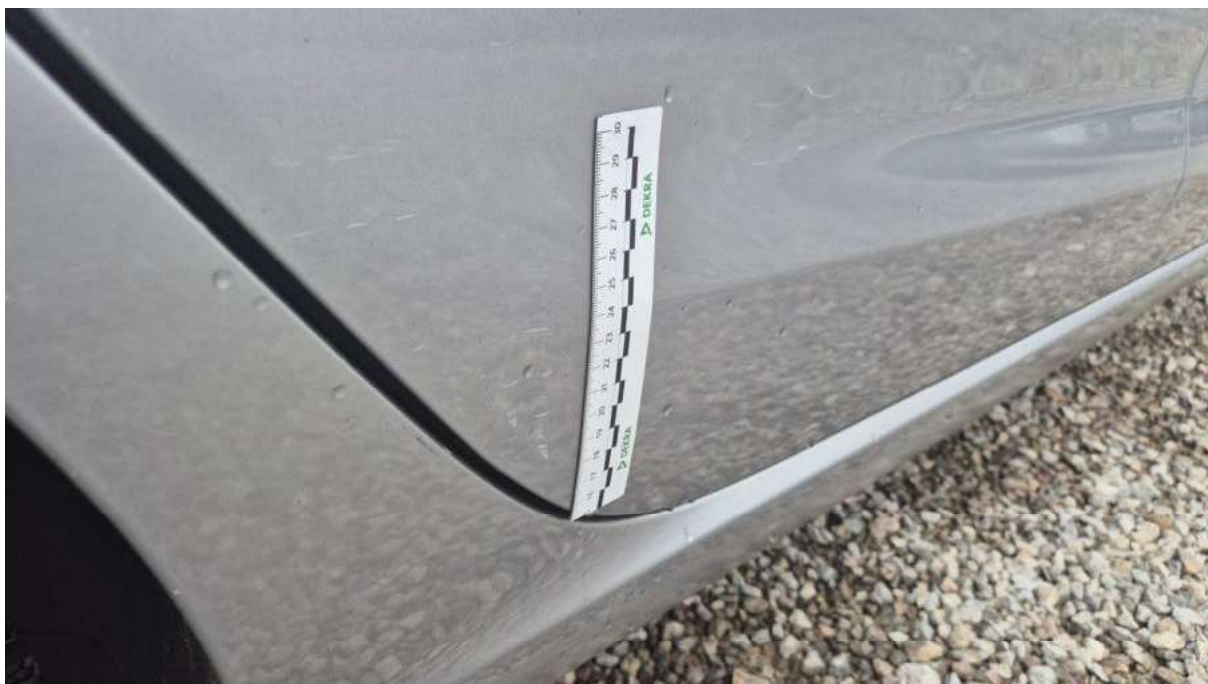
**Fot. 50**

Drzwi tylne P - Rysa/odprysk 2

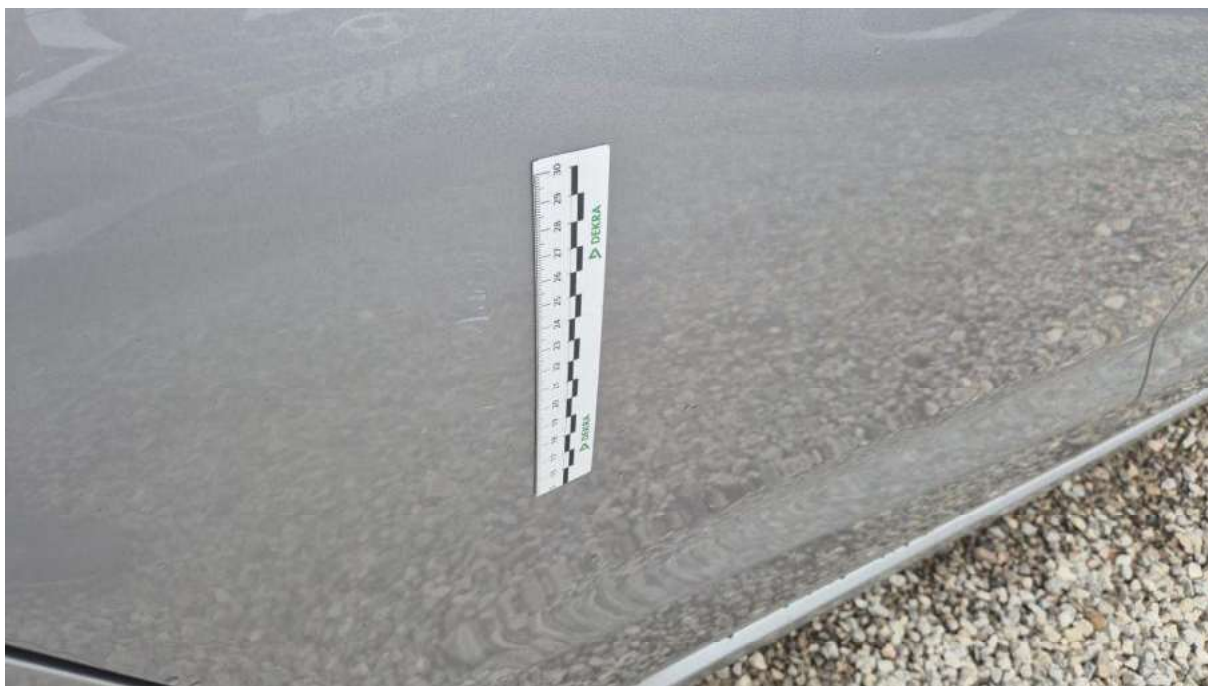
**Fot. 51**

Drzwi tylne P() - Rysa/odprysk 3

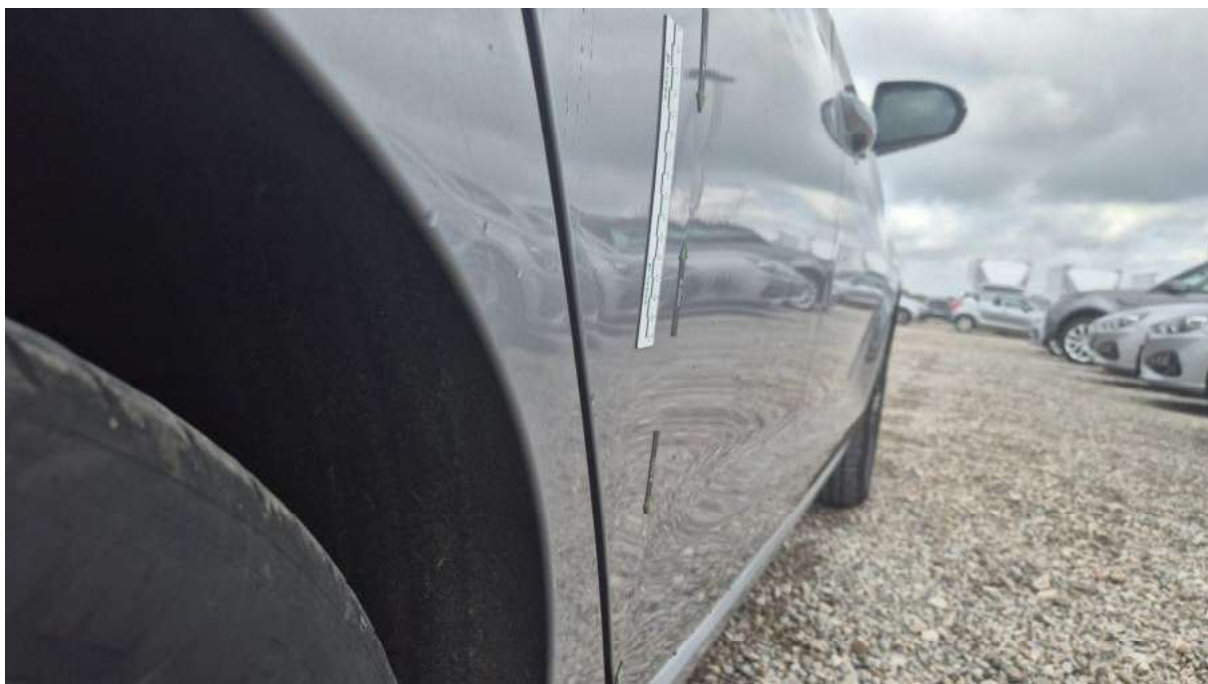
**Fot. 52**

Drzwi tylne P - Wgniecenie/odkształcenie 1

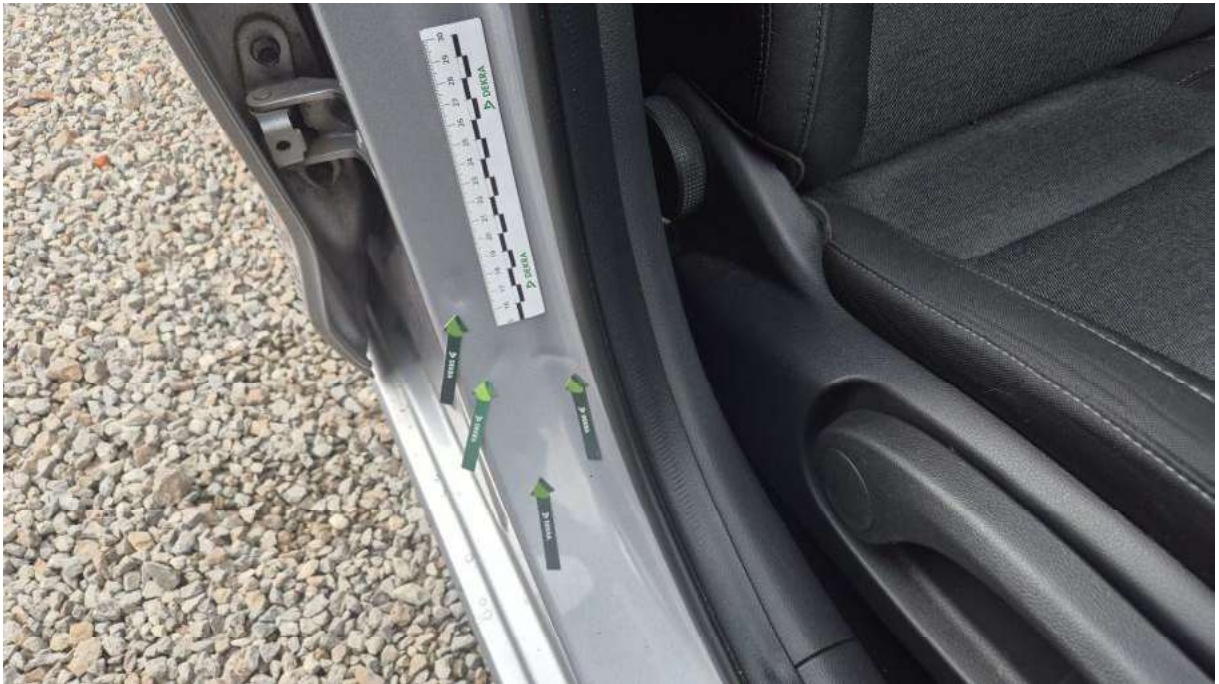
**Fot. 53**

| Poz. | Nazwa pozycji | Opis uszkodzeń | Kwalifik. | Naprawa [rbg] |
|---|---|---|---|---|
| 8 | Rama drzwi przód R | rysa/odprysk, wgniecenie/odkształcenie | NA | 0.7 |

Słupek środkowy P - Wgniecenie/odkształcenie 1

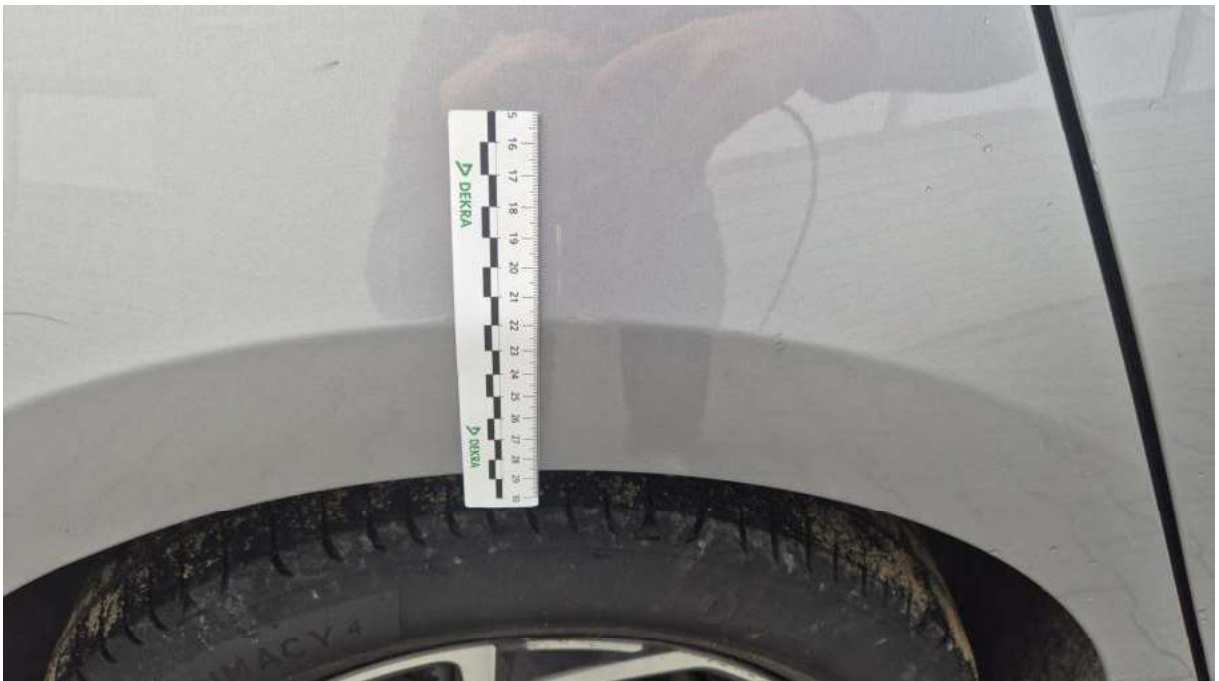
**Fot. 54**

| Poz. | Nazwa pozycji | Opis uszkodzeń | Kwalifik. | Naprawa [rbg] |
|---|---|---|---|---|
| 15 | Błotnik tylny R | rysa/odprysk, wgniecenie/odkształcenie | | |

Błotnik tylny P / Ściana boczna P - Rysa/odprysk 1

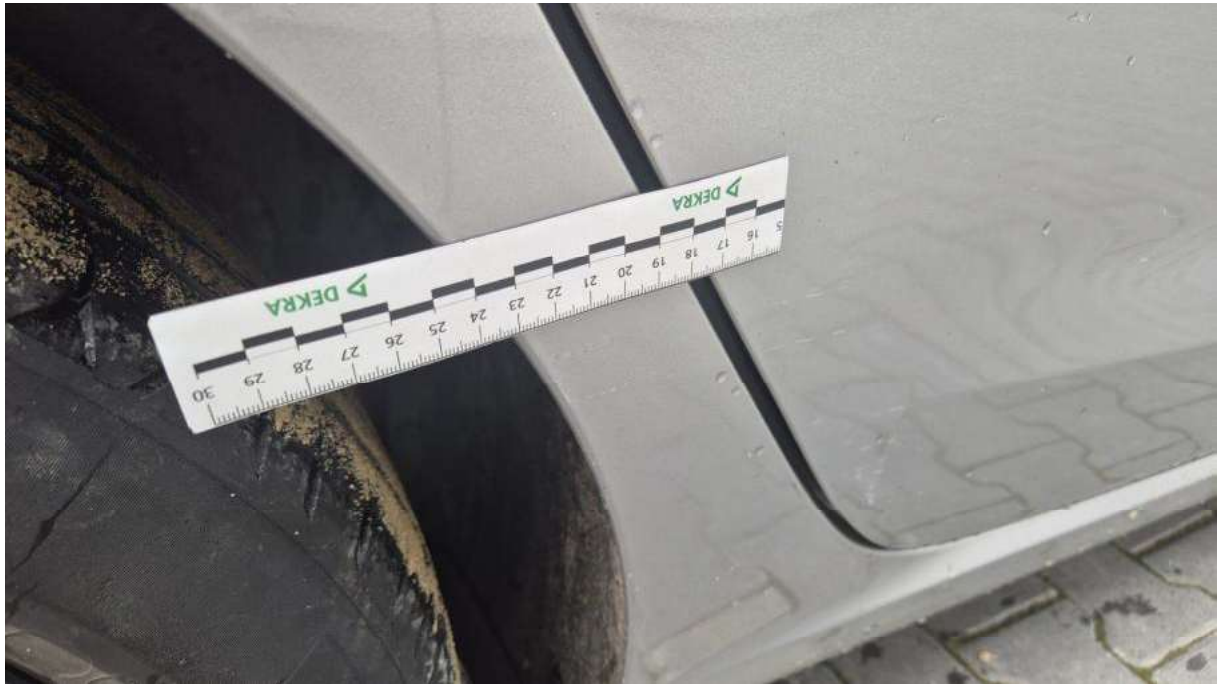
**Fot. 55**

Błotnik tylny P / Ściana boczna P - Rysa/odprysk 2

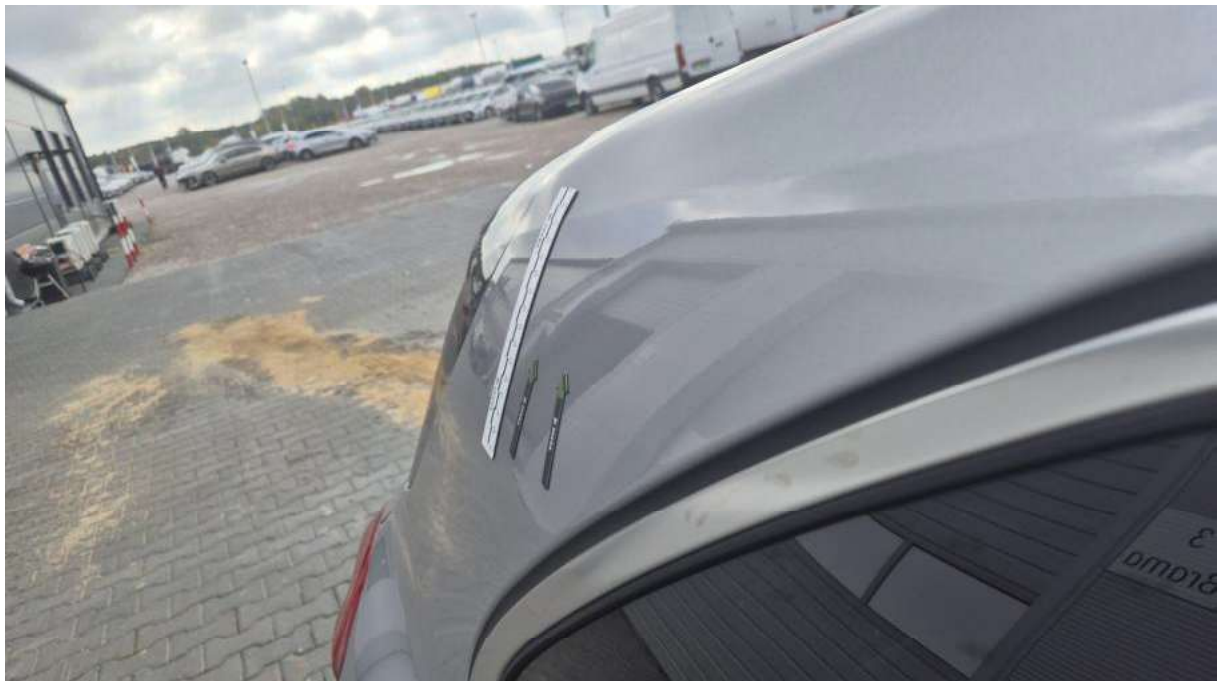
**Fot. 56**

Błotnik tylny P / Ściana boczna P - Wgniecenie/odkształcenie 1

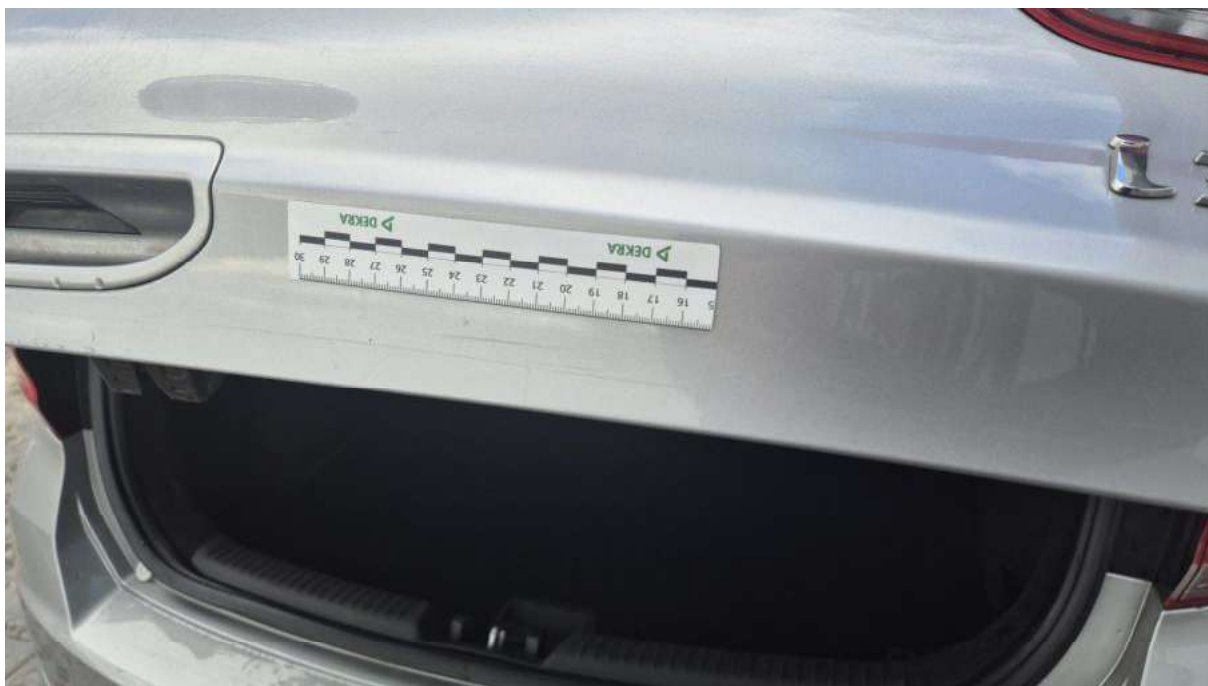
**Fot. 57**

| Poz. | Nazwa pozycji | Opis uszkodzeń | Kwalifik. | Naprawa [rbg] |
|---|---|---|---|---|
| 16 | Pokrywa tylna | rysa/odprysk | | |

Pokrywy bagażnika - Rysa/odprysk 1

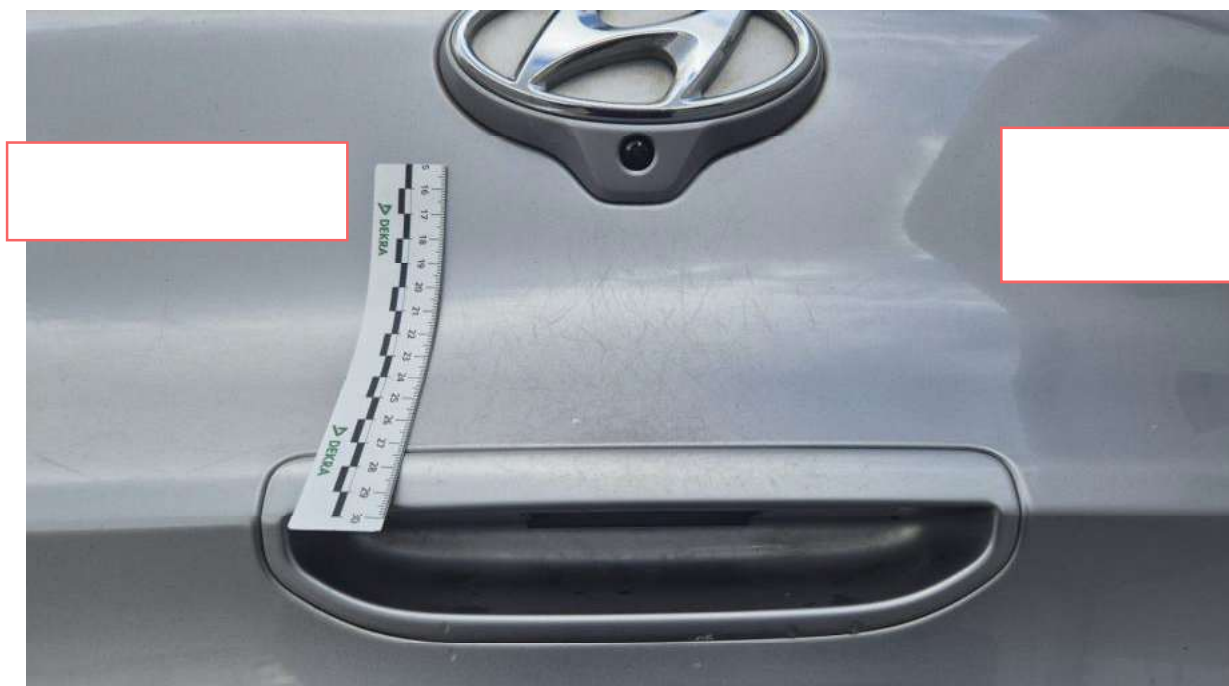
**Fot. 58**

Pokrywy bagażnika - Rysa/odprysk 2

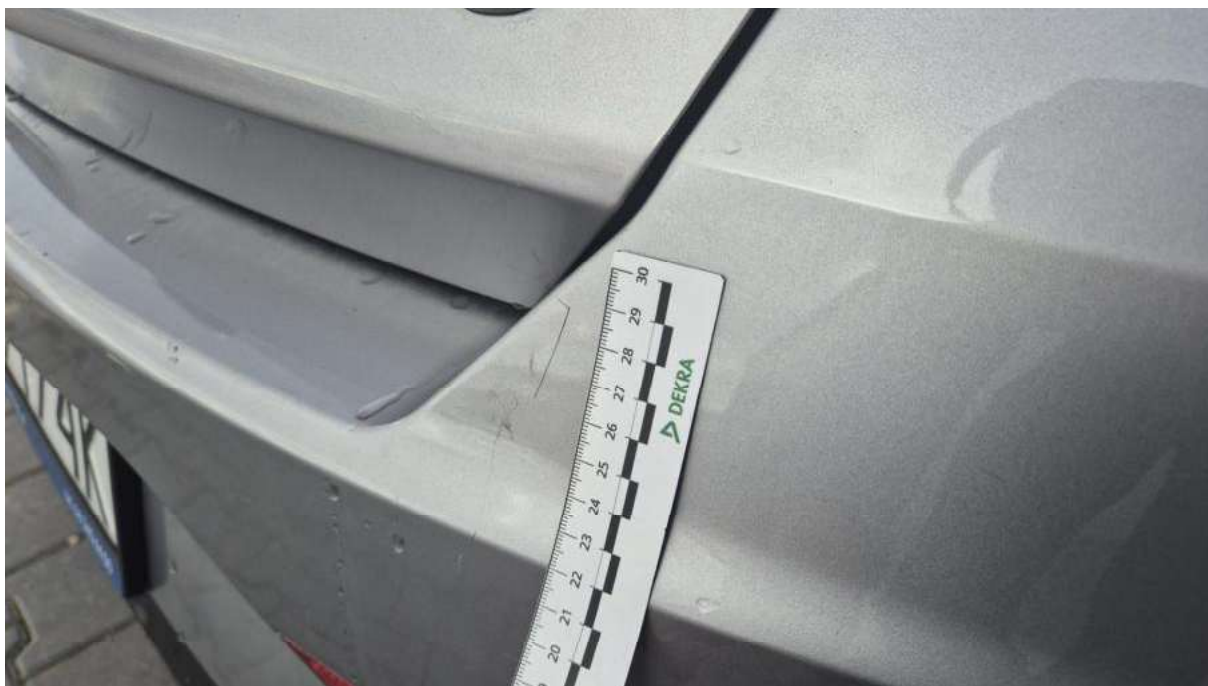
**Fot. 59**

| Poz. | Nazwa pozycji | Opis uszkodzeń | Kwalifik. | Naprawa [rbg] |
|---|---|---|---|---|
| 10 | Okładzina zderzaka tylnego | rysa/odprysk | NA | 0.8 |

Zderzak tylny - Rysa/odprysk 1

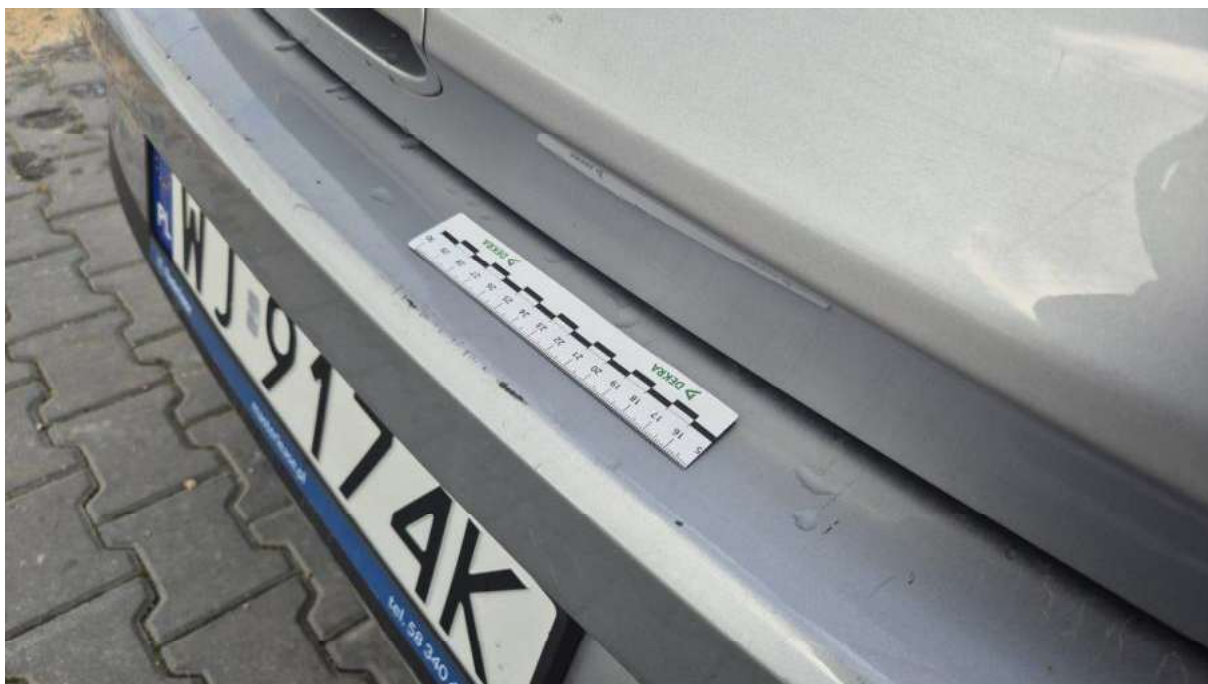
**Fot. 60**

Zderzak tylny - Rysa/odprysk 2

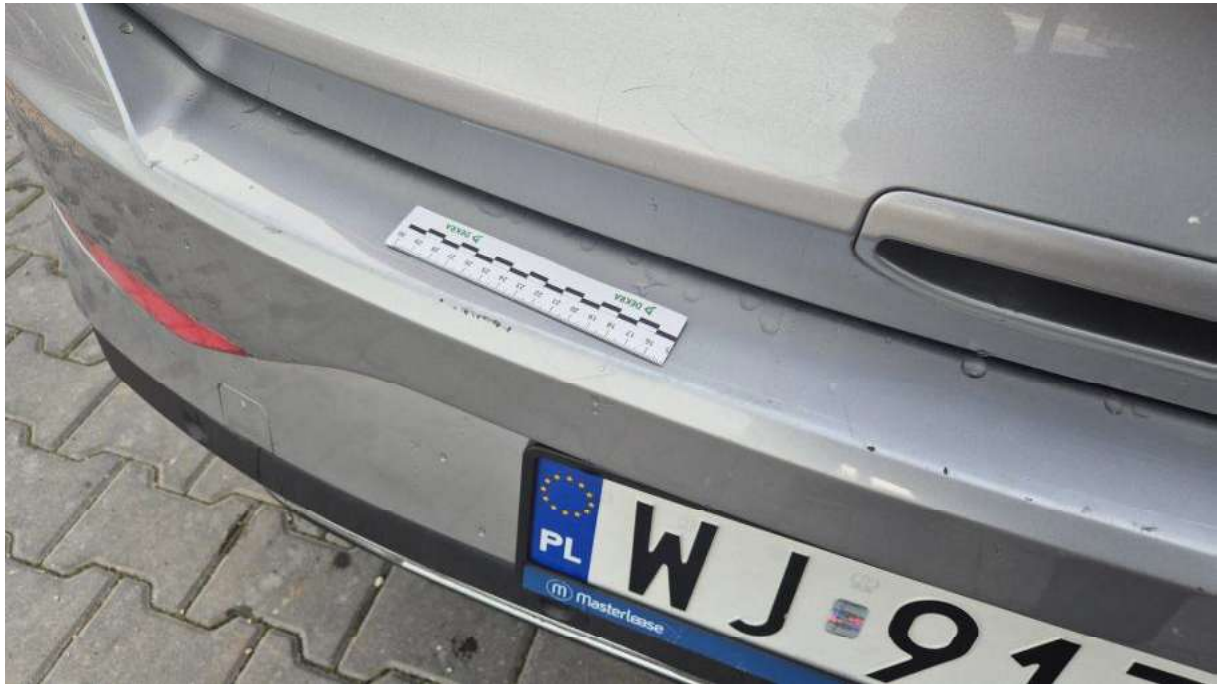
**Fot. 61**

Zderzak tylny() - Rysa/odprysk 3

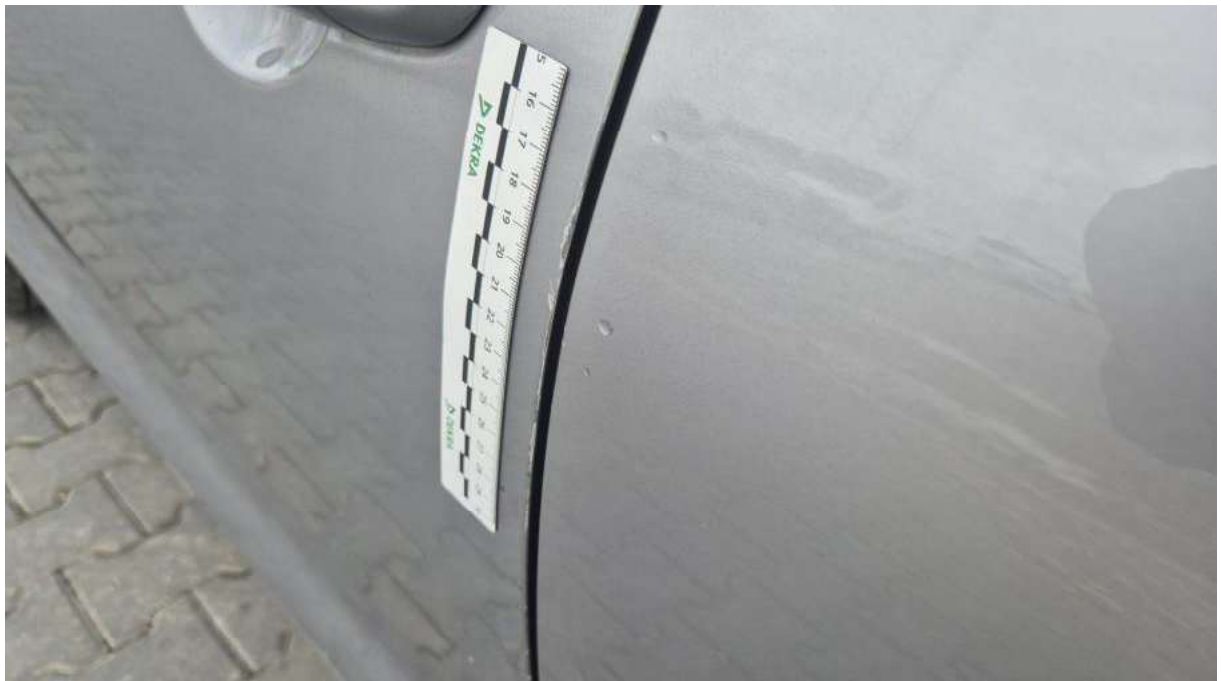
**Fot. 62**

| Poz. | Nazwa pozycji | Opis uszkodzeń | Kwalifik. | Naprawa [rbg] |
|---|---|---|---|---|
| 5 | Drzwi przednie (nieuzbrojone) L | rysa/odprysk | NA | 0.5 |

Drzwi przed L - Rysa/odprysk 1

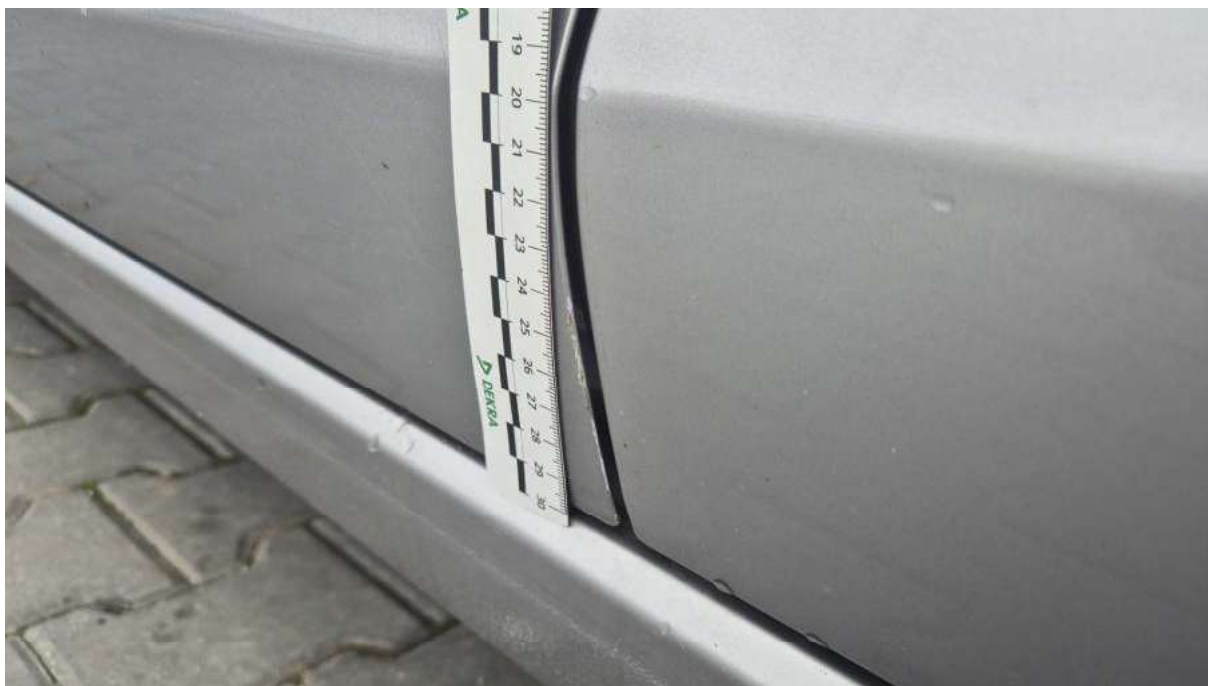
**Fot. 63**

Drzwi przed L - Rysa/odprysk 2

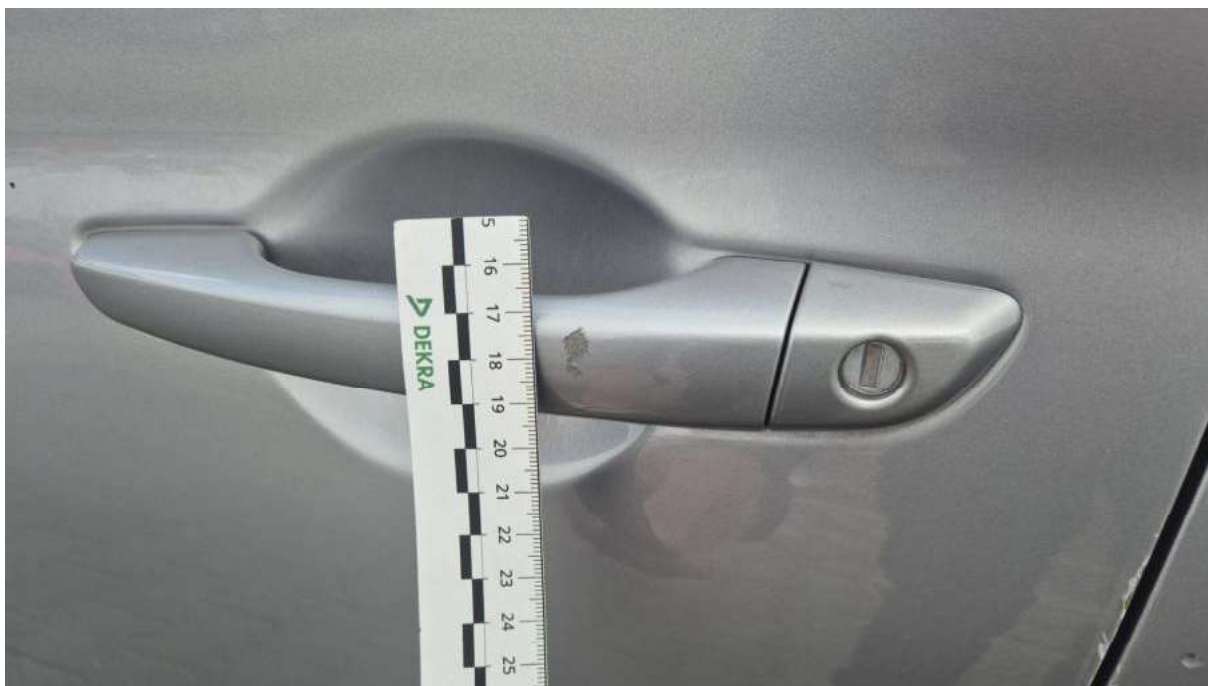
**Fot. 65**

| Poz. | Nazwa pozycji | Opis uszkodzeń | Kwalifik. | Naprawa [rbg] |
|---|---|---|---|---|
| 6 | Kłamka zewnętrzna drzwi przednich L | rysa/odprysk | NA | 0.3 |

Kłamka drzwi prz L - Rysa/odprysk 1

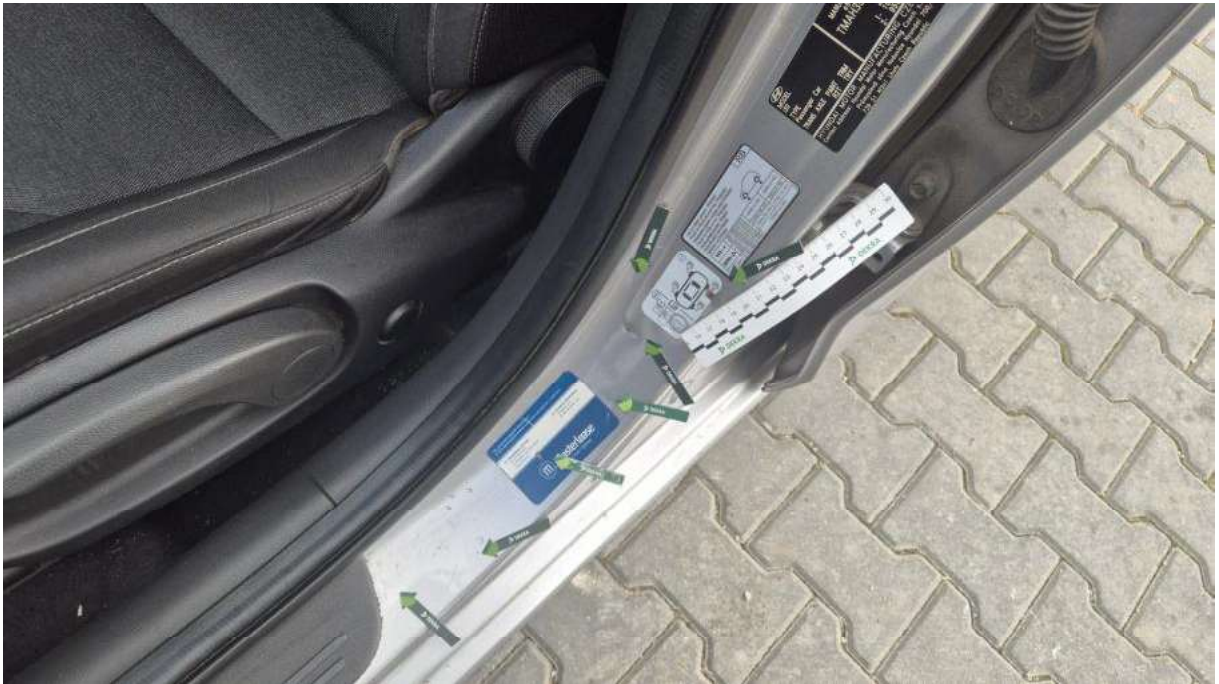
**Fot. 67**

| Poz. | Nazwa pozycji | Opis uszkodzeń | Kwalifik. | Naprawa [rbg] |
|---|---|---|---|---|
| 9 | Próg L | rysa/odprysk, wgniecenie/odkształcenie | NA | 0.8 |

Słupek środkowy L - Wgniecenie/odkształcenie 1

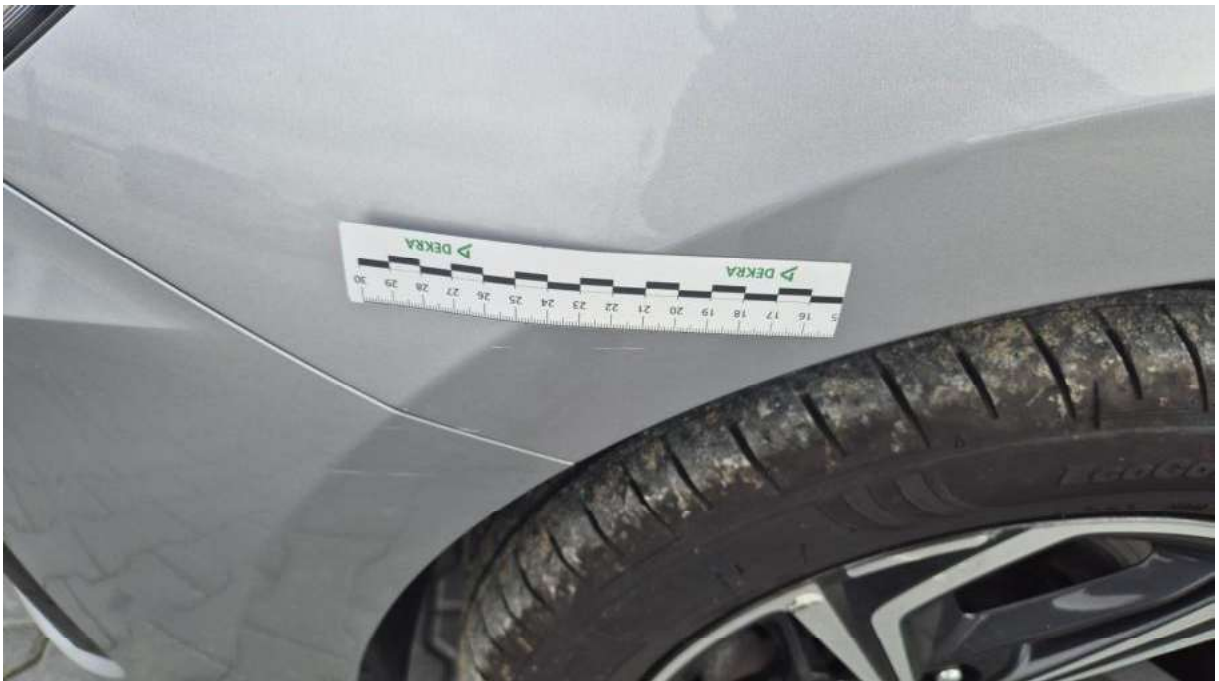
**Fot. 68**

| Poz. | Nazwa pozycji | Opis uszkodzeń | Kwalifik. | Naprawa [rbg] |
|---|---|---|---|---|
| 12 | Błotnik przedni L | rysa/odprysk | | |

Światnik przedni L - Rysa/odprysk 1
