## Raport z oględzin pojazdu

| Numer raportu | 220595/10/26-11401 | Data raportu | 20-10-2026 |

| Marka, model | HYUNDAI i30 20-24 |
| Numer rejestracyjny | WJ9174K |

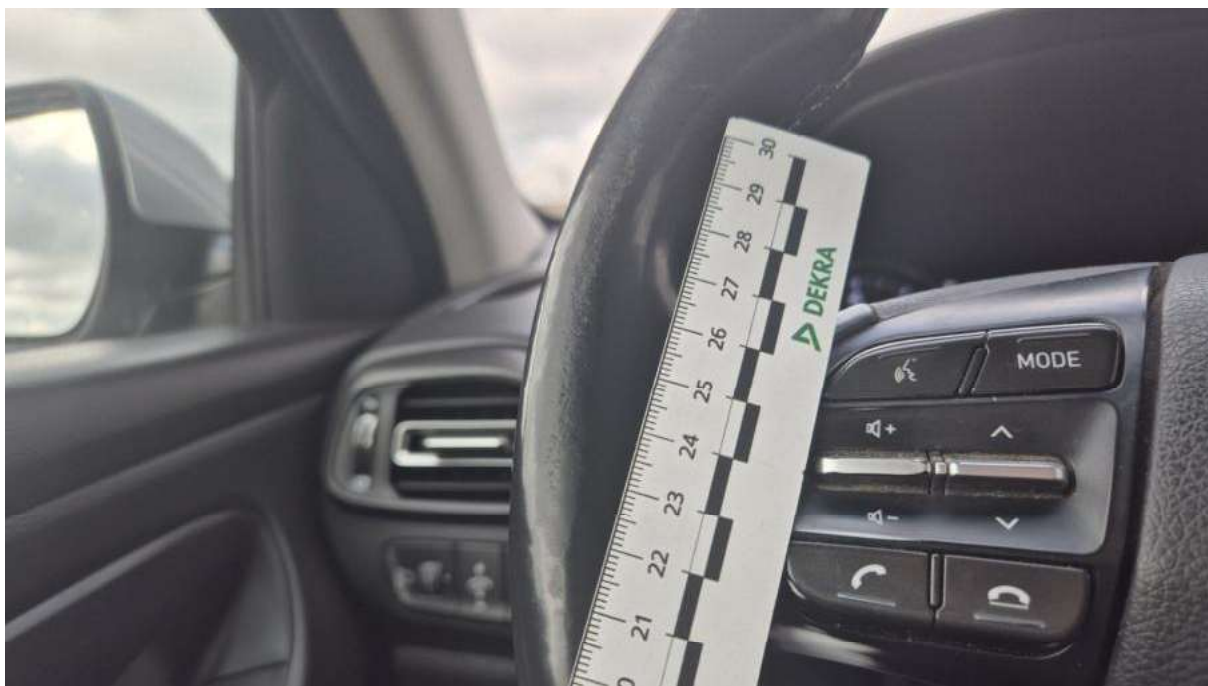
**Fot. 69**

| Poz. | Nazwa pozycji | Opis uszkodzeń | Kwalifik. | Naprawa [rbg] |
|---|---|---|---|---|
| 17 | Kierownica przystosowana do Airbag | zarysowanie | | |

Koło kierownicy - Rysa/odprysk 1

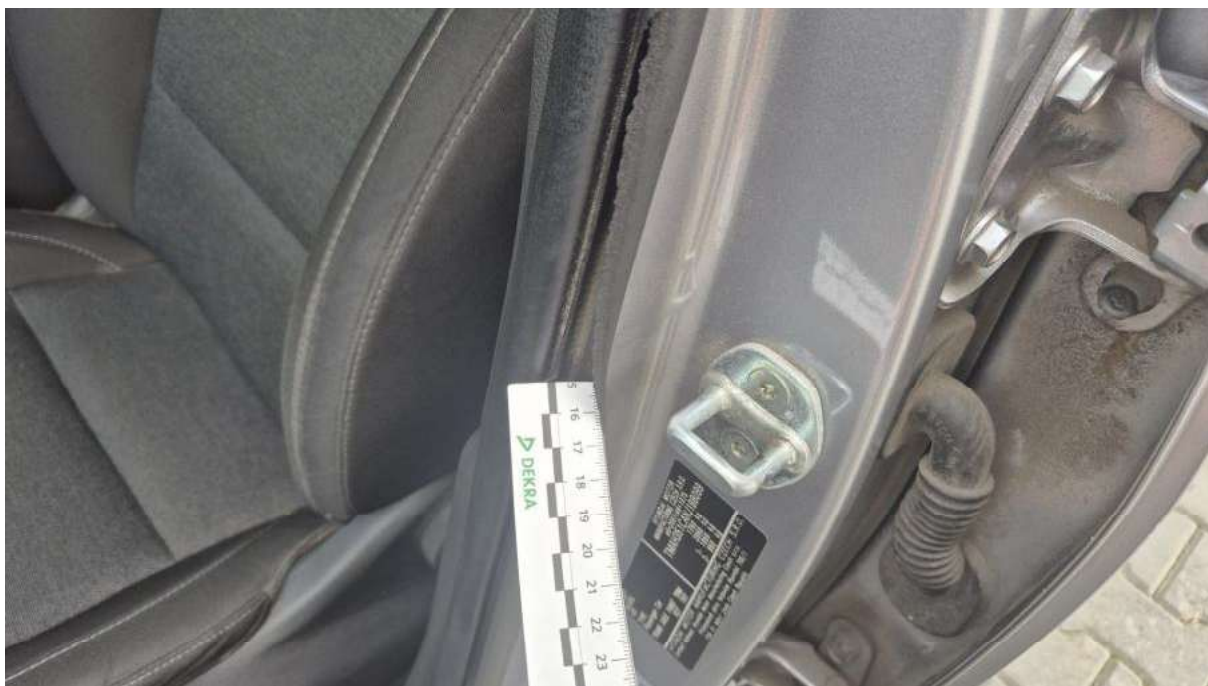
**Fot. 71**

| Poz. | Nazwa pozycji | Opis uszkodzeń | Kwalifik. | Naprawa [rbg] |
|---|---|---|---|---|
| 1 | Uszczelka drzwi wewnętrz. L | rozerwanie | WY | 0.2 |

Uszczelka drzwi przednich L - Pęknięcie/rozerwanie 1

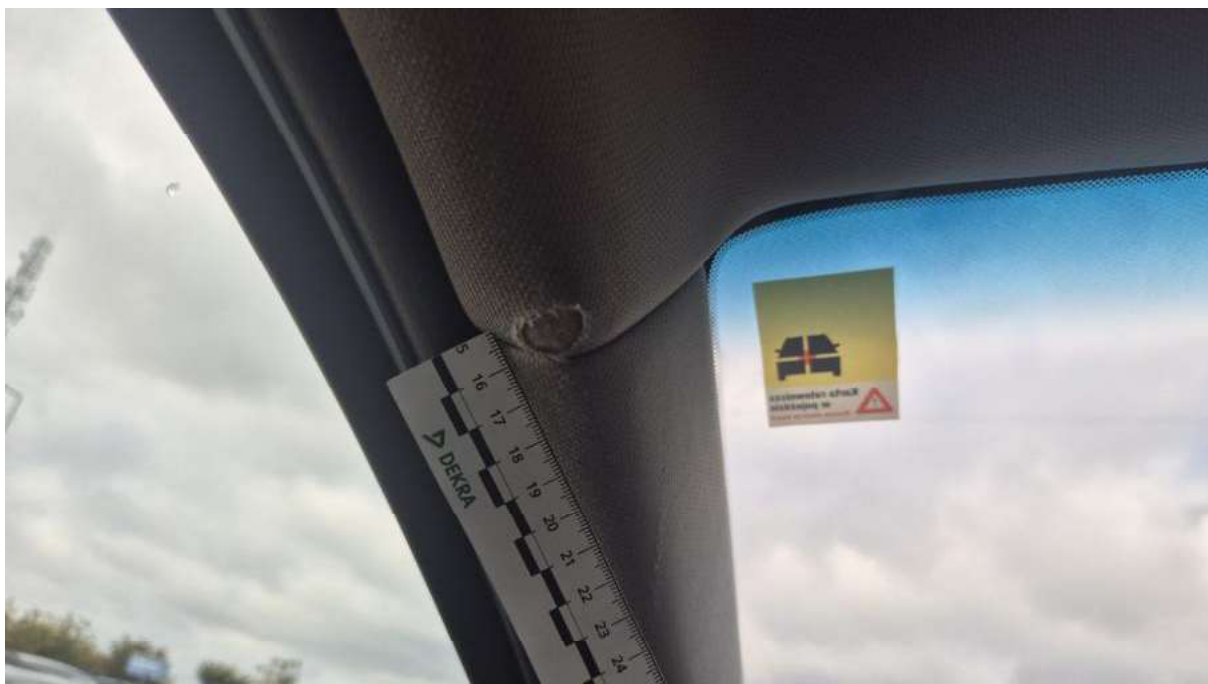
**Fot. 72**

| Poz. | Nazwa pozycji | Opis uszkodzeń | Kwalifik. | Naprawa [rbg] |
|---|---|---|---|---|
| 2 | Podsufitka | rozerwanie, ubytki materiału | WY | 1.8 |

Podsufitka - Pęknięcie/rozerwanie 1

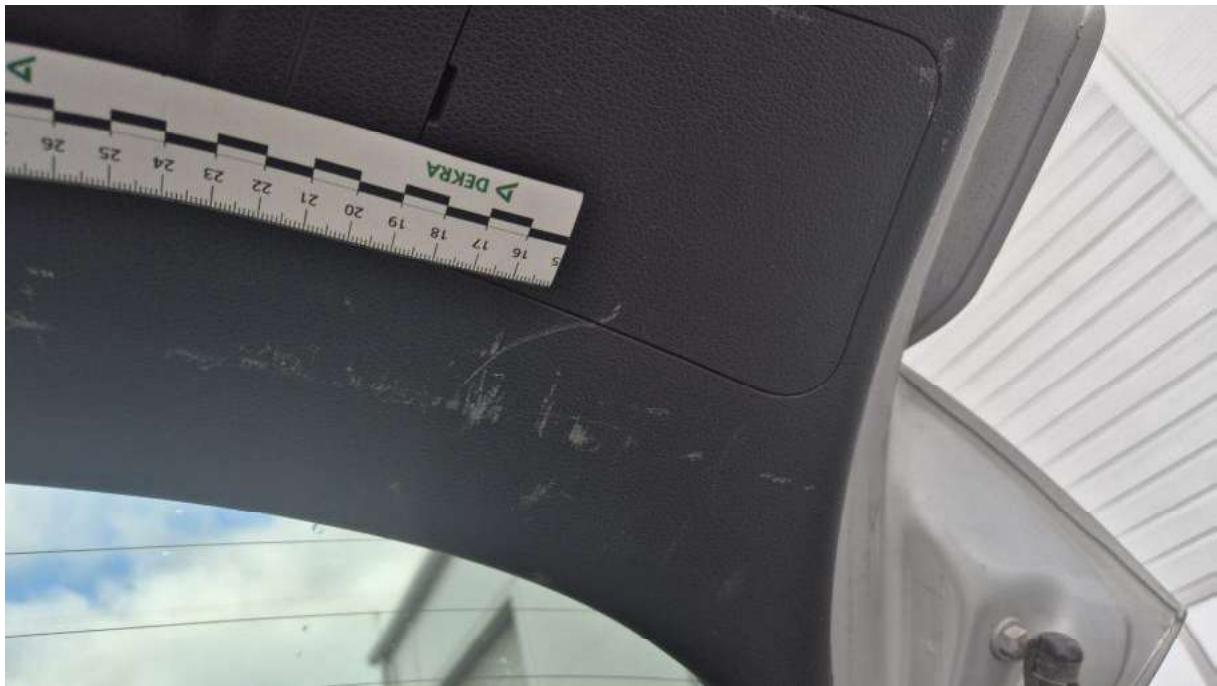
**Fot. 73**

| Poz. | Nazwa pozycji | Opis uszkodzeń | Kwalifik. | Naprawa [rbg] |
|---|---|---|---|---|
| 19 | Komplet nakładek pokrywy tylnej | zarysowanie | | |

Wykładzina pokrywy tylnej - Rysa/odprysk 1
