## Raport z oględzin pojazdu

| Numer raportu | 14160/10/26-15201 | Data raportu | 19-10-2026 |

| Marka, model | INFINITI QX70 13-18 |
| Numer rejestracyjny | GD025YH |

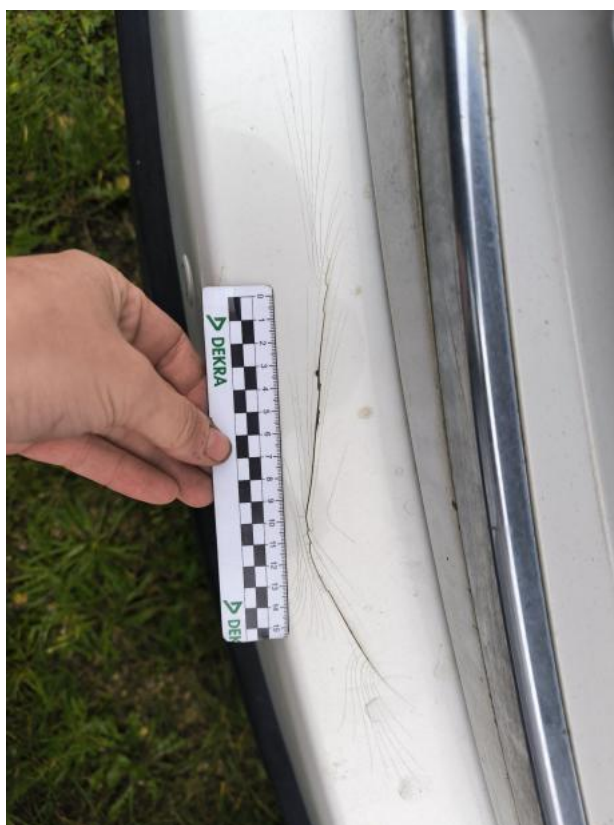
| Poz. | Nazwa pozycji | Opis uszkodzeń | Kwalifik. | Naprawa [rbg] |
|---|---|---|---|---|
| 1 | Okladzina zderzaka tylnego | pęknięcie | WY | 1 |

**Fot. 36**  
Zderzak tylny - Pęknięcie/rozerwanie 1

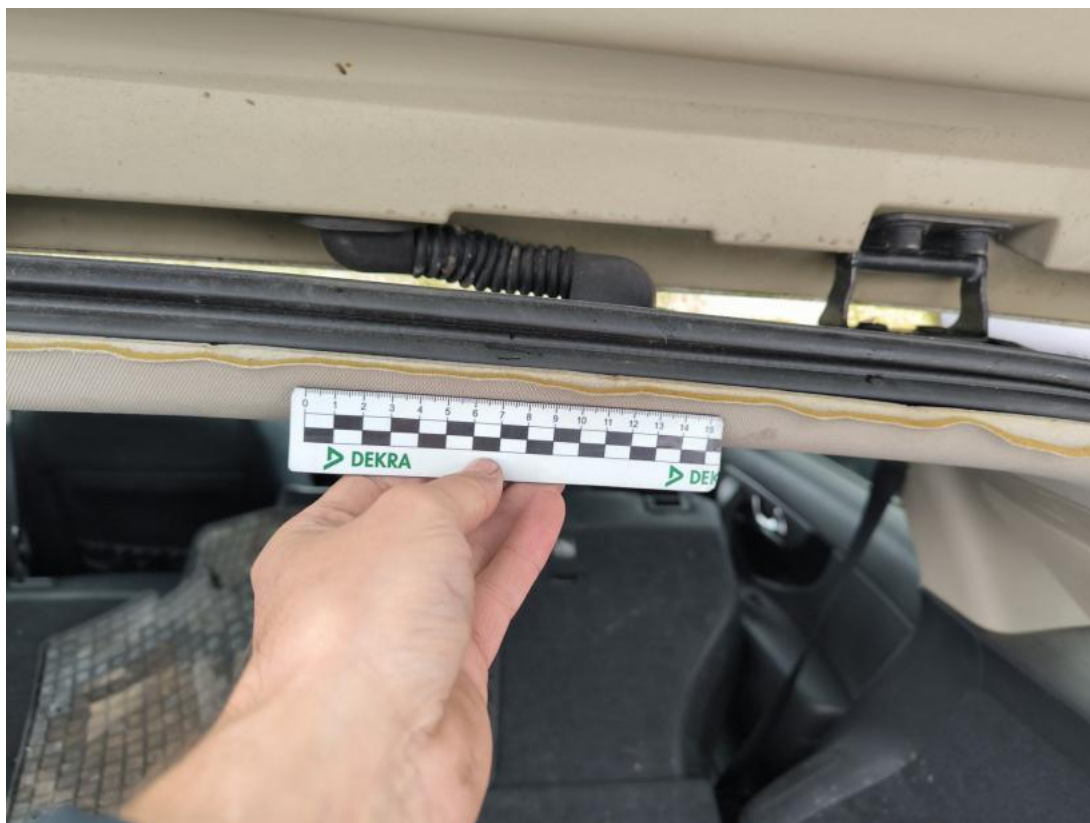
**Fot. 37**

| Poz. | Nazwa pozycji | Opis uszkodzeń | Kwalifik. | Naprawa [rbg] |
|---|---|---|---|---|
| 2 | Podsufitka | inne | WY | 2.6 |

Podsufitka - Inne 1

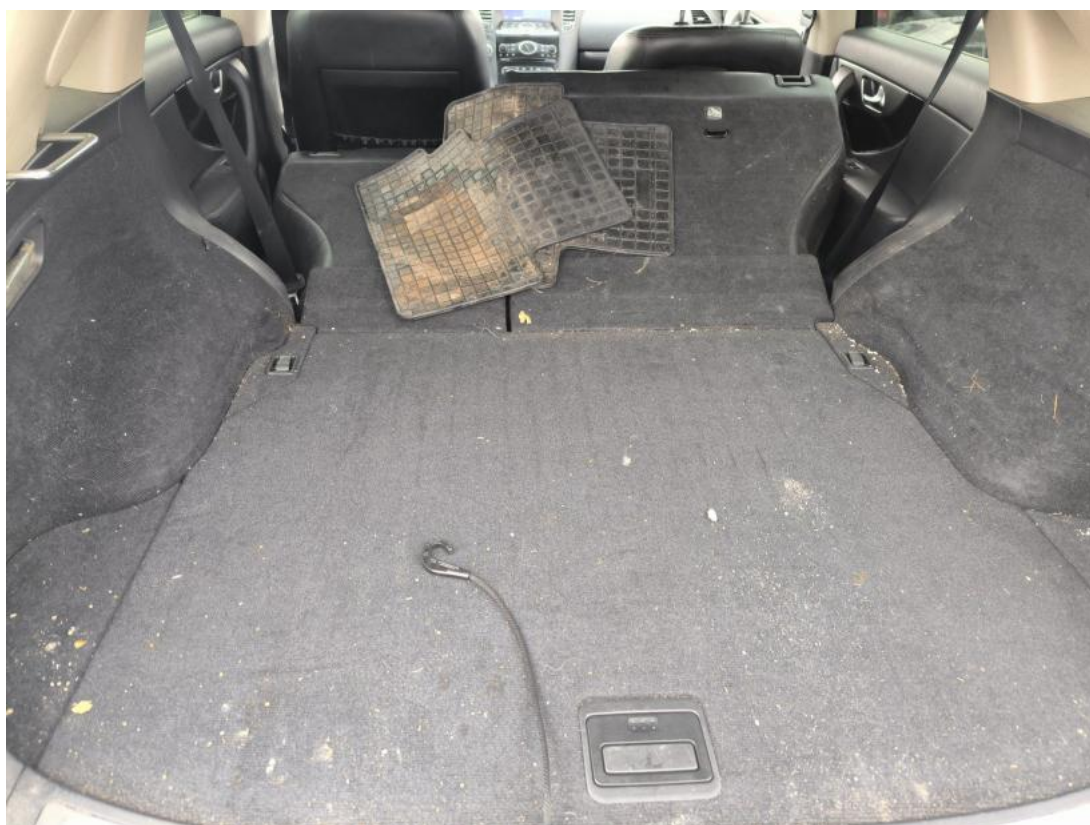
**Fot. 38**

| Poz. | Nazwa pozycji | Opis uszkodzeń | Kwalifik. | Naprawa [rbg] |
|---|---|---|---|---|
| 3 | Dywaniki bagażnika | zabrudzenie | NA | |

Wykładzina przestrzeni bagażowej - Inne 1
