## Raport z oględzin pojazdu

| Numer raportu | 14087/10/26-15201 | Data raportu | 14-10-2026 |

| Marka, model | SKODA Fabia III Kombi 18-22 |
| Numer rejestracyjny | WD5218S |

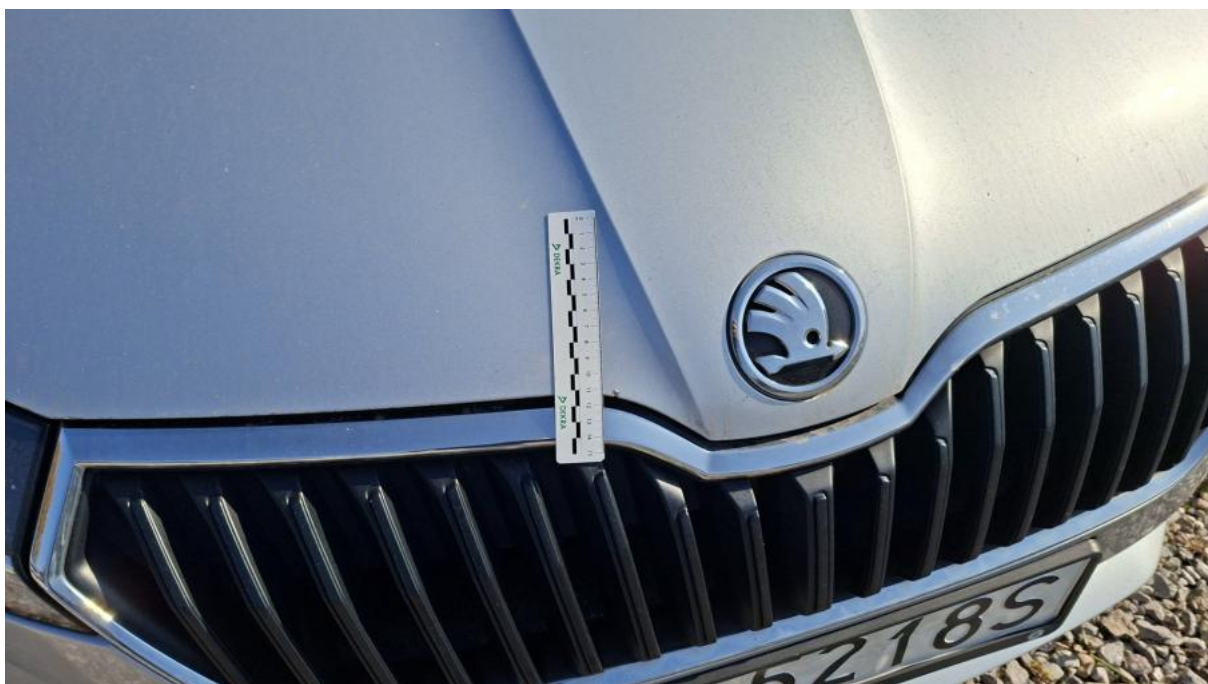
| Poz. | Nazwa pozycji | Opis uszkodzeń | Kwalifik. | Naprawa [rbg] |
|---|---|---|---|---|
| 7 | Pokrywa przednia | odpryski lakieru | NA | |

**Fot. 36**  
Pokrywa komory silnika - Rysa/odprysk 1

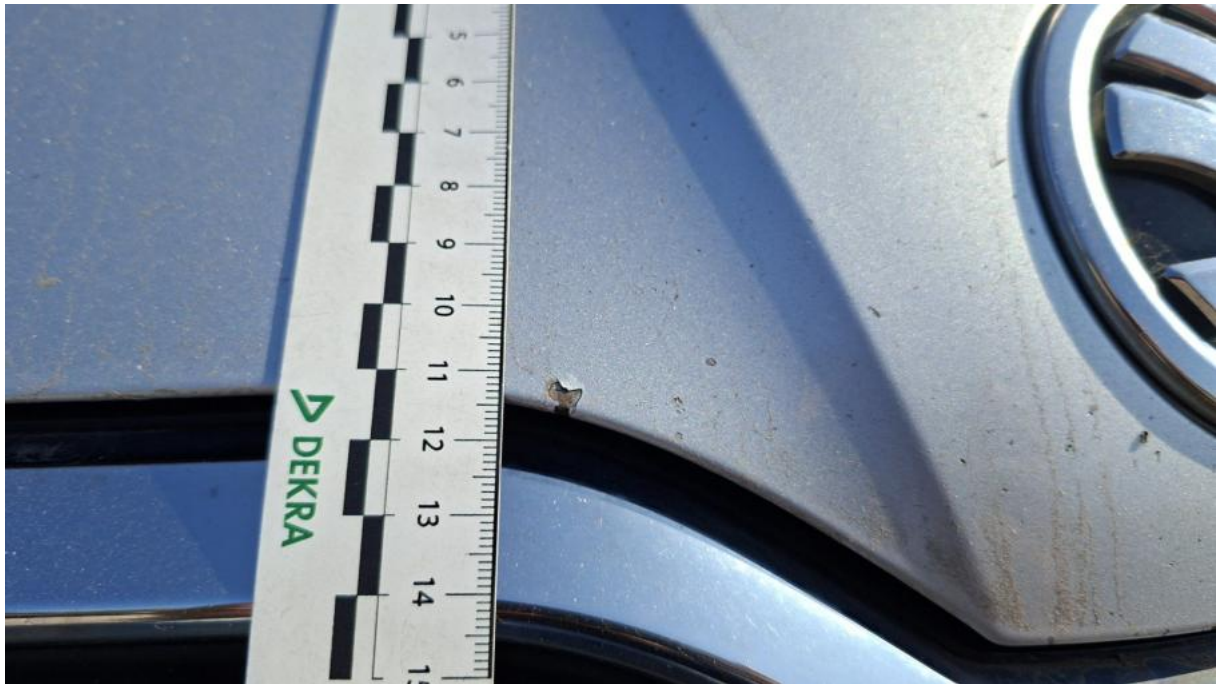
**Fot. 37**

Pokrywa komory silnika - Rysa/odprysk 2

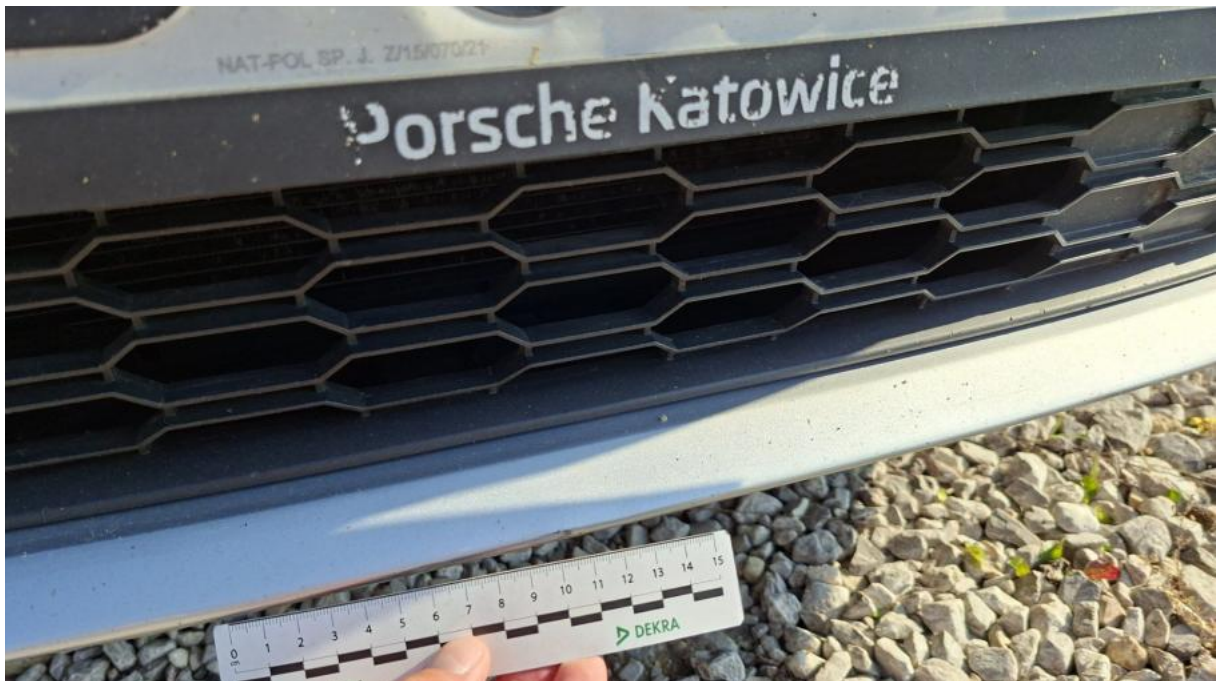
**Fot. 38**

| Poz. | Nazwa pozycji | Opis uszkodzeń | Kwalifik. | Naprawa [rbg] |
|---|---|---|---|---|
| 1 | Okładzina zderzaka przedniego | wgniecenie/odkształcenie, zarysowanie | WY | 1.2 |

Zderzak przedni cz dolna - Wgniecenie/odkształcenie 1

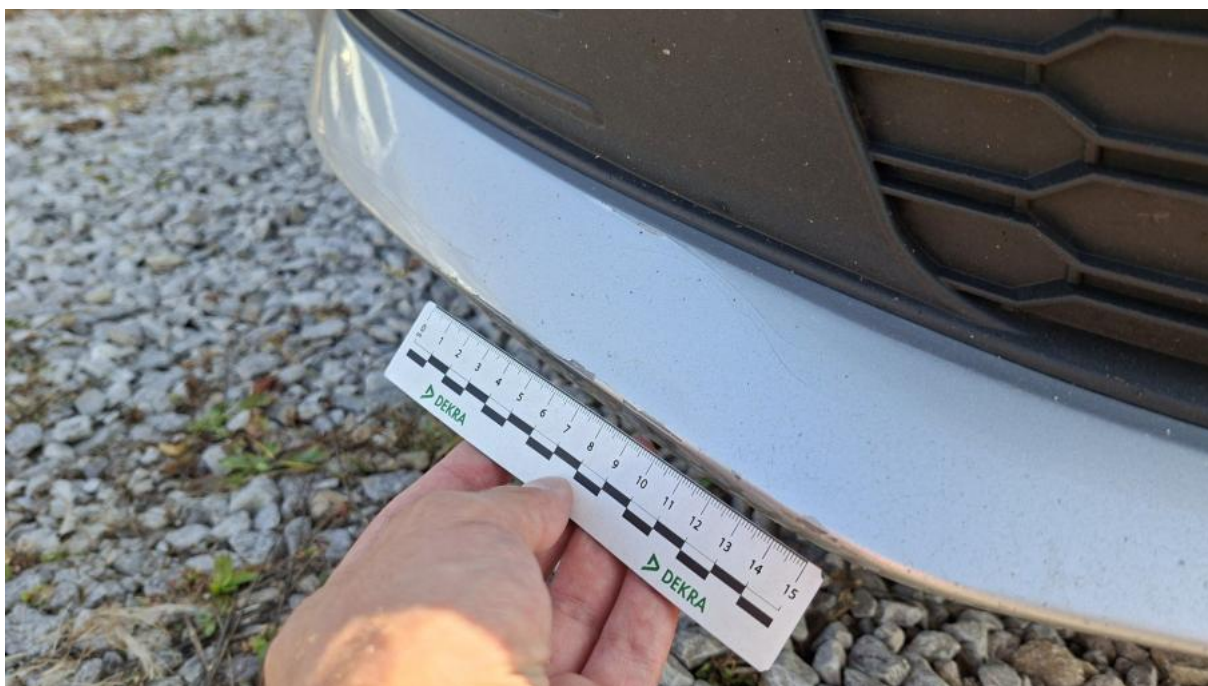
**Fot. 39**

Zderzak przedni cz dolna - Wgniecenie/odkształcenie 2

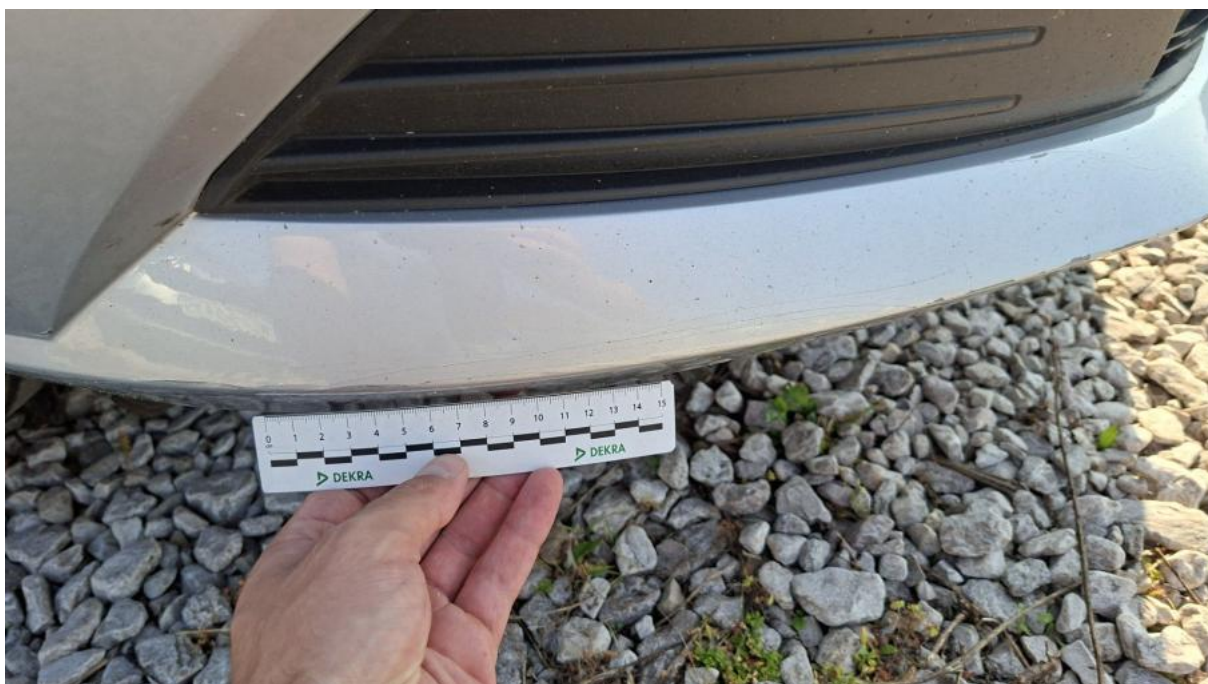
**Fot. 40**

Zderzak przedni cz dolna() - Wgniecenie/odkształcenie 3

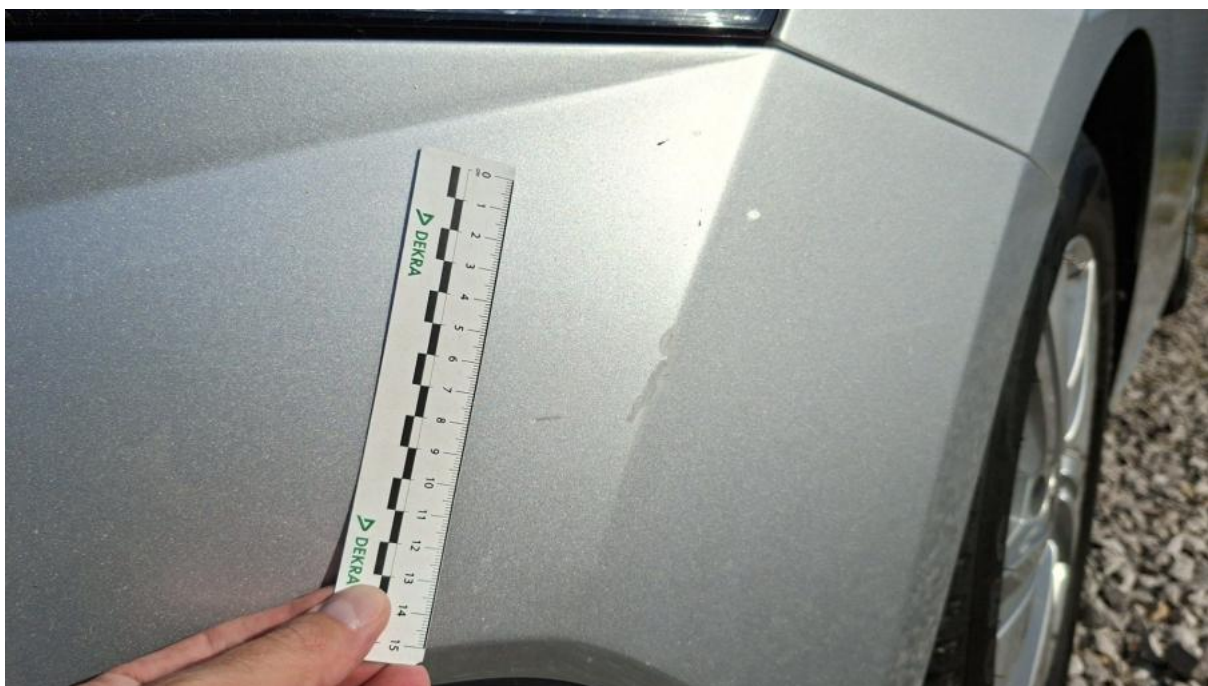
**Fot. 41**

Zderzak przedni cz L - Rysa/odprysk 1

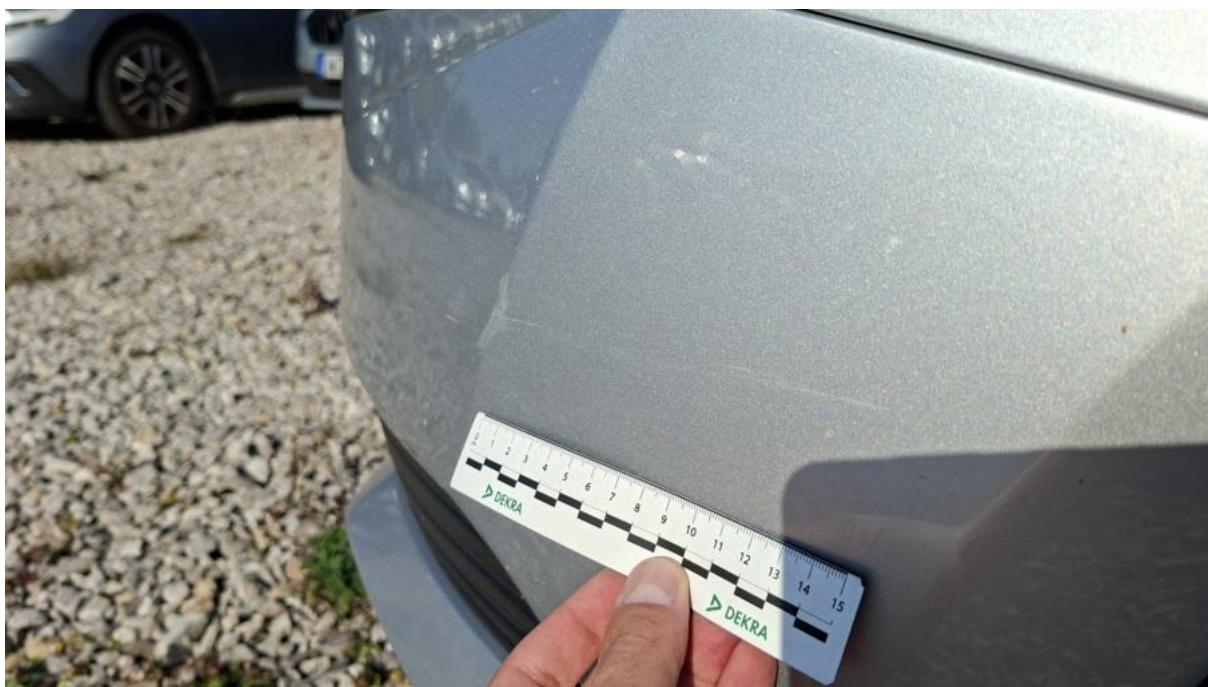
**Fot. 42**

Zderzak przedni cz L - Rysa/odprysk 2

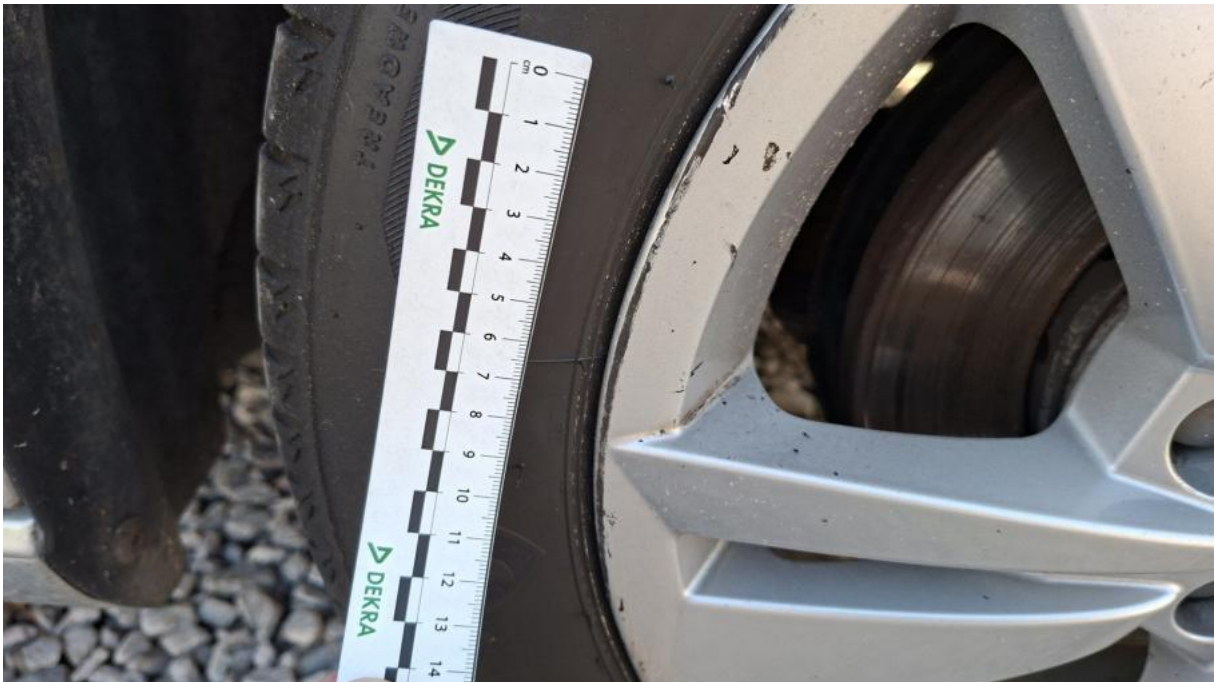
**Fot. 44**

| Poz. | Nazwa pozycji | Opis uszkodzeń | Kwalifik. | Naprawa [rbg] |
|---|---|---|---|---|
| 4 | Tarcza koła aluminiowa przód R | zarysowanie | WY | 0.2 |

Felga aluminiowa przednia P - Rysa/odprysk 1

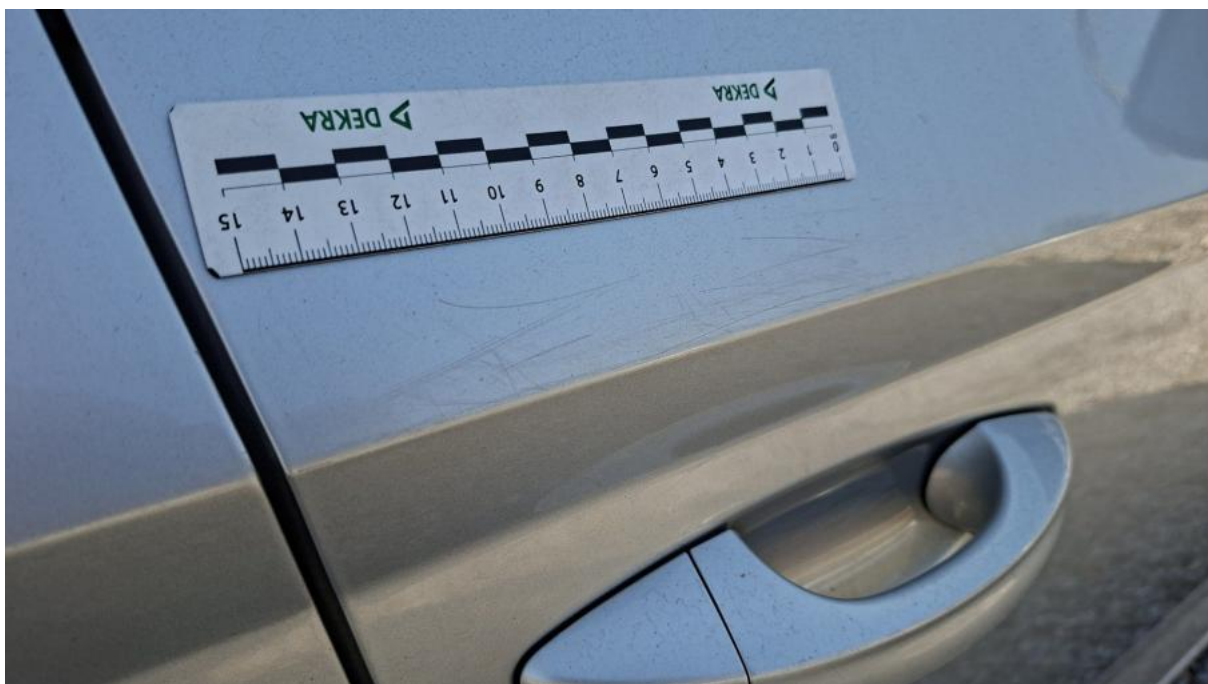
**Fot. 45**

| Poz. | Nazwa pozycji | Opis uszkodzeń | Kwalifik. | Naprawa [rbg] |
|---|---|---|---|---|
| 12 | Drzwi przednie (nieuzbrojone) R | zarysowanie | | |

Drzwi przednie P - Rysa/odprysk 1

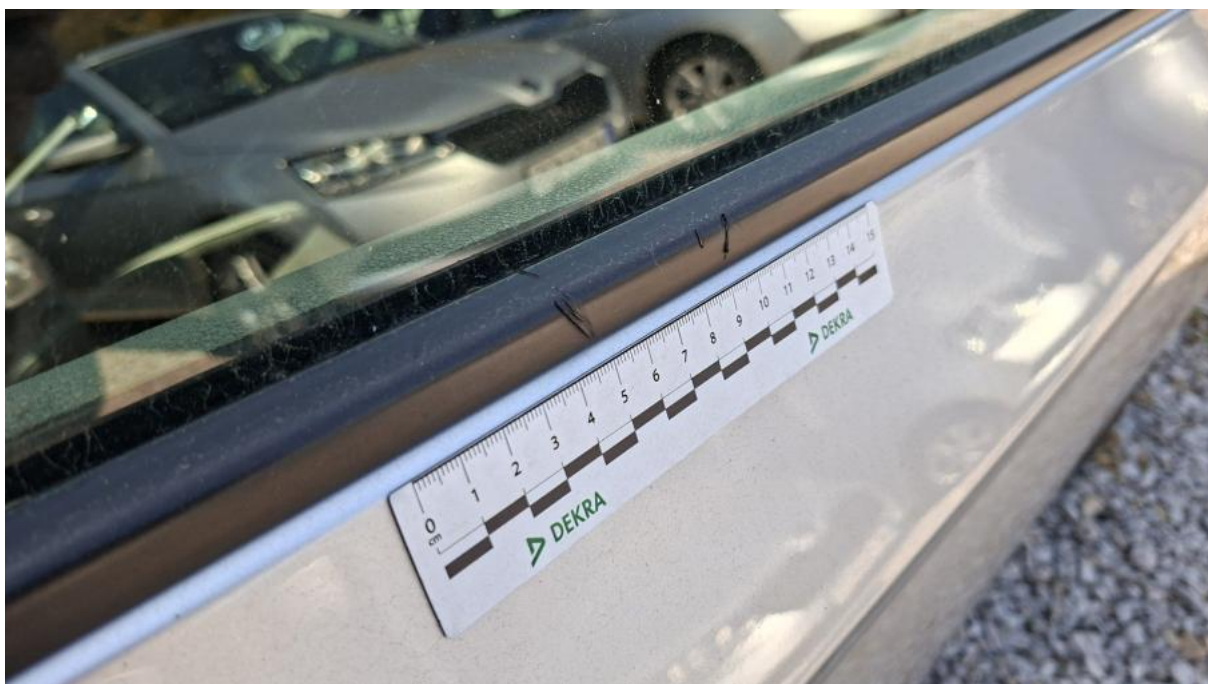
**Fot. 46**

| Poz. | Nazwa pozycji | Opis uszkodzeń | Kwalifik. | Naprawa [rbg] |
|---|---|---|---|---|
| 13 | Listwa szybowa zewn.drzwi przednich R | zarysowanie | | |

Listwa drzwi przednich P - Rysa/odprysk 1

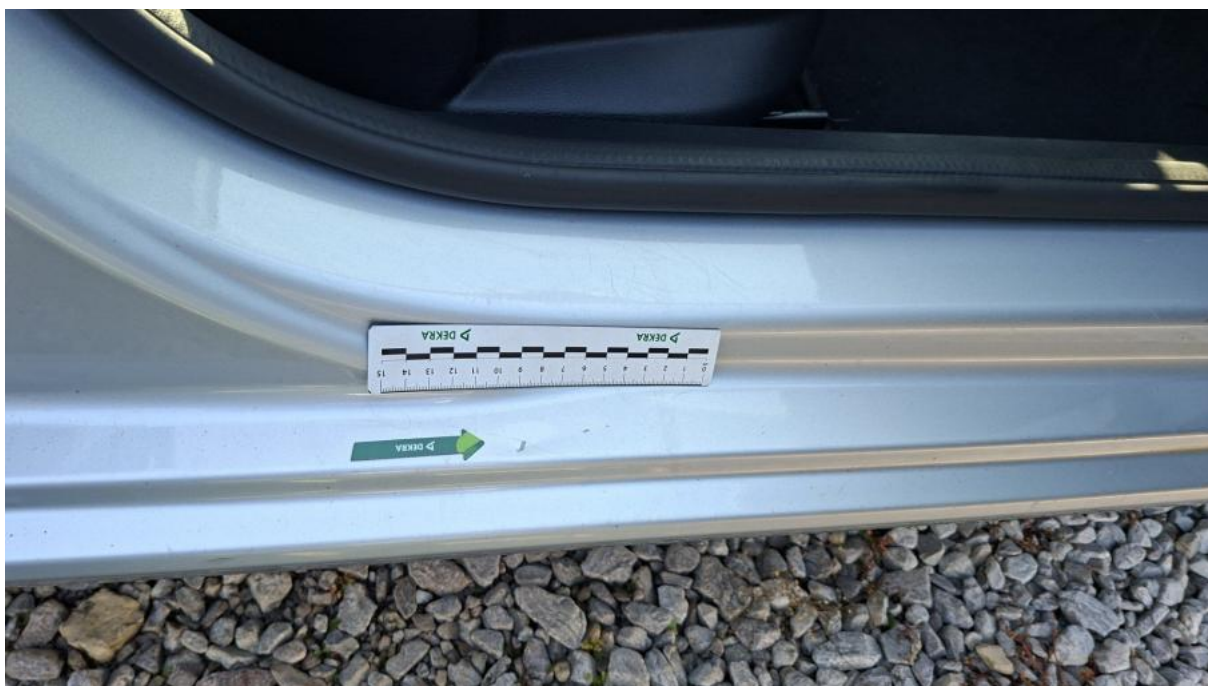
**Fot. 47**

Próg P - Rysa/odprysk 1

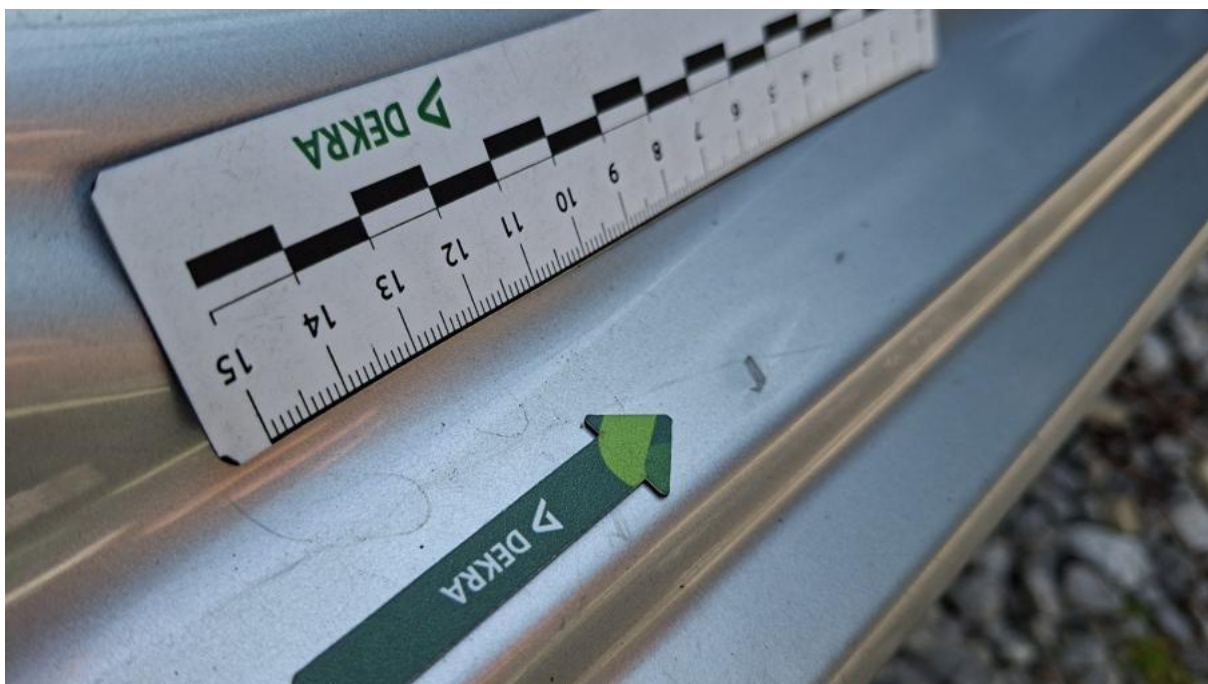
**Fot. 48**

| Poz. | Nazwa pozycji | Opis uszkodzeń | Kwalifik. | Naprawa [rbg] |
|---|---|---|---|---|
| 15 | Próg R | wgniecenie | | |

Próg P - Wgniecenie/odkształcenie 1

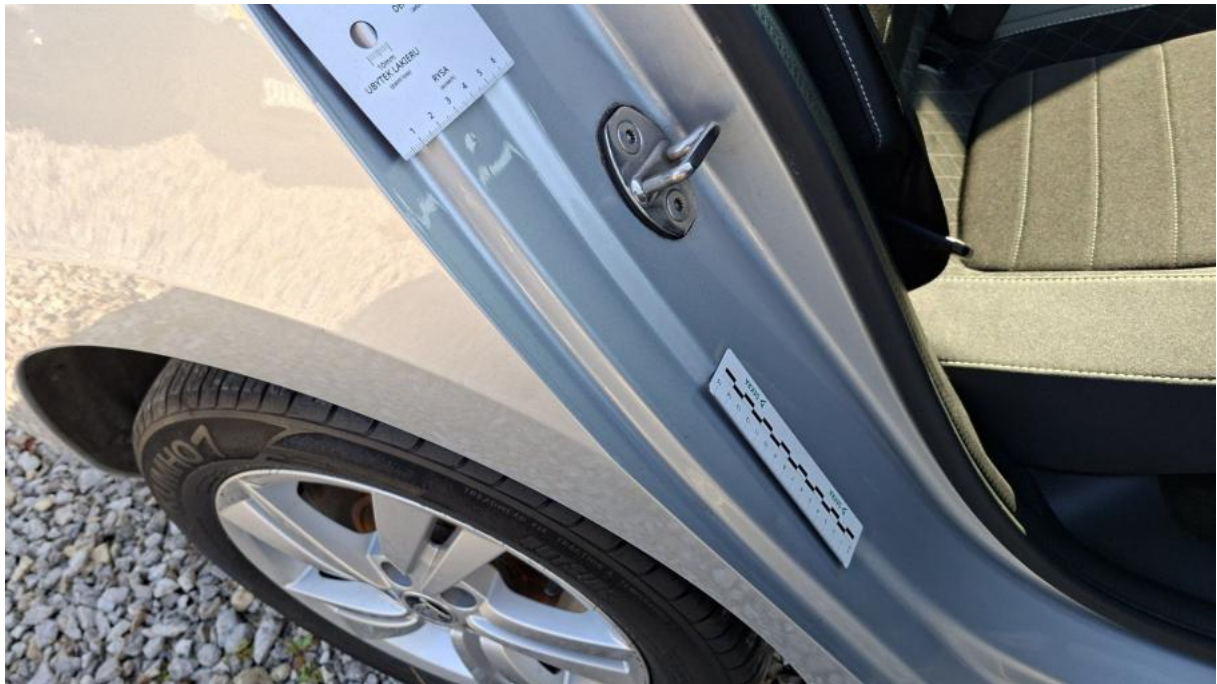
**Fot. 49**

| Poz. | Nazwa pozycji | Opis uszkodzeń | Kwalifik. | Naprawa [rbg] |
|---|---|---|---|---|
| 16 | Błotnik tylny R | wgniecenie | | |

Błotnik tylny P / Ściana boczna P - Wgniecenie/odkształcenie 1

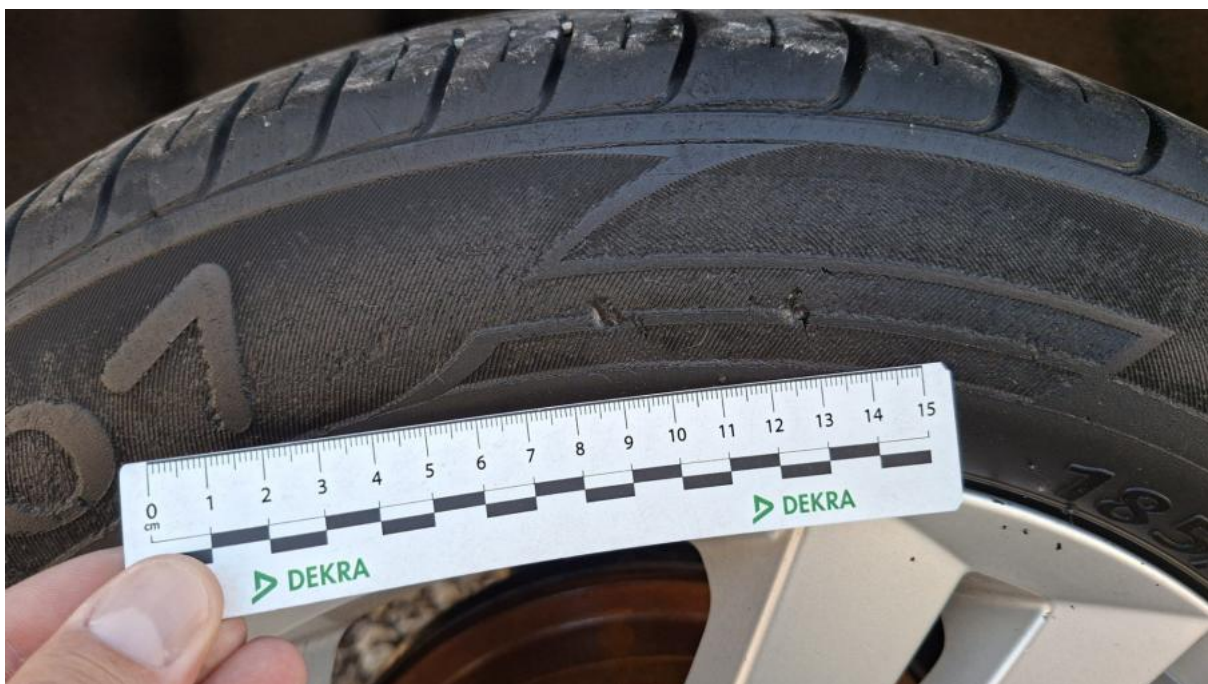
**Fot. 51**

| Poz. | Nazwa pozycji | Opis uszkodzeń | Kwalifik. | Naprawa [rbg] |
|---|---|---|---|---|
| 6 | Opona 185 / 60 / R / 15H 0.0mm HR | pęknięcie/rozerwanie | WY | |

Opona tylna P - Pęknięcie/rozerwanie 1

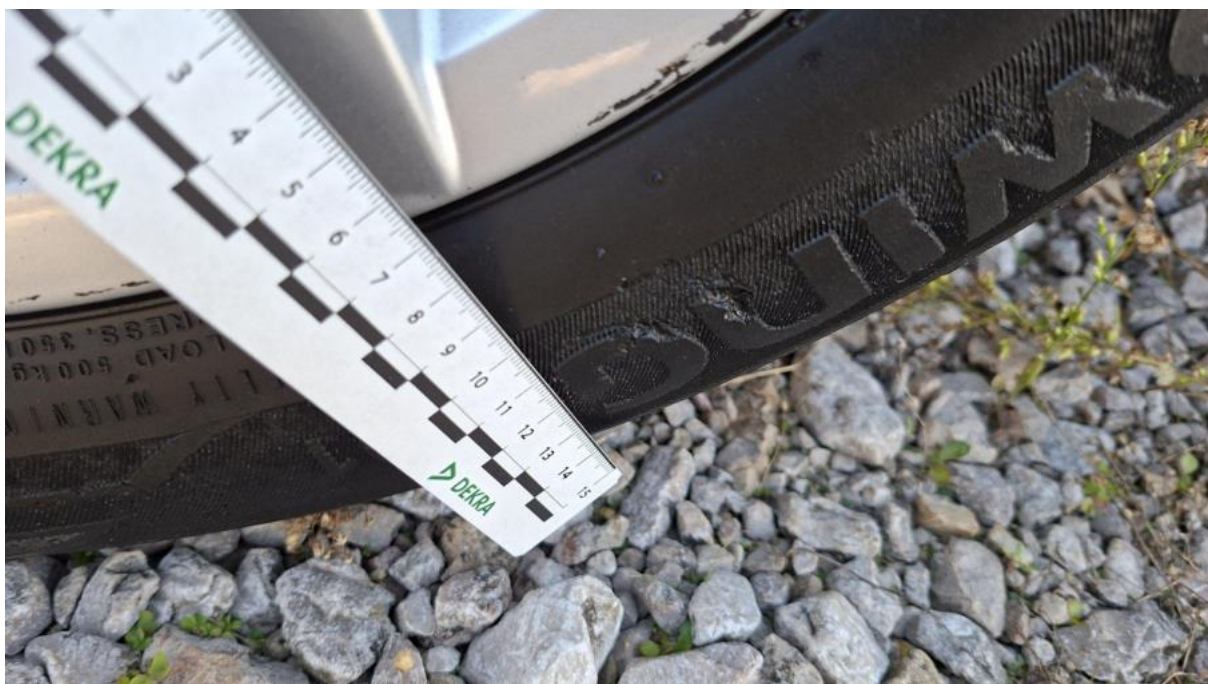
**Fot. 52**

Opona tylna P - Pęknięcie/rozerwanie 2

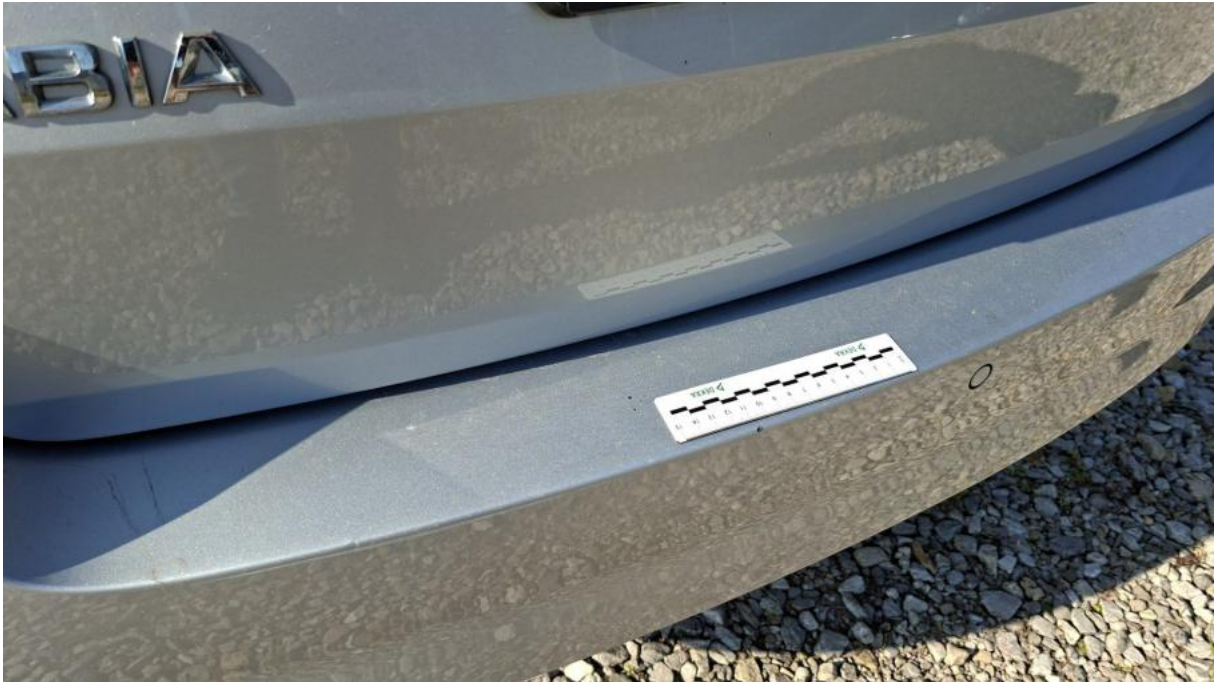
**Fot. 53**

| Poz. | Nazwa pozycji | Opis uszkodzeń | Kwalifik. | Naprawa [rbg] |
|---|---|---|---|---|
| 9 | Okładzina zderzaka tylnego | zarysowanie | NA | |

Zderzak tylny cz górna - Rysa/odprysk 1

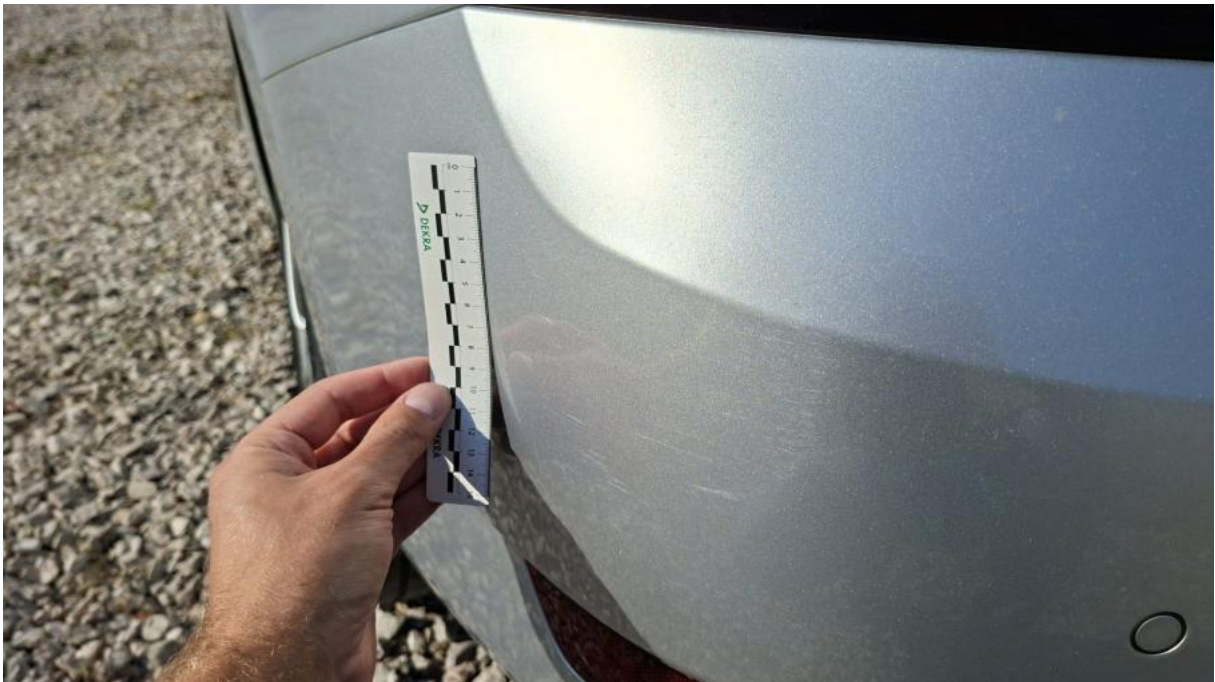
**Fot. 54**

Zderzak tylny cz L - Rysa/odprysk 1

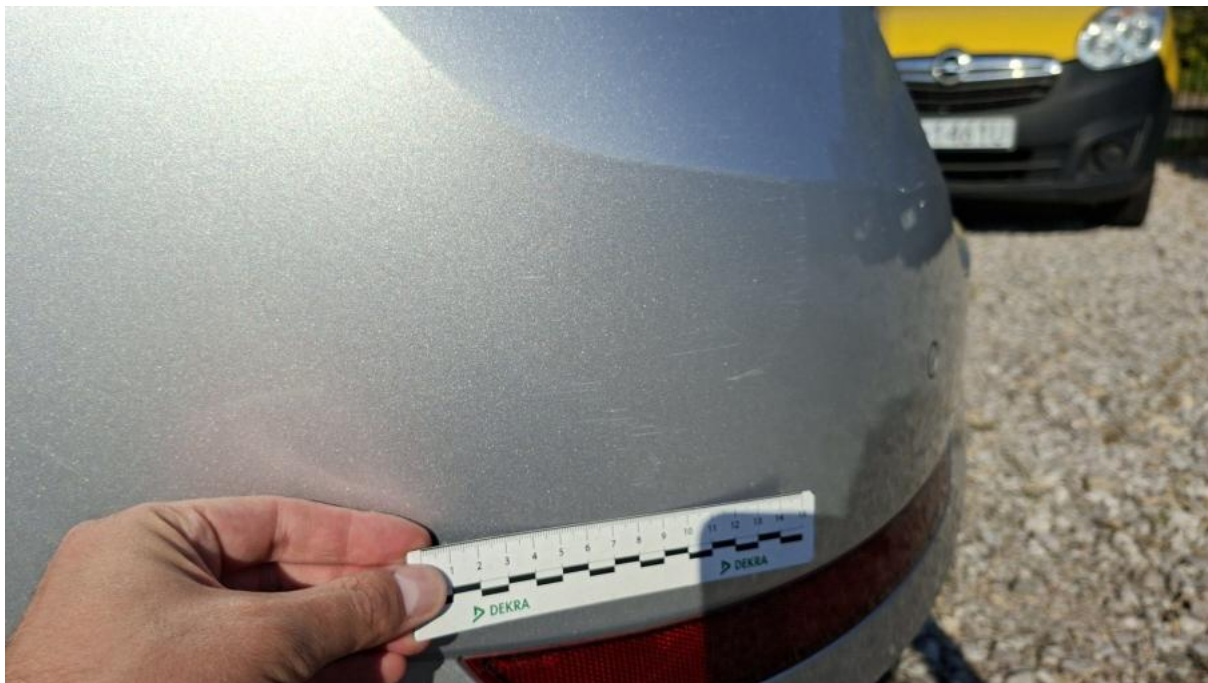
**Fot. 55**

Zderzak tylny cz L - Rysa/odprysk 2

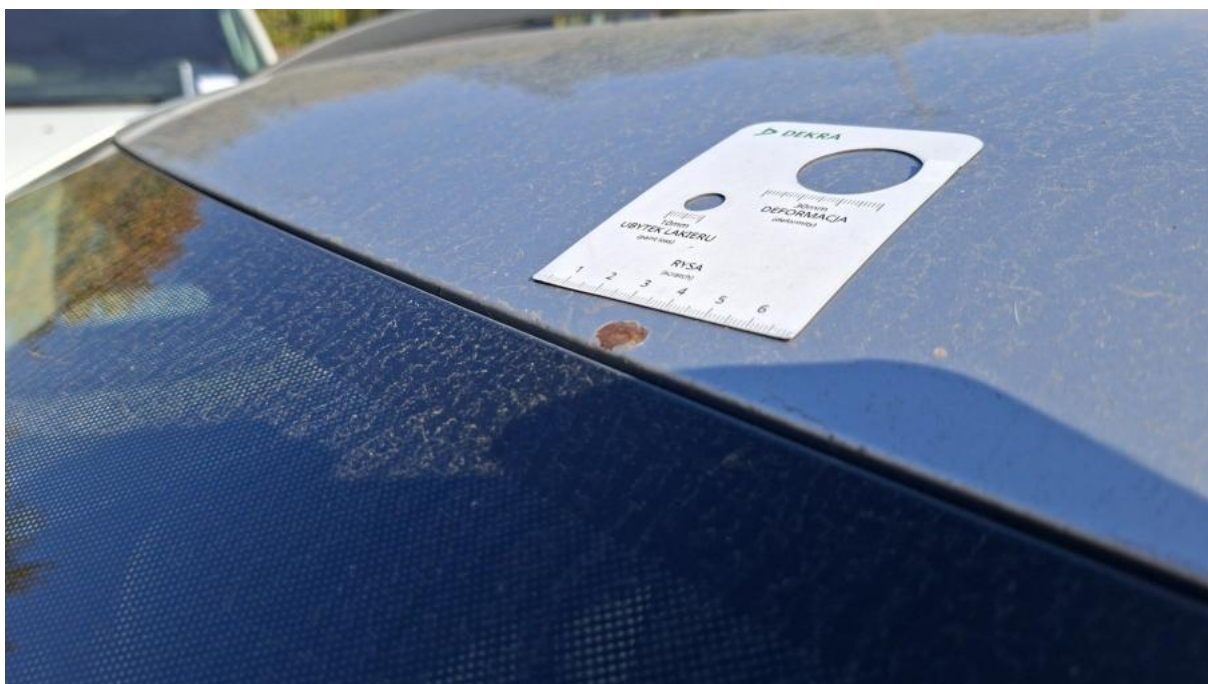
**Fot. 57**

| Poz. | Nazwa pozycji | Opis uszkodzeń | Kwalifik. | Naprawa [rbg] |
|---|---|---|---|---|
| 8 | Dach | odpryski lakieru | NA | |

Dach - Rysa/odprysk 1

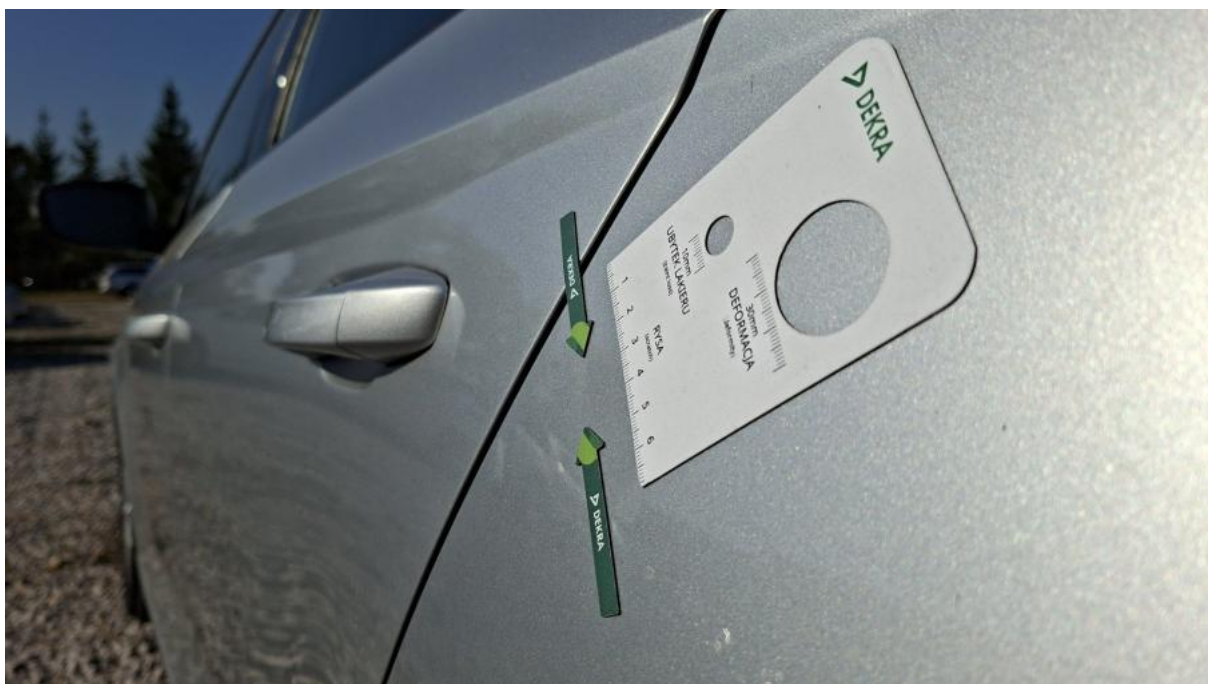
**Fot. 58**

| Poz. | Nazwa części | Przedział grubości powłoki lakierowej [µm] |
|---|---|---|
| 1 | Błotnik tylny lewy/ściana boczna lewa | 150 - 2000 |

| Poz. | Nazwa pozycji | Opis uszkodzeń | Kwalifik. | Naprawa [rbg] |
|---|---|---|---|---|
| 10 | Błotnik tylny L | wgniecenie, inne | NA | 1.2 |

Łottnik tylny L / Ściana boczna L - Wgniecenie/odkształcenie 1

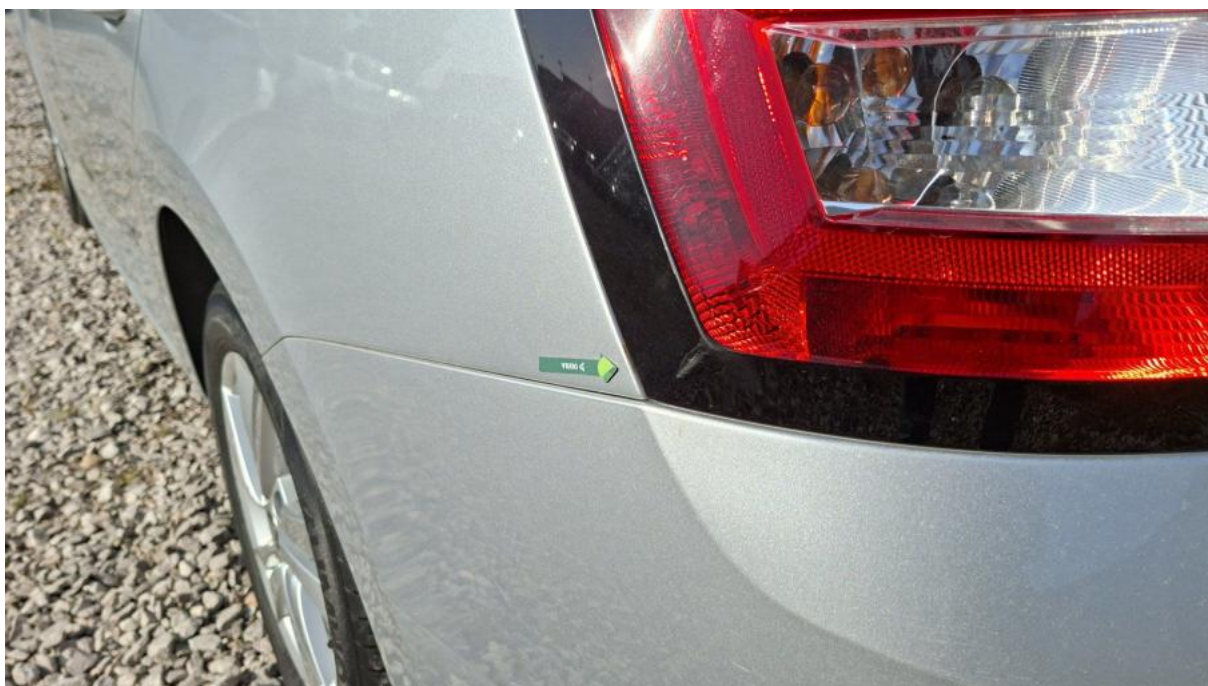
**Fot. 59**

Błotnik tylny L / Ściana boczna L - Inne 1

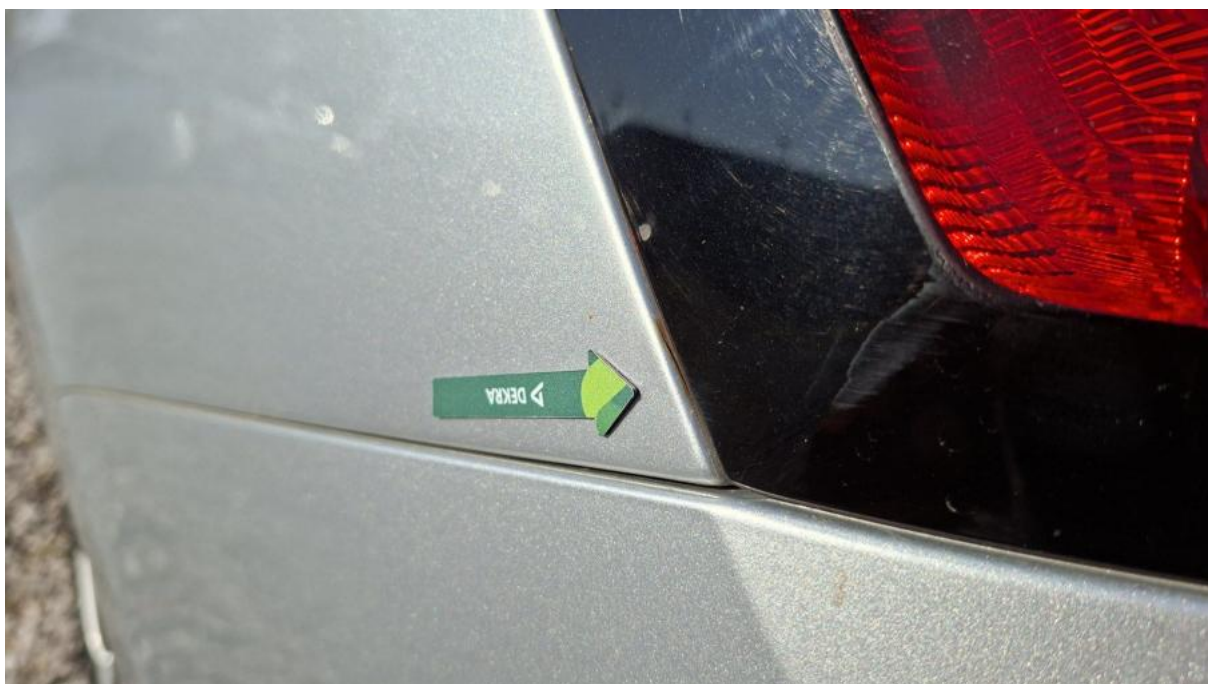
**Fot. 60**

Błotnik tylny L / Ściana boczna L - Inne 2

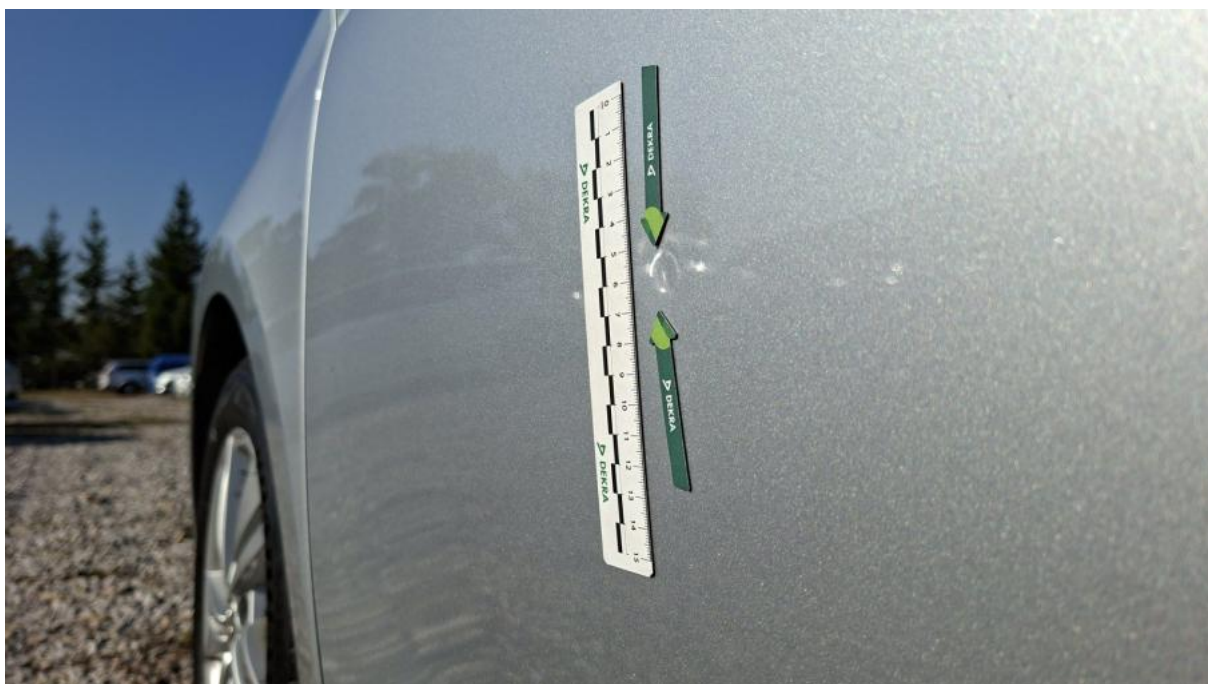
**Fot. 61**

| Poz. | Nazwa pozycji | Opis uszkodzeń | Kwalifik. | Naprawa [rbg] |
|---|---|---|---|---|
| 11 | Drzwi przednie (nieuzbrojone) L | wgniecenie | | |

Drzwi przed L - Wgniecenie/odkształcenie 1

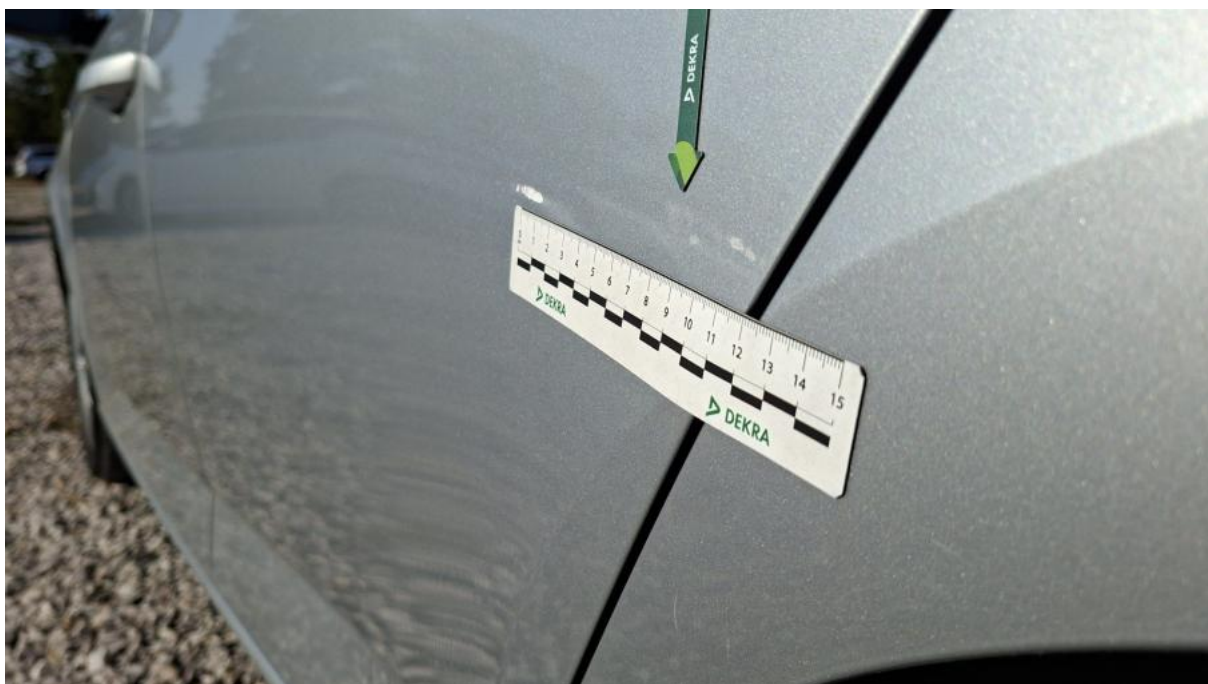
**Fot. 62**

| Poz. | Nazwa pozycji | Opis uszkodzeń | Kwalifik. | Naprawa [rbg] |
|---|---|---|---|---|
| 14 | Drzwi tylne (nieuzbrojone) L | wgniecenie | | |

Drzwi tylne L - Wgniecenie/odkształcenie 1

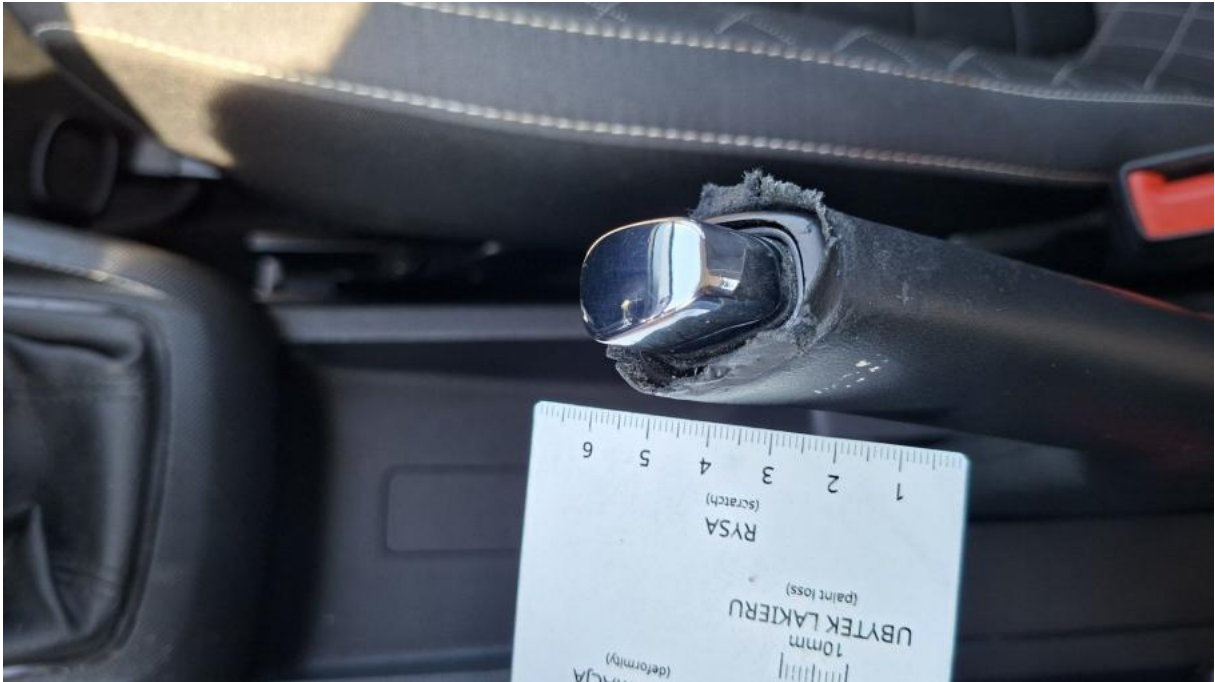
**Fot. 63**

| Poz. | Nazwa pozycji | Opis uszkodzeń | Kwalifik. | Naprawa [rbg] |
|---|---|---|---|---|
| 5 | Nakładka dźwigni hamulca ręcznego | pęknięcie/rozerwanie | WY | 0.2 |

Konsola tunelu śr. - Inne 1

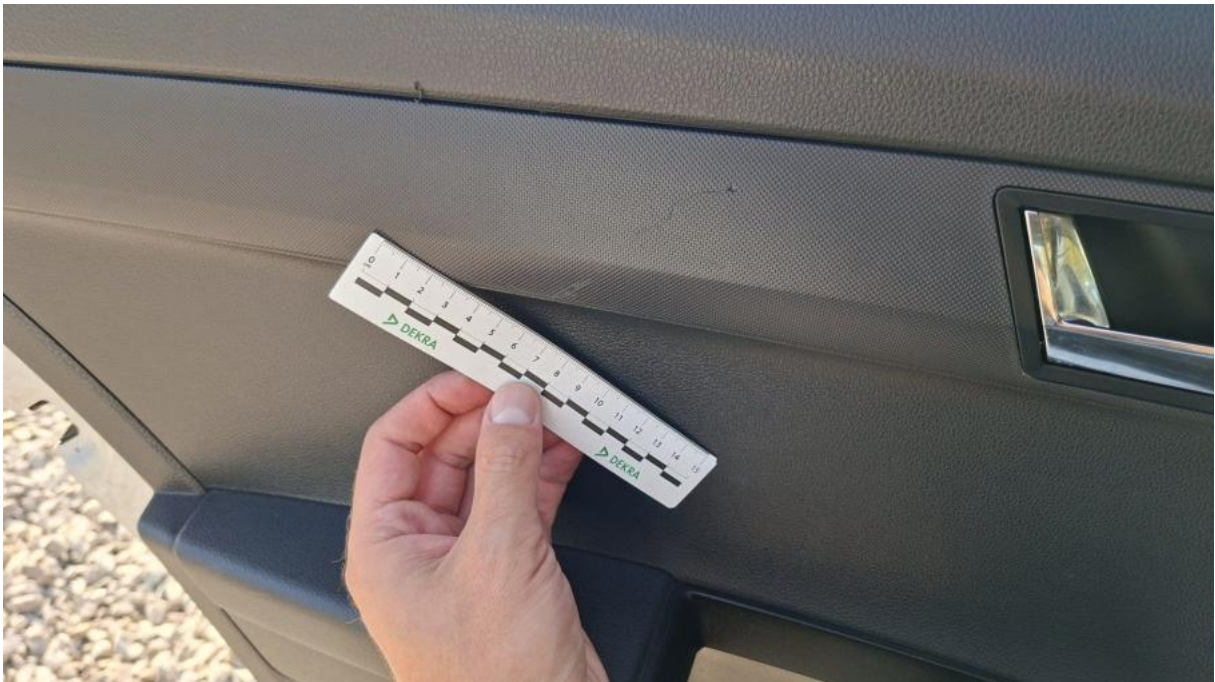
**Fot. 64**

| Poz. | Nazwa pozycji | Opis uszkodzeń | Kwalifik. | Naprawa [rbg] |
|---|---|---|---|---|
| 19 | Tapicerka drzwi tylnych L | zarysowanie | | |

Tapicerka drzwi tylnych L - Rysa/odprysk 1
