## Raport z oględzin pojazdu

| Numer raportu | 14087/10/26-15201 | Data raportu | 14-10-2026 |

| Marka, model | SKODA Fabia III Kombi 18-22 |
| Numer rejestracyjny | WD5218S |

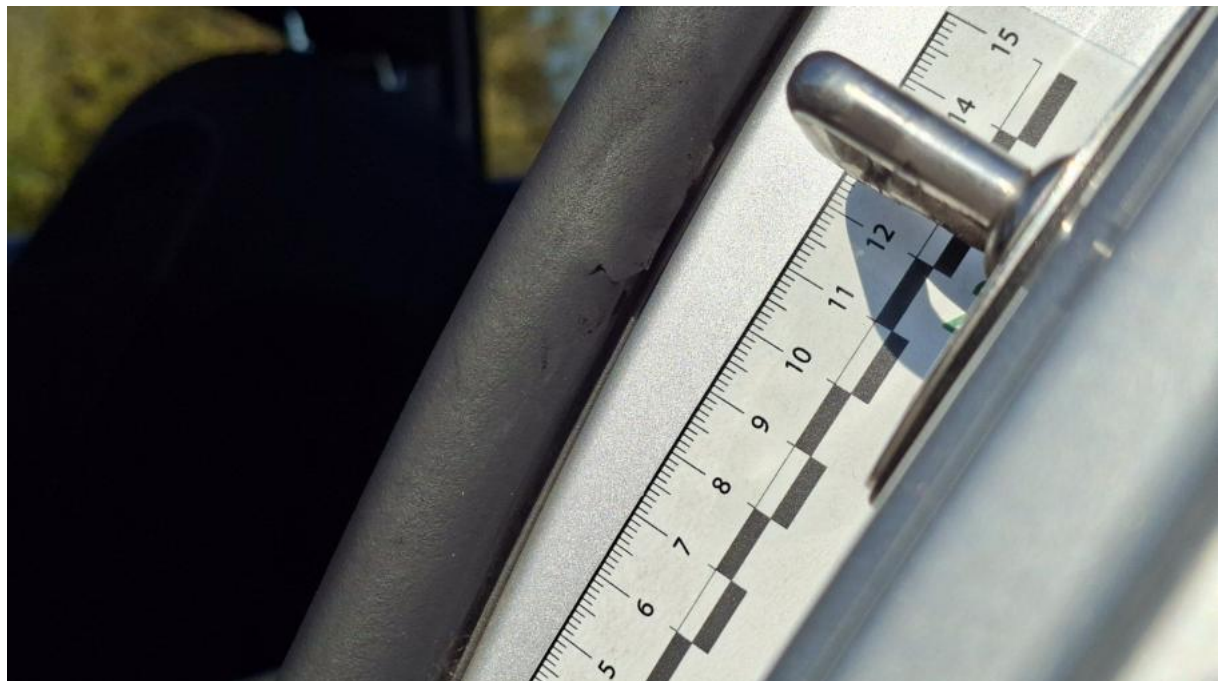
| Poz. | Nazwa pozycji | Opis uszkodzeń | Kwalifik. | Naprawa [rbg] |
|---|---|---|---|---|
| 2 | Uszczelka wew. drzwi tylnych L | pęknięcie/rozerwanie | WY | 0.4 |

Uszczelka drzwi tylnych L - Pęknięcie/rozerwanie 1

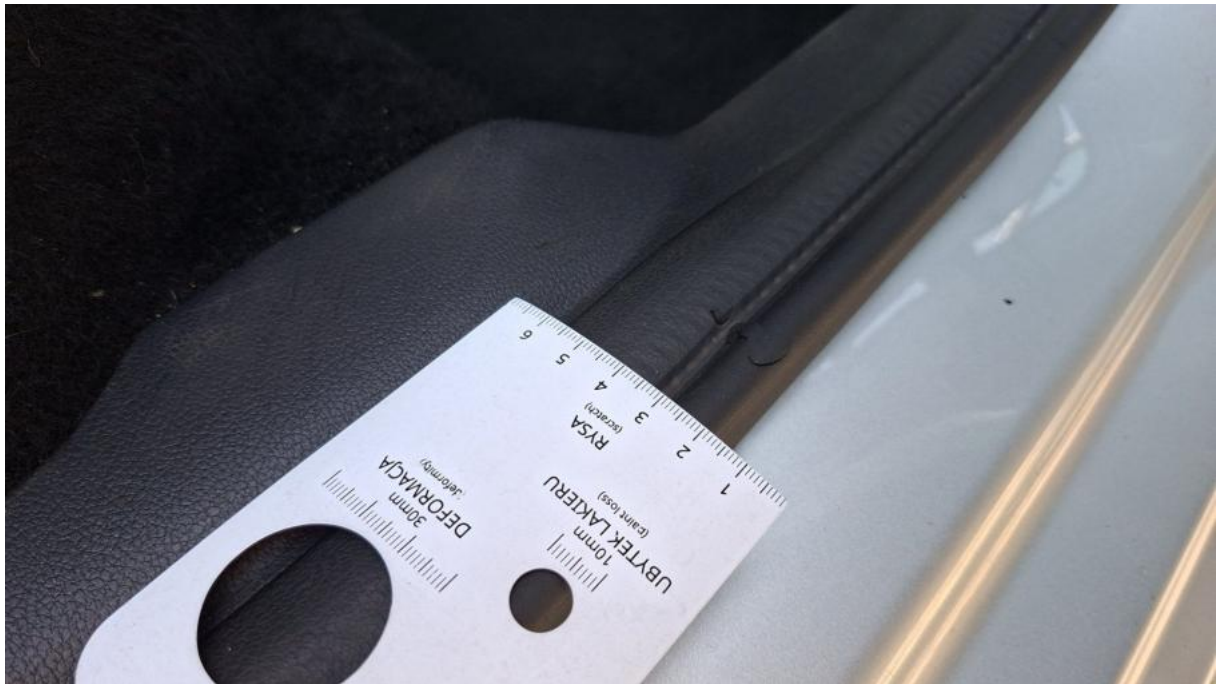
**Fot. 67**

| Poz. | Nazwa pozycji | Opis uszkodzeń | Kwalifik. | Naprawa [rbg] |
|---|---|---|---|---|
| 3 | Uszczelka wew. drzwi tylnych R | pęknięcie/rozerwanie | WY | |

Uszczelka drzwi tylnych P - Pęknięcie/rozerwanie 1

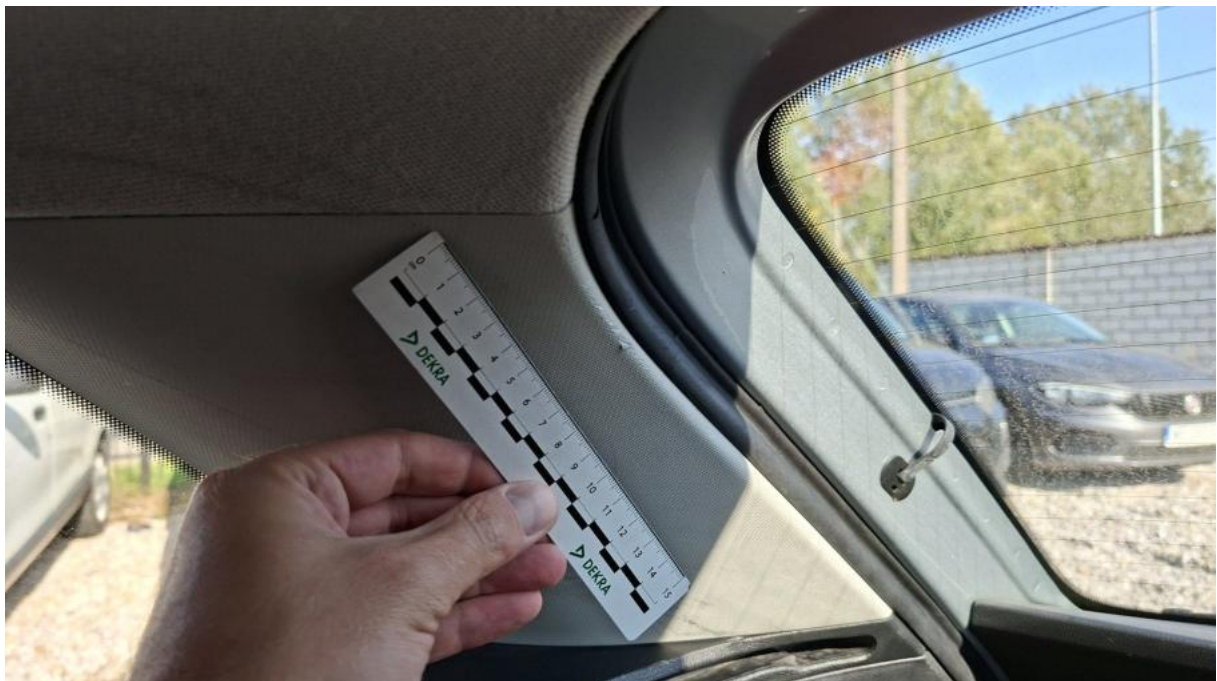
**Fot. 68**

| Poz. | Nazwa pozycji | Opis uszkodzeń | Kwalifik. | Naprawa [rbg] |
|---|---|---|---|---|
| 17 | Nakładka słupka C góra R | zarysowanie | | |

Wykładzina(y) słupka tylnego P - Rysa/odprysk 1

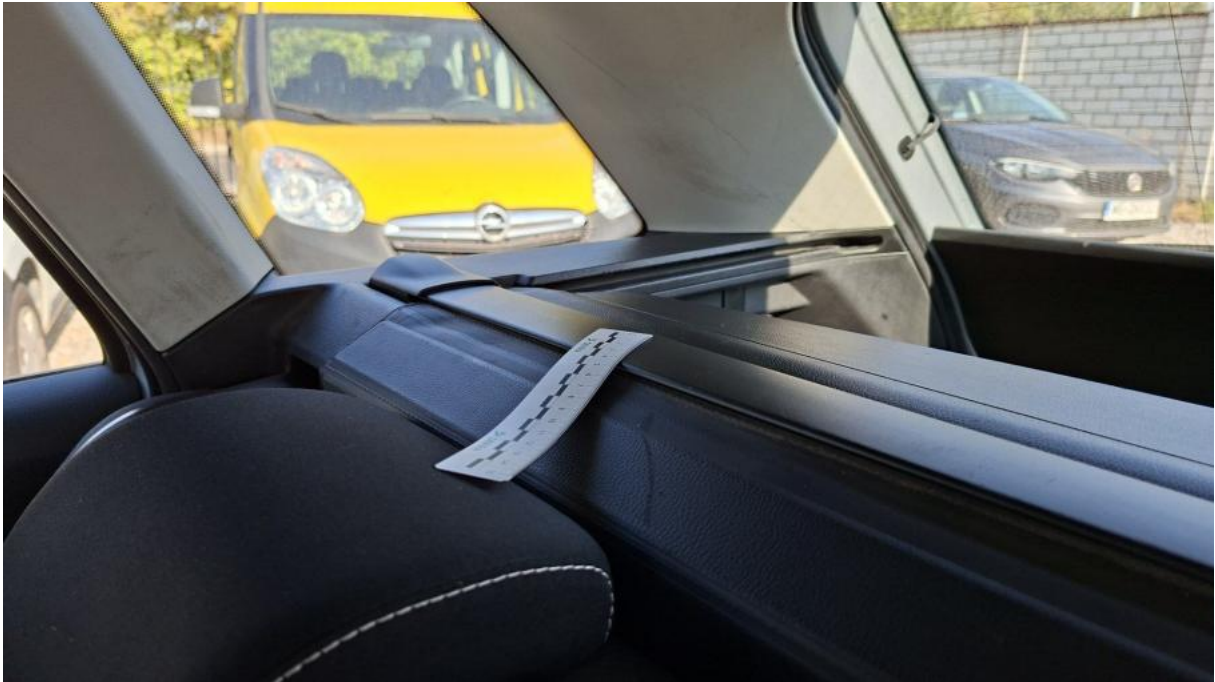
**Fot. 69**

| Poz. | Nazwa pozycji | Opis uszkodzeń | Kwalifik. | Naprawa [rbg] |
|---|---|---|---|---|
| 18 | Nakładka przestrzeni bagażowej | zarysowanie | | |

Półka/roleta tylna - Rysa/odprysk 1

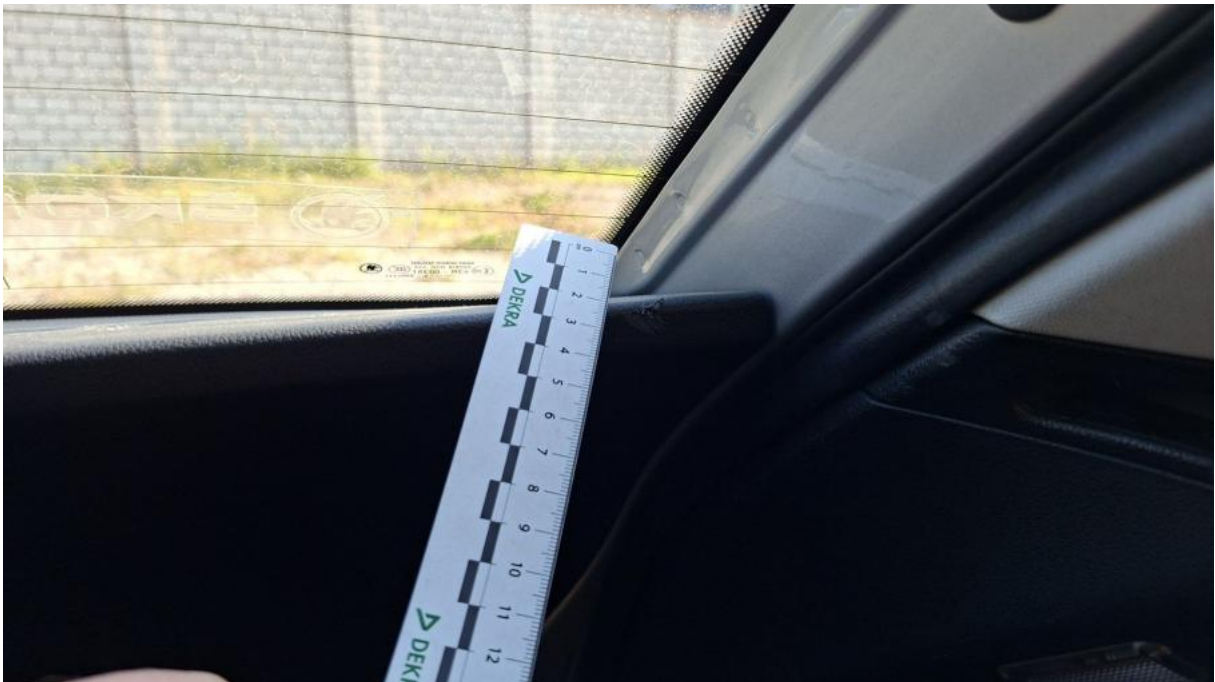
**Fot. 70**

| Poz. | Nazwa pozycji | Opis uszkodzeń | Kwalifik. | Naprawa [rbg] |
|---|---|---|---|---|
| 21 | Nakładka pokrywy tylnej dół | zarysowanie | | |

Wykładzina pokrywy tylnej - Rysa/odprysk 1
