## Raport z oględzin pojazdu

| Numer raportu | 14106/10/26-15201 | Data raportu | 15-10-2026 |

| Marka, model | HYUNDAI i30 20-24 |
| Numer rejestracyjny | WJ1528L |

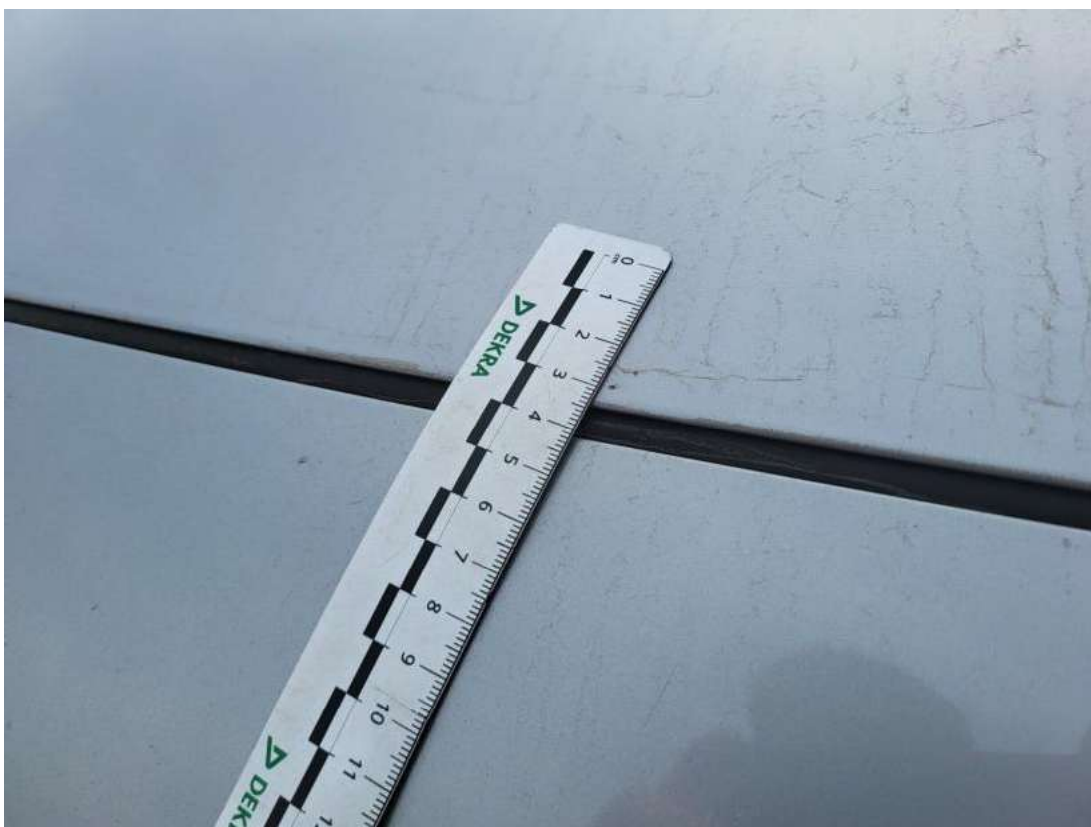
**Fot. 40**

| Poz. | Nazwa pozycji | Opis uszkodzeń | Kwalifik. | Naprawa [rbg] |
|---|---|---|---|---|
| 13 | Pokrywa przednia | odpryski lakieru | | |

Pokrywa komory silnika - Rysa/odprysk 1

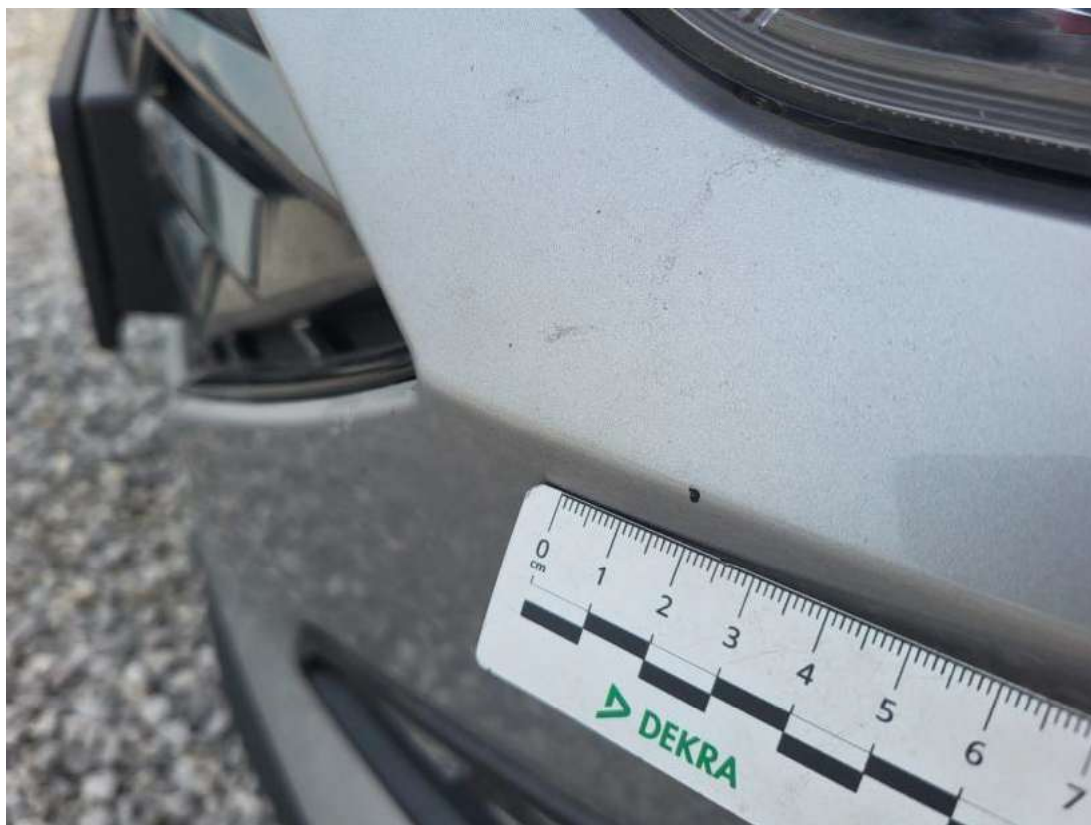
**Fot. 41**

| Poz. | Nazwa pozycji | Opis uszkodzeń | Kwalifik. | Naprawa [rbg] |
|---|---|---|---|---|
| 10 | Okładzina zderzaka przedniego | odpryski lakieru | | |

Zderzak - Rysa/odprysk 1

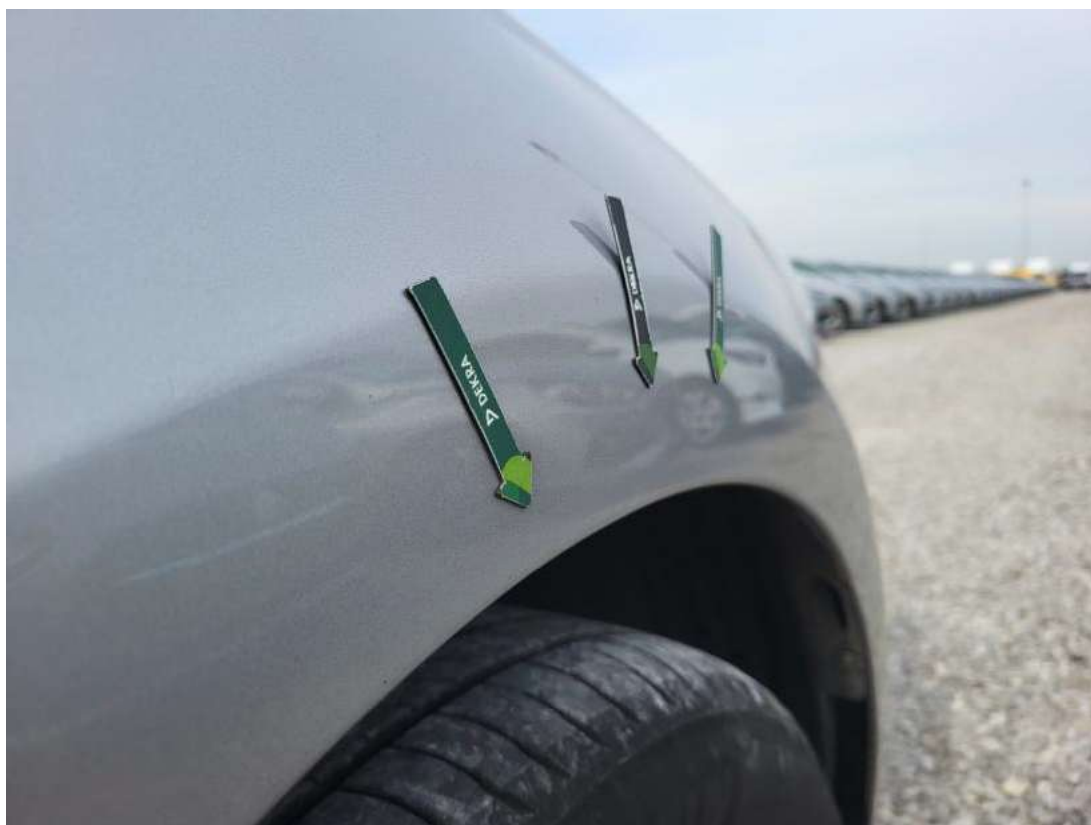
**Fot. 42**

| Poz. | Nazwa pozycji | Opis uszkodzeń | Kwalifik. | Naprawa [rbg] |
|---|---|---|---|---|
| 12 | Błotnik przedni R | wgniecenie | | |

Błotnik przedni P - Wgniecenie/odkształcenie 1

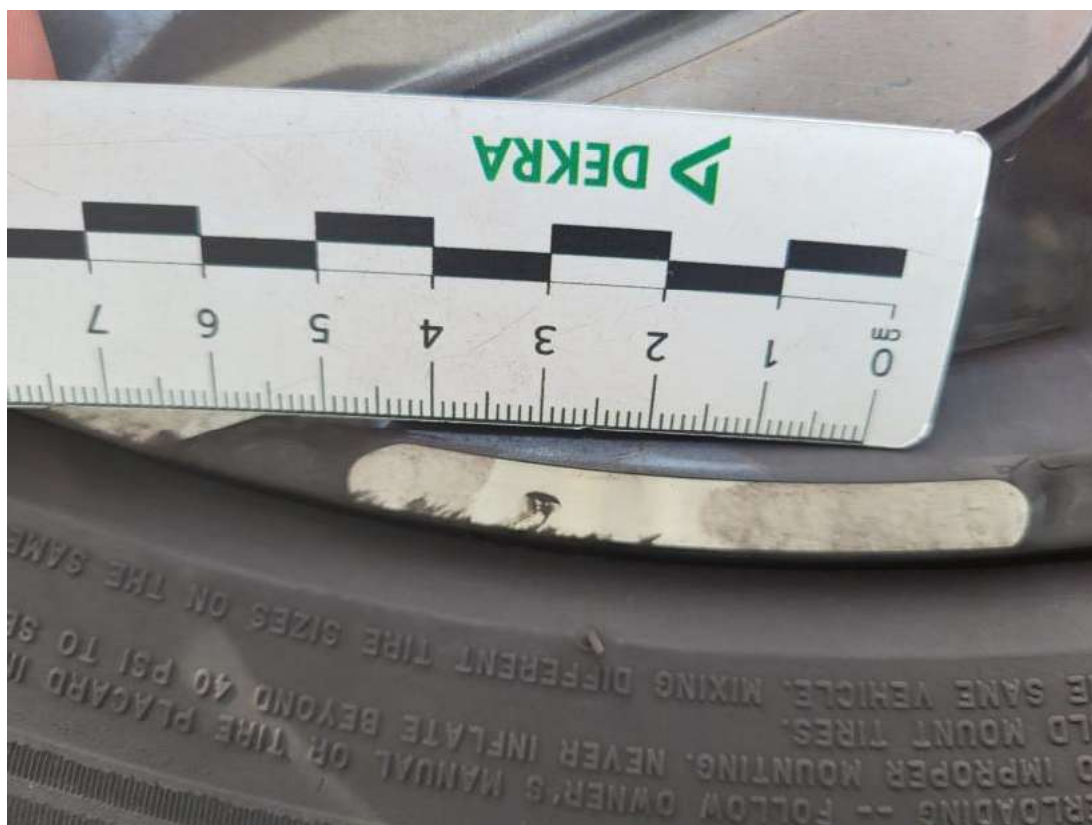
**Fot. 43**

Felga aluminiowa przednia P - Rysa/odprysk 1

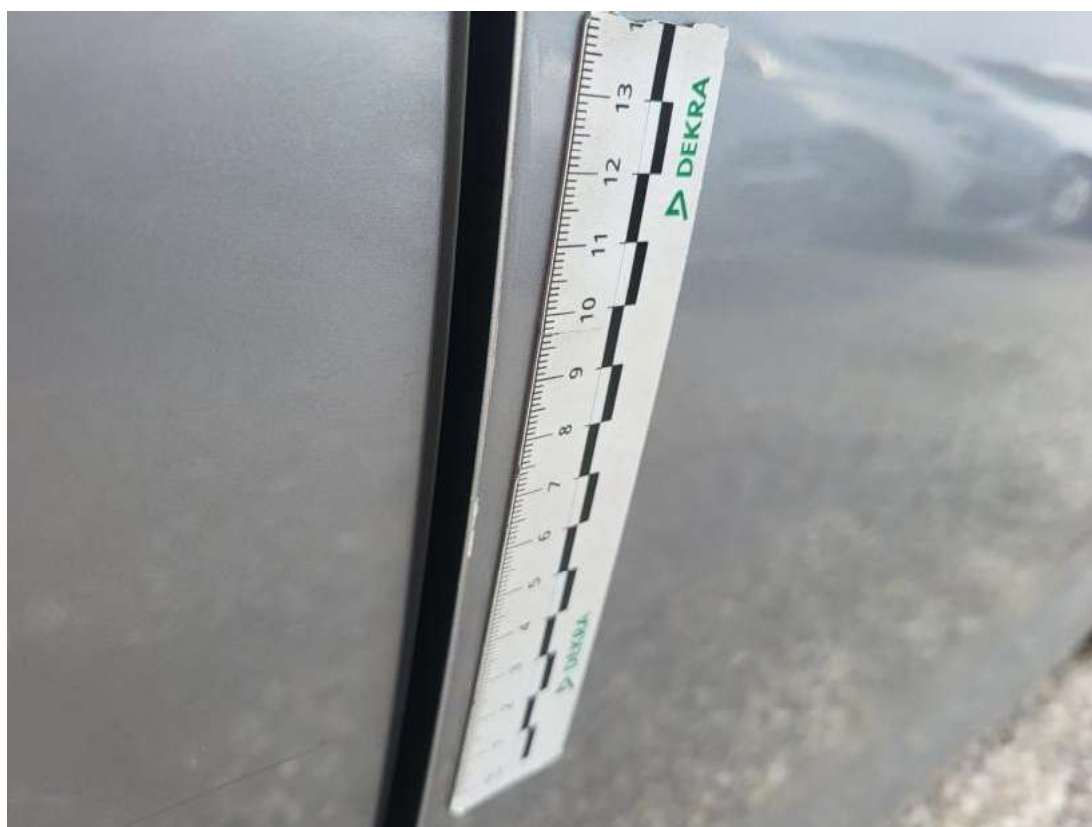
**Fot. 44**

| Poz. | Nazwa pozycji | Opis uszkodzeń | Kwalifik. | Naprawa [rbg] |
|---|---|---|---|---|
| 3 | Drzwi przednie (nieuzbrojone) R | odpryski lakieru, liczne, wgniecenie | NA | 2 |

Drzwi przednie P - Rysa/odprysk 1

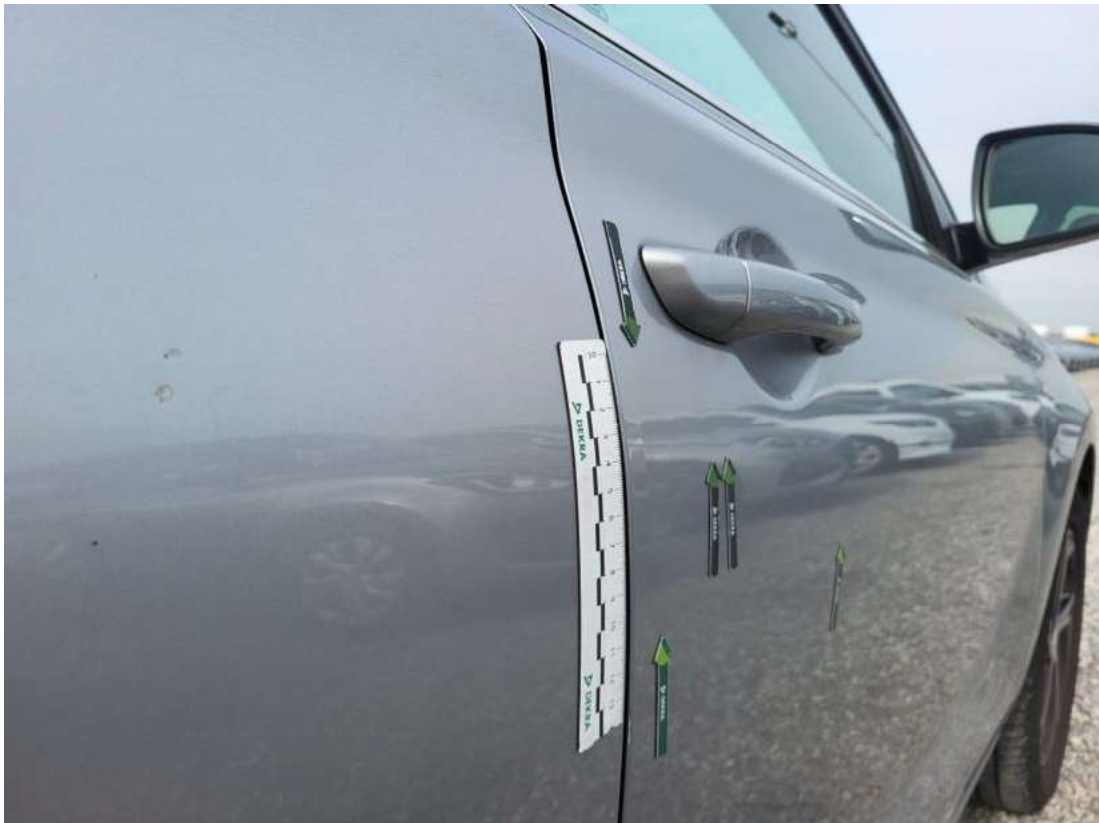
**Fot. 45**

Drzwi przednie P - Wgniecenie/odkształcenie 1

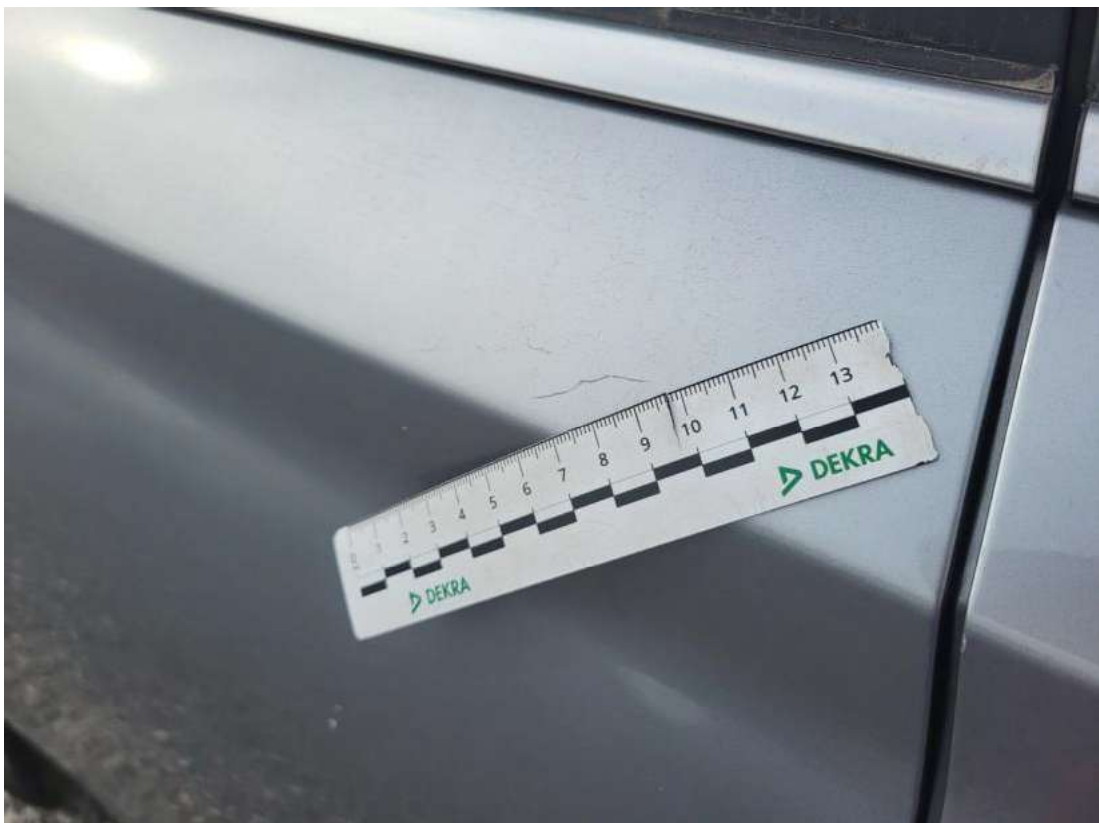
**Fot. 46**

| Poz. | Nazwa pozycji | Opis uszkodzeń | Kwalifik. | Naprawa [rbg] |
|---|---|---|---|---|
| 4 | Drzwi tylne (nieuzbrojone) R | zarysowanie, liczne, wgniecenie | NA | 2 |

Drzwi tylne P - Rysa/odprysk 1

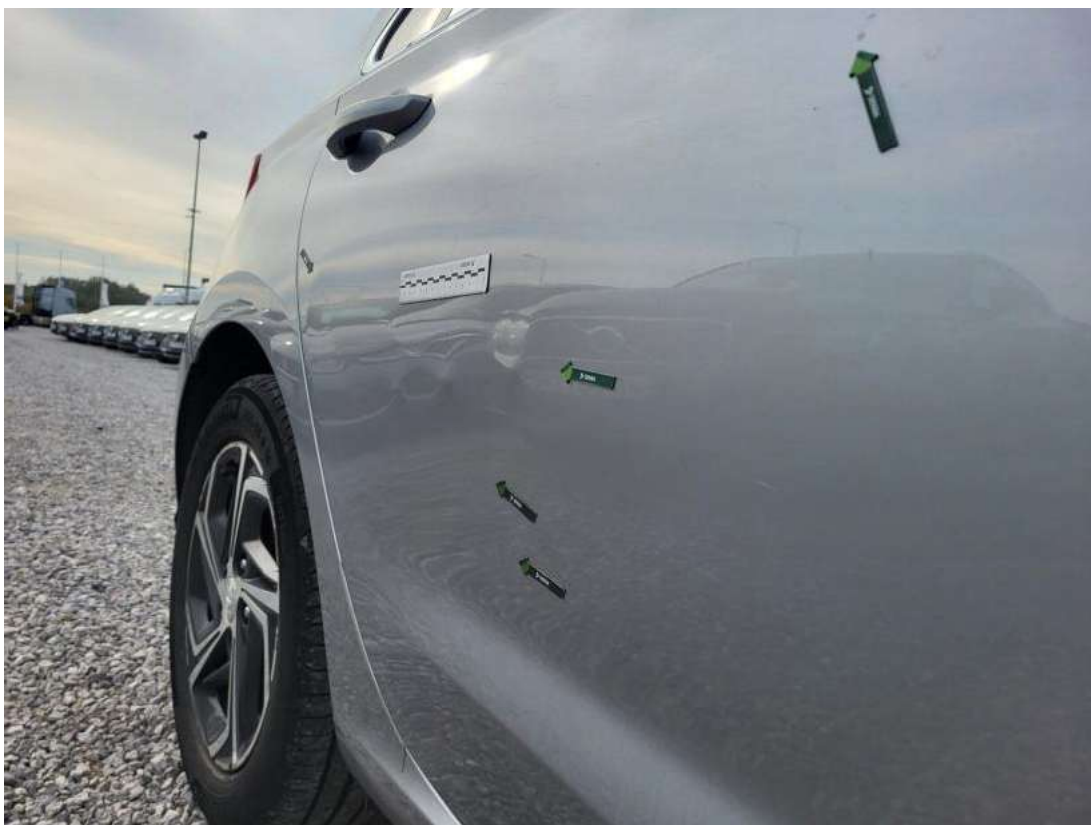
**Fot. 47**

Drzwi tylne P - Wgniecenie/odkształcenie 1

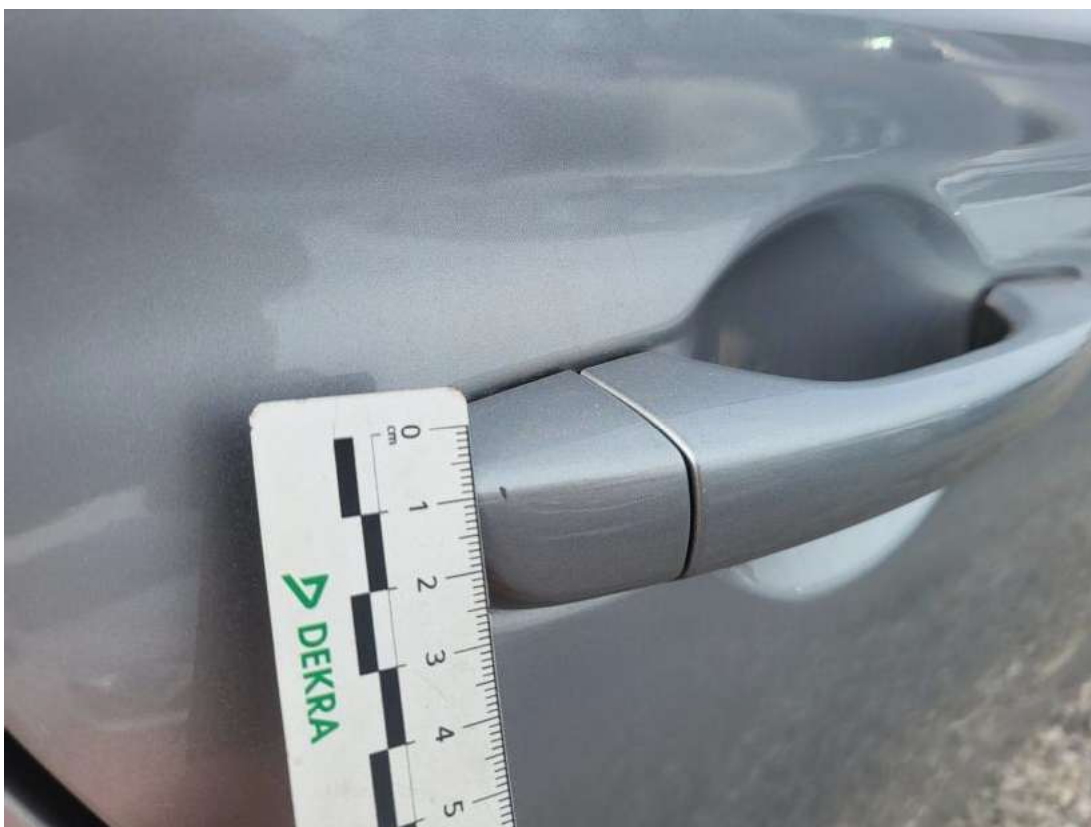
**Fot. 48**

| Poz. | Nazwa pozycji | Opis uszkodzeń | Kwalifik. | Naprawa [rbg] |
|---|---|---|---|---|
| 16 | Klamka zewnętrzna drzwi tylnych R | odpryski lakieru | | |

Klamka drzwi tyl P - Rysa/odprysk 1

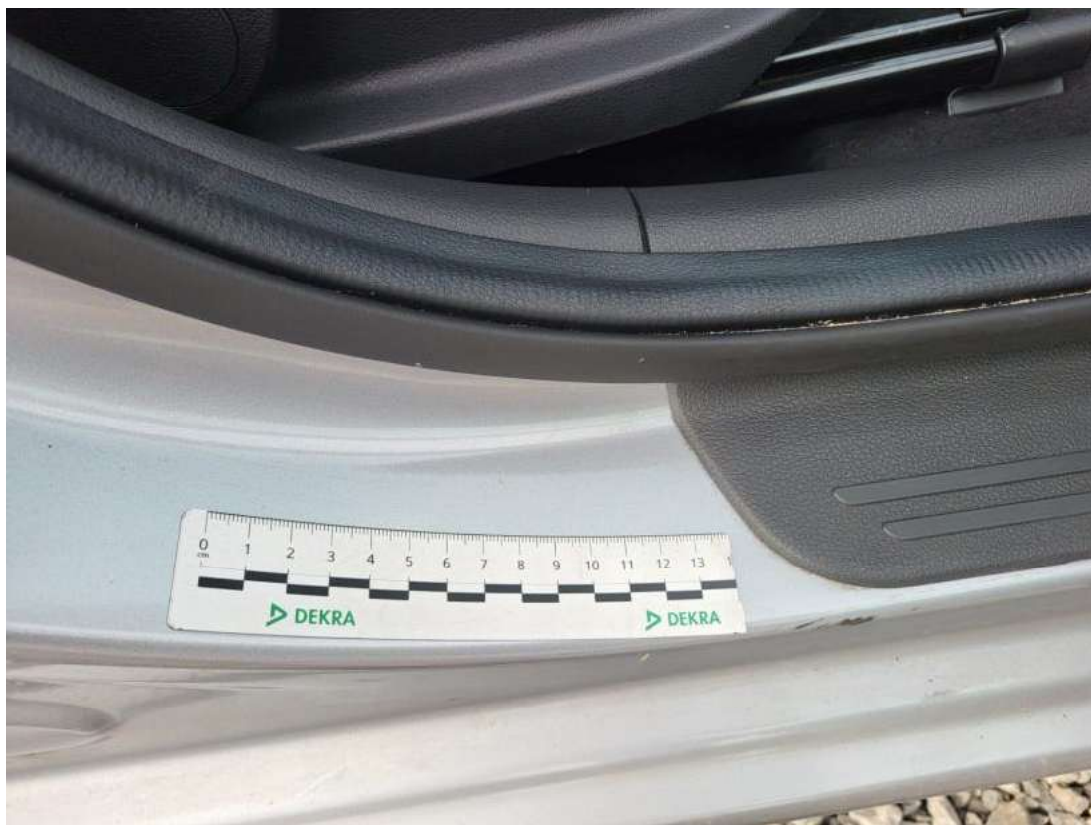
**Fot. 49**

| Poz. | Nazwa pozycji | Opis uszkodzeń | Kwalifik. | Naprawa [rbg] |
|---|---|---|---|---|
| 19 | Próg R | zarysowanie | | |

Próg P - Rysa/odprysk 1

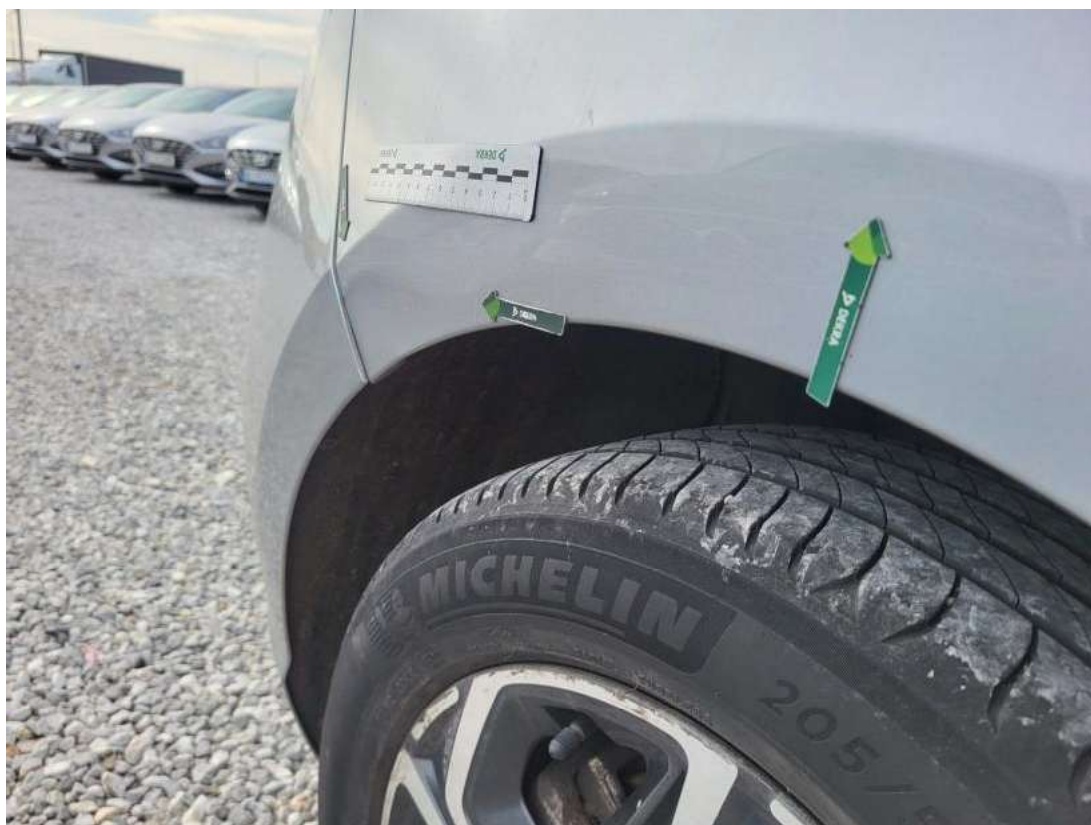
**Fot. 50**

| Poz. | Nazwa pozycji | Opis uszkodzeń | Kwalifik. | Naprawa [rbg] |
|---|---|---|---|---|
| 5 | Błotnik tylny R | wgniecenie, odpryski lakieru | NA | 2 |

Błotnik tylny P / Ściana boczna P - Wgniecenie/odkształcenie 1

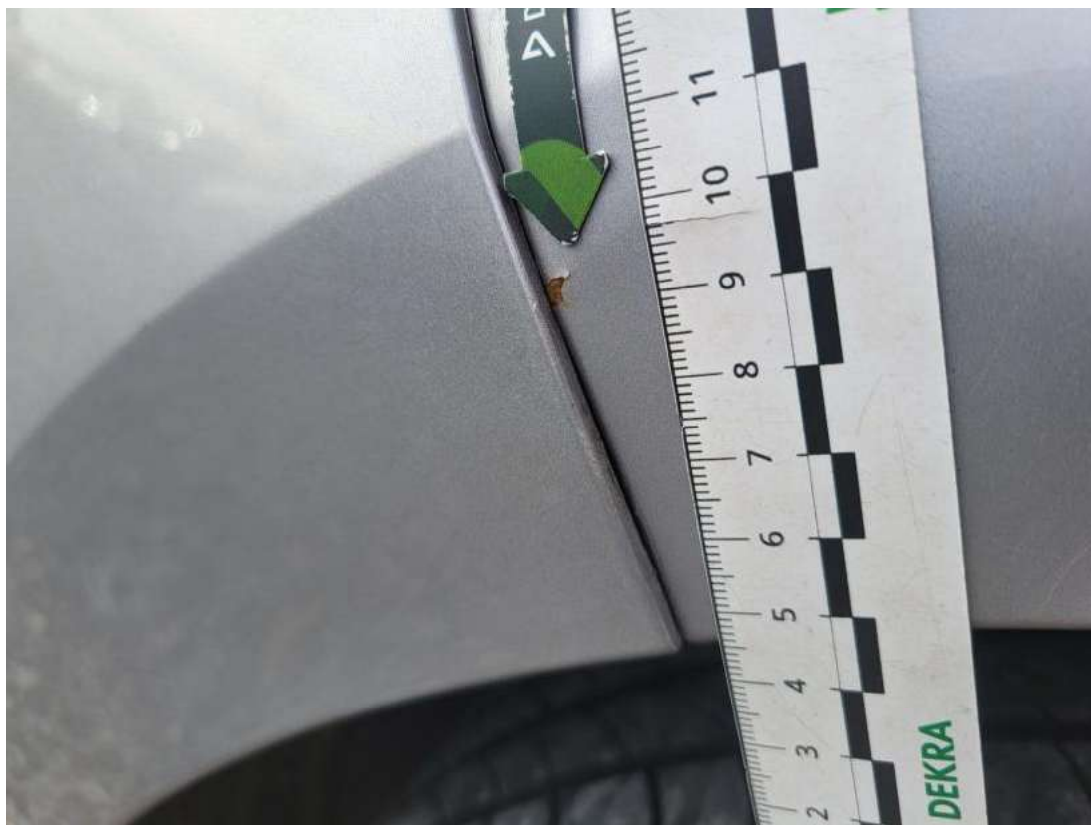
**Fot. 51**

Błotnik tylny P / Ściana boczna P - Inne 1

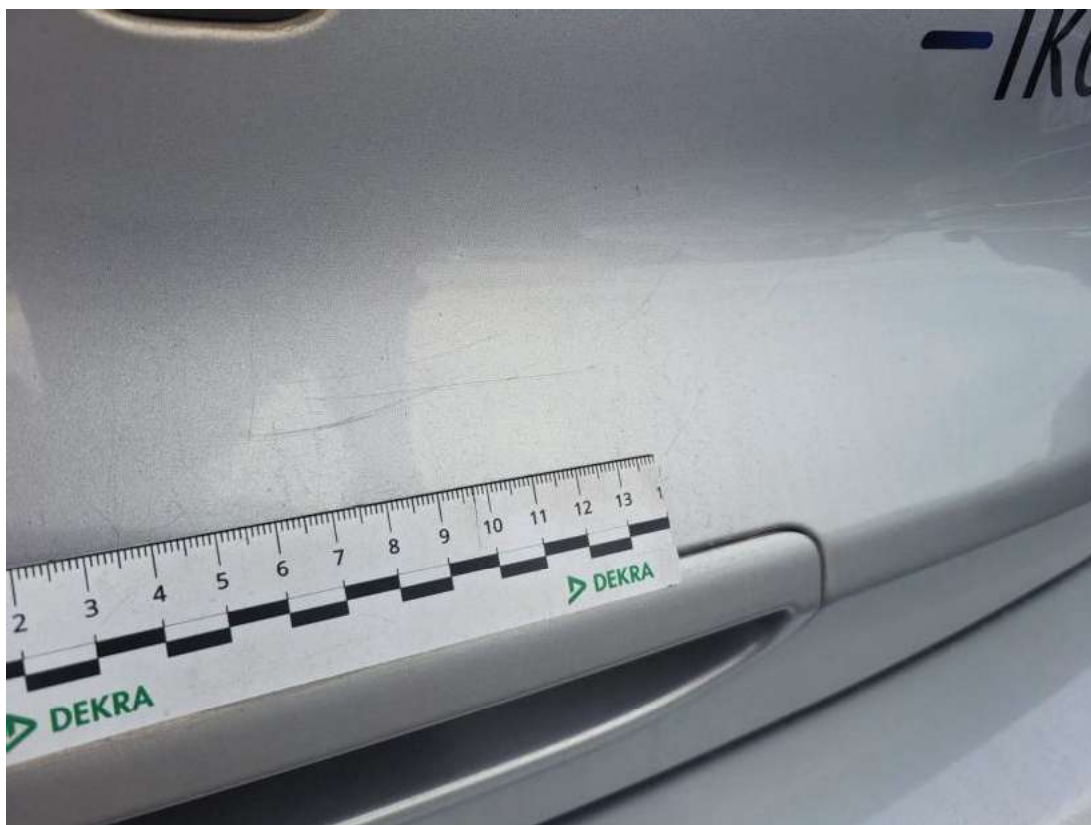
**Fot. 52**

| Poz. | Nazwa pozycji | Opis uszkodzeń | Kwalifik. | Naprawa [rbg] |
|---|---|---|---|---|
| 6 | Pokrywa tylna | zarysowanie, wgniecenie | NA | 1 |

Pokrywy bagażnika - Rysa/odprysk 1

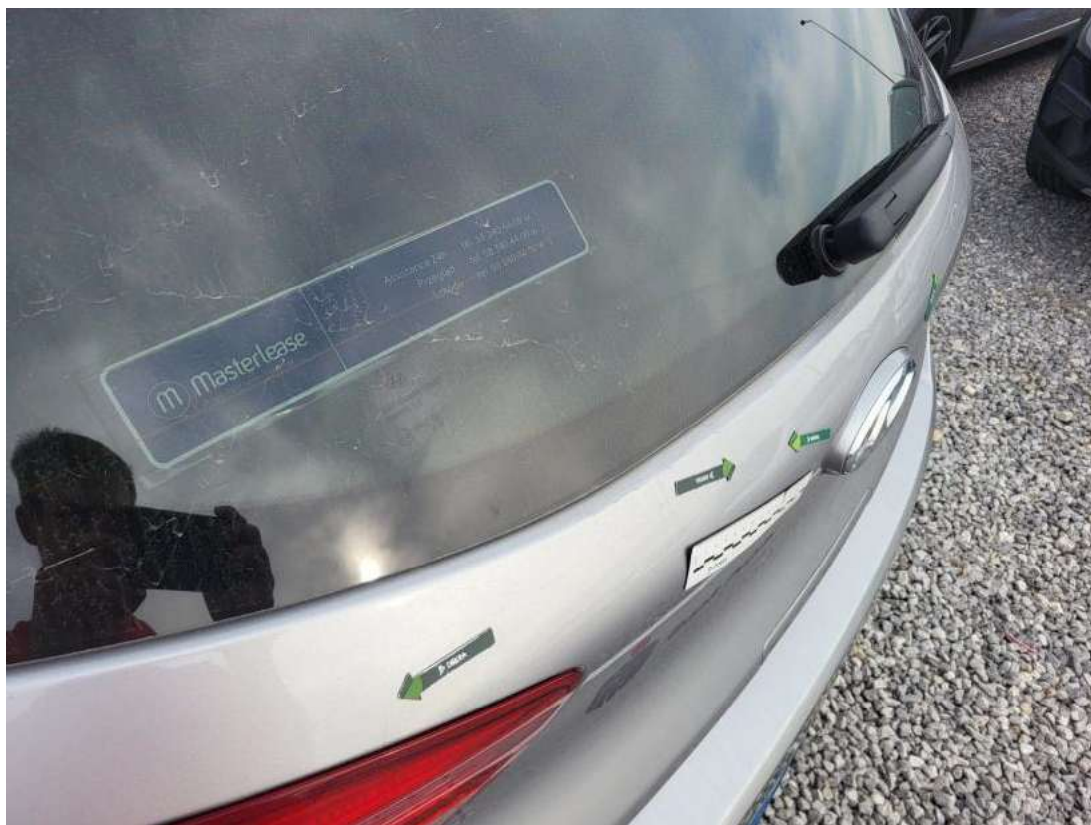
**Fot. 53**

Pokrywy bagażnika - Wgniecenie/odkształcenie 1

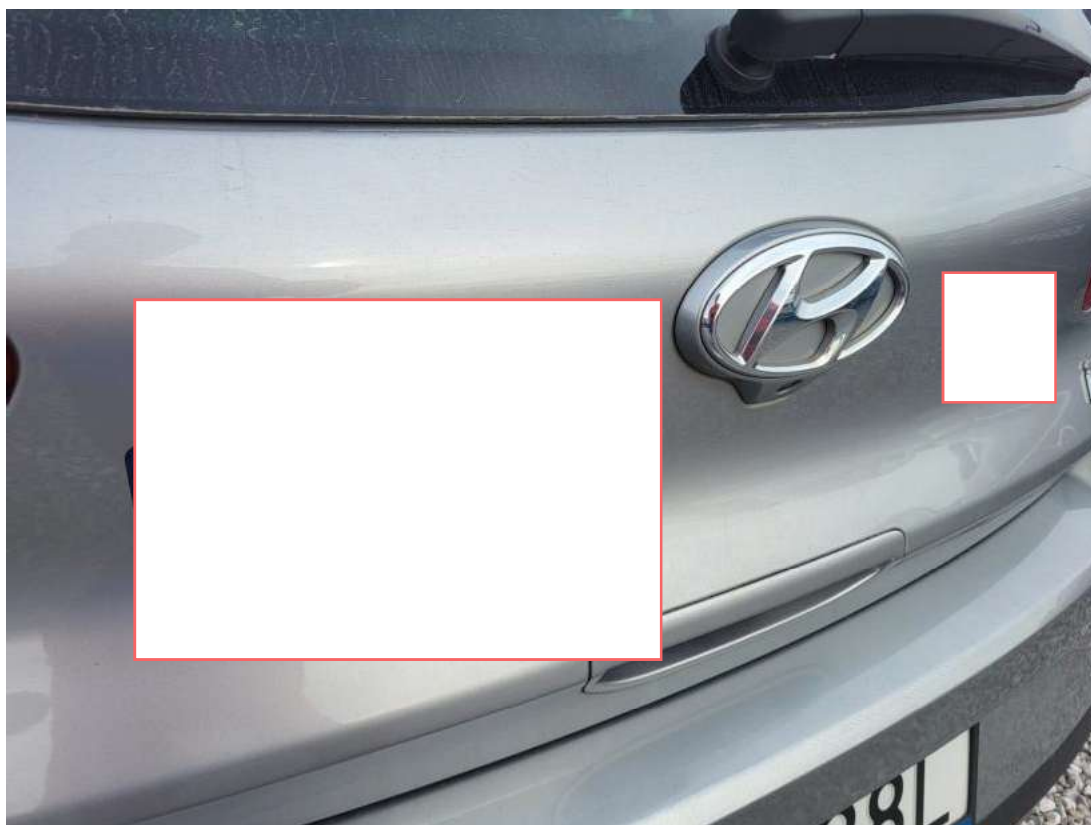
**Fot. 54**

Pokrywy bagażnika - Inne 1

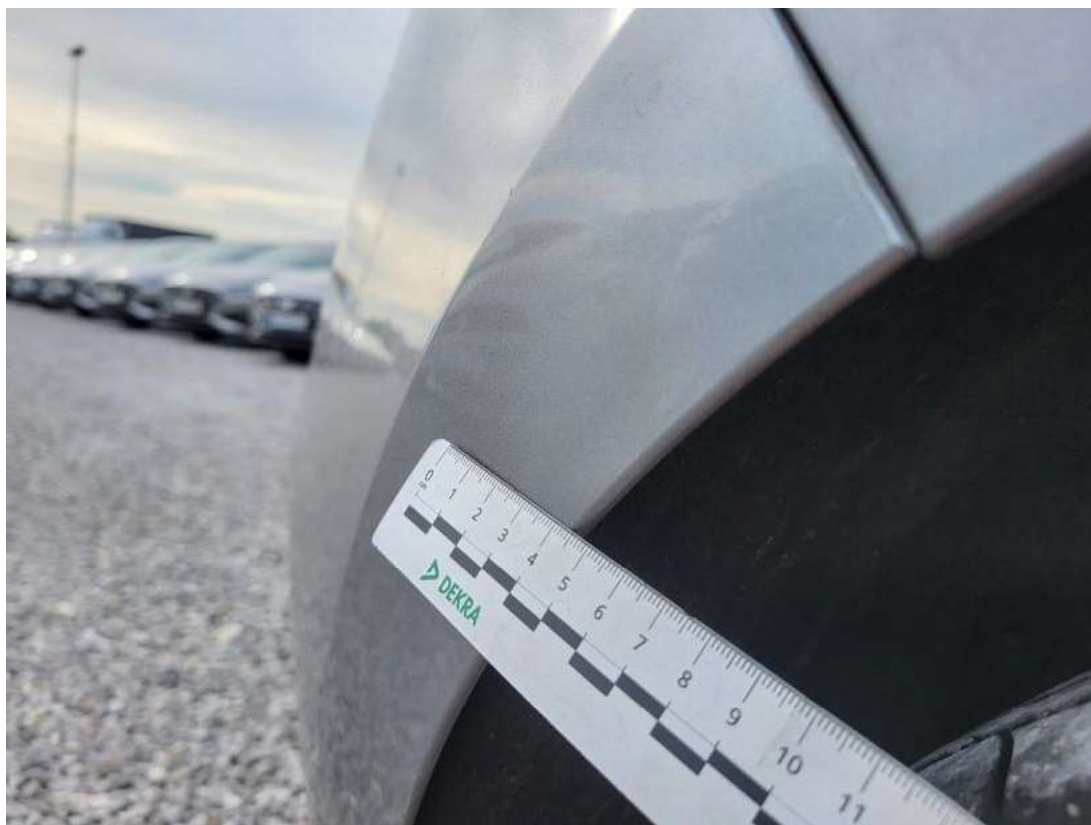
**Fot. 55**

| Poz. | Nazwa pozycji | Opis uszkodzeń | Kwalifik. | Naprawa [rbg] |
|---|---|---|---|---|
| 2 | Okładzina zderzaka tylnego | wgniecenie/odkształcenie | WY | 0.9 |

Zderzak tylny - Wgniecenie/odkształcenie 1

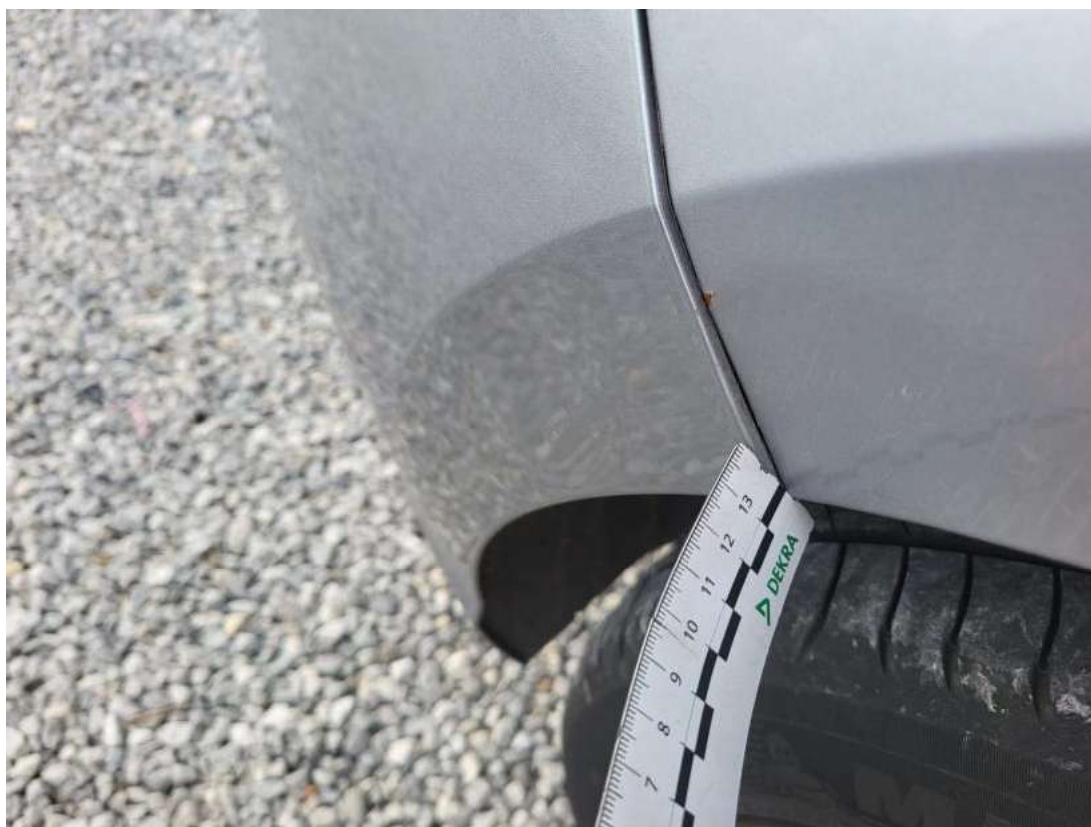
**Fot. 56**

Zderzak tylny - Inne 1

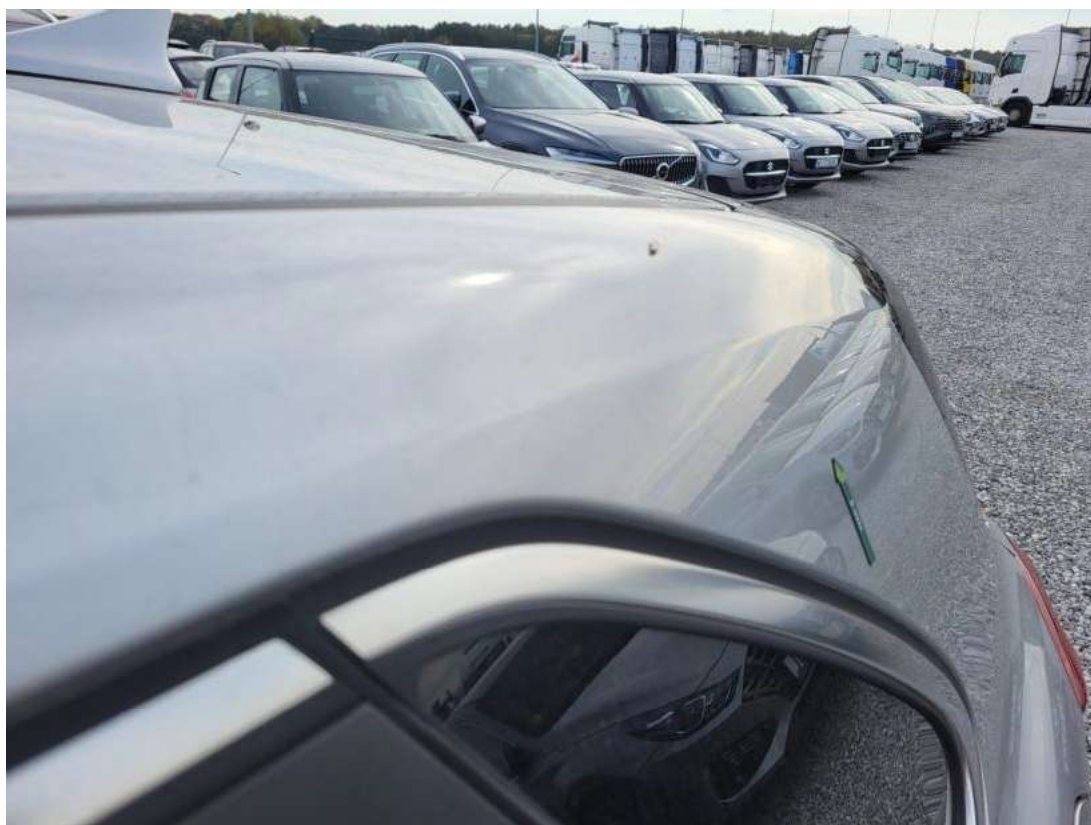
**Fot. 58**

| Poz. | Nazwa pozycji | Opis uszkodzeń | Kwalifik. | Naprawa [rbg] |
|---|---|---|---|---|
| 20 | Błotnik tylny L | wgniecenie, wgniecenie | | |

Błotnik tylny L / Ściana boczna L - Wgniecenie/odkształcenie 1

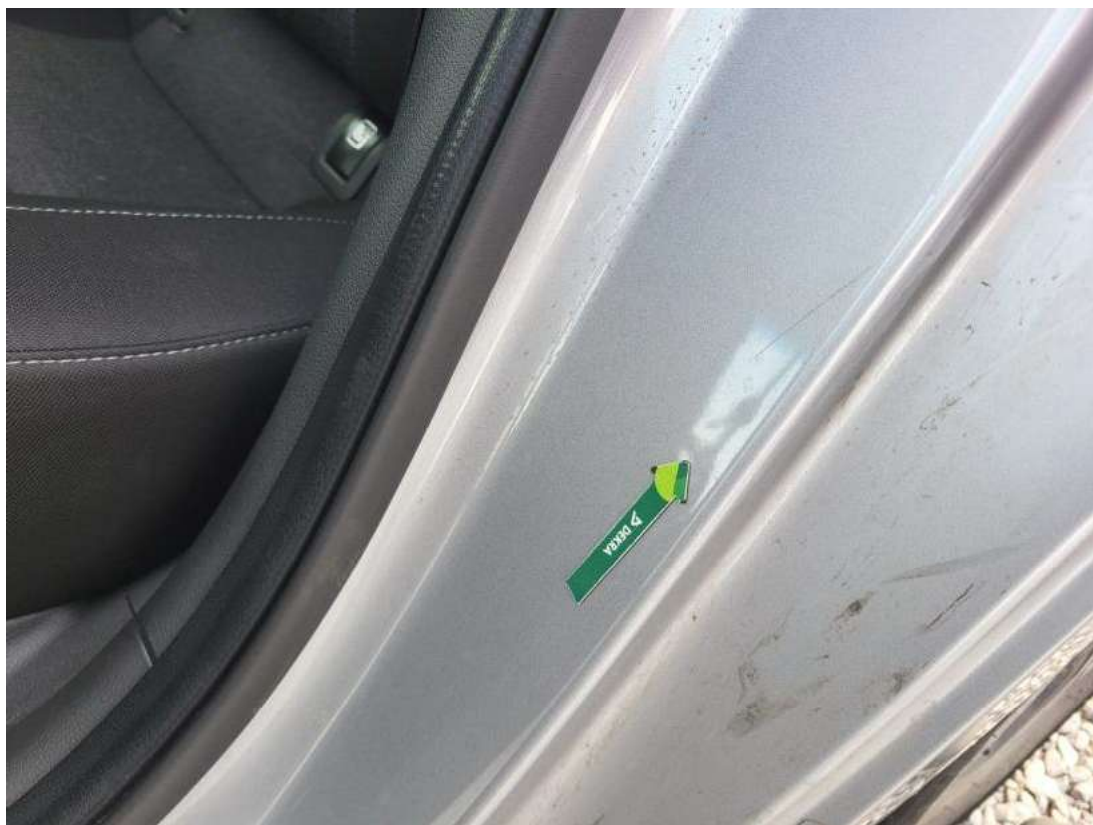
**Fot. 59**

Błotnik tylny L / Ściana boczna L - Wgniecenie/odkształcenie 2

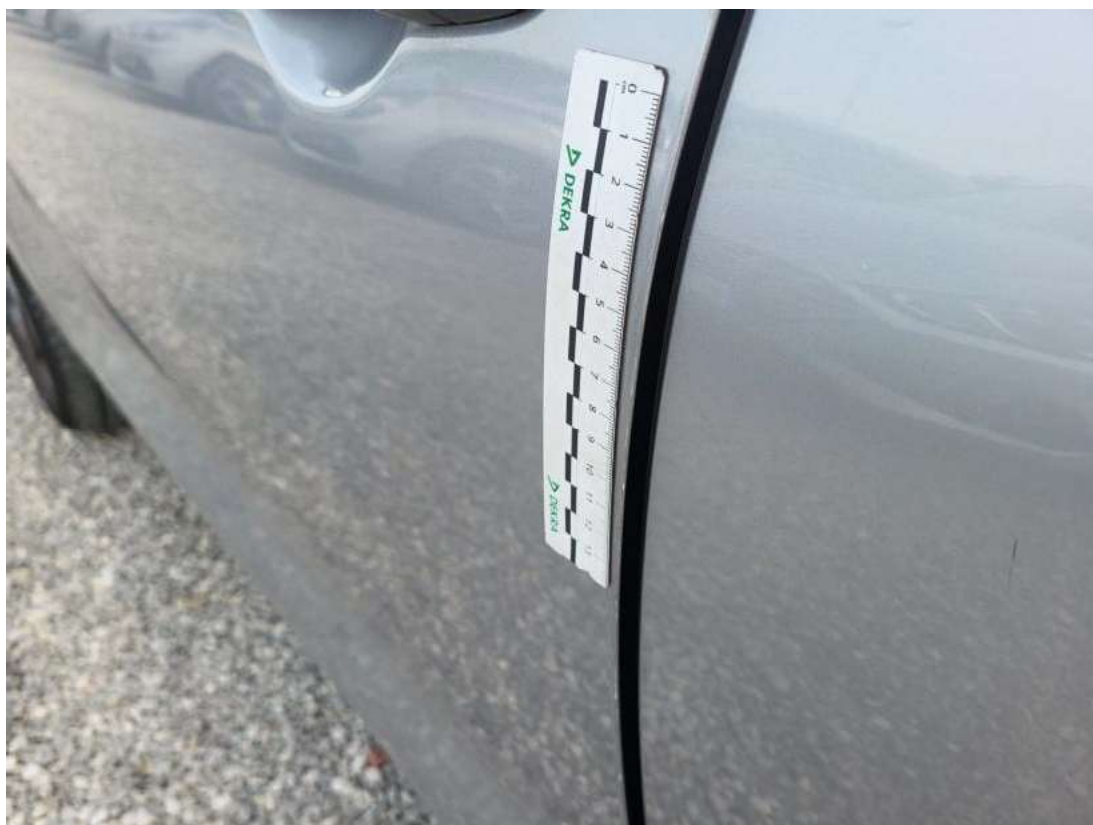
**Fot. 60**

| Poz. | Nazwa pozycji | Opis uszkodzeń | Kwalifik. | Naprawa [rbg] |
|---|---|---|---|---|
| 14 | Drzwi przednie (nieuzbrojone) L | odpryski lakieru | | |

Drzwi przed L - Rysa/odprysk 1

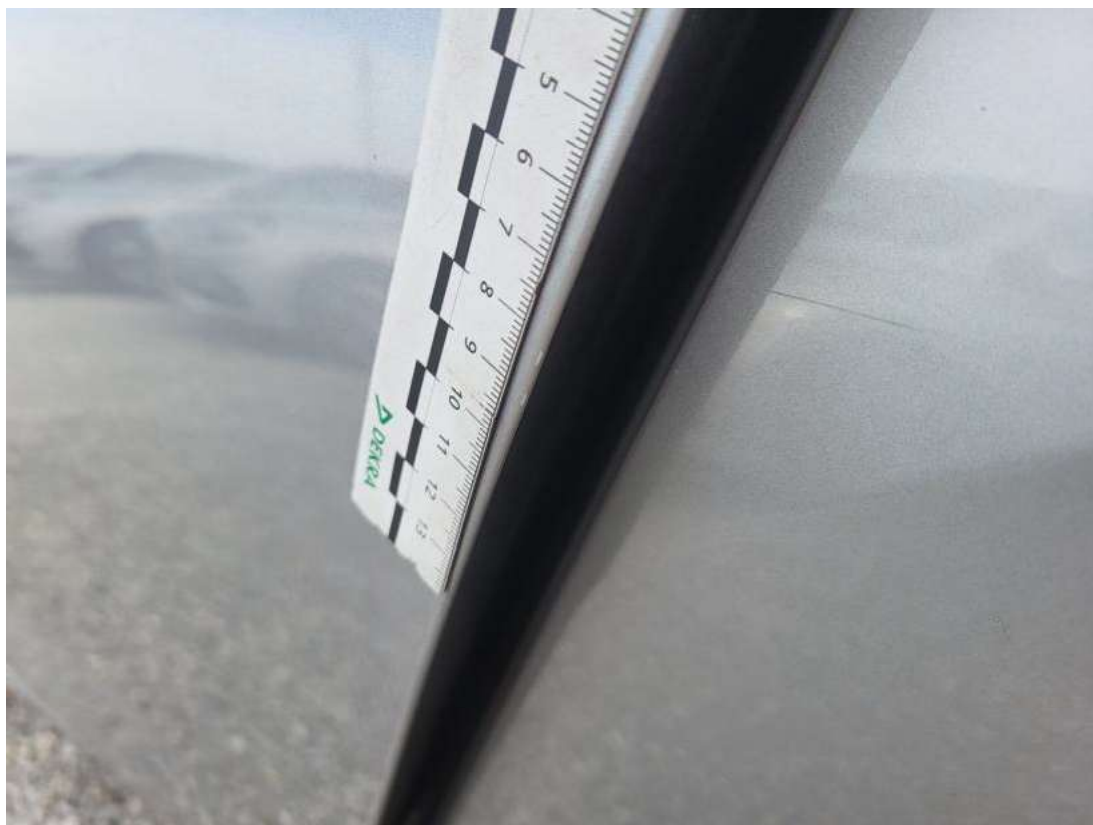
**Fot. 61**

| Poz. | Nazwa pozycji | Opis uszkodzeń | Kwalifik. | Naprawa [rbg] |
|---|---|---|---|---|
| 15 | Drzwi tylne (nieuzbrojone) L | odpryski lakieru, wgniecenie | | |

Drzwi tylne L - Rysa/odprysk 1

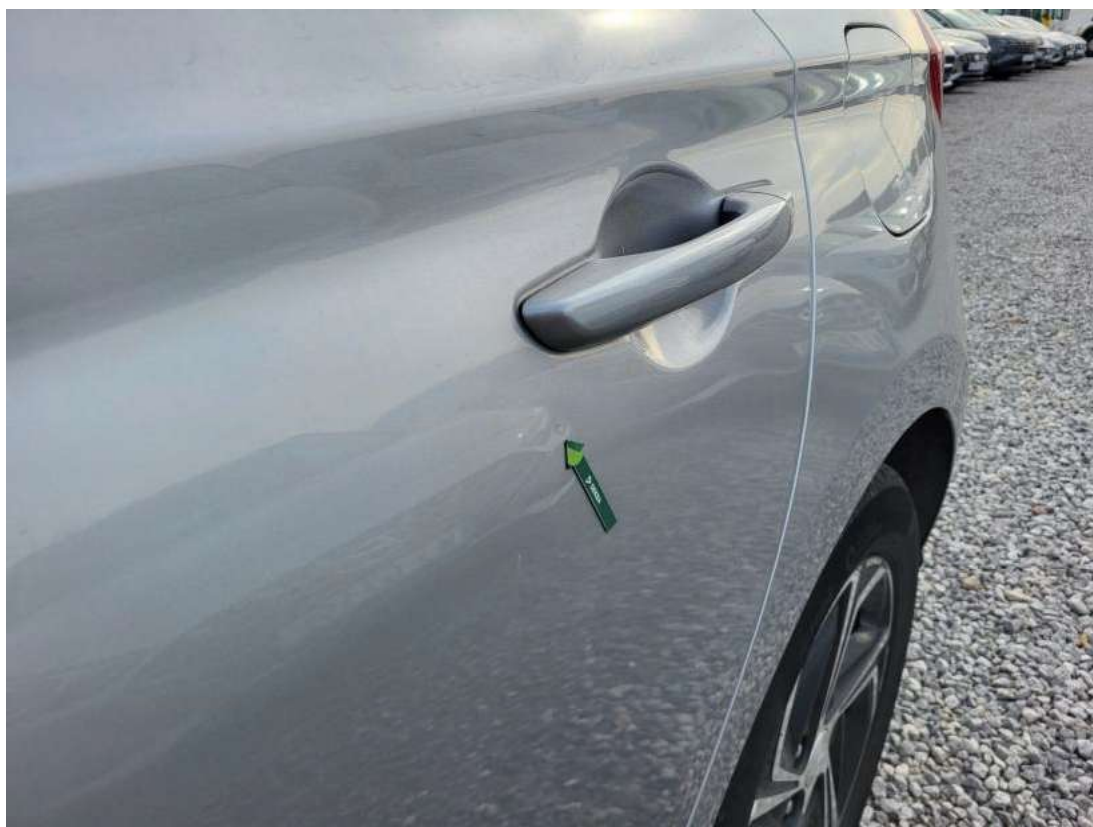
**Fot. 62**

Drzwi tylne L - Wgniecenie/odkształcenie 1

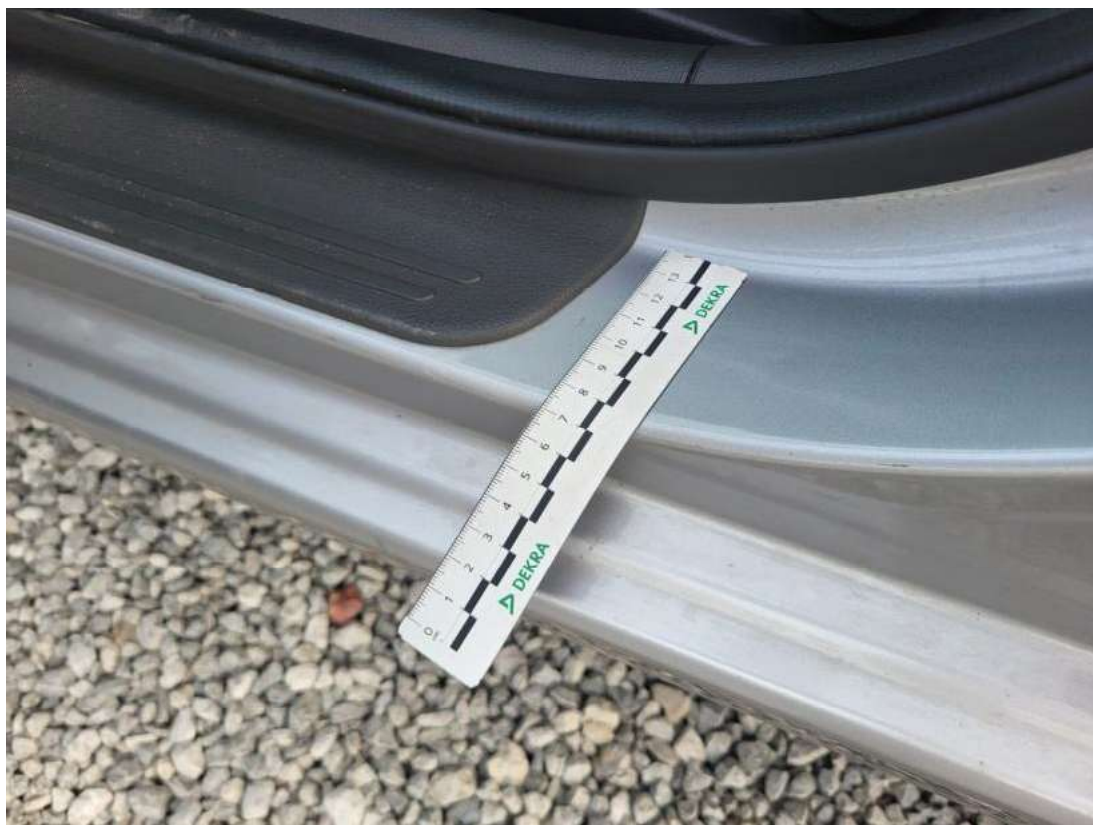
**Fot. 63**

| Poz. | Nazwa pozycji | Opis uszkodzeń | Kwalifik. | Naprawa [rbg] |
|---|---|---|---|---|
| 18 | Próg L | zarysowanie | | |

Próg L - Rysa/odprysk 1

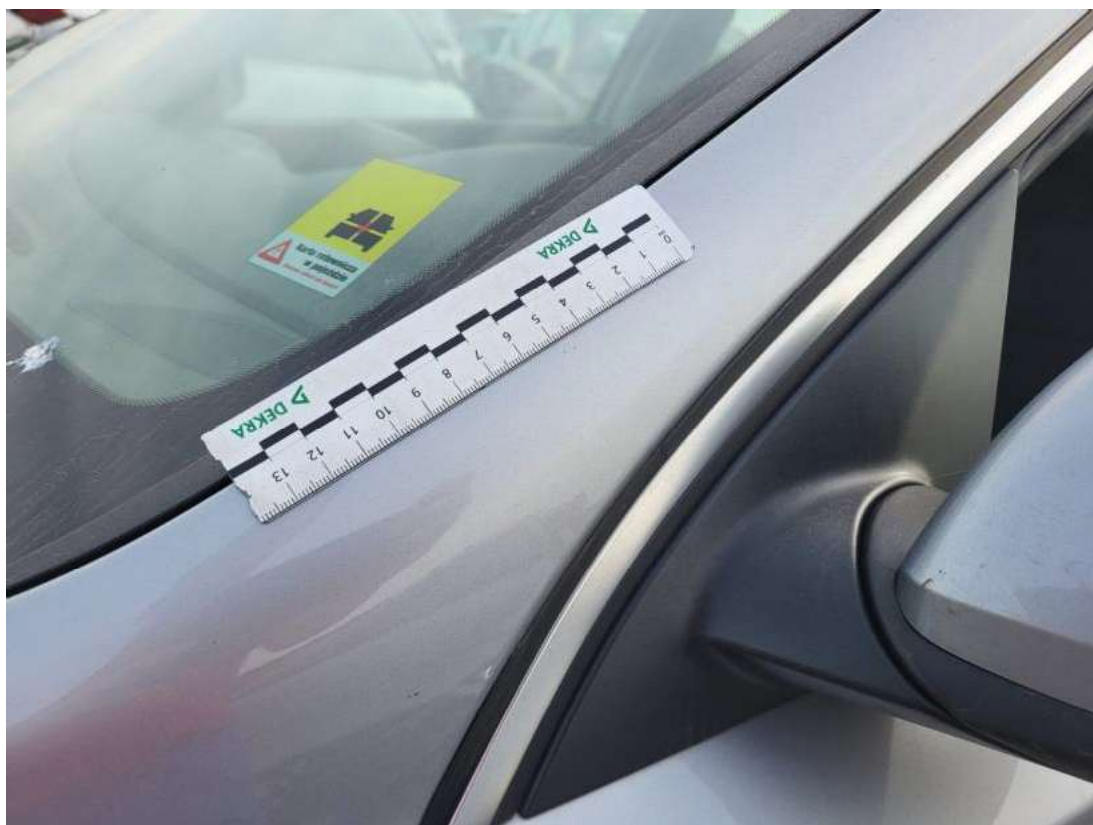
**Fot. 64**

Słupek przedni L - Rysa/odprysk 1
