## Raport z oględzin pojazdu

| Numer raportu | 14106/10/26-15201 | Data raportu | 15-10-2026 |

| Marka, model | HYUNDAI i30 20-24 |
| Numer rejestracyjny | WJ1528L |

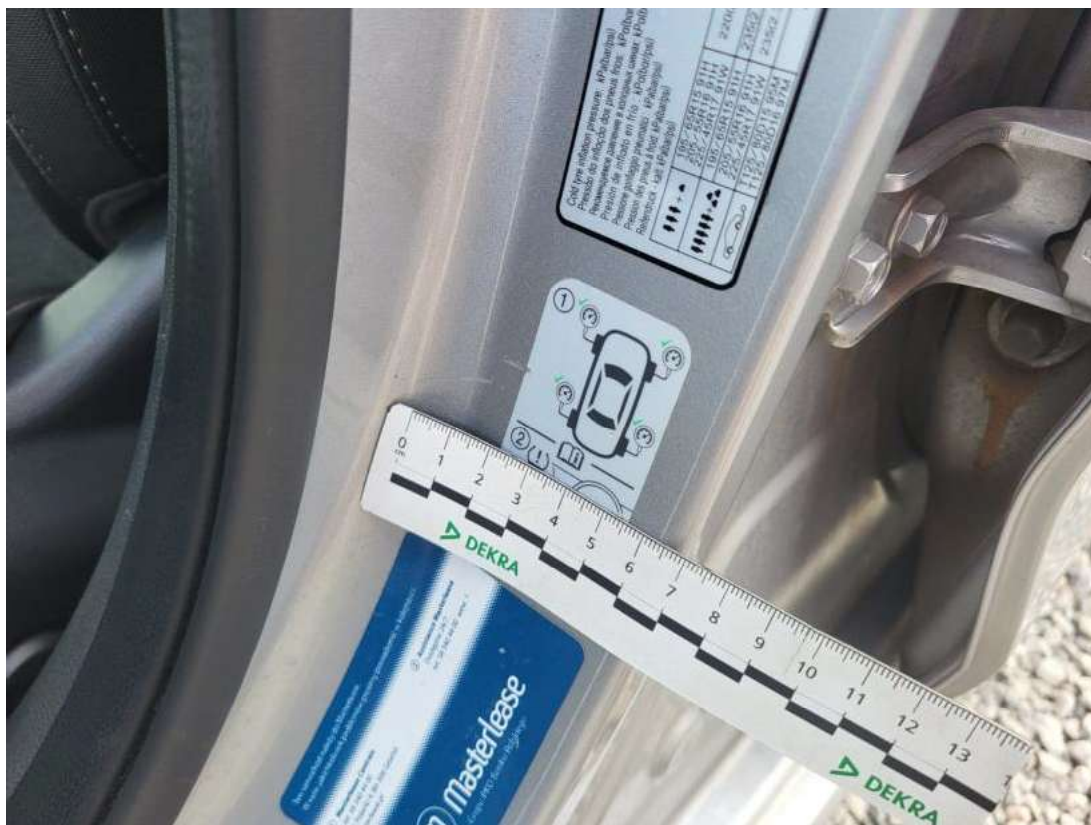
**Fot. 65**

Słupek środkowy L - Rysa/odprysk 1

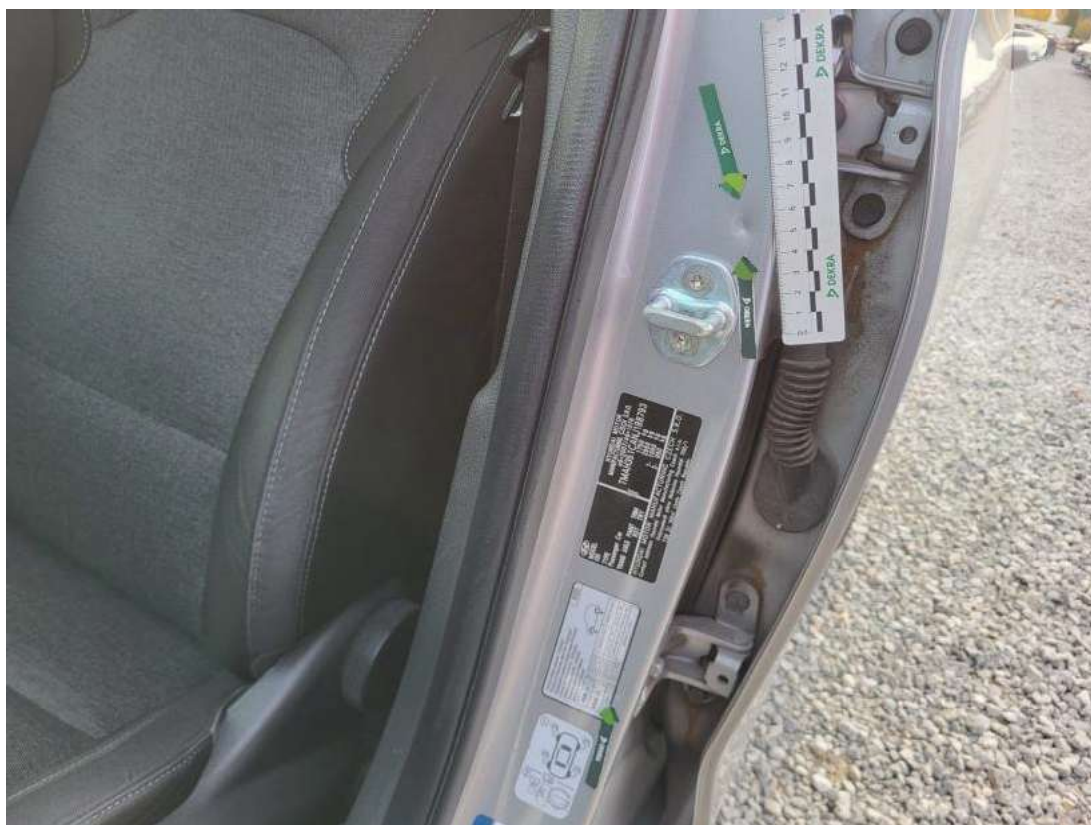
**Fot. 66**

Słupek środkowy L - Wgniecenie/odkształcenie 1

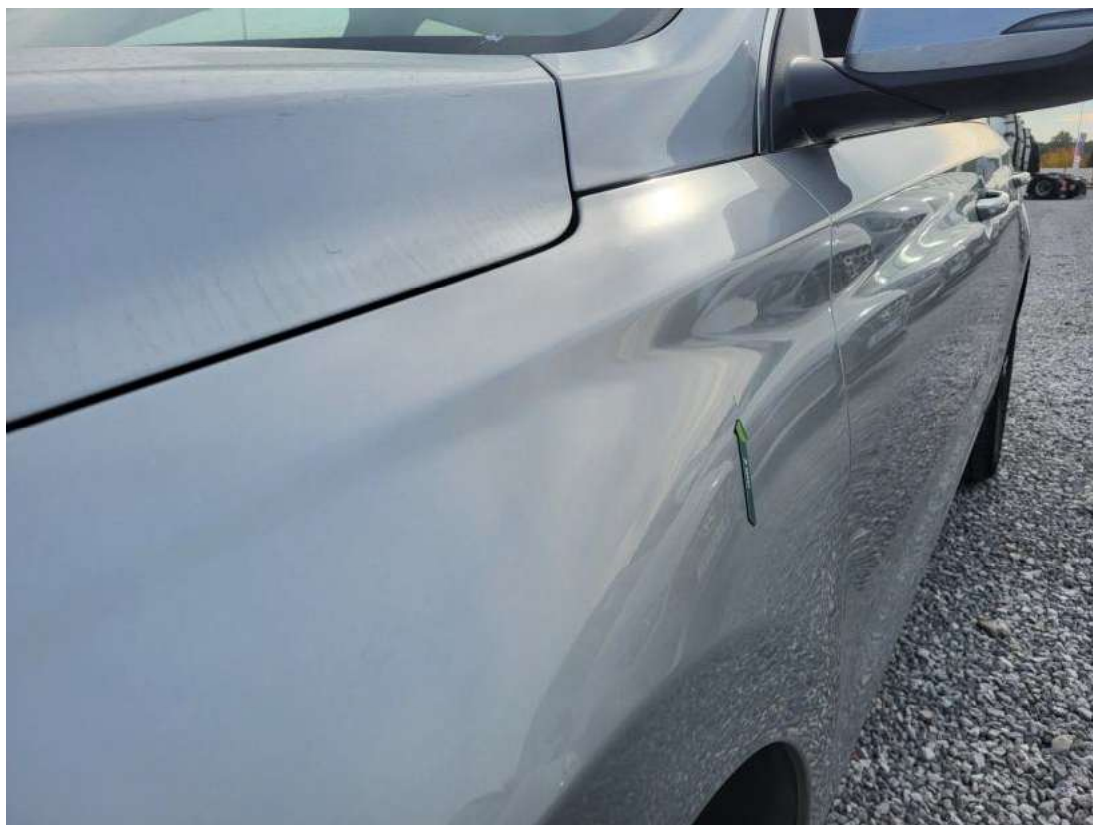
**Fot. 67**

| Poz. | Nazwa pozycji | Opis uszkodzeń | Kwalifik. | Naprawa [rbg] |
|---|---|---|---|---|
| 11 | Błotnik przedni L | wgniecenie | | |

Błotnik przedni L - Wgniecenie/odkształcenie 1

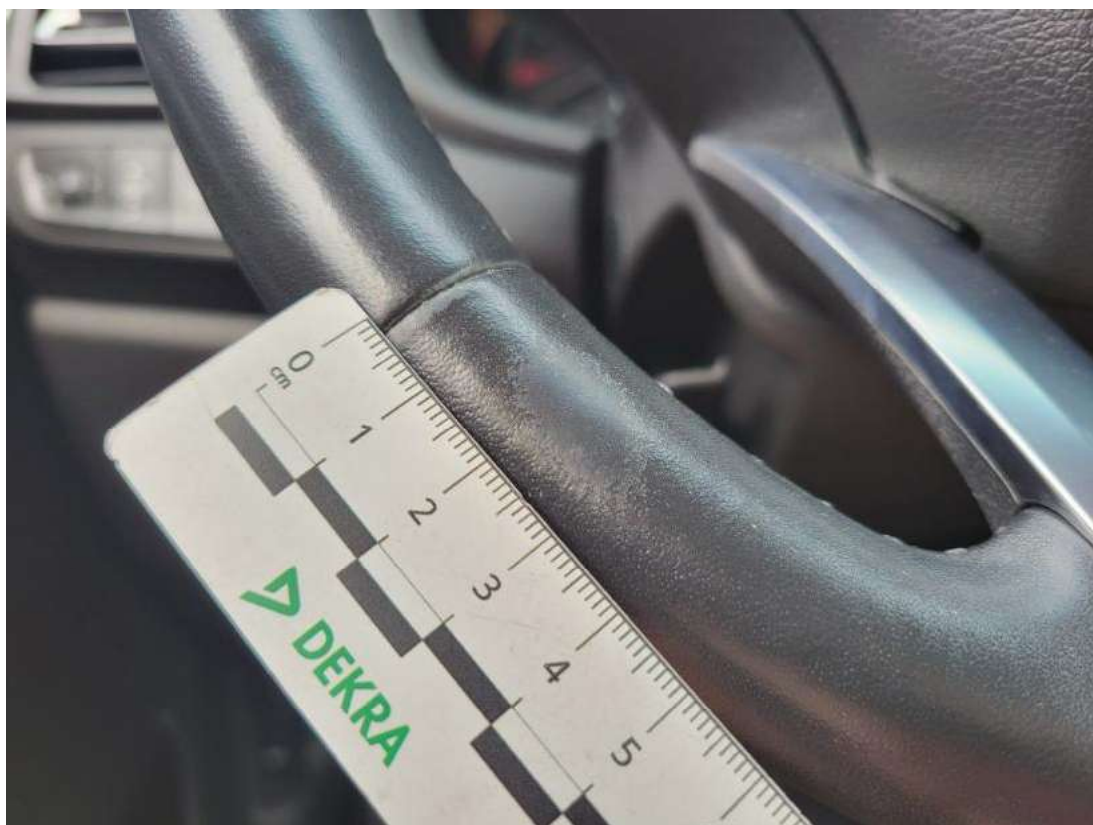
**Fot. 68**

| Poz. | Nazwa pozycji | Opis uszkodzeń | Kwalifik. | Naprawa [rbg] |
|---|---|---|---|---|
| 21 | Kierownica przystosowana do Airbag | zarysowanie | | |

Koło kierownicy - Rysa/odprysk 1

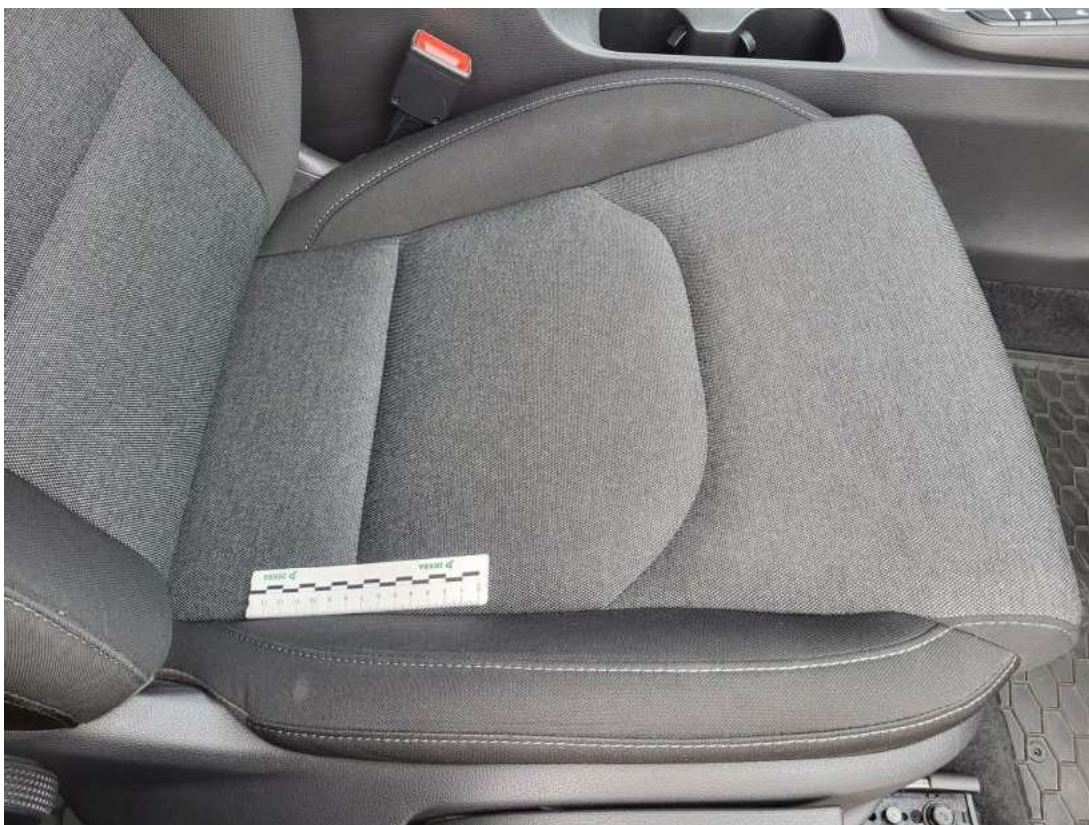
**Fot. 69**

| Poz. | Nazwa pozycji | Opis uszkodzeń | Kwalifik. | Naprawa [rbg] |
|---|---|---|---|---|
| 8 | Tapicerka siedziska 1.rząd R | zabrudzenie | NA | |

Fotel prz. praw. - Inne 1

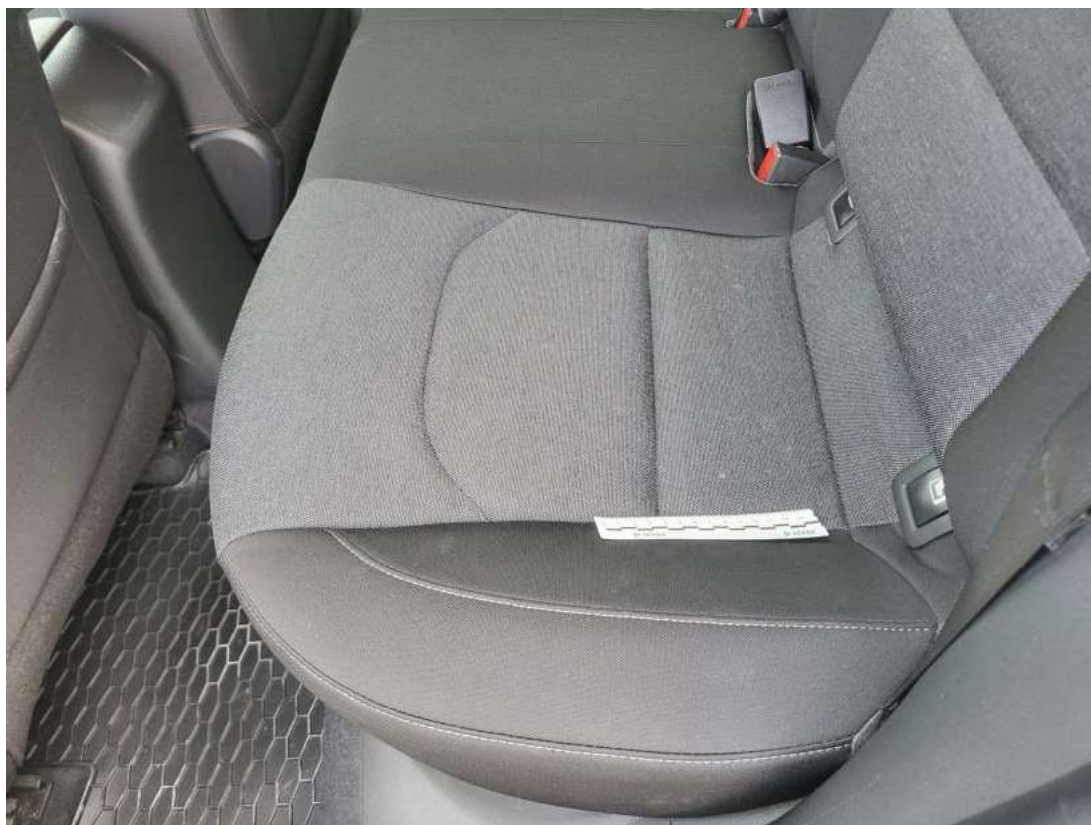
**Fot. 71**

| Poz. | Nazwa pozycji | Opis uszkodzeń | Kwalifik. | Naprawa [rbg] |
|---|---|---|---|---|
| 9 | Tapicerka siedziska 2.rząd | zabrudzenie | NA | |

Kanapa tyl. - Inne 2

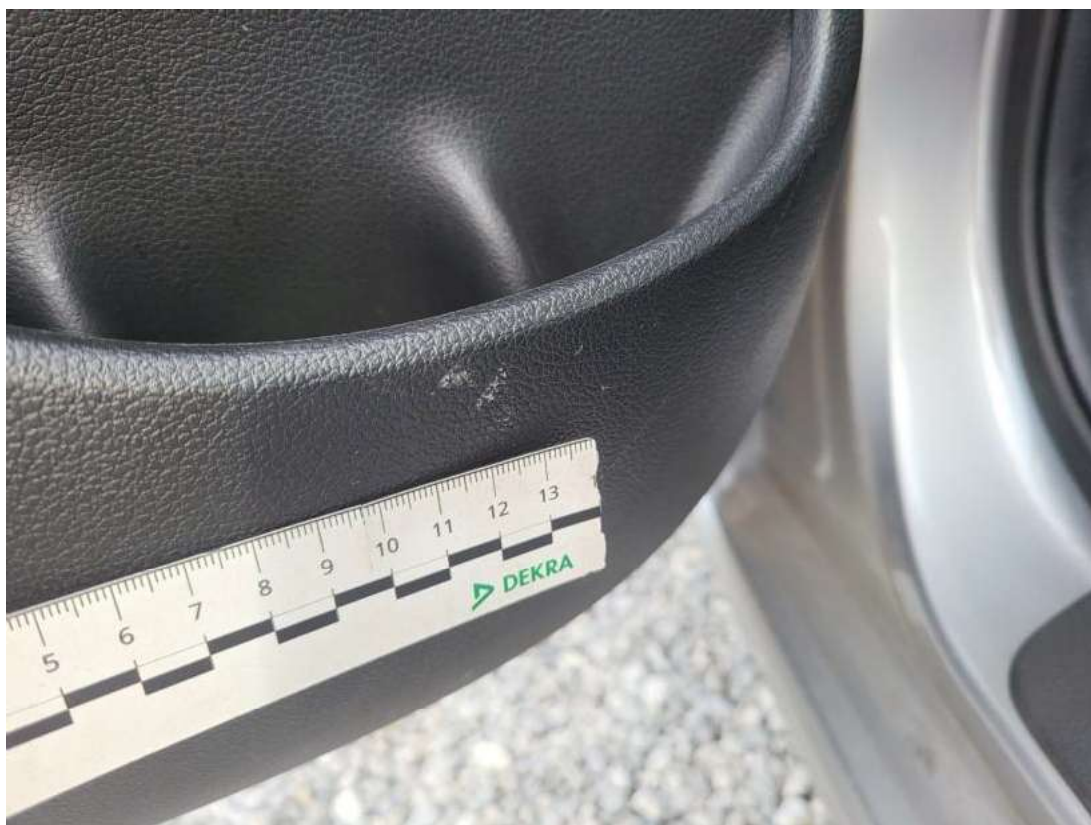
**Fot. 72**

| Poz. | Nazwa pozycji | Opis uszkodzeń | Kwalifik. | Naprawa [rbg] |
|---|---|---|---|---|
| 22 | Boczek tapicerski drzwi kpl. L | zarysowanie | | |

Tapicerka drzwi tylnych L - Rysa/odprysk 1

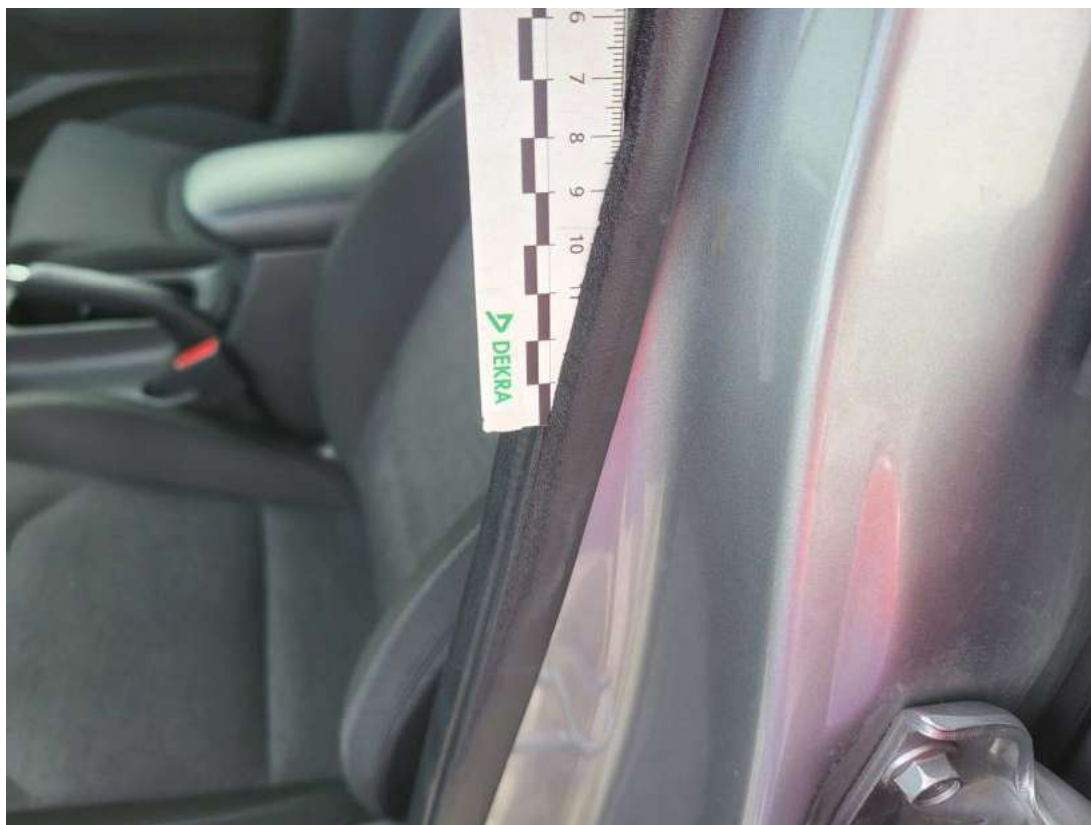
**Fot. 73**

| Poz. | Nazwa pozycji | Opis uszkodzeń | Kwalifik. | Naprawa [rbg] |
|---|---|---|---|---|
| 1 | Uszczelka drzwi wewnętrz. L | pęknięcie/rozerwanie | WY | 0.2 |

Uszczelka drzwi przednich L - Pęknięcie/rozerwanie 1

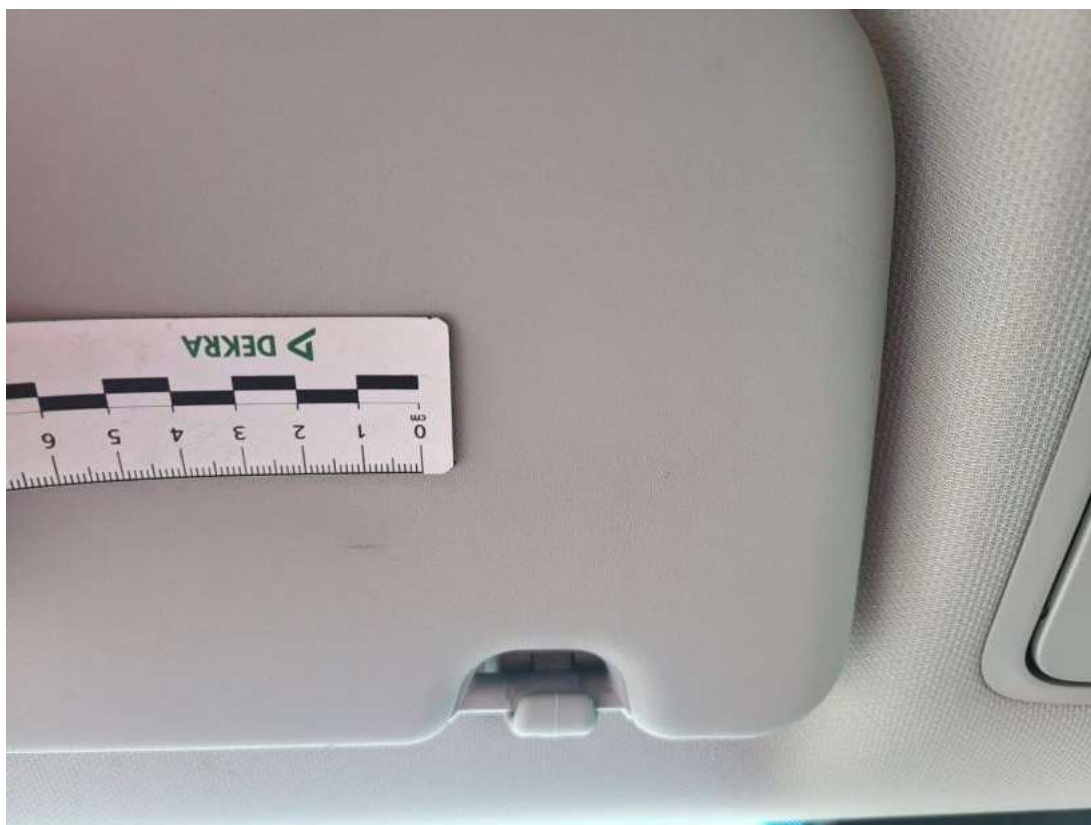
**Fot. 74**

| Poz. | Nazwa pozycji | Opis uszkodzeń | Kwalifik. | Naprawa [rbg] |
|---|---|---|---|---|
| 7 | Oslona przeciwsłoneczna L | zabrudzenie | NA | |

Ostona p/słoneczna lewa - Inne 1

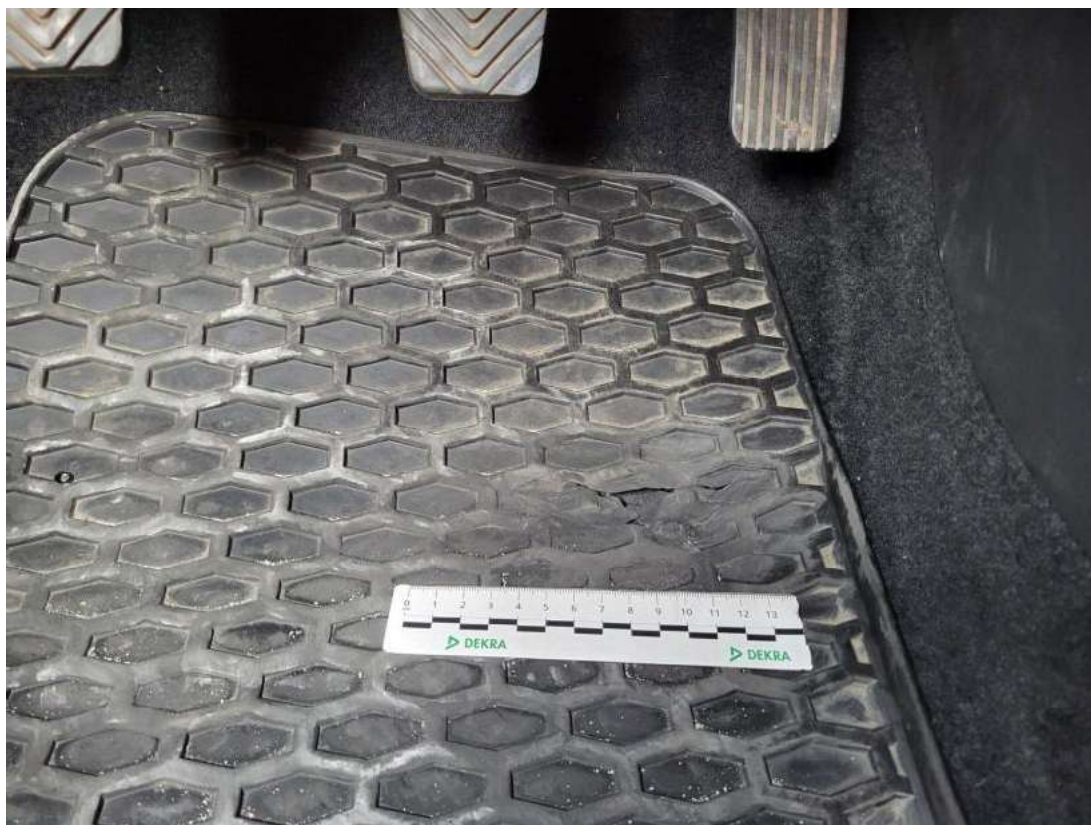
**Fot. 75**

Dywanik prze L - Pęknięcie/rozerwanie 1

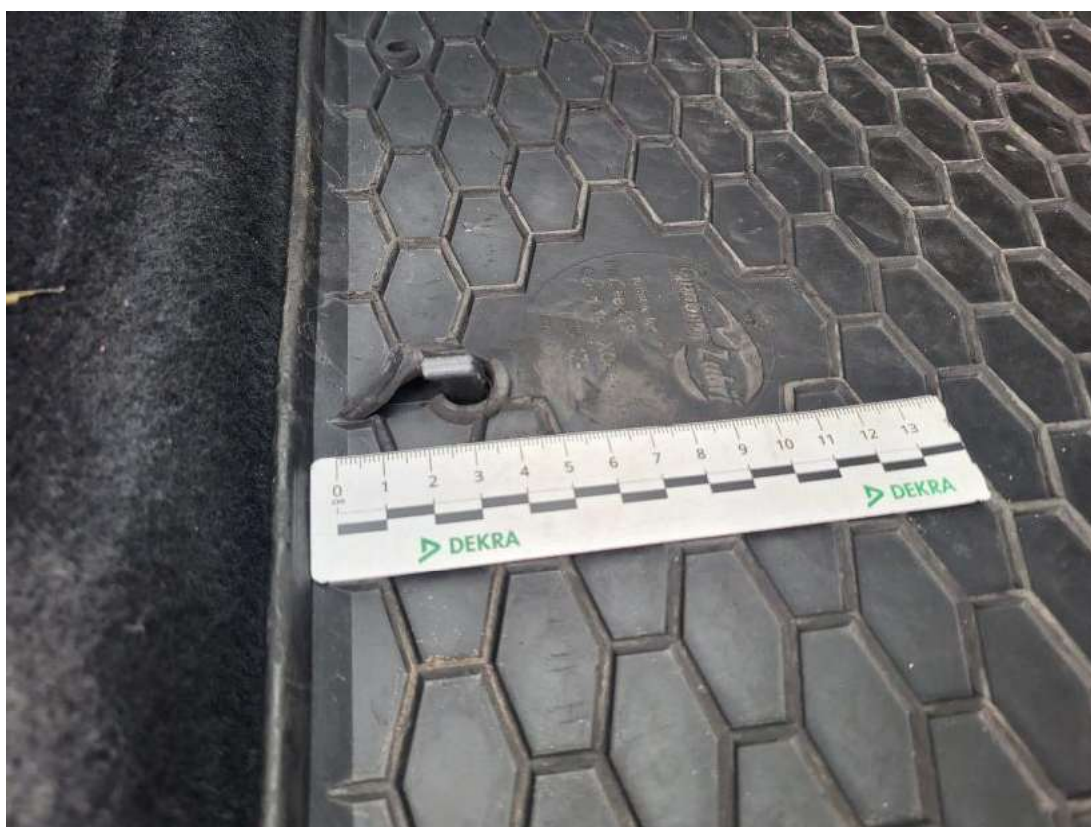
**Fot. 76**

Dywanik prze P - Pęknięcie/rozerwanie 1
