## Raport z oględzin pojazdu

| Numer raportu | 14199/10/26-15201 | Data raportu | 20-10-2026 |

| Marka, model | HYUNDAI i30 20-24 |
| Numer rejestracyjny | WJ9111K |

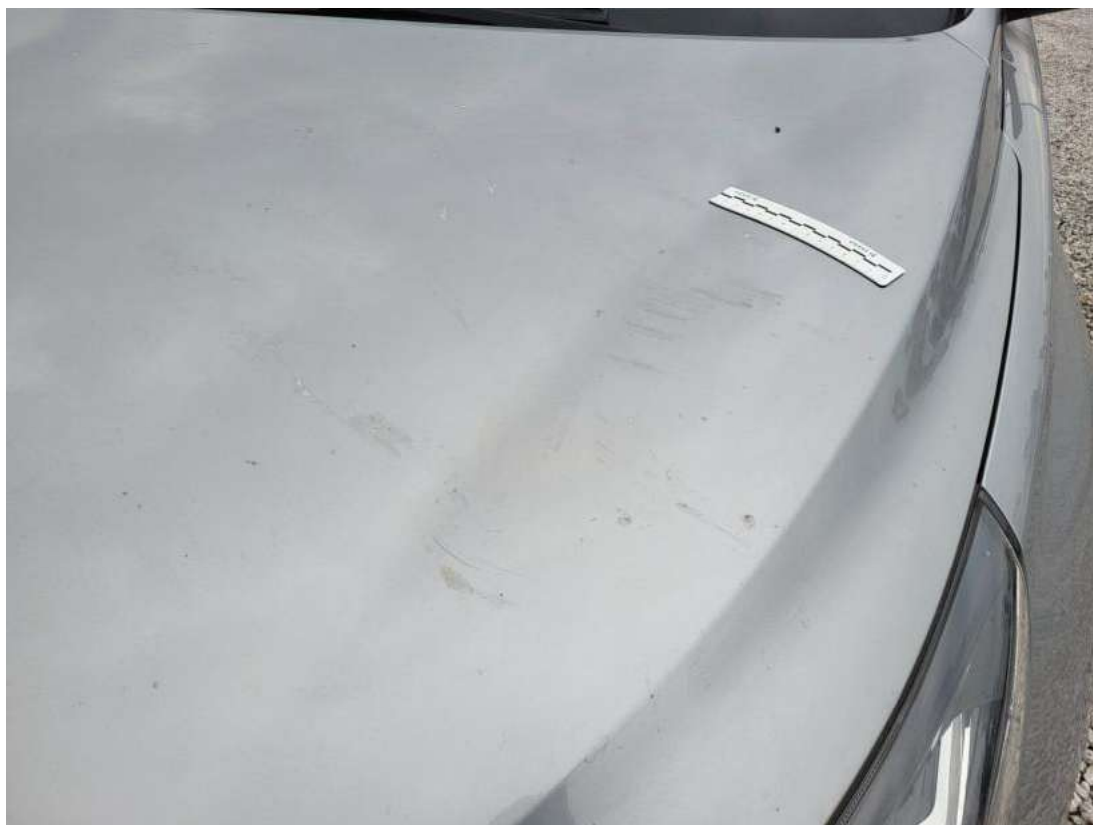
**Fot. 39**

| Poz. | Nazwa pozycji | Opis uszkodzeń | Kwalifik. | Naprawa [rbg] |
|---|---|---|---|---|
| 7 | Pokrywa przednia | zarysowanie, inne | NA | |

Pokrywa komory silnika - Rysa/odprysk 1

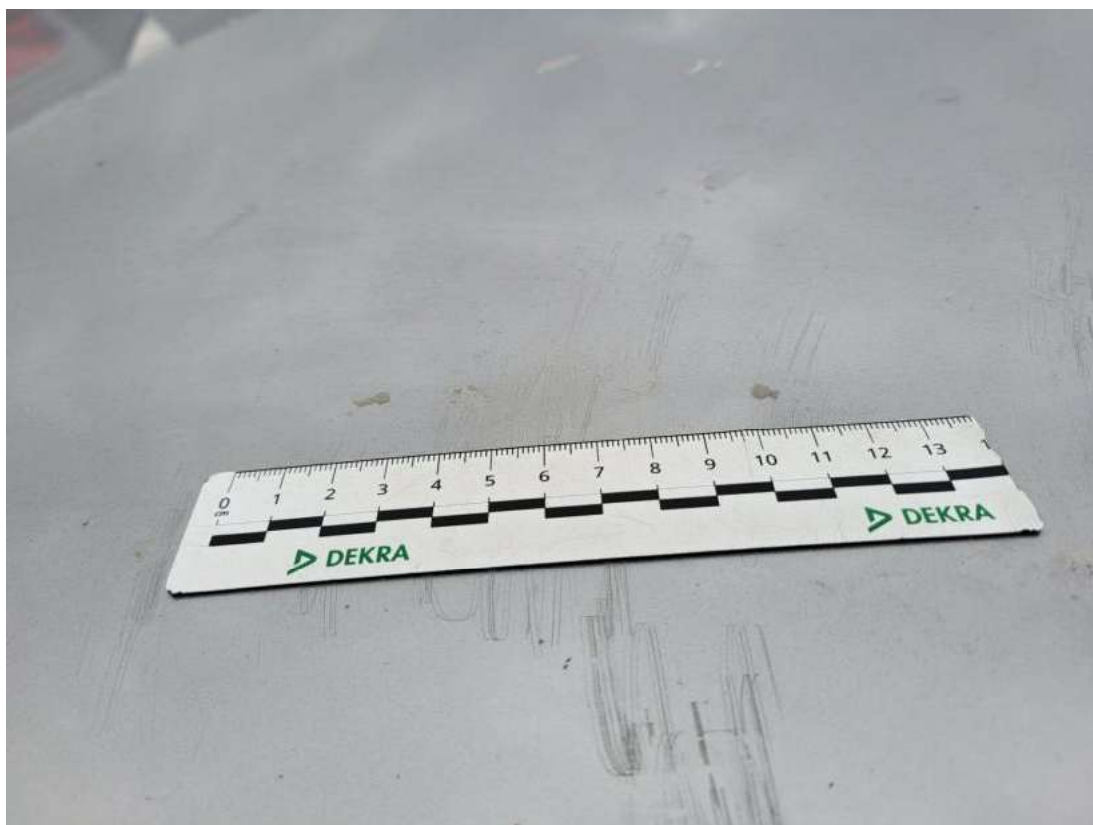
**Fot. 40**

Pokrywa komory silnika - Inne 1

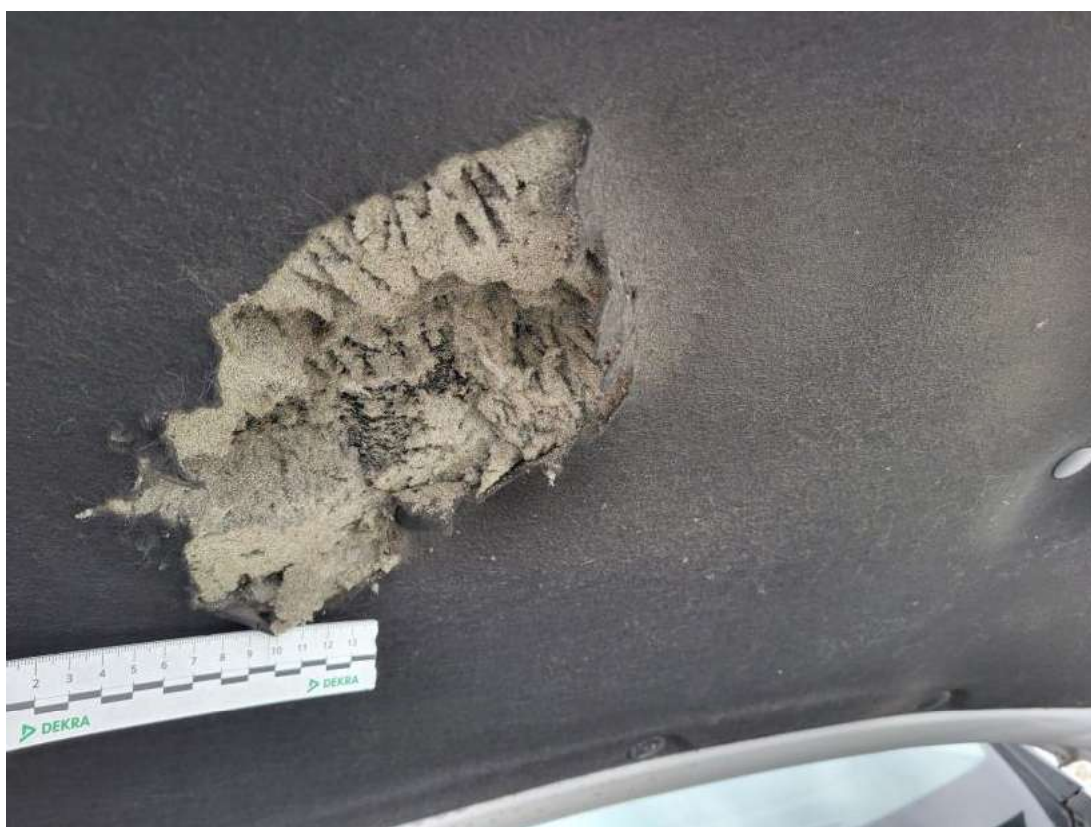
**Fot. 42**

| Poz. | Nazwa pozycji | Opis uszkodzeń | Kwalifik. | Naprawa [rbg] |
|---|---|---|---|---|
| 1 | Wykładzina tłumiąca pokrywy przedniej | pęknięcie/rozerwanie | WY | 0,2 |

Wykładzina pokrywy komory silnika - Pęknięcie/rozerwanie 1

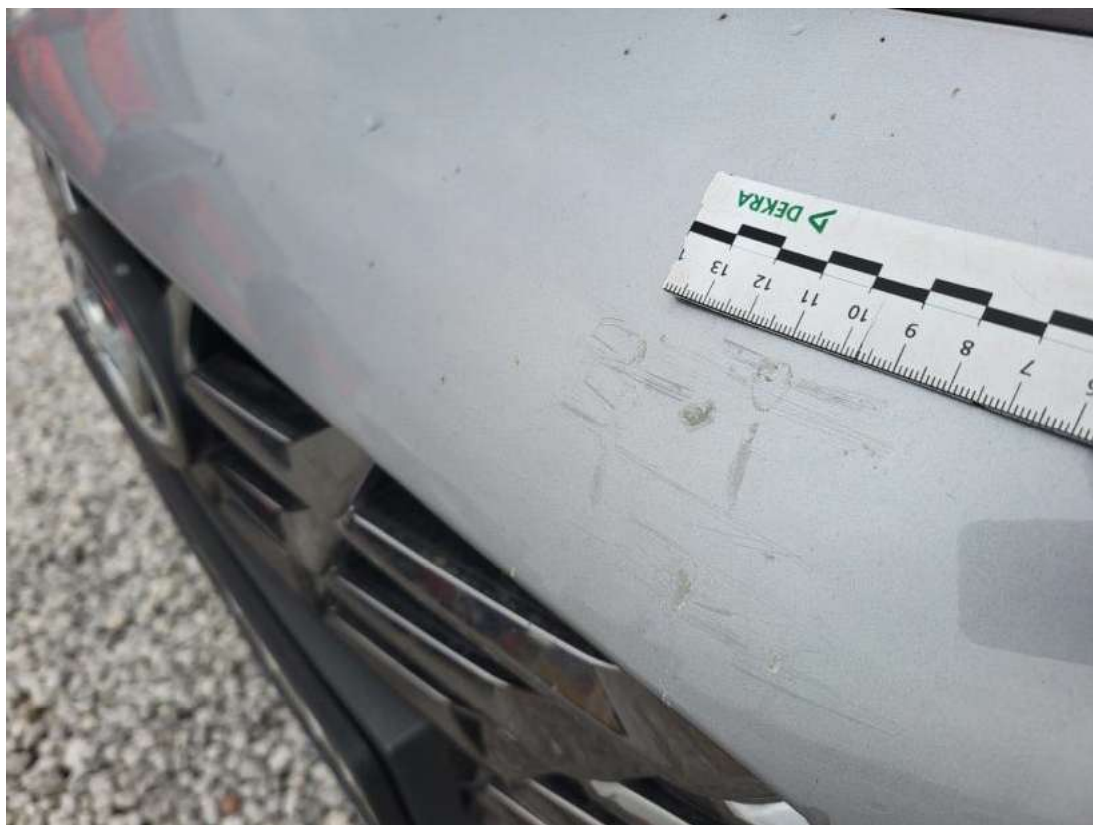
**Fot. 43**

| Poz. | Nazwa pozycji | Opis uszkodzeń | Kwalifik. | Naprawa [rbg] |
|---|---|---|---|---|
| 4 | Okładzina zderzaka przedniego | zarysowanie | NA | |

Zderzak - Rysa/odprysk 1

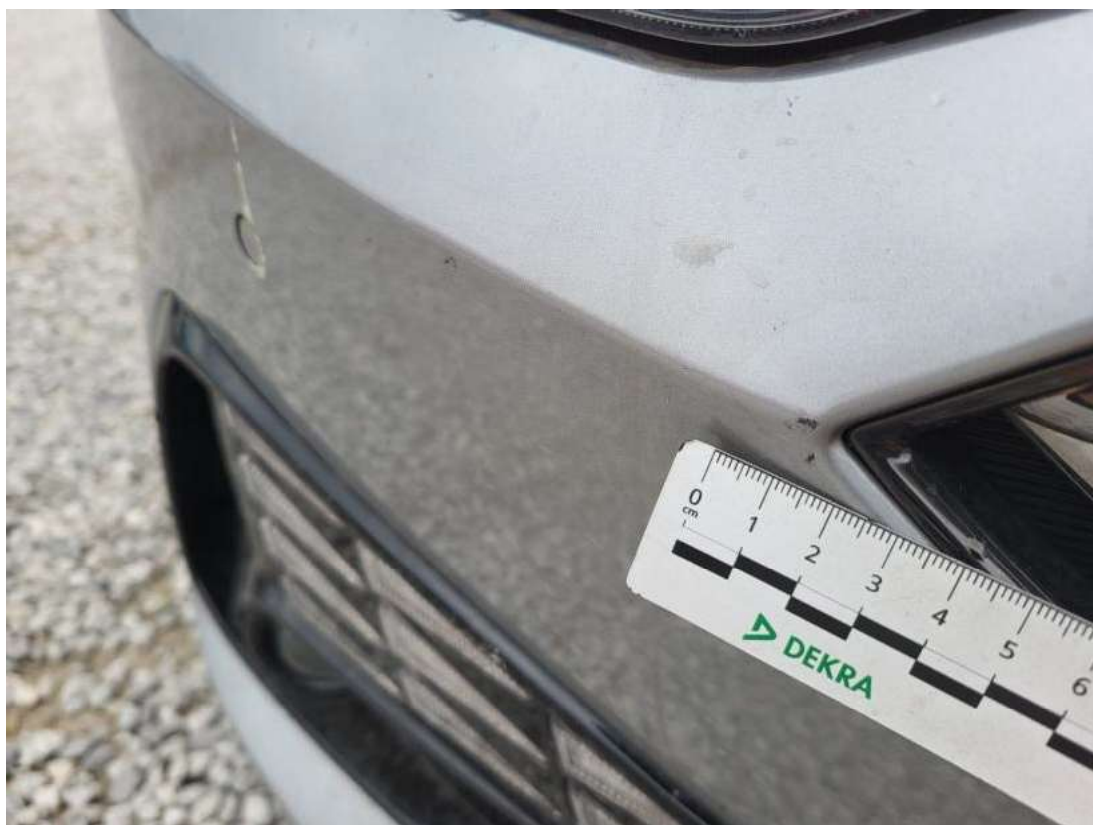
**Fot. 44**

Zderzak - Rysa/odprysk 2

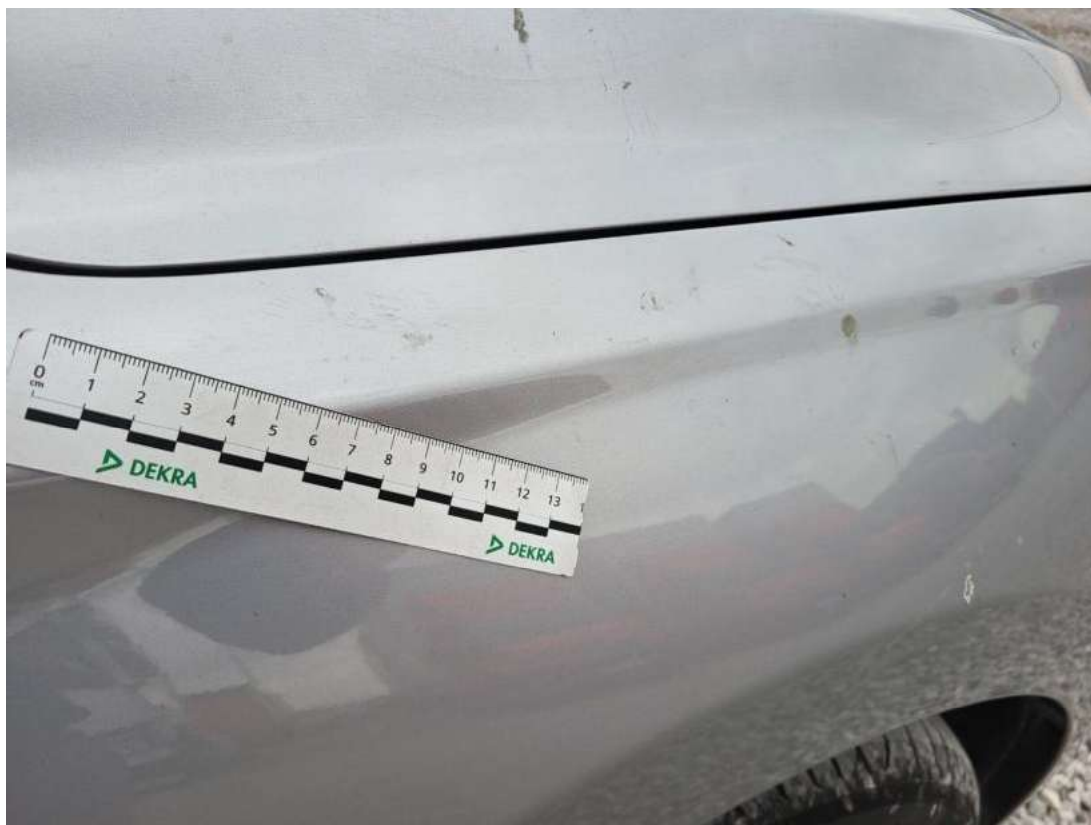
**Fot. 45**

| Poz. | Nazwa pozycji | Opis uszkodzeń | Kwalifik. | Naprawa [rbg] |
|---|---|---|---|---|
| 6 | Światnik przedni R | zarysowanie, zabrudzenie | NA | |

Błotnik przedni P - Rysa/odprysk 1

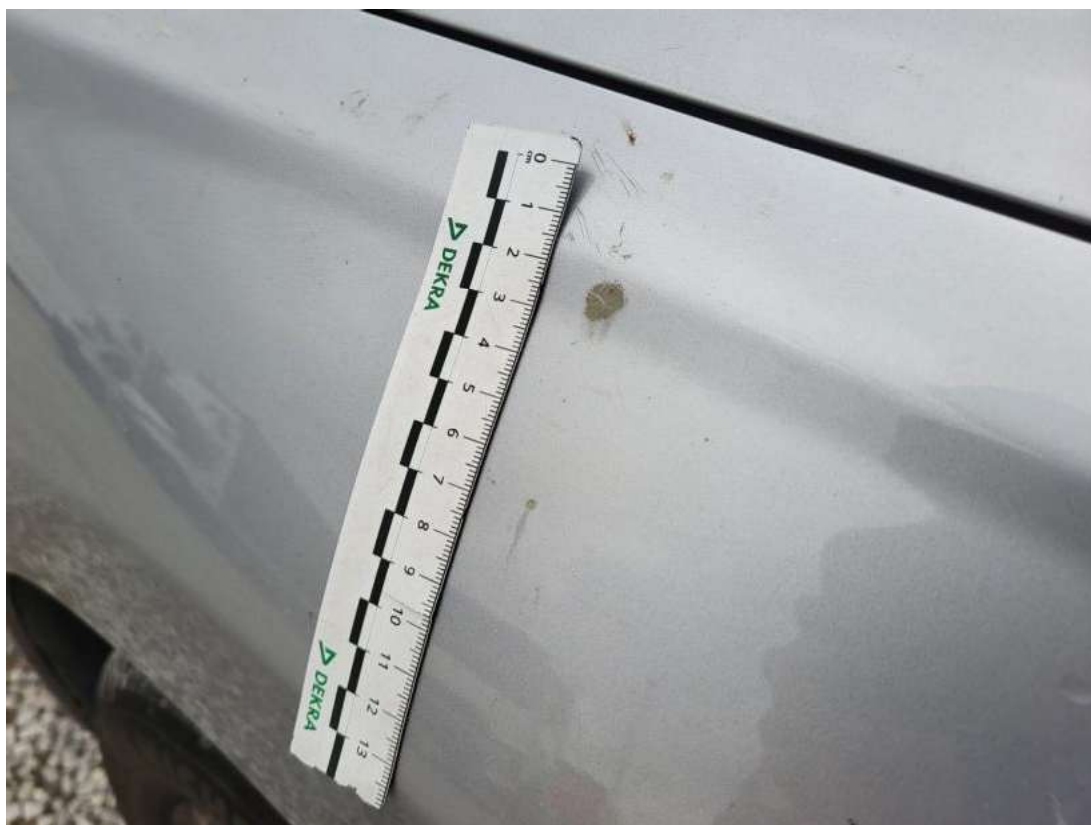
**Fot. 46**

Błotnik przedni P - Inne 1

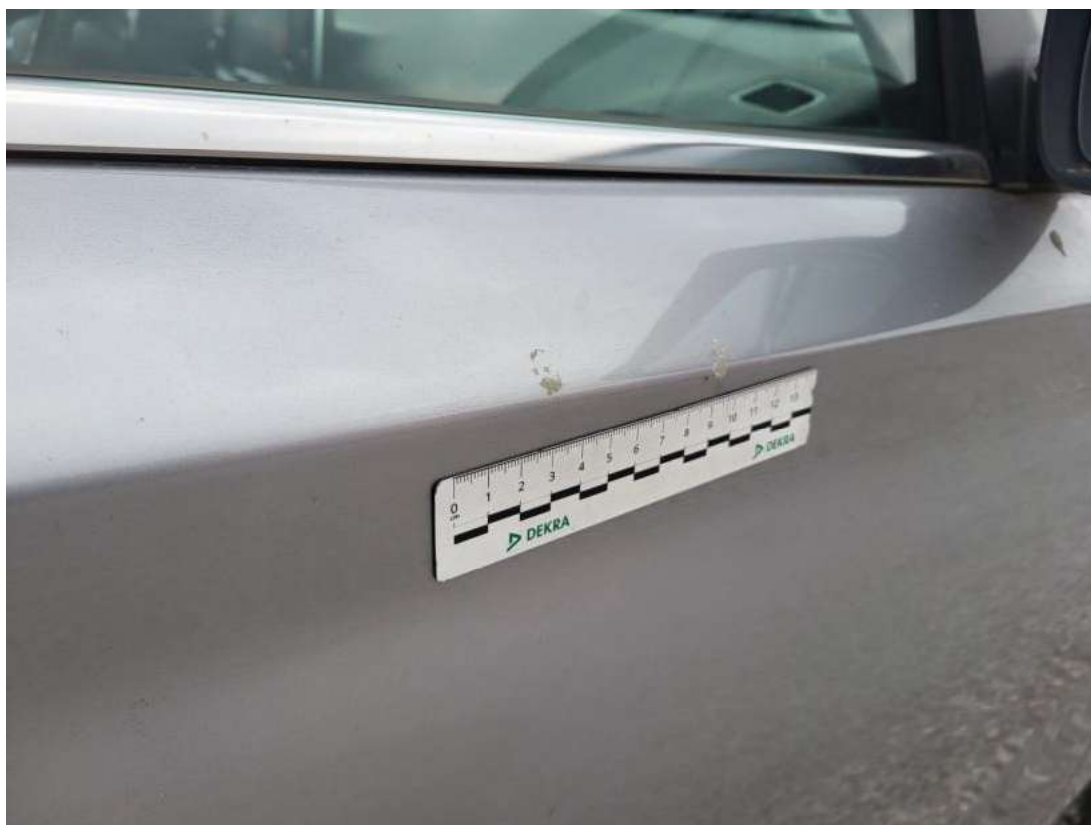
**Fot. 48**

| Poz. | Nazwa pozycji | Opis uszkodzeń | Kwalifik. | Naprawa [rbg] |
|---|---|---|---|---|
| 11 | Drzwi przednie (nieuzbrojone) R | zarysowanie, zabrudzenie | NA | |

Drzwi przednie P - Inne 1

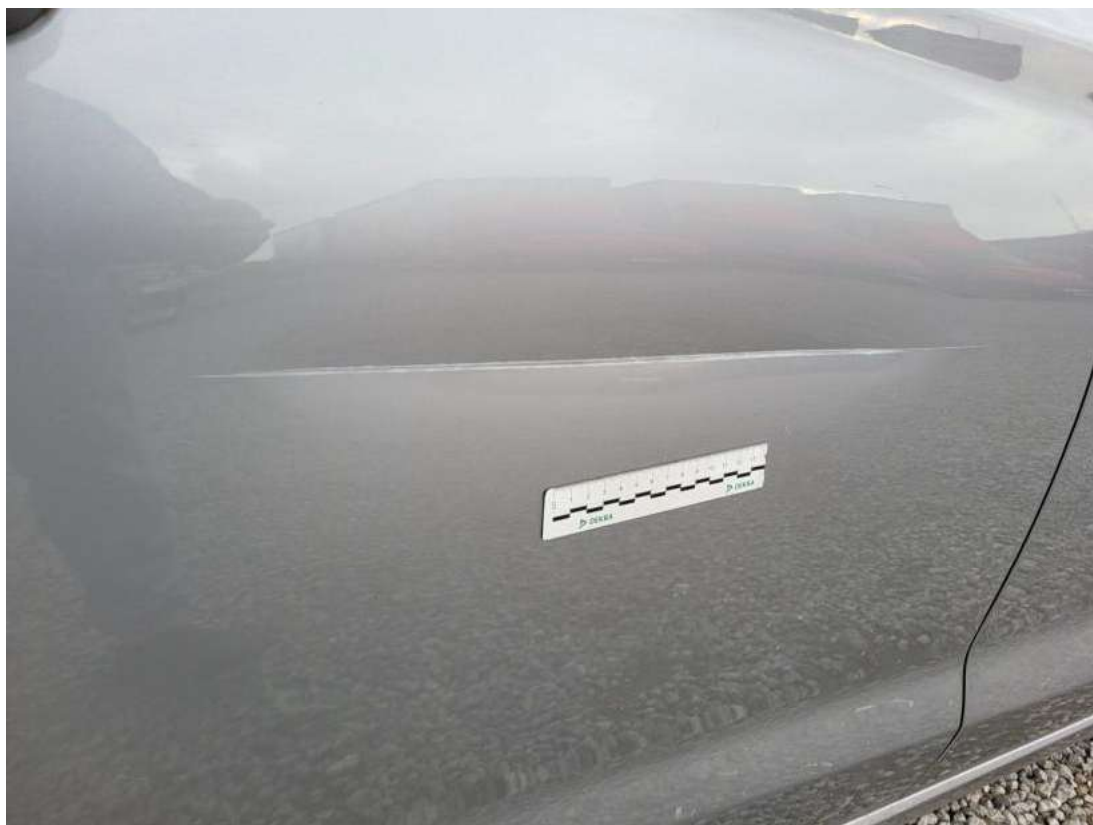
**Fot. 49**

| Poz. | Nazwa pozycji | Opis uszkodzeń | Kwalifik. | Naprawa [rbg] |
|---|---|---|---|---|
| 13 | Drzwi tylne (nieuzbrojone) R | zarysowanie, wgniecenie | NA | 2,5 |

Drzwi tylne P - Rysa/odprysk 1

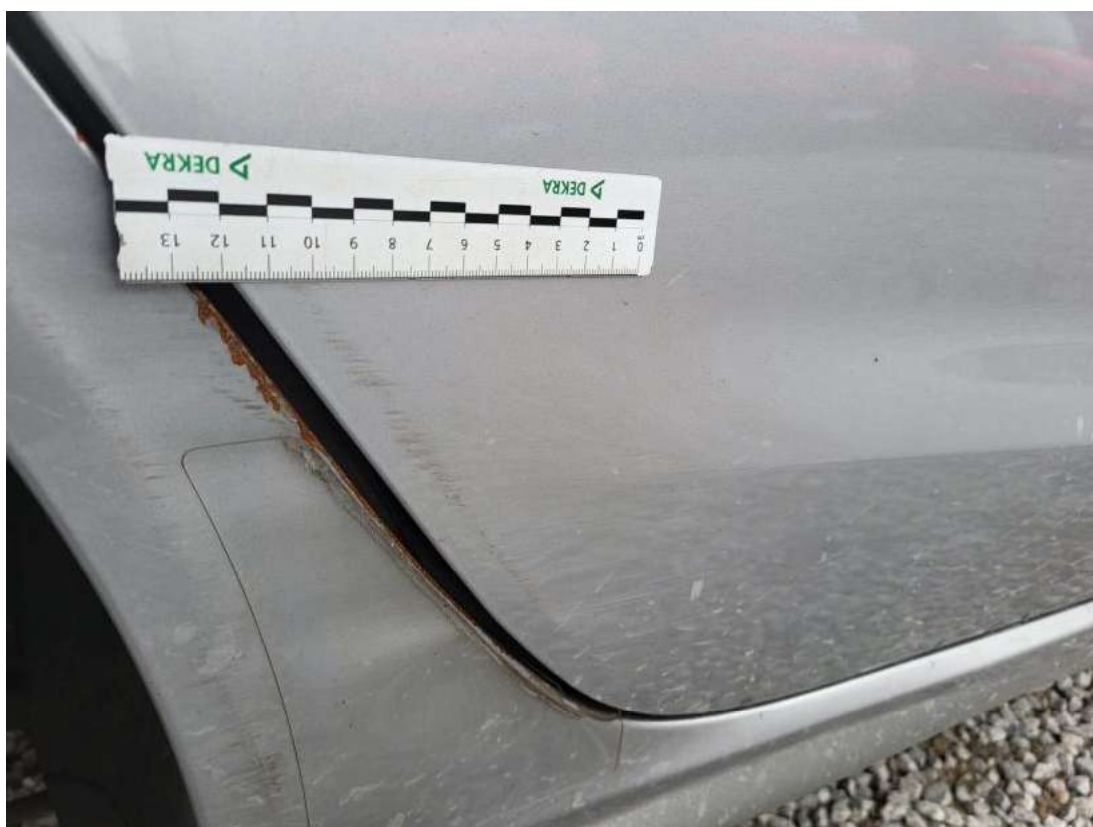
**Fot. 50**

Drzwi tylne P - Rysa/odprysk 2

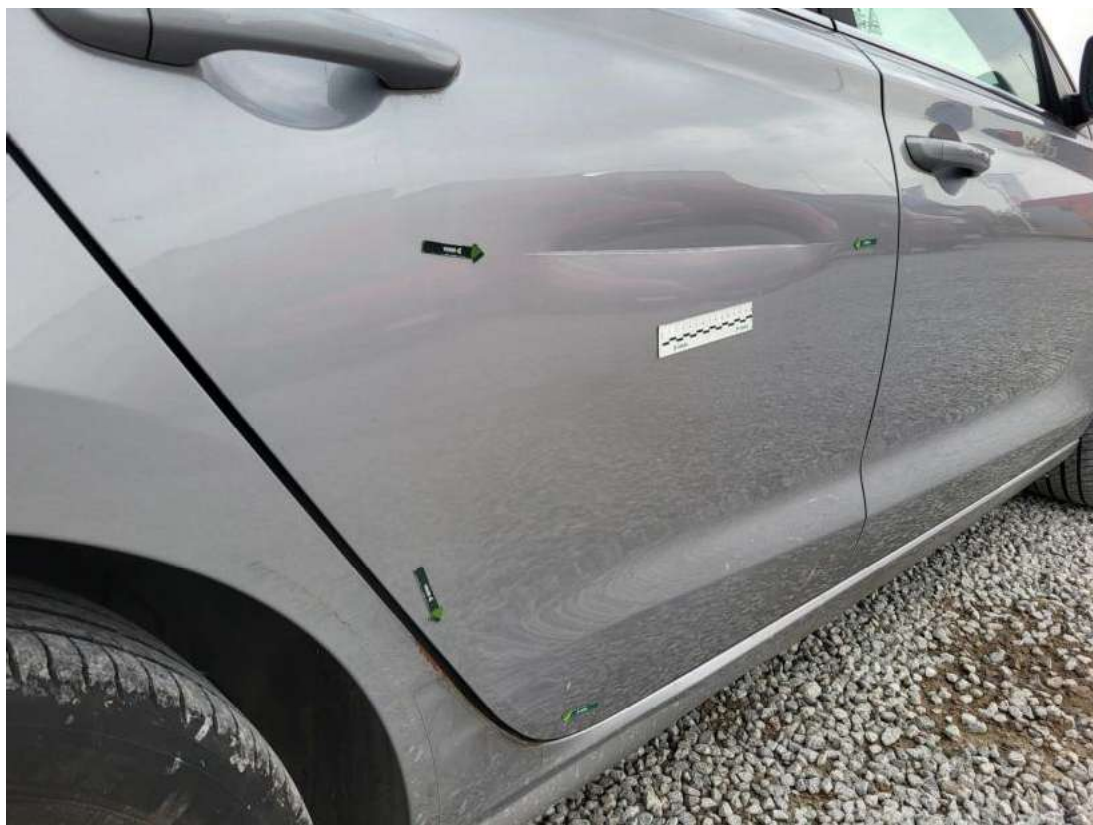
**Fot. 51**

Drzwi tylne P - Wgniecenie/odkształcenie 1

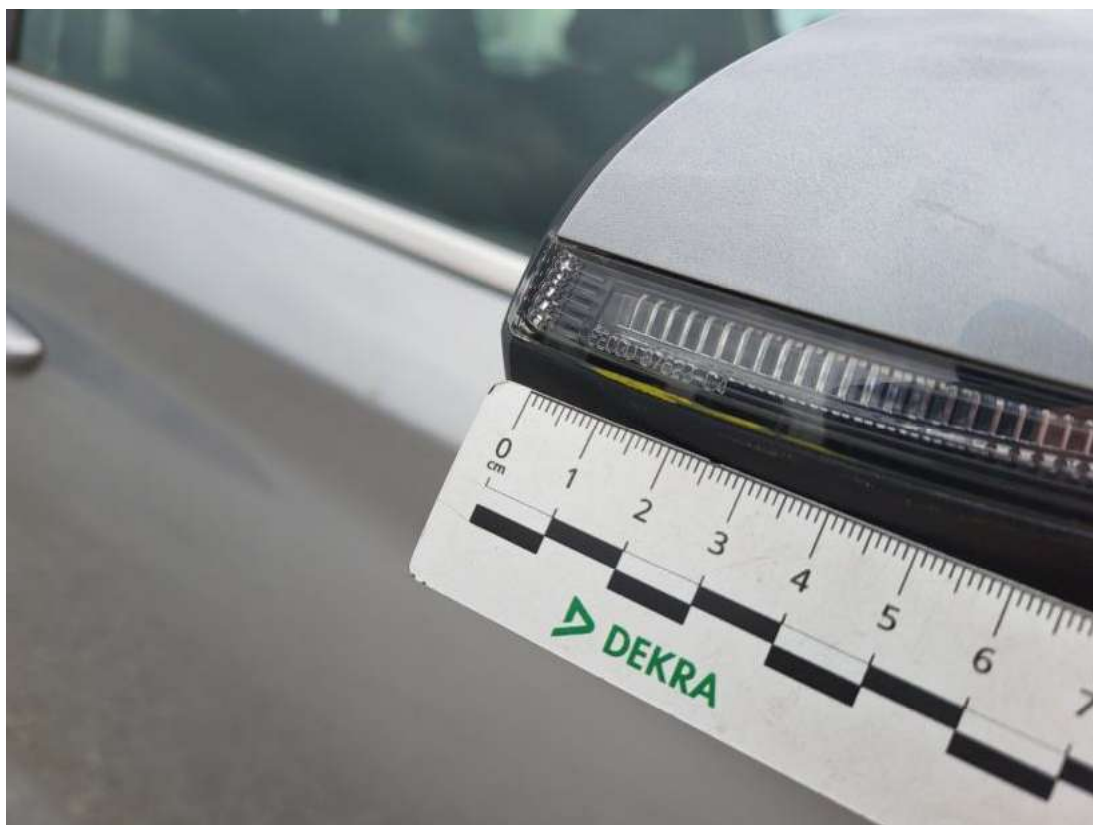
**Fot. 52**

| Poz. | Nazwa pozycji | Opis uszkodzeń | Kwalifik. | Naprawa [rbg] |
|---|---|---|---|---|
| 23 | Ośłona lusterka zewnętrznego R | zarysowanie | | |

Lusterko zew P - Rysa/odprysk 1

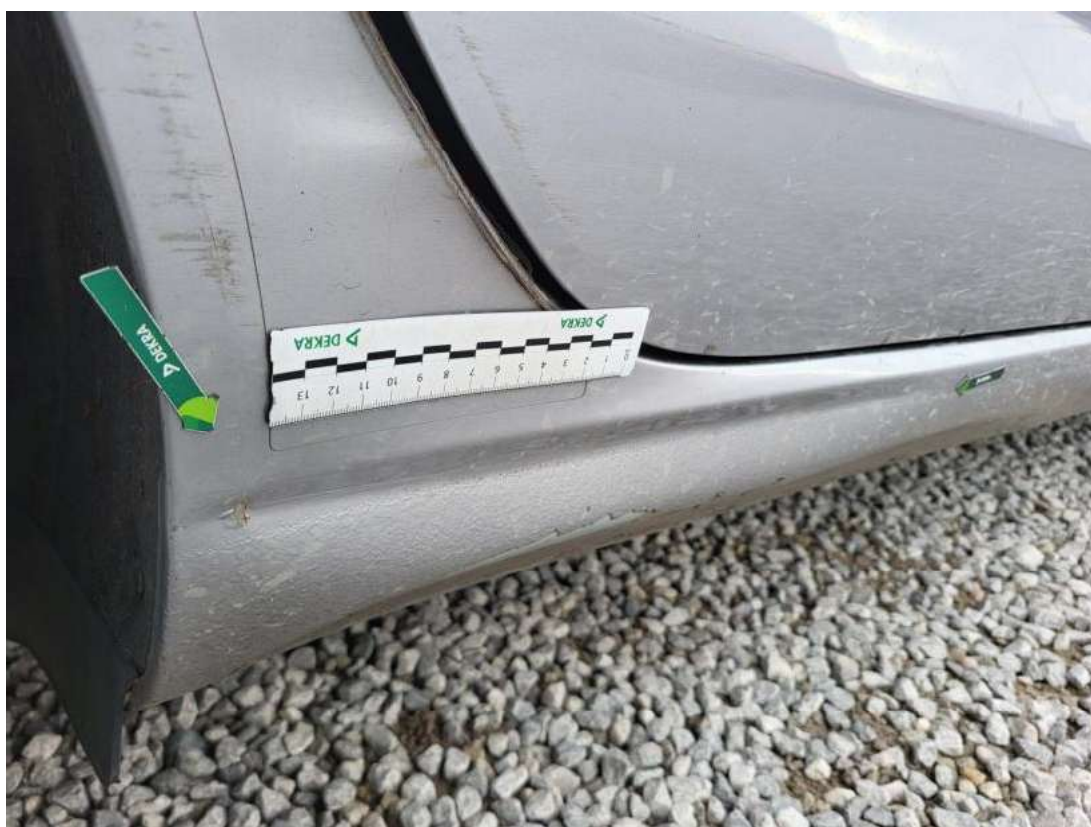
**Fot. 54**

| Poz. | Nazwa pozycji | Opis uszkodzeń | Kwalifik. | Naprawa [rbg] |
|---|---|---|---|---|
| 15 | Próg R | wgniecenie | NA | 2 |

Próg P - Wgniecenie/odkształcenie 1

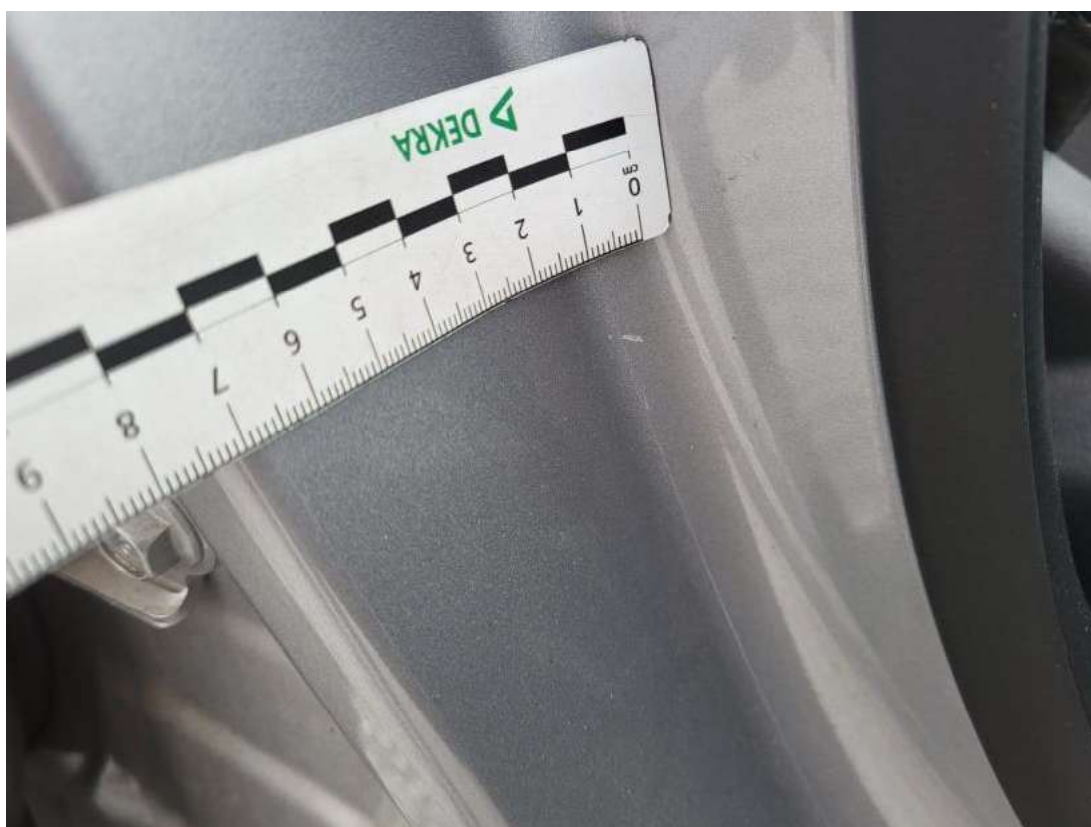
**Fot. 56**

Słupek środkowy P - Rysa/odprysk 1

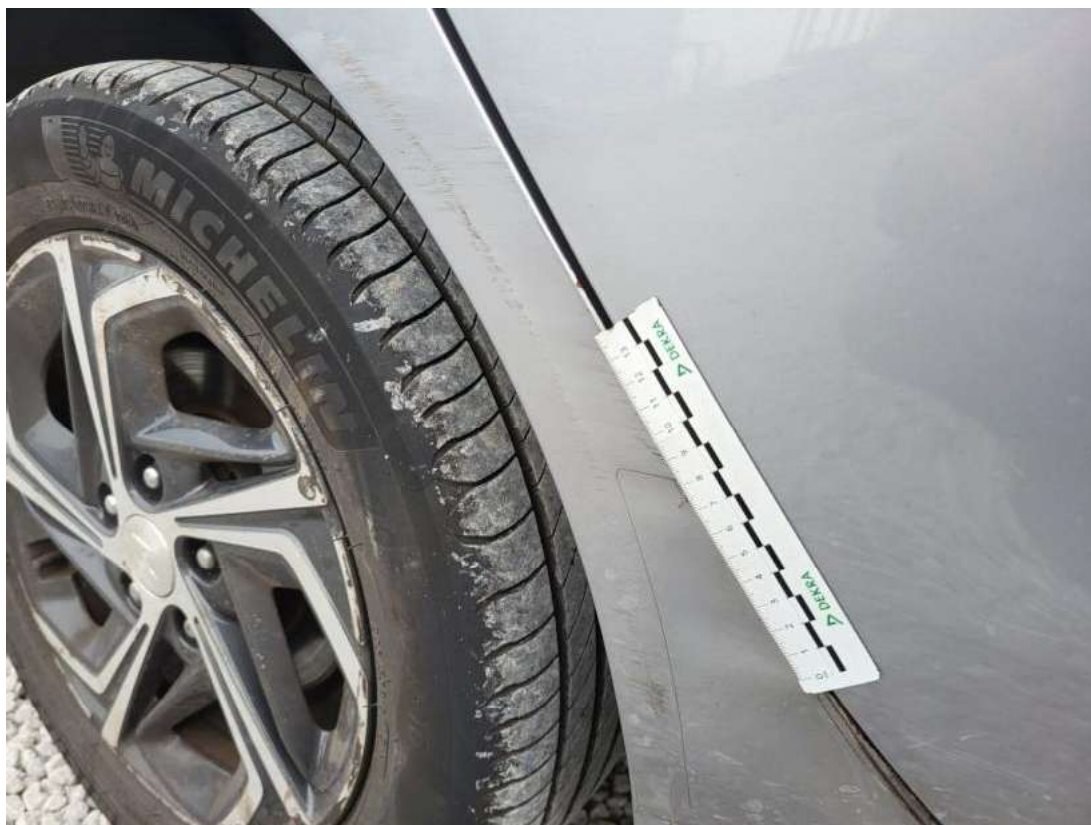
**Fot. 57**

| Poz. | Nazwa pozycji | Opis uszkodzeń | Kwalifik. | Naprawa [rbg] |
|---|---|---|---|---|
| 17 | Światnik tylny R | zarysowanie, wgniecenie, ślady korozji | NA | 3 |

Błotnik tylny P / Ściana boczna P - Rysa/odprysk 1

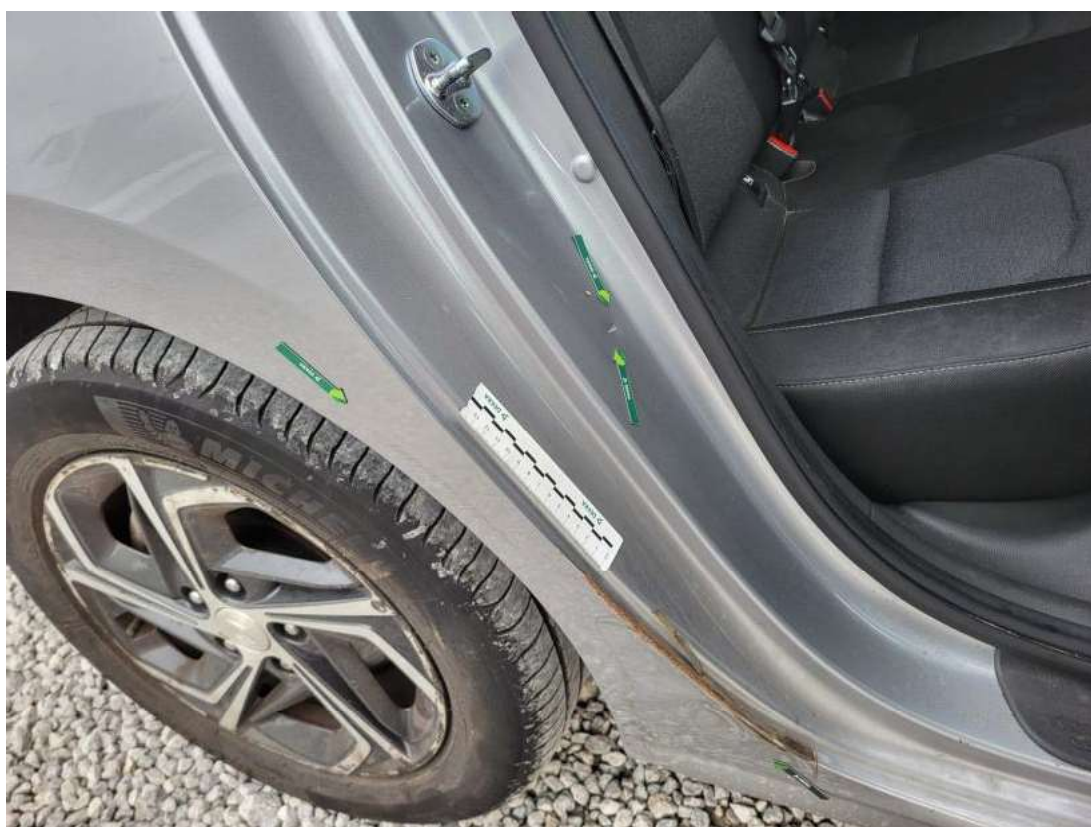
**Fot. 58**

Błotnik tylny P / Ściana boczna P - Wgniecenie/odkształcenie 1

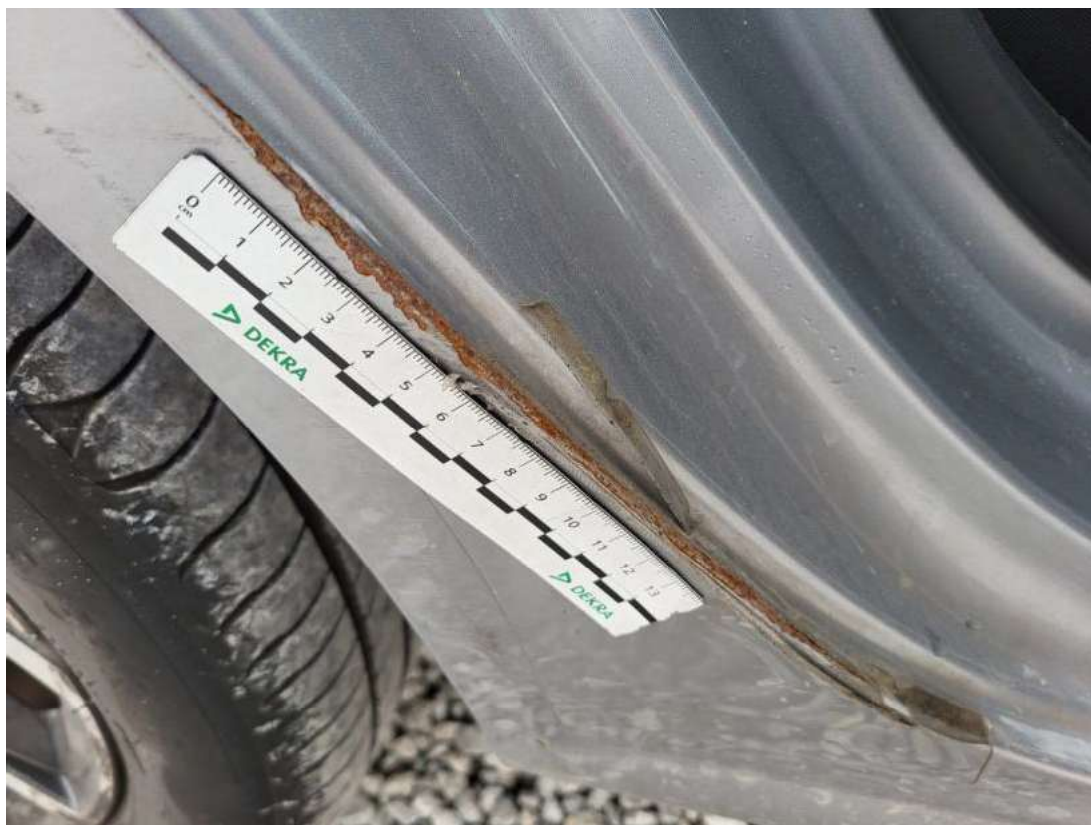
**Fot. 59**

Błotnik tylny P / Ściana boczna P - Inne 1

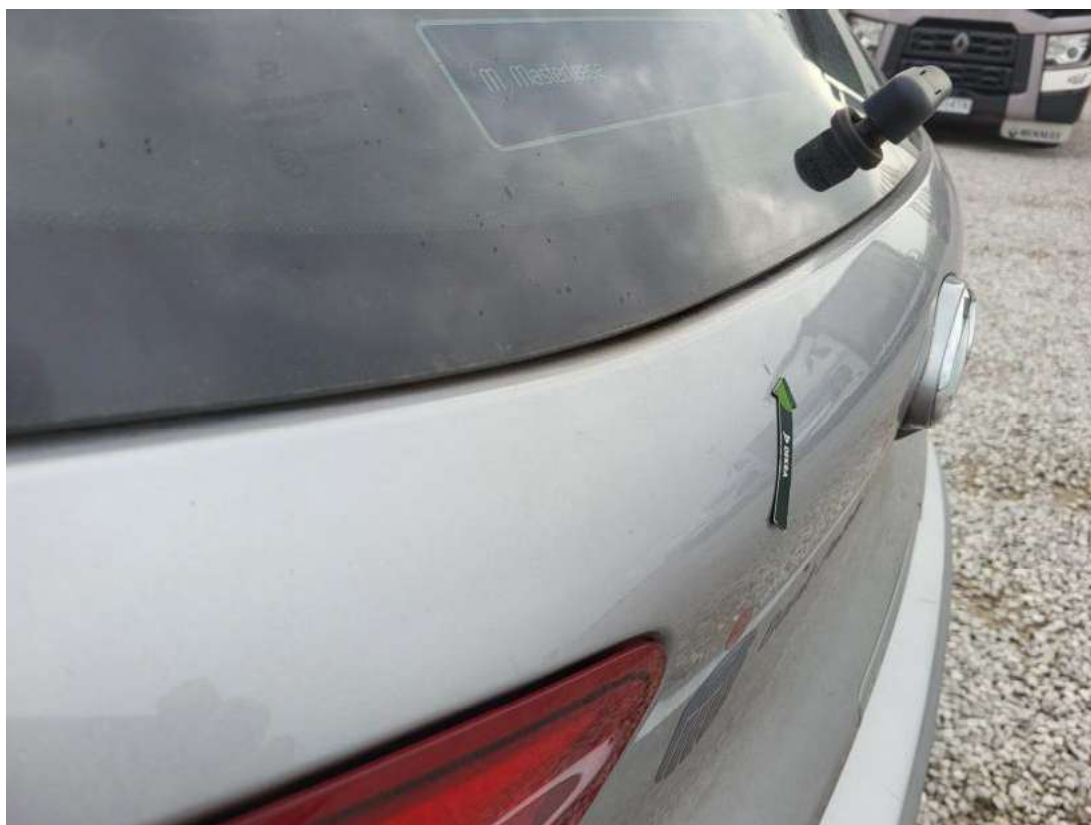
**Fot. 60**

| Poz. | Nazwa pozycji | Opis uszkodzeń | Kwalifik. | Naprawa [rbg] |
|---|---|---|---|---|
| 27 | Pokrywa tylna | wgniecenie | | |

Pokrywy bagażnika - Wgniecenie/odkształcenie 1

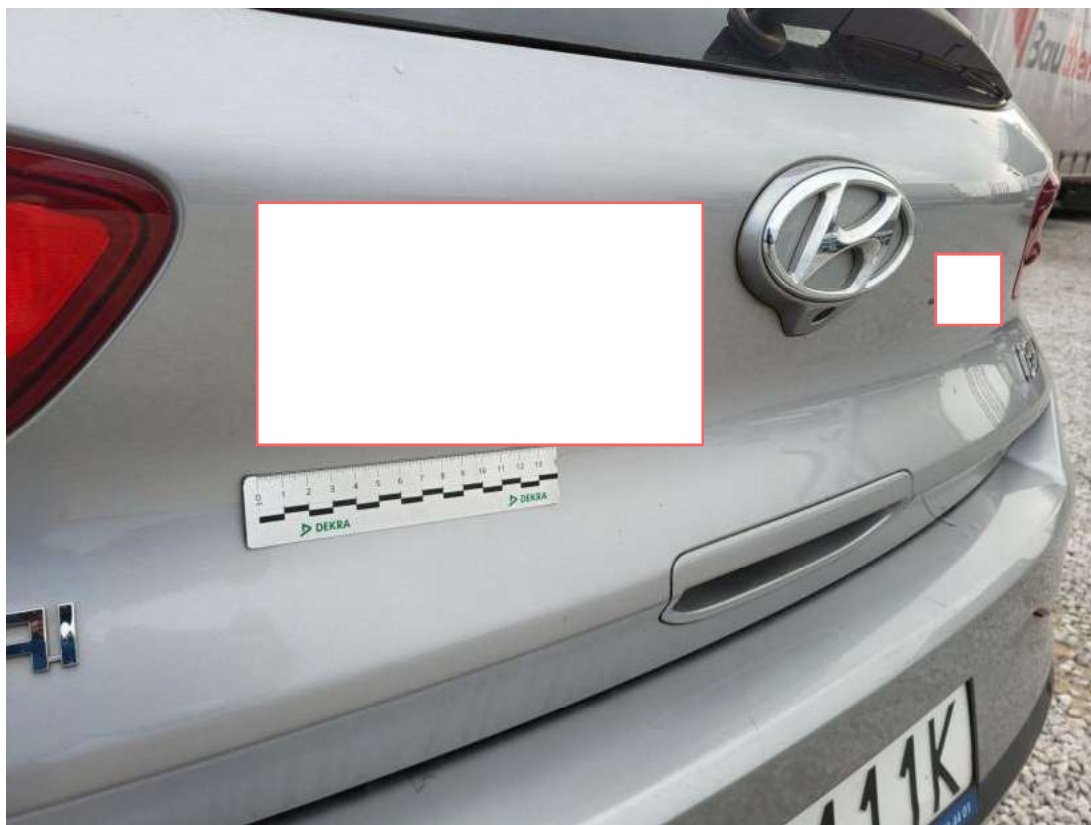
**Fot. 61**

Pokrywy bagażnika - Inne 1

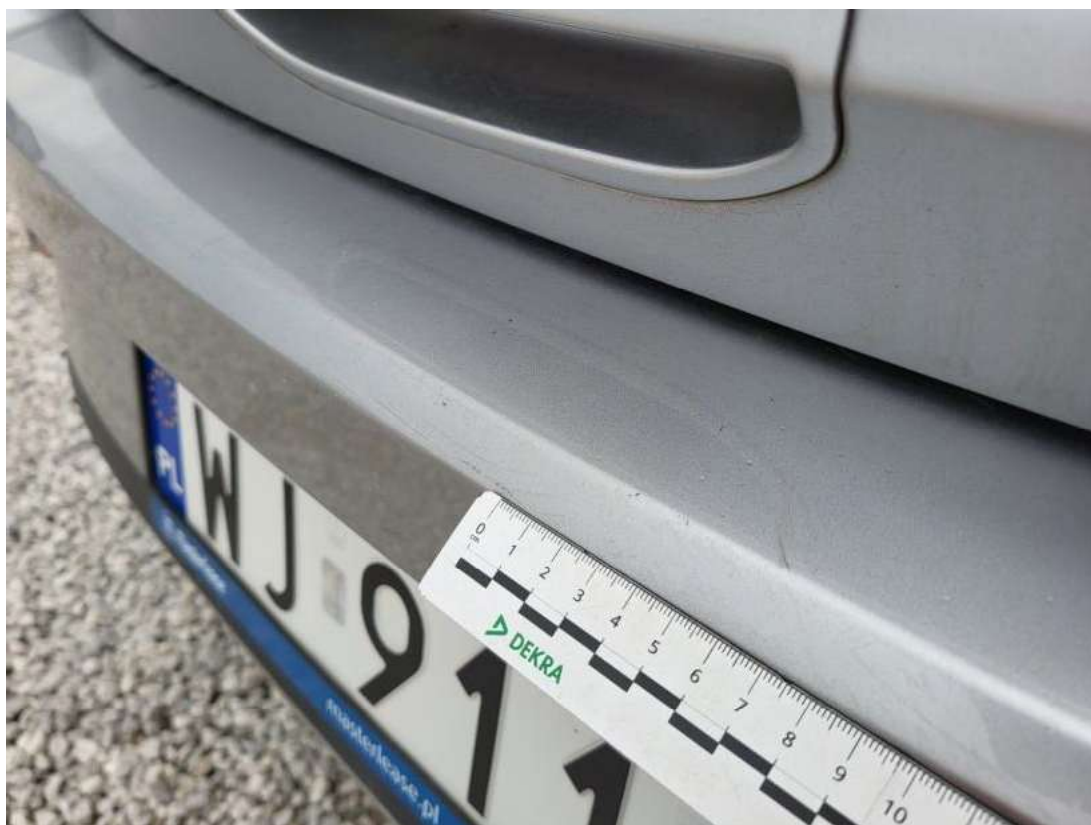
**Fot. 62**

| Poz. | Nazwa pozycji | Opis uszkodzeń | Kwalifik. | Naprawa [rbg] |
|---|---|---|---|---|
| 26 | Okładzina zderzaka tylnego | odpryski lakieru | | |

Zderzak tylny - Rysa/odprysk 1

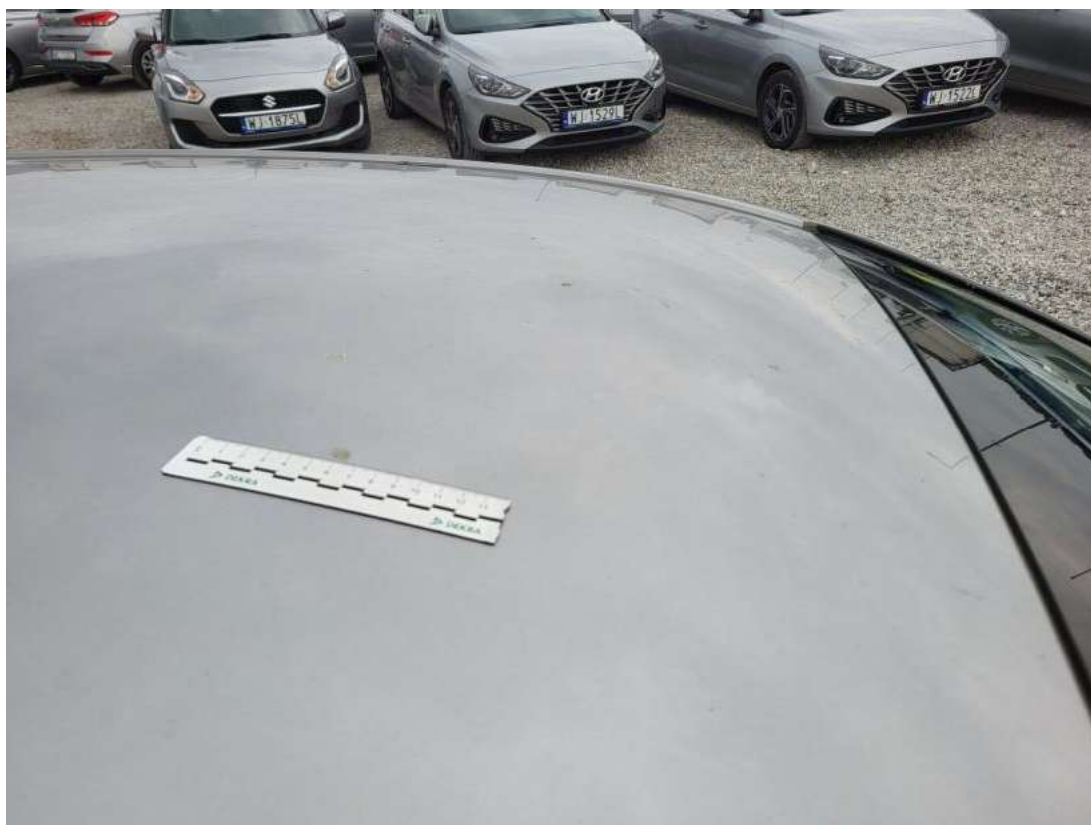
**Fot. 64**

| Poz. | Nazwa pozycji | Opis uszkodzeń | Kwalifik. | Naprawa [rbg] |
|---|---|---|---|---|
| 9 | Dach | zarysowanie, zabrudzenie | NA | |

Dach - Inne 1

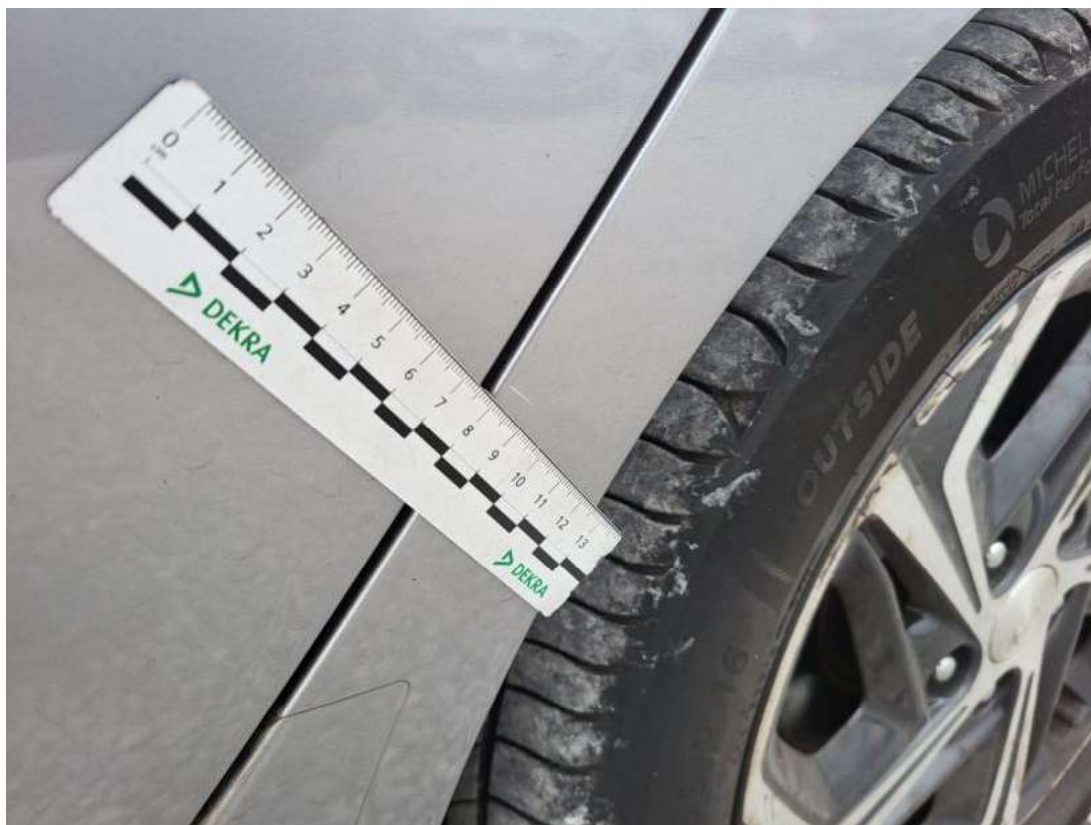
**Fot. 65**

| Poz. | Nazwa pozycji | Opis uszkodzeń | Kwalifik. | Naprawa [rbg] |
|---|---|---|---|---|
| 16 | Światnik tylny L | zarysowanie, liczne, wgniecenie | NA | 3 |

Błotnik tylny L / Ściana boczna L - Rysa/odprysk 1

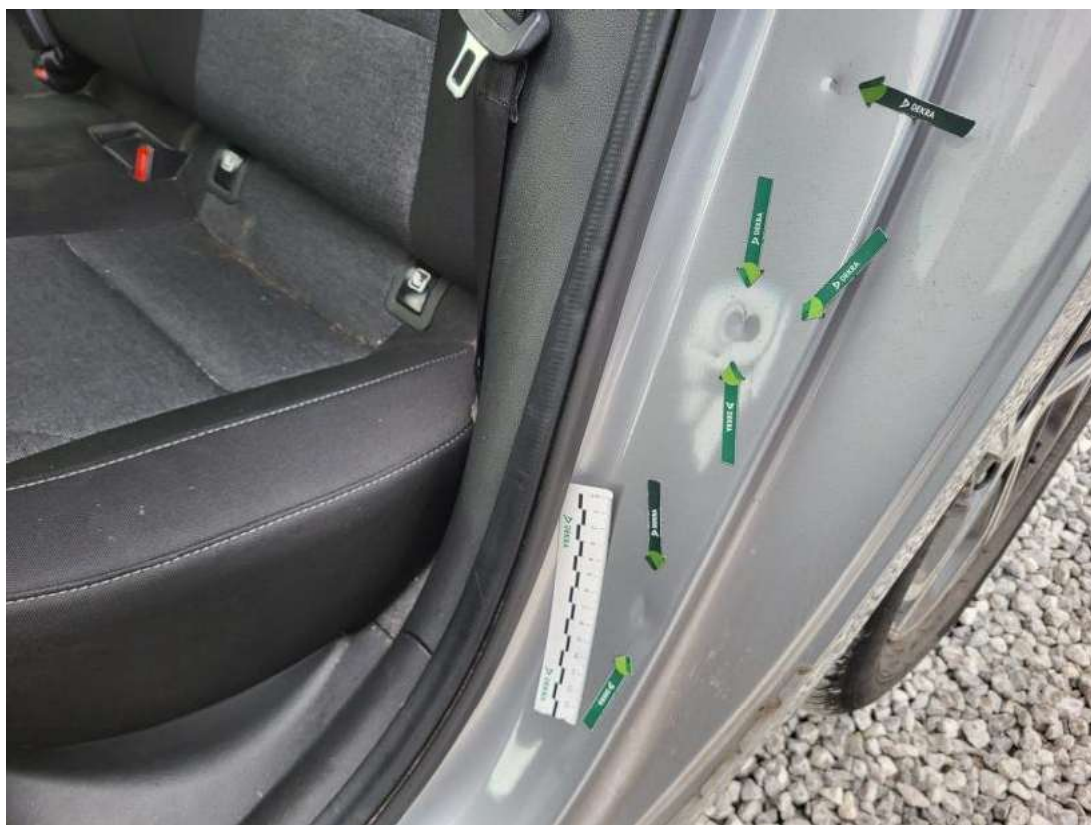
**Fot. 66**

Błotnik tylny L / Ściana boczna L - Rysa/odprysk 2

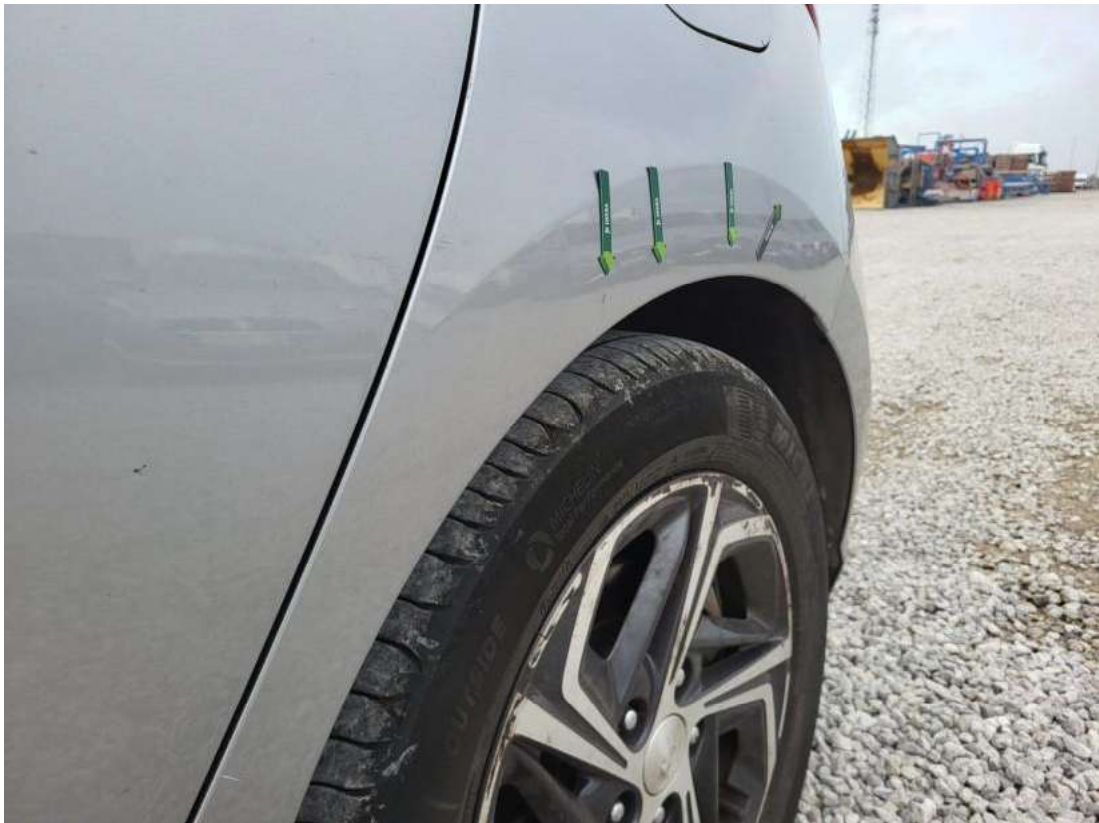
**Fot. 67**

Błotnik tylny L / Ściana boczna L - Wgniecenie/odkształcenie 1
