## Raport z oględzin pojazdu

| Numer raportu | 14199/10/26-15201 | Data raportu | 20-10-2026 |

| Marka, model | HYUNDAI i30 20-24 |
| Numer rejestracyjny | WJ9111K |

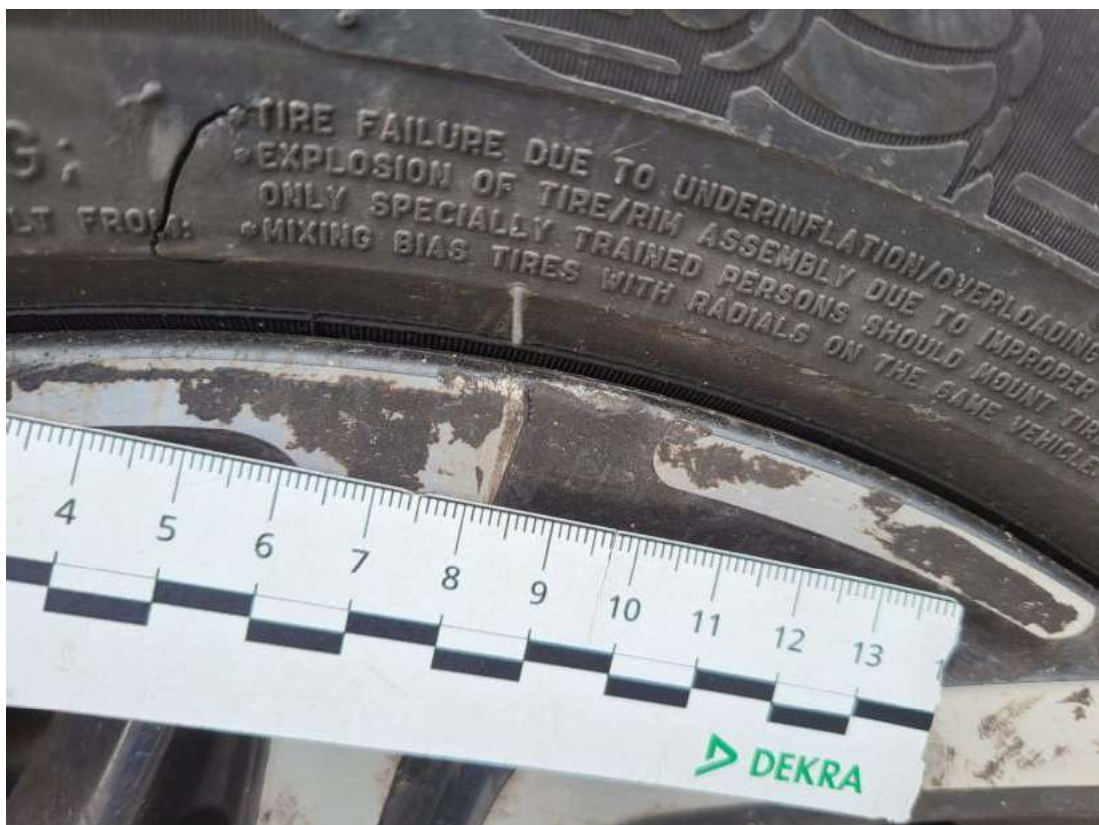
**Fot. 68**

| Poz. | Nazwa pozycji | Opis uszkodzeń | Kwalifik. | Naprawa [rbg] |
|---|---|---|---|---|
| 2 | Tarcza koła aluminiowa tył L | zarysowanie | WY | 0,4 |

Felga aluminiowa tylna L - Rysa/odprysk 1

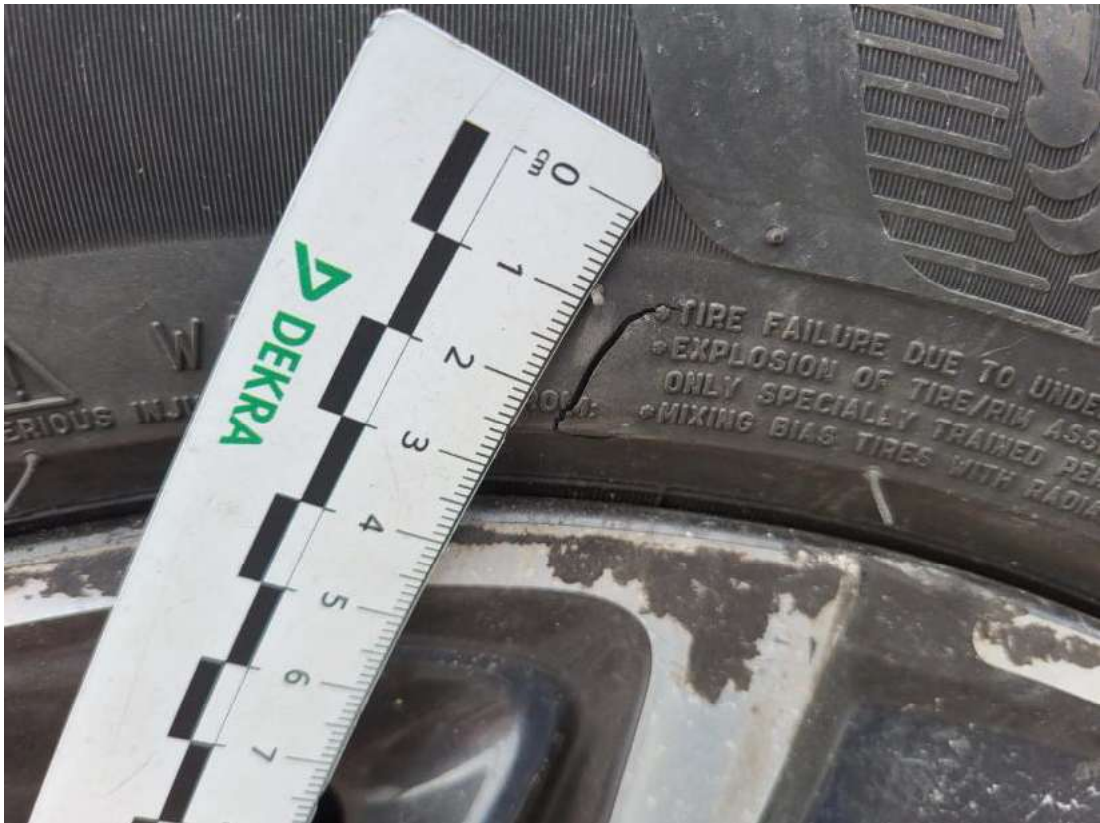
**Fot. 69**

| Poz. | Nazwa pozycji | Opis uszkodzeń | Kwalifik. | Naprawa [rbg] |
|---|---|---|---|---|
| 3 | Opona 205 / 55 / R / 16H 0,0mm HL | pęknięcie/rozerwanie | WY | |

Opona tylna L - Pęknięcie/rozerwanie 1

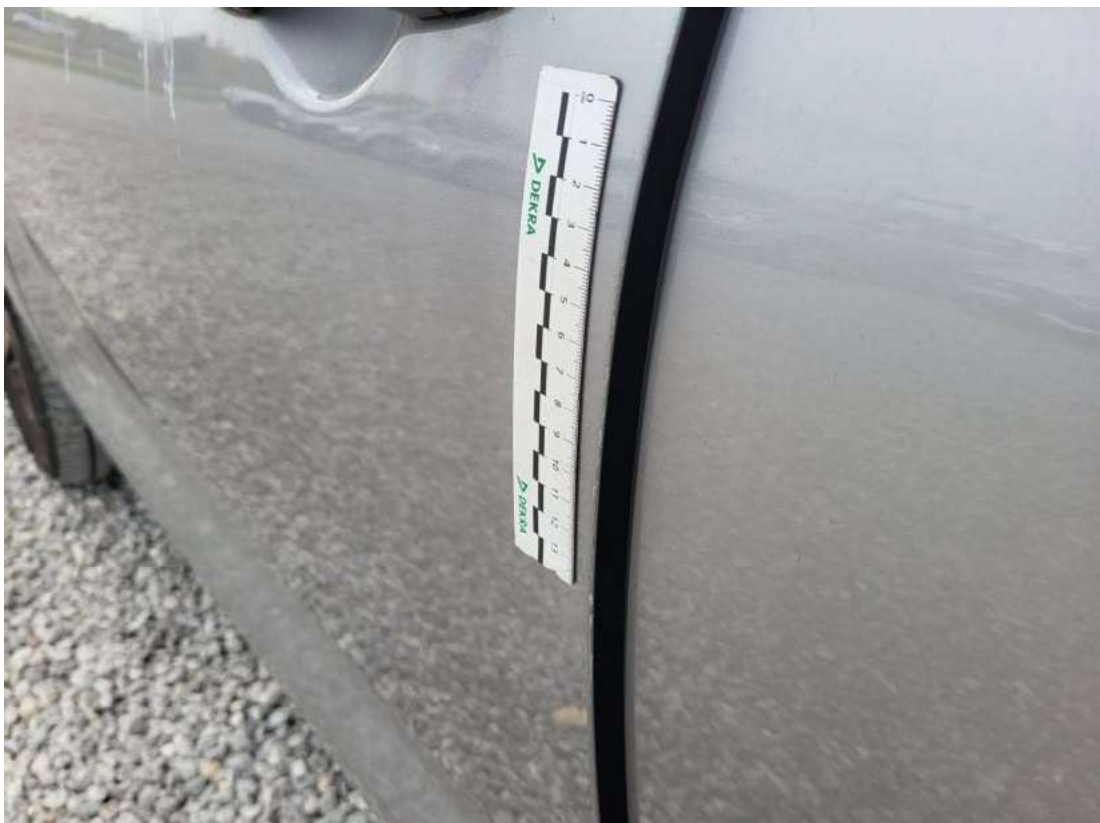
**Fot. 70**

| Poz. | Nazwa pozycji | Opis uszkodzeń | Kwalifik. | Naprawa [rbg] |
|---|---|---|---|---|
| 10 | Drzwi przednie (nieuzbrojone) L | odpryski lakieru, zabrudzenie | NA | |

Drzwi przed L - Rysa/odprysk 1

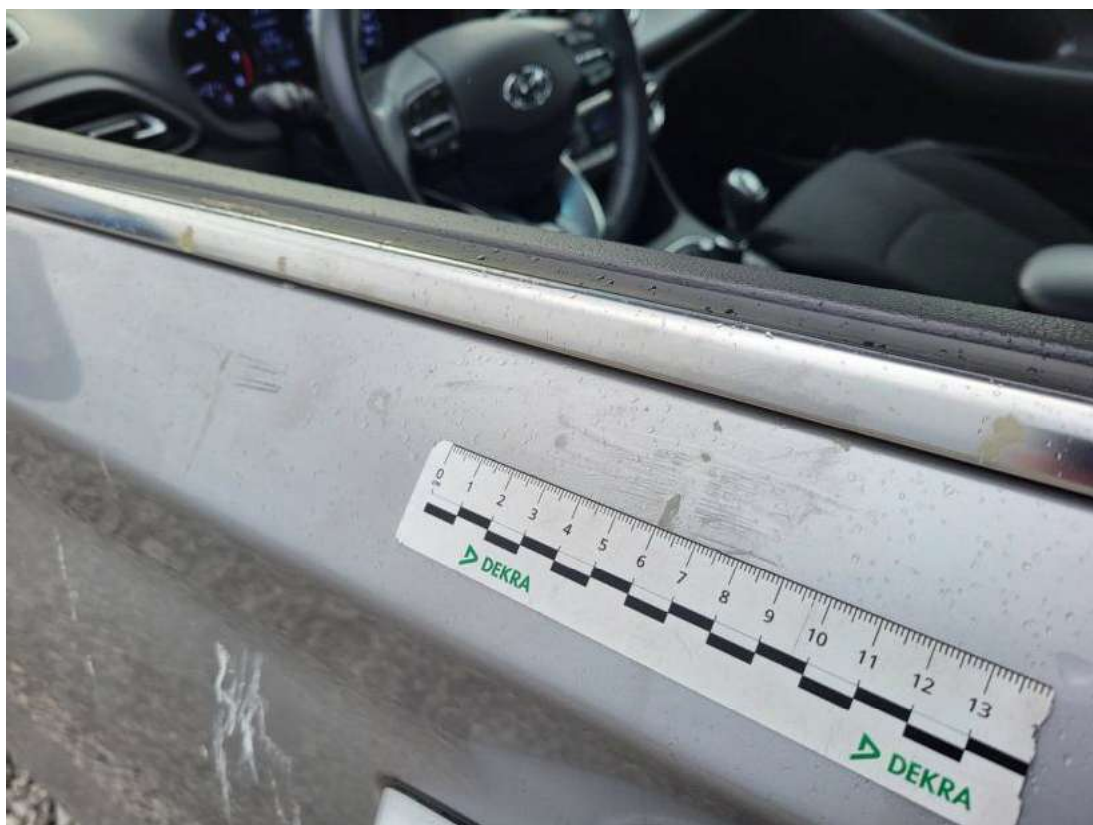
**Fot. 72**

Drzwi przed L - Inne 1

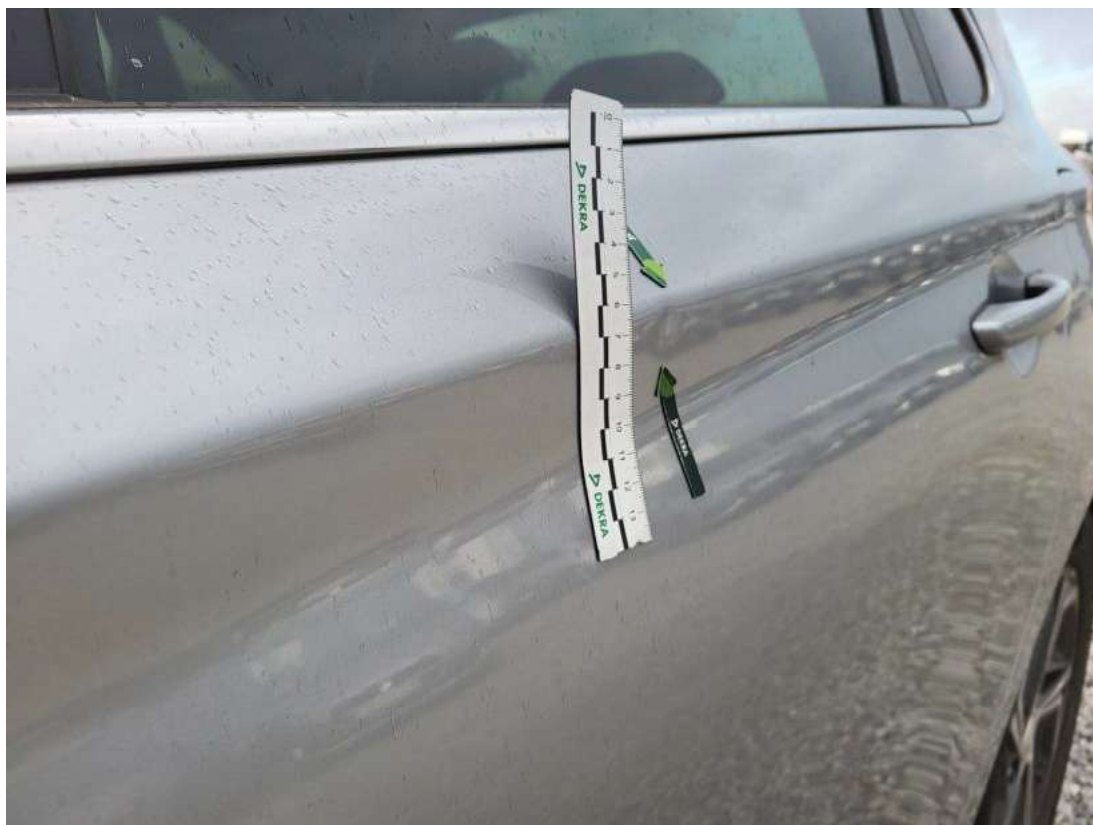
**Fot. 75**

| Poz. | Nazwa pozycji | Opis uszkodzeń | Kwalifik. | Naprawa [rbg] |
|---|---|---|---|---|
| 12 | Drzwi tylne (nieuzbrojone) L | zarysowanie, odpryski lakieru, zabrudzenie | NA | |

Drzwi tylne L - Wgniecenie/odkształcenie 1

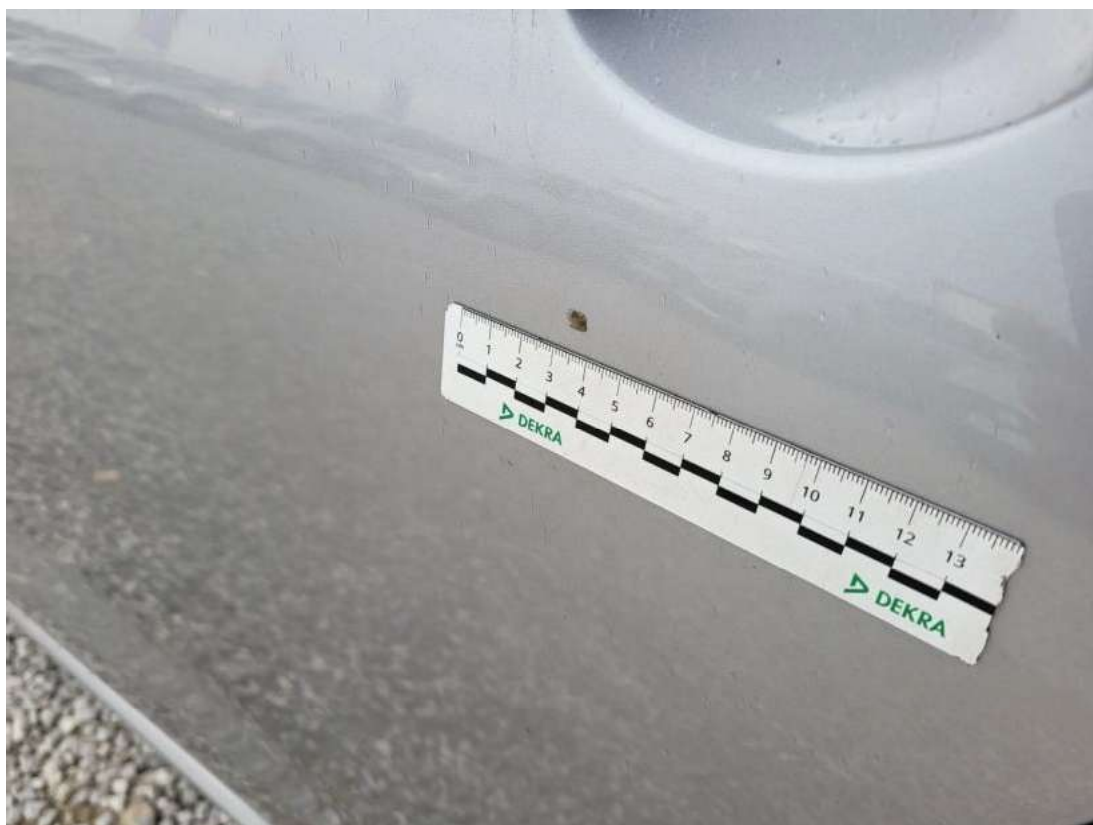
**Fot. 76**

Drzwi tylne L - Inne 1

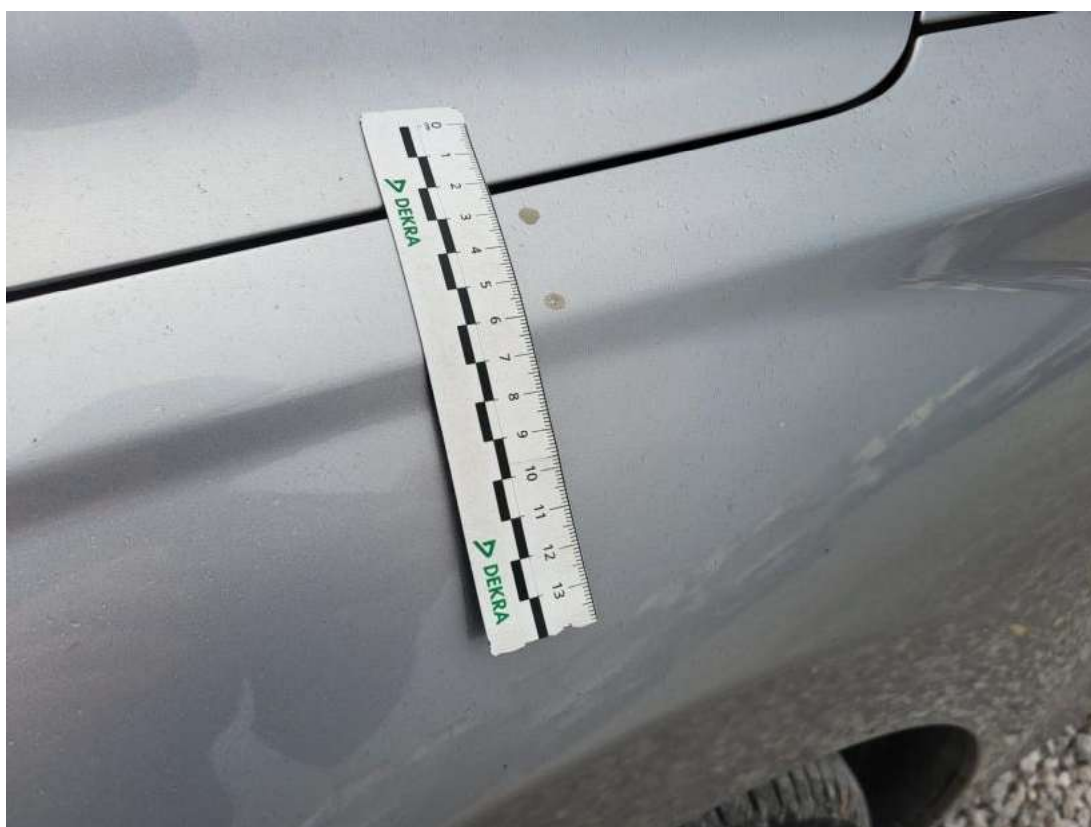
**Fot. 80**

| Poz. | Nazwa pozycji | Opis uszkodzeń | Kwalifik. | Naprawa [rbg] |
|---|---|---|---|---|
| 5 | Światnik przedni L | zabrudzenie | NA | |

Blotnik przedni L - Inne 1

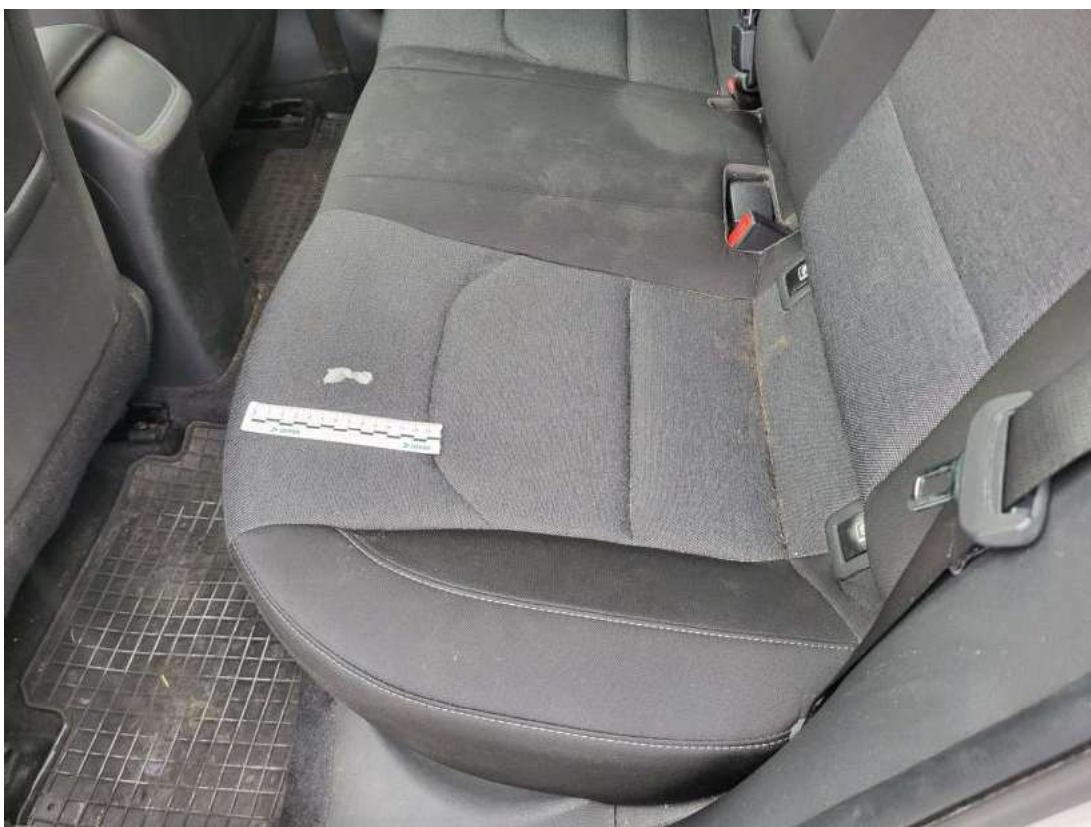
**Fot. 82**

| Poz. | Nazwa pozycji | Opis uszkodzeń | Kwalifik. | Naprawa [rbg] |
|---|---|---|---|---|
| 21 | Tapicerka siedziska 2.rząd | zabrudzenie | NA | |

Kanapa tyl. - Inne 2

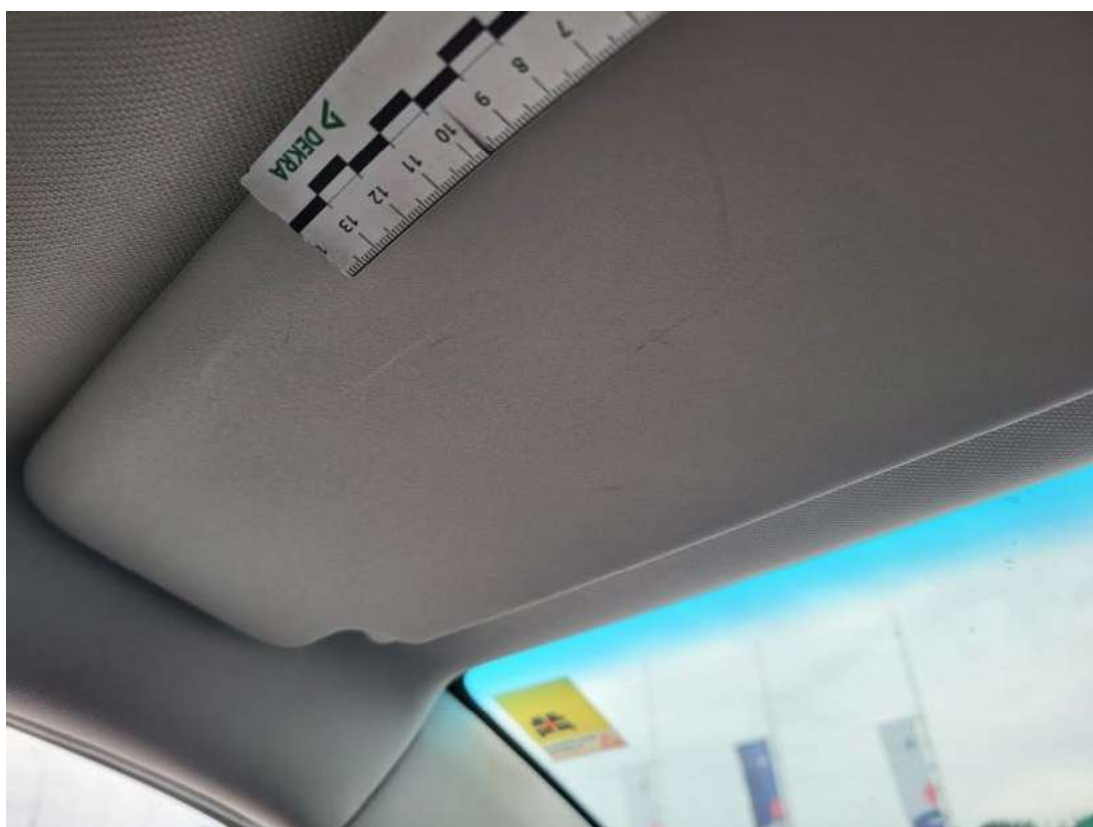
**Fot. 84**

| Poz. | Nazwa pozycji | Opis uszkodzeń | Kwalifik. | Naprawa [rbg] |
|---|---|---|---|---|
| 19 | Ośłona przeciwsłoneczna L | zabrudzenie | NA | |

Osłona p/słoneczna lewa - Inne 1

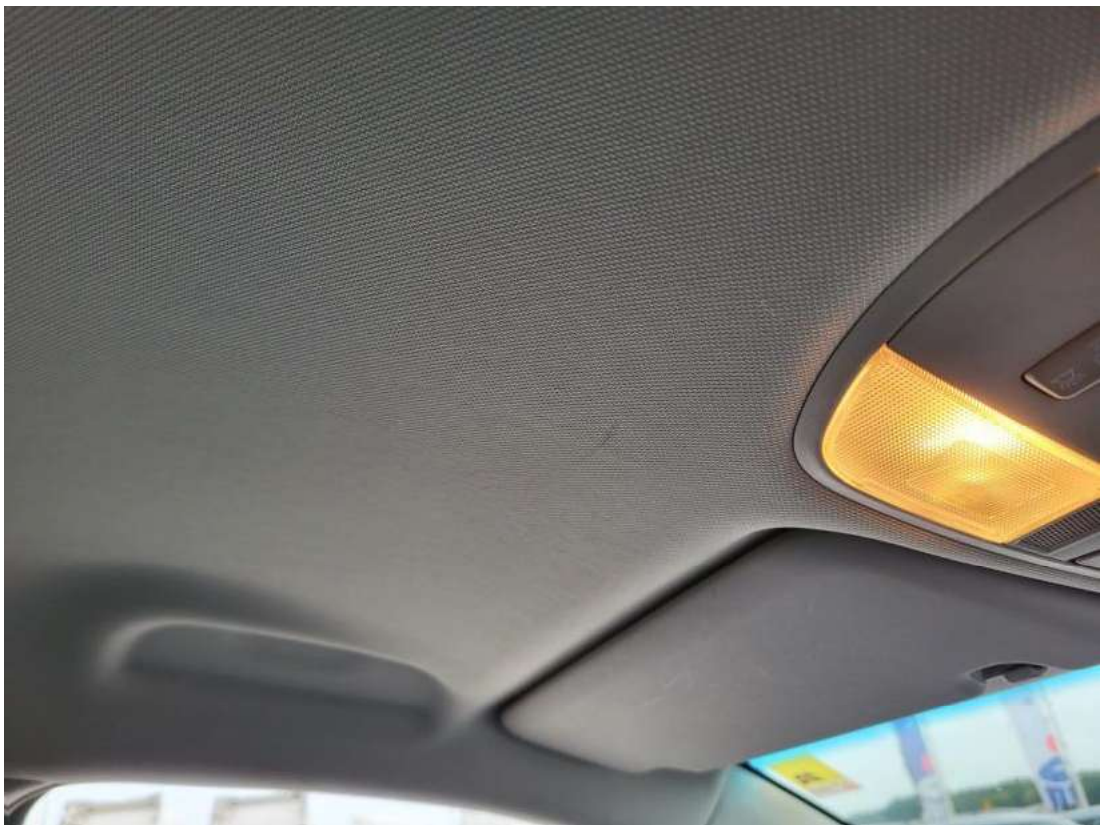
**Fot. 85**

| Poz. | Nazwa pozycji | Opis uszkodzeń | Kwalifik. | Naprawa [rbg] |
|---|---|---|---|---|
| 18 | Podsufitka | zabrudzenie | NA | |

Podsufitka - Inne 1
